# **Ekspertyza**

## **stanu technicznego obiektu budowlanego**

### **Brama nr 2 Stoczni Gdańskiej**

data opracowania: grudzień 2020 r

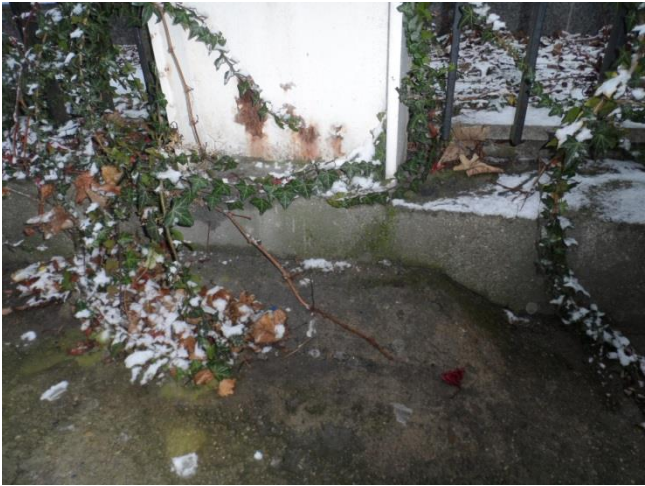
**Fot. nr 1**

- a) Podstawa lewego słupa zabetonowana (**Fot. nr 1**). Warstwa betonu stanowi część podmurówki ogrodzenia budynku ECS. Brak możliwości wykonania odkrywki. Nie stwierdzono oznak nadmiernej korozji ani zarysowań betonu świadczących o deformacji podstawy słupa.
- b) Podstawa prawego słupa znajduje się pod nawierzchnią z betonowej kostki brukowej (**Fot. nr 2**). Brak możliwości wykonania odkrywki. Nie stwierdzono oznak nadmiernej korozji ani pęknięć/zarysowań nawierzchni betonowej świadczących o deformacji podstawy słupa.

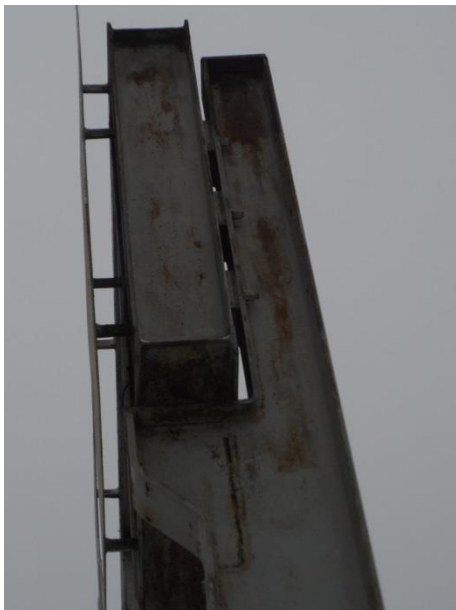
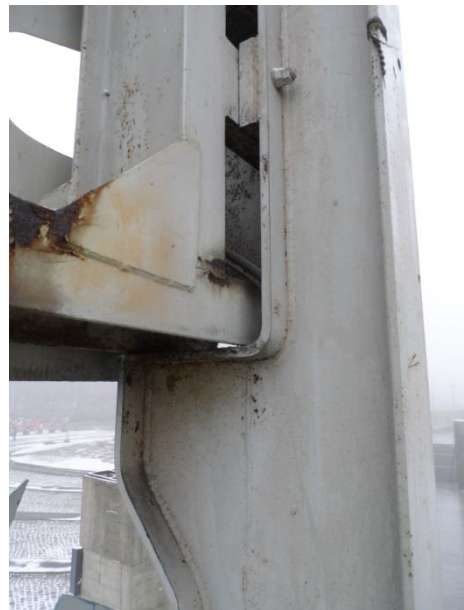
- a) Słupy wykonane z profili IPN w rozstawie osiowym ok. 23,50 m, całkowita wysokość ok. 8,62 m i 8,52 m licząc od poziomu 0,00 słupa lewego. Słupy do poziomu ok. 5,90 m wykonane z profilu IPN 450. W celu wykonania podparcia dla rygla kratowego wykonano krótki wspornik spawany z profilu IPN 450 zwężonego do wysokości ok. 0,25 m, z dospawanymi blachami grubości 20 mm (**Fot. nr 3, 4**).

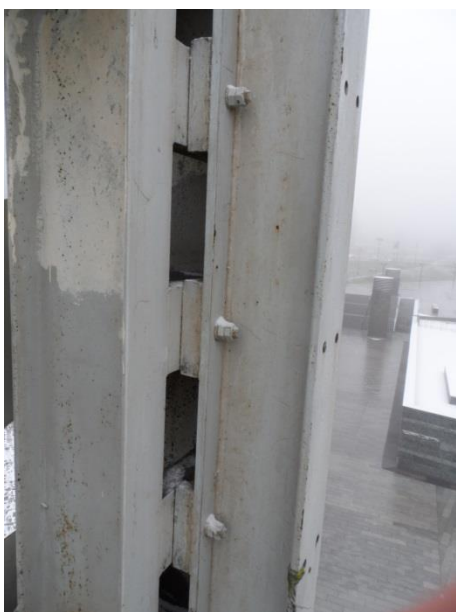
**Fot. nr 5**

- b) Dźwigar kratowy zamocowano do słupów poprzez oparcie go na wsporniku oraz złączenie śrubami do gałęzi słupów (**Fot. nr 5**). Oparcie na wspornikach zrealizowano poprzez podkładki z blachy stalowej o grubości 60 mm. Połączenia śrubowe do słupów zrealizowano przy użyciu 3 śrub M20 z 2 nakrętkami M30 na każdy słup. Pomiędzy gałęzią słupa a rygłem umieszczono 3 przekładki z blachy stalowej o grubości 50 mm.

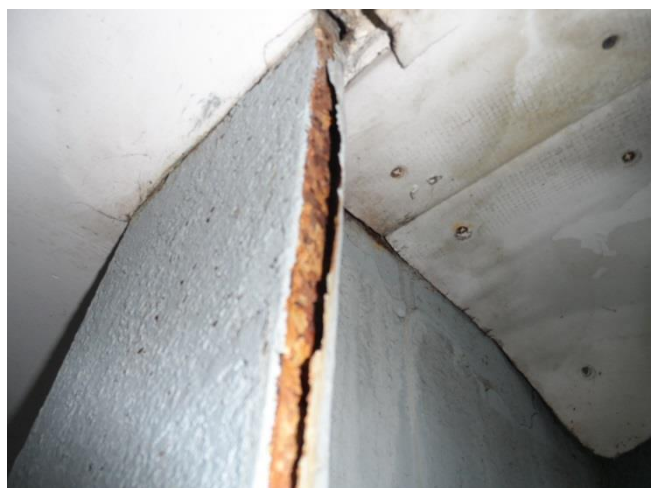
**Fot. nr 6**

- c) Na słupach występują ślady korozji, na prawym słupie miejscowo farba łuszczyca się i odspojona (**Fot. nr 6**). Nie stwierdzono oznak nadmiernej korozji. Nie stwierdzono istotnych uszkodzeń ani deformacji.

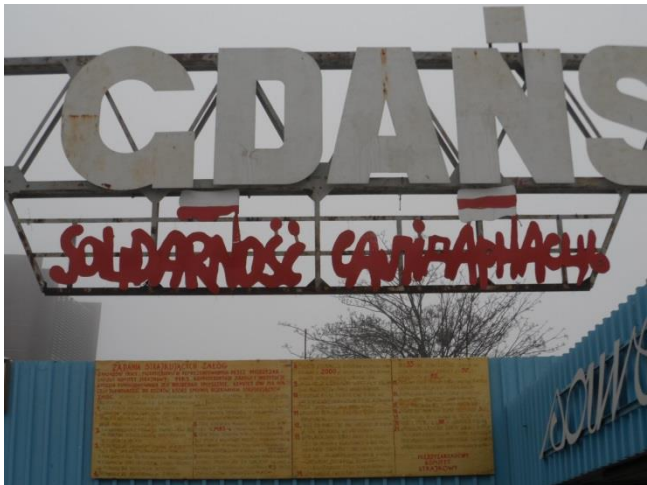
Fot. nr 7

- a) Dźwigar główny bramy wykonano jako kratowy, jednoprzęsłowy, o długości całkowitej ok. 24,00 m i wysokości ok. 2,00 m. Pod głównym dźwigarem umieszczono mniejszą podwieszkę o długości całkowitej ok. 8,40 m i wysokości ok. 1,45 m (**Fot. nr 7**).

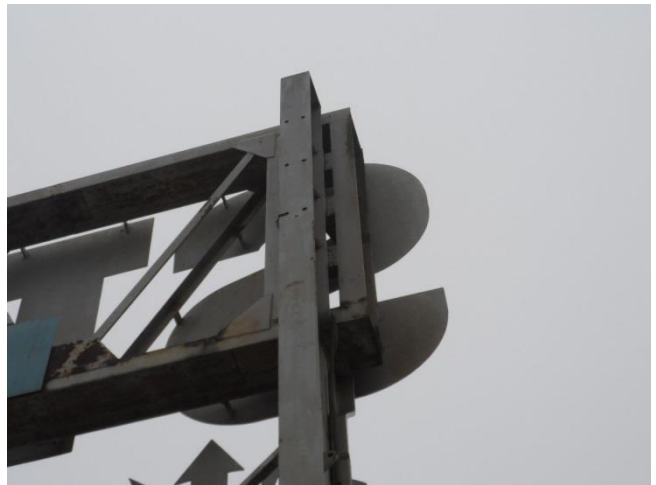
Fot. nr 8

- b) Dźwigar główny składa się z równoległych pasów z profili IPN 300. Na końcach dźwigara wykonano po 2 słupki z profili IPN 300 (**Fot. nr 8**). Kratownicę wykonano jako bezsłupkową. Krzyżulce z kątowników L60x60x6, ułożonych równolegle po obu stronach dźwigara. Krzyżulce łączone do pasów poprzez spawanie do blach węzłowych grubości 8 mm (**Fot. nr 9**). Rozstaw węzłów ok. 2,09 m, nachylenie krzyżulców ok. 60°.

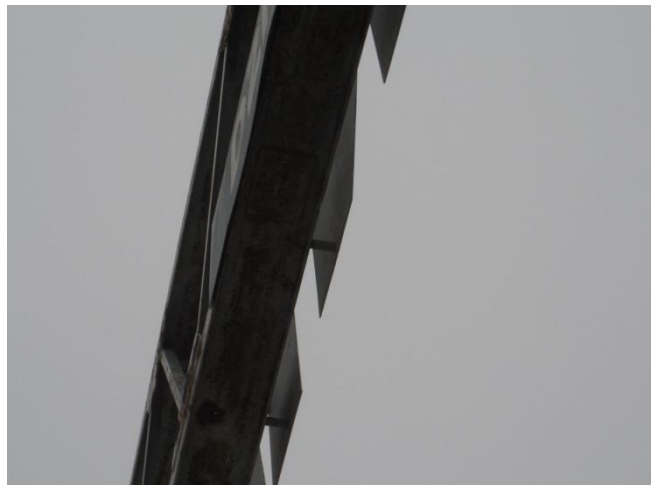
Fot. nr 10

- d) W elementach konstrukcji rygla głównego i „podwieszki” zlokalizowano wiele średnich i dużych ognisk korozji. W pasie dolnym odkryto 2 miejsca, gdzie korozja doprowadziła do przedziurawienia środnika profilu IPN (**Fot. nr 10**). Zlokalizowano również 2 miejsca, gdzie prawdopodobnie wykonano naprawy ubytków poprzez wspawanie blach

| | | przekrój elementu | | |
|---|---|---|---|---|
| 14 | pas dolny rygla - środnik | silna korozja, perforacja elementu | oczyszczenie i piaskowanie elementu do usunięcia strych powłok malarskich i rdzy, spawanie łąty z blachy gr. 2 x 8 mm o wymiarach 200 x 200 mm, wykonanie nowych powłok | III |

- wymianę skorodowanych blach węzłowych wskazanych na Rysunku nr 4 na blachy o grubości 8 mm wraz z odtworzeniem uszkodzonych profili krzyżulców,
- wzmocnienie perforacji pasa dolnego kratownicy poprzez wspawanie łat z blachy grubości 6 mm o wymiarach 200 x 200 mm, z obu stron środka profilu.

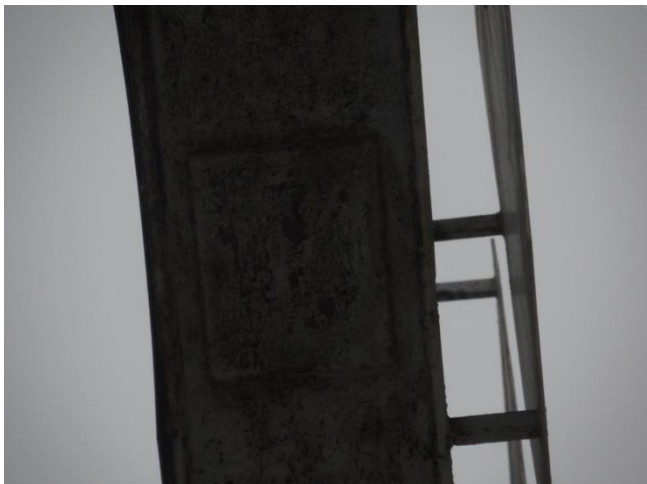
Fot. nr 11

**(Fot. nr 11).** Na obu pasach zlokalizowano miejsca, gdzie łuszcząca się farba odsłoniła warstwę farby podkładowej. Blachy węzłowe pasa górnego nie wykazują dużego zużycia. Blachy węzłowe pasa dolnego, z powodu błędów projektowych i wykonawczych, wykazują duże zużycie. Zlokalizowano duże ogniska korozji i duże ubytki przekroju stali konstrukcyjnej **(Fot. nr 12)**. Pod literą A na końcu napisu STOCZNIA GDAŃSKA zlokalizowano blachę węzłową całkowicie skorodowaną **(Fot. nr 13)**.

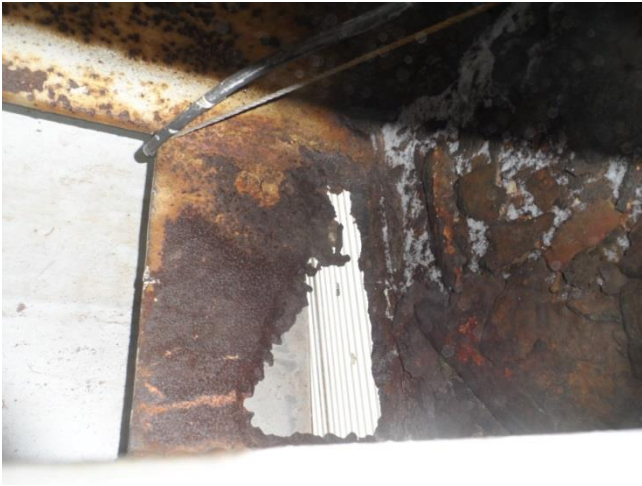
**Fot. nr 13**

| | | przekrój elementu | | |
|---|---|---|---|---|
| 9 | blacha węzłowa pod literą | silna korozja, element całkowicie skorodowany | wymiana (odtworzenie) elementu | II |

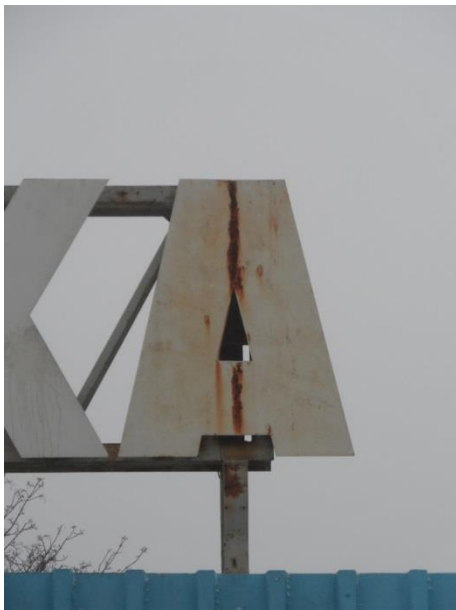
**Fot. nr 15**

- a) Napis STOCZNIA GDAŃSKA. Pojedyncze litery z blachy o grubości ok. 6 mm i wysokości ok. 2,00 m, mocowane od strony Placu Solidarności. Litery mocowane do elementów rygla kratowego bezpośrednio poprzez spawanie oraz poprzez dospawane kawałki prętów 20x40 mm o dł. ok. 100 mm **(Fot. nr 14)**. Część liter lekko zdeformowana. Na wszystkich występują ślady korozji, w szczególności w miejscach wykonania spawów **(Fot. nr 15)**.

| nr | lokalizacja | opis uszkodzenia | sposób usunięcia uszkodzenia | stopień pilności remontu |
|---|---|---|---|---|
| 1 | litery STOCZNIA GDAŃSKA | silna korozja w miejscach spawów, przechodząca przez przekrój elementu | oczyszczenie i piaskowanie elementu do usunięcia strych powłok malarskich i rdzy, wykonanie nowych powłok | IV |

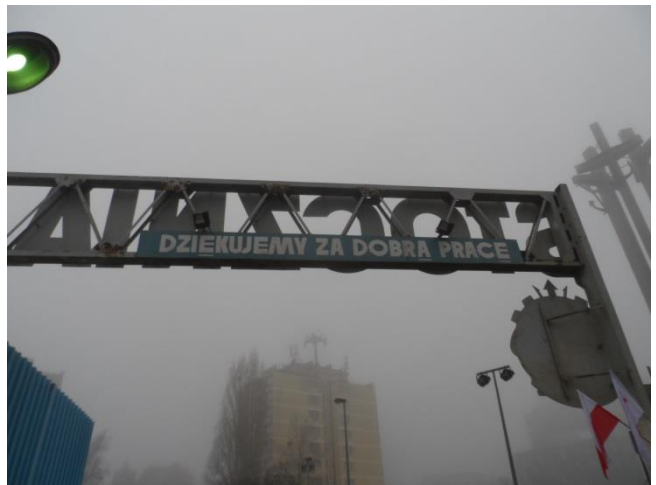
**Fot. nr 16**

- b) Tablica z napisem DZIĘKUJEMY ZA DOBRĄ PRACĘ. Prostokątne tablice z blachy o grubości ok. 4 mm, wysokości ok. 0,63 m i długości łącznej ok. 7,70 m, mocowane od strony Sali BHP **(Fot. nr 16)**. Tablice mocowane bezpośrednio do elementów rygla kratowego poprzez spawanie. Na tablicach występują ślady korozji, w szczególności w miejscach wykonania spawów.

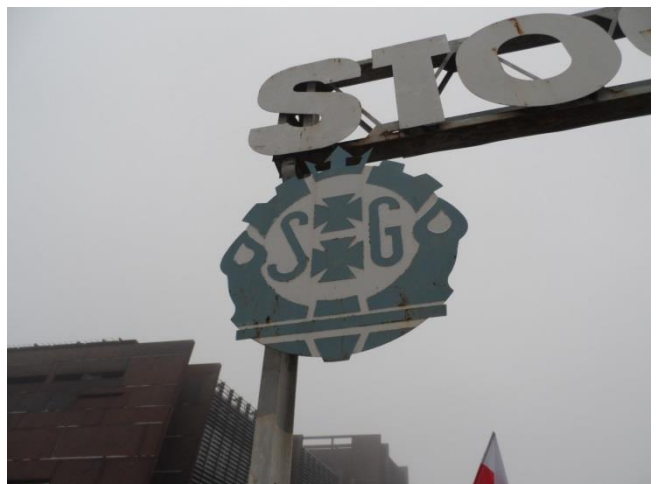
**Fot. nr 18**

- c) Tablica SG. Tablica o kształcie zbliżonym do koła z blach o grubości ok. 6 mm i średnicy ok. 2,35 m, mocowana od strony Placu Solidarności. Składa się z tarczy głównej oraz elementów napisów i znaków z blach o grubości ok. 6 mm nałożonych na tarczę. Tablica mocowana do słupa lewego poprzez dospawaną konstrukcję wsporczą z profili L60x40x5 **(Fot. nr 17)**. Na tablicy występują ślady korozji, w szczególności w miejscach wykonania spawów **(Fot. nr 18)**.

| nr | lokalizacja | opis uszkodzenia | sposób usunięcia uszkodzenia | stopień pilności remontu |
|---|---|---|---|---|
| 2 | tablica SG | silna korozja w miejscach spawów, przechodząca przez | oczyszczenie i piaskowanie elementu do usunięcia strych powłok malarskich i rdzy, wykonanie nowych powłok | IV |

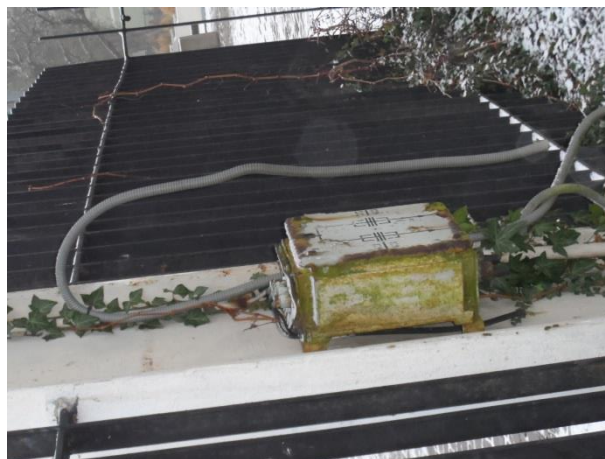
Fot. nr 20

- a) Na słupie lewym zamocowana stara skrzynka bezpiecznikowa instalacji oświetlenia bramy (**Fot. nr 20**). Skrzynka z blachy stalowej malowanej. Skrzynka zdeformowana, niekompletna, skorodowana.
- b) Na słupie lewym oraz wzdłuż całego pasa dolnego kratownicy poprowadzona instalacja elektryczna (**Fot. nr 21, 22**). Na słupie poprowadzone przewody elektryczne w rurze karbowanej typu peszel. Rura częściowo oderwana od konstrukcji słupa, prowizorycznie zawinięta na ogrodzeniu. Na słupie oraz kratownicy przewody prowadzone w rurze typu peszel, rurze stalowej oraz bezpośrednio po konstrukcji. Rura stalowa skorodowana, niekompletna. Mocowanie przewodów nieprawidłowe, poluzowane, brak odpowiednich uchwytów.
- c) Na kratownicy zamocowane 2 naświetlacze halogenowe (**Fot. nr 23**). Lampy zamocowane nad tablicą z napisem DZIĘKUJEMY ZA DOBRĄ PRACĘ, bezpośrednio do krzyżulców.

| | | przekrój elementu | | |
|---|---|---|---|---|
| 3 | skrzynka elektryczna | korozja, deformacja elementu | demontaż i wymiana uszkodzonej skrzynki, wykonanie mocowania przewodów | IV |

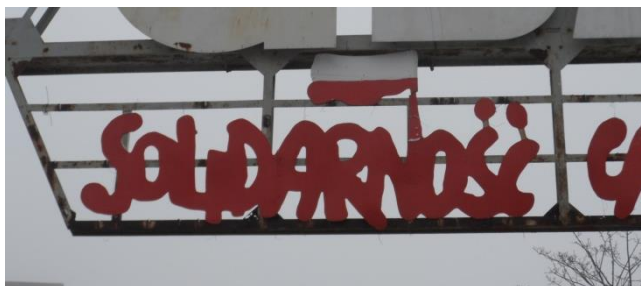
Fot. nr 24

- a) Na „podwieszce” rygla kratowego, w miejscu dawnego napisu IM. LENINA, zlokalizowano obcy napis „Solidarność” w językach polskim i białoruskim (**Fot. nr 24**). Napis wykonany z płyty pilśniowej i płyty drewnopochodnej. Elementy zamocowano do konstrukcji stalowej prowizorycznie, za pomocą drutu, sznurka i kawałków lin. Elementy napisów uszkodzone, złamane (prawdopodobnie już na etapie montażu), zawilgocone (**Fot. nr 25**).
- b) Na całej konstrukcji zlokalizowano kilka elementów obcych w postaci pozostałości sznurów i lin oraz uchwytów instalacji elektrycznej (**Fot. nr 26**). Elementy wybrakowane, nie spełniają obecnie żadnej funkcji.
