## DOKUMENTACJA KONSERWATORSKA, POWYKONAWCZA DOTYCZĄCA 3-DZIELNEGO WITRAŻA 4-skrzydłowych drzwi dzielących kruchnę zachodnią od nawy głównej kościół p.w. NMP w Gdańsku

**DOKUMENTACJA FOTOGRAFICZNA Z PROCESU RENOWACJI  
SZKLENIA – Renata Rydzowska, pracownik firmy witrażowej.  
(załącznik)**

WITRAŻA ZE SCENĄ UKRZYŻOWANIA CHRYSYTA  
EKSPONOWANEGO WE WNEŹRZU BAZYLIKI KATEDRALNEJ  
WNIEBOWZIĘCIA NAJŚWIĘTSZEJ MARI PANNY  
W GDAŃSKU

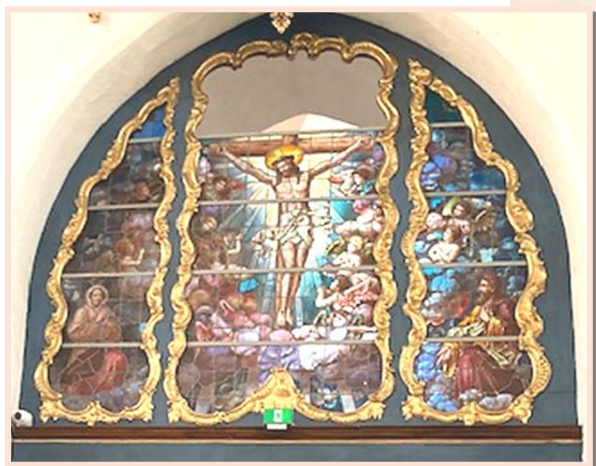
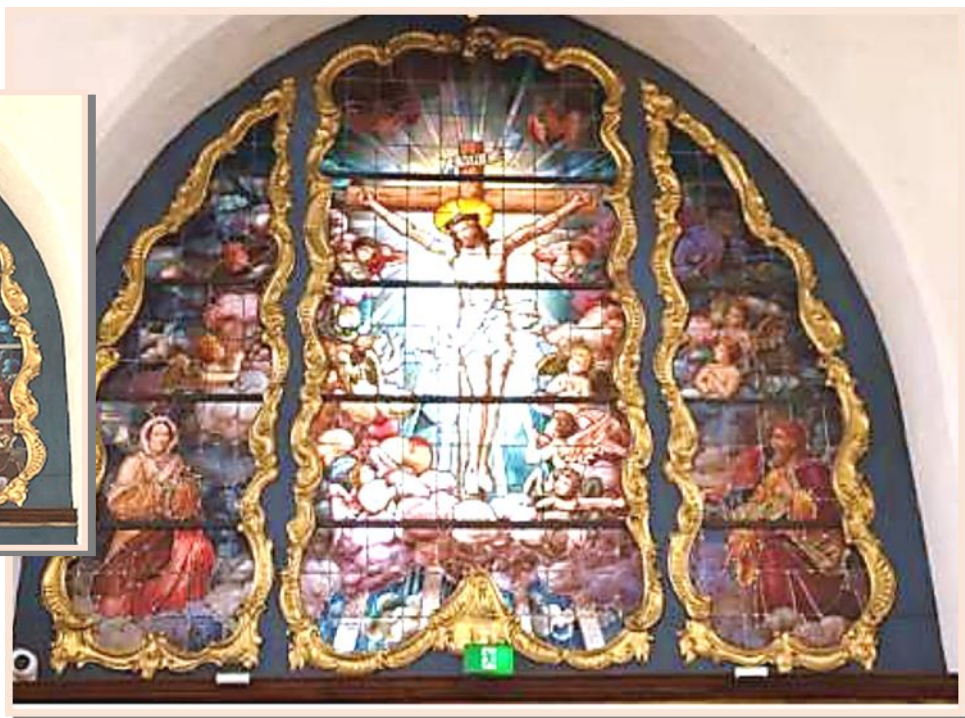
Witraż ze sceną *Ukrzyżowania* z 1899 roku, autor -Binsfeld u. Jansen z Trewiru (przed i po renowacji)

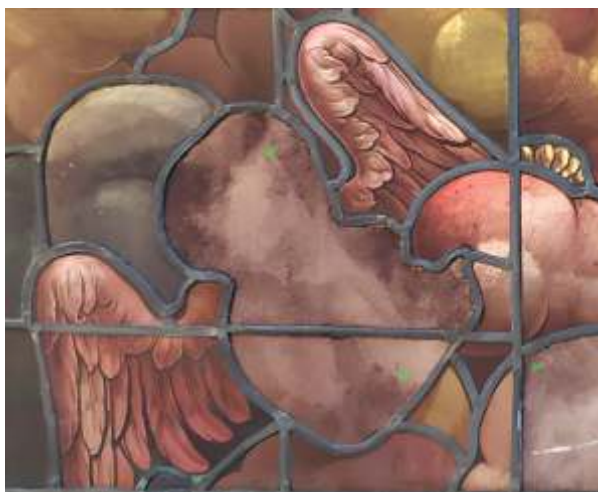
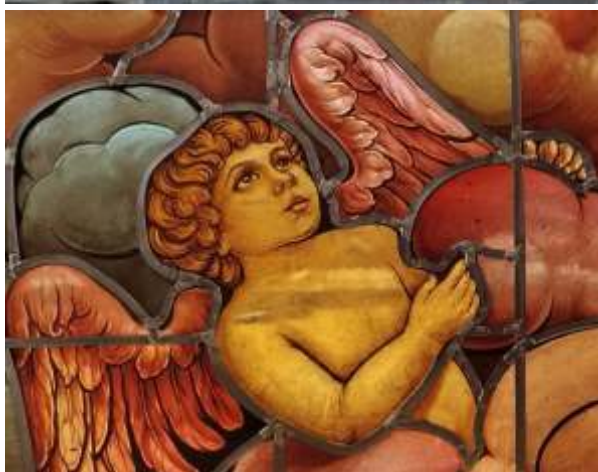
*Fragment kwatery nr 7 przed i po renowacji*

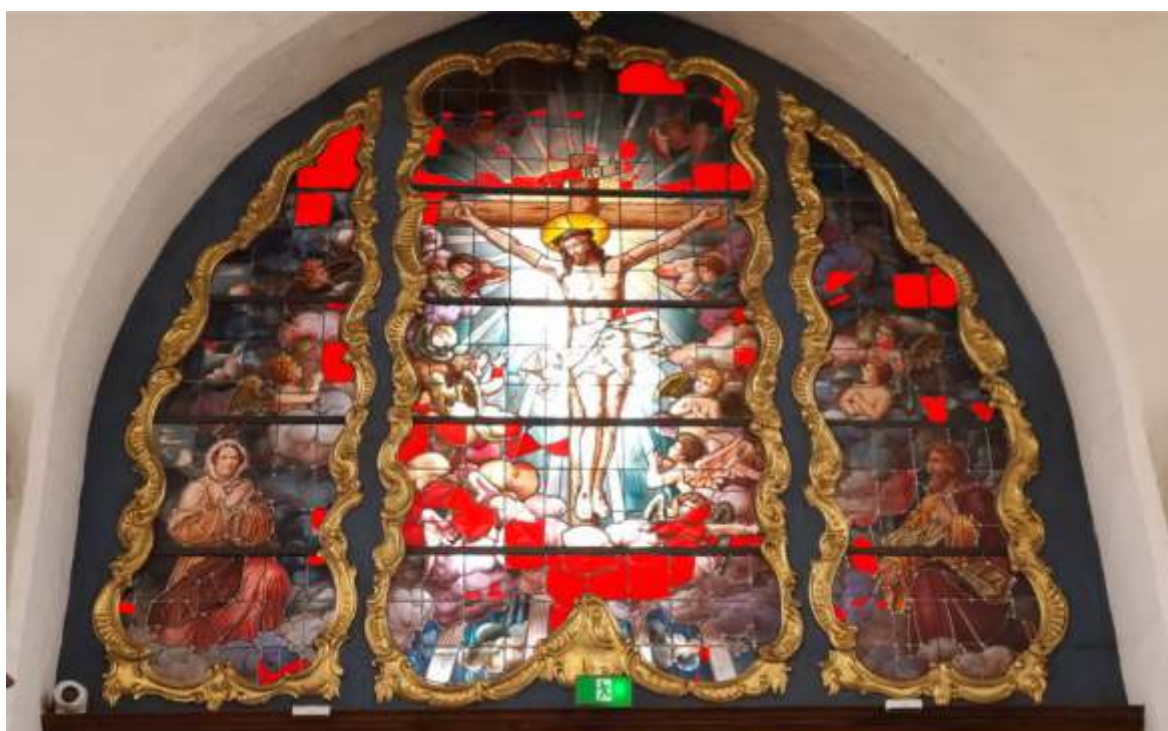
Domalowane elementy zaznaczone na czerwono ■

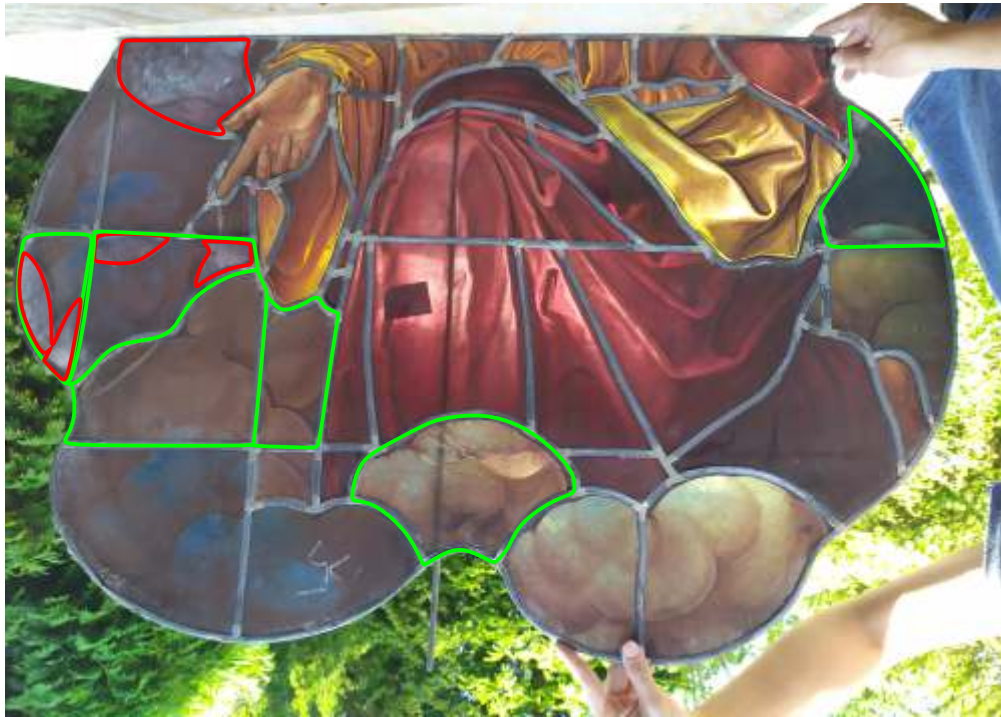
# Kwatera Nr 1

Przed renowacją

□ elementy wtórne do domalowania □ elementy do klejenia

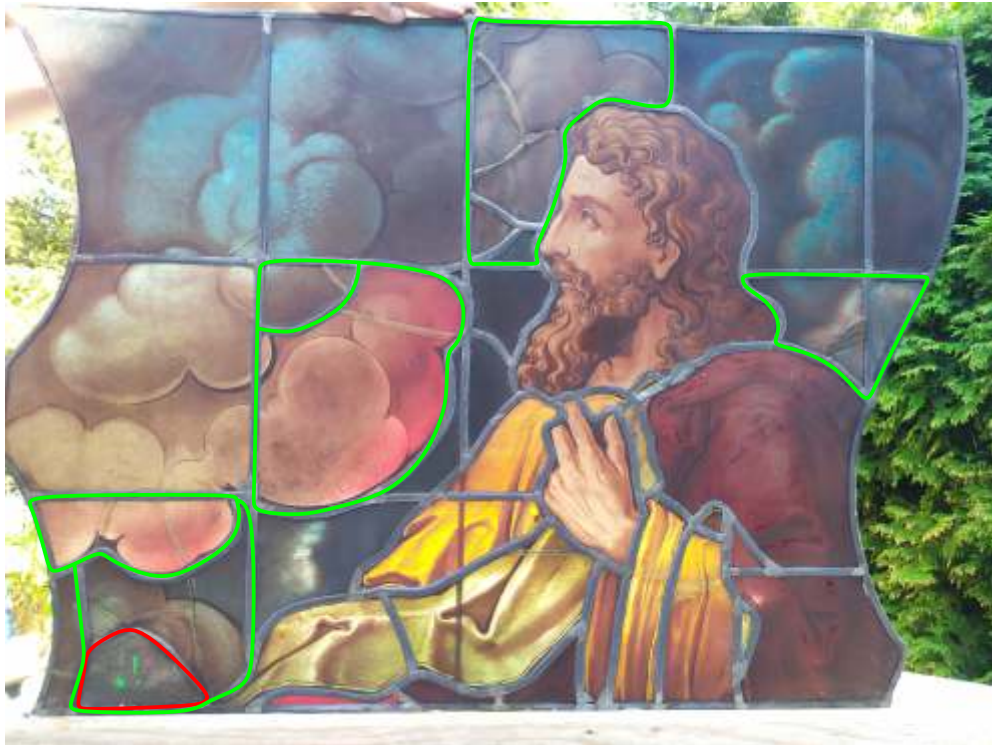
# Kwatera Nr 2

Przed renowacją

elementy wtórne do domalowania

elementy do klejenia

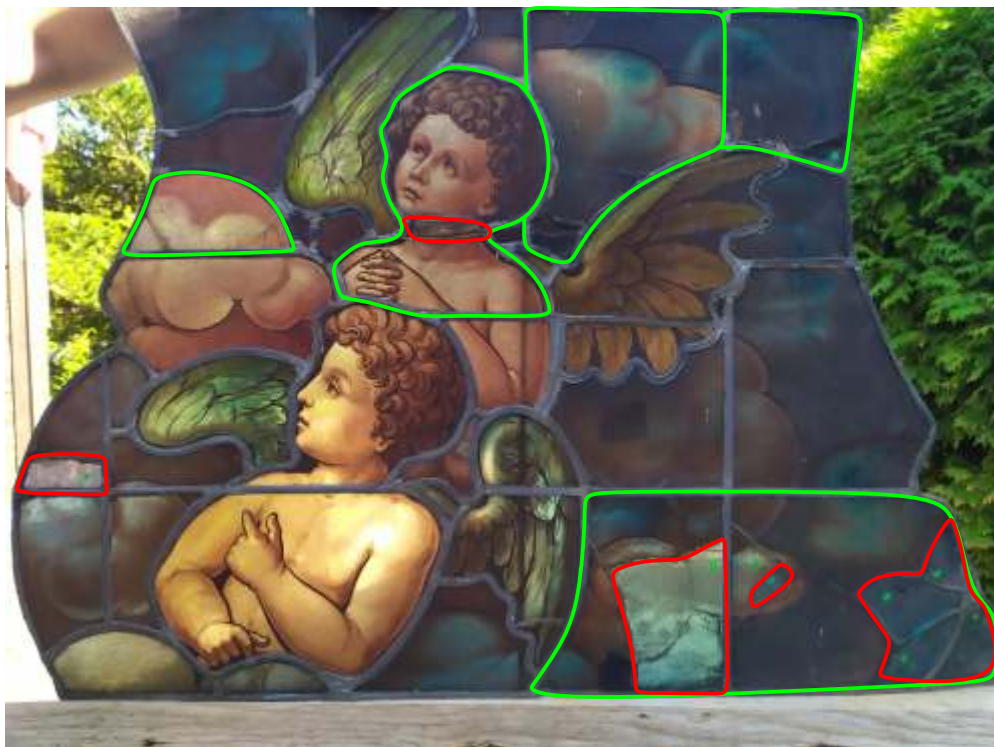
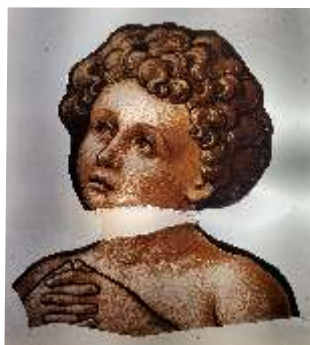
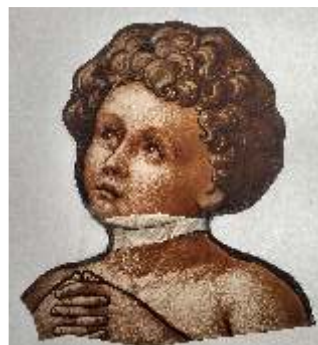
# Kwatera Nr 3

Przed renowacją

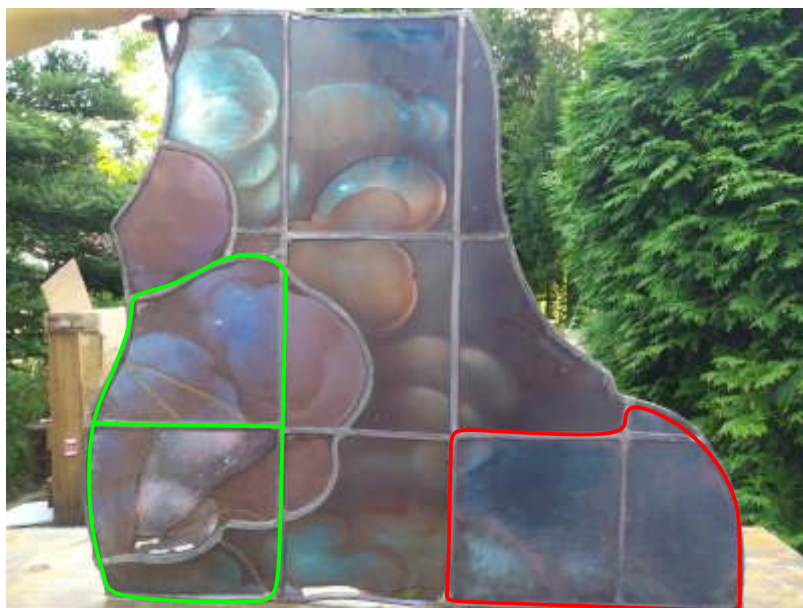
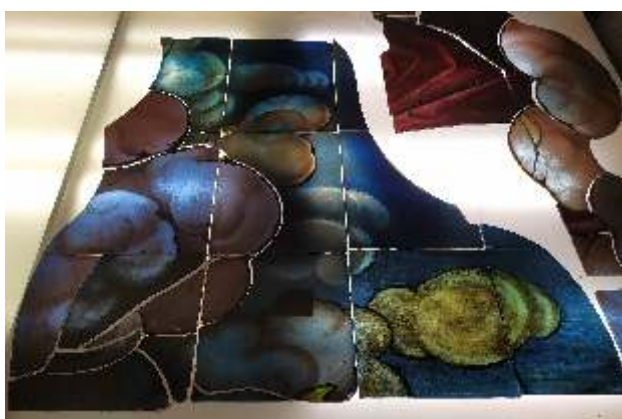
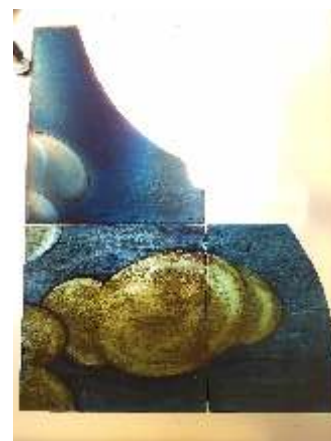
# Kwatera Nr 4

Przed renowacją

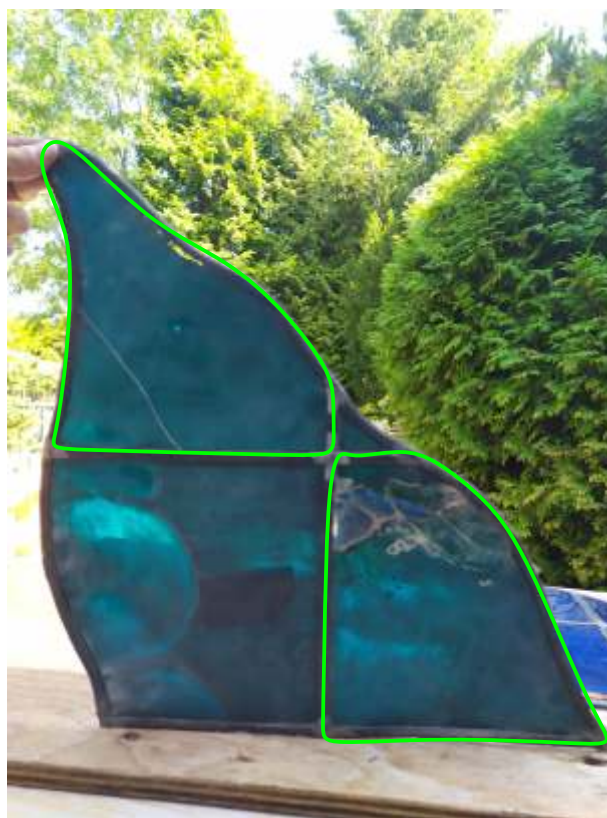
# Kwatera Nr 5

Przed renowacją

□ elementy do klejenia

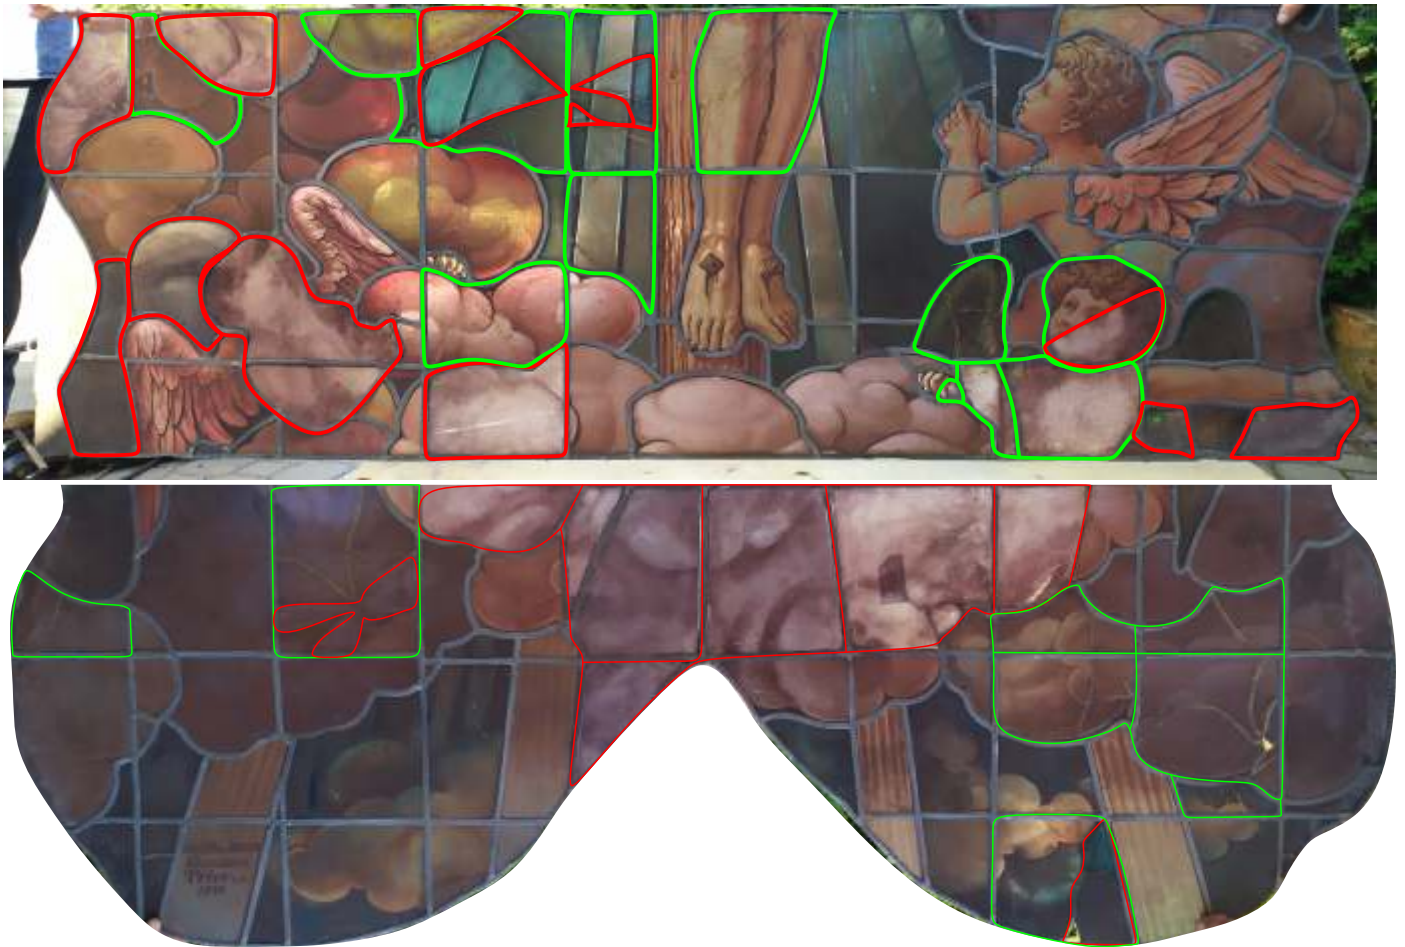
# Kwatera Nr 6 i7

Przed renowacją

□ elementy wtórne do domalowania □ elementy do klejenia

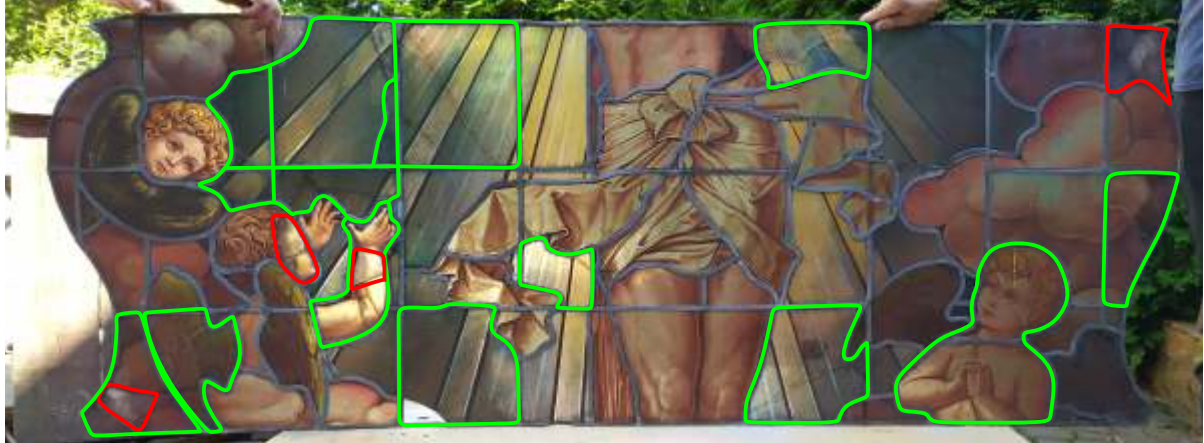
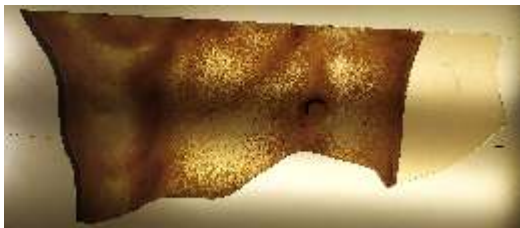
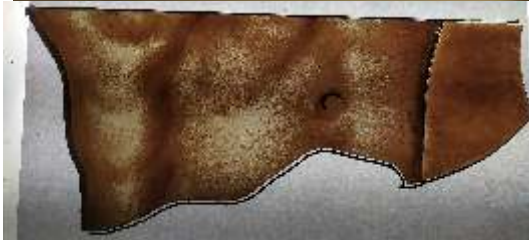
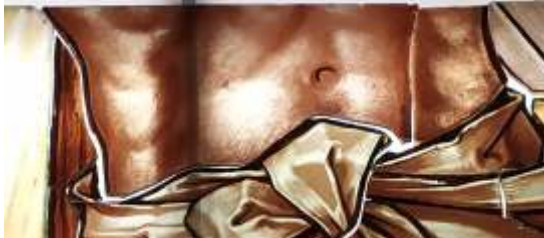
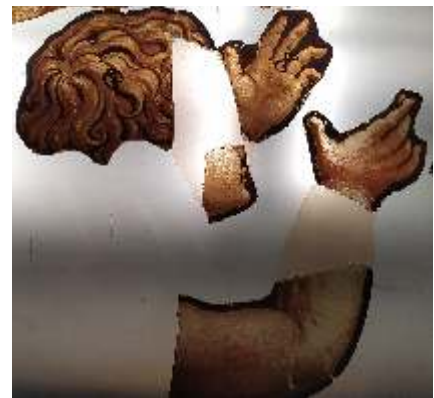
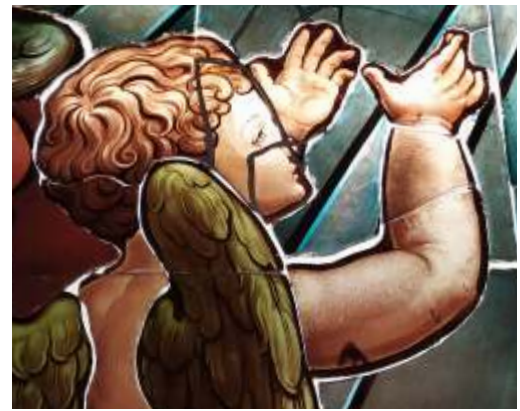
# Kwatera Nr 8

Przed renowacją

□ elementy wtórne do domalowania □ elementy do klejenia

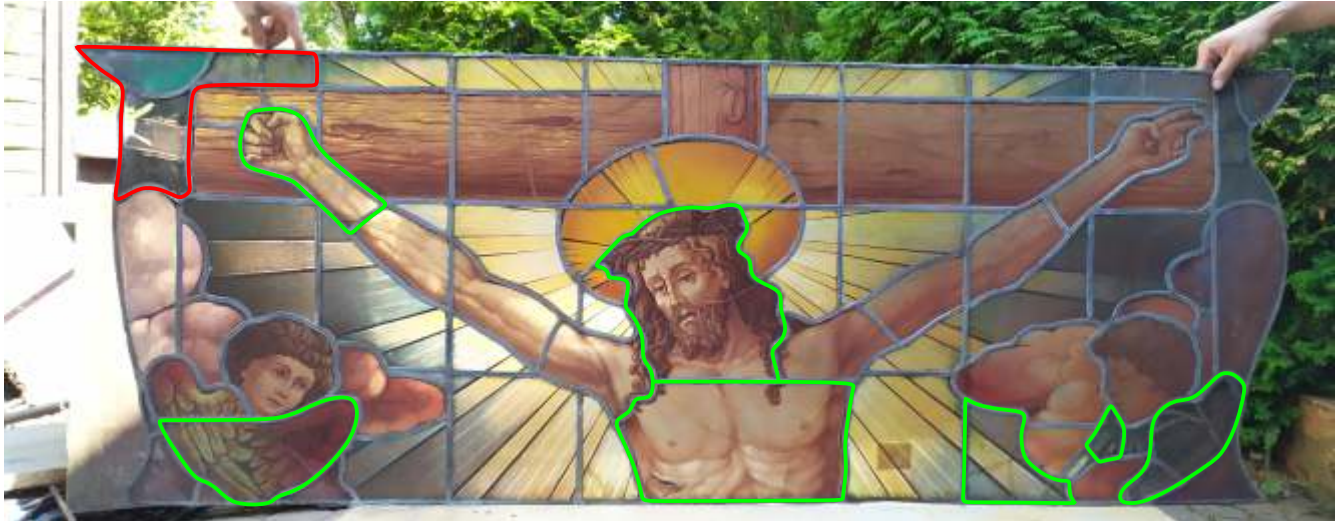
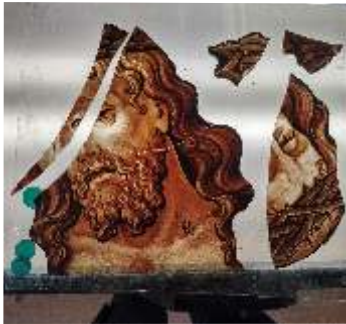
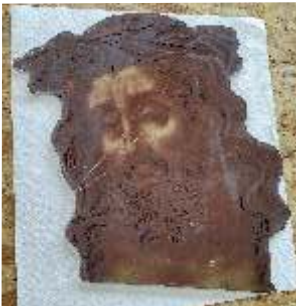
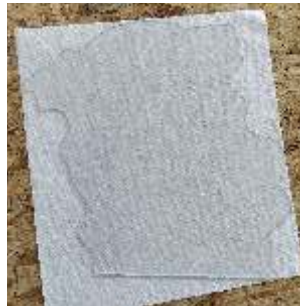
# Kwatera Nr 9

Przed renowacją

□ elementy wtórne do domalowania □ elementy do klejenia

Twarz chrystusa została wykonana na szkło o grubości 1,5-2mm. Tak cienkie szkło przy sąsiednich o grubości nawet do 4mm naraziło ją na liczne pęknięcia. Została posklejana kawałek po kawałku na nowo, następnie w celu wzmocnienia i zabezpieczenia dodano po zewnętrznej stronie kolejne szkło o grubości 2mm i razem oprawiono w ołów.

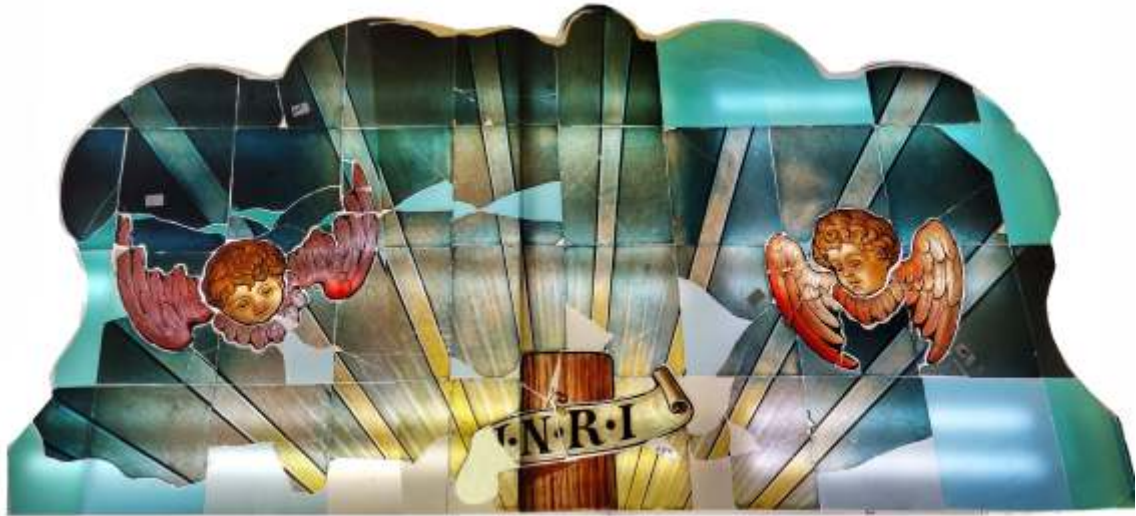
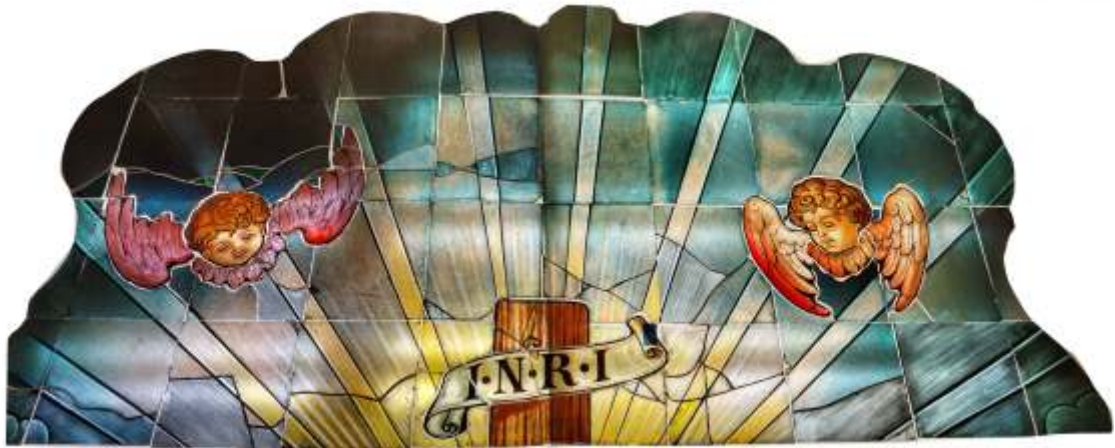
# Kwatera Nr 10

Kwatera nr10 zupełnie rozsypała się przy demontarzu

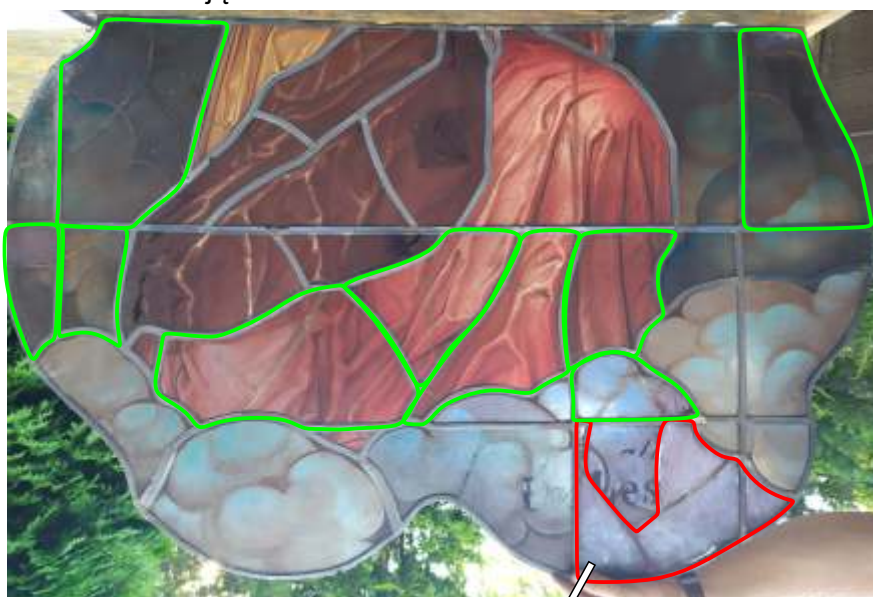
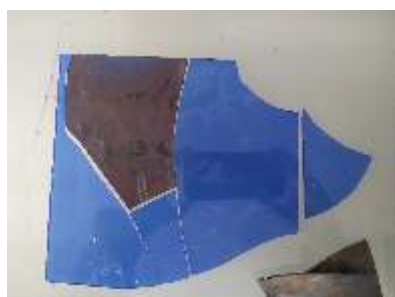
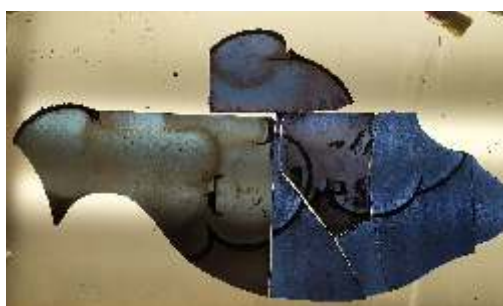
# Kwatera Nr 11

Przed renowacją

elementy wtórne do domalowania
-

elementy do klejenia

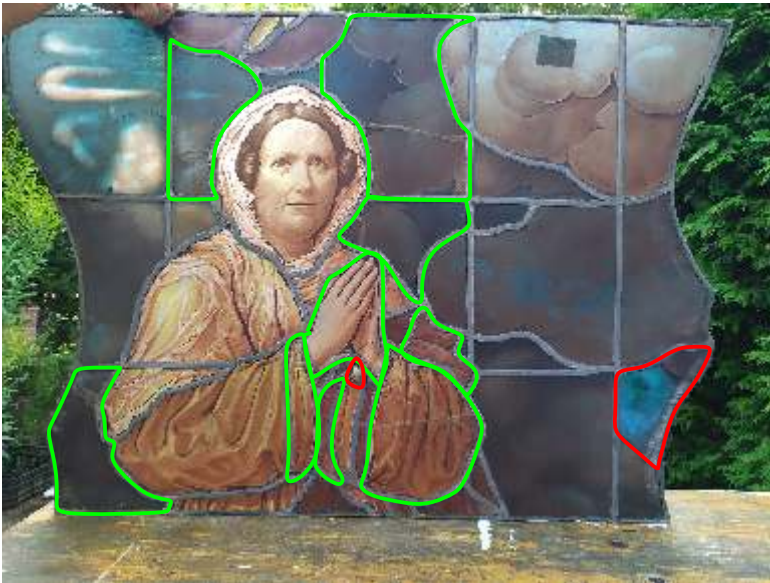
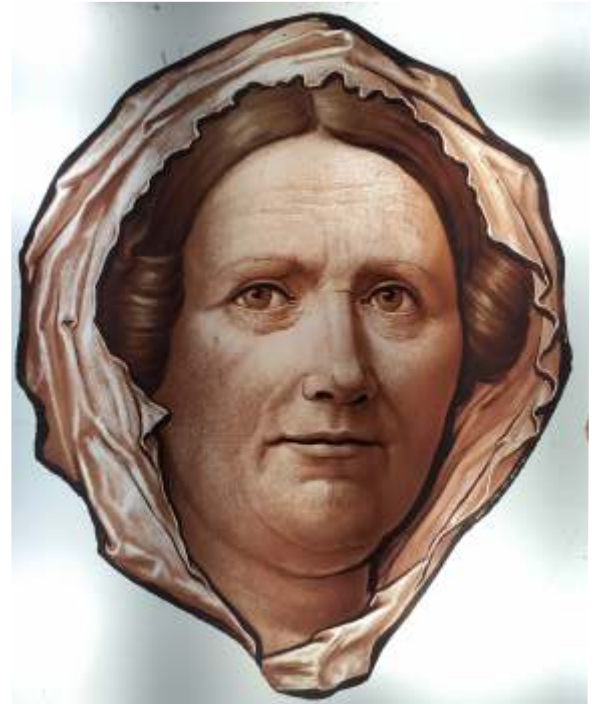
# Kwatera Nr 12

Przed renowacją

□ elementy wtórne do domalowania □ elementy do klejenia

Kwatera 12, pomimo pęknięć została zachowana w dość dobrym stanie. Pęknięcia zostały oczyszczone i sklejone.

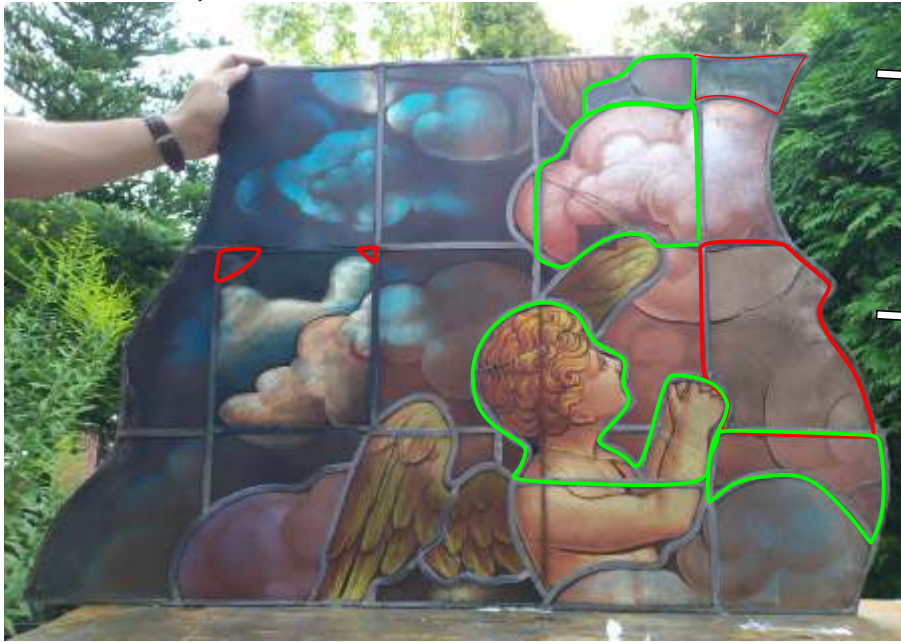
# Kwatera Nr 13

Przed renowacją

■ elementy wtórne do domalowania ■ elementy do klejenia

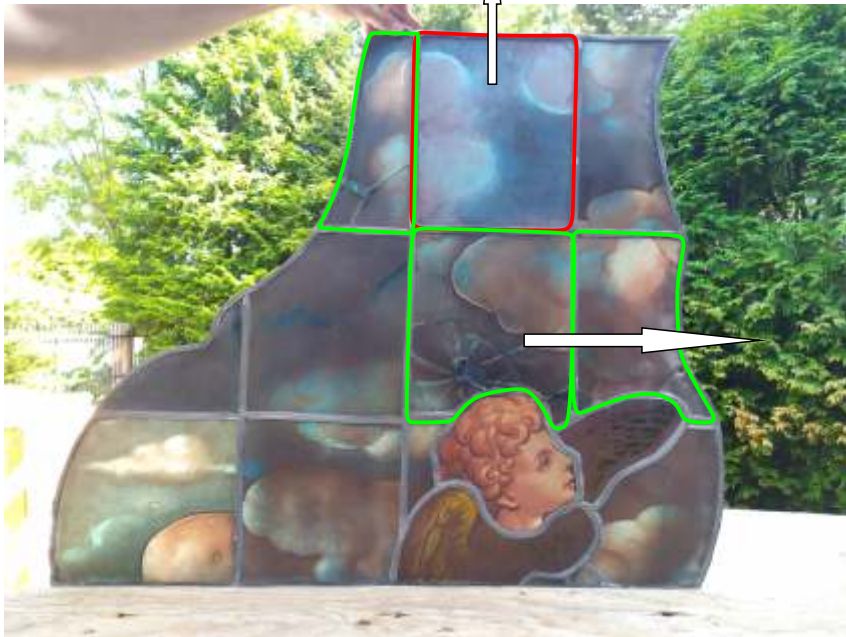
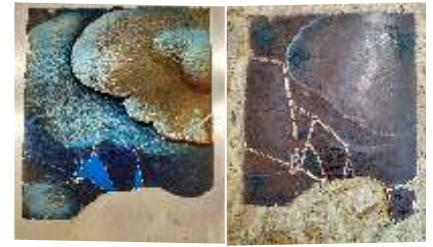
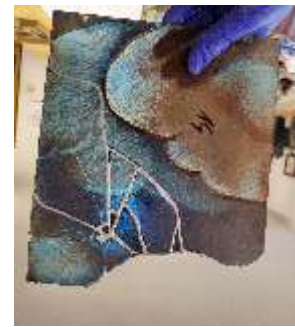
# Kwatera Nr 14

Przed renowacją

elementy wtórne do domalowania   elementy do klejenia

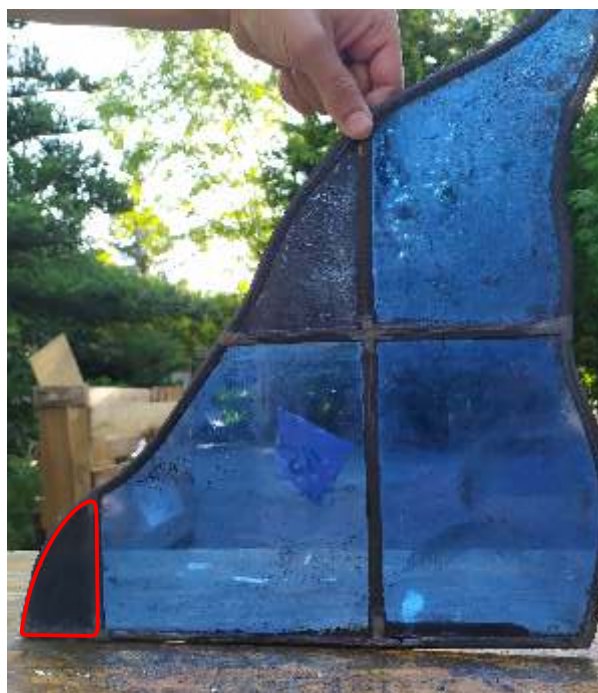
# Kwatera Nr 15

Przed renowacją

↗ Jedyny zachowany oryginalny element  
cała reszta namalowana od nowa
