**DOKUMENTACJA PRAC KONSERWATORSKO - RESTAURATORSKICH
ELEWACJI PÓŁNOCNEJ KOŚCIOŁA PW. ŚW. MIKOŁAJA W GDAŃSKU**

**Prace zrealizowane przy pomocy dotacji Gminy Miasta Gdańska
Umowa nr: RWB-W/1973/BAM/36/U.-W.Bież./2022 z 27.05.2022 r.**

GDAŃSK, październik 2022

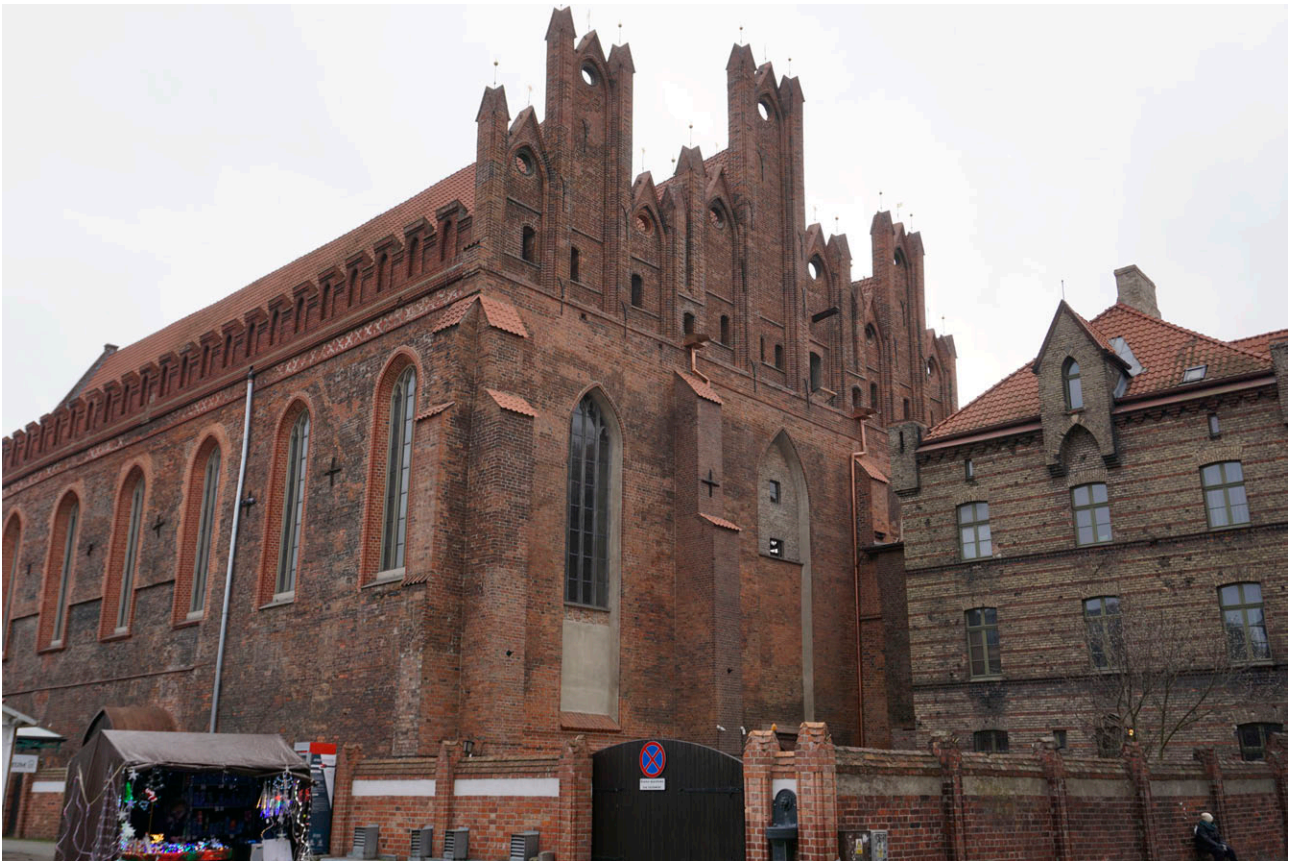
Przed konserwacją - widok północno-zachodni na bryłę kościoła.

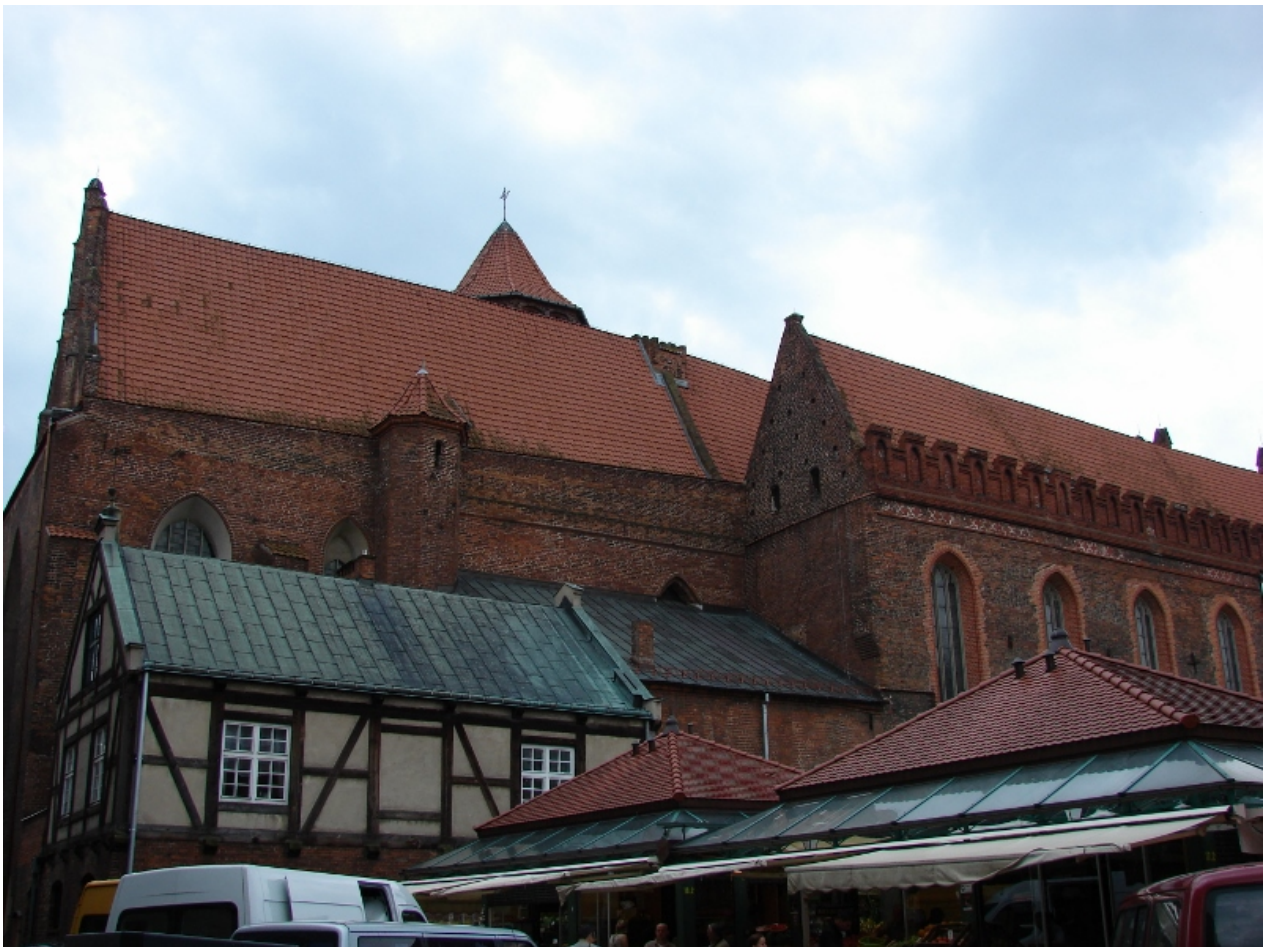
Przed konserwacją - widok północno-wschodni na bryłę kościoła

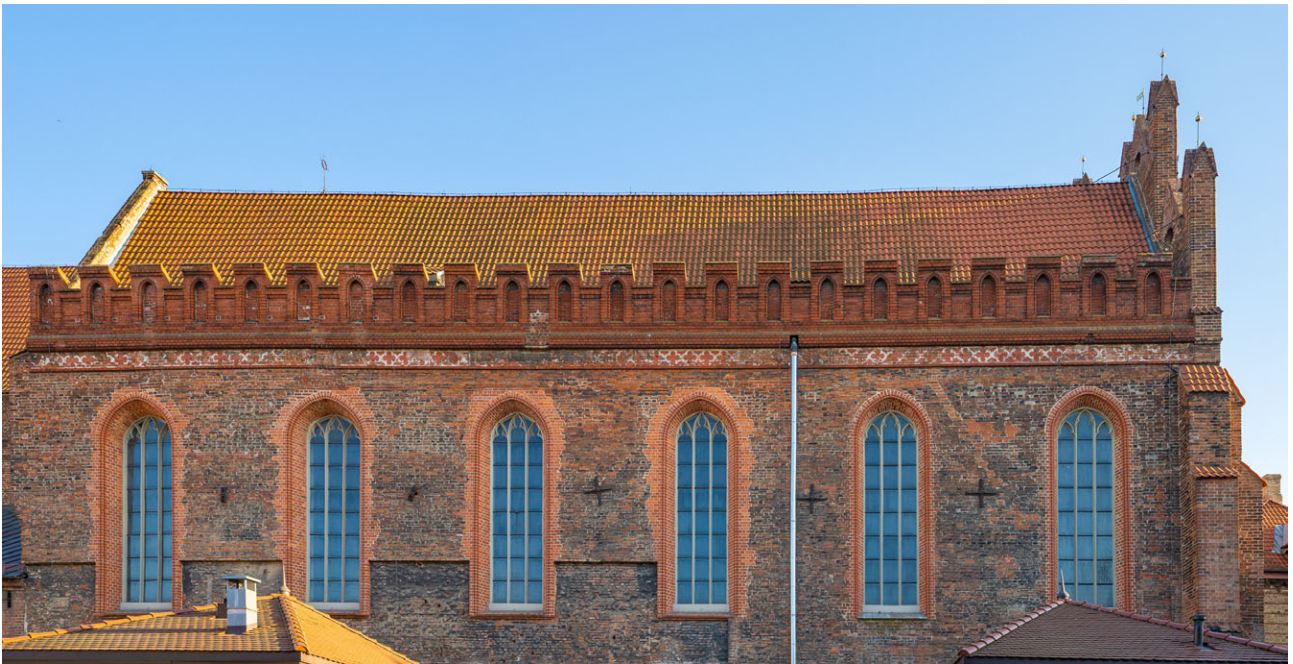
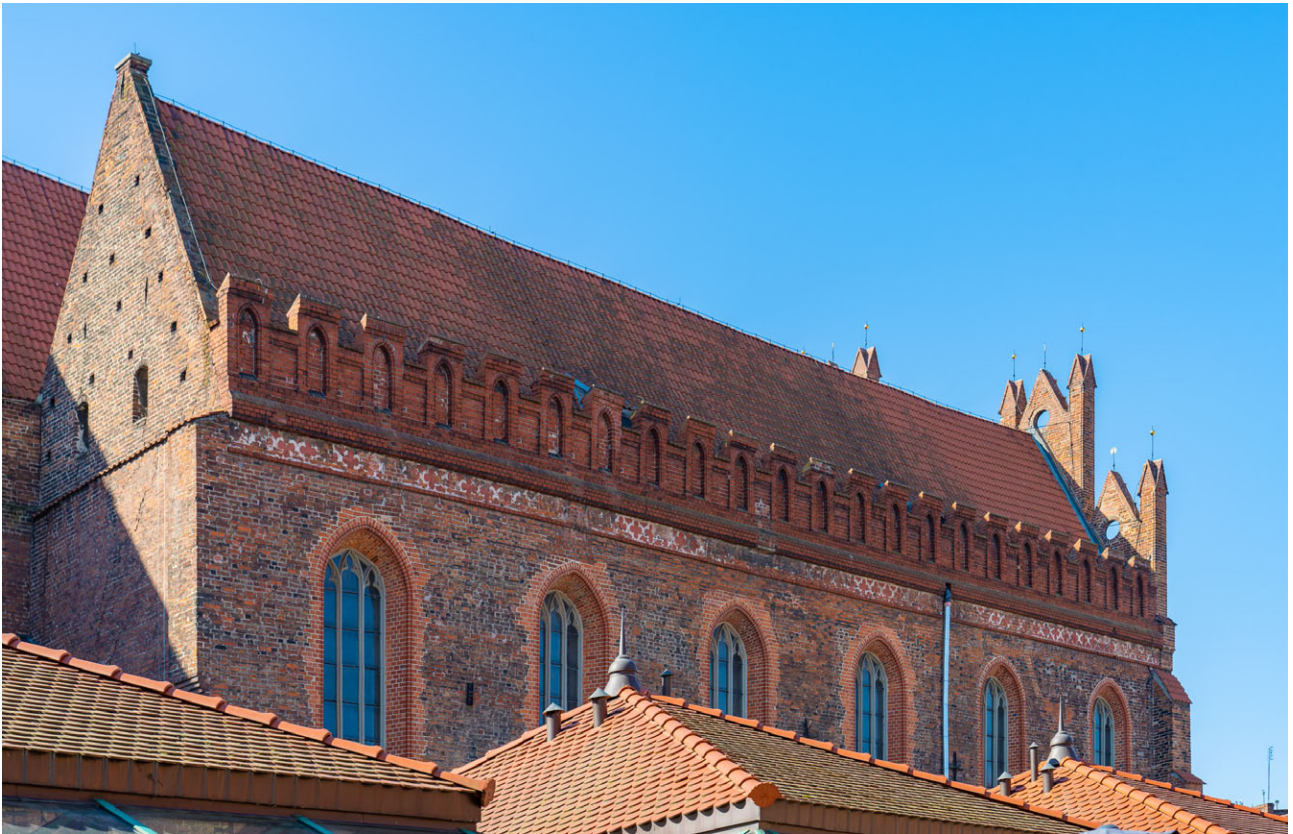
Przed konserwacją - elewacja północna widok ogólny.

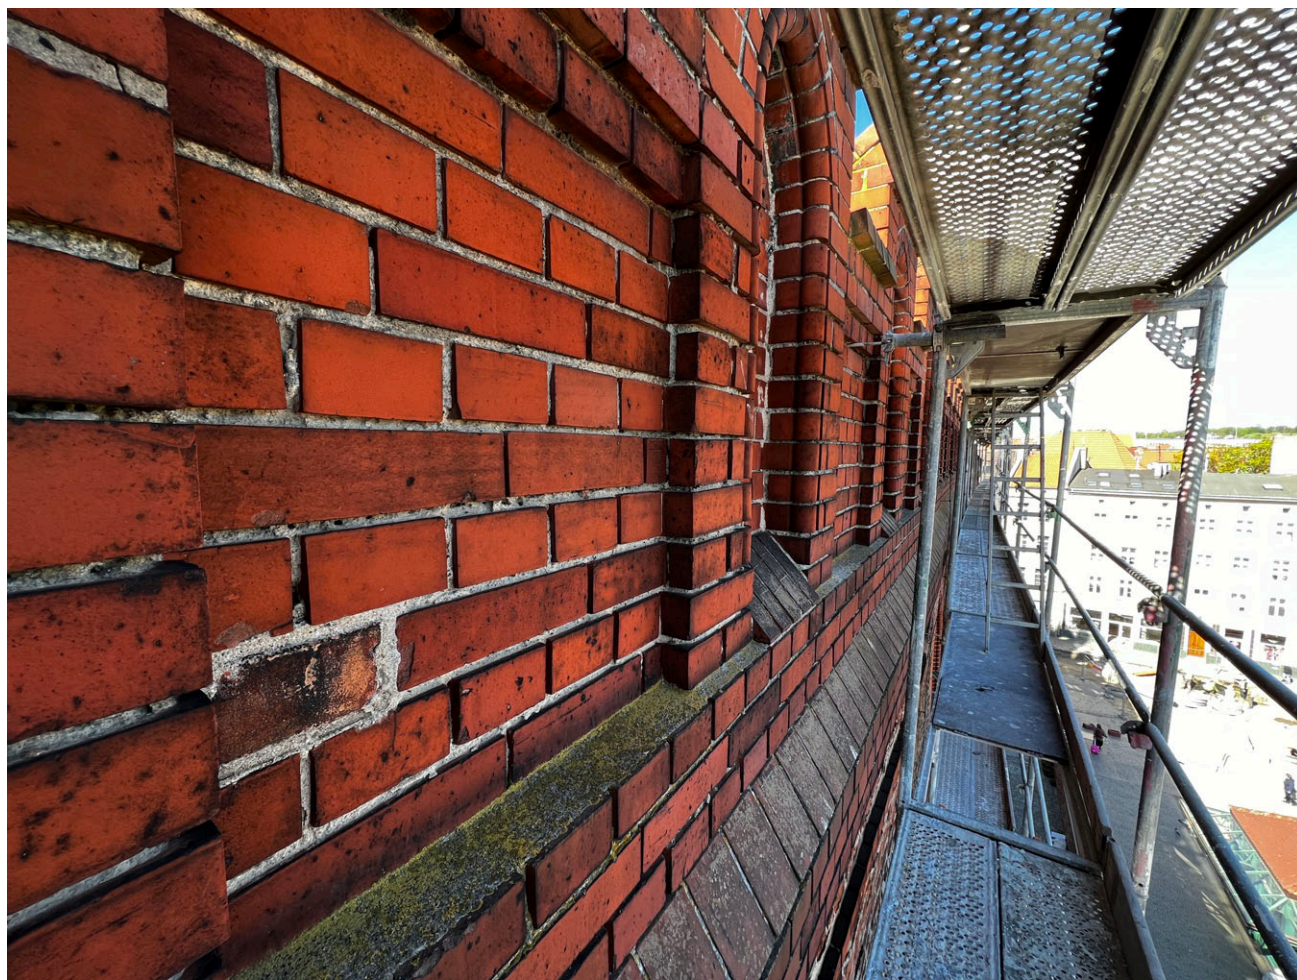
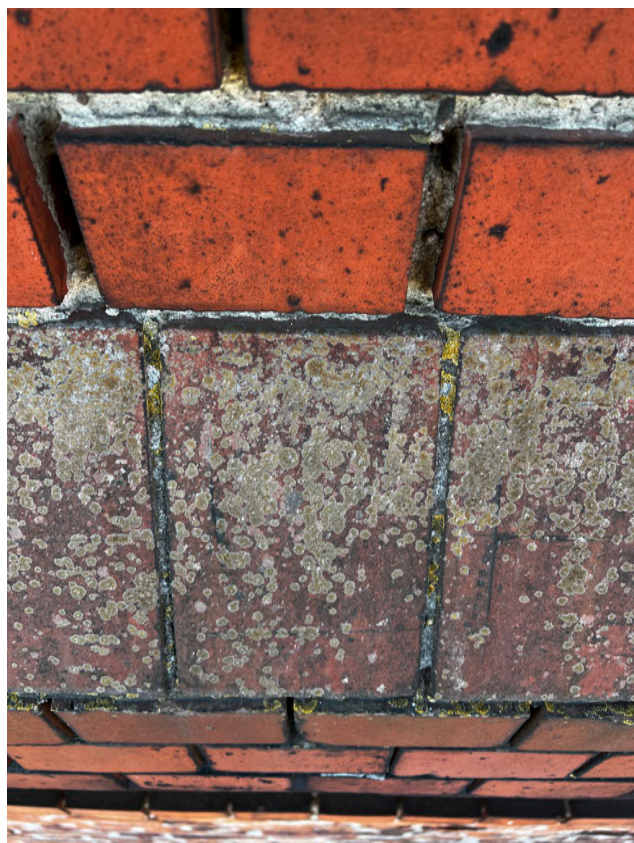
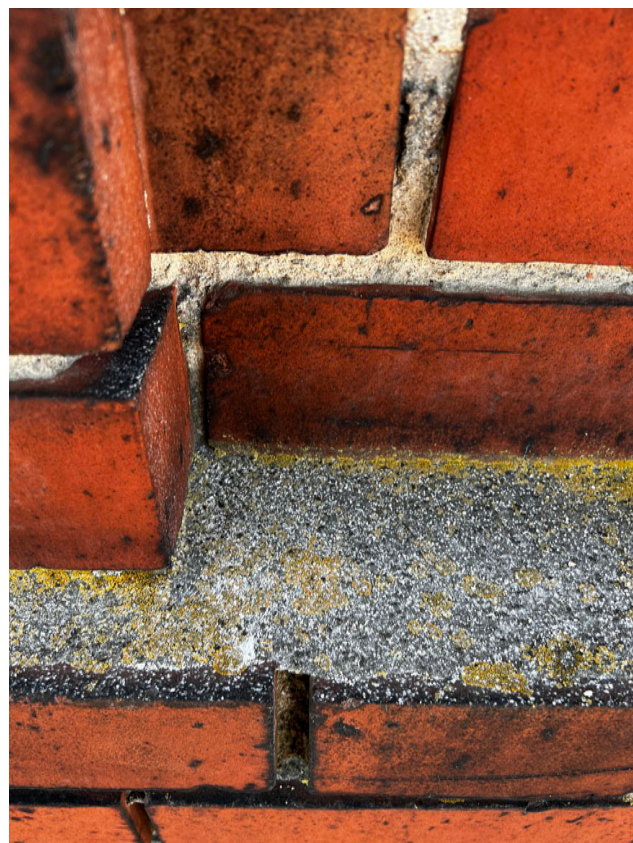
Przed konserwacją - attyka: porosty na powierzchni muru.

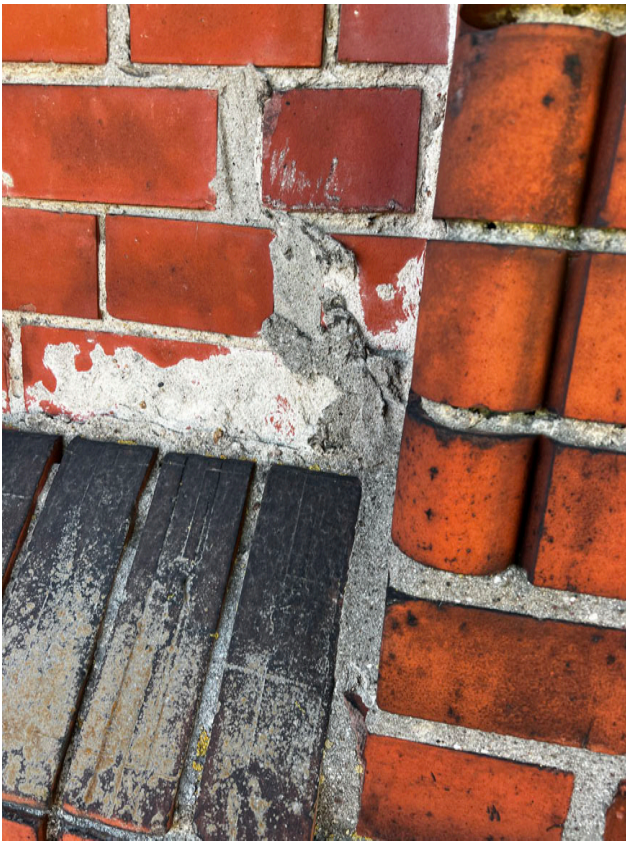
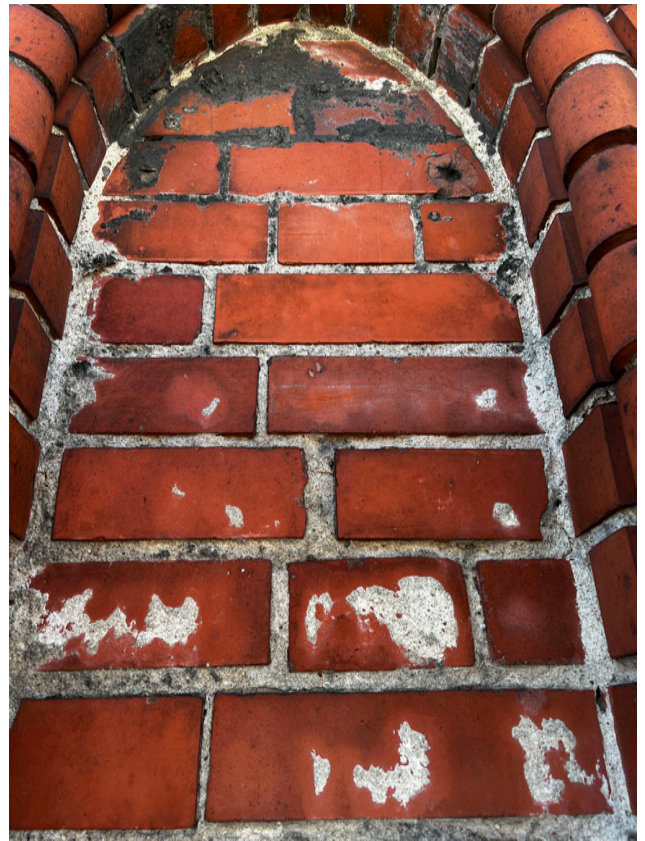
Przed konserwacją - atyka: ślady tynków w blendach krenelażu.

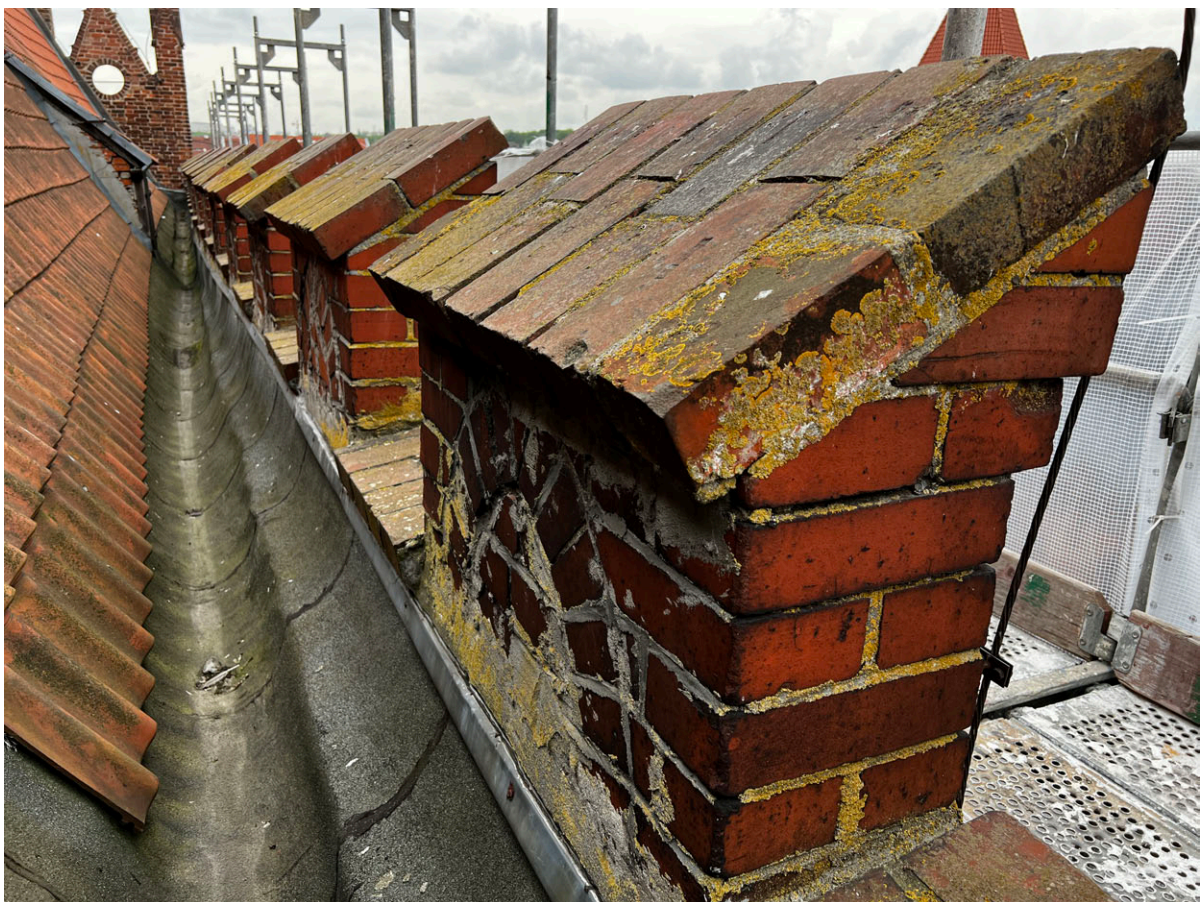
Przed konserwacją - porosty na powierzchni krenelażu.

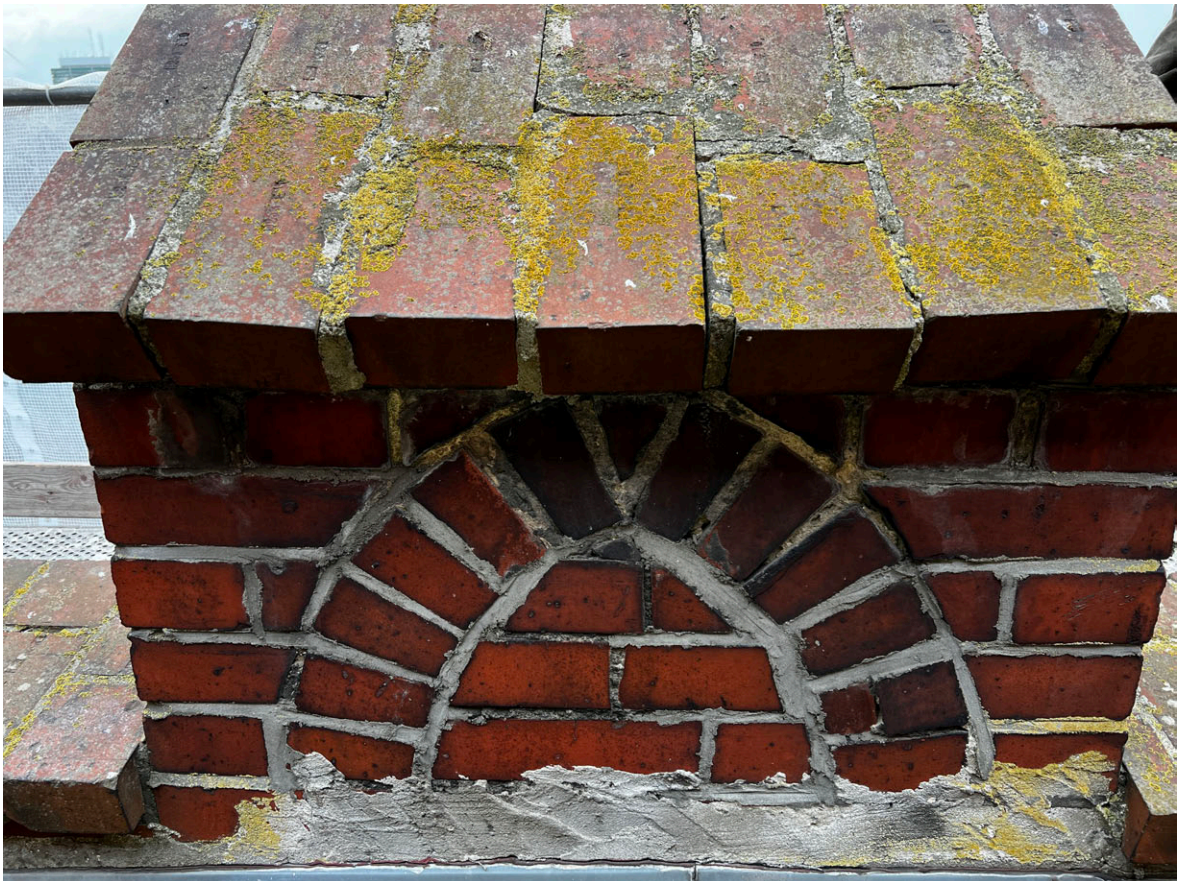
Przed konserwacją - odspojenia cegieł nakryw krenelażu.

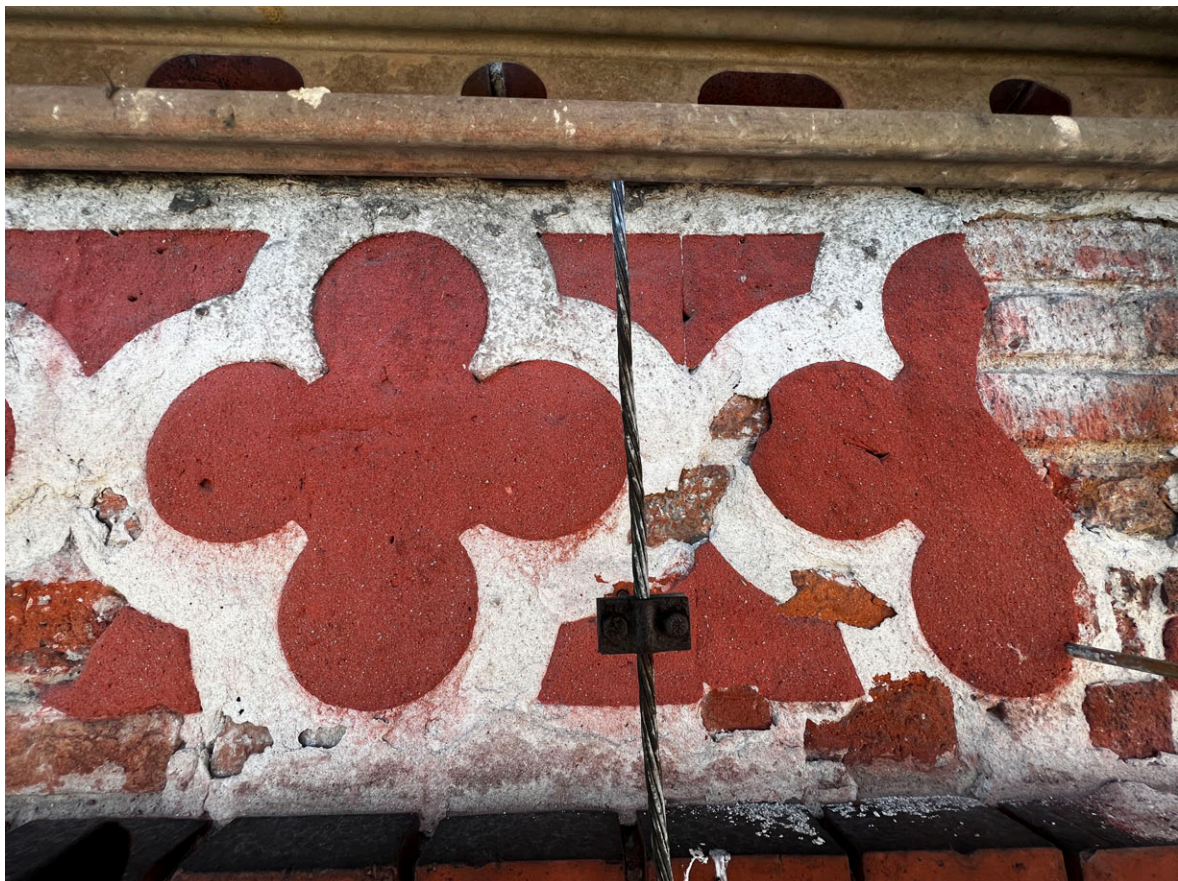
Przed konserwacją - fragmenty dekoracji fryzu.

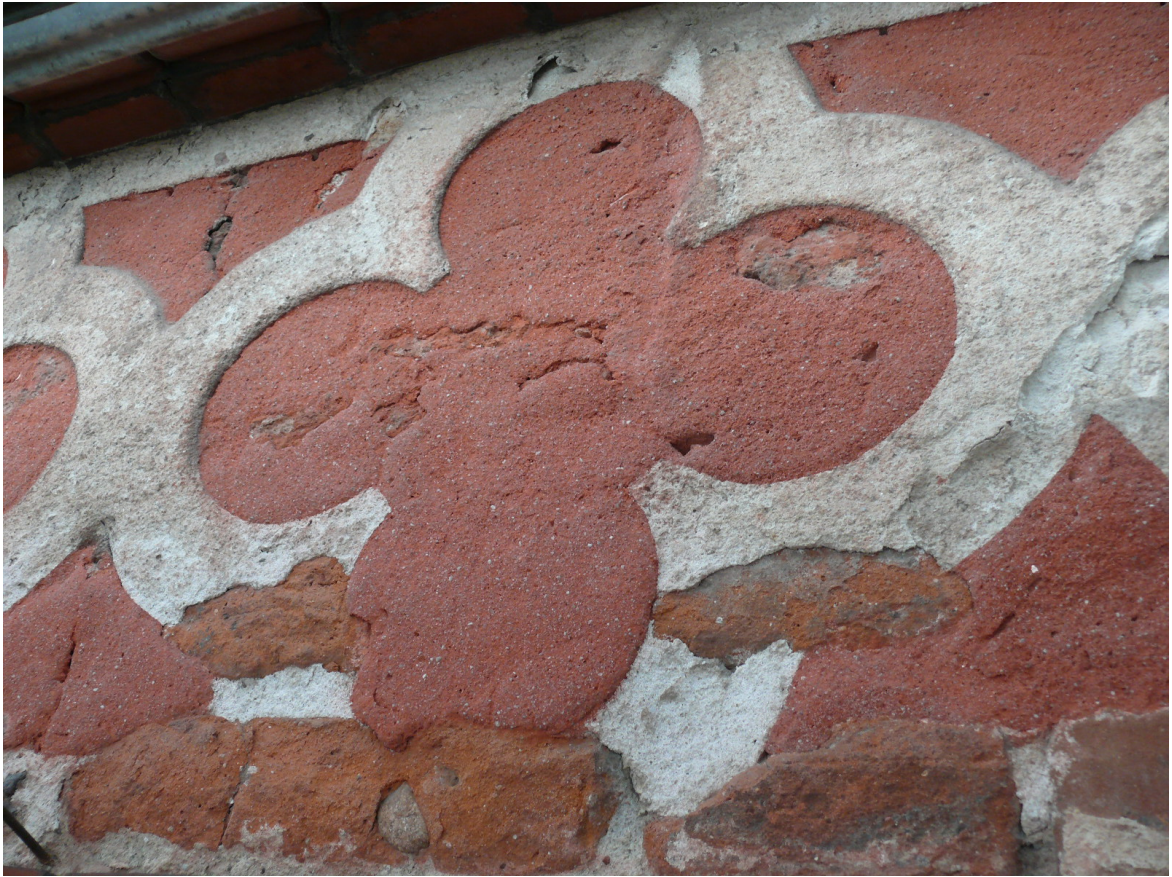
Przed konserwacją - oryginalna technika wykonania dekoracji fryzu.

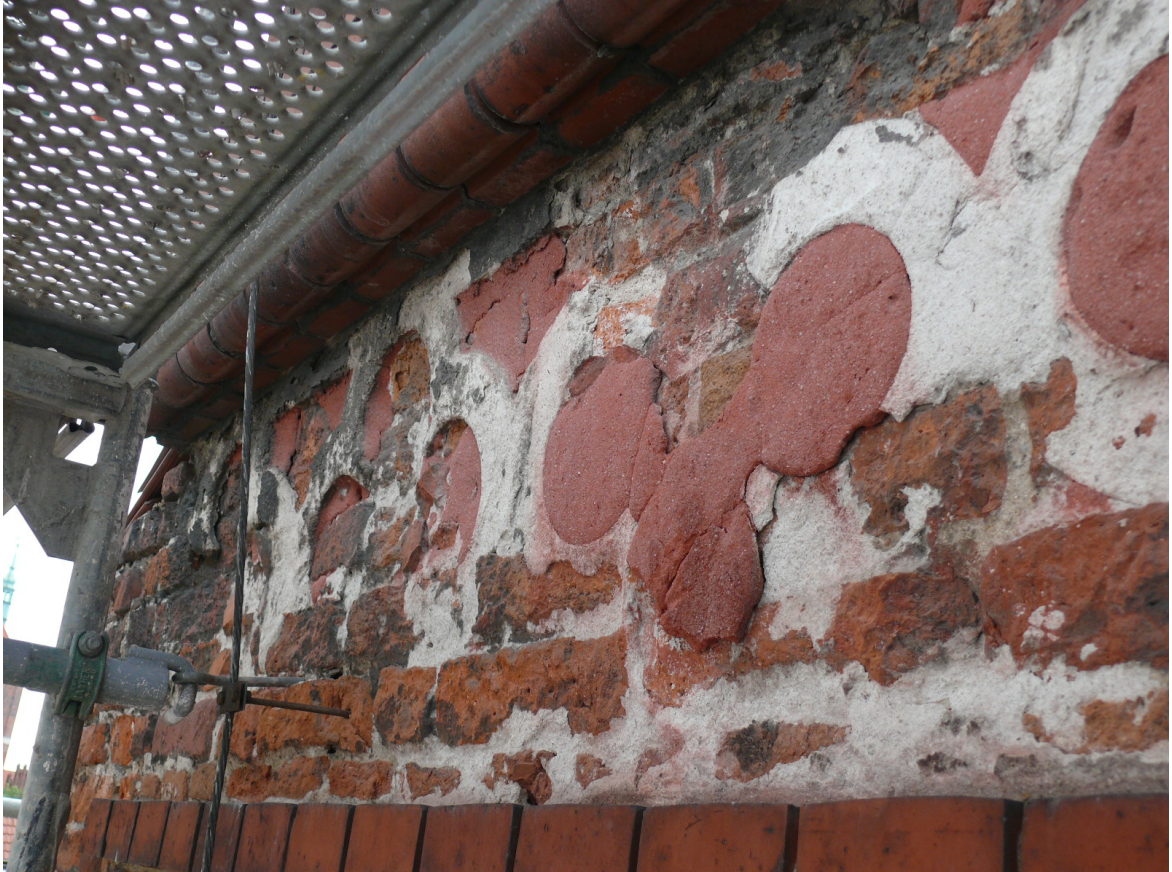
Przed konserwacją - stan zachowania fryzu: odspojenia tynków i rozległe ubytki.

22. W obrębie fryzu uzupełniono tynki zaprawą wapienną i odcisnięto rysunek z motywem czteroliścia, scalając kolorystycznie i patynując techniką krzemianową.

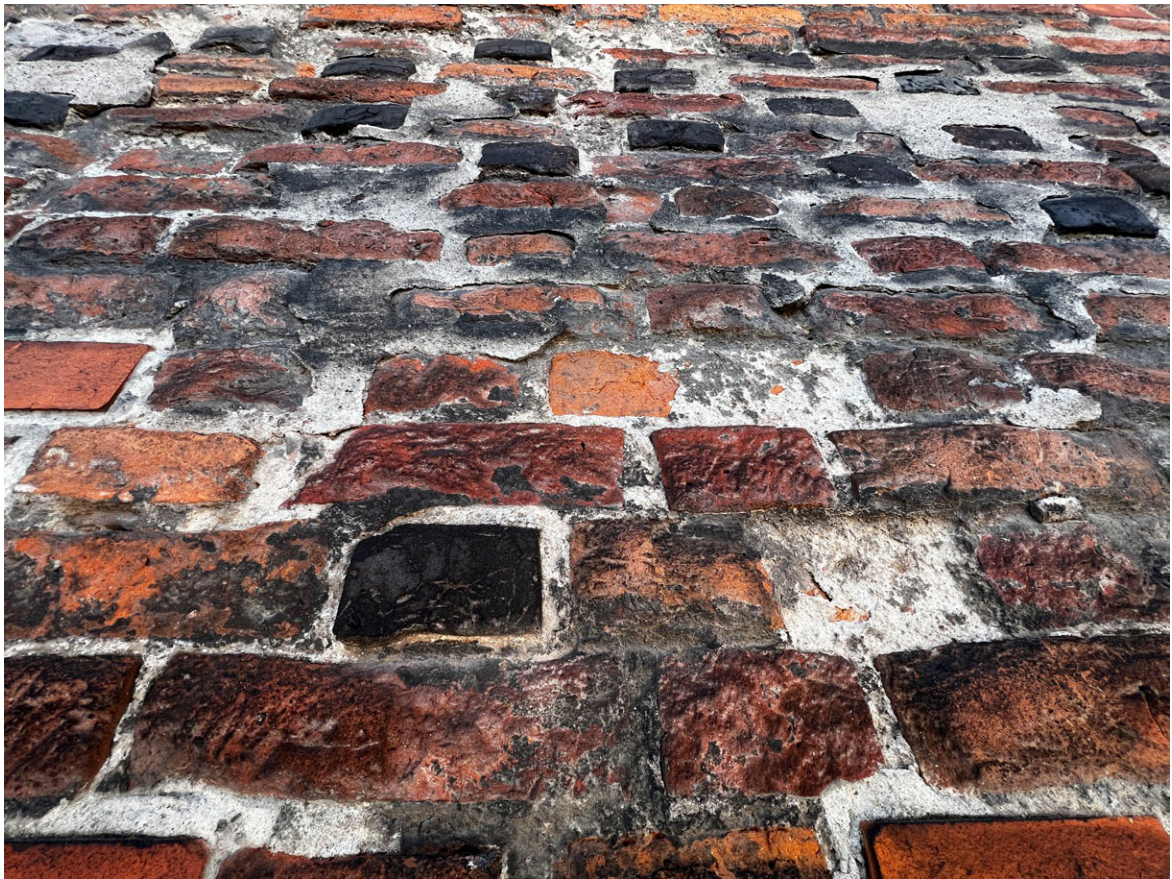
Przed konserwacją - stan zachowania lica elewacji.

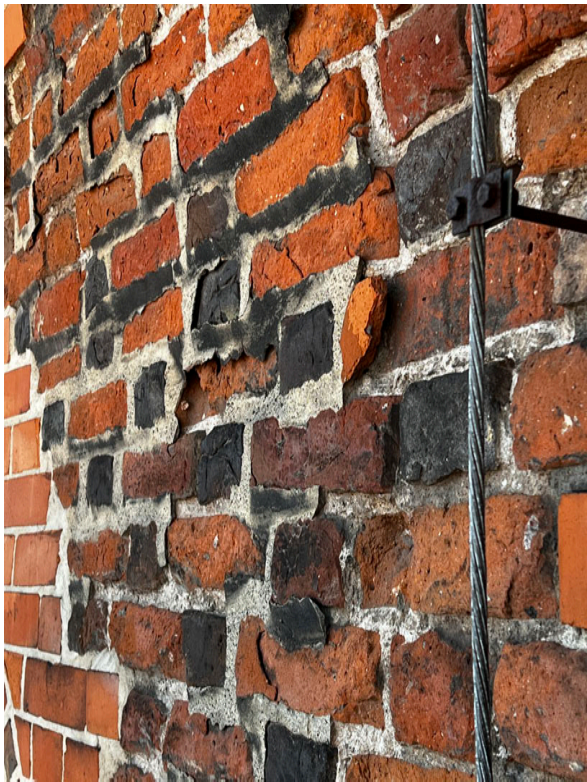
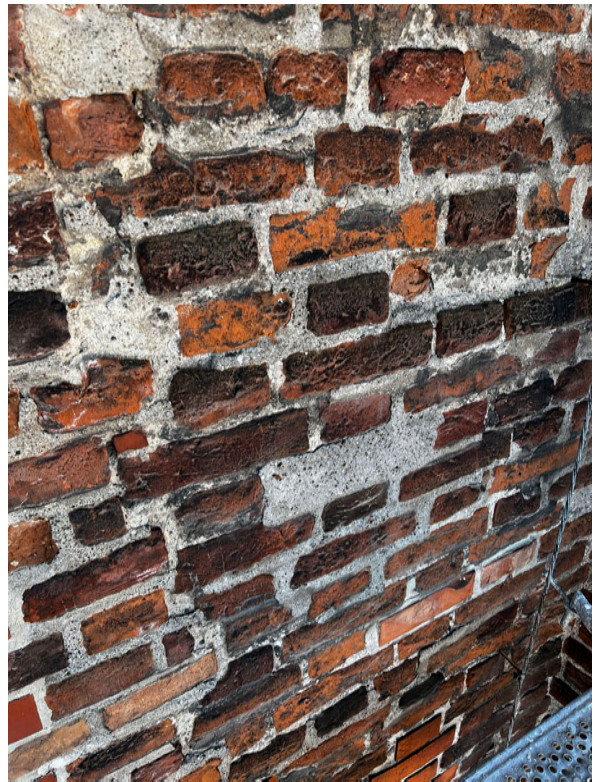
Przed konserwacją - stan zachowania elewacji: odspojenia, uzupełnienia ubytków cegieł i spoin wtórną zaprawą.

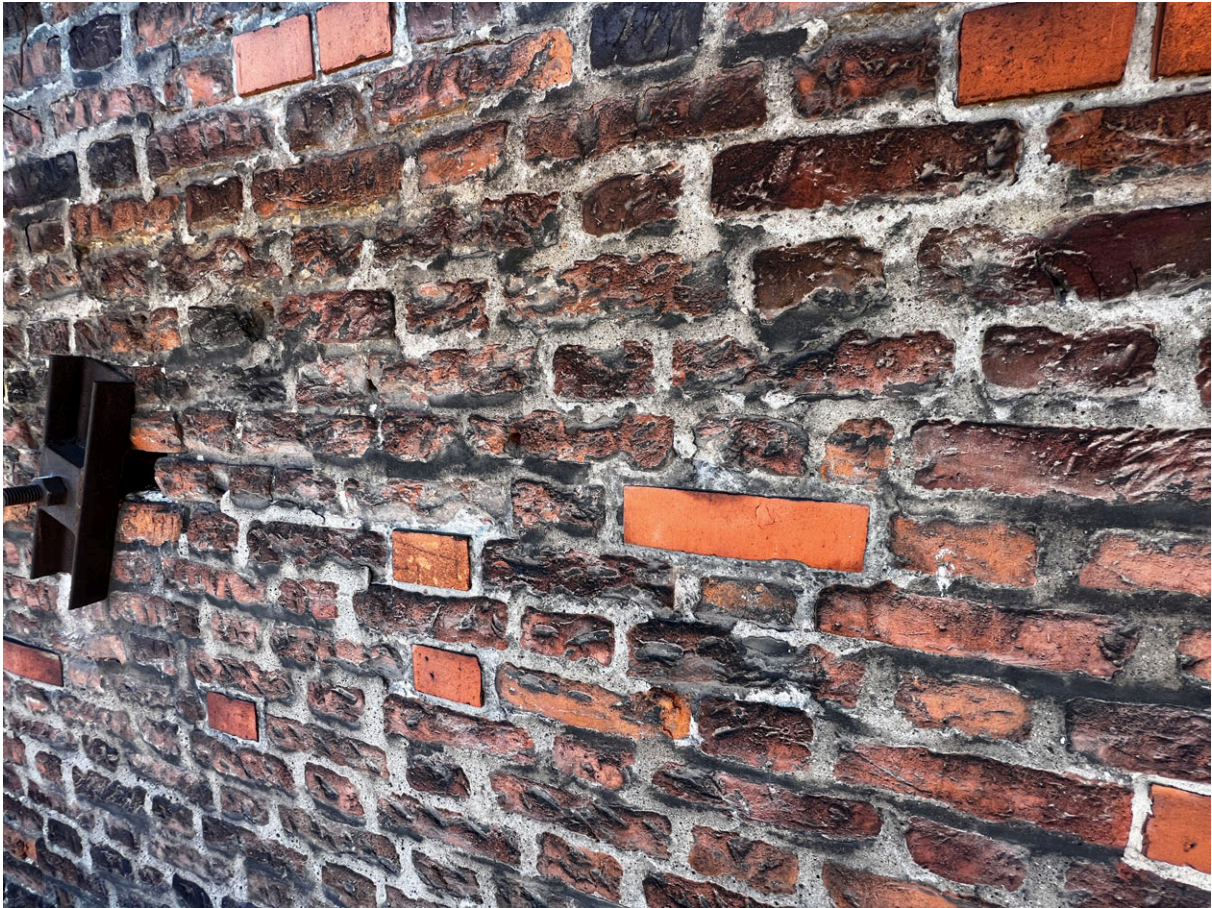
Przed konserwacją - stan zachowania elewacji: charakter zanieczyszczeń i wtórna spoina.

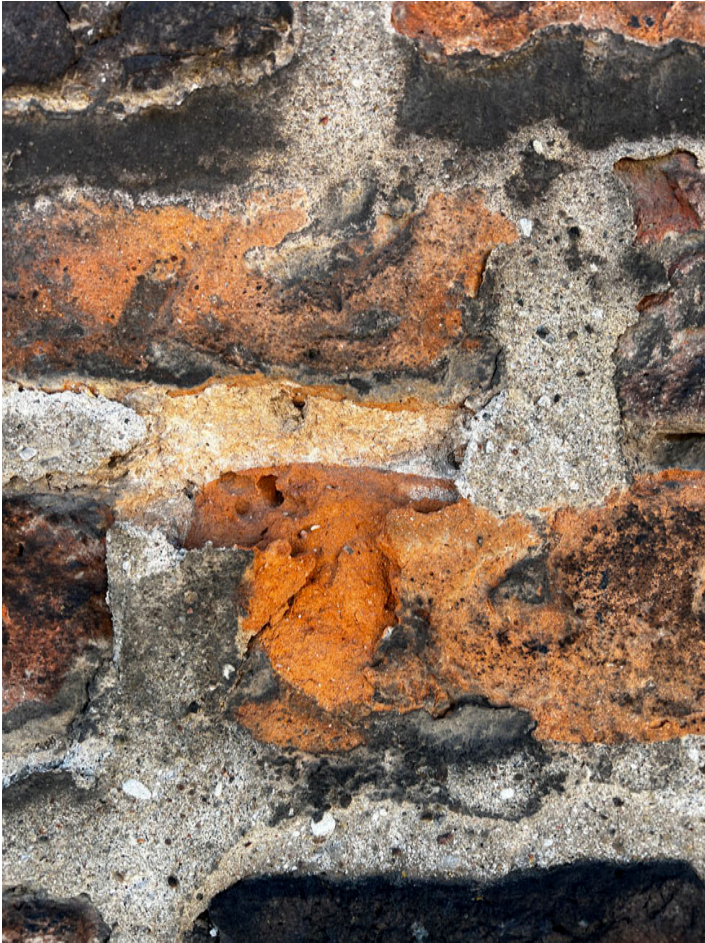
Przed konserwacją - dezintegracja globularna cegieł, wtórne spoinowania.

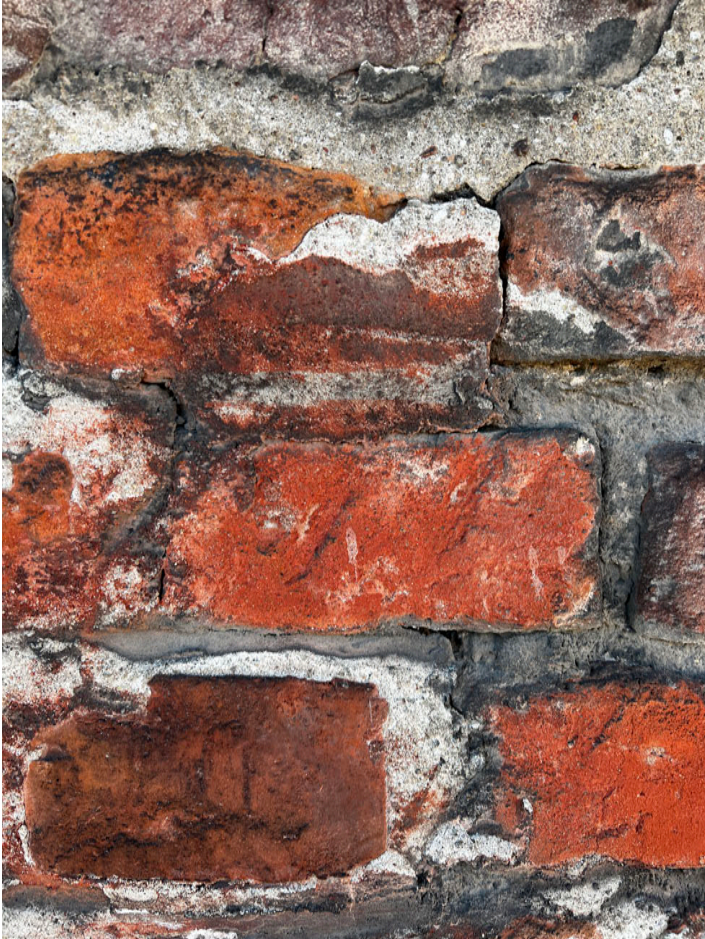
Przed konserwacją - przeszła zachodnie elewacji: naprawy wążku wykonane zaprawą wapienną i czerwona monochromia.

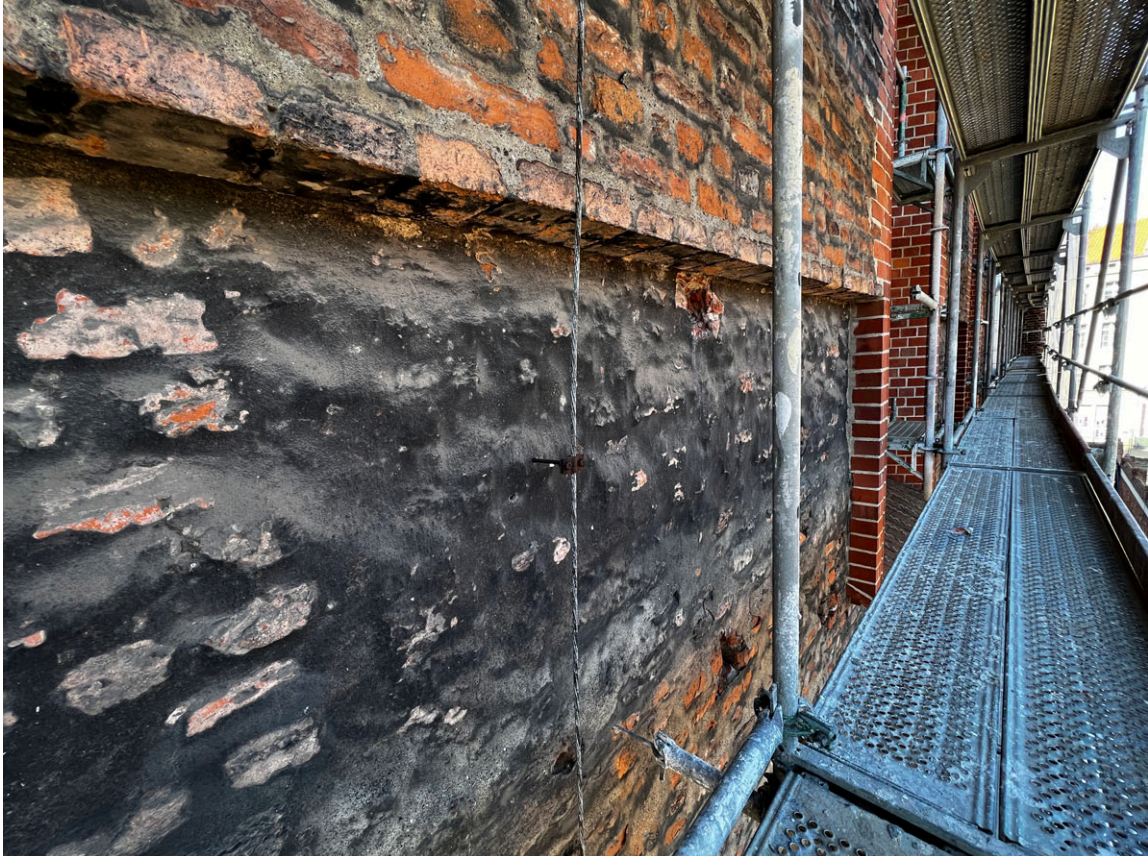
Przed konserwacją - partia elewacji będąca ścianą poddasza południowego skrzydła nieistniejących krużganków klasztoru. Stan zacierki pokrywającej wążek.

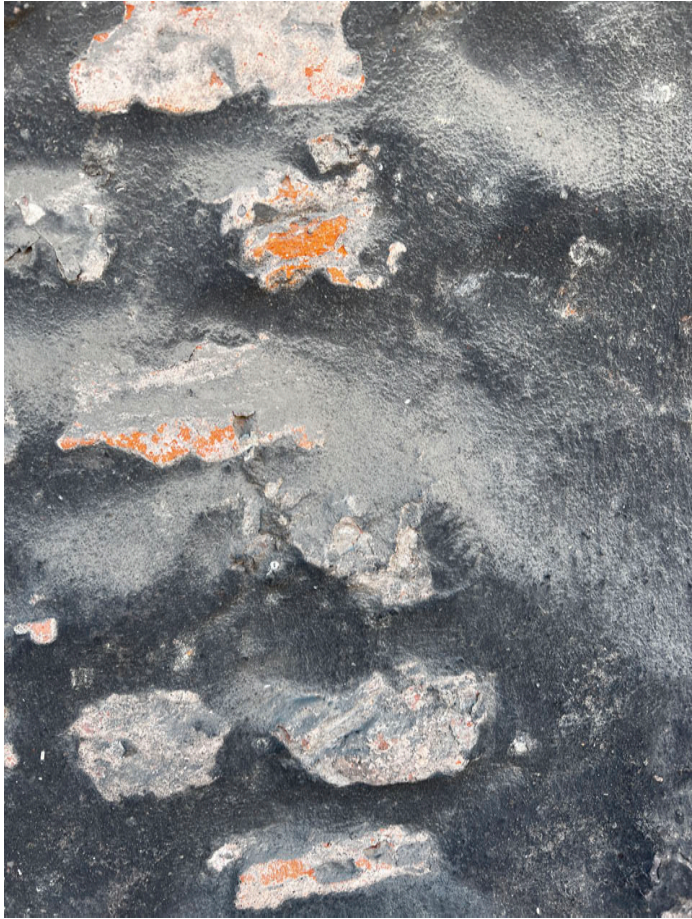
Przed konserwacją - charakter zacierki partii dawnego poddasza krużganków.

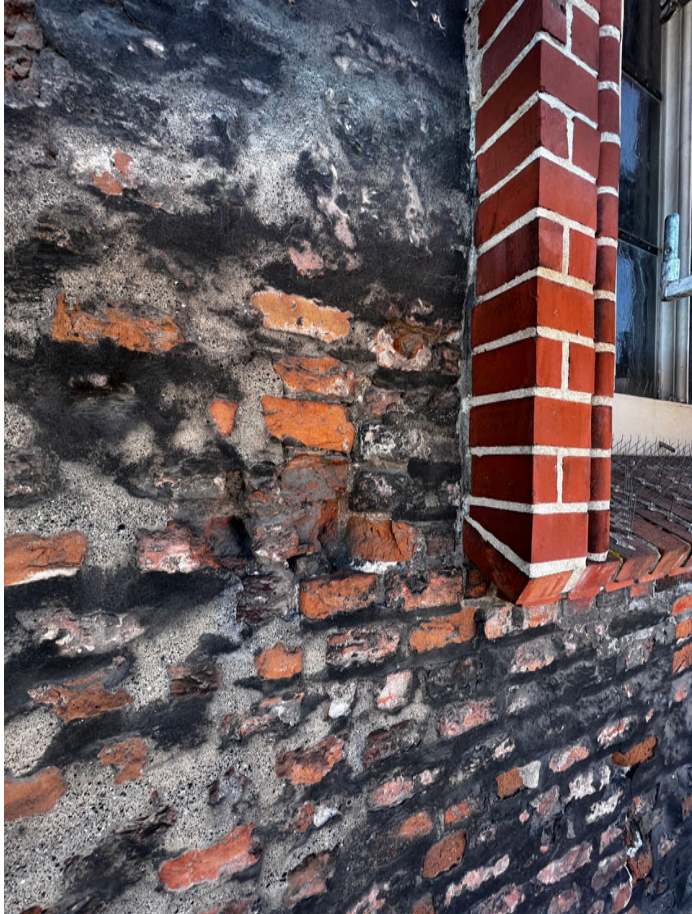
Przed konserwacją - zacierki i zabrudzenie powierzchni partii dawnego poddasza i kontrast ze współczesnym przemurowaniem okien.

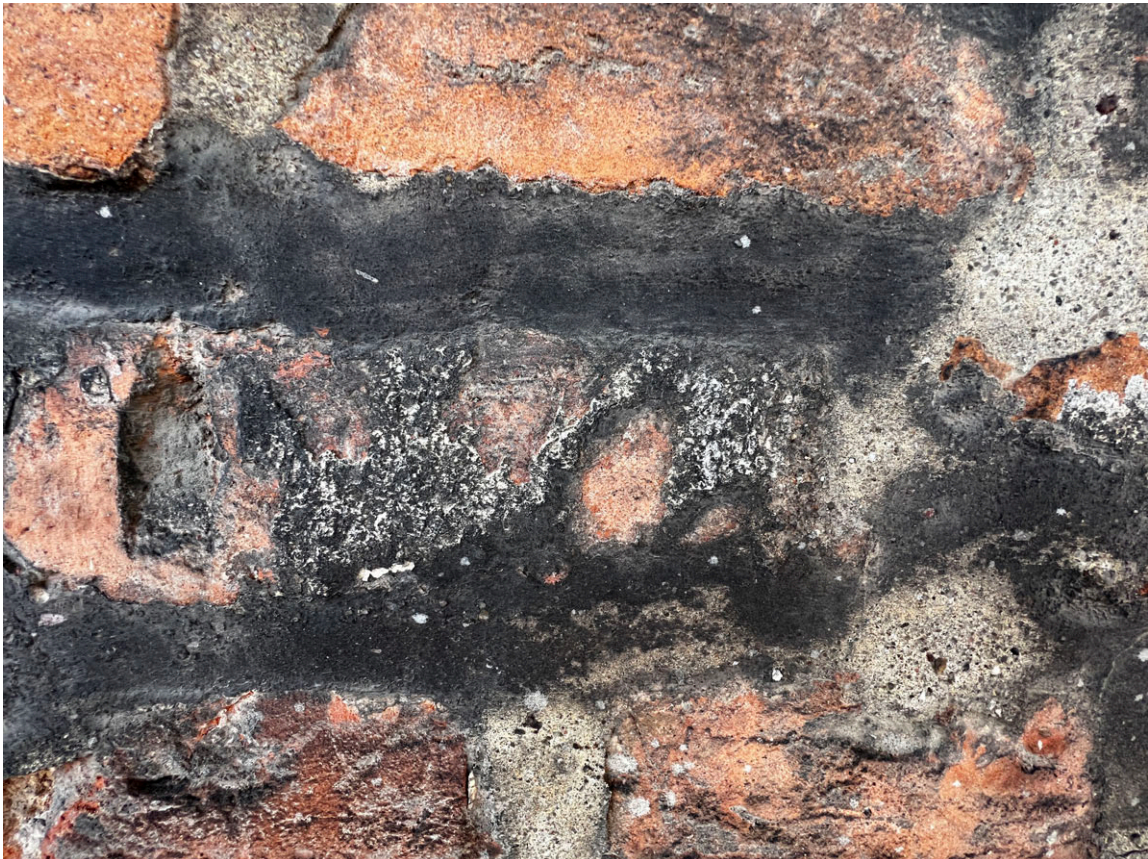
Przed konserwacją - relikty pobiał w partii dawnego poddasza krużganków.

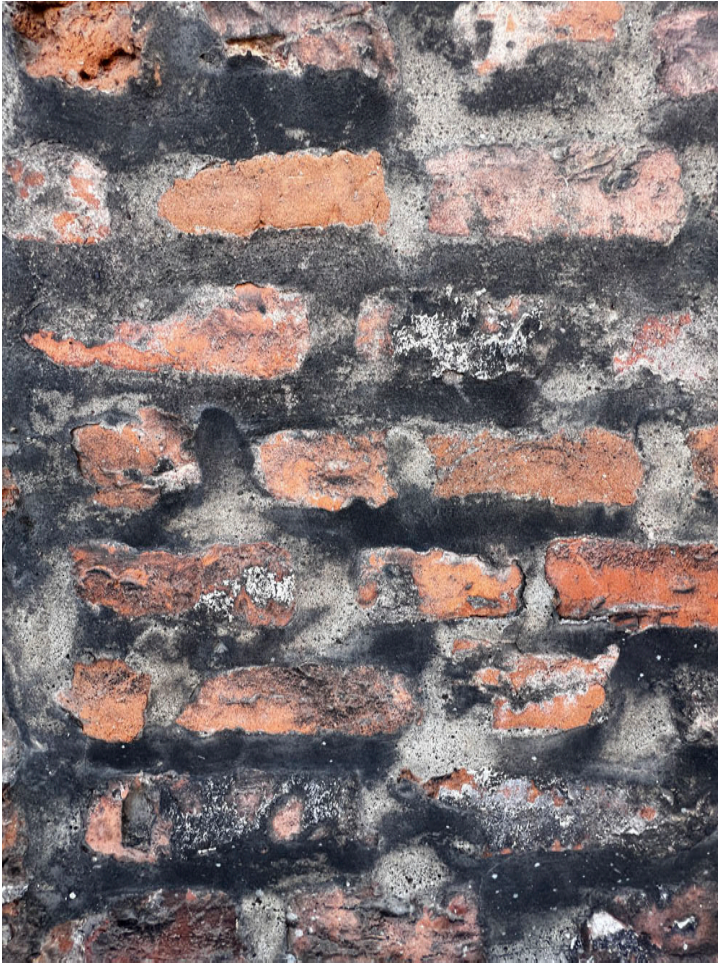
Relikty pobiał w obrębie ściany
dawnego poddasza krużganków.

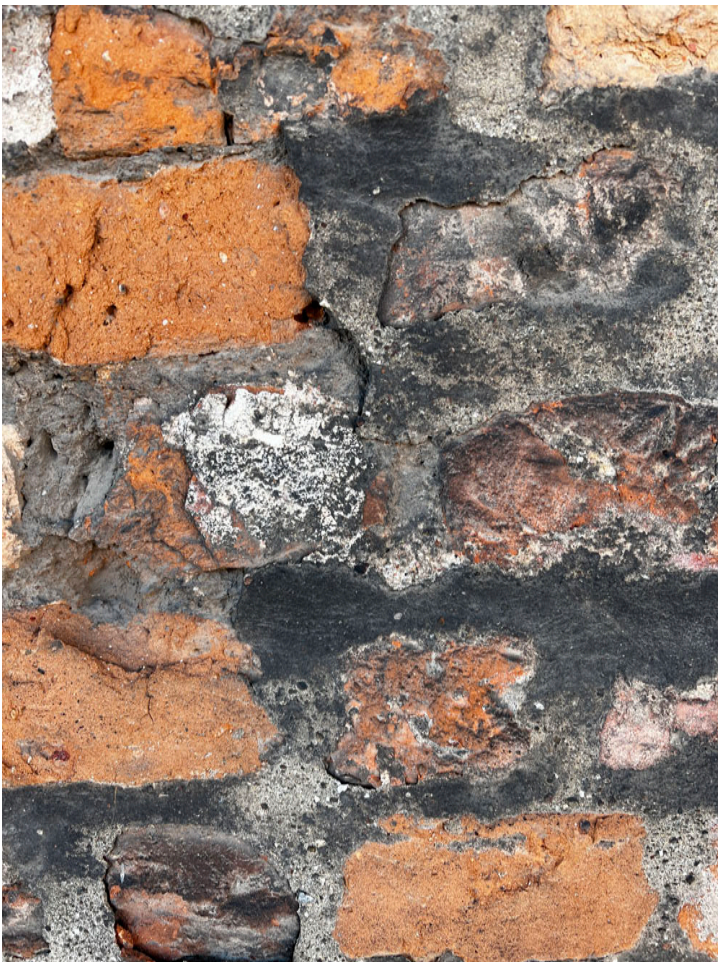
Relikty pobiału pokrywającej ścianę
poddasza nieistniejących krużganków.

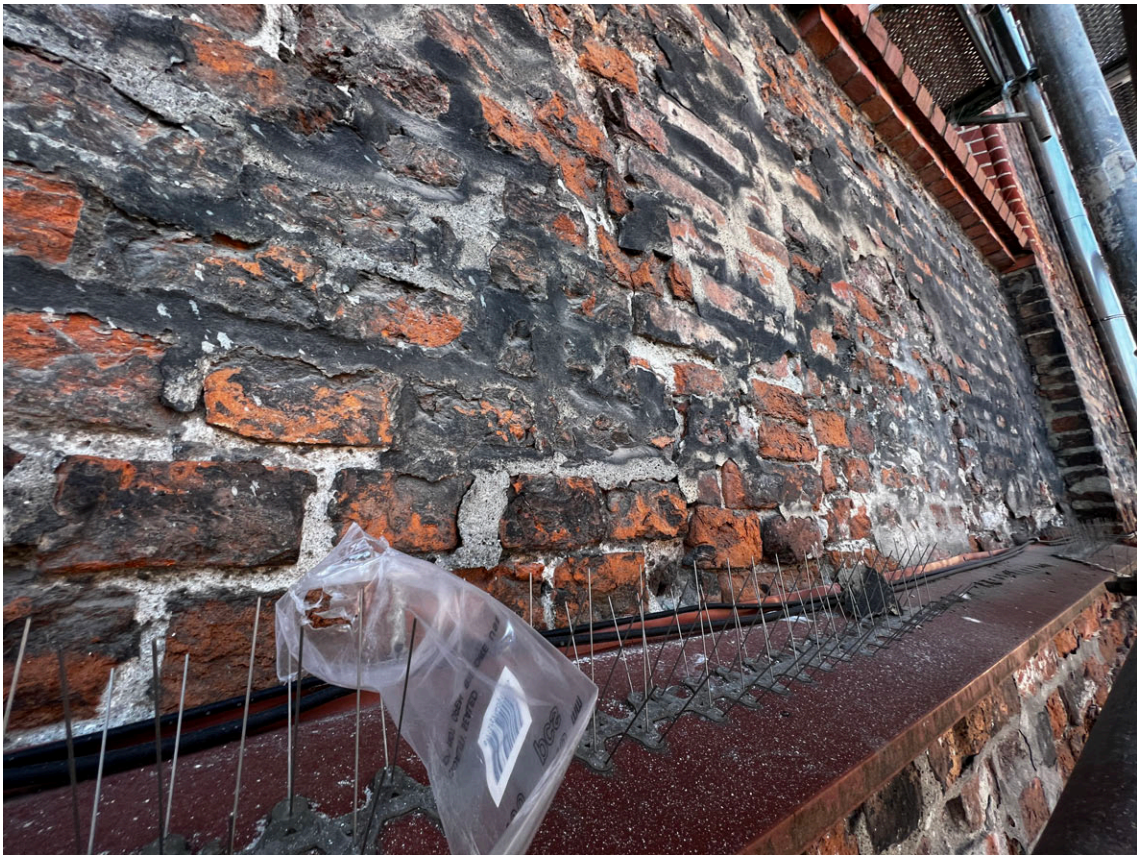
Przed konserwacją - obróbka blacharska występu muru bez uszczelnienia styku.
