**DOKUMENTACJA PRAC KONSERWATORSKO - RESTAURATORSKICH
ELEWACJI PÓŁNOCNEJ KOŚCIOŁA PW. ŚW. MIKOŁAJA W GDAŃSKU**

**Prace zrealizowane przy pomocy dotacji Gminy Miasta Gdańska
Umowa nr: RWB-W/1973/BAM/36/U.-W.Bież./2022 z 27.05.2022 r.**

GDAŃSK, październik 2022

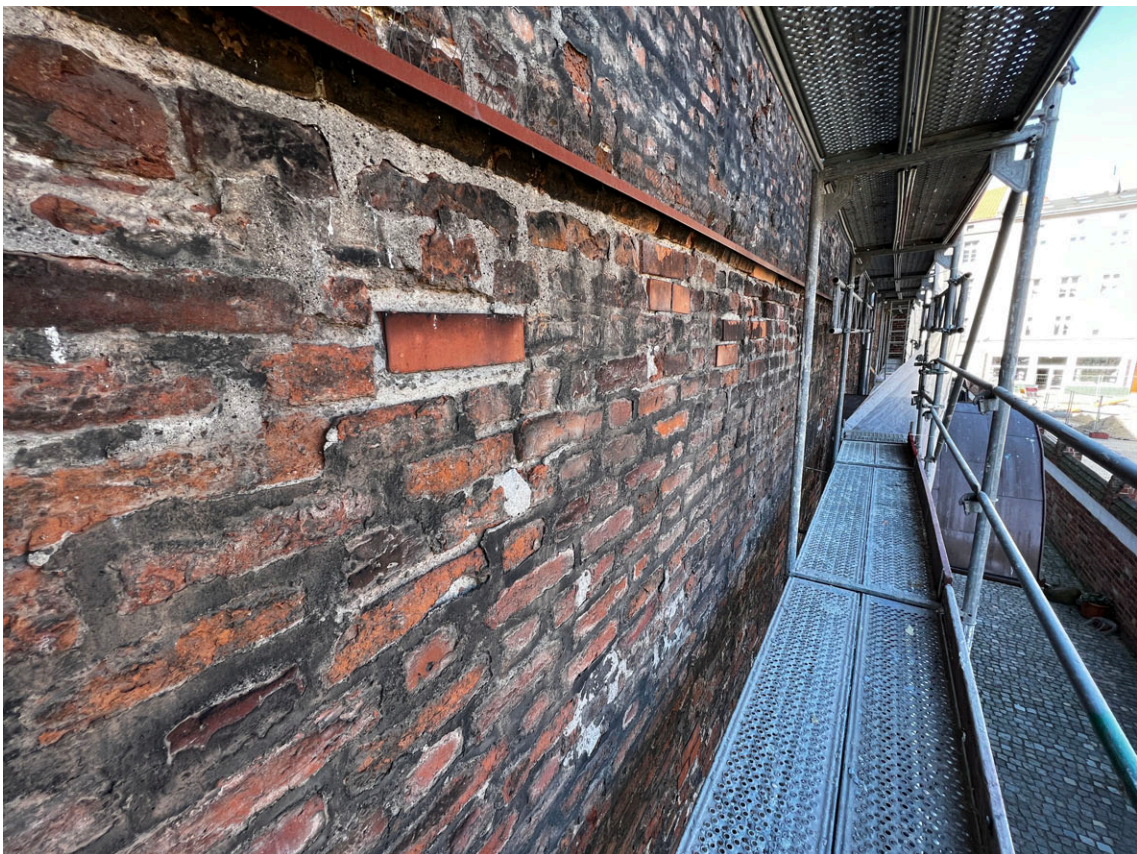
Przed konserwacją - stan zachowania partii przyziemia: wtórne spoiny i naprawy wątku.

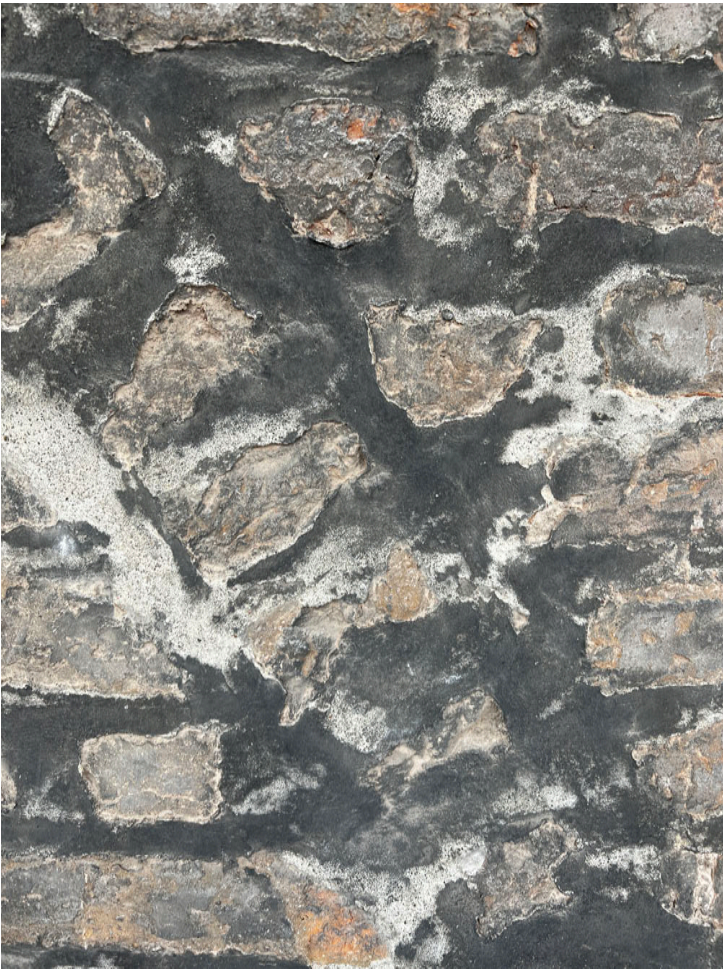
Przed konserwacją - wtórne spoiny w obrębie reliktyw zabudowy klasztornej w partii przyziemi.

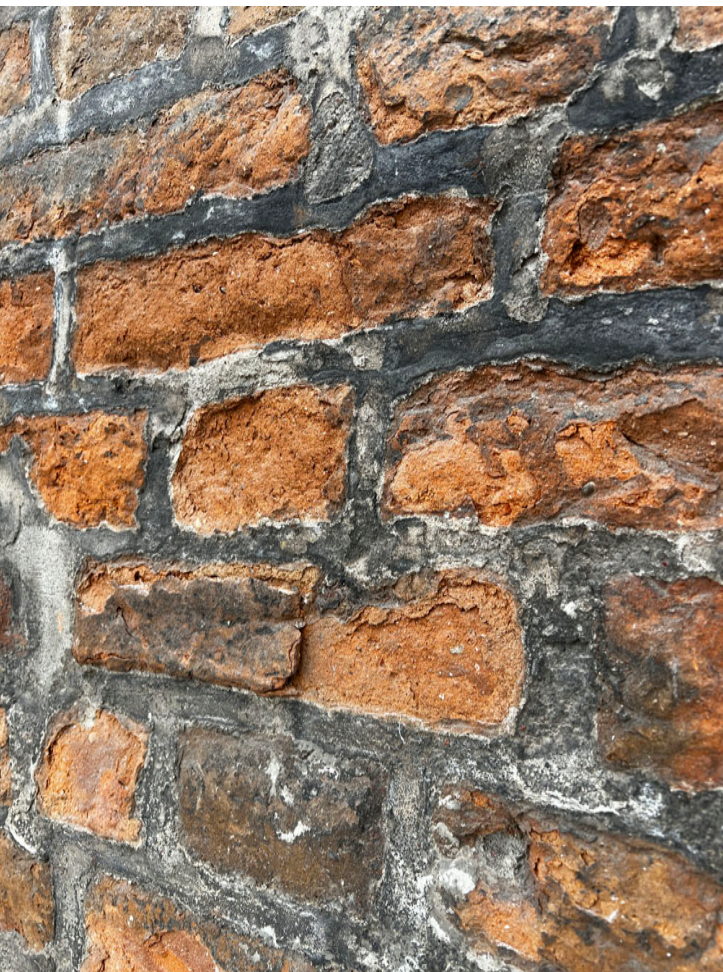
Stan zachowania lica cegieł wstku w partii przyziemia.

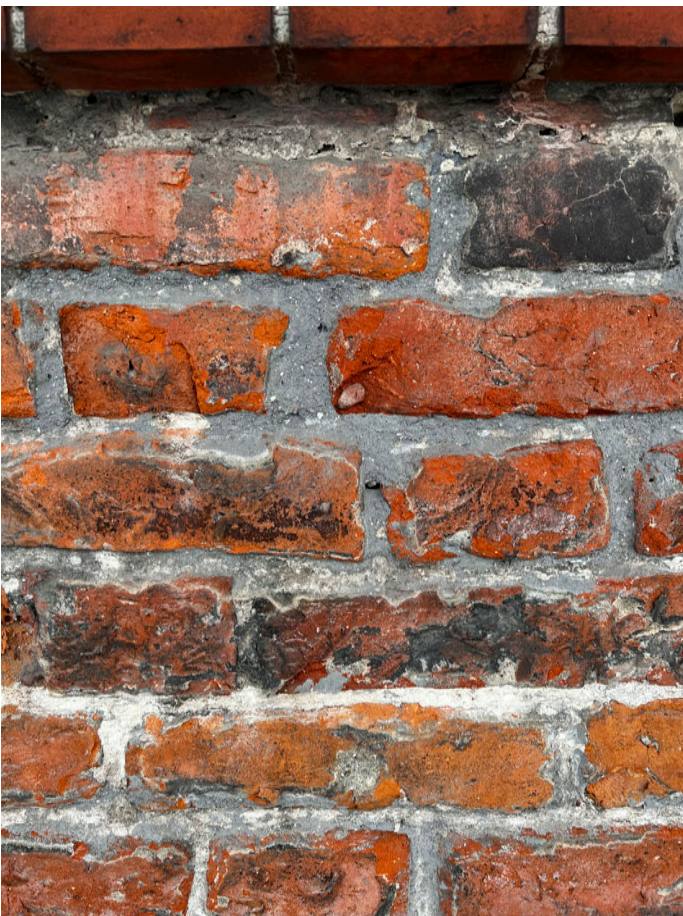
W trakcie prac - po usunięciu spoin odsłonięta wtórna cementowa zaprawa.

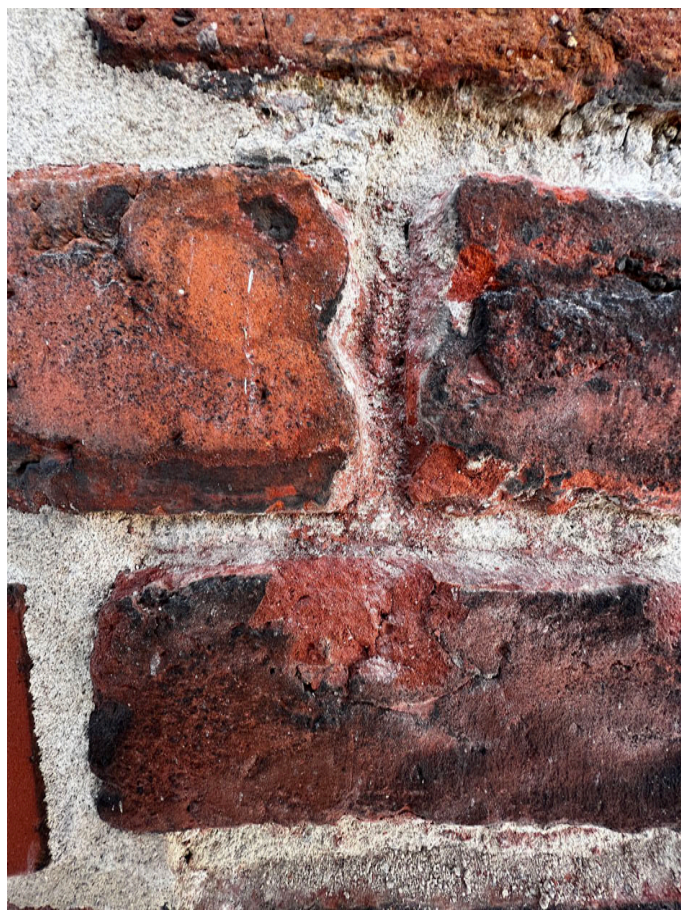
W trakcie prac - odsłonięte, po usunięciu wtórnych spoin, relikty czerwonej monochromii.

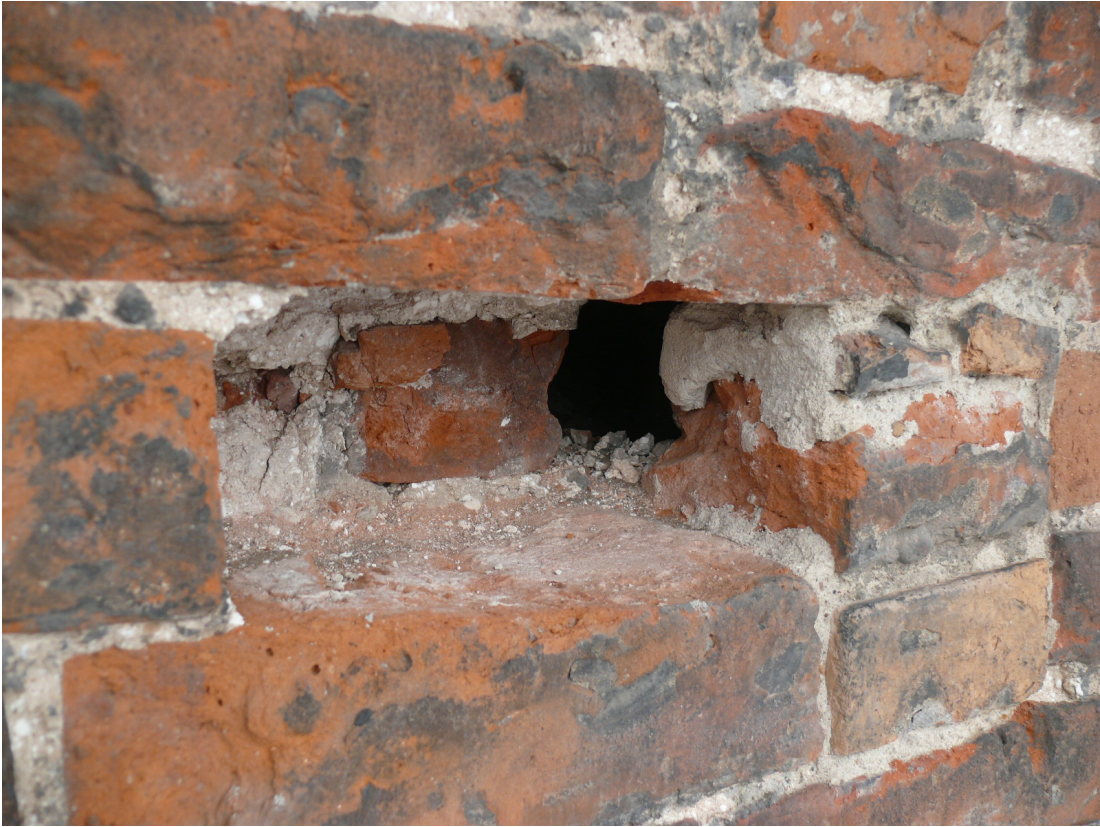
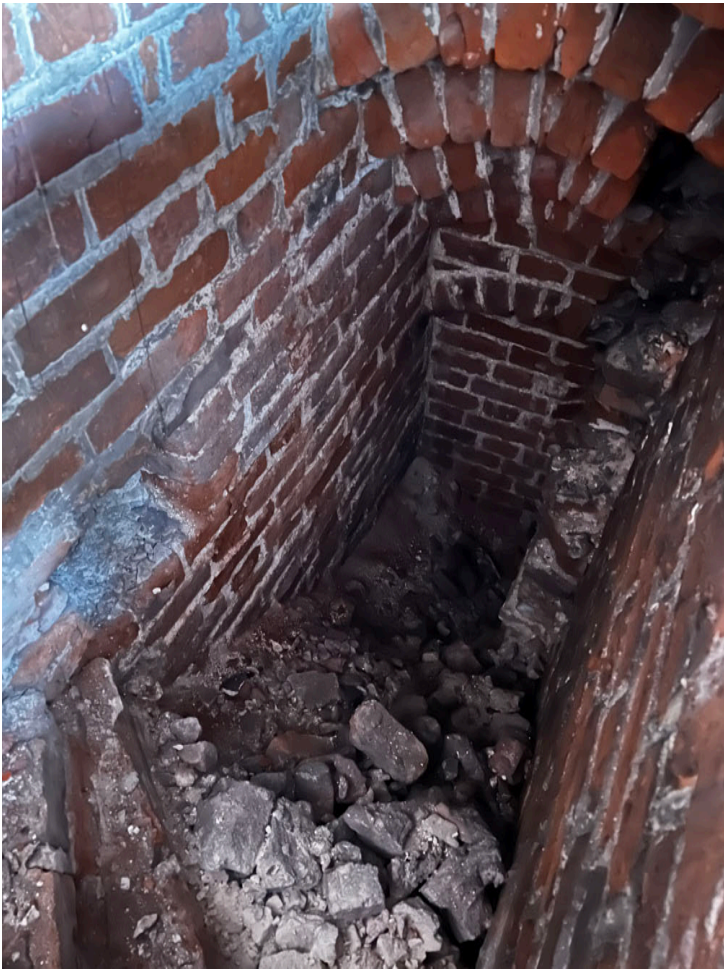
W trakcie prac - odkrywka dawnej klatki schodowej, zlokalizowanej w grubości muru, wiodącej z krużganków na ambonę w nawie północnej kościoła oraz jej wnętrze.

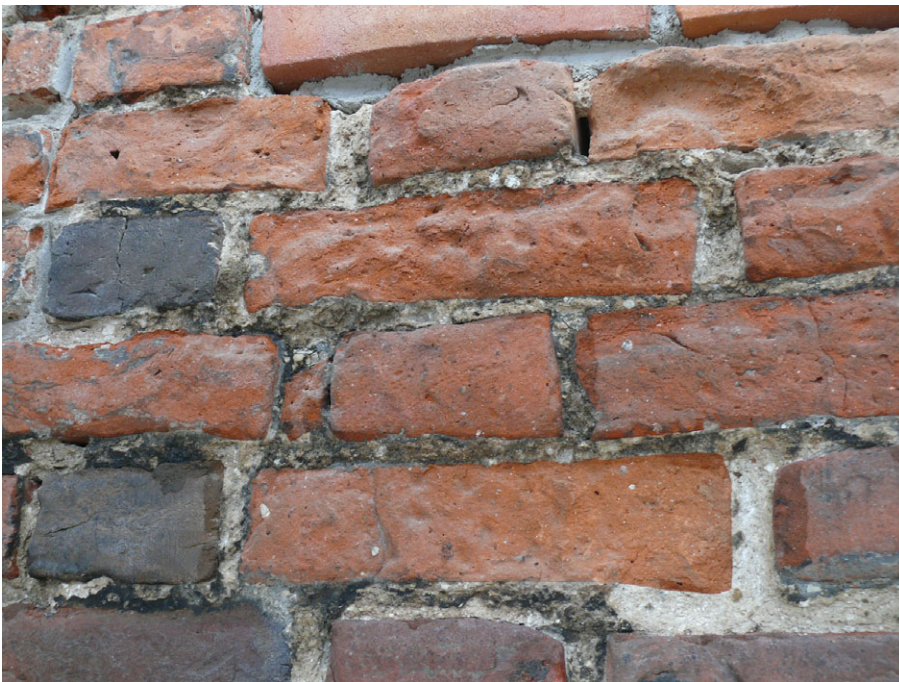
W trakcie konserwacji - stan zachowania oryginalnego wążku po oczyszczeniu i usunięciu wtórnych spoin.
