**DOKUMENTACJA PRAC KONSERWATORSKO - RESTAURATORSKICH  
SKLEPIEŃ W NAWIE POŁUDNIOWEJ KOŚCIOŁA PW. ŚW. MIKOŁAJA W GDAŃSKU**

**Prace zrealizowane przy pomocy dotacji Gminy Miasta Gdańska  
Umowa nr: RWB-W/1978/BAM/38/U.-W.Bież./2022 z 27.05.2022**

**GDAŃSK, październik 2022**

Dotacja celowa Rady Miasta Gdańska, Nazwa zadania: „Wzmocnienie sklepień w nawie południowej – etap II kościoła p.w. Św. Mikołaja w Gdańsku" ”; umowa nr RWB-W/1978/BAM/38/U.-W.Bież./2022 z 27.05.2022 r.

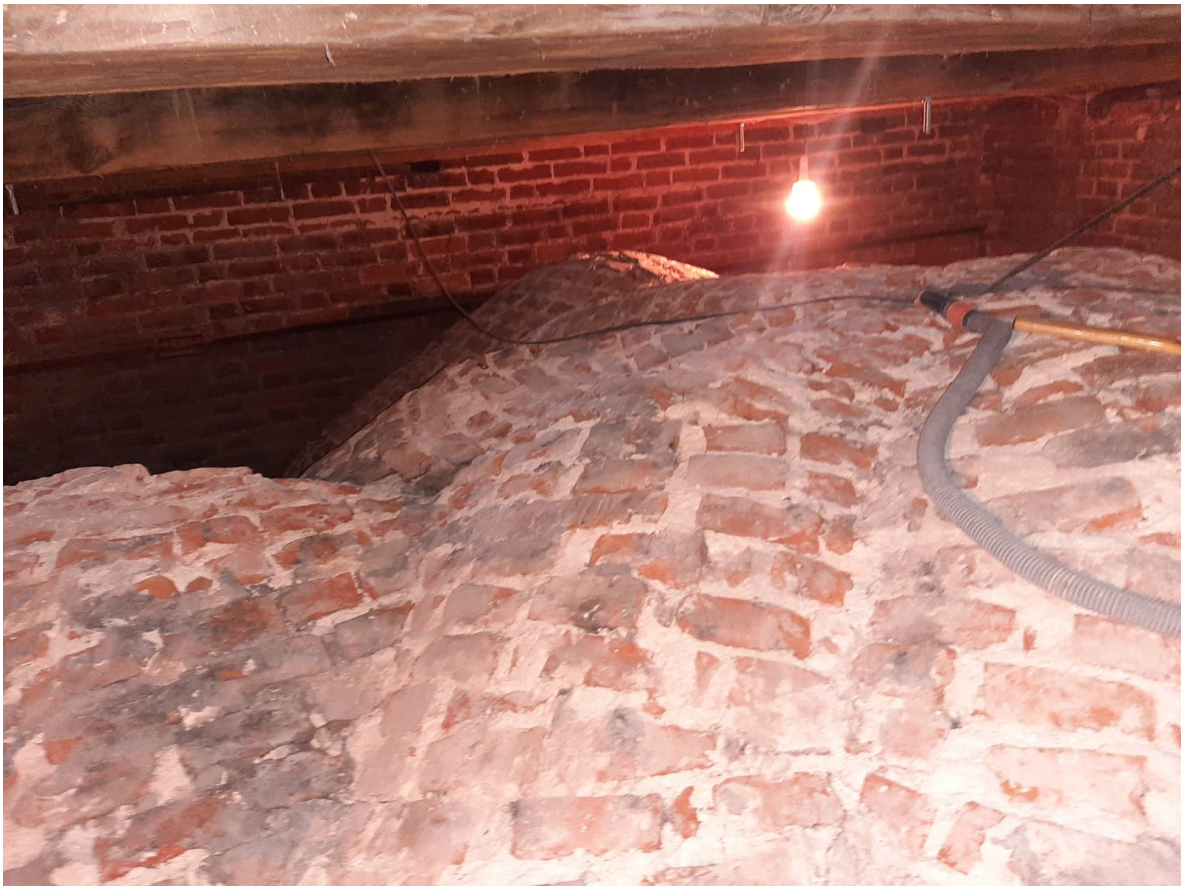
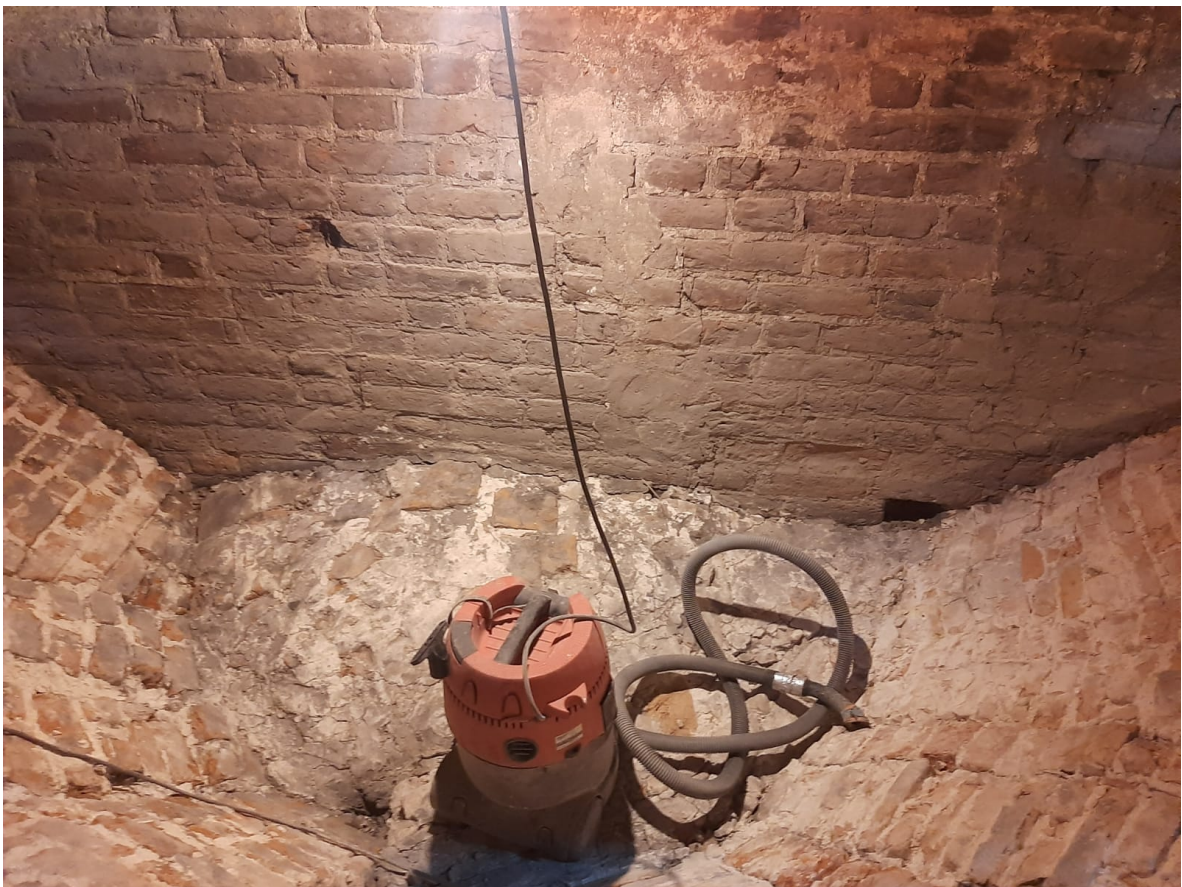
Oczyszczanie powierzchni sklepień z polepy i zanieczyszczeń.

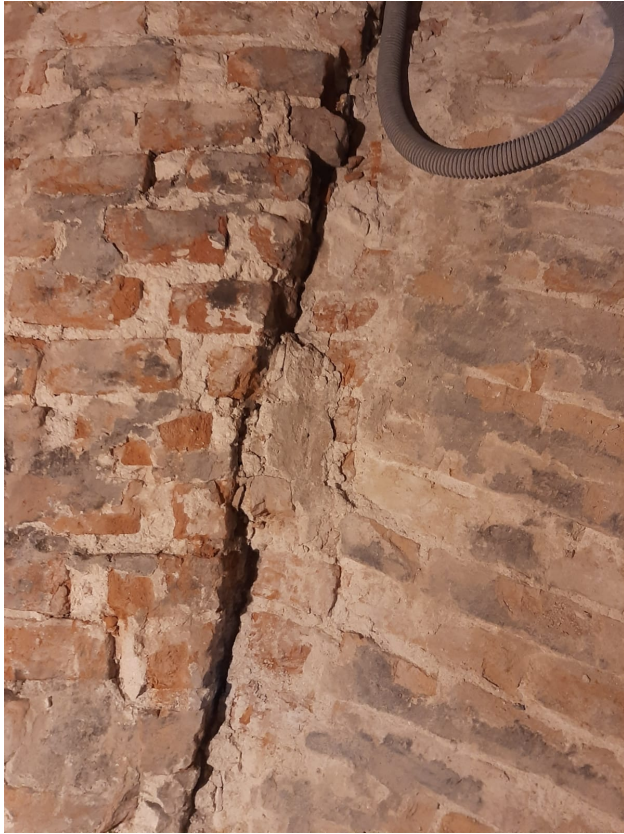
Oczyszczanie szczelin i spękań w sklepieniu.

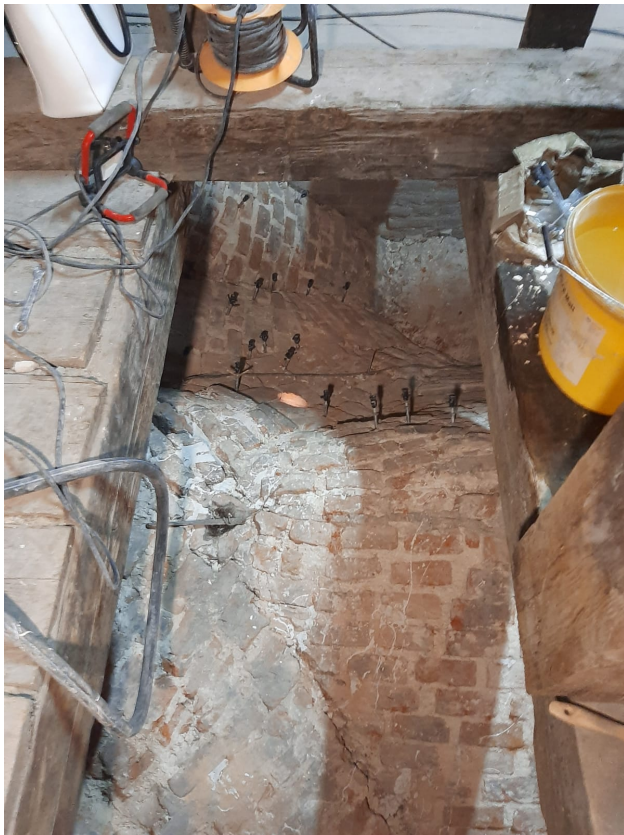
Iniekcja spękań, szczelin i pustek.

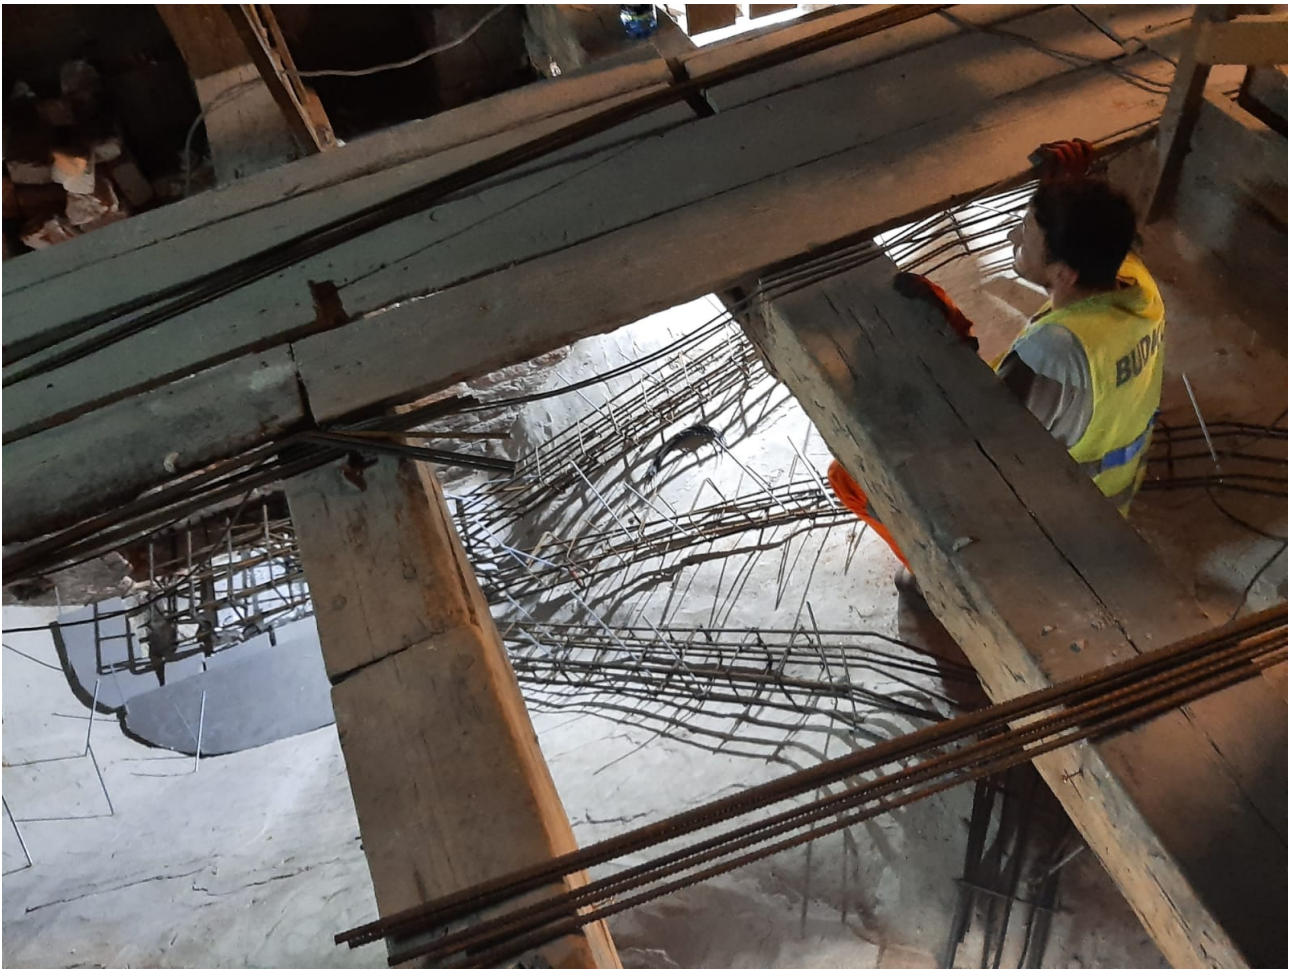
Wzmacnianie żeber - kotwy wklejone w ceramiczne żebra wiązane ze zbrojeniem gurtów wzmacniających żebra.

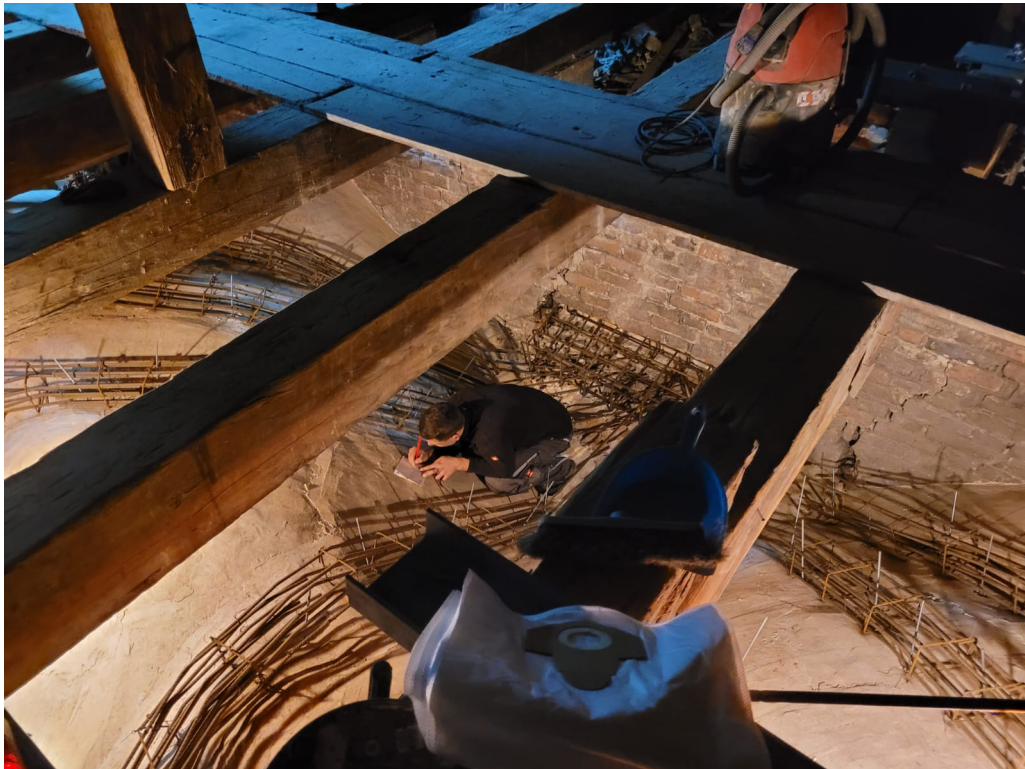
Zbrojenia gurtów wzmacniających żebra.

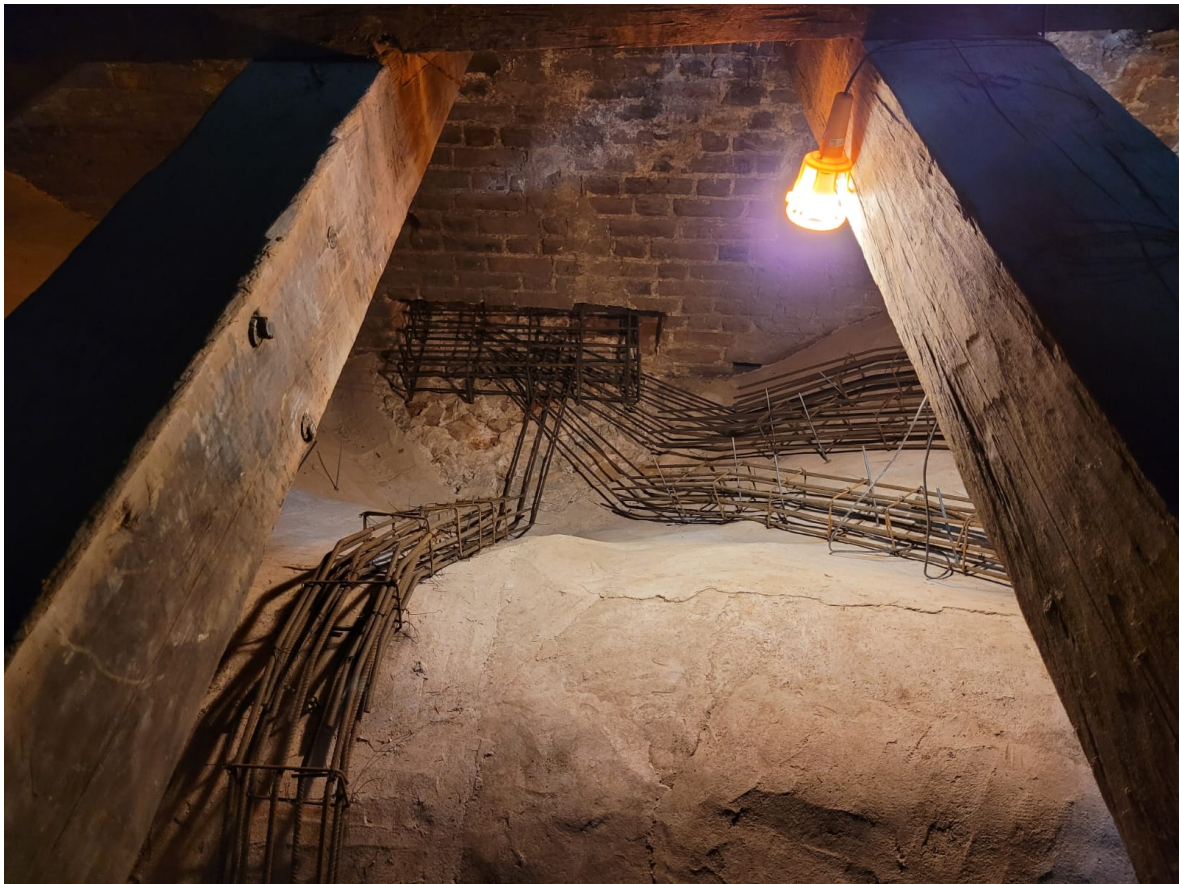
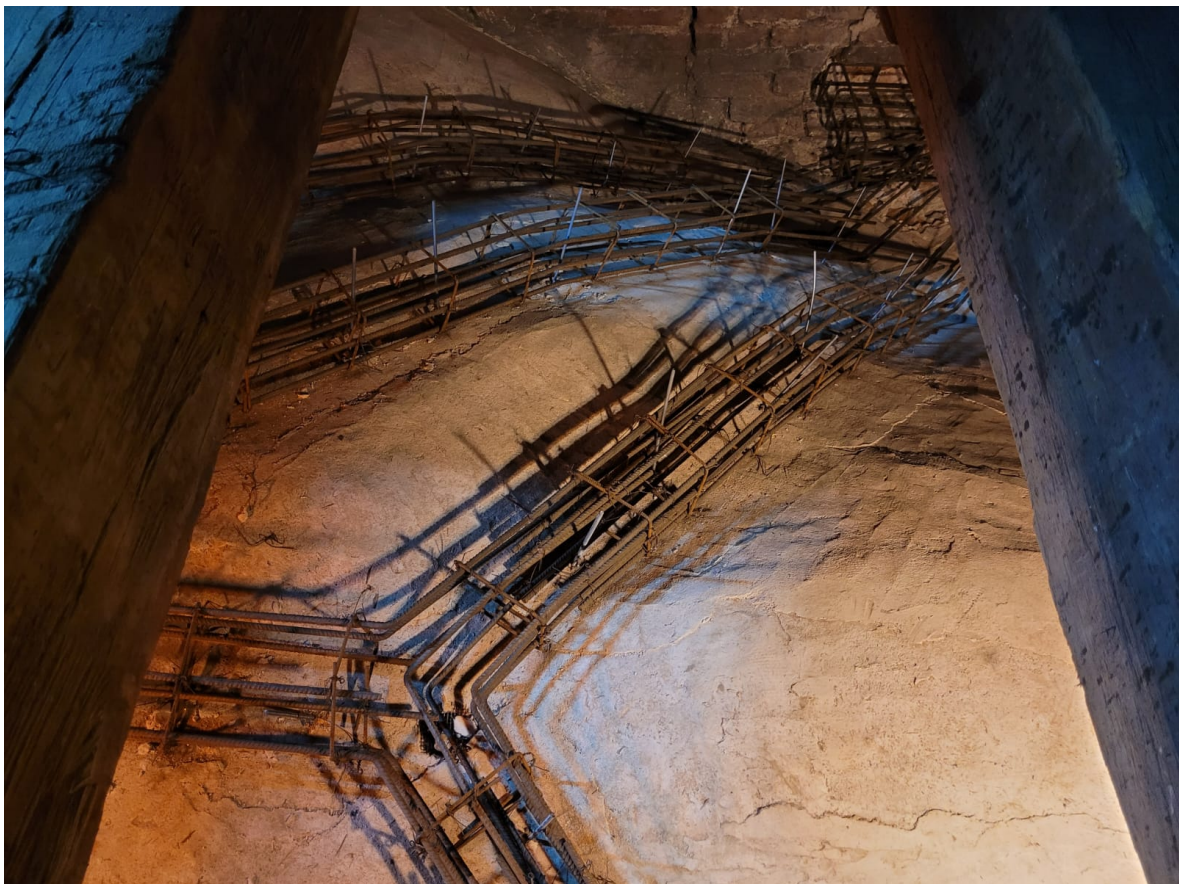
Zbrojenia gurtów. Widoczne kotwy wklejone w żebra sklepienne.

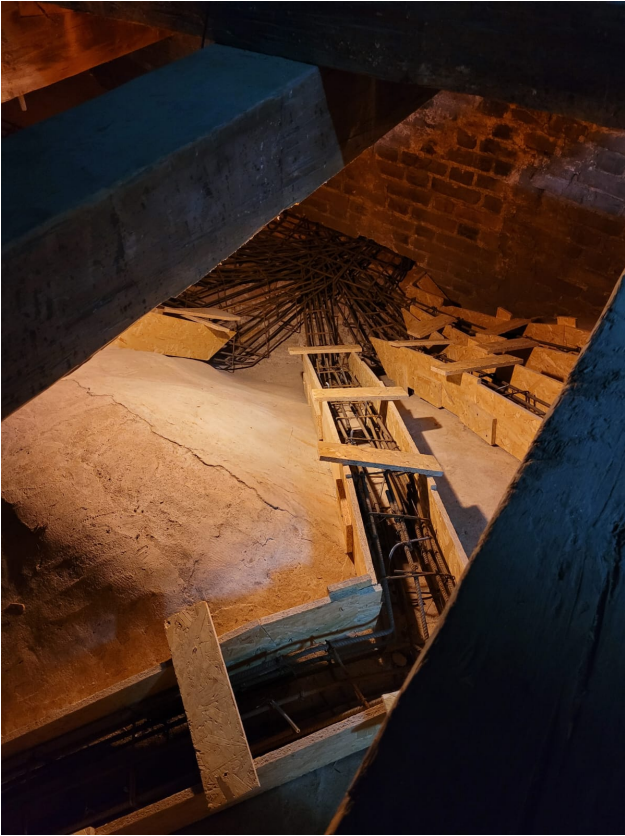
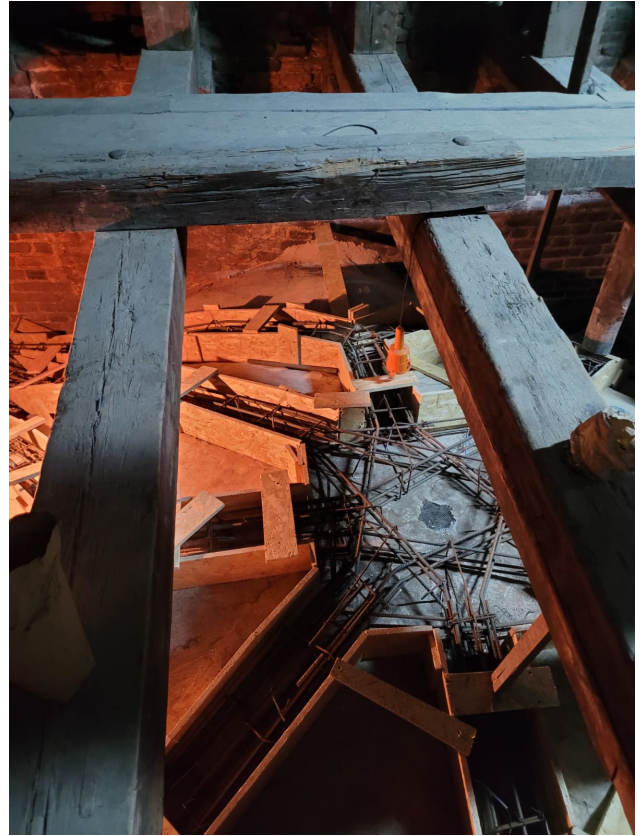
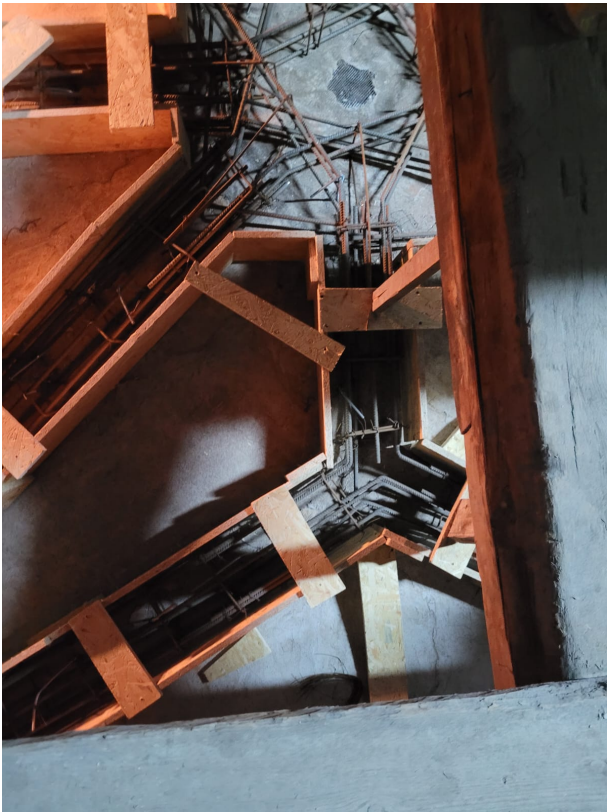
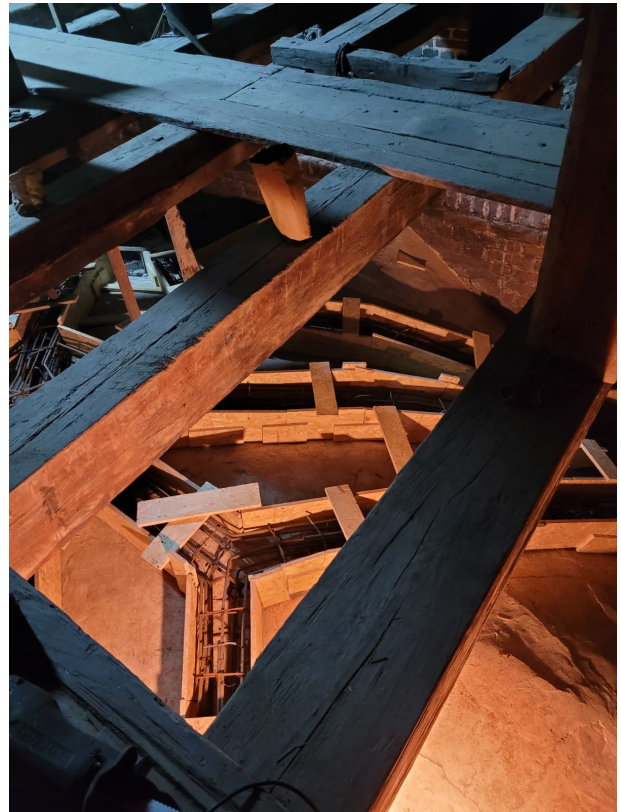
Szalunki gurtów wzmacniających.

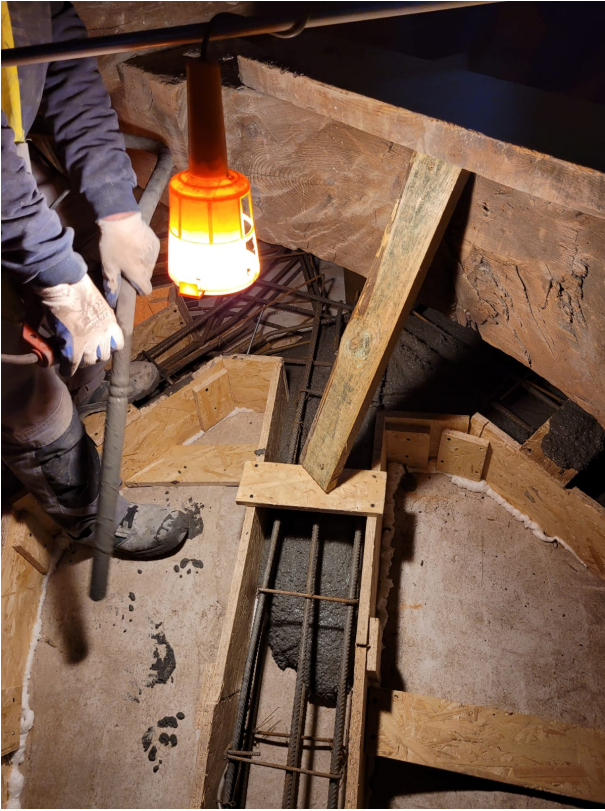
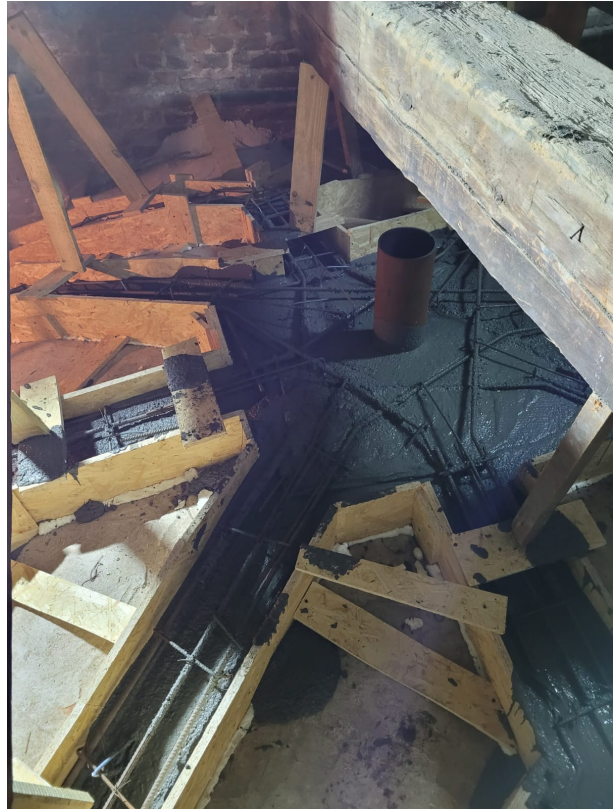
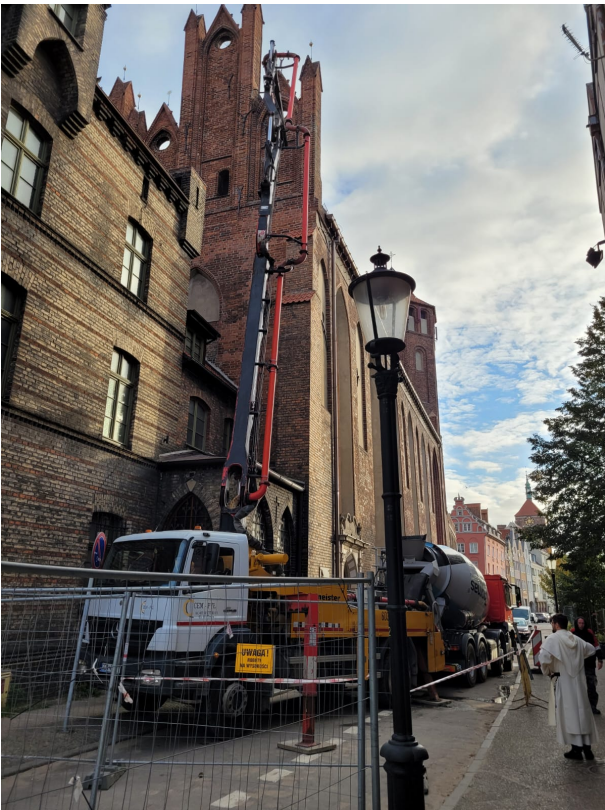
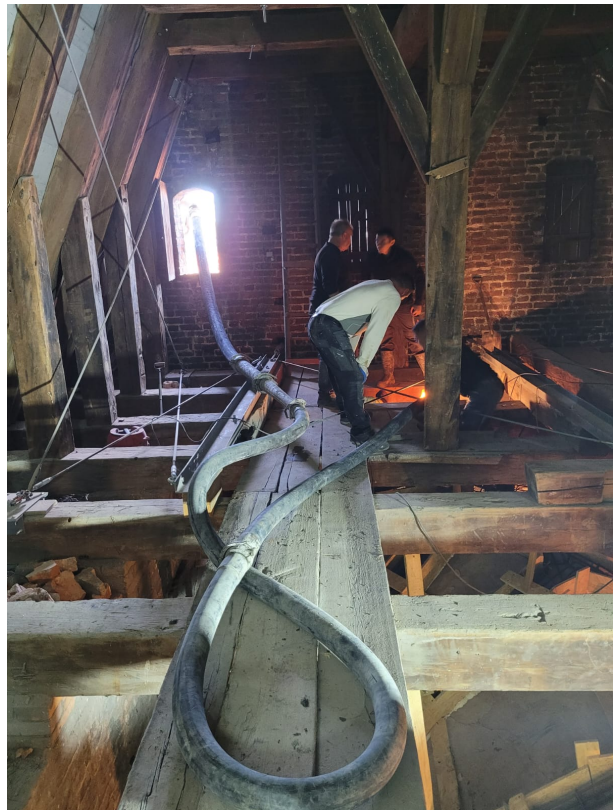
Betonowanie konstrukcji gurtów.

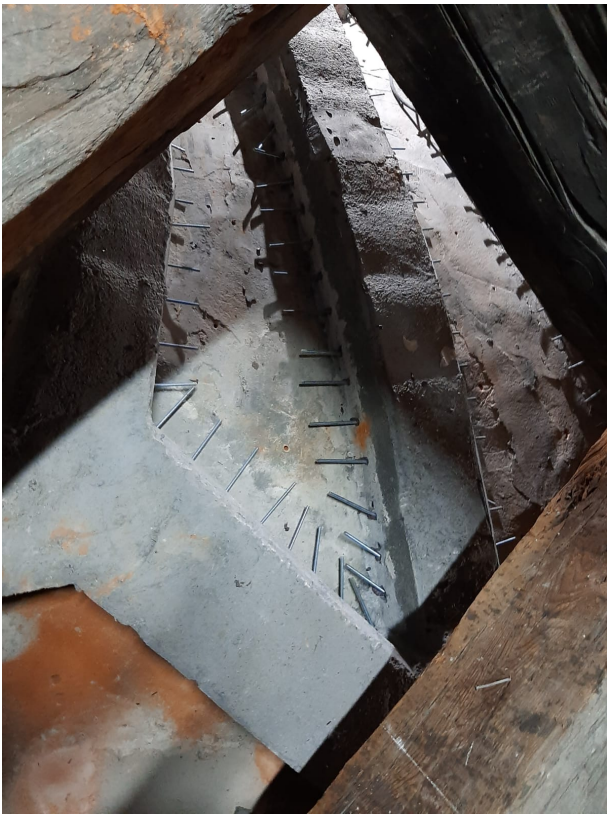
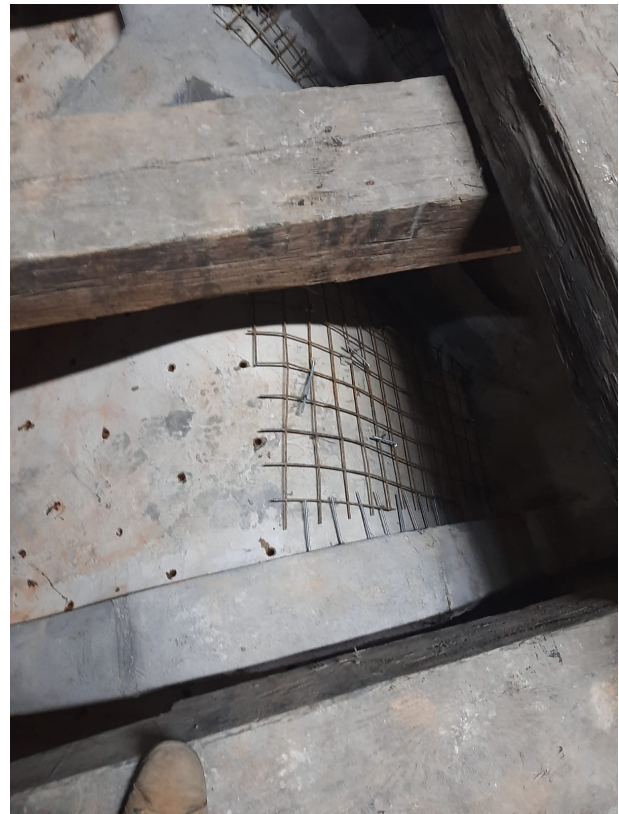
Wzmocnienia wysklepek zespalane z gurtami.

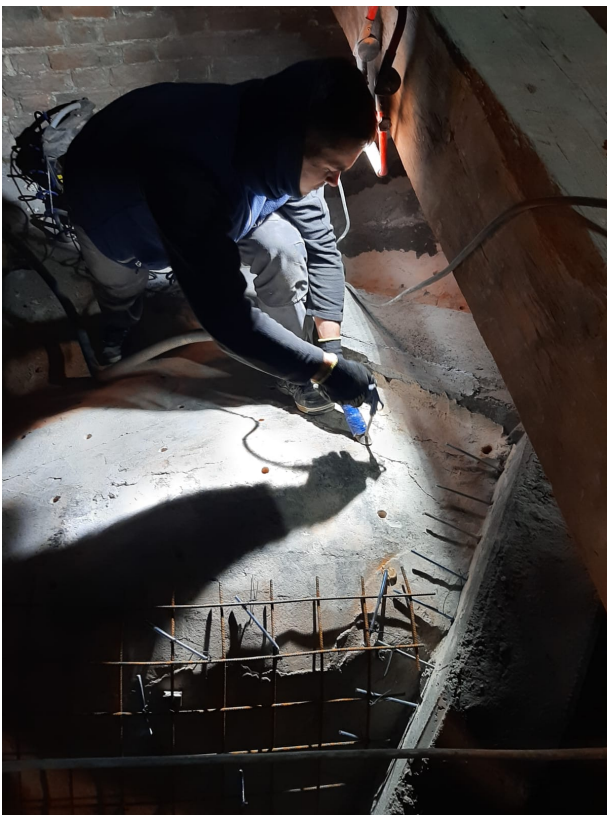
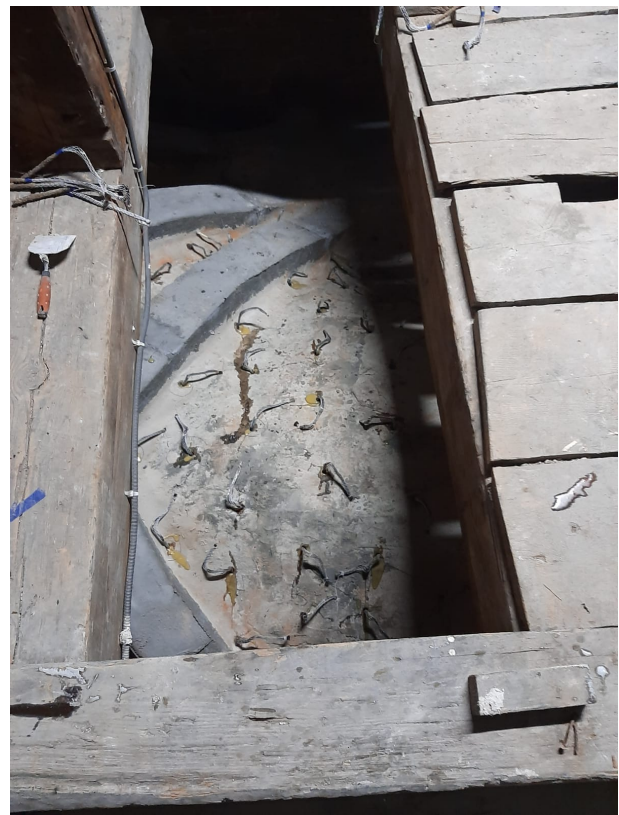
Montaż kotewek z włókien bazaltowych w wysklepkach.

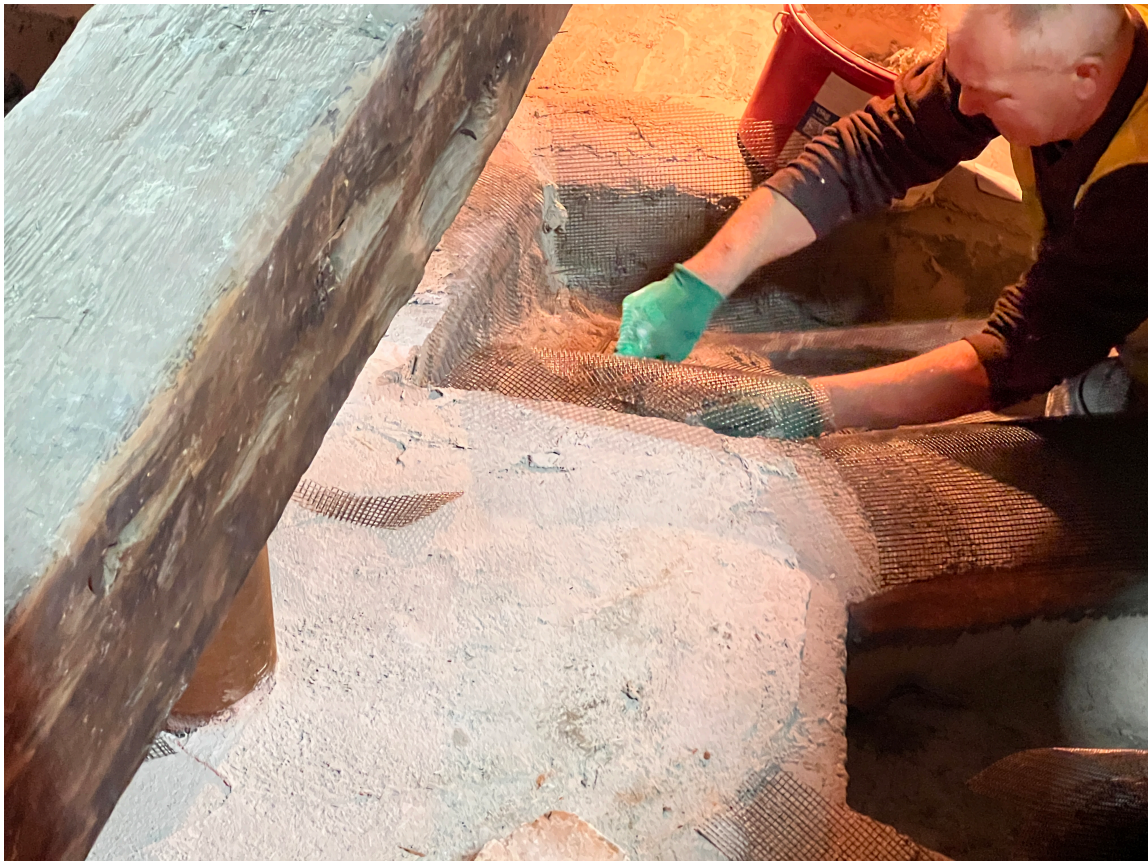
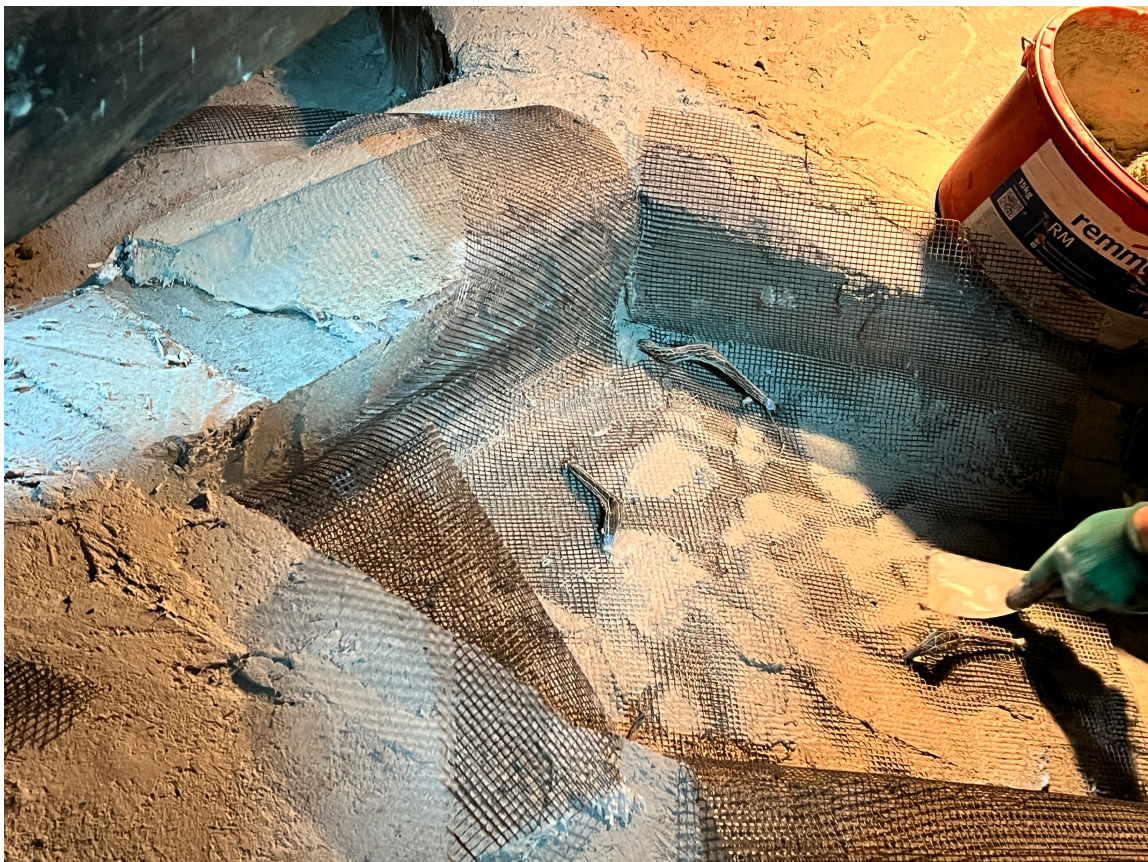
Polepa wzmacniana siatką łączoną z kotewkami.

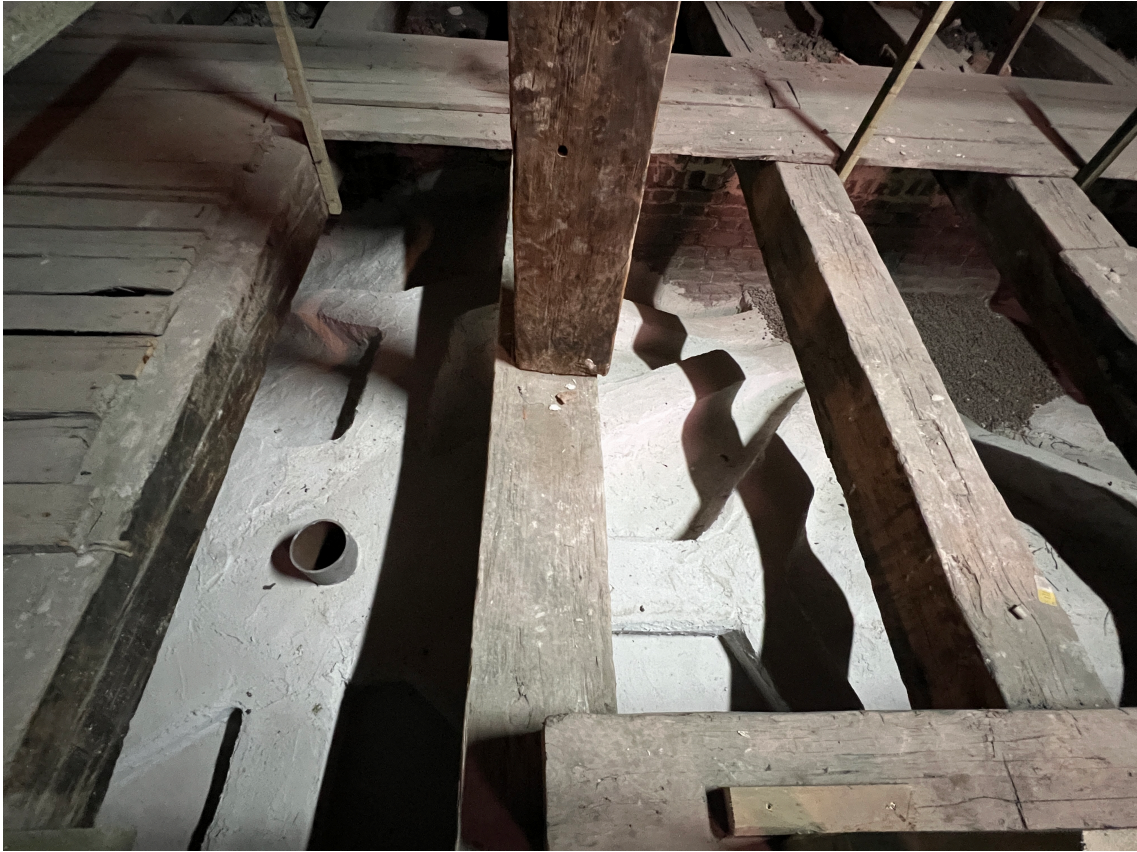
Powierzchnia sklepień po zakończeniu prac.

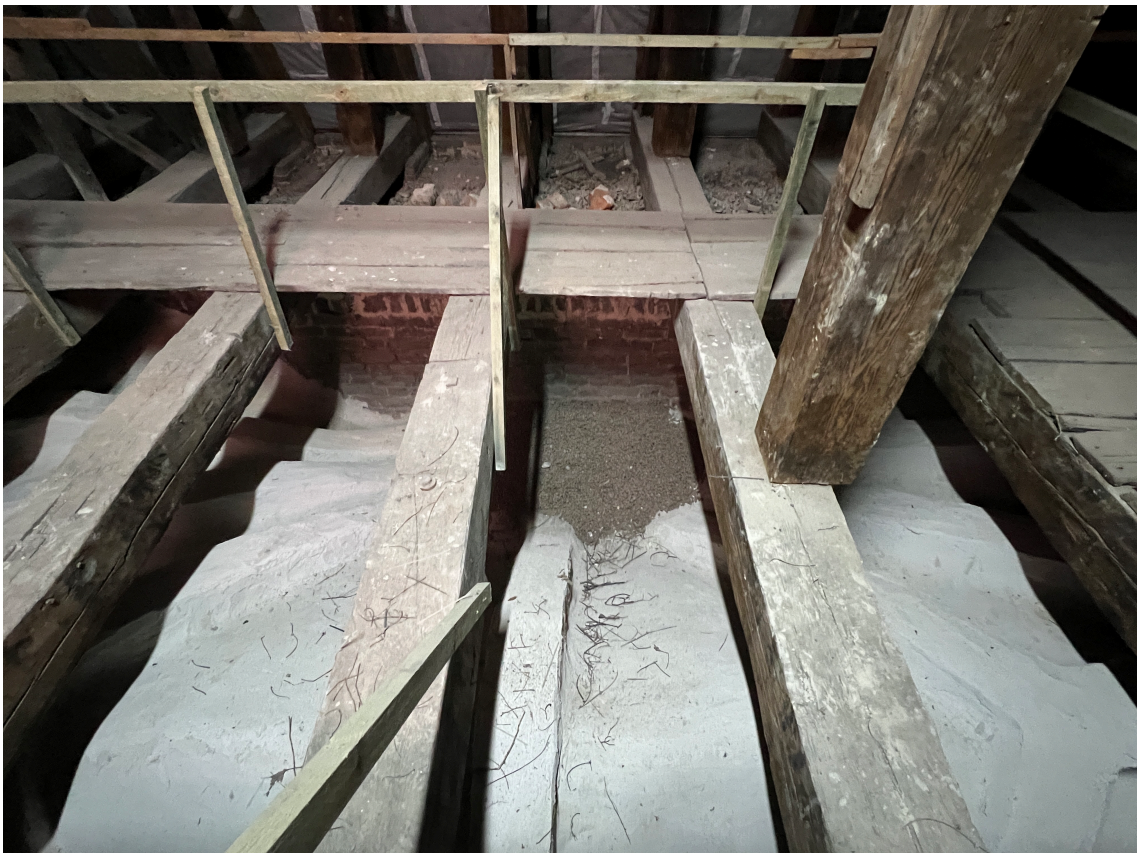
Wypełnienie pach sklepiennych keramzytem.

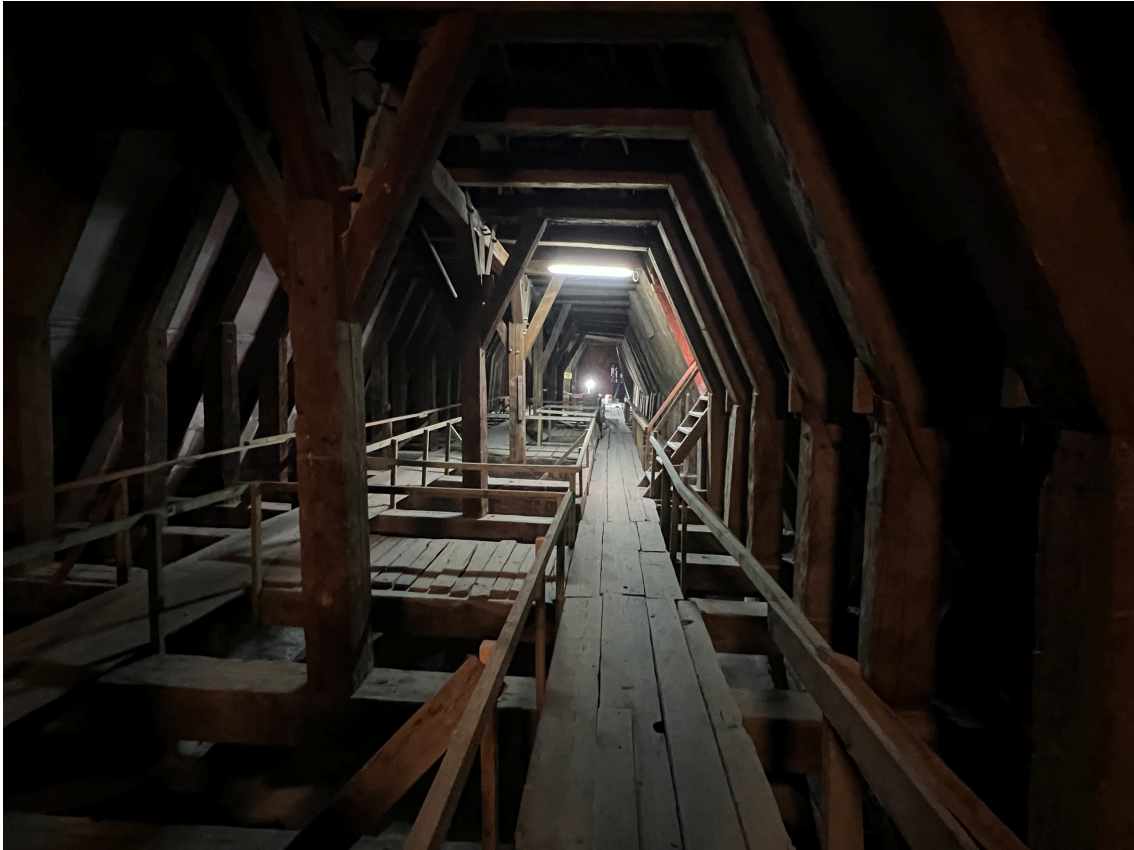
Poddasze nawy południowej po zakończeniu prac.
