DOKUMENTACJA PRAC KONSERWATORSKICH I RESTAURATORSKICH

ELEWACJI POŁUDNIOWEJ KOŚCIOŁA

PW. ŚW. APOSTOŁÓW PIOTRA I PAWŁA W GDAŃSKU

PRZĘŚŁO DRUGIE KORPUSU KOŚCIOŁA LICZONE OD STRONY WSCHODNIEJ
WRAZ ZE WSCHODNIĄ ŚCIANĄ PSEUDOTRANSEPTU - ETAP III

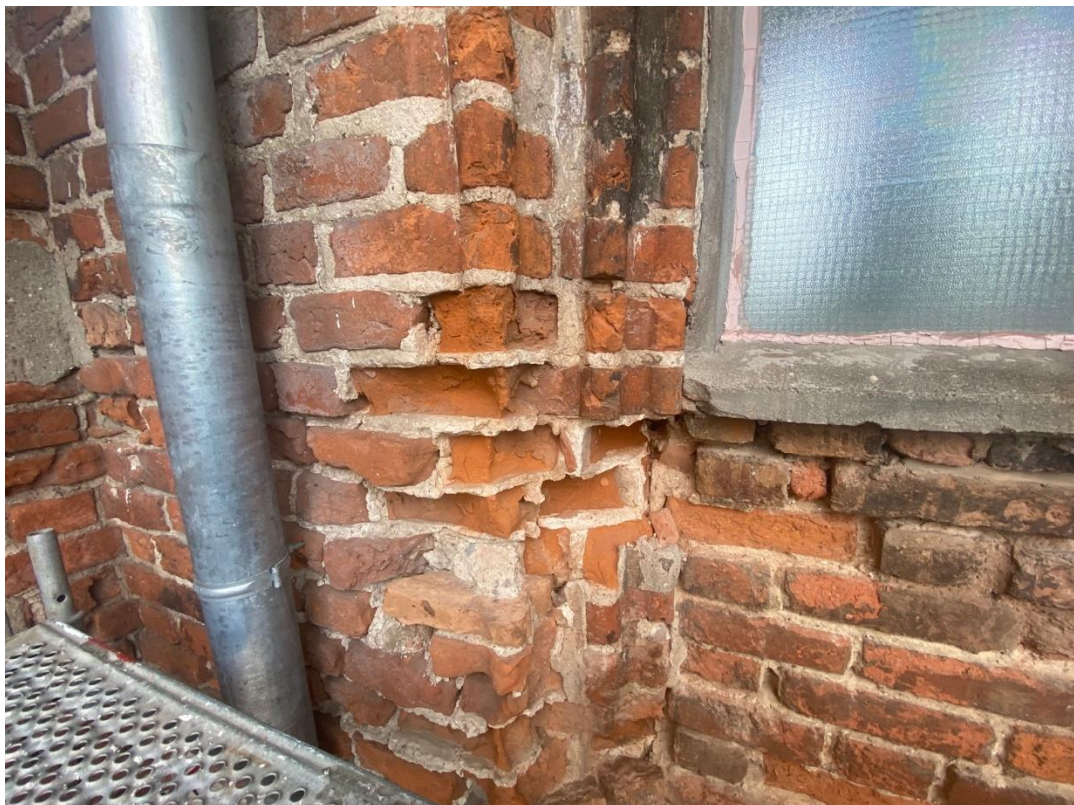
Ilustracja 9. Erozja ceramicznych kształtek.

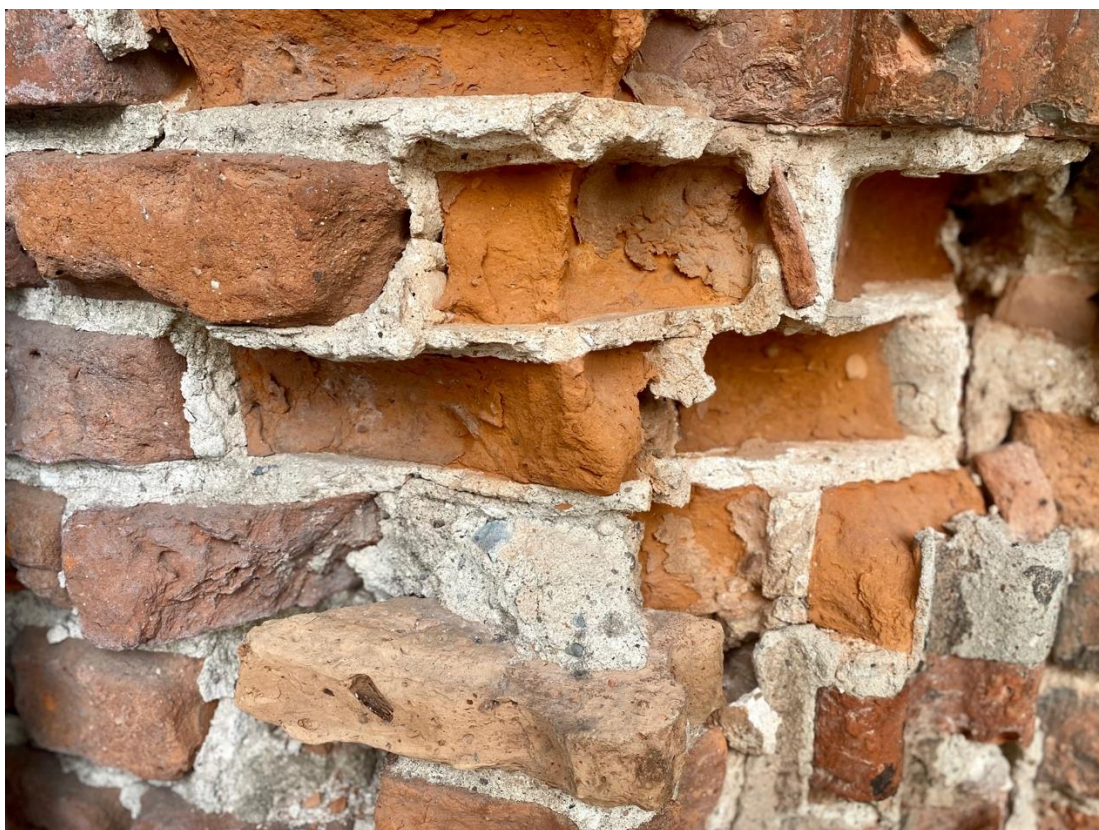
Ilustracja 10. Erozja ceramicznych kształtek.

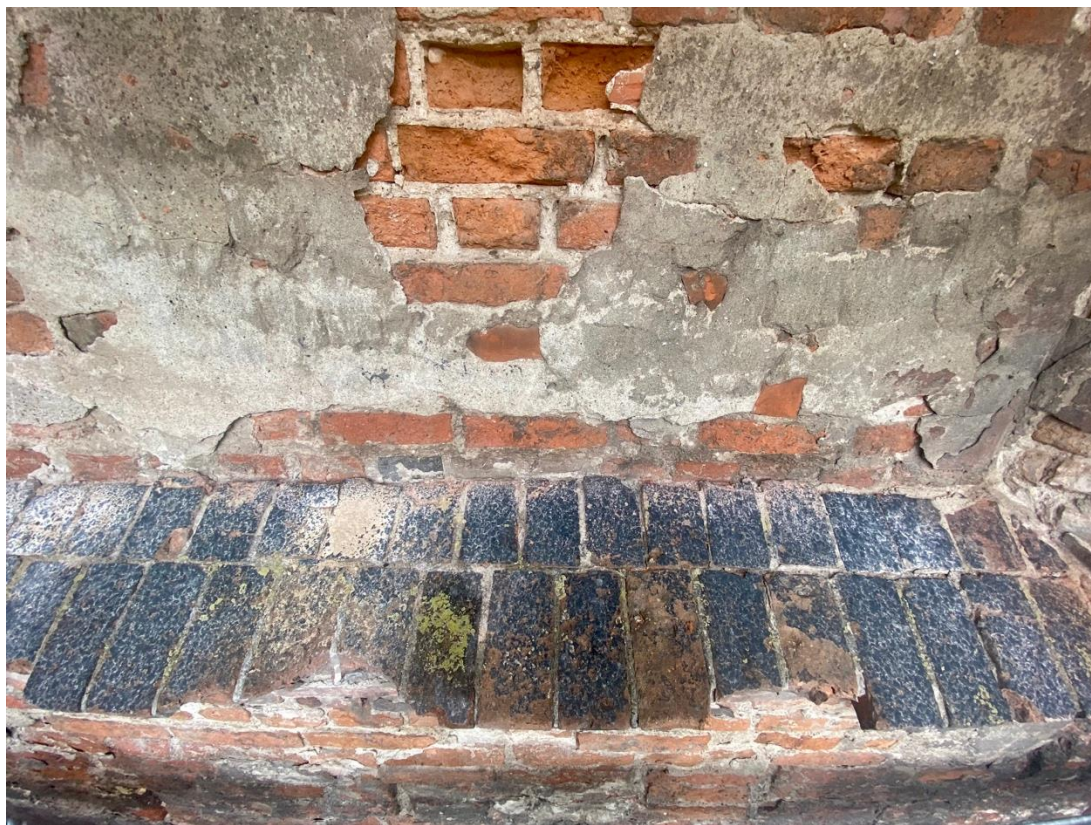
Ilustracja 11. Poważne zniszczenia cegieł, zapraw oraz reliktyw tynków.

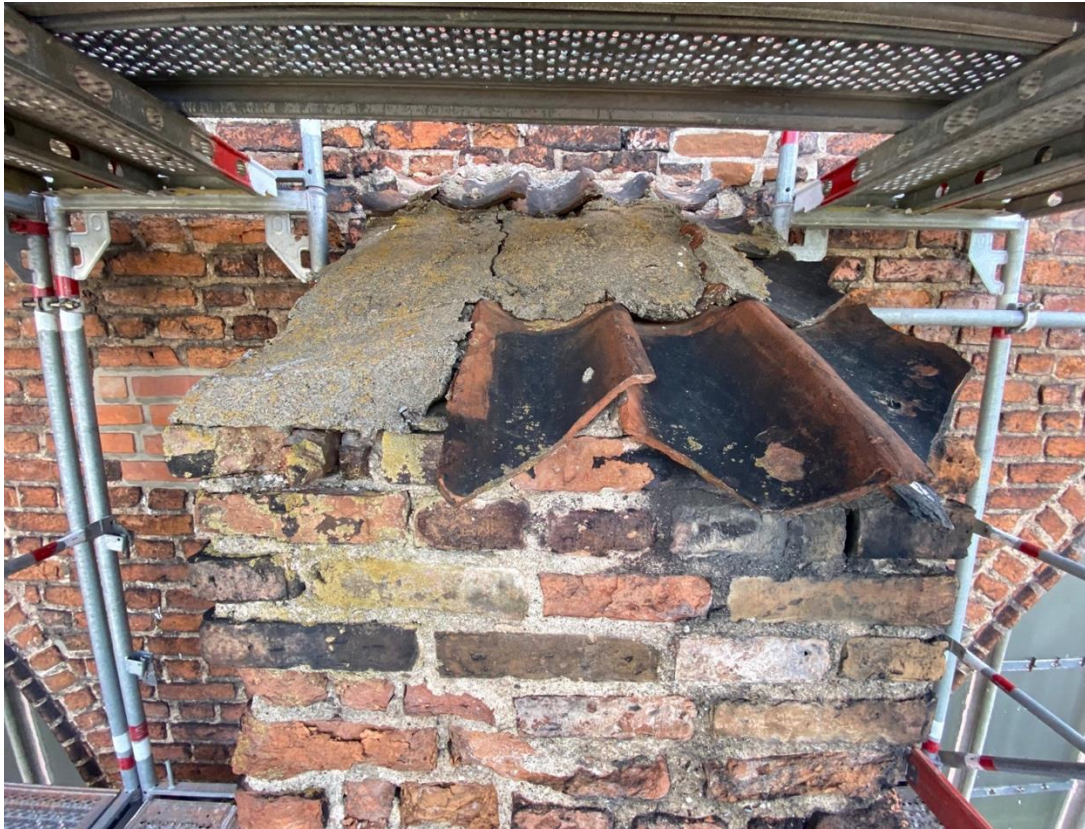
Ilustracja 12. Zniszczenia dachówek w obrębie przypory, stanowiące duże zagrożenie dla zdrowia i życia ludzi.

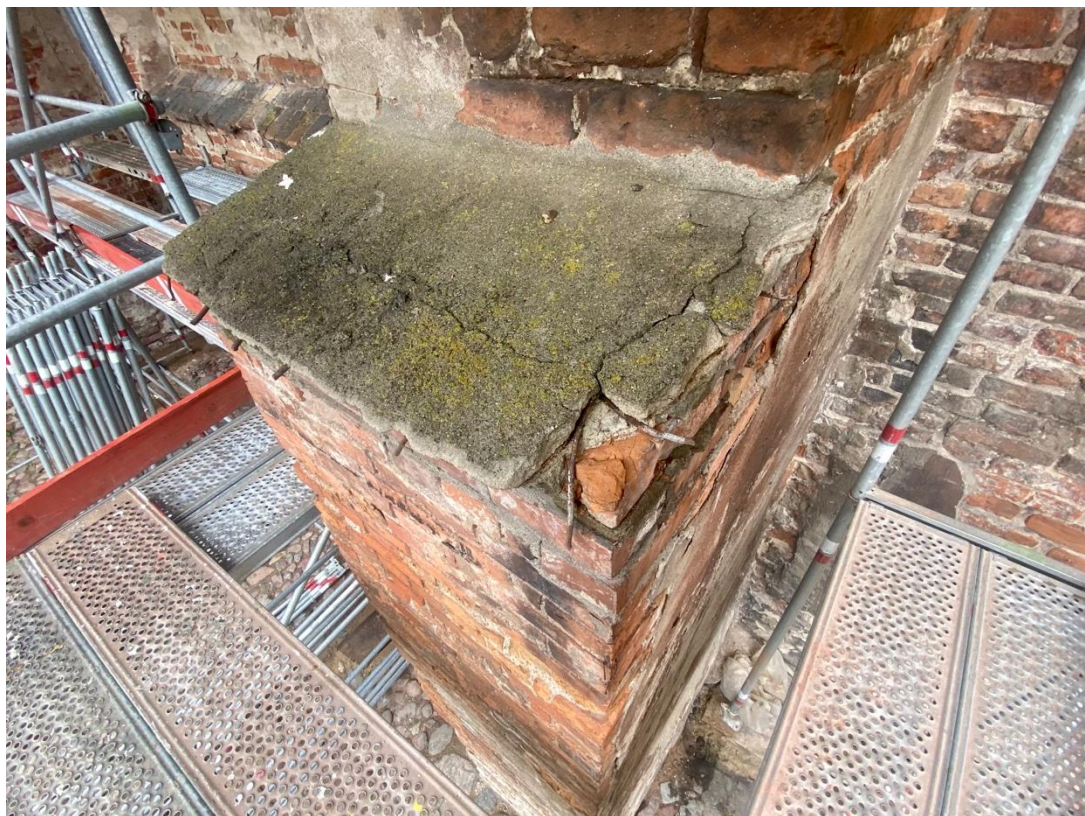
Ilustracja 23. Uszkodzenia zapraw cementowych na zadaszaniu przypory.

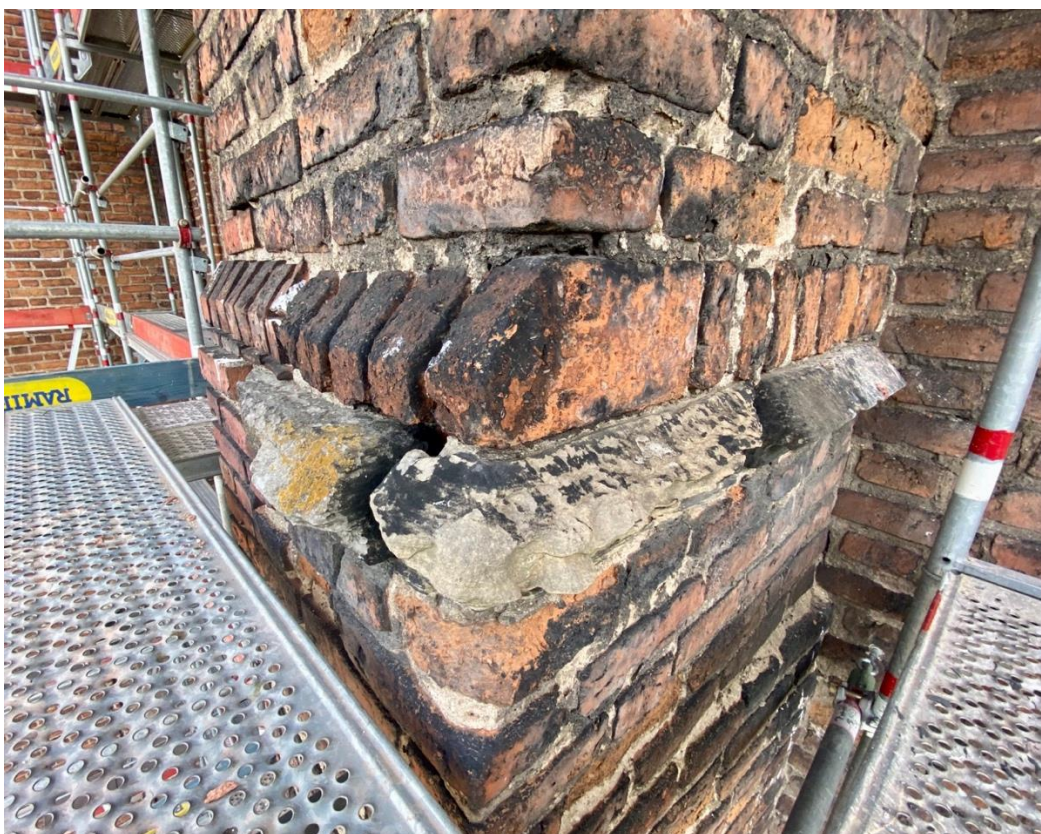
Ilustracja 14. Zniszczenia cegieł, zapraw oraz materiału kamiennego.

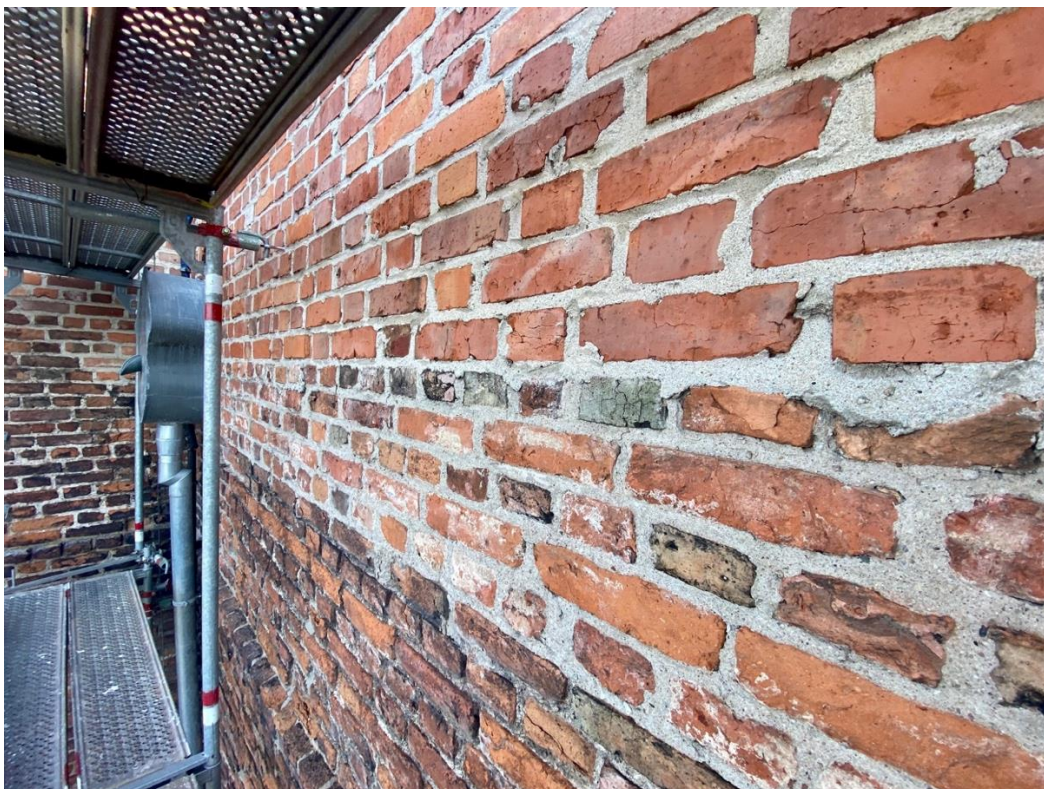
Ilustracja 15. Powojenna rekonstrukcja nawy, wykonana z cegieł niekompatybilnych z oryginałem.

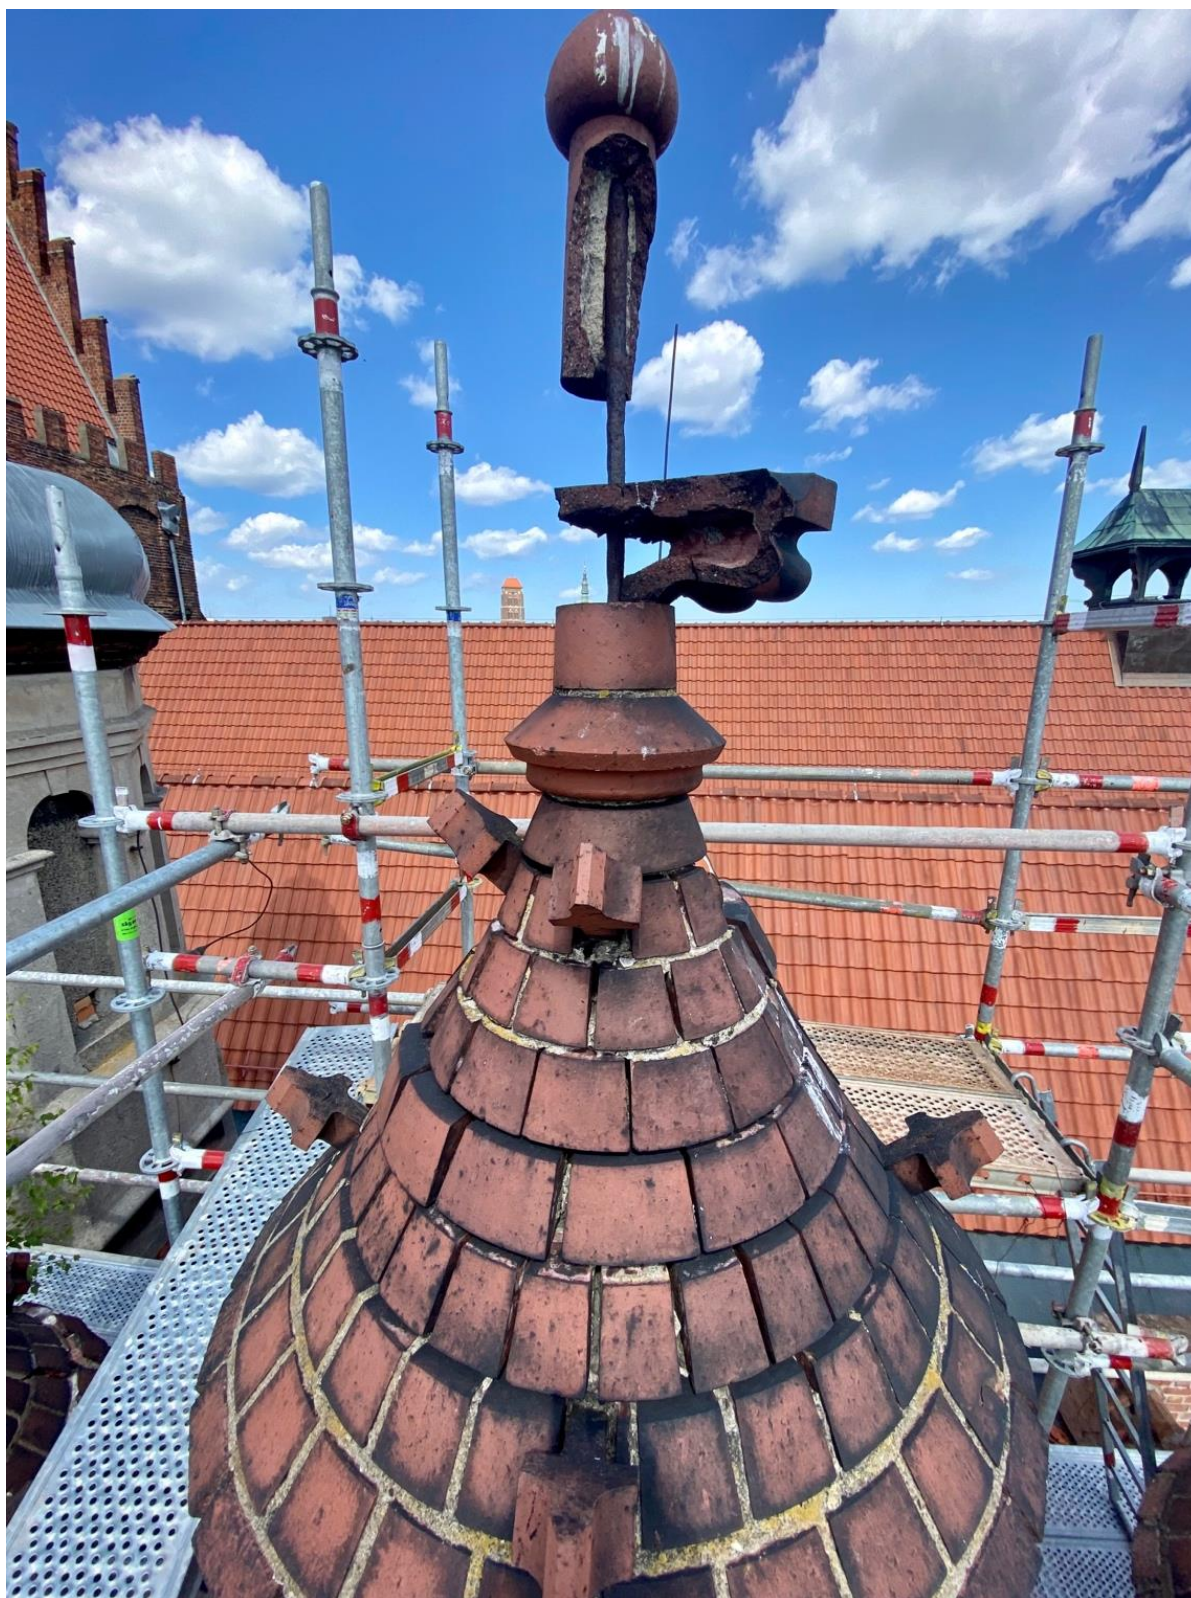
Ilustracja 16. Uszkodzone sterczyny wieńczące pseudotransept, przeznaczone do naprawy ze środków MKiDN.

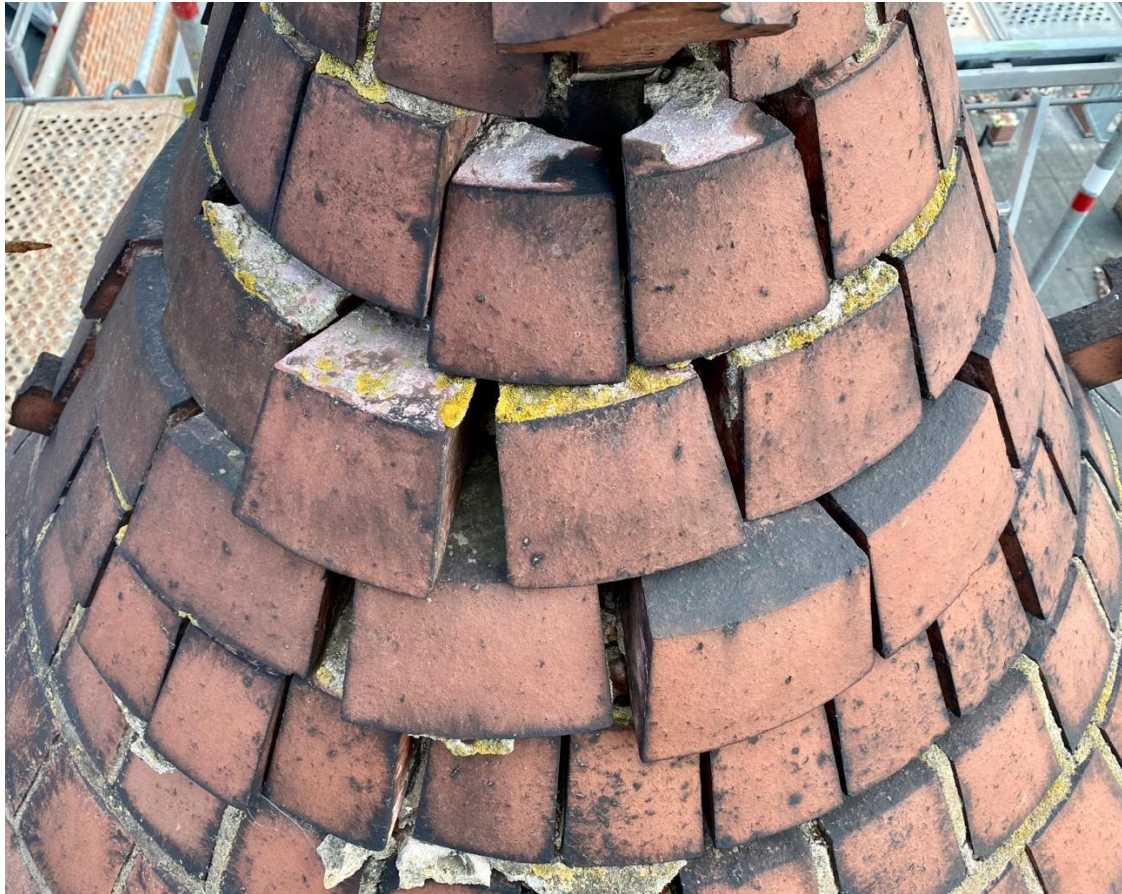
Ilustracja 17. Uszkodzone sterczyny wieńczące pseudotranseptu, przeznaczone do naprawy ze środków MKiDN.
