## **DOKUMENTACJA POWYKONAWCZA**

### **WZMOCNIENIE KONSTRUKCYJNE FUNDAMENTÓW KOŚCIOŁA**

#### **PW. ŚW. BARTŁOMIEJA W GDAŃSKU – ETAP II**

**Gdańsk 2022**

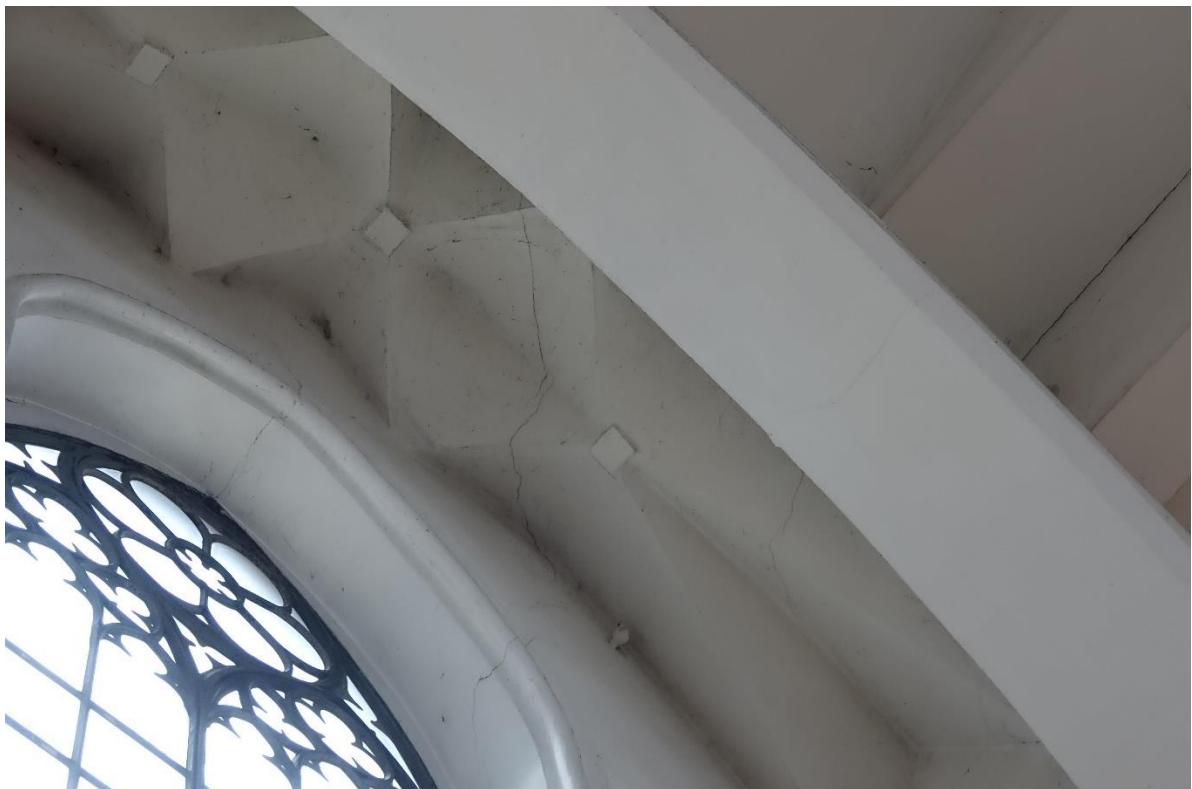
*Ilustracja 9. Kościół pw. św. Bartłomieja. Spękania ściany i sklepienia*

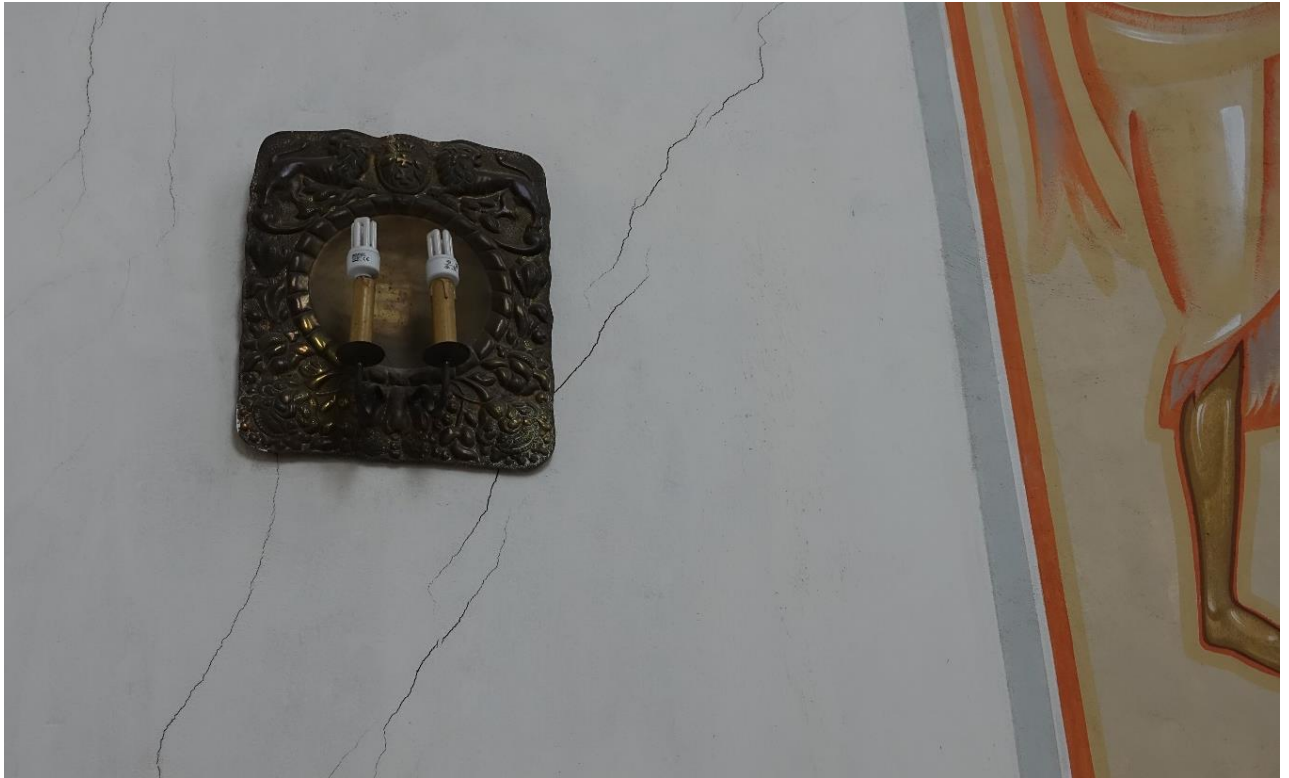
*Ilustracja 10. Spękania ścian*

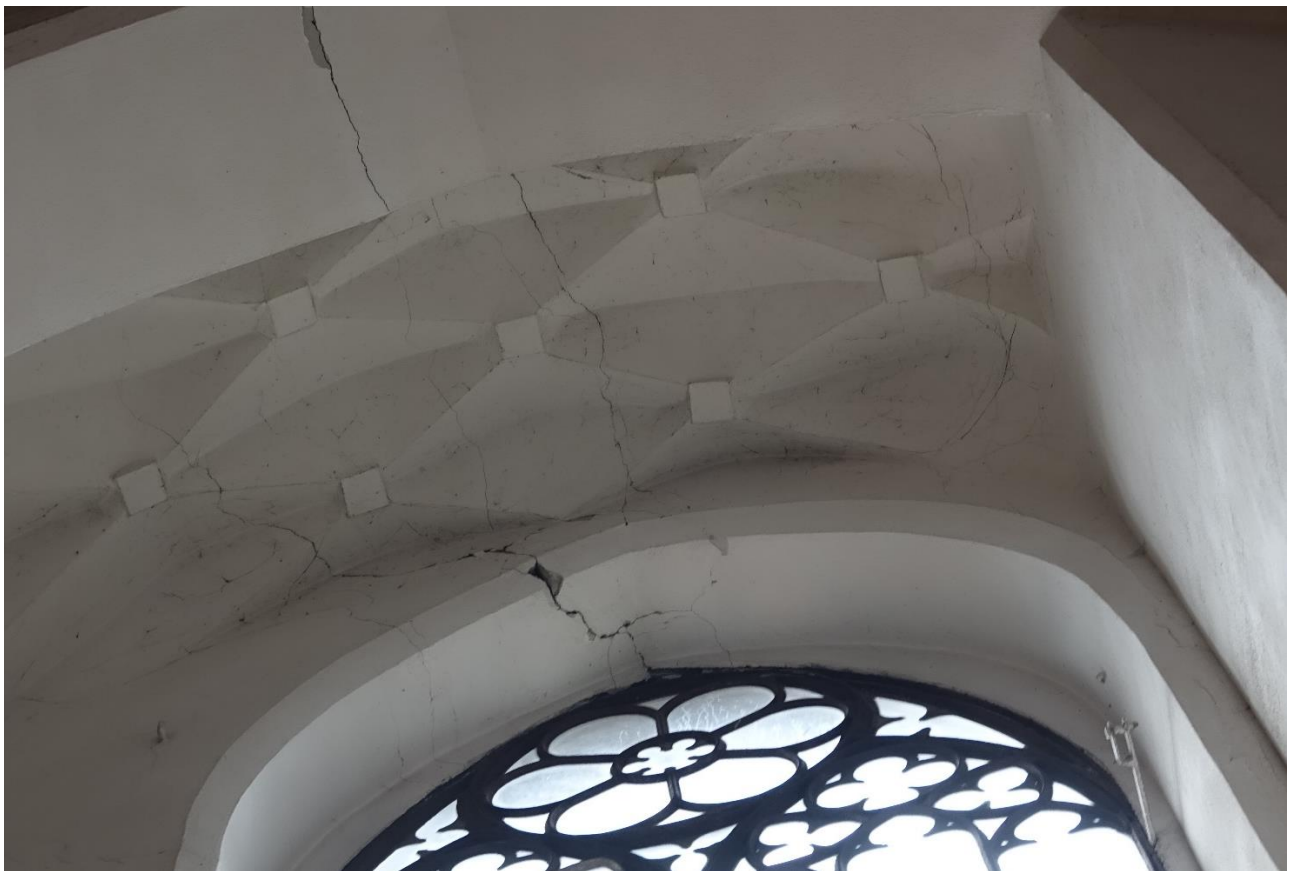
*Ilustracja 11. Silnie spękane sklepienie*

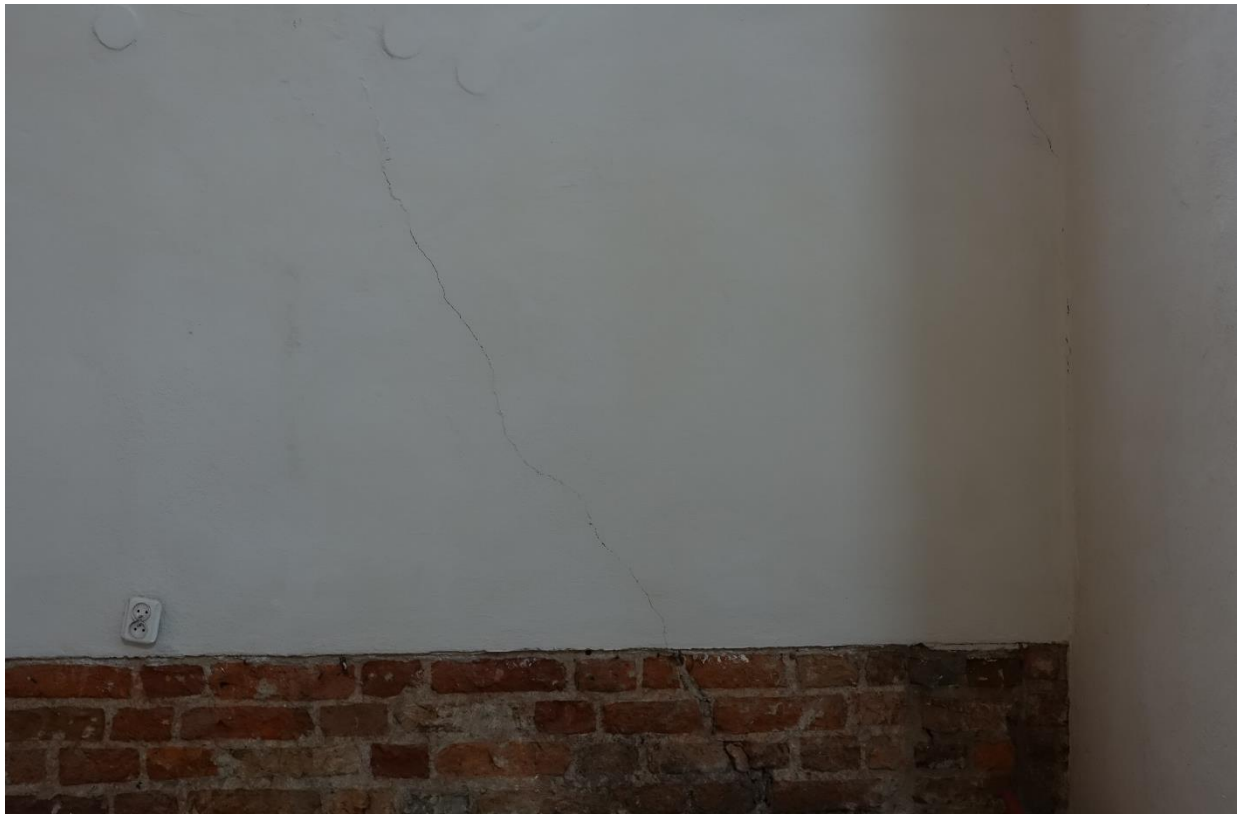
*Ilustracja 12. Rysa na ścianie*

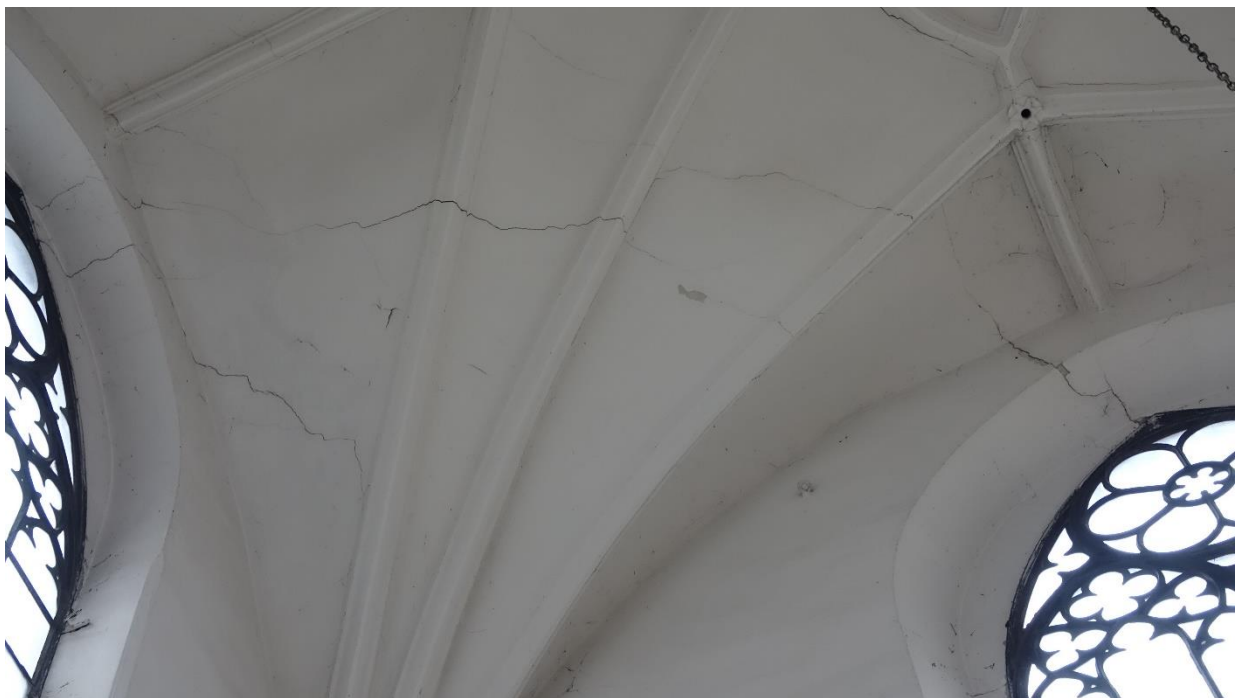
*Ilustracja 13. Silnie spękane sklepienie*

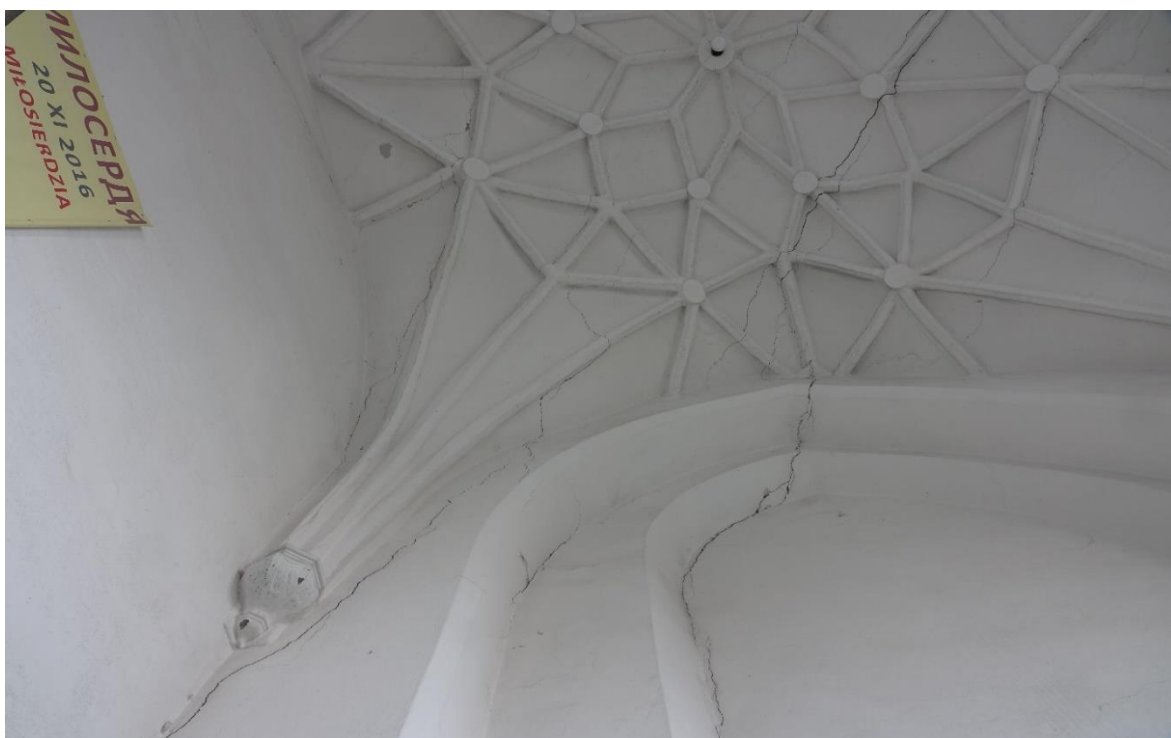
Podczas wizji lokalnej w kościele pw. św. Bartłomieja zaobserwowano znaczne uszkodzenia konstrukcji murowej, wynikające z niestabilności strefy fundamentowej budynku. Największa skala uszkodzeń murów i sklepień występuje w kaplicy północnej, gdzie silne pęknięcia zaobserwowano w obrębie całego sklepienia oraz naroży, które ulegają nierównomiernemu osiadaniu. Bardzo silne spękania sklepień oraz duże zniekształcenie posadzki, która uległa obniżeniu o około 10 cm w stosunku do poziomu posadzki w pozostałych częściach kościoła, jednoznacznie wskazują na stan zagrożenia dla zdrowia, życia i mienia.

*Ilustracja 14. Silnie spękanе sklepienie kaplicy północnej*

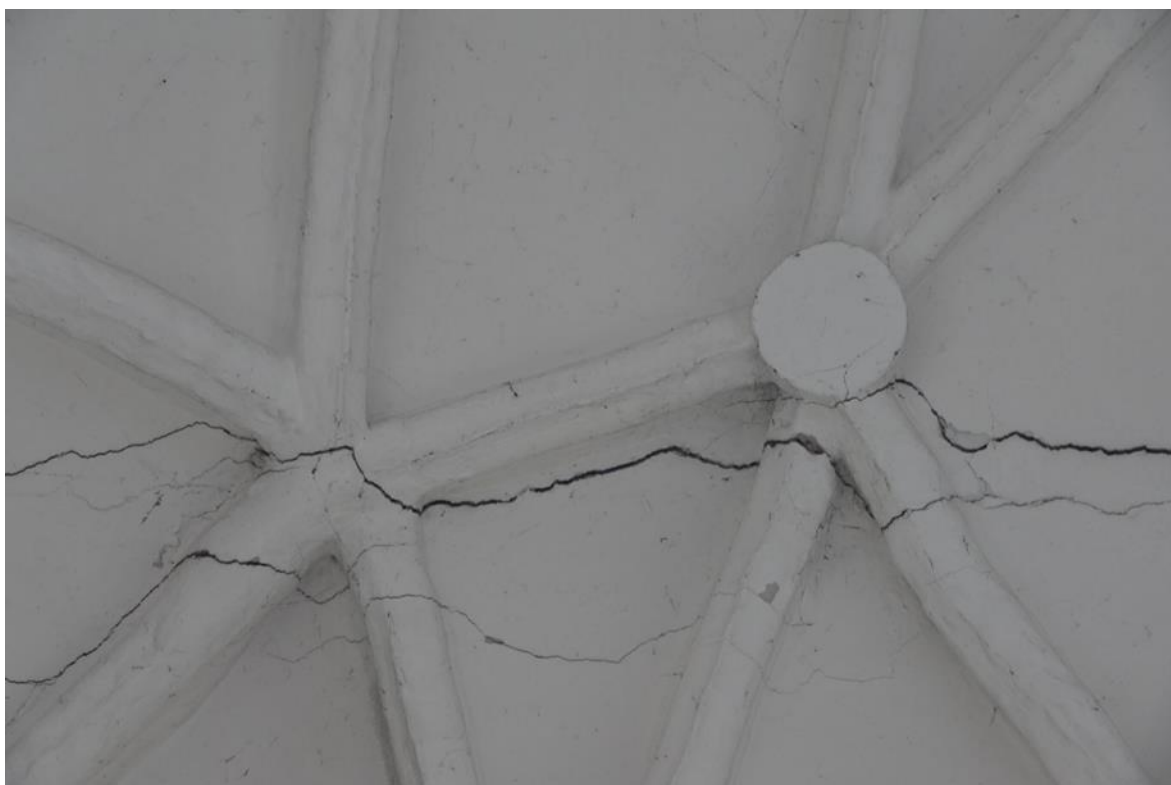
*Ilustracja 15. Silnie spękanе sklepienie*

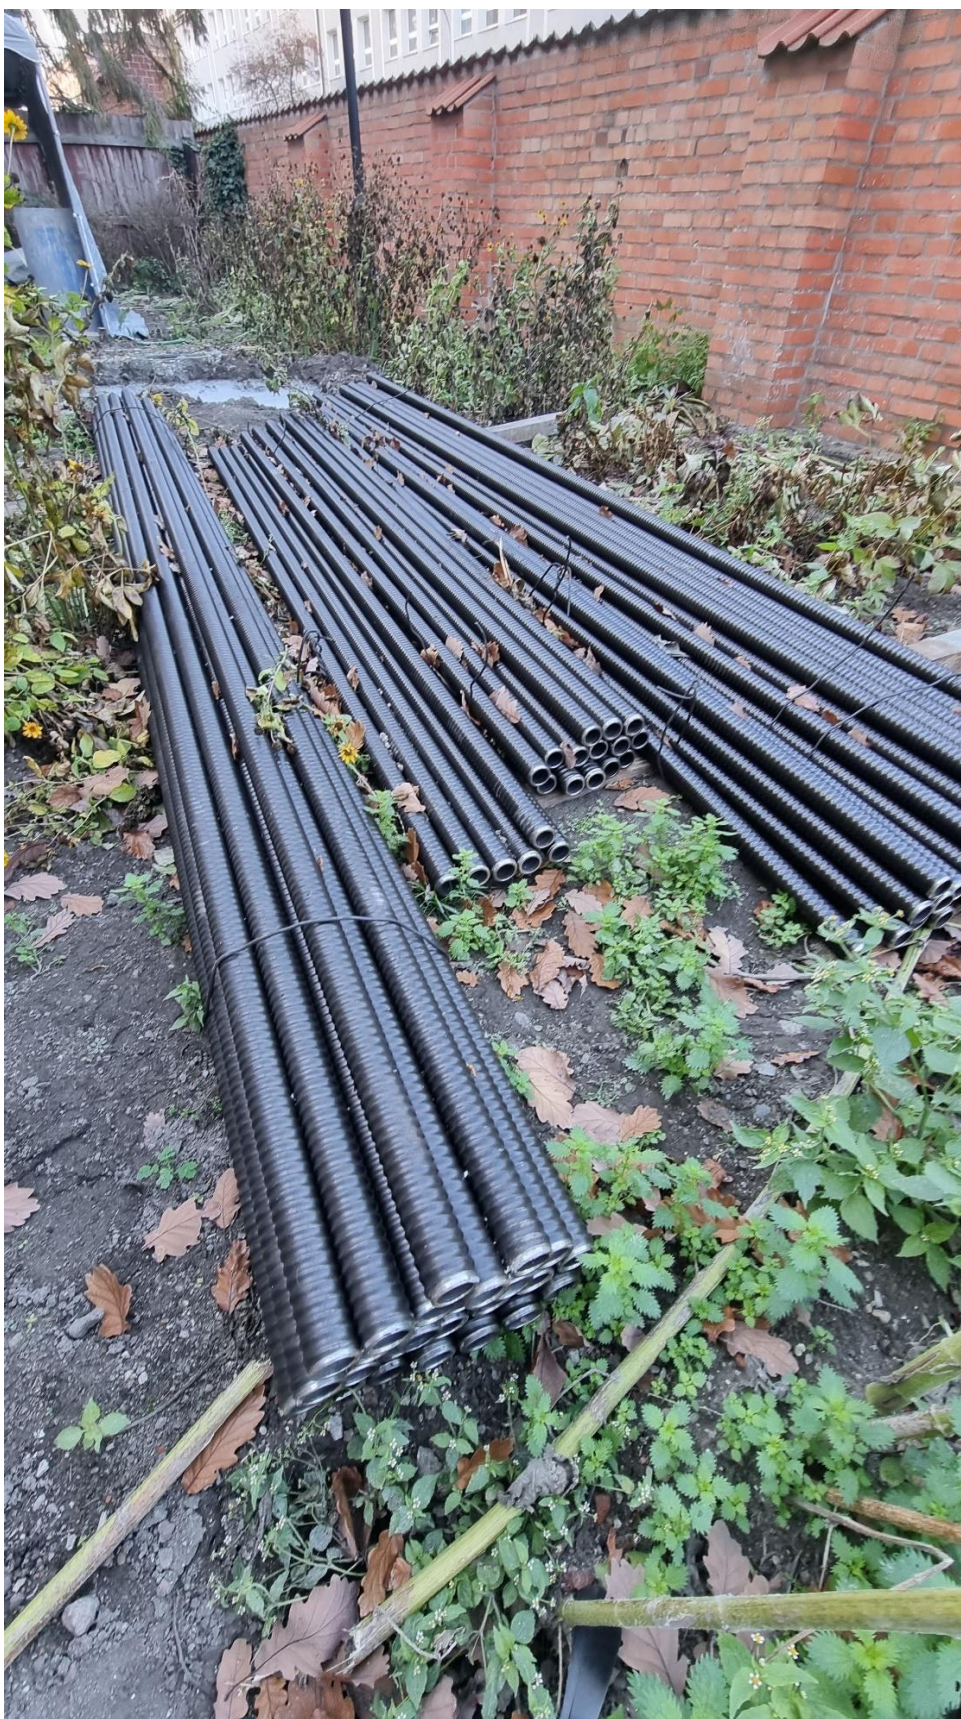
*Ilustracja 17. Zbrojenia mikropali*

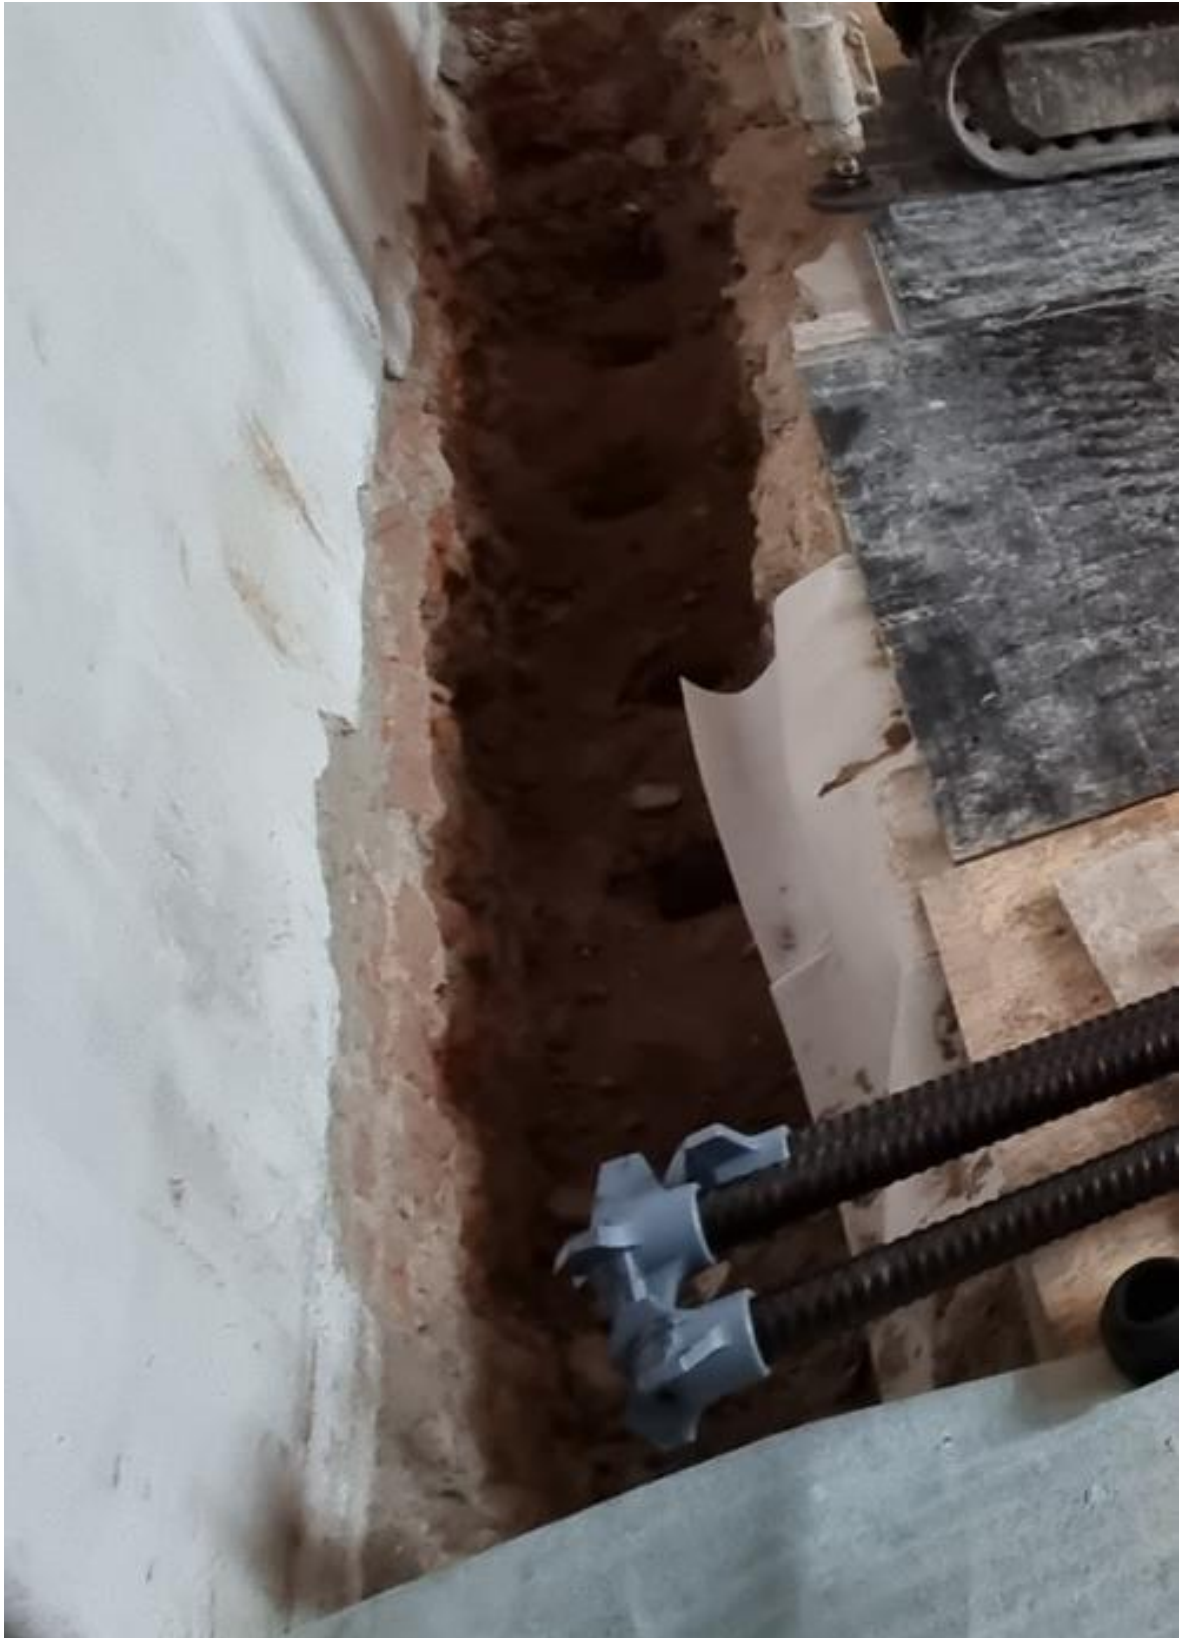
*Ilustracja 18. Odwierty pod mikropale*

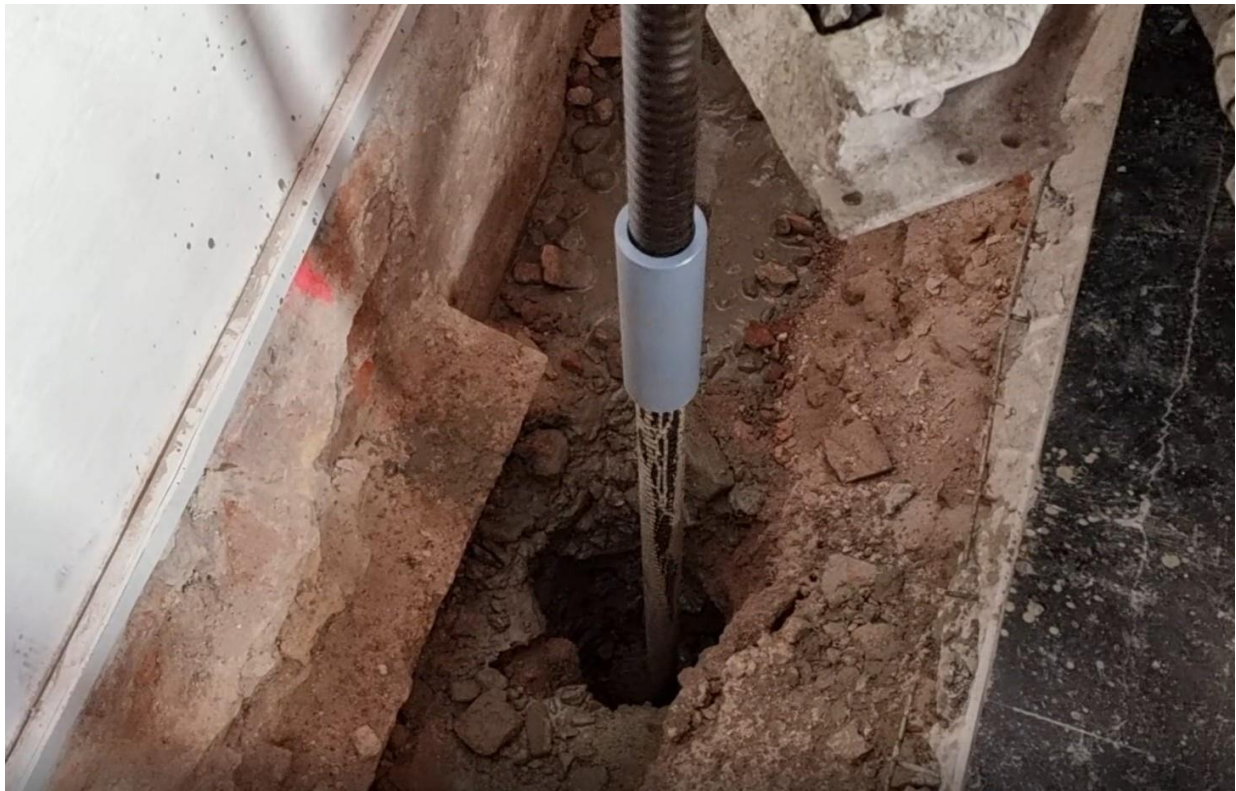
*Ilustracja 19. Odwierty pod mikropale*

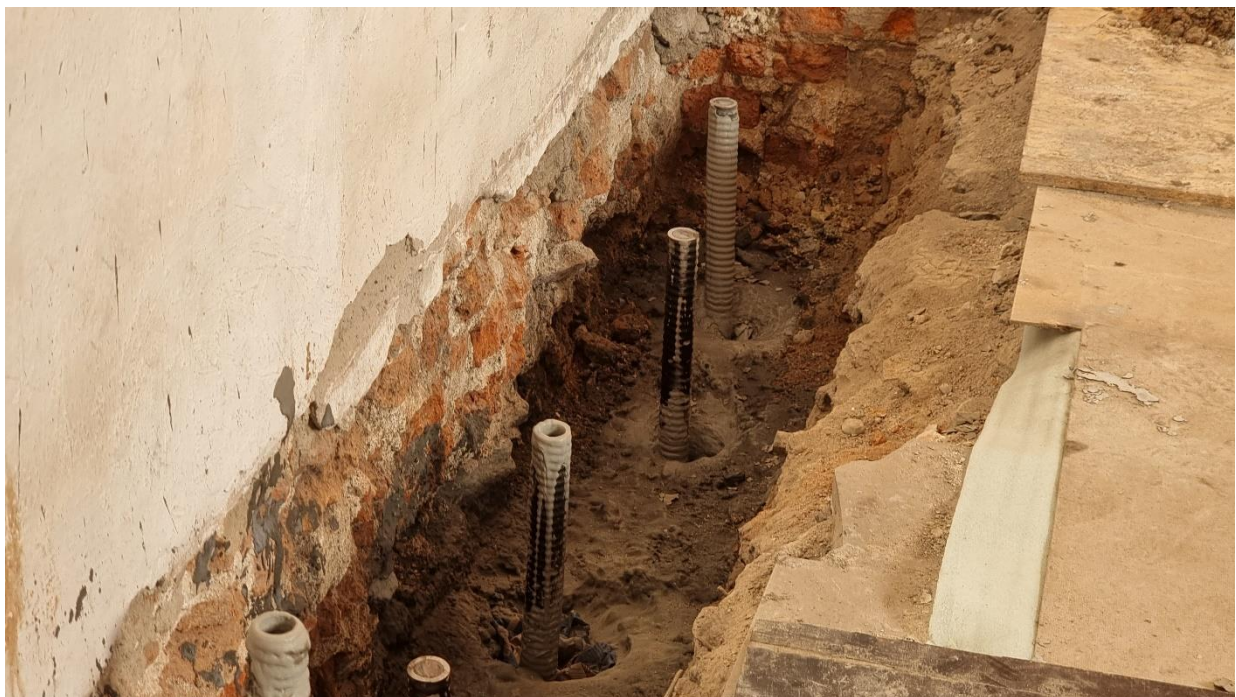
*Ilustracja 20. Osadzenie zbrojenia mikropali w odwiertach*

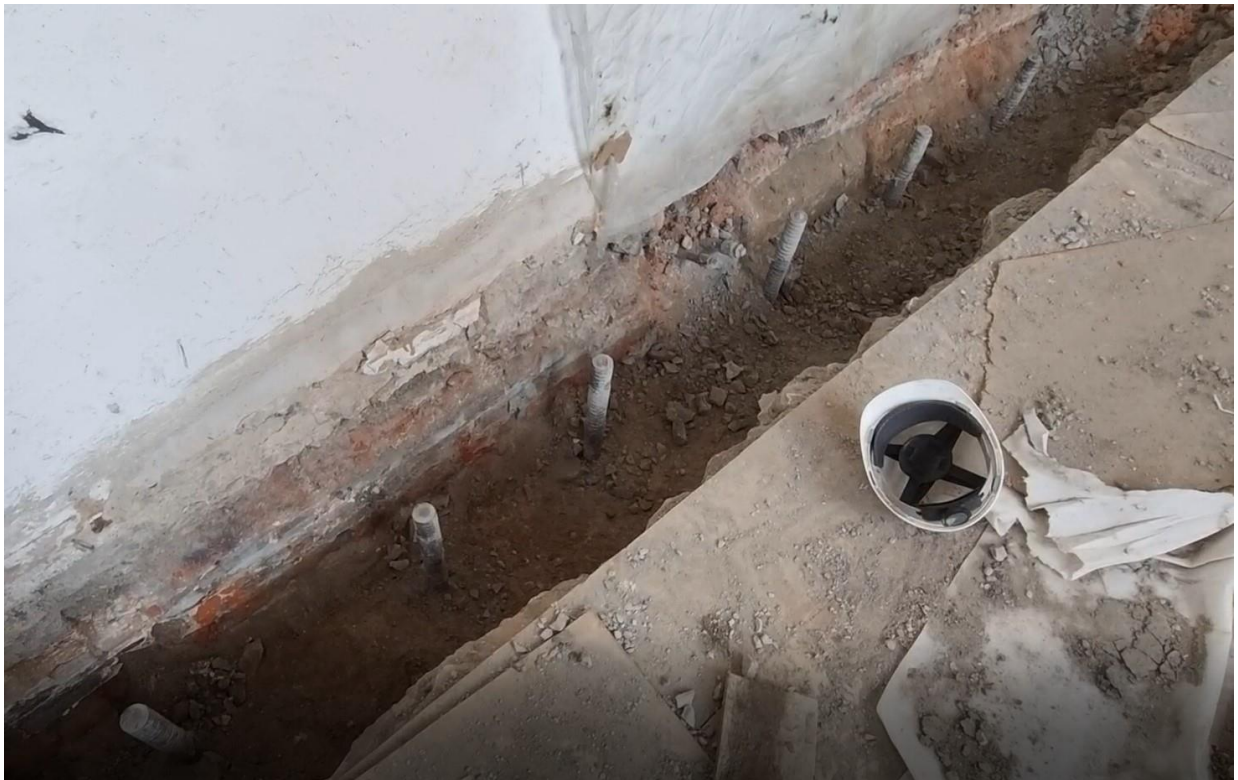
*Ilustracja 21. Osadzenie zbrojenia mikropali*

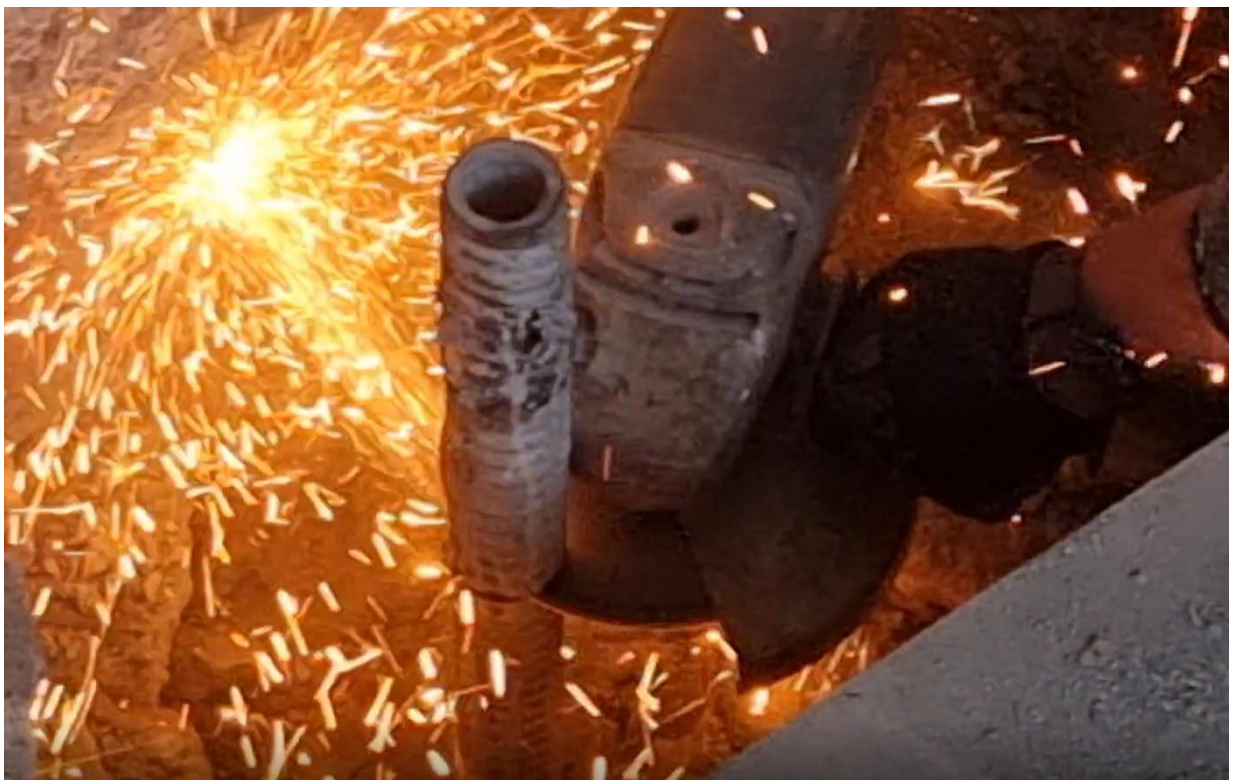
*Ilustracja 22. Przycinanie zbrojenia*

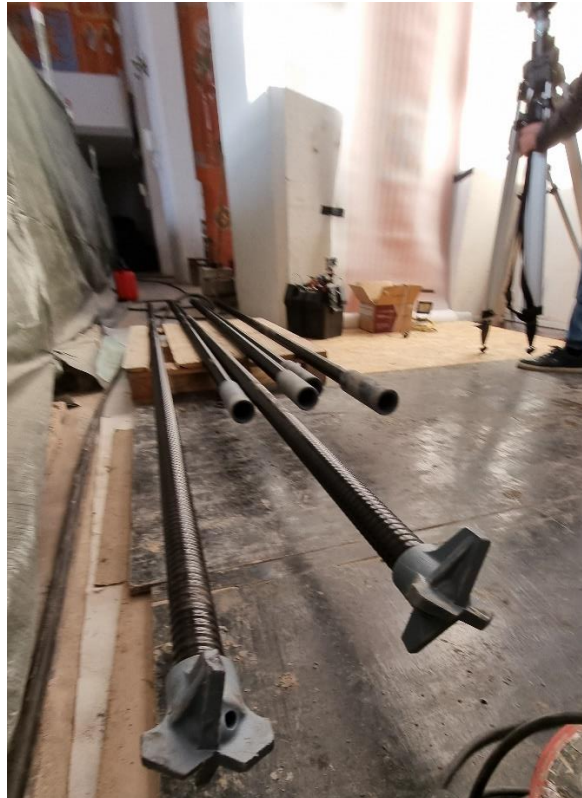
*Ilustracja 23. Zbrojenie z głowicami przed osadzeniem*

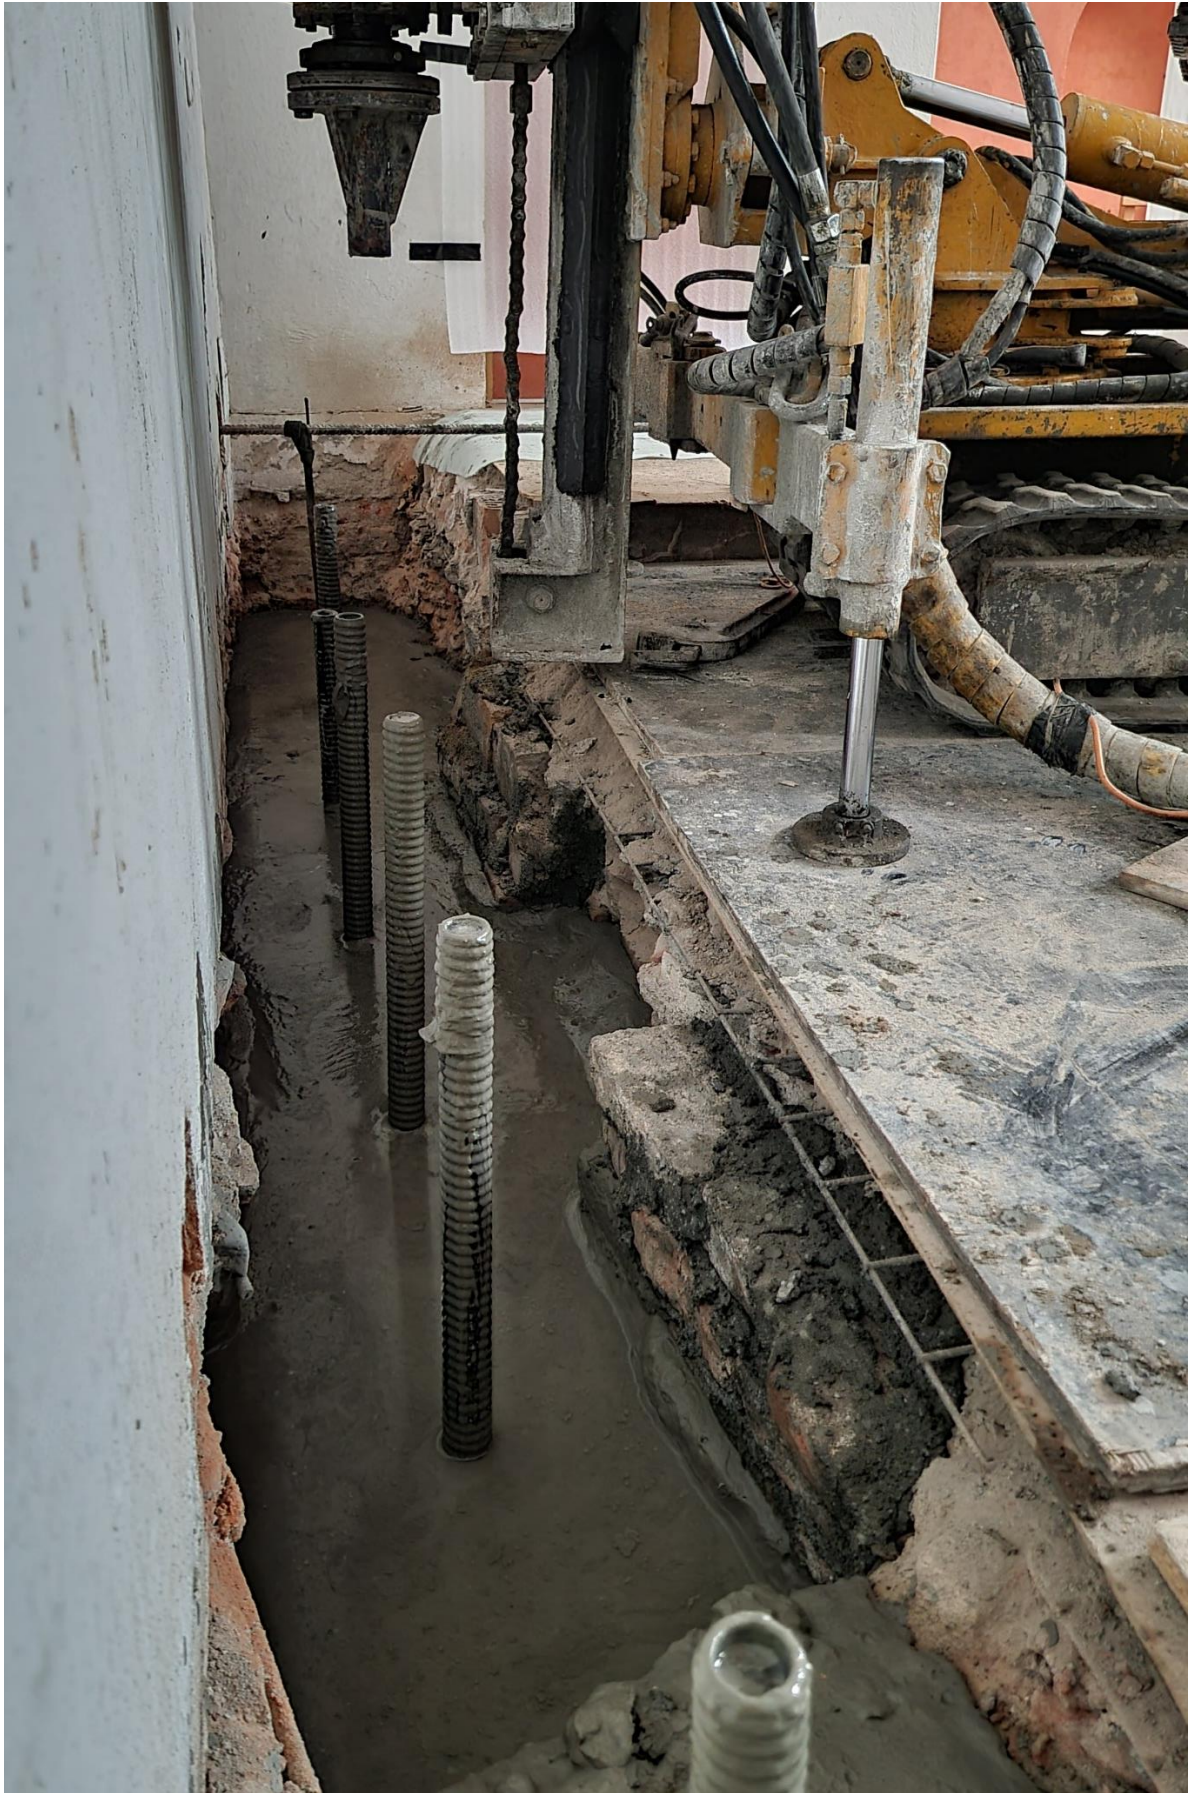
*Ilustracja 25. Iniekcja zaczynu cementowego*

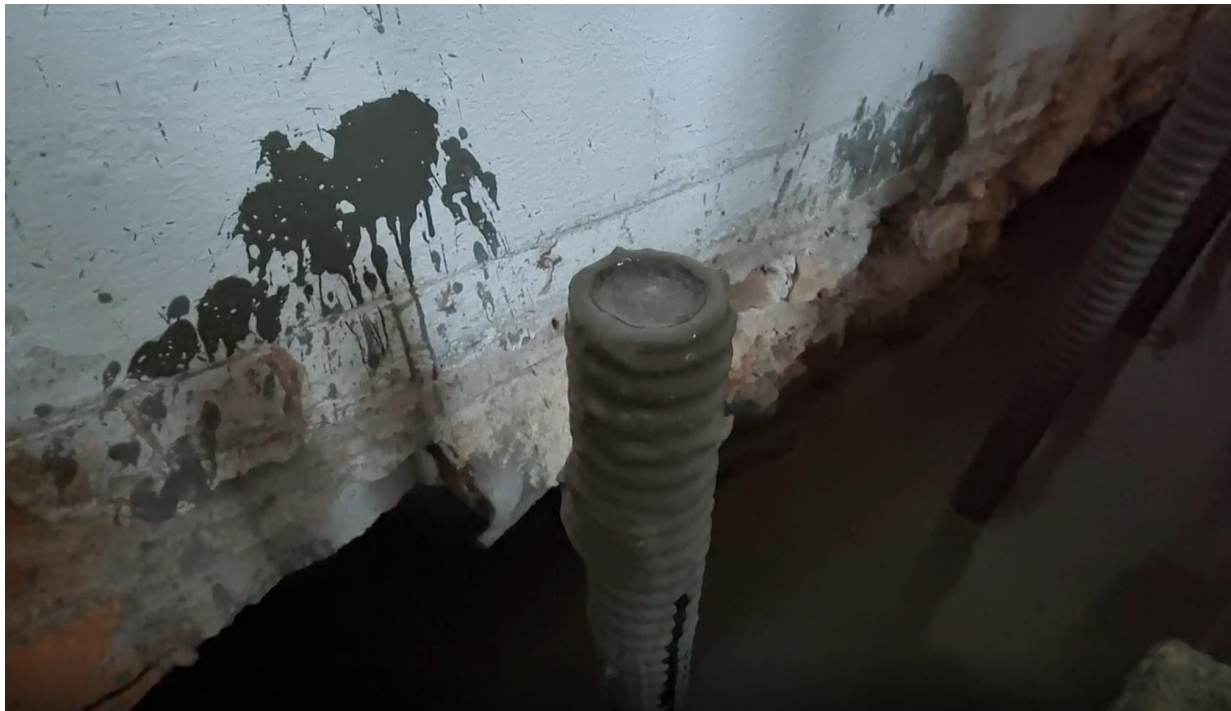
*Ilustracja 26. Zbliżenie na zbrojenie mikropali*

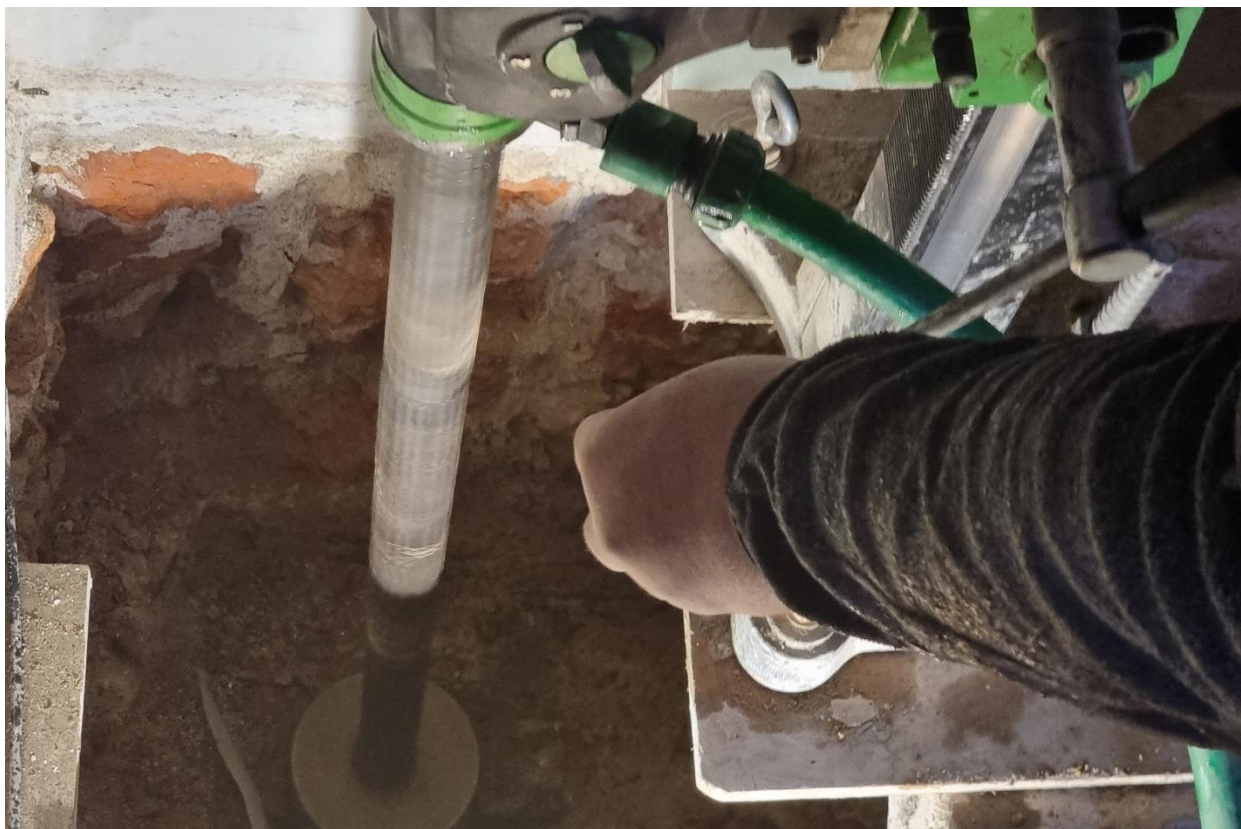
*Ilustracja 27. Osadzenie zbrojenia mikropali*

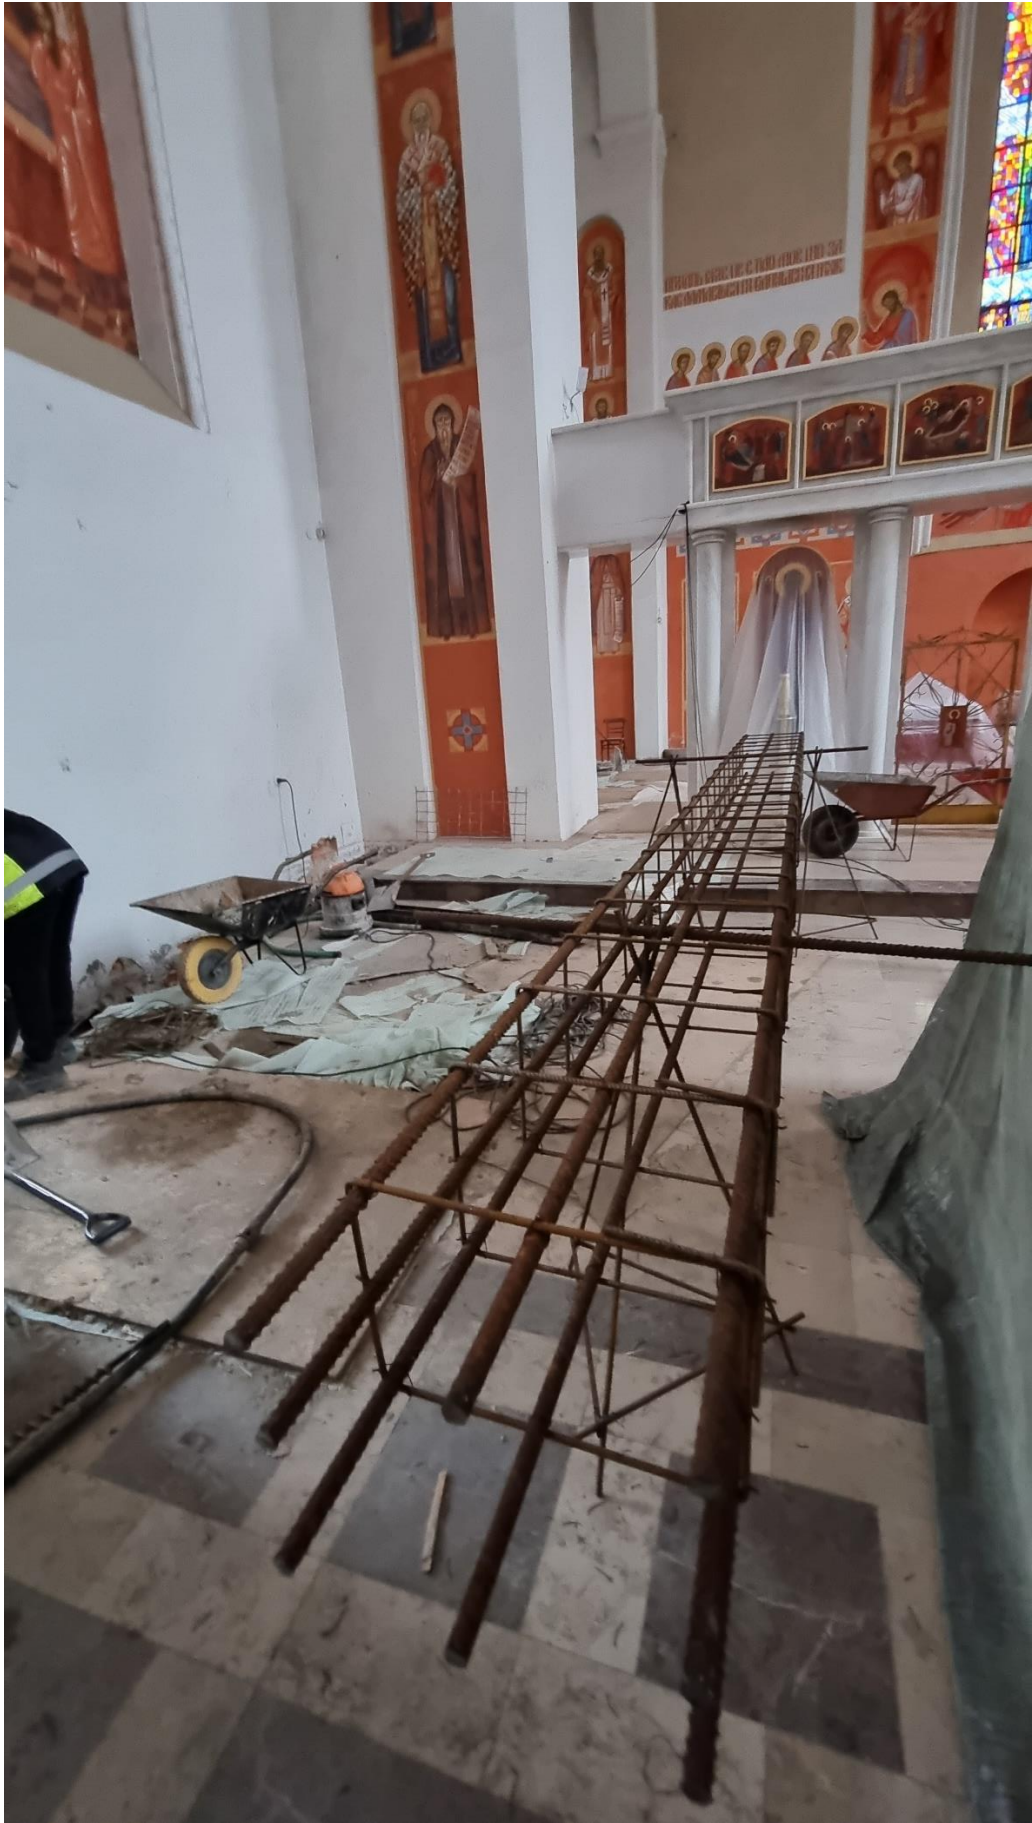
*Ilustracja 30. W trakcie prac – zbrojenie oczepu*

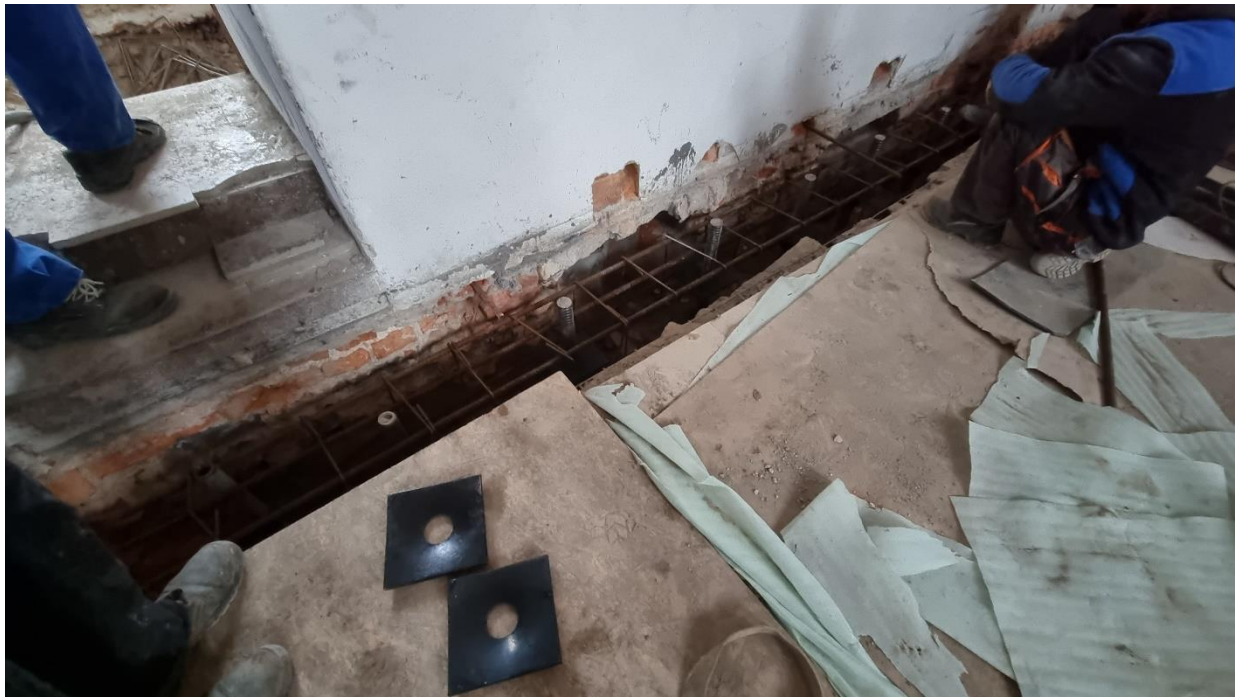
*Ilustracja 25. Zbrojenie oczepu*

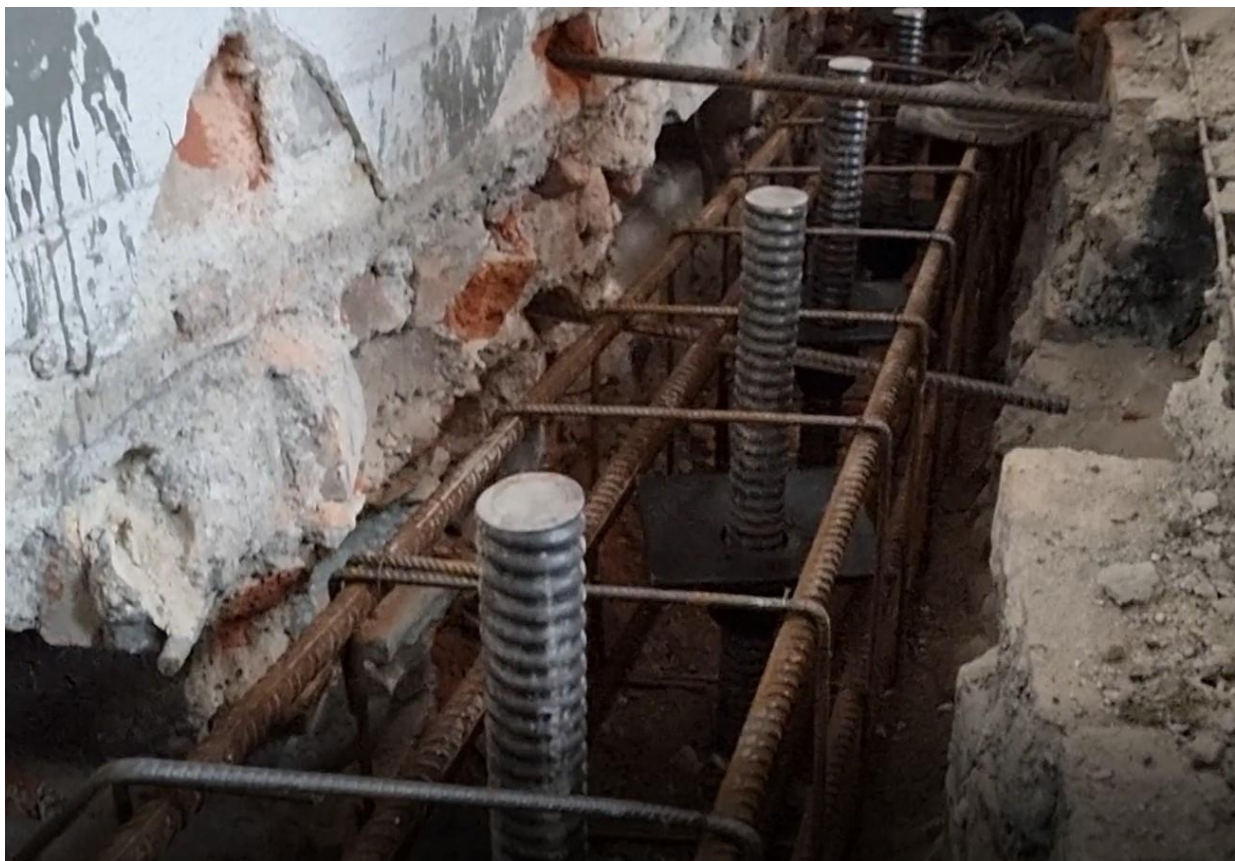
*Ilustracja 31. Zbrojenie oczepu*
