## **DOKUMENTACJA POWYKONAWCZA**

### **WZMOCNIENIE KONSTRUKCYJNE FUNDAMENTÓW KOŚCIOŁA**

#### **PW. ŚW. BARTŁOMIEJA W GDAŃSKU – ETAP II**

**Gdańsk 2022**

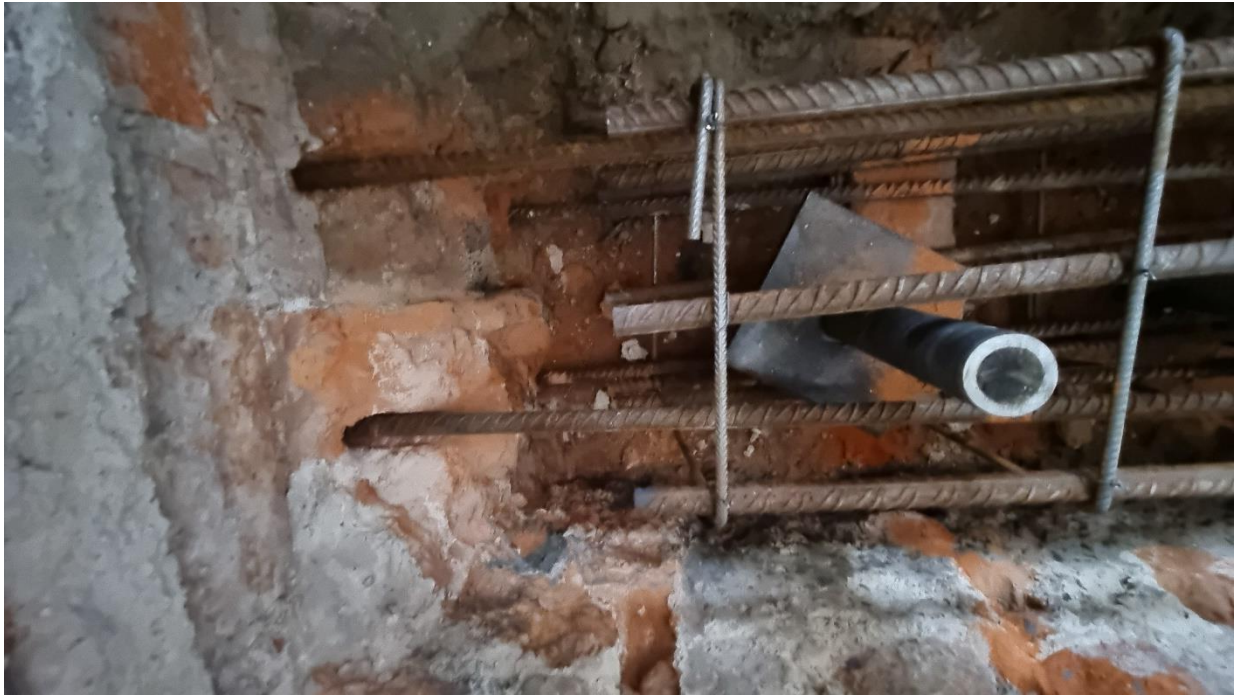
*Ilustracja 32. Zbrojenie oczepu*

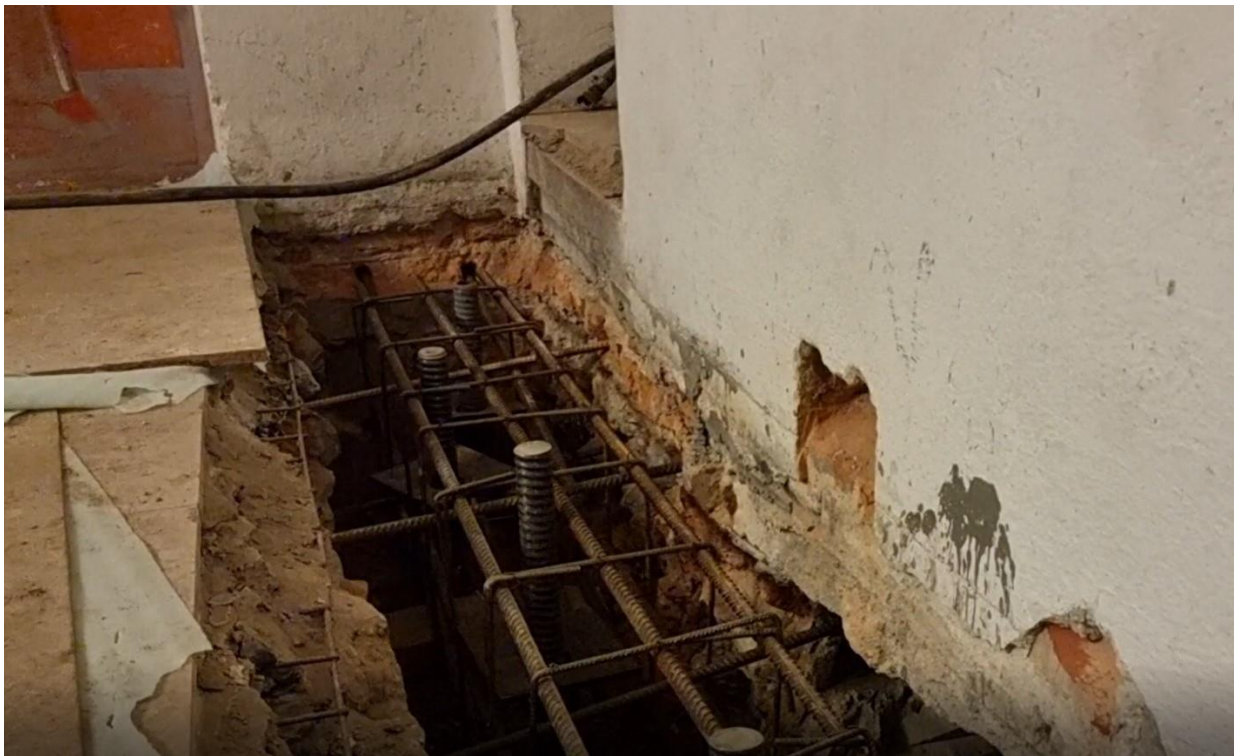
*Ilustracja 33. Zbrojenie oczepu*

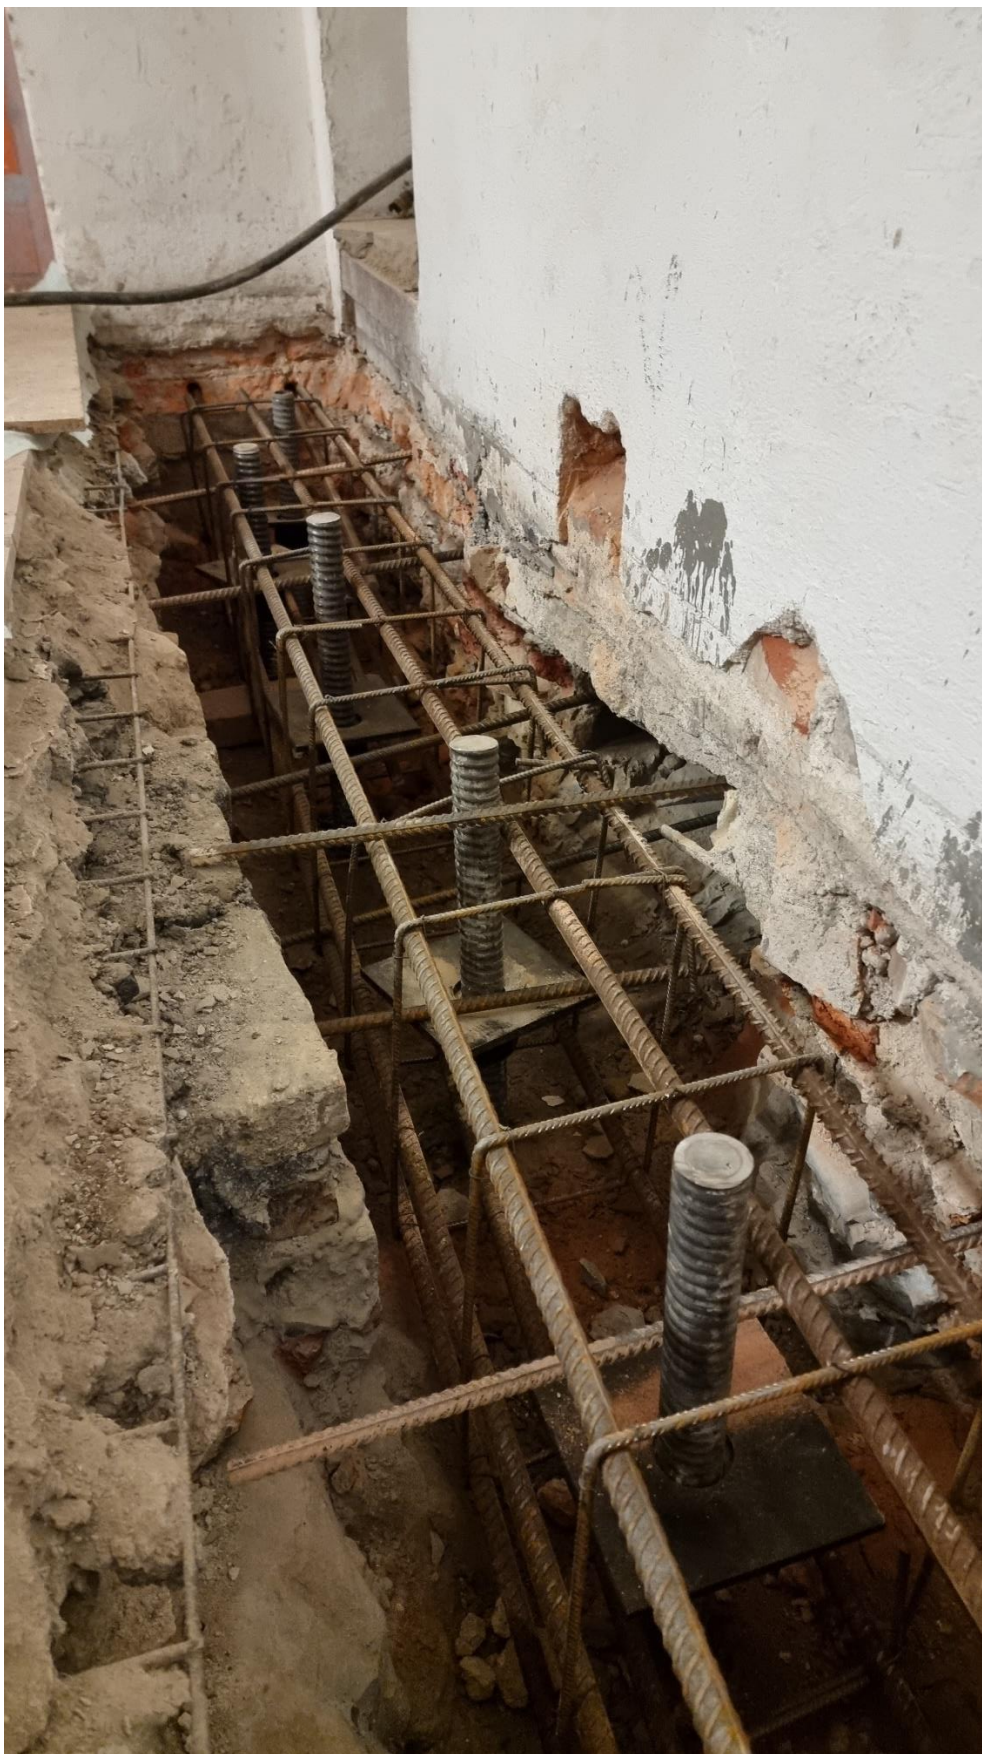
*Ilustracja 34. Zbrojenie oczepu*

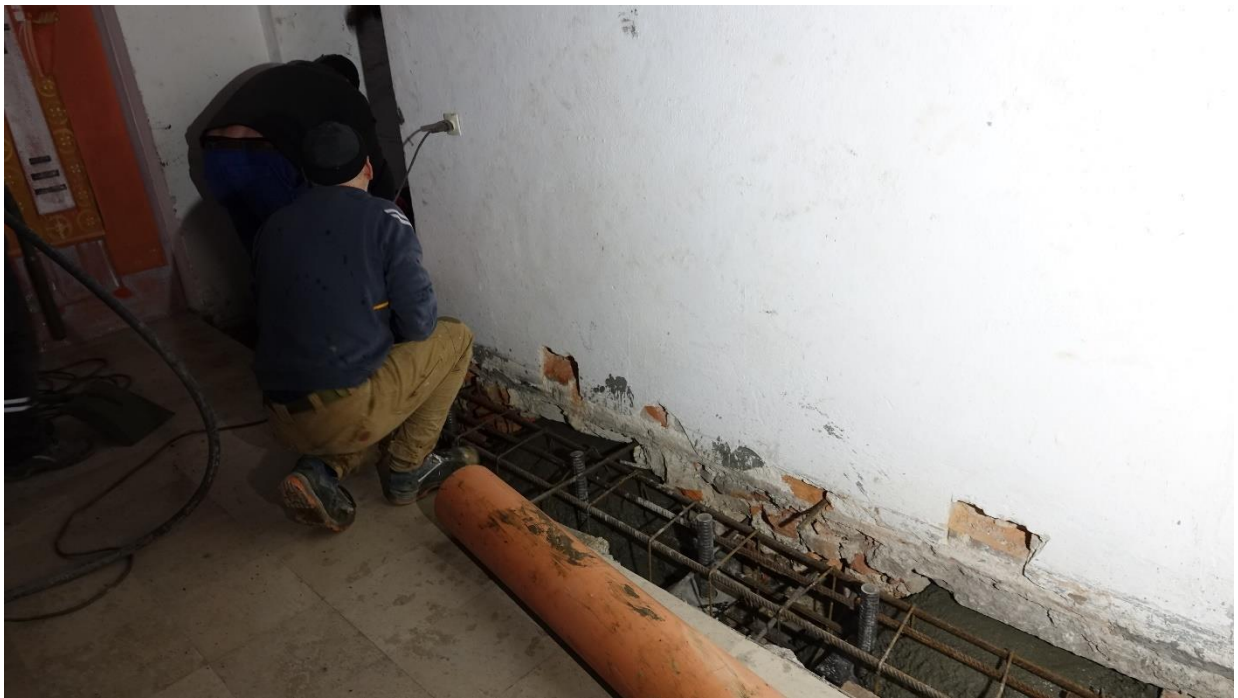
*Ilustracja 35. Zalewanie powierzchni betonem*

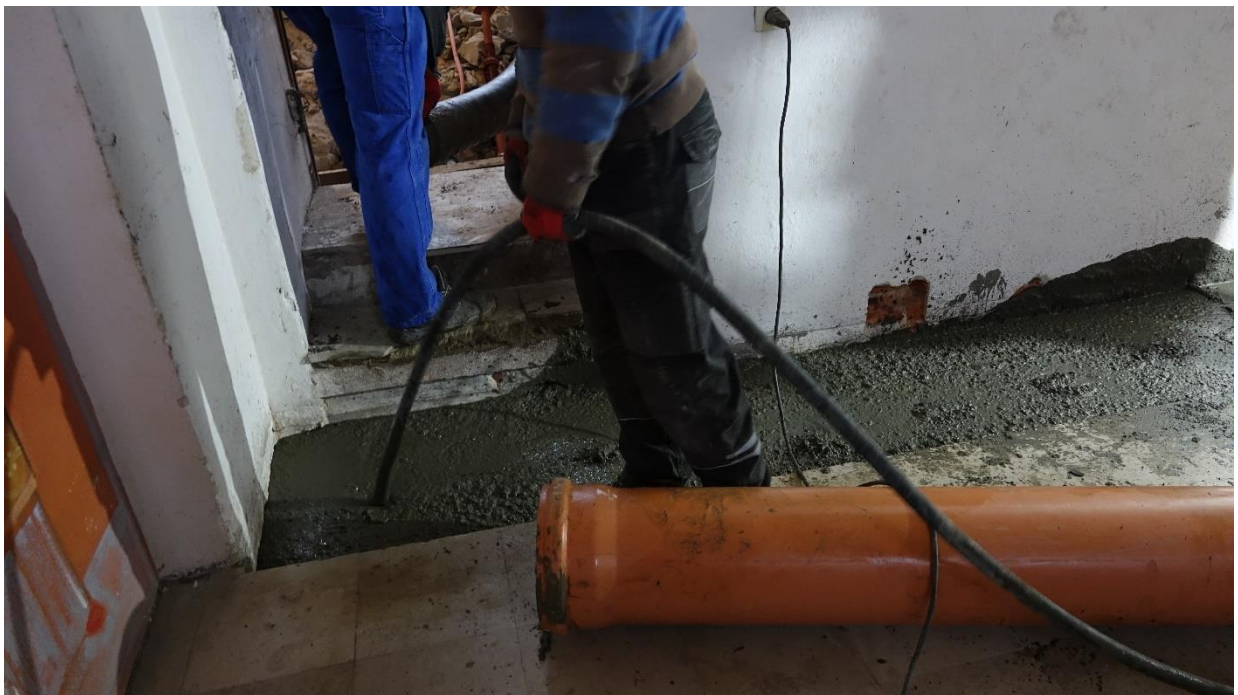
*Ilustracja 36. Zalewanie powierzchni betonem*
