DOKUMENTACJA POWYKONAWCZA
IZOLACJA PRZECIWWILGOCIOWA POZIOMA MURÓW KOŚCIOŁA
PW. ŚW. BARTŁOMIEJA W GDAŃSKU

Gdańsk 2022

Kościół pw. św. Bartłomieja w Gdańsku, ul. Zaulek św. Bartłomieja 1, 80-847 Gdańsk

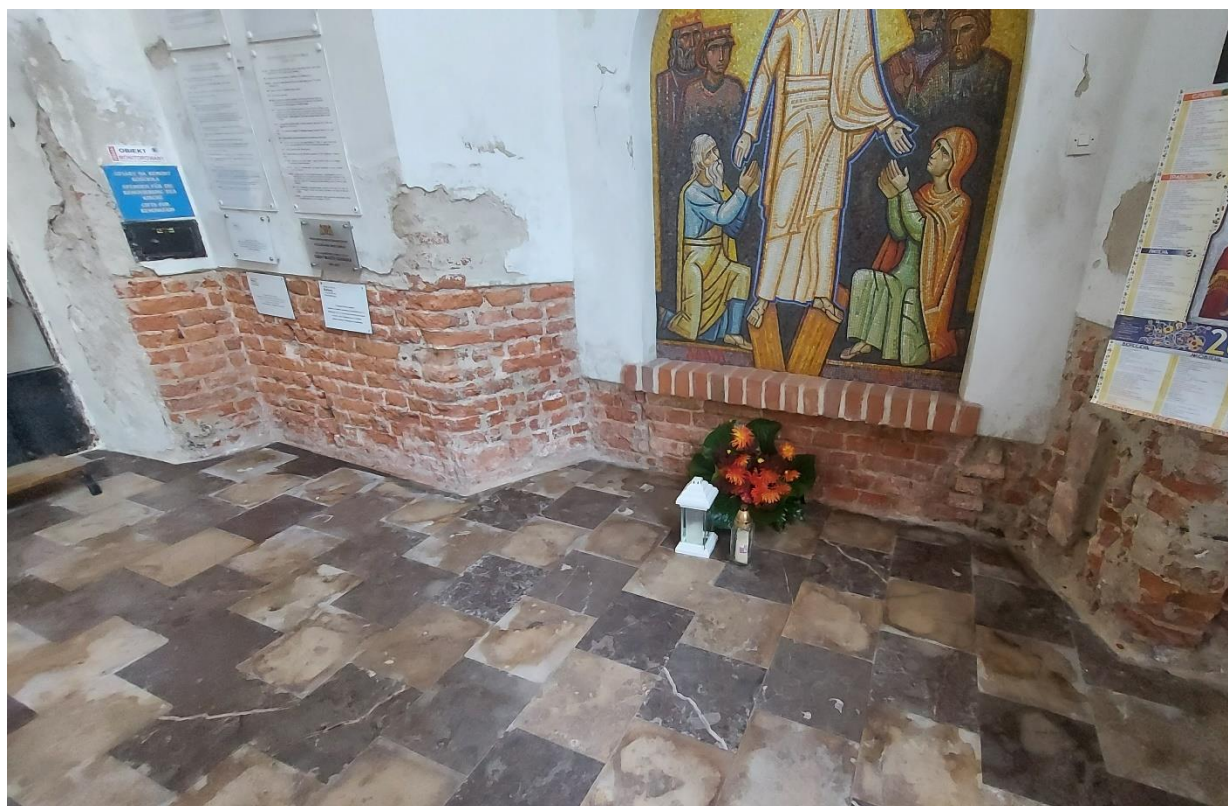
Na skutek kapilarnego podciągania wody przez fundamenty budynku niemal cała powierzchnia przyziemia kościoła jest silnie zawilgocona. Woda, która migruje w głąb murów poprzez pory, prowadzi do powstawania plam wilgoci na posadzce oraz zacieków na ścianach, a w dalszej kolejności do odspojenia się tynków ze ścian wewnątrz świątyni. Także na murach od strony zewnętrznej widać liczne plamy wilgoci. Powyższe zjawiska walcie przyczyniają się do obniżenia walorów estetycznych zabytkowego obiektu.

Ilustracja 8. Wnętrze kościoła pw. św. Bartłomieja. Zawilgocenie posadzki i odpadający tynk.

Konieczne jest zabezpieczenie murów świątyni przed dalszą penetracją wód gruntowych poprzez zahamowanie procesów ich podciągania kapilarnego dzięki wykonaniu poziomej izolacji przeciwwilgociowej po obwodzie budynku.

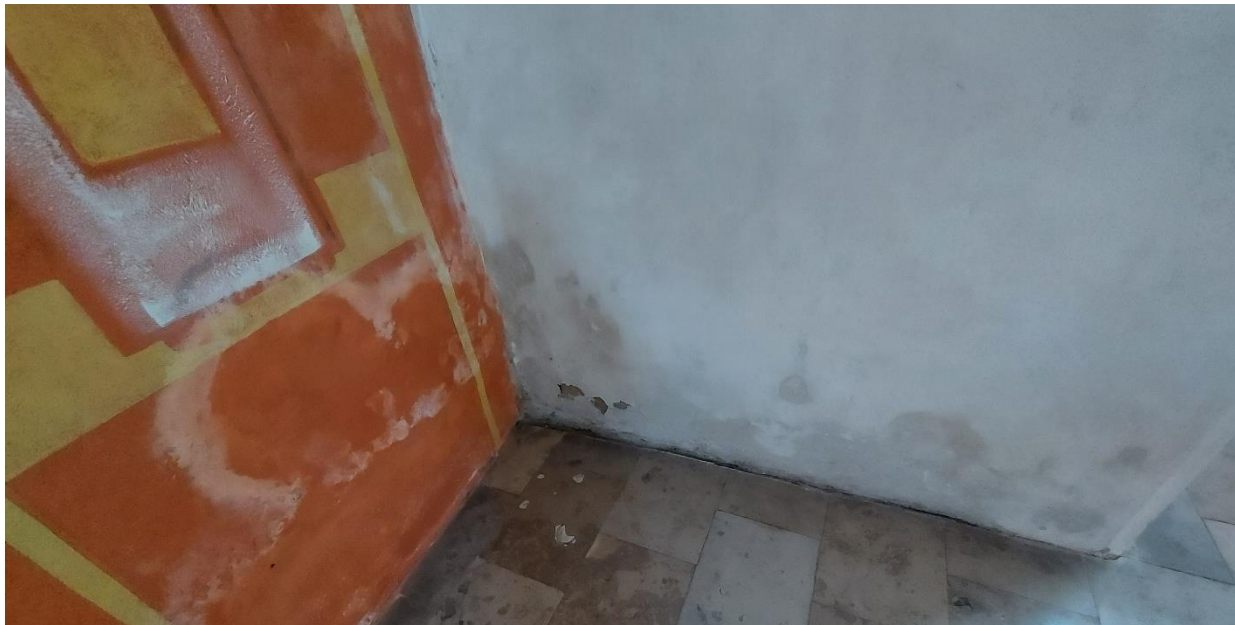
Ilustracja 9. Efekt zawilgocenia: zacieki na ścianach i posadzce, uszkodzenia malowidła.

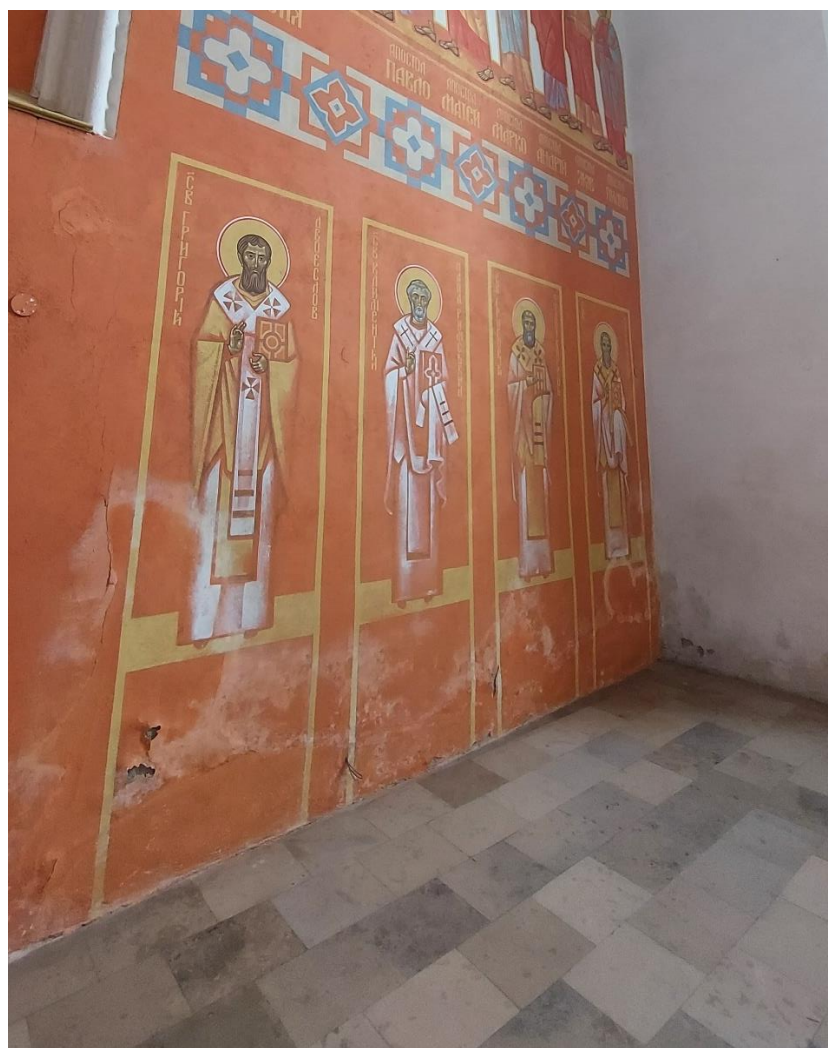
Ilustracja 10. Uszkodzenia malowidła w wyniku odpadania zawilgoconego tynku.

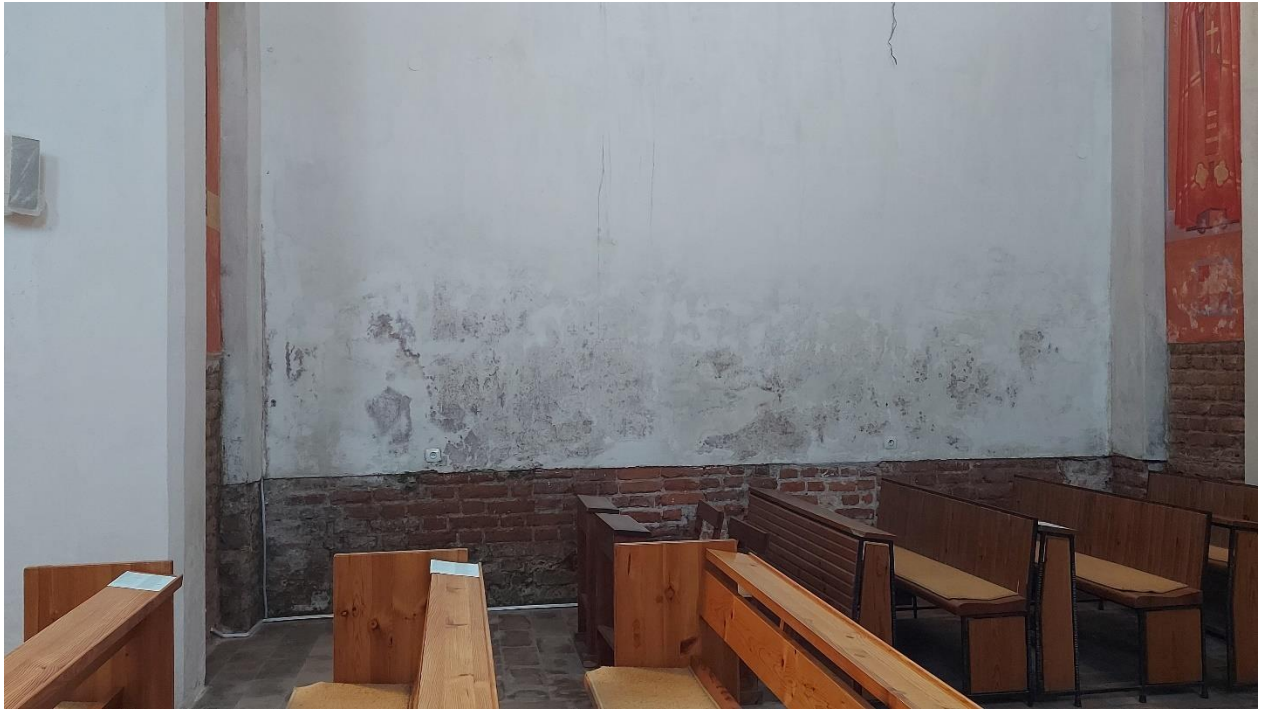
Ilustracja 11. Tynk odpadający w wyniku zawilgocenia.

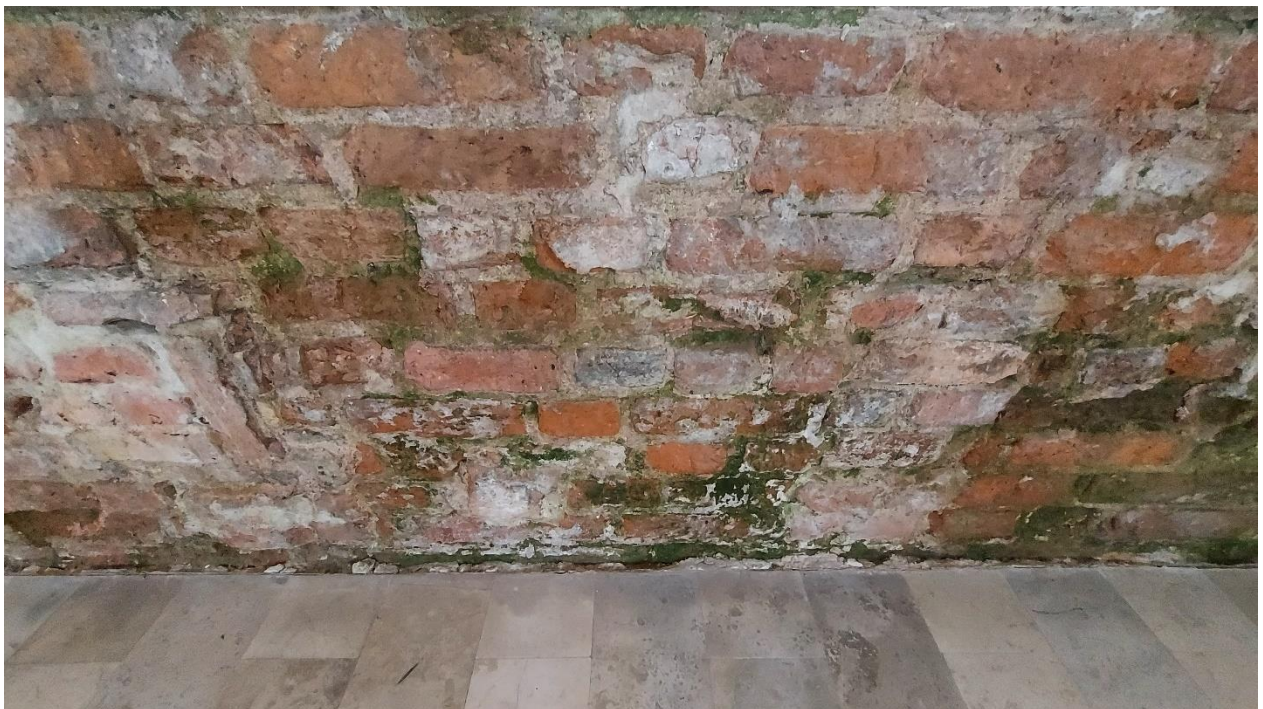
Ilustracja 12. Mur porośnięty mchem w wyniku zawilgocenia.

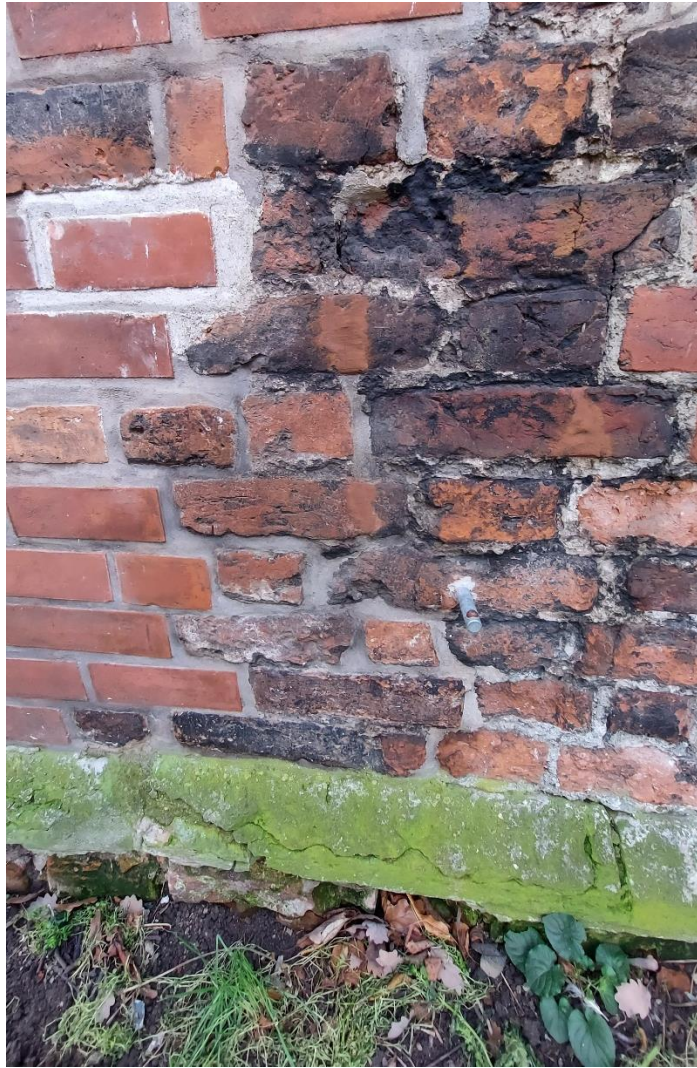
Ilustracja 13. Efekt zawilgocenia muru we wschodniej części kościoła.

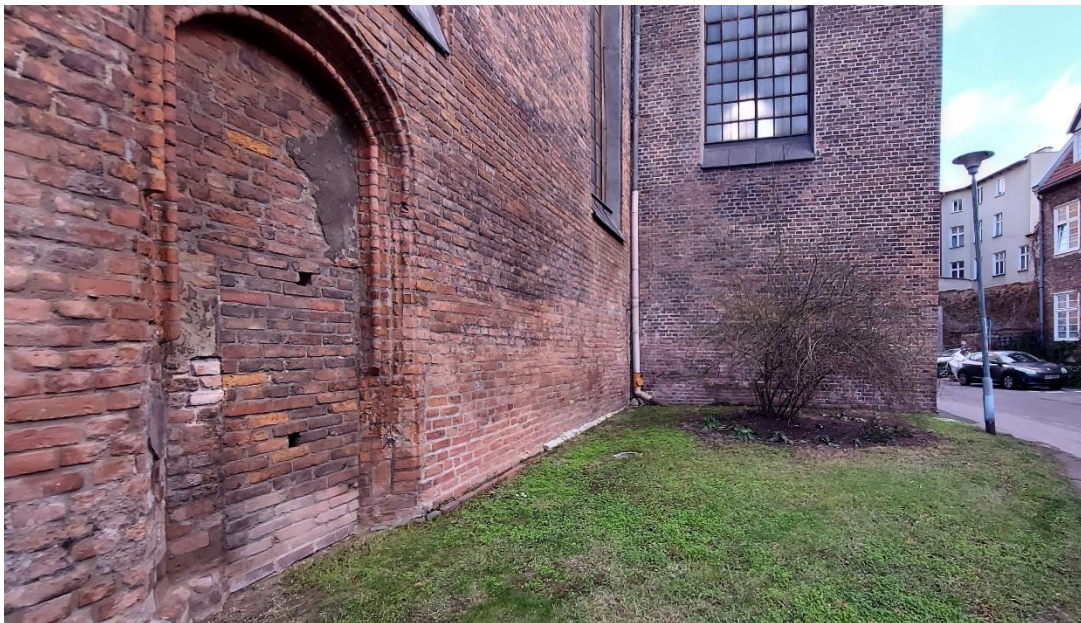
Ilustracja 14. Efekt zawilgocenia muru w południowej części kościoła.

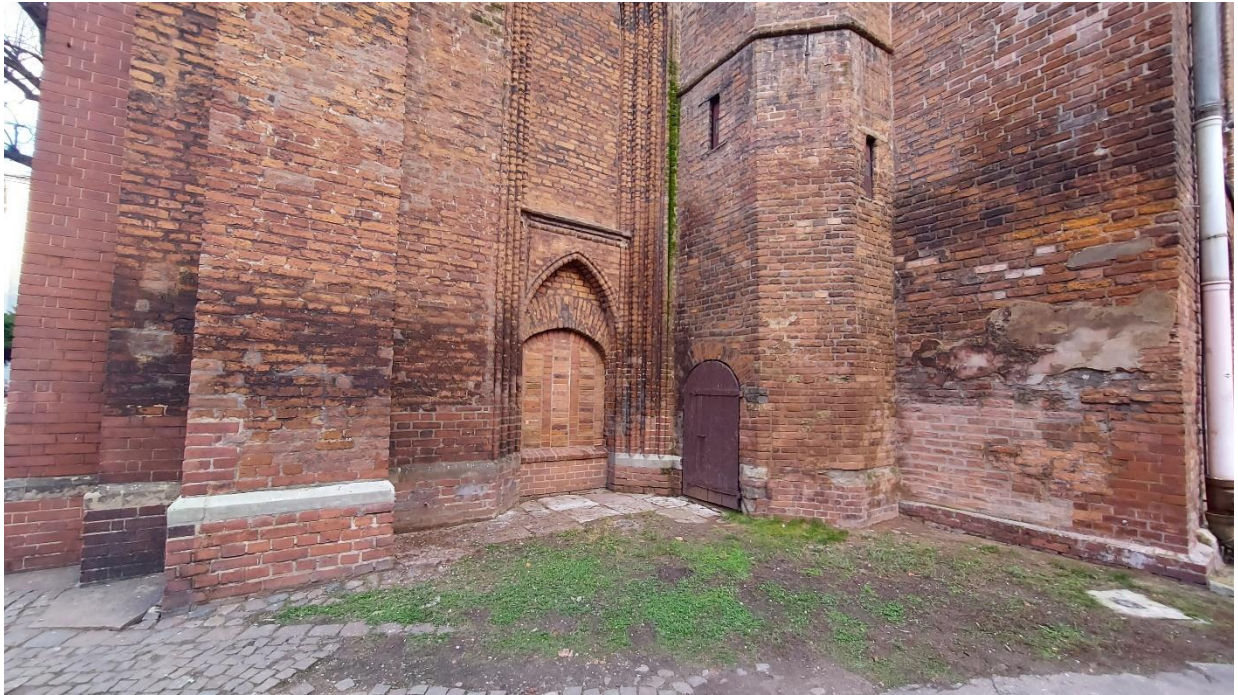
Ilustracja 15. Efekt zawilgocenia muru w południowej części kościoła.

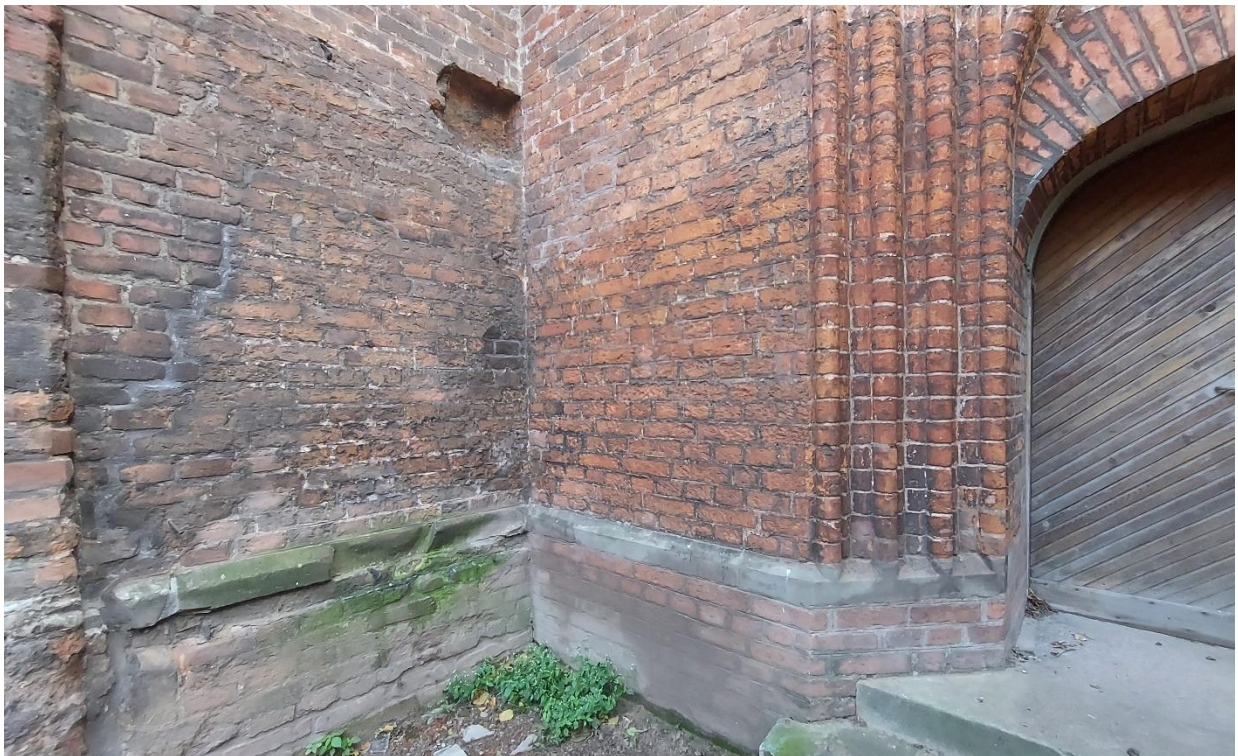
Ilustracja 16. Zawilgocenie muru ceglanego. Mur porośnięty mchem.
