DOKUMENTACJA POWYKONAWCZA

IZOLACJA PRZECIWWILGOCIOWA POZIOMA MURÓW KOŚCIOŁA PW. ŚW. BARBARY W GDAŃSKU (ETAP I)

Gdańsk 2022

Kościół parafialny pw. św. Barbary w Gdańsku, ul. Długie Ogrody 19, 80-761 Gdańsk

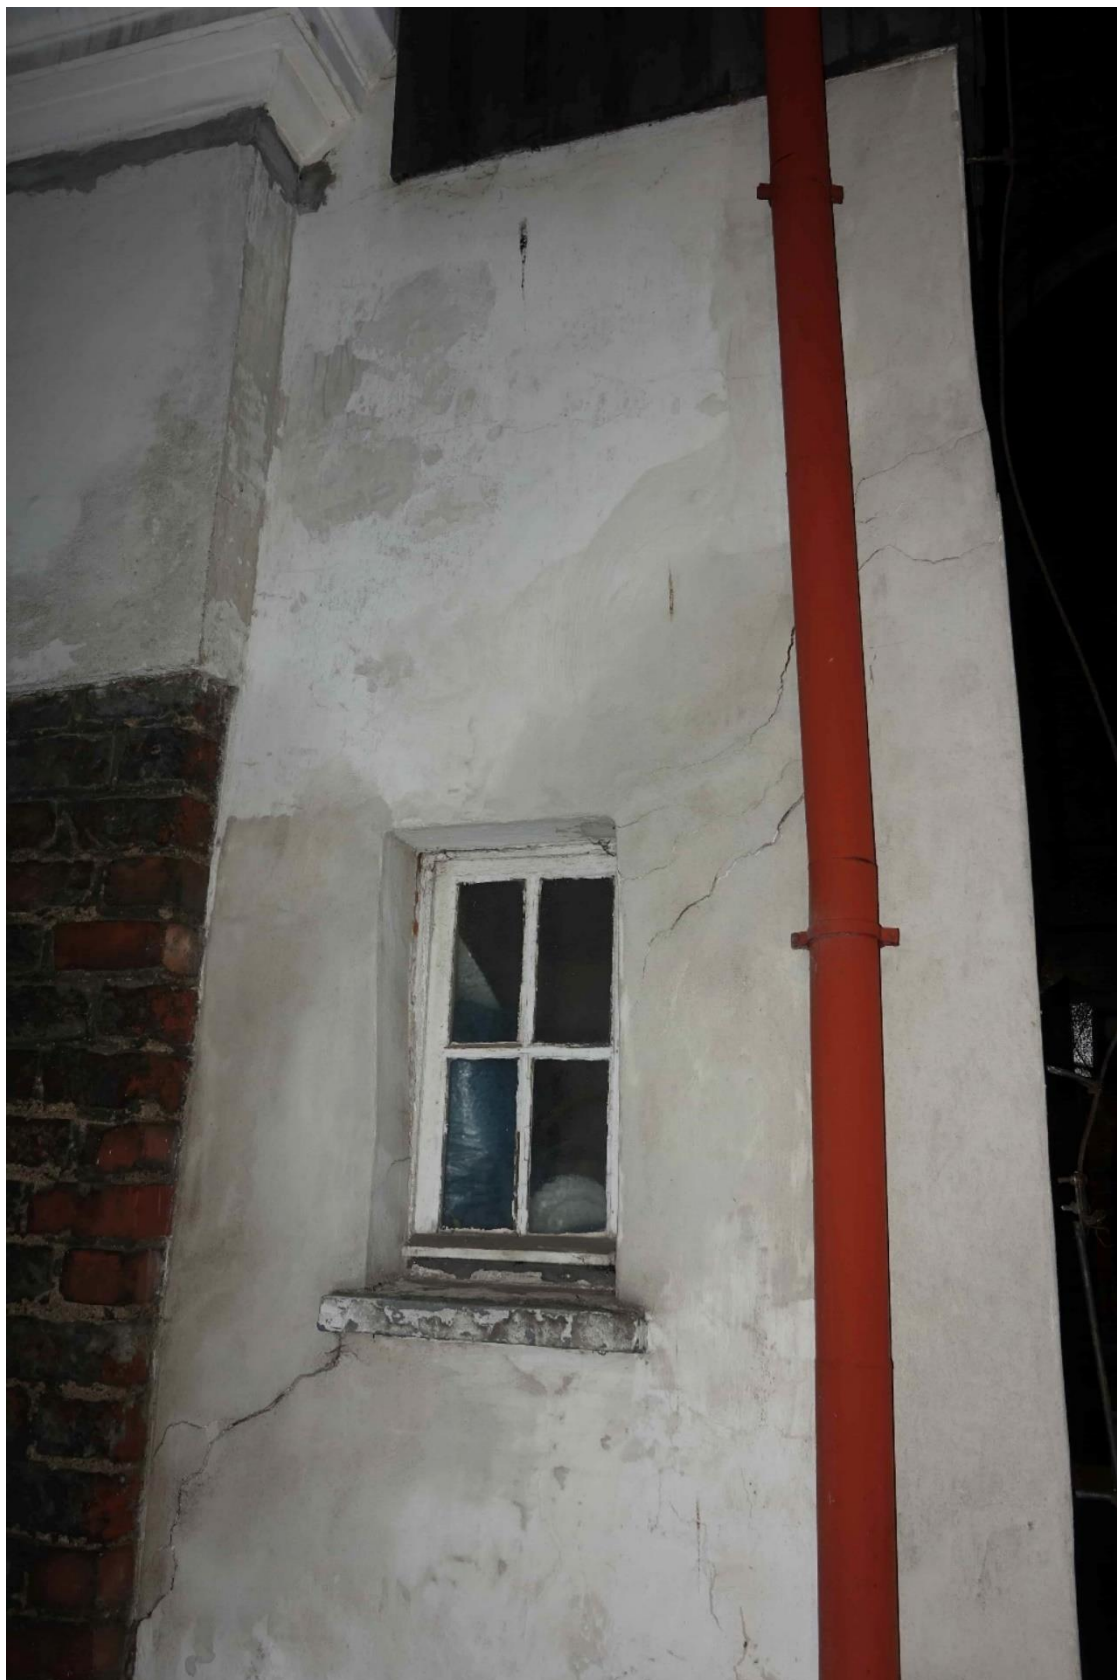
Na skutek kapilarnego podciągania wody przez fundamenty budynku niemal cała powierzchnia przyziemia kościoła jest zawilgocona. Woda, która migruje w głąb murów poprzez pory, prowadzi do powstawania rozległych plam wilgoci oraz licznych zacieków, a w dalszej kolejności do odspojenia się tynków ze ścian wewnątrz świątyni. Także na murach od strony

Ilustracja 8. Zawilgocenie ścian kościoła pw. św. Barbary

Konieczne jest zabezpieczenie murów świątyni przed dalszą penetracją wód gruntowych poprzez zahamowanie procesów ich podciągania kapilarnego dzięki wykonaniu poziomej izolacji przeciwwilgociowej po obwodzie budynku.

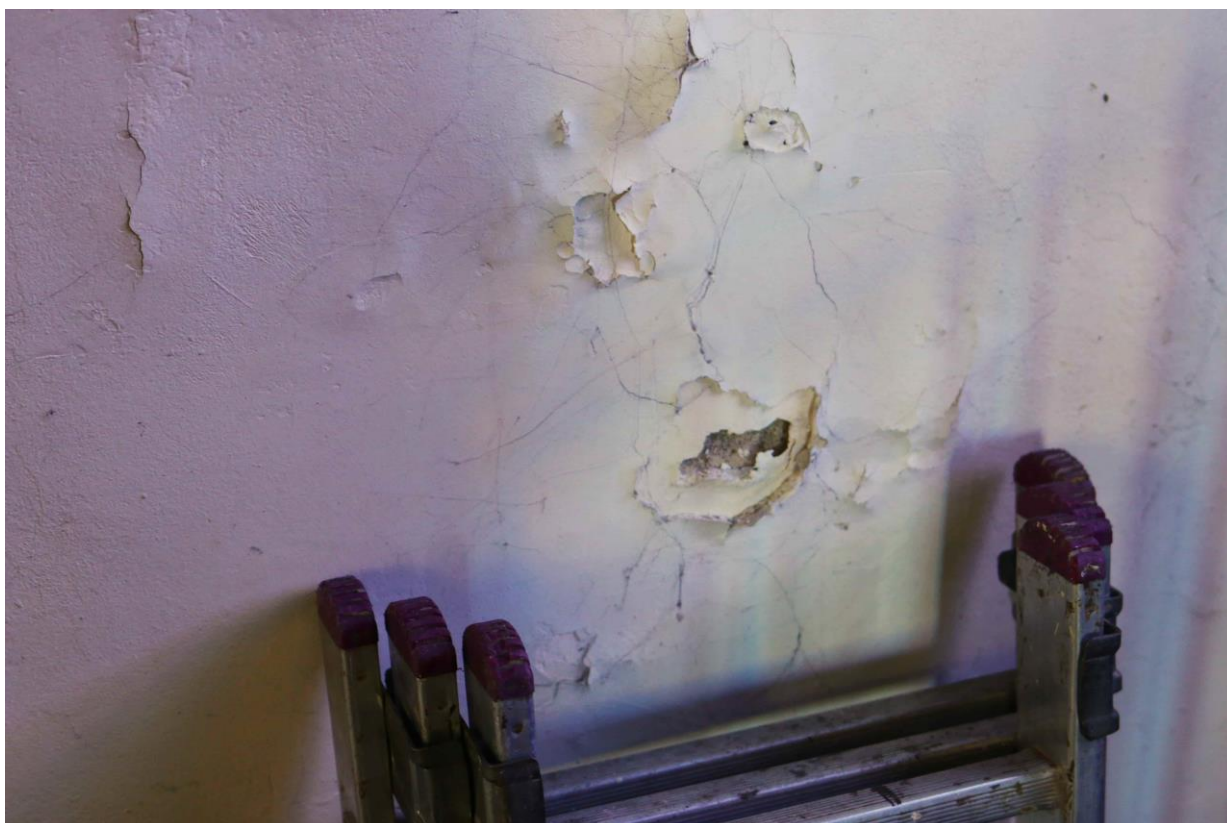
Ilustracja 9. Tynk odspajający się od ścian w wyniku zawilgocenia

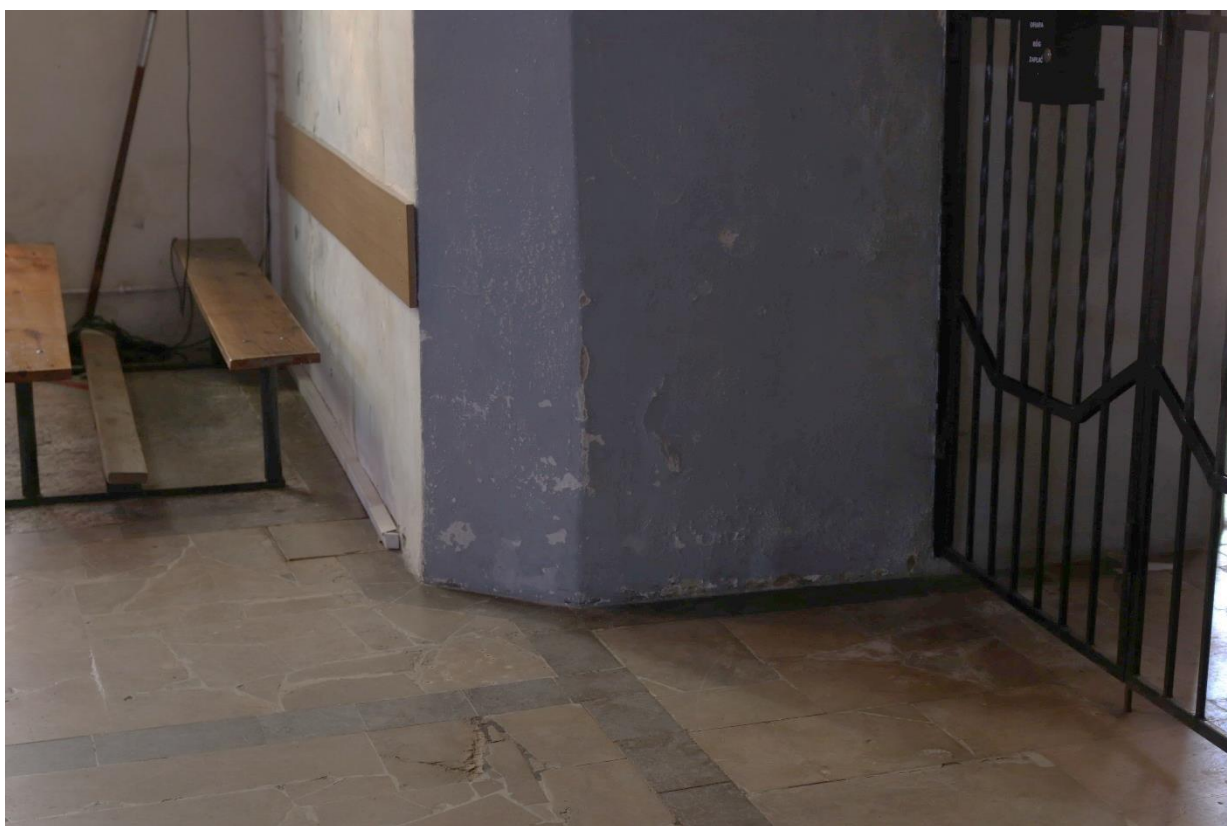
Ilustracja 10. Tynk odspajający się od ścian w wyniku zawilgocenia

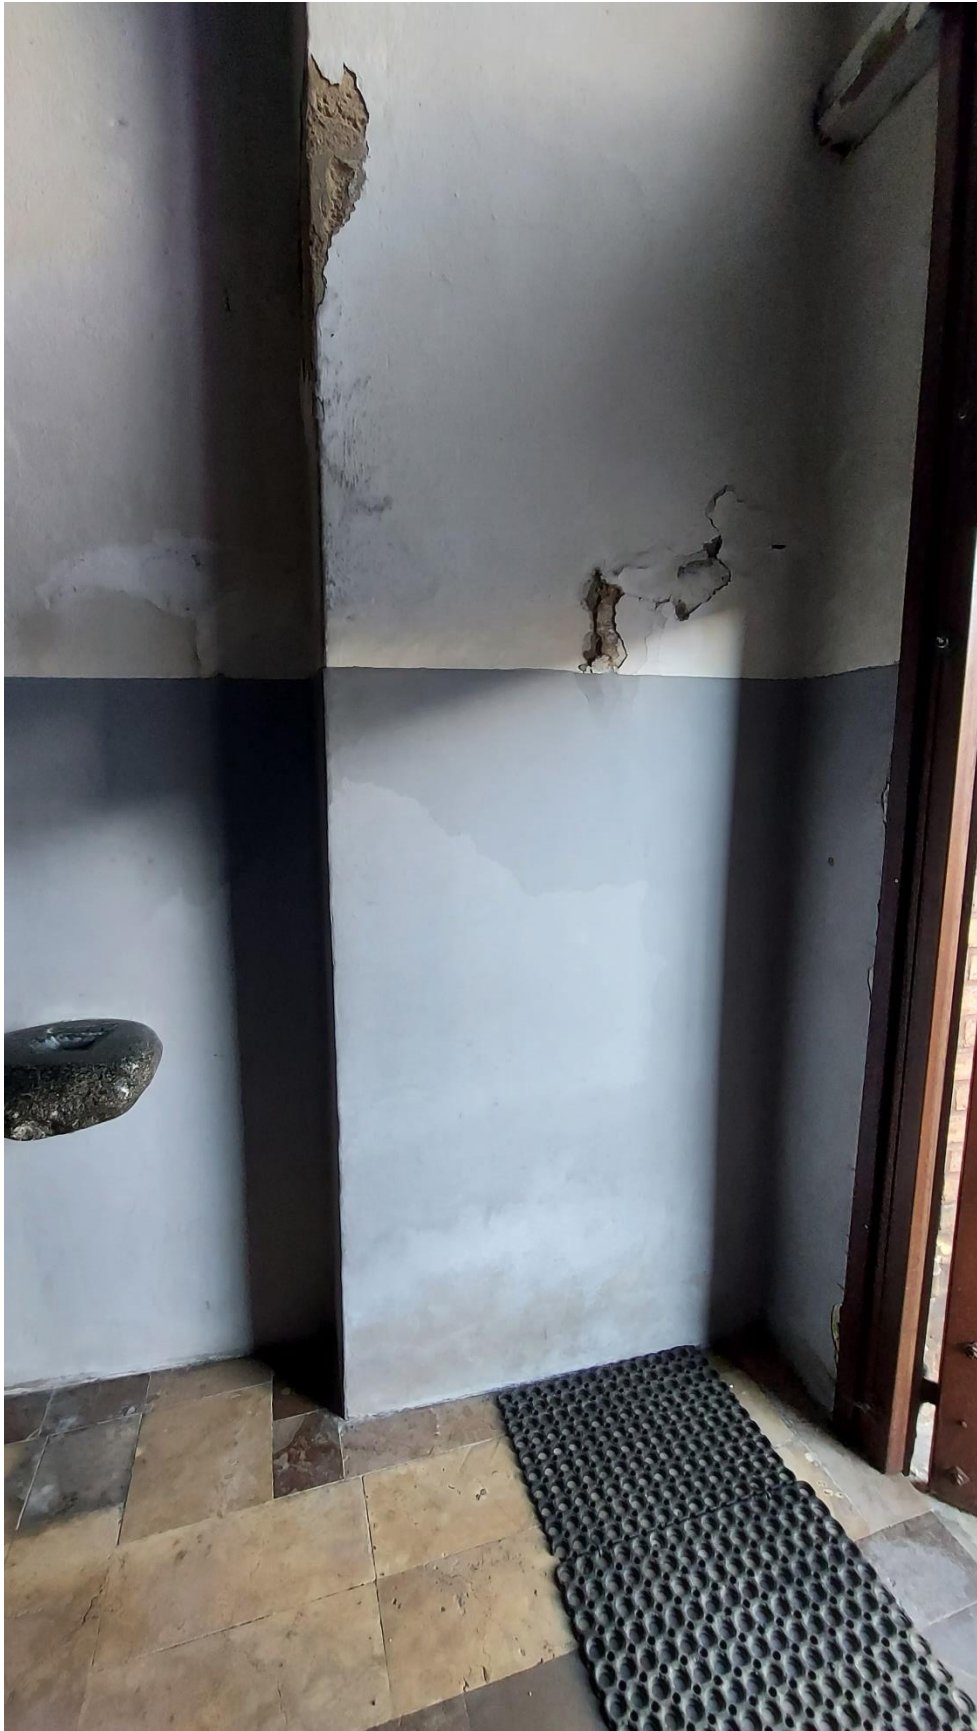
Ilustracja 11. Tynk odspajający się od ścian w wyniku zawilgocenia

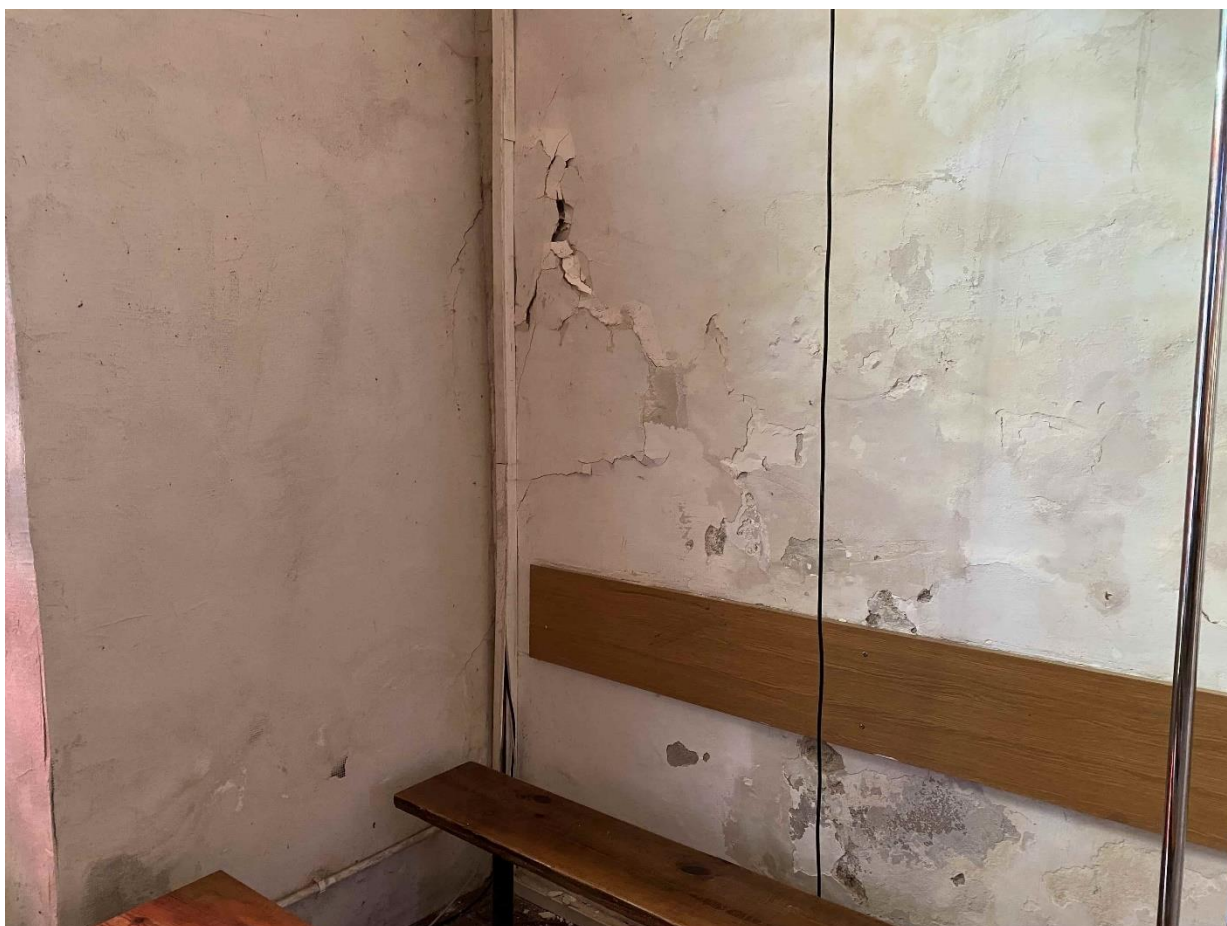
Ilustracja 12. Plamy wilgoci i odspajający się w wyniku zawilgocenia tynk

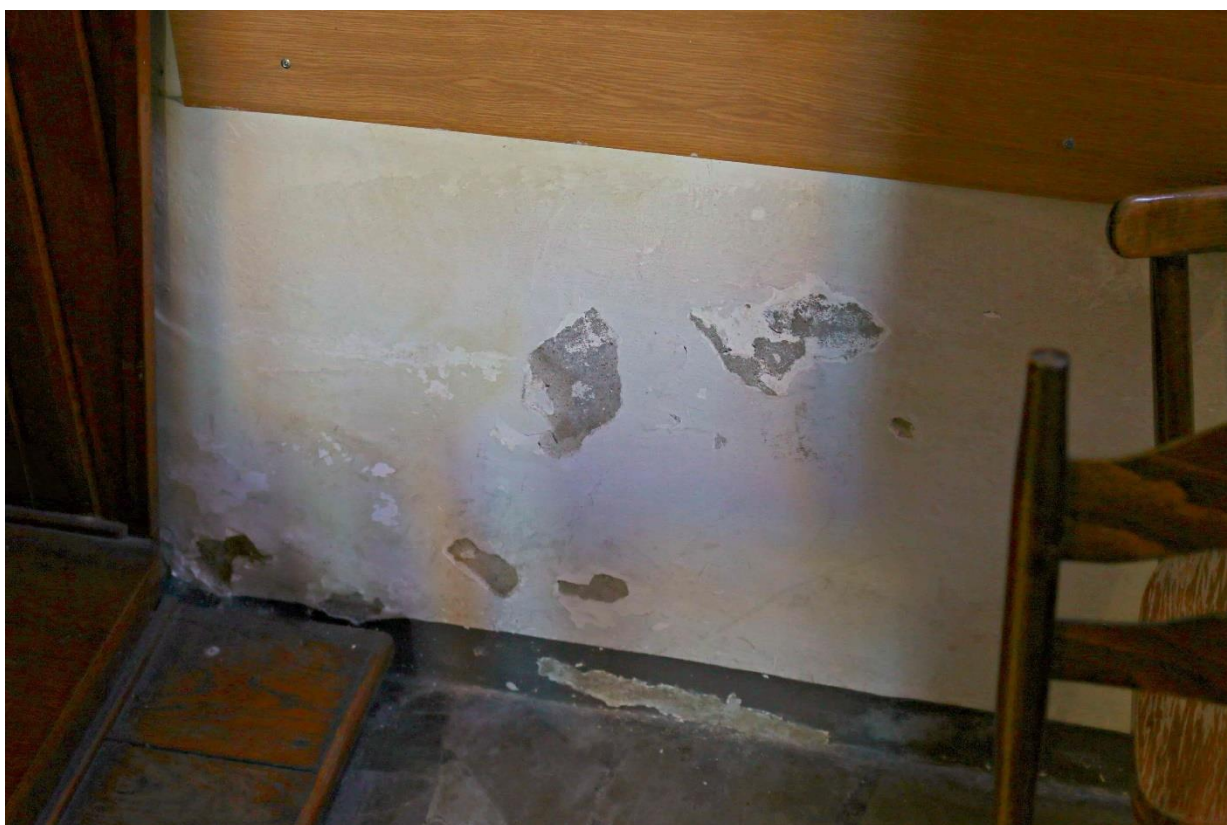
Ilustracja 13. Tynk odspajający się od ścian w wyniku zawilgocenia

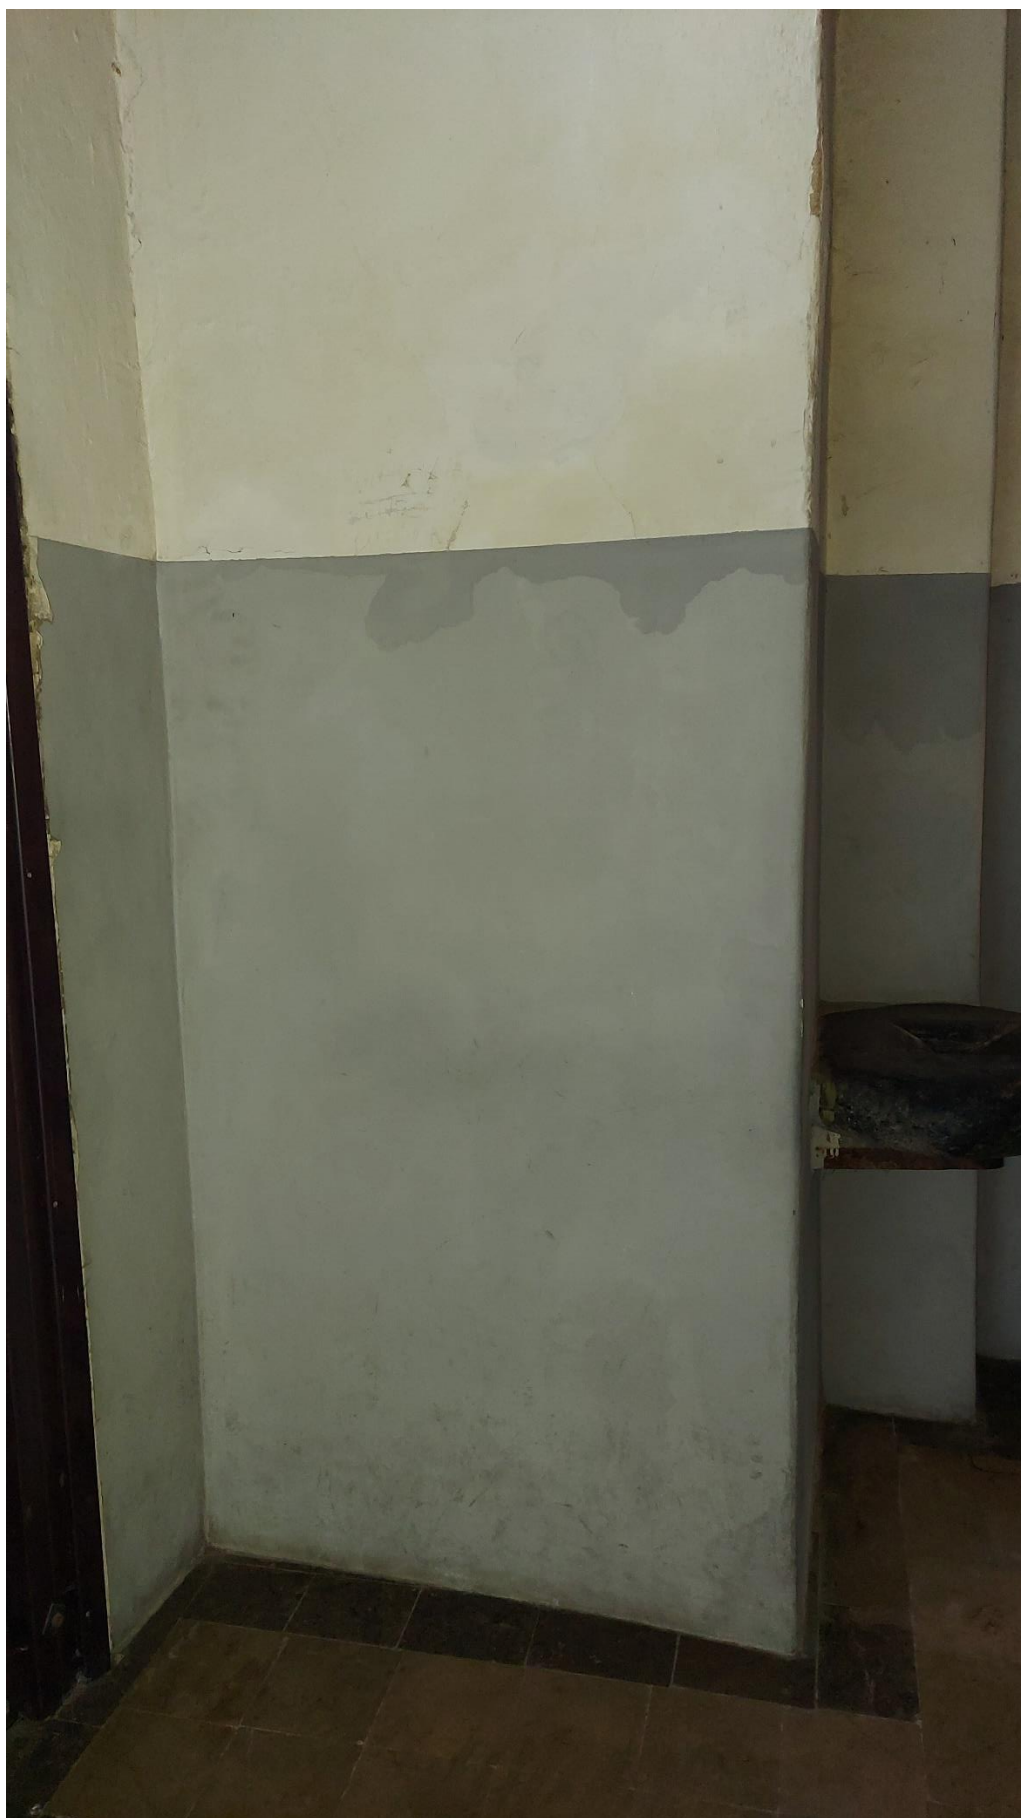
Ilustracja 14. Zacieki spowodowane zawilgoceniem kościoła

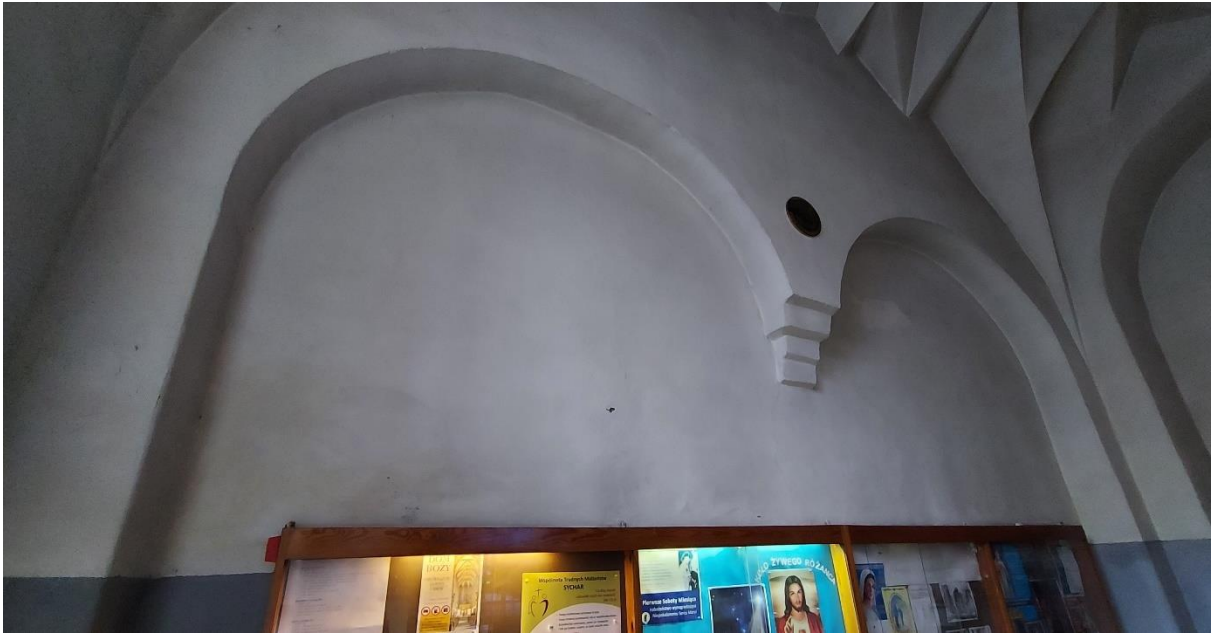
Ilustracja 15. Zacieki spowodowane zawilgoceniem kościoła

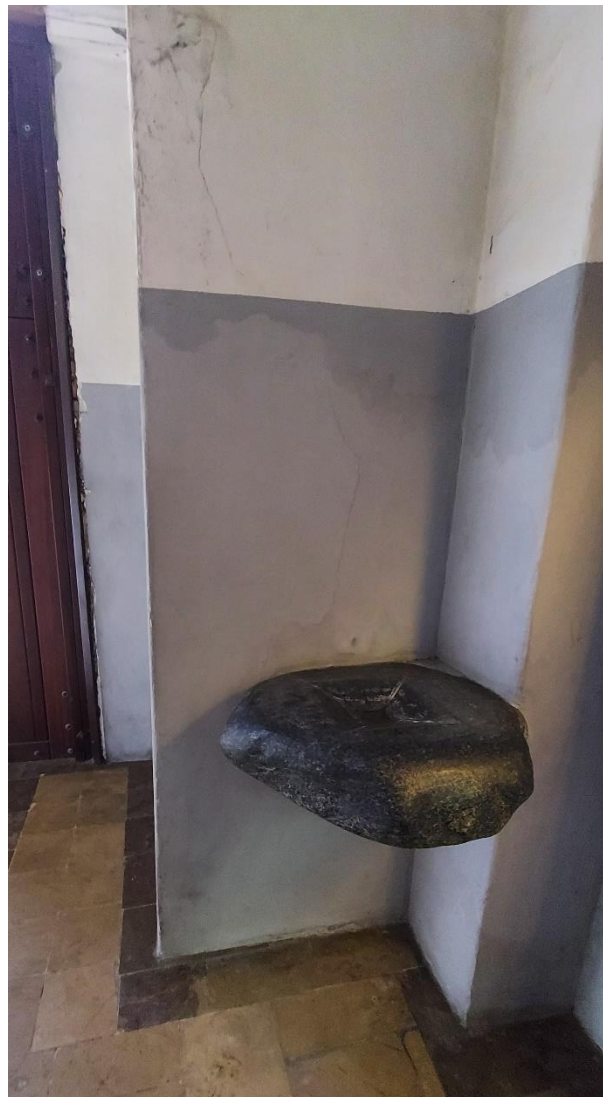
Ilustracja 16. Zacieki spowodowane zawilgoceniem kościoła
