DOKUMENTACJA POWYKONAWCZA PRAC KONSERWATORSKICH

ZACHODNIEJ ELEWACJI WIEŻY KOŚCIOŁA PW. ŚW. BARBARY W GDAŃSKU –
ETAP III

Autor dokumentacji:

Gdańsk 2022

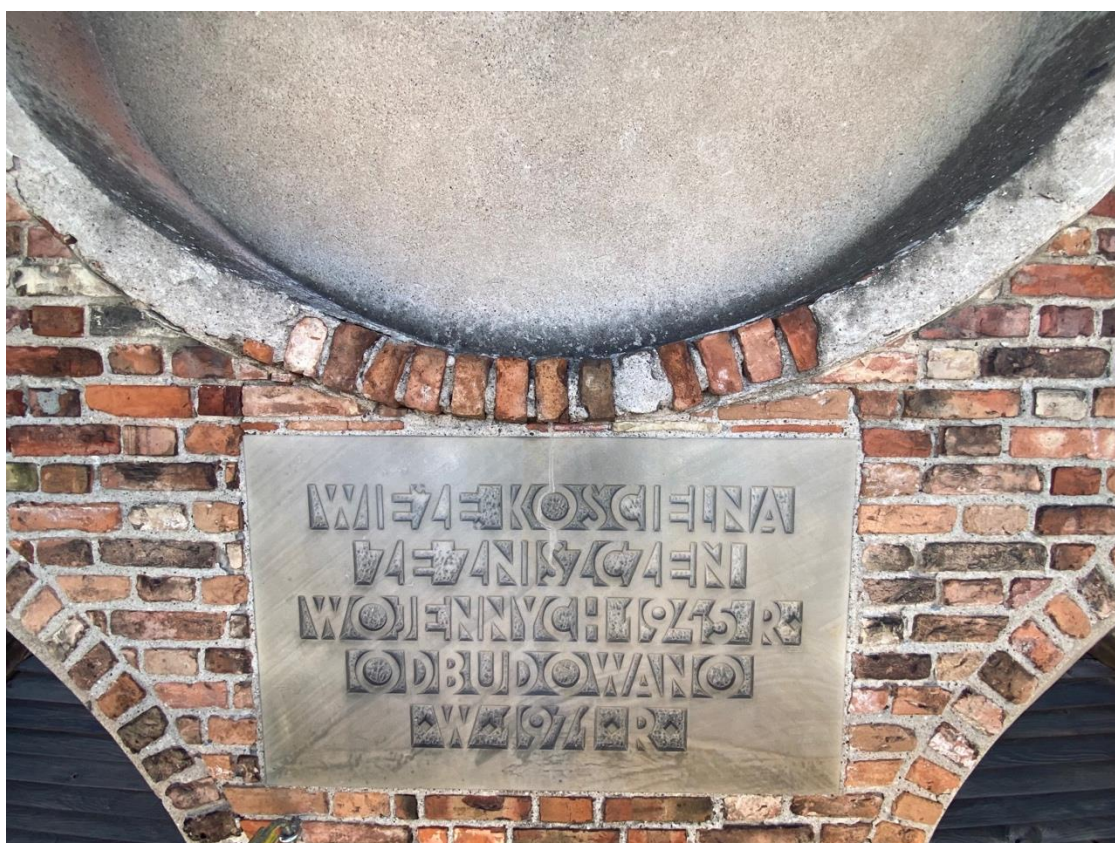
Ilustracja 8. Miejsce po zegarze, poważne uszkodzenia tynków, które odpadają od powierzchni.

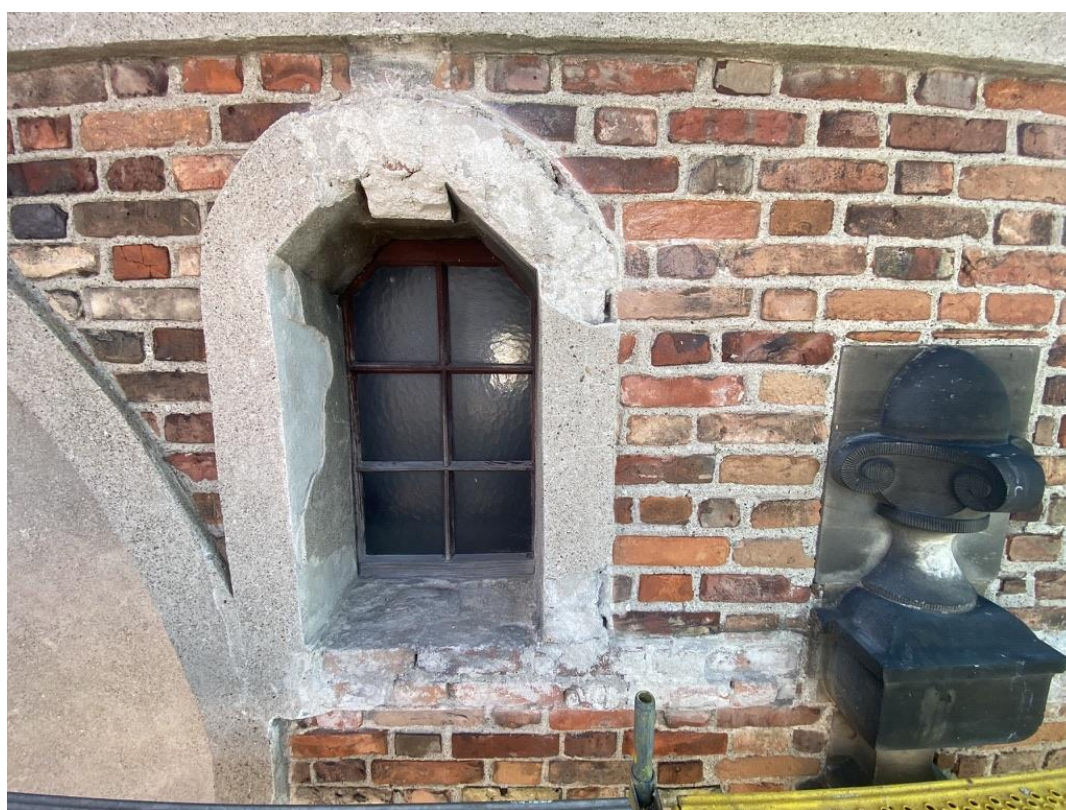
Ilustracja 9. Poważne uszkodzenia tynków.

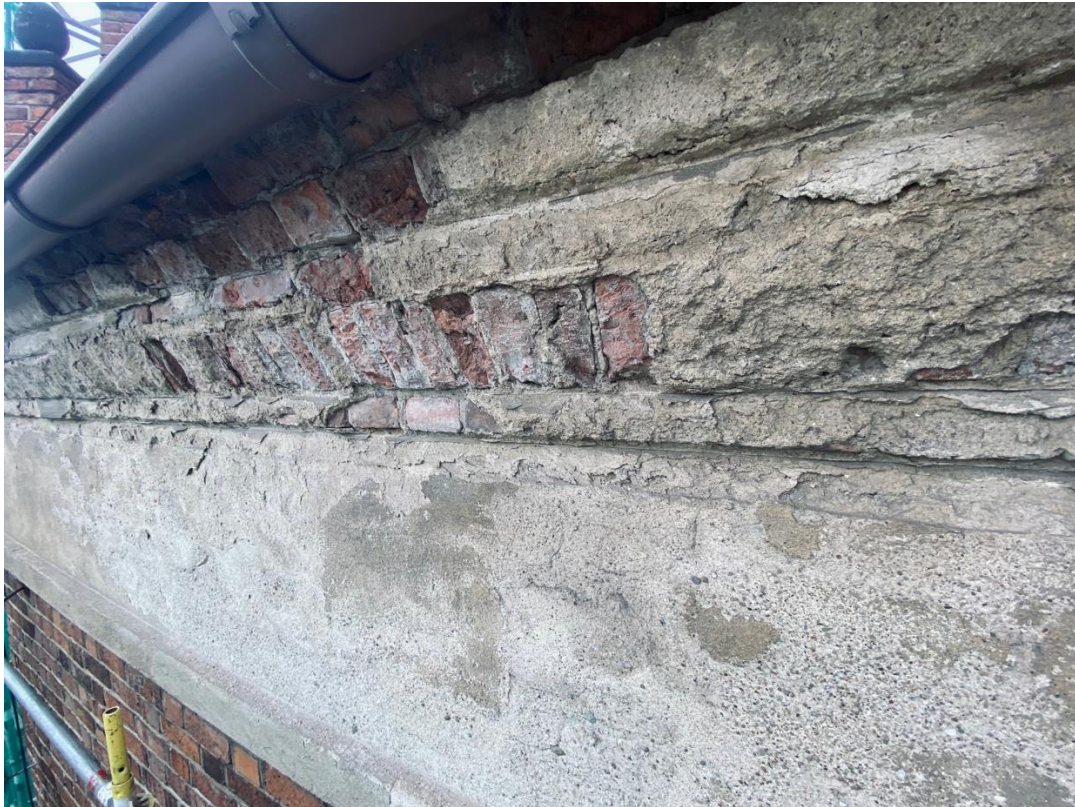
Bardzo zniszczona jest również strefa cokołowa, która przez działanie wody gruntowej oraz wody opadowej ulega powolnej degradacji. Na gzymsach odcinkowych oraz betonowym wieńcu widoczne są liczne spękania, a pudrująca się powierzchnia i odpadające od ściany fragmenty stanowią bardzo poważne zagrożenie. Na stan gzymsu w dużej mierze negatywnie wpłynęły nieszczelności w pokryciu dachowym.

Ilustracja 10. Całkowita destrukcja gzymsu znajdującego się w połowie wysokości wieży.

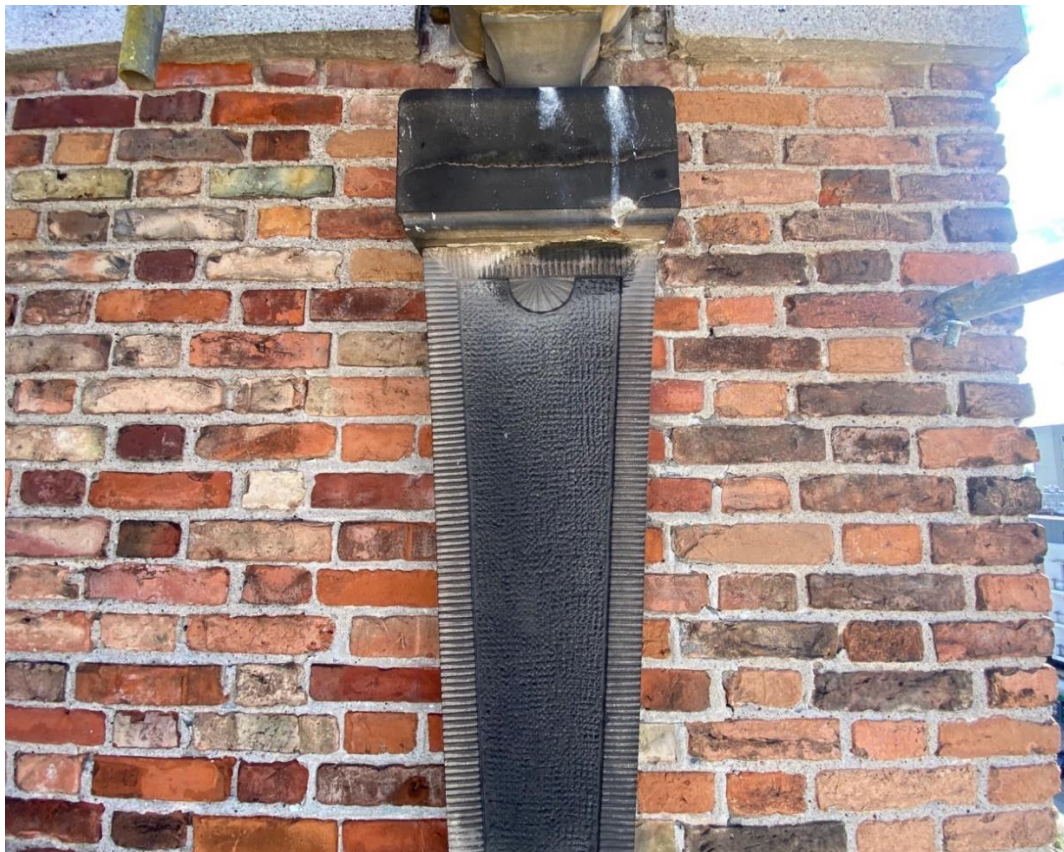
Ilustracja 11. Nawarstwienia miejskie (zabrudzenia powierzchni) na detalach kamiennych.

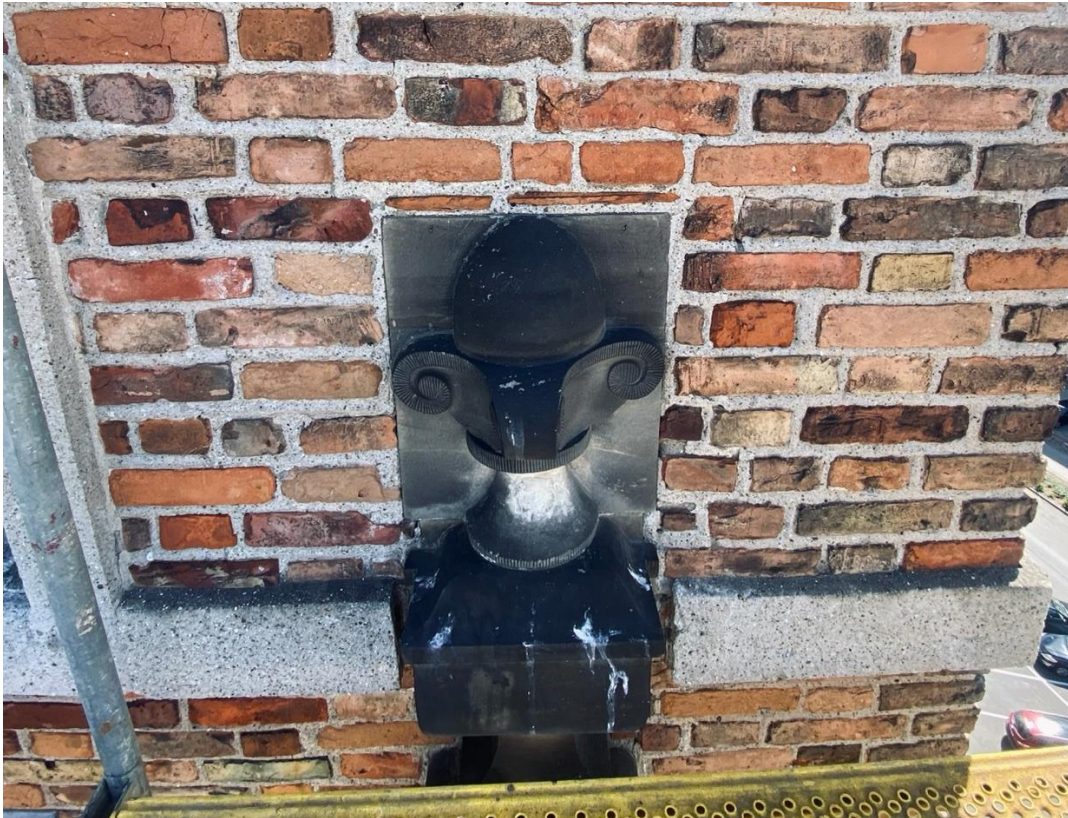
Ilustracja 12. Nawarstwienia miejskie na detalach kamiennych.

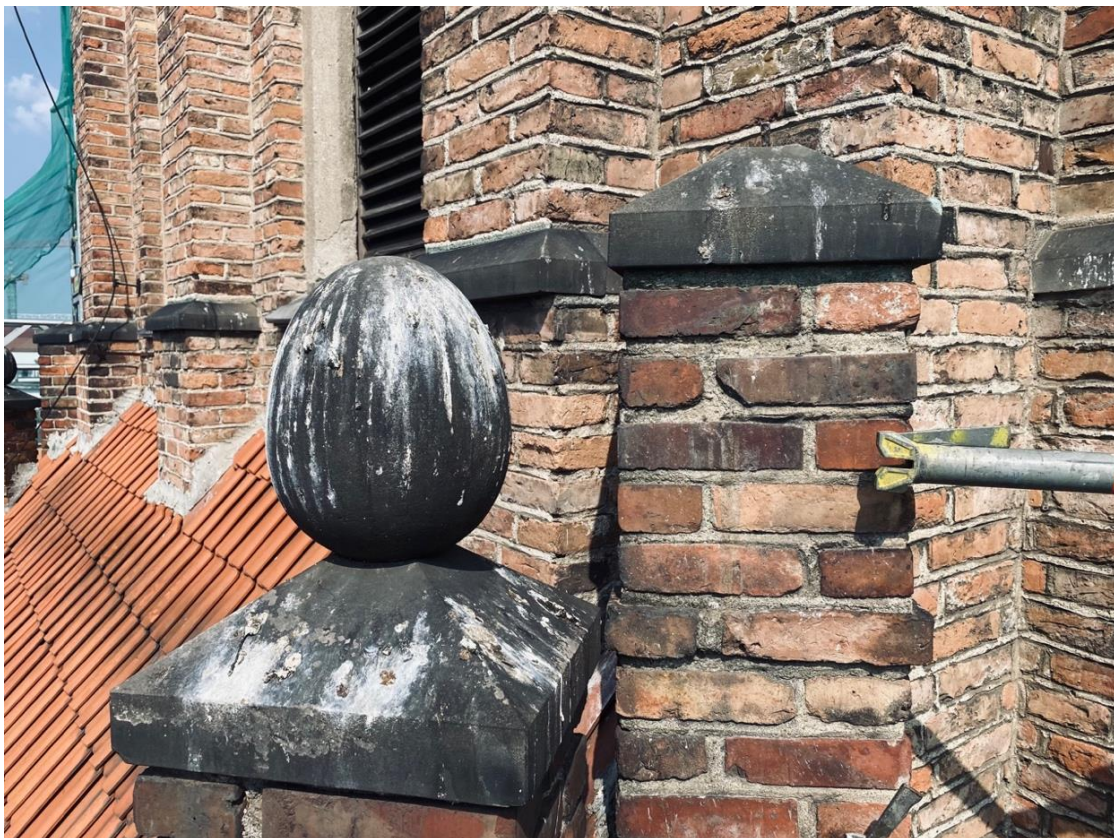
Ilustracja 13. Nawarstwienia miejskie oraz duża ilość ptasich odchodów na kamiennym obelisku.

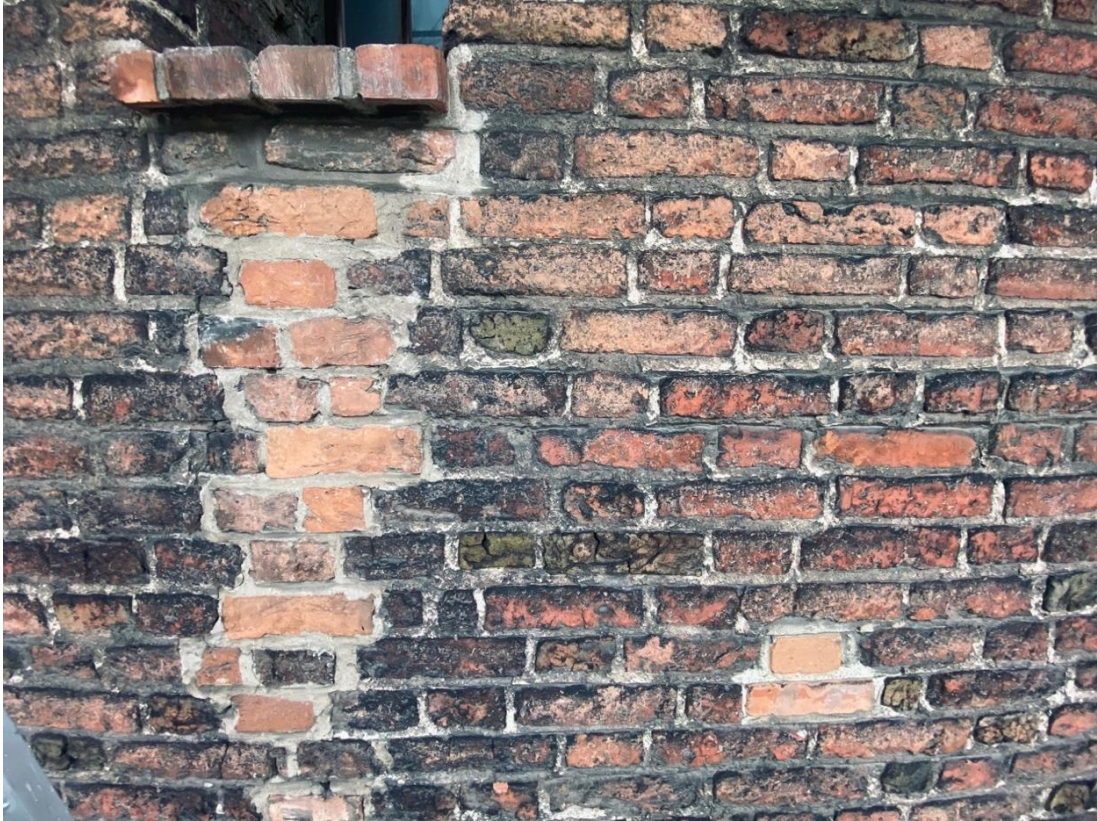
Ilustracja 14. Duże różnice w odbiorze estetycznym powojennych uzupełnień.

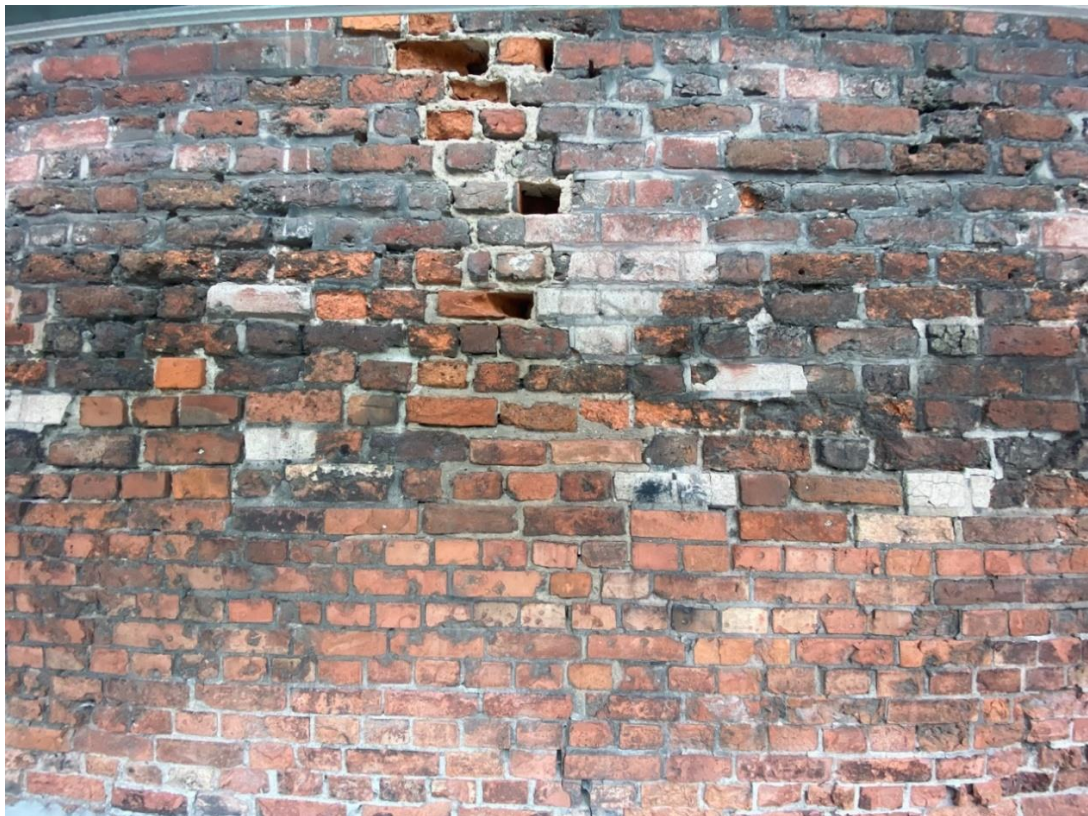
Ilustracja 15. Duże zniszczenia materiału ceramicznego pod betonowymi uzupełnieniami.

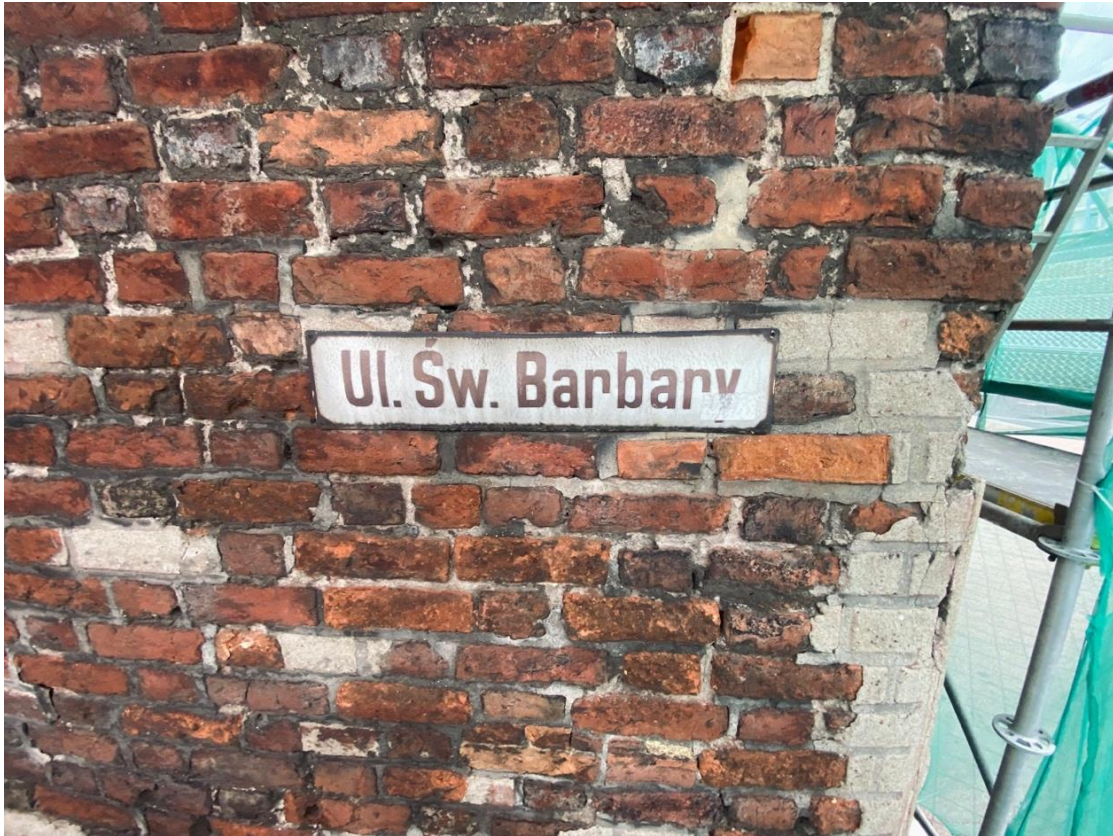
Ilustracja 16. Nieestetyczne betonowe kity z wypłukaną warstwą barwną, która kiedyś imitowała cegłę.
