DOKUMENTACJA POWYKONAWCZA

REMONT DACHÓW ZESPOŁU BUDYNKÓW KLASZTORNICH - CZĘŚĆ PÓŁNOCNA WSCHODNIEJ POŁACI DACHU SKRZYDŁA ZACHODNIEGO

Gdańskie Seminarium Duchowne

Gdańsk, 2022

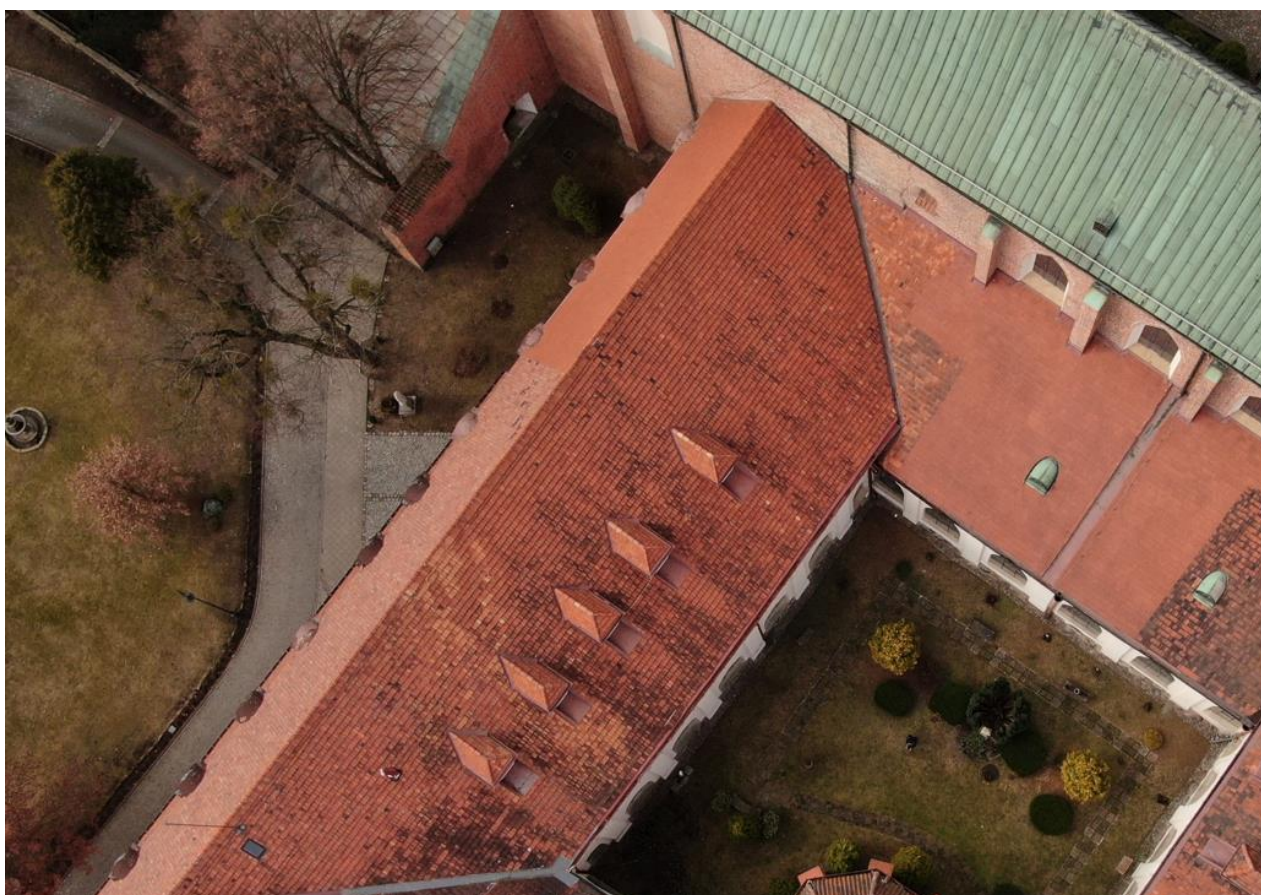
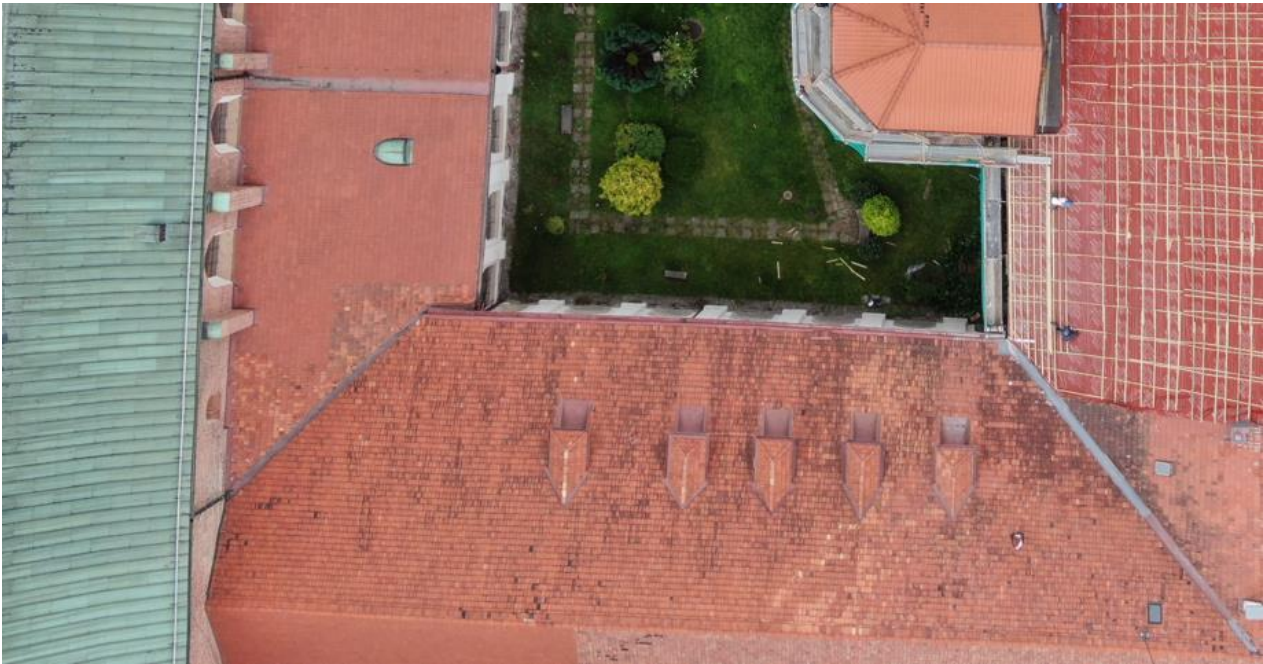
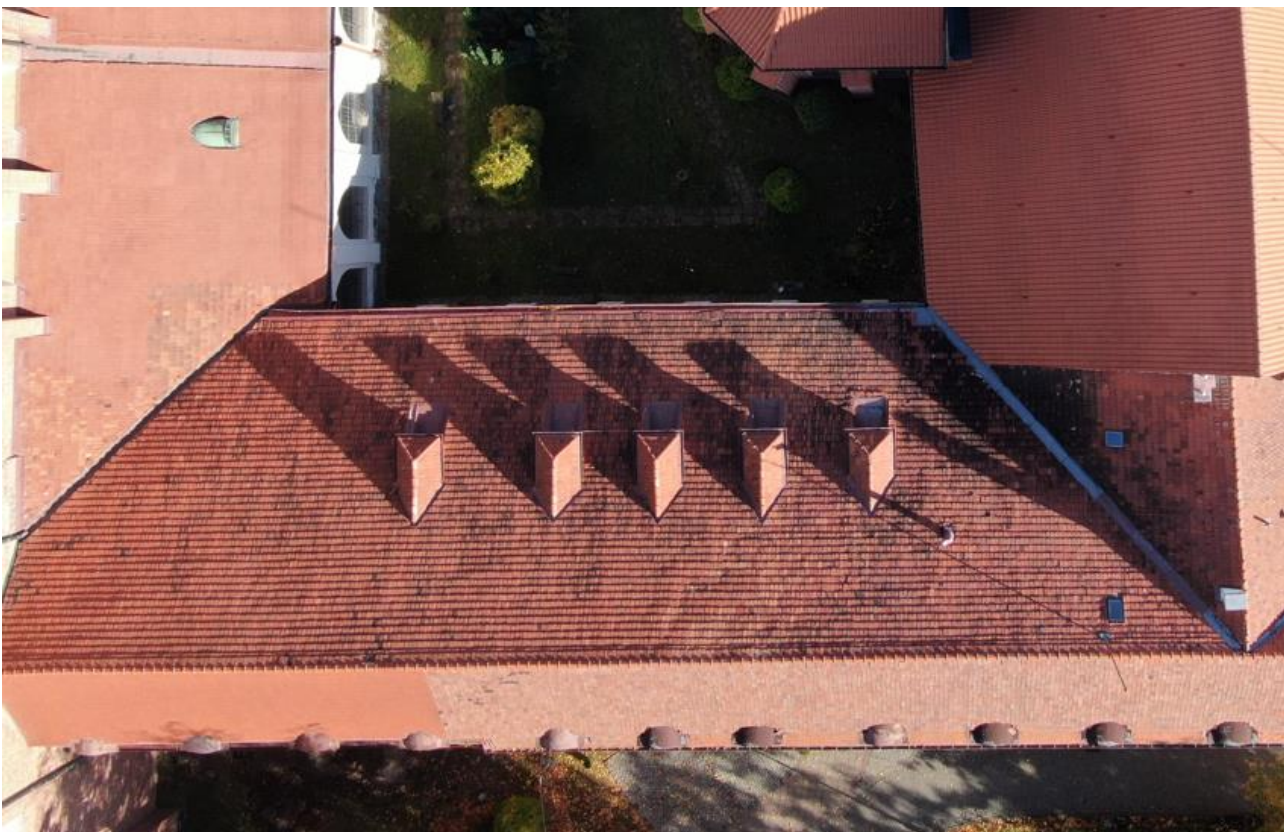
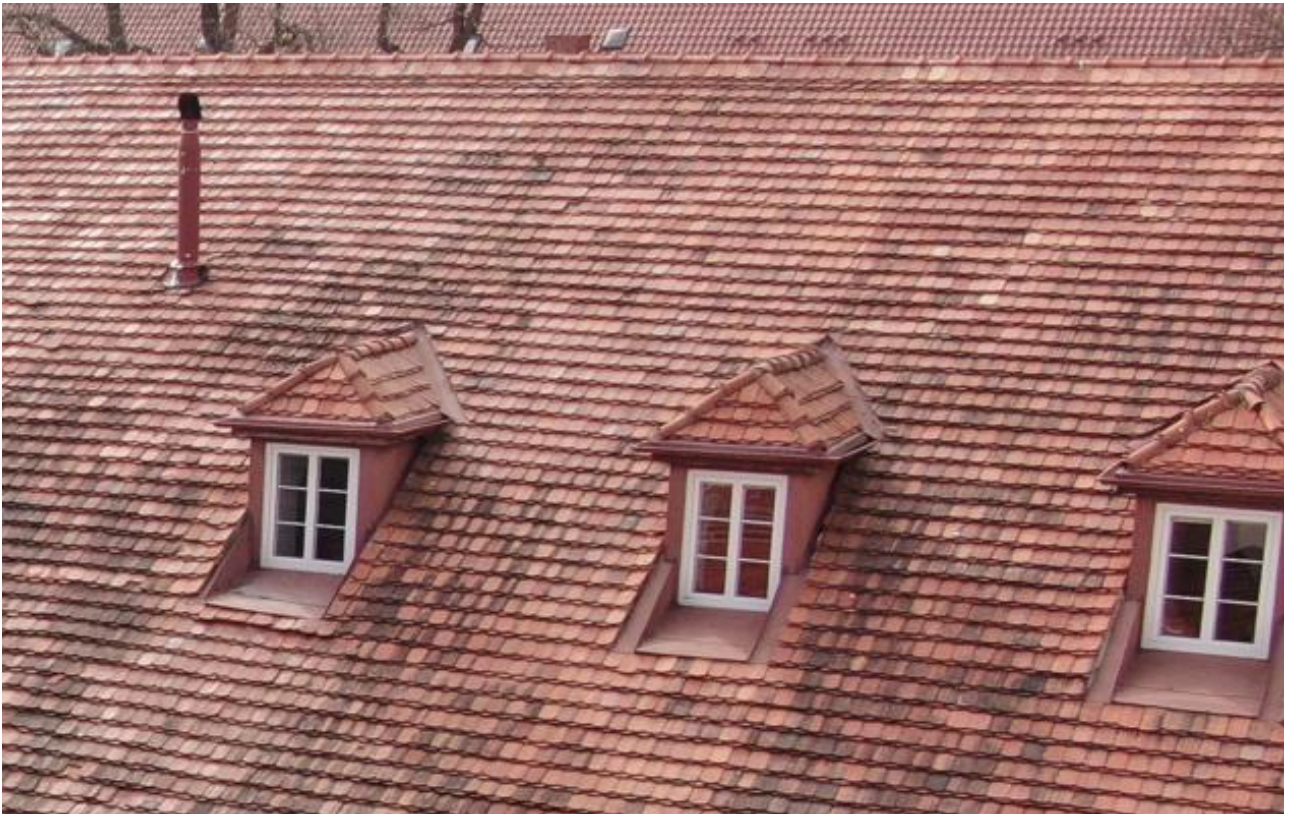
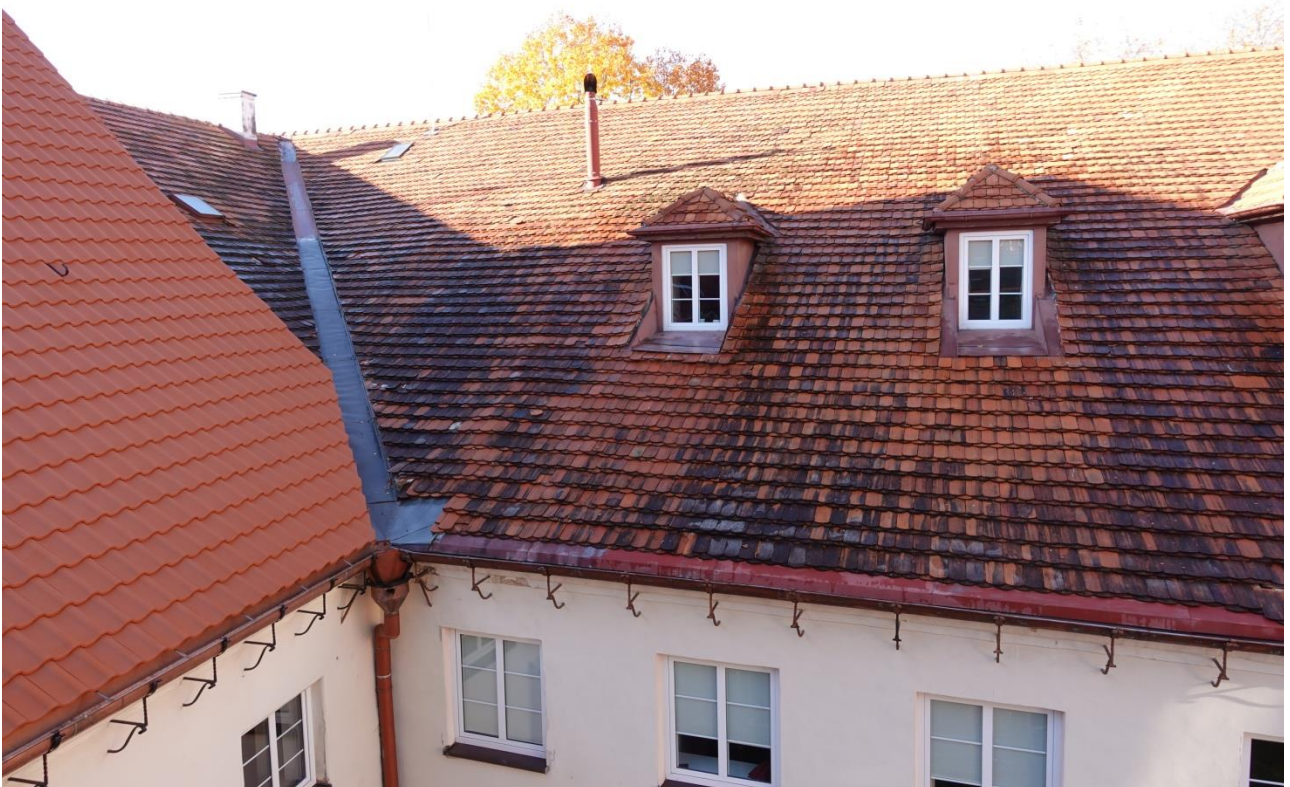
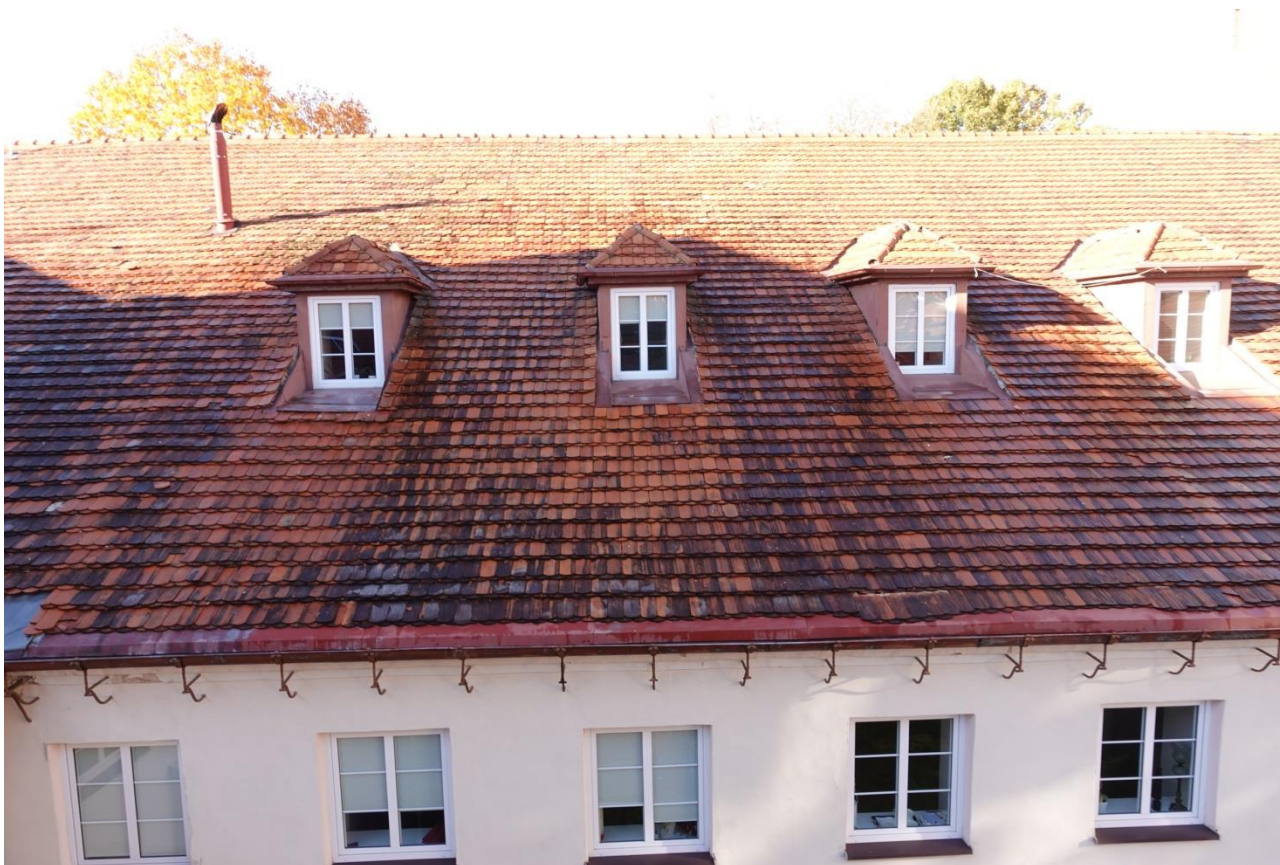
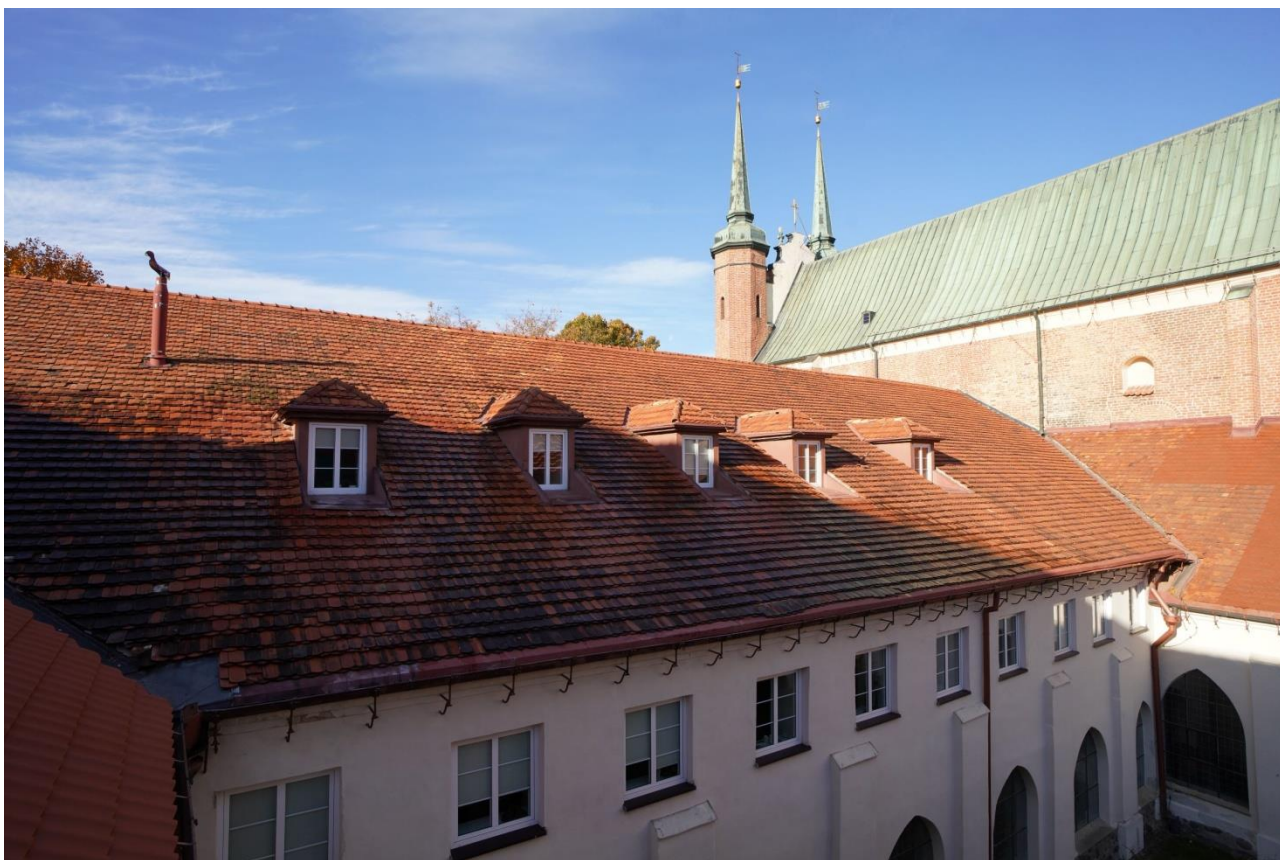
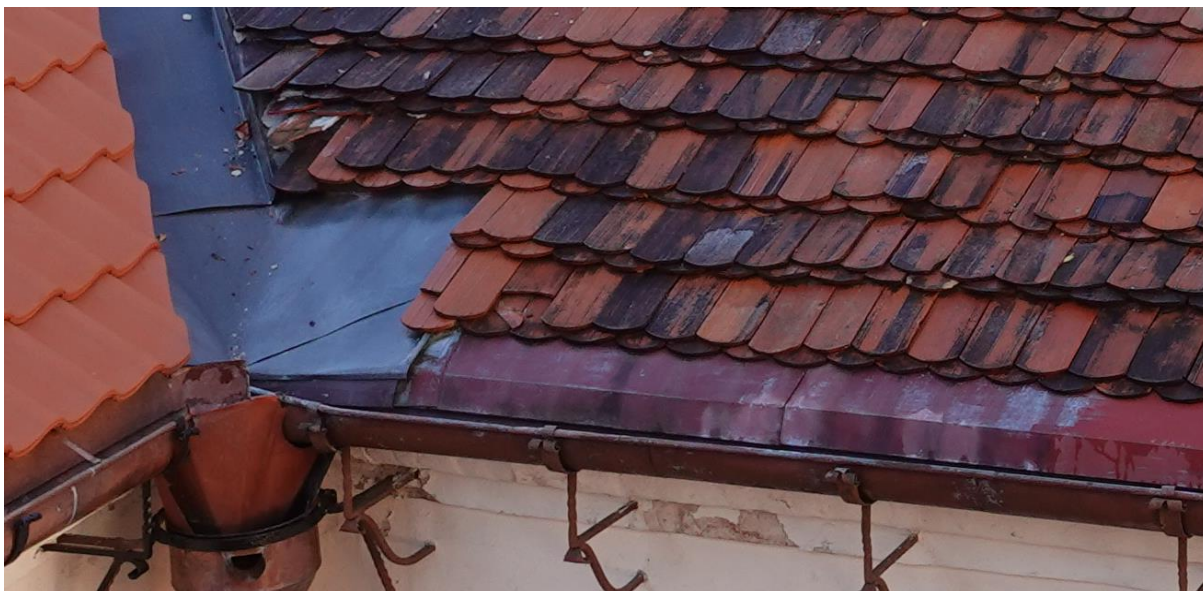
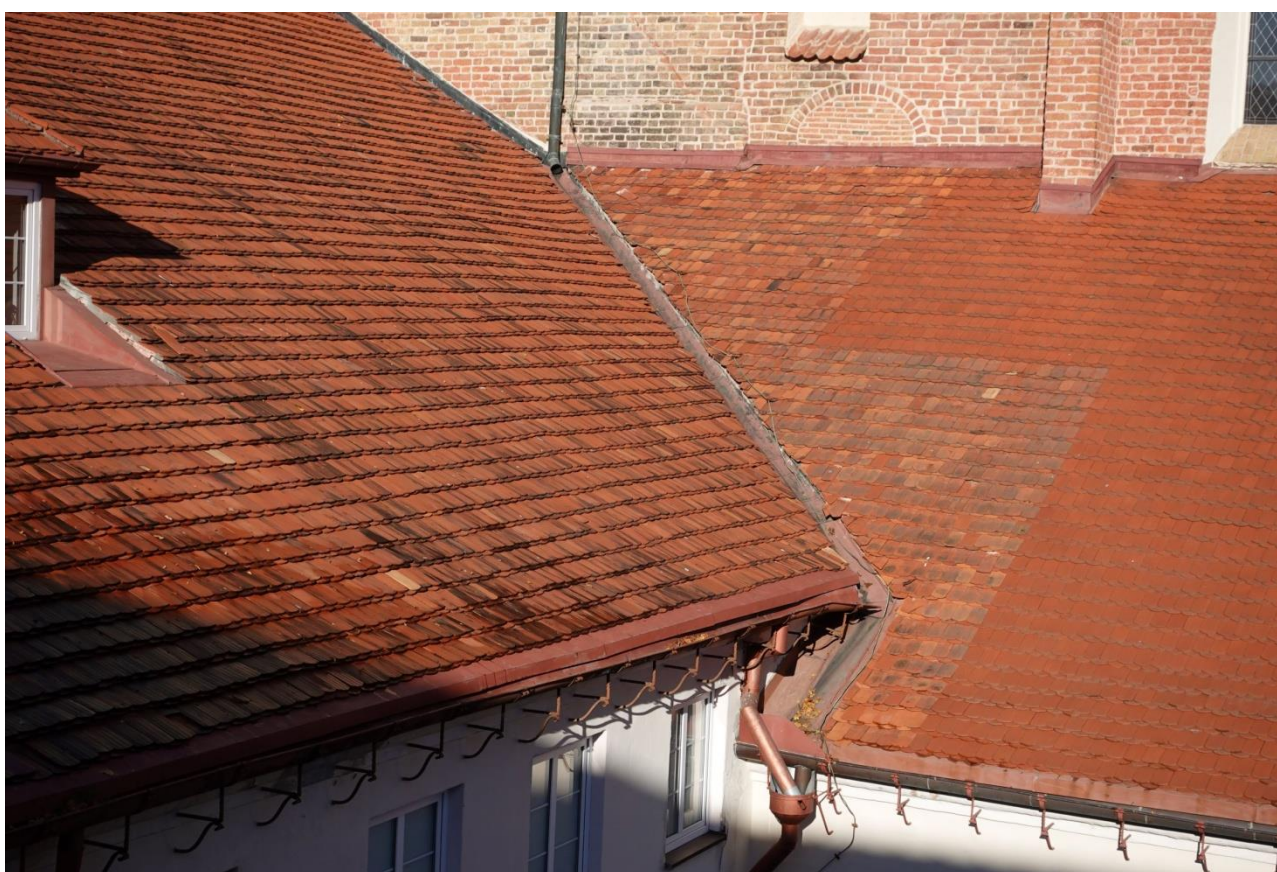
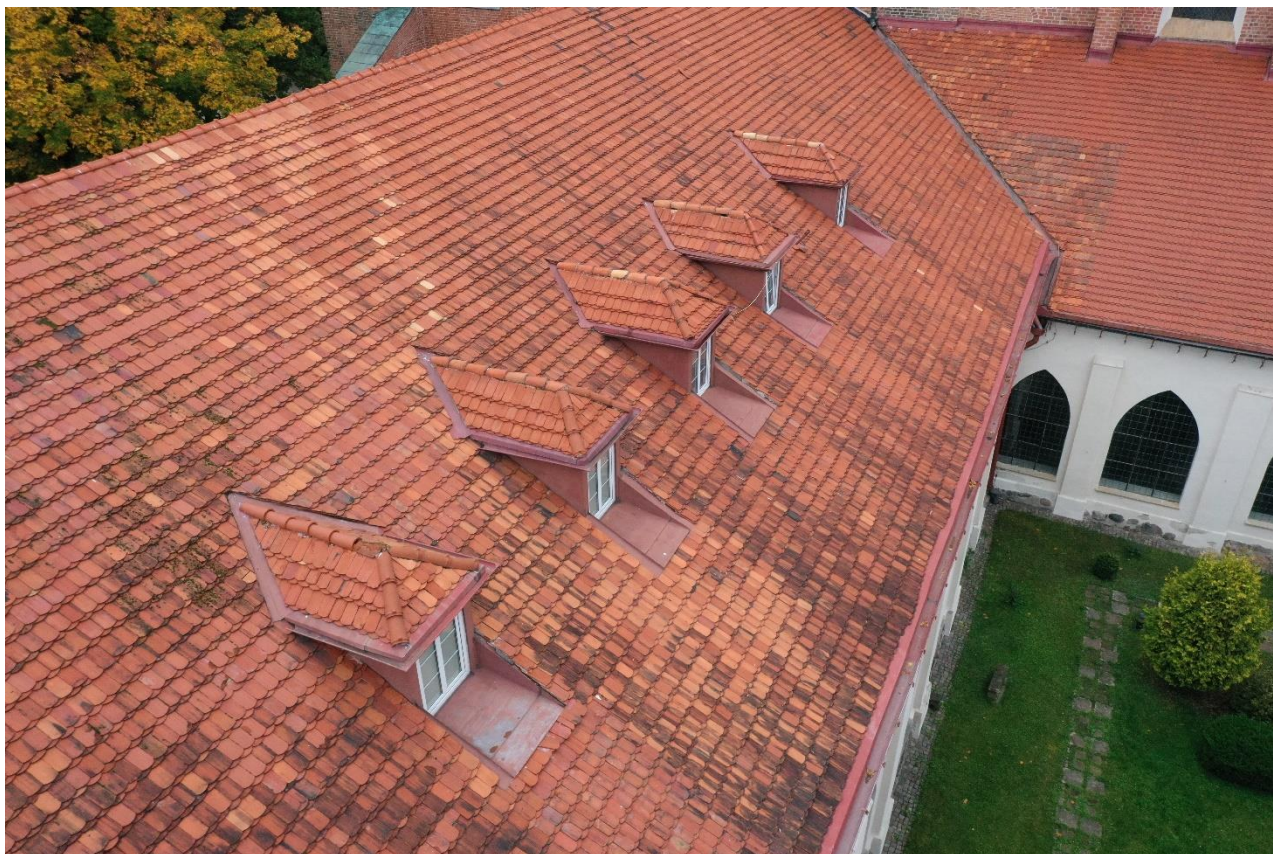
Połąc objęta tegorocznym zakresem zadania dofinansowanego przez Gminę Miasta Gdańska była w bardzo złym stanie i wymagała niezwłocznego kontynuowania rozpoczętego w 2021 roku remontu dachu. W wyniku licznych nieszczelności pokrycia, spowodowanych zsuwającymi się dachówkami oraz degradacją obróbek blacharskich, pojawiły się przecieki wody opadowej, stanowiąc poważne zagrożenie dla zabytku i jego wyposażenia. Ze względu na wysuwające się i spadające dachówki wirydarz stał się niebezpieczną strefą dla przebywających tam osób. Dodatkowo w efekcie wcześniejszych doraźnych napraw widoczne było duże zróżnicowanie kolorystyczne pokrycia dachowego, co negatywnie wpływało na estetykę zabytku.

Ilustracja 7. Widok północnej części wschodniej połąci dachu skrzydła zachodniego przed pracami

Ilustracja 8. Widok na część północną wschodniej połaci dachu skrzydła zachodniego przed pracami

Ilustracja 9. Widok na część północną wschodniej połaci dachu skrzydła zachodniego przed pracami

Ilustracja 10. Widok na część północną wschodniej połaci dachu skrzydła zachodniego przed pracami

Ilustracja 11. Widok na część północną wschodniej połaci dachu skrzydła zachodniego przed pracami

Ilustracja 12. Widok na część północną wschodniej połaci dachu skrzydła zachodniego przed pracami

Ilustracja 13. Widok na część północną wschodniej połaci dachu skrzydła zachodniego przed pracami

Ilustracja 14. Widok na część północną wschodniej połaci dachu skrzydła zachodniego przed pracami

Ilustracja 15. Widok na część północną wschodniej połaci dachu skrzydła zachodniego przed pracami

Ilustracja 16. Widok na część północną wschodniej połaci dachu skrzydła zachodniego przed pracami

- wymiana zniszczonych, zbutwiałych elementów odeskowania na nowe,
- impregnacja elementów drewnianej konstrukcji dachowej oraz odeskowania połaci preparatem oleistym,
- tymczasowe zabezpieczenie rozebranych połaci folią,
- pokrycie połaci dachu jednokrotnie membraną dachową typu Delta Vendt;
- ołacenie połaci kontrłatami iglastymi o wymiarach 2,5x5,0 cm i łatami iglastymi 4,0x6,0 cm, impregnowanymi ciśnieniowo,
- pokrycie powierzchni nową dachówką ceramiczną typu holenderka firmy Wienerberger (nazwa handlowa Wienerberger Cavus 13) w kolorze naturalnej czerwieni,
- wykonanie i montaż obróbek blacharskich z blachy miedzianej,
- montaż orynnowania i rur spustowych z blachy miedzianej,
- montaż instalacji odgromowej.

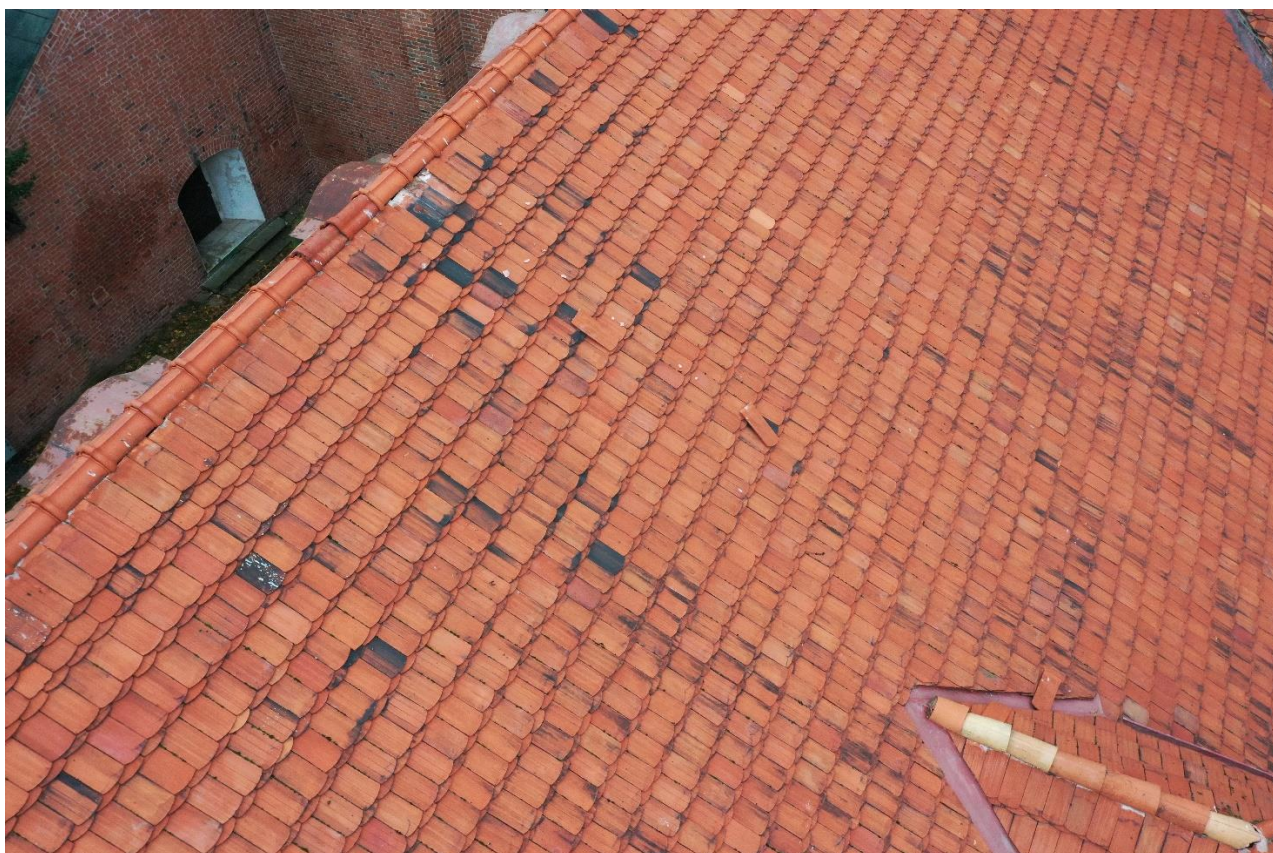
Ilustracja 17. Widok zsuwających się dachówek - część północna wschodniej połaci dachu skrzydła zachodniego.

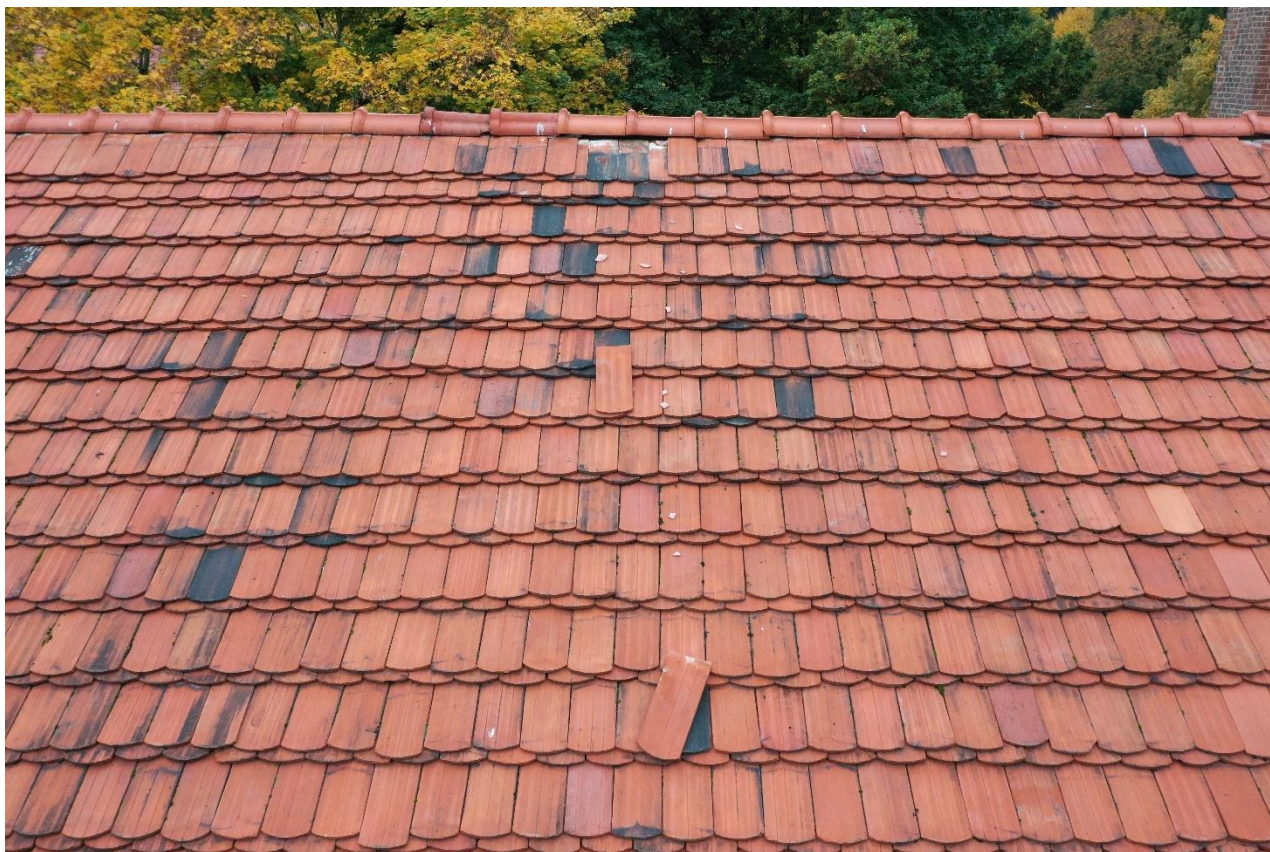
Ilustracja 18. Widok zsuwających się dachówek - część północna wschodniej połaci dachu skrzydła zachodniego.
