DOKUMENTACJA POWYKONAWCZA

Odwodnienie budynku Gdańskiego Seminarium Duchownego - etap II (kontynuacja wykonania ścianki osuszającej)

Gdańsk, 2022

Klasztor pocysterski na terenie Gdańskiego Seminarium Duchowego, ul. Biskupa Edmunda Nowickiego 3, 80-330 Gdańsk (obr. 6, dz. 291).

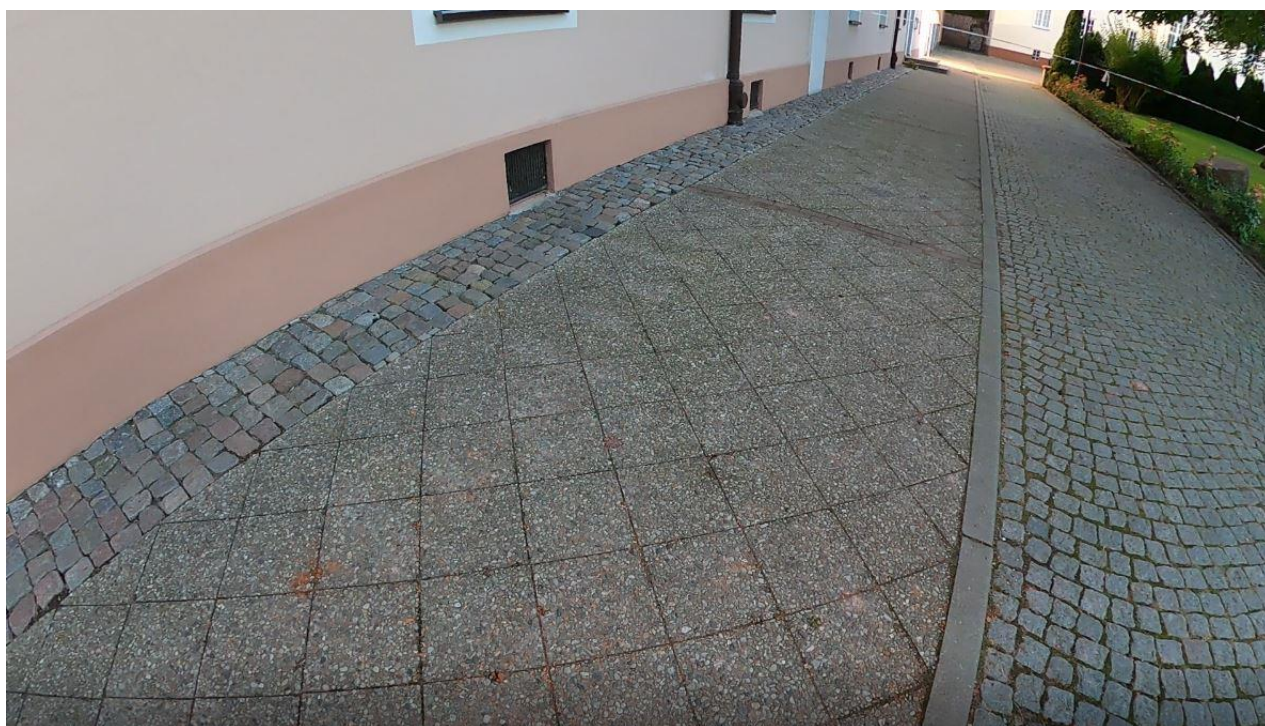
Stan gotyckich murów piwnicznych klasztoru oliwskiego jest bardzo zły, głównie w zakresie silnego zawilgocenia struktury cegieł. Przeprowadzone w 2020 roku pomiary wykazały maksymalne nasycenie cegieł wodą gruntową przemieszczającą się kapilarnie. Woda transportując rozpuszczone w niej sole, krystalizujące na powierzchni murów, powoduje systematyczne niszczenie warstw przypowierzchniowych cegieł i tynków.

Ilustracja 8. Obiekt przed pracami

W 2021 r. rozpoczęto I etap prac polegających na wykonaniu izolacji przeciwwilgociowej piwnic klasztoru systemem dystansowej ścianki osuszającej wraz z przeponą poziomą. Prace te, ze względu na stan obiektu wymagają kontynuacji, w celu odcięcia dostępu wilgoci do zagrożonych części zabytku.

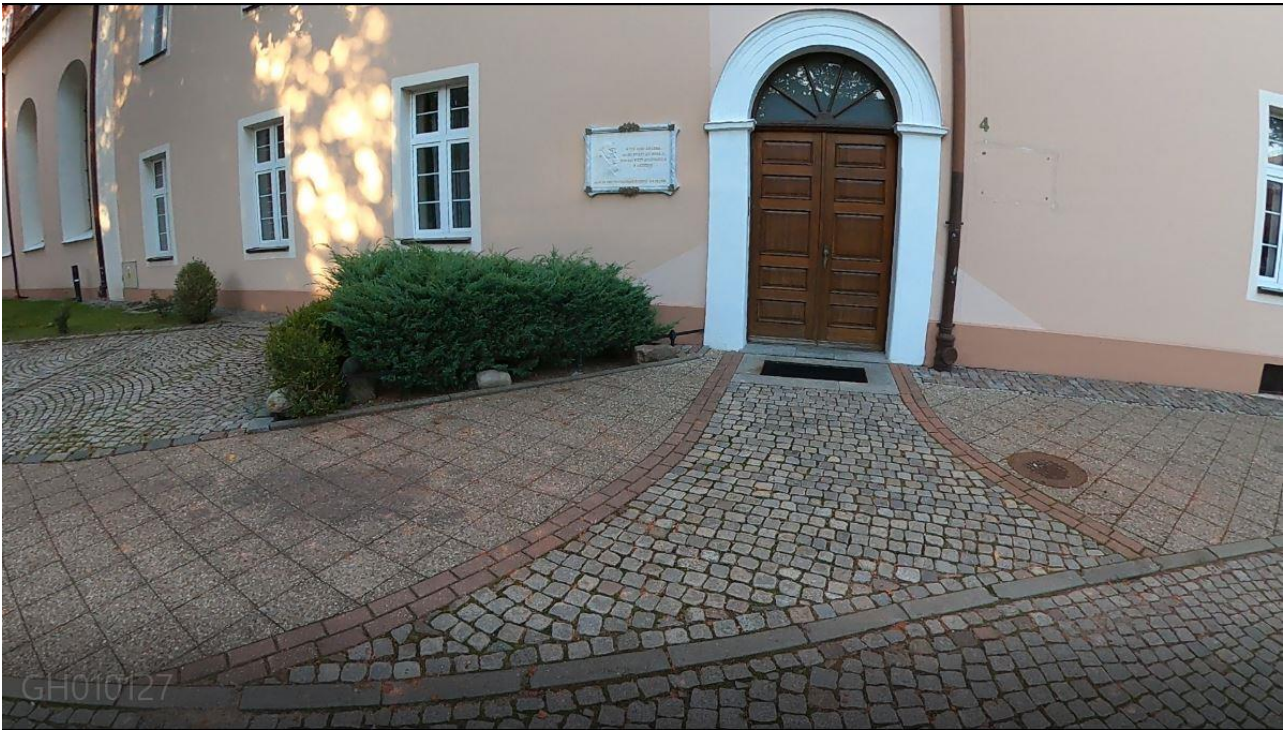
Ilustracja 9. Obiekt przed pracami

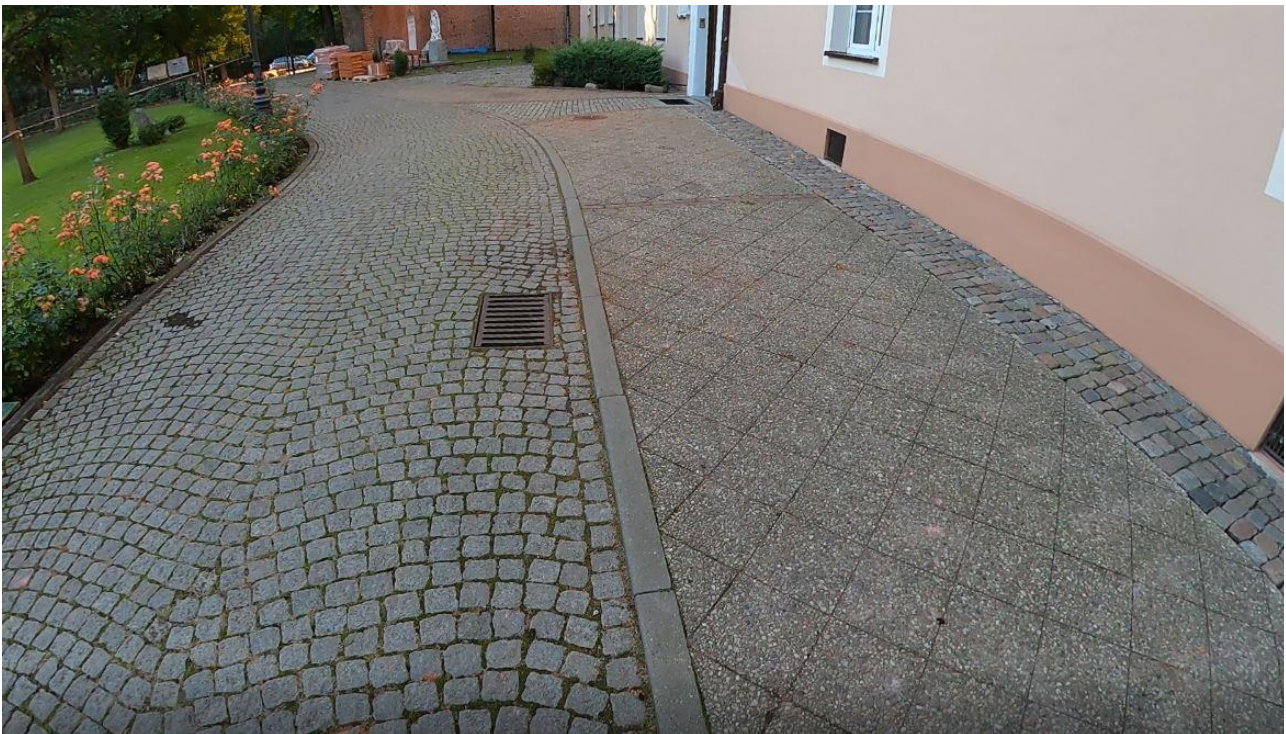
Ilustracja 10. Obiekt przed pracami.

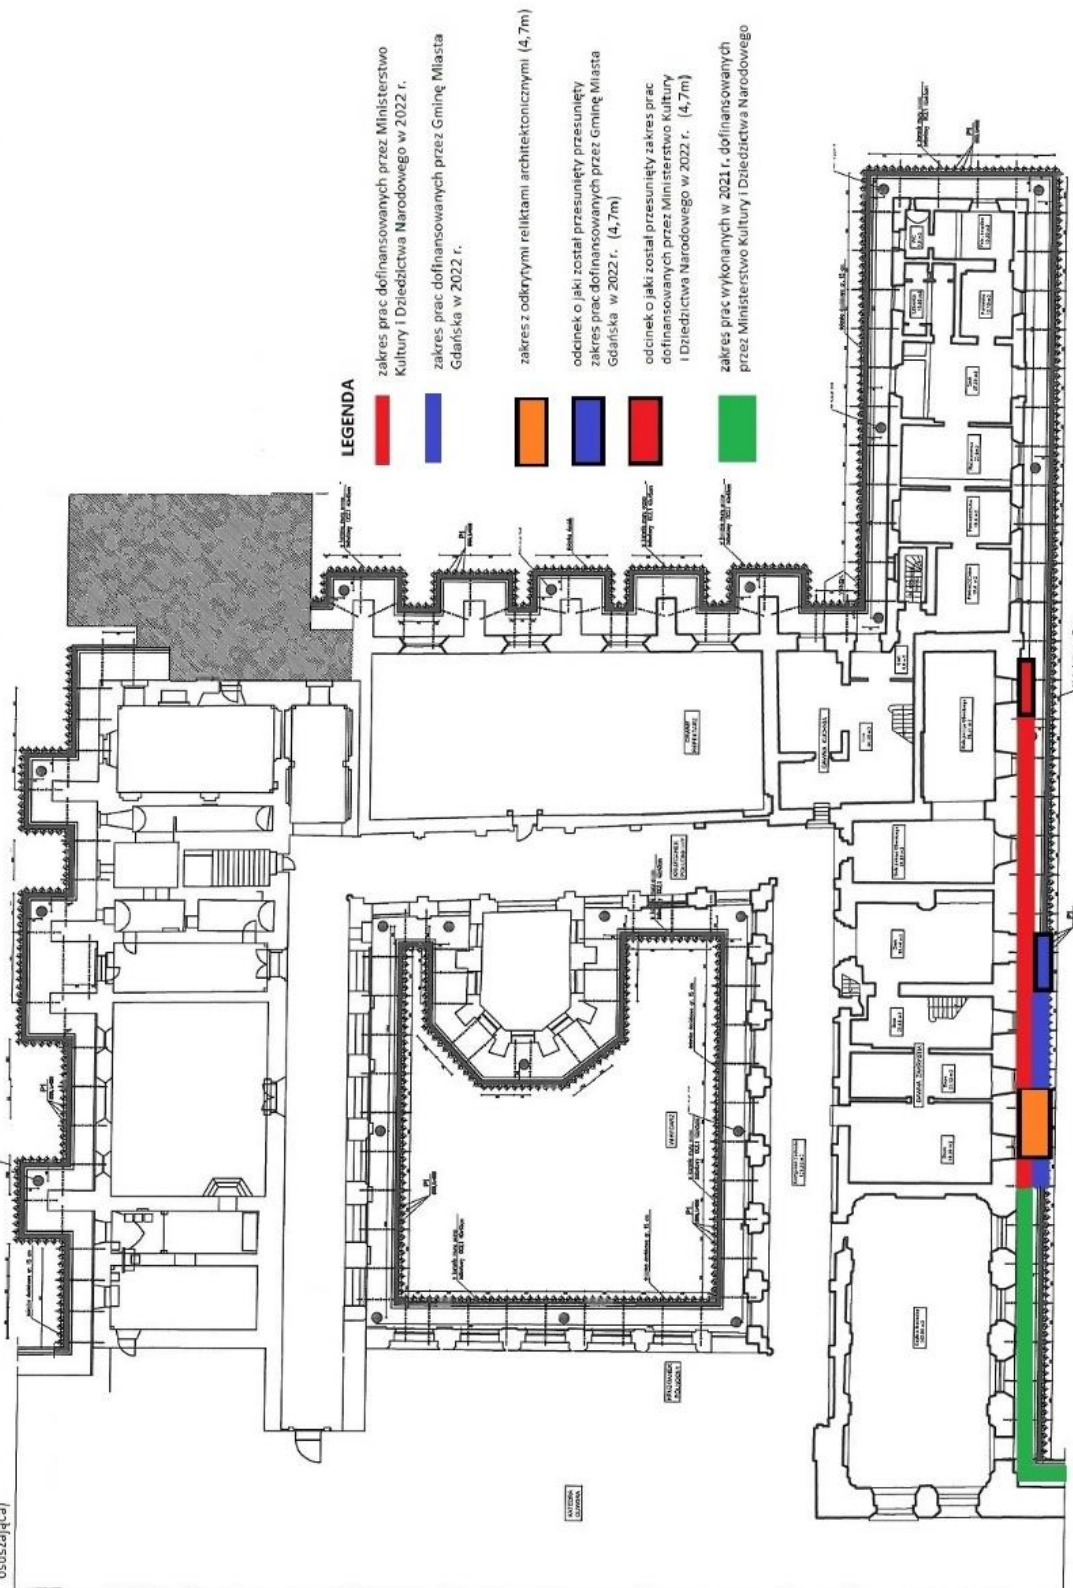
Ilustracja 11. Załącznik graficzny nr 1 z zaznaczonym zakresem prac dotowanych przez Gminę Miasta Gdańska (po zmianach)

W efekcie zaistniałych powyższych okoliczności został zmieniony zakres planowanych prac. Ze względu na konieczność ominięcia relikwów archeologicznych kolidujących z trasą ścianki osuszającej dokonano korekty lokalizacji zaplanowanych robót, polegającej na przesunięciu zakresu o 4,70 m w stronę południową. Opóźnienia wpłynęły także na stan zaawansowania prac. W wyznaczonym umową z Gminą Miasta Gdańska terminie zostały one zrealizowane w zakresie wykonania palisady oraz podbudowy płyty dennej wraz z robotami towarzyszącymi.

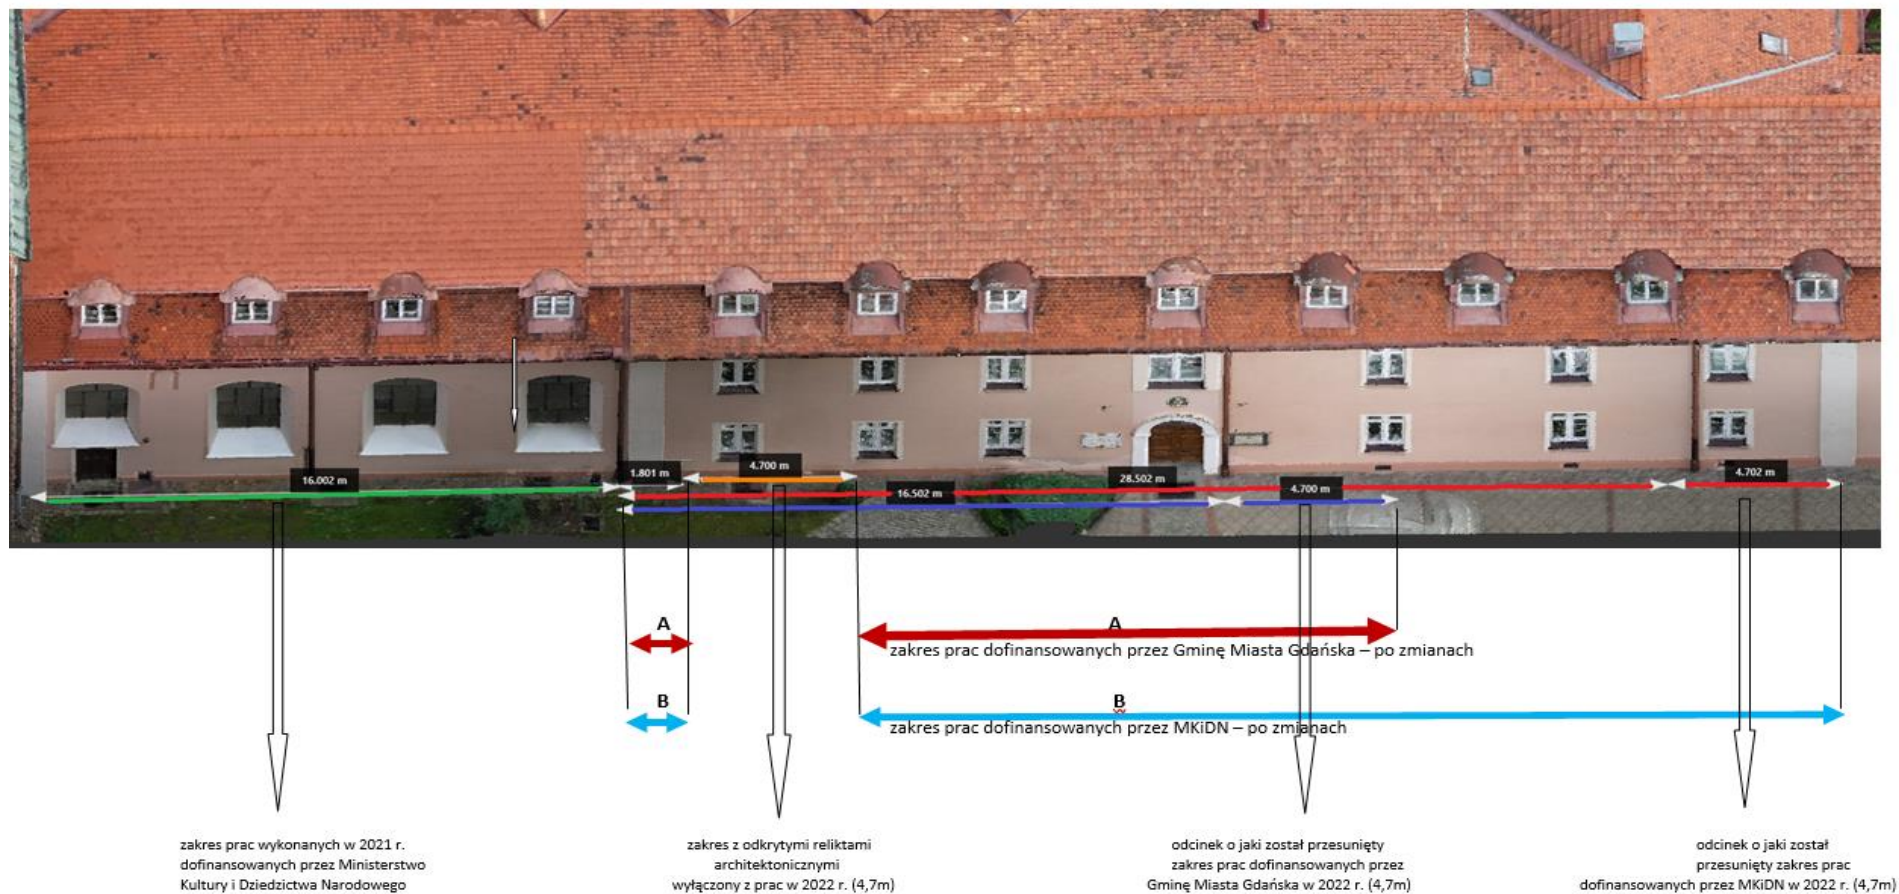
Ilustracja 12. Załącznik graficzny nr 2 z zaznaczonym zakresem prac dotowanych przez Gminę Miasta Gdańska (po zmianach)

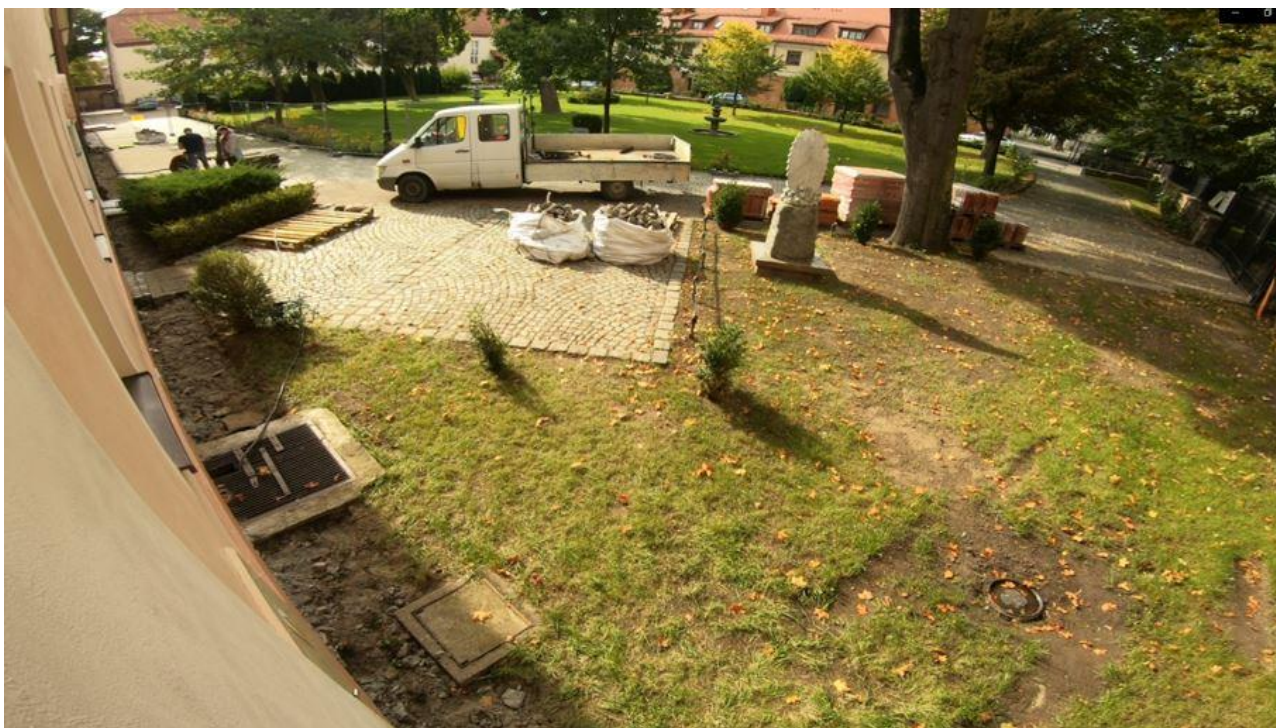
Ilustracja 13. Demontaż kostki brukowej

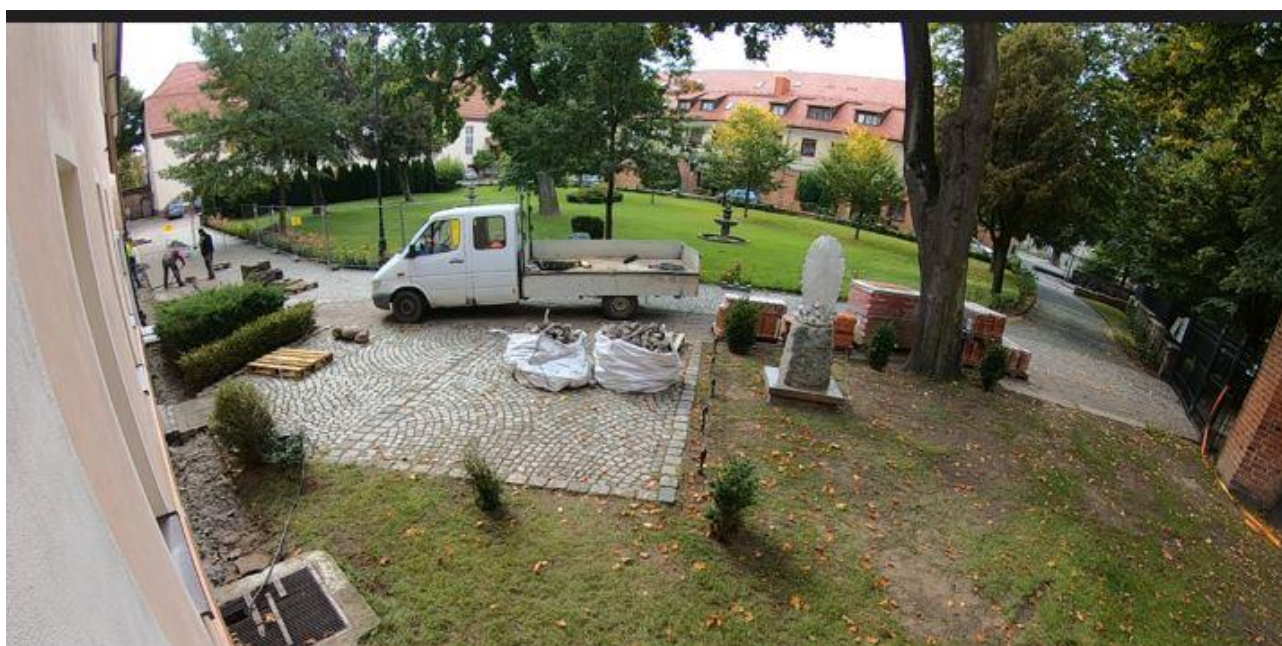
Ilustracja 14. Demontaż kostki brukowej

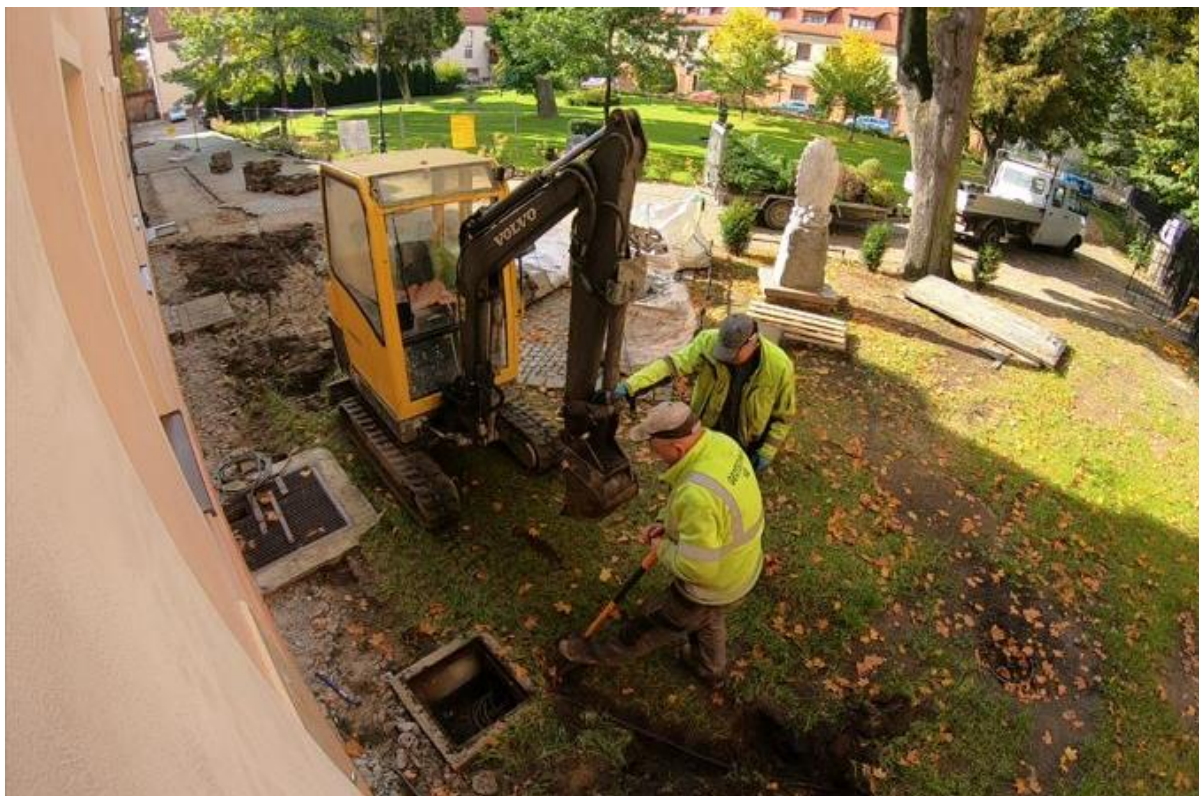
Ilustracja 15. Wykonanie wykopu

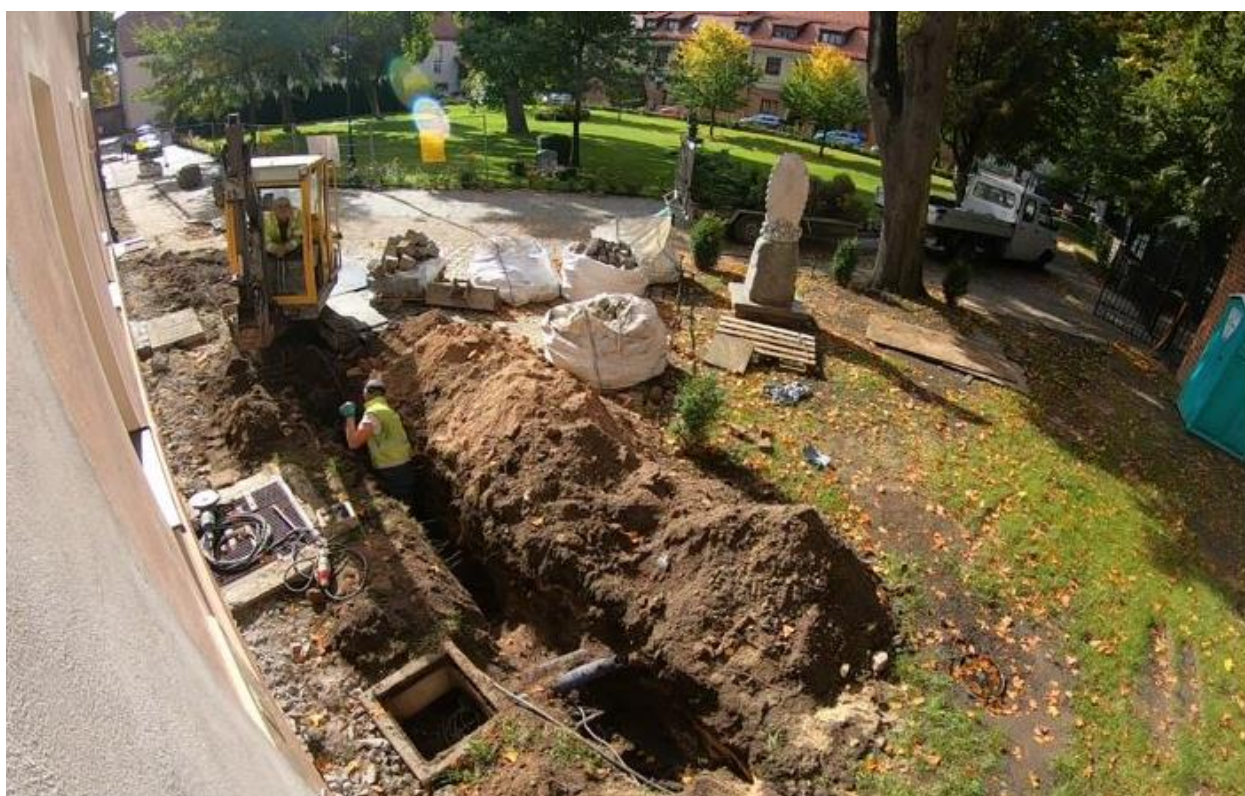
Ilustracja 16. Wykonanie wykopu

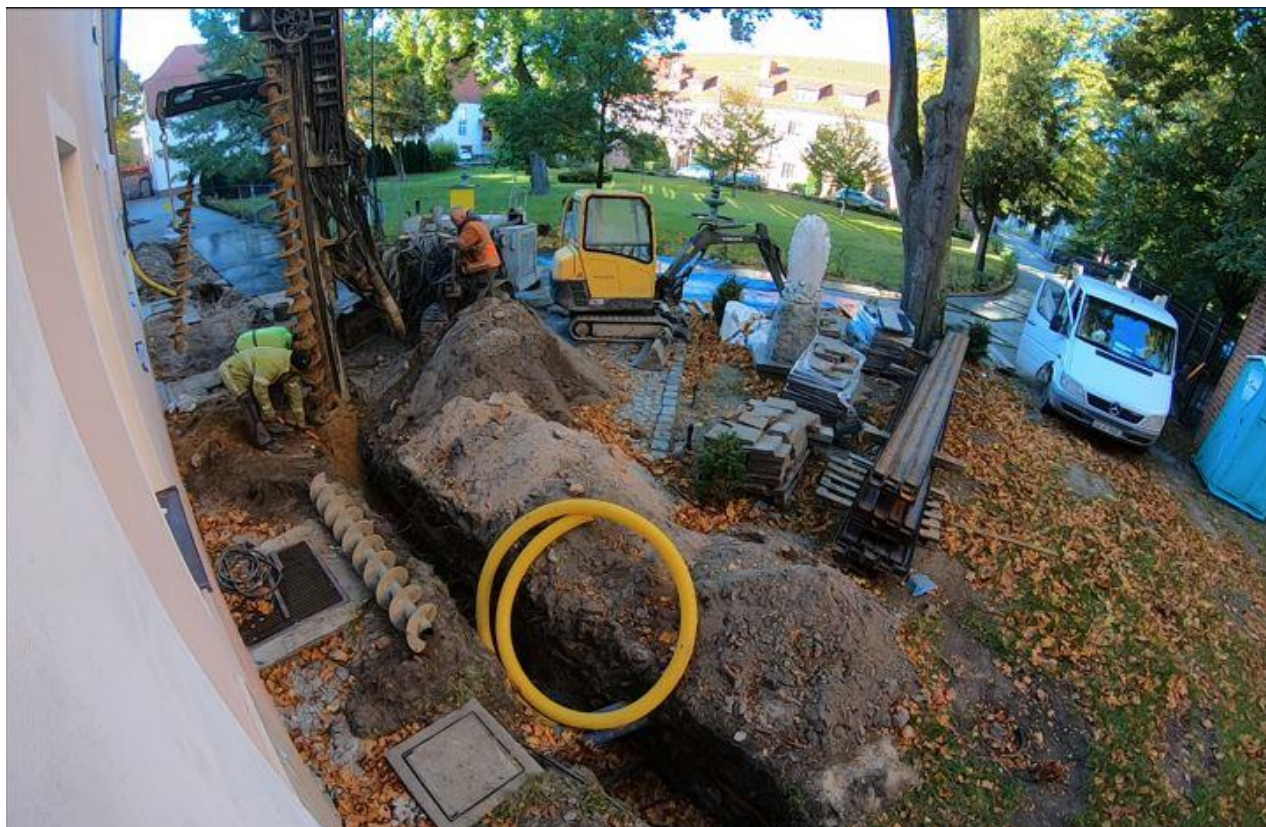
Ilustracja 17. Wykonanie odwiertów pod pale

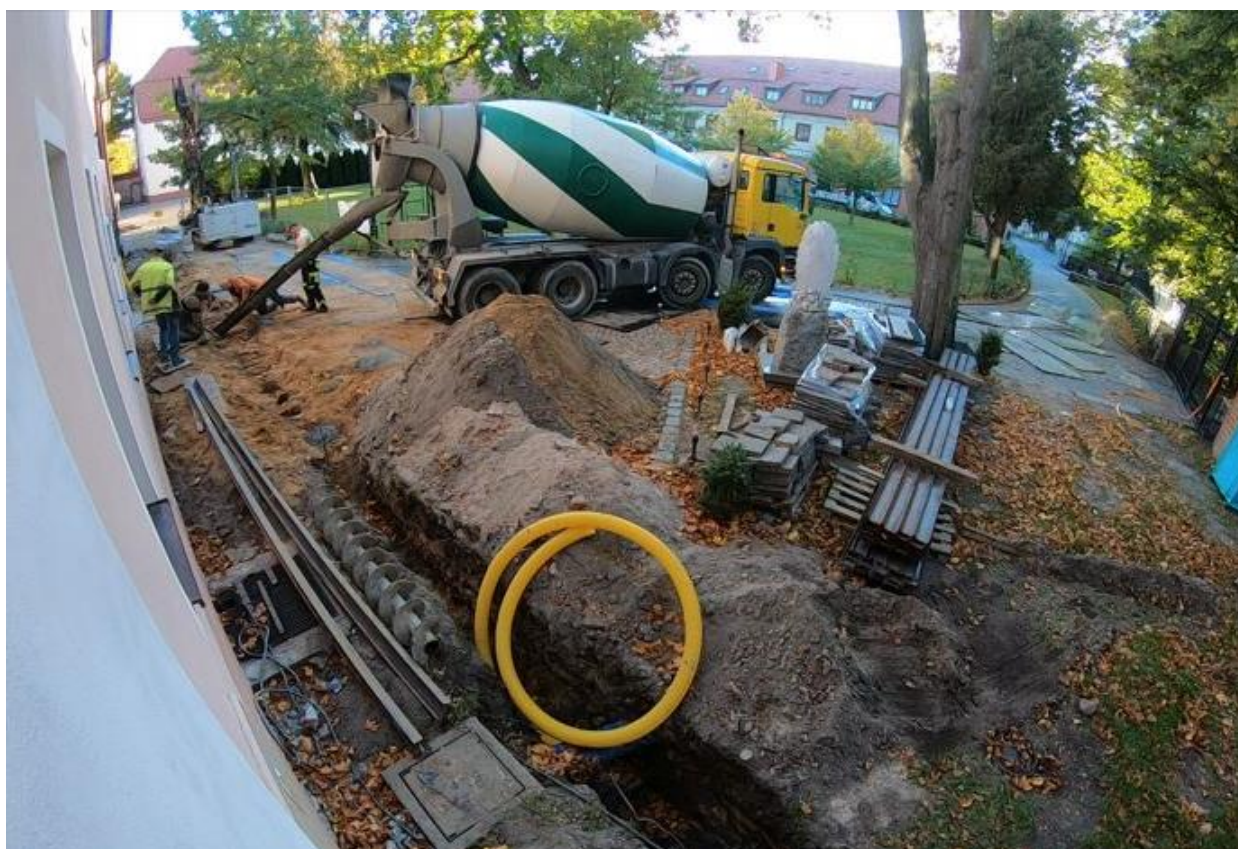
Ilustracja 18. Zalewanie pali zaczynem betonowym

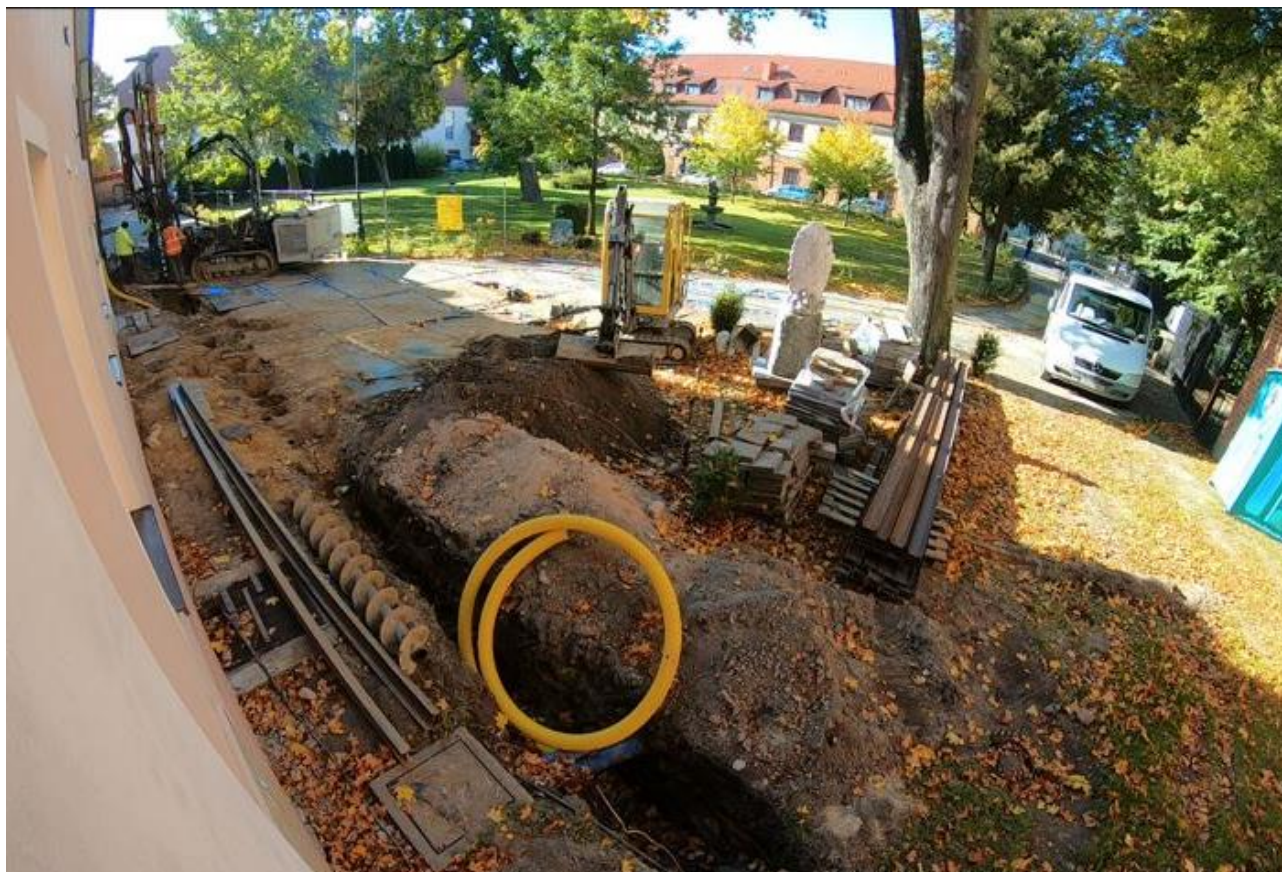
Ilustracja 19. Wykonanie kolejnych odwiertów pod pale

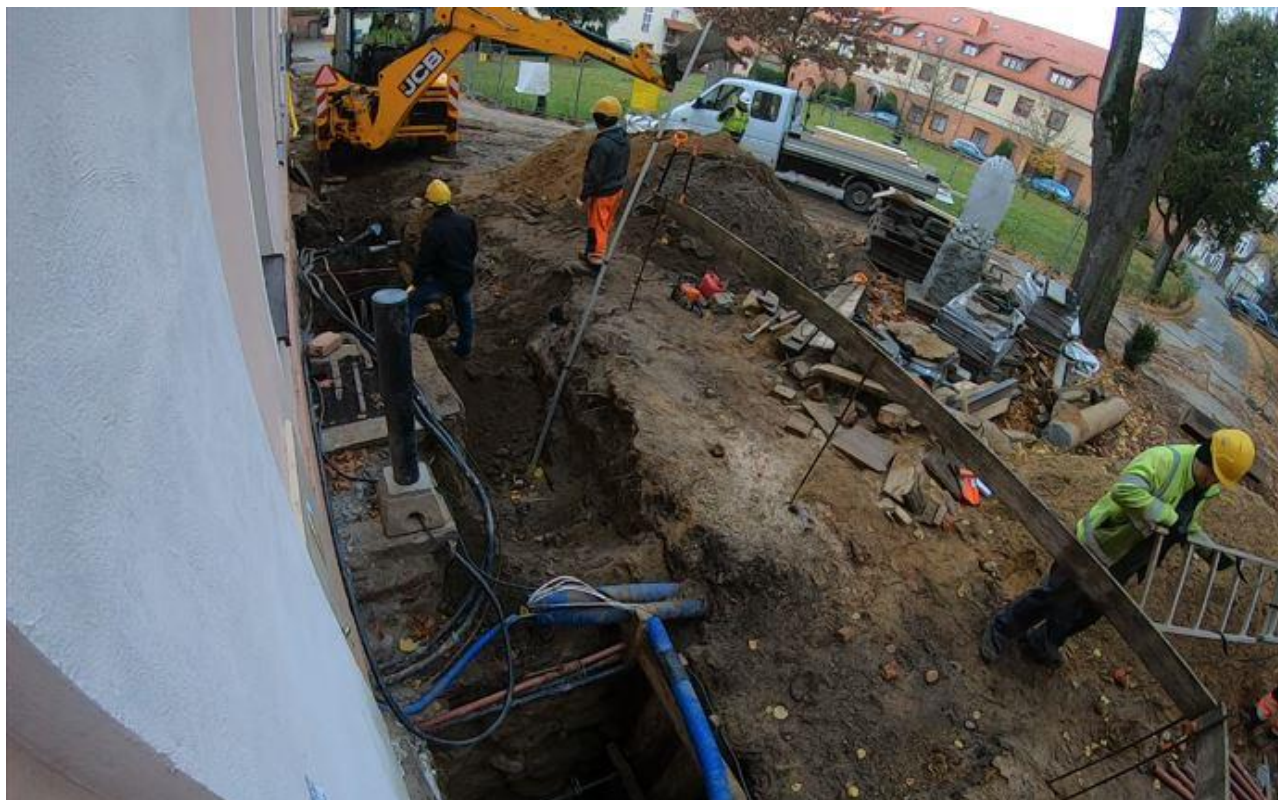
Ilustracja 21. W trakcie prac – pogłębianie wykopu

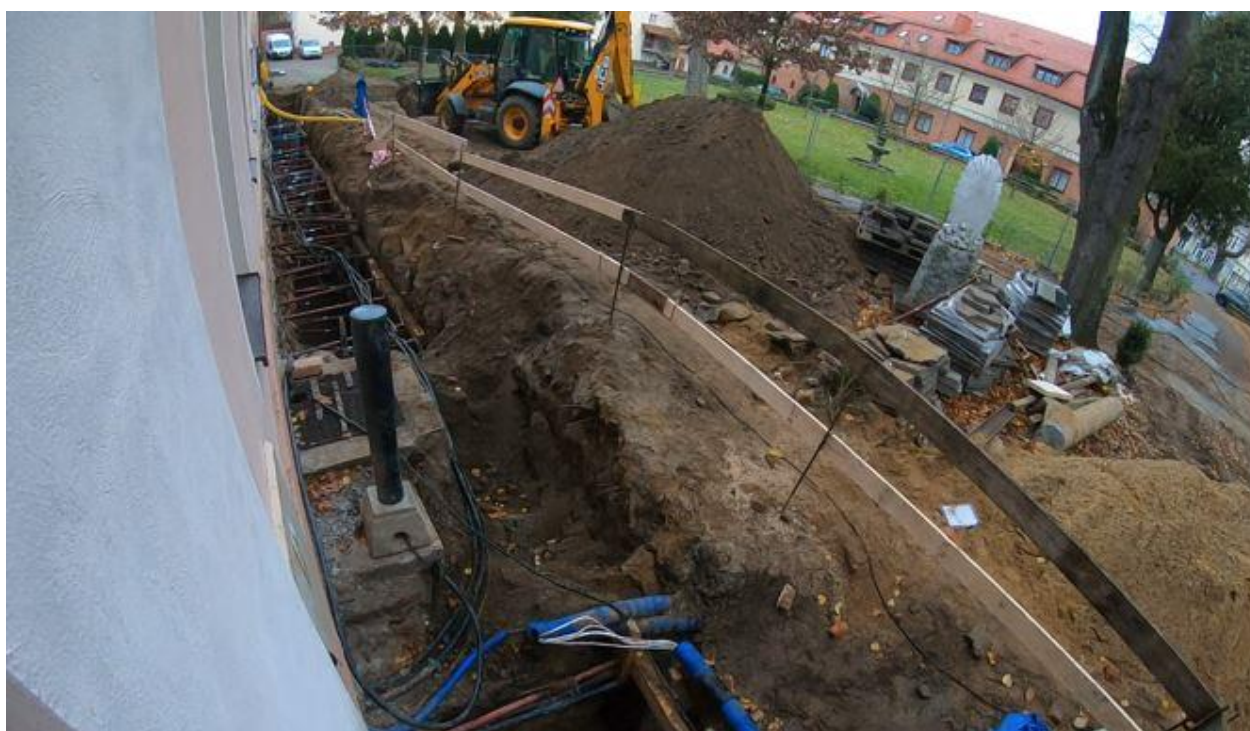
Ilustracja 22. W trakcie prac – pogłębianie wykopu

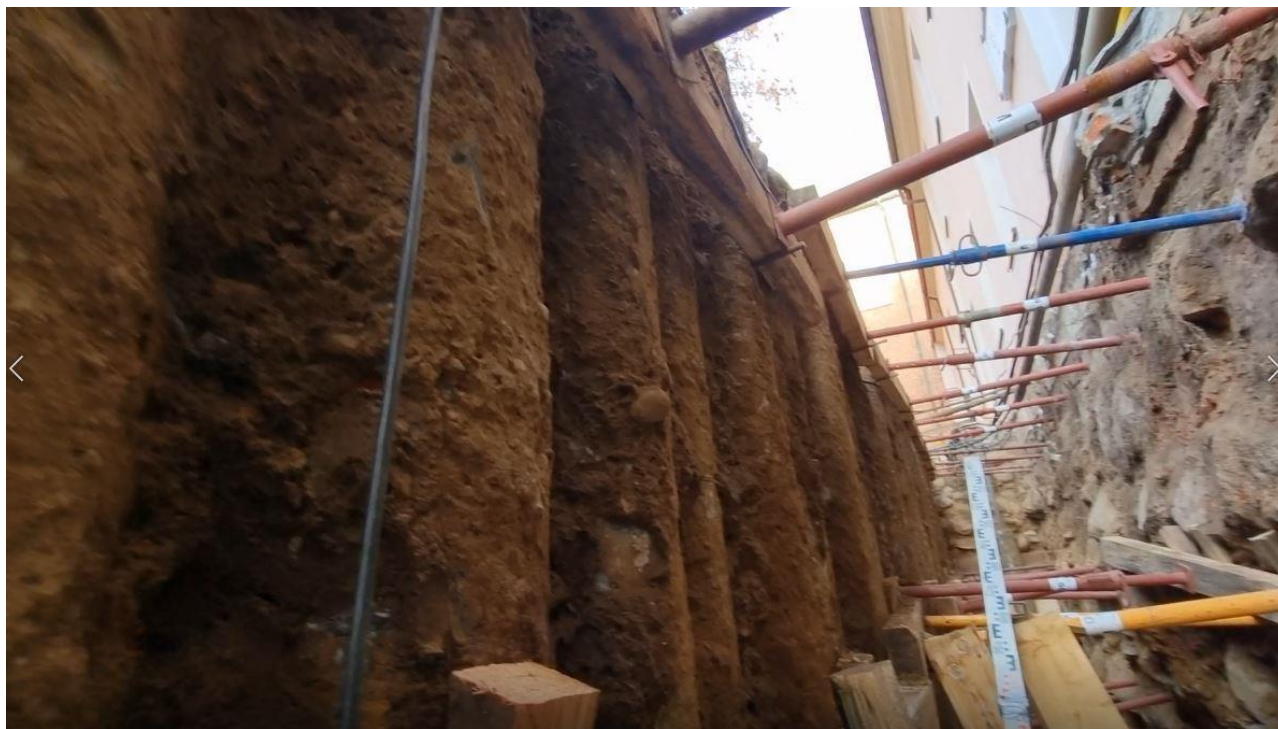
Ilustracja 23. Prace przygotowawcze do zabezpieczenia powierzchni między palami zaczynem cementowym

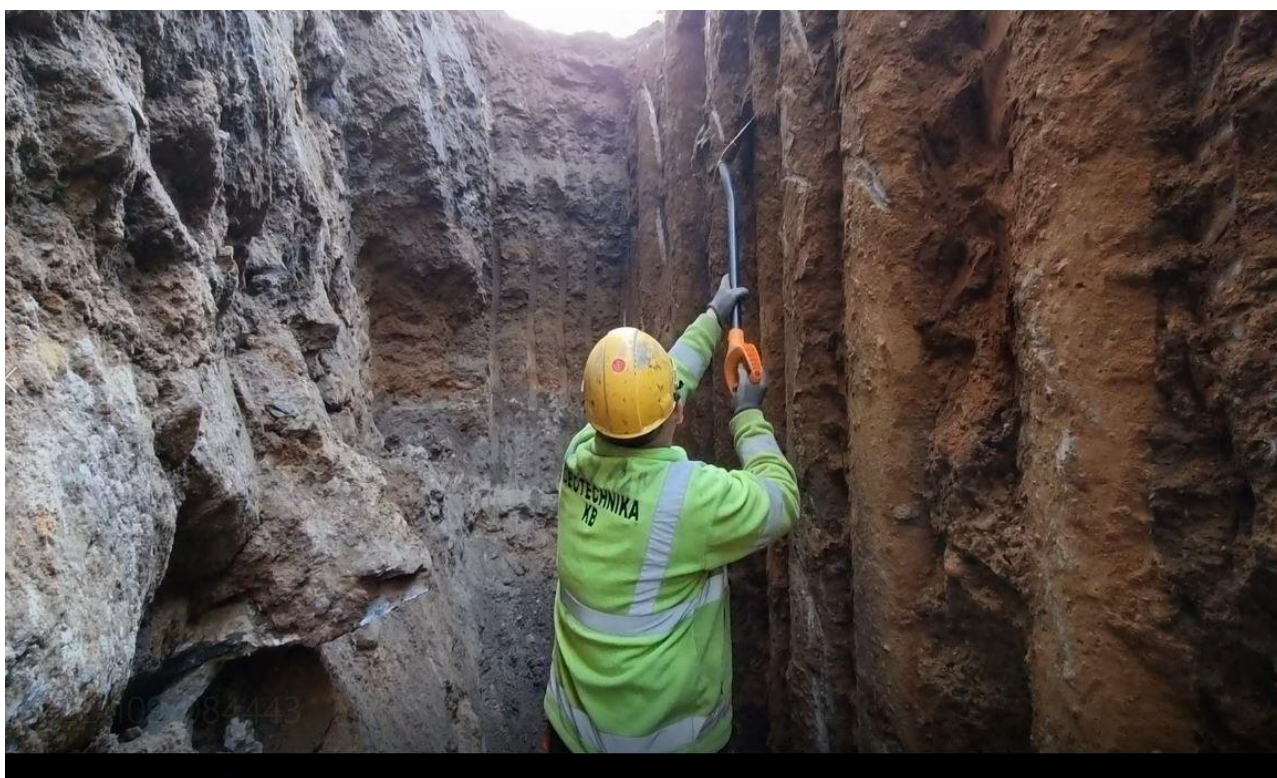
Ilustracja 24. Prace przygotowawcze do zabezpieczenia powierzchni między palami zaczynem cementowym
