DOKUMENTACJA POWYKONAWCZA

Odwodnienie budynku Gdańskiego Seminarium Duchownego - etap II (kontynuacja wykonania ścianki osuszającej)

Gdańsk, 2022

Klasztor pocysterski na terenie Gdańskiego Seminarium Duchowego, ul. Biskupa Edmunda Nowickiego 3, 80-330 Gdańsk (obr. 6, dz. 291).

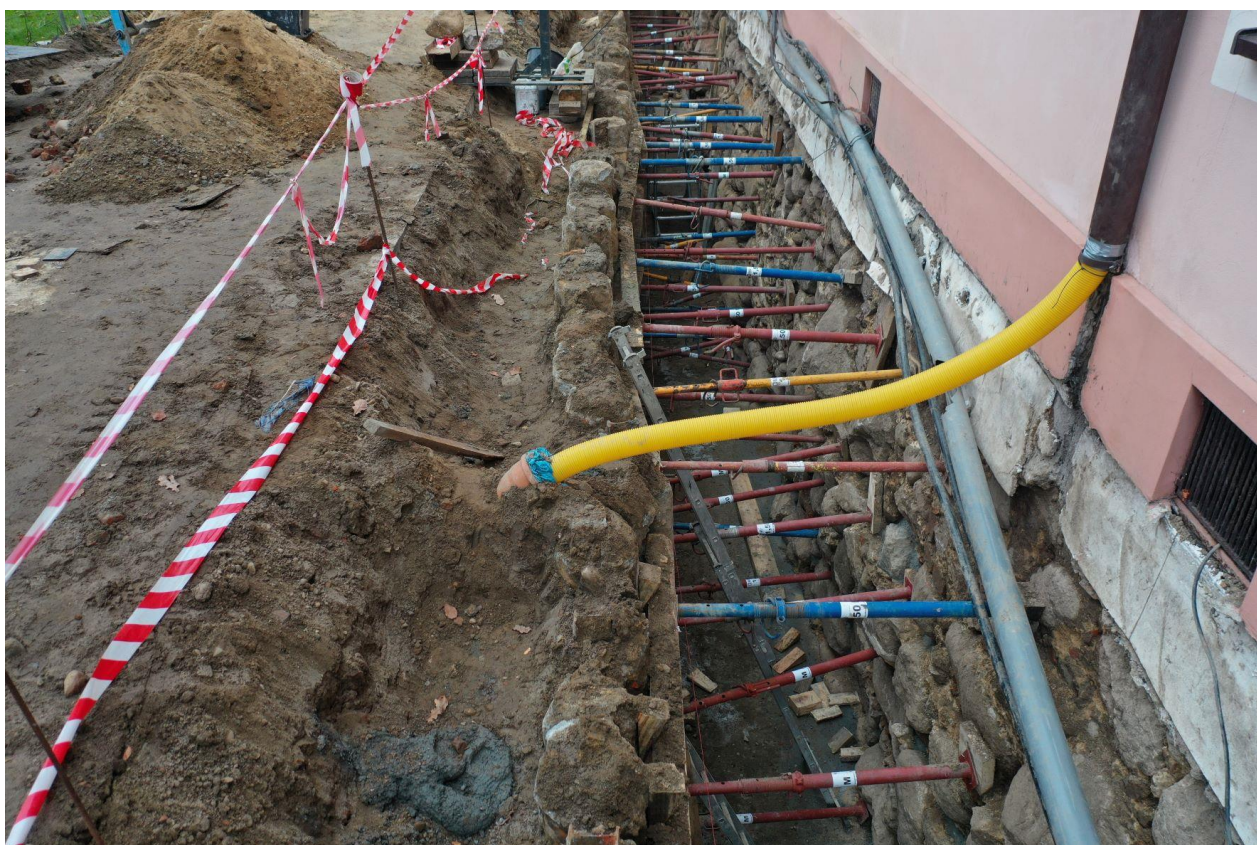
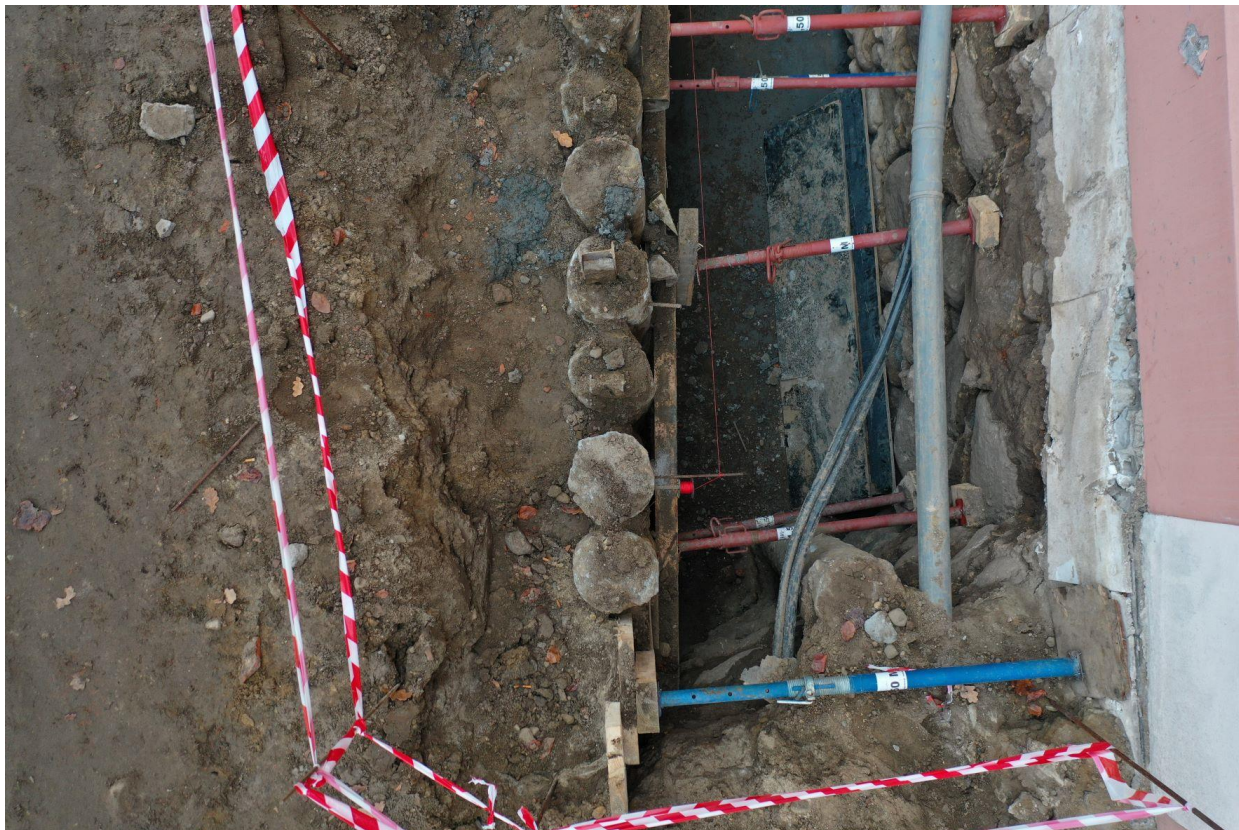
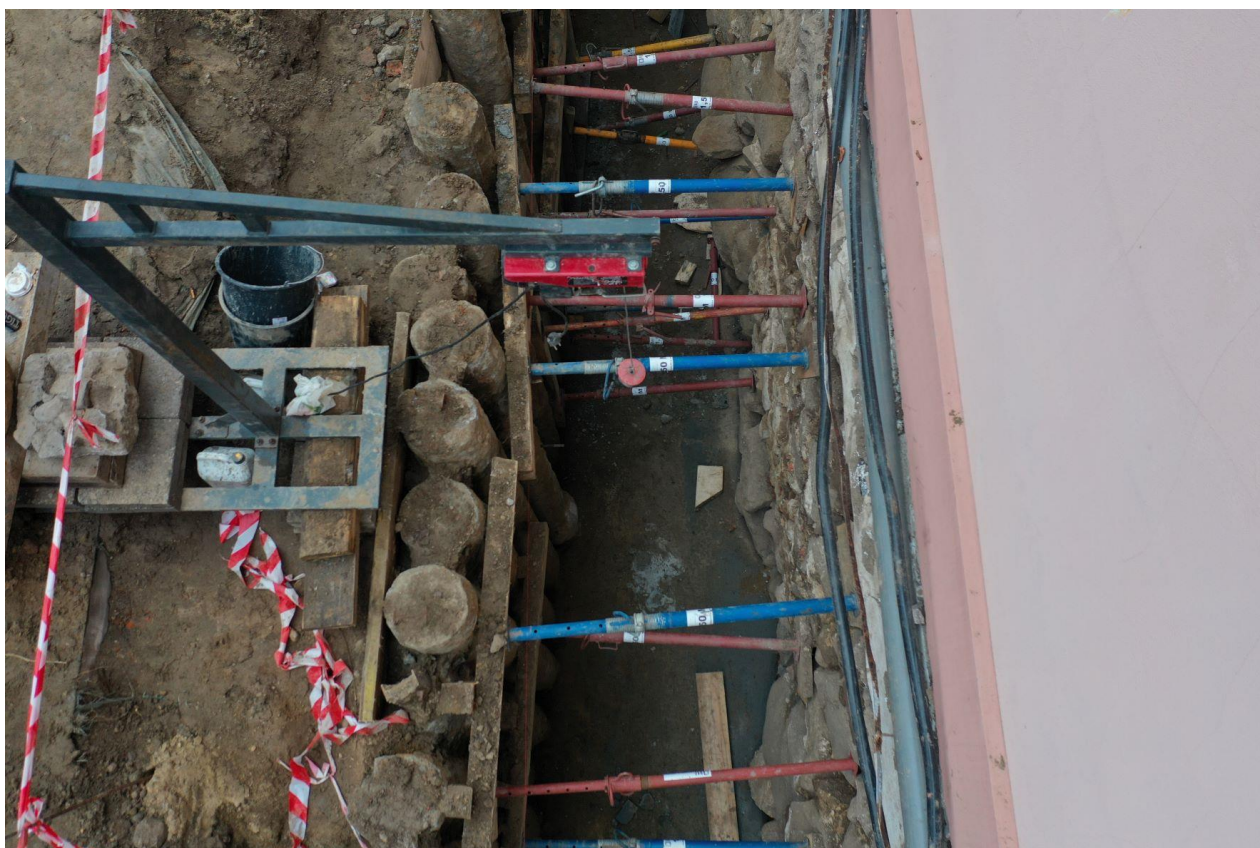
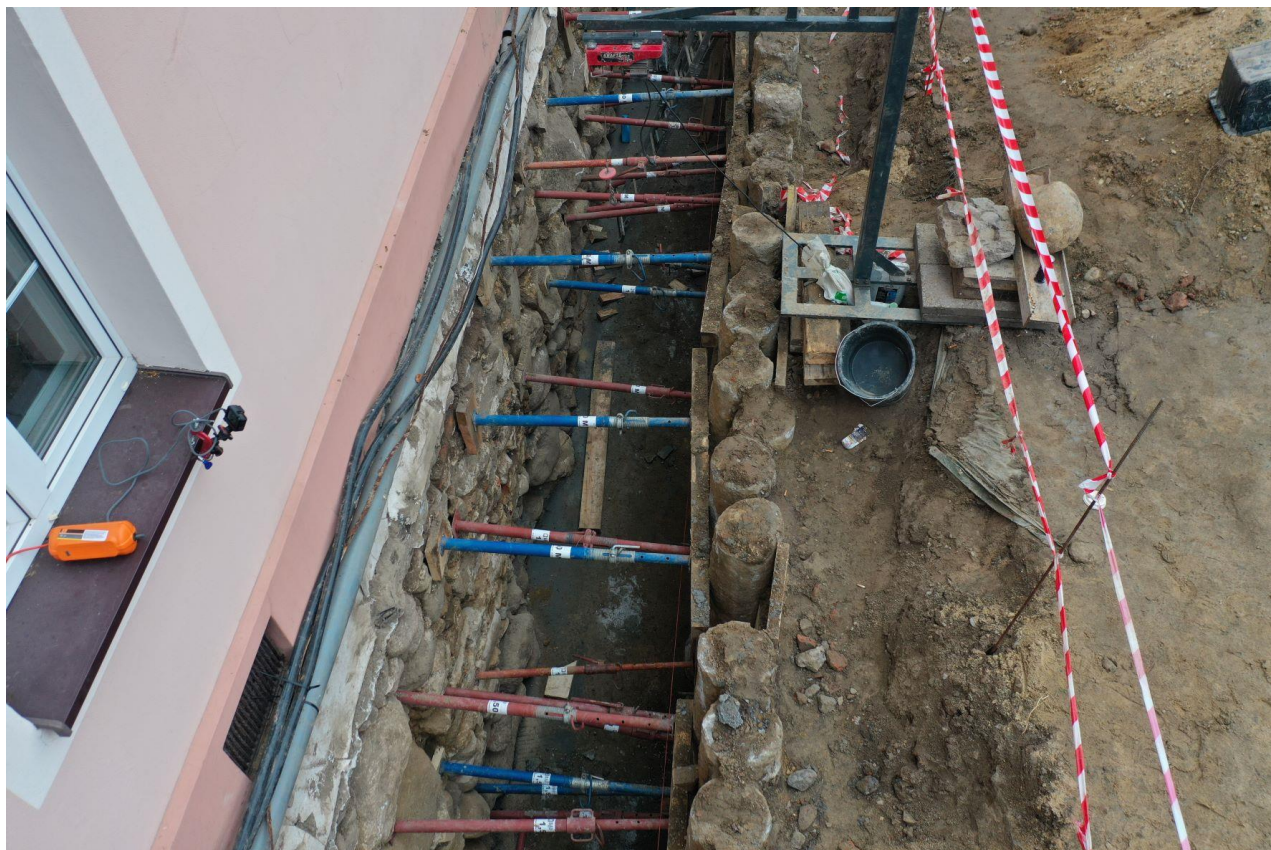
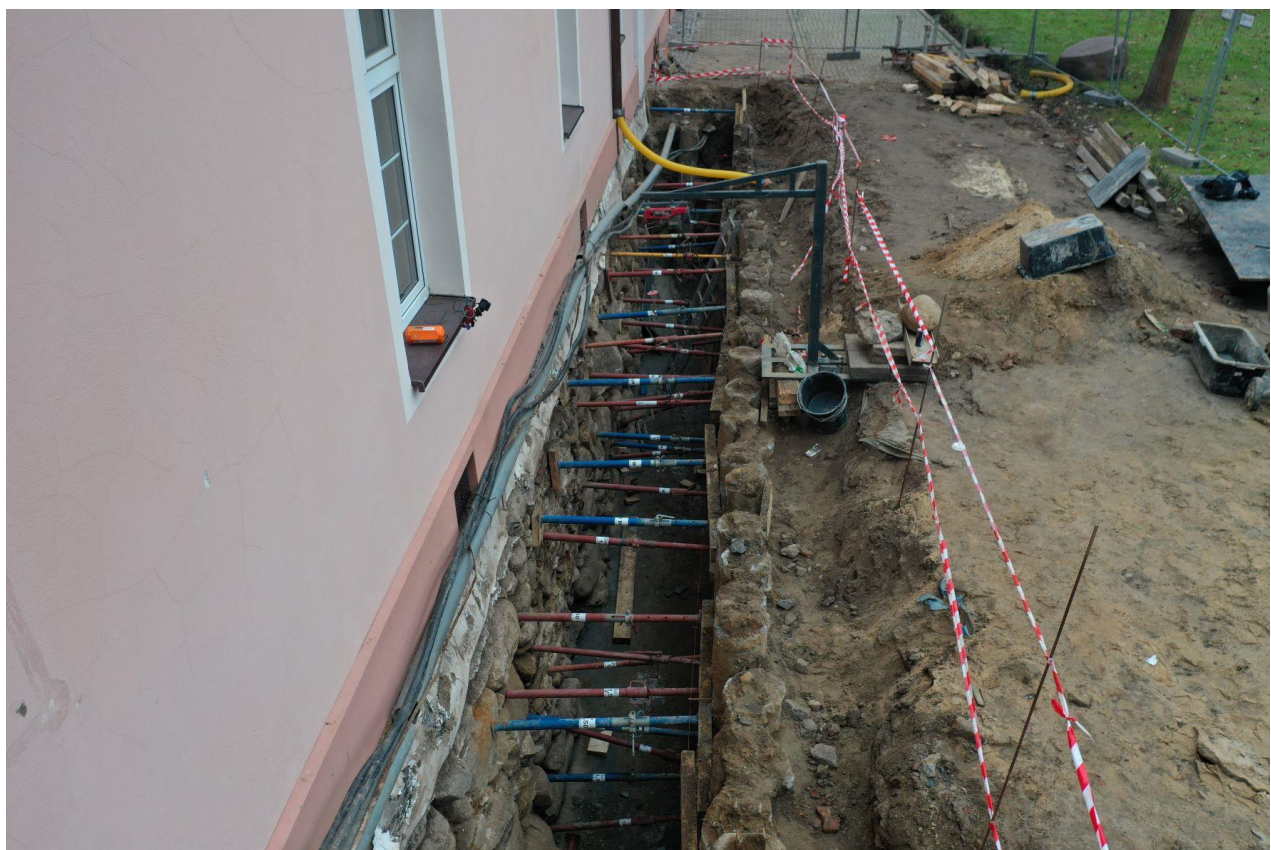
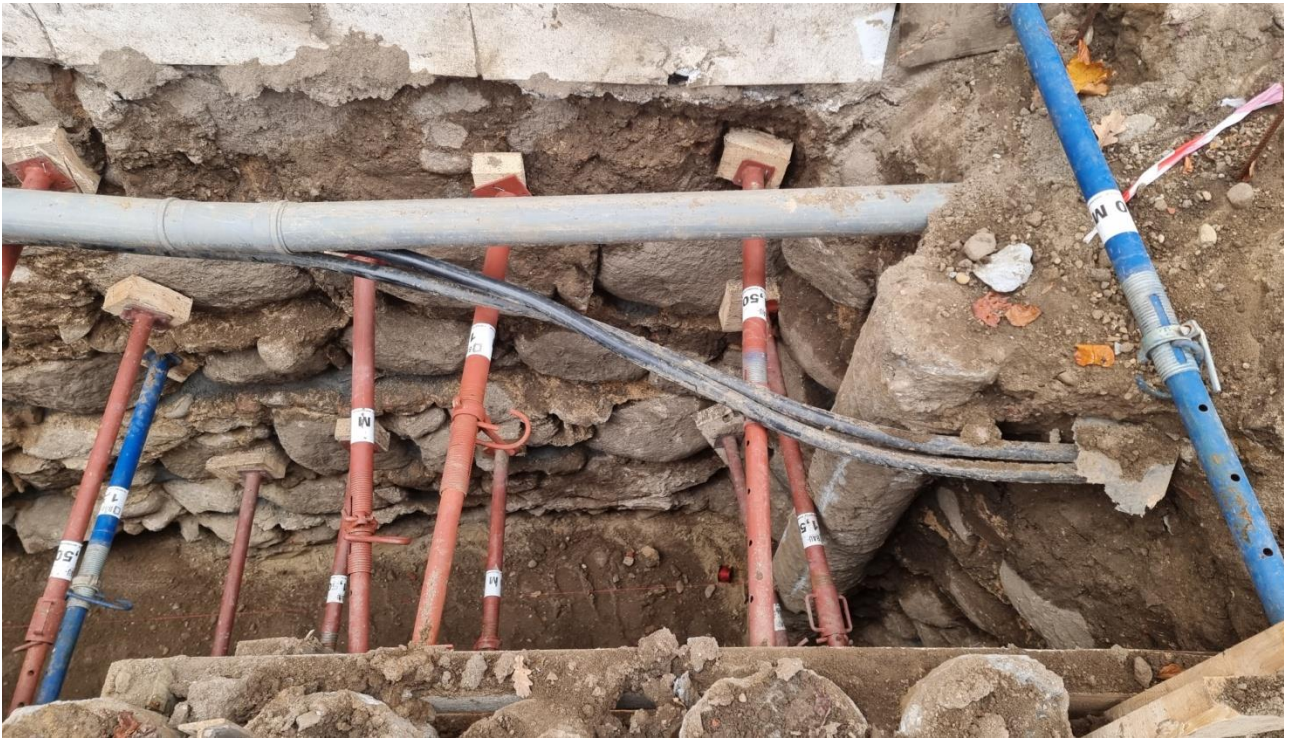
Ilustracja 25. Zdjęcia po zakończeniu pierwszej części prac - wykonanie palisady oraz podbudowy płyty dennej

W efekcie zaistniałych powyższych okoliczności został zmieniony zakres planowanych prac. Ze względu na konieczność ominięcia relikwów archeologicznych kolidujących z trasą ścianki osuszającej dokonano korekty lokalizacji zaplanowanych robót, polegającej na przesunięciu zakresu o 4,70 m w stronę południową. Opóźnienia wpłynęły także na stan zaawansowania prac. W wyznaczonym umową z Gminą Miasta Gdańska terminie zostały one zrealizowane w zakresie wykonania palisady oraz podbudowy płyty dennej wraz z robotami towarzyszącymi.
