OBIEKT	<b><i>ZESPÓŁ ZABYTKOWYCH BUDYNKÓW PARAFIALNYCH PRZY KATEDRZE PRAWOSŁAWNEJ P.W. ŚW. MIKOŁAJA</i></b>
NAZWA OPRACOWANIA	<b><i>DOKUMENTACJA POWYKONAWCZA RENOWACJI CEGLANYCH ELEWACJI ZESPOŁU ZABYTKOWYCH BUDYNKÓW PARAFIALNYCH</i></b>
ADRES	Ul. Romualda Traugutta 45 Gdańsk
INWESTOR	Parafia Prawosławna p.w. Św. Mikołaja
PODSTAWA OPRACOWANIA	Podstawa formalna : zlecenie Inwestora
AUTOR	inż. Wiesława Glińska Upr. Bud. AN/8346/156/79 Upr. Konserwat. PSOZ-I-5345/26/94

Gdańsk, listopad 2022

**DOKUMENTACJA POWYKONAWCZA**  
**RENOWACJI ELEWACJI BUDYNKÓW PARAFIALNYCH PRZY**  
**Katedrze Prawosławnej pw. Św. Mikołaja**

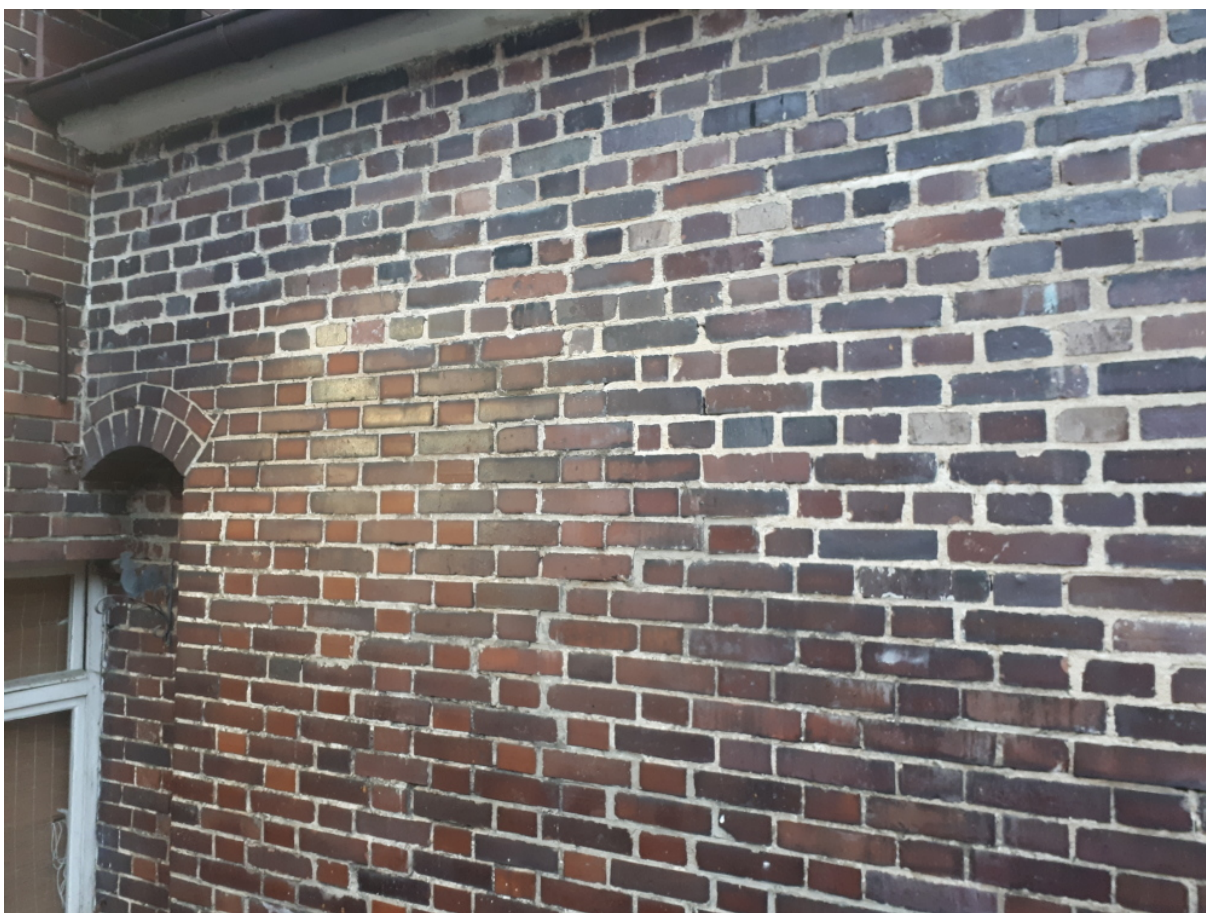
Fragment ściany z widocznymi wtórnymi przemurowaniami / jasna spoina/ - dziedziniec

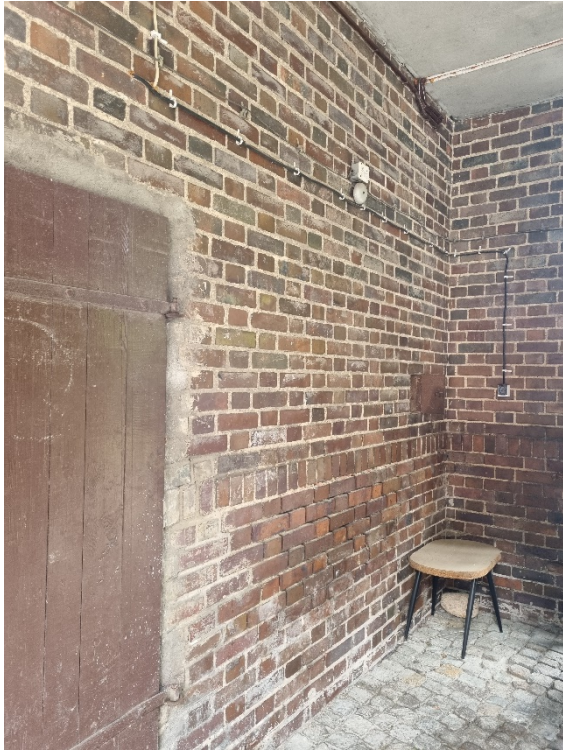
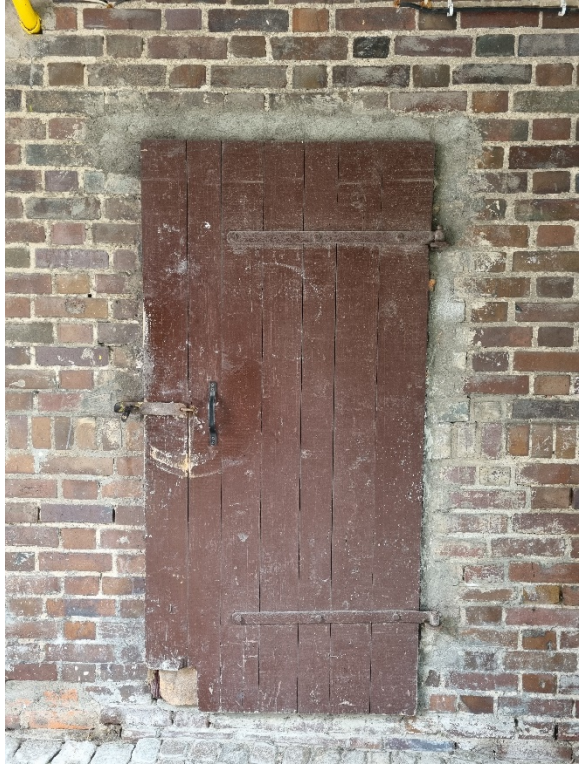
Wtórne przemurowanie ościeża drzwiowego  
/przemurowanie wykonane na zaprawie cementowej, na cegle pozostałości zaprawy/

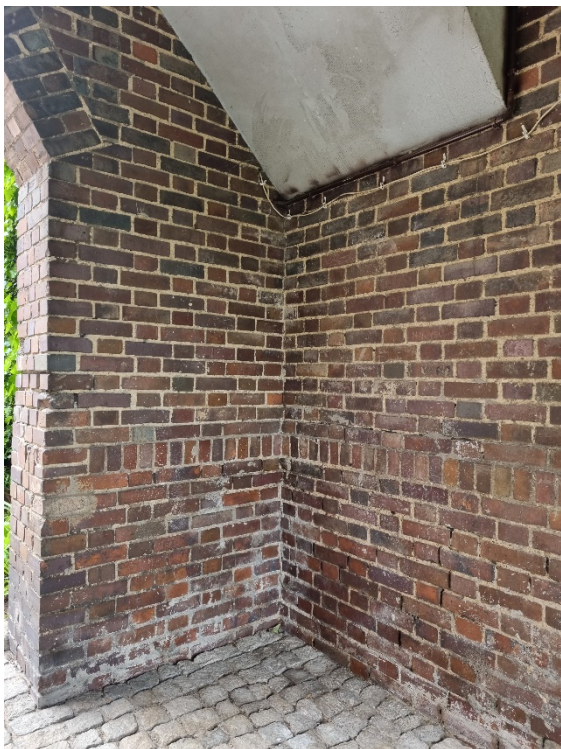
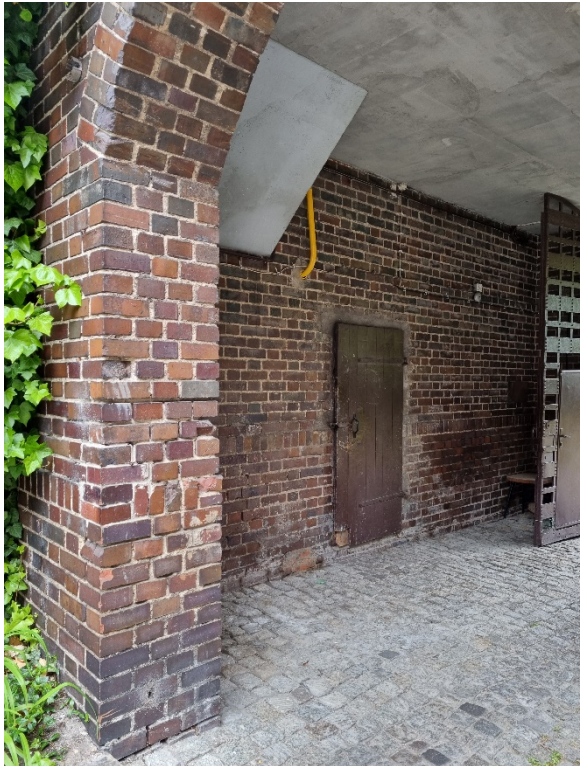
Ściany ceglane wnętrza bramy przejazdowej z widocznymi ubytkami w spoinowaniu ,  
zabrudzeniami oraz uszkodzeniami mechanicznymi cegieł

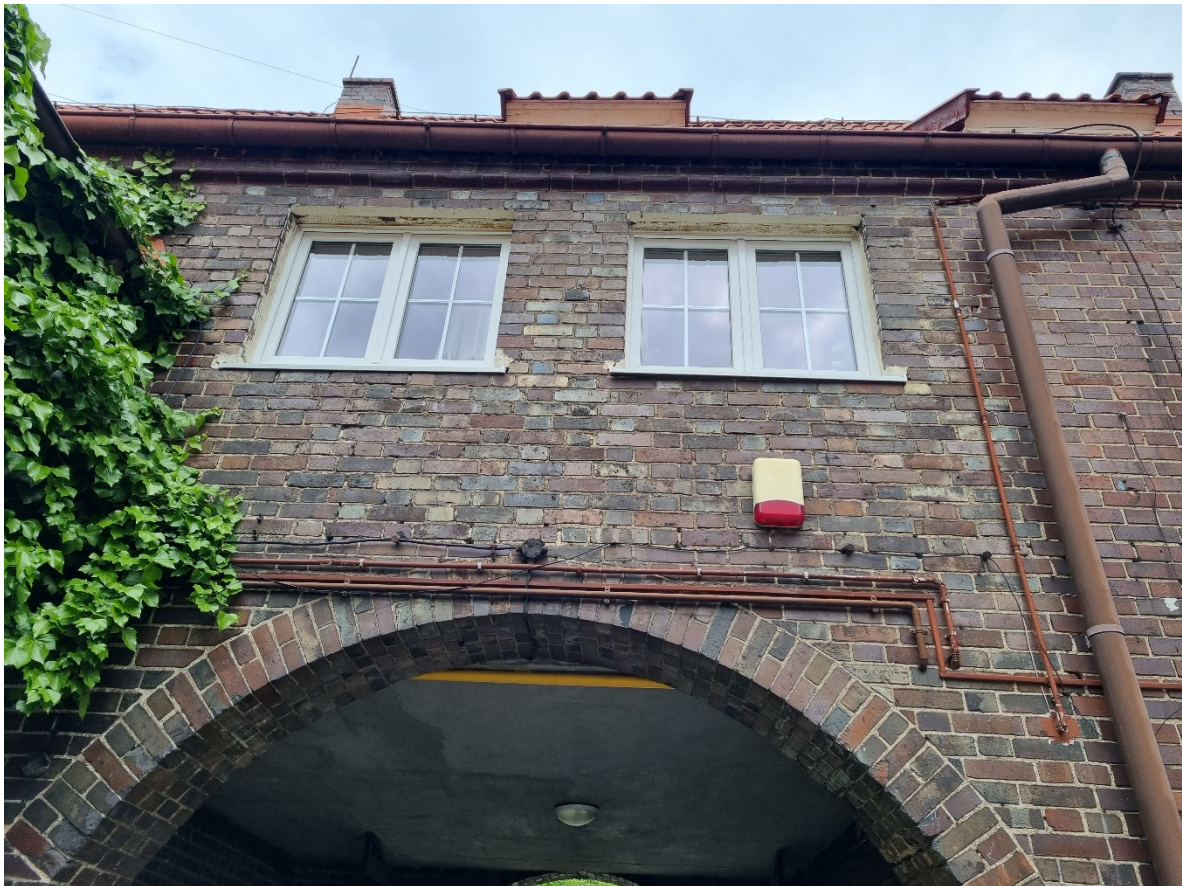
Fragment ściany nad bramą od wewnętrznej strony dziedzińca /widoczne uszkodzenia w ościeżach okiennych po montażu stolarki okiennej/

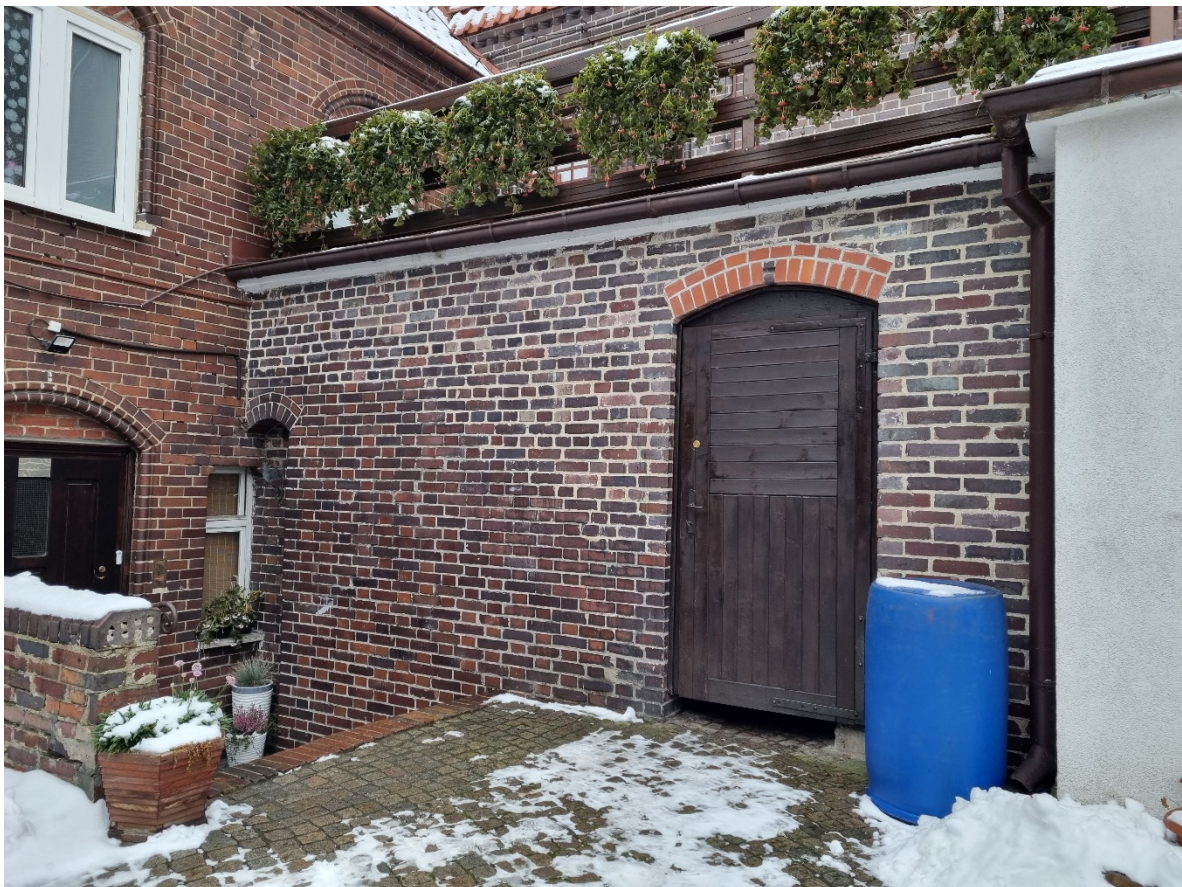
Ściana zachodnia na terenie dziedzińca - / prace do wykonania- scalenie kolorystyczne wtórnie wykonanego spoinowania oraz scalenie kolorystyczne nadproża nad drzwiami wejściowymi do pomieszczeń gospodarczych/

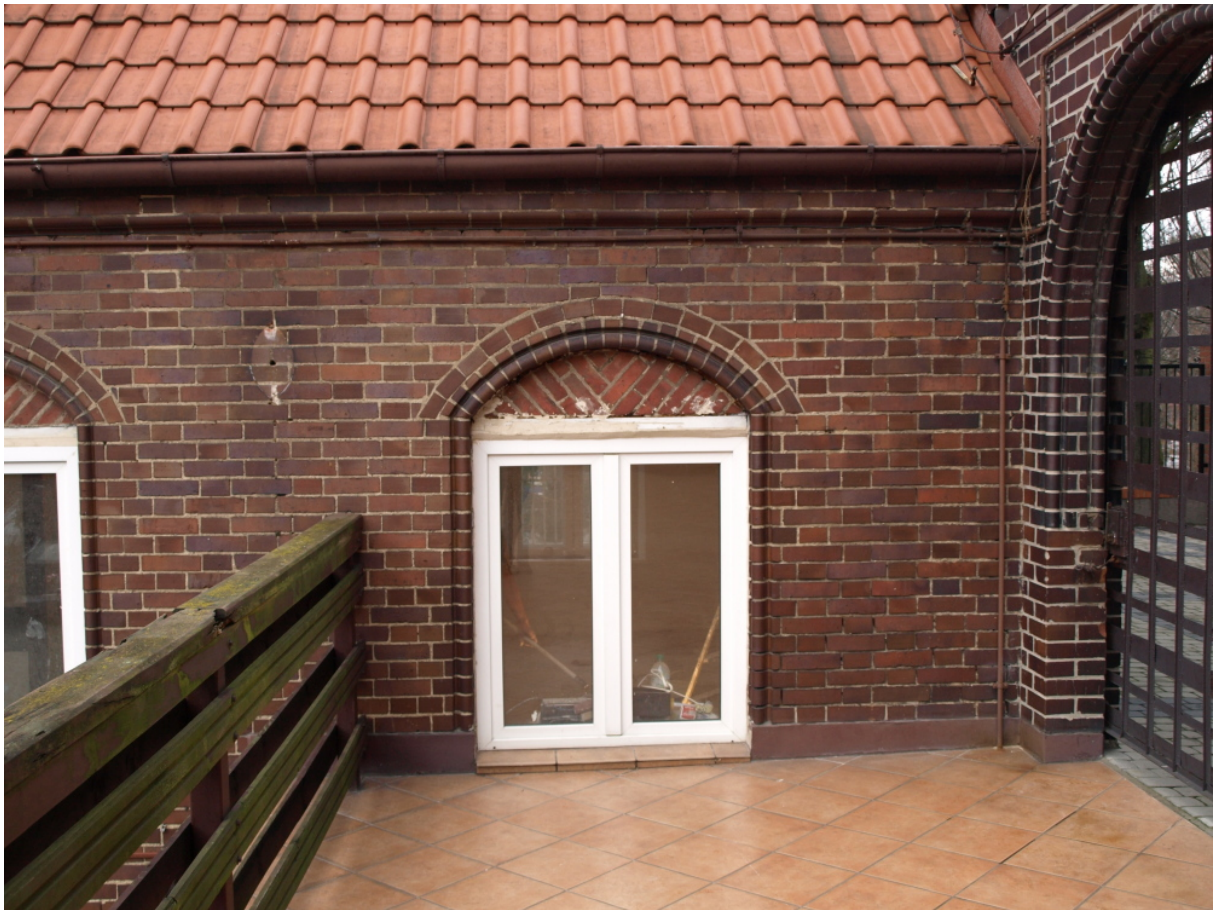
Okno na elewacji północnej ściany od strony dziedzińca  
/uszkodzenia w nadprożu po wymianie stolarki okiennej/
