**DOKUMENTACJA RATUNKOWYCH PRAC
KONSERWATORSKICH
GZYMSÓW I DETALI ARCHITEKTONICZNYCH KAMIENICY
PRZY UL. MARIACKIEJ 6**

Gdańsk 2022

Kamienica mieszkalna, ul. Mariacka 6, 80-833 Gdańsk

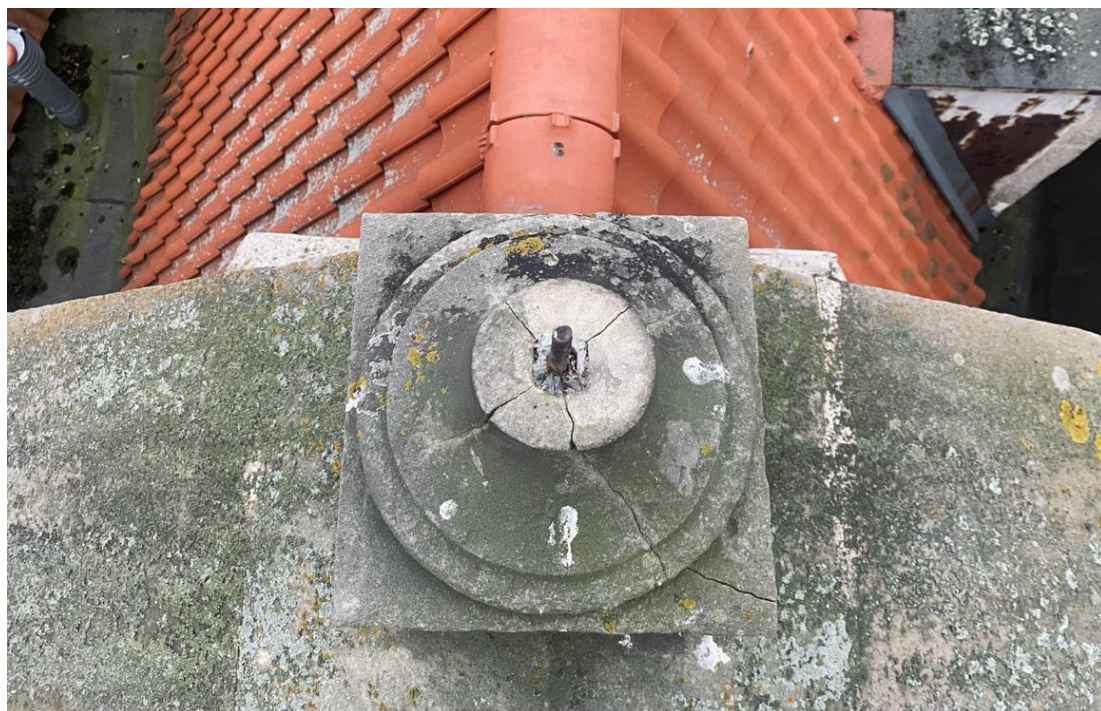
Ilustracja 6. Poważna korozja trzpienia metalowego, która spowodowała uszkodzenia kamiennych detali.

Uszkodzenia w obrębie połączeń naprawiono przy użyciu zaprawy iniekcyjnej Optolith Optosan TrasInjekt. Kamienną szyszkę zamontowano na szczycie elewacji na pręcie gwintowanym wykonanym ze stali kwasoodpornej.

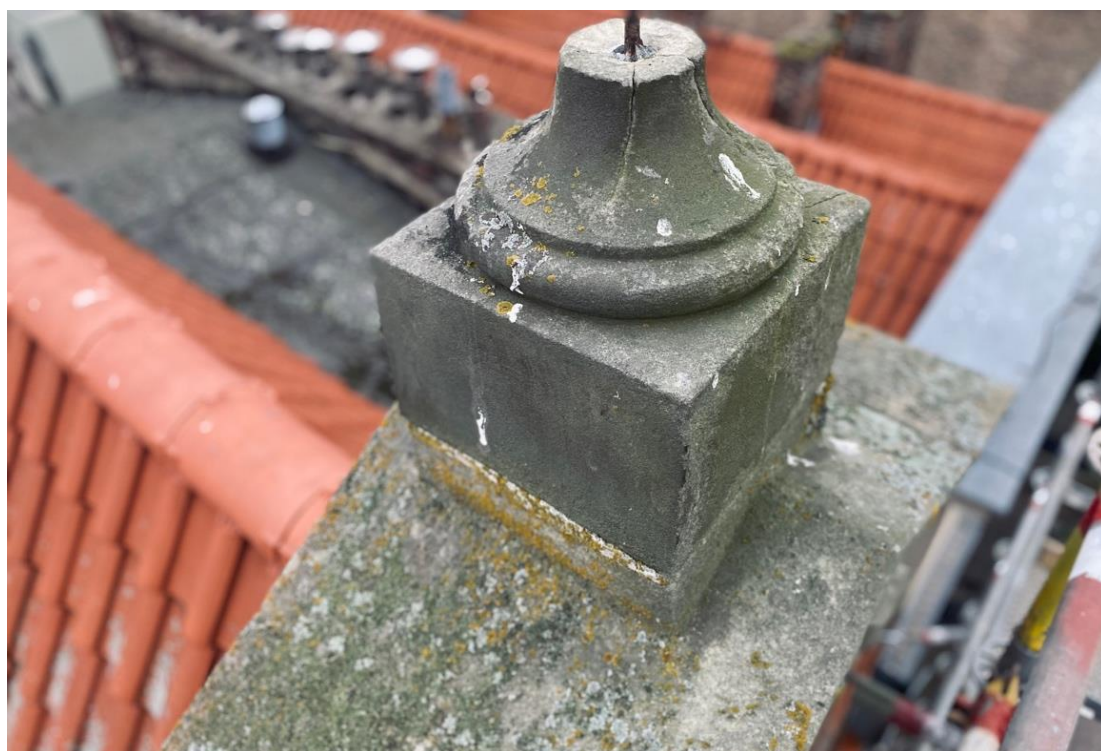
Ilustracja 7. Uszkodzenia kamiennego detalu architektonicznego oraz obecność mikroorganizmów.

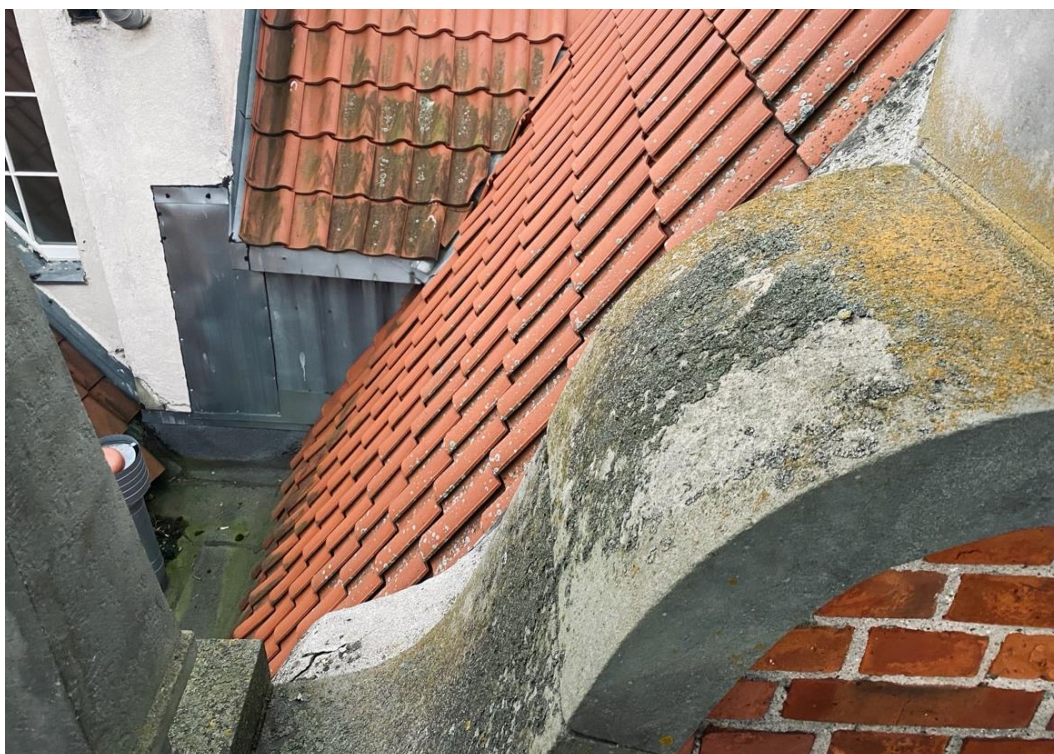
Ilustracja 8. Zabrudzenia mikrobiologiczne kamiennych detali.

Na pierwszym etapie prac konserwatorskich wykonano wstępną dezynfekcję elementów elewacji oraz uszkodzonej szyszki środkami grzybobójczymi. Do zabiegu wykorzystano dwa rodzaje preparatów. Preparat biobójczy Pufas (podchloryn sodu) oraz preparat Perhydrol RI 80 (benzalkonium chloride) w stężeniu roboczym 10%. Preparat наносzono pędzlem. Dezynfekcję chemiczną połączono z doczyszczeniem mechanicznym przy użyciu szczotek z włosa syntetycznego. Zabieg powtórzono po 24 godzinach zgodnie z zaleceniami producentów obu ww. preparatów. Po wstępnej dezynfekcji oczyszczono powierzchnię przy użyciu pary wodnej.

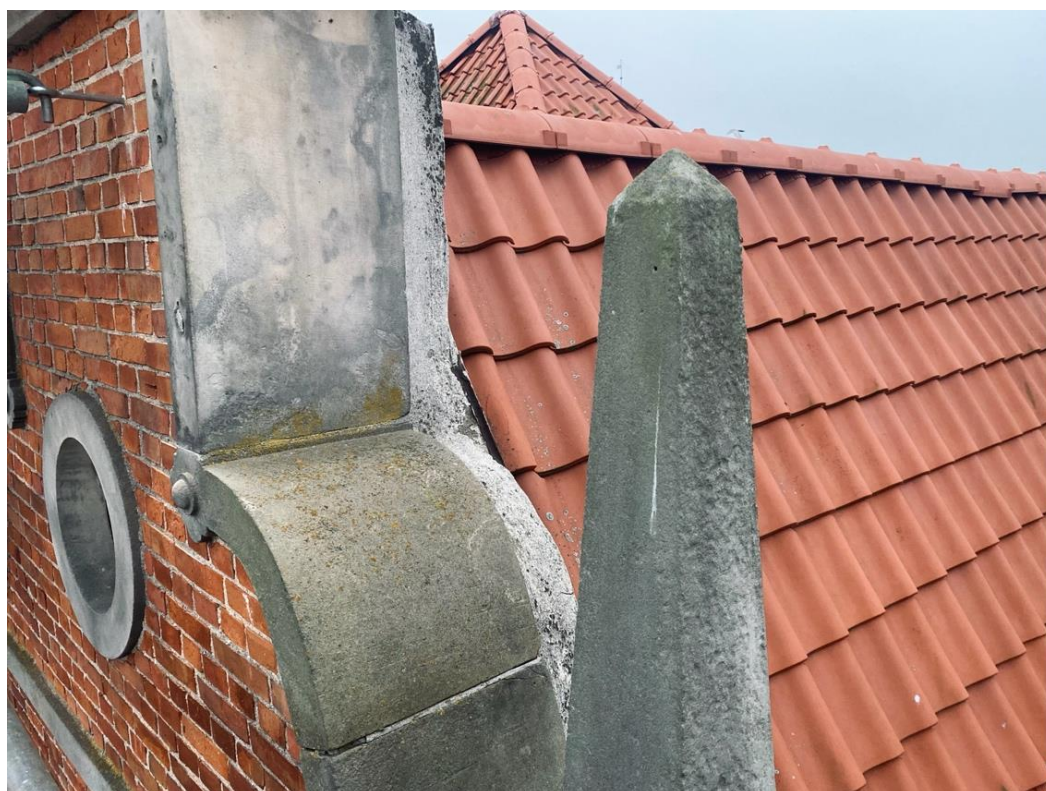
Ilustracja 9. Zabrudzenia mikrobiologiczne kamiennych detali.

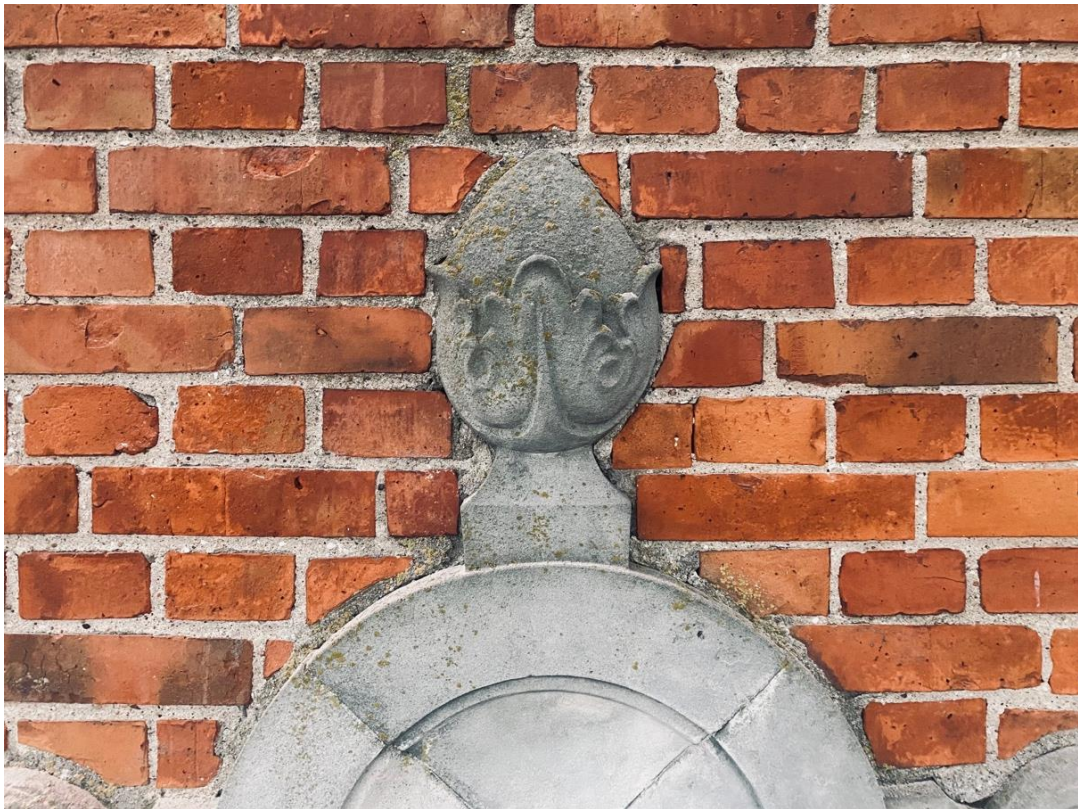
Ilustracja 10. Zabrudzenia mikrobiologiczne kamiennych detali.

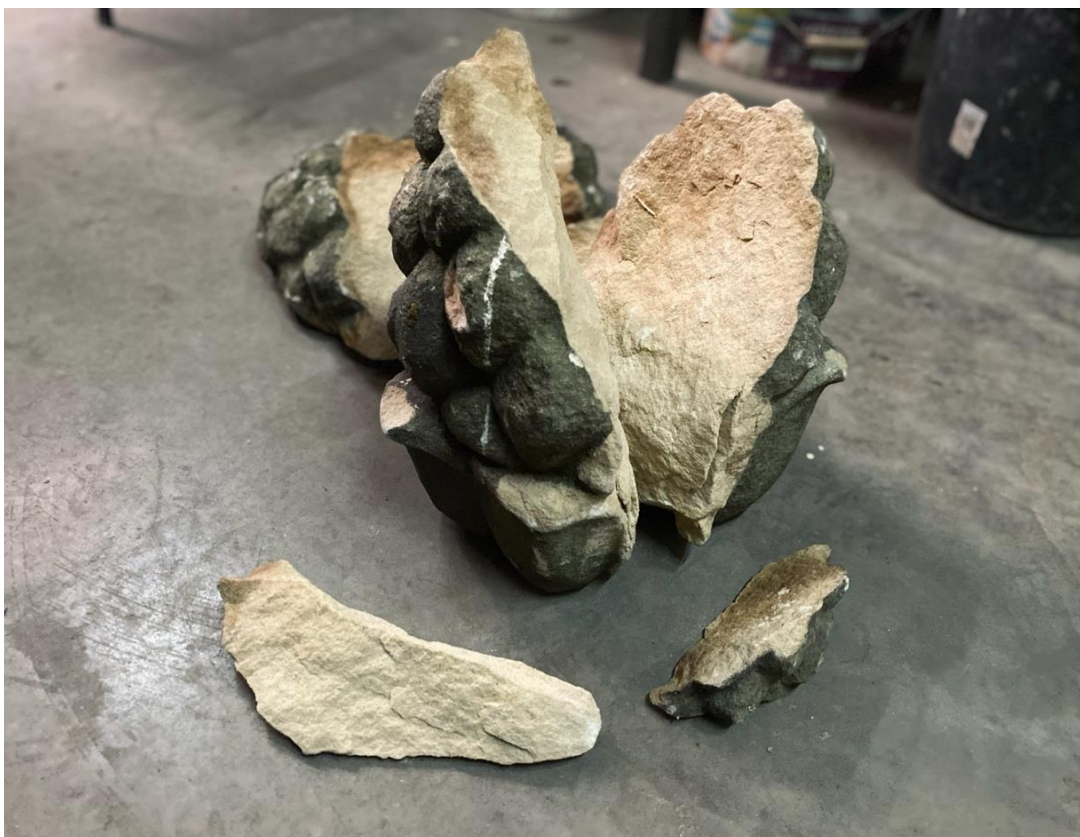
Głównym problemem stanu zachowania elewacji budynku były uszkodzone gzymsy i detale architektoniczne najwyższych kondygnacji, których zły stan zachowania mógł powodować zagrożenie dla osób znajdujących się w pobliżu budynku. W lutym 2022 r. w wyniku silnego wiatru ze szczytu kamienicy spadła wieńcząca go kamienna szyszka, poważnie uszkadzając gzyms i rozbijając się na wiele elementów. Gzyms wymagał przeprowadzenia prac konserwatorskich, a szyszka wykonania zbrojenia, sklejenia i ponownego montażu. Oprócz rekonstrukcji i ponownego umieszczenia elementu w pierwotnej lokalizacji konieczne było sprawdzenie stanu kamiennych obelisków na szczycie kamienicy w celu upewnienia się, czy nie stanowią zagrożenia dla zdrowia i życia ludzi.

Ilustracja 11. Uszkodzenia kamiennej szyszki spowodowane upadkiem z dużej wysokości.

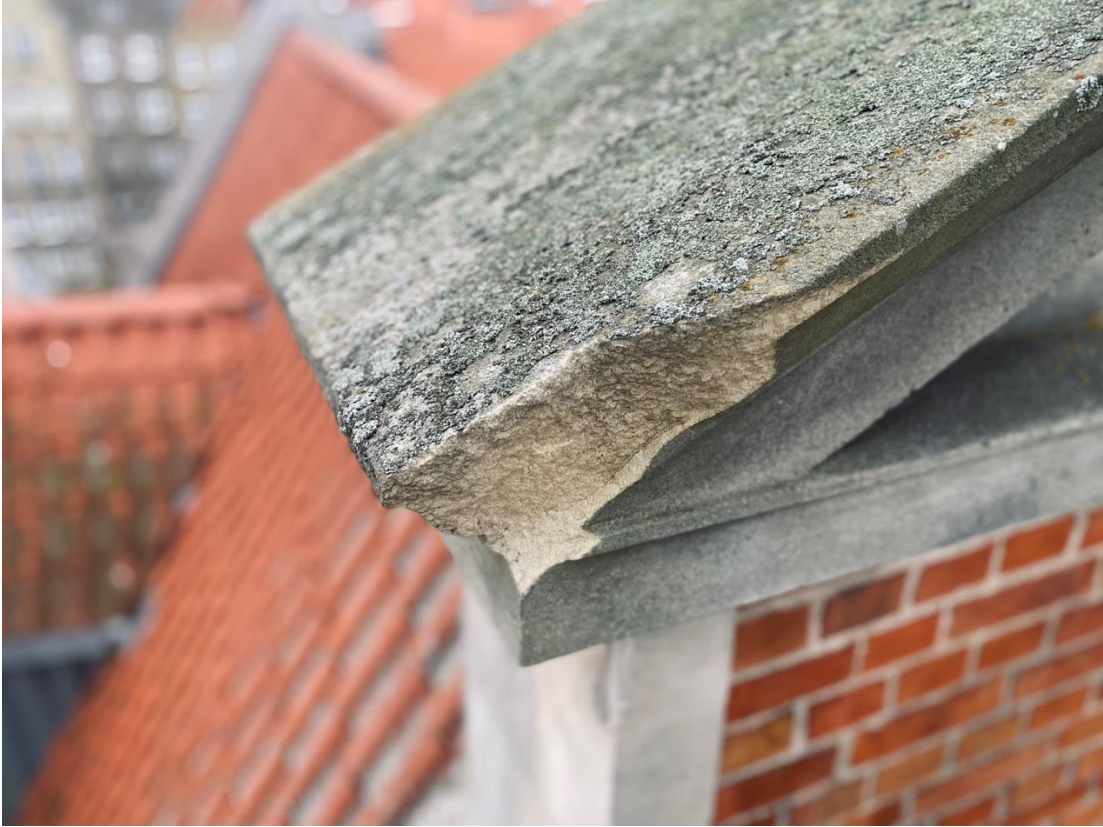
Ilustracja 12. Uszkodzenie fragmentu kamiennego gzymsu przez spadającą szyszkę.

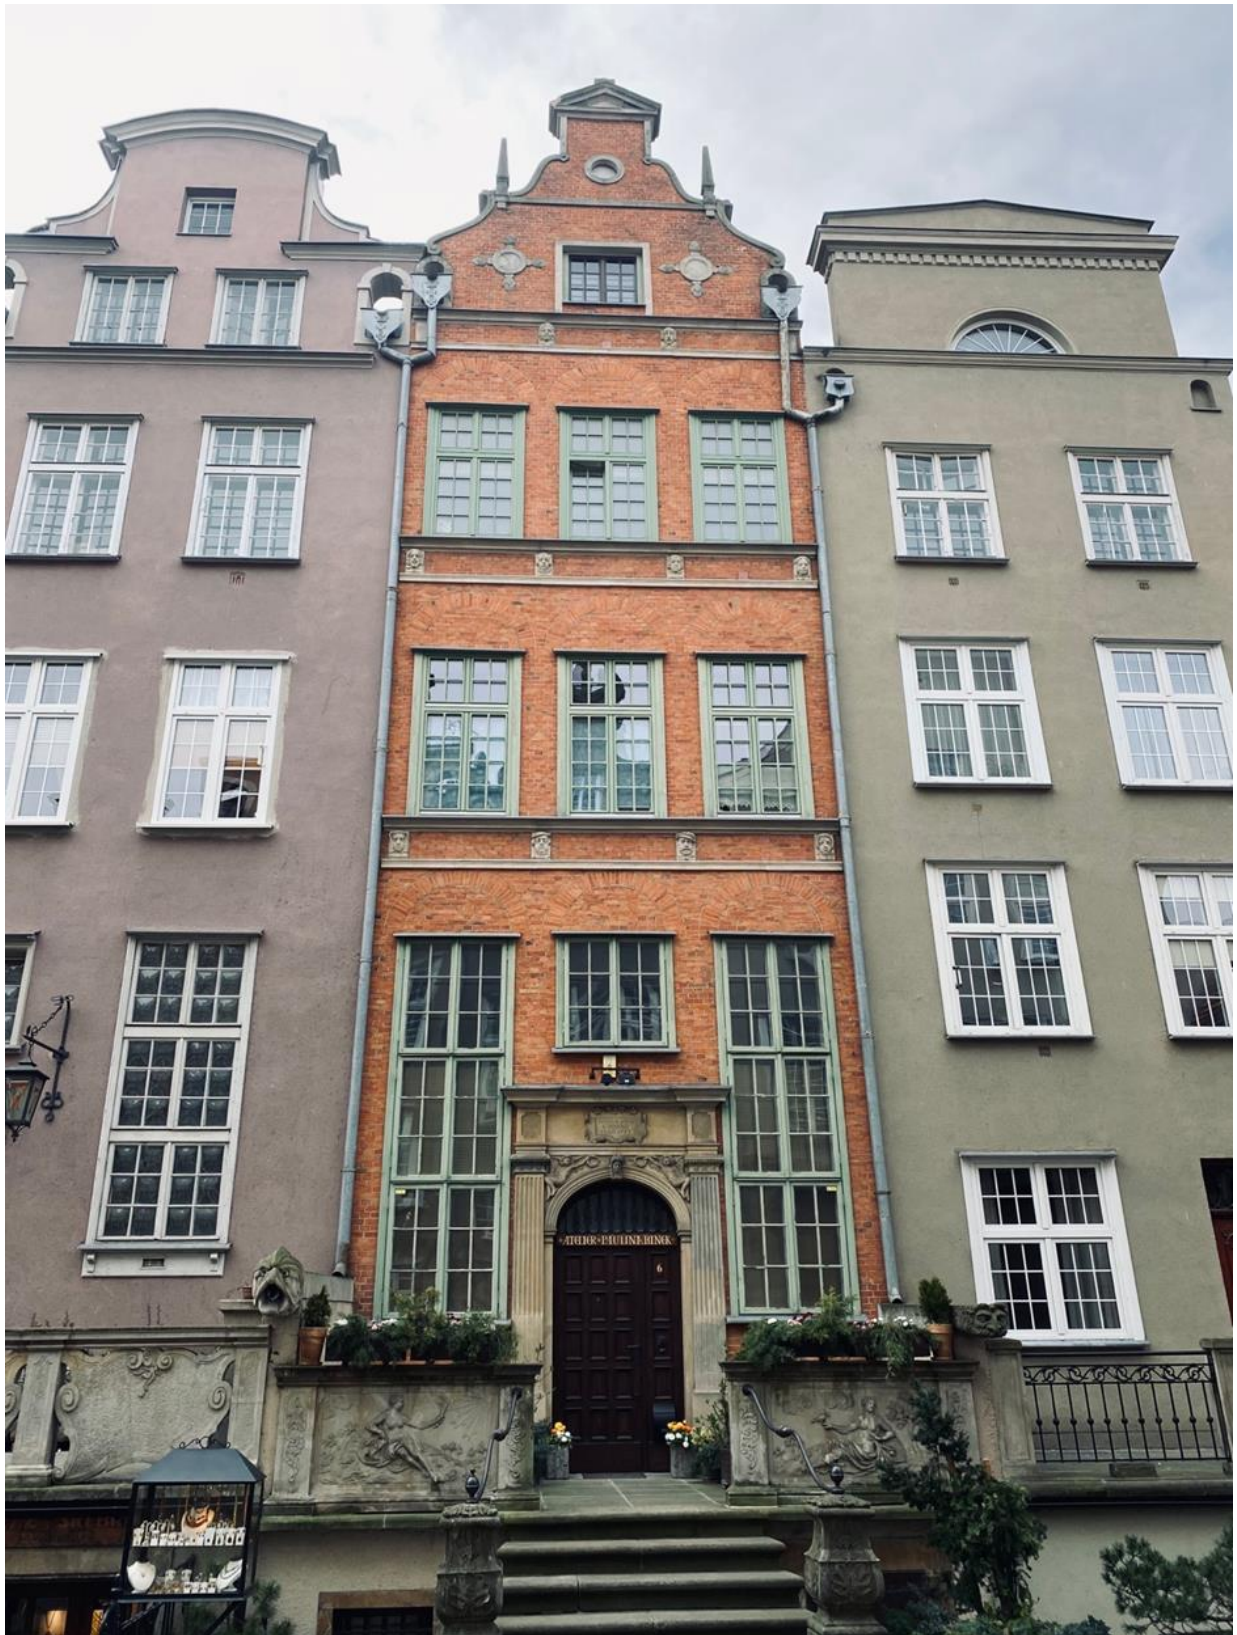
Ilustracja 13. Zakres prac: dekoracje kamienne na szczycie oraz na całej fasadzie kamienicy przy ul. Mariackiej 6
