Dokumentacja powykonawcza - Renowacja elewacji frontowej i tylnej zabytkowej kamienicy usytuowanej w południowej pierzei ulicy Ogarnej 11 w Gdańsku

Szczyt historycznej kamienicy usytuowanej przy ulicy Ogarnej 11 w Gdańsku
Stan przed i po renowacji

**Dokumentację wykonała kierownik prac konserwatorskich dr Ewa Jachnicka
Konserwacja i Restauracja
Elementów i Detali Architektonicznych**

GDAŃSK, XI 2022

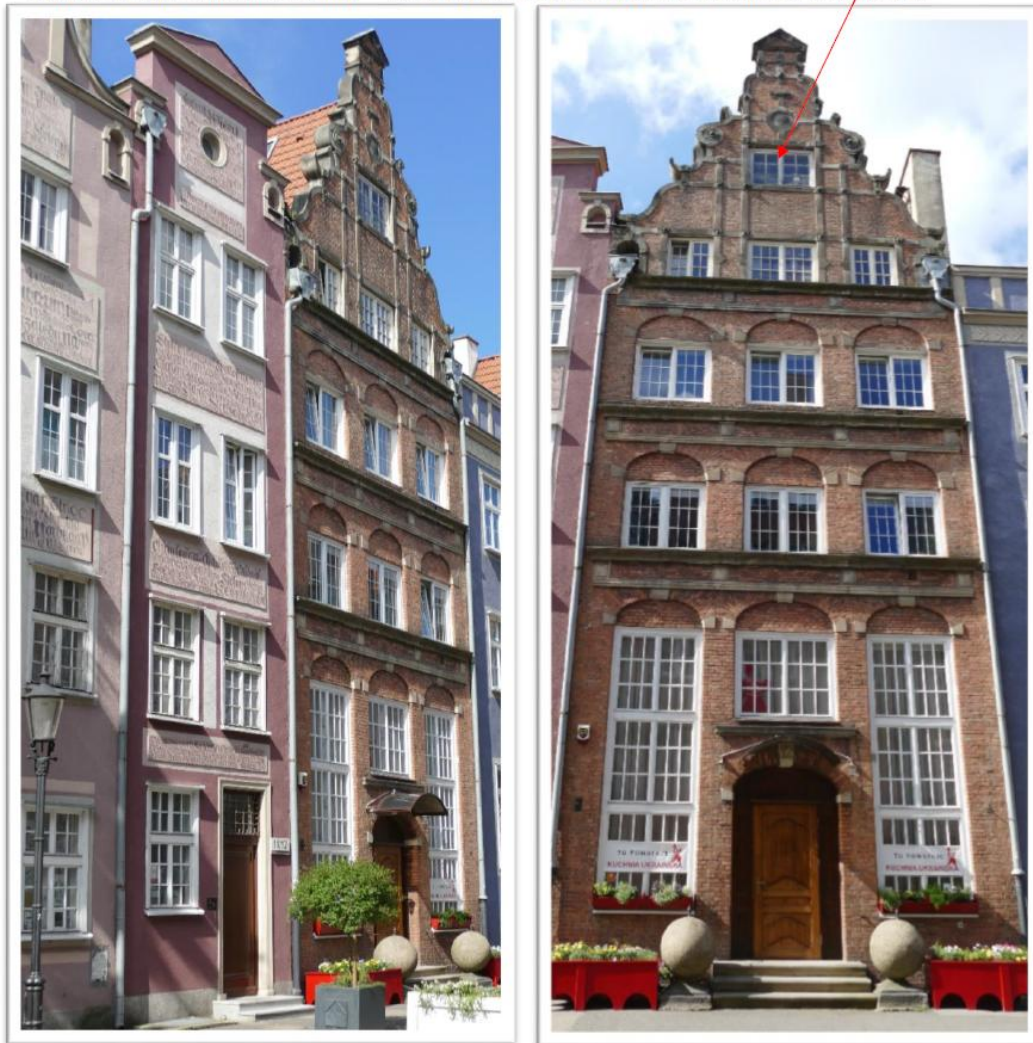
24,25,26,27,28-zbliżenia poszczególnych kondygnacji elewacji frontowej:

24. Część poddasza nieużytkowego z zachowanym oknem krosnowym, powojennym, drewnianym
Zastosowanie cegieł rozbiórkowych (XIX-w) do odbudowy kondygnacji poddasza.
Destrukcja powojennego piaskowca

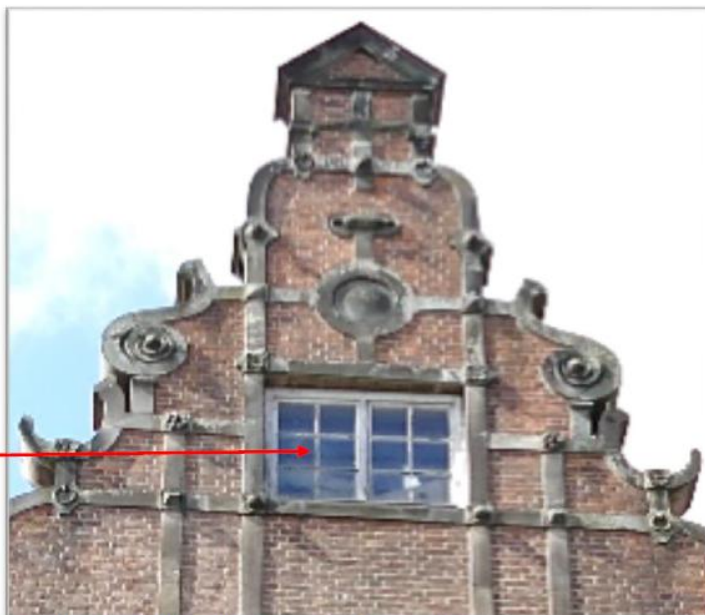
25 i 26. Spływy szczytu z nowymi oknami PCV i współczesnym systemem deszczowy

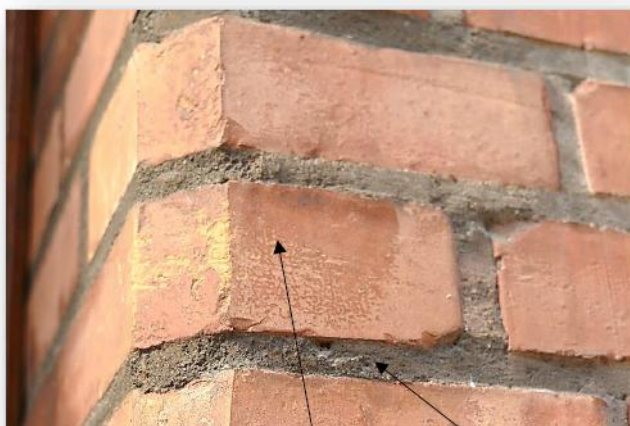
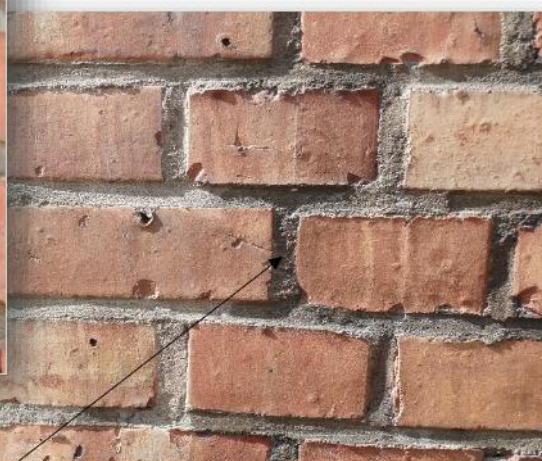
29.30. Współczesne naprawy powojennej elewacji: „scalanie” kolorystyczne i wypełnianie spoin zaprawą cementową w kolorze szarym (powojenna spoina w kolorze kremowym)
31.32. Fragmenty portalu frontowego – korozja kamienia montowanego po wojnie – współczesne mycie z dodatkiem kwasu??

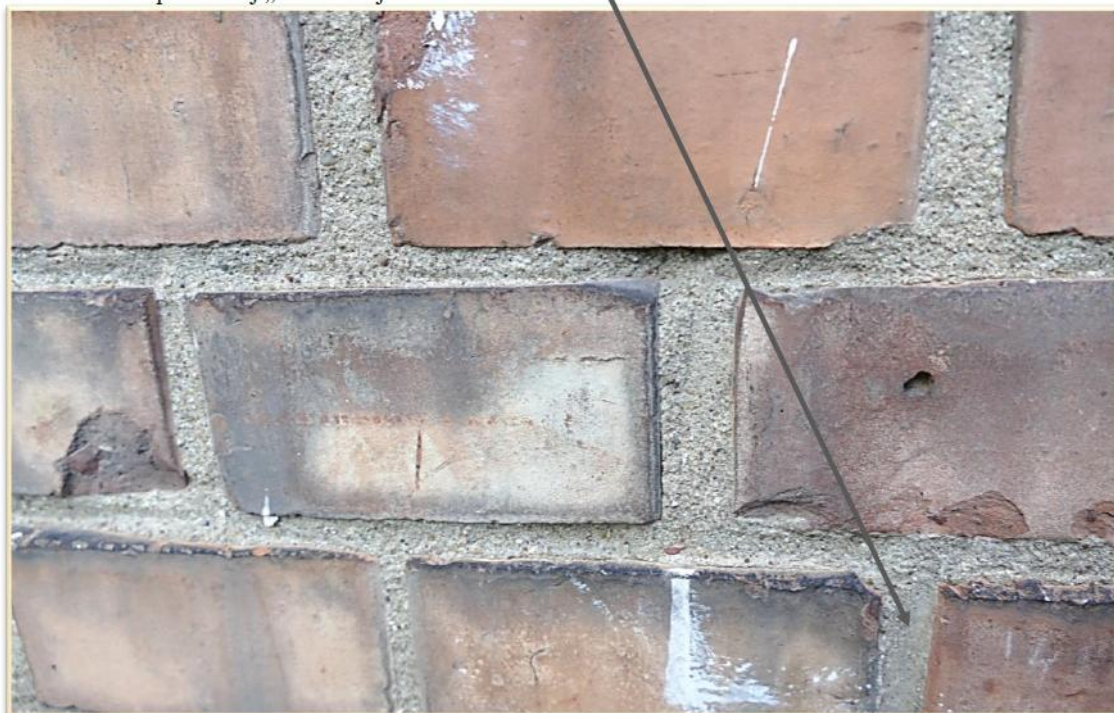
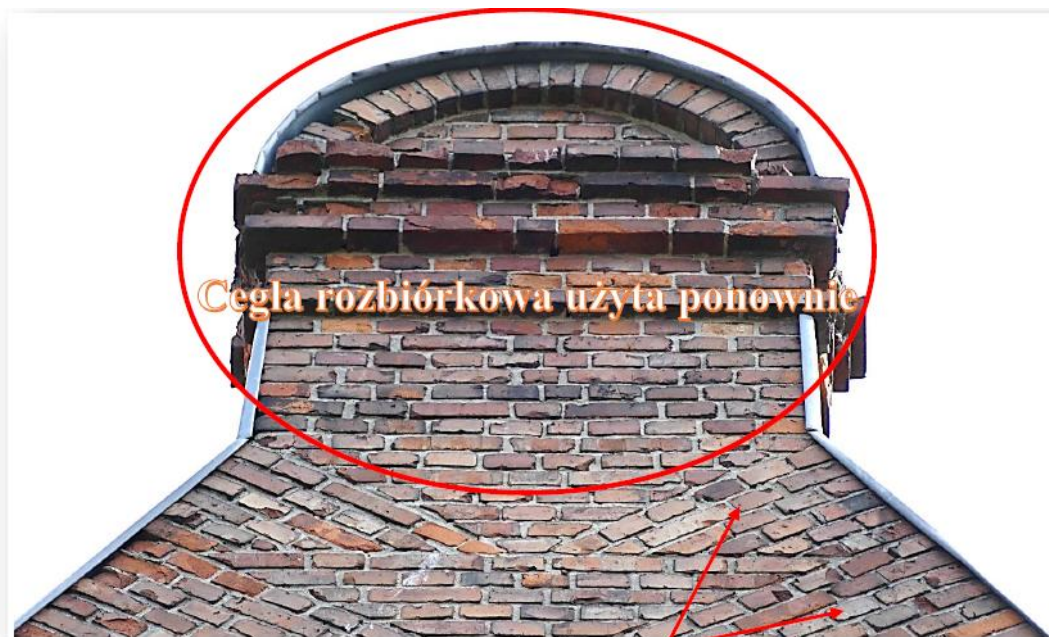
34. Powojenne odtworzenie szczytu elewacji tylnej. Wykorzystano cegły mieszane: rozbiórkowe i współczesne. Rekonstrukcja wątków historycznych, w „jodelkę”

35,36. Naroża szczytu południowego. Zachodni odpływ przeniesiono na sąsiednią kamienicę. Widoczne uszkodzenia cegieł historycznych i powojennego spoinowania

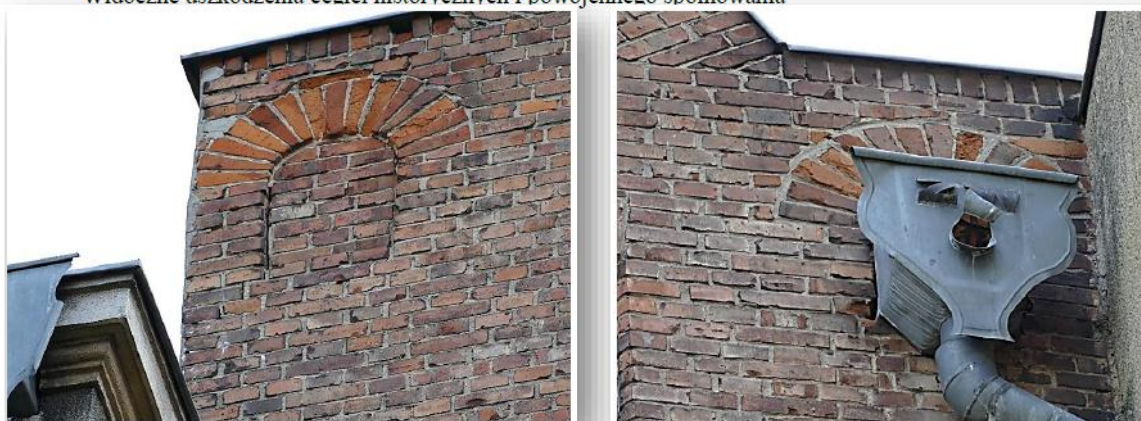
37. Zabrudzenia elewacji w wyniku ściekania deszczówki z opierzenia, namakania cegieł i porostu mikroorganizmów

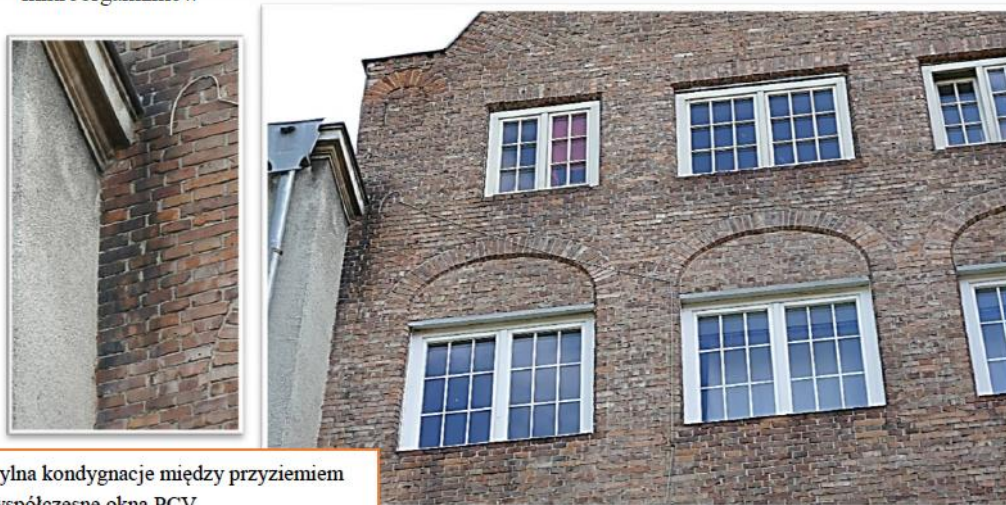
38. Elewacja tylna kondygnacji między przyziemiem i szczytem – współczesne okna PCV

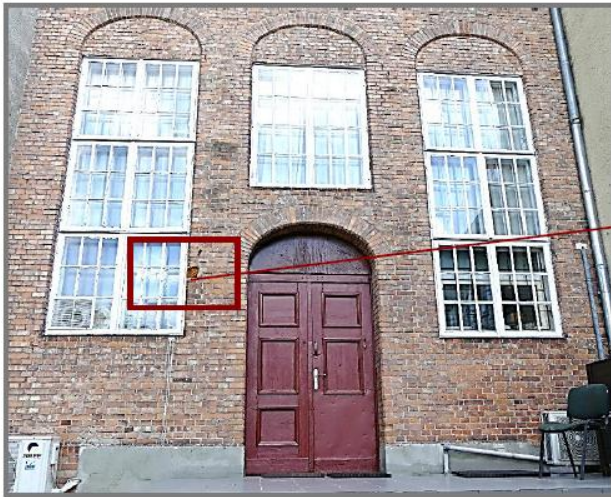
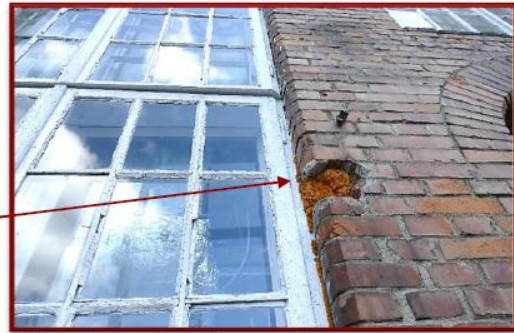
39,40. Przyziemie elewacji z powojenną, drewnianą stolarką drzwi i okien. Współczesny taras: podest, obudowa cokołów, instalacje wentylacyjne, schody i pomieszczenie po podestem. Obok zbliżenie na drewnianą stolarkę skrzynkową i destrukcję wątków ceglanych.

41,42. Stan zachowania drewnianych okien przyziemia, zamykanie szczelin, uszkodzeń pianką PU. Wielokrotne przemalowania drewna.

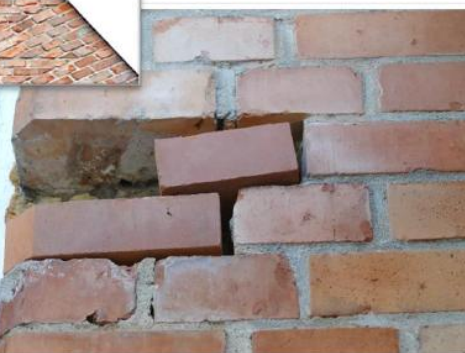
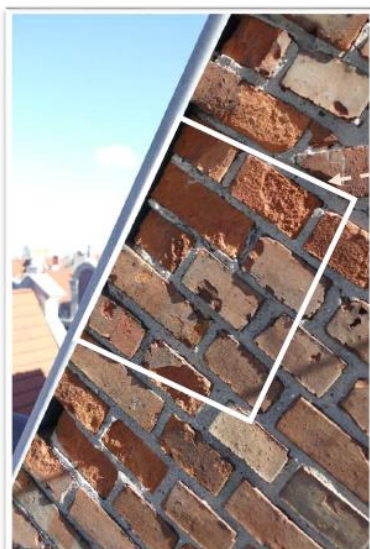
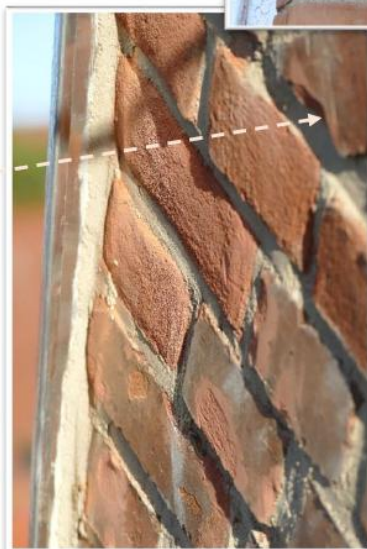
STAN POWOJENNEJ
CEGLY BYŁ ZŁY
ZE WZGLĘDU NA LICZNE
UBYTKI

Wypełniano jedynie te ubytki,
które groziły postępującej
destrukcji elewacji na skutek
gromadzenia deszczówki
oraz śniegu

13,14. Naprawy cegieł metodą wypełniania ubytków zaprawą mineralną –tu: OPTOLITH, optosan NSR.

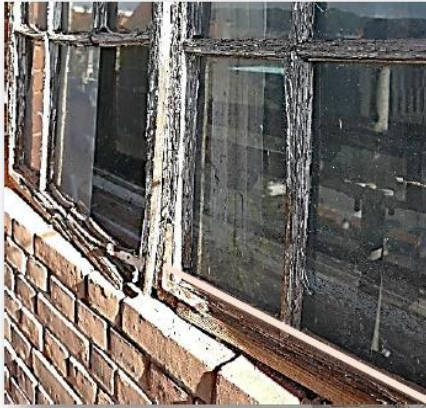
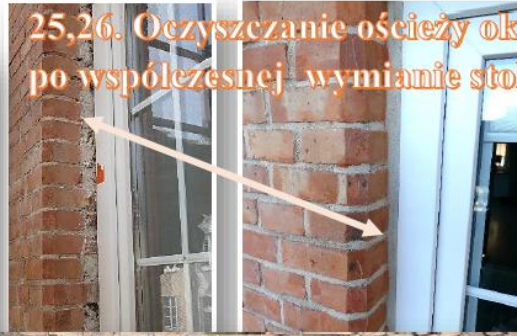
27,28,29. Po wejściu
na rusztowanie stwierdzono
konieczność wymiany
zdestruowanych, powojennych
okien nieużytkowego poddasza
