# DOKUMENTACJA POWYKONAWCZA

## PRACE KONSERWATORSKE ELEWACJI POŁUDNIOWO-ZACHODNIEJ I POŁUDNIOWO-WSCHODNIEJ MAŁEGO MŁYNA

**Gdańsk 2022**

Mały Młyn, ul. Rajska 2, 80-850 Gdańsk

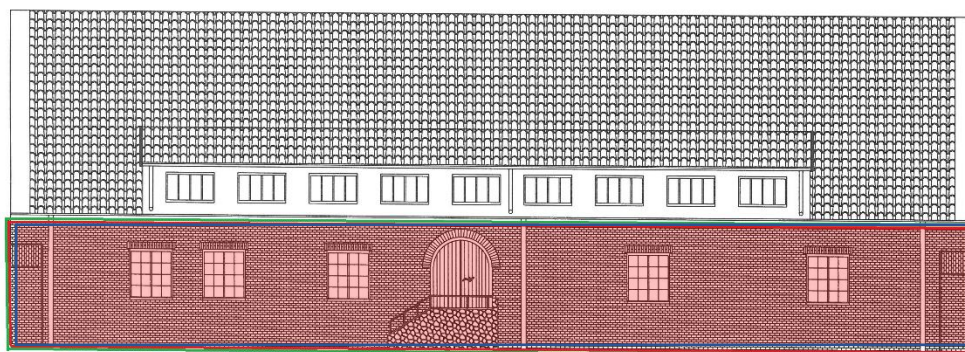
Elewacja południowo-wschodnia

zakres prac wykonanych w 2022 r. dzięki dotacjom Gminy Miasta Gdańska i MKiDN

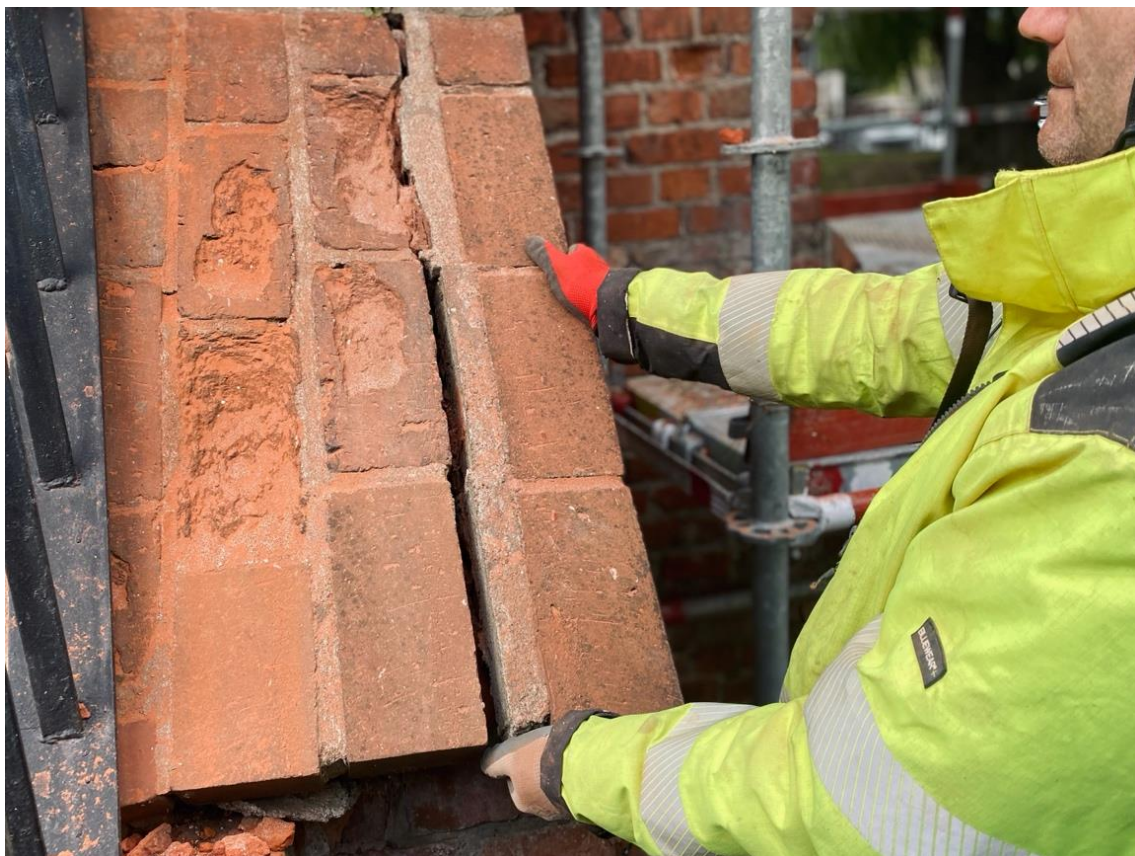
*Ilustracja 15 Demontaż luźnych elementów.*

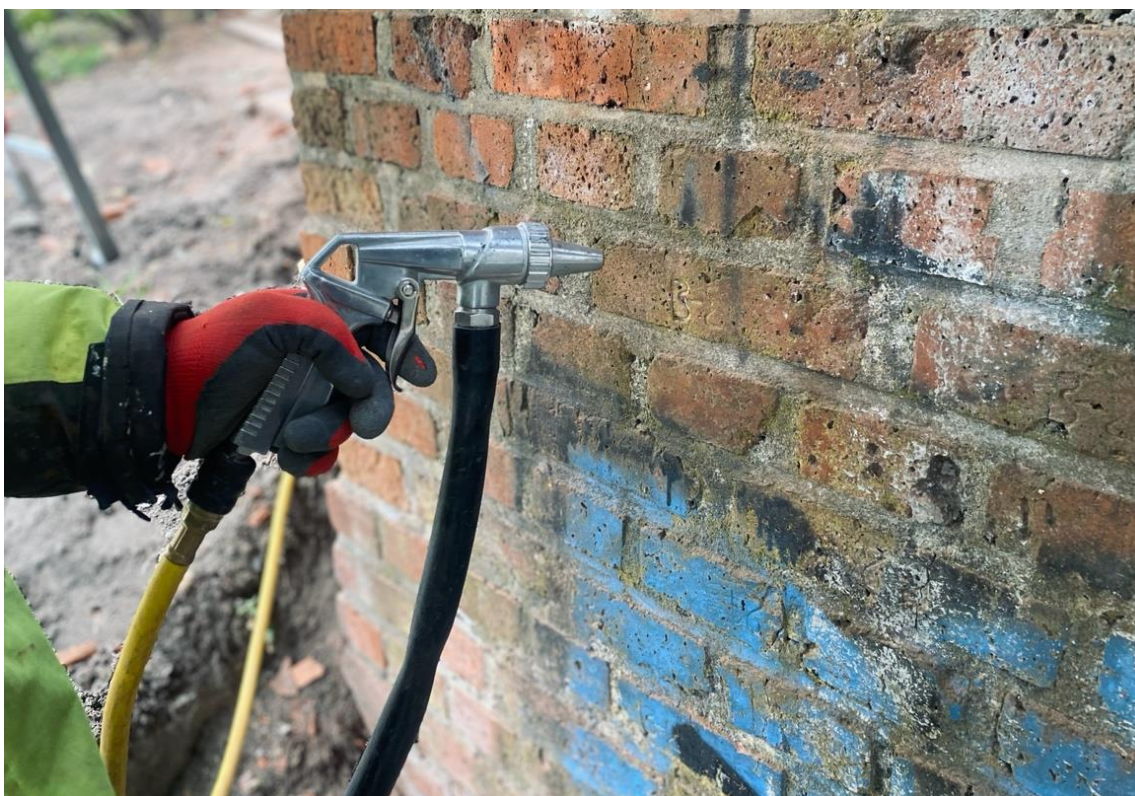
*Ilustracja 16 Usuwanie wtórnych nawarstwień (graffiti).*

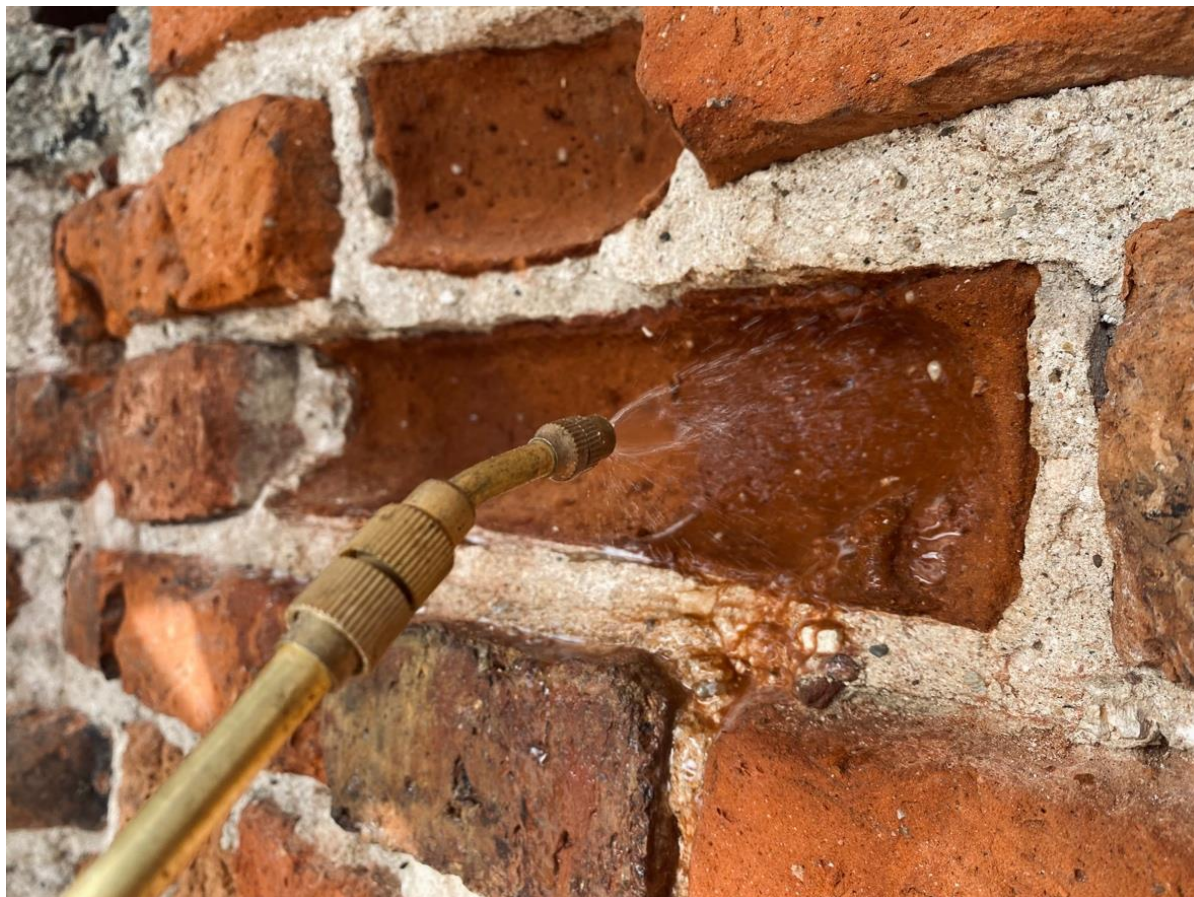
*Ilustracja 17 Dezynfekcja.*

Na pierwszym etapie prac konserwatorskich wykonano wstępną dezynfekcję elewacji środkami grzybobójczymi metodą opryskiwania. Do zabiegu wykorzystano preparat biobójczy Pufas, będący roztworem podchlorynu sodu. Opryskiwanie połączono z doczyszczeniem mechanicznym przy użyciu szczotek z włosa syntetycznego. Zabieg powtórzono po 24 godzinach zgodnie z zaleceniami producenta. Miejsca, w których zaobserwowano wzmożone działanie mikroorganizmów zdezynfekowano dodatkowo preparatem Preventol RI 80.

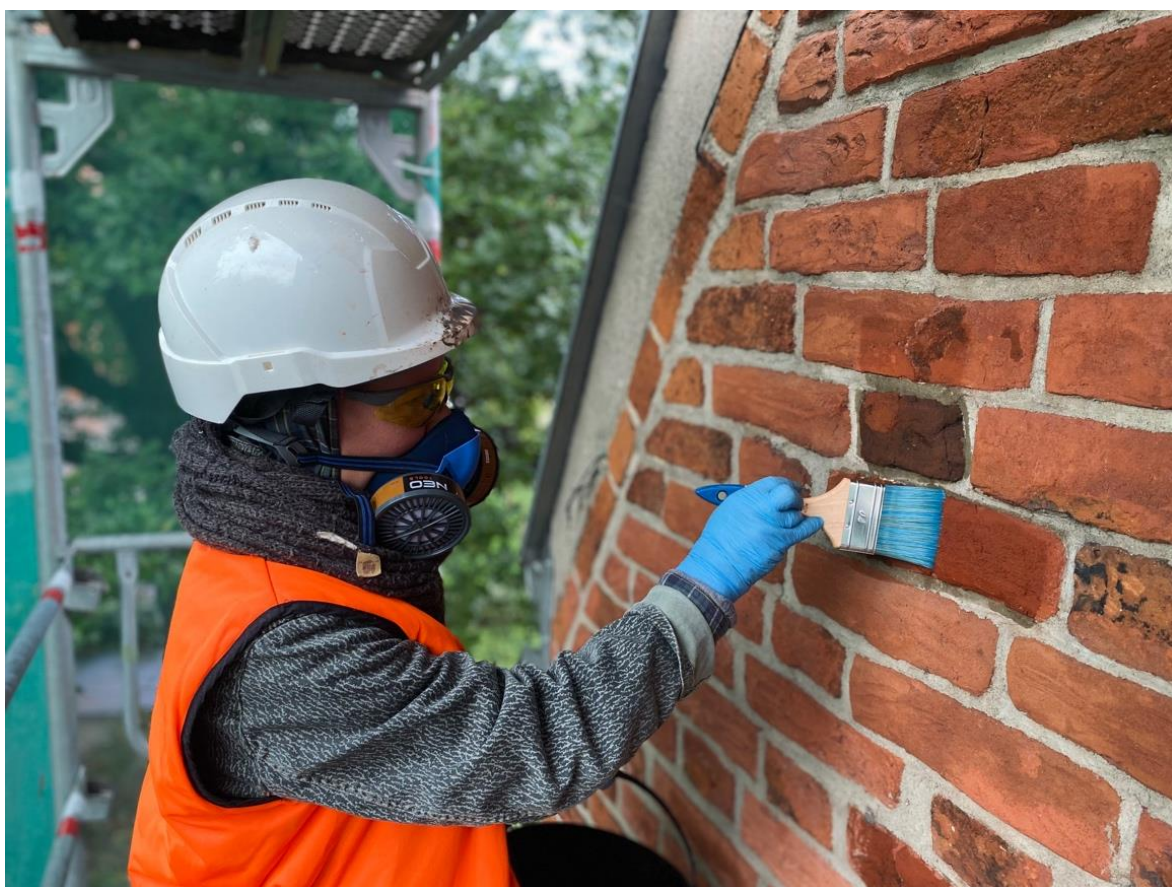
*Ilustracja 18 Wzmacnianie strukturalne.*

Na kolejnym etapie prac przeprowadzono zabieg wzmocnienia strukturalnego zapraw i cegieł. Preparat KSE firmy Remmers, oparty na estrach etylowych kwasu krzemowego, aplikowano na powierzchnię materiałów porowatych przy użyciu pędzla, doprowadzając do strukturalnego nasycenia. Po zakończeniu wzmocnienia oraz wysezonowaniu muru rozpoczęto prace związane z uzupełnianiem ubytków zaprawami barwionymi w masie, a także prace murarsko-tynkarskie. Podczas prac murarskich i tynkarskich wykorzystano zaprawę Optolith Optosan TrassMortel z dodatkiem płukanego piasku. Uzupełnienia ubytków cegieł nakładano na uprzednio przygotowane zbrojenia wykonane z drutu aluminiowego lub ze stali nierdzewnej, w zależności od rodzaju i wielkości ubytku. Zbrojenie wklejono w materiał ceramiczny na żywicę epoksydową Epidian 5 z utwardzaczem Z-1. Do uzupełnienia ubytków w ceglach oraz kamieniu wykorzystano zaprawę mineralną Restauriermortel firmy Remmers. W przypadku ubytków w obrębie spoin wykorzystano zaprawę Fugenmortel TK firmy Remmers. Stopień wypełnienia zaprawy odpowiednim kruszywem dostosowano do uziarnienia zaprawy oryginalnej, na podstawie obserwacji mikroskopowej pobranych próbek.

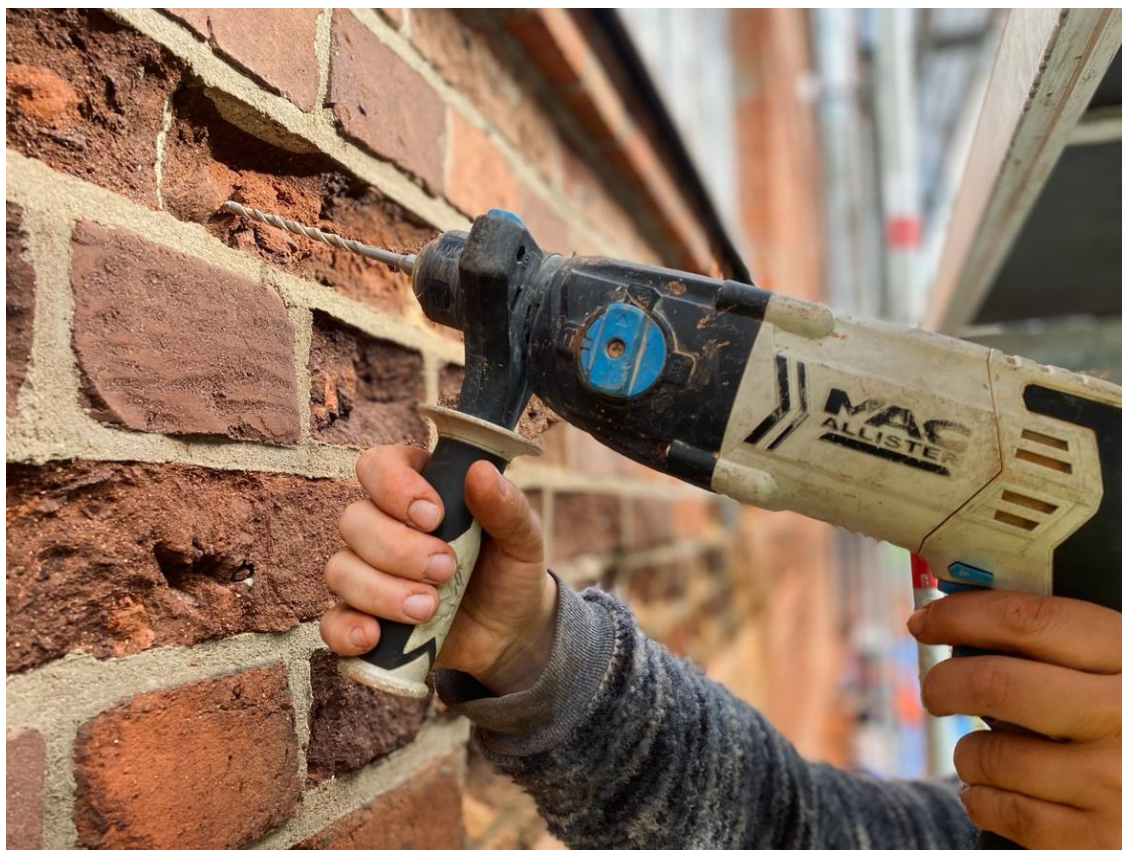
*Ilustracja 19 Nawiercanie otworów pod zbrojenia.*

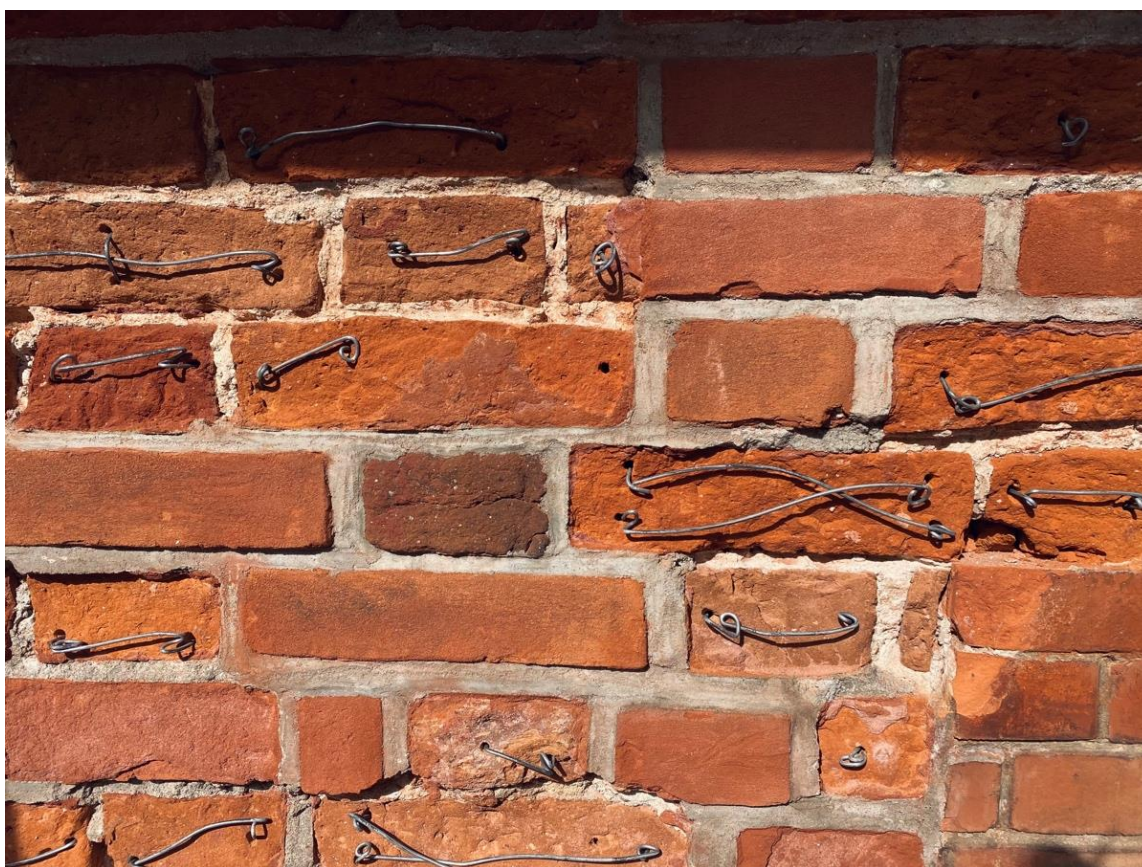
*Ilustracja 20 Montaż zbrojeń.*

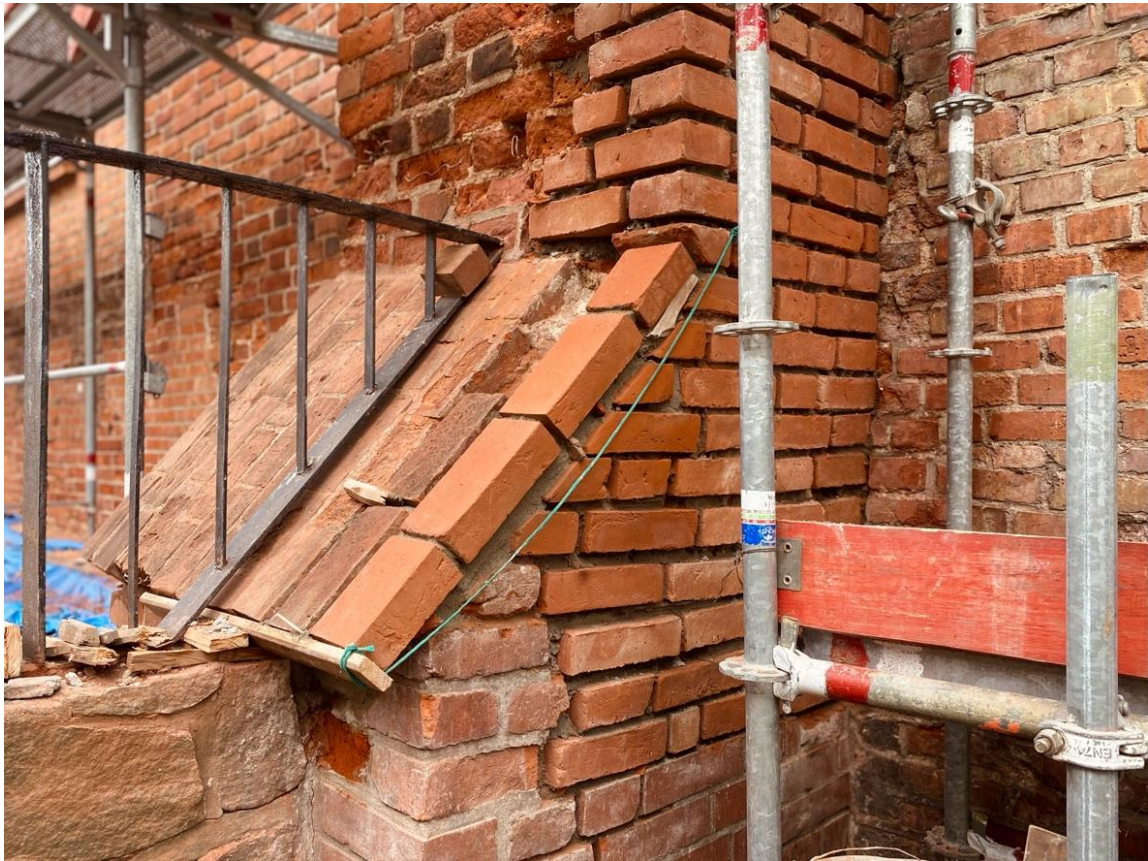
*Ilustracja 21 Prace murarskie.*

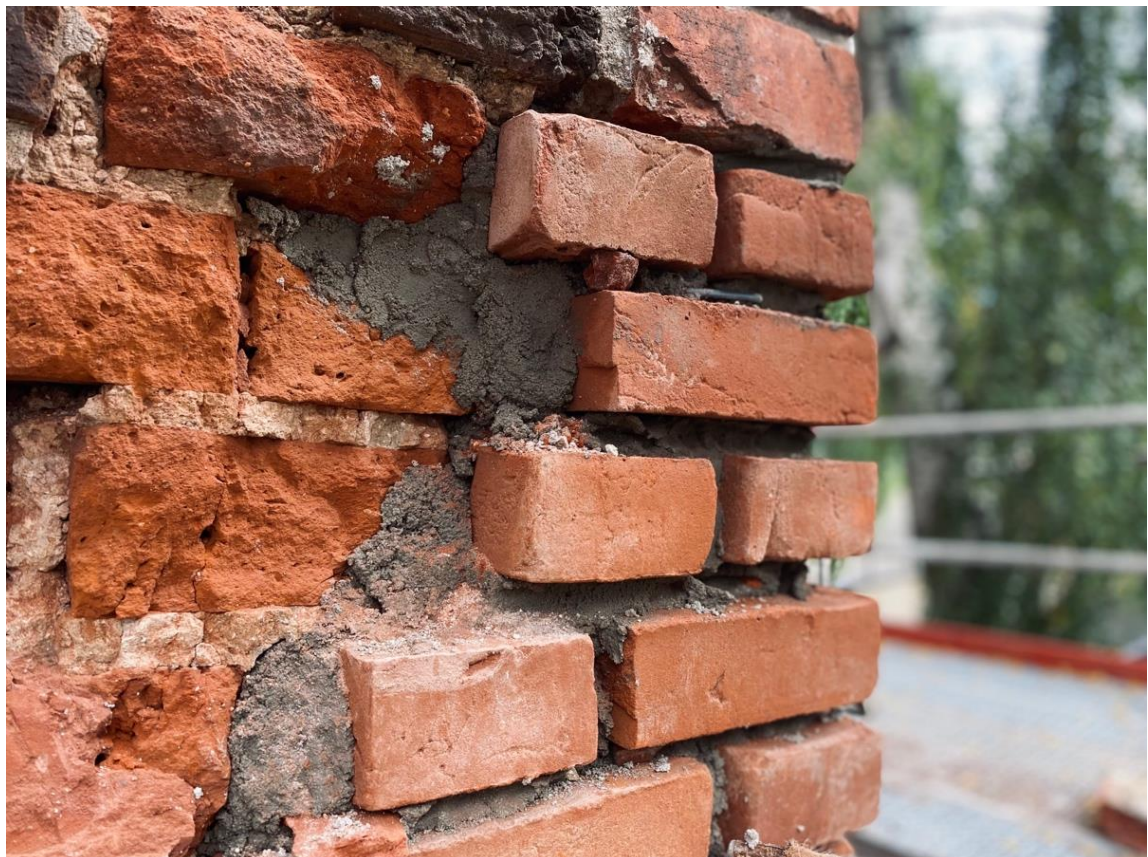
*Ilustracja 22 Prace murarskie.*

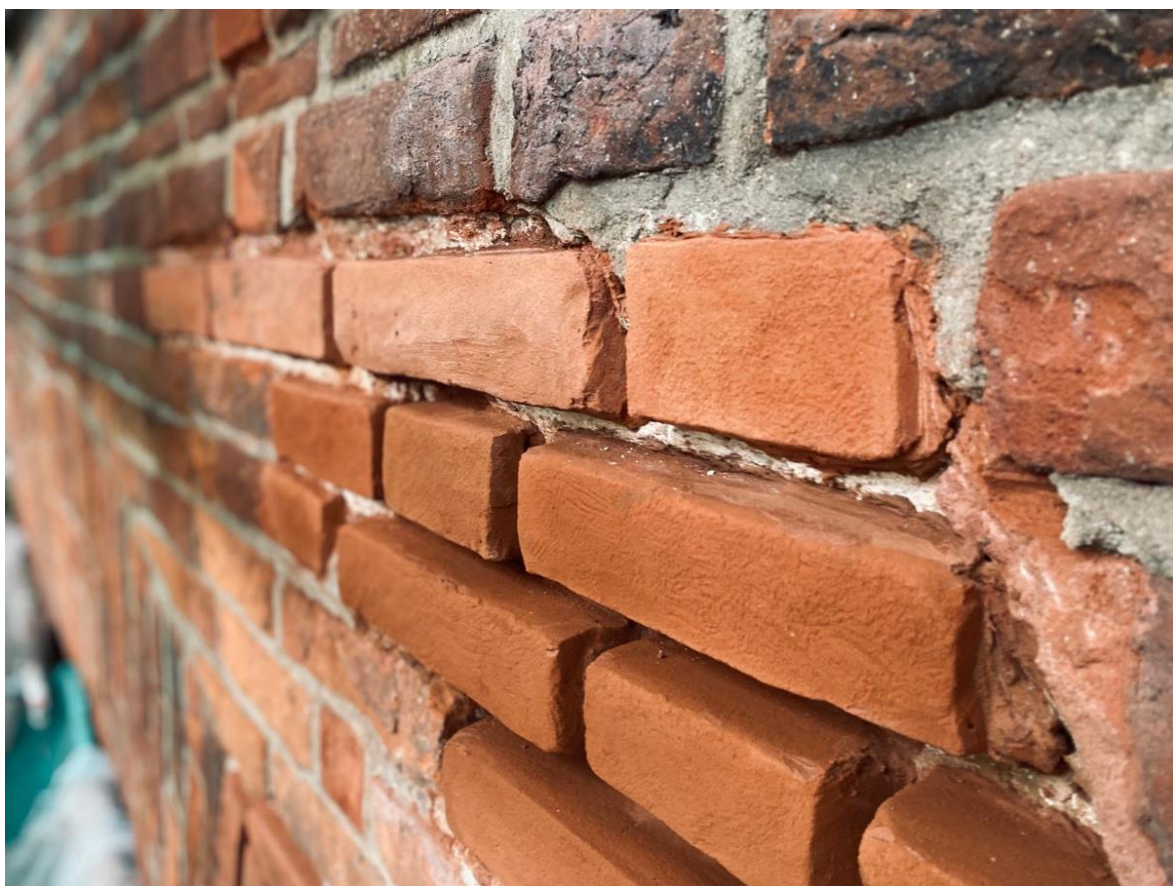
*Ilustracja 23 Uzupelnienie ubytków w ceglach zaprawą mineralną.*

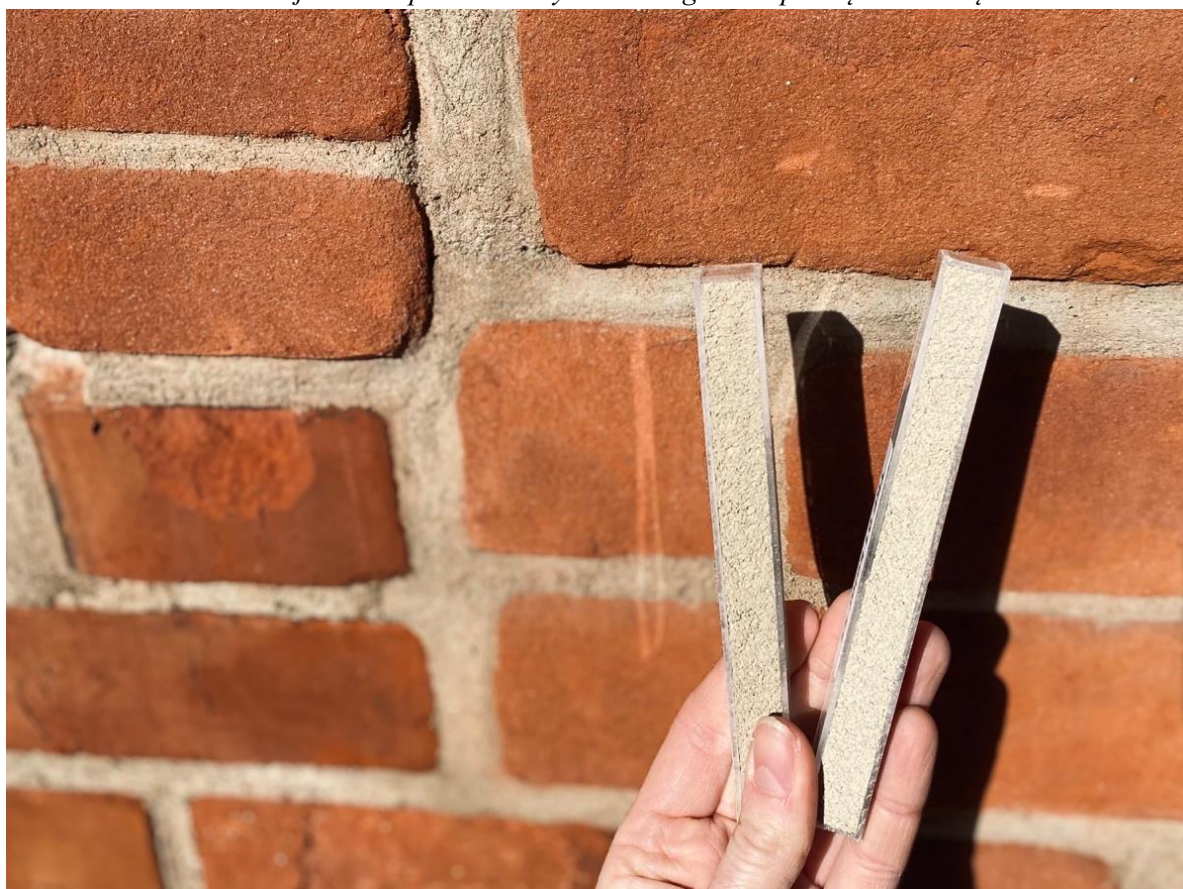
*Ilustracja 24 Wybieranie odpowiedniej zaprawy spoinującej.*
