DOKUMENTACJA POWYKONAWCZA

**REMONT DACHU BASZTY SCHULTZA
W ZESPOLE DAWNEGO DWORU MIEJSKIEGO**

Autor dokumentacji:
mgr Tomasz Korzeniowski

Gdańsk 2022

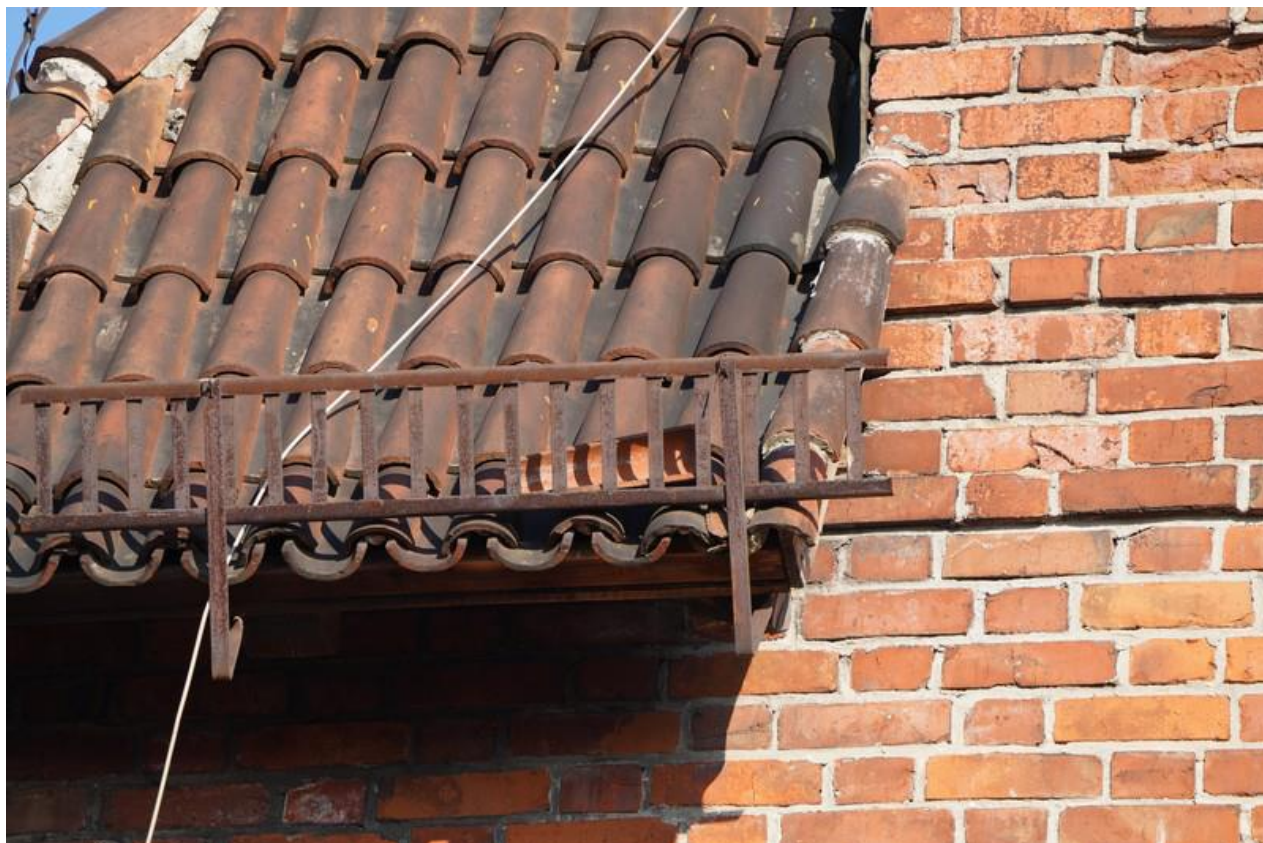
Dachówka na zniszczonych połaciach Baszty Schultza była w złym stanie. W wielu miejscach pokrycie było popękane i z wyraźnymi ubytkami, a zaprawa mocująca gąsiorzy i dachówki uległa wykruszeniu, powodując ich obluźowanie i w konsekwencji obsuwanie się. Ta sytuacja stanowiła zagrożenie dla zdrowia i życia przebywających w pobliżu zabytku osób, szczególnie podczas częstych nawałnych deszczów i silnych wiatrów.

Ilustracja 11. Obluzowana dachówka, która zsunęła się z połaci.

- Impregnacja elementów drewnianej konstrukcji dachowej oraz odeskowania połączeń preparatem Fobos (roztwór wodny);
- Tymczasowe zabezpieczenie rozebranych połączeń folią;
- Pokrycie połączeń dachu jednokrotnie membraną dachową typu Delta Vendt Maxx Plus;
- Ołączenie połączeń kontrłatami impregnowanymi ciśnieniowo;
- Pokrycie powierzchni nową dachówką ceramiczną typu mnich-mniszka w kolorze naturalnej czerwieni, model Coppo Winter firmy Industrie Cotto Possagno;
- Wykonanie i montaż obróbek blacharskich z blach tytanowo-cynkowych;
- Montaż instalacji odgromowej.

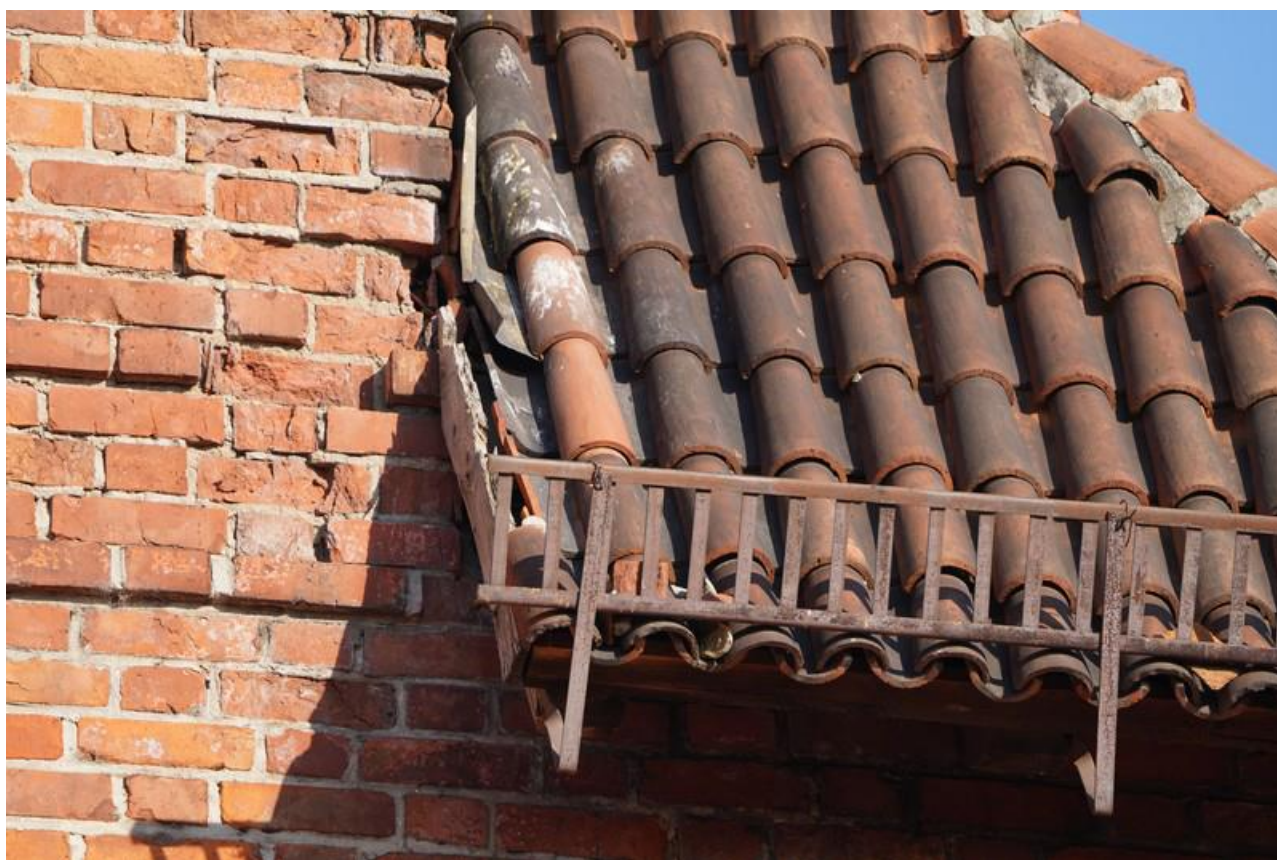
Ilustracja 12. Zniszczone dachówki.

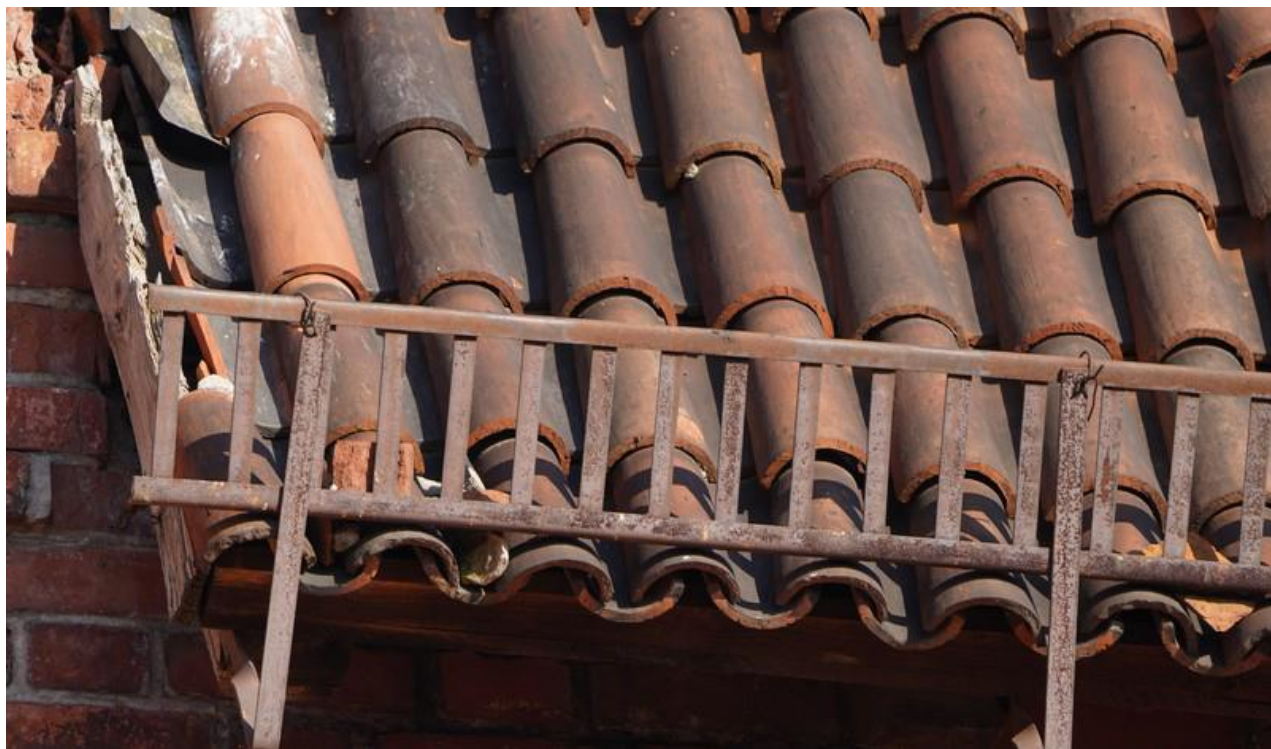
Ilustracja 13. Wysuwające się dachówki.

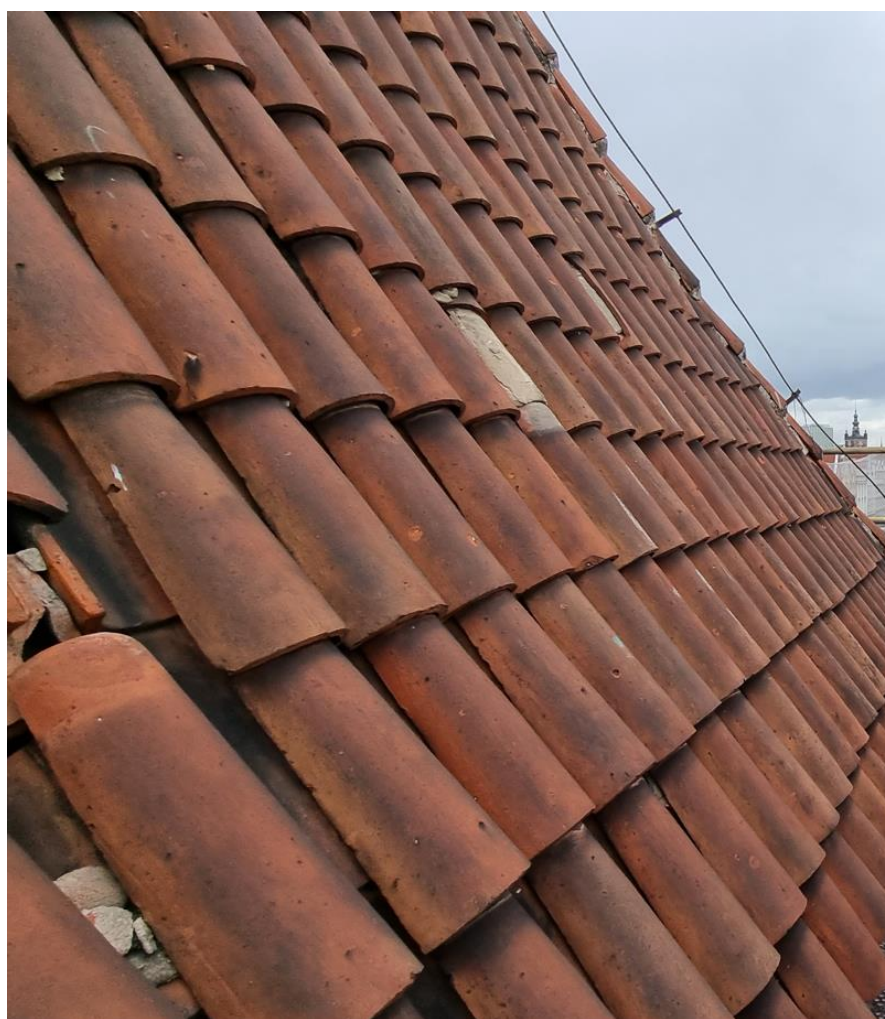
Ilustracja 14. Popękane dachówki

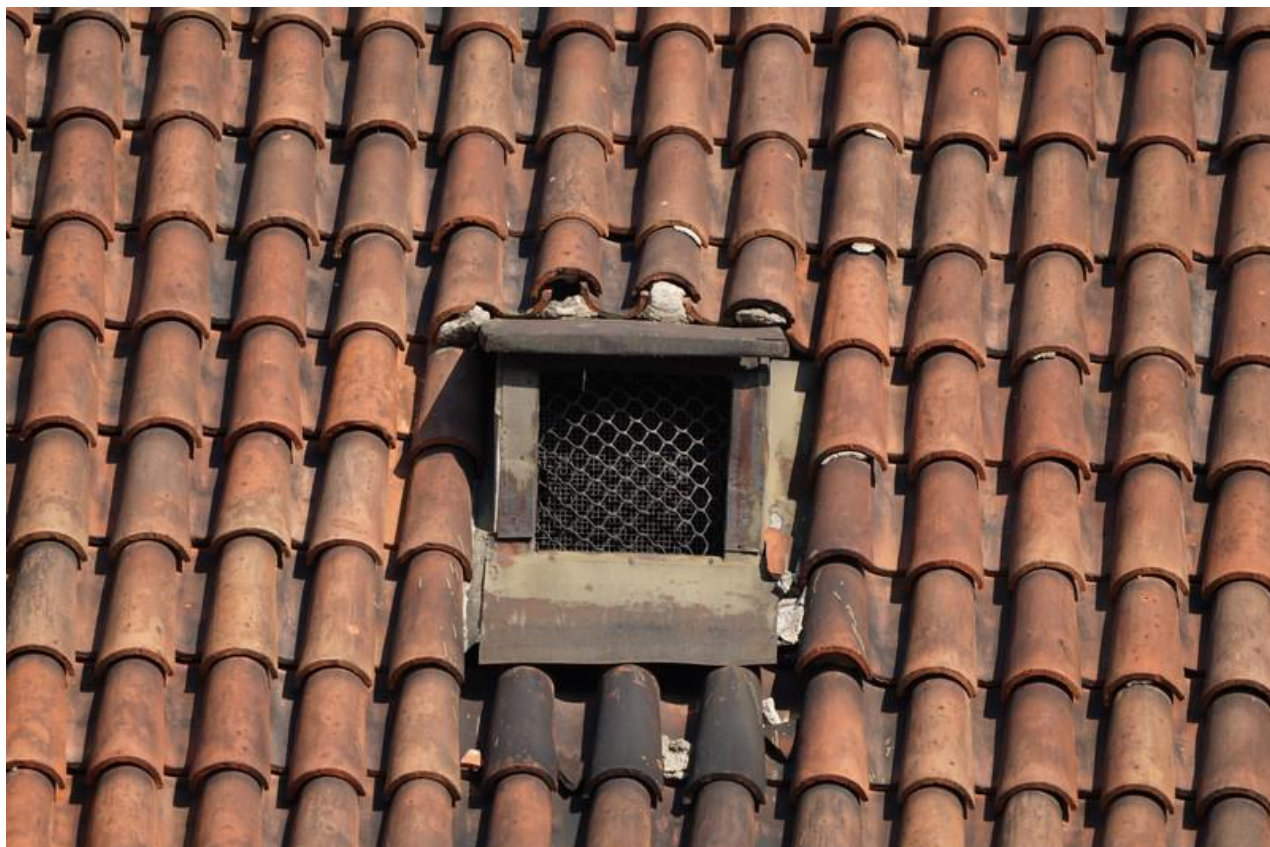
Duże zastrzeżenia budził także stan obróbek blacharskich, wykonanych z blachy ocynkowanej, które uległy znaczącej korozji. Zniszczone pokrycie dachowe i skorodowane obróbki blacharskie przestały spełniać swoją podstawową funkcję, jaką jest ochrona wnętrza przed warunkami atmosferycznymi. Skutkowało to powstawaniem przecieków powodujących niszczenie obiektu, w tym szczególnie narażonych na bezpośrednie działanie wilgoci drewnianych elementów konstrukcji więźby dachowej.

Ilustracja 15. Zniszczone obróbki blacharskie przy lukarnie.

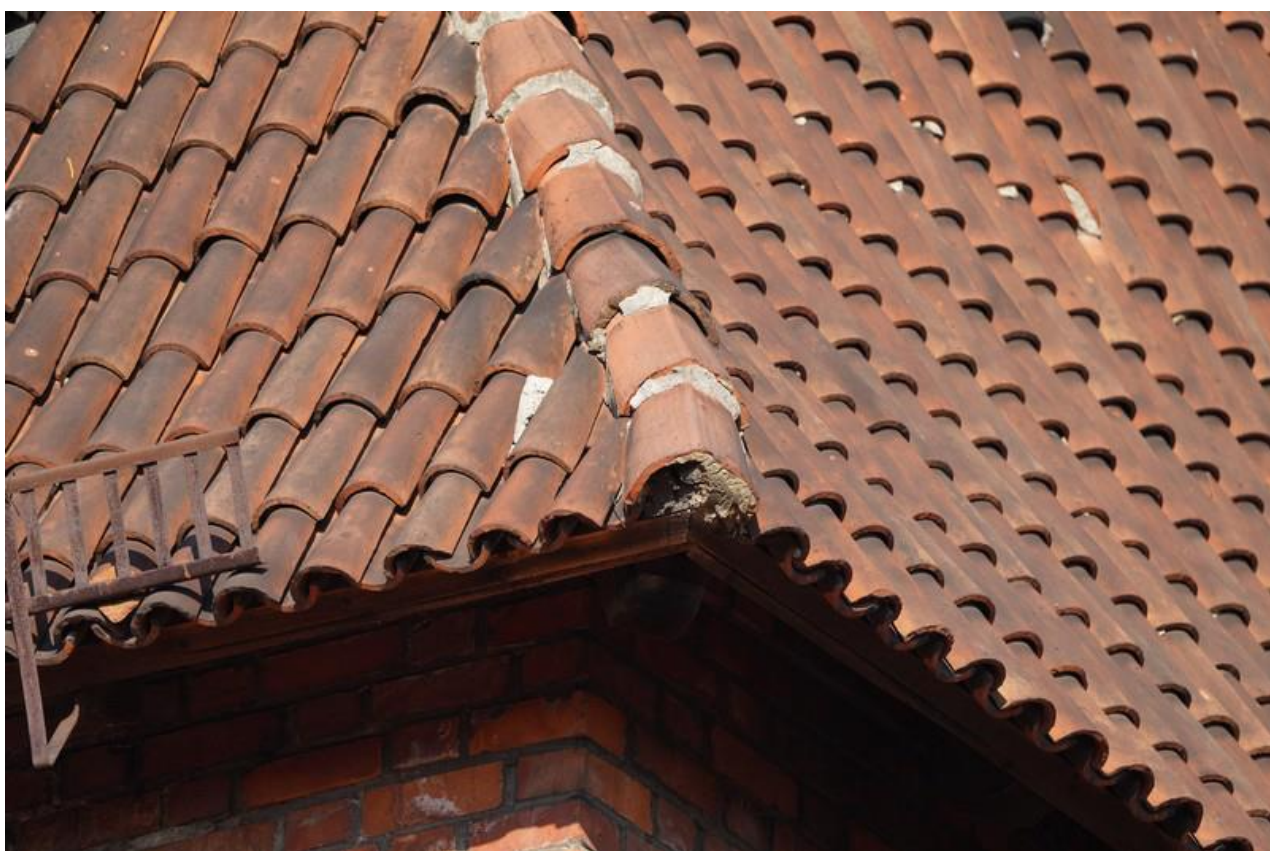
Ilustracja 16. Gąsioy z wykruszającą się zaprawą.

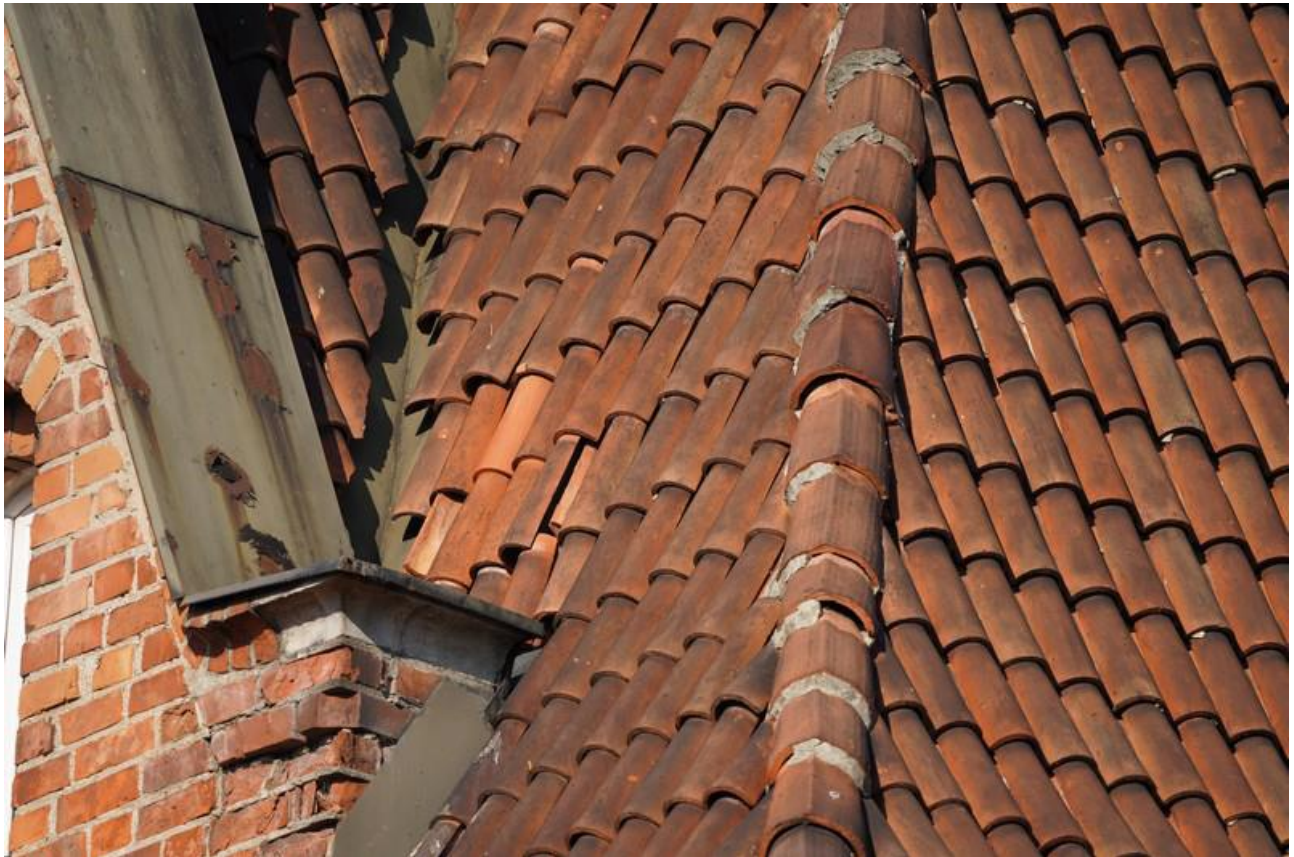
Ilustracja 17. Wysuwające się obluźnione dachówki

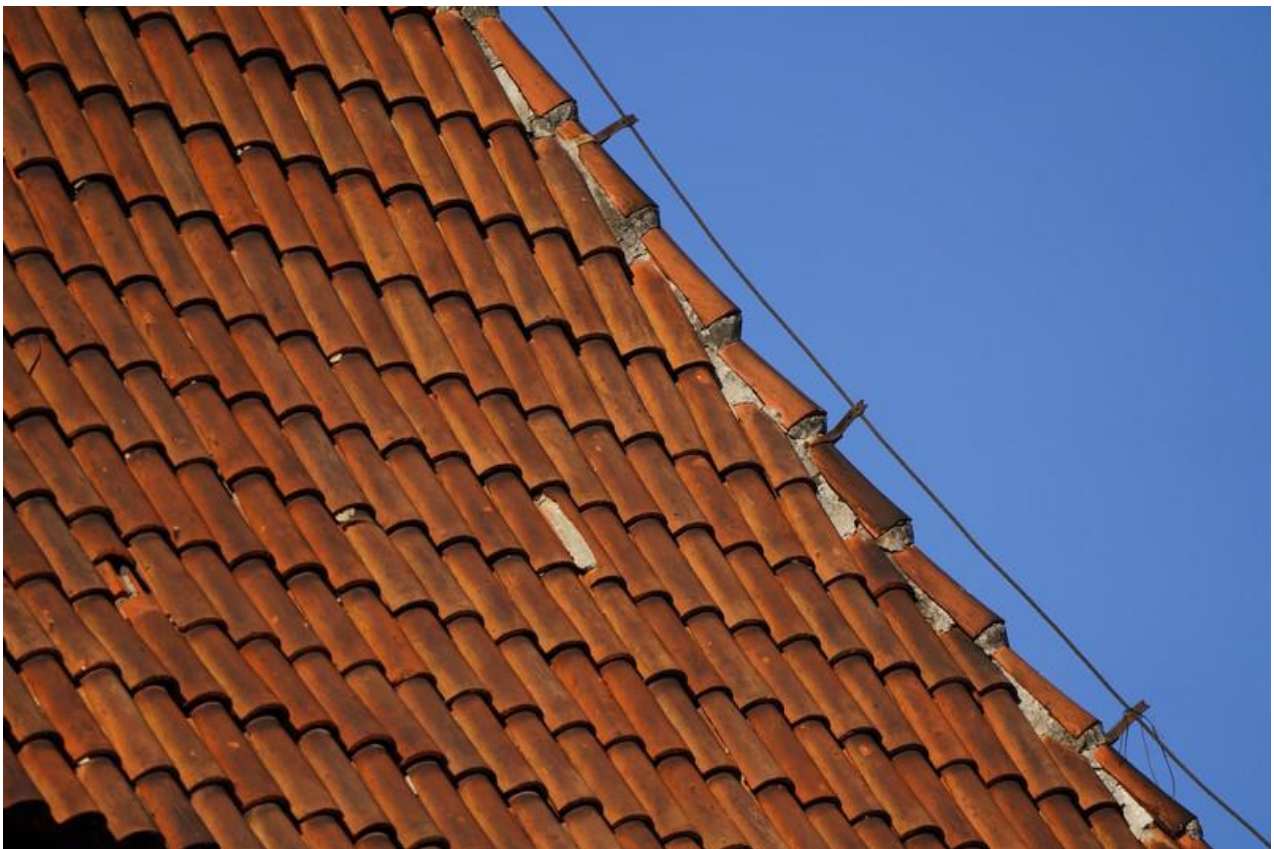
Ilustracja 18. Uszkodzone dachówki

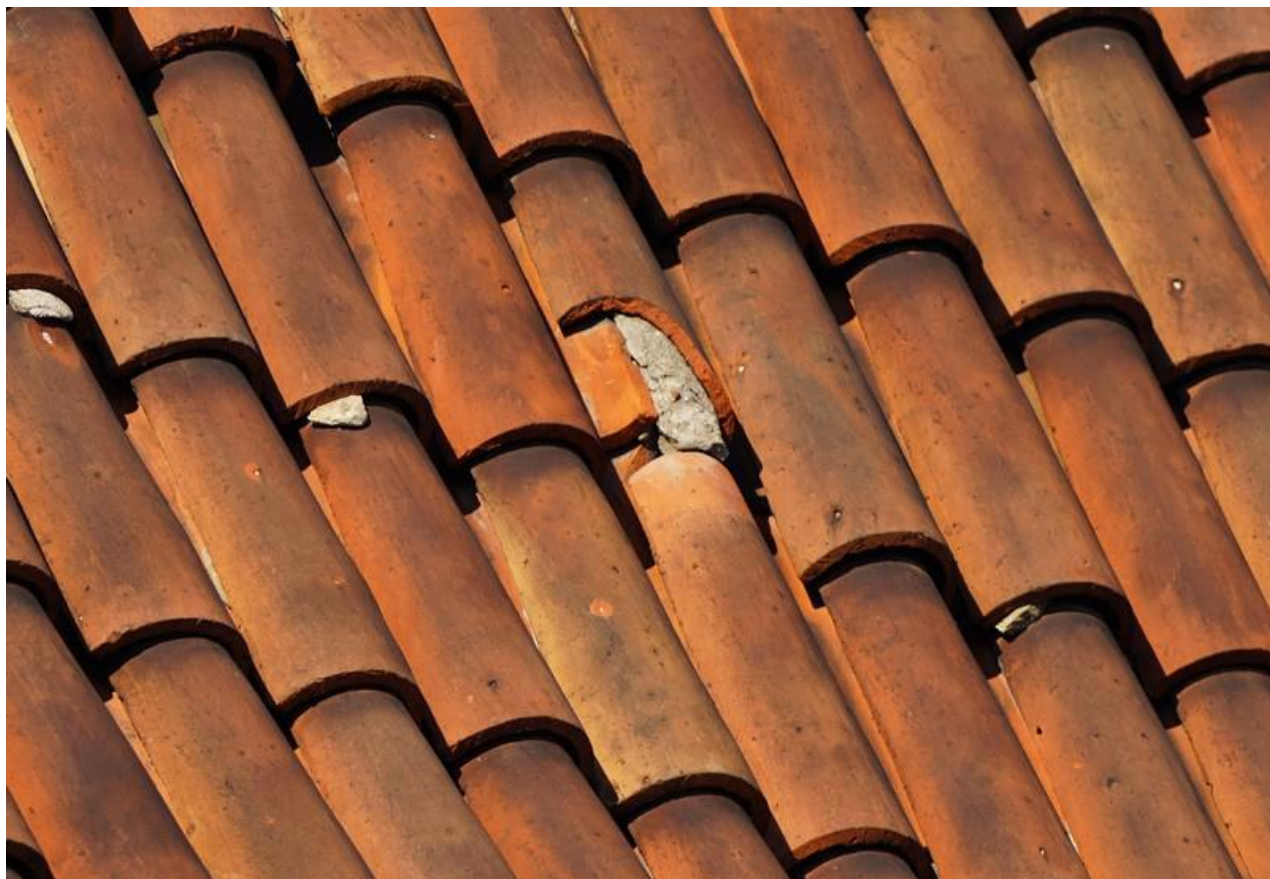
Ilustracja 19. Uszkodzone dachówki – zbliżenie.

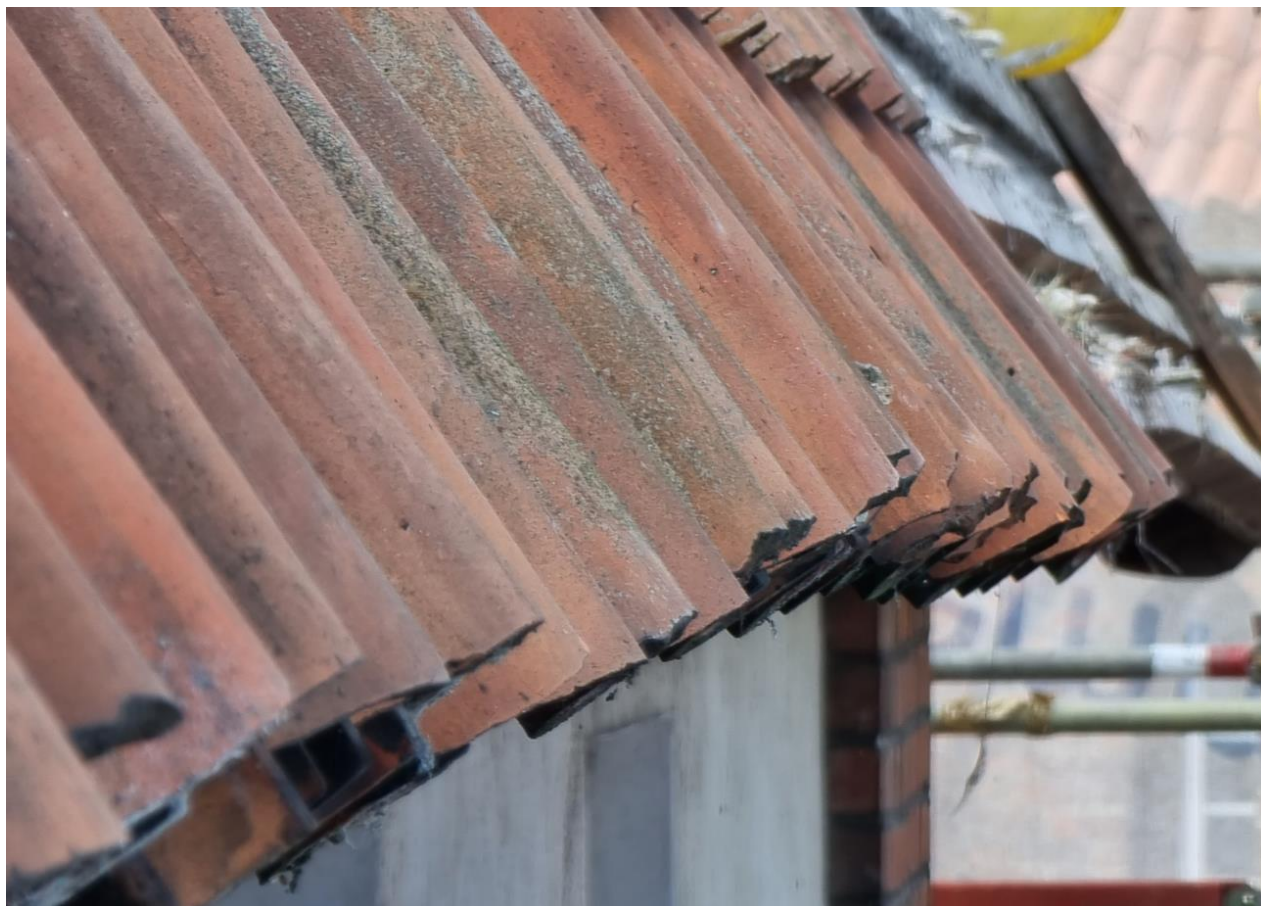
Ilustracja 21. Uszkodzone dachówki.

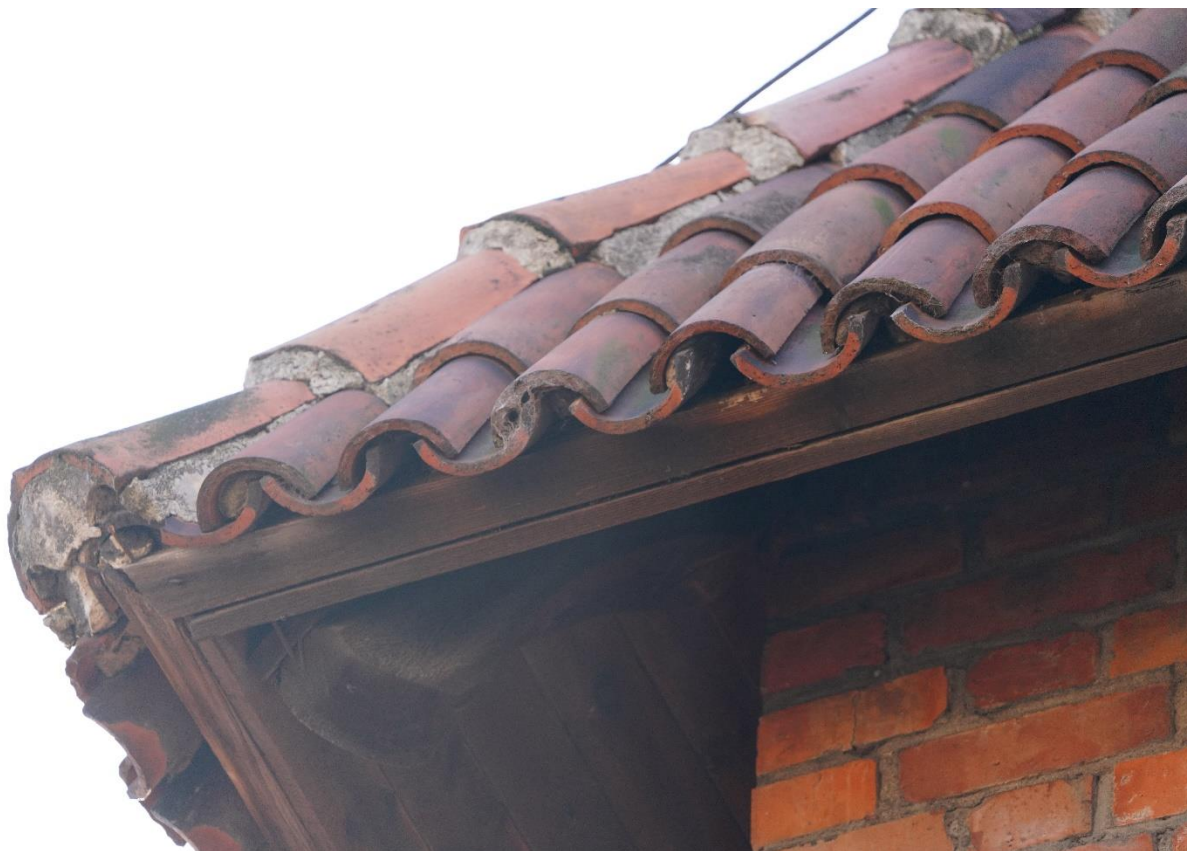
Ilustracja 22. Widok wykruszającej się zaprawy w miejscu łączenia dachówek i gąsiorów.

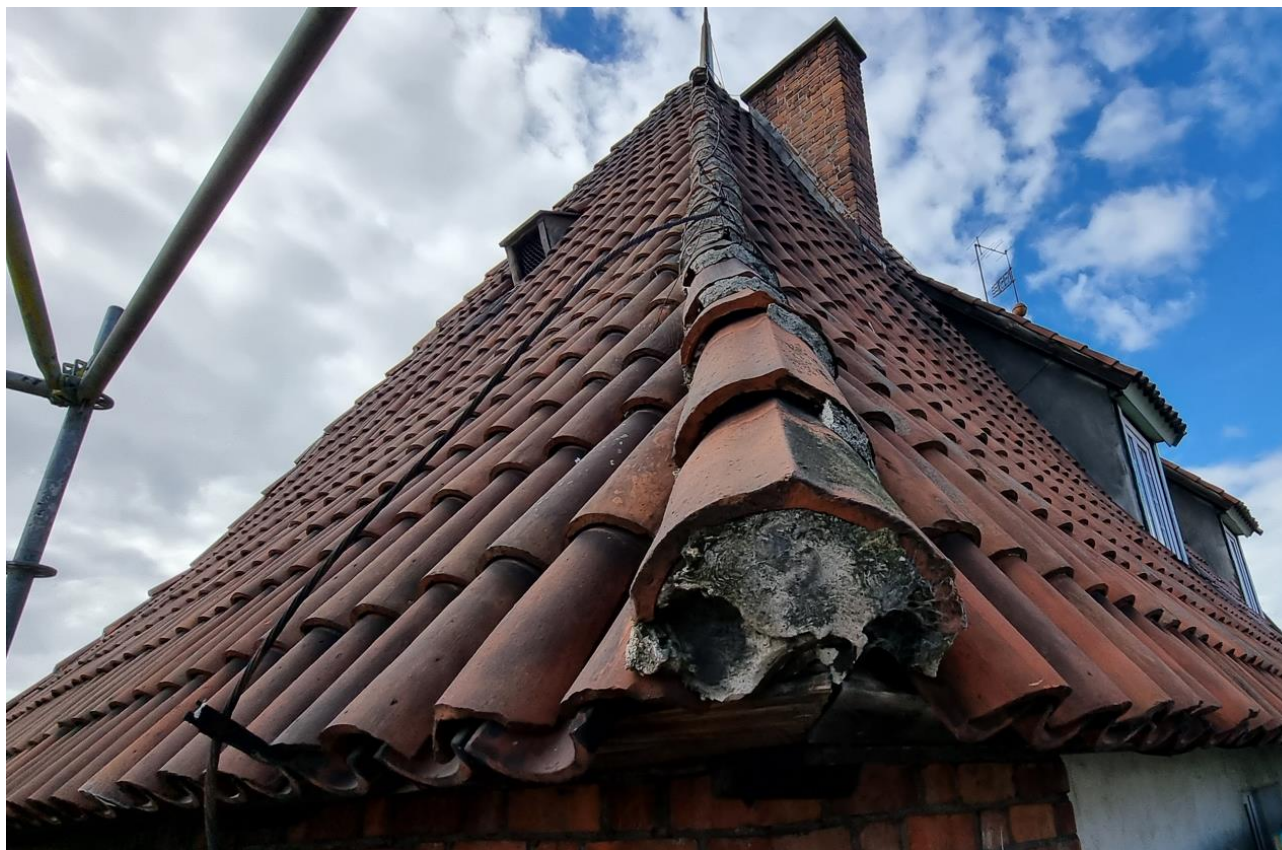
Ilustracja 23. Zniszczone dachówki i wykuszająca się zaprawa mocująca gąsiory.

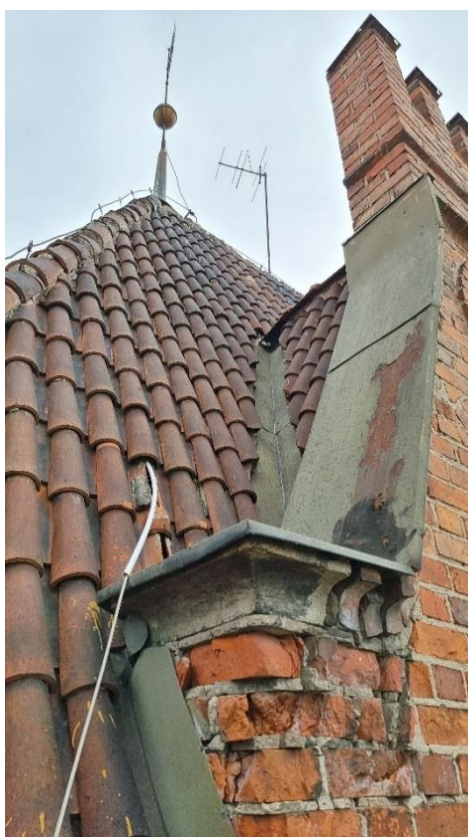
Ilustracja 24. Ubytki dachówek oraz uszkodzone obróbki blacharskie

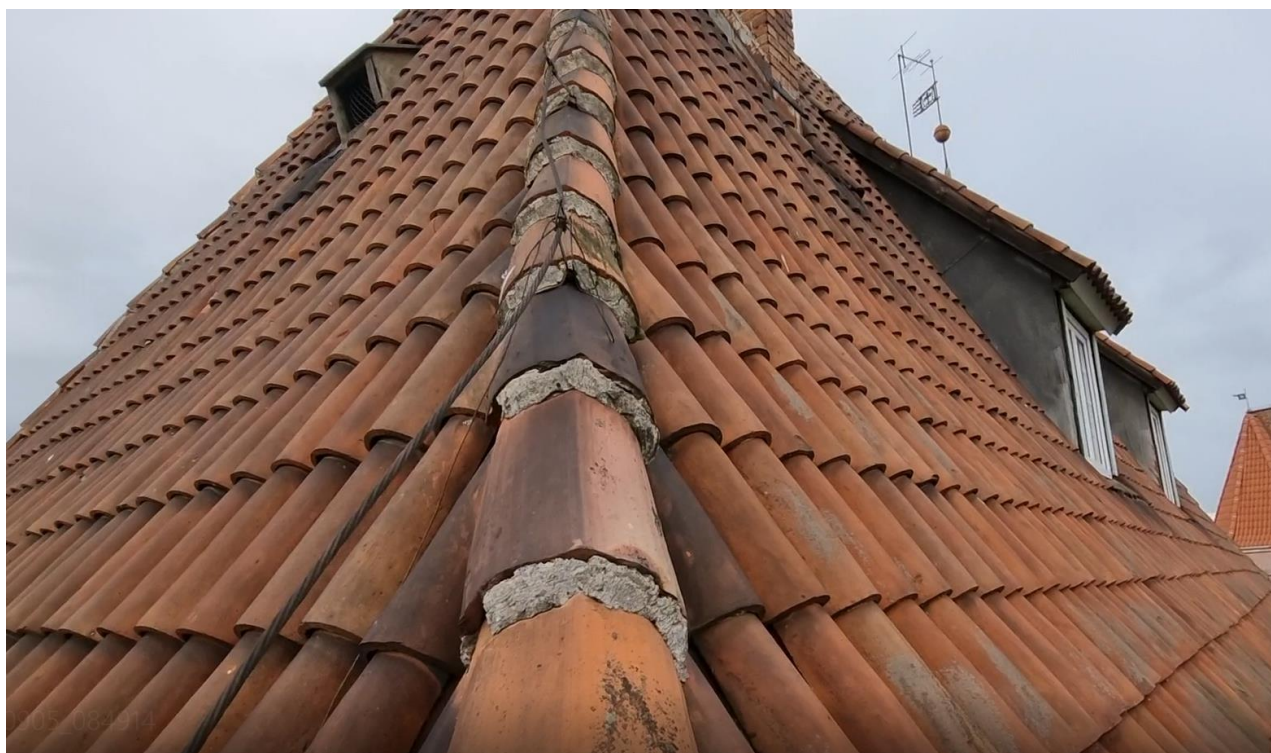
Ilustracja 25. Wykruszająca się zaprawa mocująca gąsiory oraz uszkodzona instalacja odgromowa.

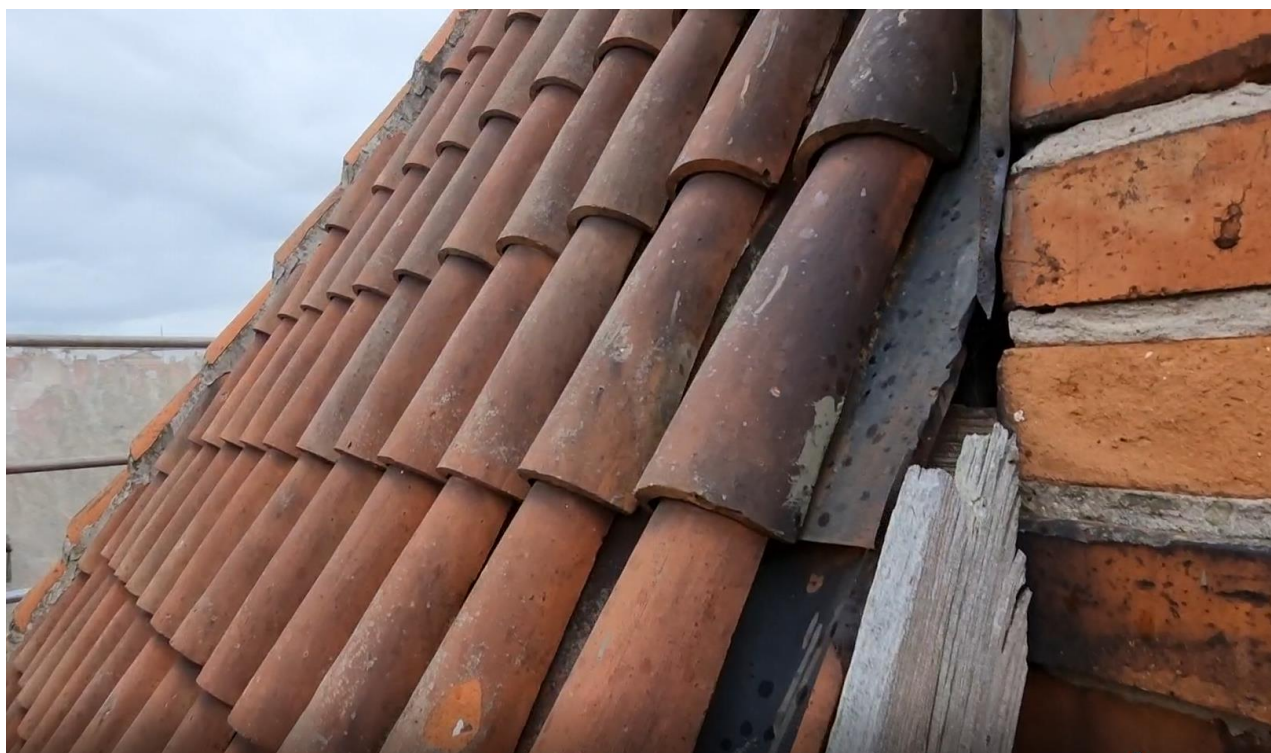
Ilustracja 26. Uszkodzone obróbki blacharskie
