**DOKUMENTACJA PRAC KONSERWATORSKICH
BRAMY CMENTARNEJ W ZESPOLE KOŚCIOŁA
WNIEBOWZIĘCIA NAJŚWIĘTSZEJ MARYI PANNY W GDAŃSKU**

Prace zrealizowane przy pomocy dotacji Gminy Miasta Gdańska

Umowa nr RWB-W/1996/BAM/54/U-W. Bież./2022 z 20.05.2022

GDAŃSK, listopad 2022

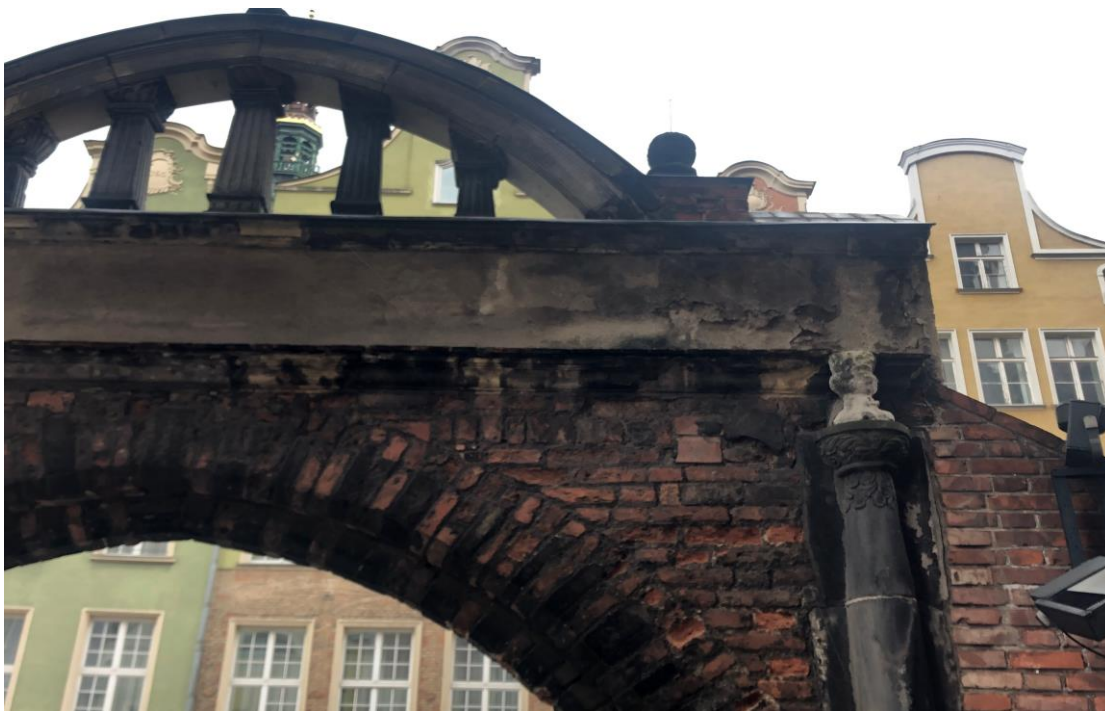
1. Fragment narożnika północno-zachodniego bramy.

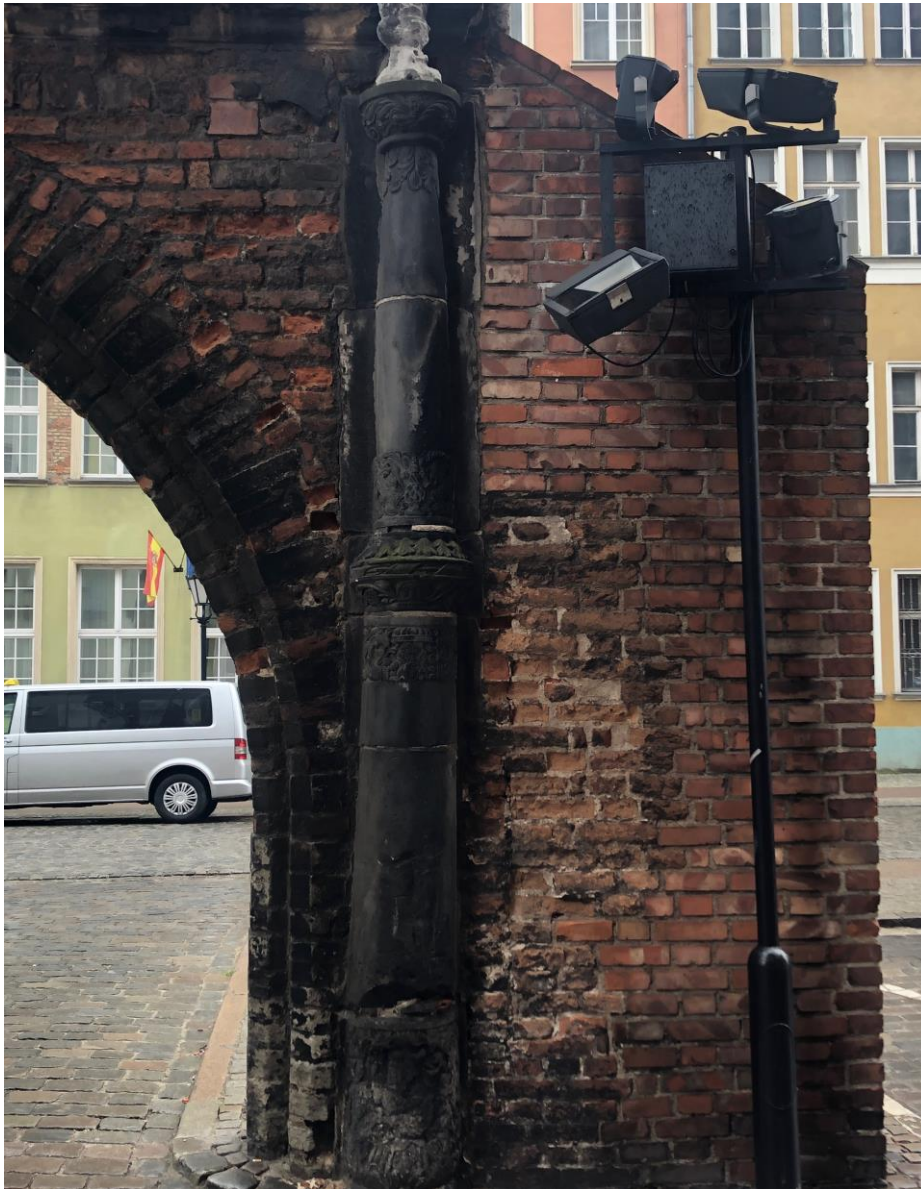
2.Filar zachodni z widocznymi wątkami historycznymi i uzupełnieniami współczesnymi.

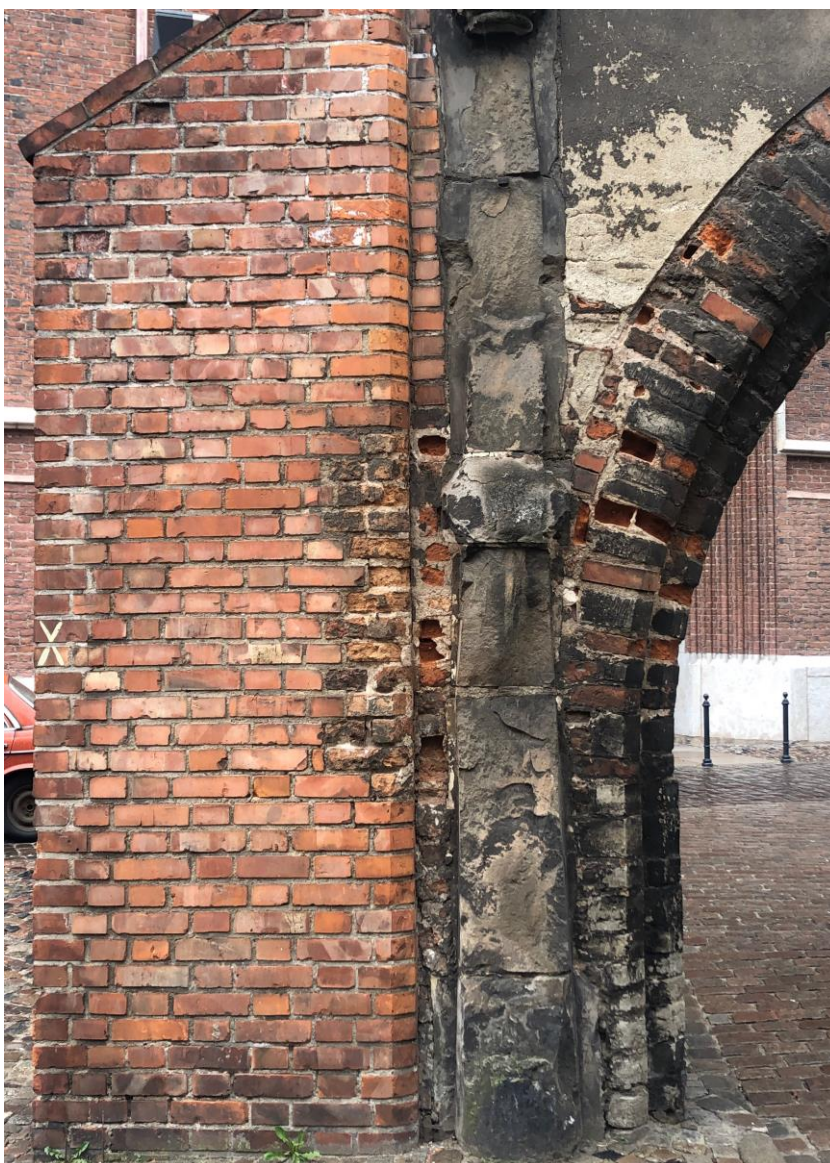
3. Filar zachodni - widoczne zniszczenia kamienia, cegły i tynków.

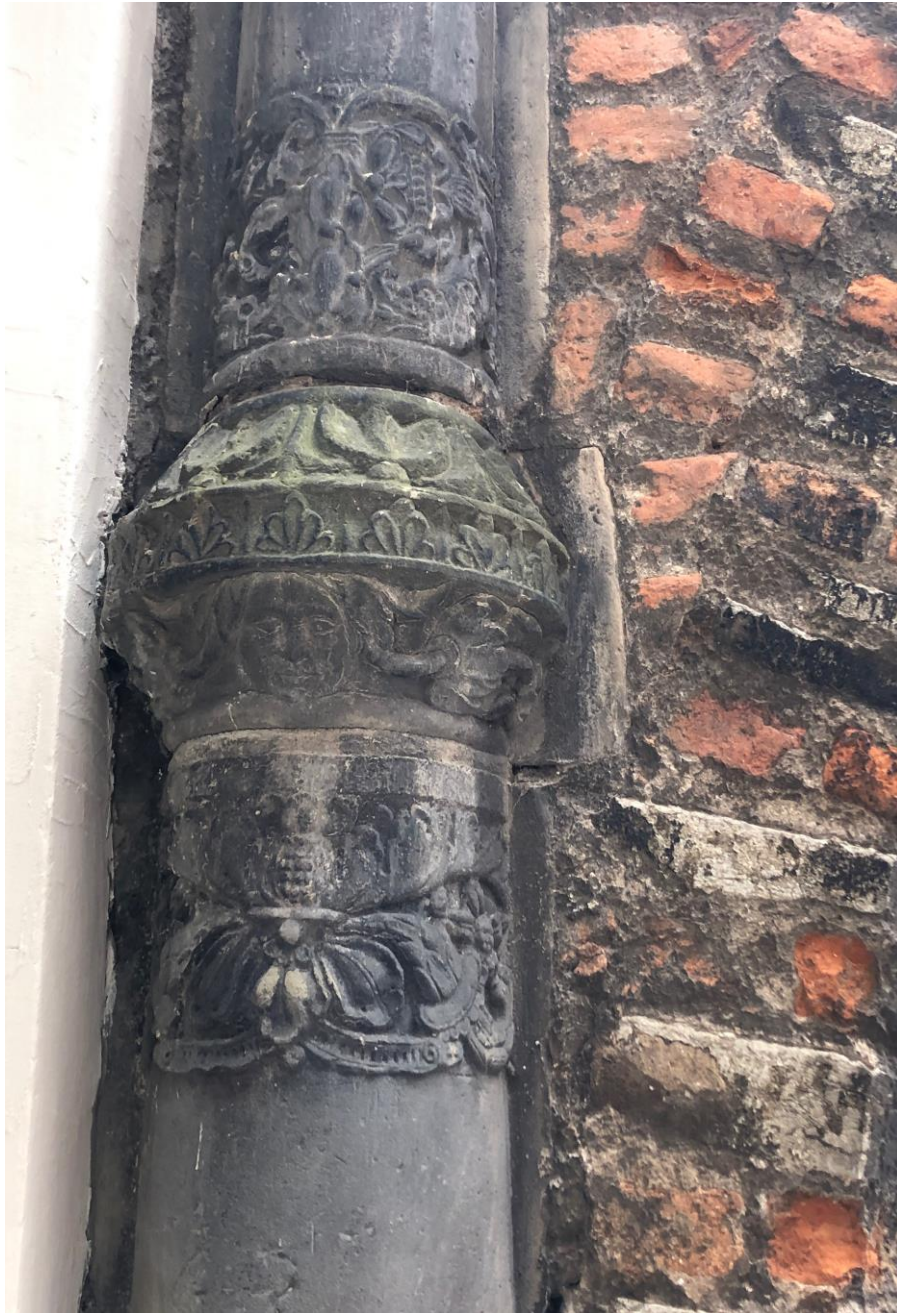
4. Detal rzeźbiarski z widocznymi zanieczyszczeniami powierzchni i porażeniem glonami.

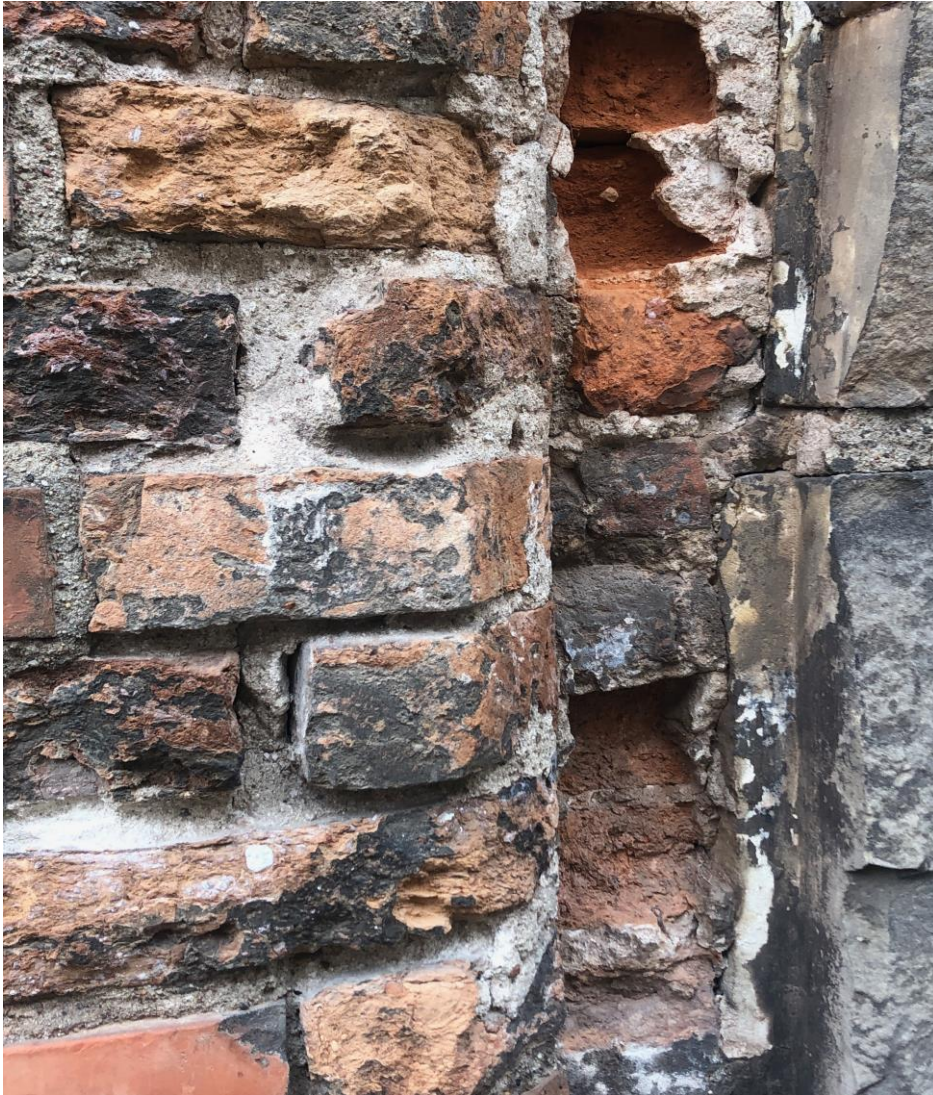
5. Widoczny stopień destrukcji ceglanego wstępu

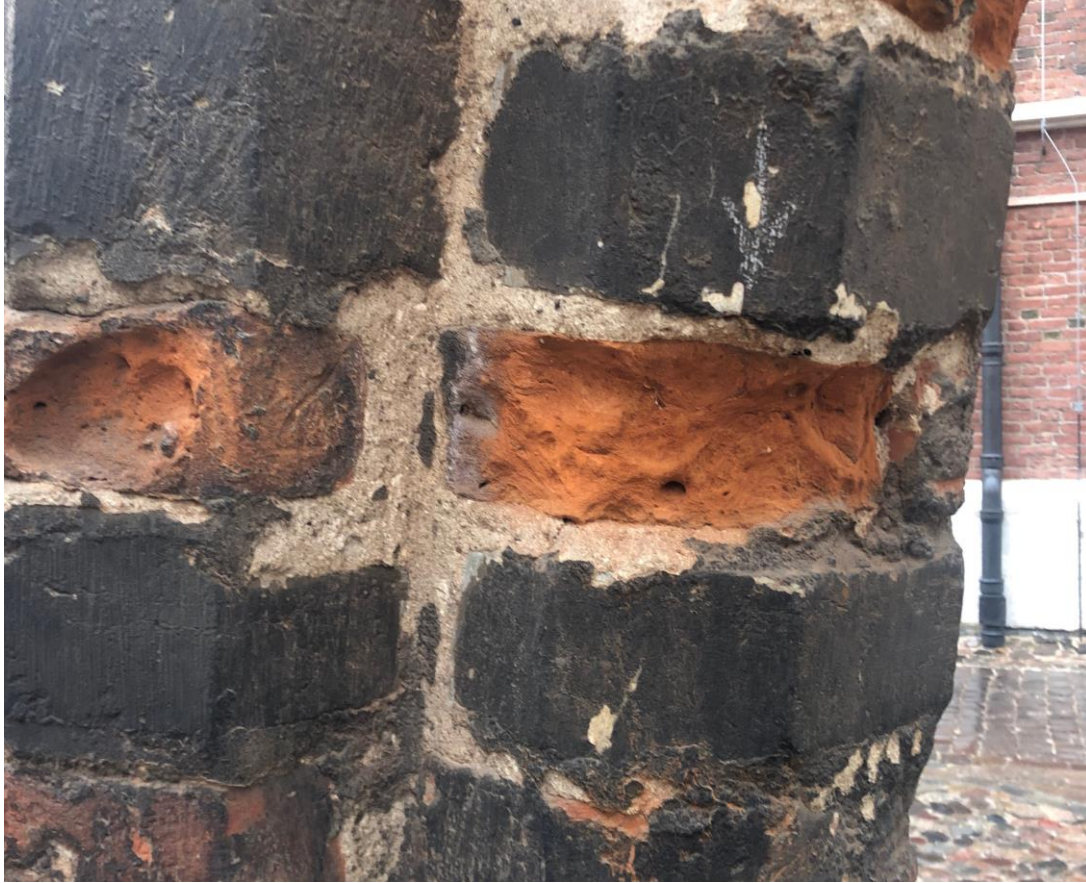
6. Korozja biologiczna cegieł i stopień zanieczyszczenia powierzchni.

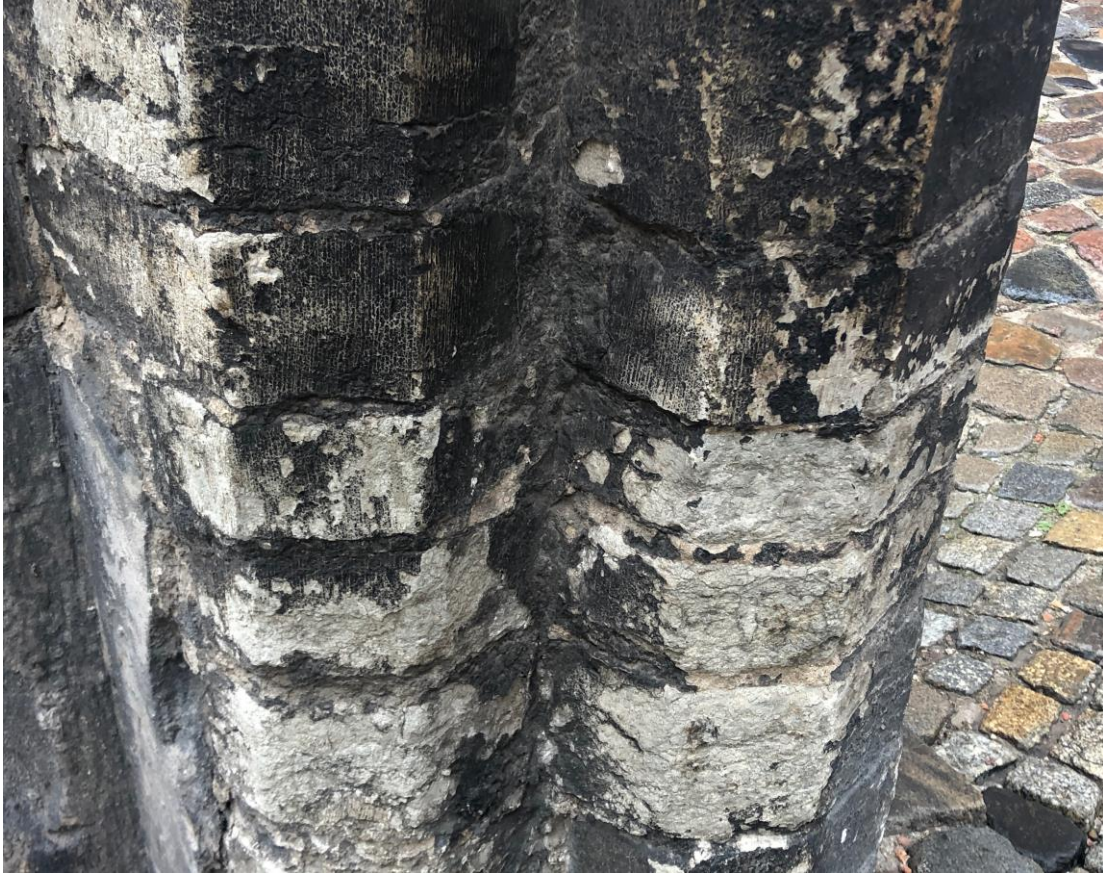
7. Nawarstwienia na powierzchni detalu kamiennego.

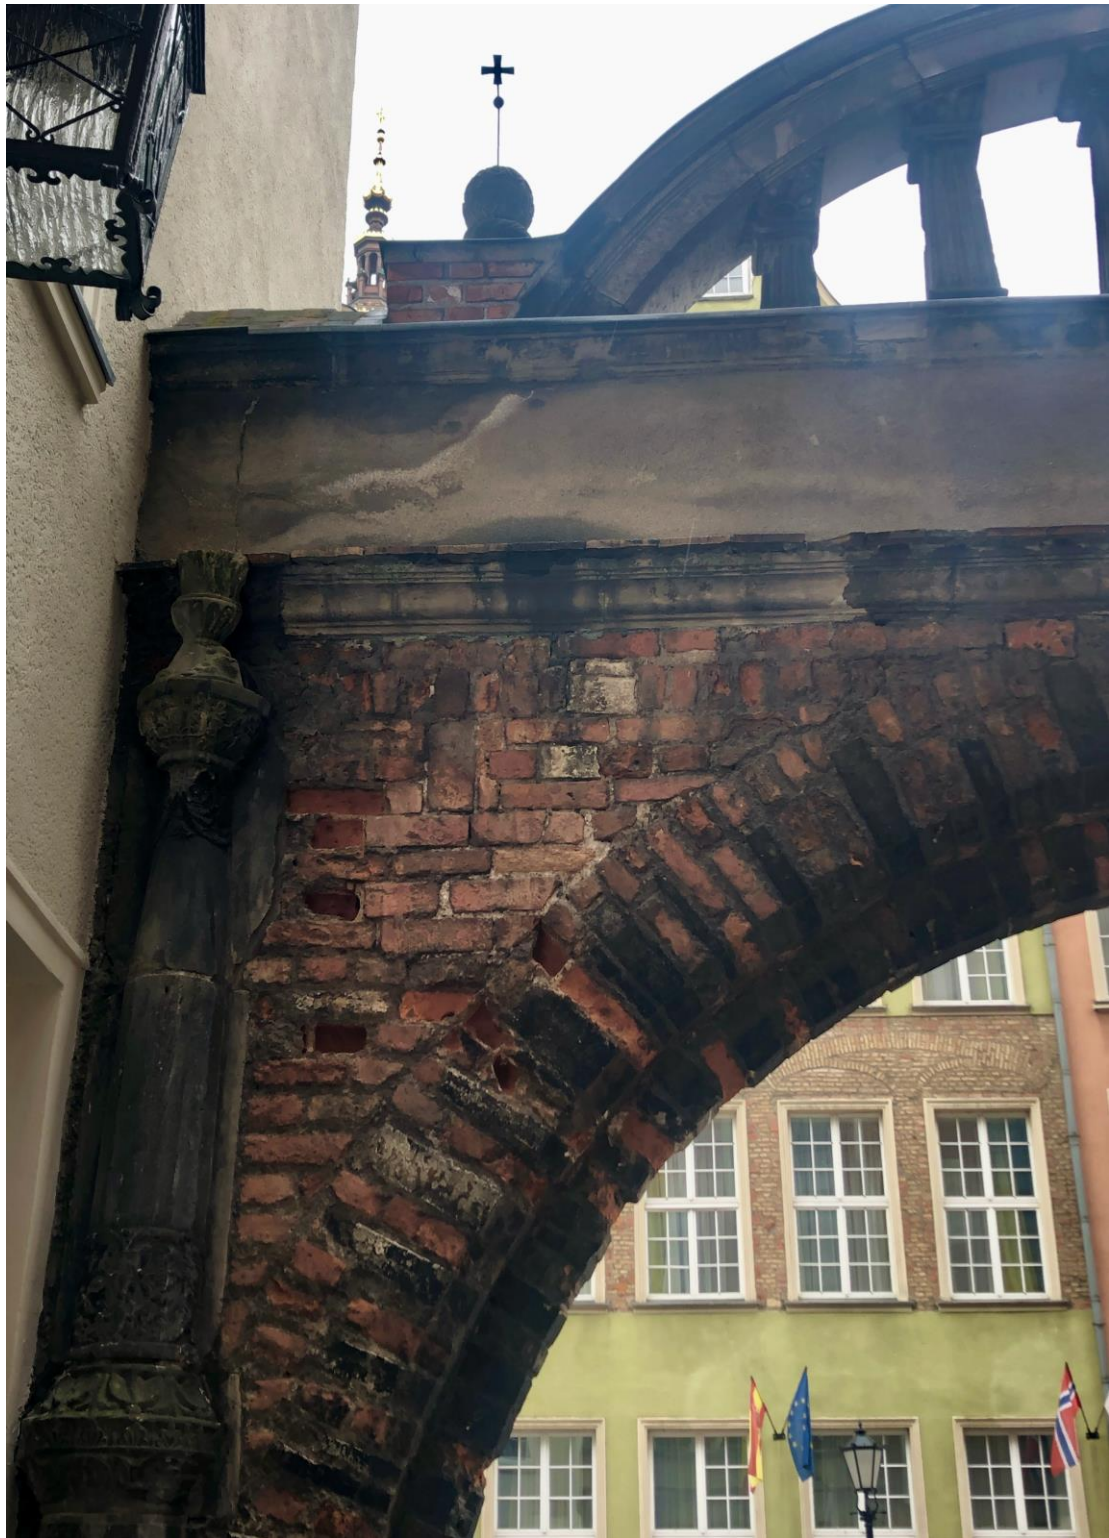
2.Przed konserwacją: wschodnia część łuku - widoczne zacieki i wykwyty soli.

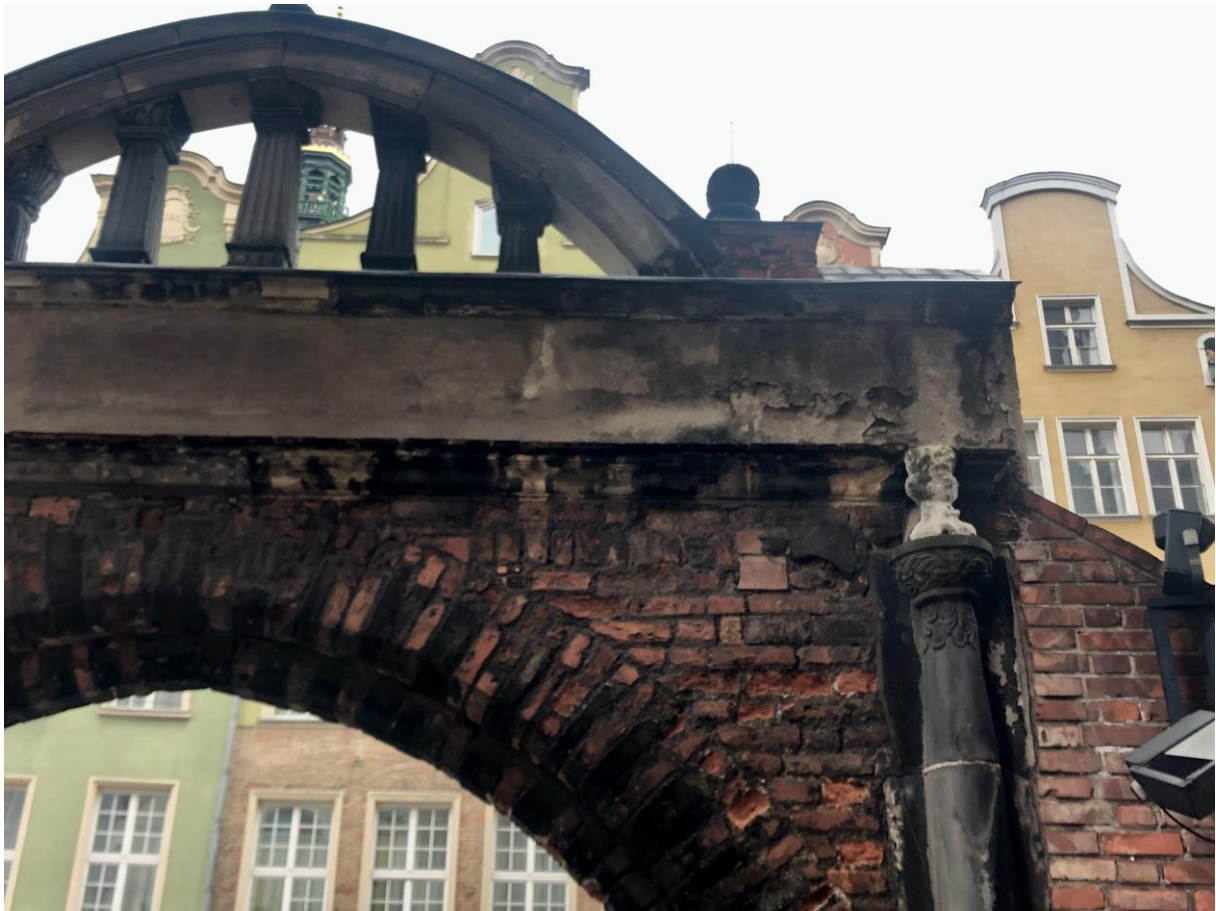
3. Przed konserwacją: zachodnia część łuku od strony północnej – zniszczenia tynku w partii fryzu.

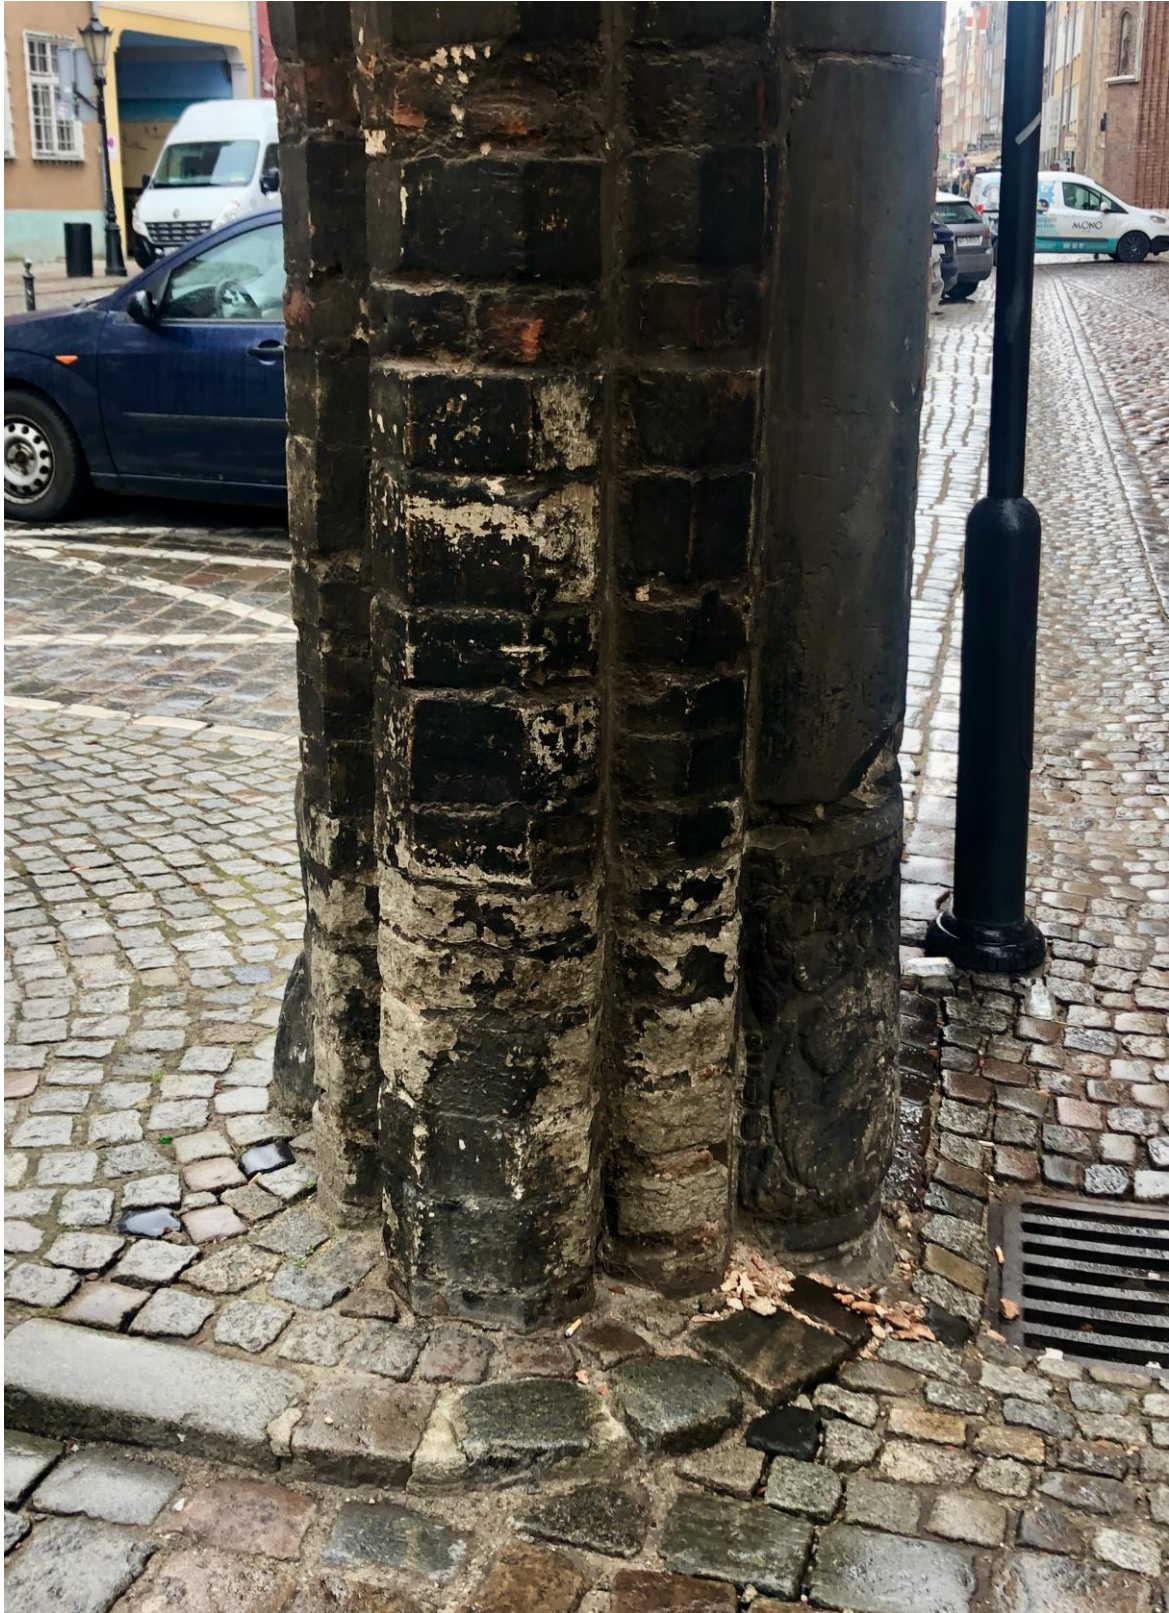
7. Przed konserwacją: filar zachodni, nawarstwienia zaszcelniające.

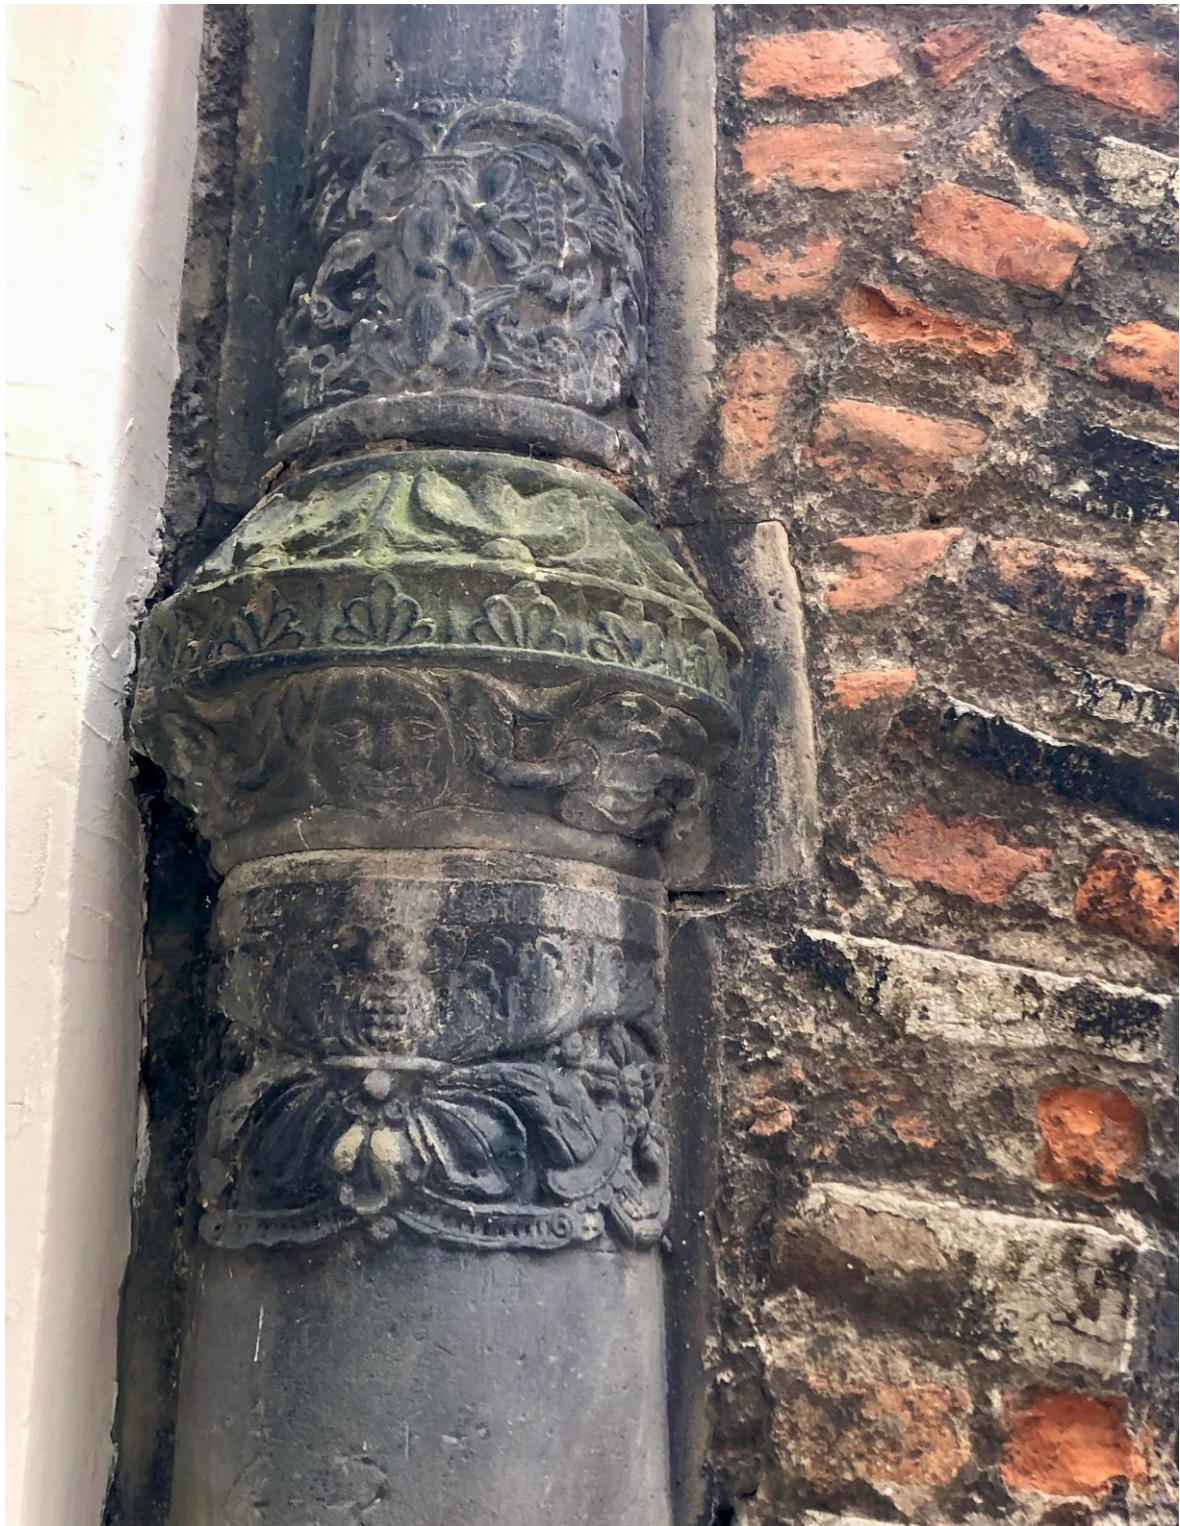
8.Przed konserwacją: półkolumna wschodnia, elewacja północna- widoczne porażenie kamienia glonami.

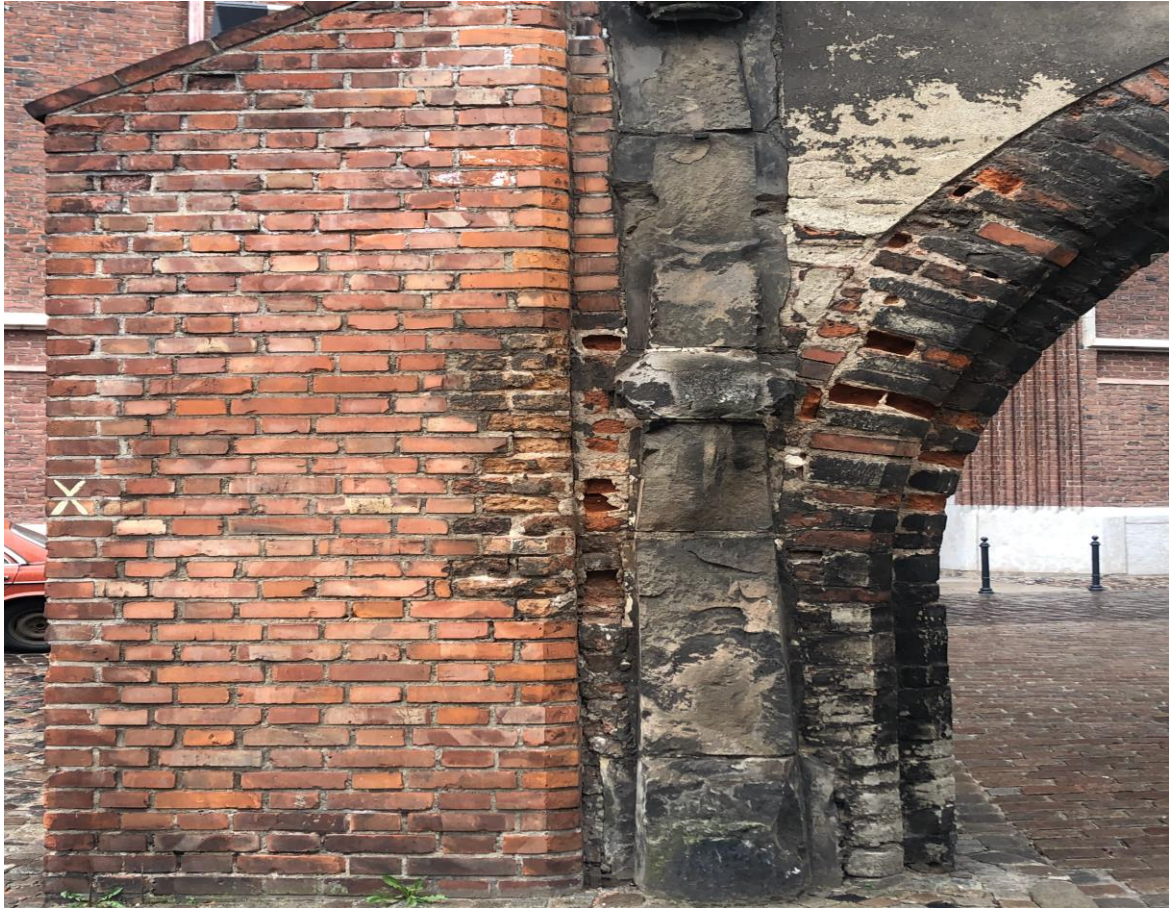
9. Przed konserwacją: filar zachodni od strony południowej. Widoczna destrukcja tynku, pojedynczych cegieł i zniszczona półkolumna.

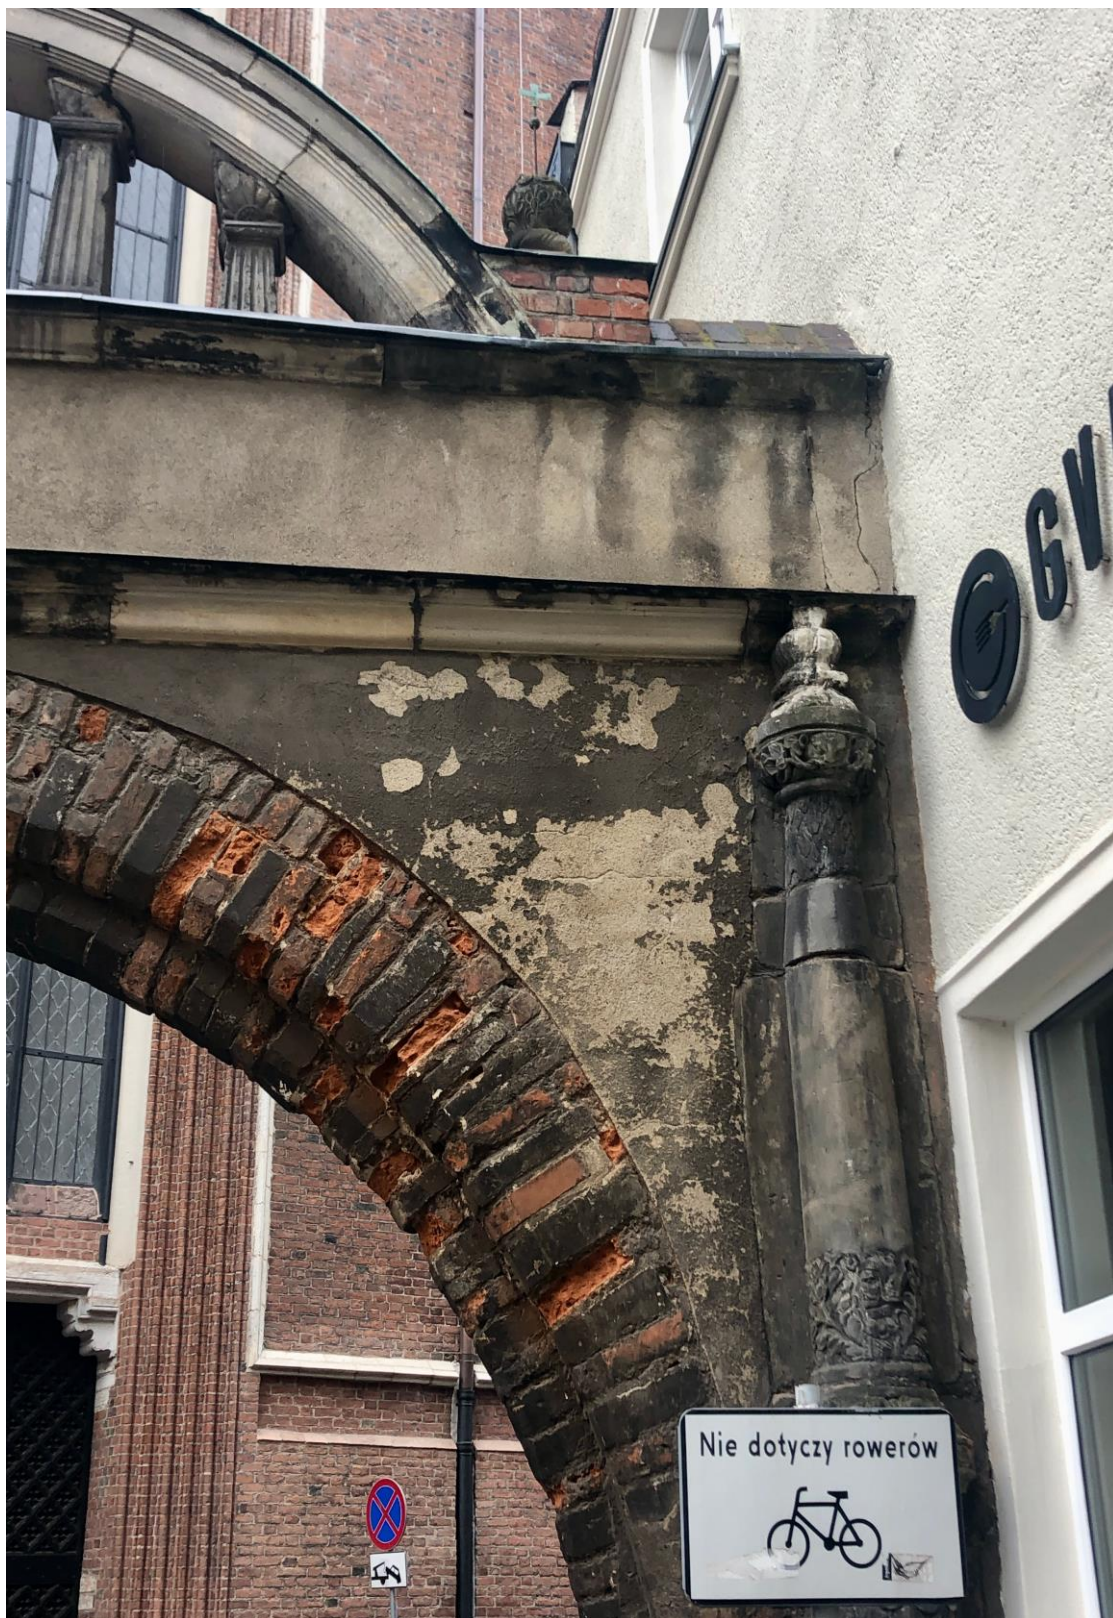
10. Przed konserwacją: filar wschodni od strony południowej- destrukcja tynku, zacieki w partii fryzu.

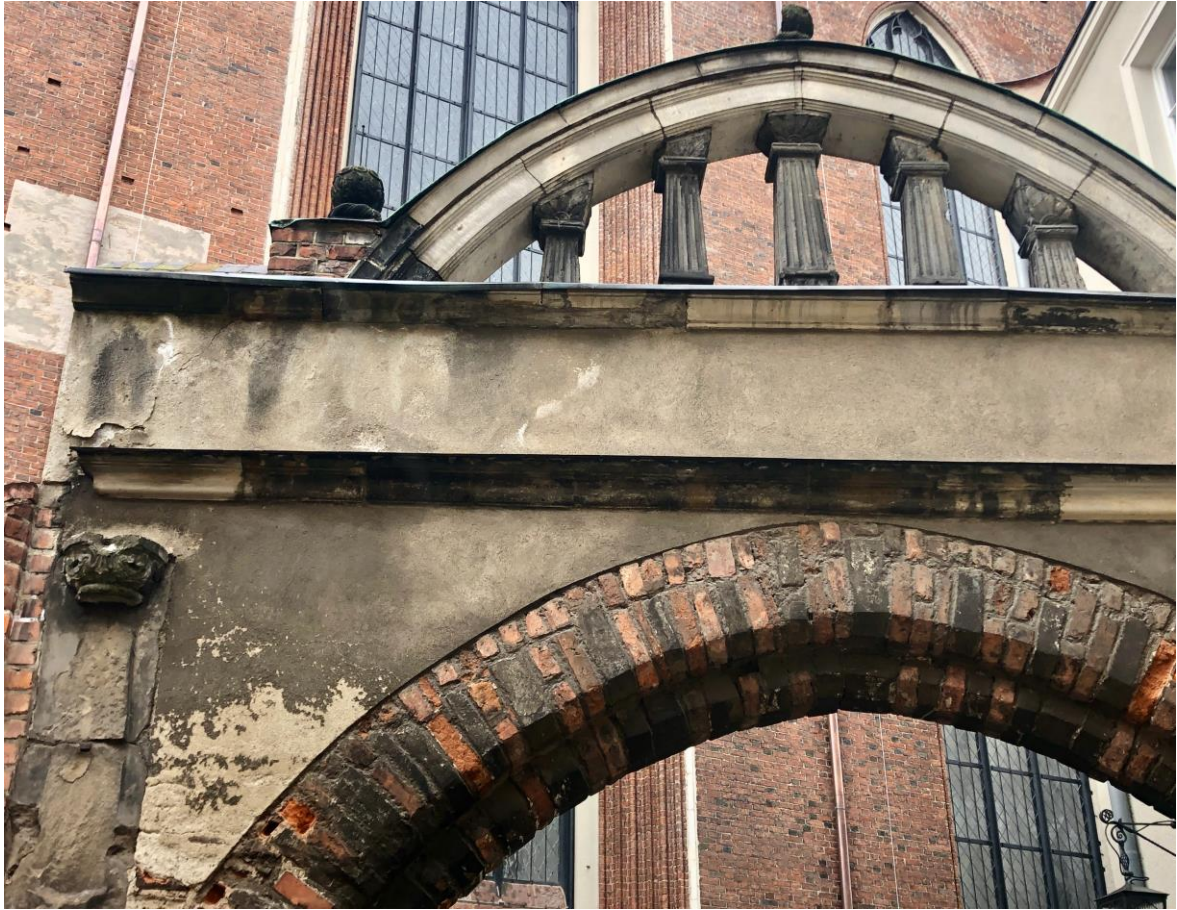
11. Fryz i zwieńczenie od strony południowej - widoczne złuszczenia tynku i zabrudzenia elementów kamiennych.

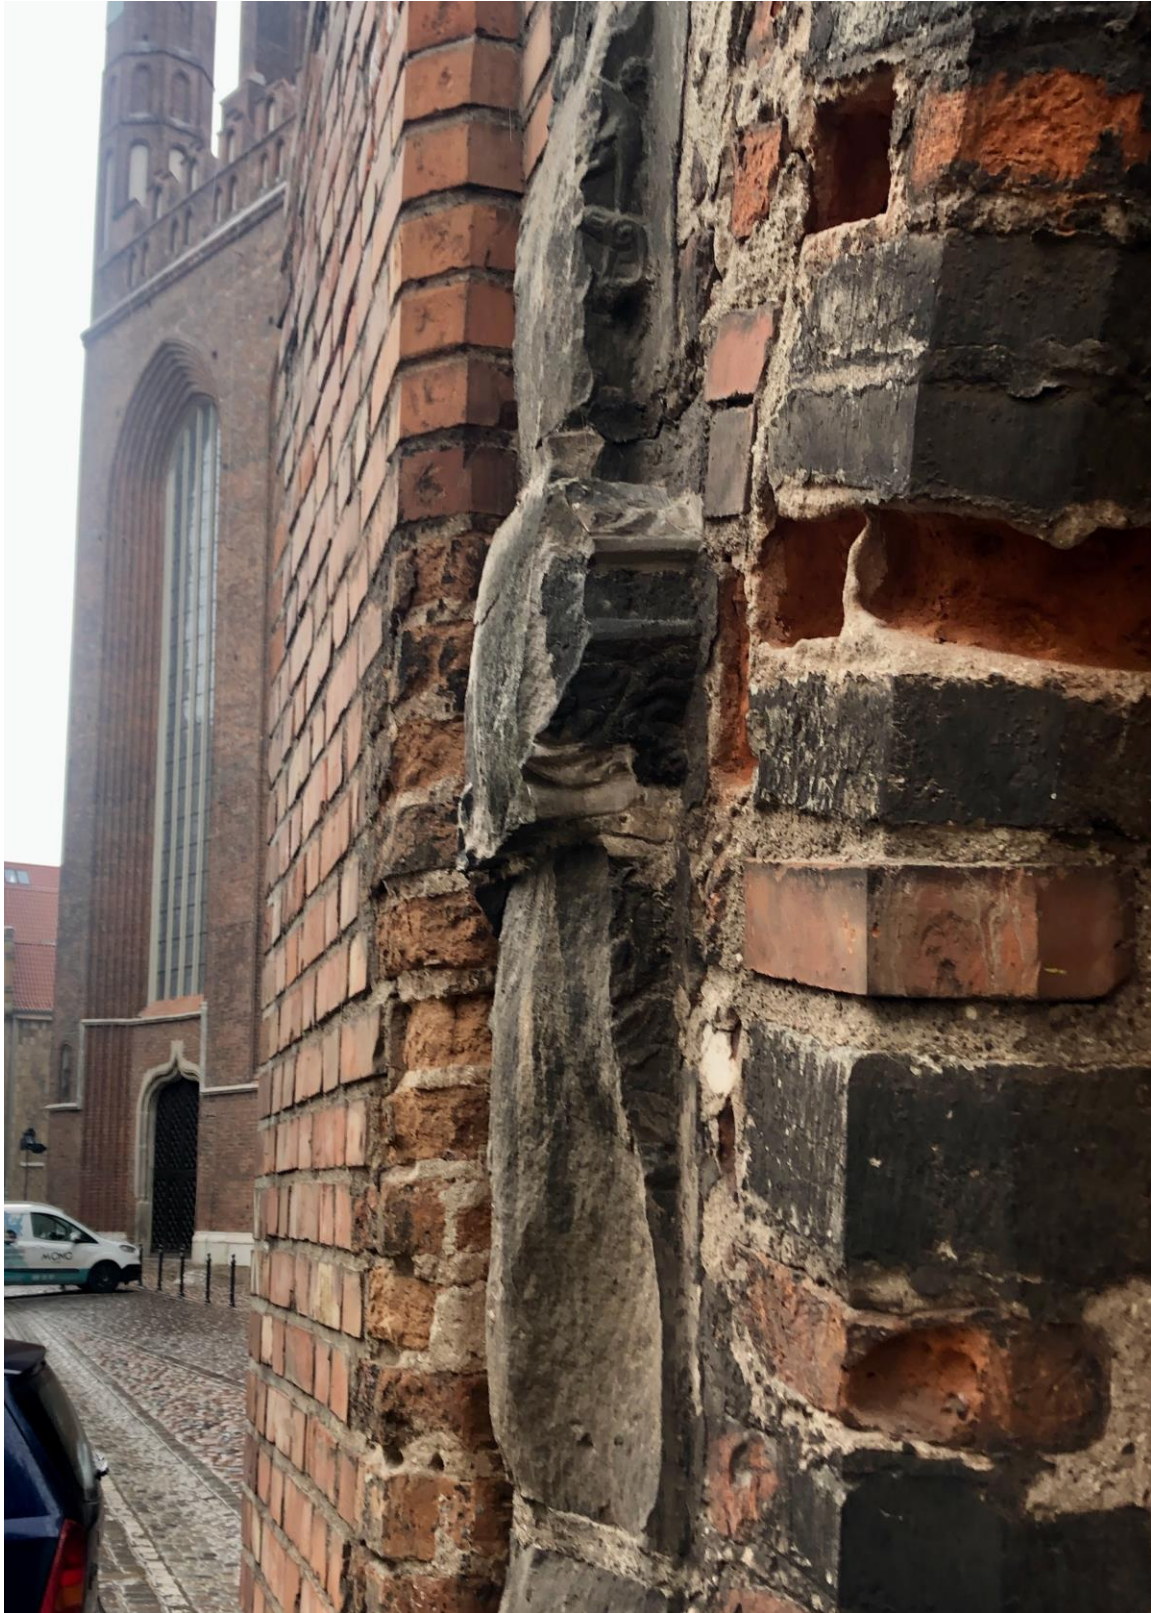
12. Głębokość ubytków zachodniej półkolumny oraz cegieł w konstrukcji łęku.

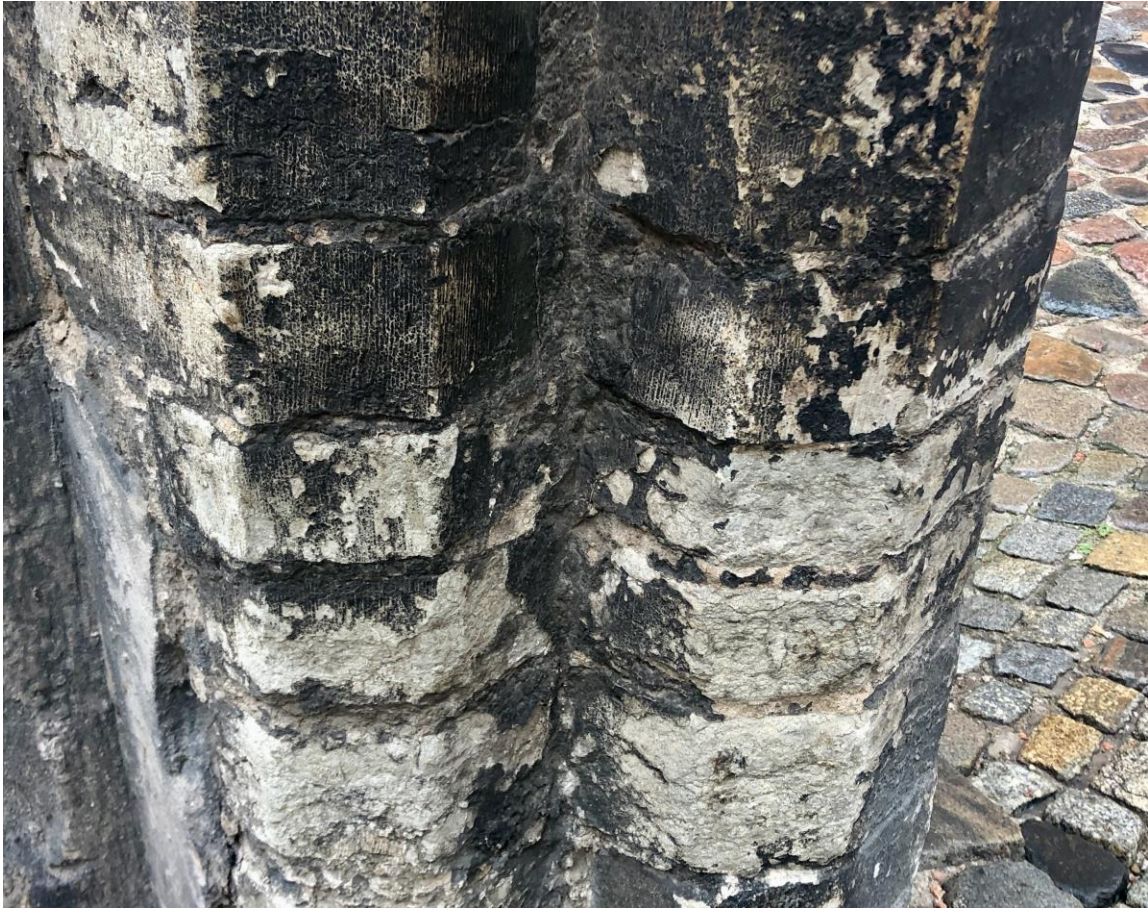
13. Przed konserwacją: filar zachodni od strony południowej - stan zachowania powierzchni elementów z wapienia.

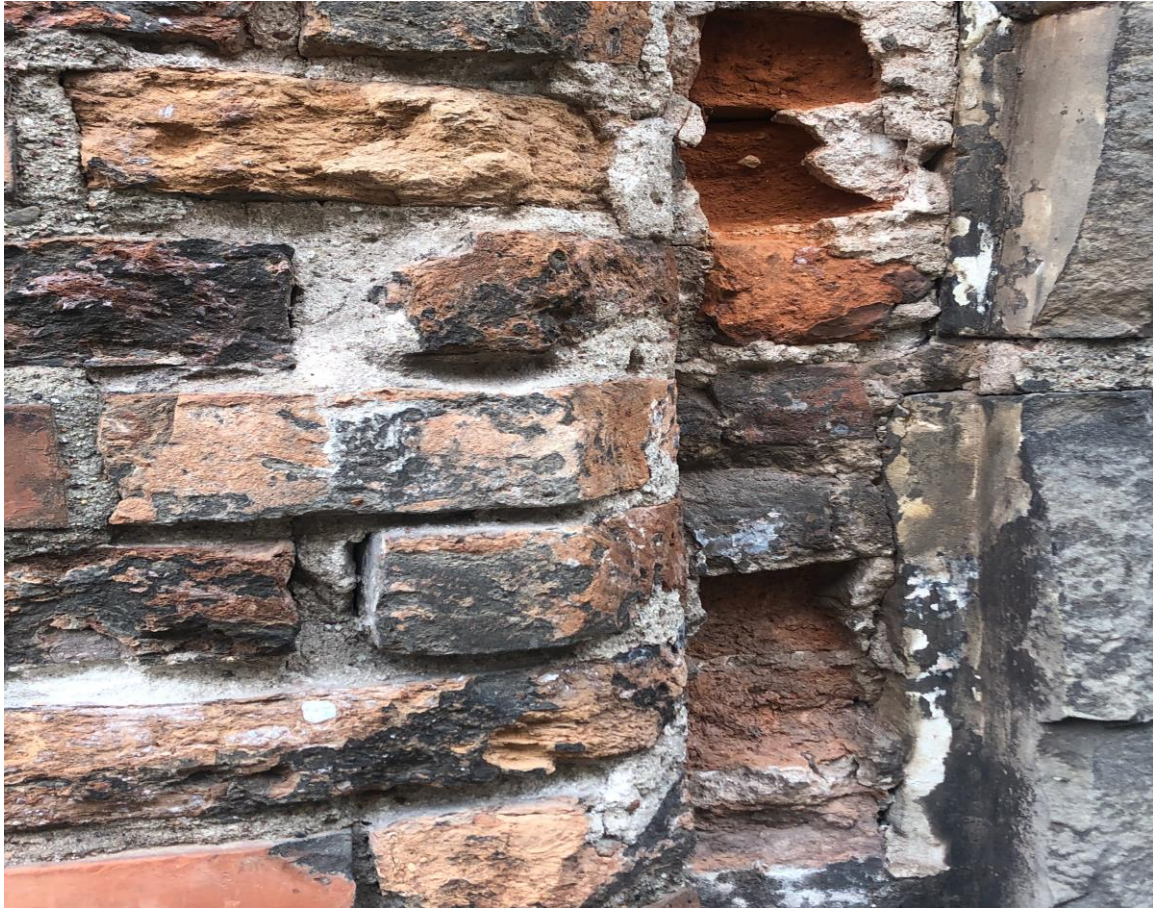
14.Przed konserwacją: zachodni filar od strony południowej - ubytki cegieł i spoin oraz stan zachowania powierzchni cegieł.

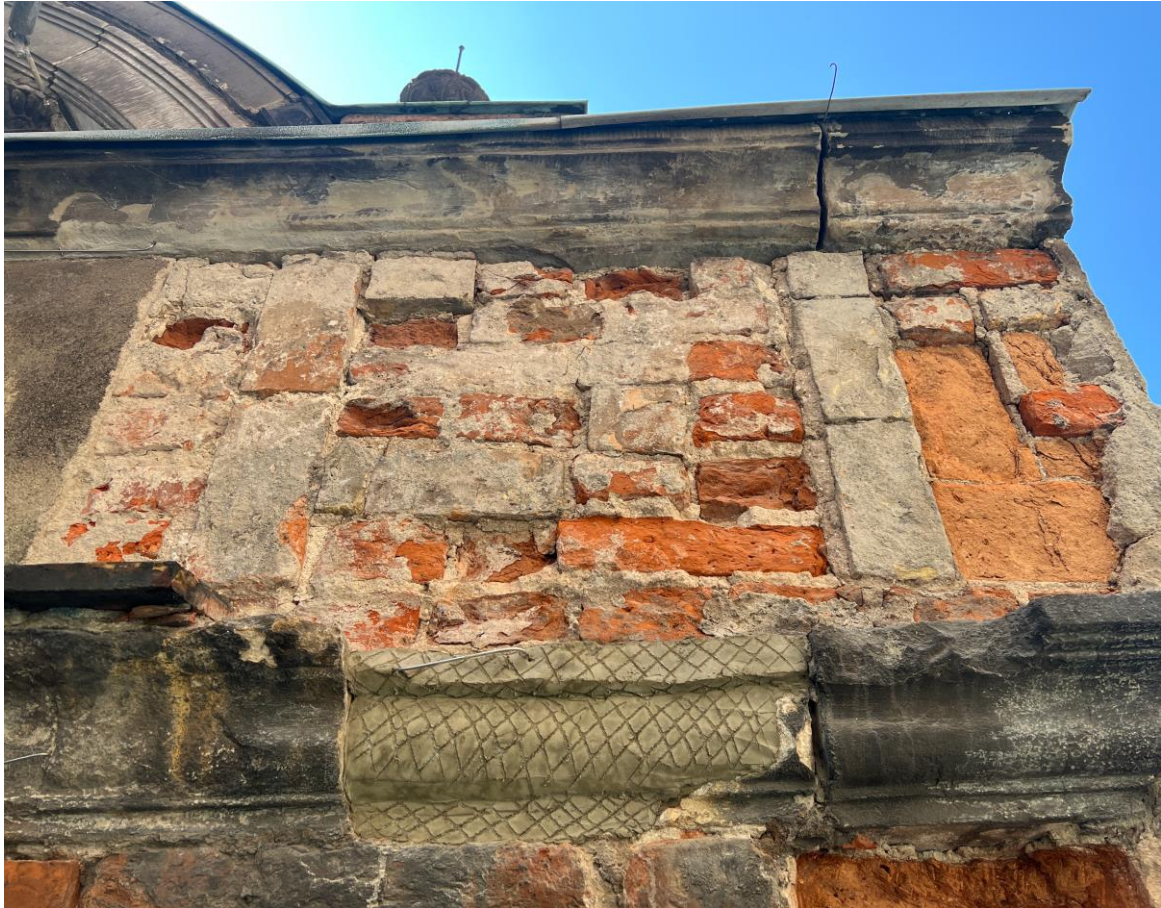
18. W trakcie konserwacji: fryz po stronie północnej - odkrywka tynku ujawniająca stan zachowania wątku.
