**DOKUMENTACJA PRAC KONSERWATORSKICH
BRAMY CMENTARNEJ W ZESPOLE KOŚCIOŁA
WNIEBOWZIĘCIA NAJŚWIĘTSZEJ MARYI PANNY W GDAŃSKU**

Prace zrealizowane przy pomocy dotacji Gminy Miasta Gdańska

Umowa nr RWB-W/1996/BAM/54/U-W. Bież./2022 z 20.05.2022

GDAŃSK, listopad 2022

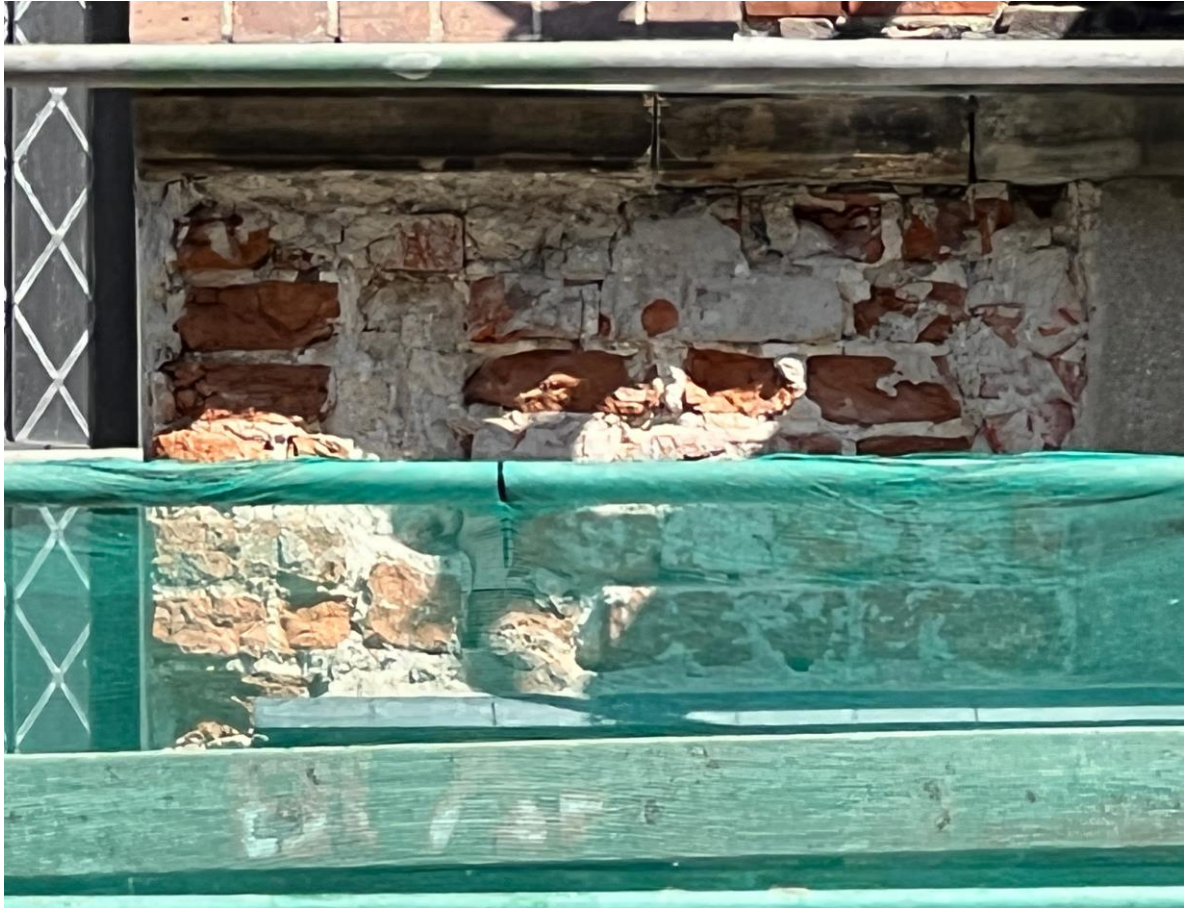
19. W trakcie konserwacji: Odkrywka we fryzie pod strony południowej - widoczna destrukcja wątku.

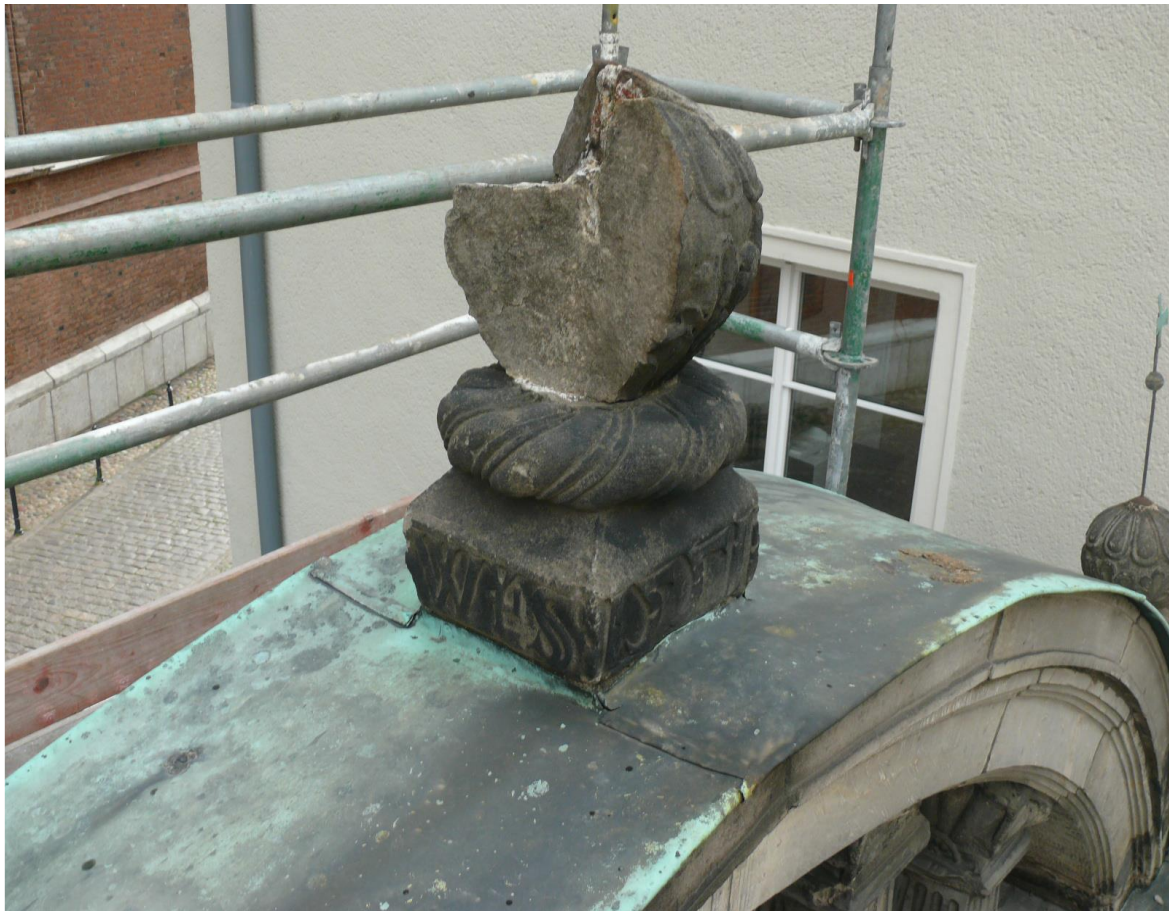
20. Przed konserwacją: ubytek detalu wieńczącego bramę.

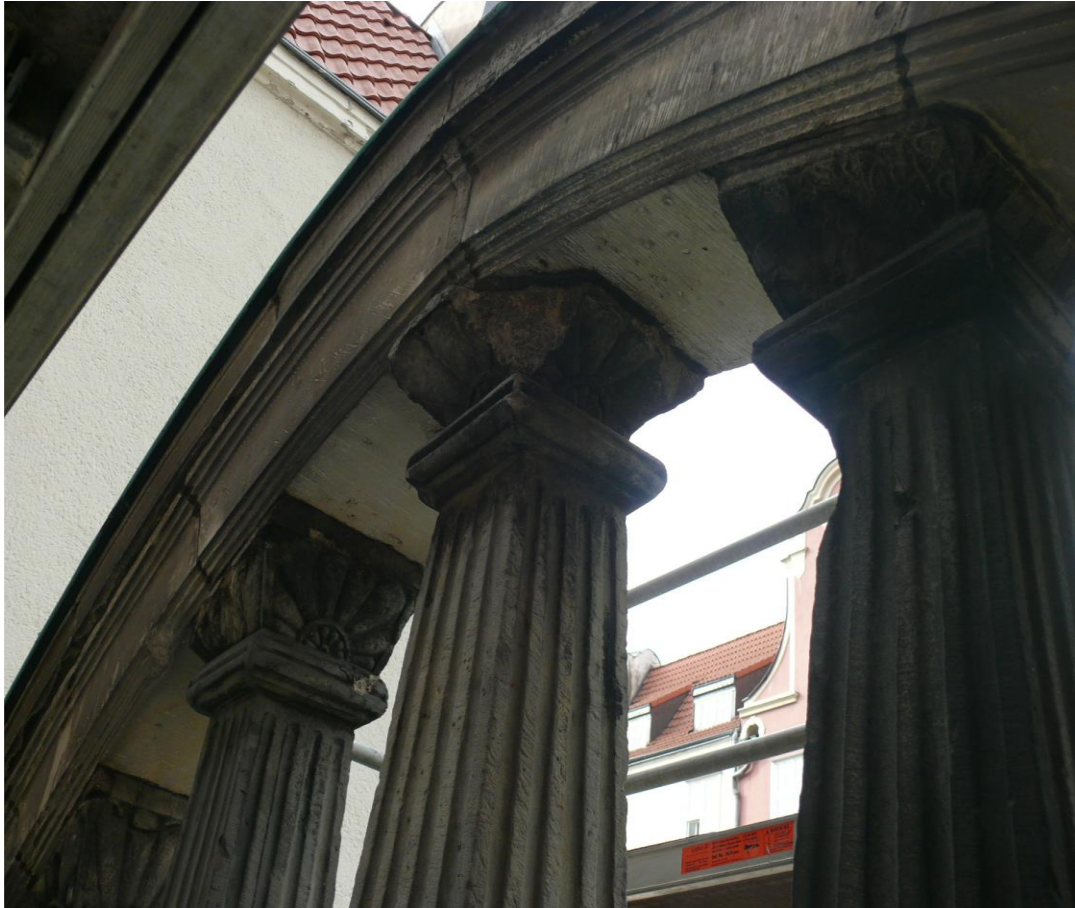
22. Przed konserwacją: ubytki tralek w łuku zwieńczenia.
