**DOKUMENTACJA PRAC KONSERWATORSKO - RESTAURATORSKICH
ELEWACJI PÓŁNOCNEJ PREZBITERIUM I KAPLICY ŚW. JACKA
KOŚCIOŁA PW. ŚW. MIKOŁAJA W GDAŃSKU**

Prace zrealizowane przy pomocy dotacji Gminy Miasta Gdańska

Umowa nr: RWB-W/1972/BAM/48/U.-W. Bież./2023 z dnia 18.05.2023 r.

GDAŃSK, październik 2023

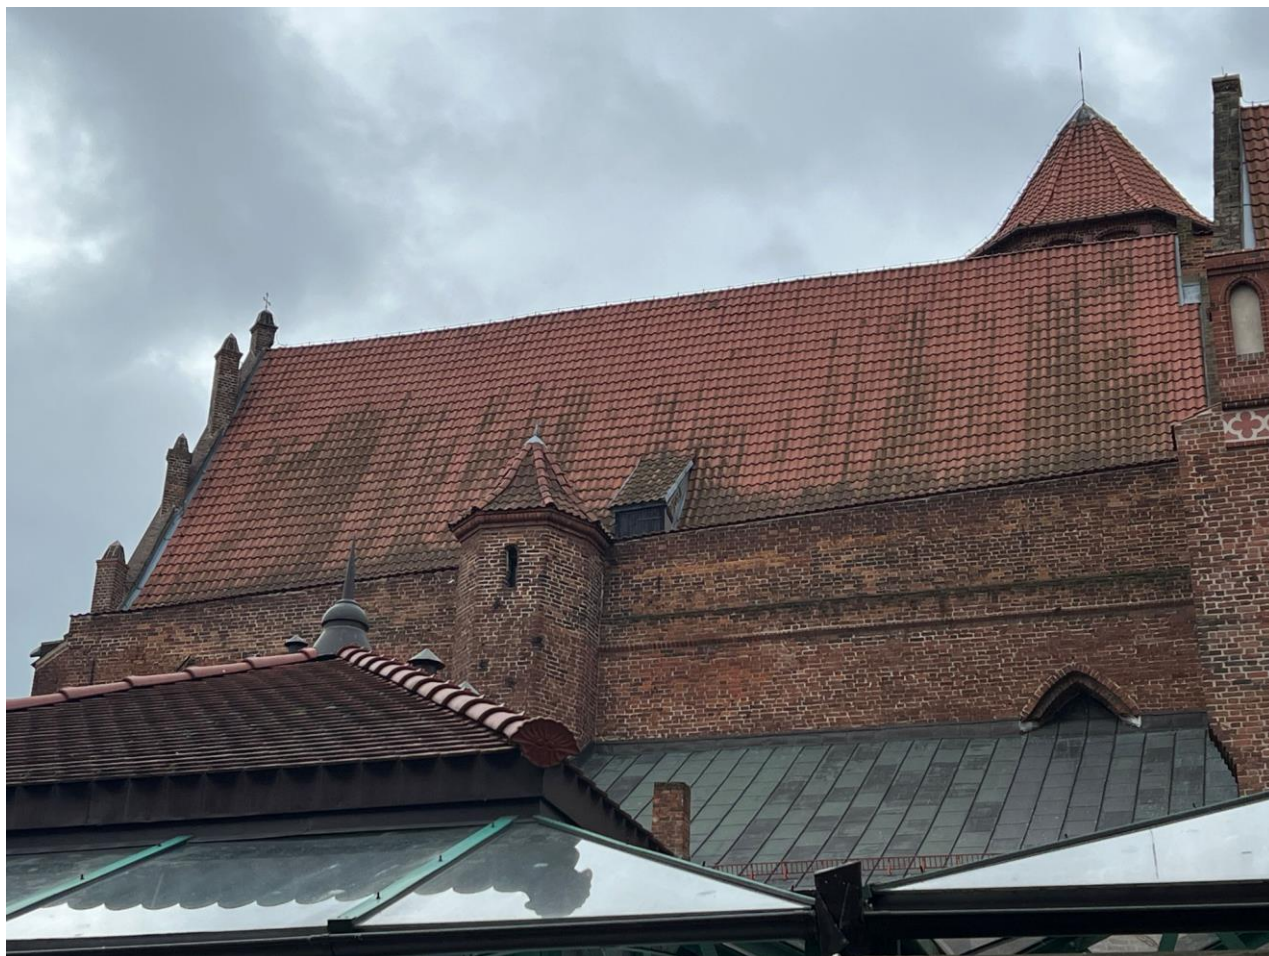
Fot. 1. Widok na elewację północną prezbiterium i kaplicę św. Jacka przed konserwacją (fot. M. Szczepkowski).

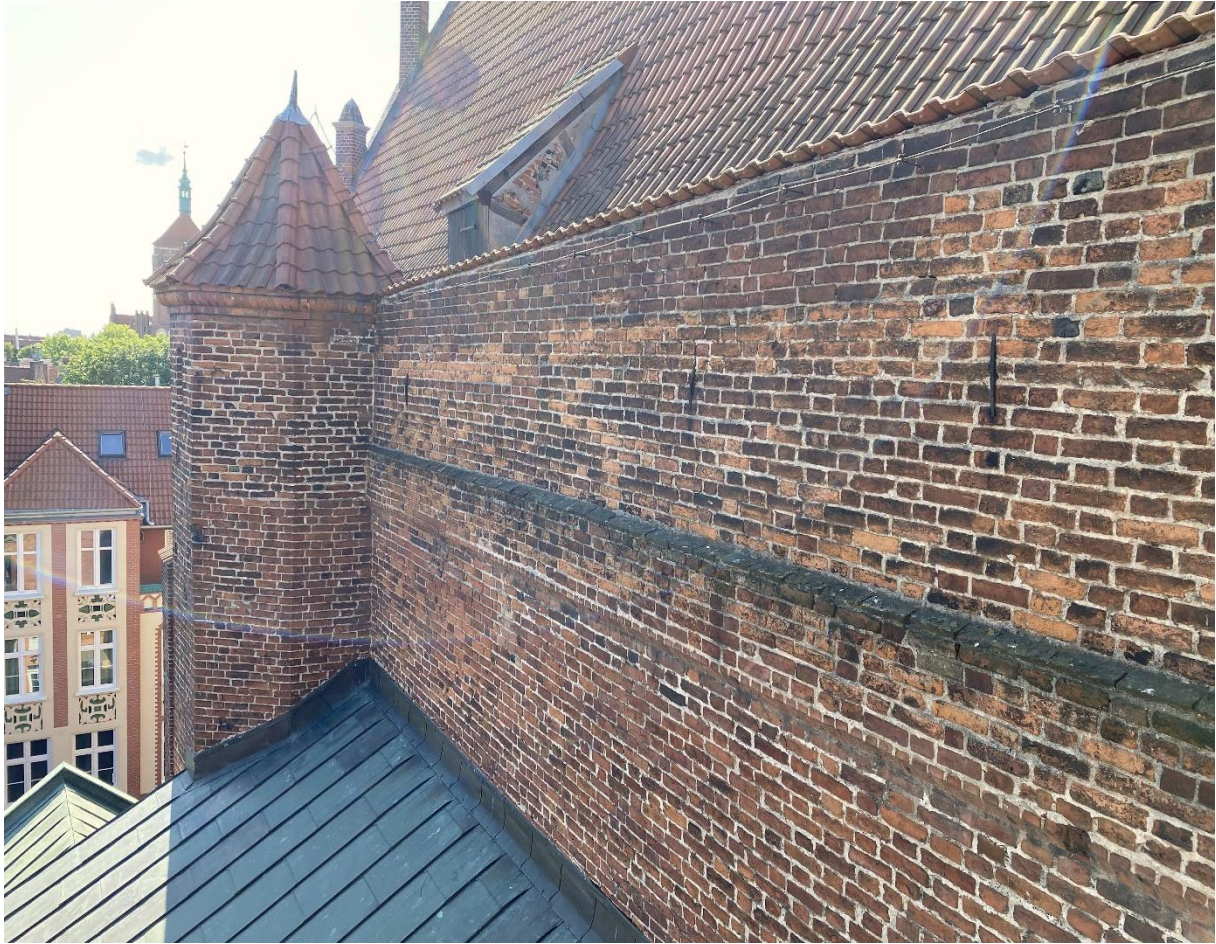
Fot. 2. Widok na elewację północną prezbiterium i kaplicę św. Jacka przed konserwacją (fot. W. Domagała).

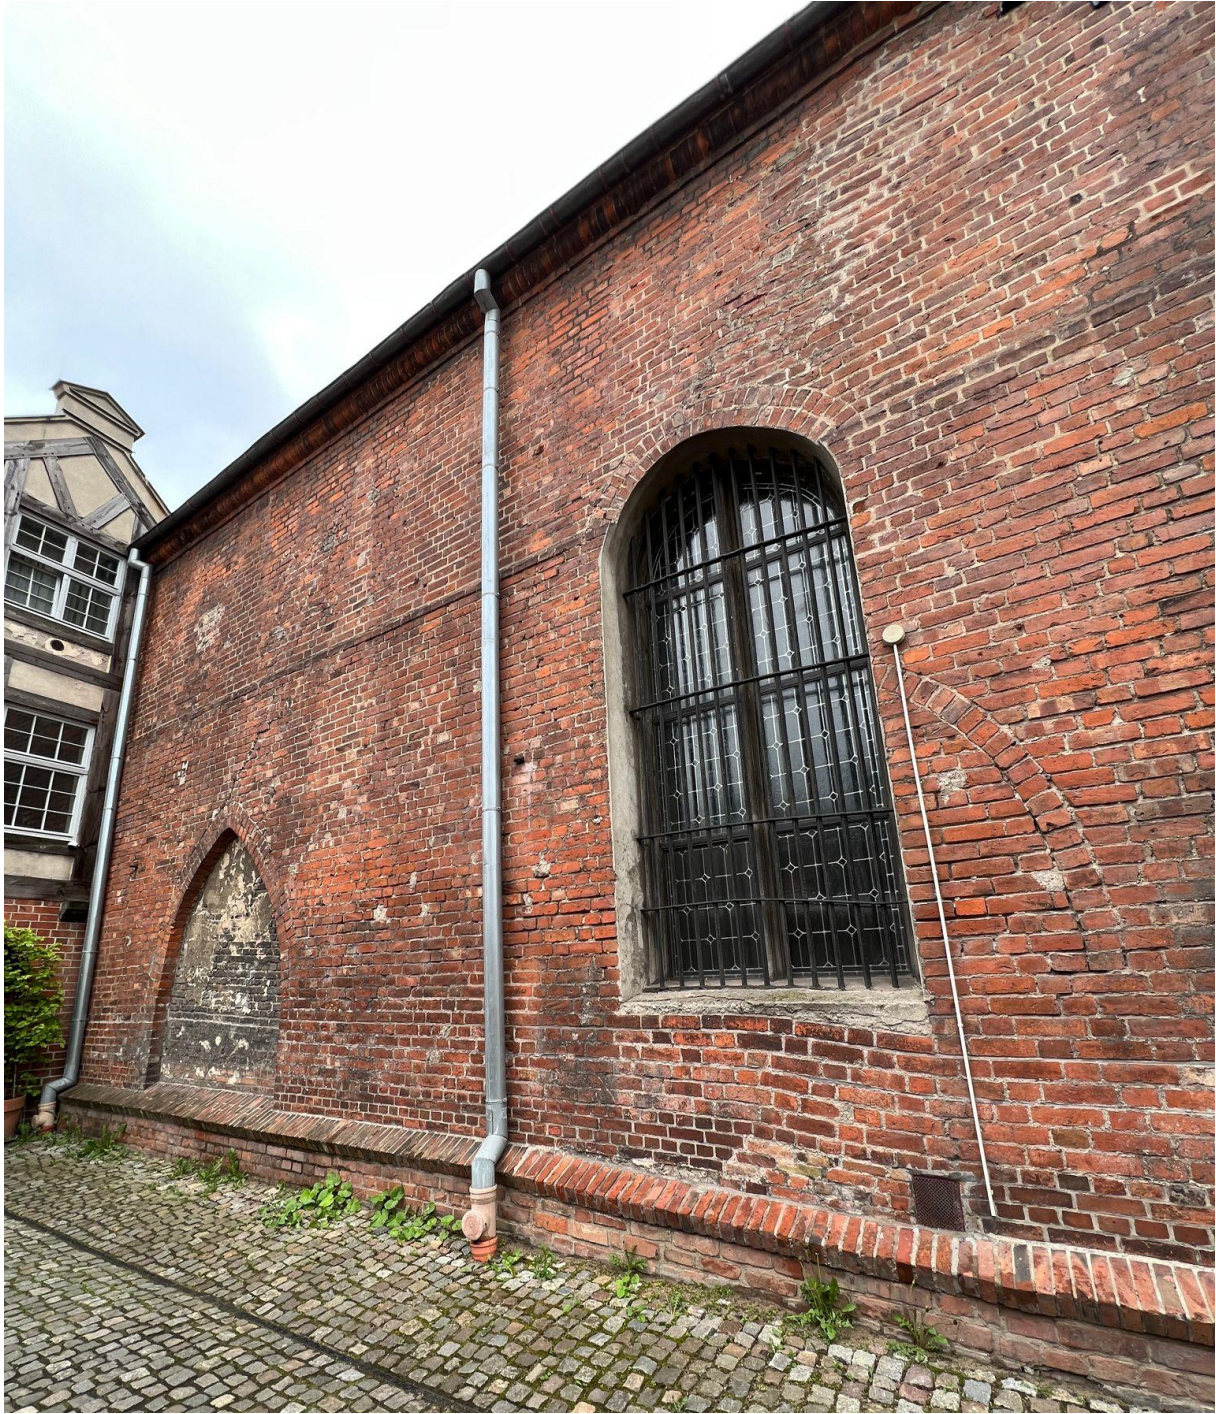
Fot. 3. Widok na elewację północną przed konserwacją (fot. M. Szczepkowski).

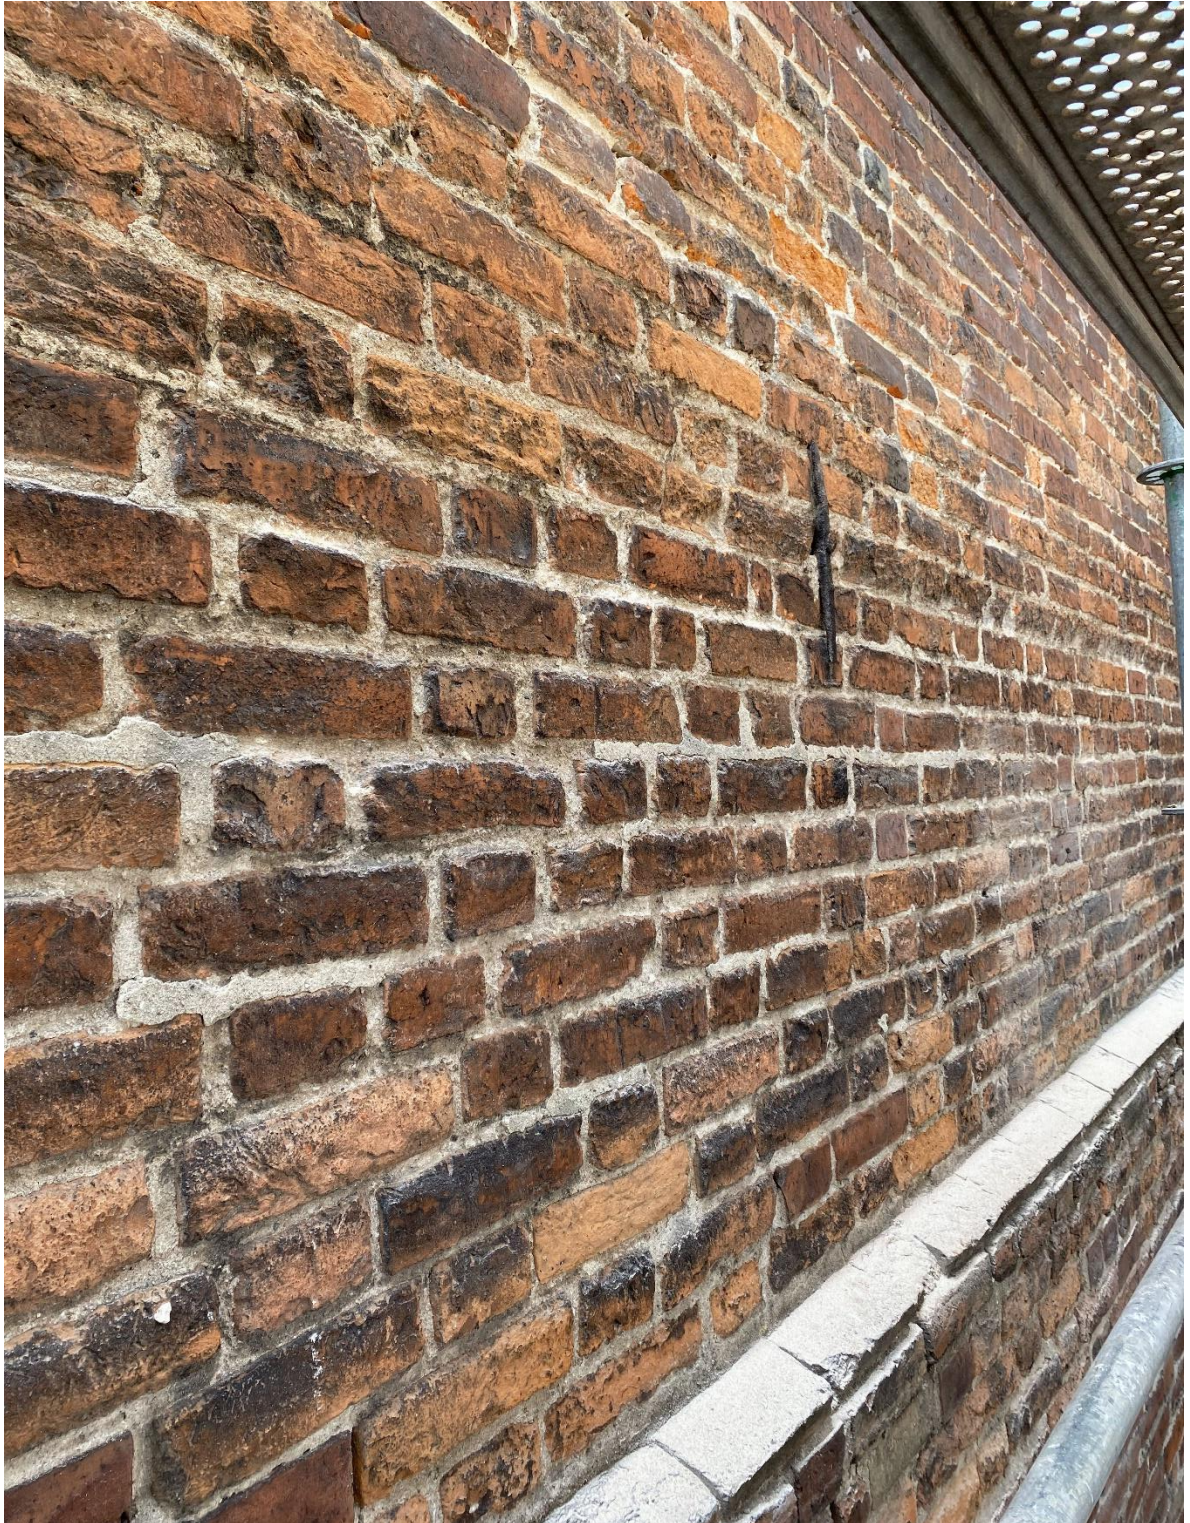
Fot. 4. Stan zachowania elewacji ceglanej przed konserwacją. Widoczna jest zdeintegrowana oraz spatynowana powierzchnia spieku materiału ceramicznego. Zauważalne są ubytki osłabionej i osypującej się spoiny (fot. W. Domagała).

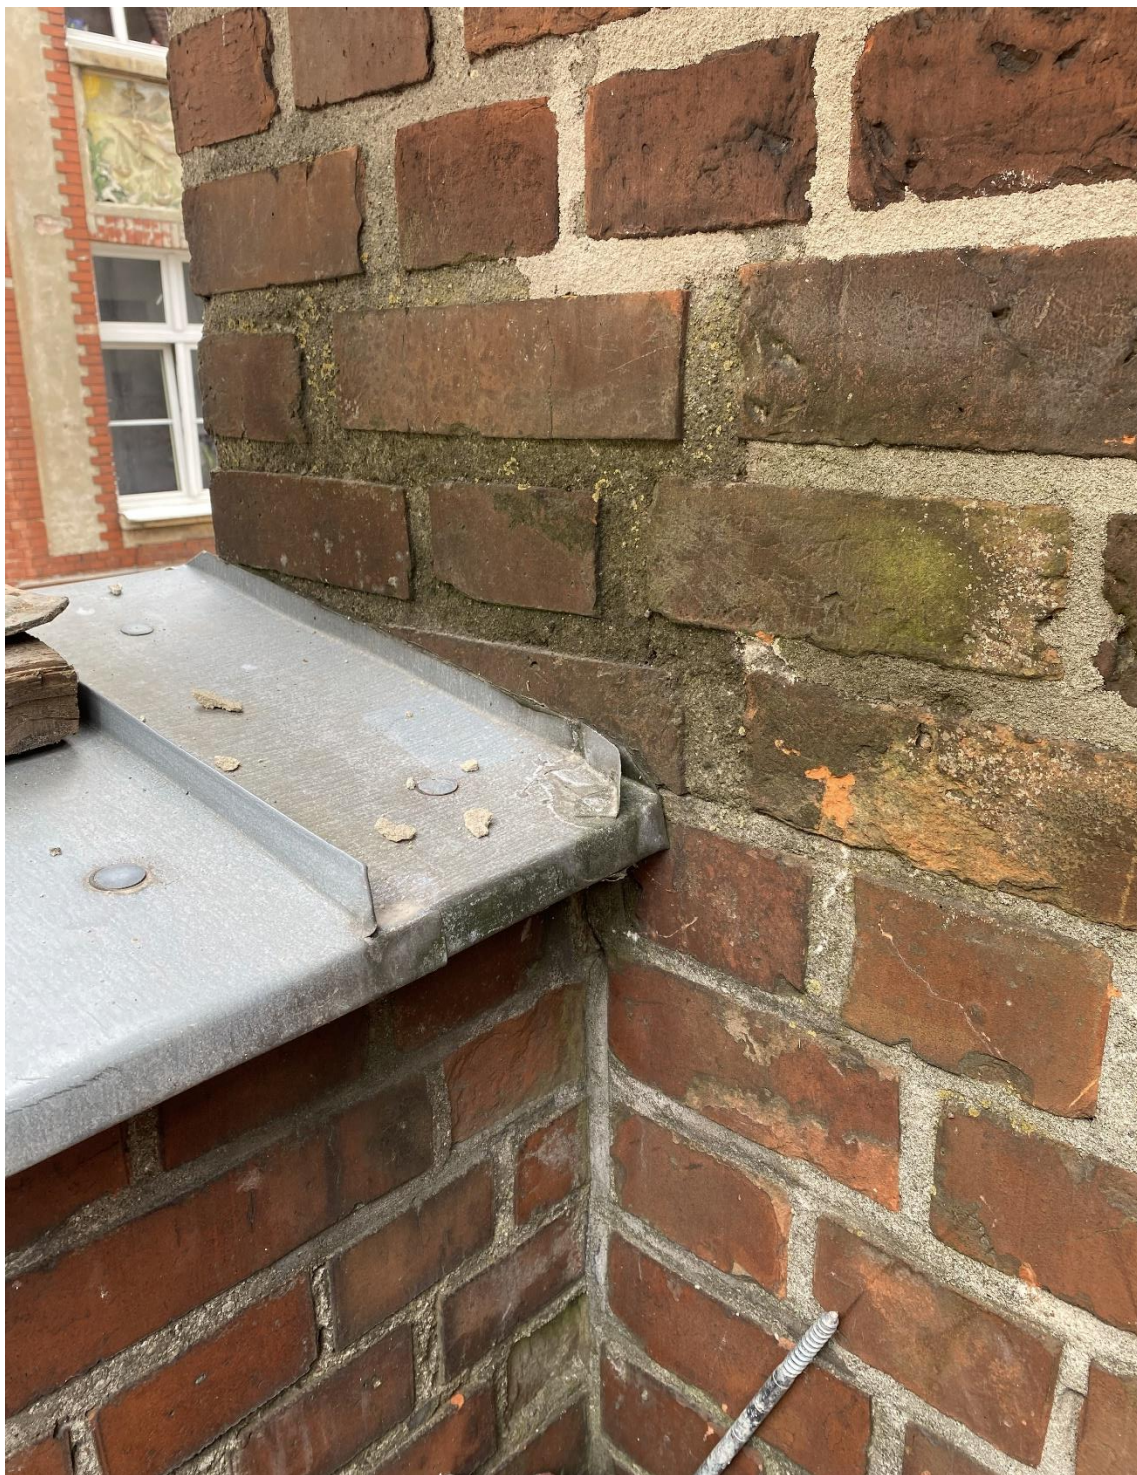
Fot. 5. Nawarstwienia mikrobiologiczne miejscowo pojawiające się na elewacji przed konserwacją (fot. W. Domagała).

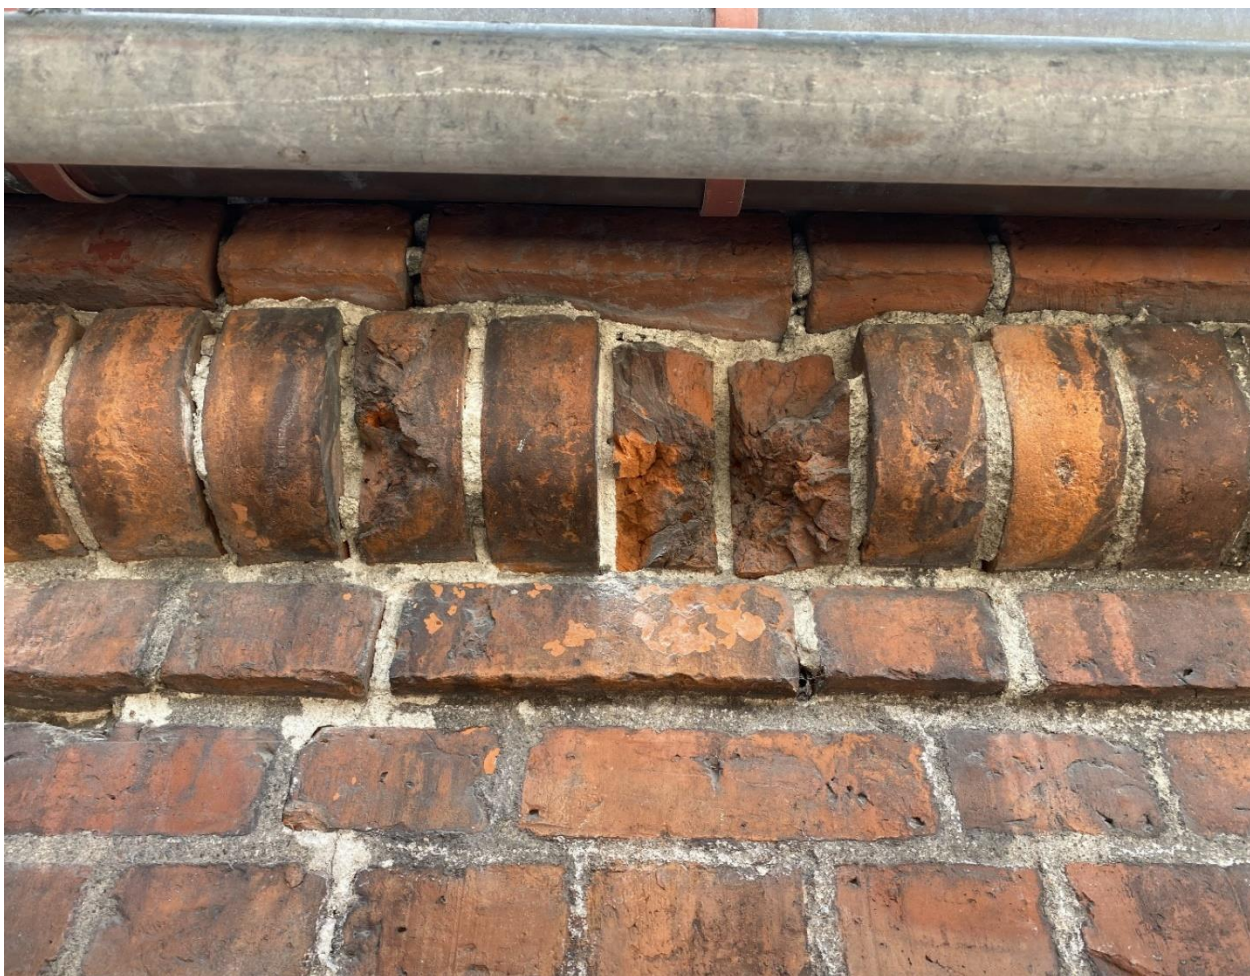
Fot. 6. Ubytki w cegle po wstępnym oczyszczeniu elewacji (fot. W. Domagała).

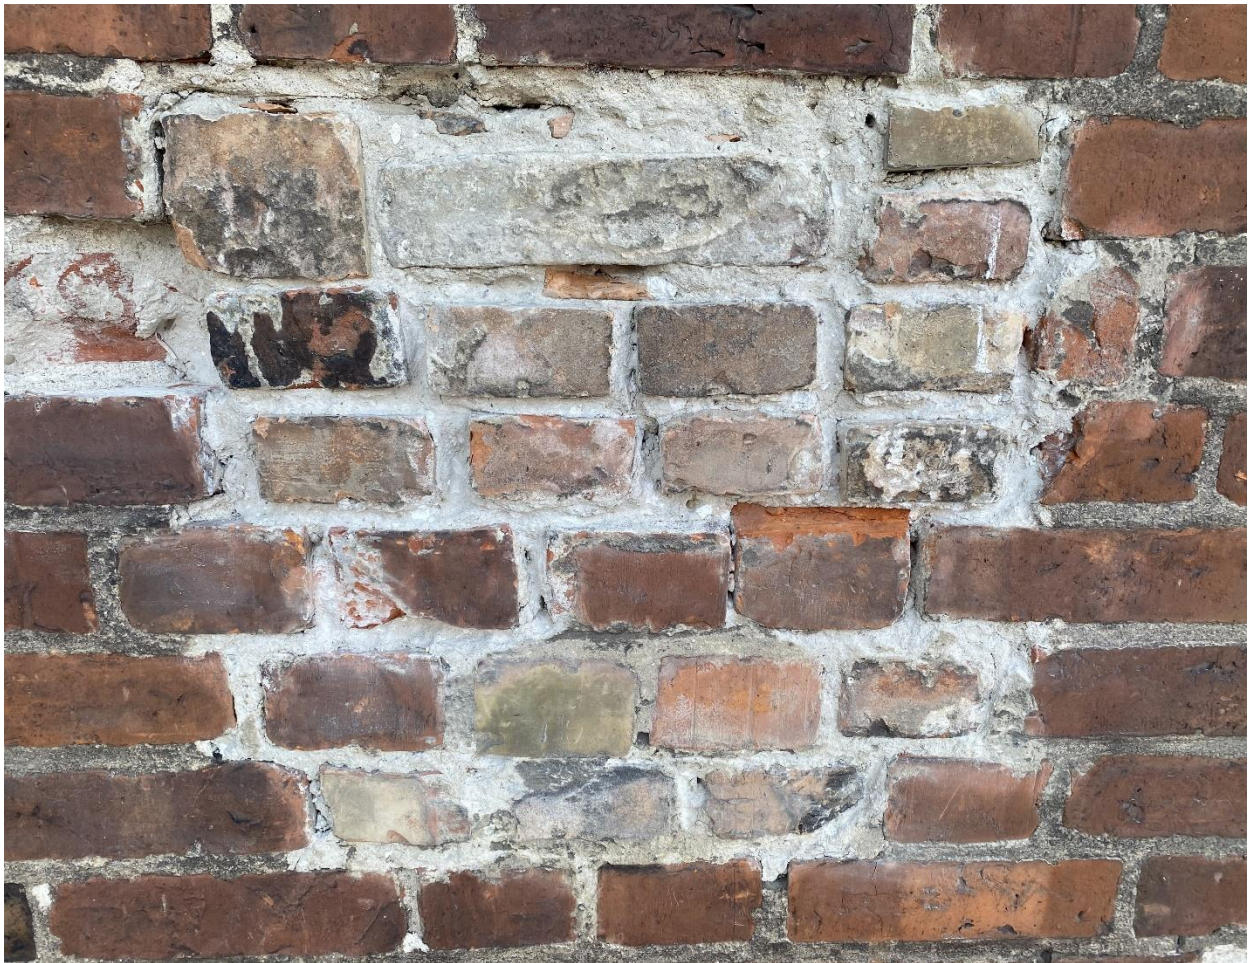
Fot. 7. Wtórne przemurowanie wyróżniające się na tle oryginału - stan przed konserwacją (fot. W. Domagała).

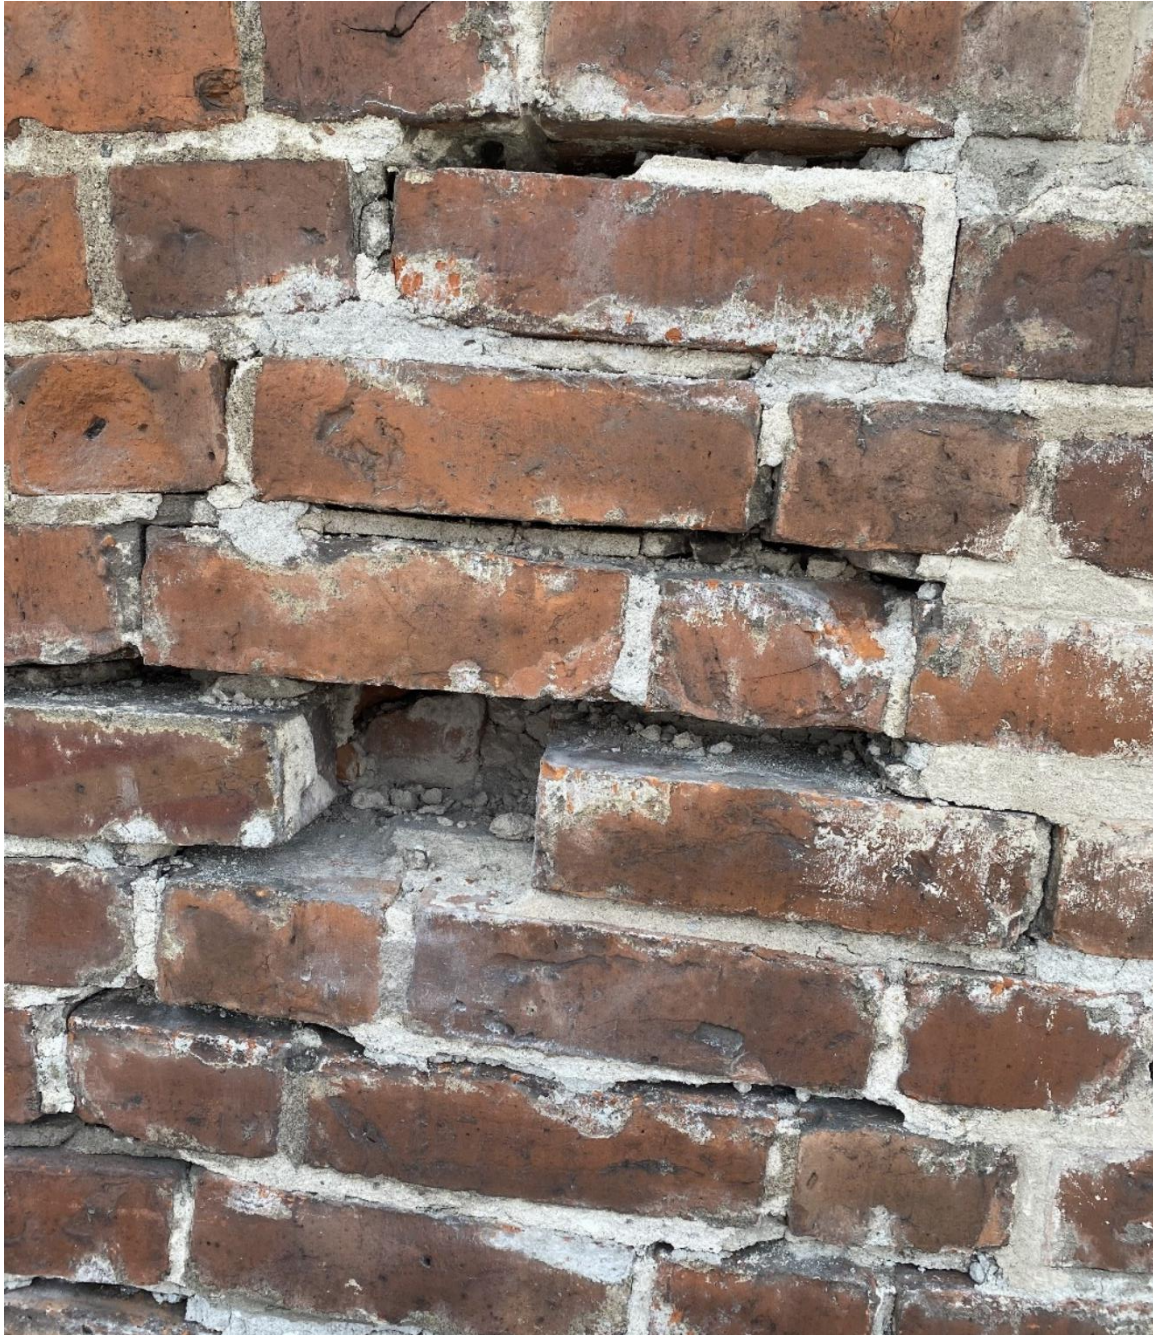
Fot. 8. Niechlujnie wykonane spoinowanie po wstępnym usunięciu wtórnych, luźnych spoin (fot. W. Domagała).

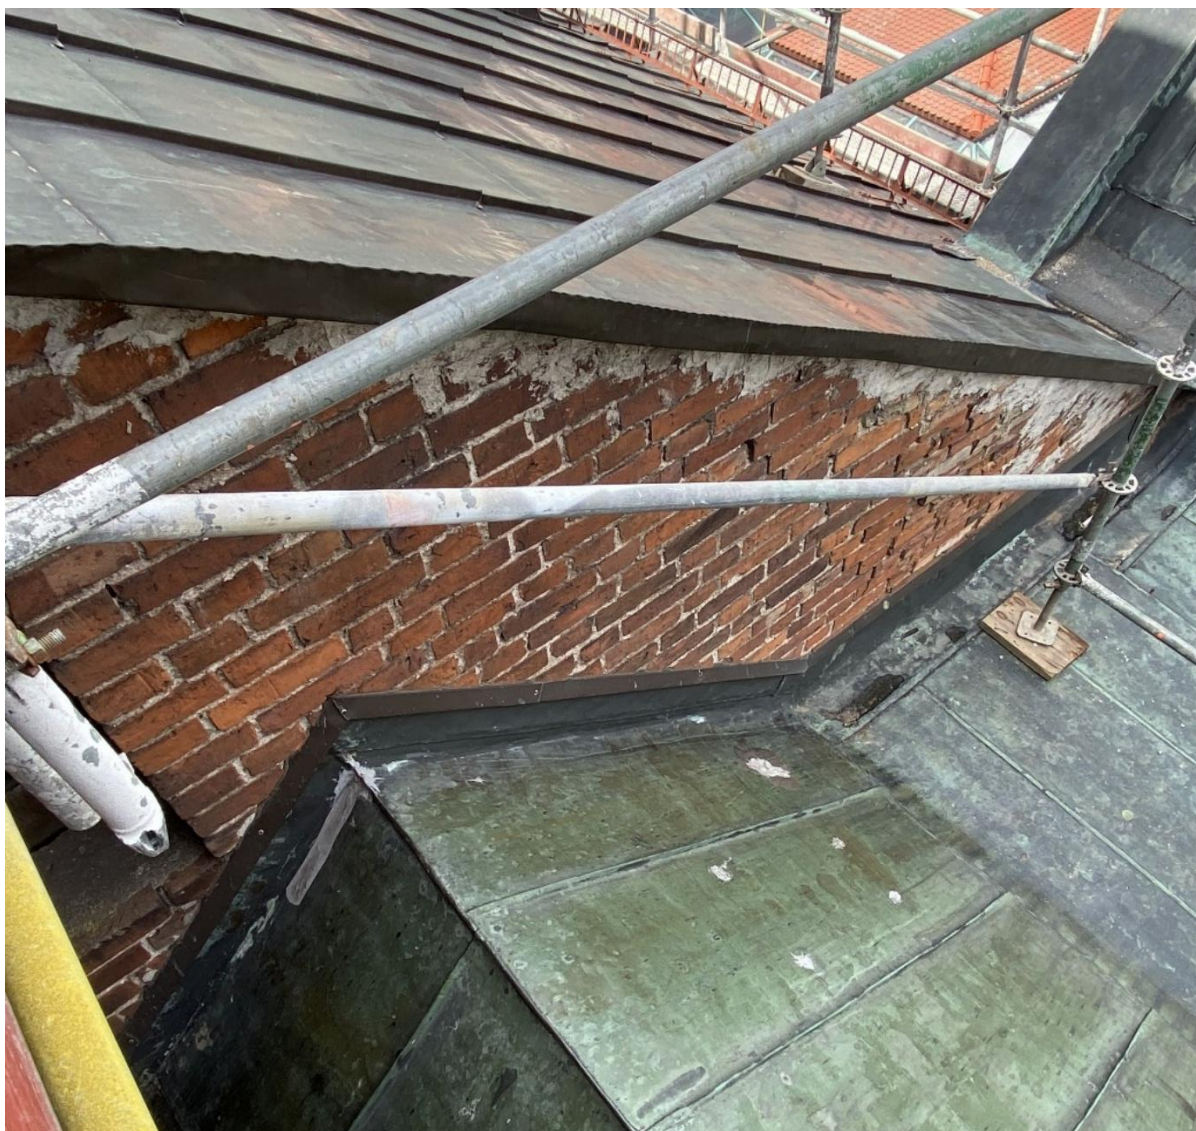
Fot. 9. Nieestetycznie wykonane uzupełnienia w miejscu styku elewacji ceglanej z dachem (fot. W. Domagała).

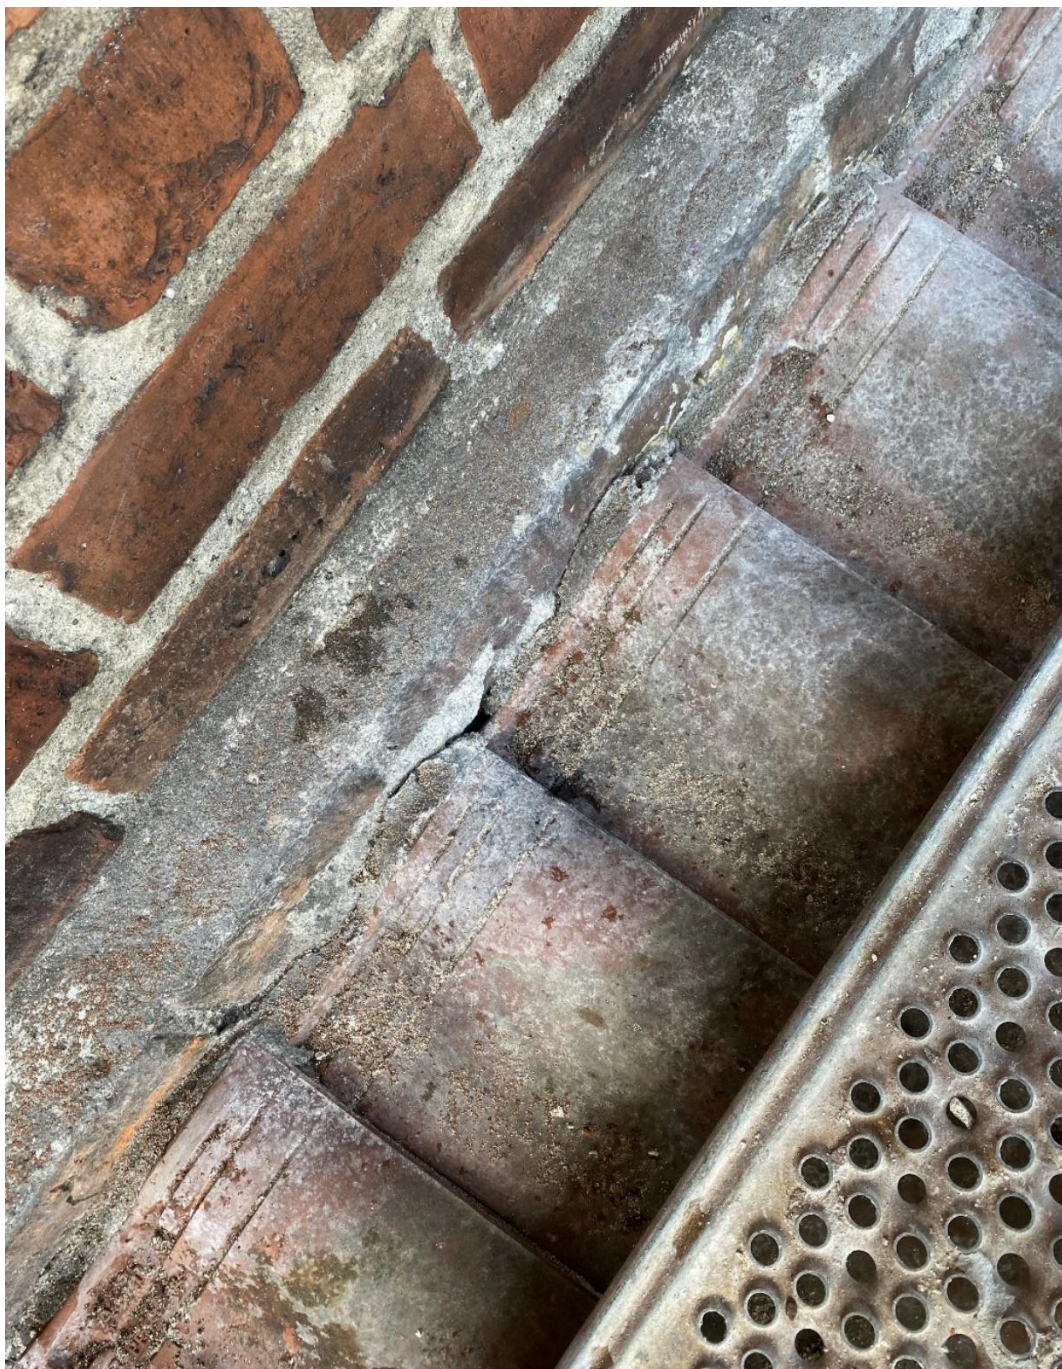
Fot. 10. Nawarstwienia pochodzenia mikrobiologicznego oraz wtórne zaprawy szpecące dachówkę (fot. W. Domagała).

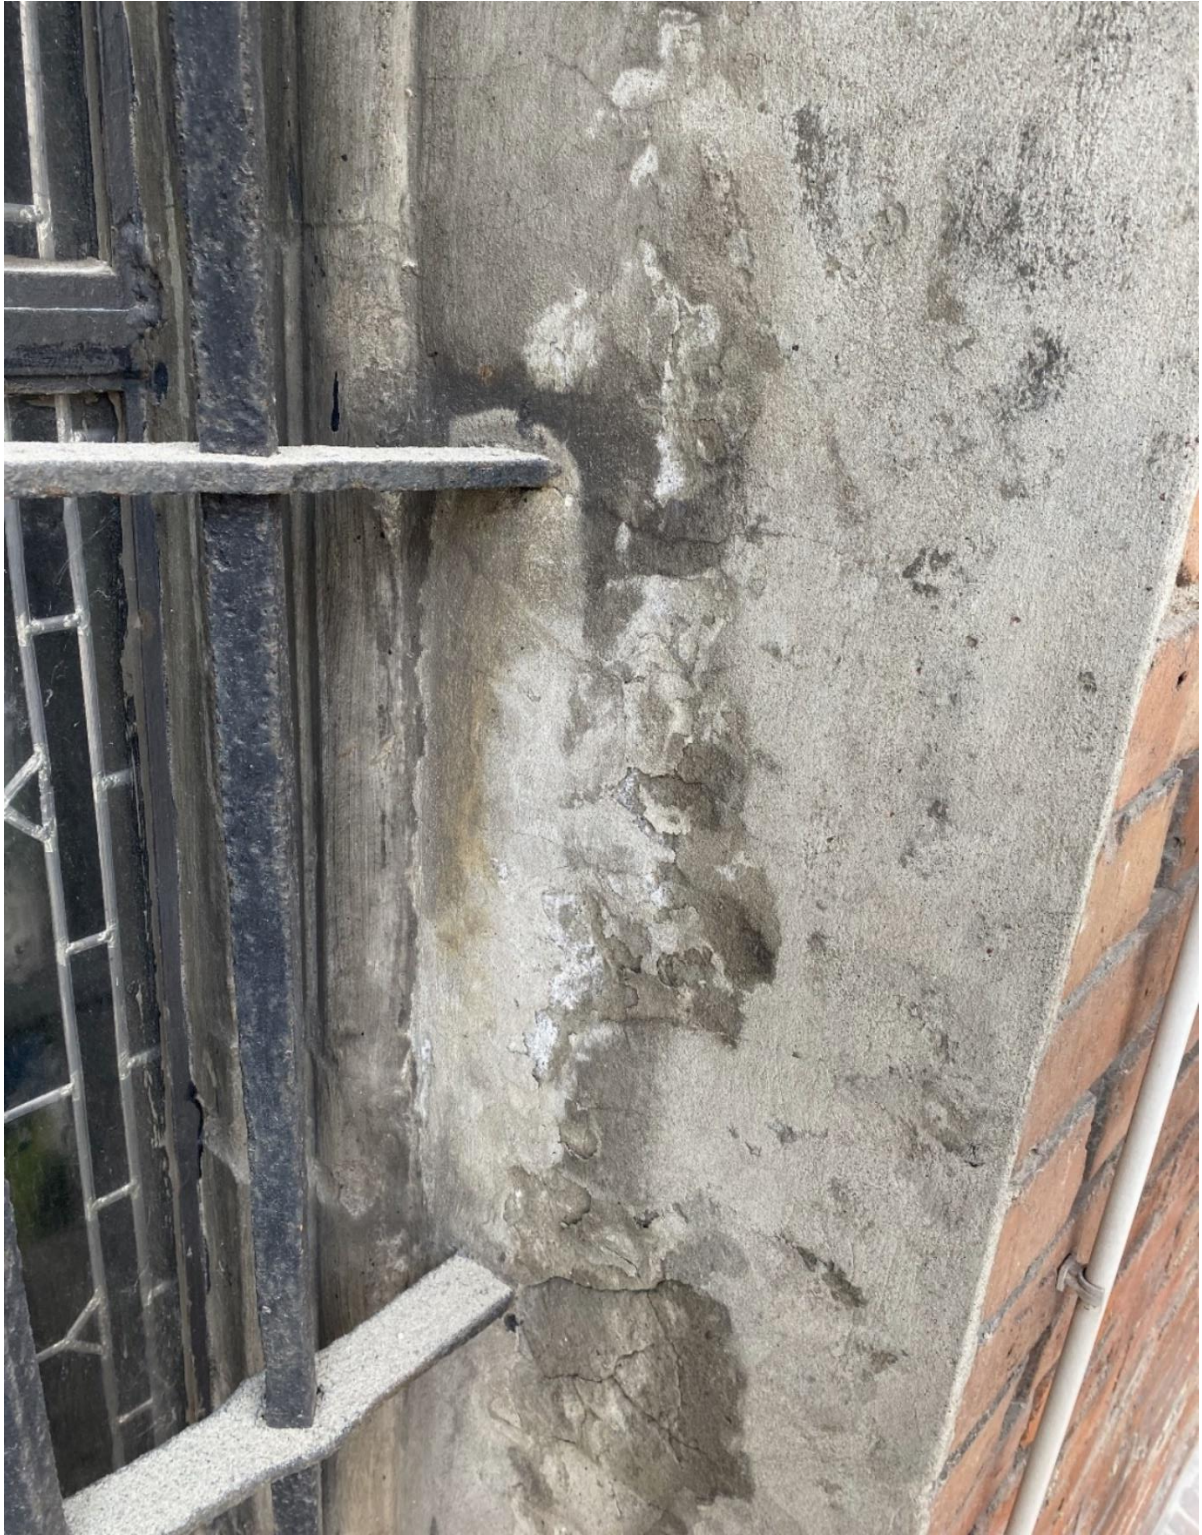
Fot. 11. Osłabiony i zasolony tynk w glifie okiennym elewacji północnej (fot. W. Domagała).

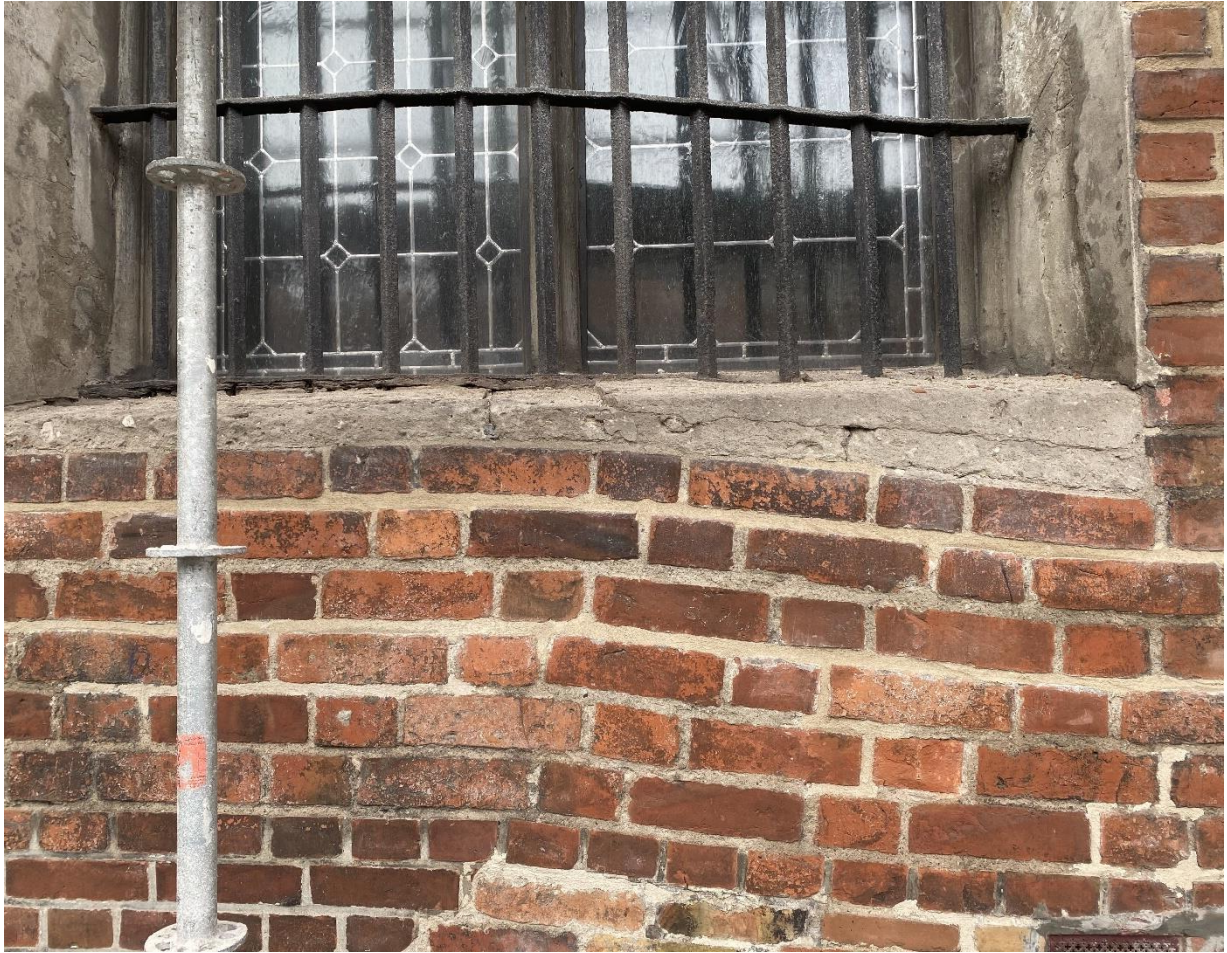
Fot. 12. Wtórne, cementowe uzupełnienie parapetu po wstępnym oczyszczeniu (fot. W. Domagała).

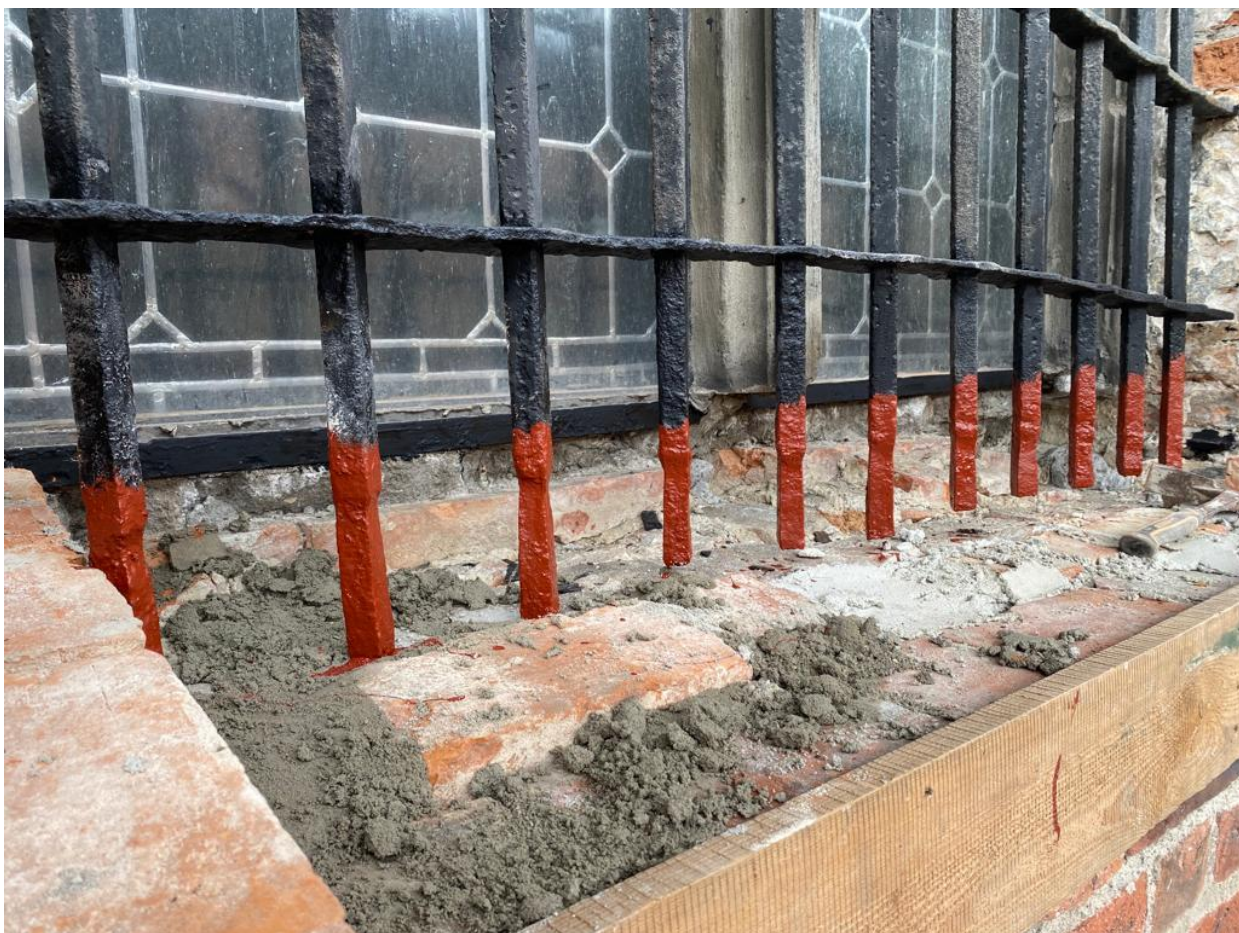
Fot. 13. Zabezpieczenie antykorozyjne metalowych krat po usunięciu wtórnego cementowego parapetu (fot. W. Domagała).

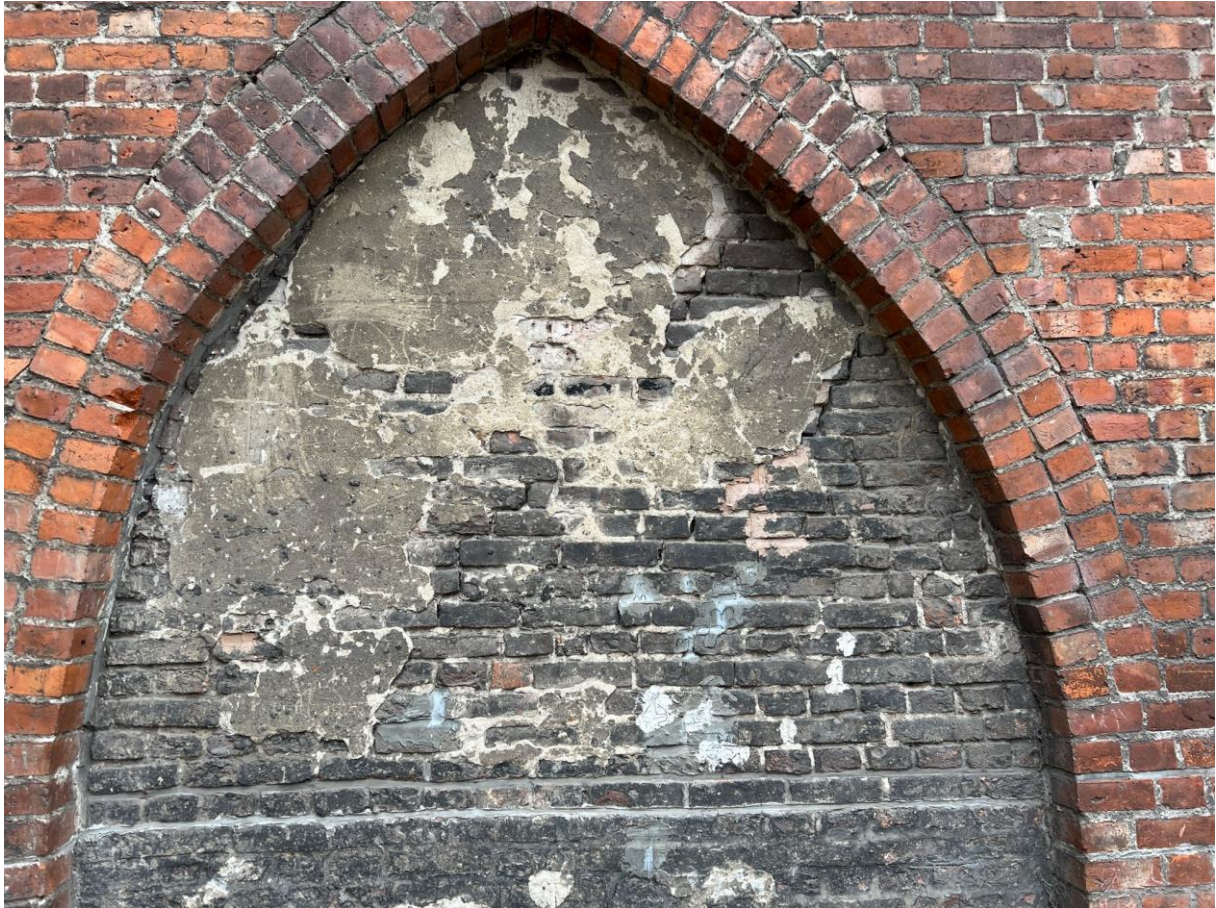
Fot. 14. Blenda elewacji północnej z pozostałościami tynku – stan przed konserwacją (fot. W. Domagała).

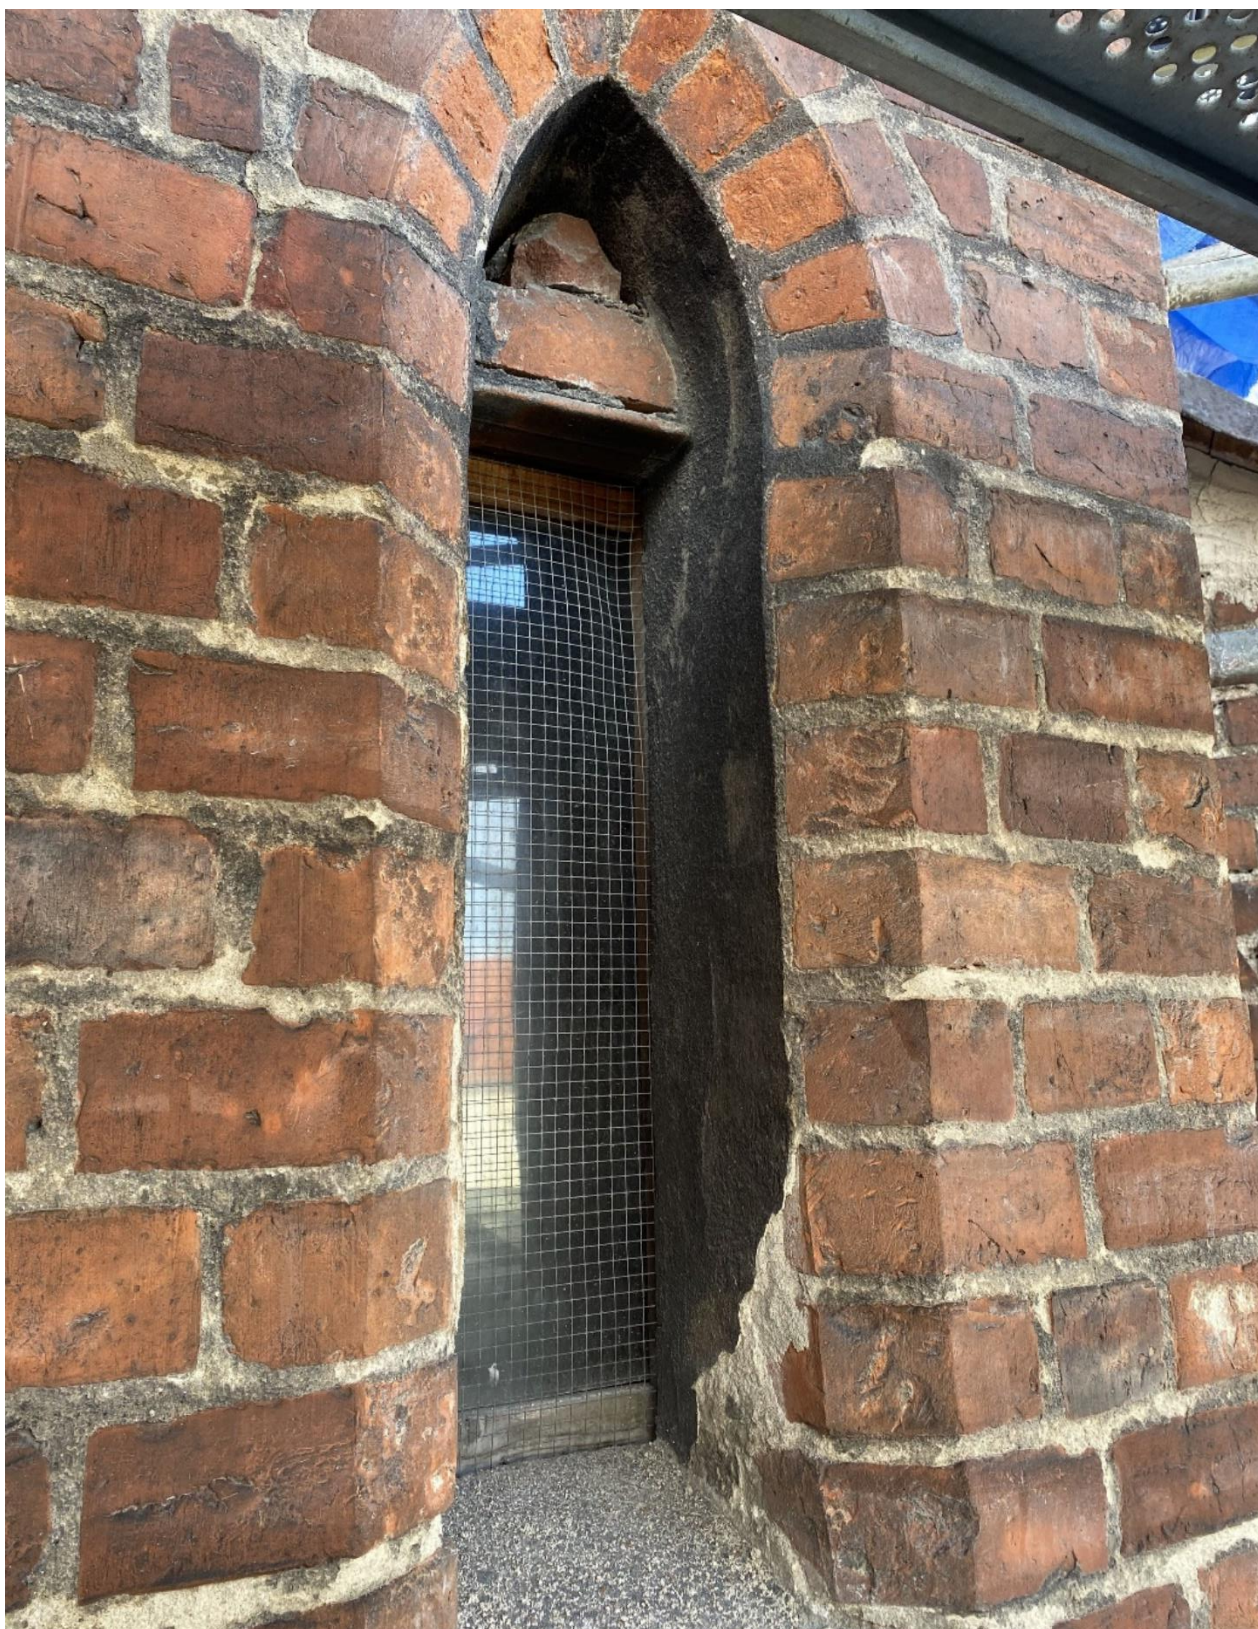
Fot. 14. Małe okno elewacji kaplicy św. Jacka z pozostałościami mocno spatynowanego tynku – stan przed konserwacją (fot. W. Domagała).

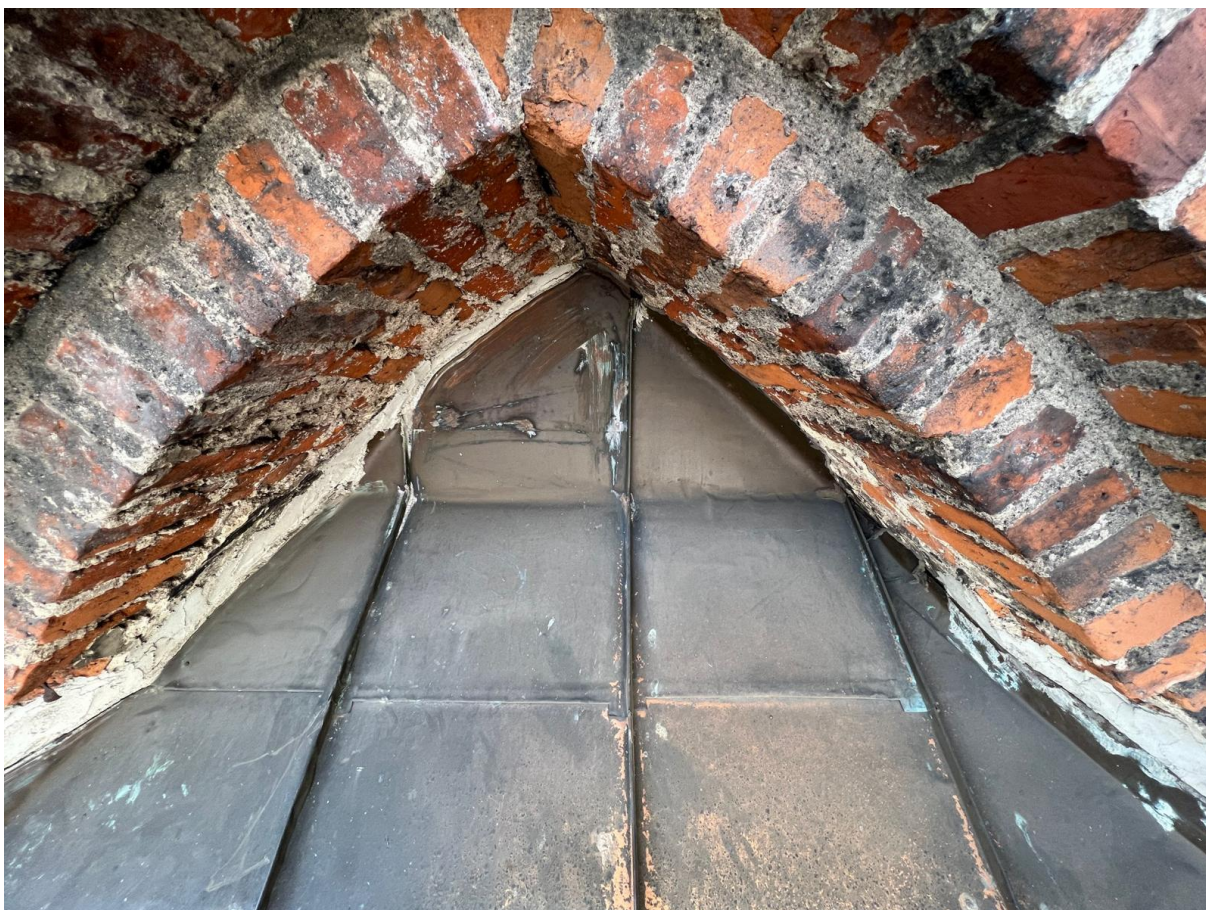
Fot. 15. Blenda nad dachem ze śladowymi pozostałościami pierwotnego tynku po wstępnym oczyszczeniu (fot. W. Domagała).
