**DOKUMENTACJA PRAC KONSERWATORSKO - RESTAURATORSKICH
ELEWACJI PÓŁNOCNEJ PREZBITERIUM I KAPLICY ŚW. JACKA
KOŚCIOŁA PW. ŚW. MIKOŁAJA W GDAŃSKU**

Prace zrealizowane przy pomocy dotacji Gminy Miasta Gdańska

Umowa nr: RWB-W/1972/BAM/48/U.-W. Bież./2023 z dnia 18.05.2023 r.

GDAŃSK, październik 2023

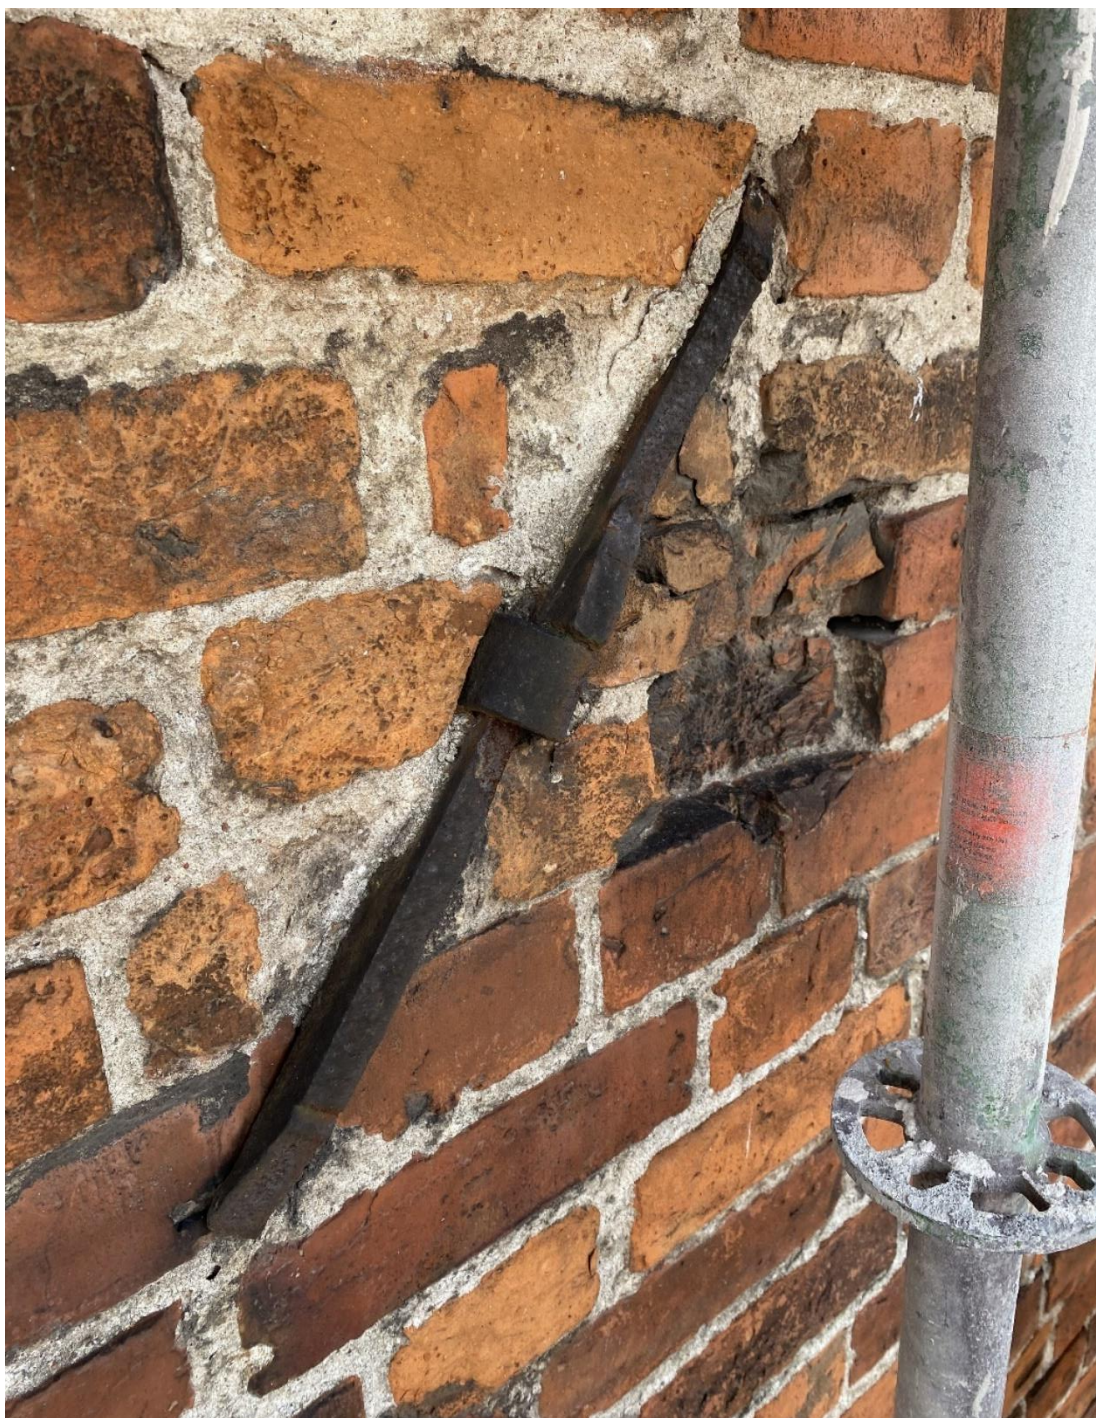
Fot. 16. Korodująca ankra na elewacji przed konserwacją (fot. W.Domagała).

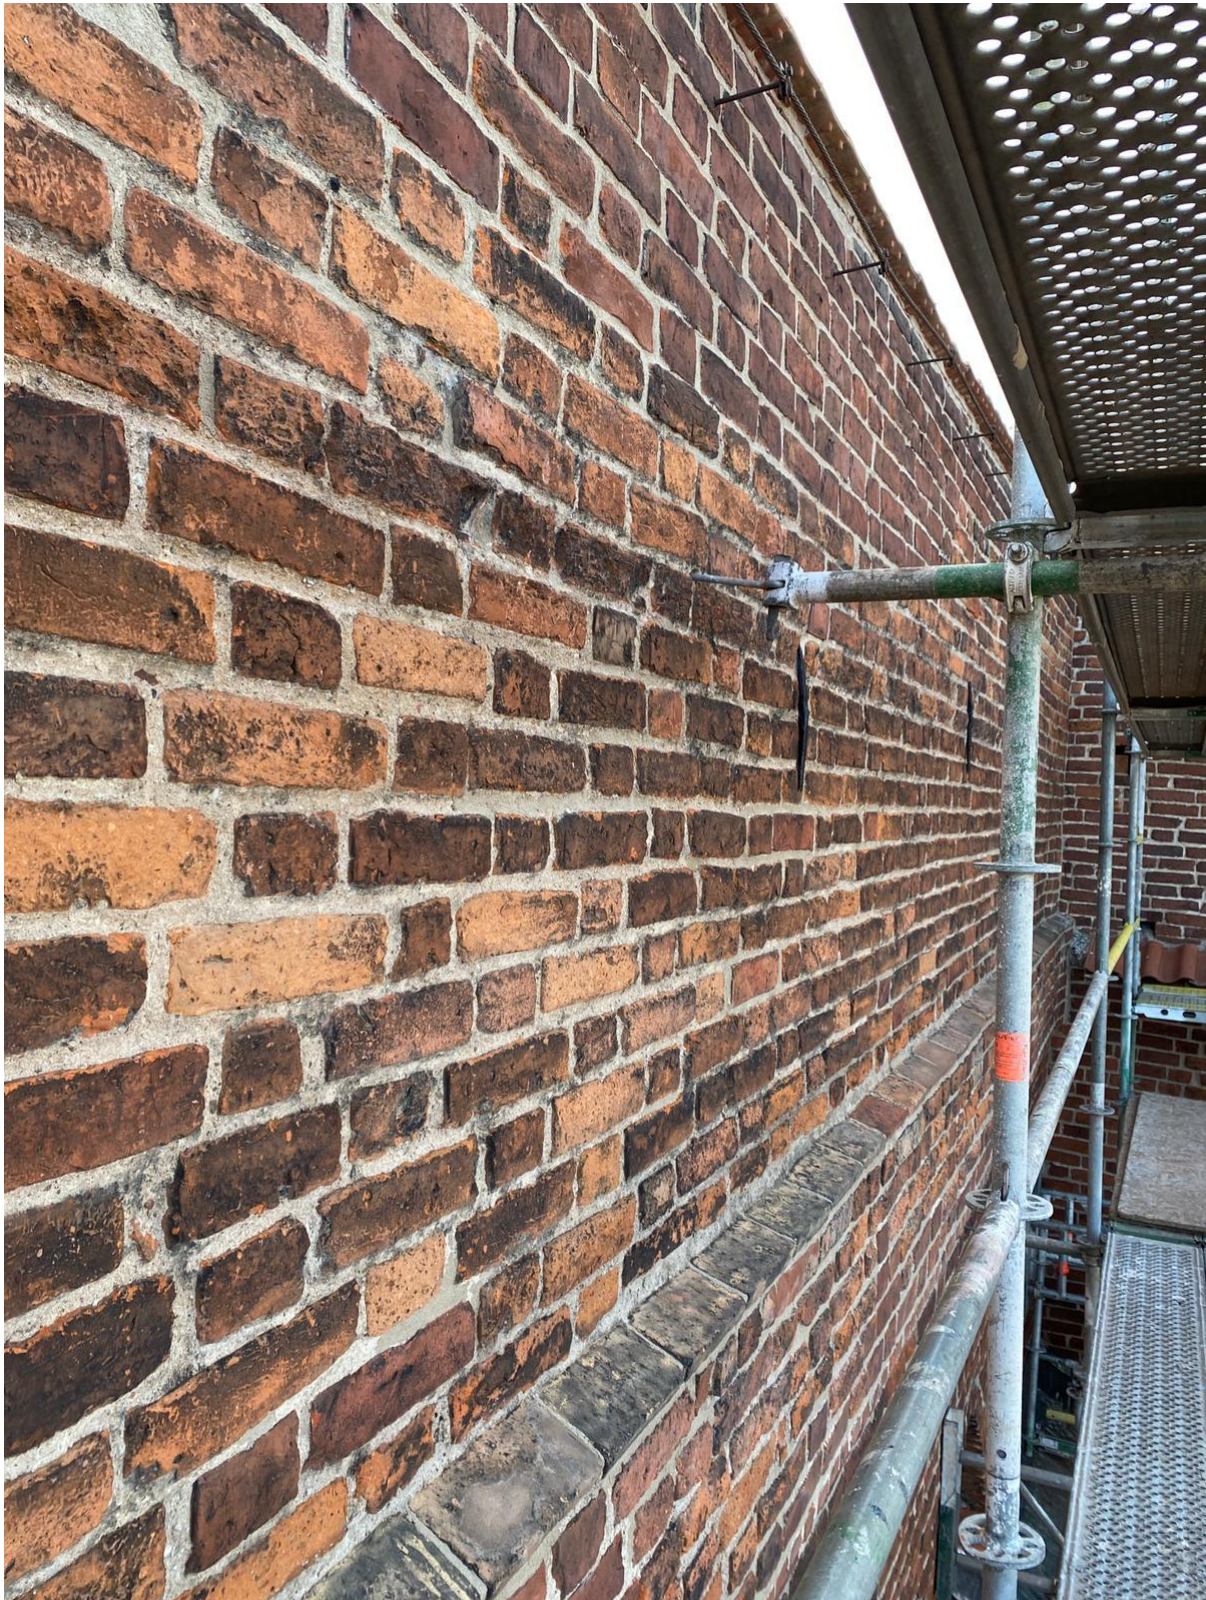
Fot. 17. Elewacja ceglana po zabiegach konserwatorskich (fot. W.Domagała)

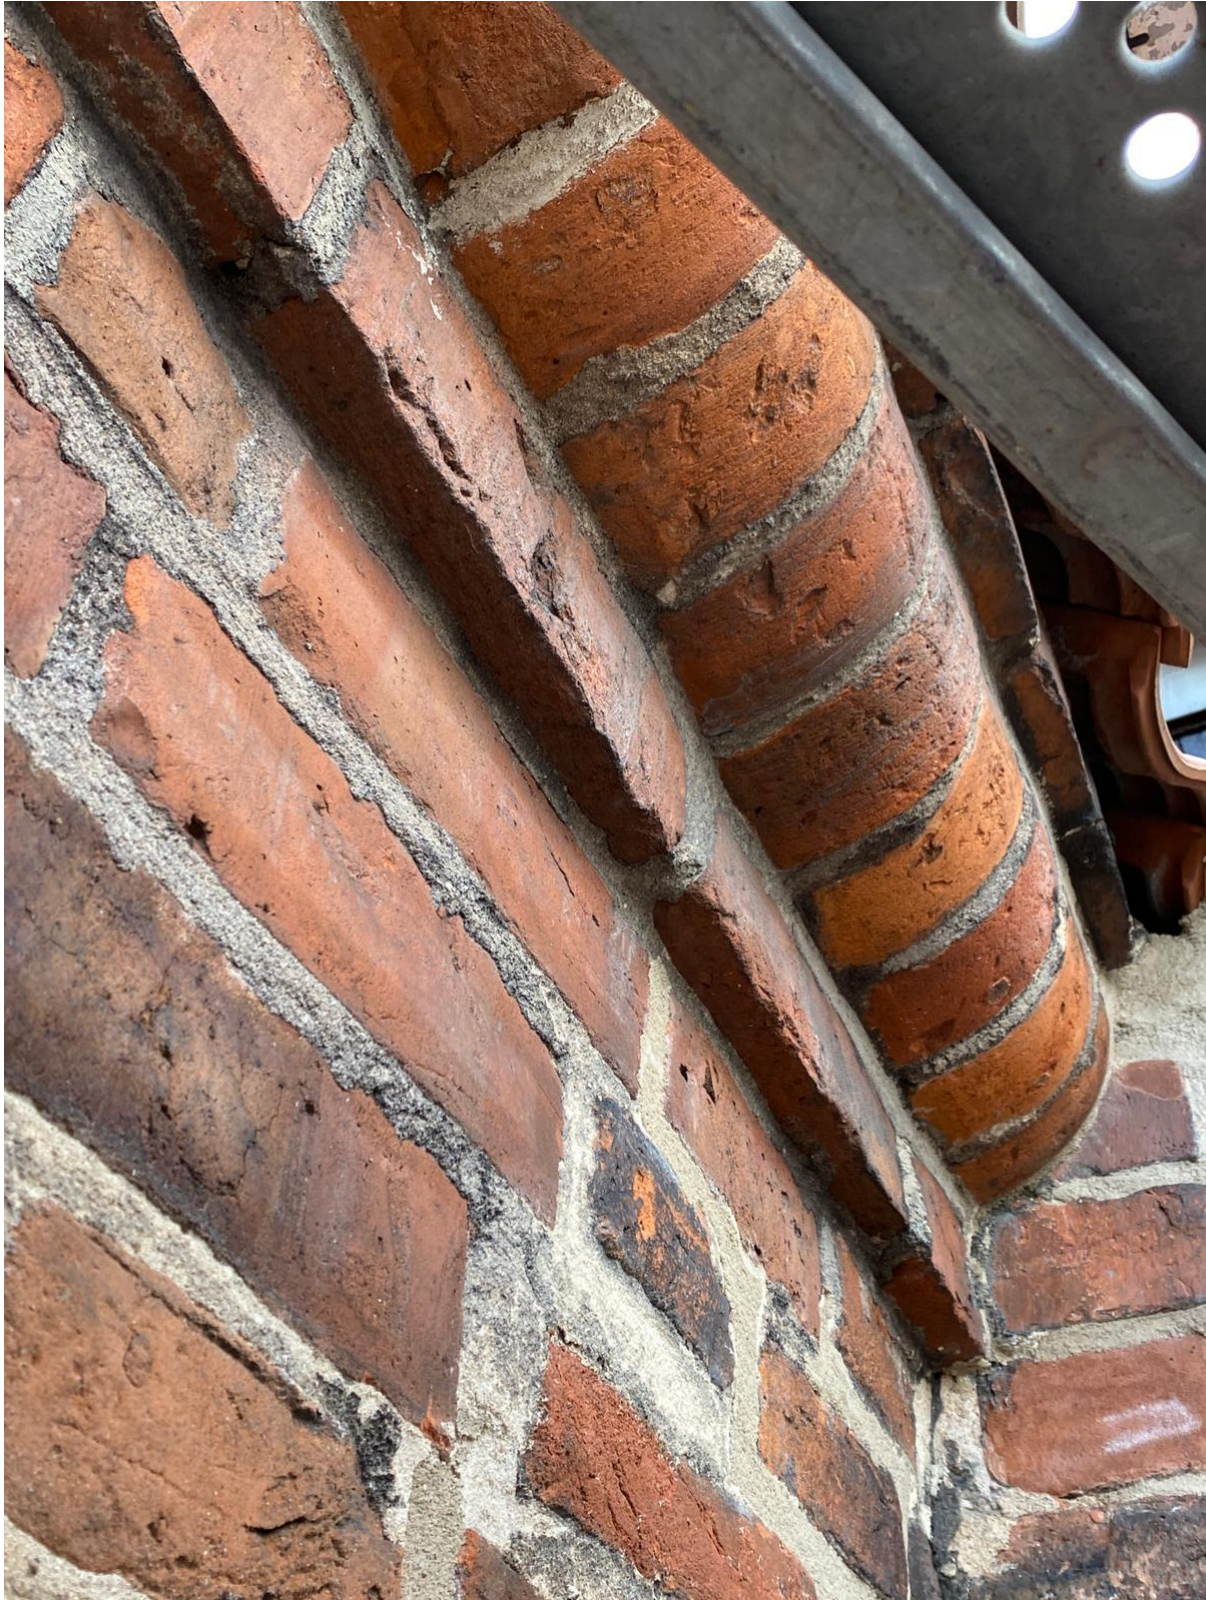
Fot. 18. Rolka ceglana po zabiegach konserwatorskich m.in. wzmocnieniu strukturalnym oraz uzupełnieniu ubytków i spoin (fot. W. Domagała)

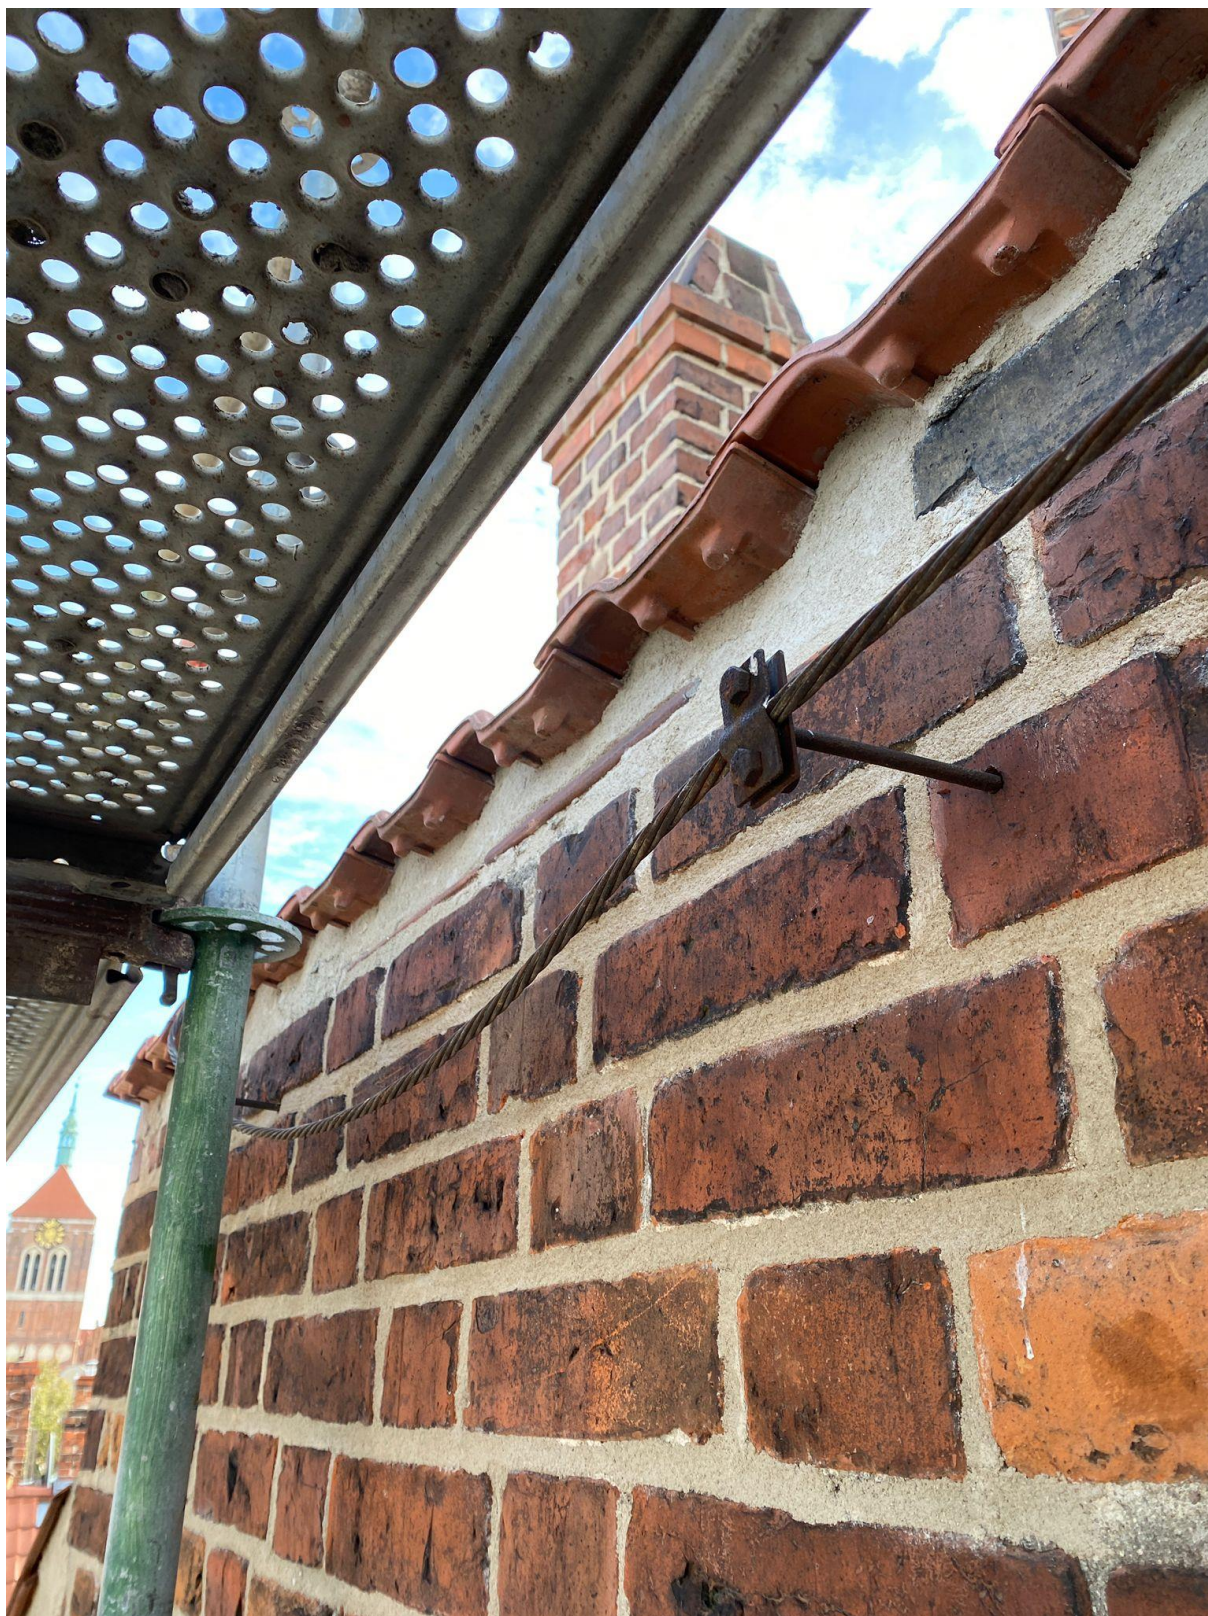
Fot. 20. Przestrzeń pod dachówką została dokładnie oczyszczona z wtórnych zapraw oraz uzupełniona (fot. W. Domagała)

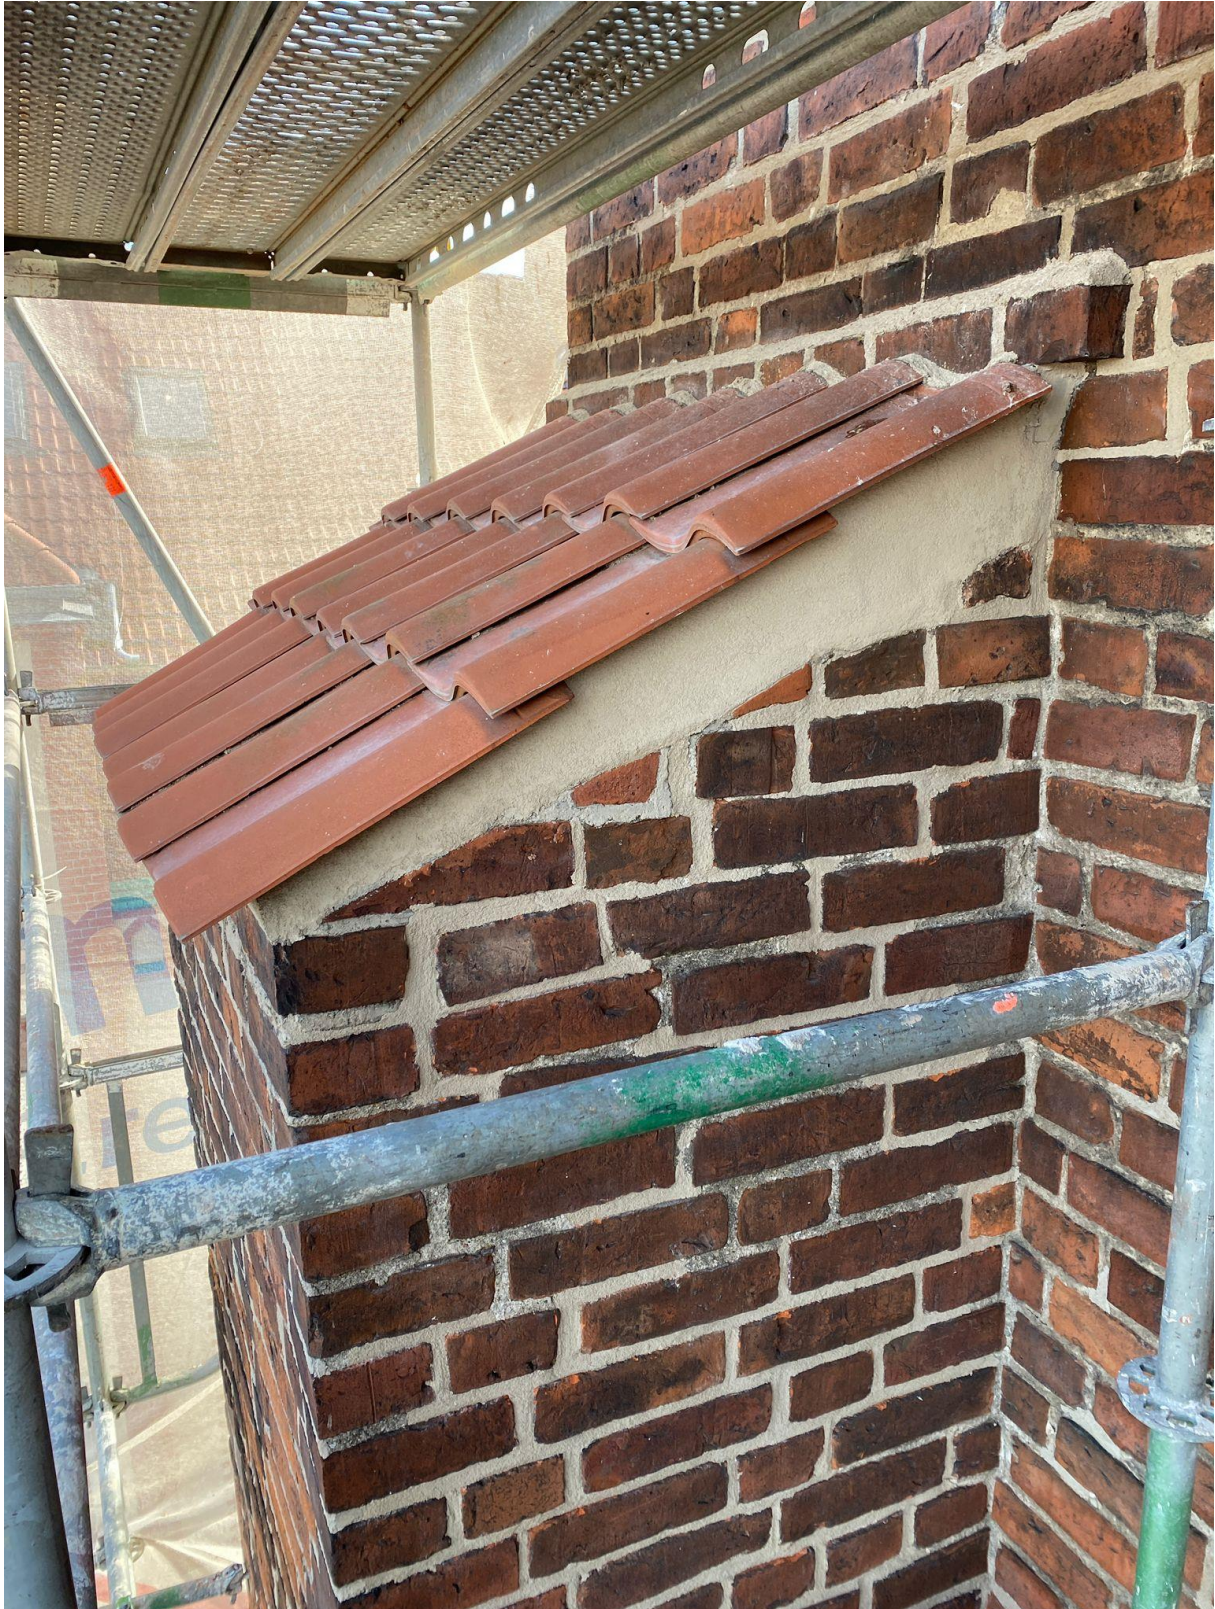
Fot. 21. Przestrzeń pod i na dachówce została dokładnie oczyszczona z wtórnych zapraw i nawarstwień pochodzenia mikrobiologicznego a następnie i uzupełniona (fot. W. Domagała)

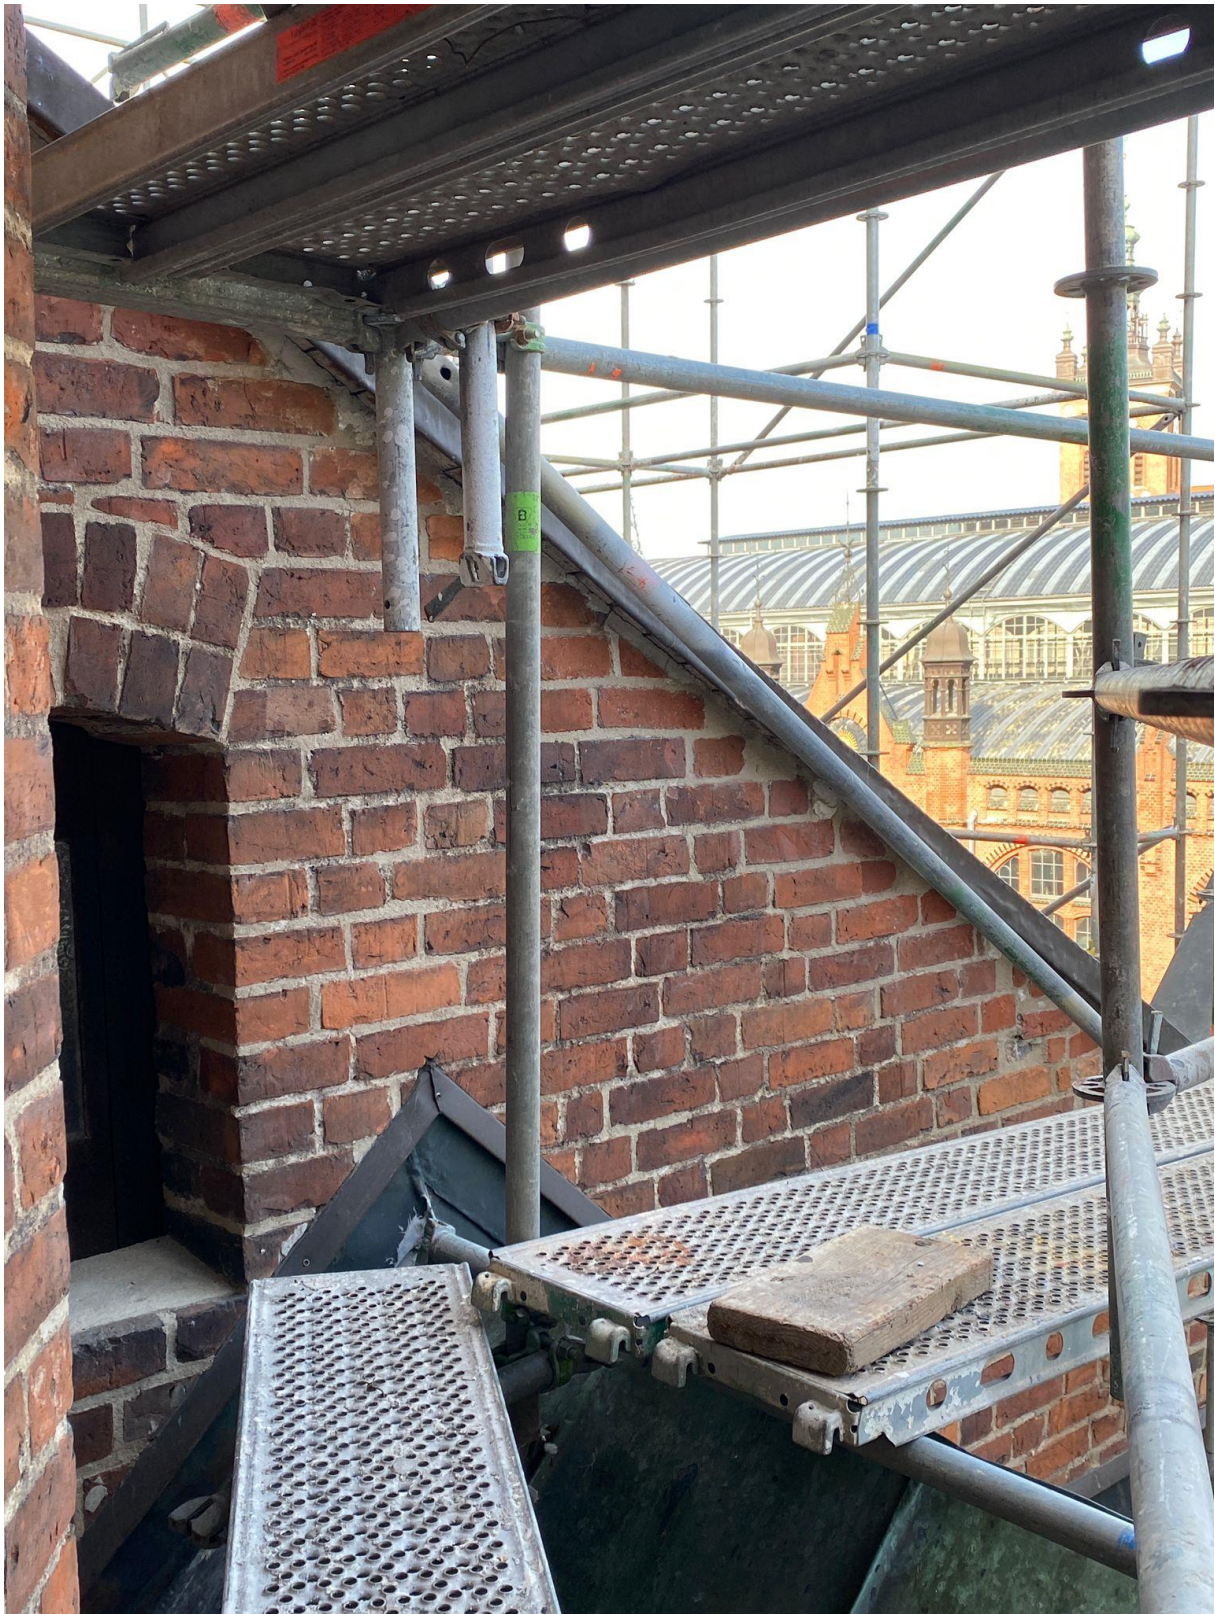
Fot. 22. Przestrzeń pod opierzeniem została dokładnie oczyszczona i uzupełniona (fot. W. Domagała)

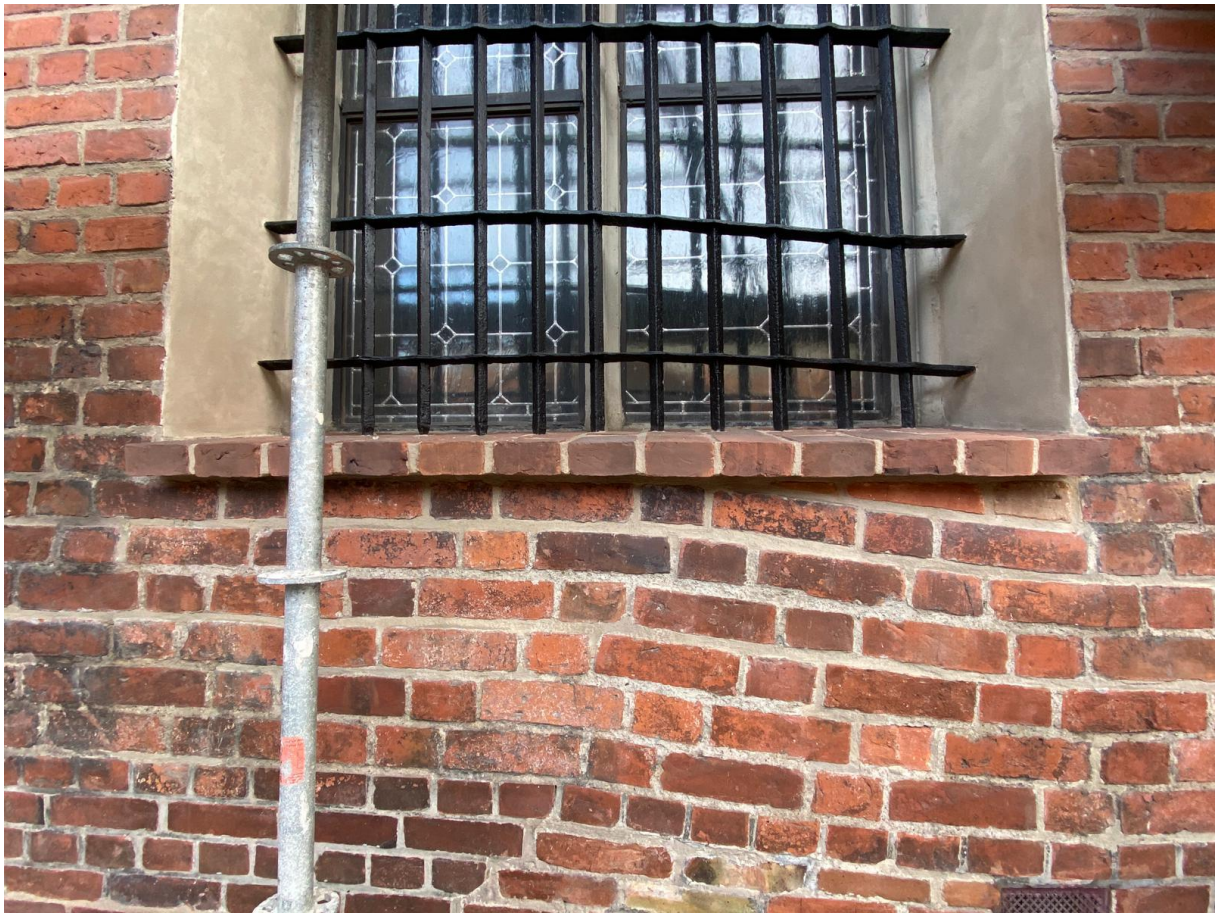
Fot. 23. Usunięto cementowy parapet i zastąpiono ceglanym, spójnym z elewacją (fot. W. Domagała).

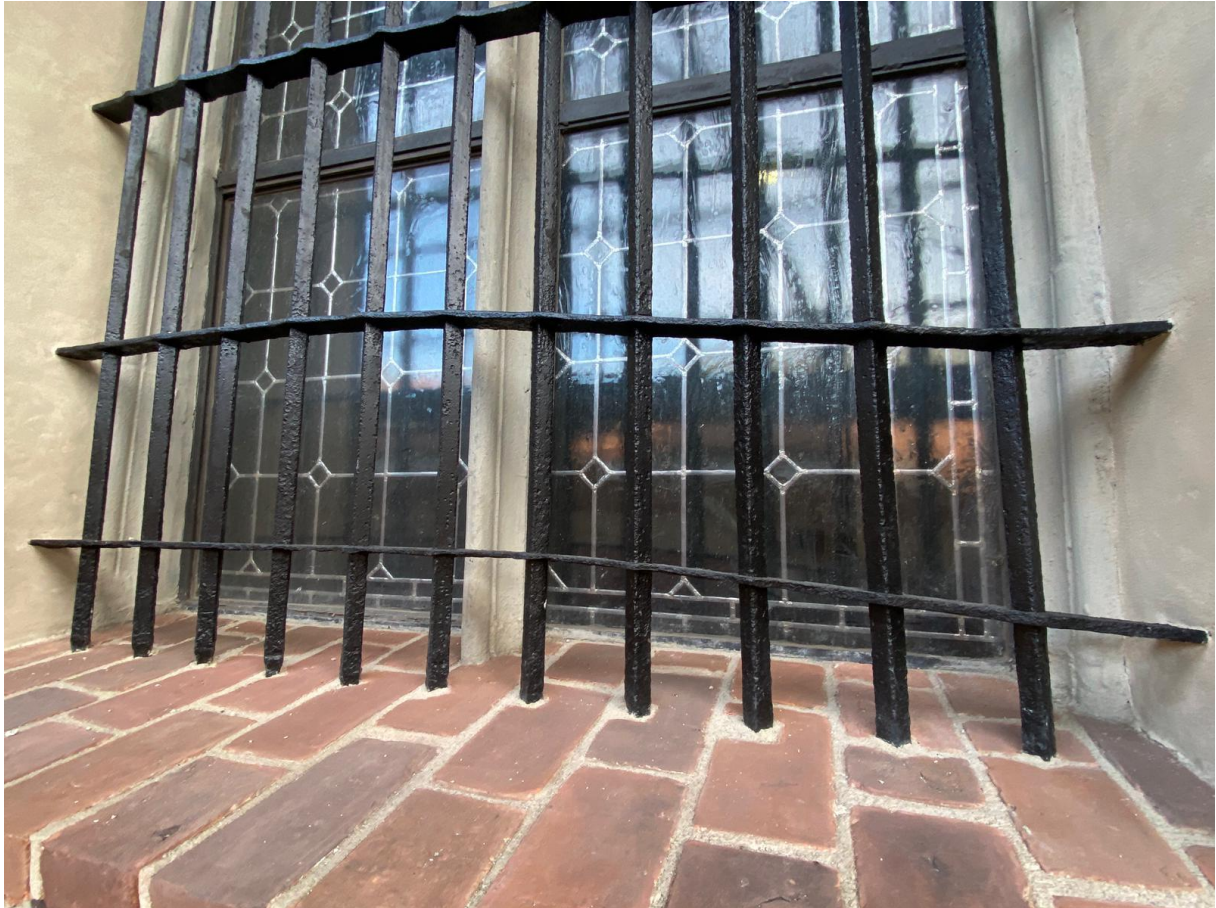
Fot. 24. Wykonano konserwację i restaurację metalowych krat. Tynki w gładzi zabezpieczono, wykonano uzupełnienie ubytków i scalanie kolorystyczne (fot. W. Domagała).

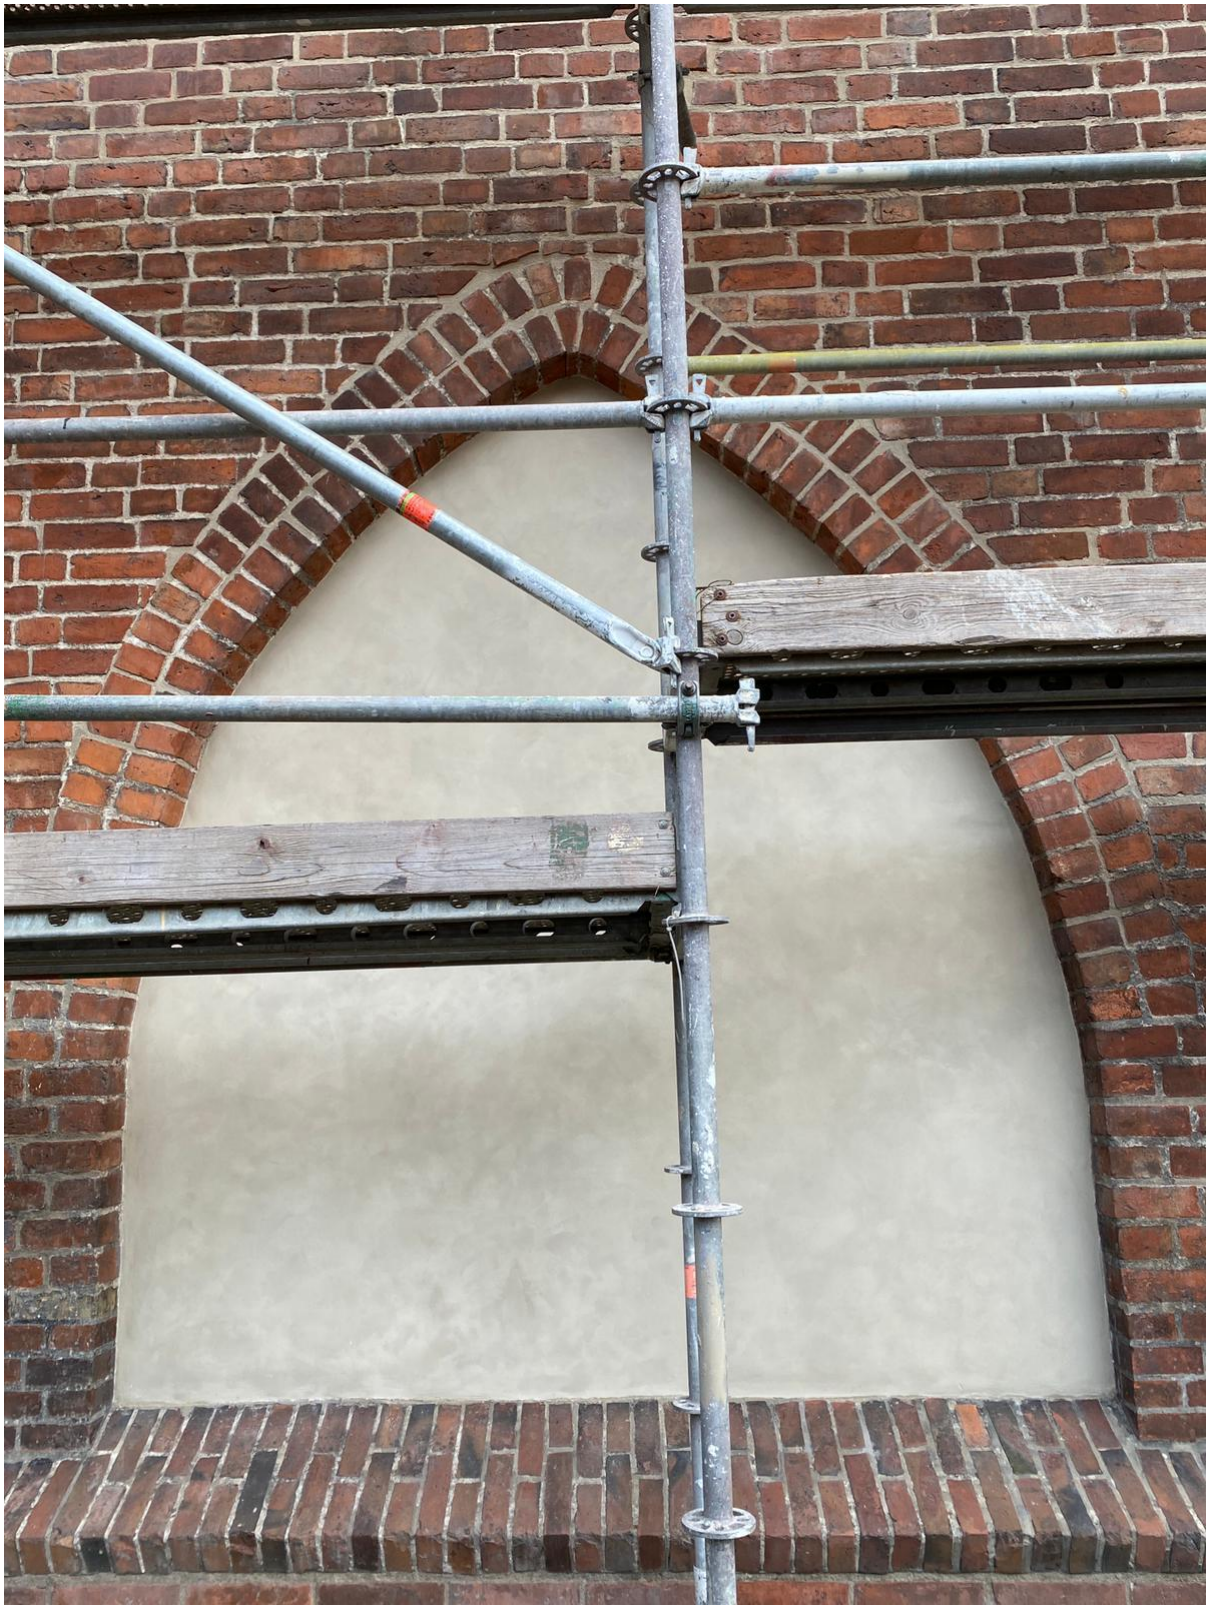
Fot. 25. Zabezpieczono i zrekonstruowano tynki w blendzie (fot. W. Domagała).

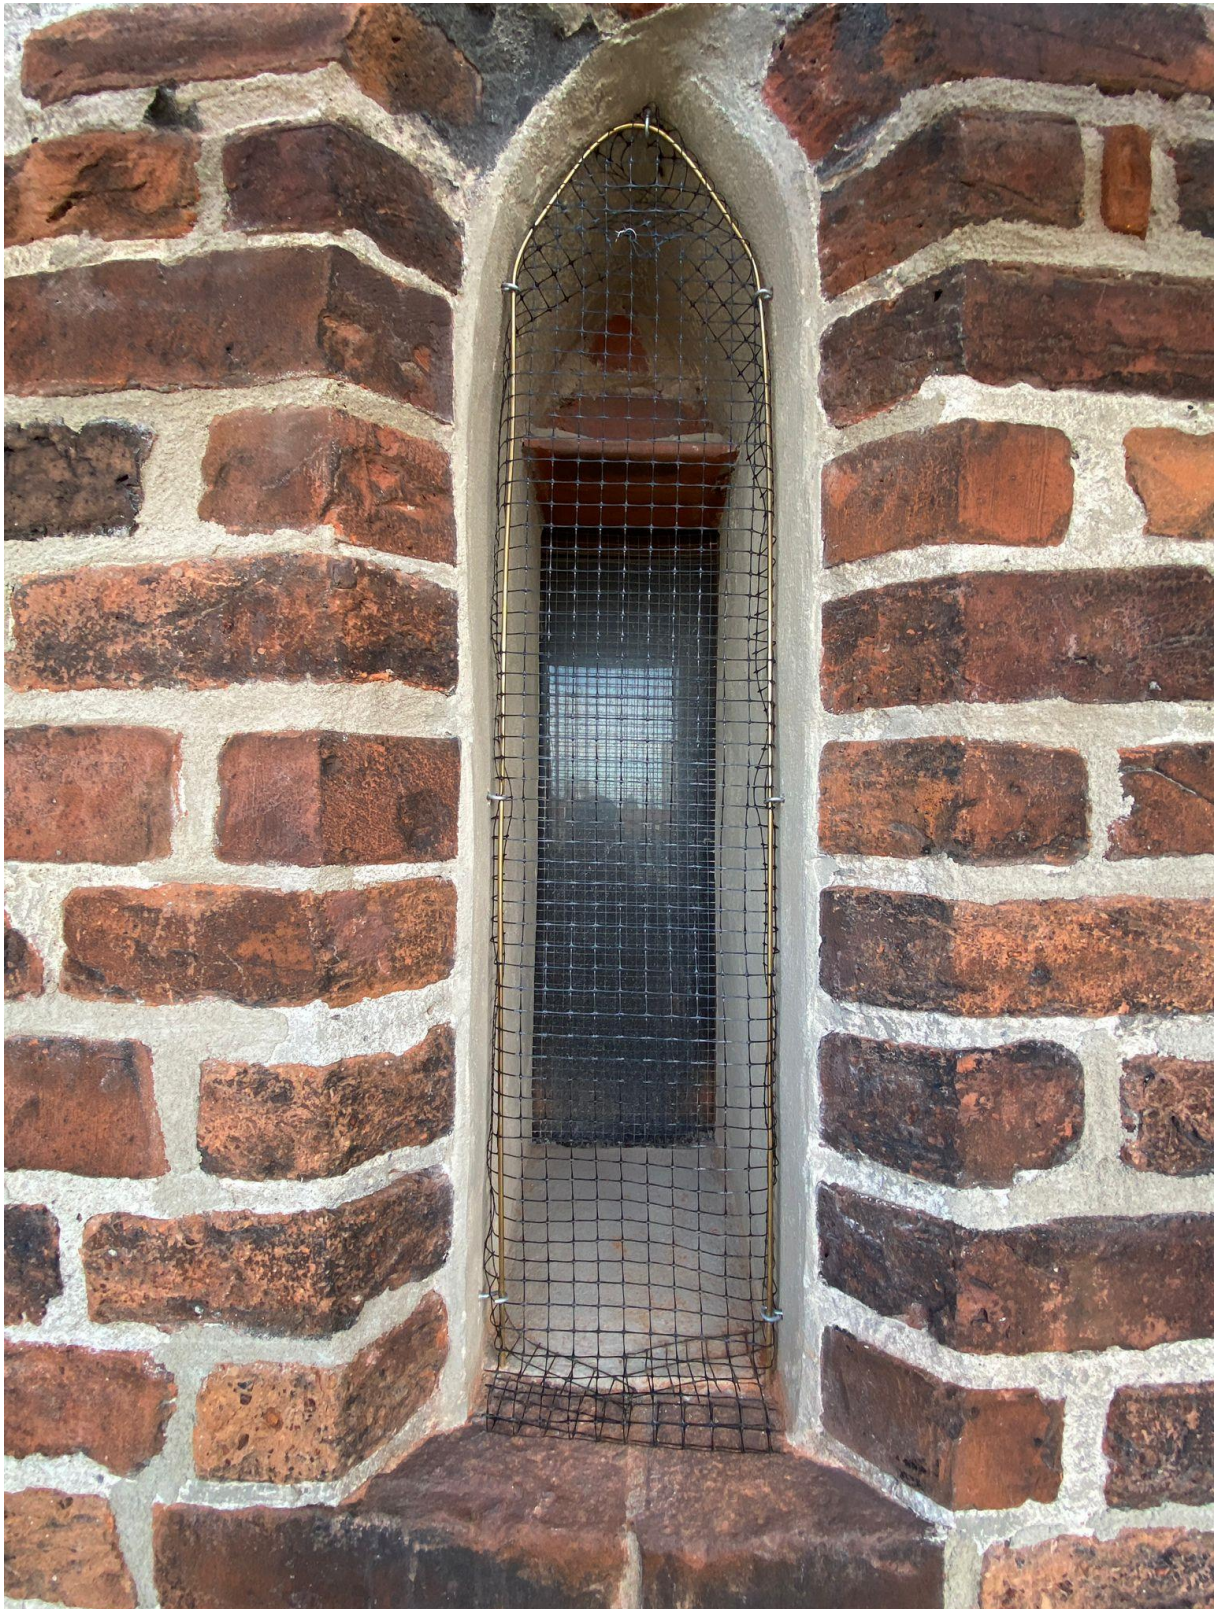
Fot. 26. Zabezpieczono i zrekonstruowano tynki w oknie, zabezpieczono cegłę w zwieńczeniu okna. Zamontowano siatkę ochronną (fot. W. Domagała).

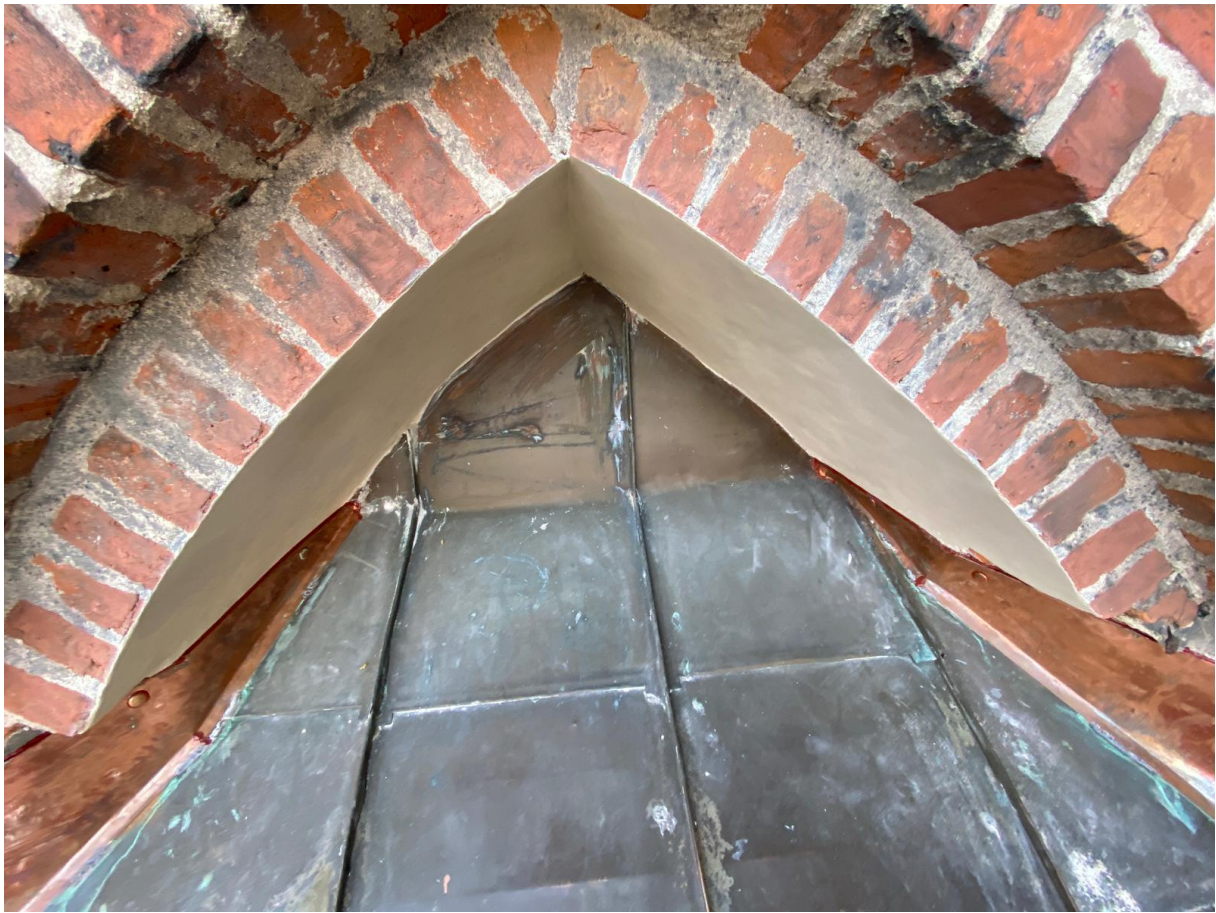
Fot. 27. Zabezpieczono i zrekonstruowano tynki w blendzie oraz oczyszczono materiał ceramiczny łuku (fot. W. Domagała).

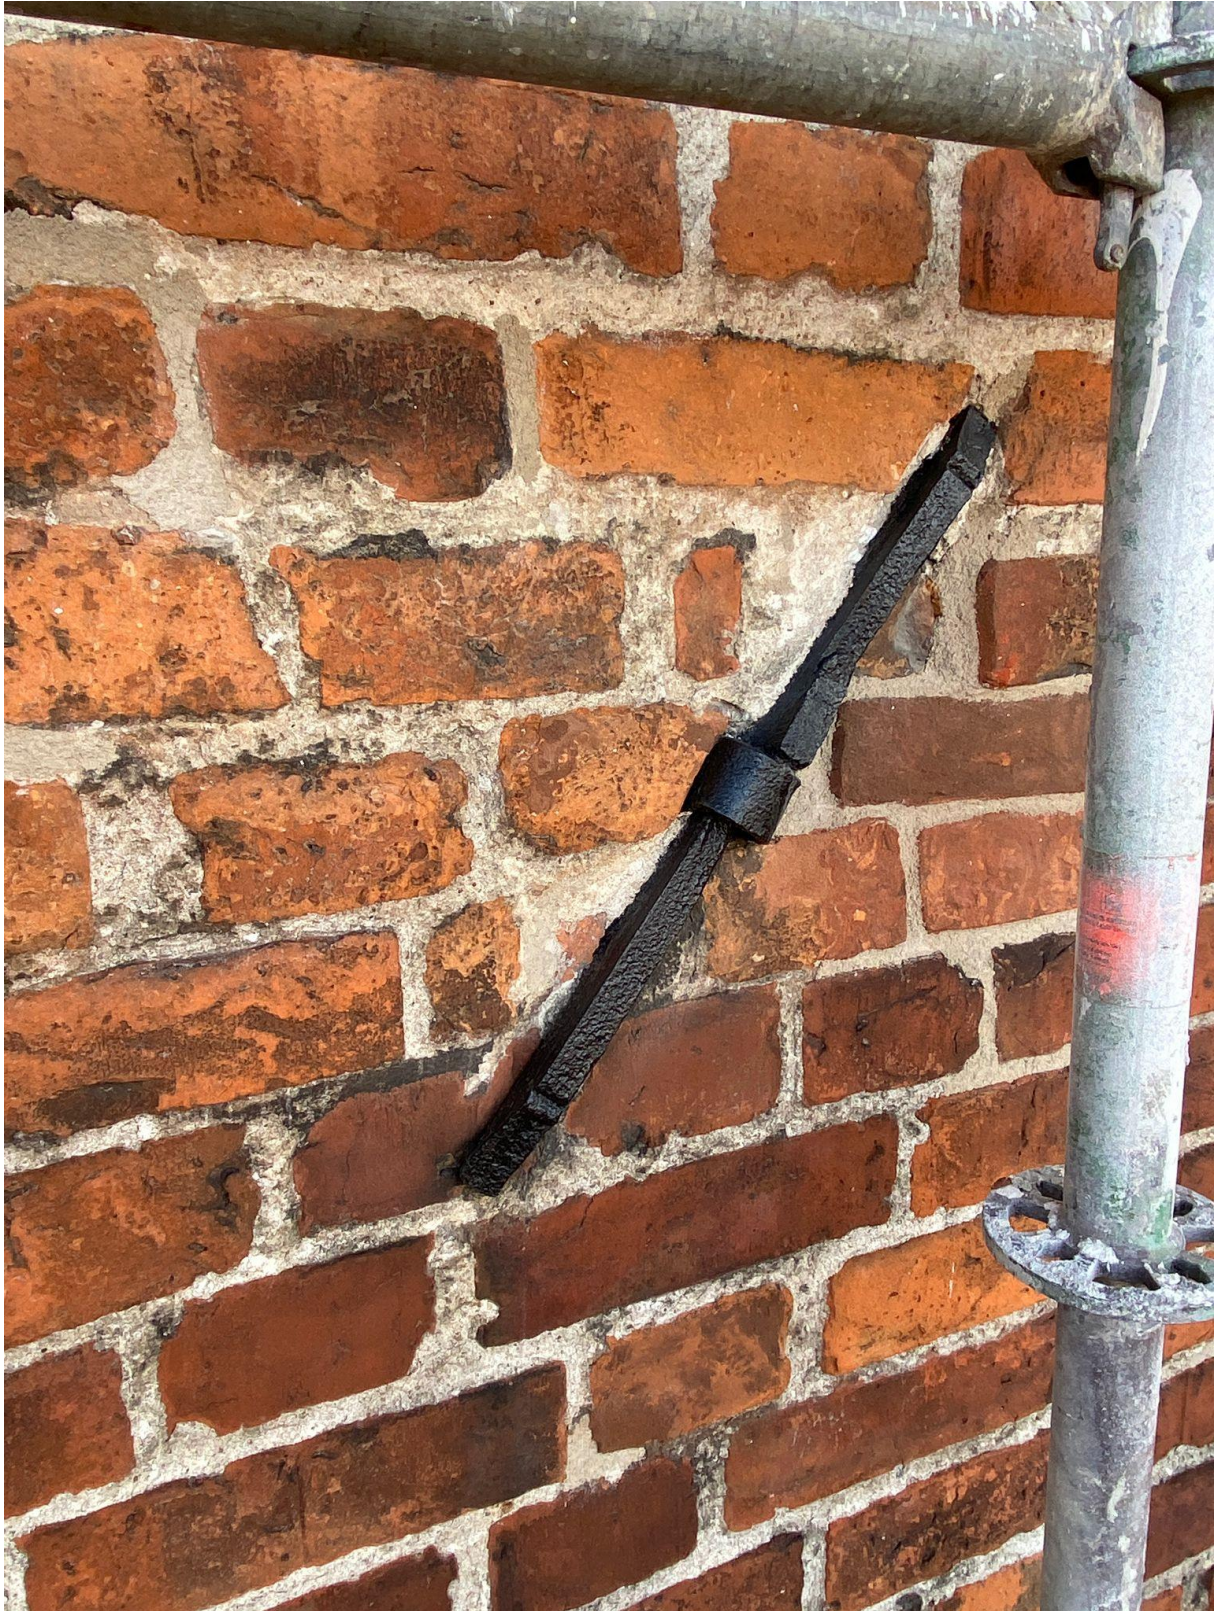
Fot. 28. Metalowa ankra po zabezpieczeniu i przemalowaniu (fot. W. Domagała).
