DOKUMENTACJA POWYKONAWCZA
IZOLACJA PRZECIWWILGOCIOWA POZIOMA MURÓW KOŚCIOŁA
PW. ŚW. BARTŁOMIEJA W GDAŃSKU (ETAP II)

Gdańsk 2023

Kościół pw. św. Bartłomieja w Gdańsku, ul. Zaułek św. Bartłomieja 1, 80-847 Gdańsk

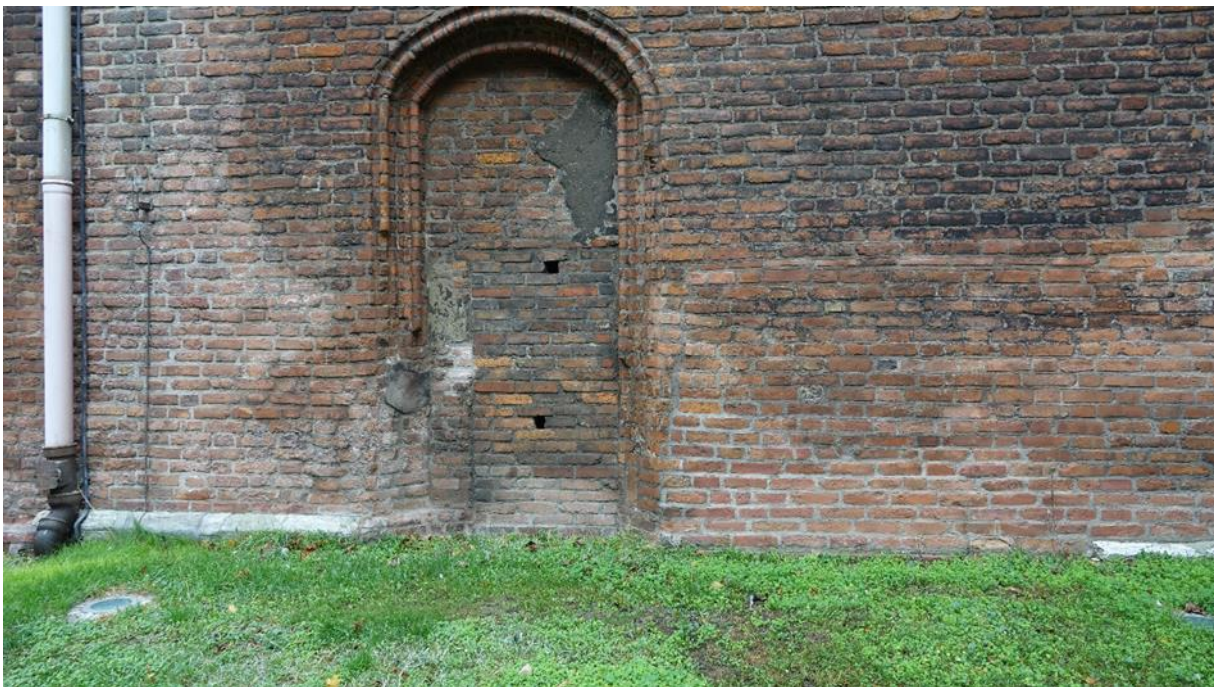
Na skutek kapilarnego podciągania wody przez fundamenty budynku niemal cała powierzchnia przyziemia kościoła jest silnie zawilgocona. Woda, która migruje w głąb murów poprzez pory, prowadzi do powstawania plam wilgoci na posadzce oraz zacieków na ścianach, a w dalszej kolejności do odspojenia się tynków ze ścian wewnątrz świątyni. Także na murach

Ilustracja 10. Zawilgocone mury kościoła.

Konieczne jest zabezpieczenie murów świątyni przed dalszą penetracją wód gruntowych poprzez zahamowanie procesów ich podciągania kapilarnego dzięki wykonaniu poziomej izolacji przeciwwilgociowej po obwodzie budynku.

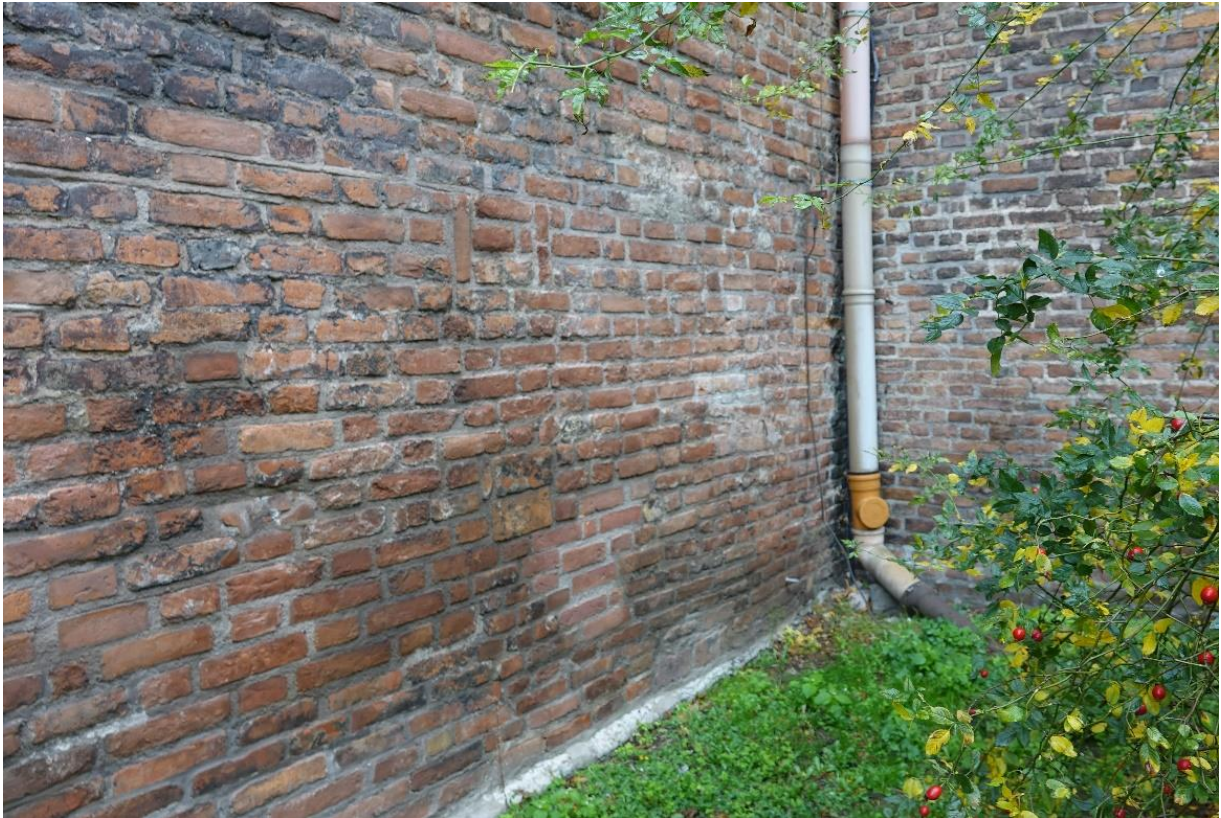
Ilustracja 11. Zawilgocone mury kościoła.

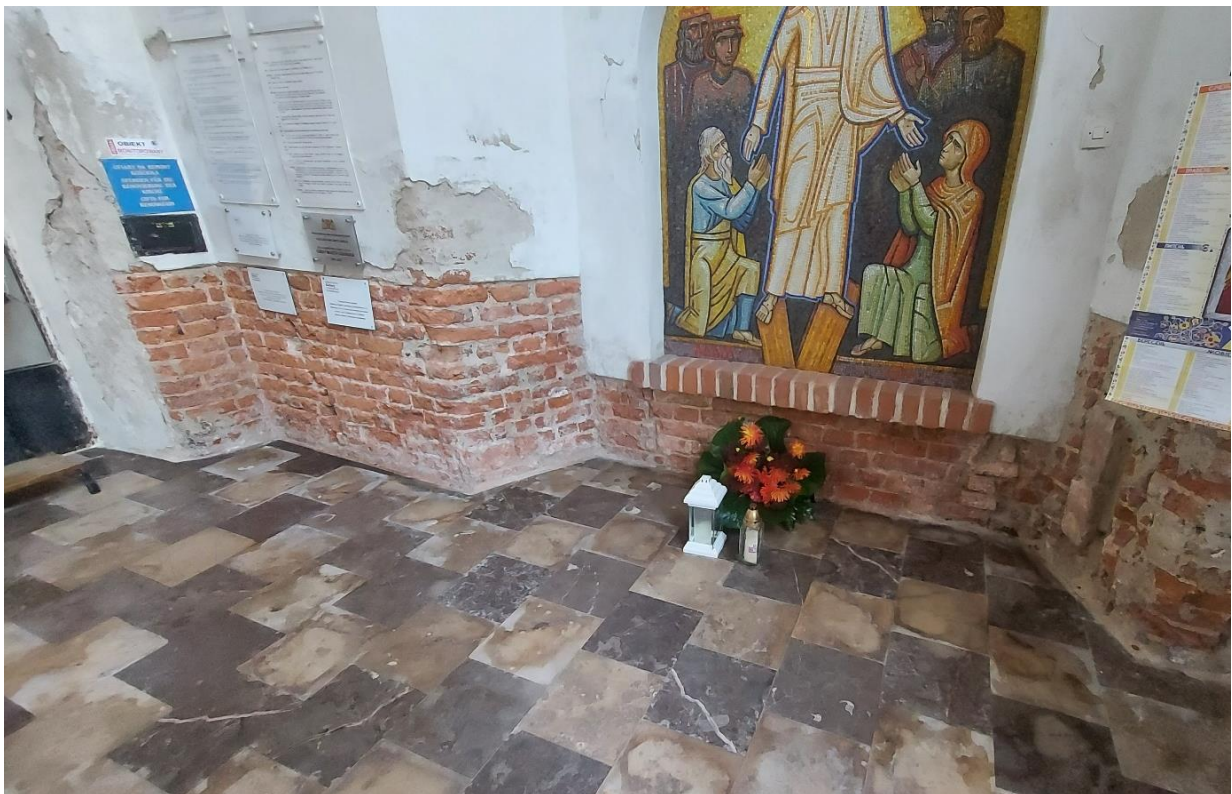
Ilustracja 12. Wnętrze kościoła. Zawilgocenie posadzki i odpajający się tynk.

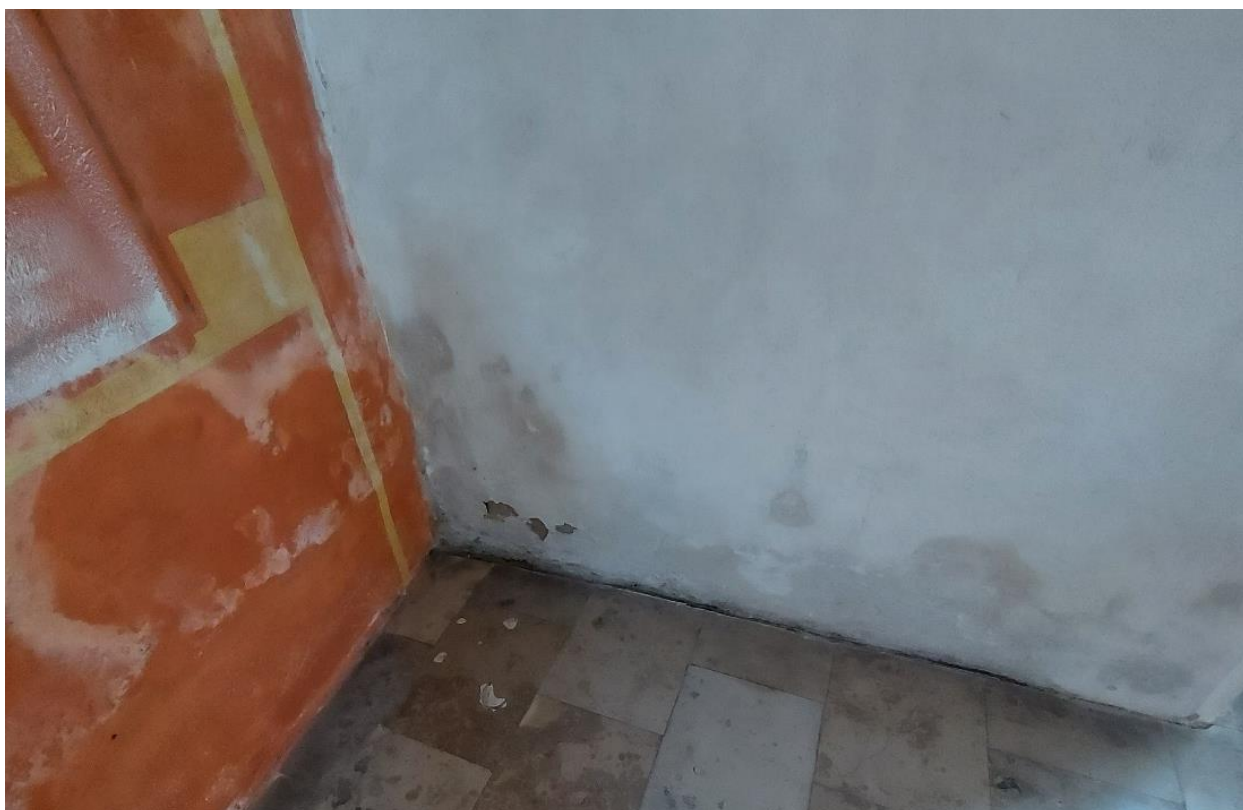
Ilustracja 13. Efekt zawilgocenia: zacieki na ścianach i posadzce, uszkodzenia malowidła.

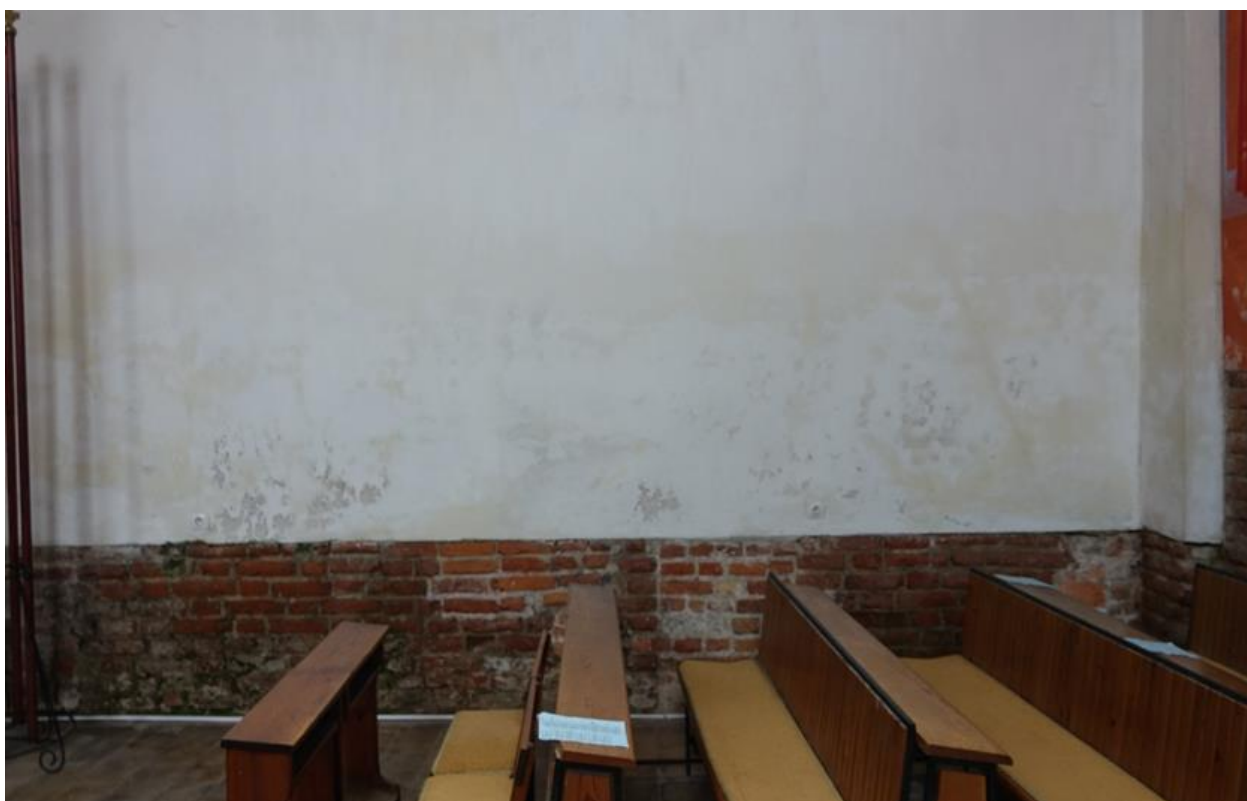
Ilustracja 14. Efekt zawilgocenia: zacieki, odspajający się tynk.

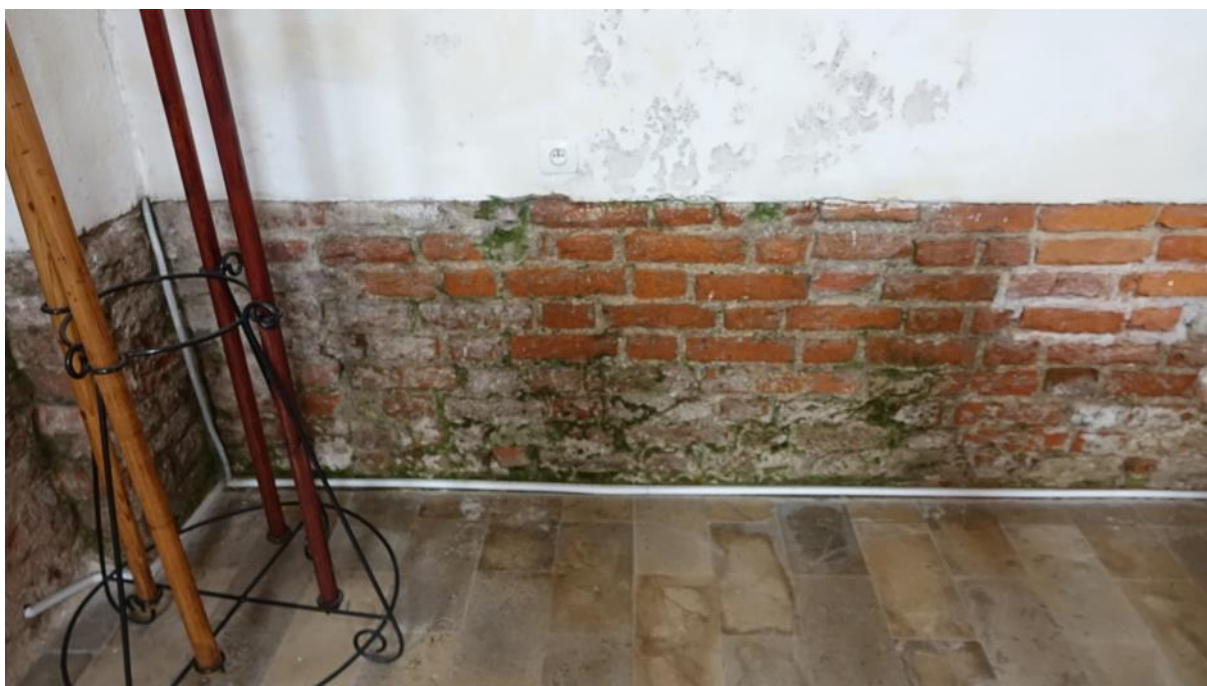
Ilustracja 15. Mur porośnięty mchem w wyniku zawilgocenia.

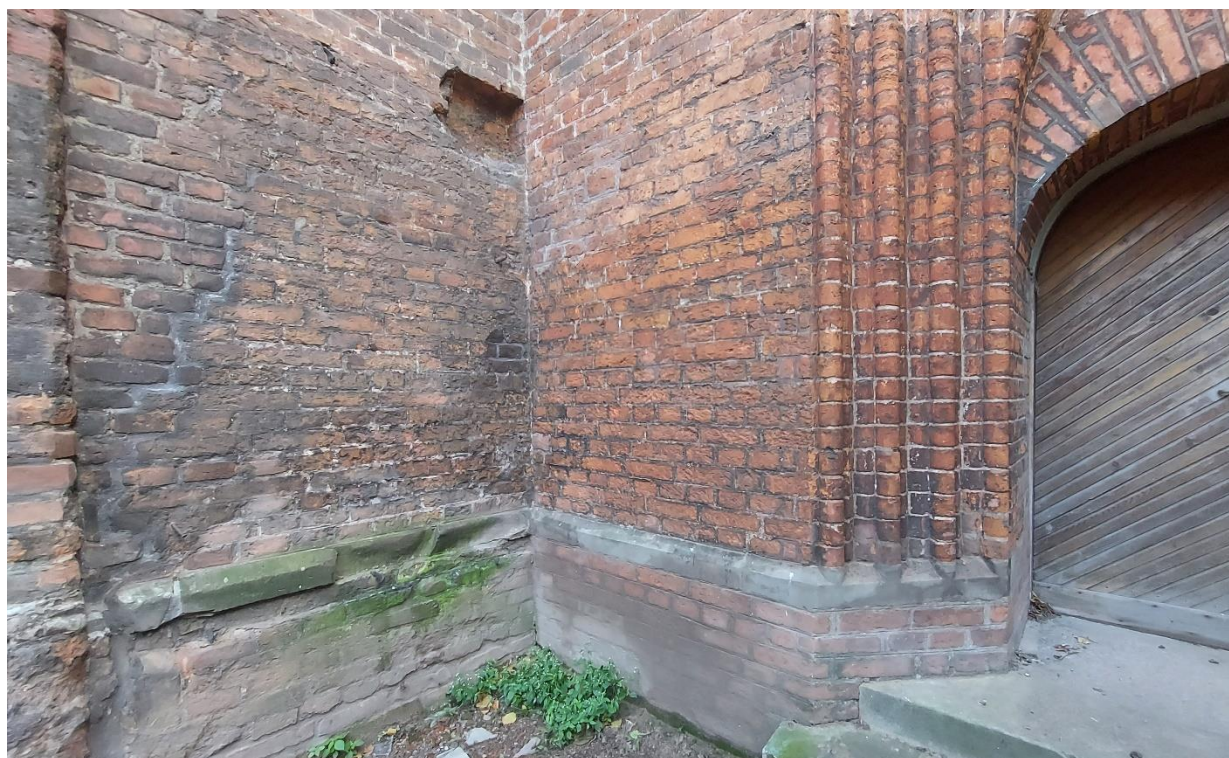
Ilustracja 16. Mur porośnięty mchem w wyniku zawilgocenia.
