DOKUMENTACJA POWYKONAWCZA
PRAC KONSERWATORSKICH I RESTAURATORSKICH
ELEWACJI KOŚCIOŁA PW. ŚW. APOSTOŁÓW PIOTRA I PAWŁA W GDAŃSKU

ETAP IV: ZACHODNIA ŚCIANA PSEUDOTRANSEPTU

Gdańsk 2023

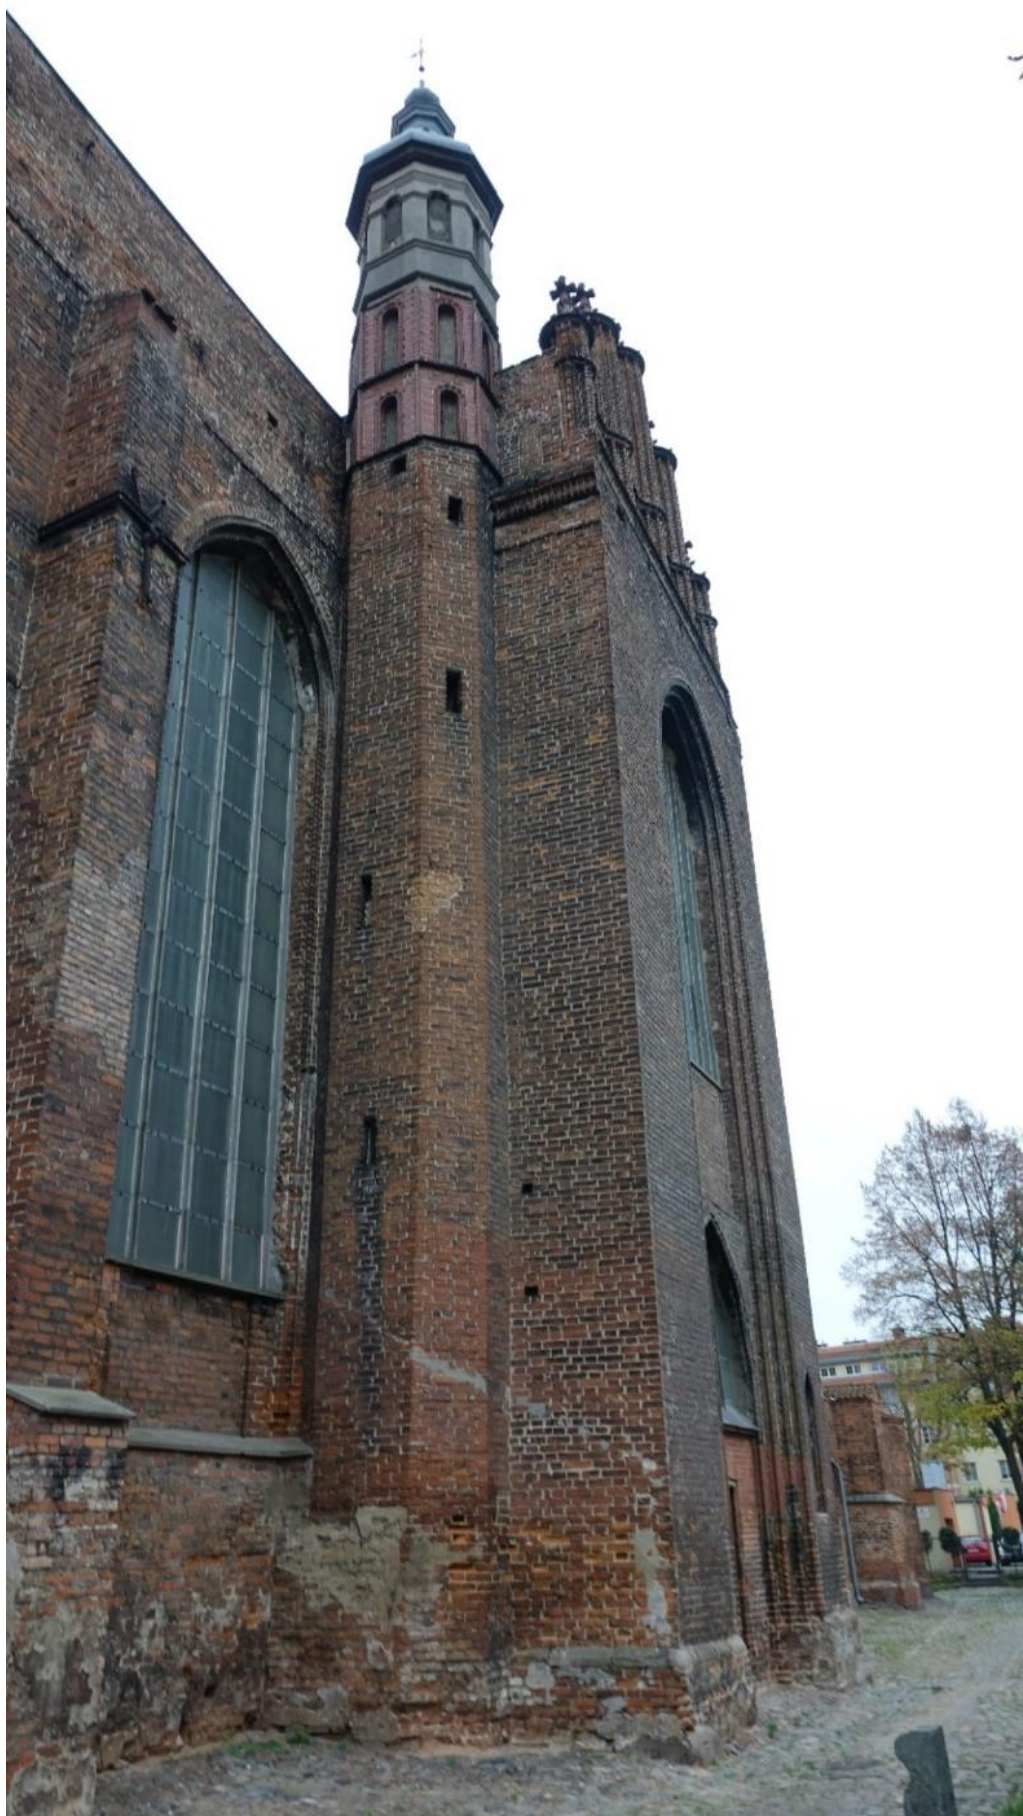
Ilustracja 9. Zachodnia ściana pseudotranseptu przed rozpoczęciem prac konserwatorskich.

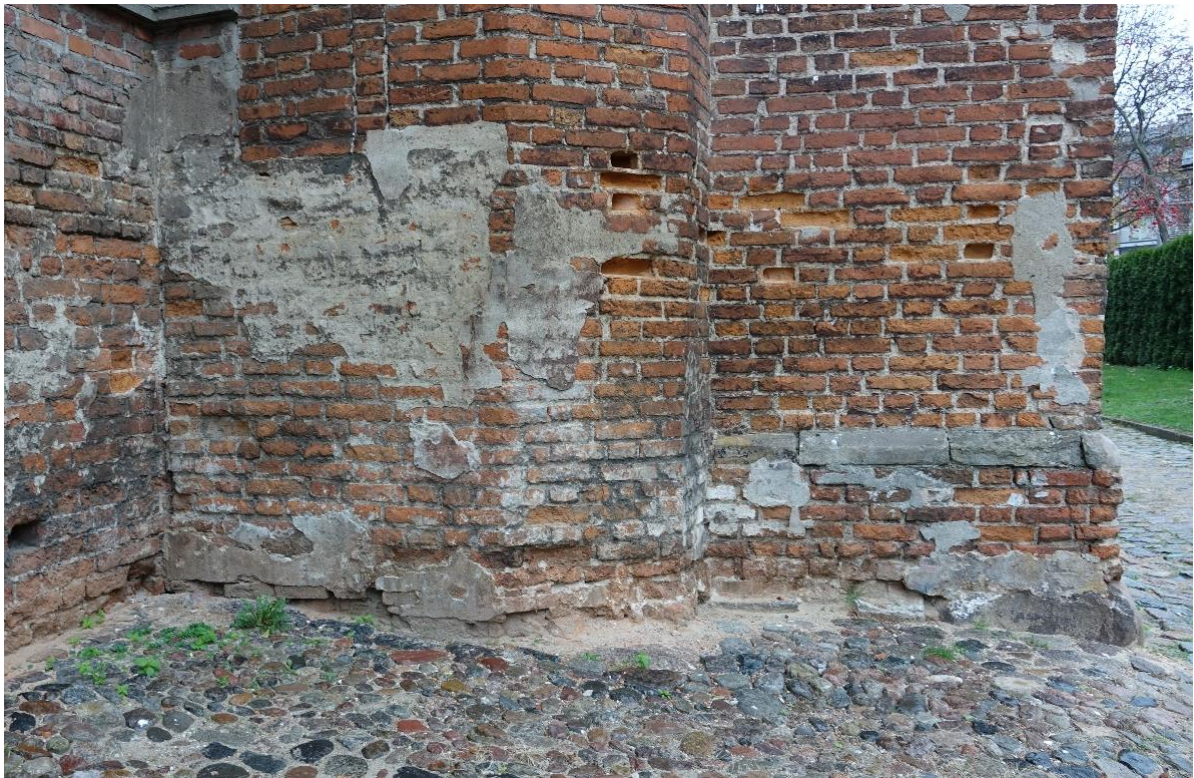
Ilustracja 10. Stan elewacji w strefie przyziemia.

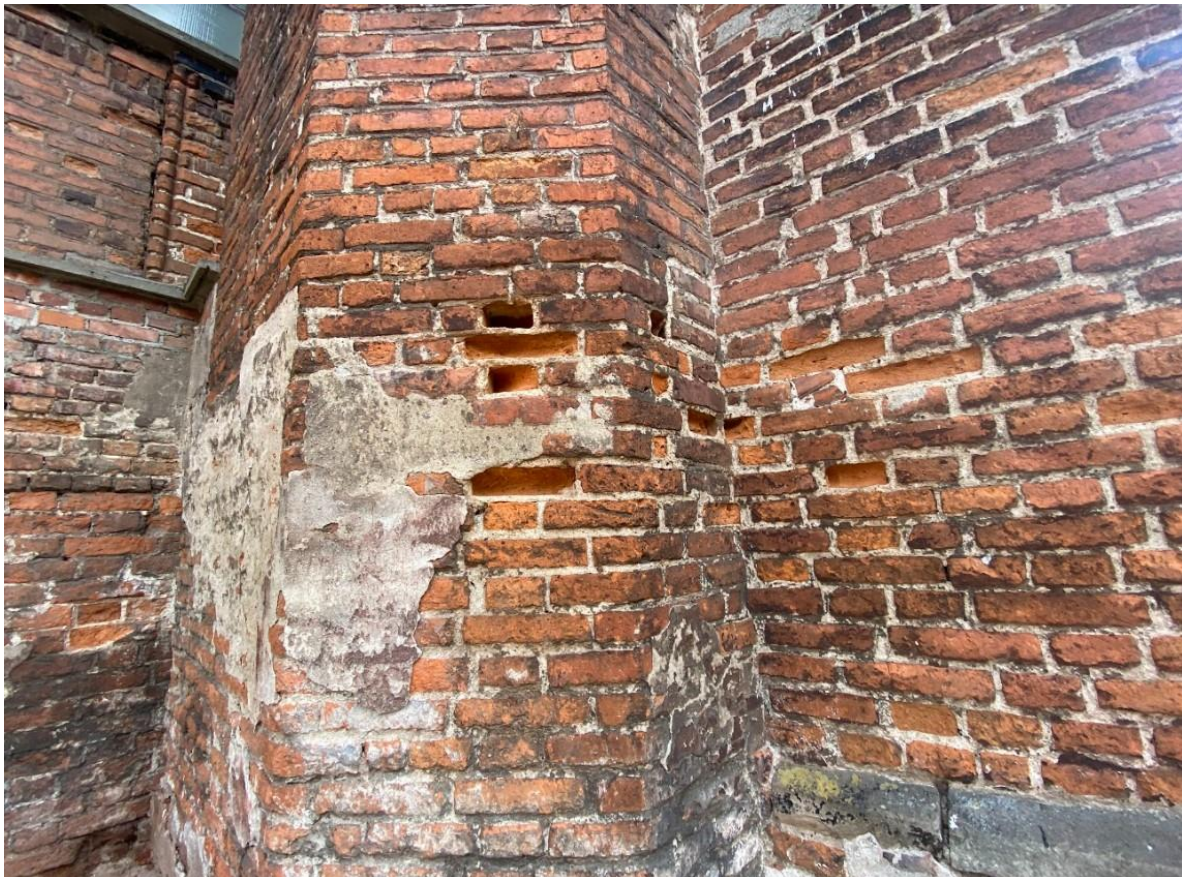
Ilustracja 11. Zniszczenia cegieł, zapraw oraz reliktyw tynków.

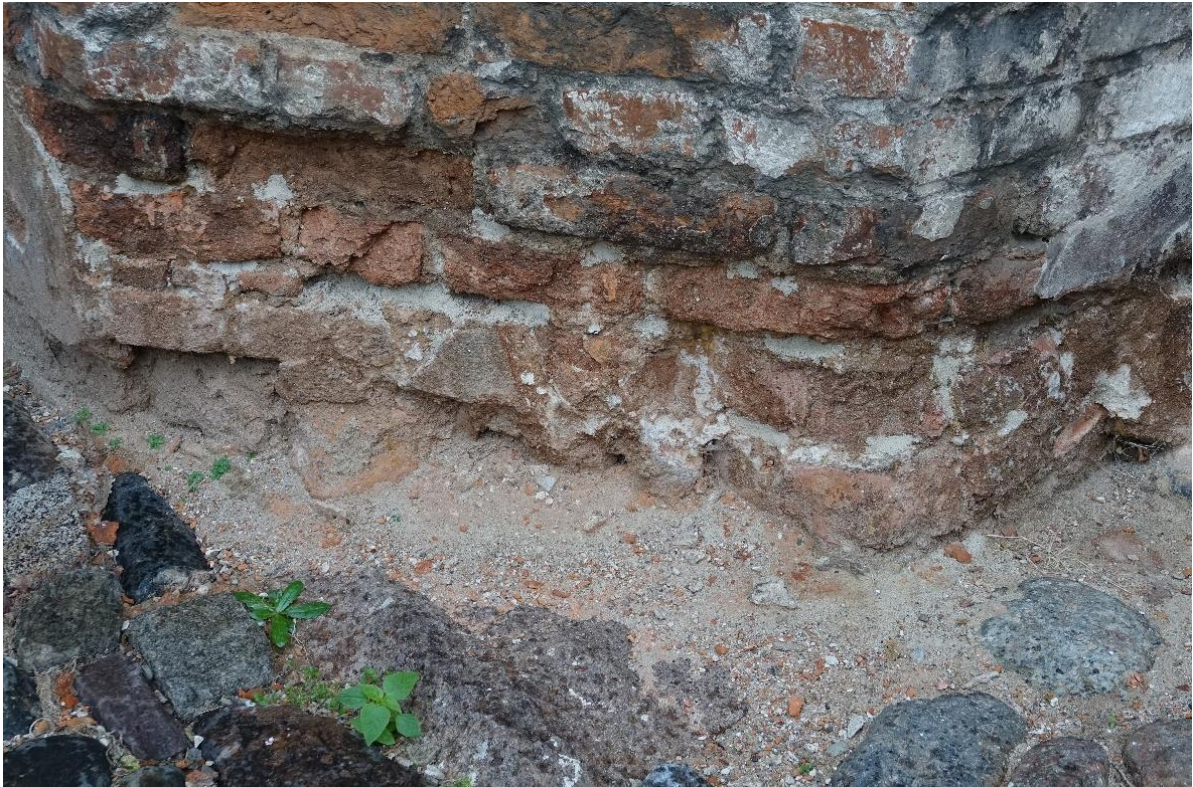
Ilustracja 12. Ubytki cegieł i zapraw w strefie fundamentowej wieżyczki.

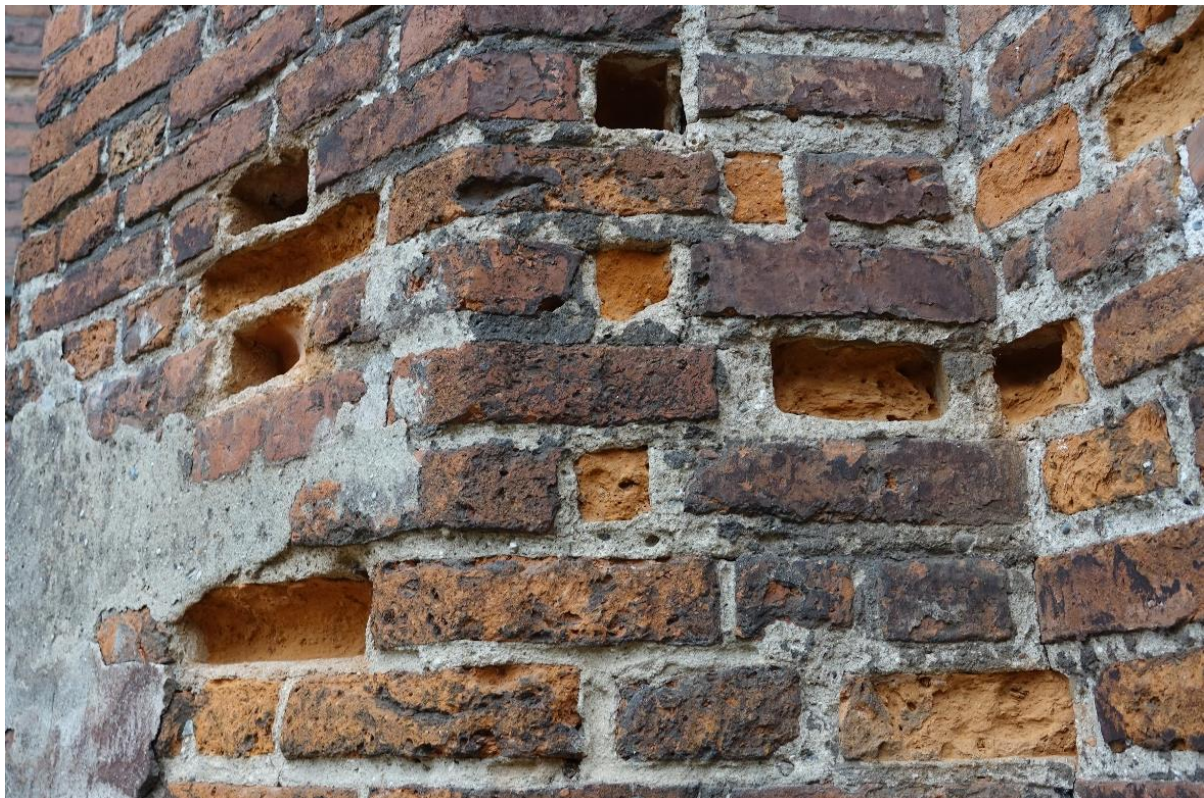
Ilustracja 13. Ubytki cegieł i zapraw elewacji wieżyczki.

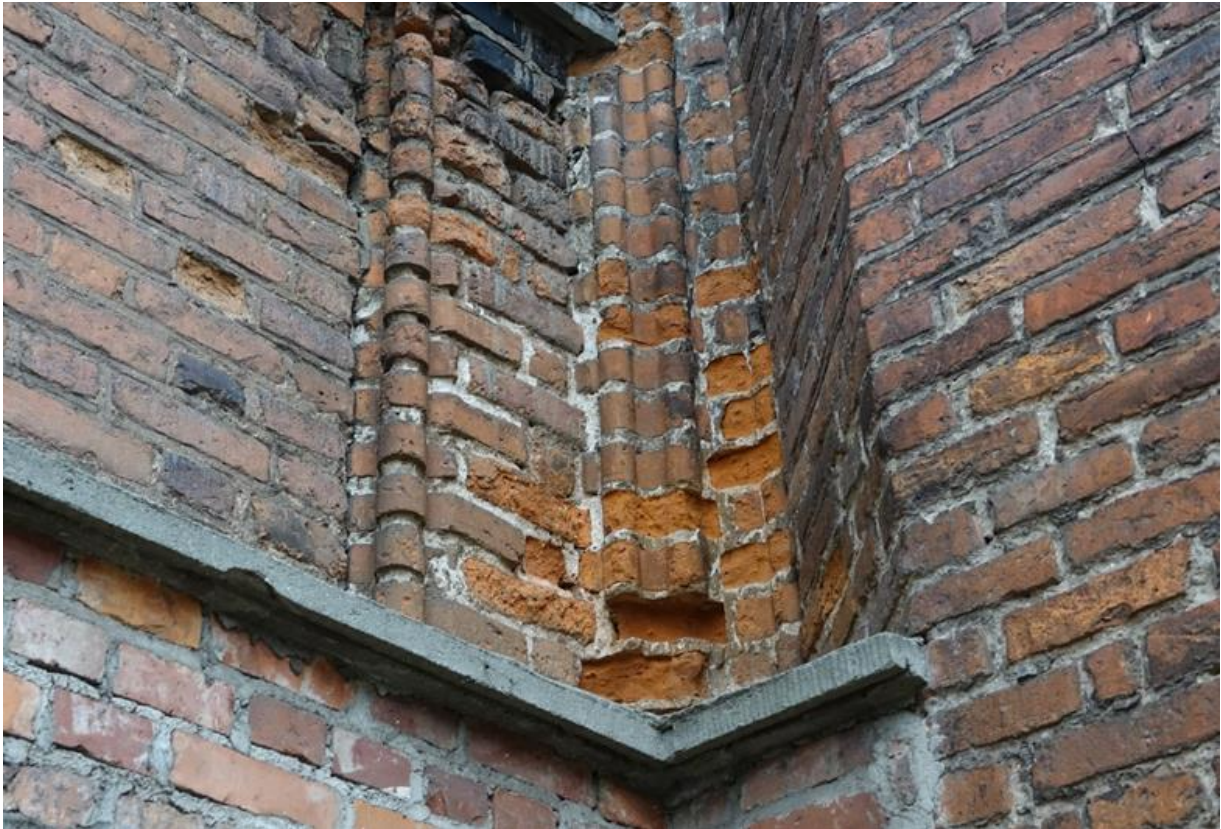
Ilustracja 14. Ubytki kształtek w narożu zachodniej ściany pseudotranseptu i południowej elewacji korpusu kościoła.

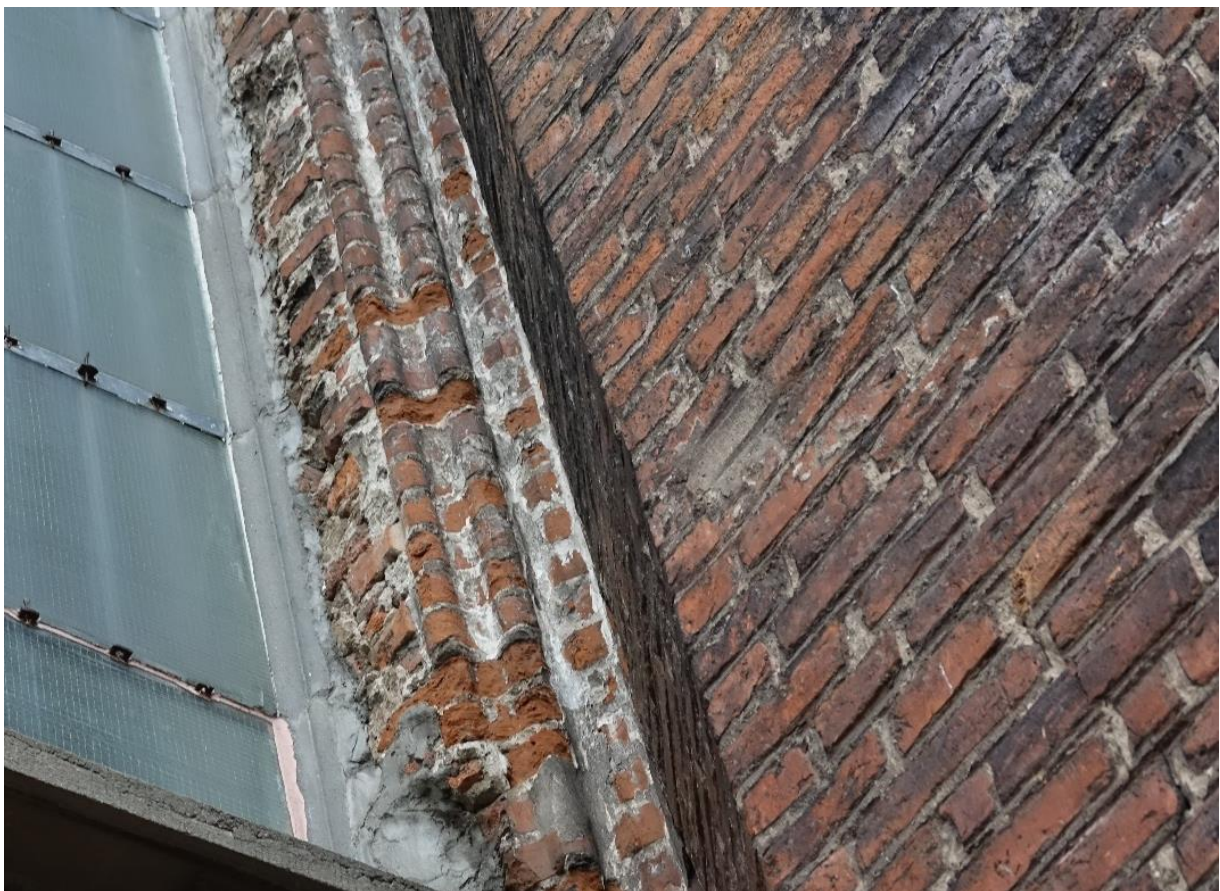
Ilustracja 15. Ubytki kształtek w narożu zachodniej ściany pseudotranseptu i południowej elewacji korpusu kościoła.

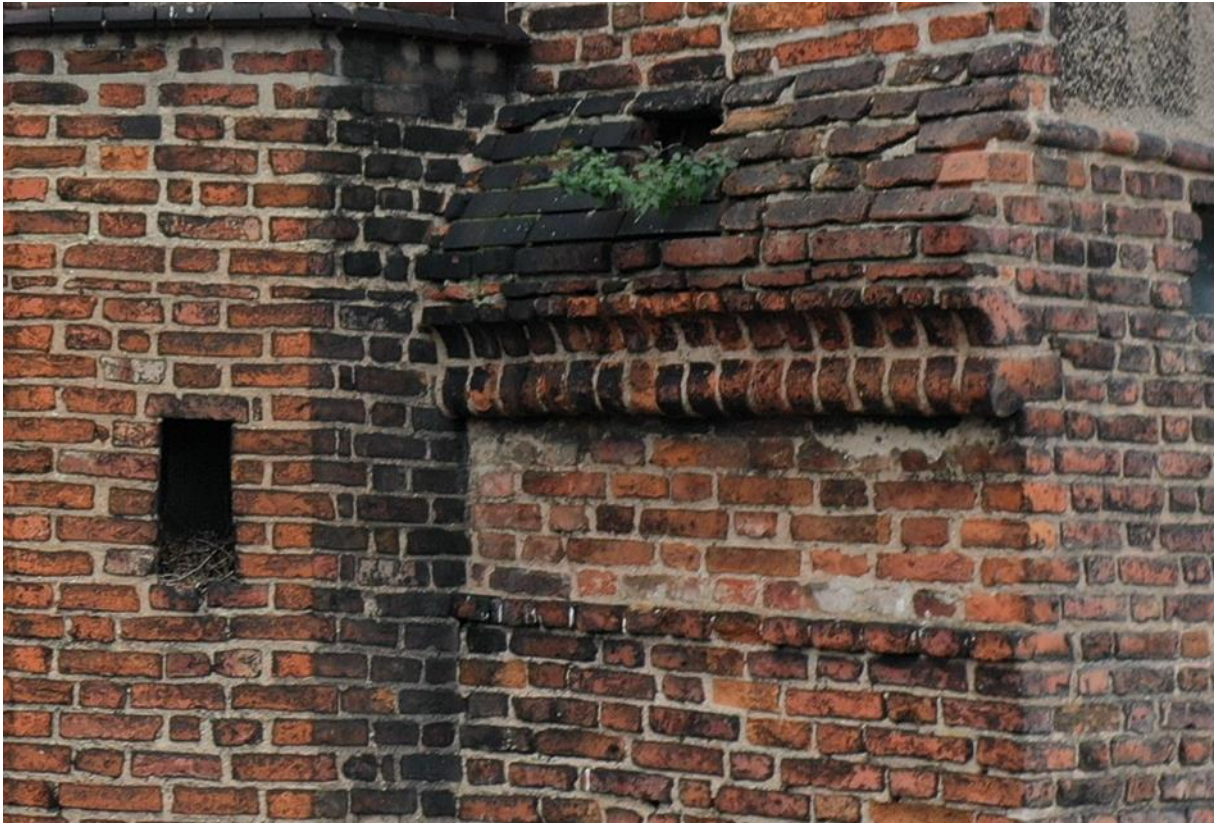
Ilustracja 16. Zniszczenia elewacji.

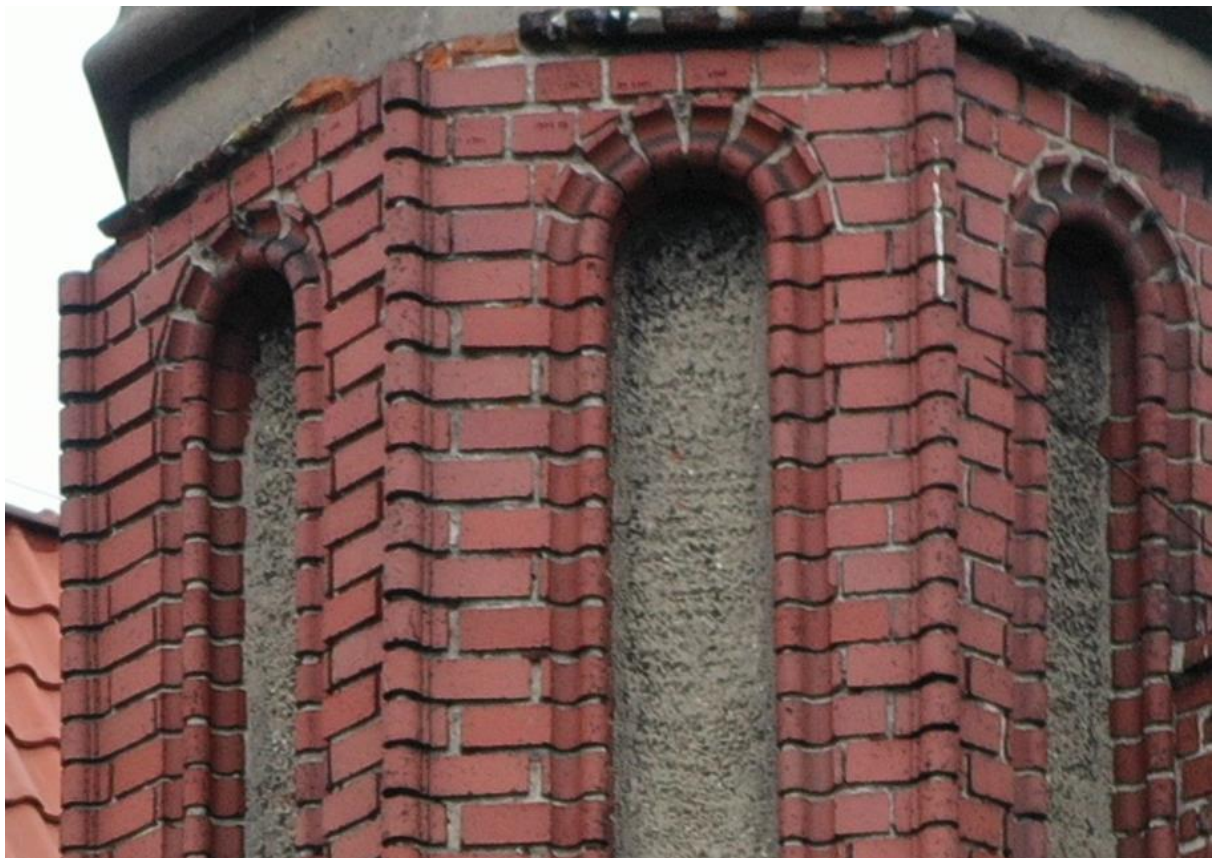
Ilustracja 17. Ubytki kształtek w wałku wieńczącym elewację wieżyczki.

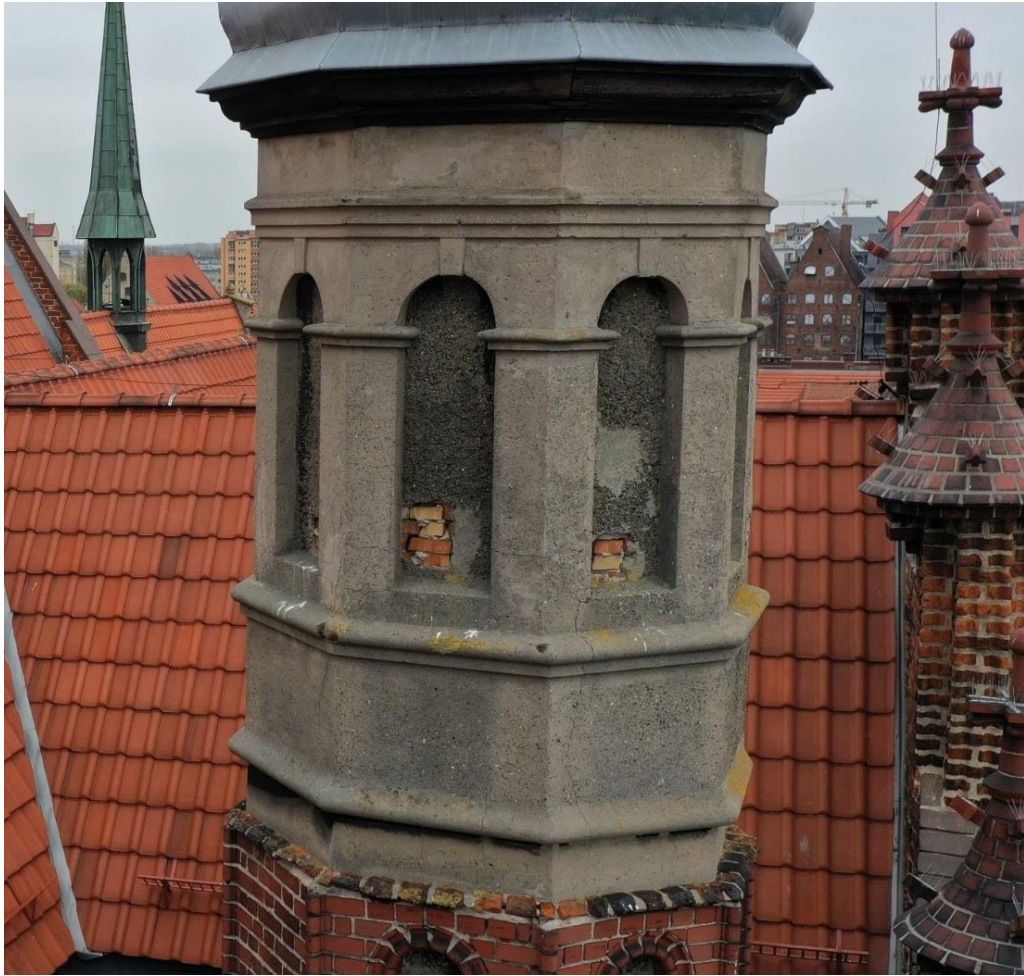
Ilustracja 18. Stan elewacji górnej części wieżyczki – ubytki i spękania tynku.

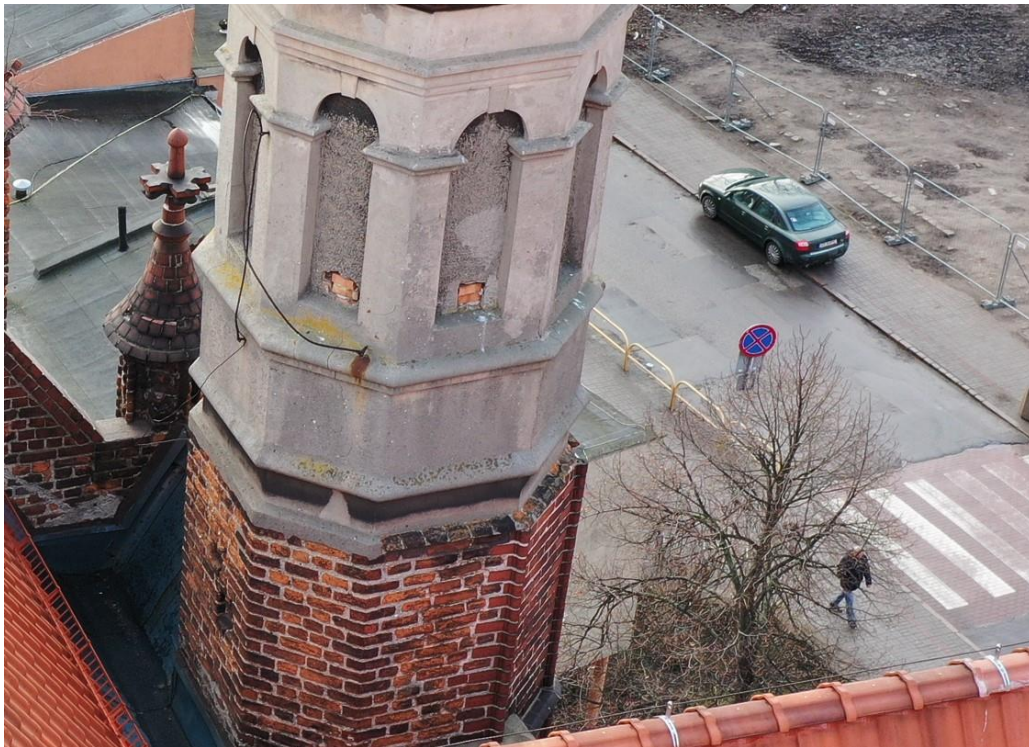
Ilustracja 19. Stan elewacji wieżyczki od strony północno-wschodniej.

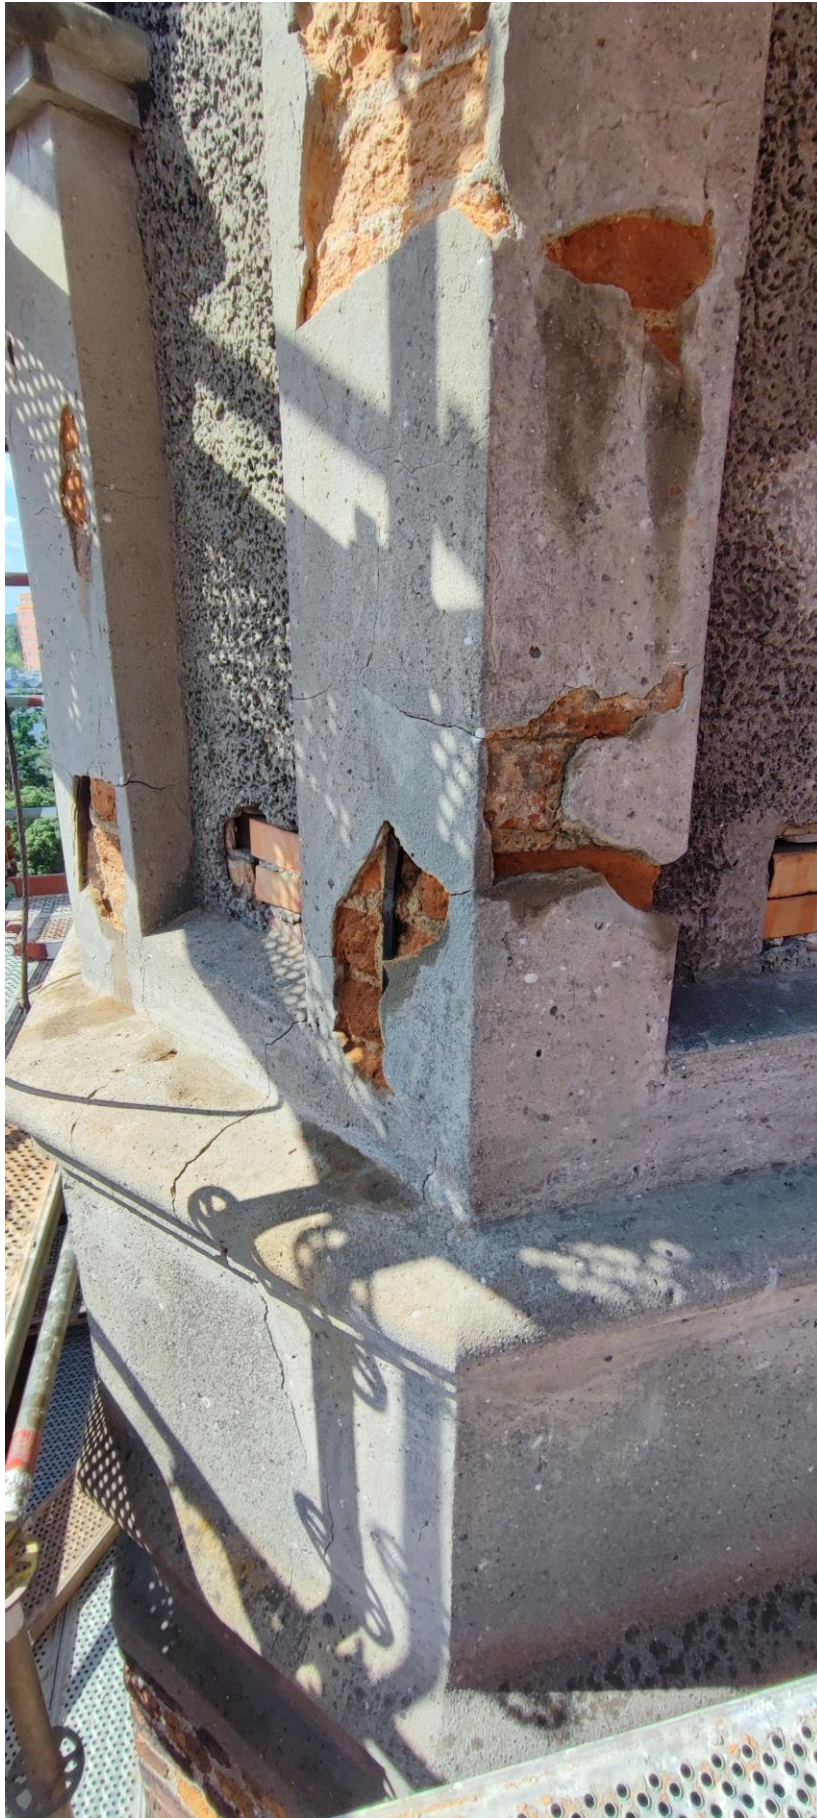
Ilustracja 21. Stan elewacji wieżyczki po usunięciu luźnych elementów, które powodowały zagrożenie.
