**KOŚCIÓŁ PW. ŚW. BARBARY W GDAŃSKU**

## **DOKUMENTACJA POWYKONAWCZA**

**WZMOCNIENIE MURÓW KOŚCIOŁA (ETAP III)  
WRAZ Z POZIOMĄ IZOLACJĄ PRZECIWWILGOCIOWĄ (ETAP II)**

**Gdańsk 2023**

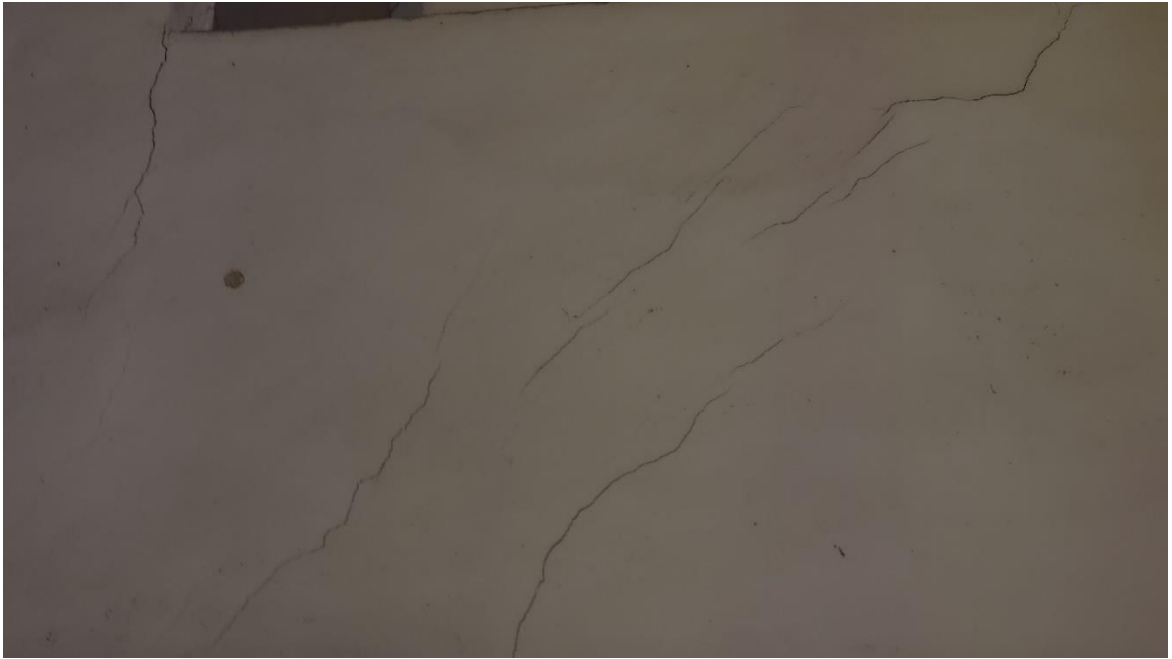
Na murach kościoła, w tym na ścianach czterdziestometrowej wieży, widoczna jest rozległa siatka zarysowań i spękań, które ze względu na wyraźne rozwarstwienie struktury ścian – od poziomu posadowienia aż po dach – poważnie zagrażają stateczności budynku. Skala uszkodzeń obejmuje wszystkie części budynku w zakresie wszystkich ścian nośnych jego konstrukcji. Z tego powodu należy koniecznie kontynuować prace stabilizujące konstrukcję kościoła poprzez zastosowanie zabiegu "szycia murów" metodą wzmocnienia rdzeniowego (czyli poprzez wprowadzenie w rdzeń muru systemu prętów wzmacniających). Naprawa spękań i zarysowań poprawi parametry wytrzymałościowe murów kościoła, zabezpieczając zabytek przed destrukcją.

*Ilustracja 12. Spękania ścian*

**Prace stabilizujące konstrukcję** kościoła polegały na wykonaniu zabiegu "szycia murów" metodą wzmocnienia rdzeniowego.

W pierwszej kolejności wykonano odwierty w środkowej strefie rdzeniowej muru, zgodnie z lokalizacją określoną na podstawie rysunków i skanów 3D budynku. Następnie otwory oczyszczono z materiałów luźnych. We wnętrzach otworów umiejscowiono wiązki trzech prętów spiralnych ze stali nierdzewnej o średnicy 10 mm, przeznaczonych do naprawy murów i konstrukcji. Następnie, w pełnym przebiegu otworów uzbrojonych w wiązki prętów, wykonano ciśnieniową iniekcję zaprawą mineralną (zaprawą systemową konstrukcyjną). Wyloty otworów zabezpieczono zaprawą naprawczą, przeznaczoną do uzupełniania cegieł oraz spoin.

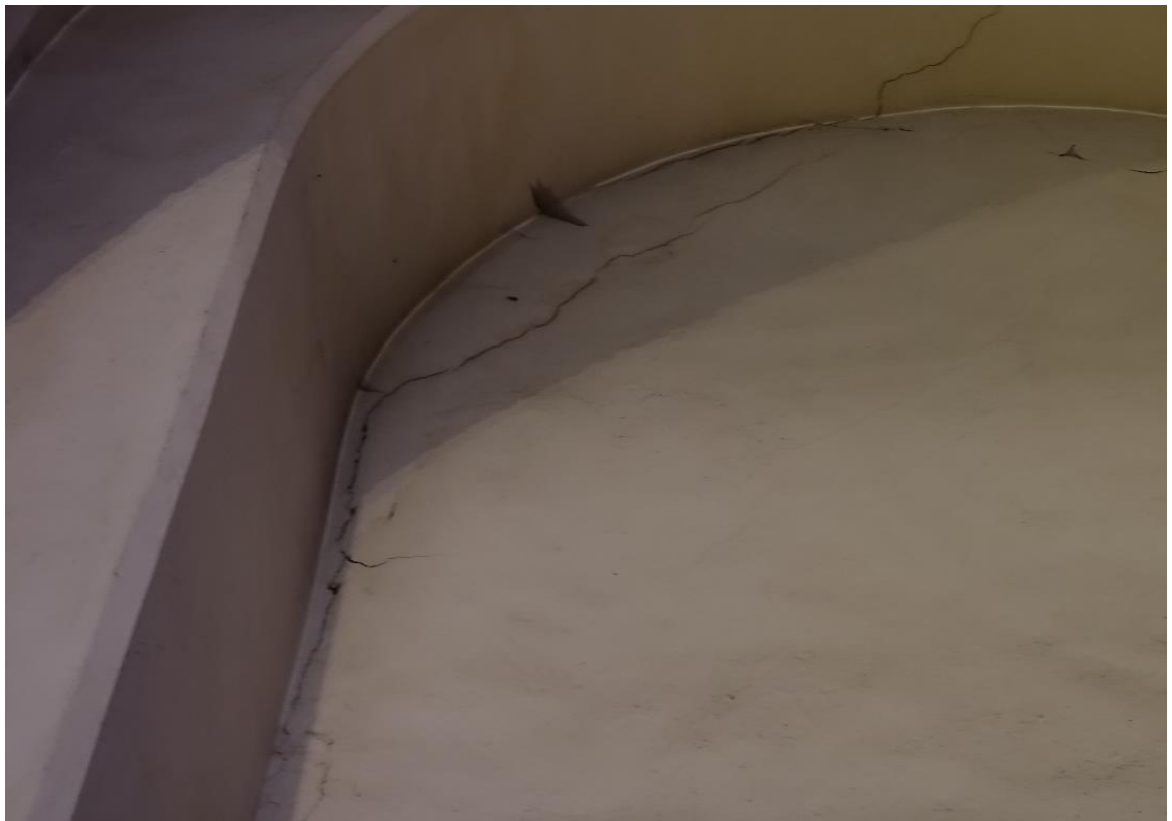
*Ilustracja 13. Spękania ścian*

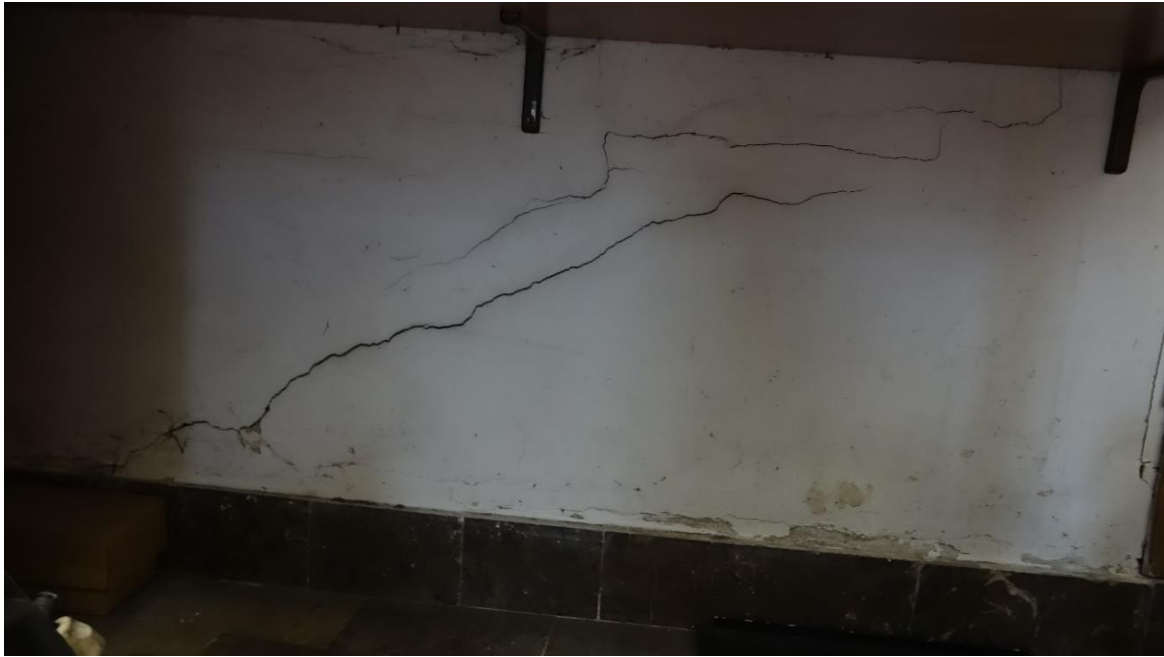
*Ilustracja 14. Spękania ścian*

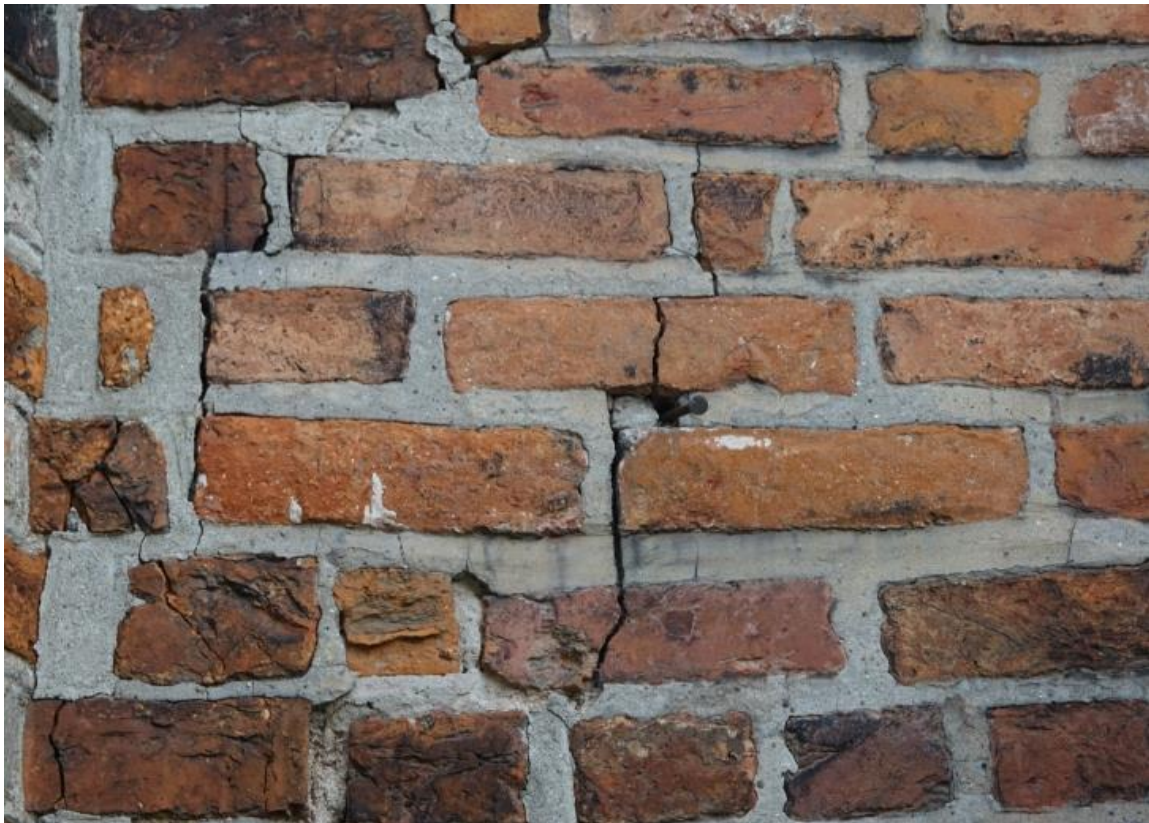
*Ilustracja 15. Spękania murów*

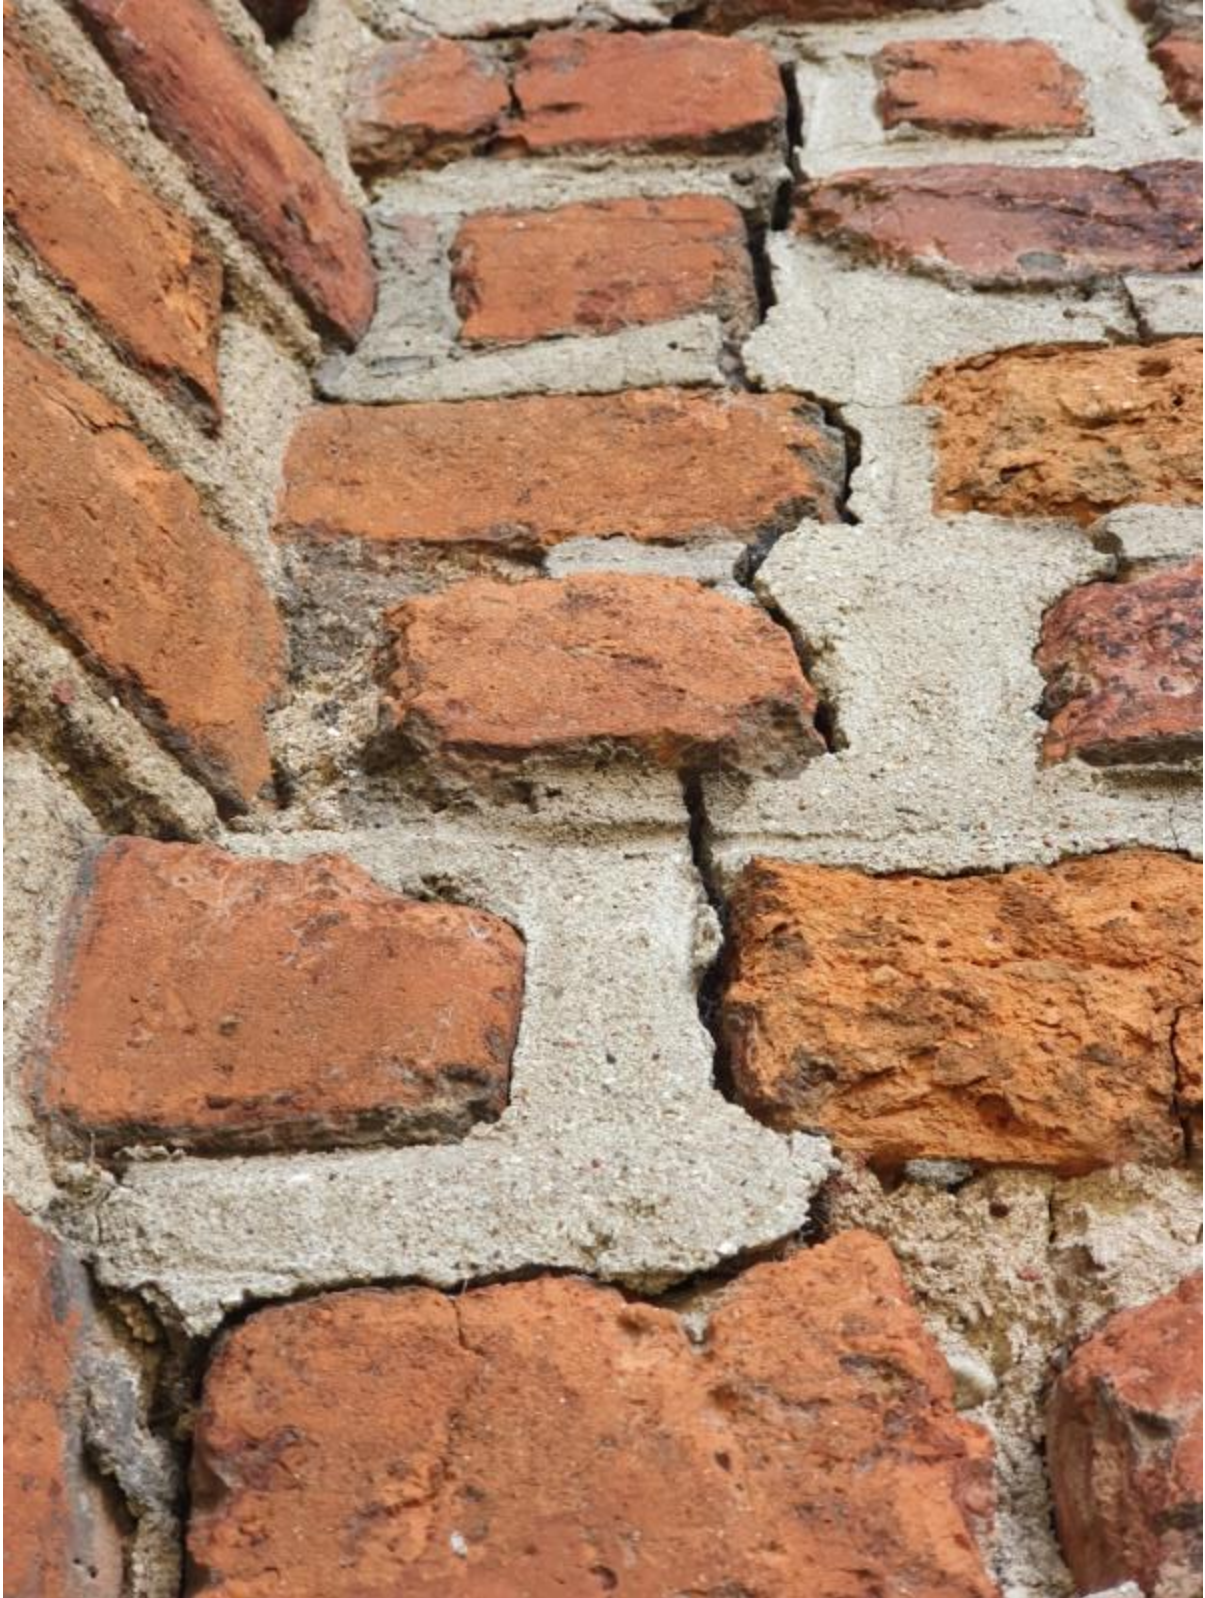
*Ilustracja 16. Spękania murów*

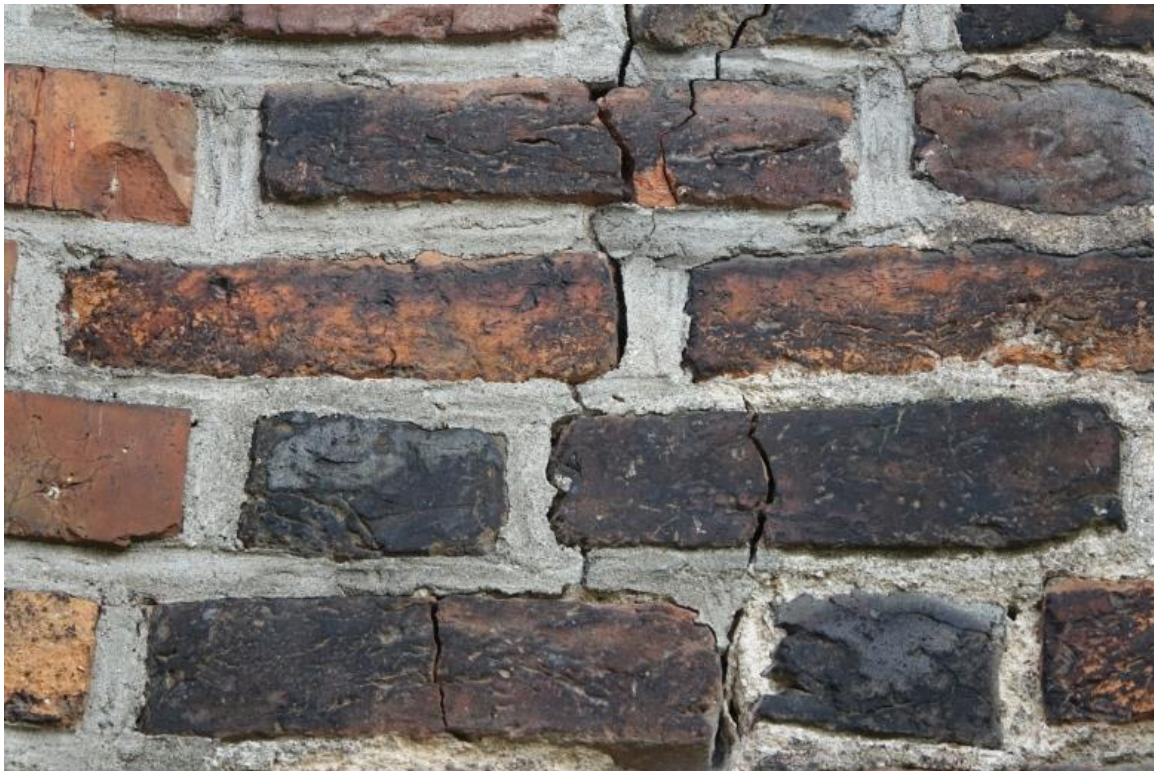
*Ilustracja 17. Spękania murów*

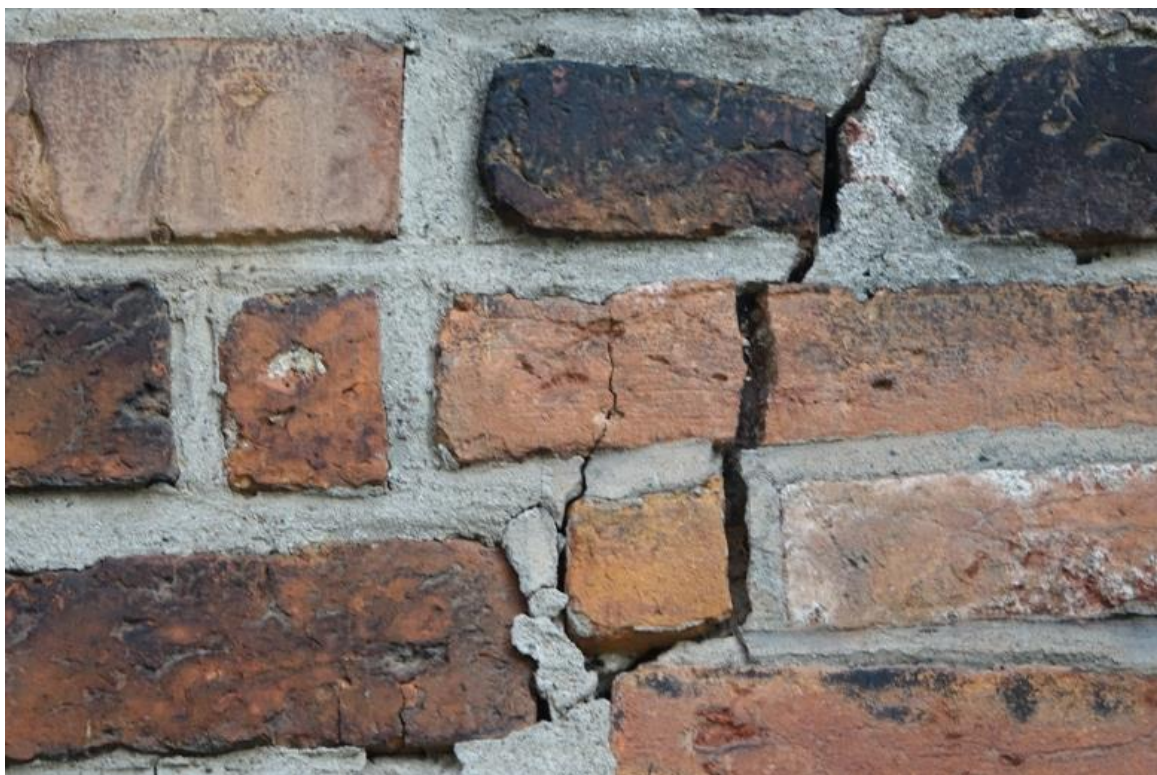
*Ilustracja 18. Spękania murów*

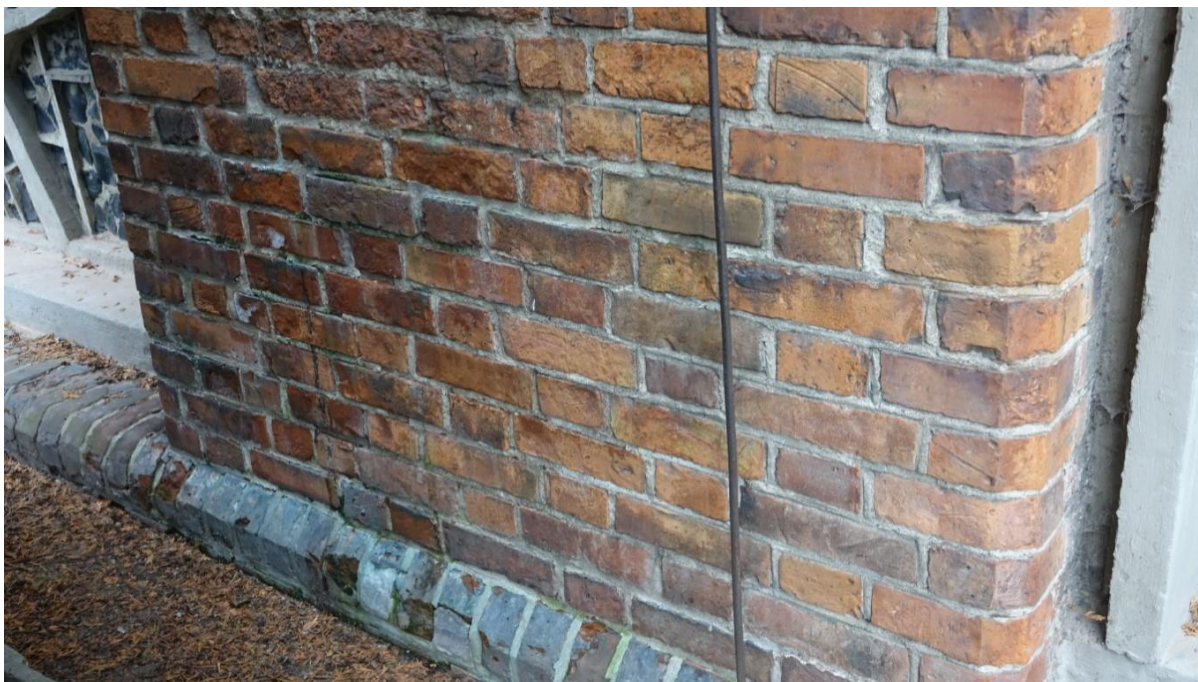
Na skutek kapilarnego podciągania wody przez fundamenty budynku niemal cała powierzchnia przyziemia zabytku jest zawilgocona. Woda, która migruje w głąb murów poprzez pory, prowadzi do powstawania rozległych plam wilgoci oraz licznych zacieków, a w dalszej kolejności do odspojenia się tynków ze ścian wewnątrz świątyni. Także na murach od strony zewnętrznej widać plamy wilgoci. Powyższe zjawiska walenie przyczyniają się do obniżenia walorów estetycznych zabytkowego obiektu.

*Ilustracja 19. Zawilgocenie strefy przyziemia*

**Przeciwwilgociową izolację poziomą** ścian fundamentowych wykonano metodą iniekcji żywicą poliuretanową.

W pierwszej kolejności wykonano odwierty pod iniektory o średnicy 1,5 cm na dwóch poziomach, w odstępach 12-15 cm w układzie naprzemiennym. Odległość pomiędzy poziomymi rzędami wyniosła maksymalnie 8 cm. Większość otworów została wywiercona w fugach pomiędzy cegłami, tak aby do minimum ograniczyć ingerencję w historyczną substancję zabytku. Głębokość otworów sięgnęła 90% grubości muru. Odwierty wykonano pod kątem 25-45° do poziomu. Linia otworów została wyznaczona tak, aby strefa nasycenia murów żywicą zbiegała się z poziomem gruntu.

W kolejnym etapie, po zamontowaniu w każdym otworze specjalnych zaworów (iniektorów), przeprowadzono iniekcję żywicą poliuretanową. Przed wprowadzeniem mieszanki iniekcyjnej do otworów zwilżono otwory w celu oczyszczenia wykonanych odwiertów z materiałów luźnych (zwilżenie muru dodatkowo zwiększa skuteczność penetracji środka

iniekcyjnego). Aplikację przeprowadzono pod ciśnieniem ok. 50 atmosfer, tak aby osiągnąć pewność skutecznej penetracji żywicy. Dowodem na wysycenie strefy iniekcji było pojawienie się iniektu w wypełnianym nim otworze. Następnie zdemontowano iniektory, a otwory zabezpieczono zaprawą wapienną.

Żywica poliuretanowa poprzez reakcję z wilgocią lekko pęcznieje i szczelnie wypełnia strukturę kapilarną zapraw i cegieł. W efekcie dochodzi do przerwania drogi podciągania kapilarnego, co prowadzi do osuszenia muru powyżej przepony.

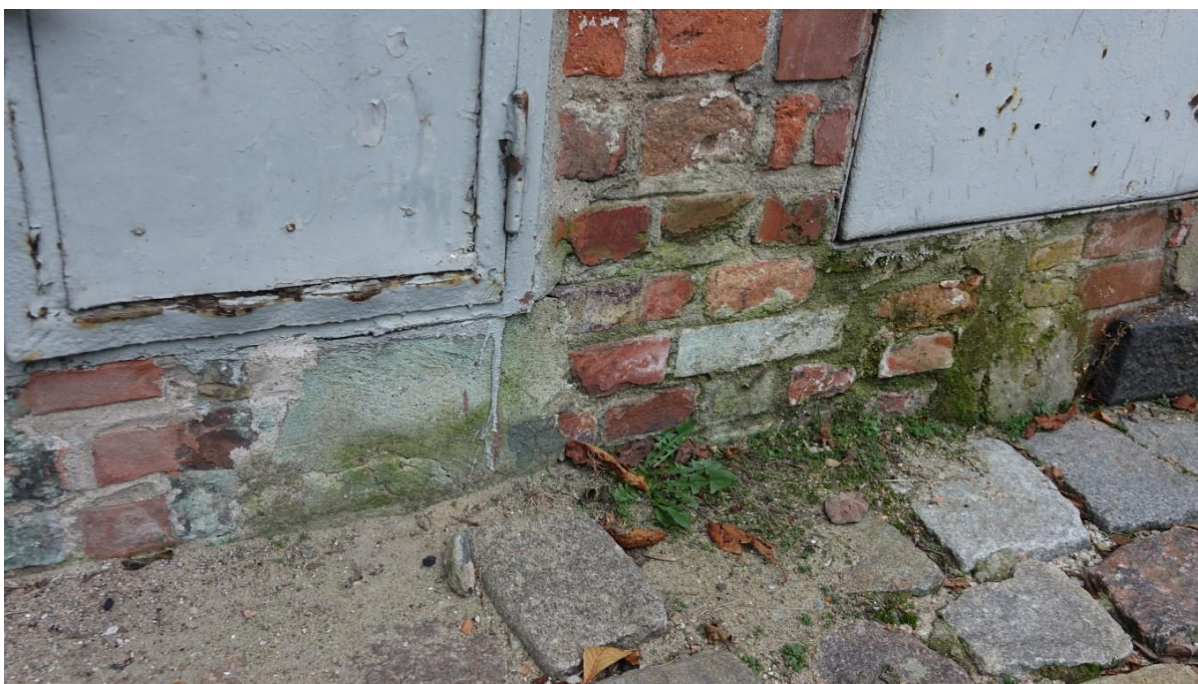
*Ilustracja 20. Zawilgocenie strefy przyziemia*

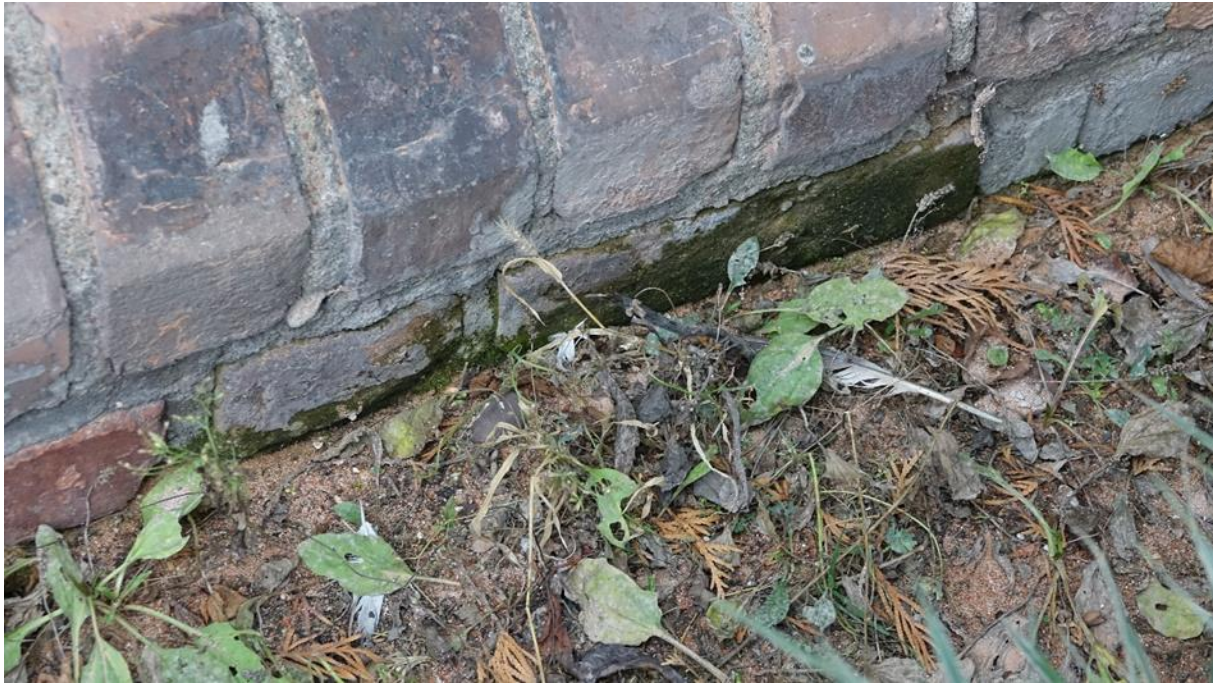
*Ilustracja 21. Zawilgocenie strefy przyziemia*

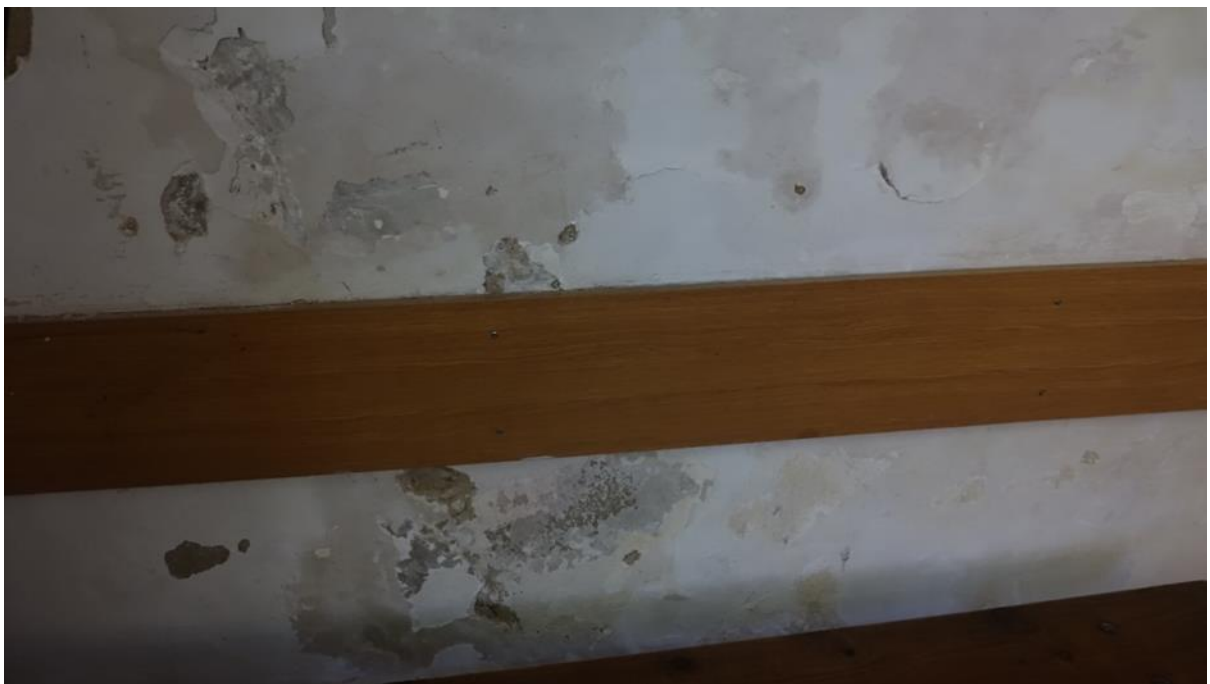
Długotrwałe, silne zawilgocenie murów kościoła prowadzi do degradacji historycznej substancji zabytku. Wilgoć stanowi również korzystne podłoże dla rozwoju grzybów i pleśni, mających negatywny wpływ nie tylko na stan samego budynku, ale także na zdrowie przebywających w nim ludzi. Konieczne jest zabezpieczenie murów świątyni przed dalszą penetracją wód gruntowych poprzez zahamowanie procesów ich podciągania kapilarnego dzięki wykonaniu poziomej izolacji przeciwwilgociowej po obwodzie budynku.

*Ilustracja 22. Skutki zawilgocenia: plamy wilgoci i odspajający się tynk*

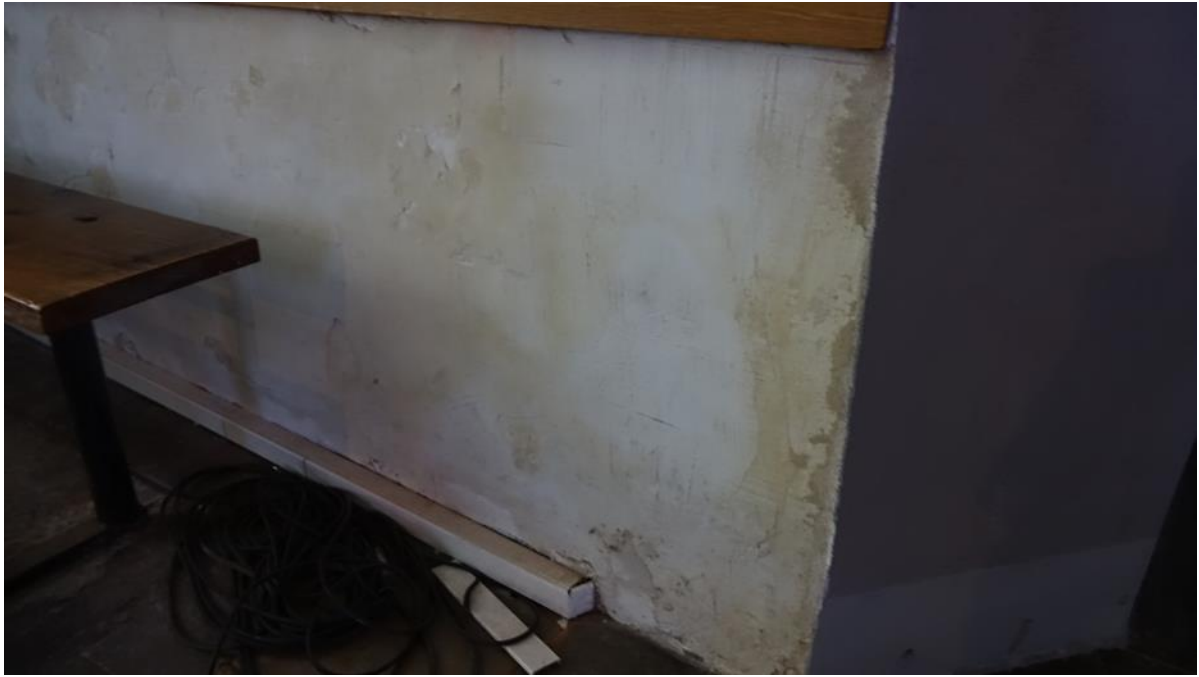
*Ilustracja 23. Skutki zawilgocenia: plamy wilgoci i odspajający się tynk*

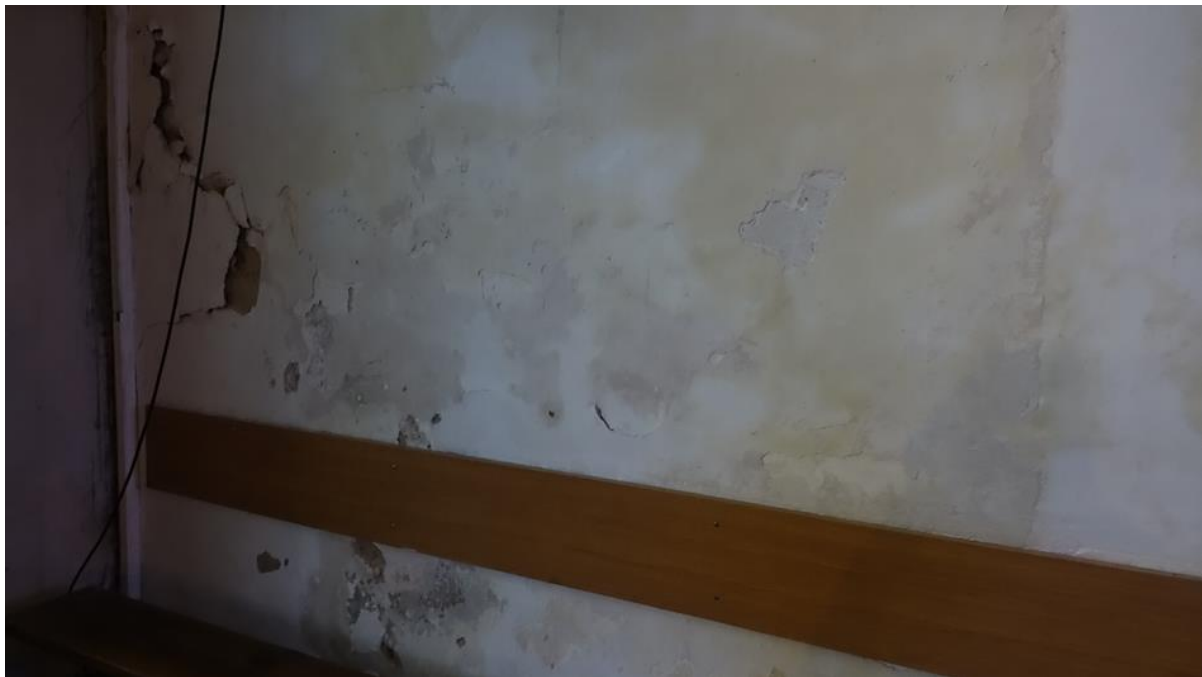
*Ilustracja 24. Skutki zawilgocenia: plamy wilgoci i odspajający się tynk*

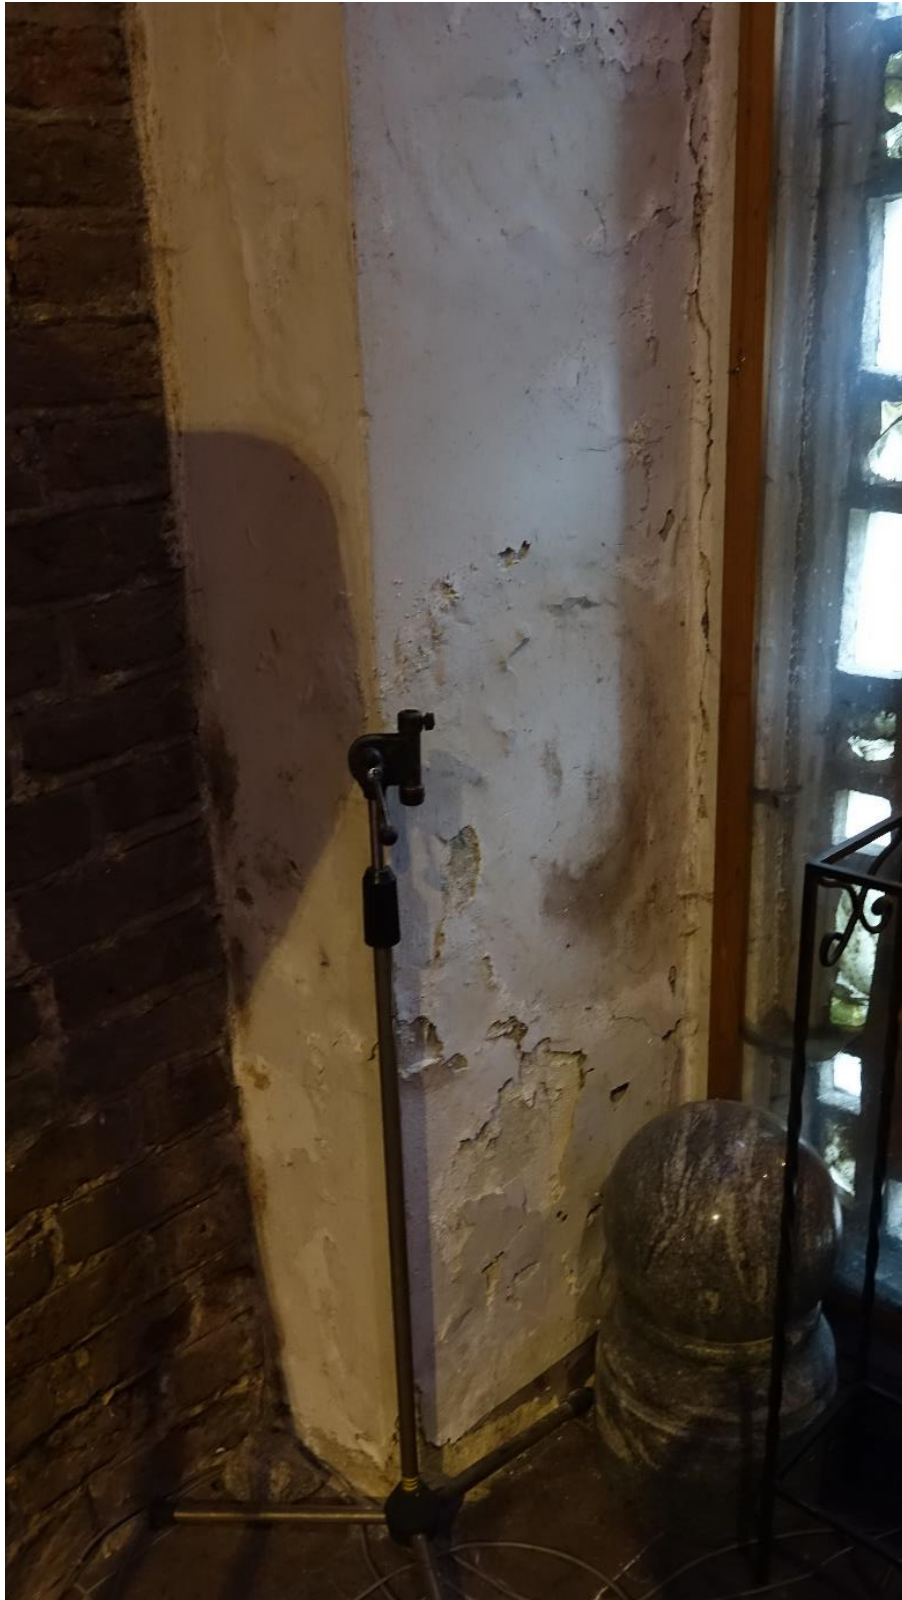
*Ilustracja 25. Skutki zawilgocenia: plamy wilgoci i odspajający się tynk*
