KOŚCIÓŁ PW. ŚW. BARBARY W GDAŃSKU

DOKUMENTACJA POWYKONAWCZA

**PRAC KONSERWATORSKICH POŁUDNIOWEJ ELEWACJI WIEŻY KOŚCIOŁA
(ETAP V)**

Gdańsk 2023

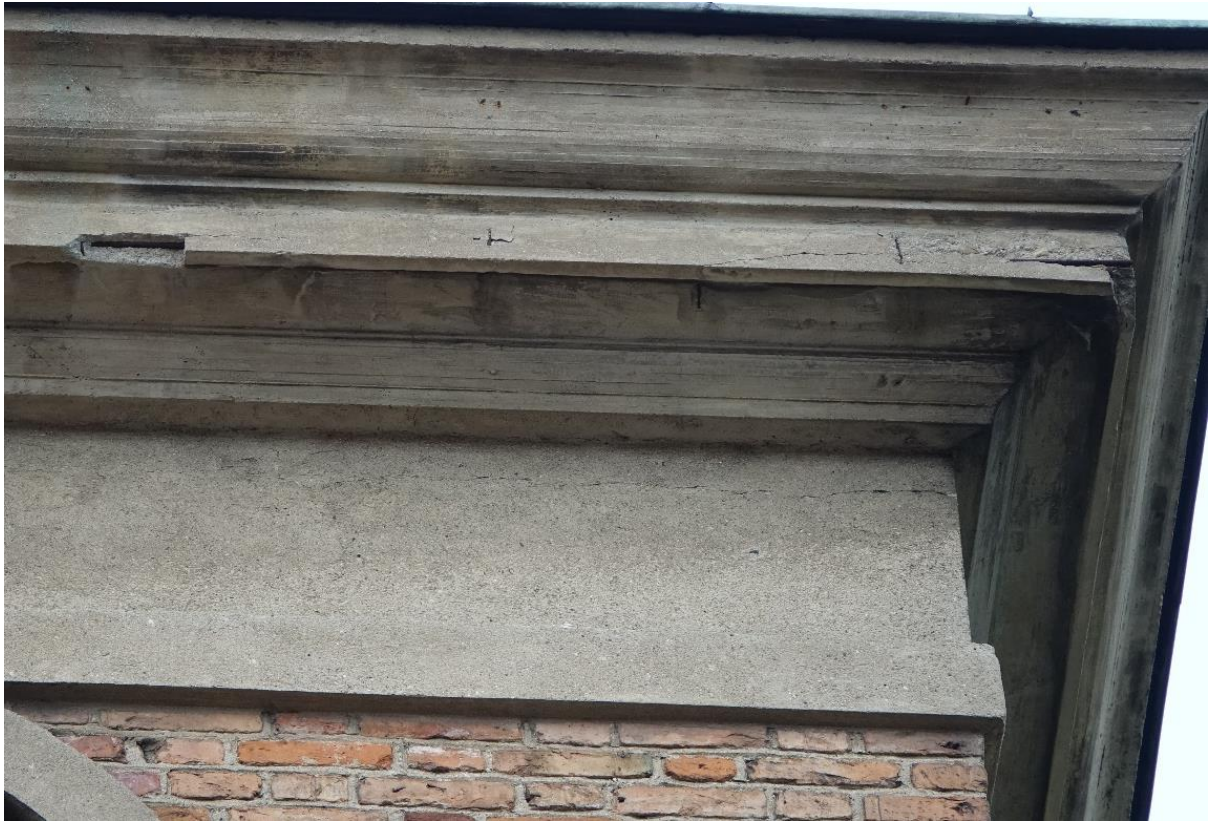
Ilustracja 12. Ubytki gzymsu

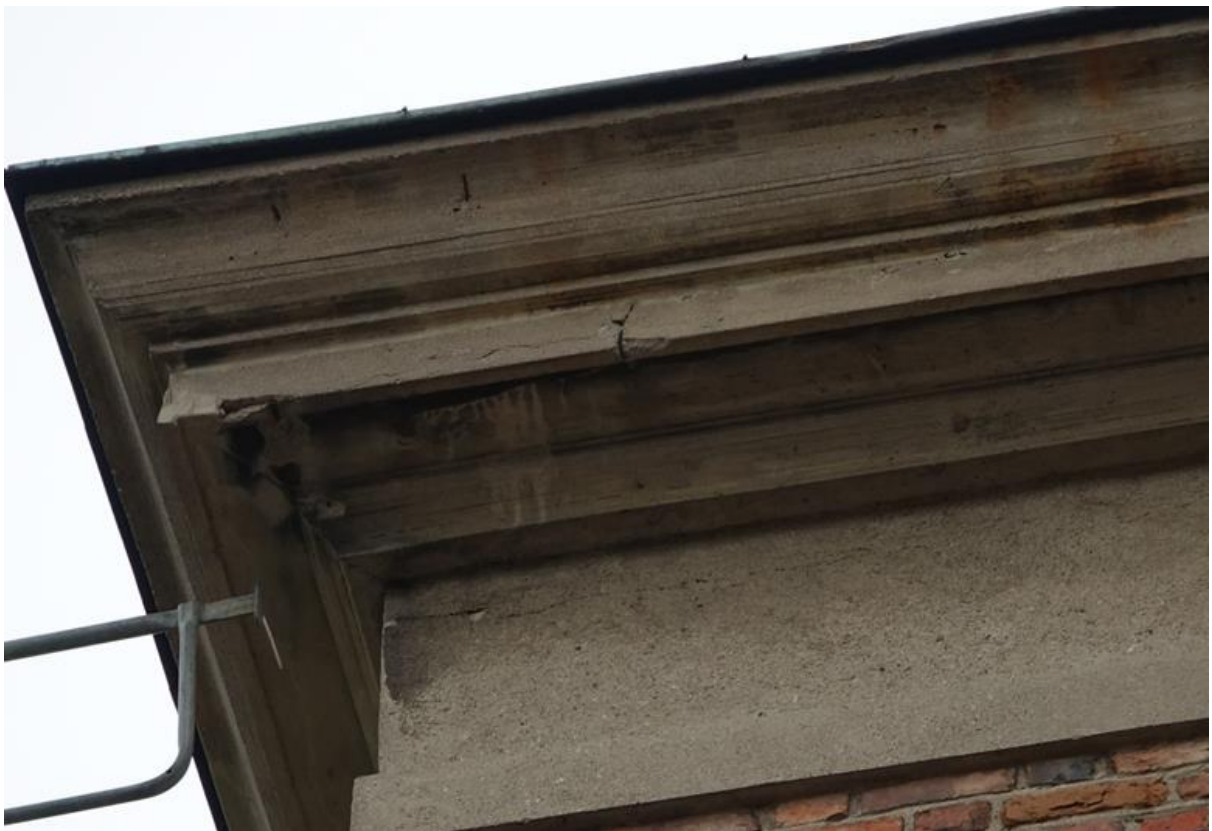
Bardzo zniszczona jest również strefa cokołowa, która przez działanie wody gruntowej oraz wody opadowej ulega powolnej degradacji. Widoczne są liczne spękania, a pudrująca się powierzchnia cegieł i odpadające od ściany fragmenty stanowią bardzo poważne zagrożenie. Na stan gzymsu w dużej mierze negatywnie wpłynęły nieszczelności w pokryciu dachowym.

Ilustracja 13. Ubytki i pęknięcia gzymsu

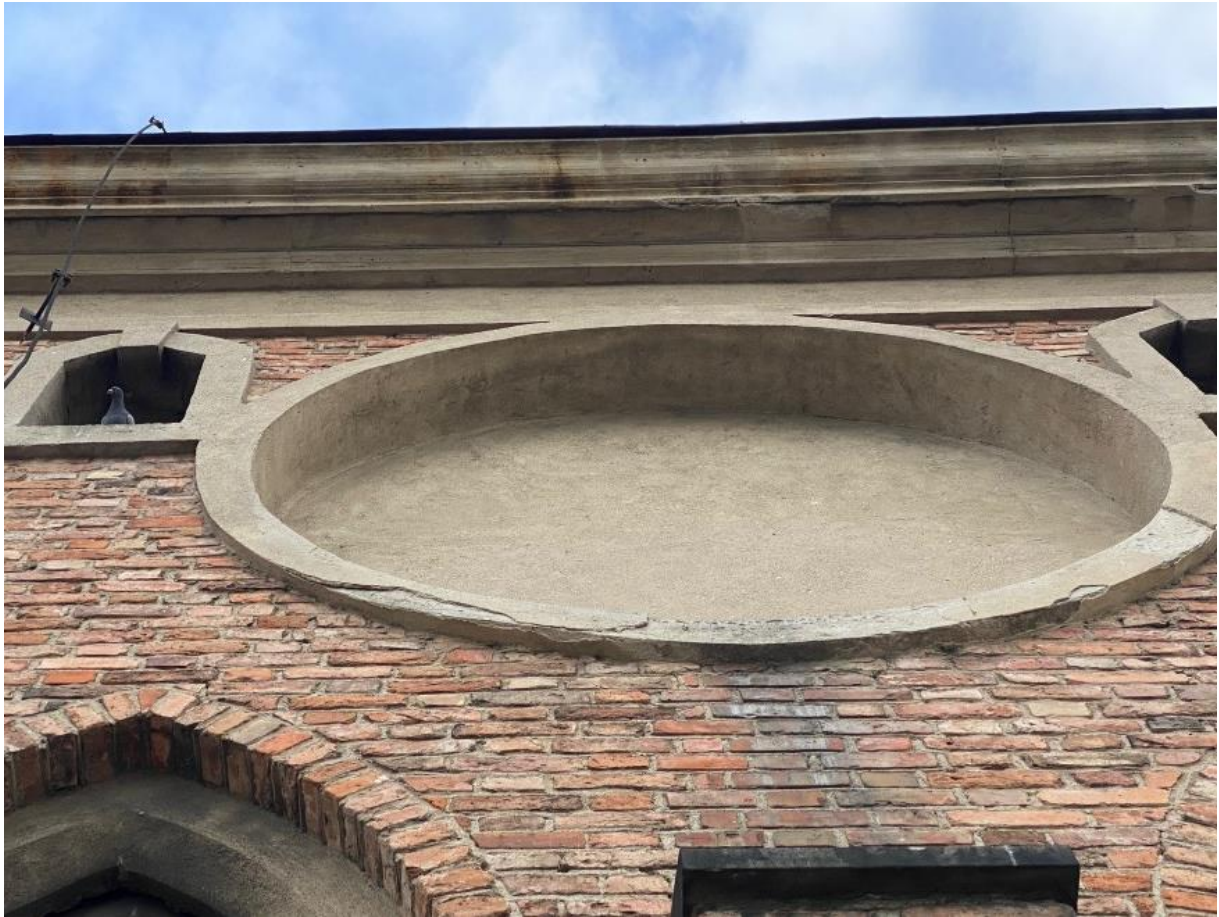
Ilustracja 14. Ubytki tynku

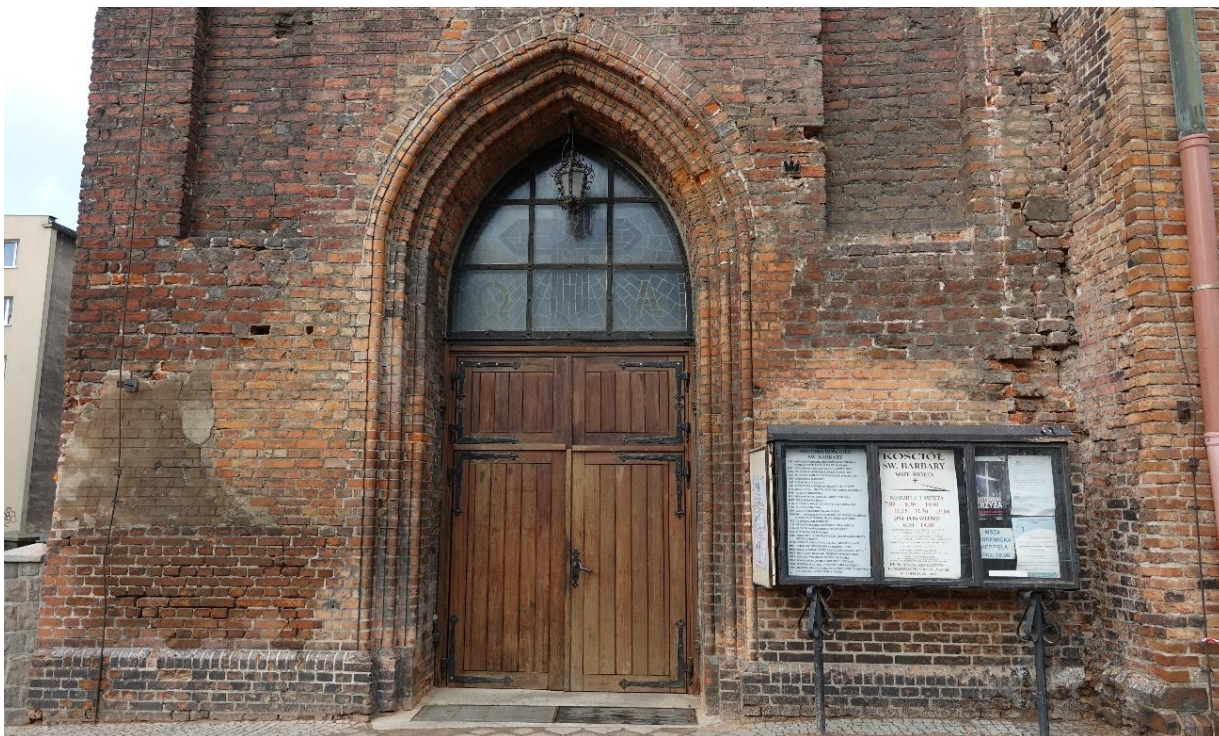
Ilustracja 15. Zniszczenia elewacji w dolnej partii wieży

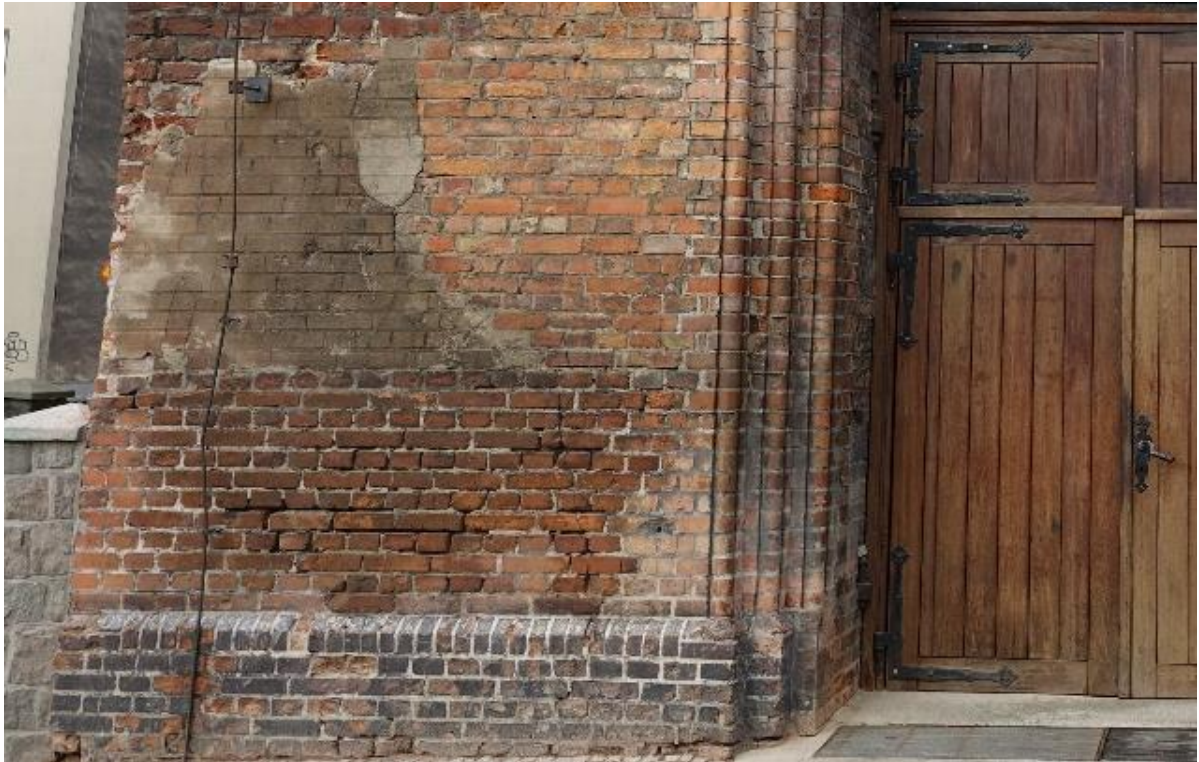
Z uwagi na liczne zniszczenia wojenne część kościoła została zrekonstruowana. Cegła użyta do odbudowy ma inną fakturę i teksturę niż oryginalne cegły występujące w obrębie obiektu. Wyraźnie widoczna jest również różnica kolorystyczna, która wpływa negatywnie na odbiór estetyczny obiektu. Ponadto zaobserwowano, że w wielu miejscach dokonano napraw przy użyciu betonu, który pomalowano w celu imitacji koloru cegły. Taki materiał mocno uszczelnia powierzchnię, a cegła pod betonem ulega powolnej degradacji.

Ilustracja 16. Betonowe uzupełnienia w cegle z okresu powojennych prac konserwatorskich

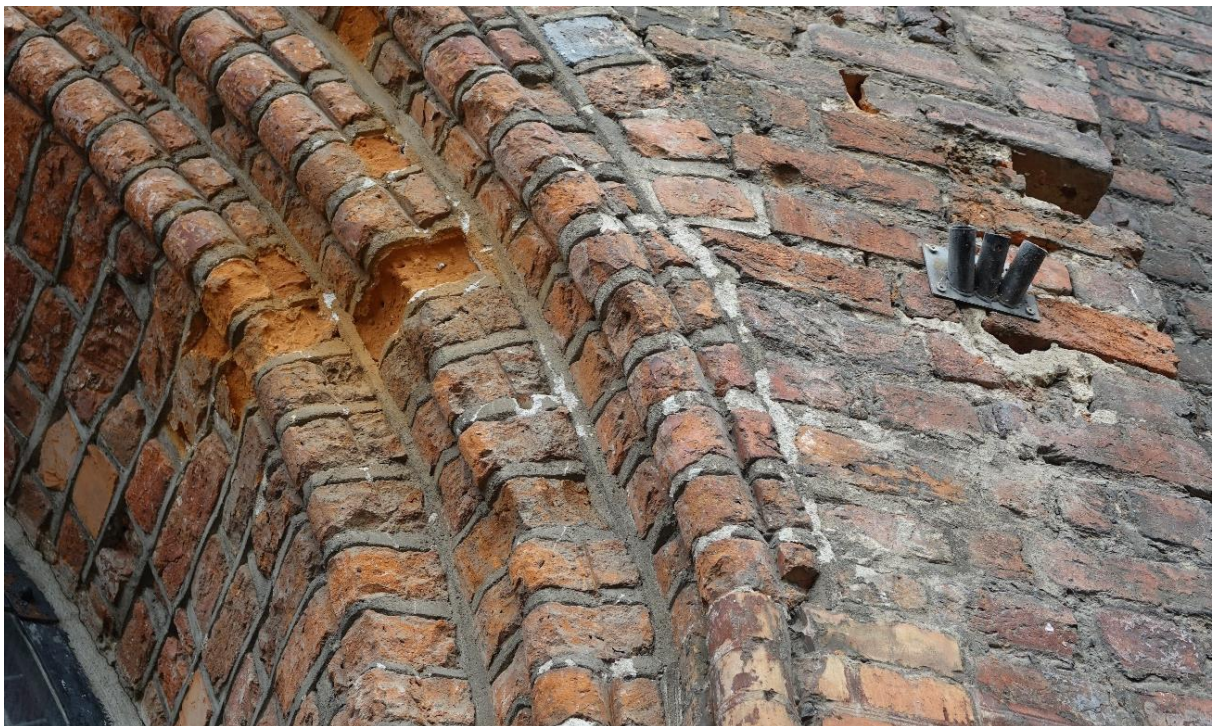
W złym stanie zachowania są zarówno cegły, jak i zaprawy oraz elementy kamienne. Niektóre cegły osypują się lub całkowicie odpadają od powierzchni elewacji. Detale kamienne zostały częściowo zdemontowane z uwagi na całkowitą korozję elementów kotwiących. Niektóre z kamiennych obelisków rozpadły się na kilka części. Tego rodzaju zniszczenia składowych części muru mogą powodować zagrożenie dla osób znajdujących się w najbliższym otoczeniu obiektu.

Ilustracja 17. Uszkodzenia i ubytki cegieł

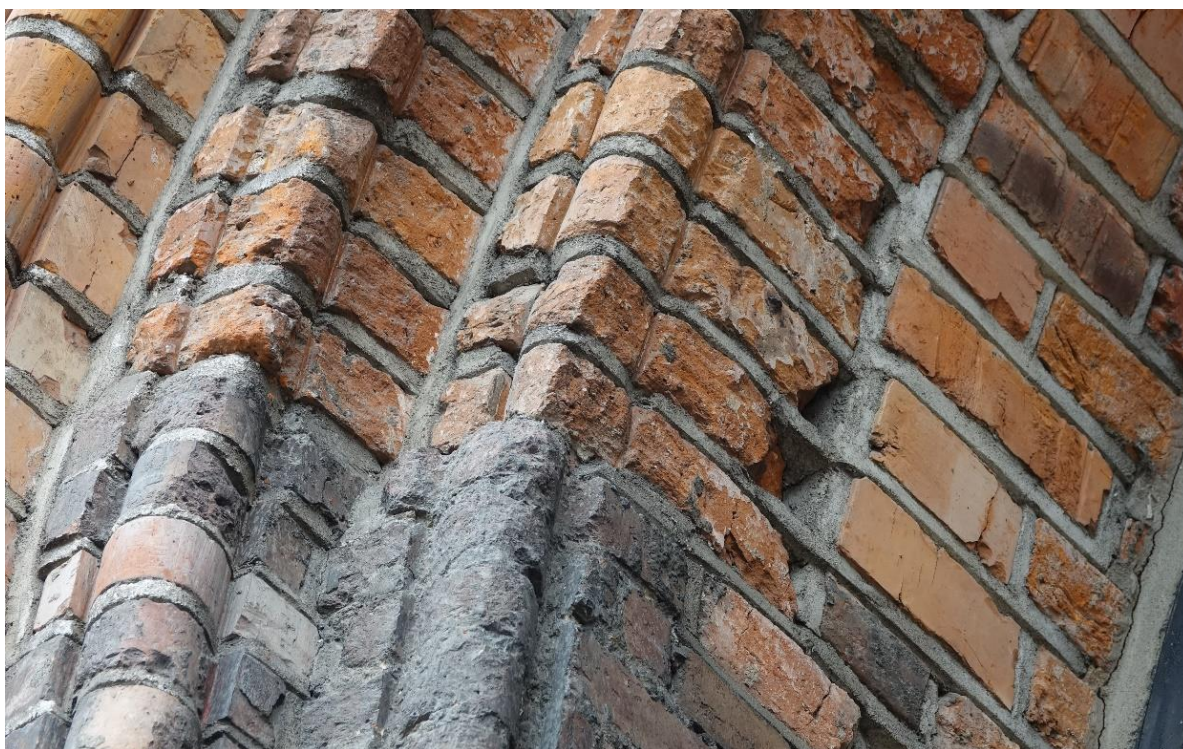
Ilustracja 18. Uszkodzenia i ubytki cegieł

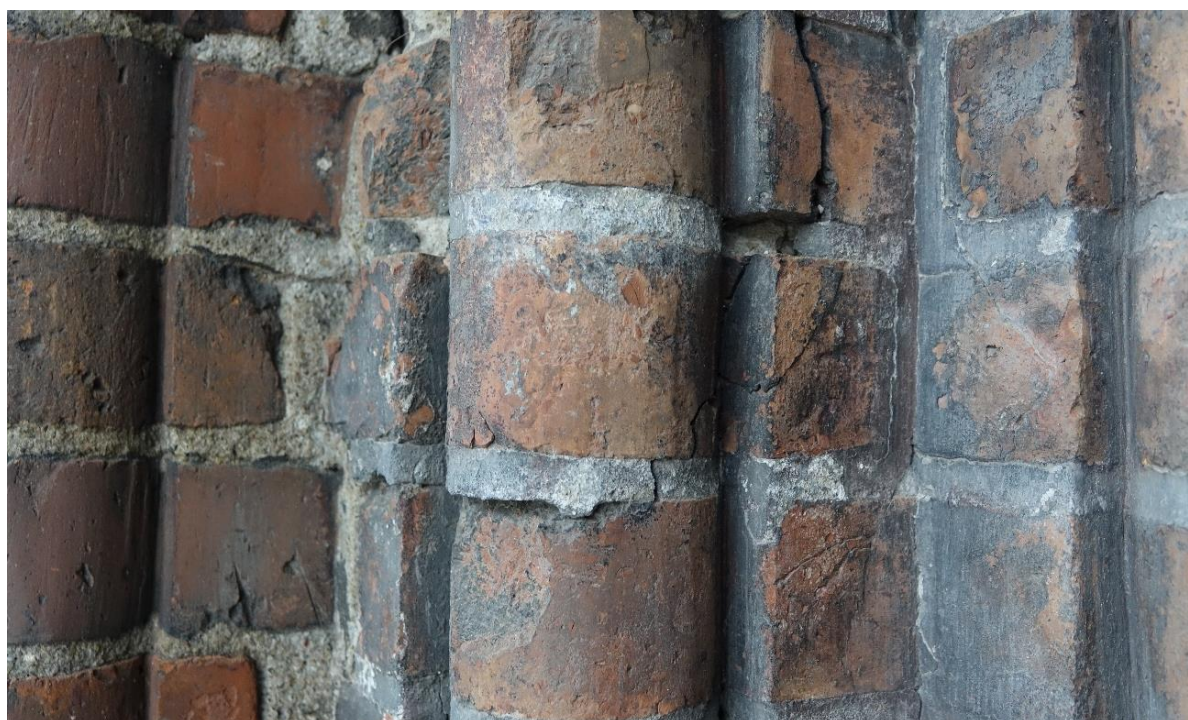
Ilustracja 19. Uszkodzenia cegieł i zapraw

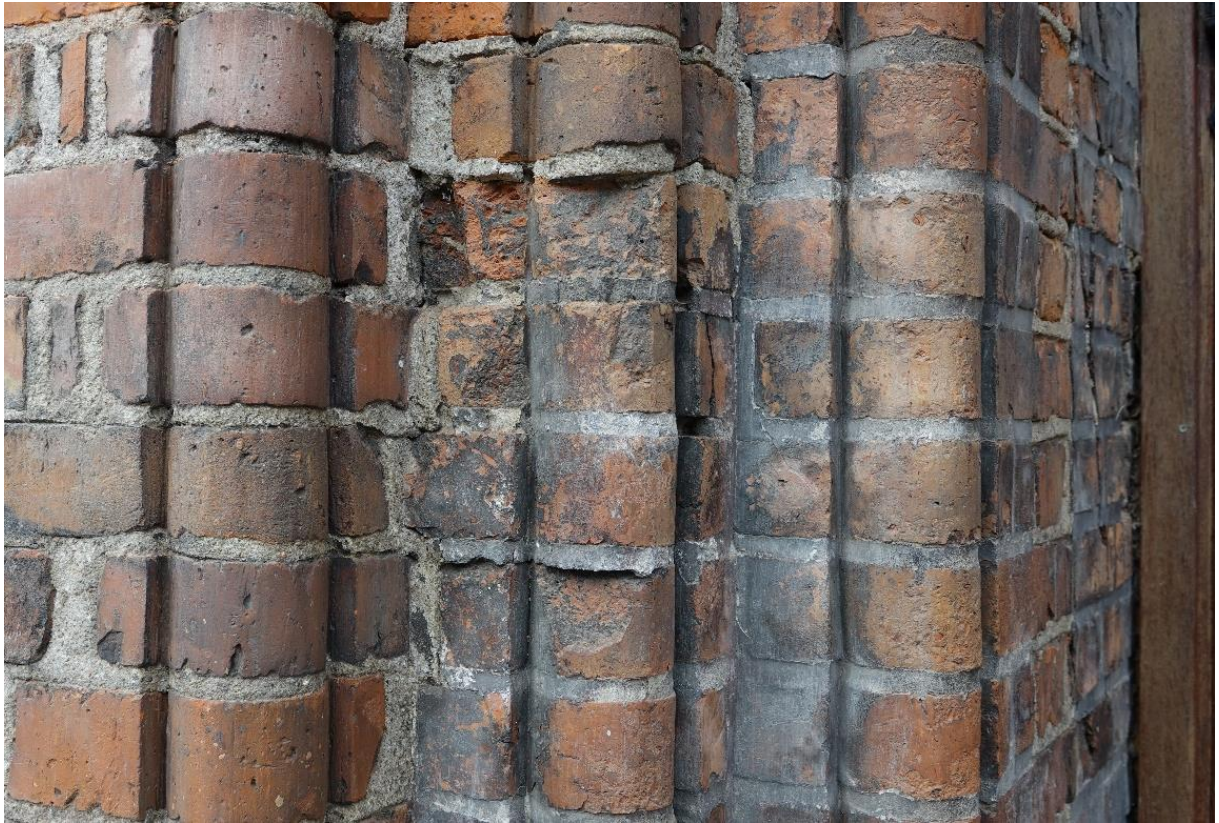
Ilustracja 20. Uszkodzenia cegieł i zapraw

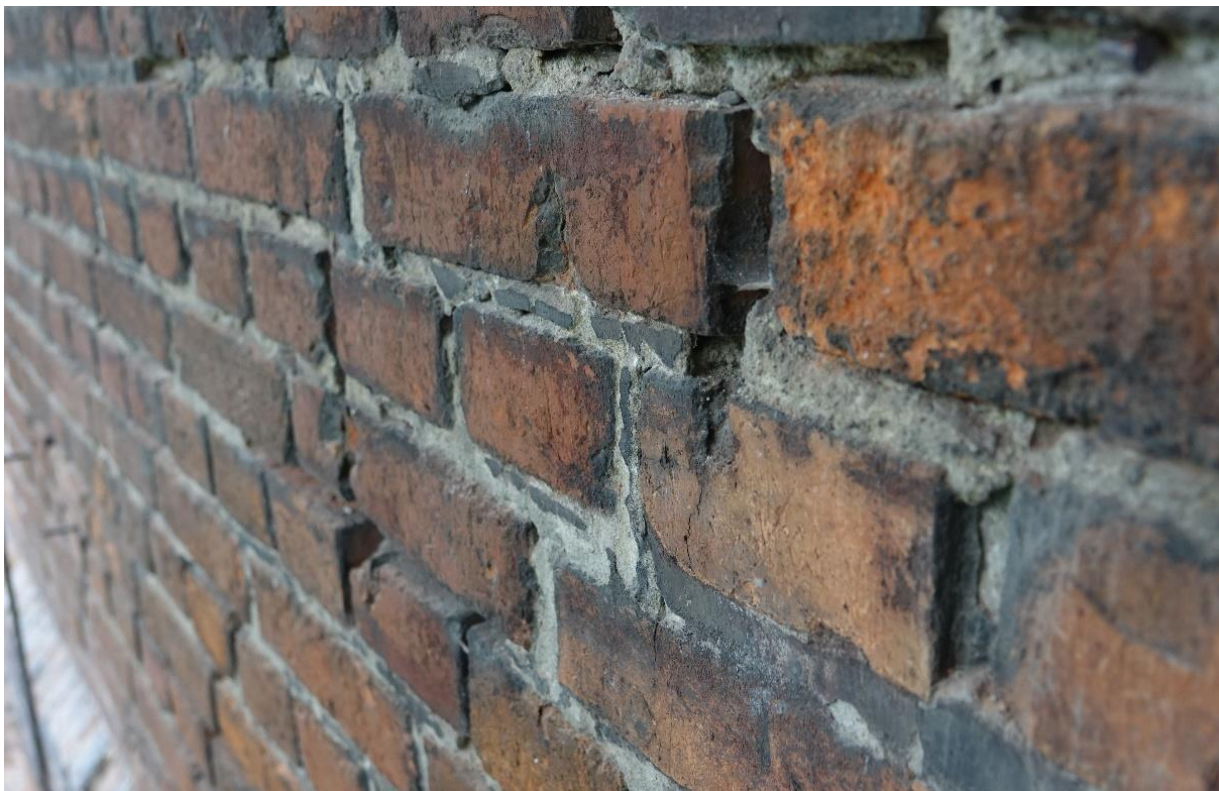
Ilustracja 21. Uszkodzenia cegieł i ubytki zapraw

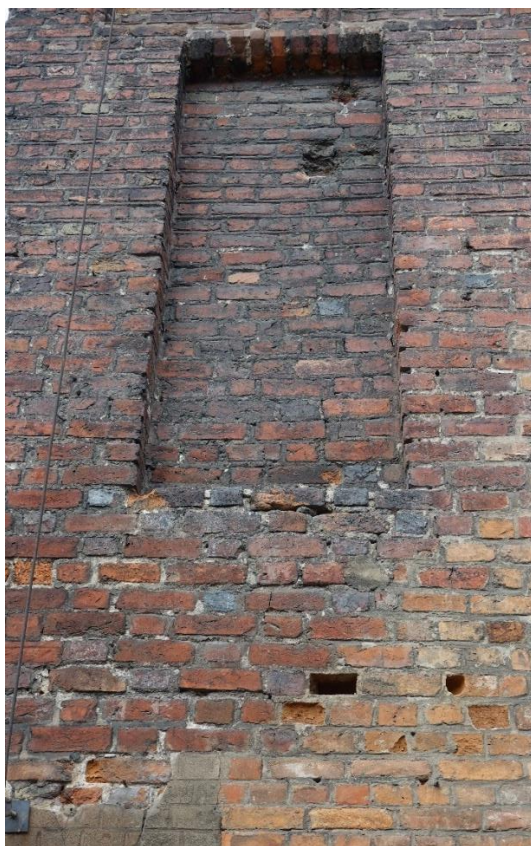
Ilustracja 22. Uszkodzenia elewacji

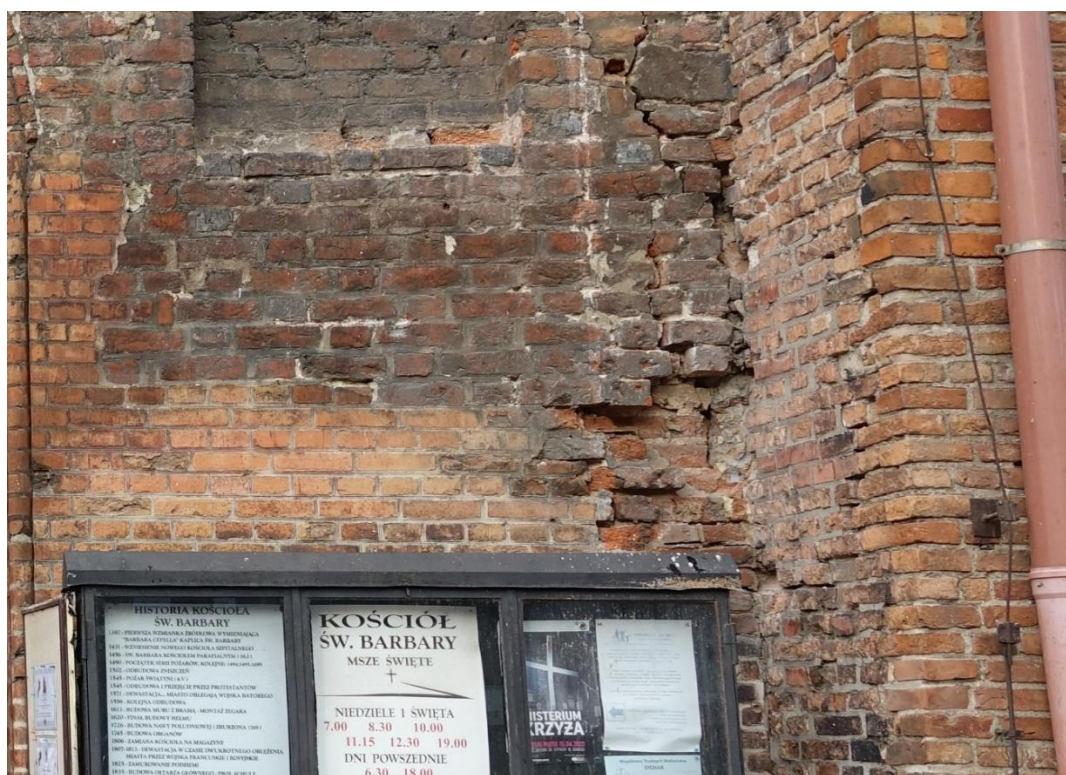
Ilustracja 23. Uszkodzenia elewacji

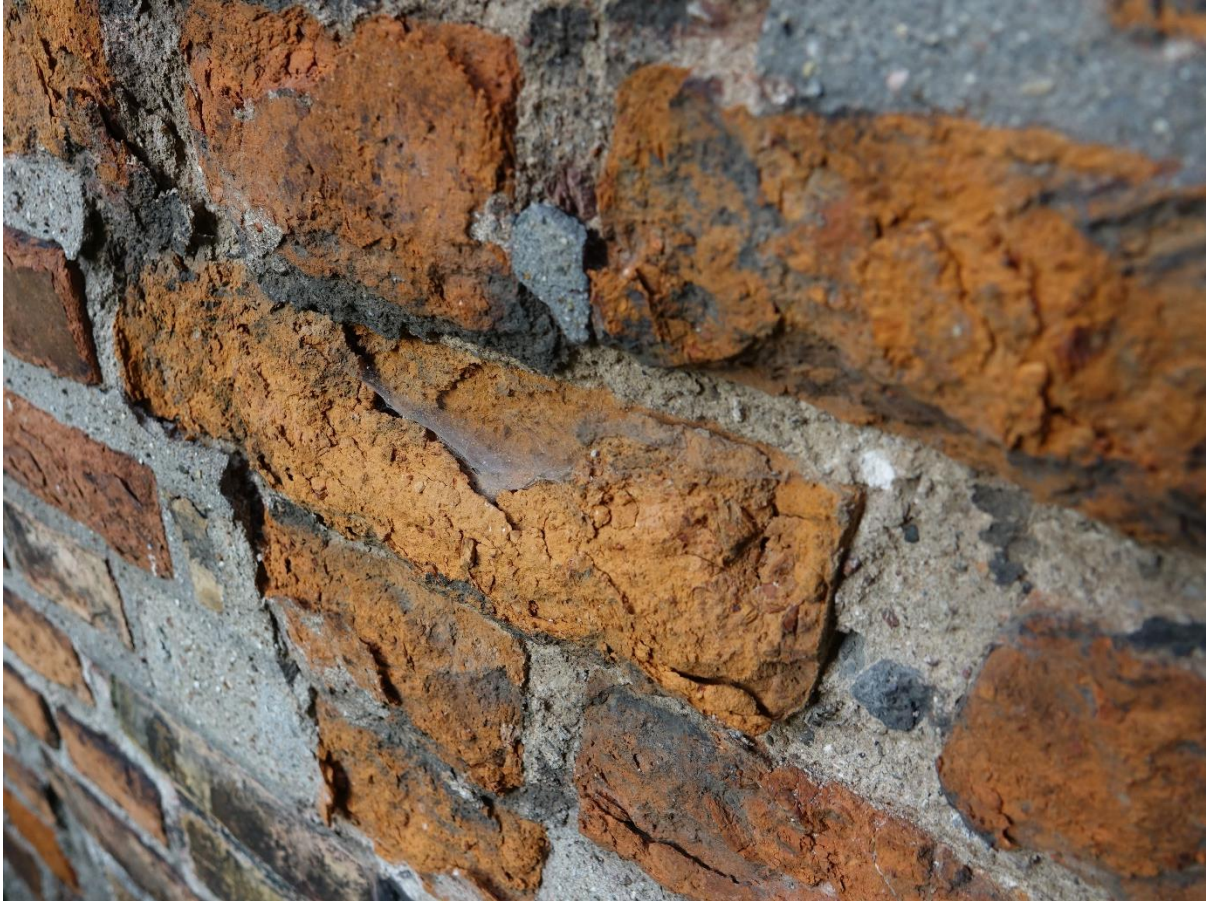
Ilustracja 24. Uszkodzenia elewacji

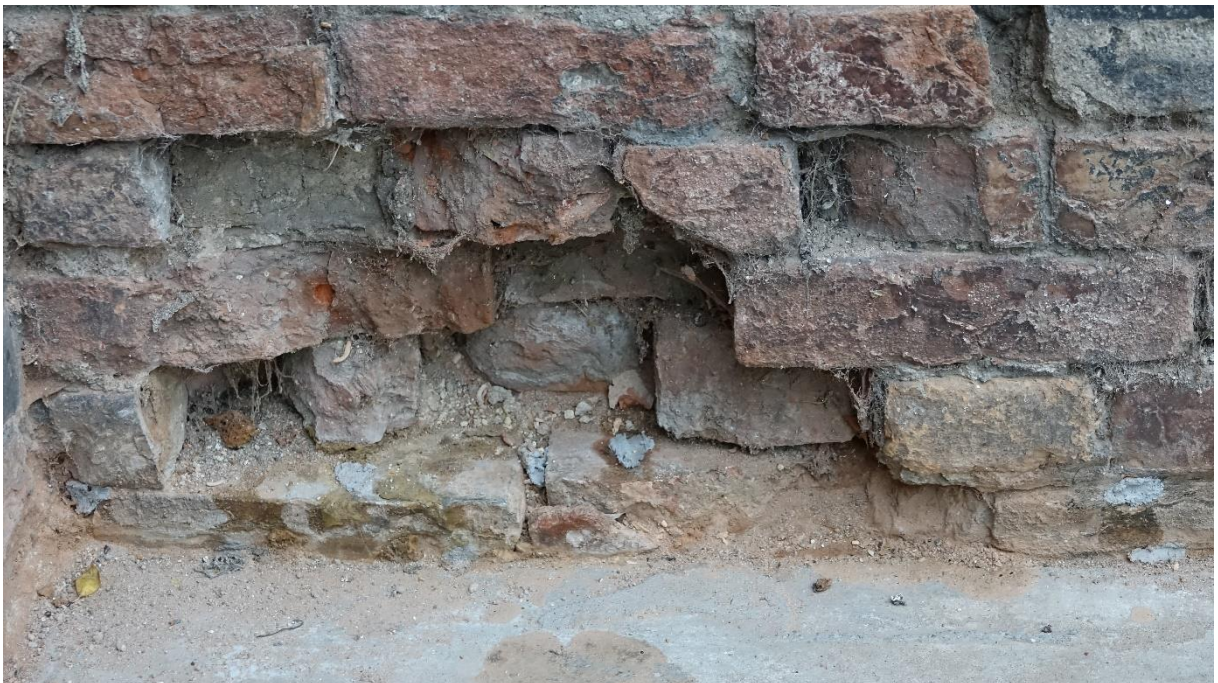
Ilustracja 25. Zniszczenia w partii przyziemia wieży

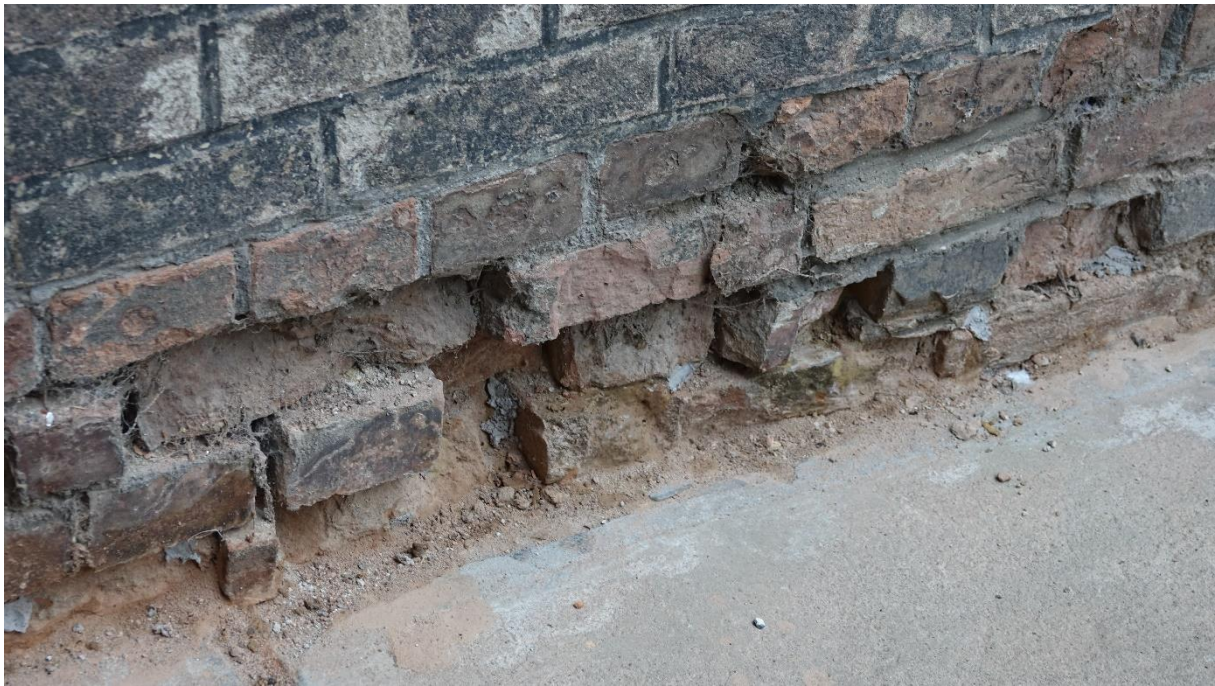
Ilustracja 26. Zniszczenia w partii przyziemia wieży

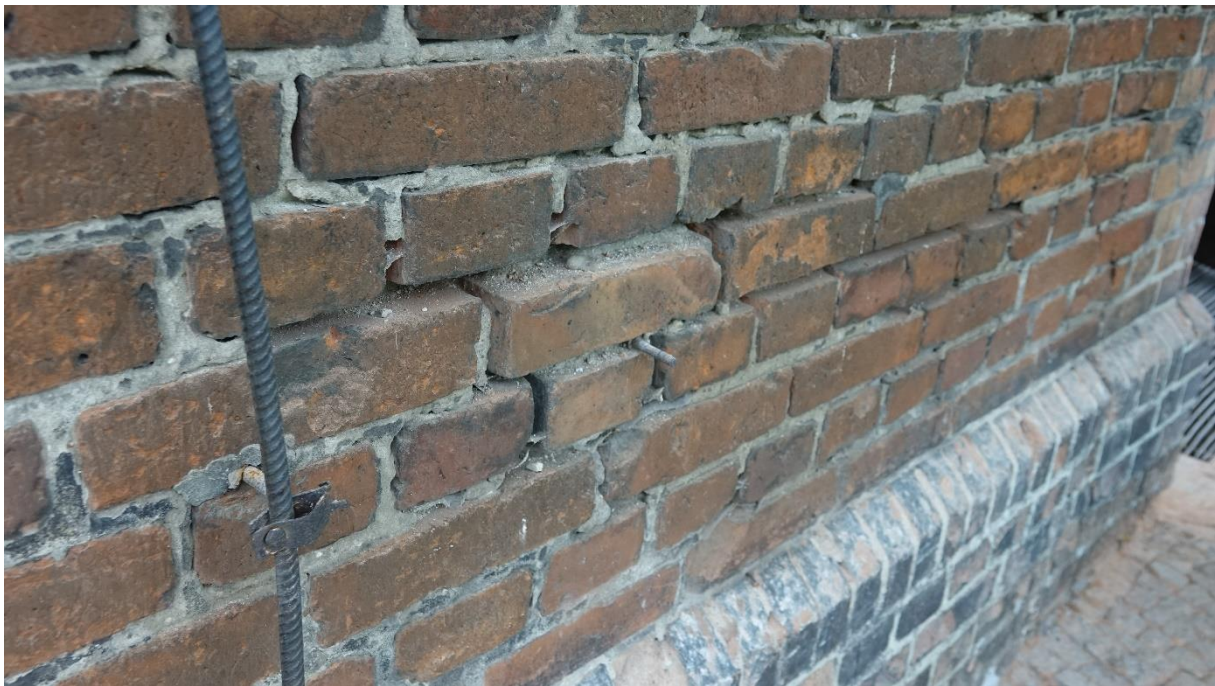
Ilustracja 27. Ubytki zapraw w spoinach w strefie przyziemia

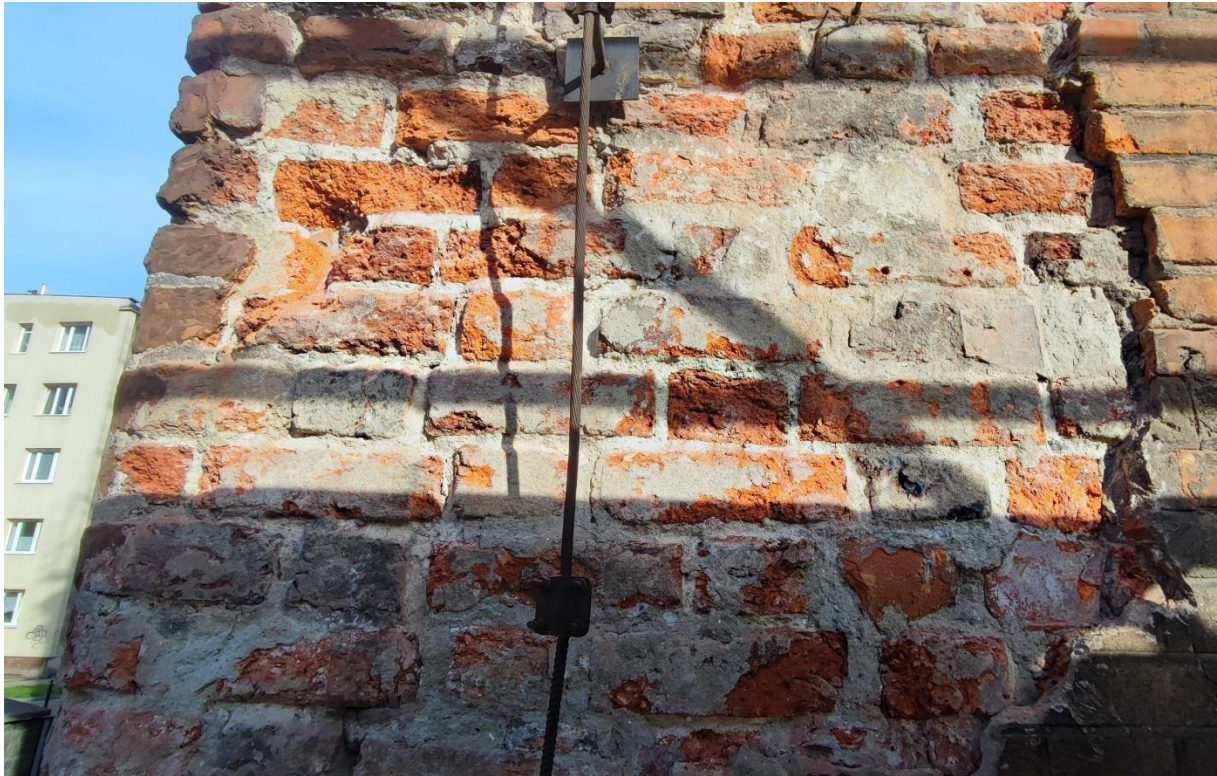
Ilustracja 41. Stan elewacji po usunięciu betonowych uzupełnień w cegle z okresu powojennych prac konserwatorskich

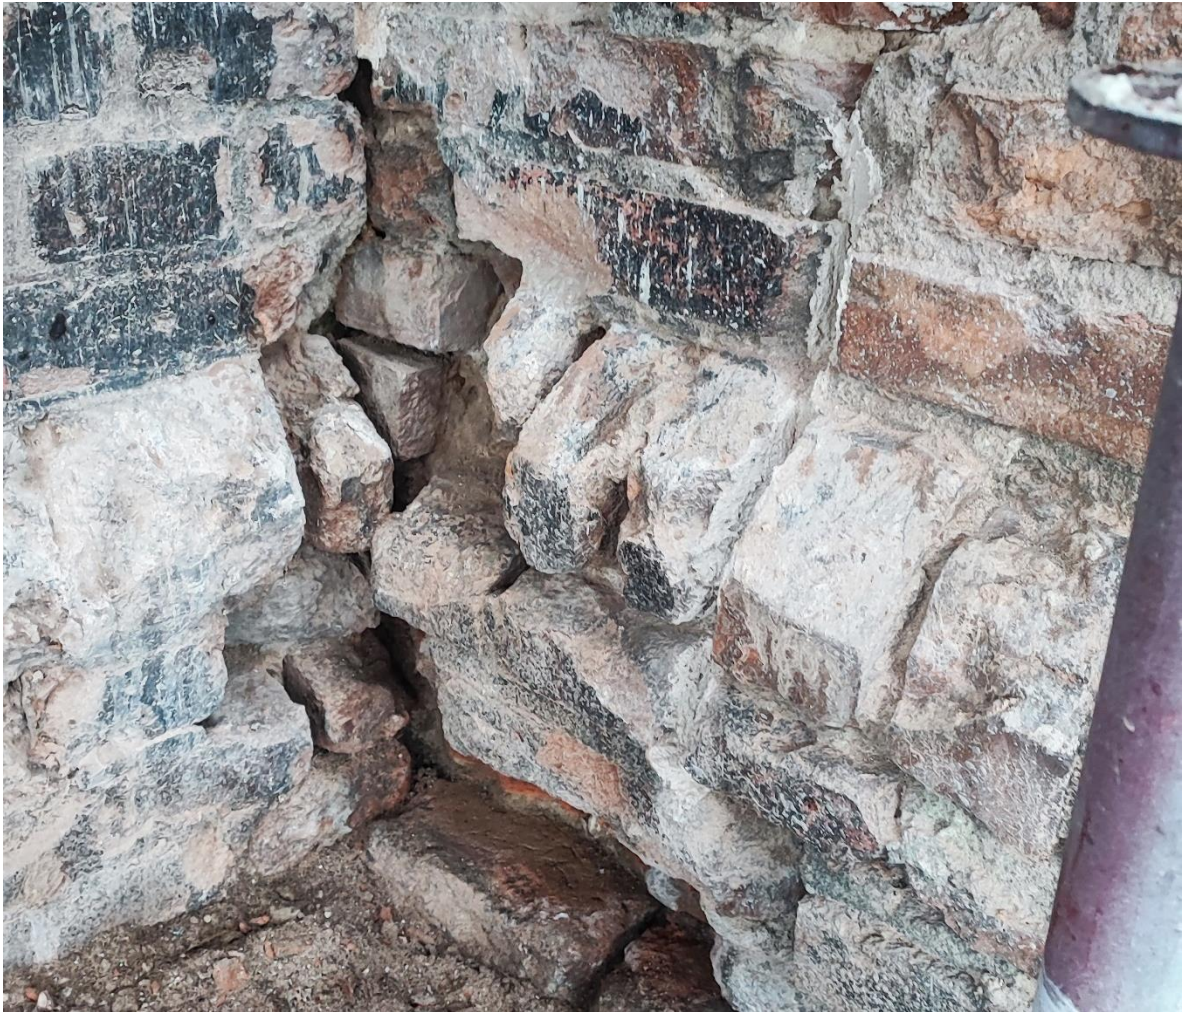
Na elewacjach wieży kościoła zaobserwowano liczne spękania o charakterze konstrukcyjnym. Część południowa wieży odspaja się od korpusu kościoła, tworząc szczelinę, w której bytuje ptactwo. Obecność ptactwa wpływa na przyspieszoną degradację murów kościoła.

Ilustracja 53. Pęknięcie pomiędzy południową elewacją wieży o ścianą zachodnią korpusu kościoła
