DOKUMENTACJA PRAC KONSERWATORSKICH I RESTAURATORSKICH

PLAFONU *PRZYJŚCIE ZBAWICIELA ŚWIATA* (1709 r.)

ETAP IV : FRAGMENT Z PRZEDSTAWIENIEM *ALEGORII MIŁOSIERDZIA*

Gdańsk 2023

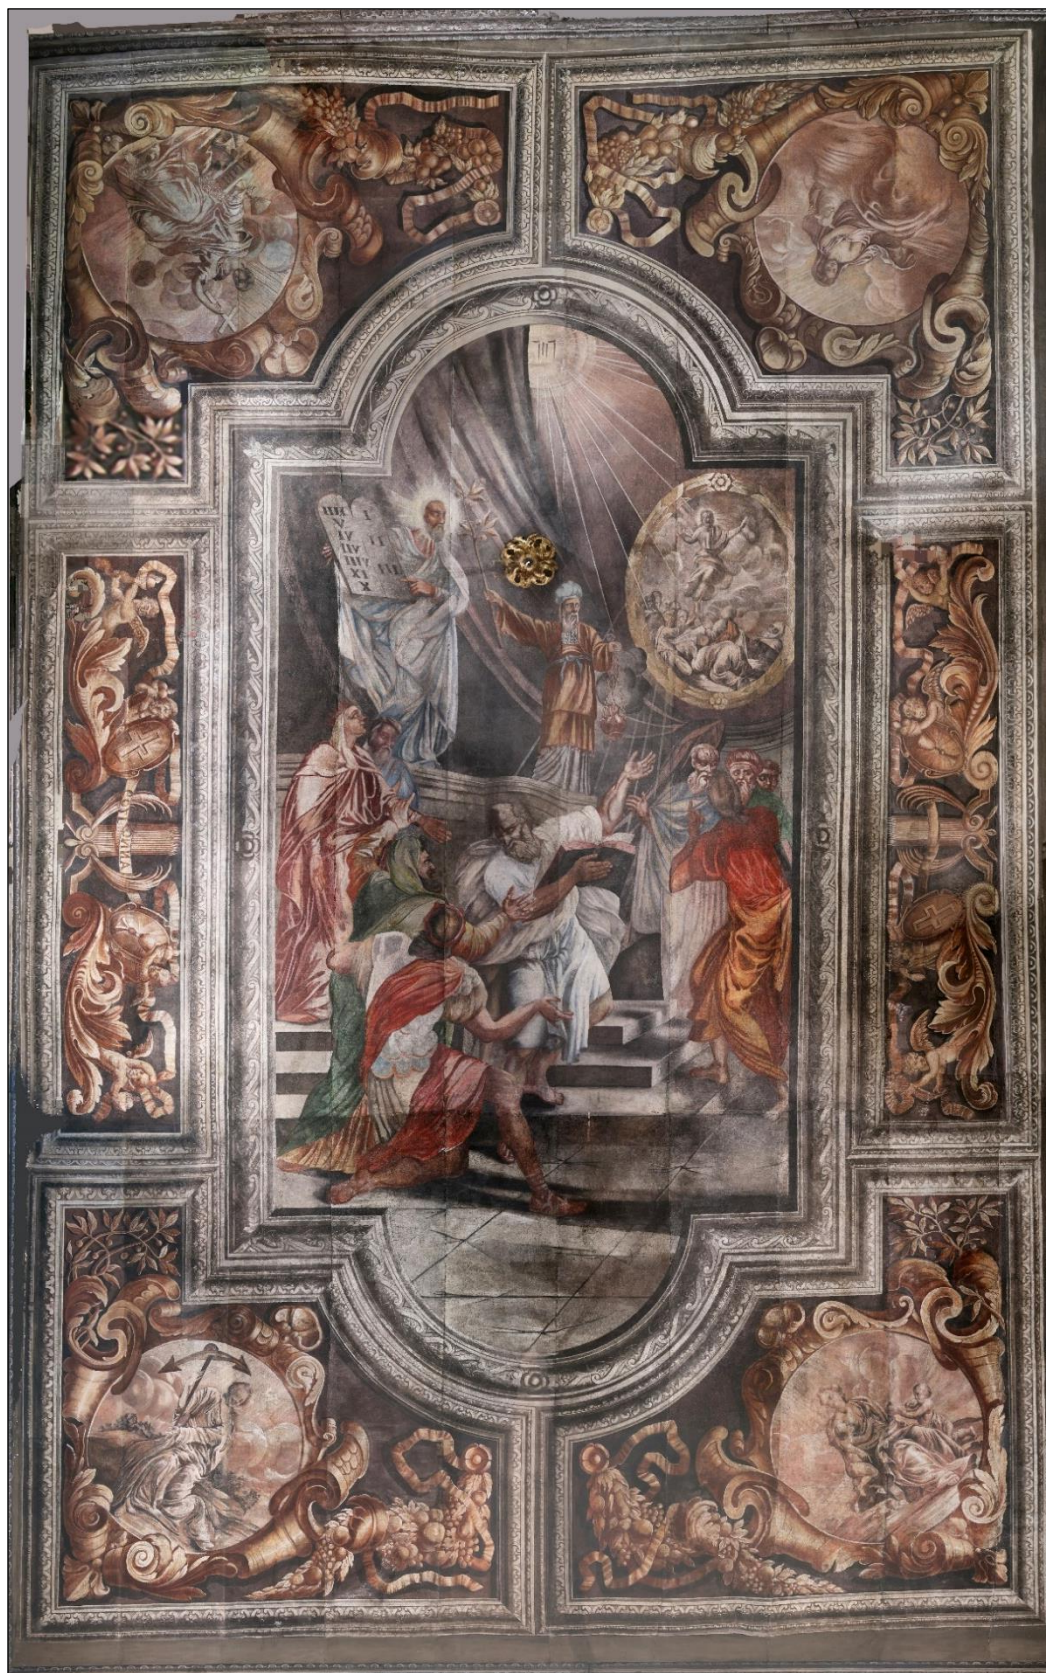
Fot. 7. Ortofotografia całego plafonu ukazująca stan obiektu przed pracami konserwatorskimi.

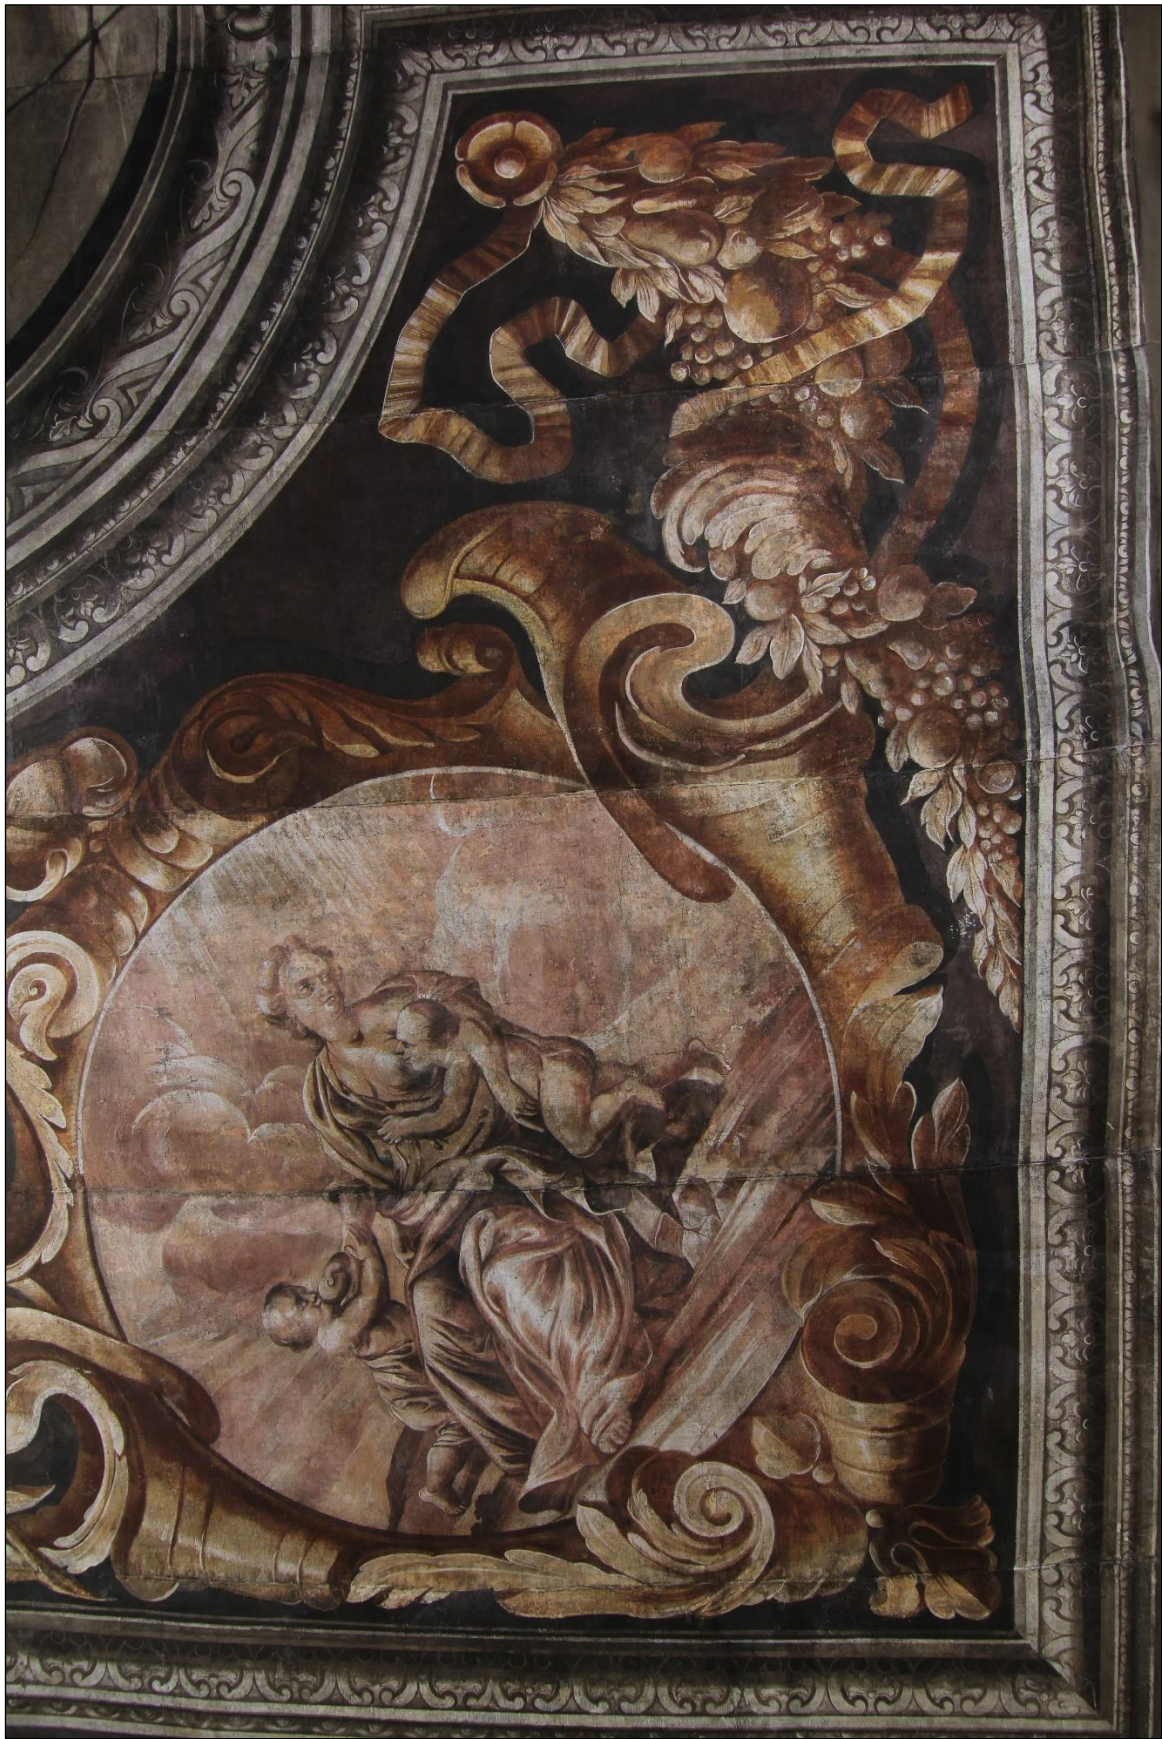
Fot. 8. Fragment Alegorii Miłosierdzia przed pracami w 2023 r.

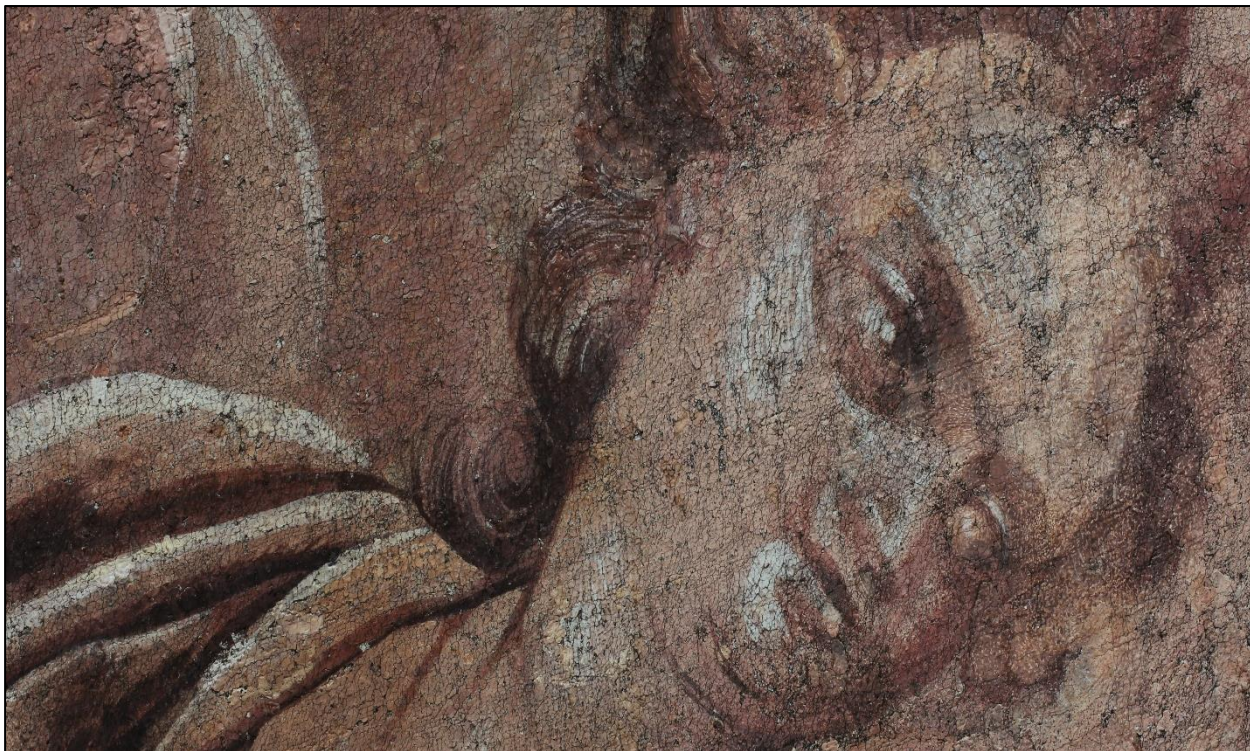
Fot. 12. Fragment Alegorii Milosierdzia przed pracami, odspojenia warstwy malarskiej.

- 4. Konsolidacja odspajających się łusek warstwy malarskiej**
 - wykonanie całościowej konsolidacji warstwy malarskiej w części Alegorii 5% roztworem POV z min. dodatkiem etanolu dla lepszej penetracji konsolidanta, przy pomocy kautera.

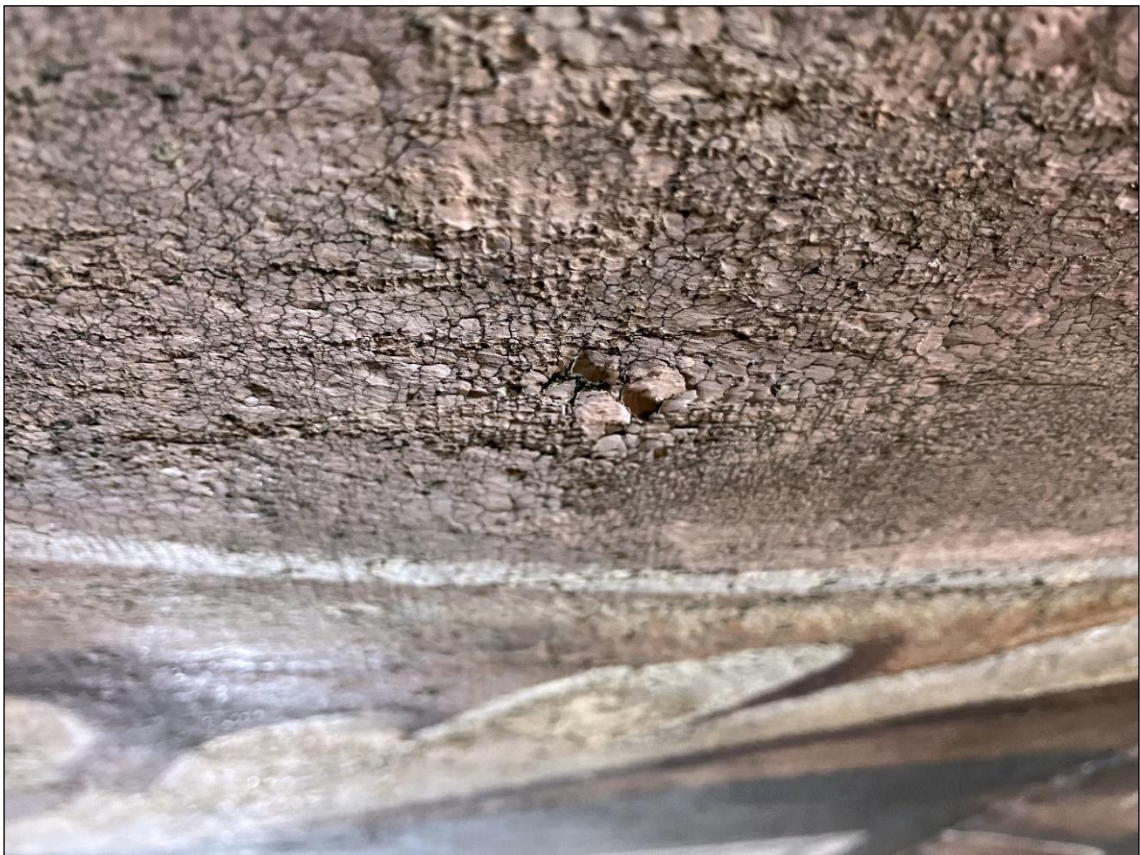
Fot. 17. Fragment Alegorii Miłosierdzia, odspojenia warstwy malarskiej.

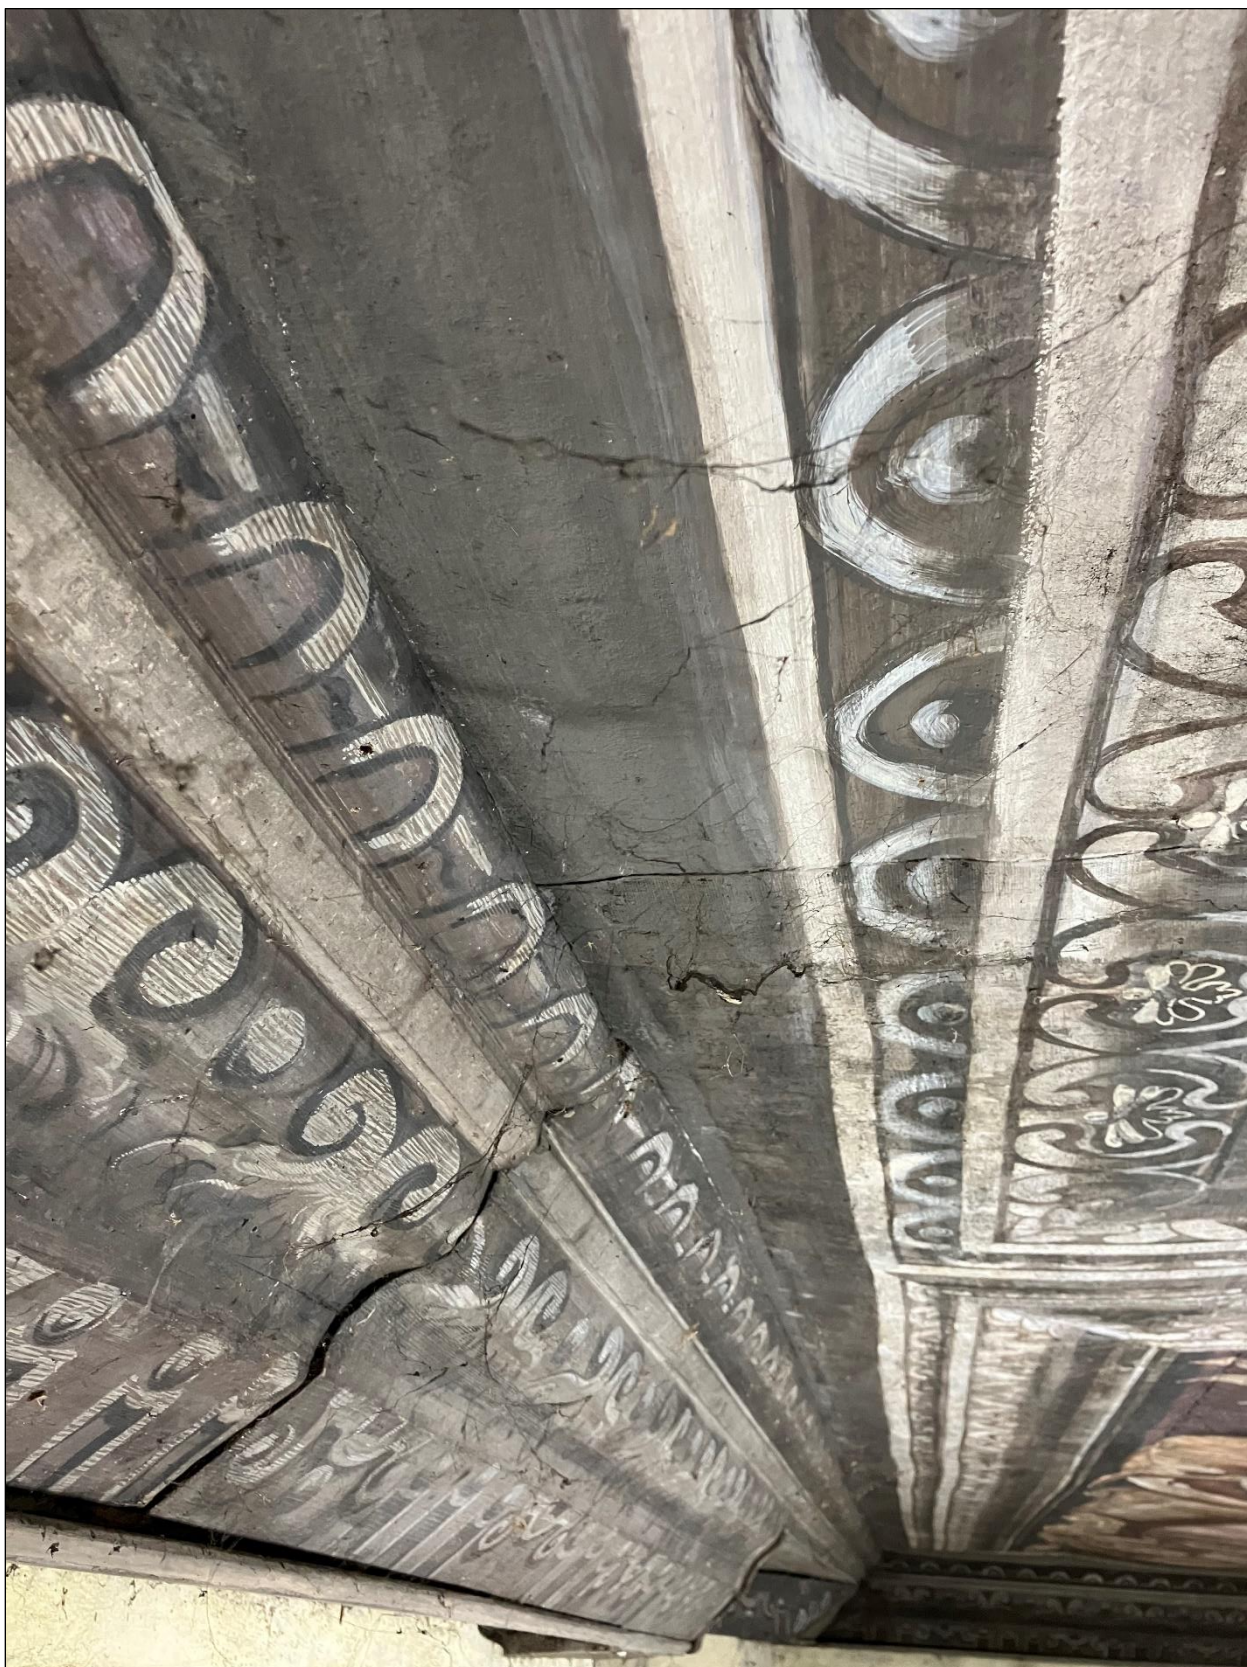
Fot. 20. Fragment gzymsu przed pracami, widoczne ubytki warstwy malarskiej.

- 1. Oczyszczenie lica z zabrudzeń powierzchniowych** przy pomocy miękkich pędzli i odkurzacza.
- 2. Konsolidacja i podklejanie odspajających się łusek zaprawy** wraz z opracowaniem malarskim na całej powierzchni gzymsu roztworem 4%PAW (polialkohol winylu).
- 3. Uzupelnienie ubytków zaprawy gzymsu** kitem Modostuc™, Plasveroi International S.r.l, 27010 Velezzo Bellini (PV), w kolorze Ivory.
- 4. Aplikacja werniksu retuszerskiego** (8% B72 w Shellsolu A) na powierzchnię nowych uzupełnień zaprawy.
- 5. Scalanie kolorystyczne pigmentami** firmy Kremer™ na 4% spoiwie PAV.
- 6. Aplikacja werniksu końcowego** – werniks firmy Lascaux™ (satynowy w sprayu)⁹.

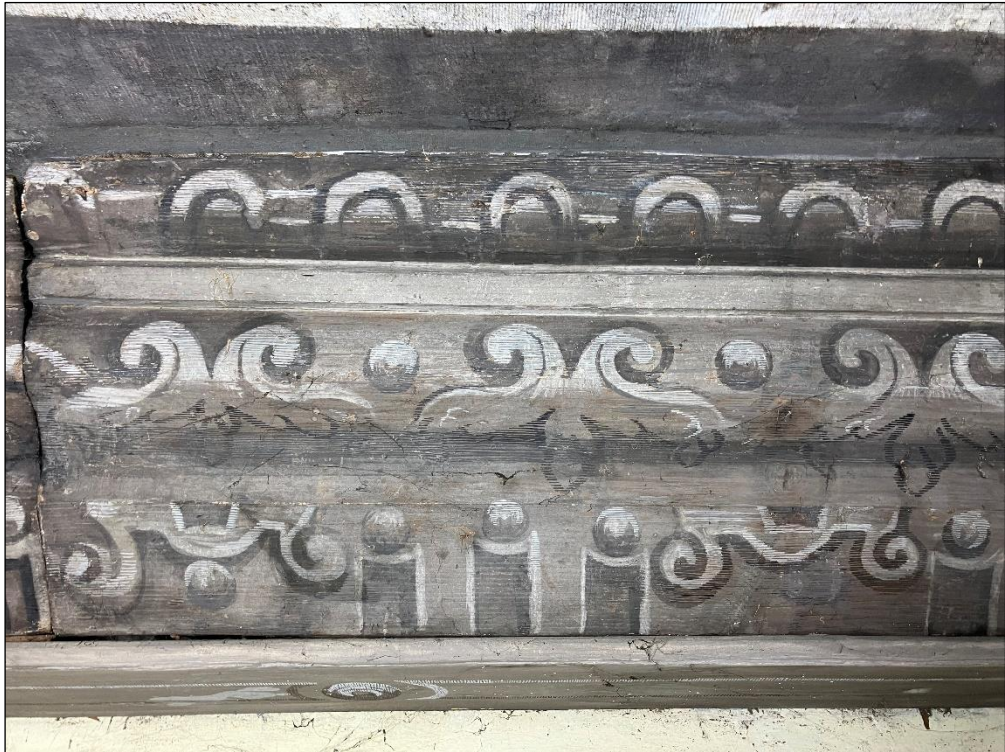
Fot. 23. Fragment gzymsu przed pracami, odspojenia warstwy malarskiej.

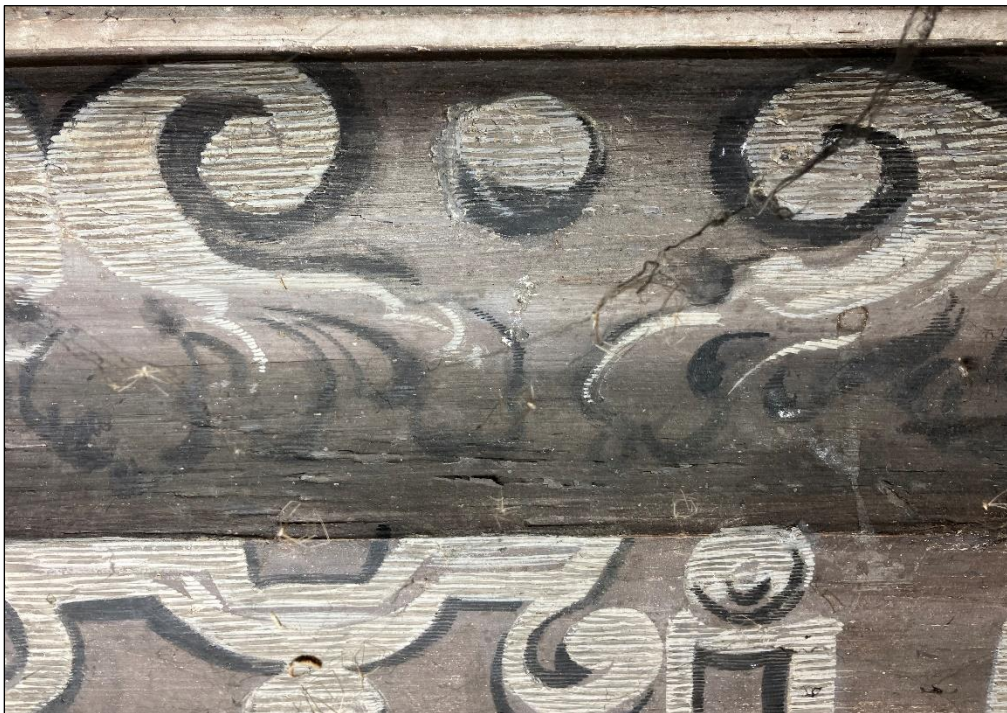
Fot. 24. Fragment gzymsu przed pracami. Ubytki warstwy malarskiej.

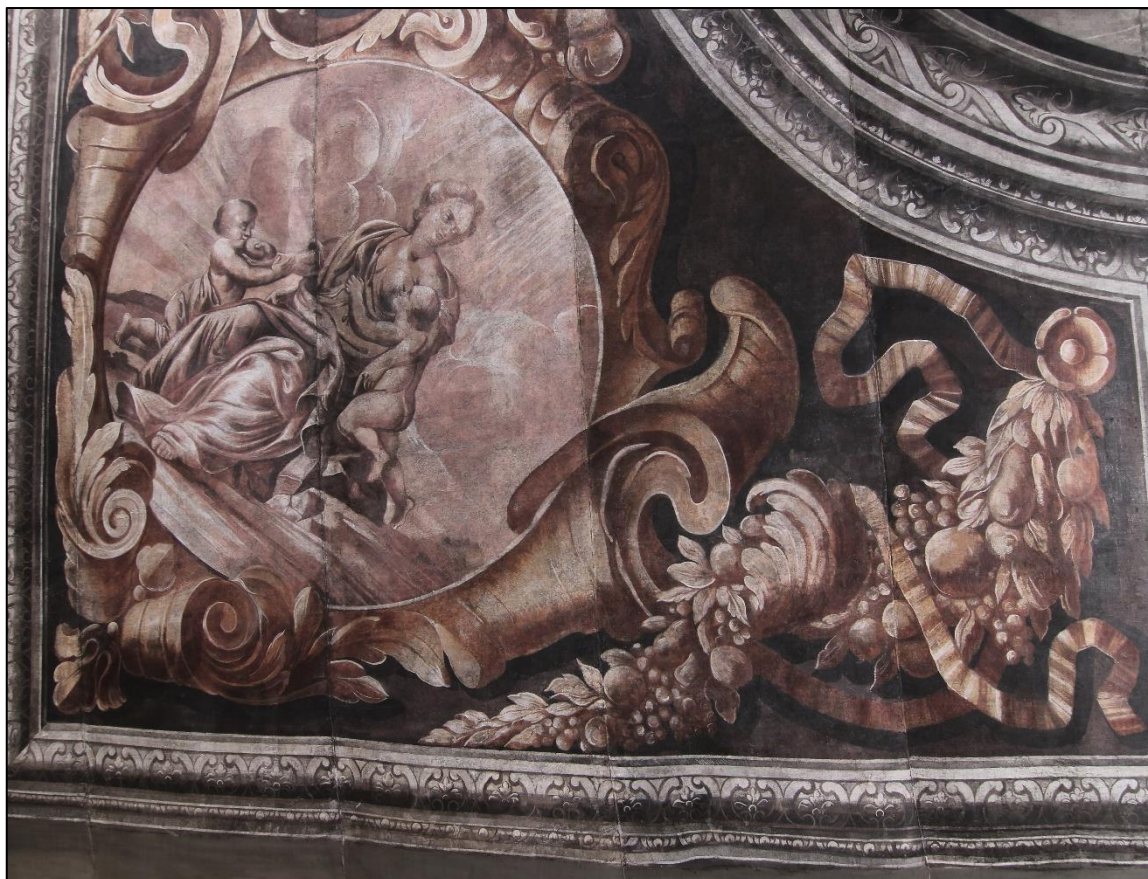
Fot. 29. Przedstawienie Alegorii Miłosierdzia po konsolidacji i uzupełnieniu ubytków.

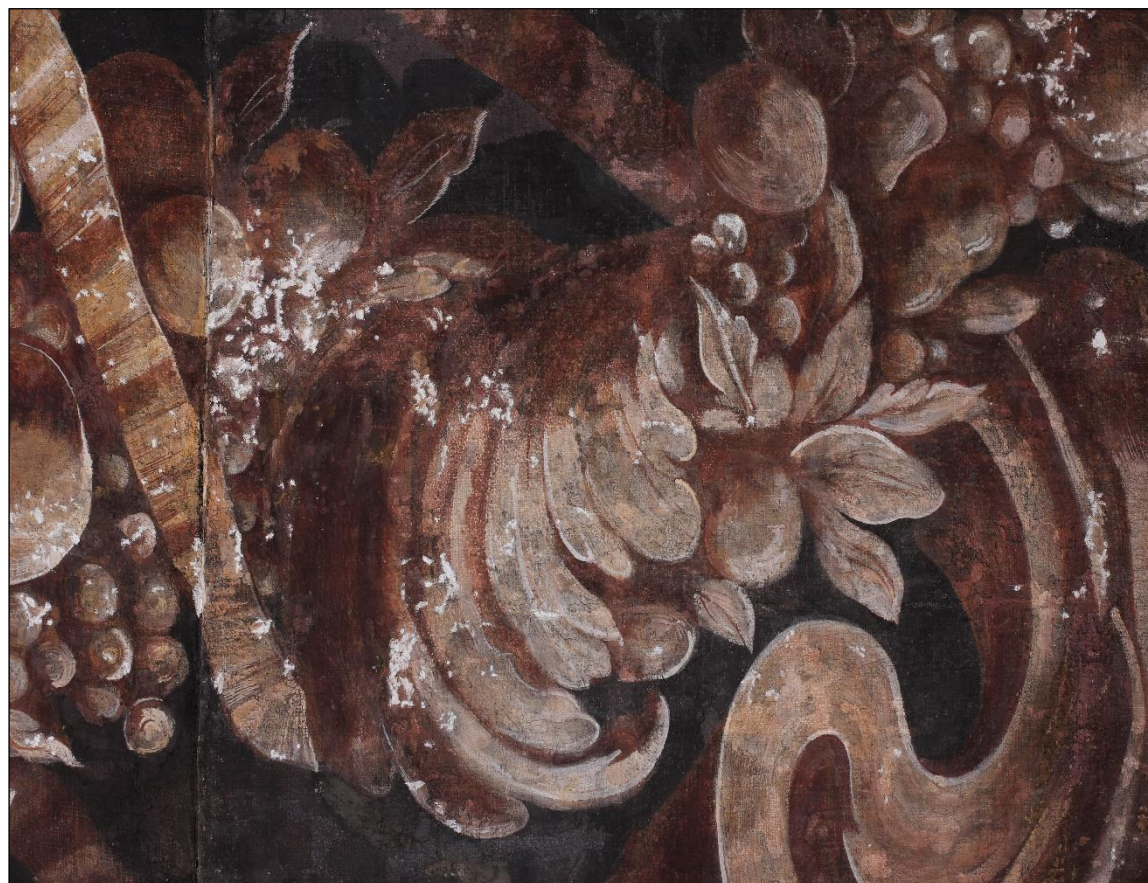
Fot. 30. Fragment przedstawienia w trakcie prac, po uzupełnieniu ubytków zaprawy.

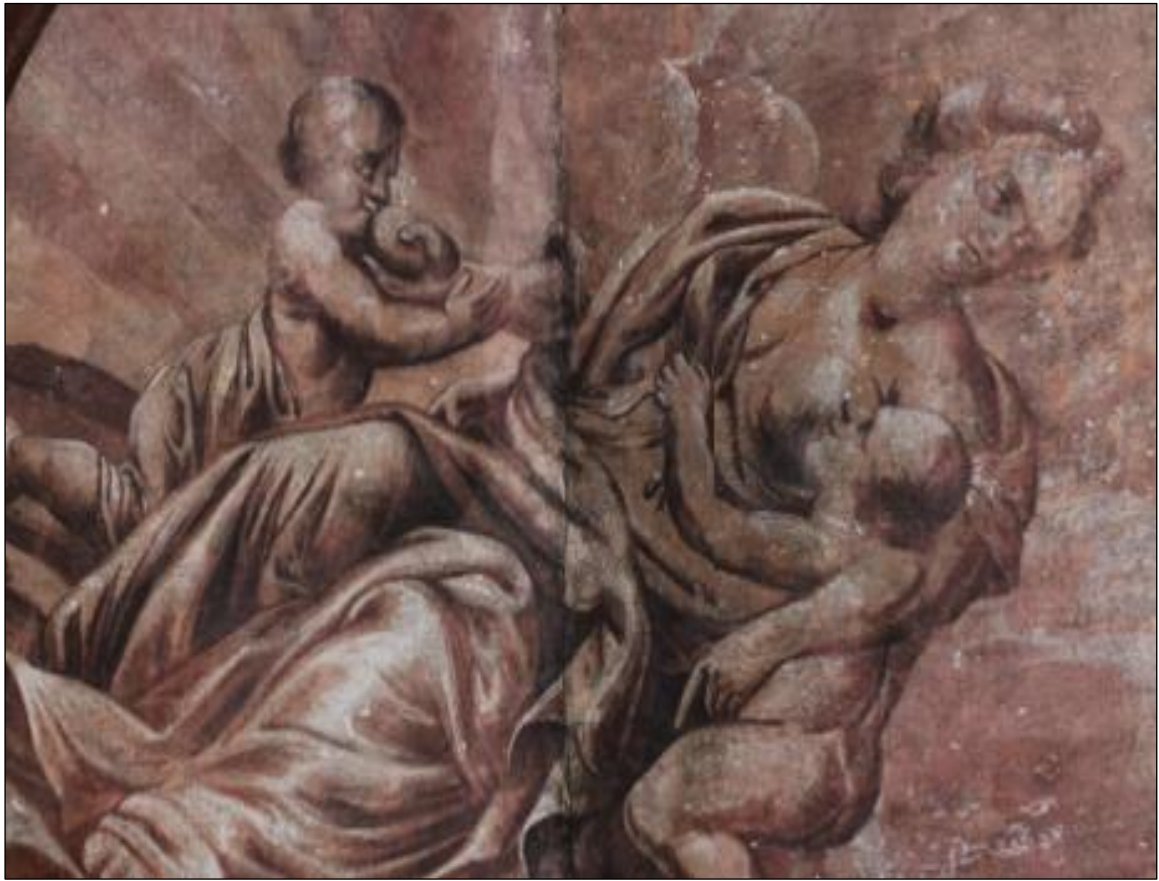
Fot. 31. Fragment przedstawienia w trakcie prac, po uzupełnieniu ubytków zaprawy.

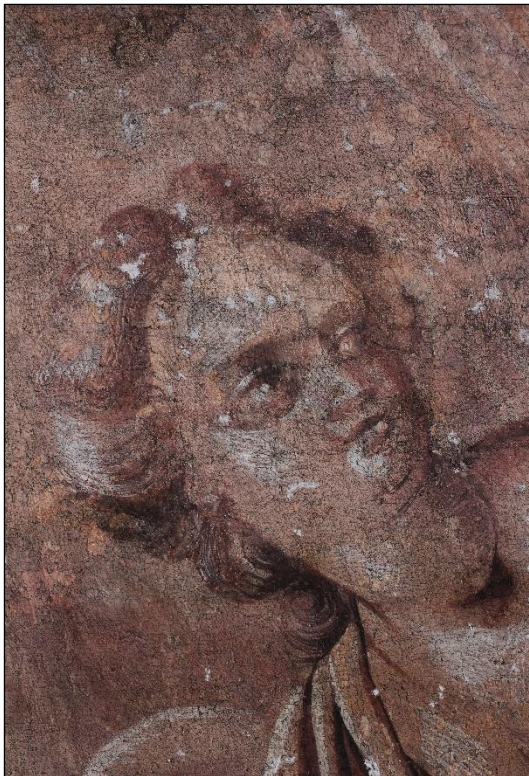
Fot. 32. Fragment przedstawienia w trakcie prac, po uzupełnieniu ubytków zaprawy.

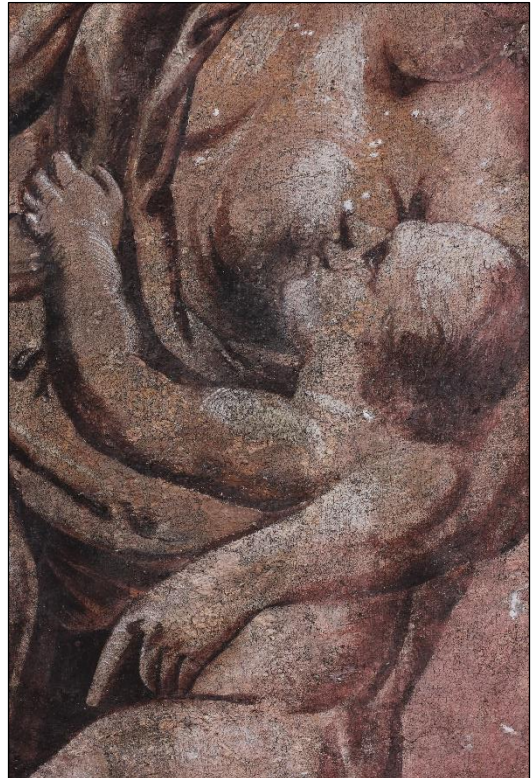
Fot. 33. Fragment przedstawienia w trakcie prac, po uzupełnieniu ubytków zaprawy.

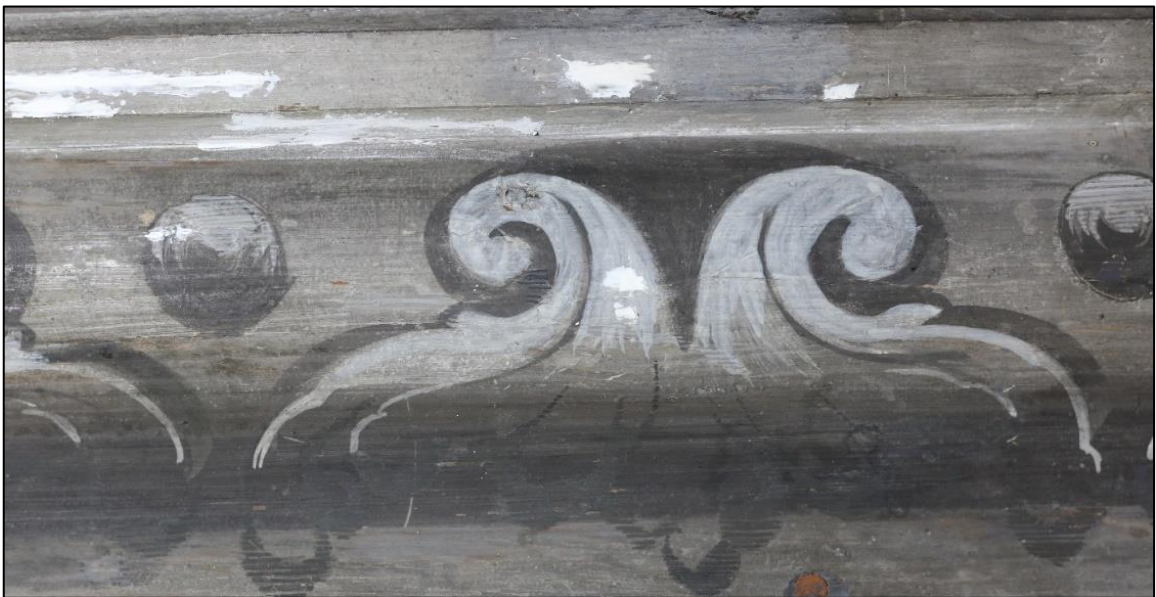
Fot. 35. Fragment gzymsu po uzupełnieniu ubytków zaprawy.
