**DOKUMENTACJA POWYKONAWCZA**  
**IZOLACJA PRZECIWWILGOCIOWA POZIOMA MURÓW KOŚCIOŁA**  
**PW. BOŻEGO CIAŁA W GDAŃSKU (ETAP II)**

**Gdańsk 2023**

Kościół pw. Bożego Ciała, ul. 3 Maja 20, 80-802 Gdańsk

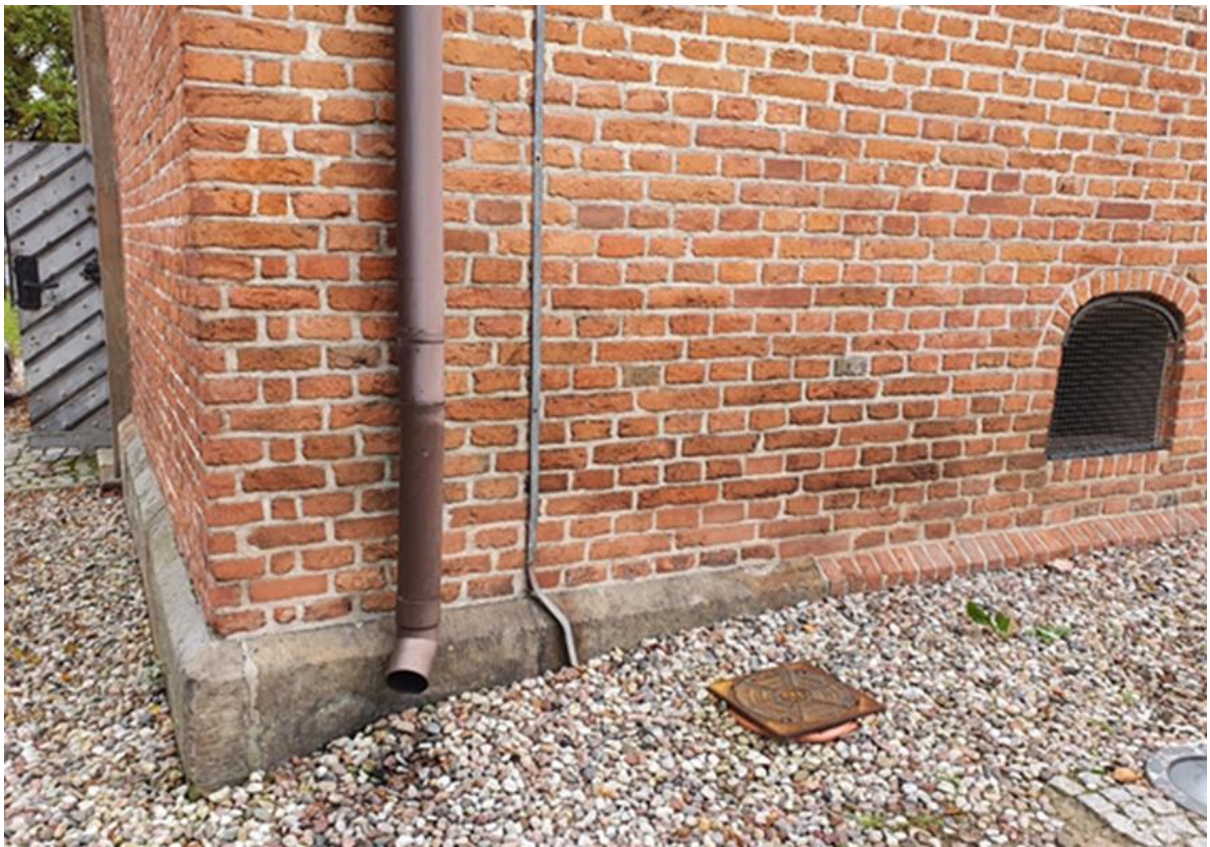
Na skutek kapilarnego podciągania wody przez fundamenty budynku niemal cała powierzchnia przyziemia kościoła i plebanii jest silnie zawilgocona. Woda, która migruje w głąb murów poprzez pory, prowadzi do powstawania plam wilgoci i zacieków na otynkowanych

*Ilustracja 16. Zawilgocona ściana kościoła w części północno-zachodniej*

Konieczne było zabezpieczenie murów świątyni przed dalszą penetracją wód gruntowych poprzez zahamowanie procesów ich podciągania kapilarnego dzięki wykonaniu poziomej izolacji przeciwwilgociowej po obwodzie budynku.

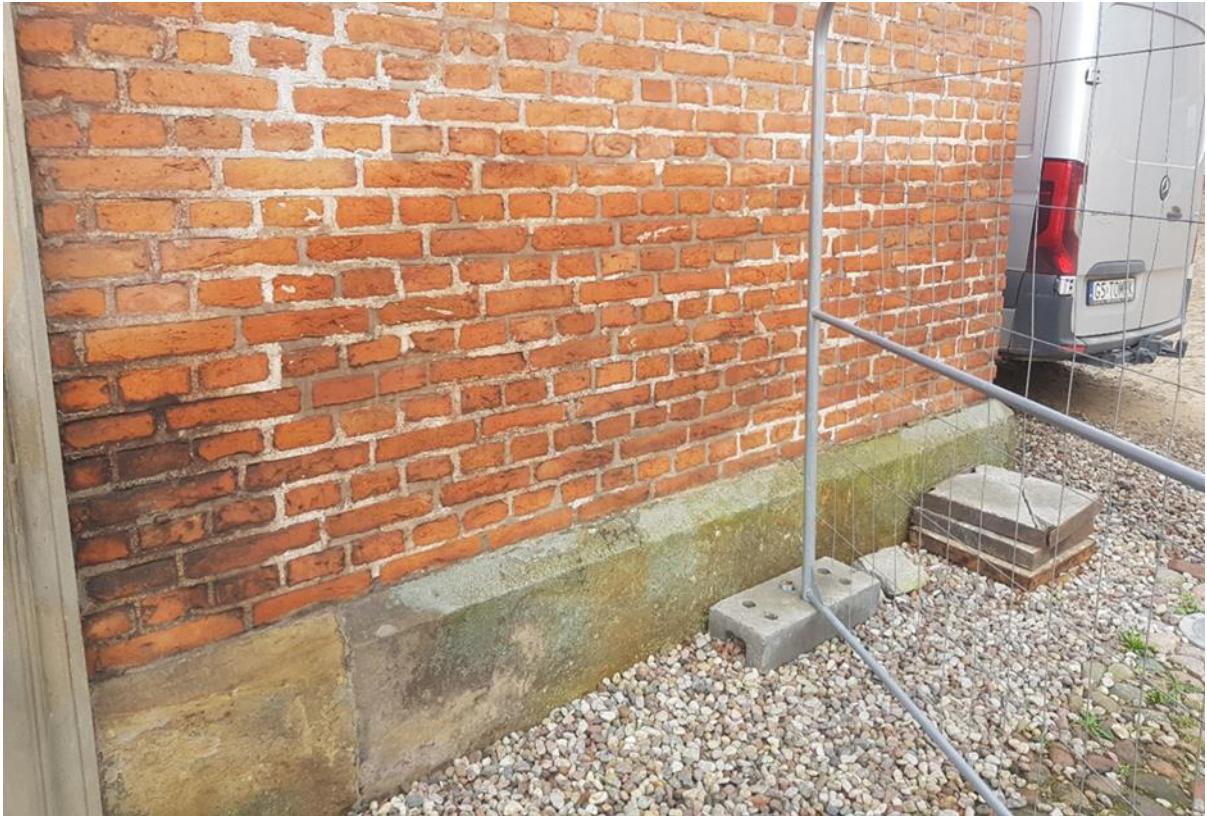
*Ilustracja 17. Zawilgocona ściana kościoła*

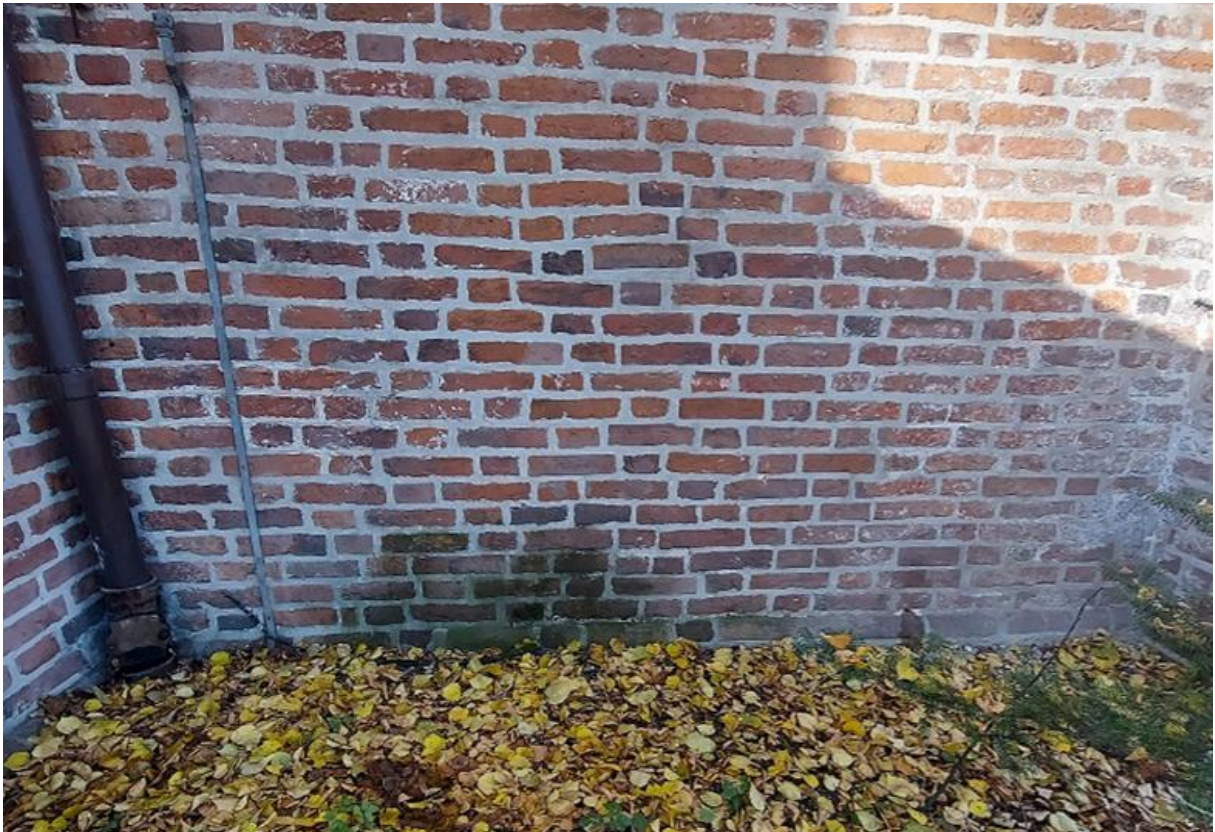
*Ilustracja 18. Zawilgocona ściana kościoła*

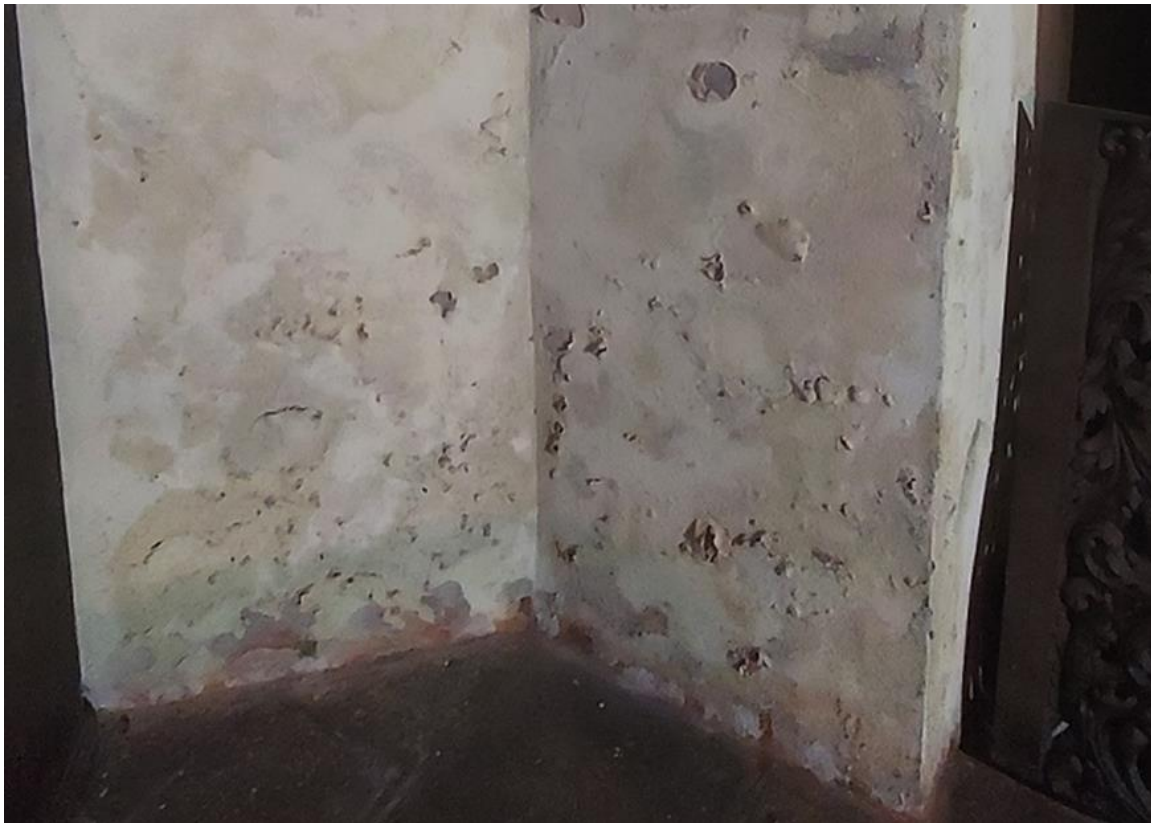
ścianach, a w dalszej kolejności do odspojenia się tynków ze ścian wewnątrz świątyni. Także na murach od strony zewnętrznej widać liczne plamy wilgoci.

*Ilustracja 19. Wnętrze kościoła. Zacieki i tynki odspajające się od ścian w wyniku zawilgocenia murów*

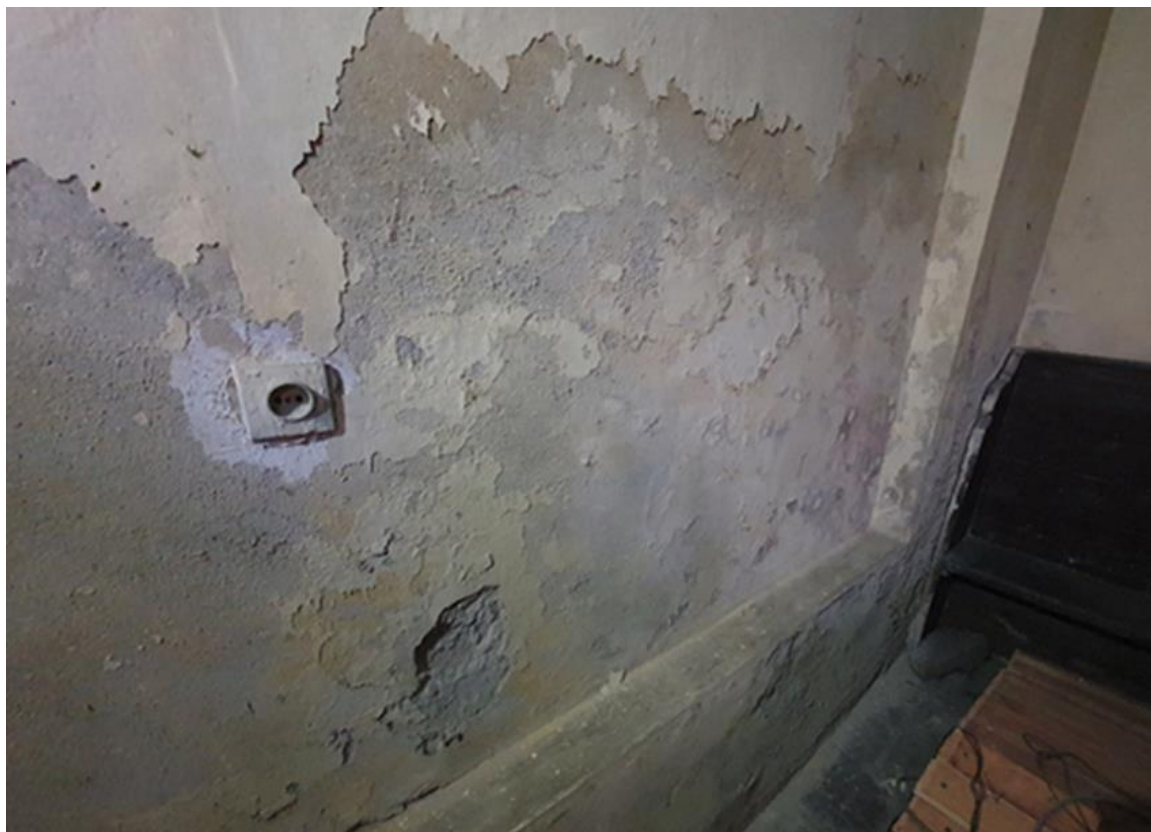
*Ilustracja 20. Tynki odspajające się od ścian w wyniku zawilgocenia murów*

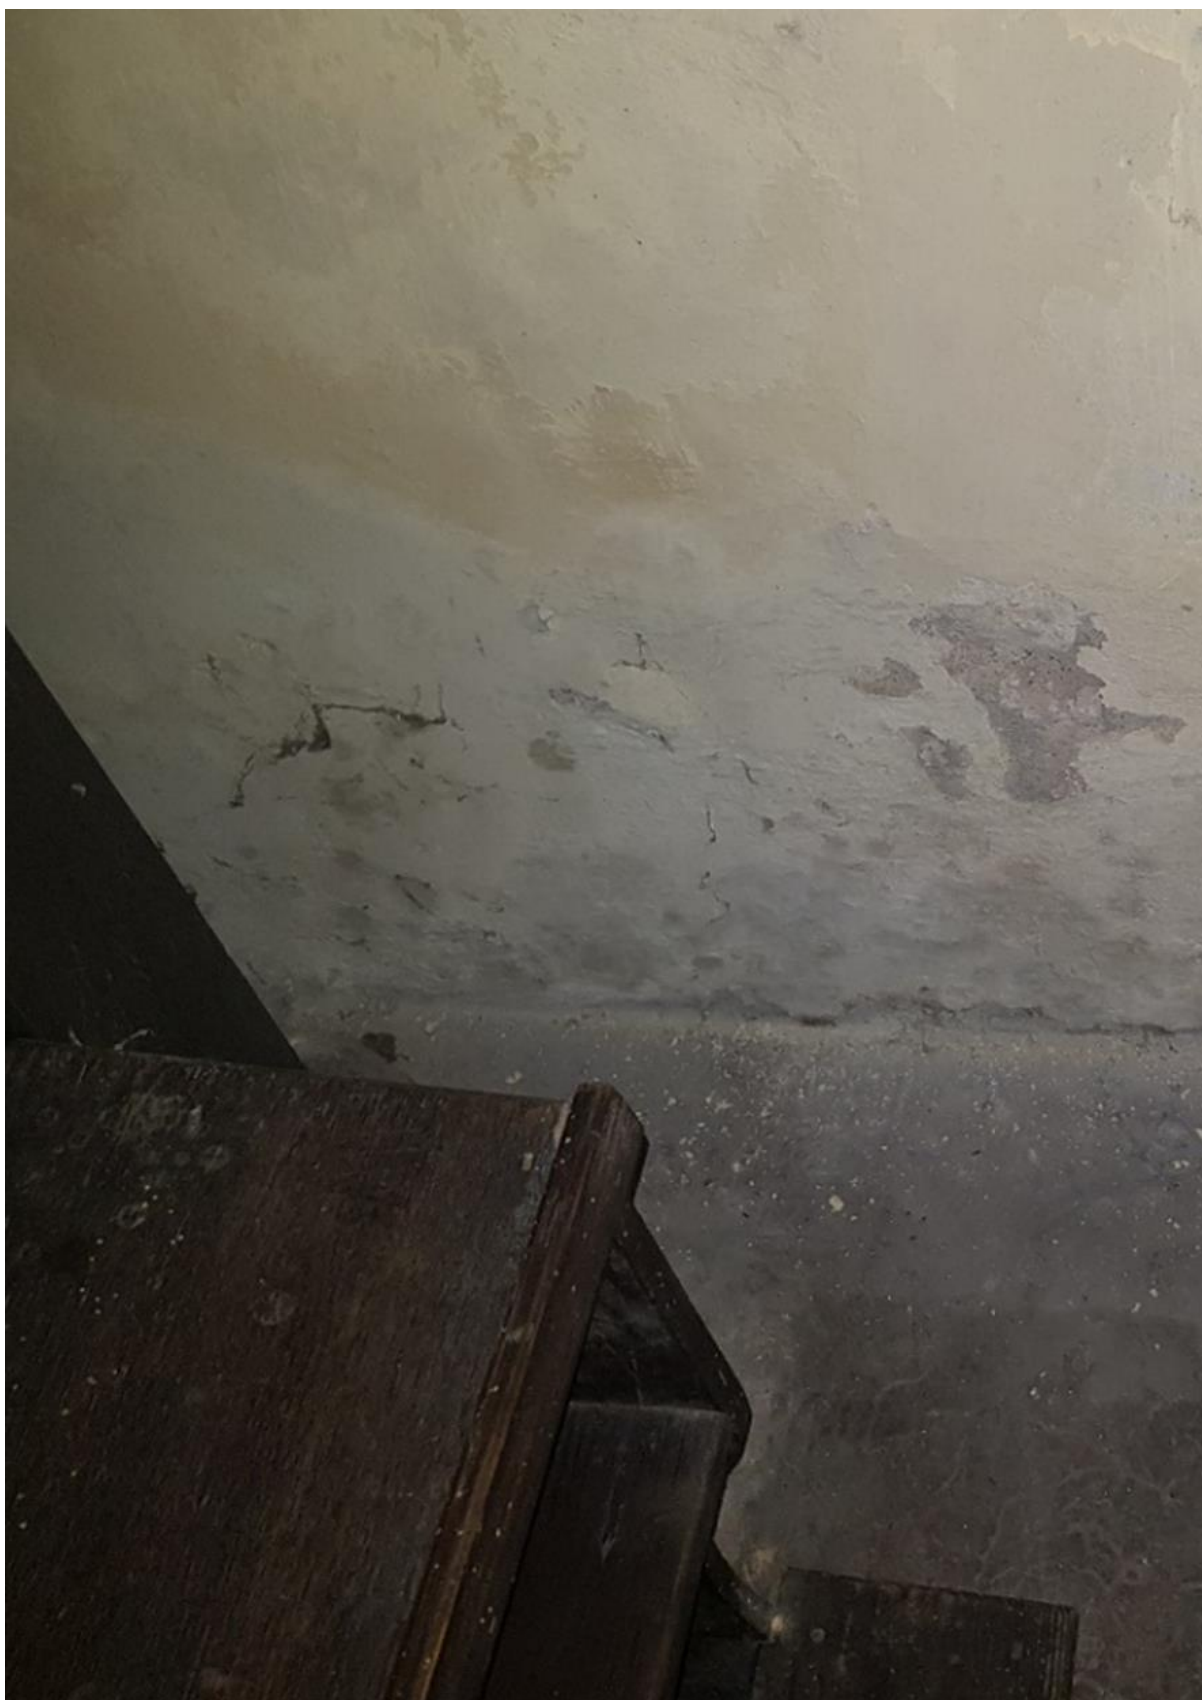
*Ilustracja 21. Zacieki i tynki odspajające się od ścian w wyniku zawilgocenia murów*

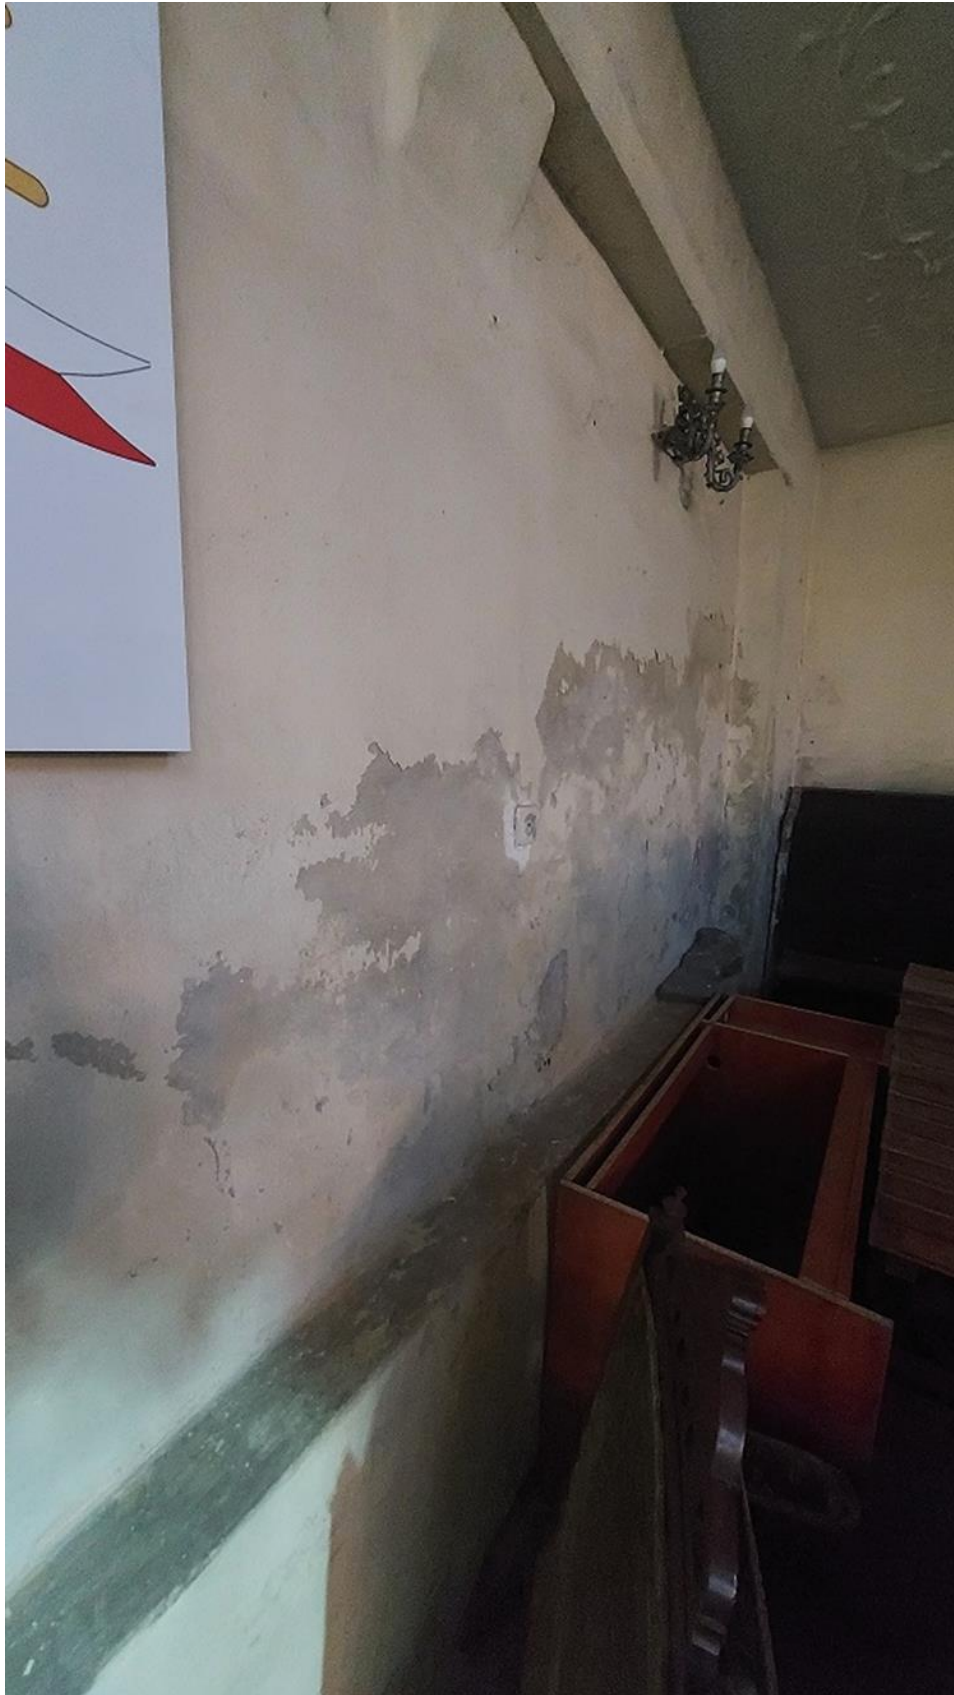
*Ilustracja 22. Tynki odpajające się od ścian w wyniku zawilgocenia murów*

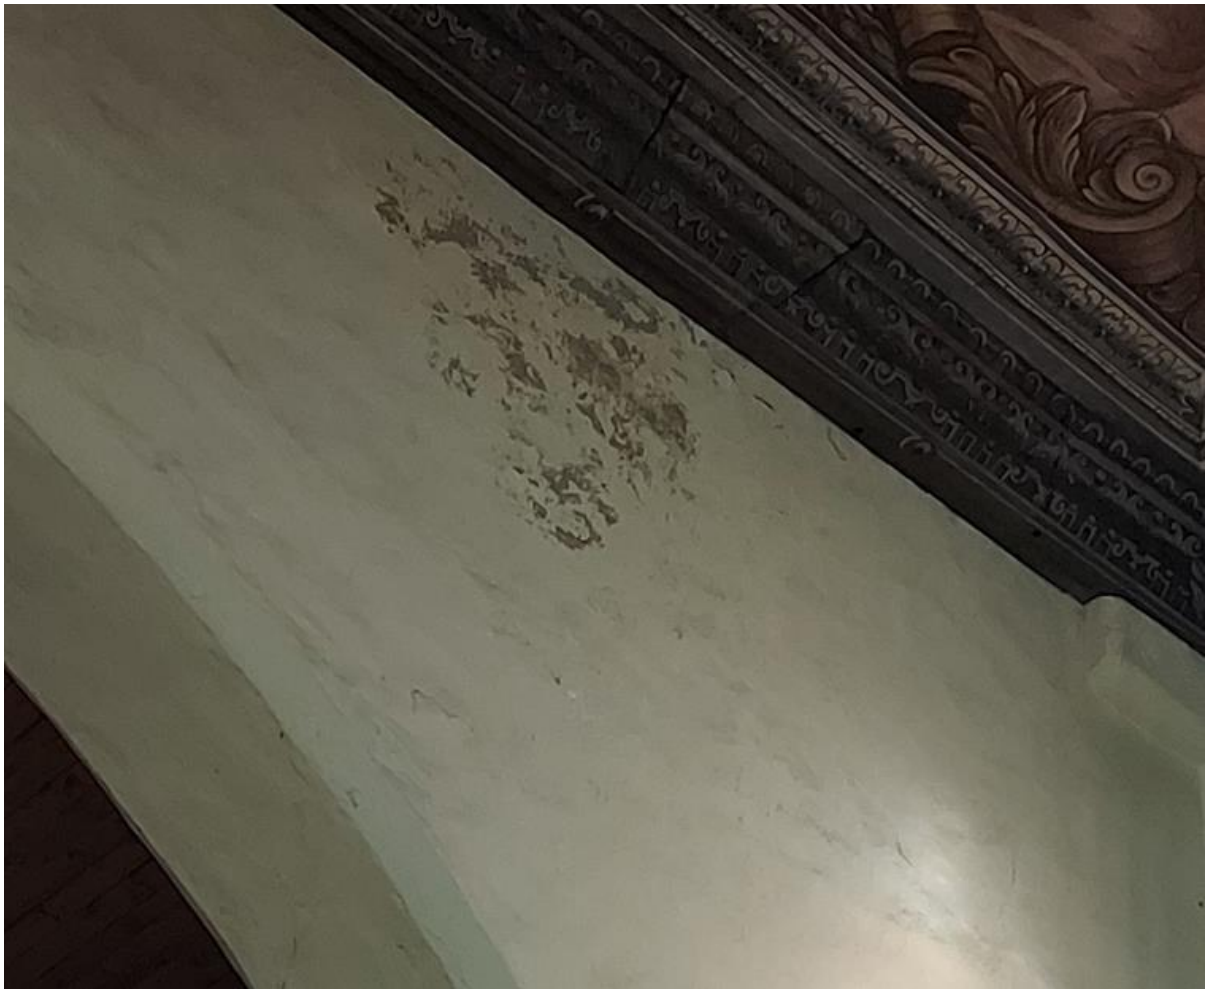
*Ilustracja 23. Zacieki i odpajający się tynk*

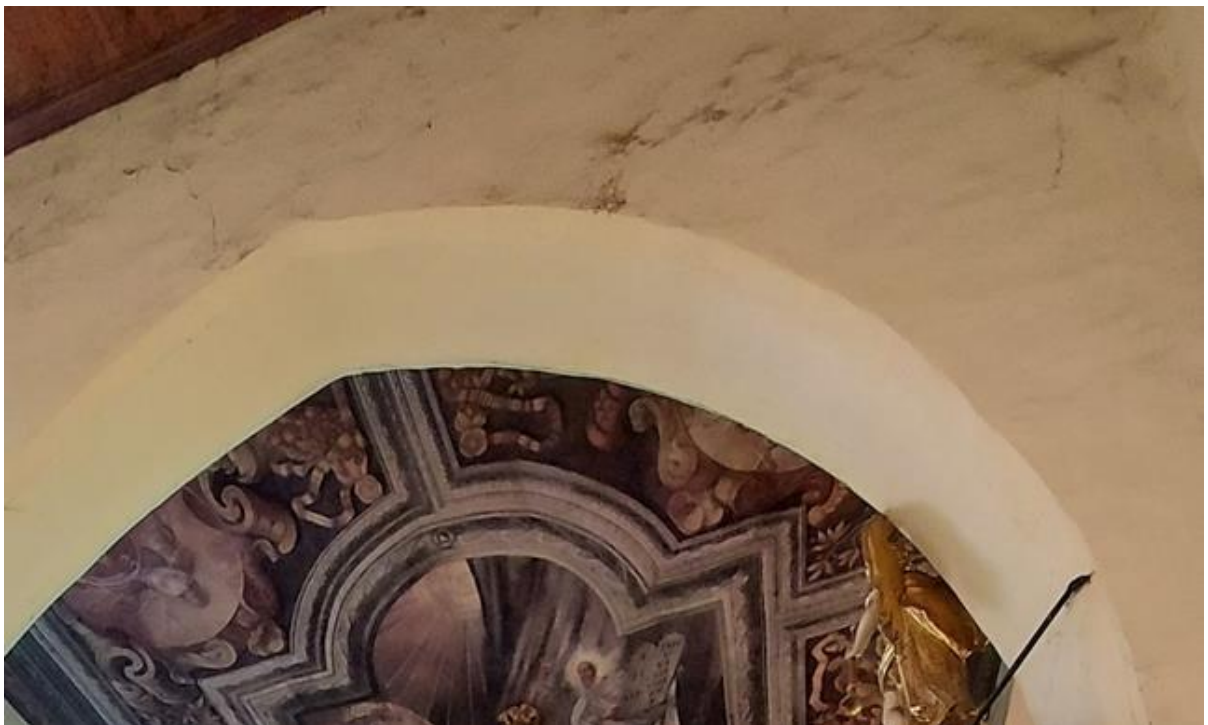
*Ilustracja 24. Tynki odpajające się od ścian w wyniku zawilgocenia murów*

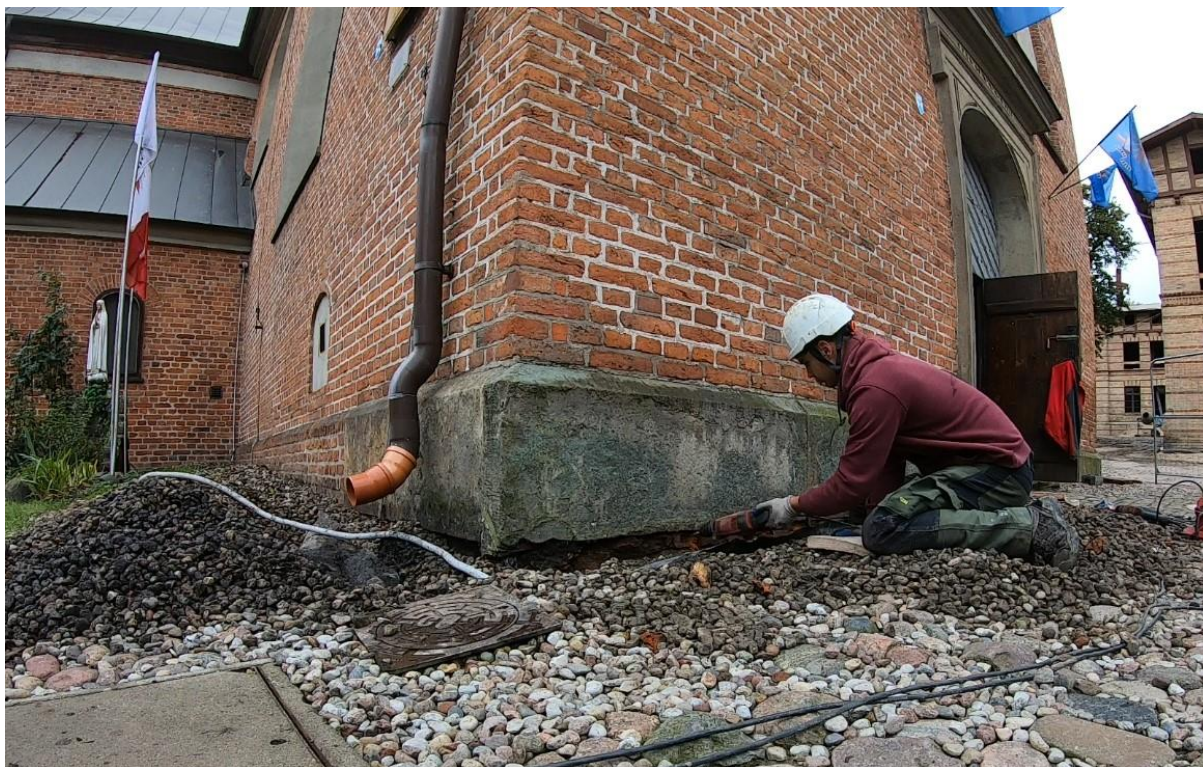
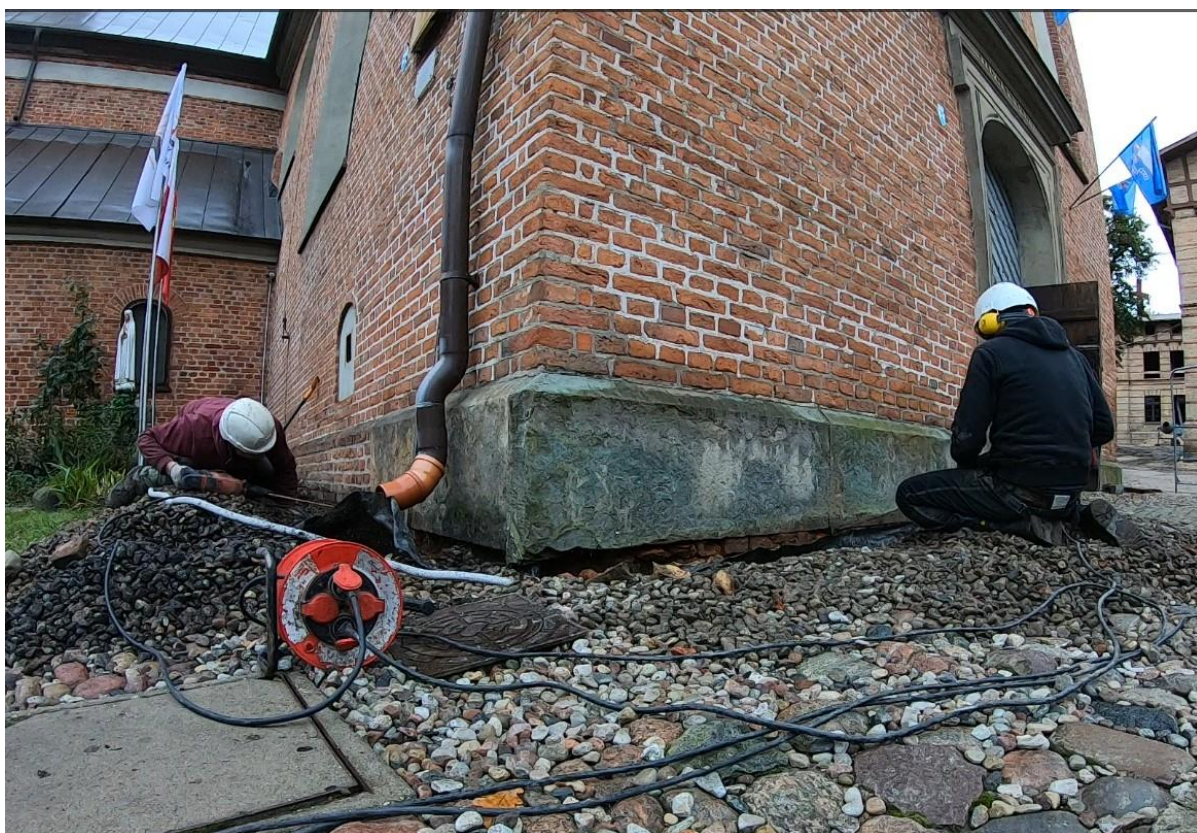
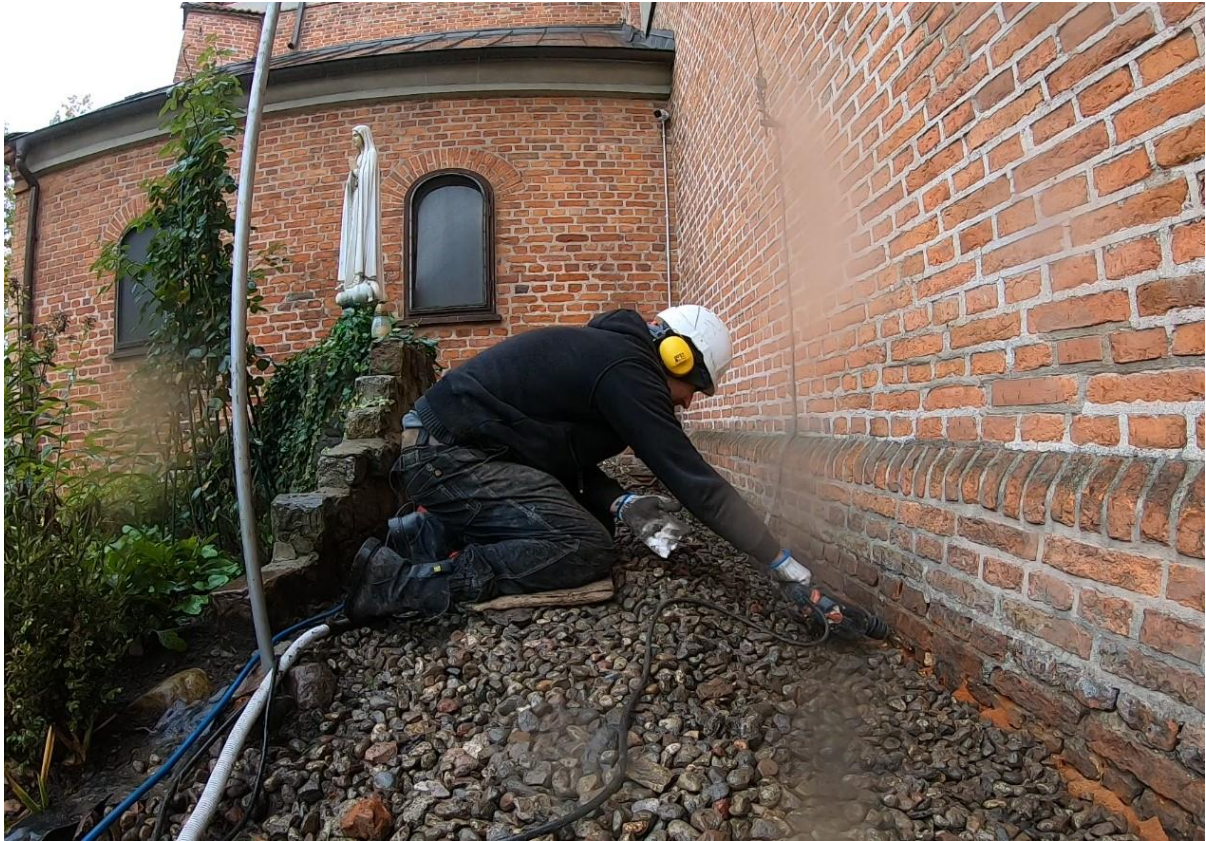
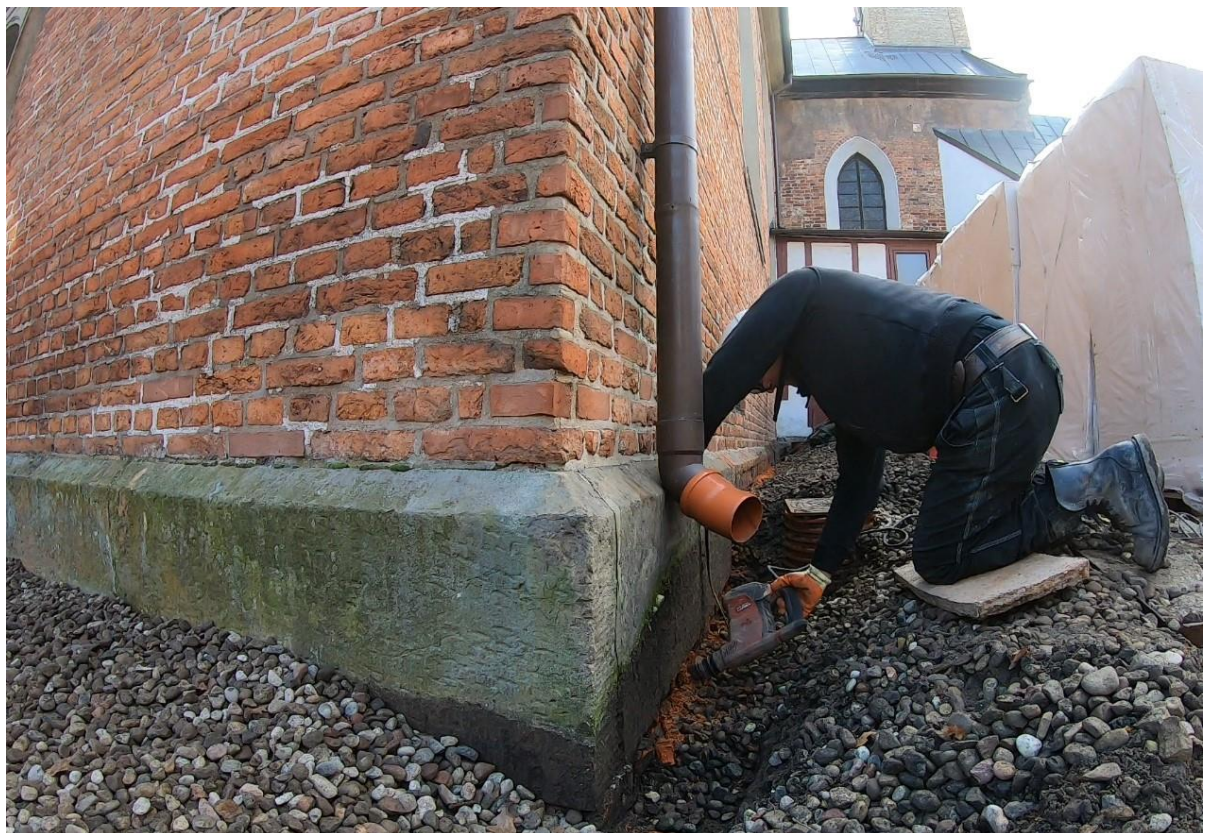
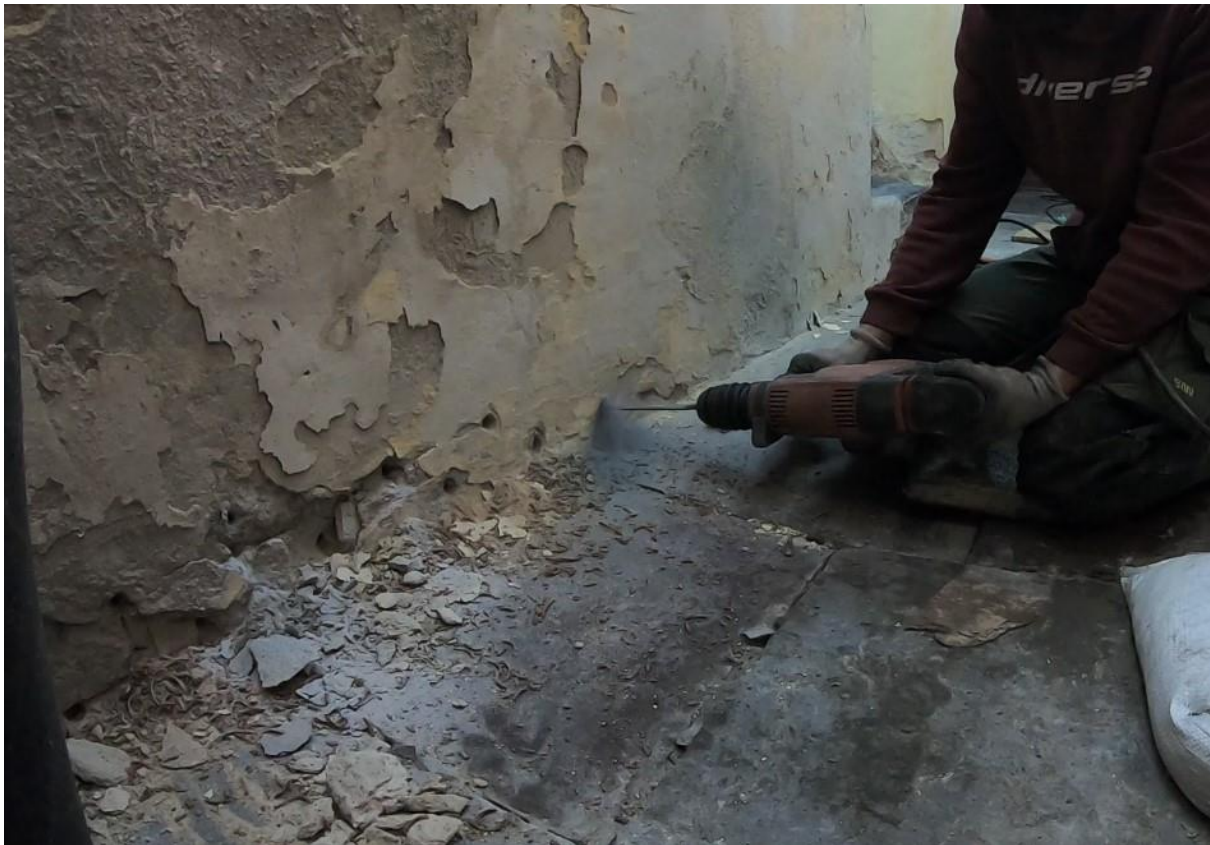
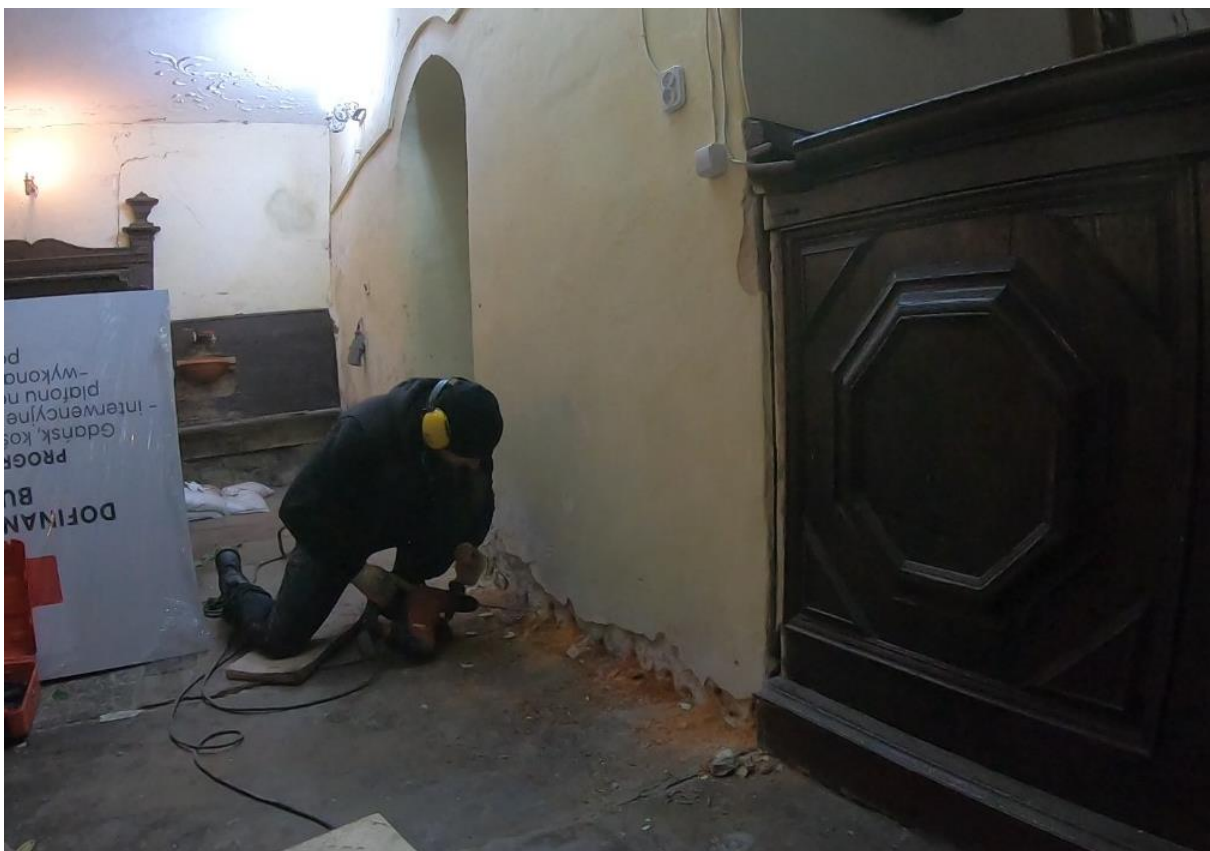
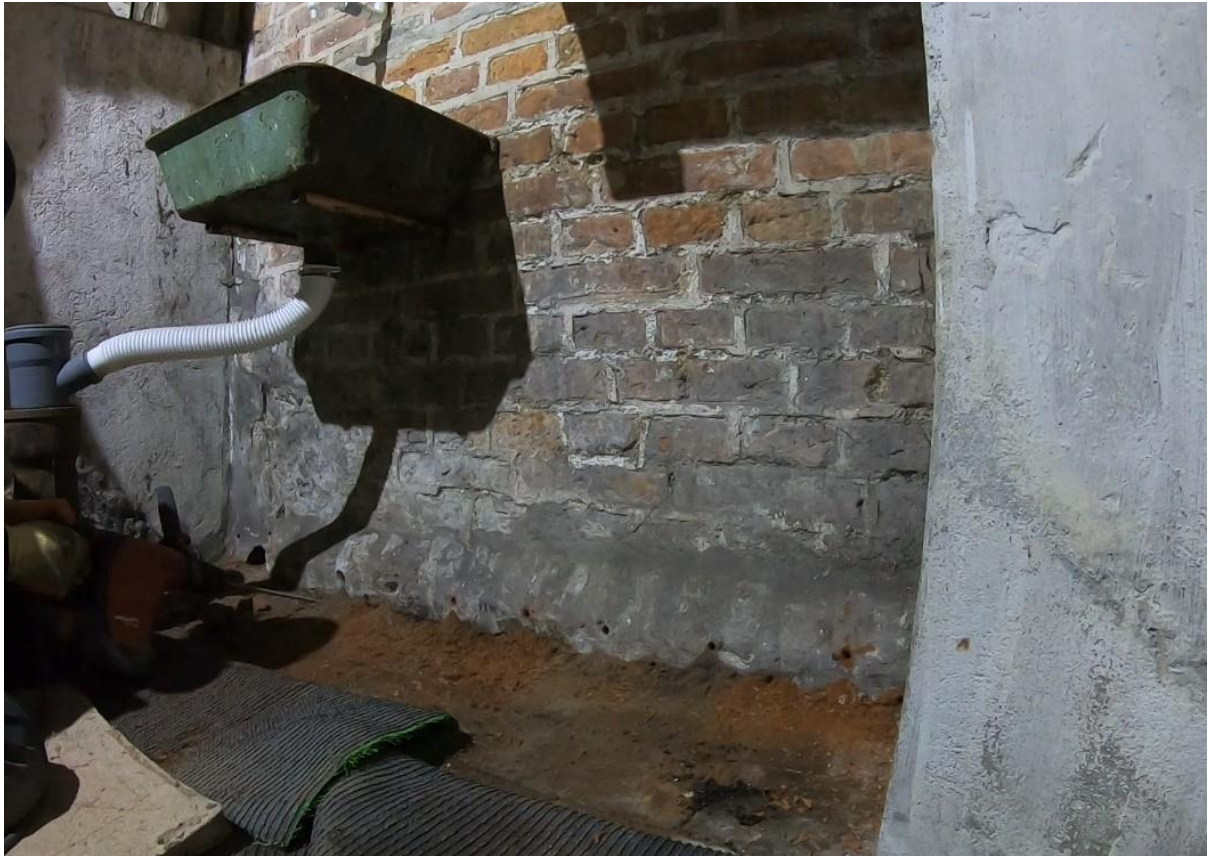
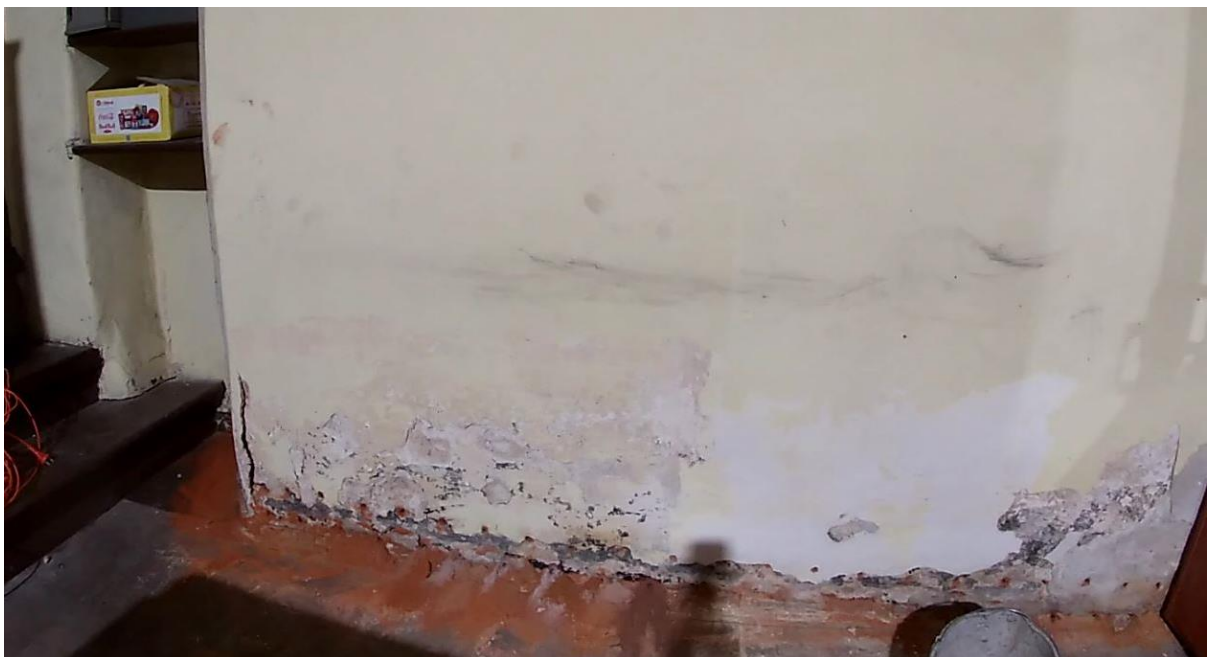
*Ilustracja 25. Wykonywanie odwiertów pod iniektory*

*Ilustracja 26. Wykonywanie odwiertów pod iniektory, po prawej pogłębianie otworów przy użyciu dłuższego wiertła.*

W pierwszej kolejności wykonano odwierty pod iniektory o średnicy 1,5 cm na dwóch poziomach, w odstępnie 12-15 cm w układzie naprzemiennym. Odległość pomiędzy poziomymi rzędami wyniosła maks. 8 cm. Większość otworów została wywiercona w fugach pomiędzy cegłami, tak aby do minimum ograniczyć ingerencję w historyczną substancję zabytku. Głębokość otworów sięgnęła 90% grubości muru. Odwierty wykonano pod kątem 25-45° do poziomu. Linia otworów została wyznaczona tak, aby strefa nasycenia murów żywicą zbiegała się z poziomem gruntu.
