**DOKUMENTACJA POWYKONAWCZA**  
**IZOLACJA PRZECIWWILGOCIOWA POZIOMA MURÓW KOŚCIOŁA**  
**PW. BOŻEGO CIAŁA W GDAŃSKU (ETAP II)**

**Gdańsk 2023**

Kościół pw. Bożego Ciała, ul. 3 Maja 20, 80-802 Gdańsk

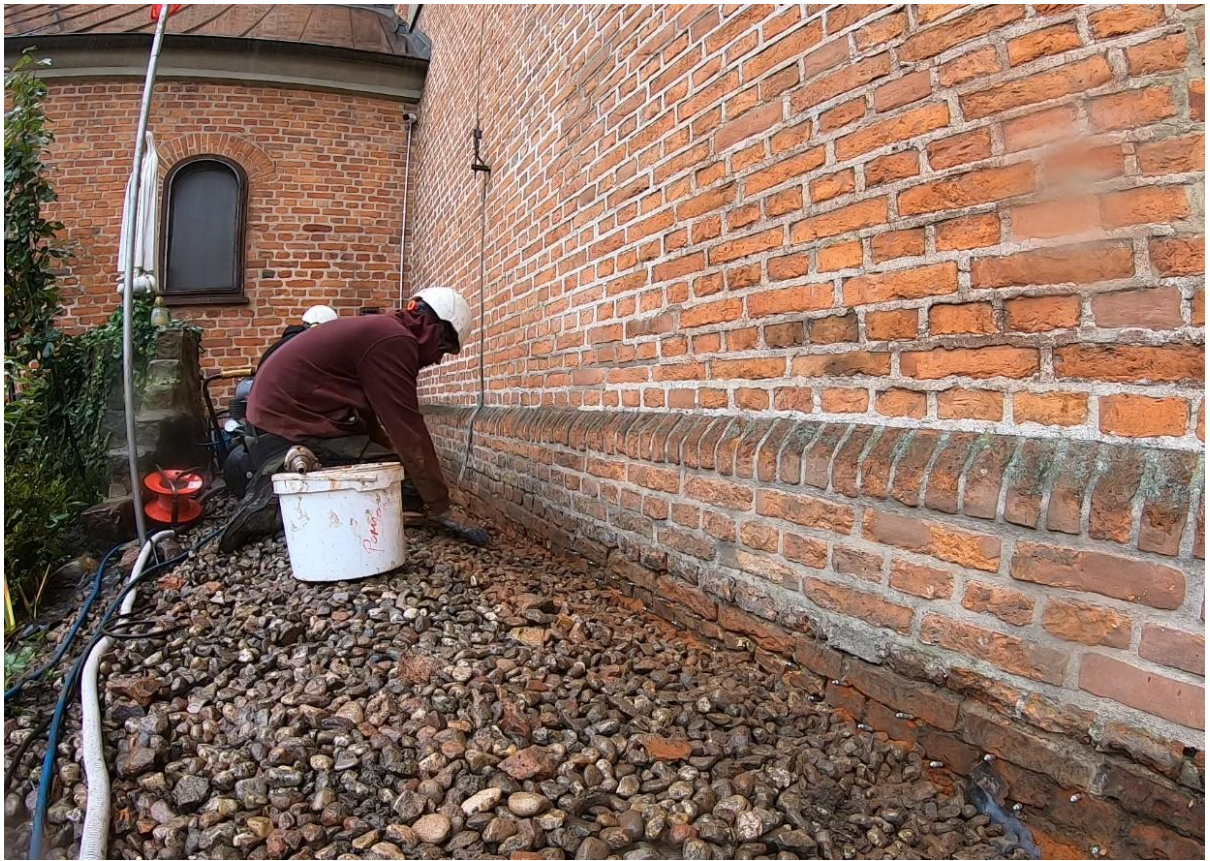
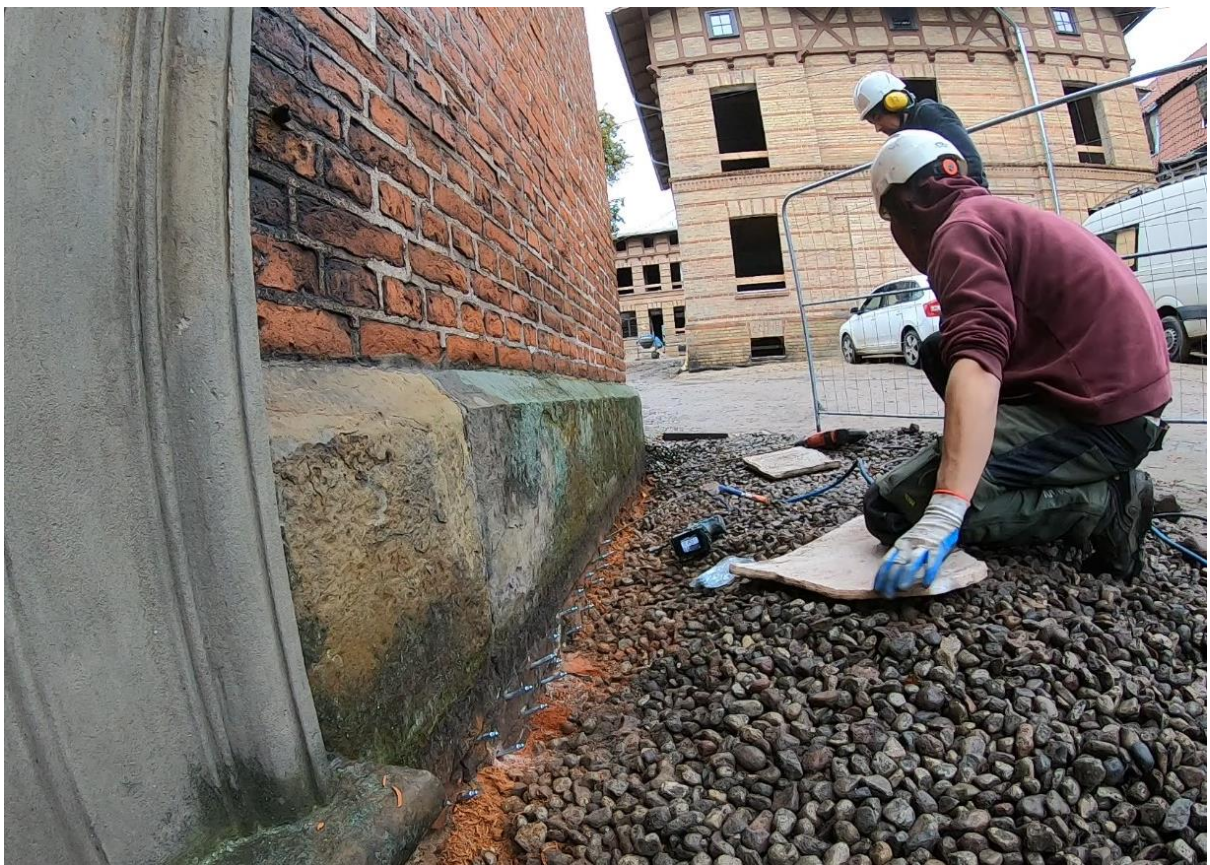
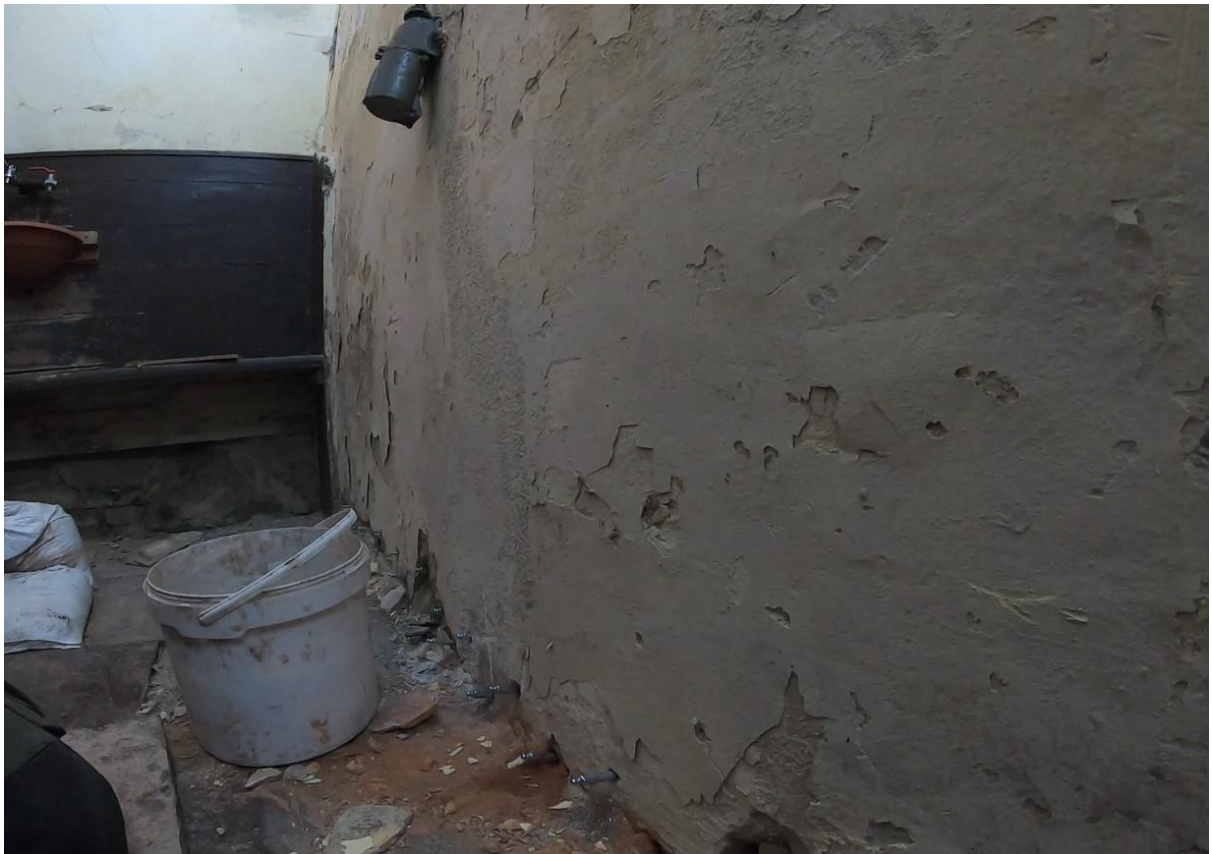
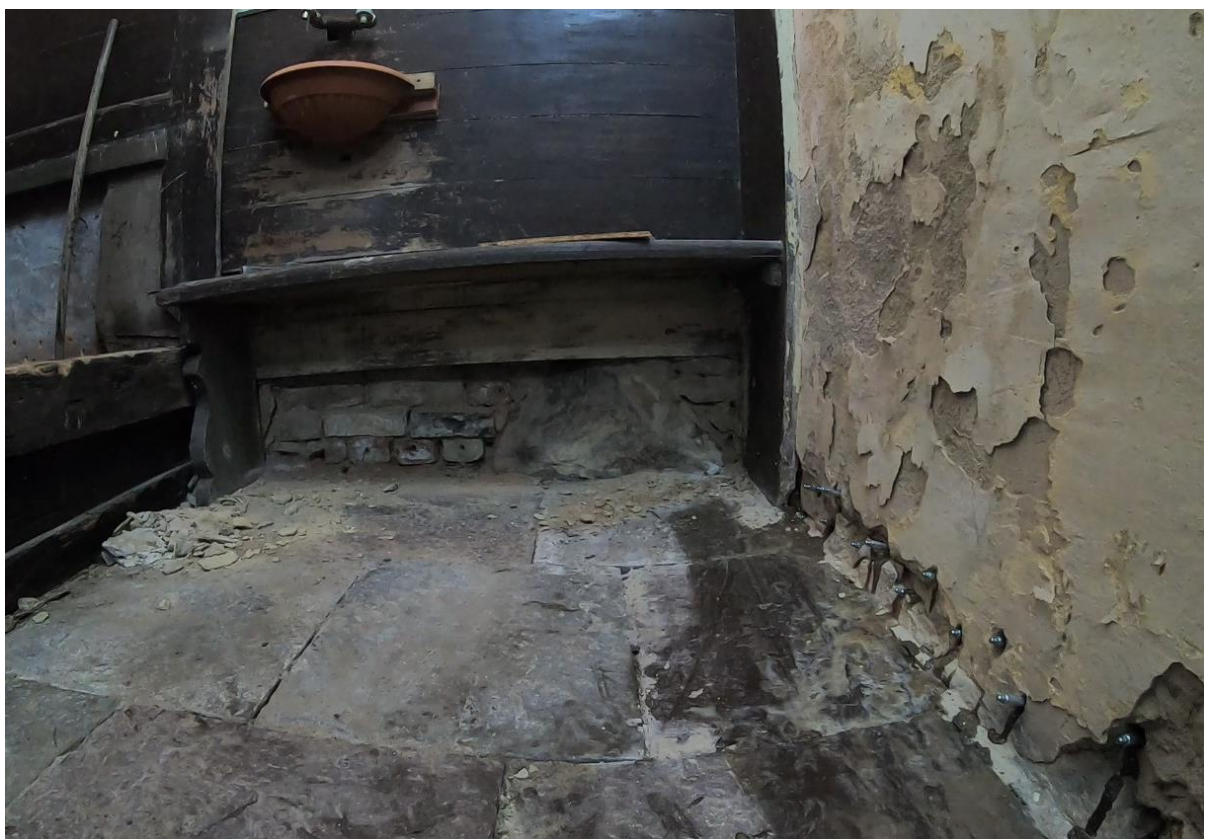
*Ilustracja 33. Osadzanie iniektorów w odwiertach.*

*Ilustracja 35. Iniektory. Przed ciśnieniową aplikacją żywicy.*

Po zamontowaniu w każdym otworze specjalnych zaworów (iniektorów) przeprowadzono iniekcję żywicą poliuretanową. Przed wprowadzeniem mieszanki iniekcyjnej zwilżono otwory w celu oczyszczenia wykonanych odwiertów z materiałów luźnych (zwilżenie muru dodatkowo zwiększa skuteczność penetracji środka iniekcyjnego). Aplikację przeprowadzono pod ciśnieniem ok. 50 atmosfer, tak aby osiągnąć pewność skutecznej penetracji żywicy. Dowodem na wysycenie strefy iniekcji było pojawienie się iniektu w wypełnianym nim otworze. Następnie zdemontowano iniektory, a otwory zabezpieczono zaprawą wapienną.

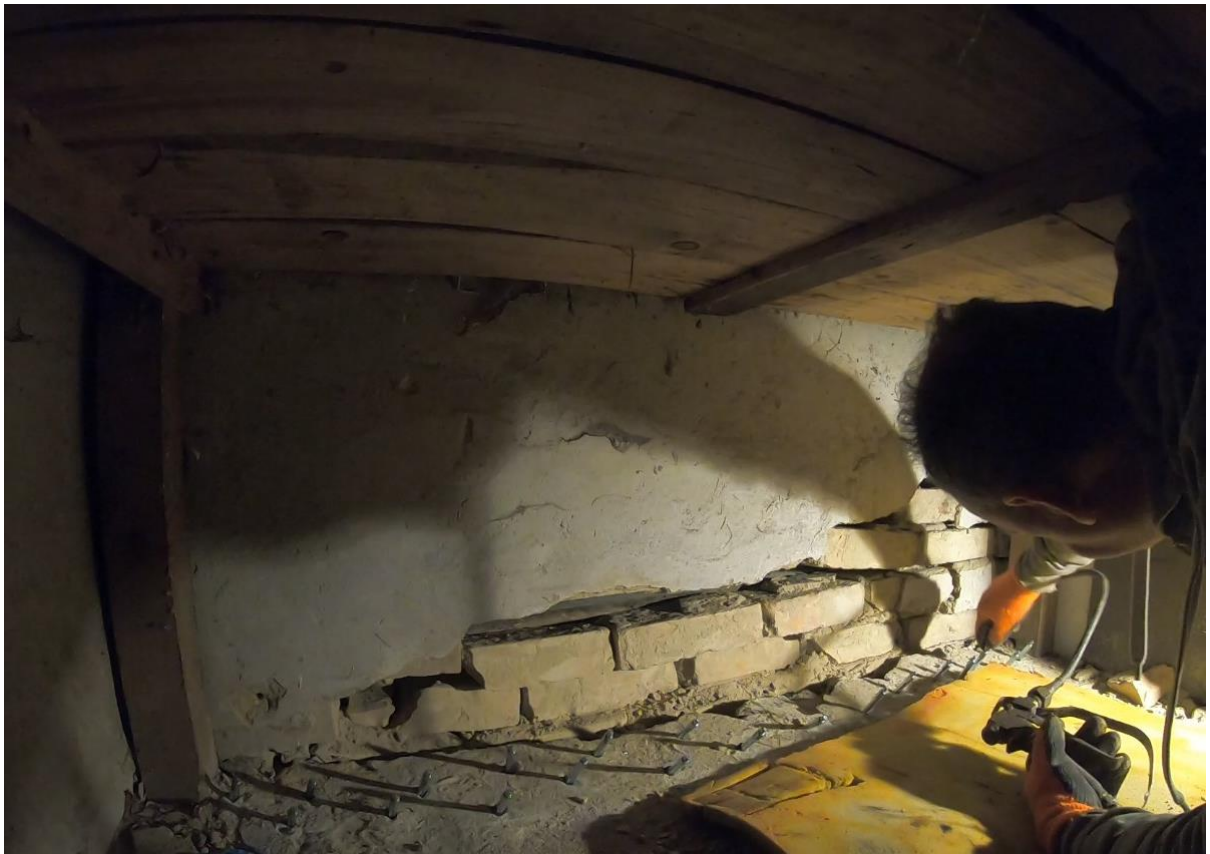
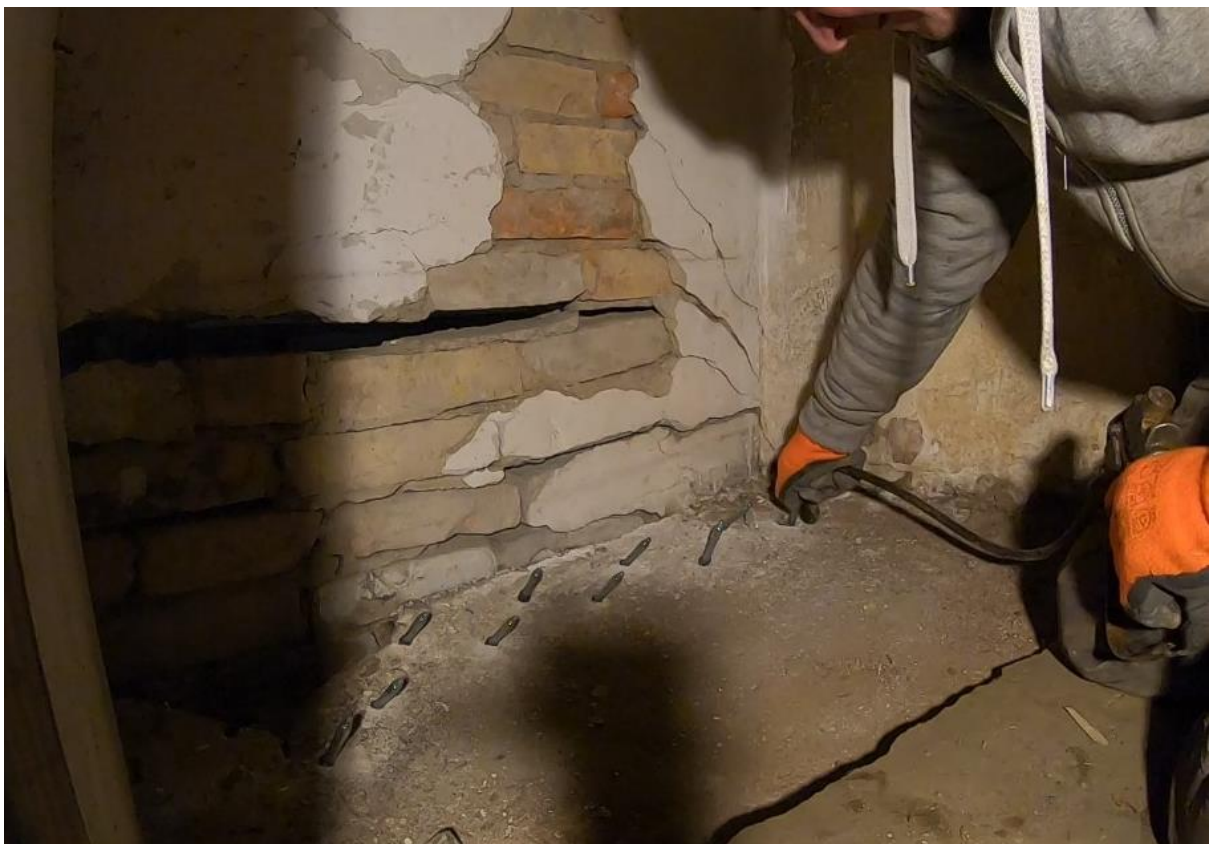
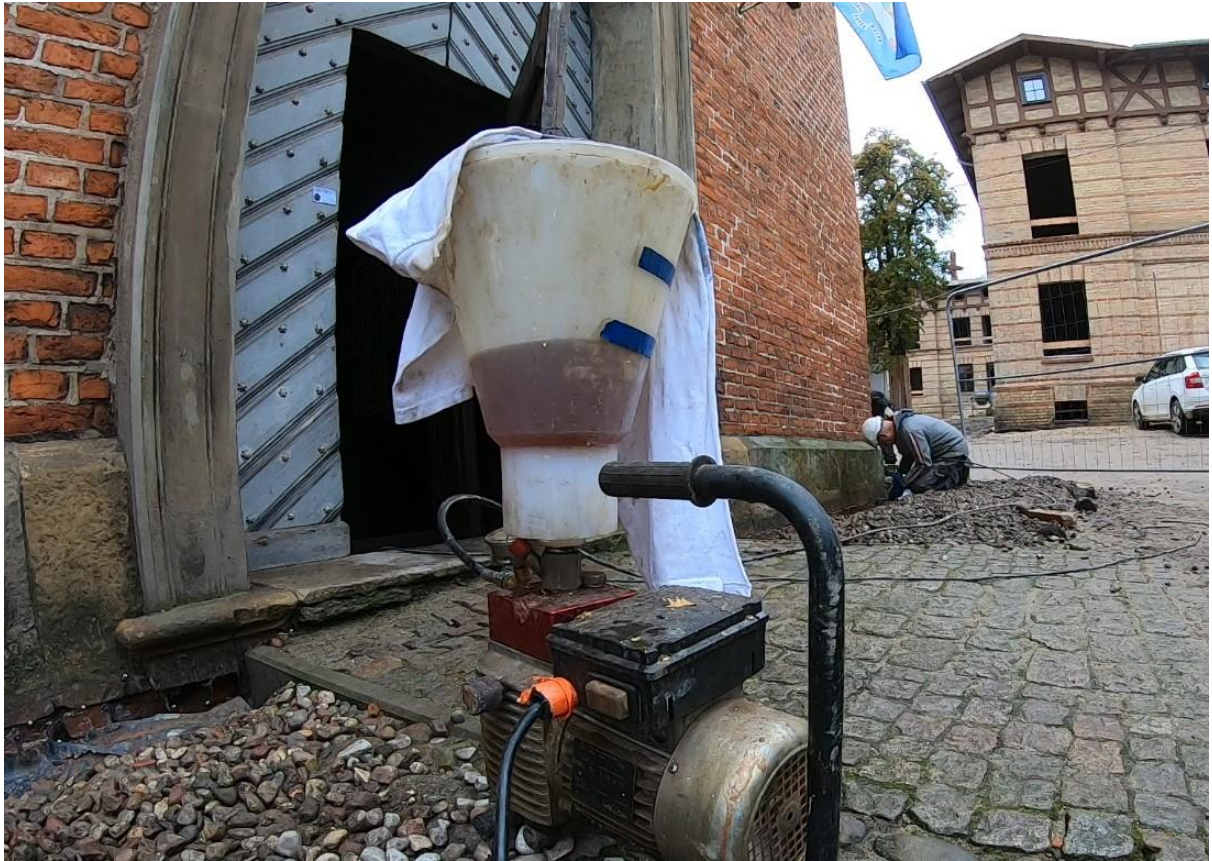
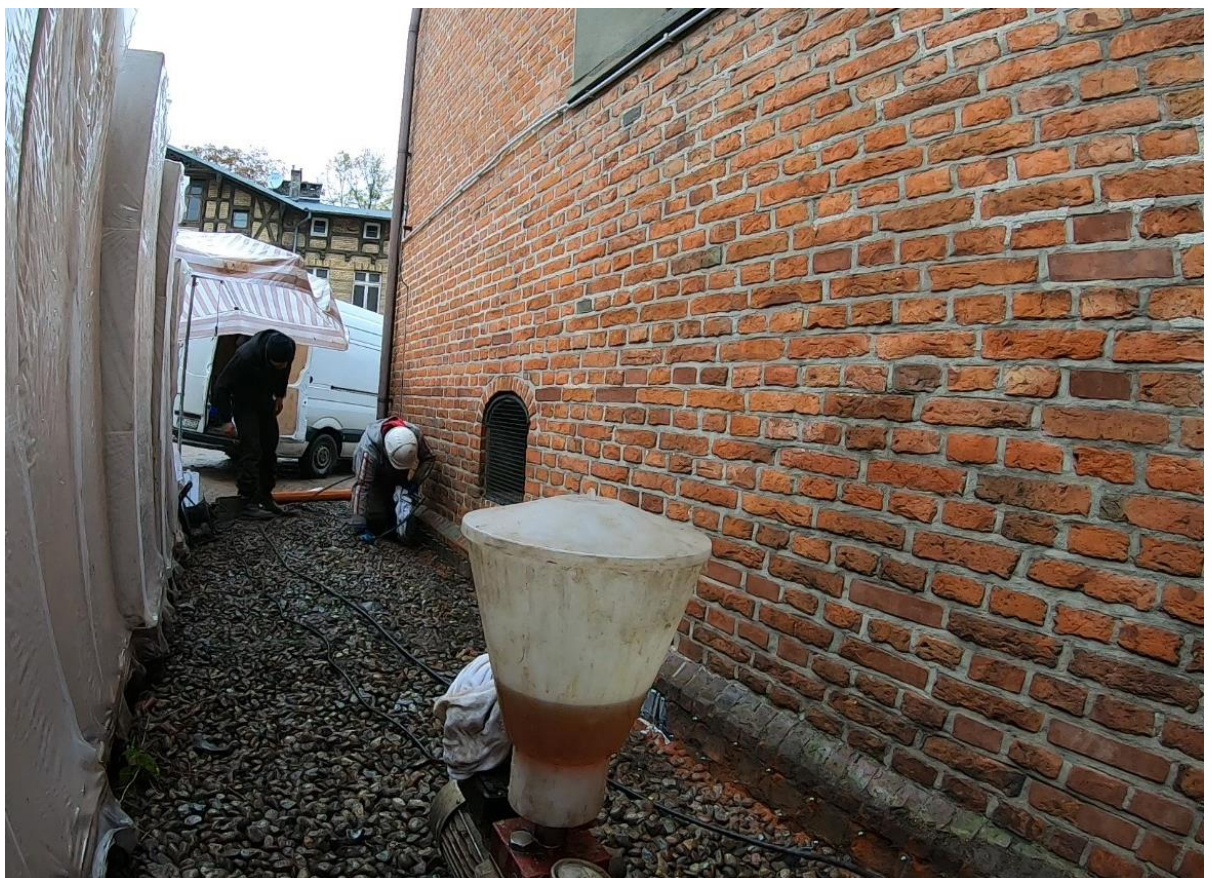
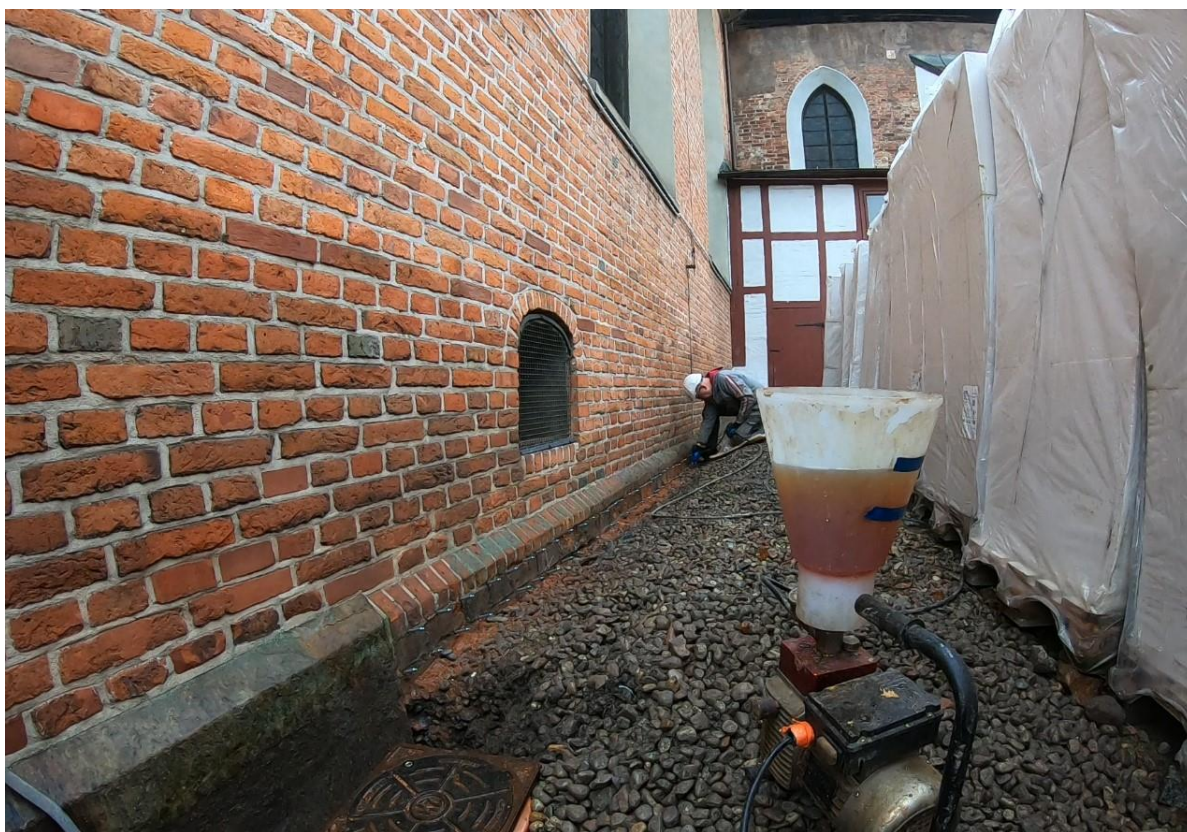
*Ilustracja 37. Ciśnieniowa aplikacja żywicy*

Do wykonania izolacji przeciwwilgociowej w kościele pw. św. Bartłomieja zastosowano żywicę poliuretanową WEBAC 1403P, tworzącą równomierną, wodoszczelną strukturę zamkniętą, o zwiększonej rozciągliwości i odporności na występujące w murze sole. Prace wykonano zgodnie z instrukcją techniczną producenta. Ograniczono do minimum ingerencję w zabytkową substancję budynku, jednocześnie zapewniając zahamowanie niekorzystnego oddziaływania na nią czynników zewnętrznych.

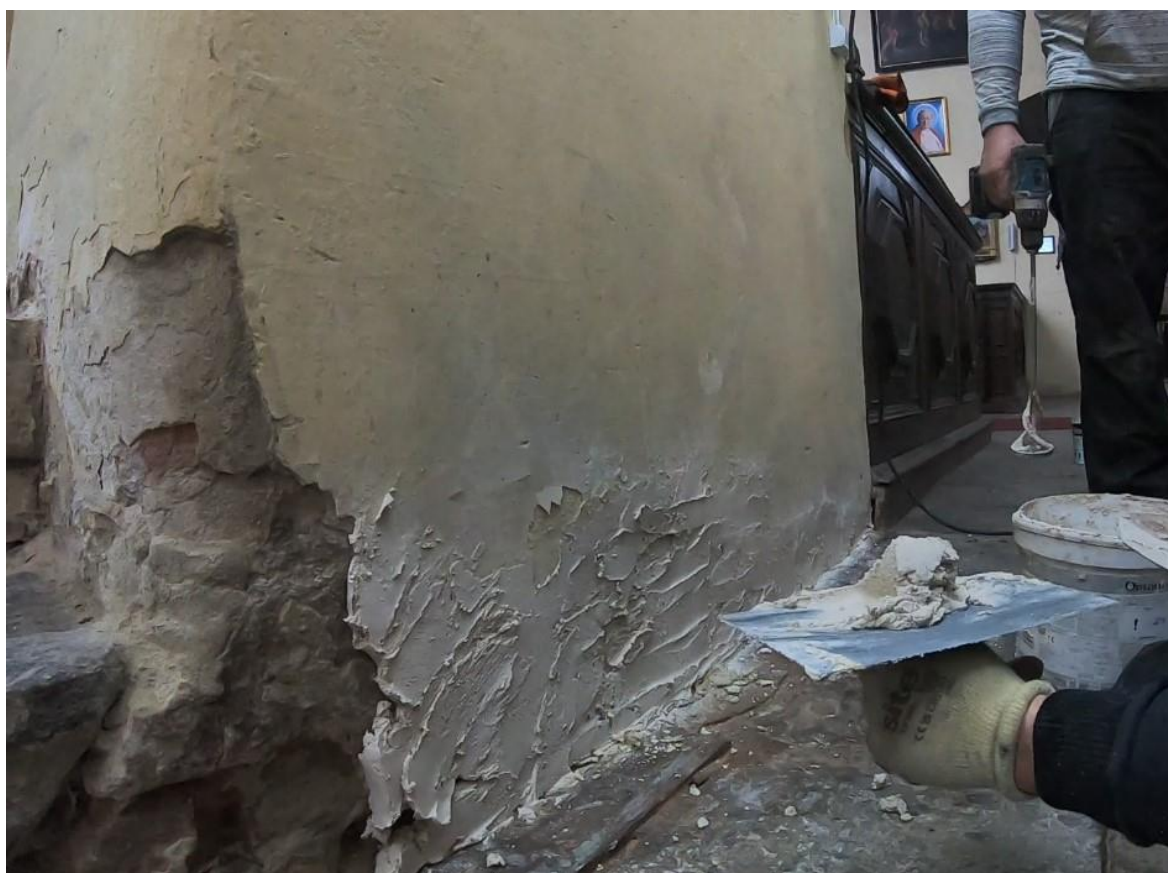
*Ilustracja 42. Po aplikacji żywicy. Uzupelnianie ubytków powstałych podczas prac*

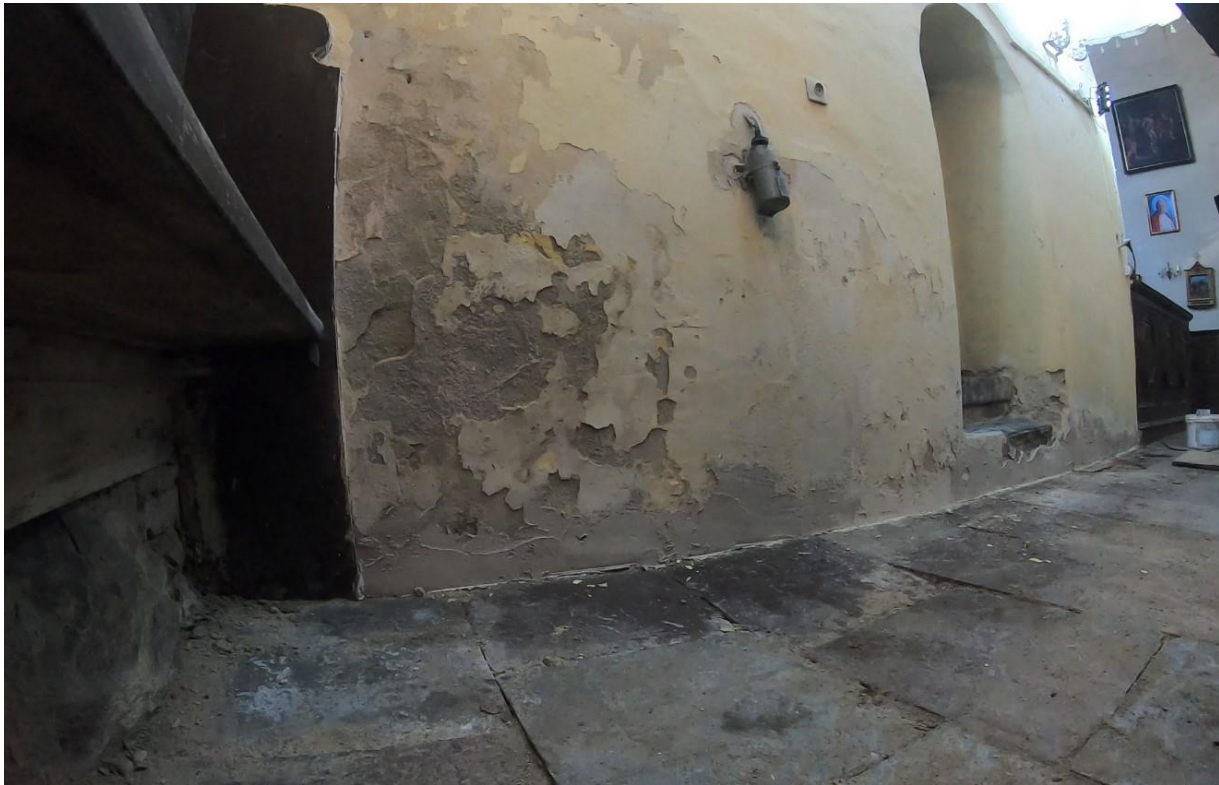
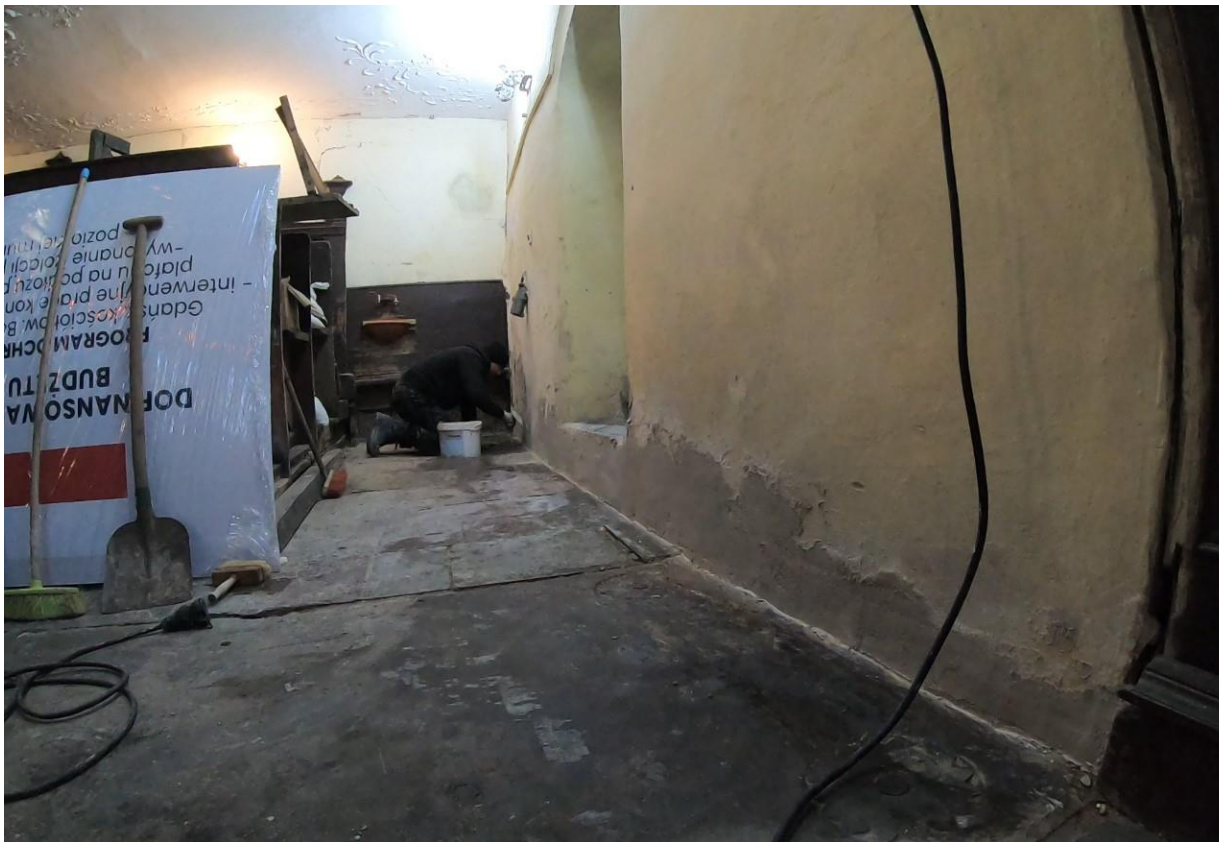
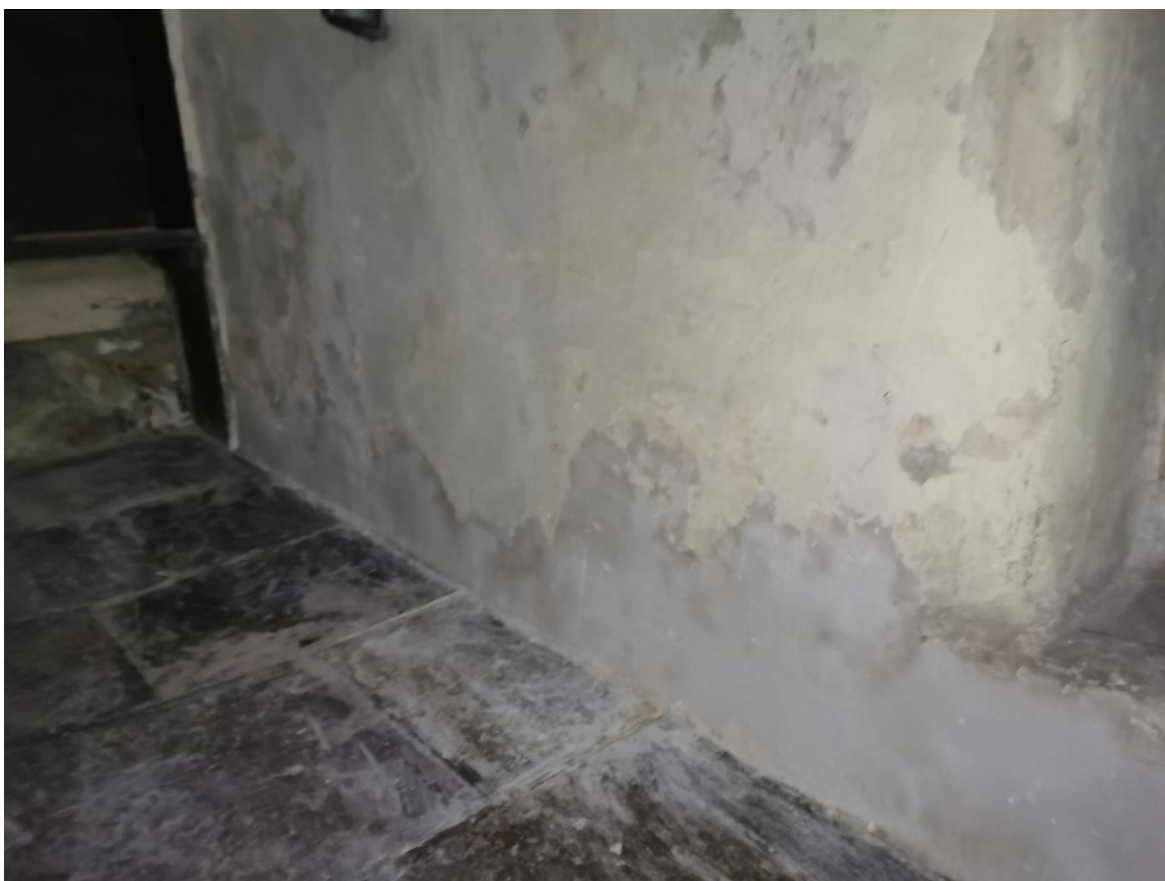
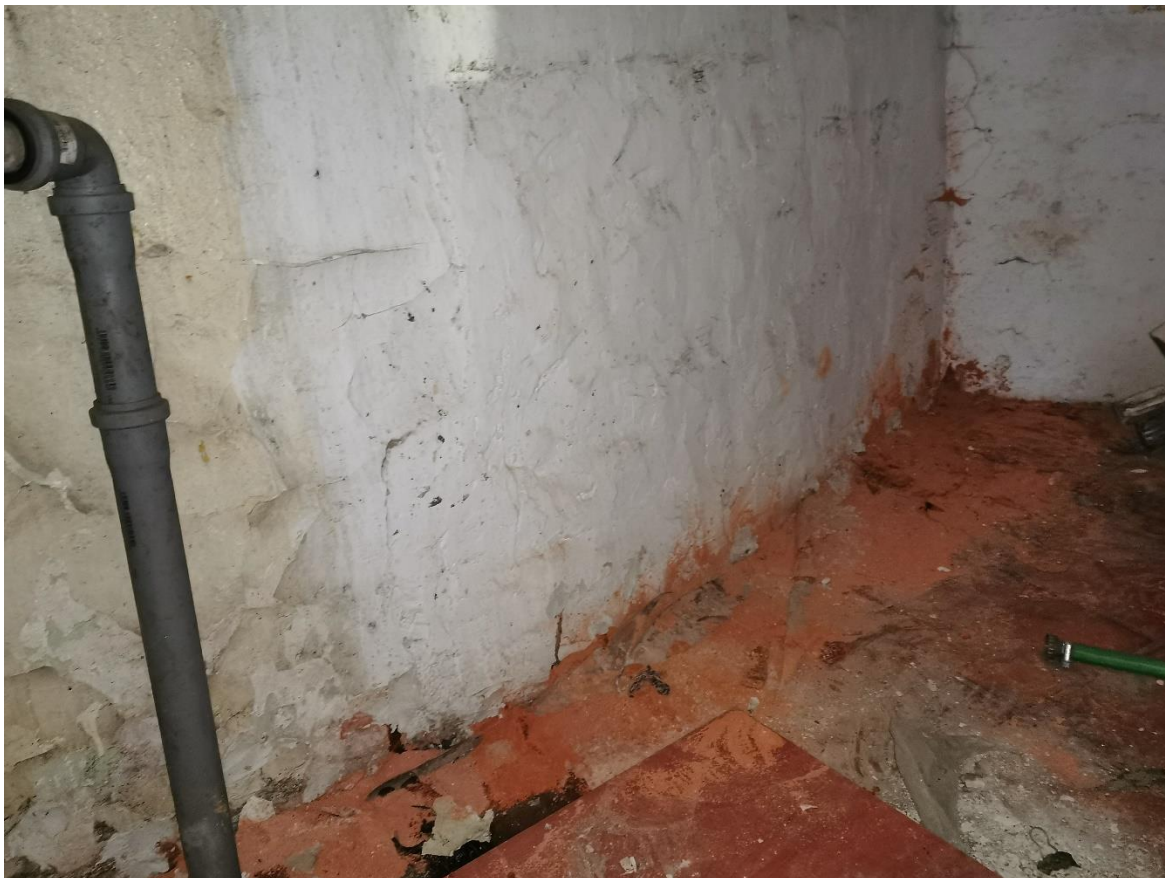
*Ilustracja 53. Po zasklepieniu odwierć i uzupełnieniu ubytków powstałych podczas prac*
