DOKUMENTACJA POWYKONAWCZA
PRACE KONSERWATORSKE ELEWACJI WSCHODNIEJ
MAŁEGO MŁYNA

Autor prac konserwatorskich i dokumentacji:
mgr Tomasz Korzeniowski

Gdańsk 2023

Mały Młyn, ul. Rajska 2, 80-850 Gdańsk

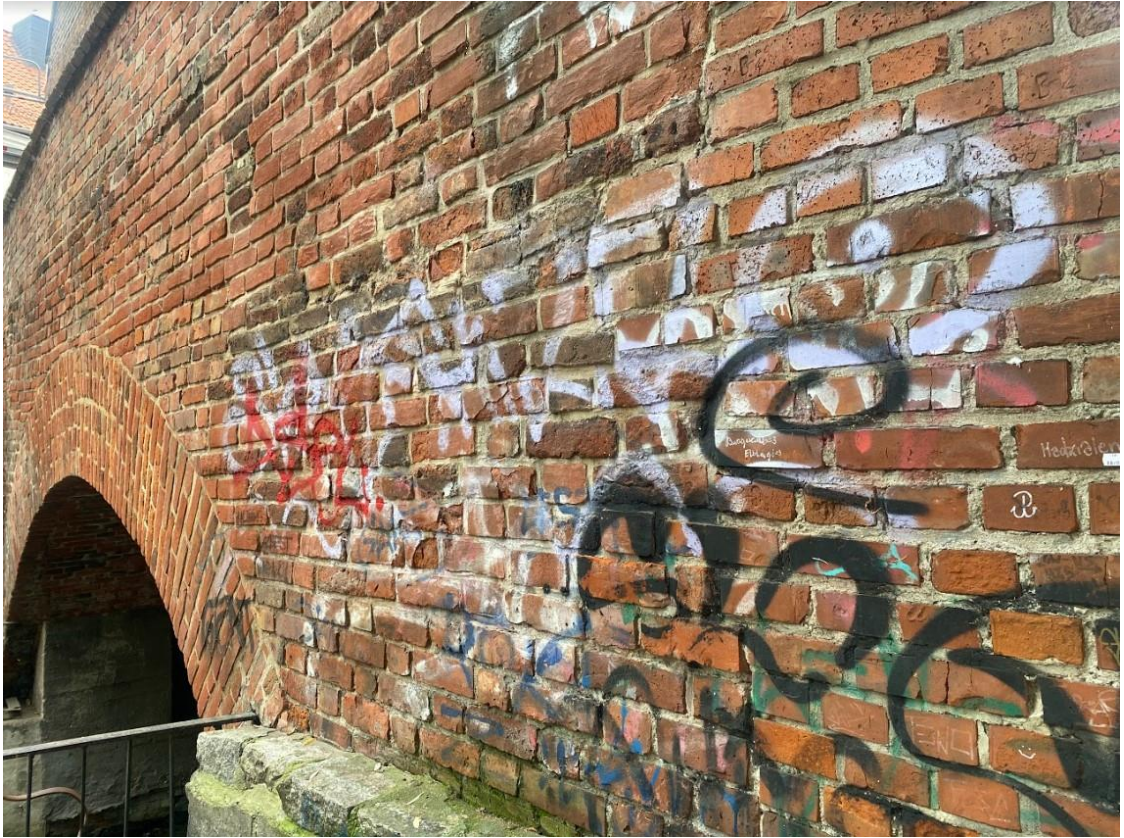
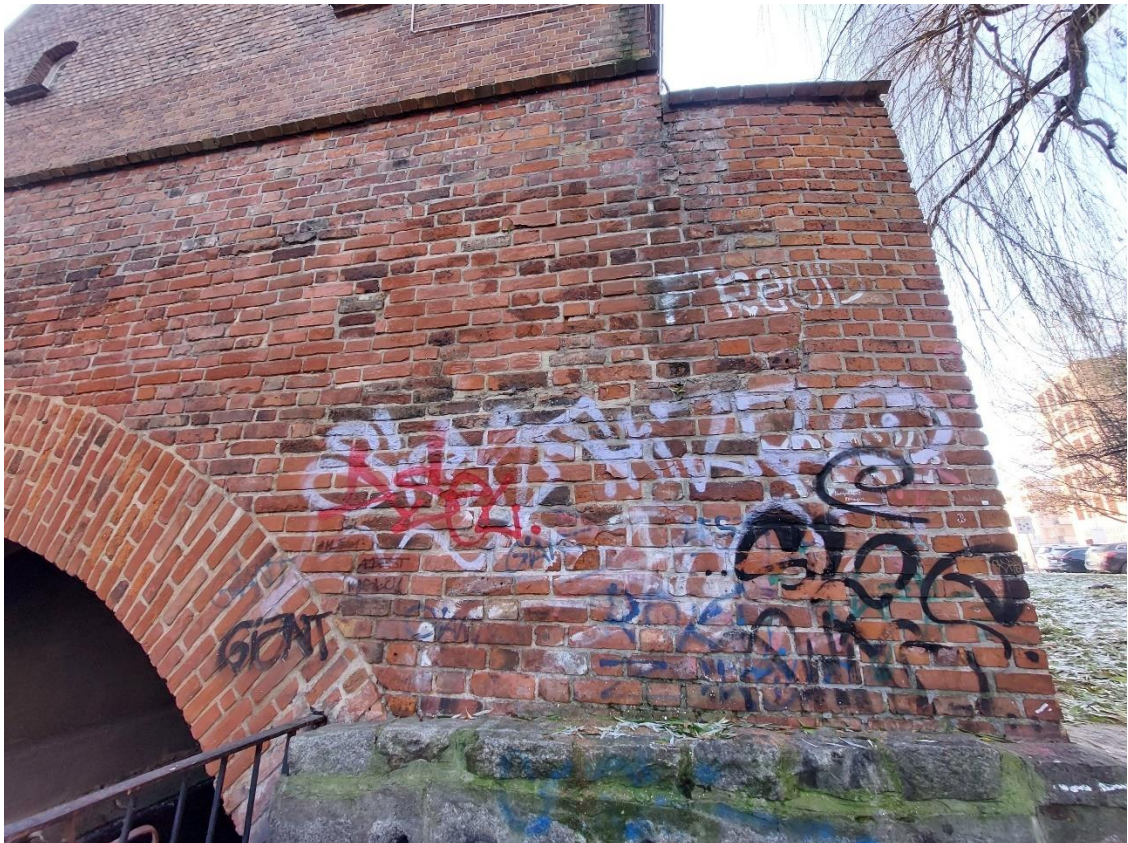
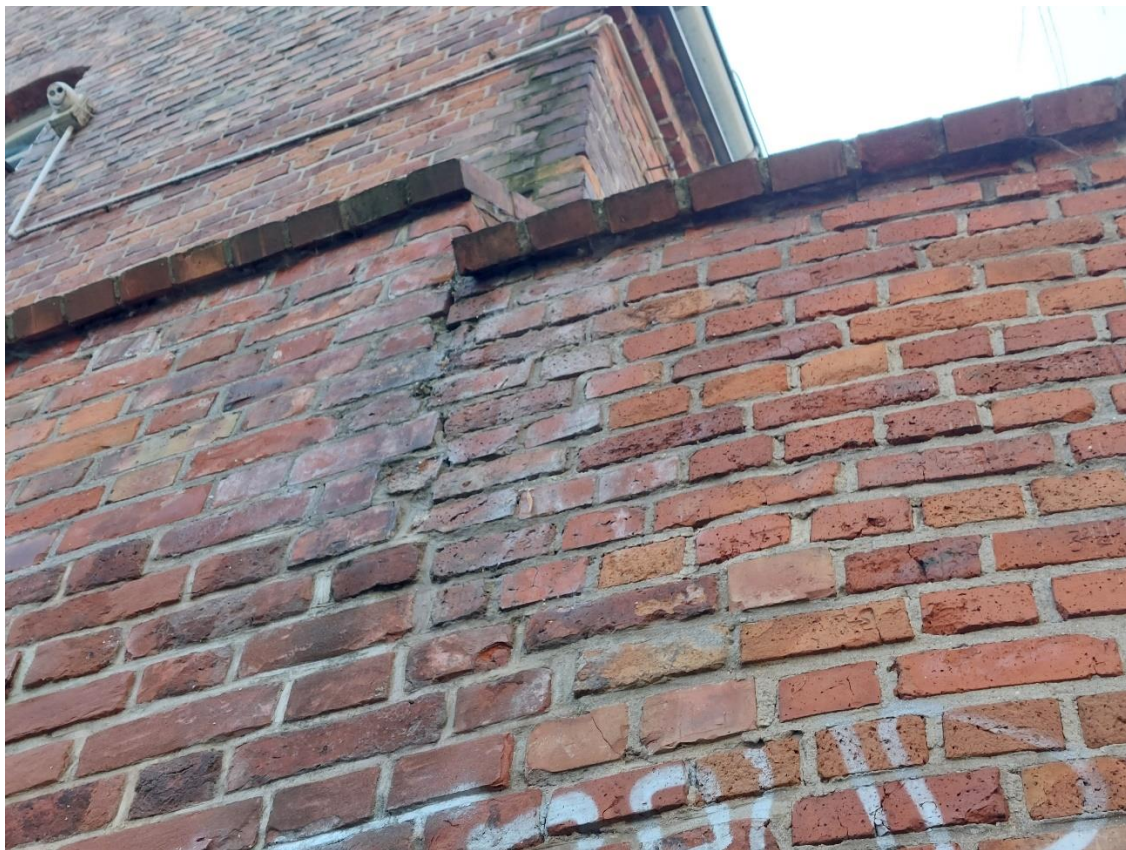
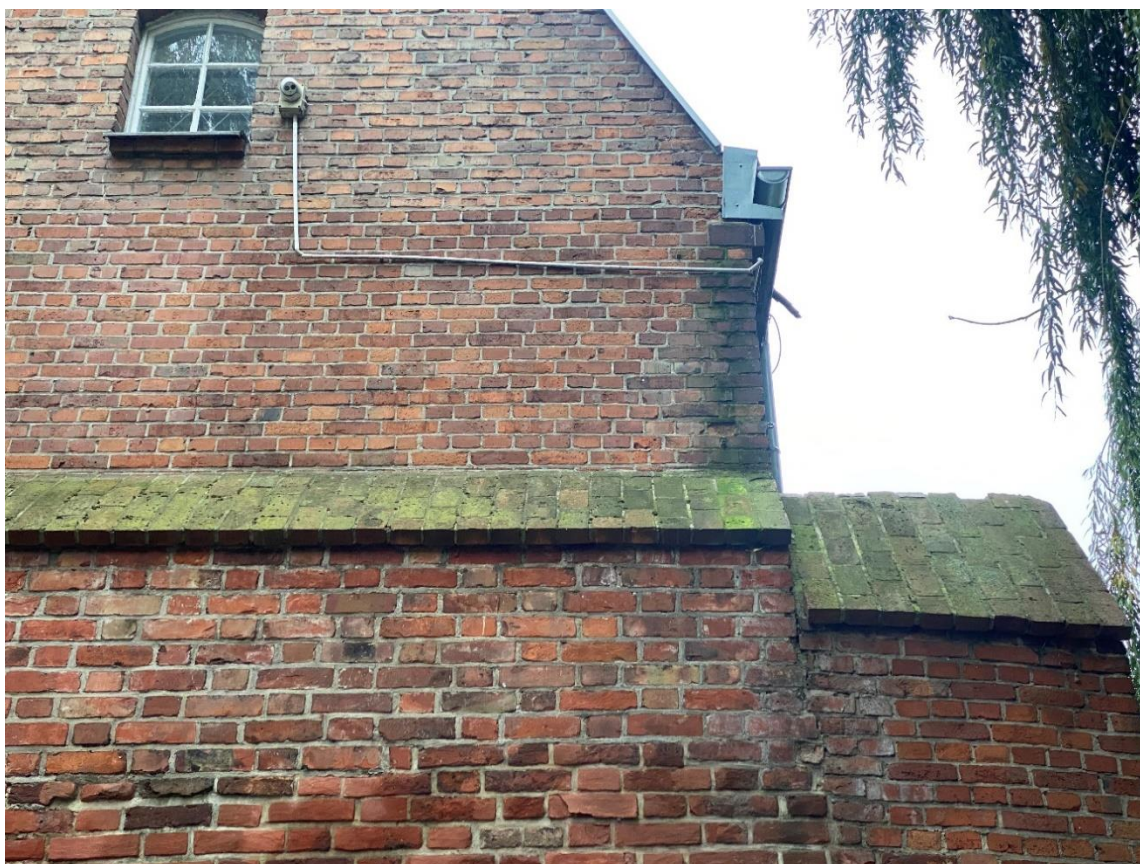
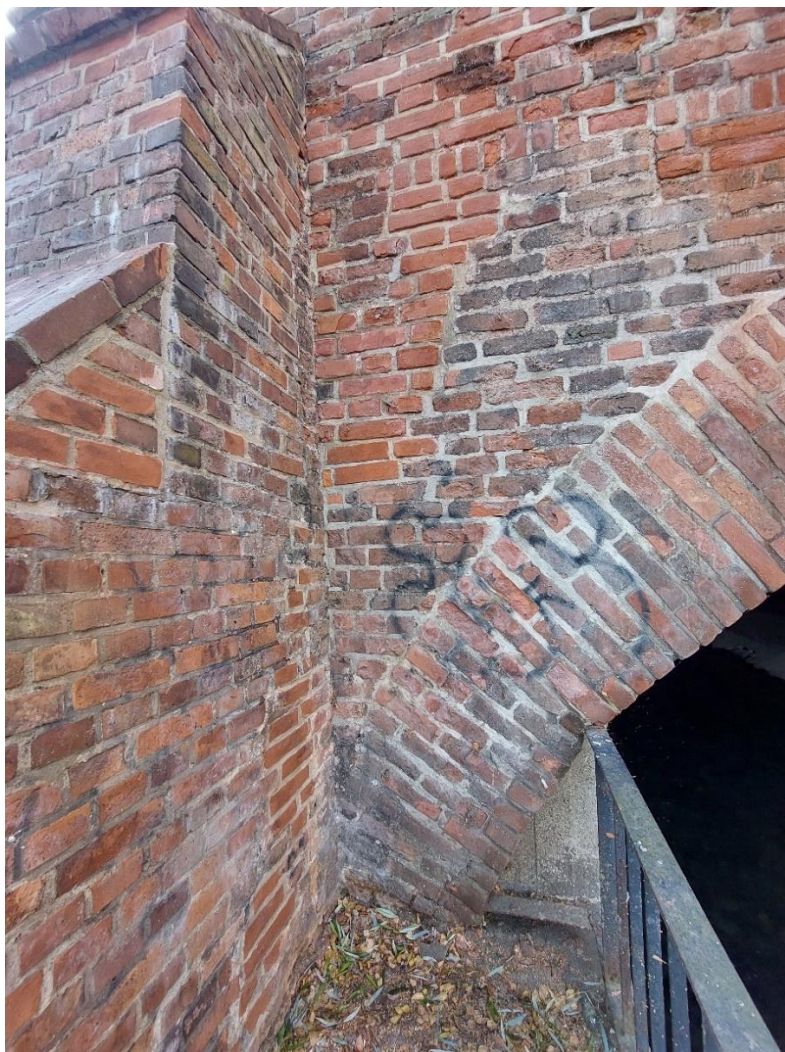
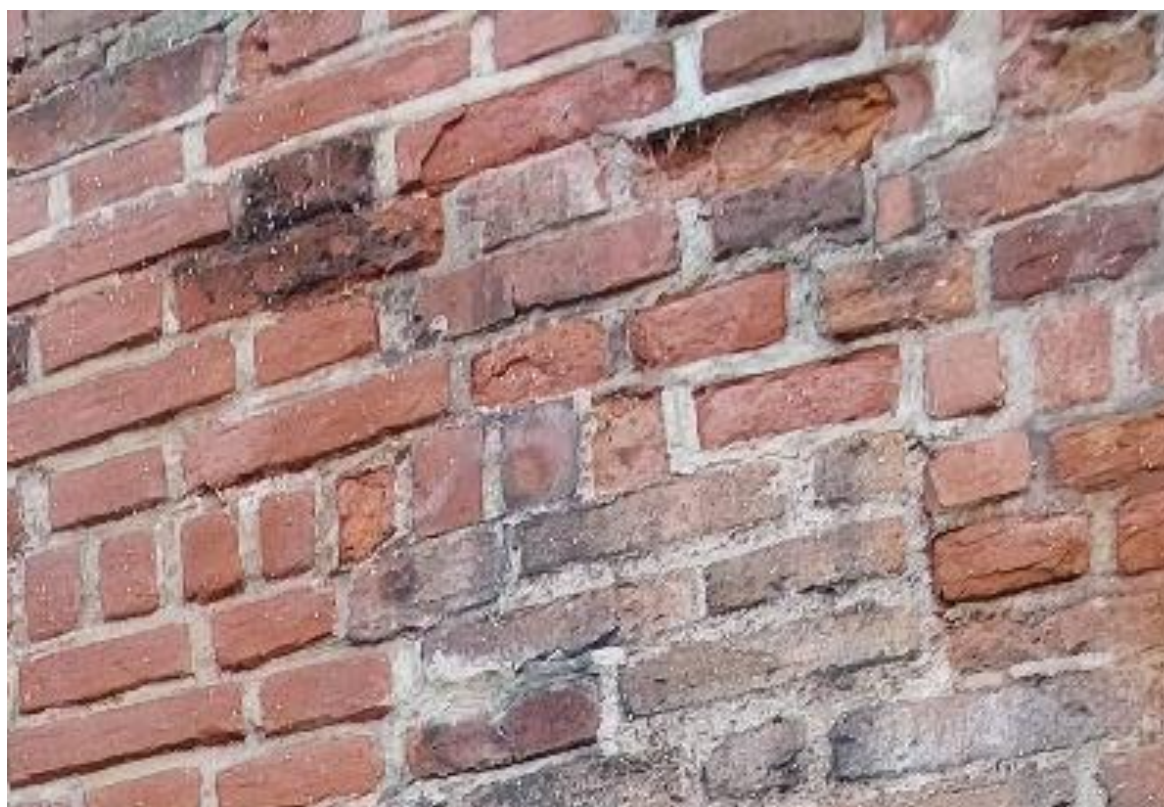
Na murach zabytku widoczne są lokalne strefy znacznej dezintegracji struktury materiału ceramicznego w postaci spękań, złuszczeń czy też spudrowanej powierzchni cegieł – co w wielu miejscach doprowadziło do pojedynczych ubytków lub skupisk zdeintegrowanych cegieł i zapraw w obrębie elewacji. Proces ten jest spowodowany głównie penetracją w strukturę muru wody, która ulega zamarzaniu w okresie zimowym. W miejscach ubytków niejednokrotnie gromadzi się także śnieg i lód. Następstwem tych zjawisk jest jeszcze większa degradacja materiałów porowatych.

Ważnym czynnikiem niszczącym wymagającym eliminacji są mikroorganizmy, w tym glony i porosty. Ich obecność jest szczególnie widoczna w najniższych partiach muru oraz w obrębie elewacji północnej. Glony i porosty występowały także na elewacji wschodniej, która była przedmiotem tegorocznych prac i jest przedmiotem niniejszej dokumentacji. Zielony nalot, widoczny szczególnie na zadaszeniu przypór oraz pulpicie międzykondygnacyjnym, prawdopodobnie pochodził od wierzby zlokalizowanej w bezpośrednim sąsiedztwie elewacji.

Ilustracja 7. Stan elewacji przed podjęciem prac konserwatorskich

Ilustracja 8. Stan elewacji przed podjęciem prac konserwatorskich

Ilustracja 9. Stan elewacji przed podjęciem prac konserwatorskich

Ilustracja 10. Stan elewacji przed podjęciem prac konserwatorskich

Ilustracja 11. Stan elewacji przed podjęciem prac konserwatorskich

Ilustracja 12. Stan elewacji przed podjęciem prac konserwatorskich

Na pierwszym etapie prac konserwatorskich wykonano wstępną dezynfekcję elewacji środkami grzybobójczymi metodą opryskiwania. Do zabiegu wykorzystano preparat biobójczy Pufas, będący roztworem podchlorynu sodu. Opryskiwanie połączono z doczyszczeniem mechanicznym przy użyciu szczotek z włosia syntetycznego. Zabieg powtórzono po 24 godzinach zgodnie z zaleceniami producenta. Miejsca, w których zaobserwowano wzmożone działanie mikroorganizmów, zdezynfekowano dodatkowo preparatem Preventol RI 80.

Po wstępnej dezynfekcji oczyszczono elewację z luźnych zabrudzeń oraz nawarstwień przy użyciu niskociśnieniowej metody strumieniowo-ściernej przy wykorzystaniu mieszanki miękkich kruszyw z zastosowaniem strumienia o ciśnieniu nieprzekraczającym 1 atmosfery. Następnie w sposób mechaniczny usunięto wtórne spoiny cementowe i cementowo-wapienne, które wpływały negatywnie na odbiór estetyczny obiektu. Mechanicznie usunięto również silnie zdeintegrowane cegły, których ubytki powstały w wyniku działania soli oraz bakterii nitryfikacyjnych i przekraczały 50% objętości, a pozostała część pod względem technicznym nie dawała możliwości wzmocnienia strukturalnego preparatami krzemooorganicznymi.

Na kolejnym etapie prac przeprowadzono zabieg wzmocnienia strukturalnego zapraw i cegieł. Preparat KSE firmy Remmers, oparty na estrach etylowych kwasu krzemowego, aplikowano na powierzchnię materiałów porowatych przy użyciu pędzla, doprowadzając do strukturalnego nasycenia. Po zakończeniu wzmocnienia oraz wysezonowaniu muru rozpoczęto prace związane z uzupełnianiem ubytków zaprawami barwionymi w masie, a także prace murarsko-tynkarskie. Podczas prac murarskich i tynkarskich wykorzystano zaprawę Optolith Optosan TrassMortel z dodatkiem płukanego piasku. Uzupełnienia ubytków cegieł nakładano na uprzednio przygotowane zbrojenia wykonane z drutu aluminiowego lub ze stali nierdzewnej, w zależności od rodzaju i wielkości ubytku. Zbrojenie klejono w materiał ceramiczny na żywicę epoksydową Epidian 5 z utwardzaczem Z-1. Do uzupełnienia ubytków w ceglach oraz kamieniu wykorzystano zaprawę mineralną Restauriermortel firmy Remmers. W przypadku ubytków w obrębie spoin wykorzystano zaprawę Fugenmortel TK firmy Remmers.

Na końcowym etapie prac przeprowadzono scalenie kolorystyczne, ujednolicające i osłabiające różnice walorowe laserunkowymi farbami nietworzącymi powłok (Restauro Lasur i Restauro-Fixativ firmy KEIM). Po zakończeniu prac konserwatorskich wykonano dokumentację fotograficzną.

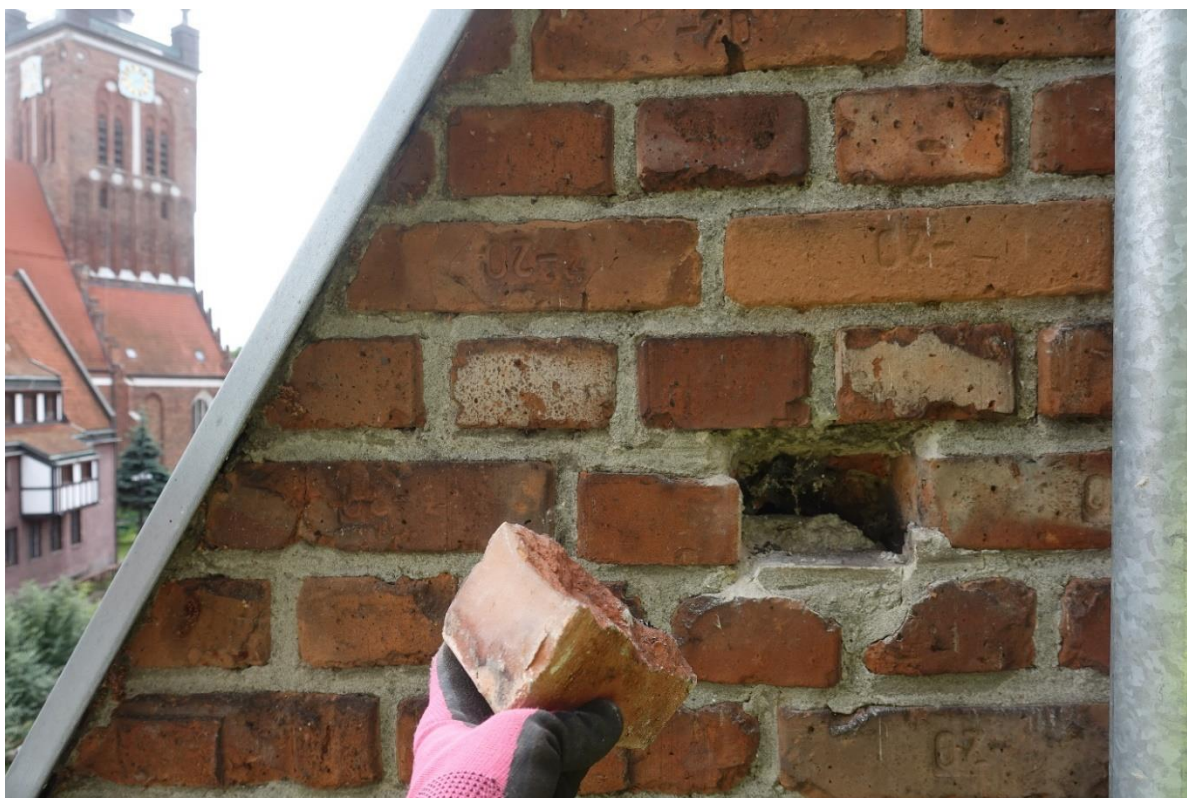
Ilustracja 13. Elewacja wschodnia. Demontaż luźnych elementów

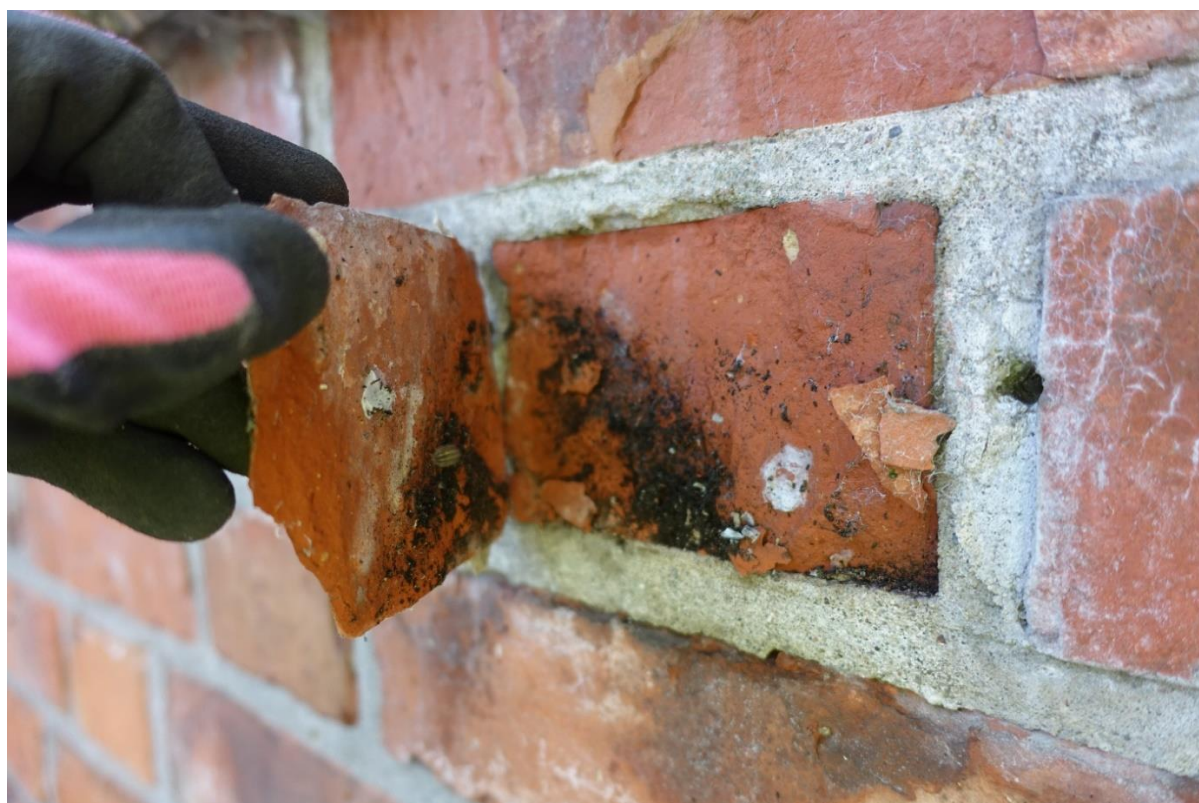
Ilustracja 14. Usuwanie luźnych elementów z elewacji

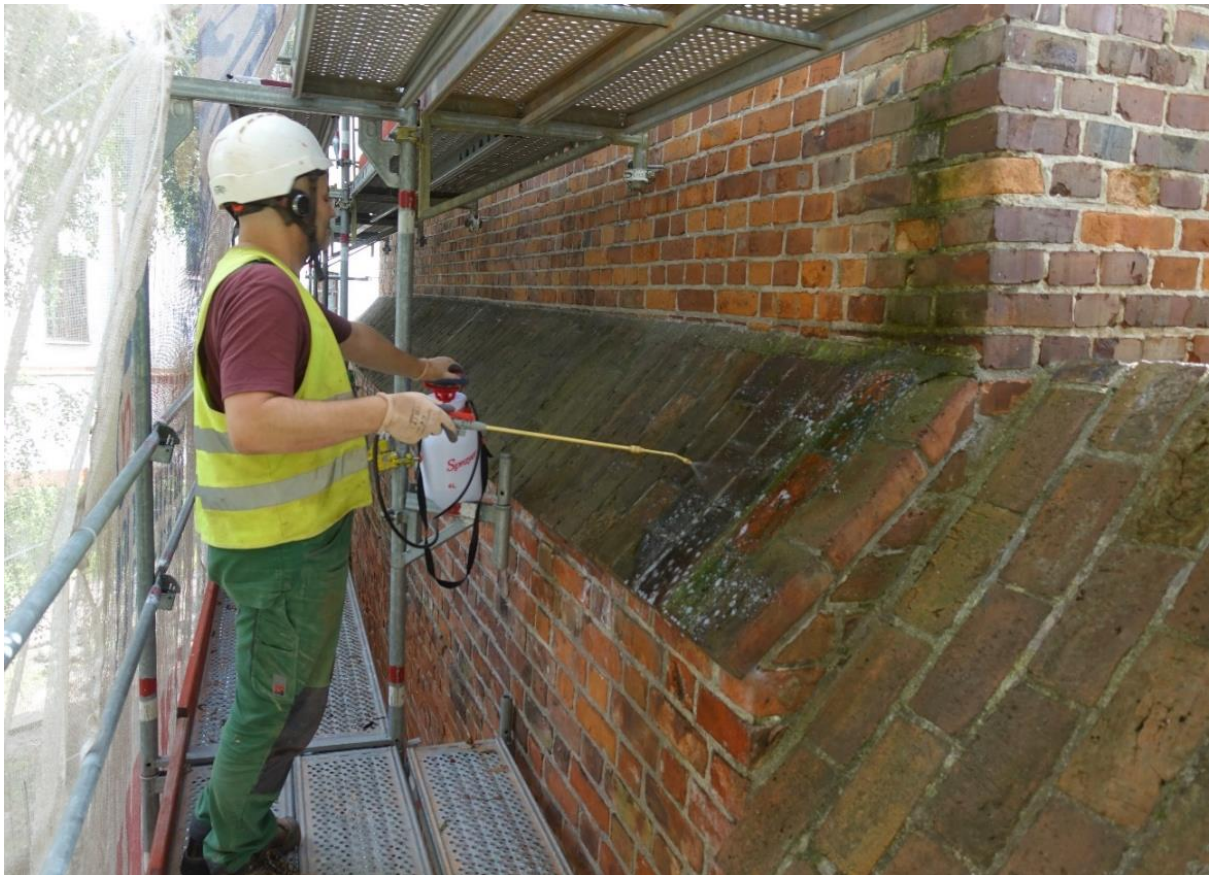
Ilustracja 15. Dezynfekcja

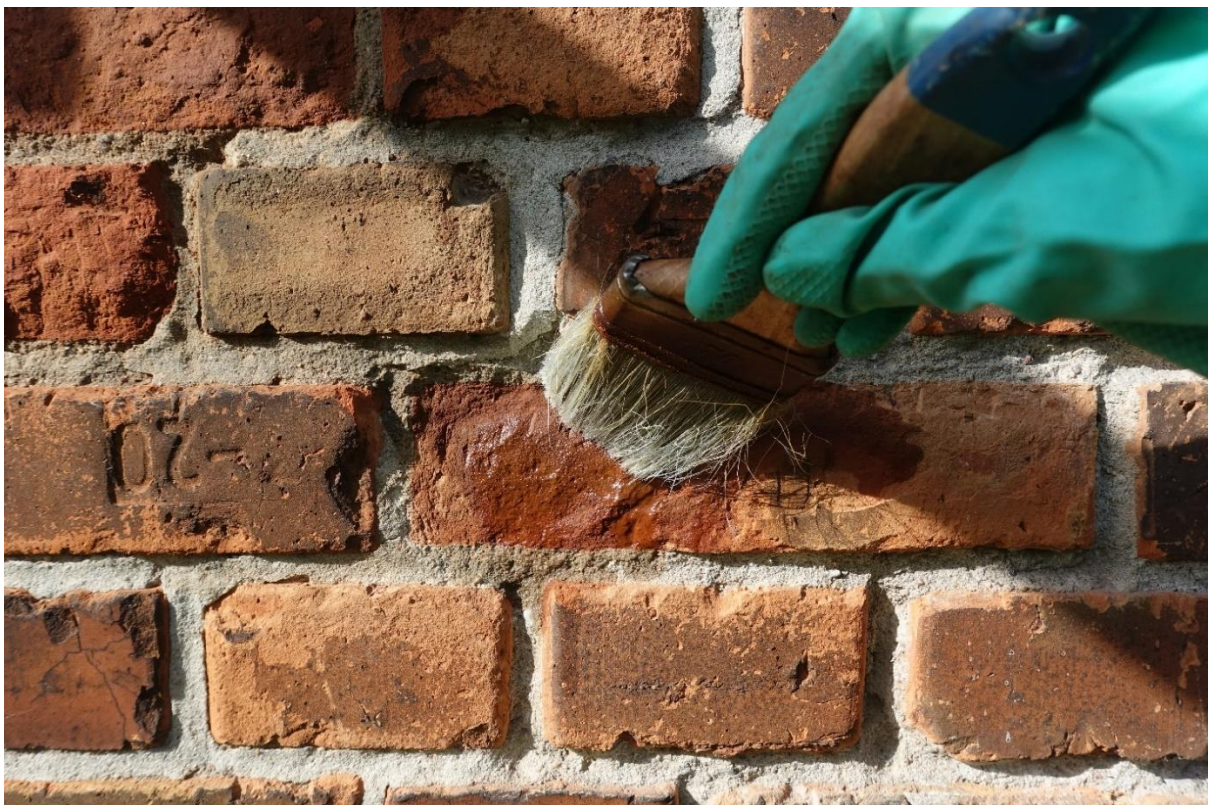
Ilustracja 16. Wzmacnianie strukturalne cegieł

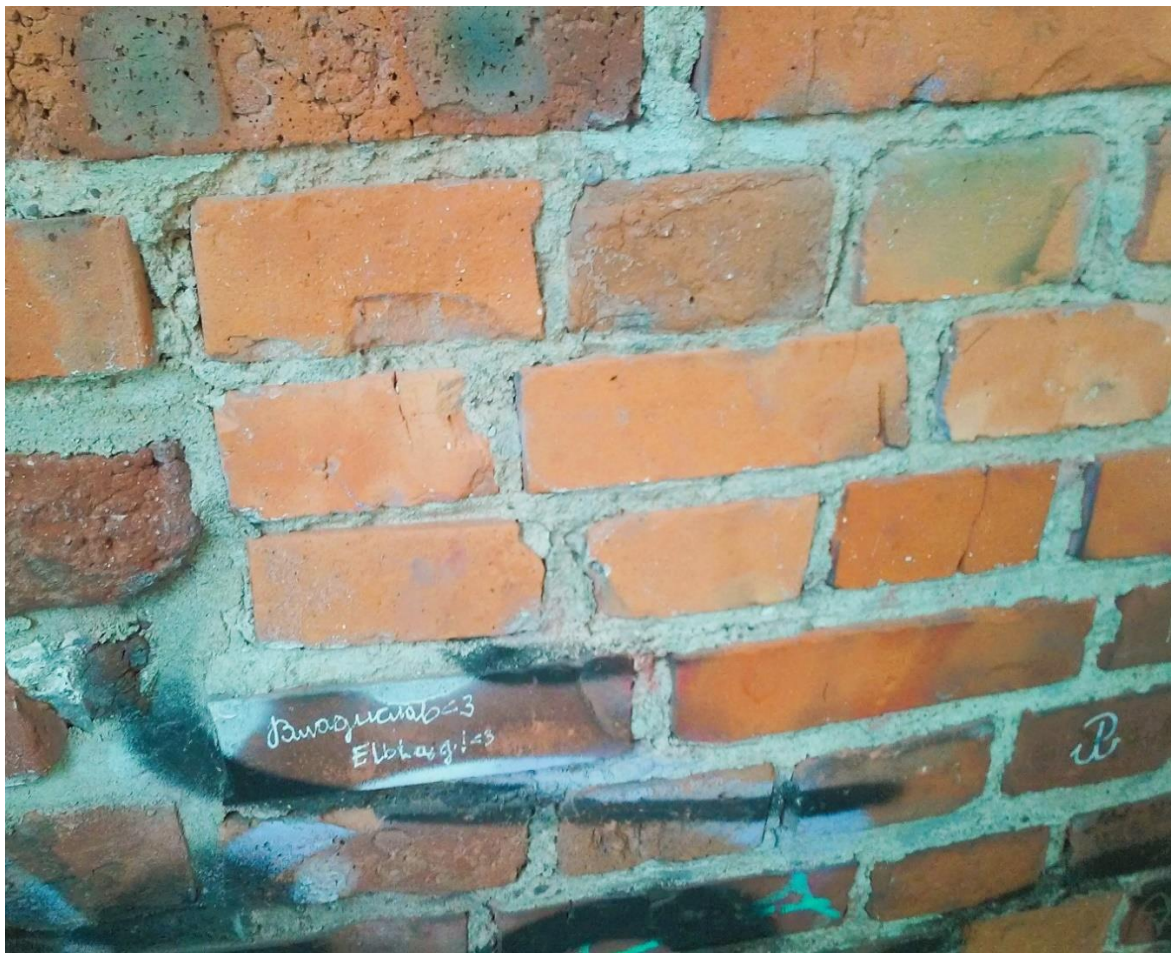
W obrębie najniższych kondygnacji elewacji północnej i wschodniej znaczne zniszczenia spowodowane są również aktami wandalizmu (graffiti). Tego rodzaju zanieczyszczenia wpływają negatywnie na odbiór estetyczny obiektu.

Ilustracja 17. W trakcie usuwania wtórnych nawarstwień (graffiti)

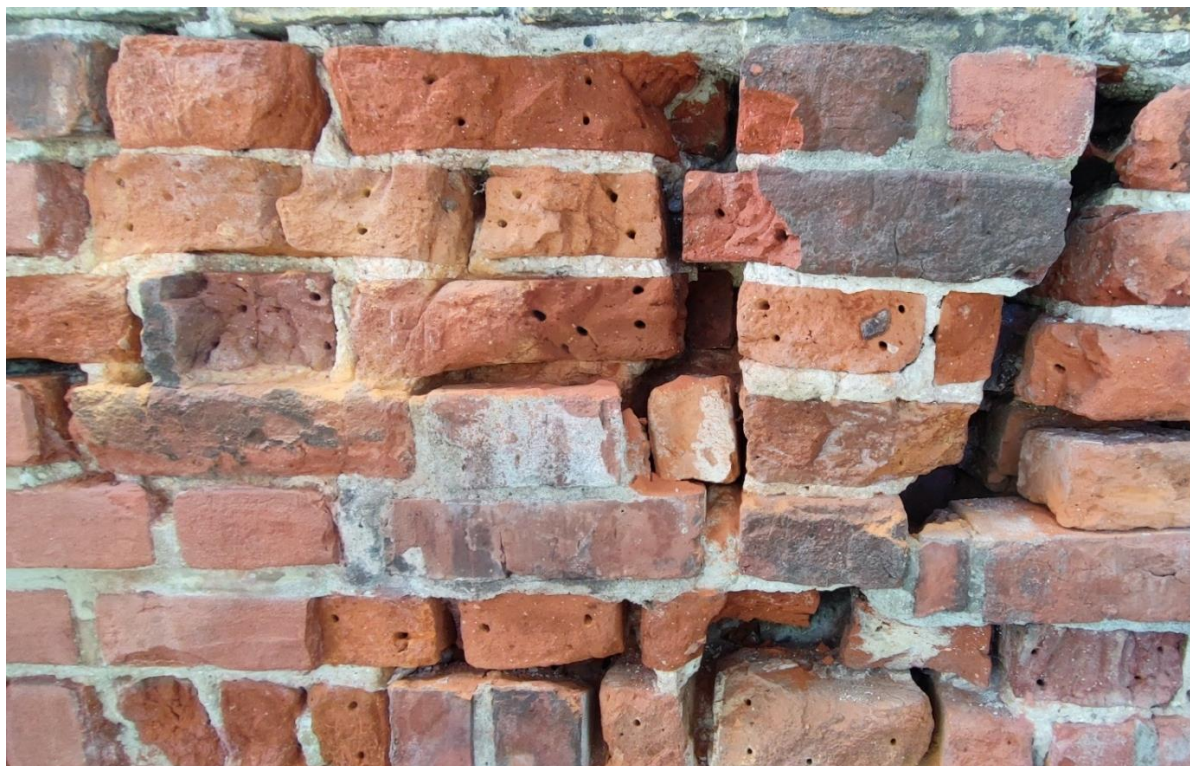
Ilustracja 18. Mur przygotowany do montażu zbrojeń

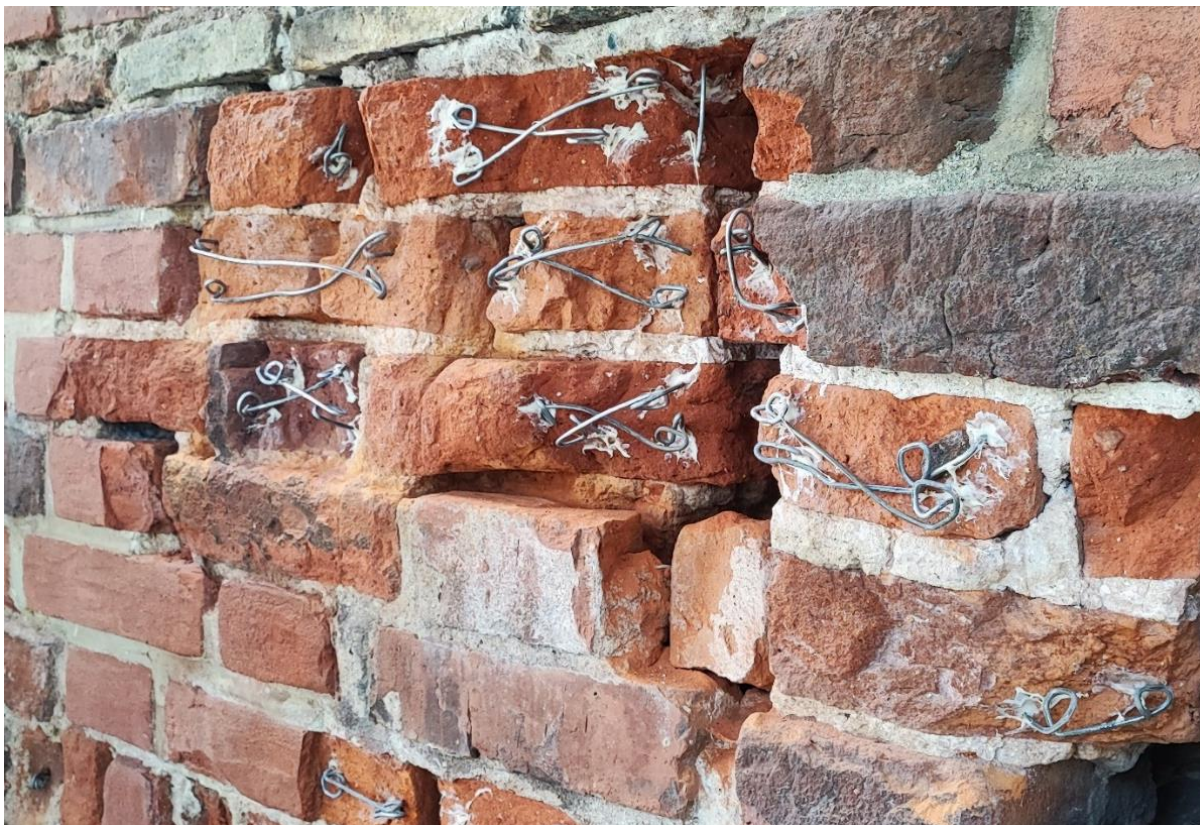
Ilustracja 19. Montaż zbrojeń pod uzupełnienia ubytków

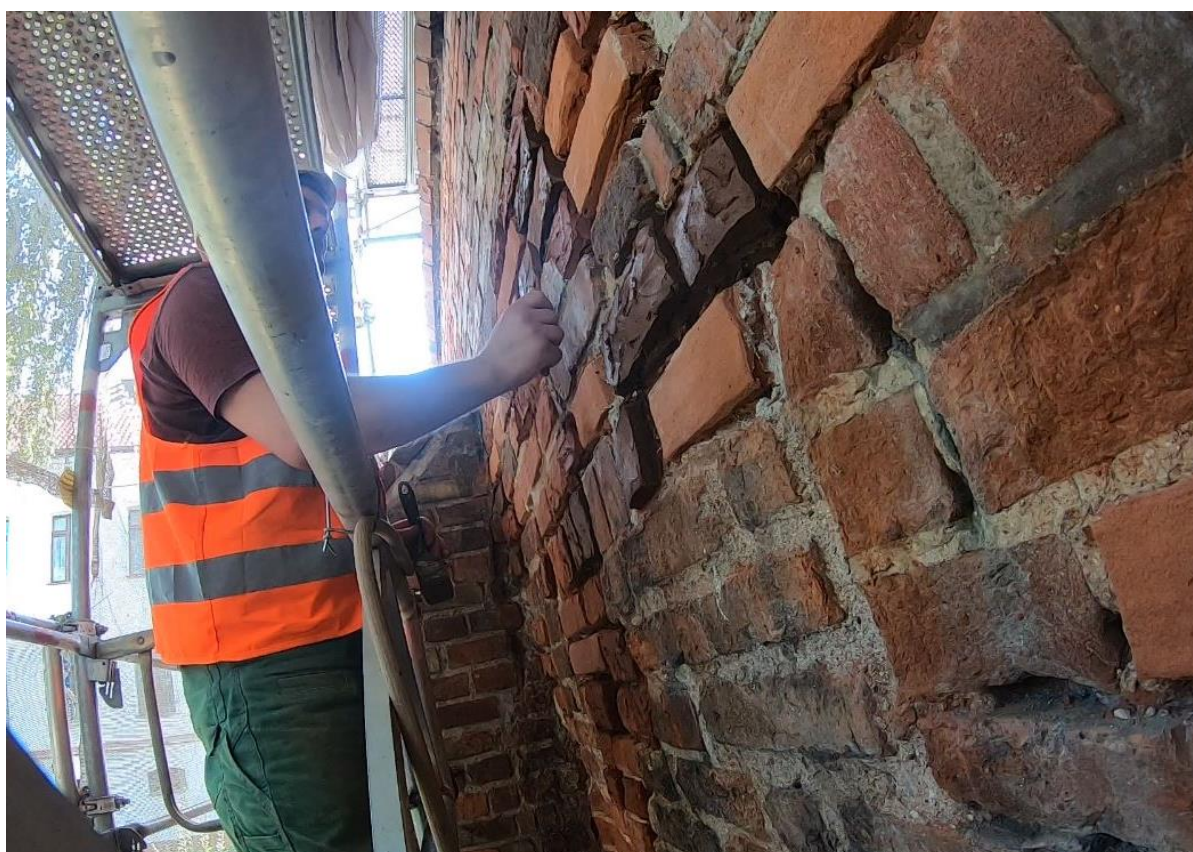
Ilustracja 20. Uzupełnianie ubytków w cegłach.

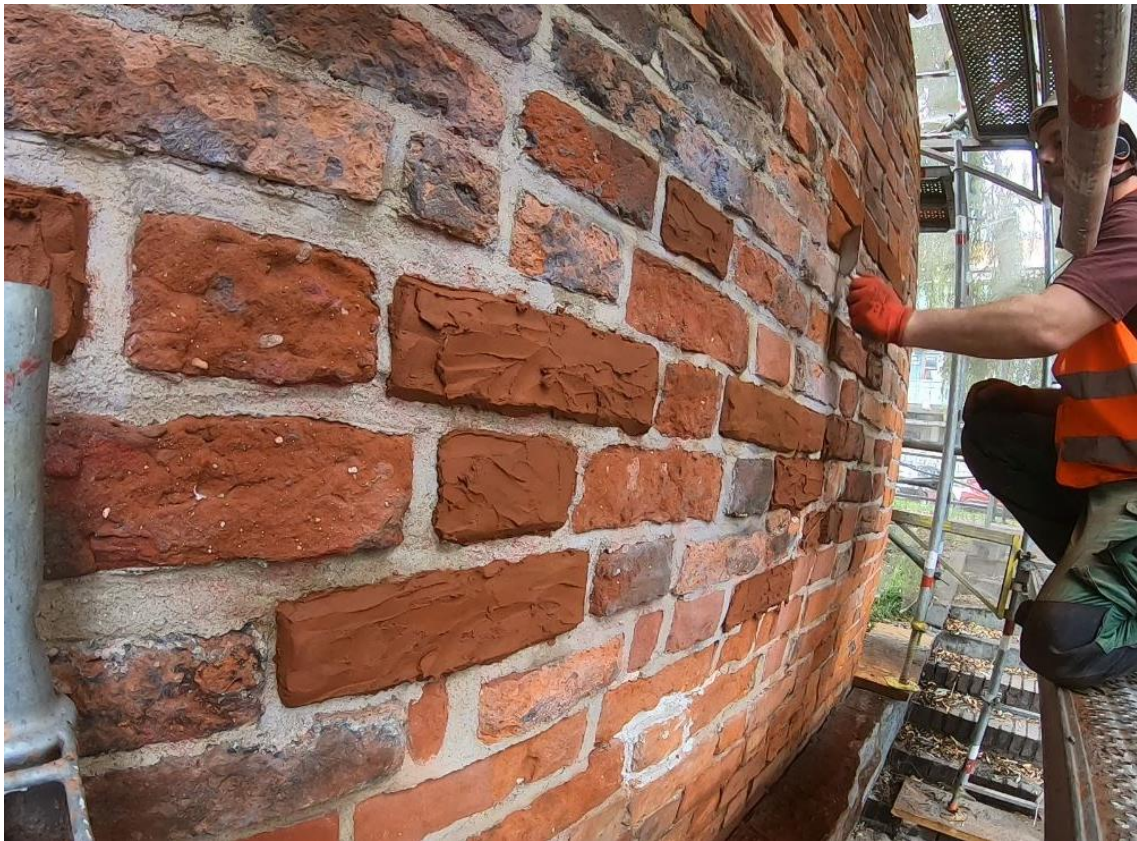
Ilustracja 21. Uzupelnianie ubytków w ceglach

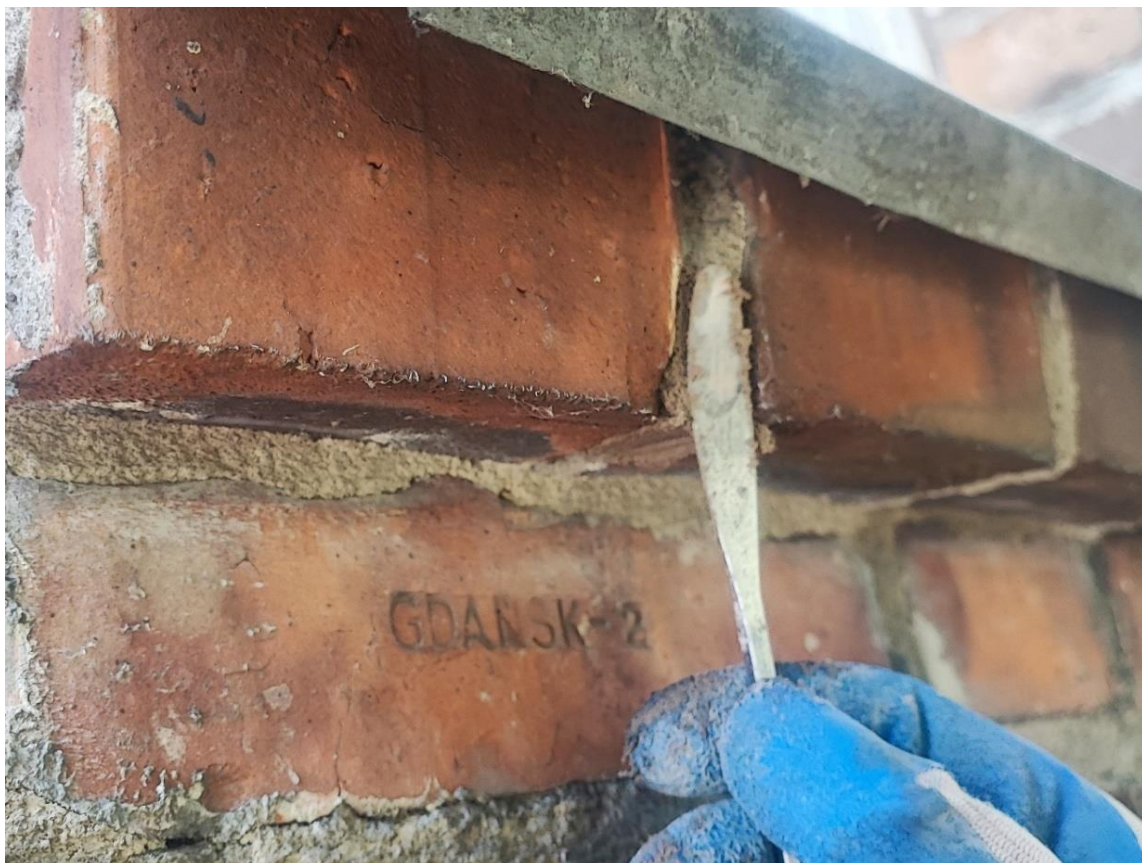
Ilustracja 22. Uzupelnianie spoin

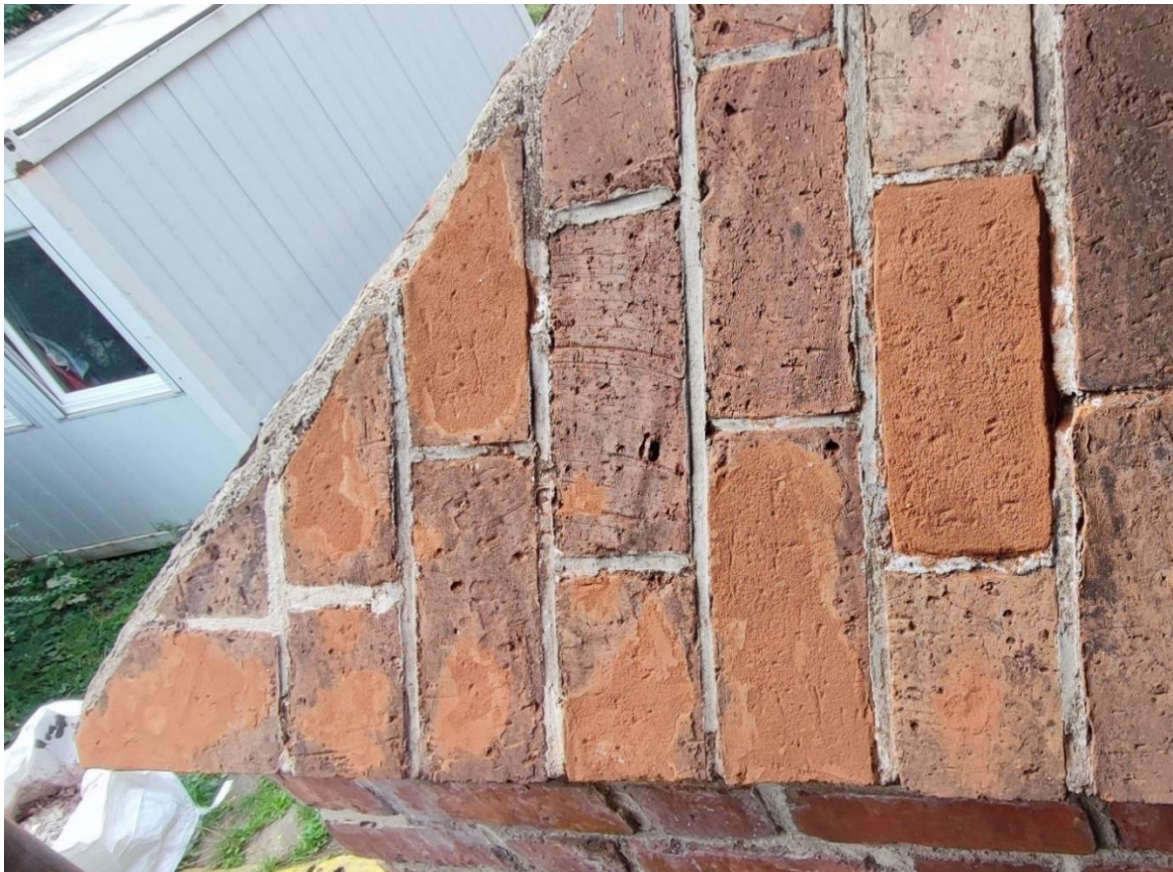
Ilustracja 23. Uzupelnienia ubytków w cegle przed scalaniem kolorystycznym

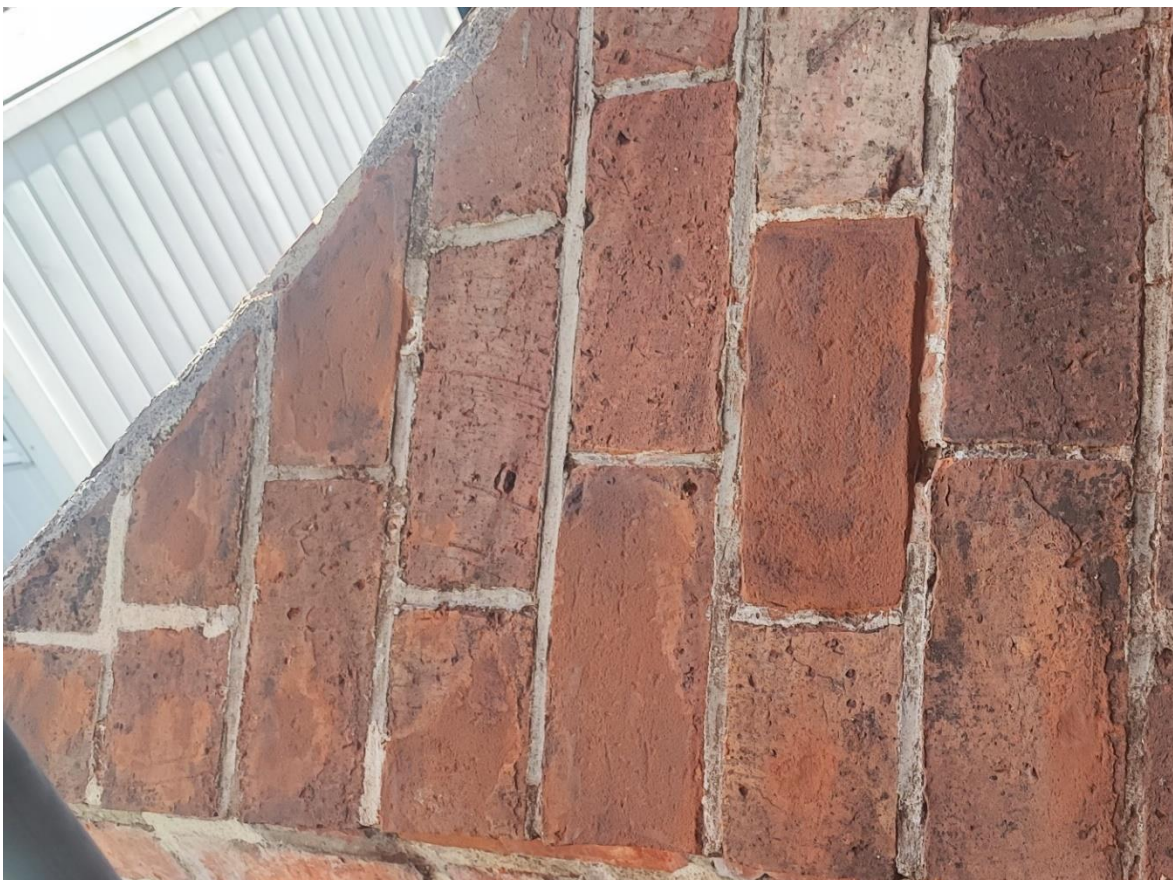
Ilustracja 24. Uzupelnienia ubytków w cegle po scalaniu kolorystycznym

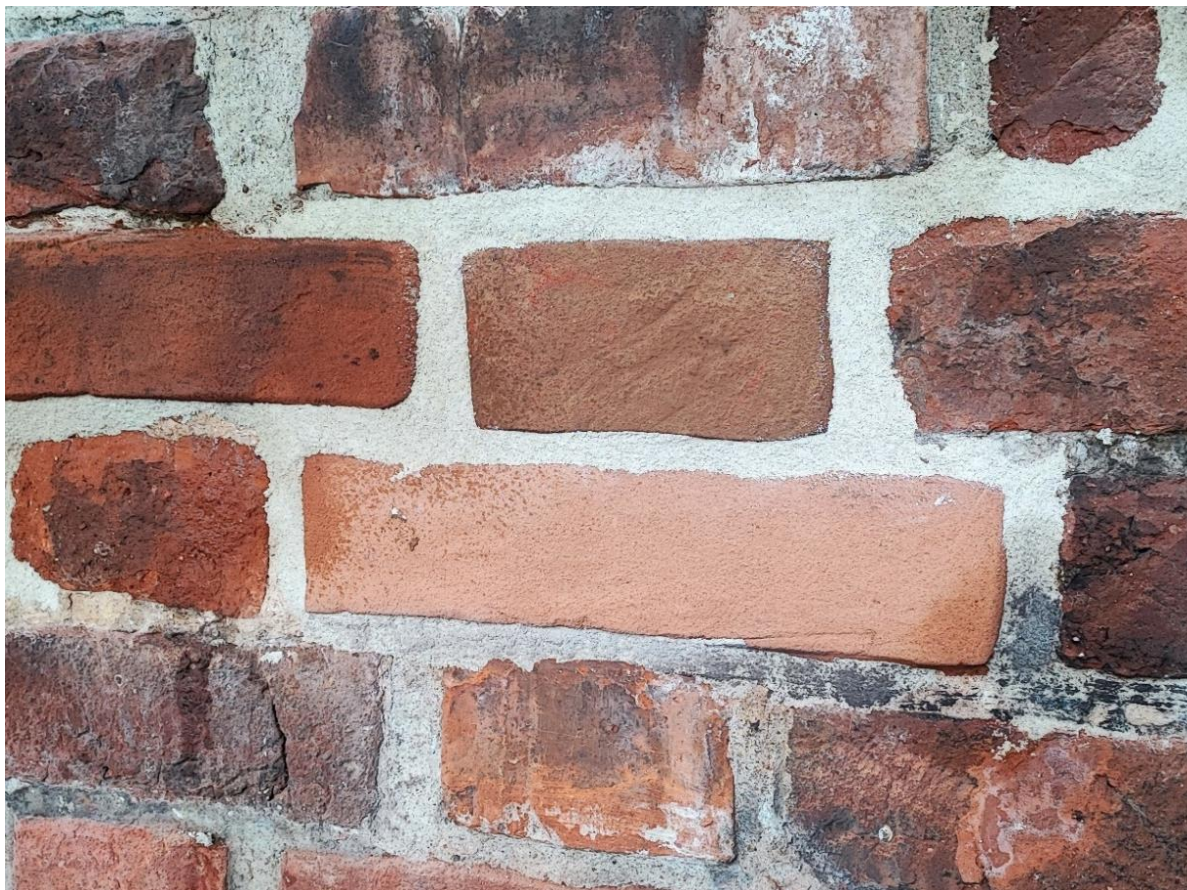
Ilustracja 25. Uzupełnienia ubytków cegle przed scalaniem kolorystycznym

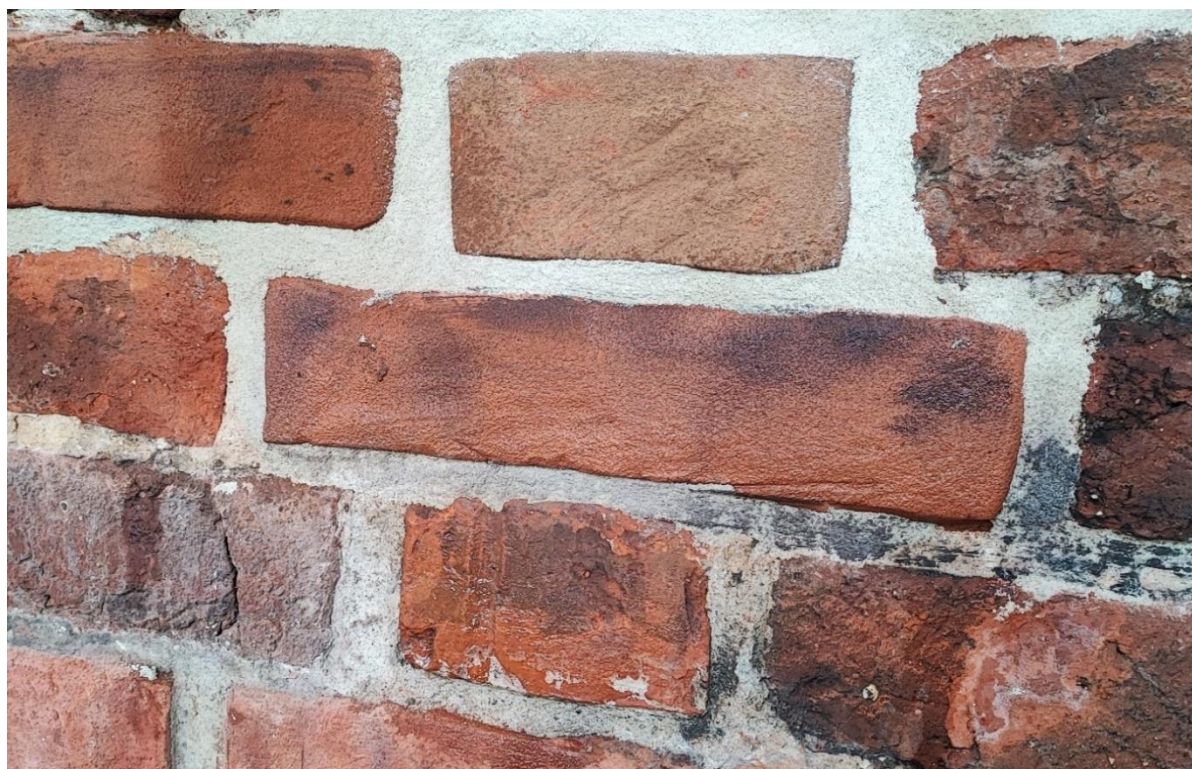
Ilustracja 26. Uzupełnienia ubytków w cegle po scalaniu kolorystycznym

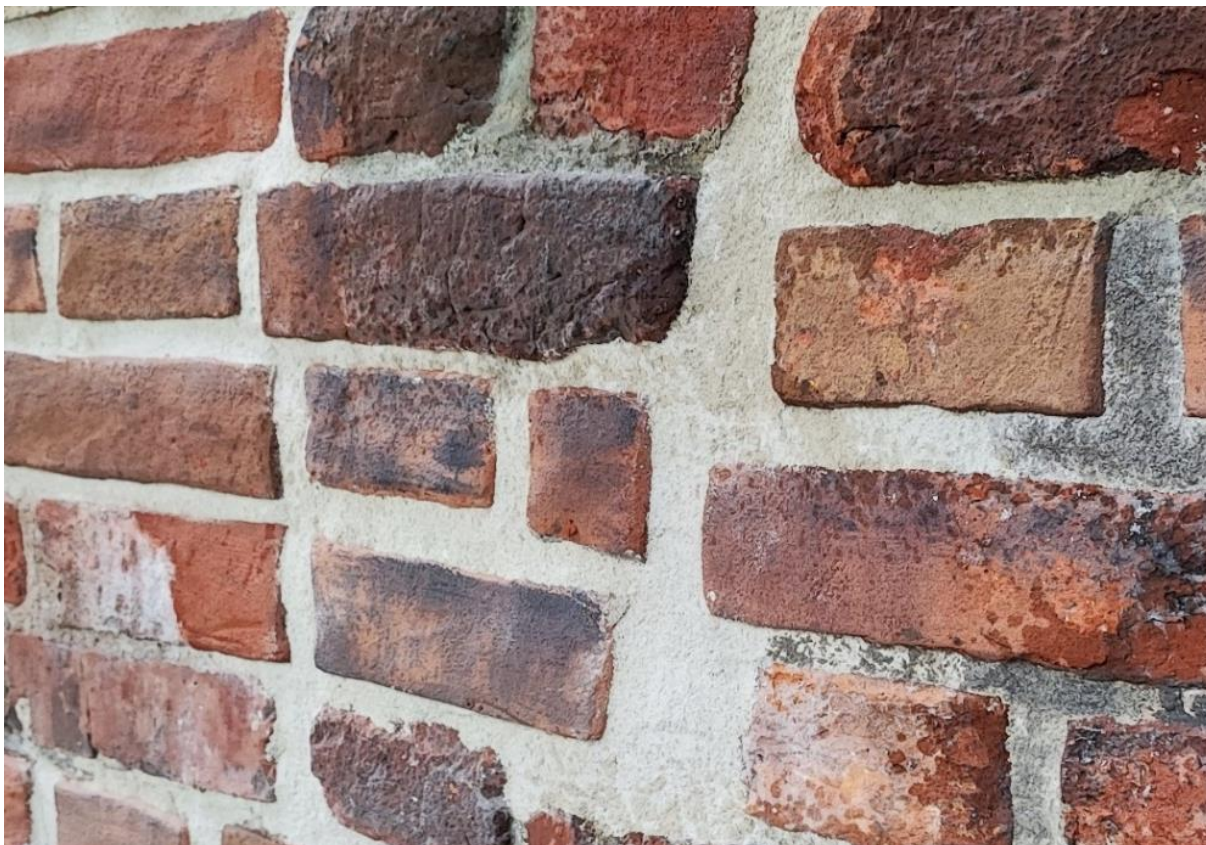
Ilustracja 27. Uzupelniona spoina przed scaleniem kolorystycznym

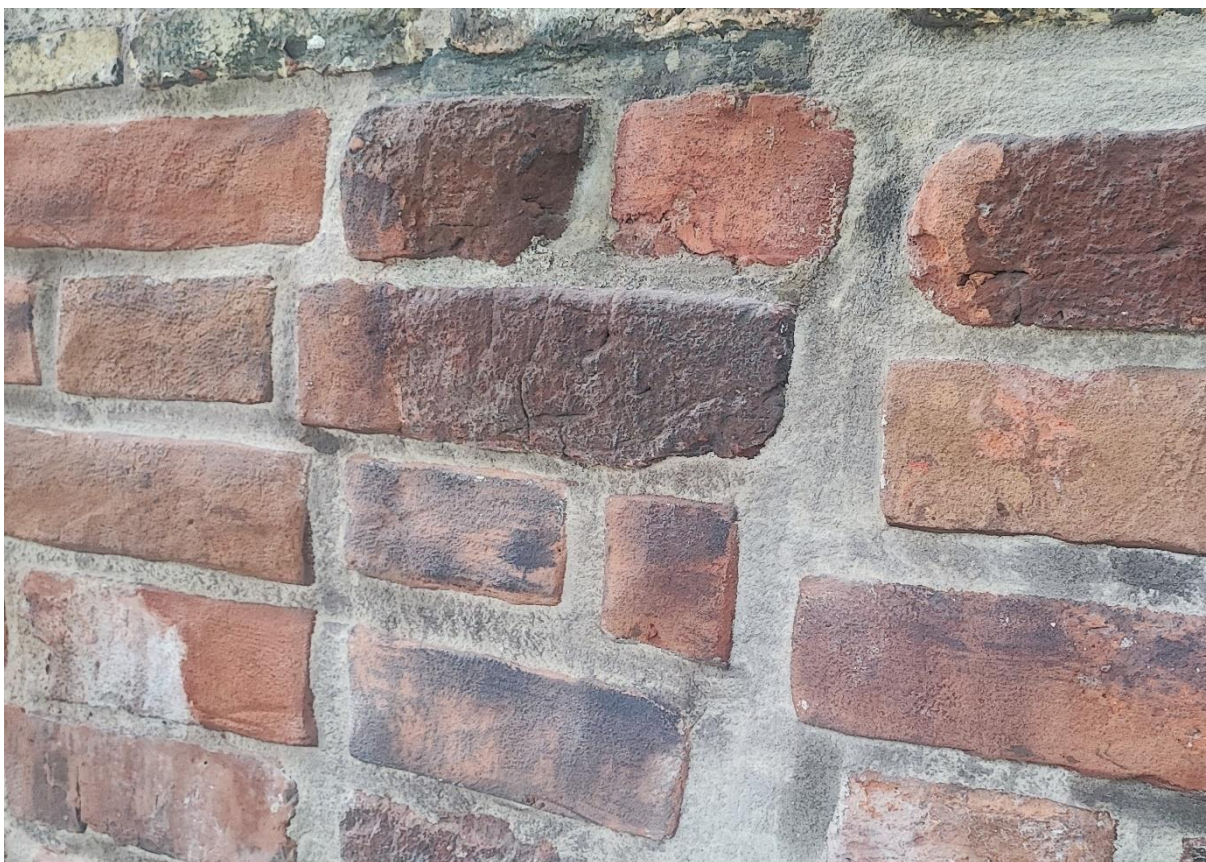
Ilustracja 28. Uzupelniona spoina po scalaniu kolorystycznym
