DOKUMENTACJA POWYKONAWCZA
PRACE KONSERWATORSKE ELEWACJI WSCHODNIEJ
MAŁEGO MŁYNA

Autor prac konserwatorskich i dokumentacji:
mgr Tomasz Korzeniowski

Gdańsk 2023

Mały Młyn, ul. Rajska 2, 80-850 Gdańsk

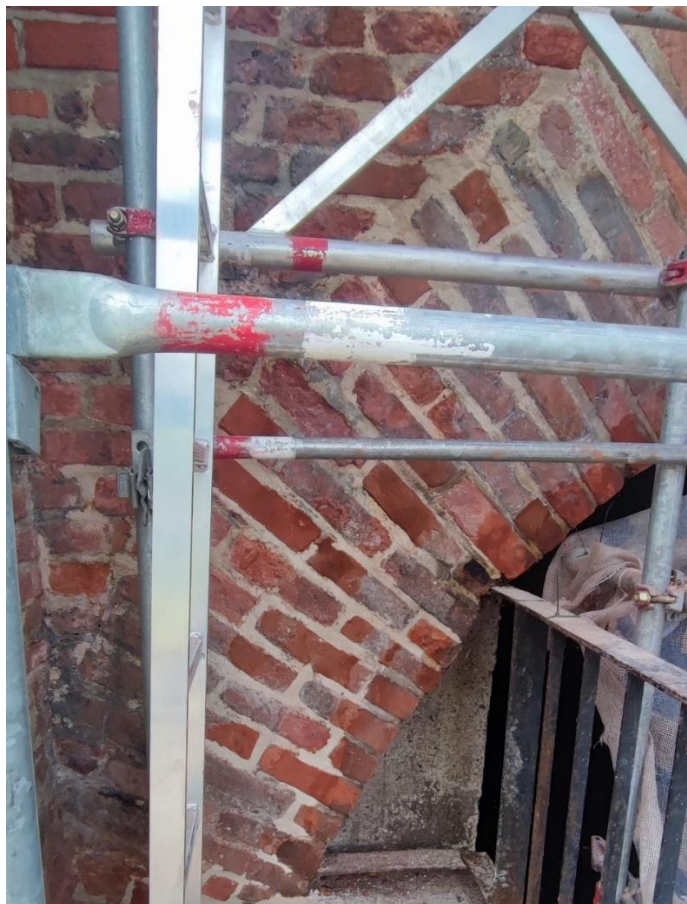
Ilustracja 29. Uzupełniona spoina oraz ubytki w cegle przed scalaniem kolorystycznym.

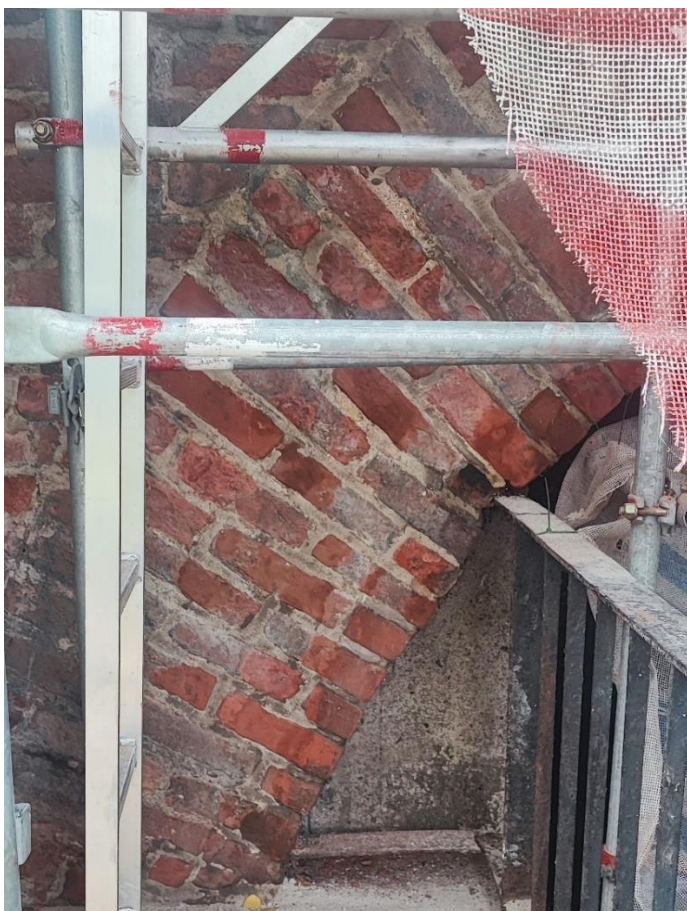
Ilustracja 30. Uzupełniona spoina oraz ubytki w cegle po scalaniu kolorystycznym.
