SPRAWOZDANIE KONSERWATORSKIE

Dokumentacja powykonawcza - Renowacja elewacji frontowej
willi usytuowanej w Gdańsku Wrzeszczu przy ul. Małachowskiego 1

Elewacja frontowa kamienicy usytuowanej
przy ulicy Małachowskiego 1 w Gdańsku.
Widok w 2016 roku oraz - obecnie.

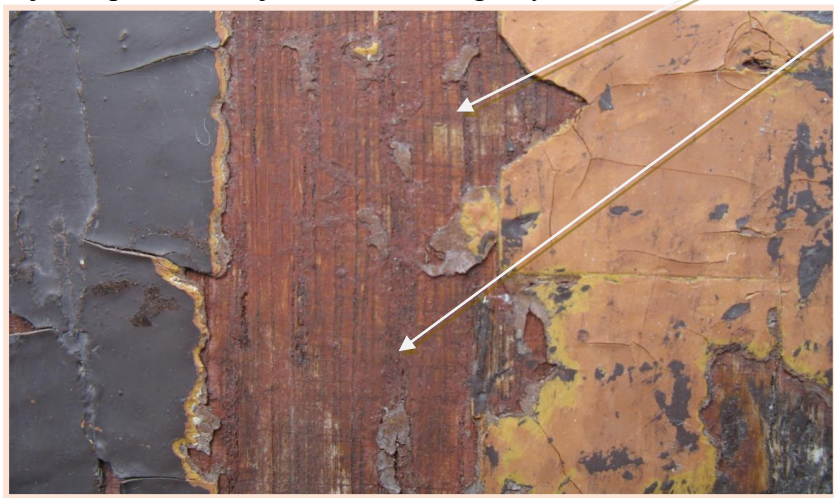
Poniżej odkrywka na powierzchni drzwi głównych wskazująca pierwotną estetykę lica dębiny. Kolejną warstwą widoczną na drewnie była warstwa wtórnego szelaku, a dalej powojenne powłoki olejne kładzione w grubych warstwach.

Oryginalne drzwi wykonano z drewna dębowego, dlatego po usunięciu warstw wtórnych, lakierów i malatury – drzwi wyeksponowano jedynie zabezpieczone lakierem bejca, delikatnie przyciemniającą, ale pokazującą usłojenie.

Do drzwi dobrano stylowe klamki, zamki oraz wykonano nowe naświetle ze szkła kryształowego z wbudowanym lampionem pierwotnym.

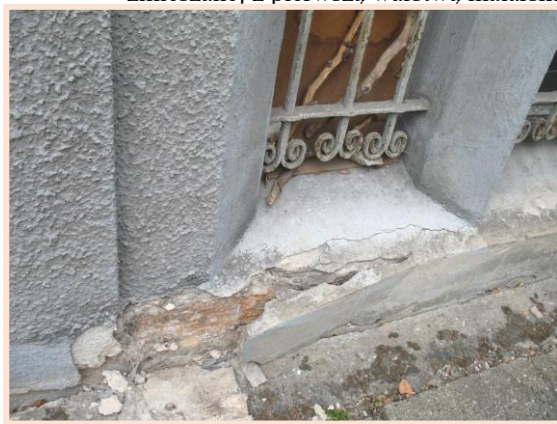
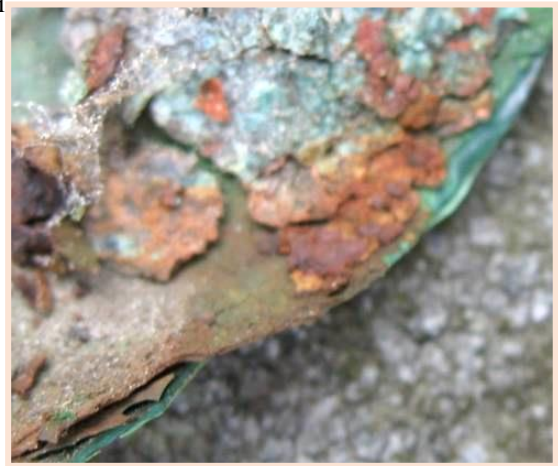
Fragment cokołu z zabytkową kratą i próbka warstw korozji zmieszanej z pierwszą warstwą malarską

Elementy metaloplastyczne do oryginalne kraty okienek sutereny, które poddano renowacji zbliżającej do estetyki pierwotnej; oczyszczono z wtórnych powłok, rdzy, zrekonstruowano brakujące detale metodami historycznymi, całość zabezpieczono czerwoną minią ołowiową, a następnie pomalowano zewnętrzną farbą do metalu firmy SIKENS w kolorze podanym w PPK – zieleń grynszpanu.

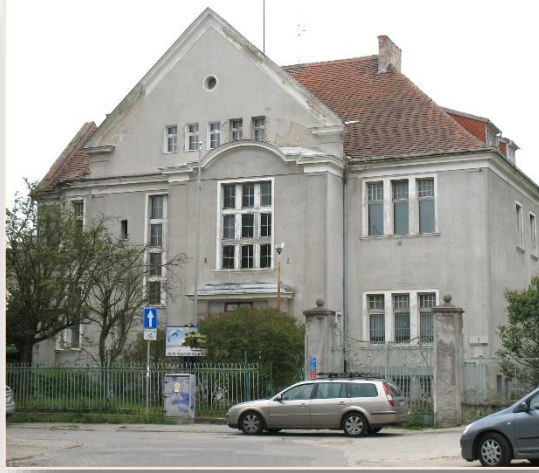
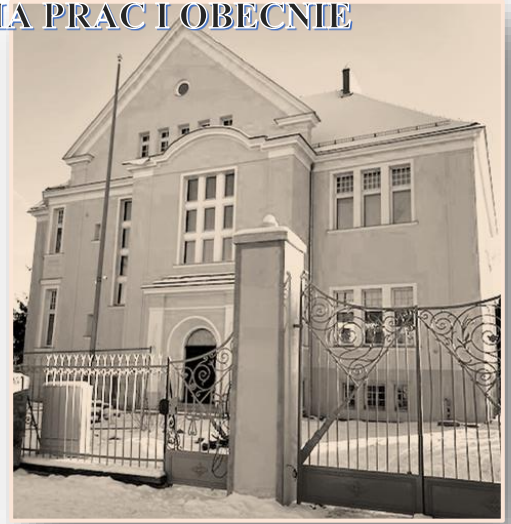
1,2. Elewacja frontowa przed i po renowacji.

3,4. Ryzalite elewacji frontowej przed usunięciem tynku „nakrapianego”

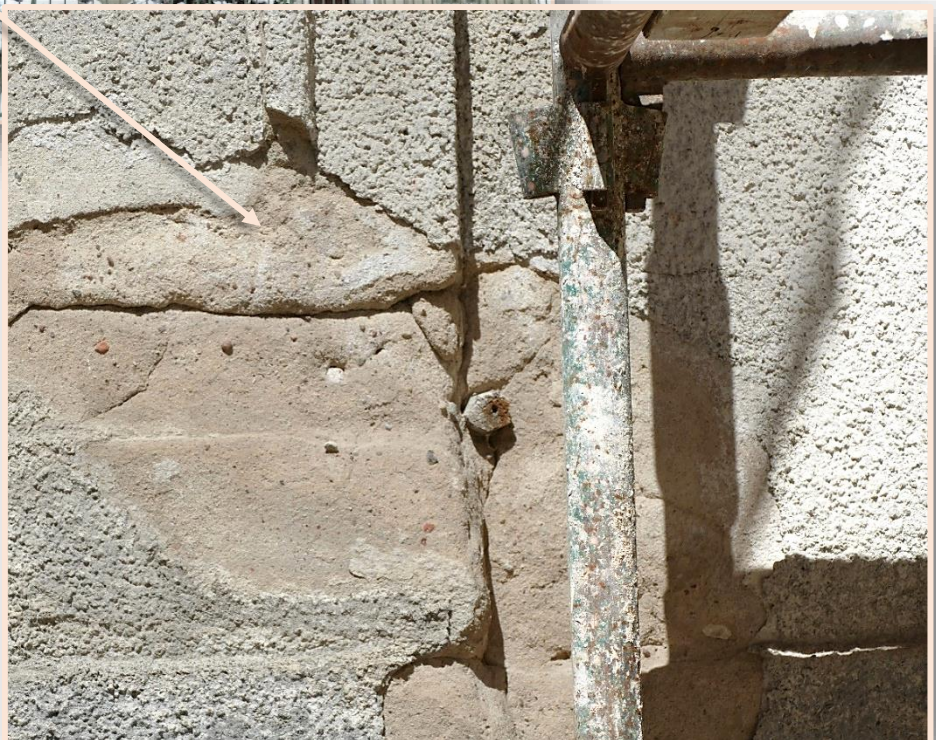
7. Próby separacji tynków cementowych od wapiennych

Podczas zdejmowania cementowego tynku *nakrapianego*, okazało się, że tynki pierwotne są mocno spękane (różna praca materiałów o różnych spoiwach)

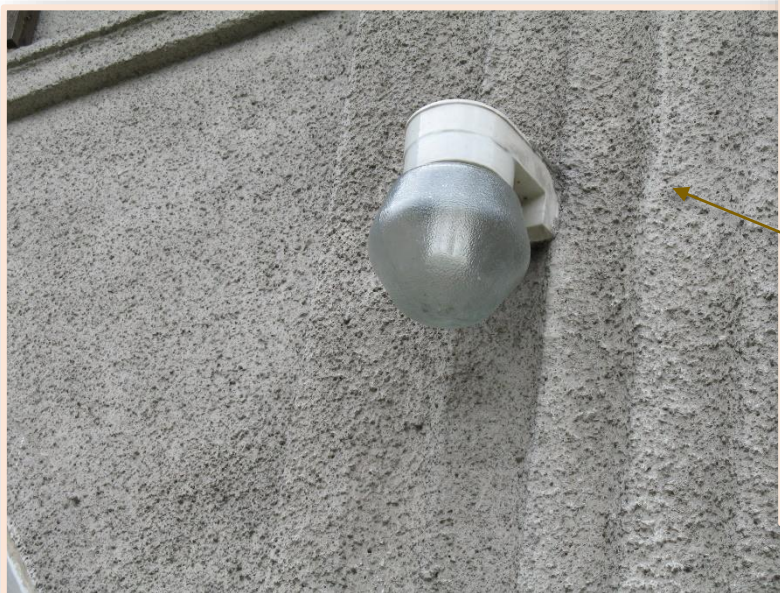
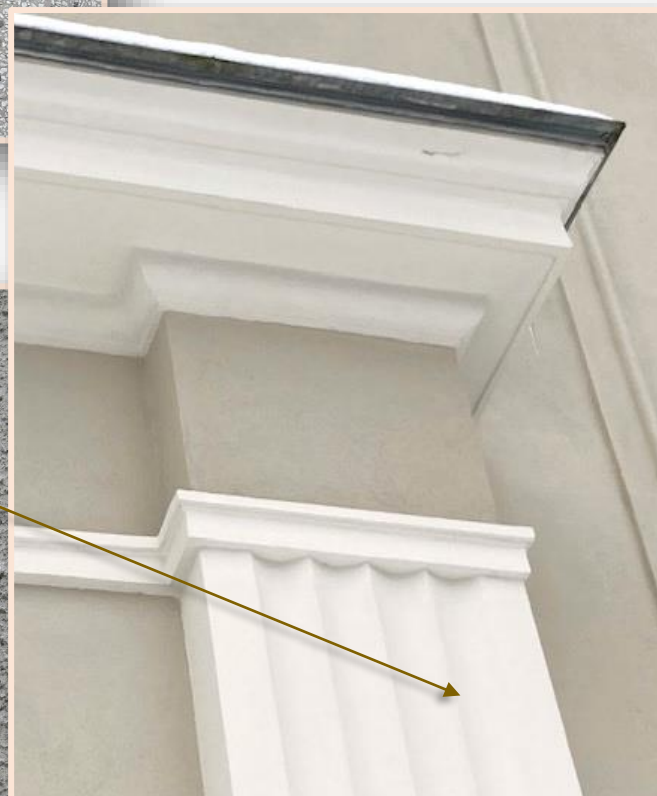
9,10. Fragment profilowanego pilastra przed rozpoczęciem prac i po ich zakończeniu

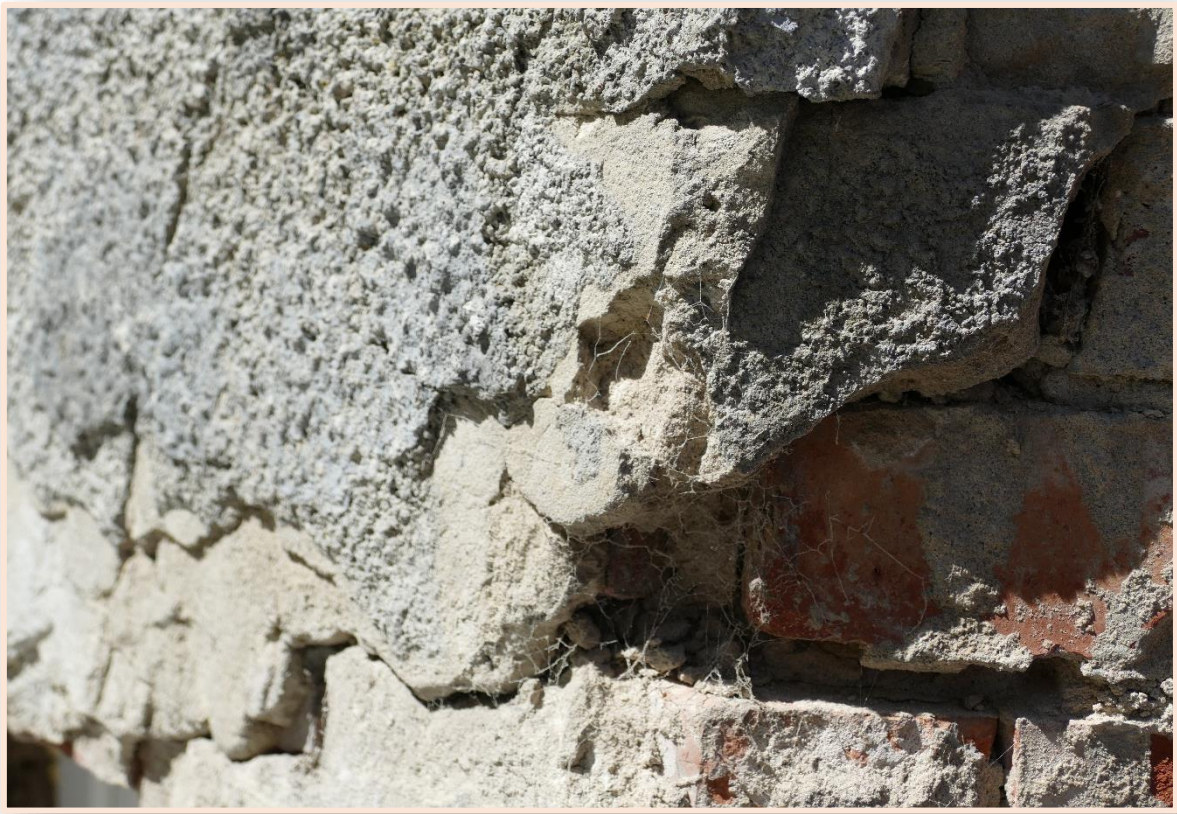
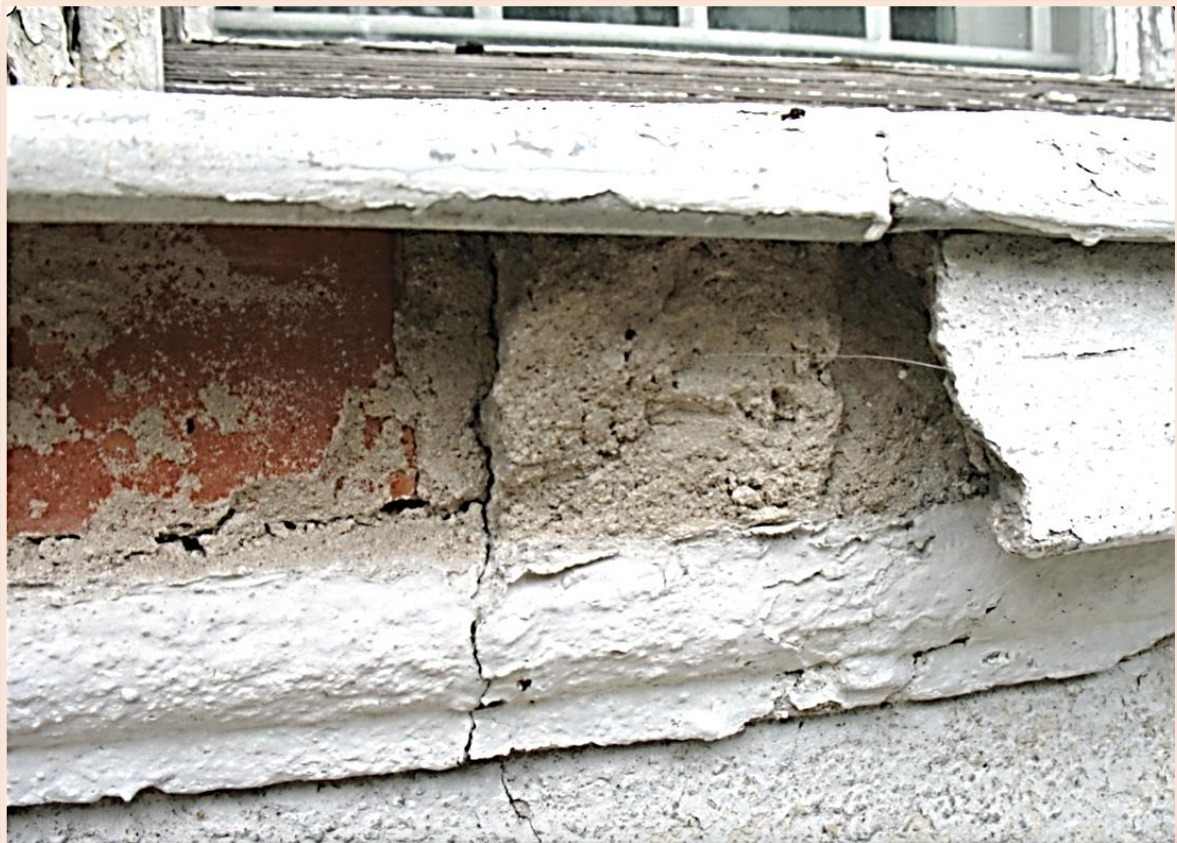
11, 12,13. Miejscowy stan zachowania tynków elewacyjnych, podokienników i gzymsów okapowych.

Widoczne zniszczenia nie tylko gzymsu, ale również pokrycia, które spadało na teren działki przy elewacjach

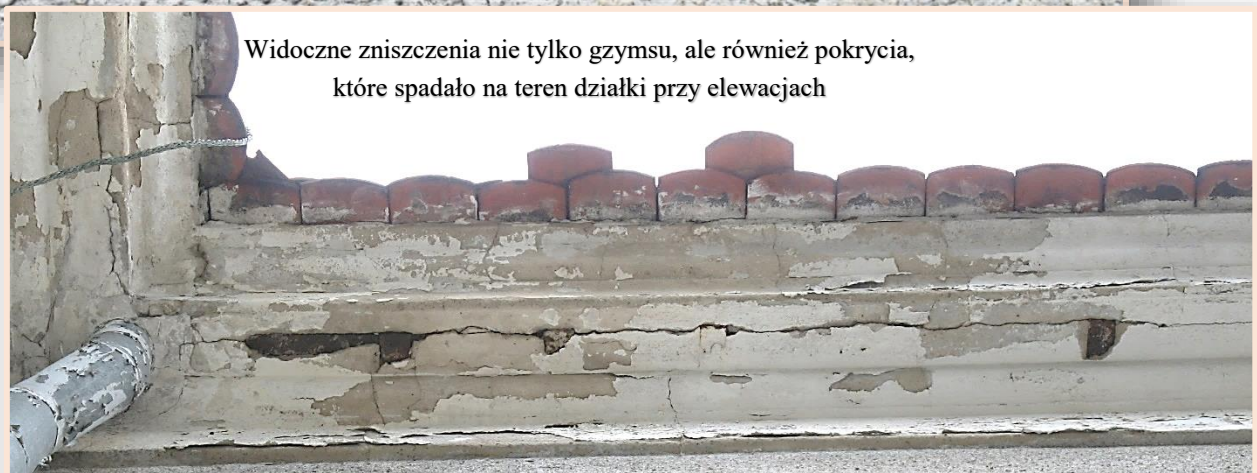
Destrukcja gzymsu, podobnie, jak wyżej

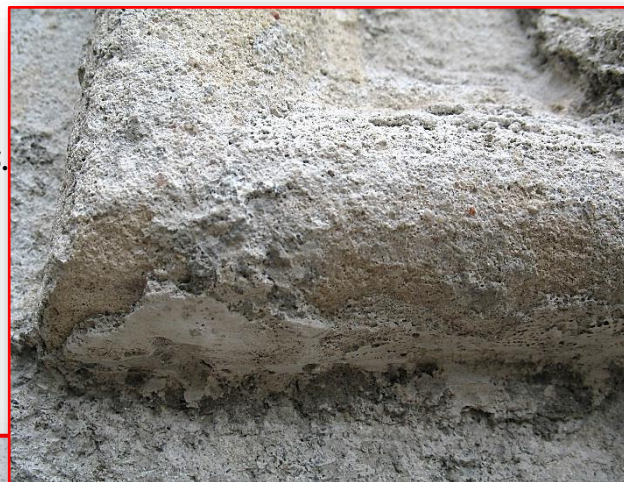
15. Element brudny i pokryty częściowo tynkiem nakrapianym oraz białą farbą niedyfuzyjną.

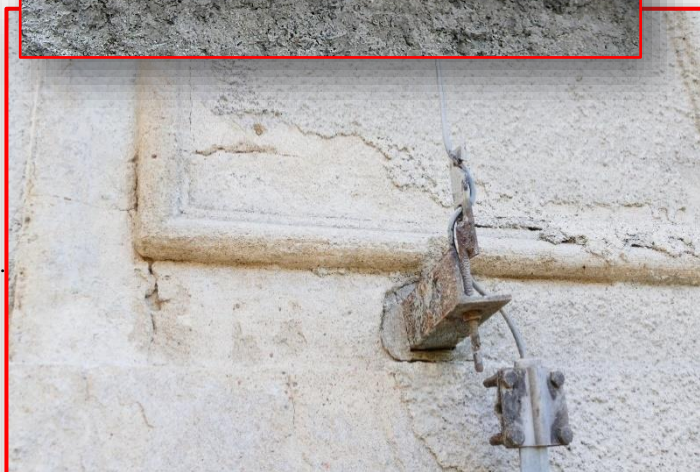
16. Fragment po oczyszczeniu i w trakcie zdejmowania wtórnego tynku

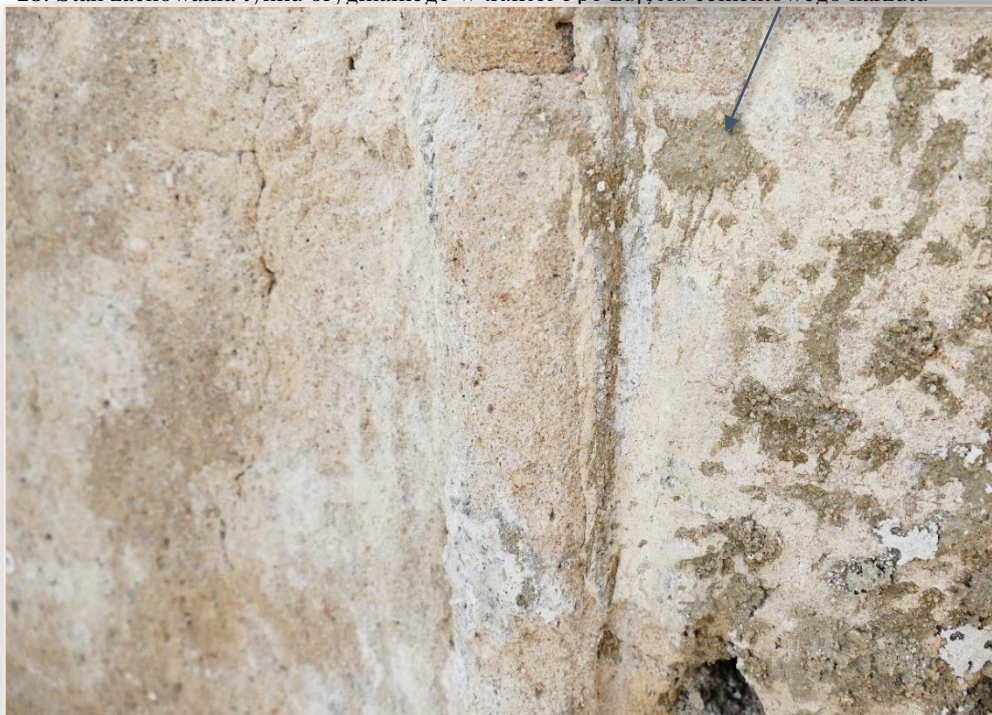
18. Stan zachowania tynku oryginalnego w trakcie i po zdjęciu cementowego narzutu

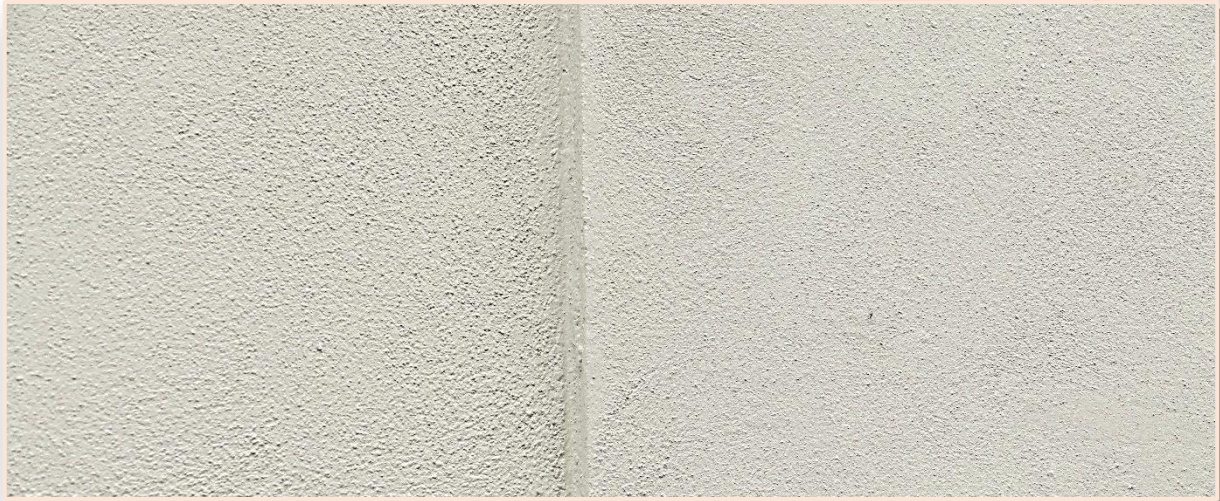
Zdejmowanie warstw cementowych z lica elewacji i wzmacnianie narzutem tynku wapiennego
21. Tynk mineralny, imitujący pierwotny nakładany 2-warstowo.
Warstwa spodnia o grubszym kruszywie i wierzchnia zatarta filcem.

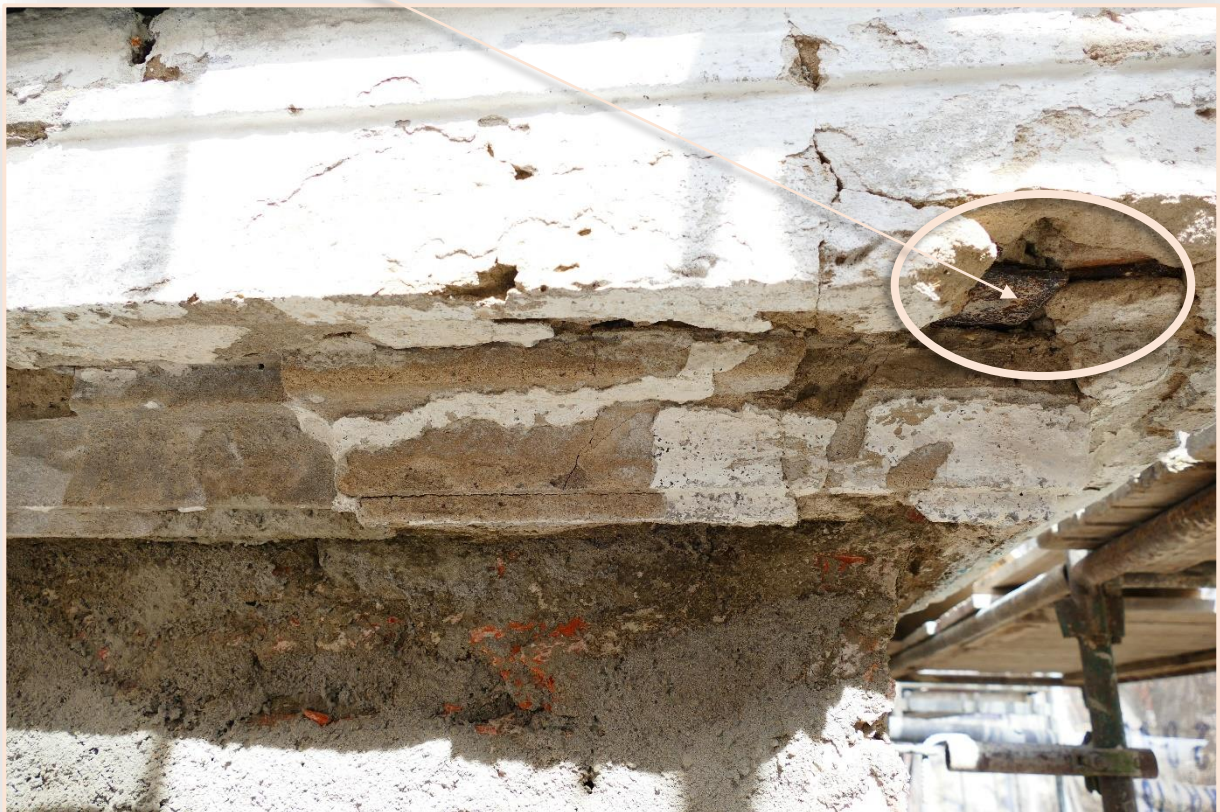
22. Etap wiązania, wzmacniania odseparowanych tynków, odpadających od gzymsu modelowanego pierwotnie na stalowych (obecnie skorodowanych) szynach.

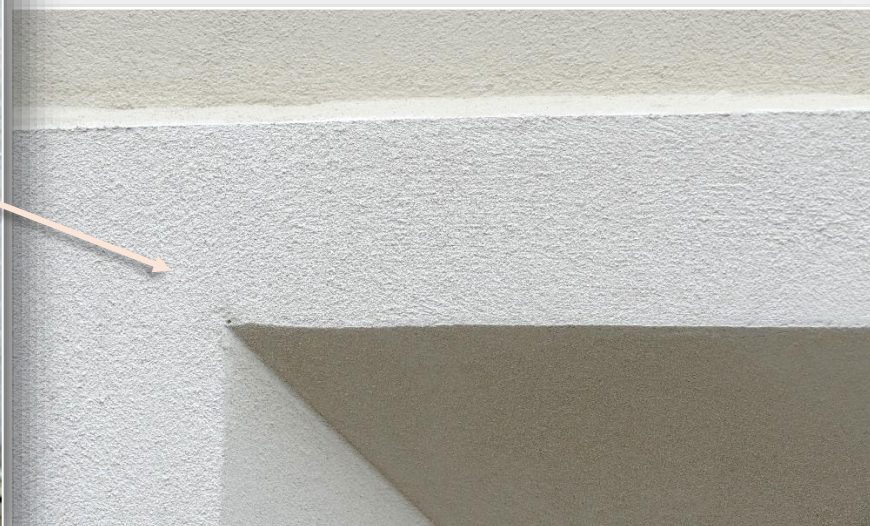
25,26. Naprawianie formy otworu okiennego w części cokołowej.

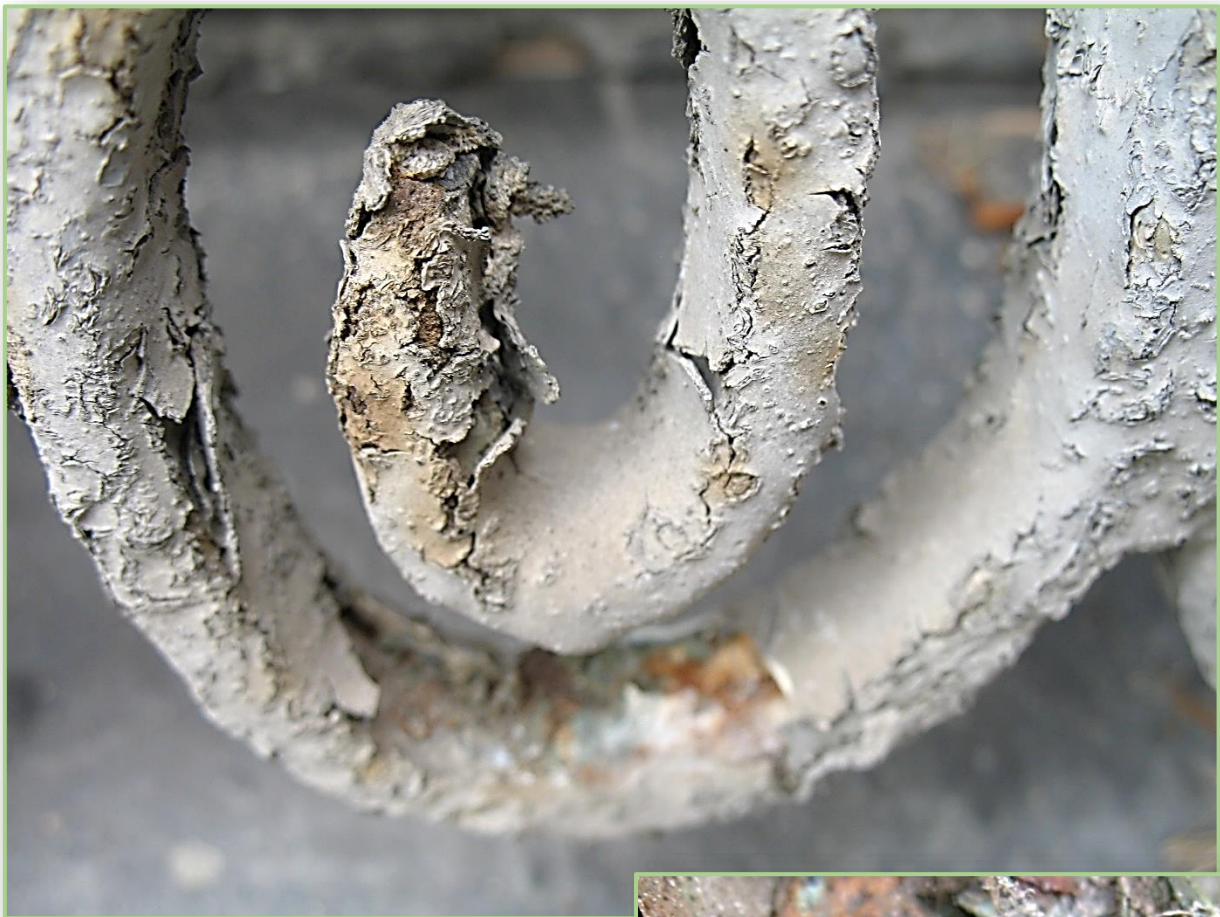
27, 28. Nowe okna sutereny oraz naprawa oryginalnych krat. Kolor metaloplastyki zbadano na etapie pisania Programu Prac Konserwatorskich.

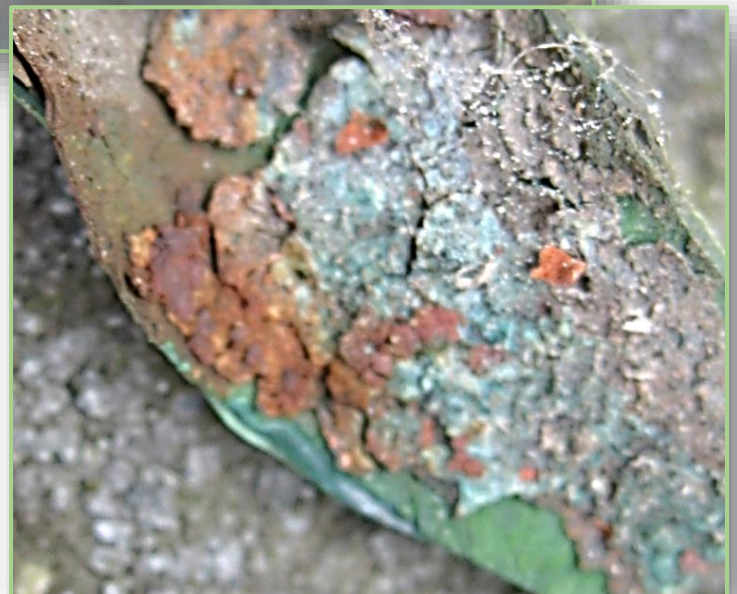
29. Degradacja oryginalnych krat okiennych sutereny

30. Łuska z warstwami malarskimi i korozją stali
Znaleziona pod oknem i kratą partii cokołu
W wyniku badań określono kolor dla zabytkowych
Krat okiennych sutereny oraz ogrodzenia posesji
Widok części odspojonych od stali.

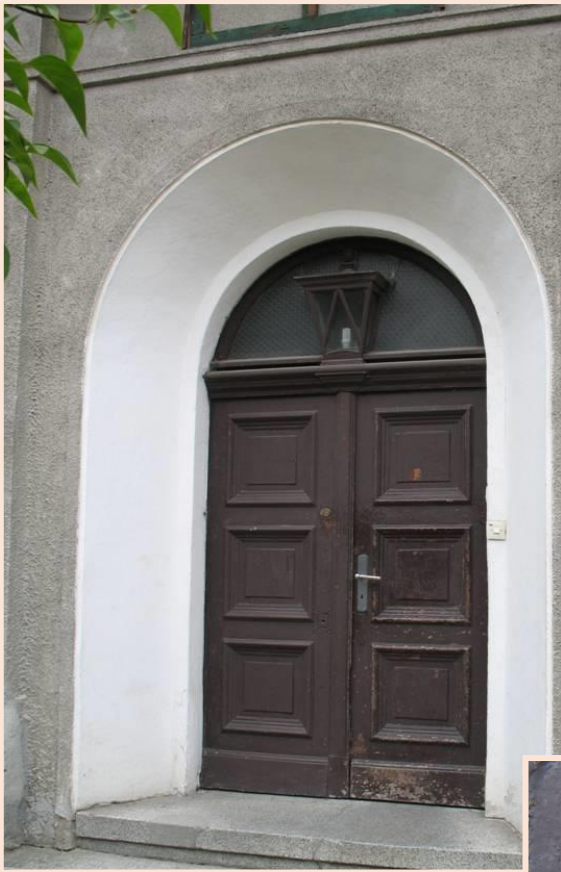
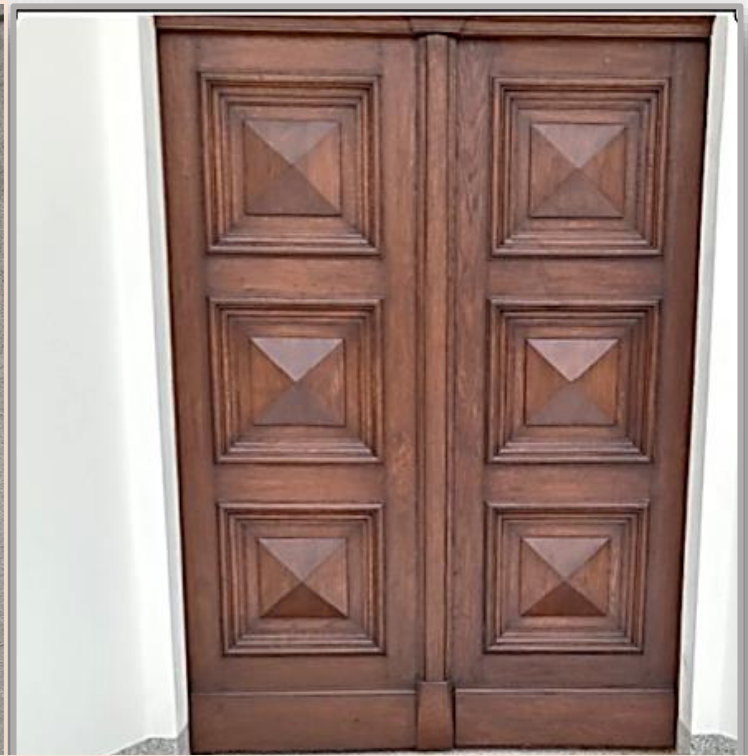
31,32. Renowacja drzwi frontowych. Widok przed i po renowacji z odsłonięciem oryginalnego usłojenia drewna

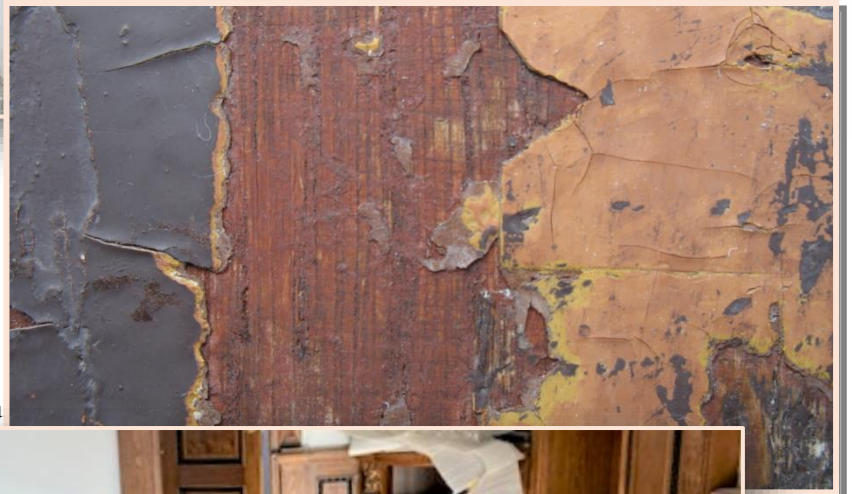
33. Po usunięciu wtórnych powłok malarskich odnaleziono oryginalny sposób opracowania dębiny.

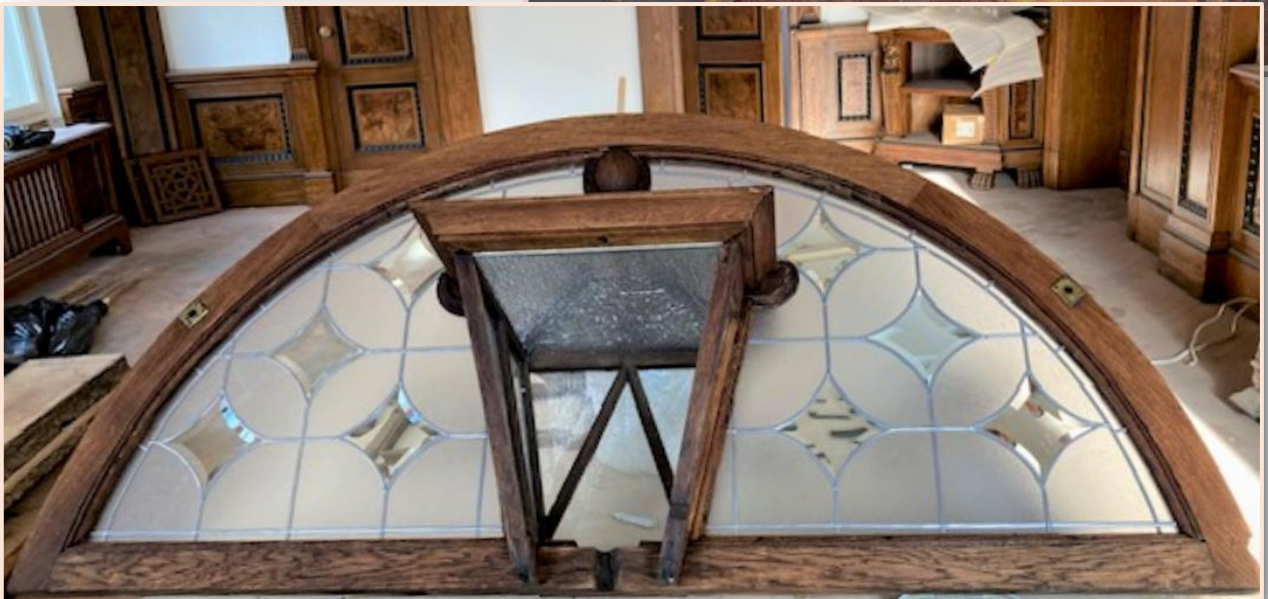
34. Prace polegające na renowacji drewna naświetla drzwi oraz wymianie szklenia realizowano w warunkach wewnętrznych in situ
