DOKUMENTACJA POWYKONAWCZA

REMONT ELEWACJI POŁUDNIOWO-ZACHODNIEJ BUDYNKU DAWNYCH GARAŻY ELEKTROWOZÓW/MAGAZYN (86 B) PRZY UL. KSIĘDZA JERZEGO POPIEŁUSZKI 3.

AUTOR DOKUMENTACJI
POWYKONWACZEJ: mgr inż. Konrad Kowalczyk

Gdańsk, listopad 2023 r.
Dokumentacja powykonawcza
Remont elewacji południowo-zachodniej budynku dawnych garaży elektrowozów/magazyn (86 B)
przy ul. Ks. Jerzego Popiełuszki 3

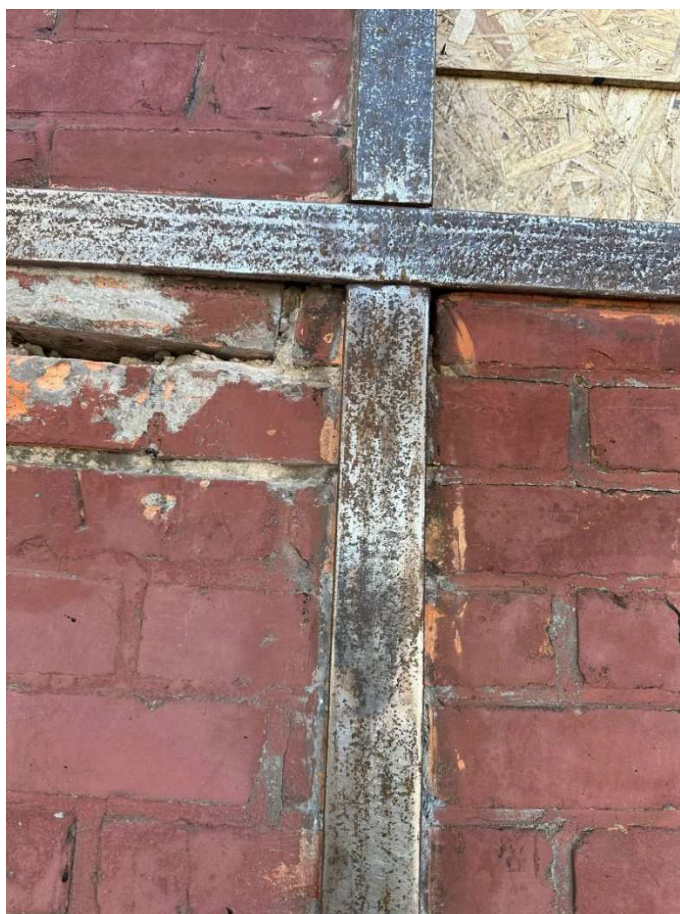
Fot. 12 Budynku dawnych garaży elektrowozów/magazyn (86B), fragment el. południowo-zachodnia, w trakcie prac, oczyszczenie metali, fot. 2023r.

Elementy konstrukcyjne, stalowe poddano oczyszczeniu mechanicznemu podczas którego usunięto luźne i złuszczające się powłoki malarskie oraz ogniska korozji. Podczas oczyszczania powierzchni wykonano wybicie otworów pod kolejną bramę oraz powiększenie dwóch otworów drzwiowych do klatek schodowych. Usunięto również wtórną blachę dospawaną nad bramą przybudówki.

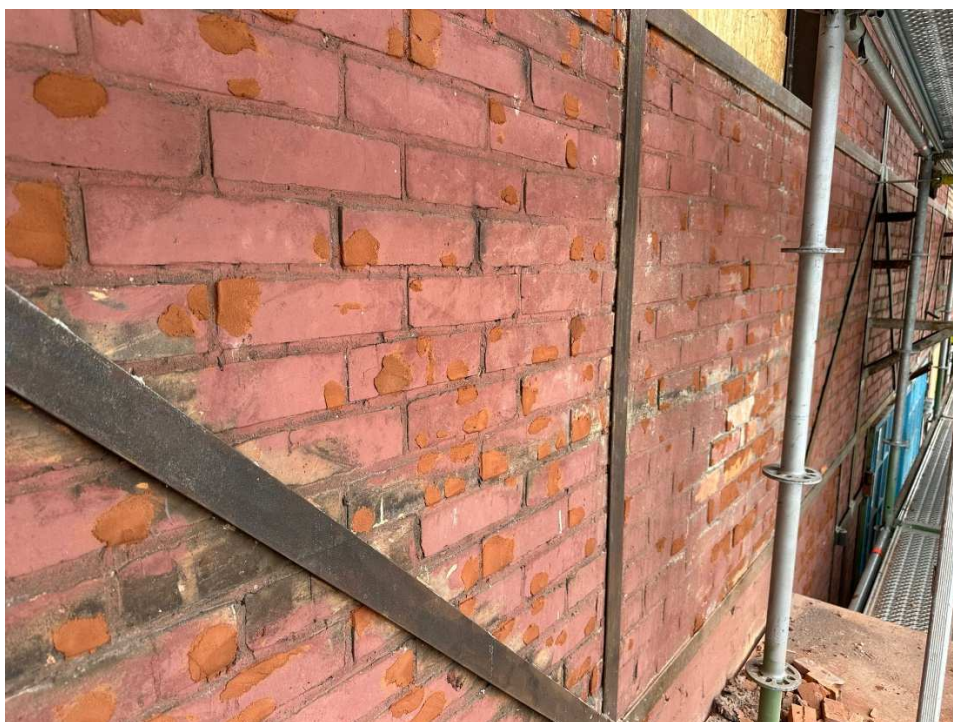
Fot. 13 Budynku dawnych garaży elektrowozów/magazyn (86B), fragment el. południowo-zachodnia, w trakcie prac, uzupełnianie ubytków, fot. 2023r.

Po umyciu elewacji oraz oczyszczeniu powierzchni z luźnych zapraw, wtórnych łąt cementowych, wykruszających się spoin przystąpiono do naprawy przez przemurowanie mocno zdestruowanych miejsc oraz uzupełnienie brakujących nowymi cegłami z zachowaniem oryginalnych wymiarów, faktury oraz wążku. Przemurowania wykonywano przy użyciu zapraw trasowych **TrassMortel**, renomowanej firmy produkującej materiały do konserwacji **Opholith**. Cegła do przemurowań pochodziła głównie z rozbiórki ścian przeznaczonych pod montaż bram i drzwi.

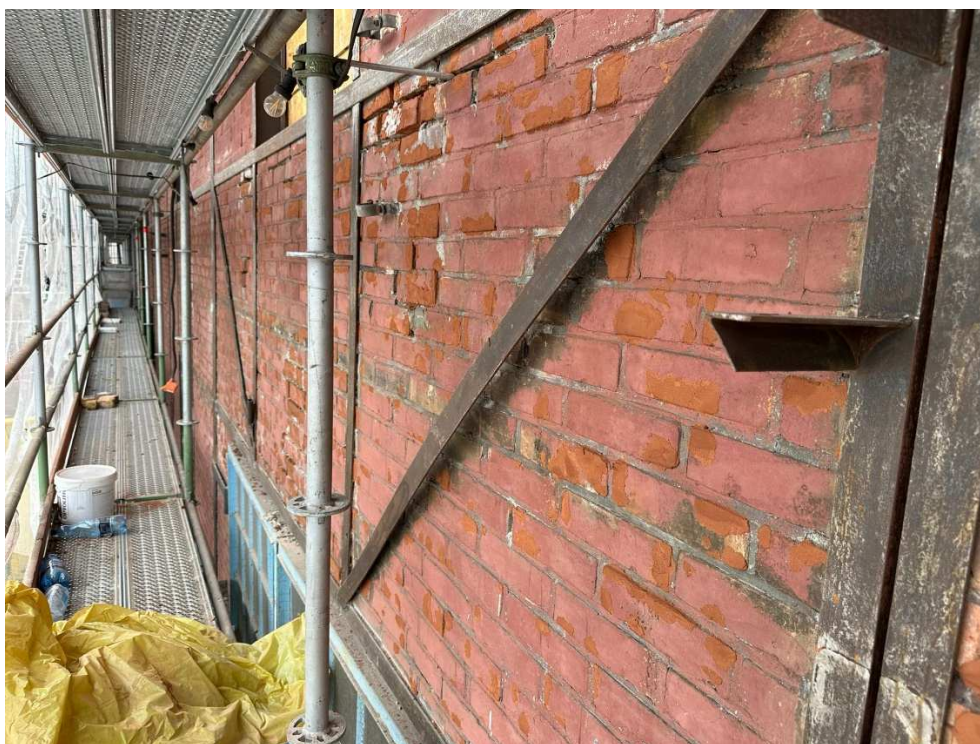
Fot. 14 Budynku dawnych garaży elektrowozów/magazyn (86B), fragment el. południowo-zachodnia, w trakcie prac, uzupełnianie ubytków w cegle, fot. 2023r.

Oczyszczone lico ceglane uzupełniono zaprawami minera w kolorze zbliżonym do oryginału oraz zbliżoną fakturą powierzchniową. Naprawy powierzchni wykonywano zaprawami do uzupełniania ubytków w cegle **NSR firmy Optolith** barwionymi w masie.

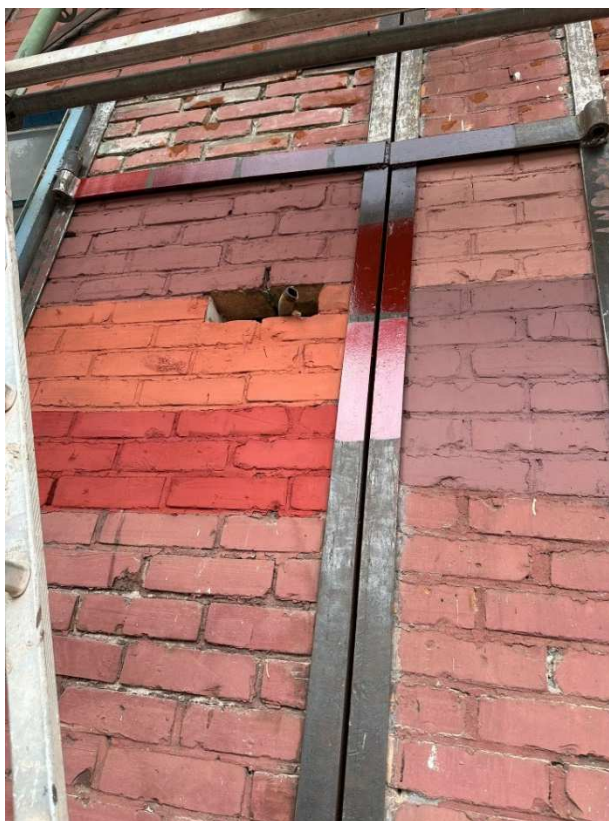
Fot. 15 Budynku dawnych garaży elektrowozów/magazyn (86B), fragment el. południowo-zachodnia, w trakcie prac, próby kolorystyczne, fot. 2023r.

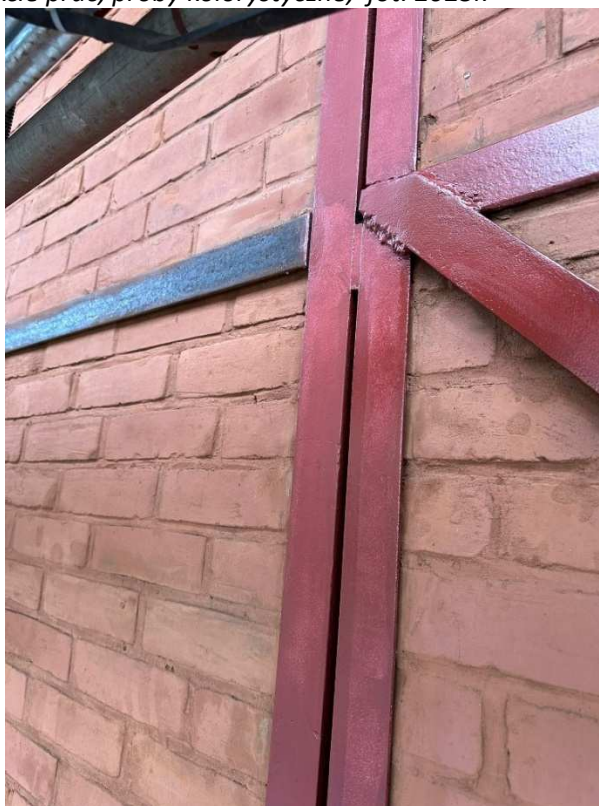
Fot. 16 Budynku dawnych garaży elektrowozów/magazyn (86B), fragment el. południowo-zachodnia, w trakcie prac, malowanie powierzchni metali, fot. 2023r.

Powierzchnie konstrukcji stalowej pomalowano antykorozyjną systemową farbą podkładową Tikurila Temaprime EE, a następnie farbą nawierzchniową Tikurila Temalac FD 50 w kolorze RAL 3009.

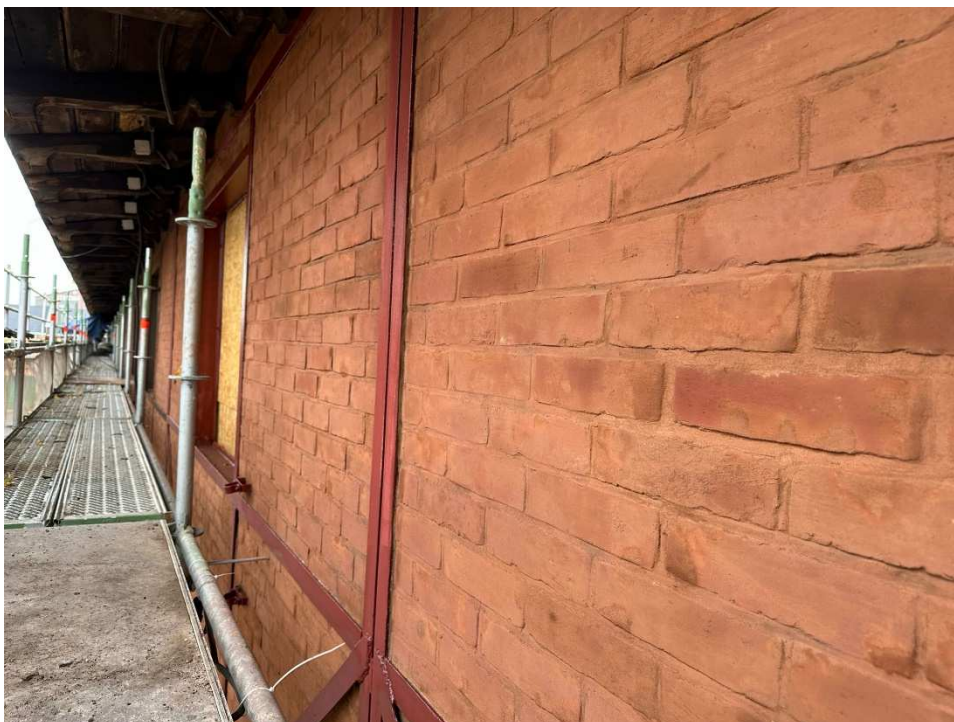
Fot. 17 Budynku dawnych garaży elektrowozów/magazyn (86B), fragment el. południowo-zachodnia, w trakcie prac, scalanie kolorystyczne pow. ceglanych, fot. 2023r.

Powierzchnie ceglane wraz z uzupełnionym spoinowaniem poddano na koniec scalaniu kolorystycznemu przy użyciu laserunkowo nakładanej warstwy **Keim Restauro- Fixativ z dodatkiem NSR nr 595** stosując powierzchnie laserunkowe, półprzeźroczyste.

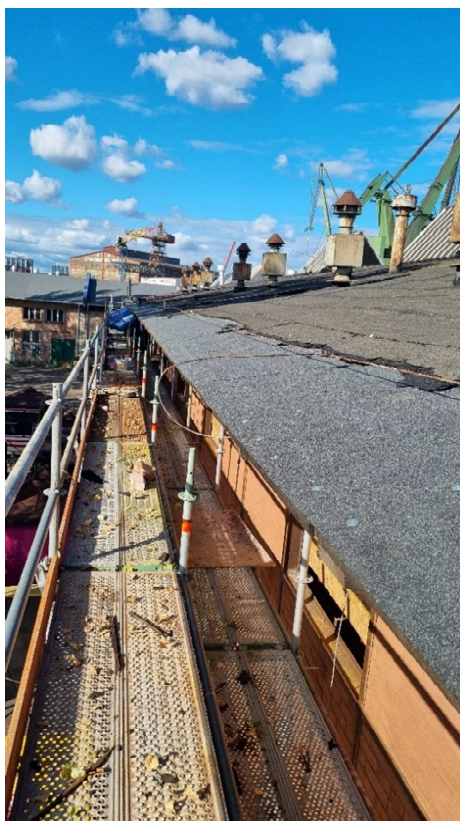
Fot. 19 Budynku dawnych garaży elektrowozów/magazyn (86B), fragment el. południowo-zachodnia, w trakcie prac, naprawa podbitki i pokrycia okapu, fot. 2023r.

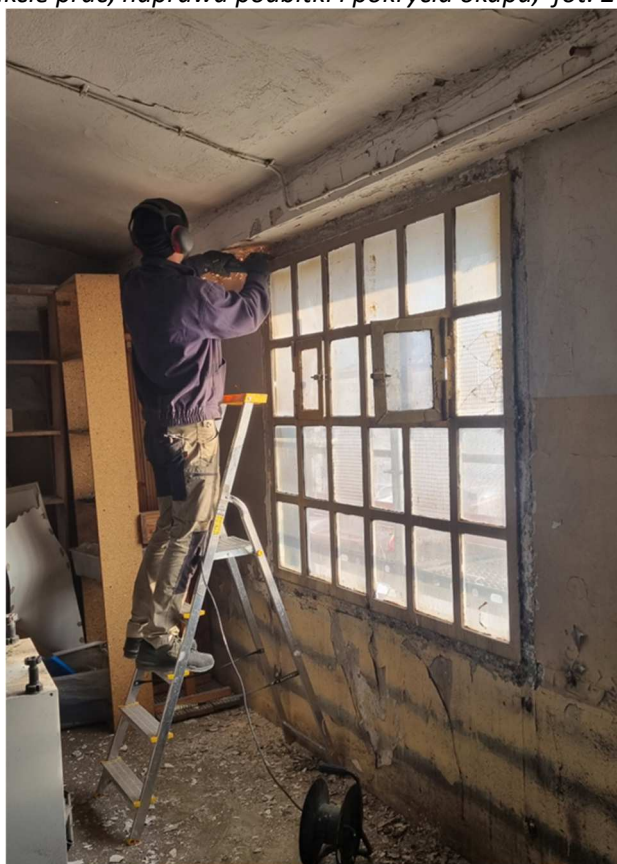
Fot. 20 Budynku dawnych garaży elektrowozów/magazyn (86B), fragment el. południowo-zachodnia, w trakcie prac, konserwacja okien, fot. 2023r.

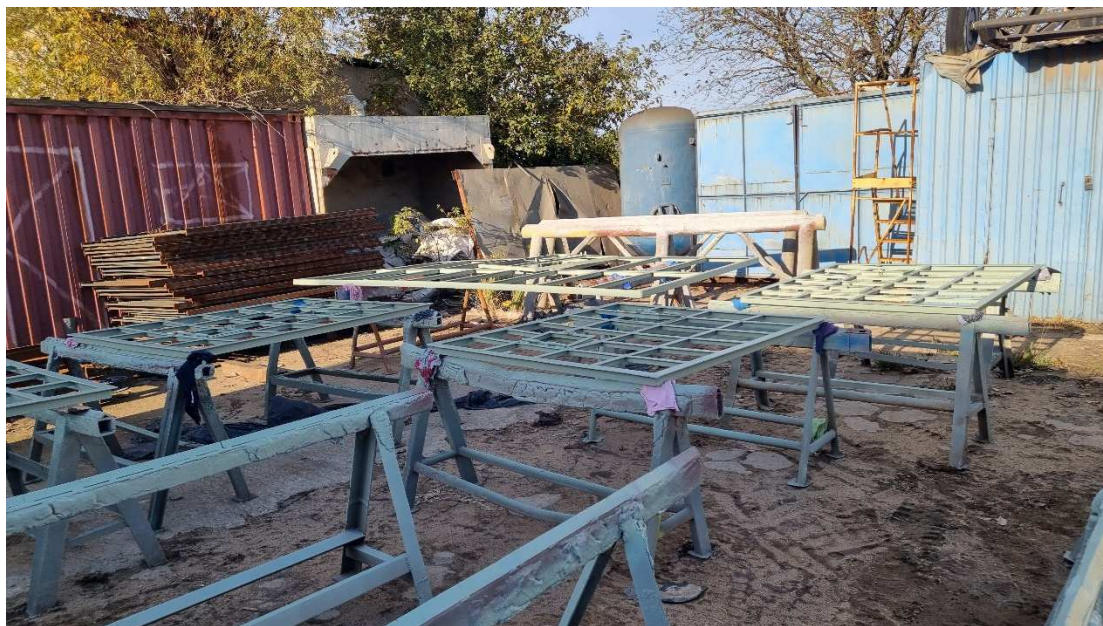
Fot. 21 Budynku dawnych garaży elektrowozów/magazyn (86B), fragment el. południowo-zachodnia, w trakcie prac, malowanie okien, fot. 2023r.

Powierzchnie ram okien stalowych pomalowano antykorozyjną systemową farbą podkładową Tikurila Temaprime EE, a następnie farbą nawierzchniową Tikurila Temalac FD 50 w kolorze NCS 1950 S3010-G30Y.

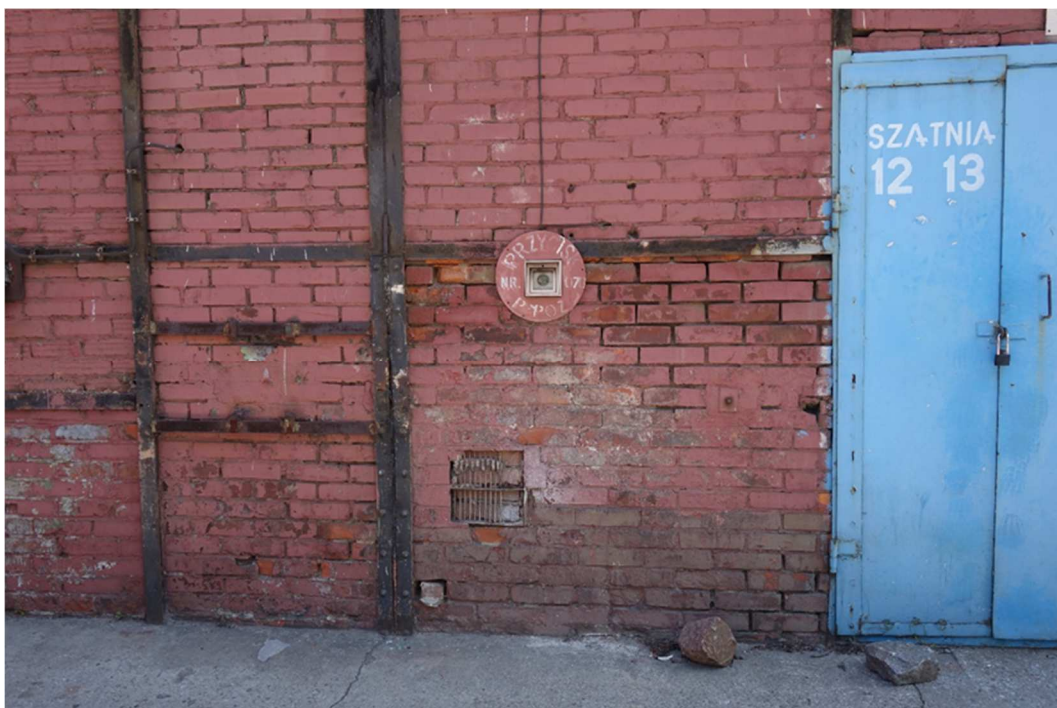
Ubytki wątku w przyziemiu, zwłaszcza w partii środkowej i północnej, niewielkie obszary, gdzie występują rozwarstwienia, „plastrowanie” pojedynczych cegieł, dezintegracja i osypywanie, zniszczenie wietrzeniowe, degradacja pojedynczych całych cegieł. Liczne drobne ubytki cegieł. Uszkodzenia wątku spowodowane montażem elementów instalacji. Przemurowania: trzecie pole szkieletu od południa w górnej kondygnacji, duży obszar (prawdopodobnie po dawnej bramie) w trzecim przęśle od południa, pole nad środkową bramą, duży obszar po stronie północnej, w trzecim przęśle (pozostałość po dawnej bramie). Obszary pokryte mikroorganizmami, wypłukana spoina, w przyziemiu. Spoina niejednorodna, pod farbą widoczne różne faktury i stopień porowatości. Zabrudzenia powierzchni: liczne drobne na całej elewacji, w miejscach uszkodzenia powłoki malarskiej lub w miejscach odkrytej cegły, miejsca po zdemontowanych elementach metalowych.

Fot. 34 Budynku dawnych garaży elektrowozów/magazyn (86B), fragment el. południowo-zachodnia, stan przed pracami, widoczne zniszczenia muru, fot. 2023r.

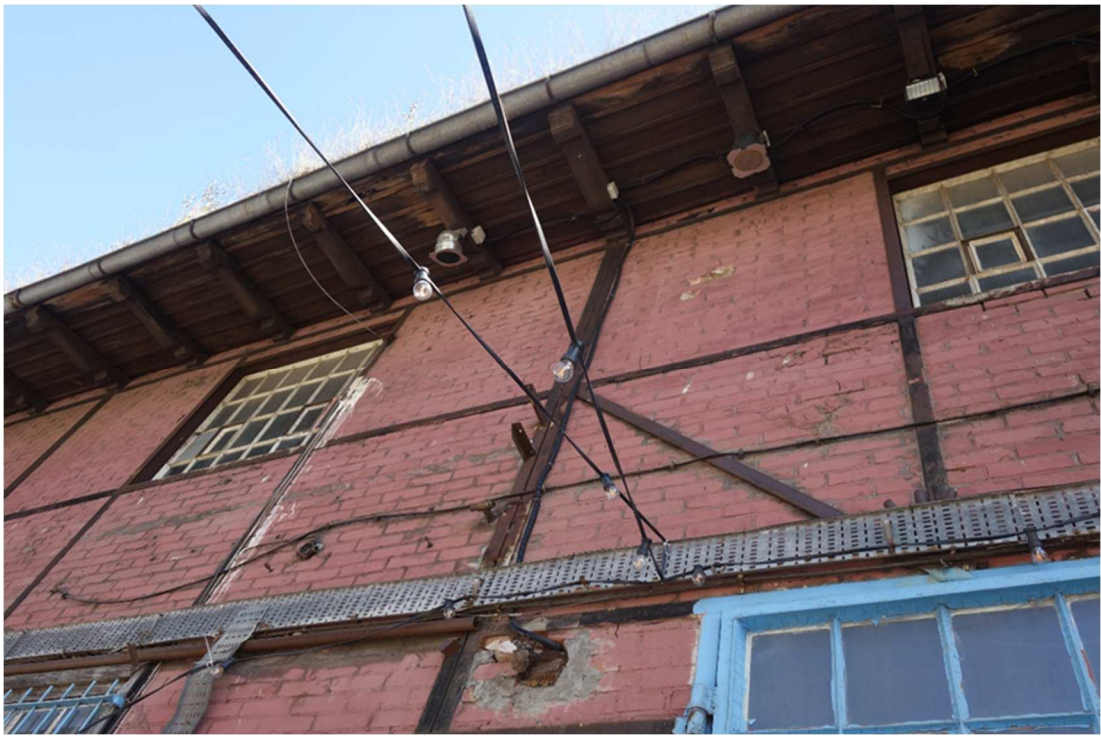
Cała elewacja pokryta warstwą czerwonoróżowej farby. W przyziemiu duże ubytki tej powłoki, na całej elewacji drobne ubytki i liczne złuszczenia. Powłoka wypłowiła. Na elewacji przybudówki południowej żółta powłoka malarska, w podobnym stanie. Graffiti rozległe, grubowarstwowe, w skrajnym południowym przęśle.

Fot. 36 Budynku dawnych garaży elektrowozów/magazyn (86B), el. południowo- zachodnia, stan przed pracami, widoczne różne instalacje, różowoczerwona farba na powierzchni i fragment podbitki fot. 2023r.

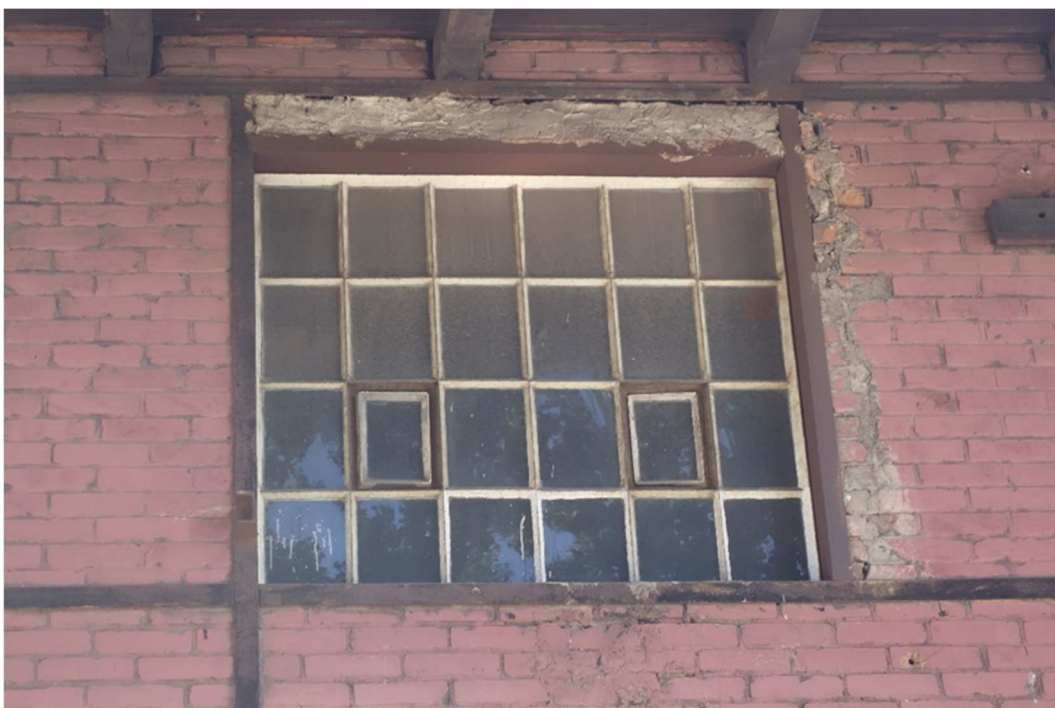
Wtórne łąty cementowe, zatynkowane bruzdy po instalacjach i po montażu wtórnych okien, uszczelnienia między stalowymi profilami a wążkiem: wykruszone, odspojone, spękanie.

Fot. 38 Budynku dawnych garaży elektrowozów/magazyn (86B), fragment el. południowo-zachodnia, stan przed pracami, wtórne uzupełnienia wokół okna, fot. 2023r.

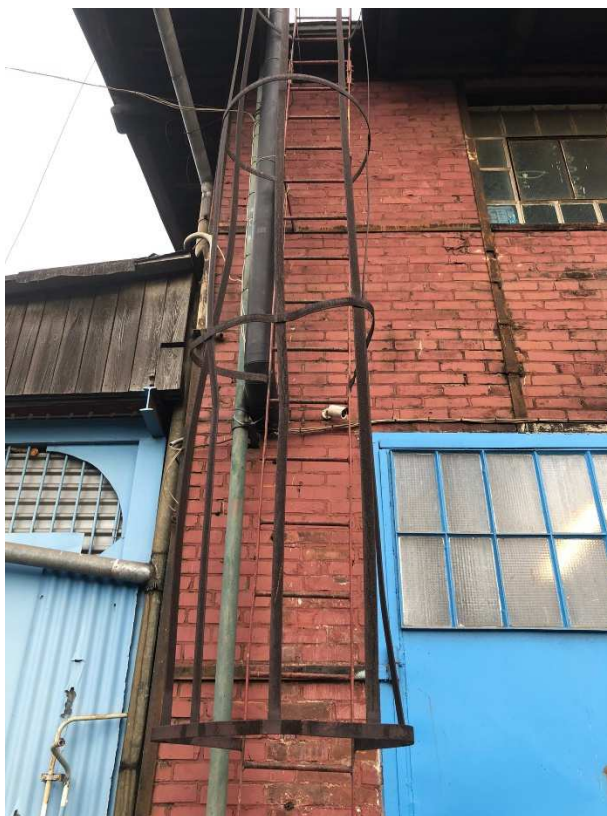
Elementy drabinek skorodowane powierzchniowo. Miejscami zdeformowane i uszkodzone. Malowane, powłoki malarskie zdegradowane, złuszczone. Klatki schodowe w dobrym stanie, korozja powierzchniowa elementów, zniszczone powłoki malarskie.

Fot. 40 Budynku dawnych garaży elektrowozów/magazyn (86B), fragment el. południowo-zachodnia, stan przed pracami, zniszczona drabinka, fot. 2023r.

Wykonano naprawę drabinki strażackiej wraz z koszem oraz naprawę pojedynczych elementów odspojonych lub uszkodzonych.

Drabinę stalową pomalowano antykorozyjną systemową farbą podkładową Tikurila Temaprime EE, a następnie farbą nawierzchniową Tikurila Temalac FD 50 w kolorze RAL 3009.

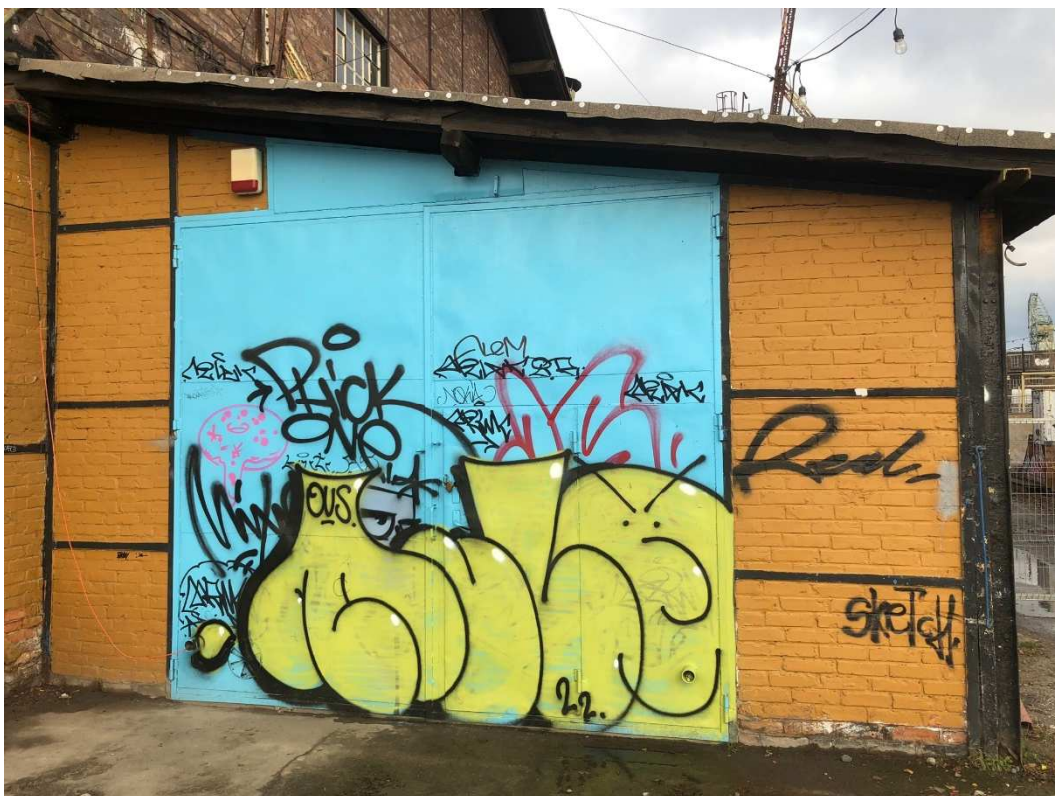
Fot. 42 Budynku dawnych garaży elektrowozów/magazyn (86B), fragment el. południowo-zachodnia, stan przed pracami, przybudówka, fot. 2023r.
