**DOKUMENTACJA ZABEZPIECZAJĄCYCH PRAC KONSERWATORSKICH
ELEWACJI ZESPOŁU DOMÓW KARMELITÓW
PRZY UL. PODMŁYŃSKIEJ 10-11 W GDAŃSKU**

**Prace zrealizowane przy pomocy dotacji Gminy Miasta Gdańska
Umowa nr: RWB-W/ 1986 /BAM/58/U.-W.Bież./2023 z dnia 24.05.2023r.**

GDAŃSK, LISTOPAD 2023

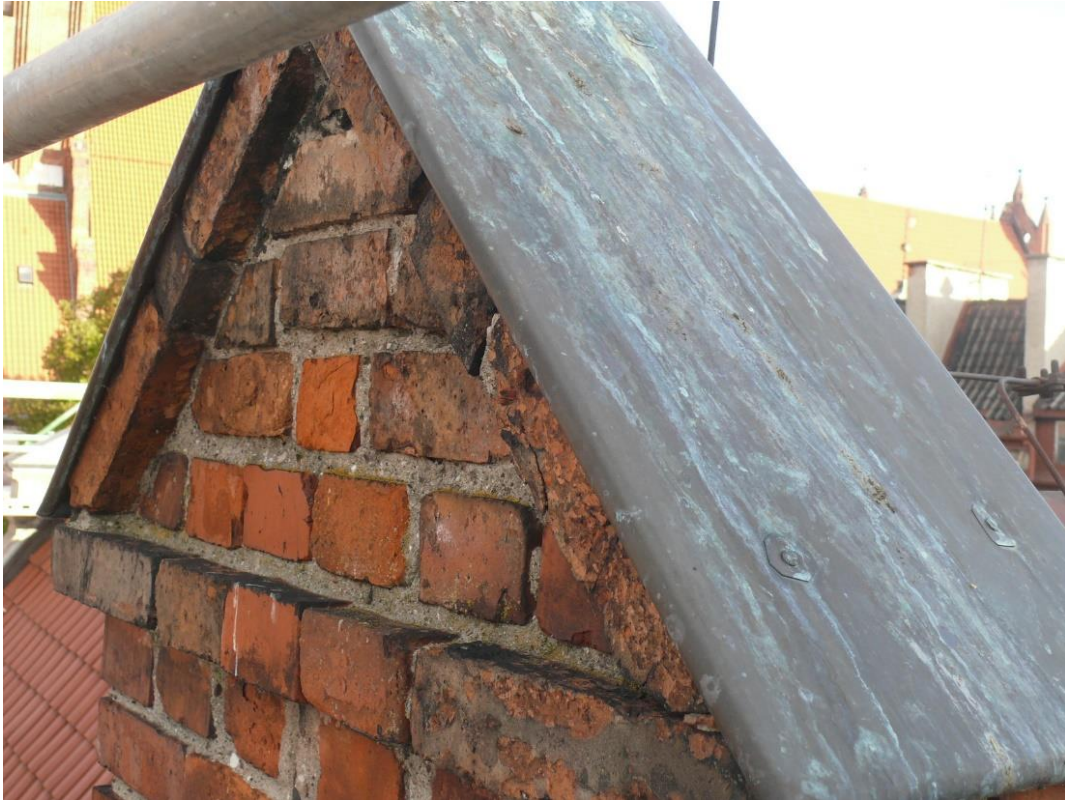
Górna część szczytu w całości pochodzi z powojennej odbudowy.

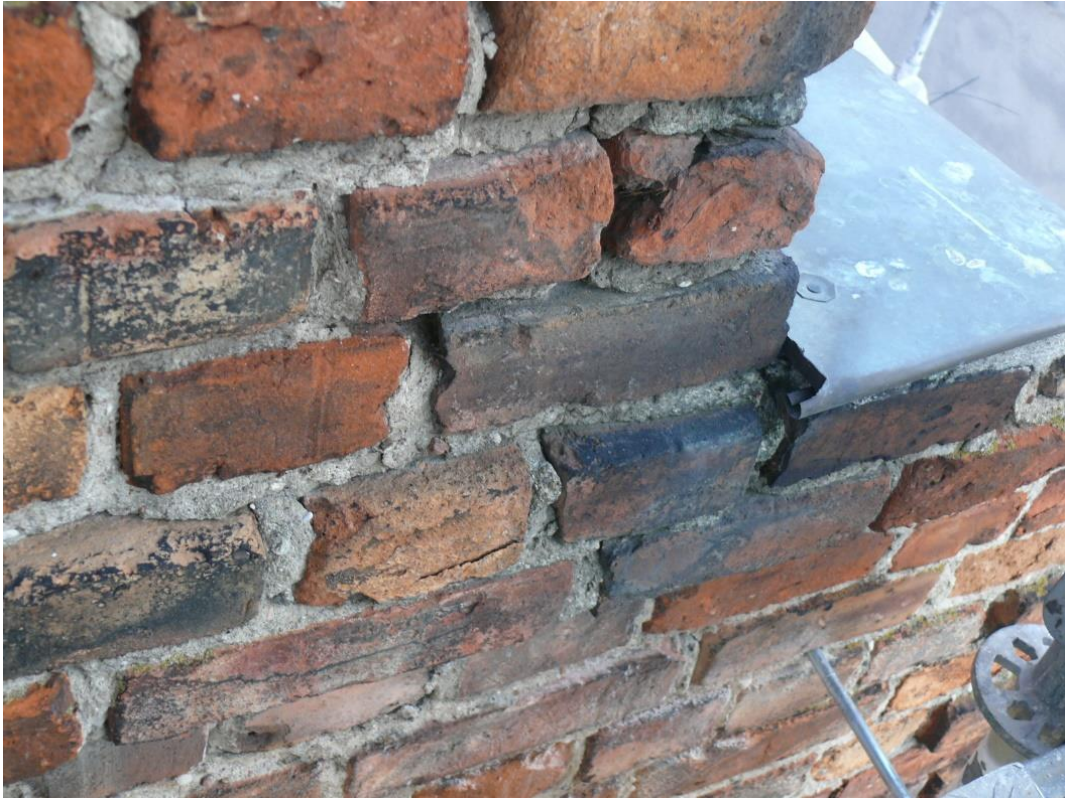
Powojenna odbudowa, zaprawa murarska w spoinach-brak opracowania powierzchni, ubytki w zaprawie.

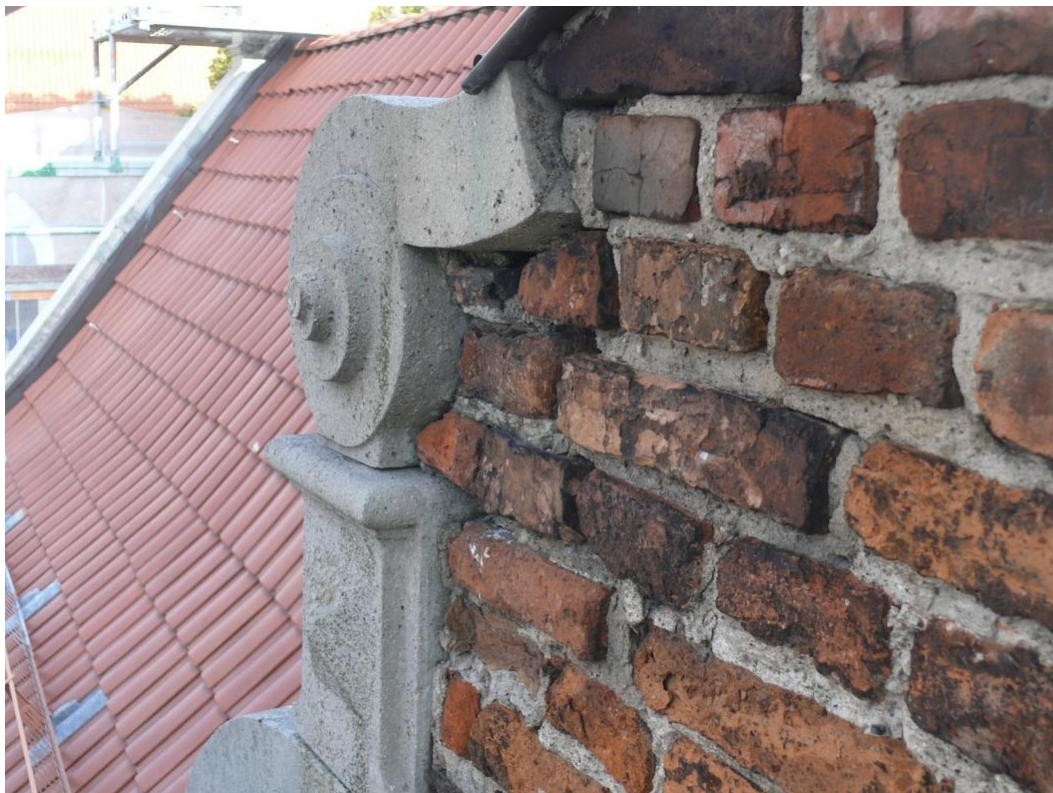
Detal architektoniczny z sztucznego kamienia- technika zbliżona do lastriko, pochodzący z roku 1934.

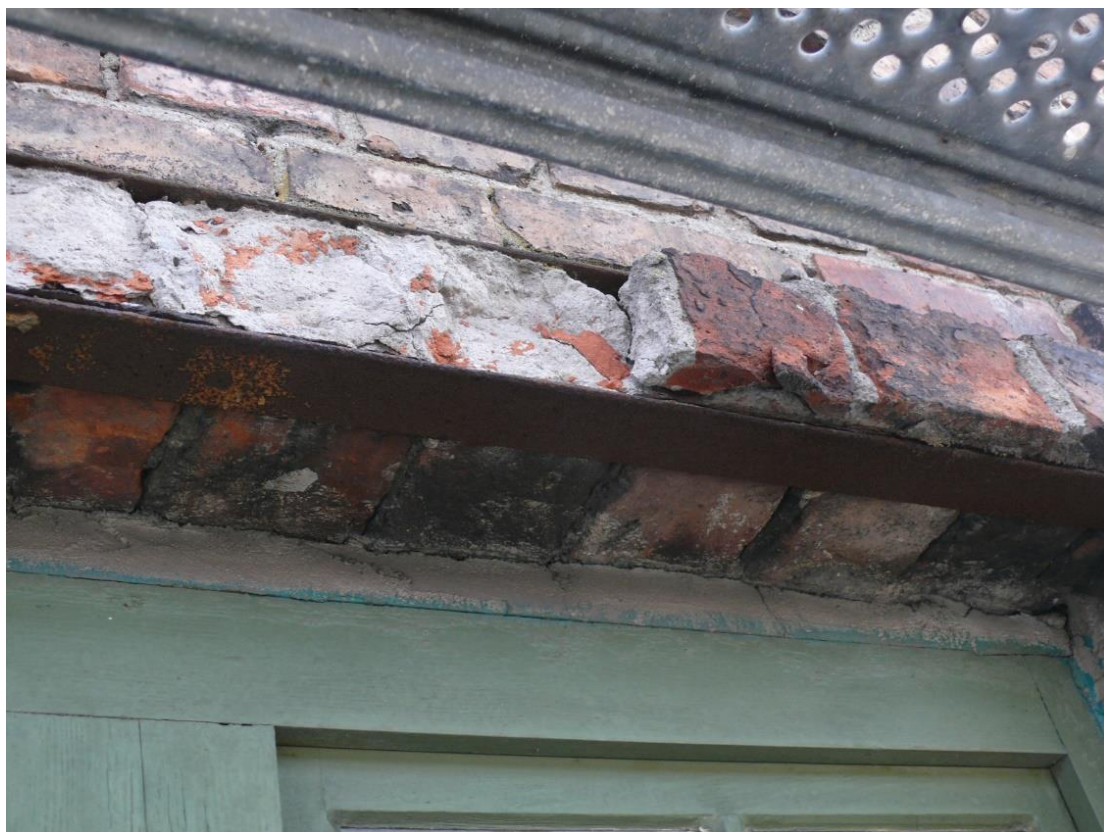
Nadproże okienne wykonane z dwuteownika- naprawa powojenna.

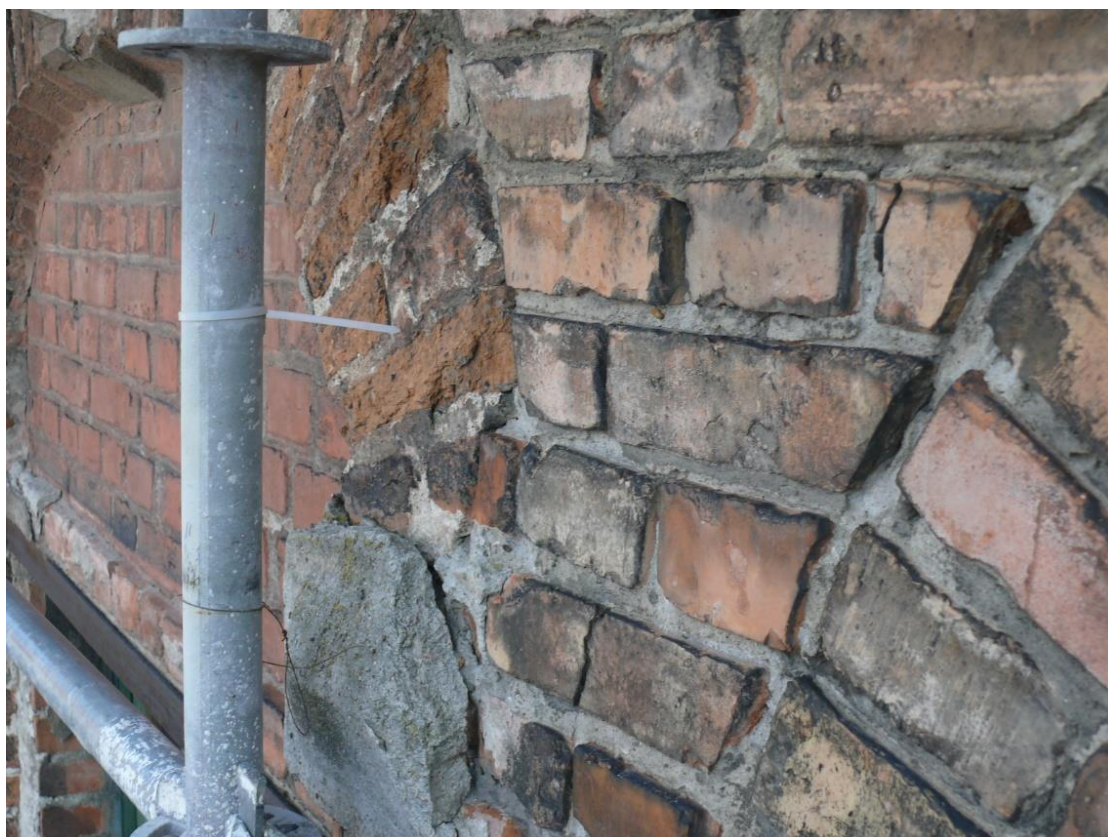
Fragment boniowania z zaprawy cementowej odspojony od powierzchni muru.

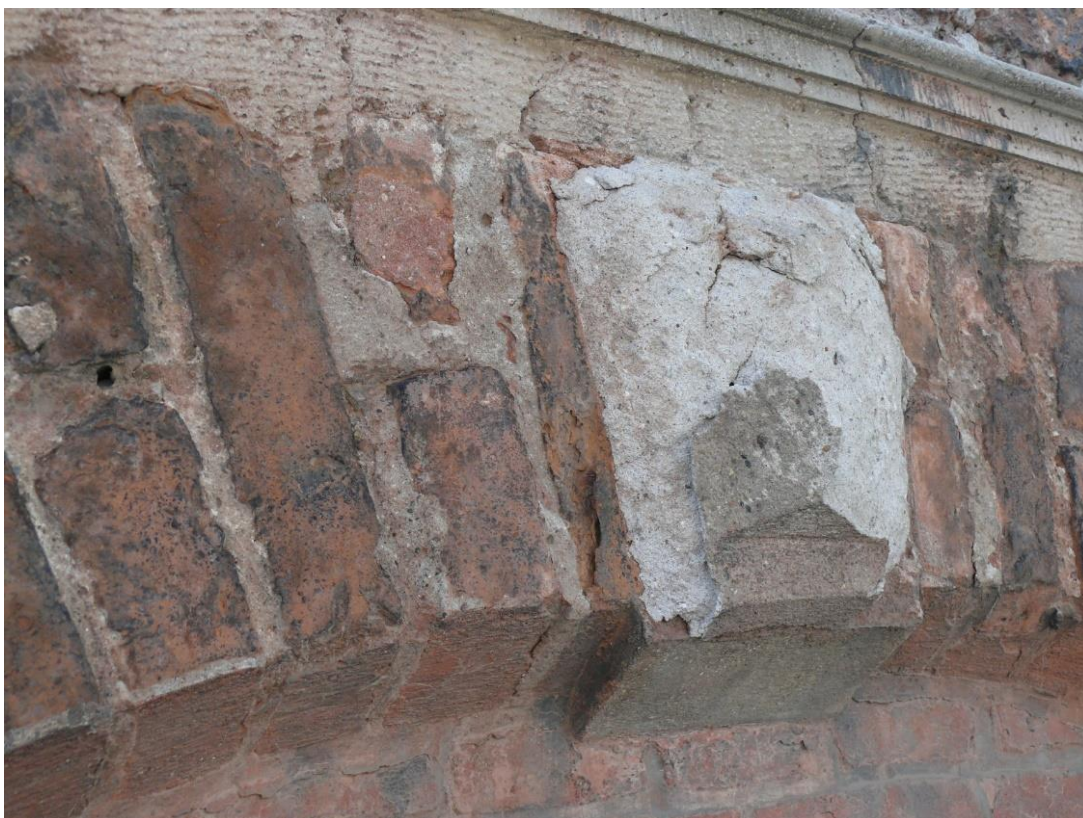
Zwornik z zaprawy innego rodzaju niż gzyms powyżej.

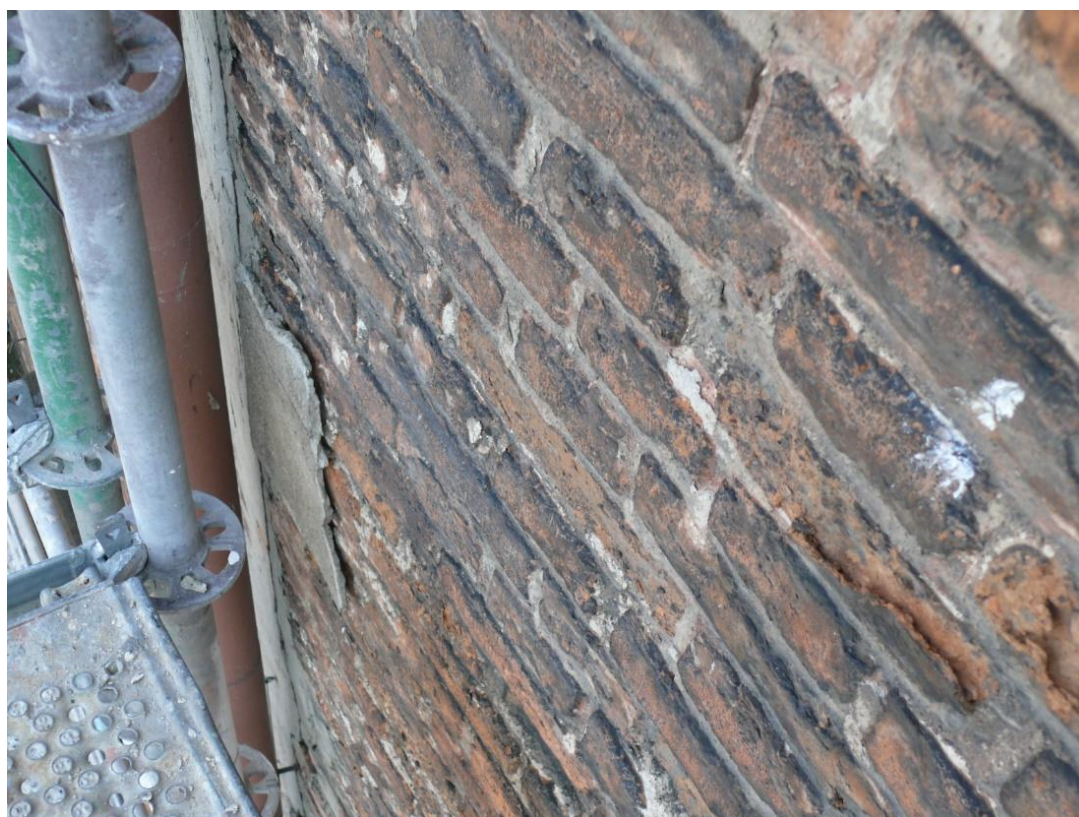
Odspojony fragment boniowania. Grubość narzutu w wielu miejscach różni się - w tym przypadku wynosi 0,5 cm.

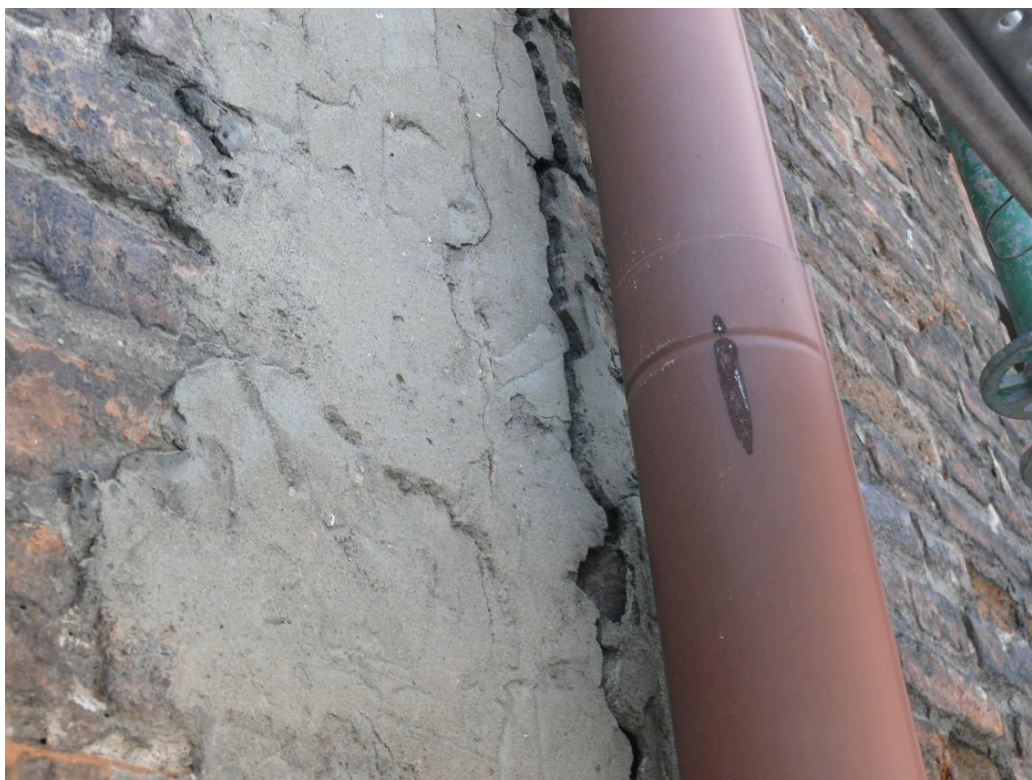
Pęknięcie w miejscu łączenia dwóch budynków.

10. Szerokie i głębokie pionowe pęknięcie pomiędzy południową i północną częścią elewacji - uszczelniono zaprawą murarską np. Optolith TrassMortel, a następnie wypełniono szczeliny w głębi zaprawą iniekcyjną Optolith Trassiniekt lub Aida Bohrlochsuspension produkcji Remmers. Iniekcję prowadzono od dołu do góry przez otwory rozmieszczone co ok. 60-70 cm. W dalszej kolejności- pęknięcie- skonsolidowano na zasadzie zszywania prętami gwintowanymi w systemie Remmers Spiralanke 8, Spiralsnkermortel M 30 lub w systemie Brutt Technologies. Pręty zakładano w co trzeciej spoinie. Od pęknięcia długość prętu - minimum 70 cm. z każdej strony.

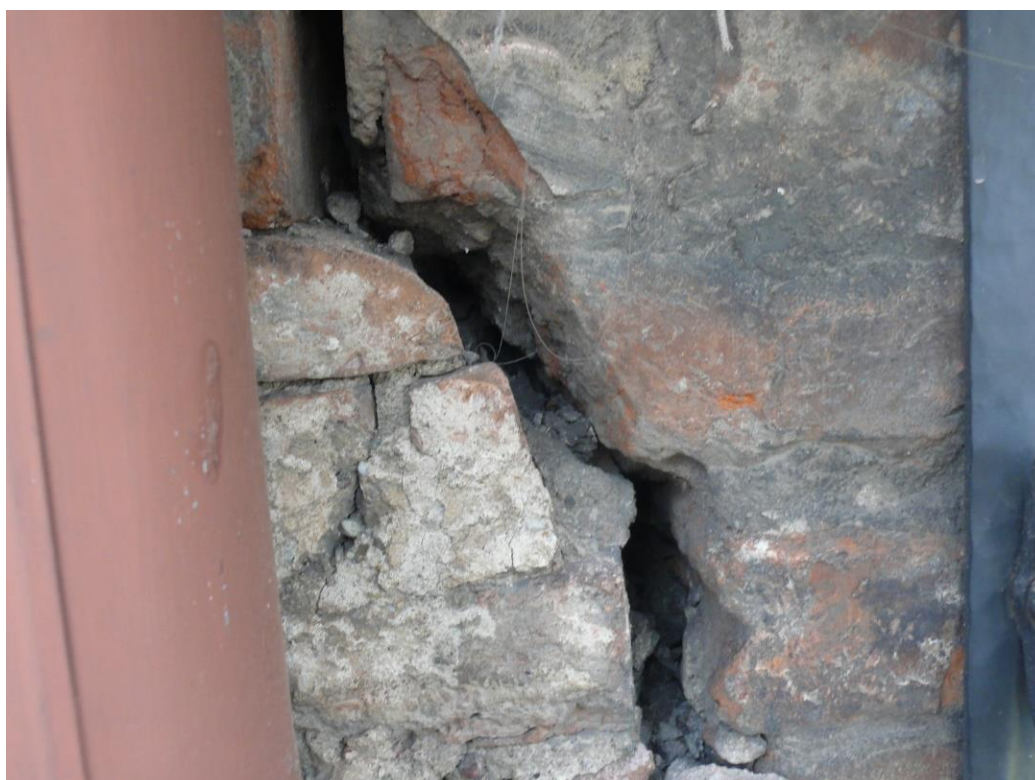
Głębokie pęknięcie na granicy dwóch budynków.

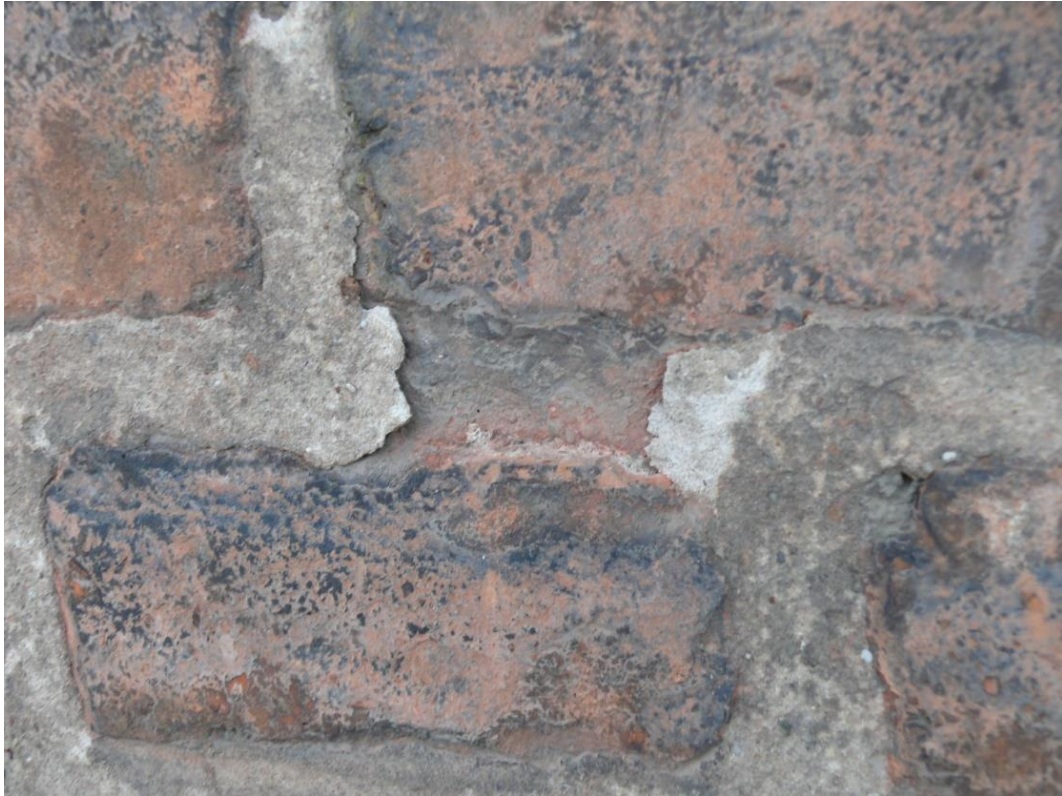
Na zaprawie widoczna czerwona farba, którą była pomalowana elewacja.

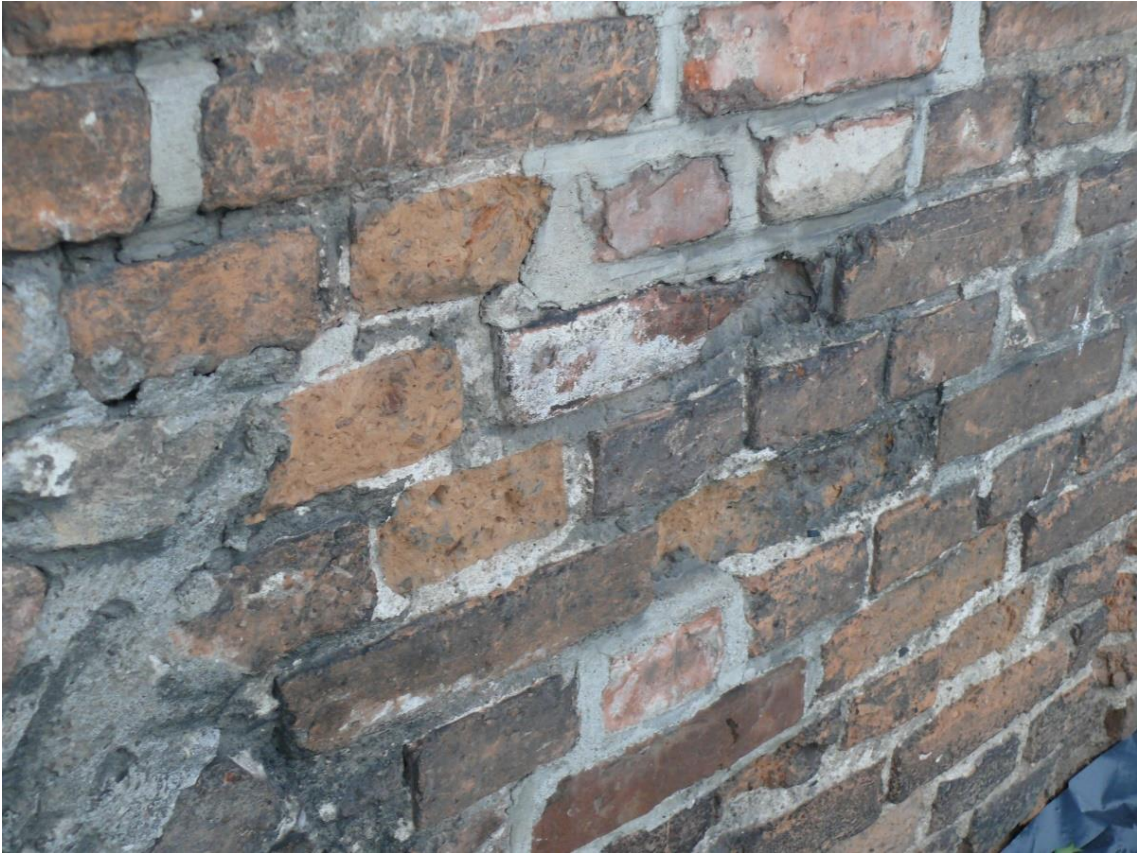
Fragment przyziemia- w przewadze cegły oryginalne, punktowo spoiny wypełniono zaprawą cementową.

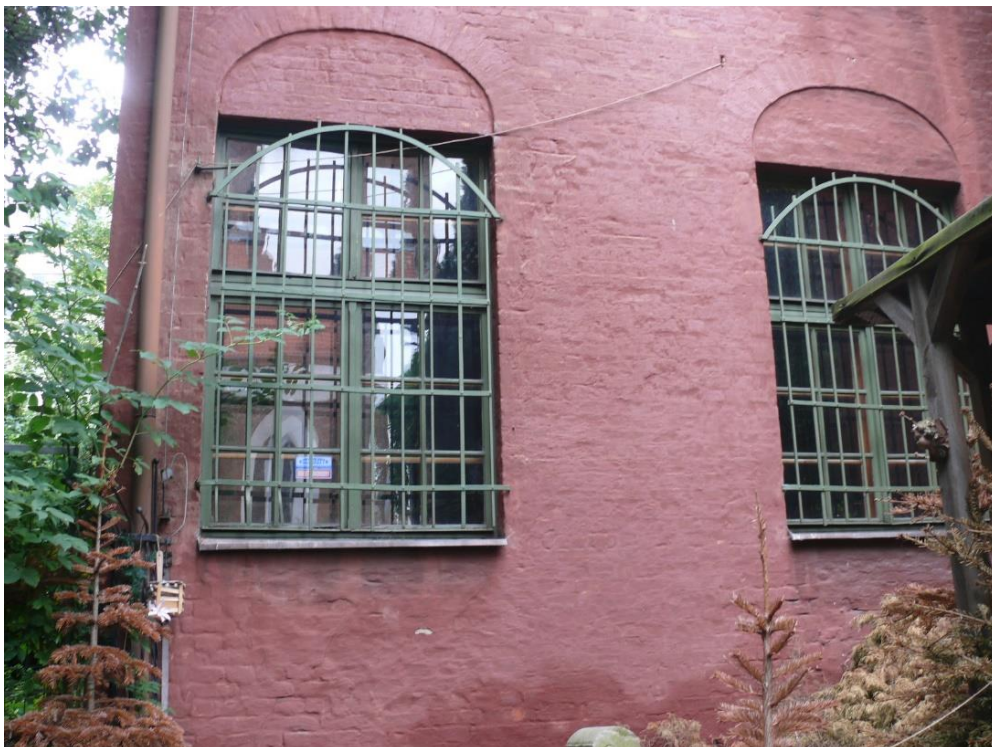
Przyziemie od strony północnej- widoczne zawilgocenie- woda podciąga z gruntu.

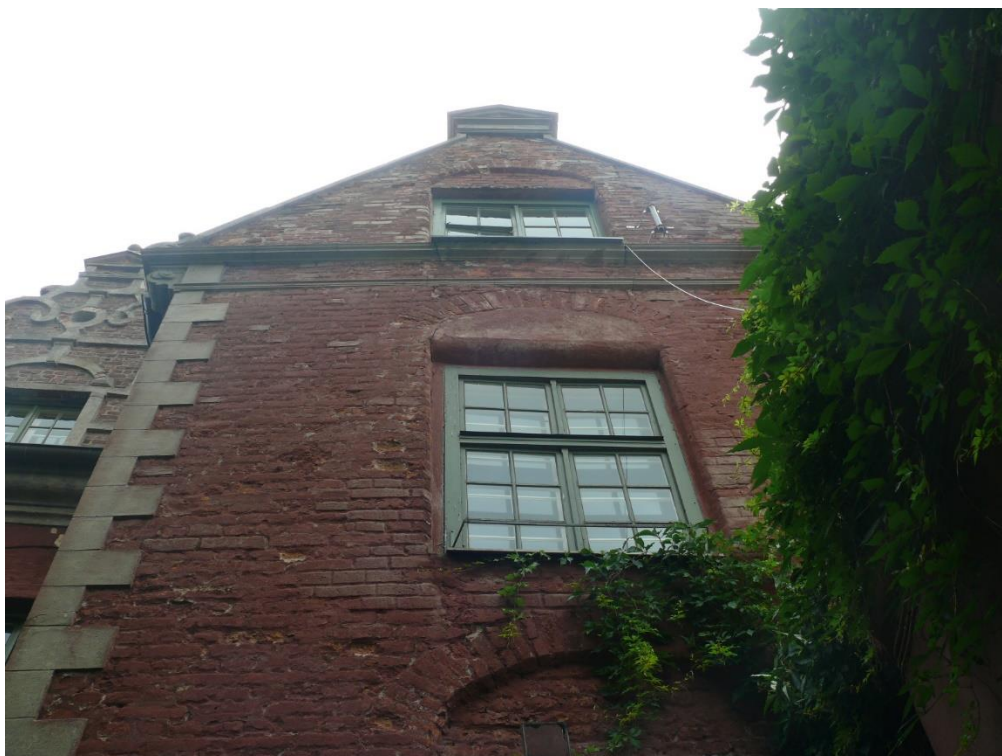
Ryzalit od strony północnej- ubytki cegieł porażonych bakteriami nitryfikacyjnymi.

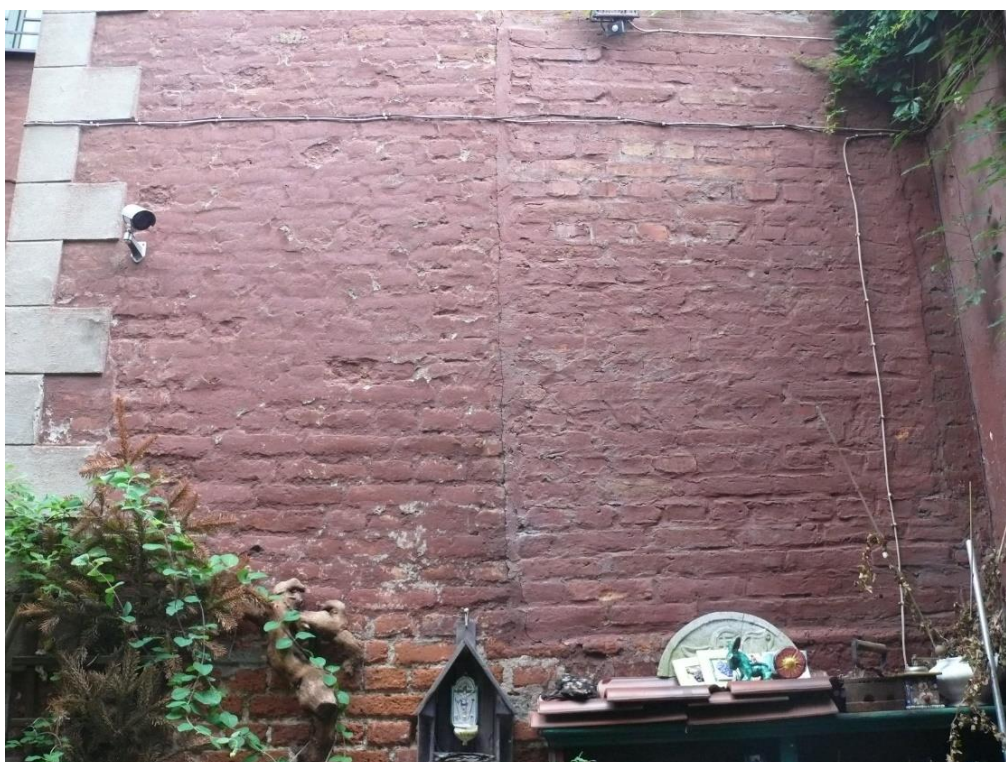
Przyziemie ryzalitu od strony północnej- na skutek podciągania wody z gruntu wykruszona jest zaprawa w spoinach.

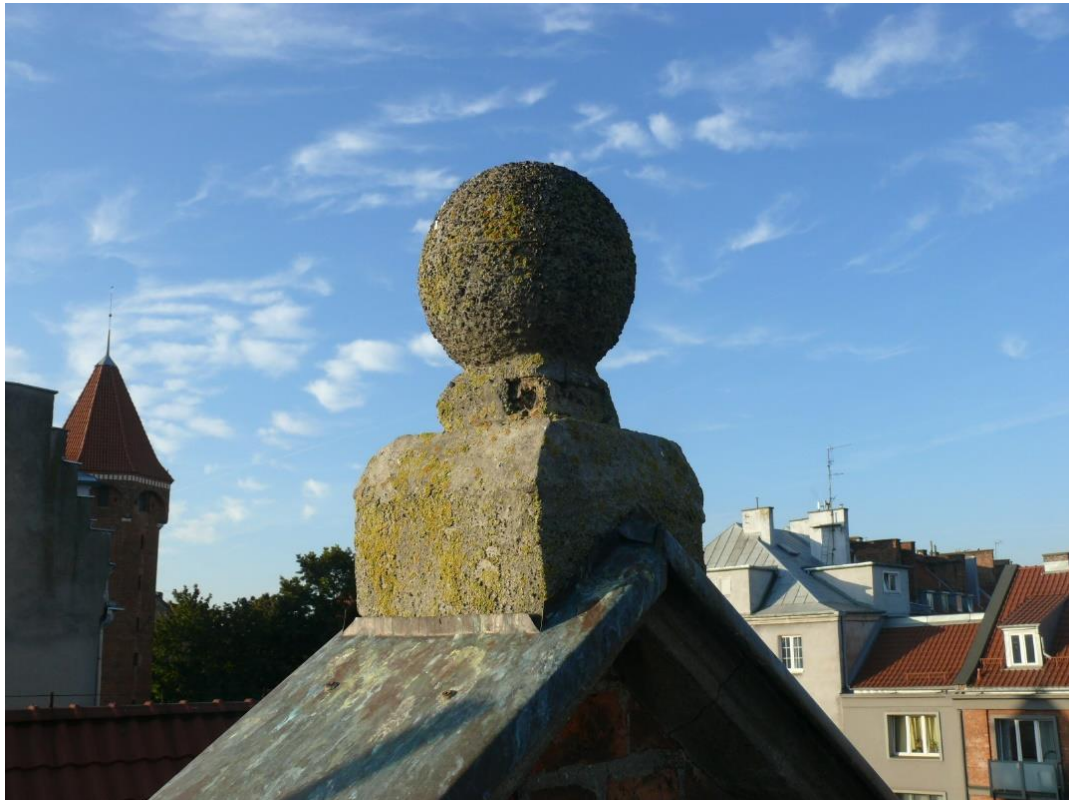
Detal architektoniczny wykonany z zaprawy betonowej porośnięty glonami i porostami.

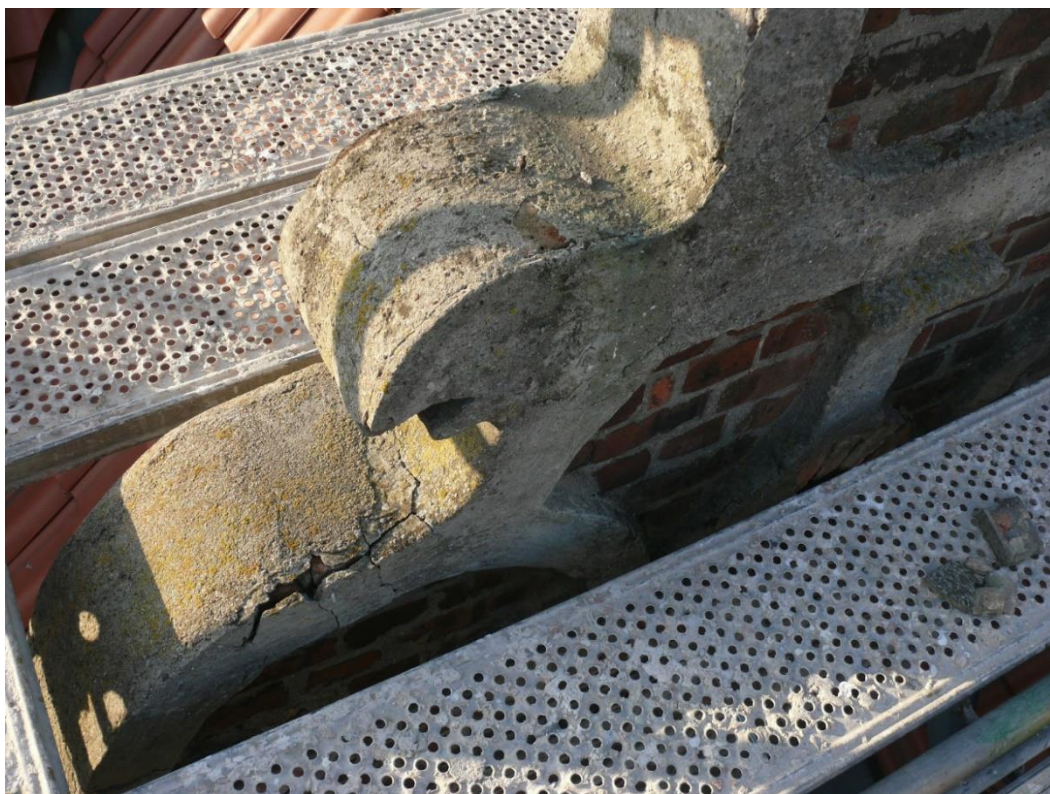
Detal architektoniczny z licznymi pęknięciami i rozwarstwieniami, skażony biologicznie.

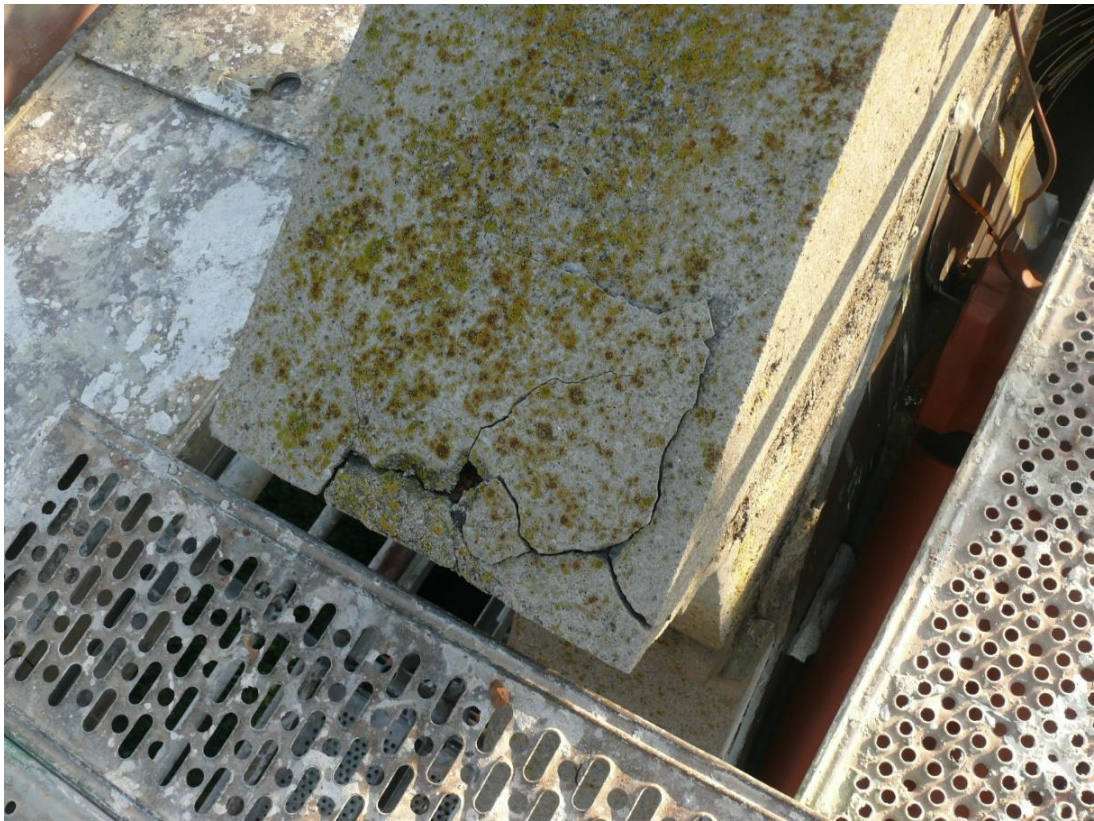
Uszkodzony fragment tympanonu z datą1647.

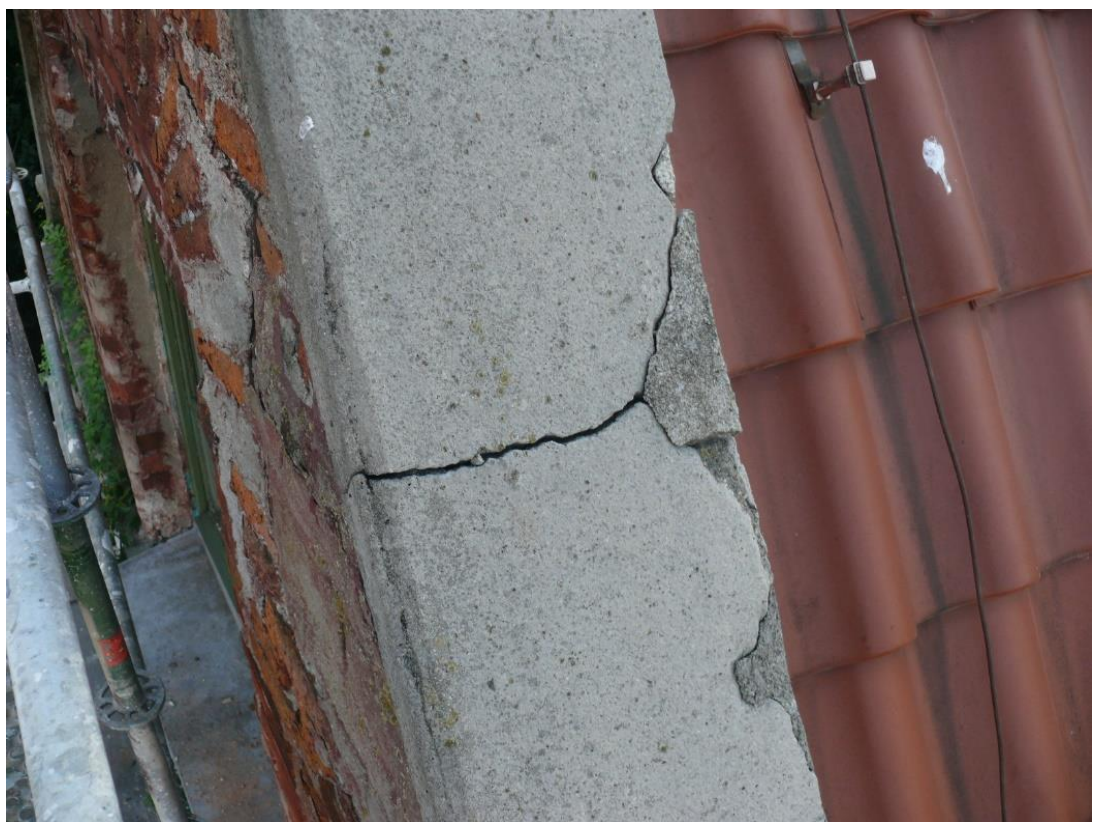
Uszkodzenie zaprawy wykonanej w technice zbliżonej do lastriko ze szczytu jak wyżej.

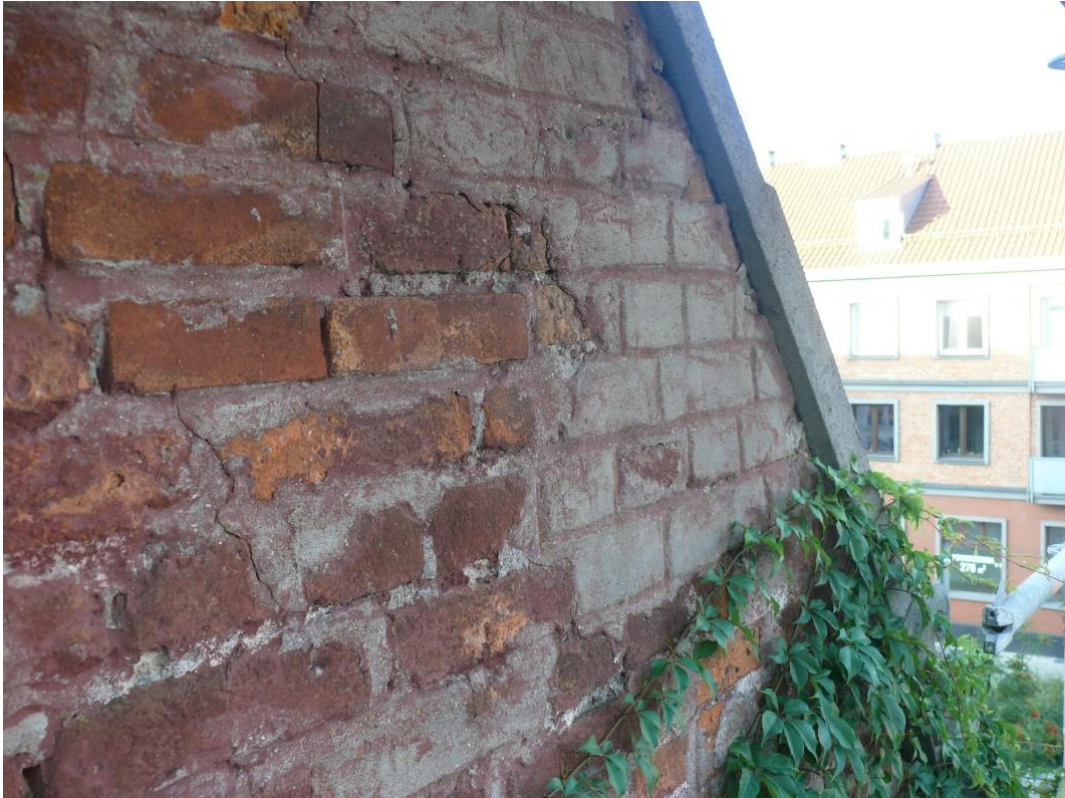
Szczyt ryzalitu w dużym stopniu naprawiony był zaprawą betonową i pomalowany na kolor ciemno- czerwony.

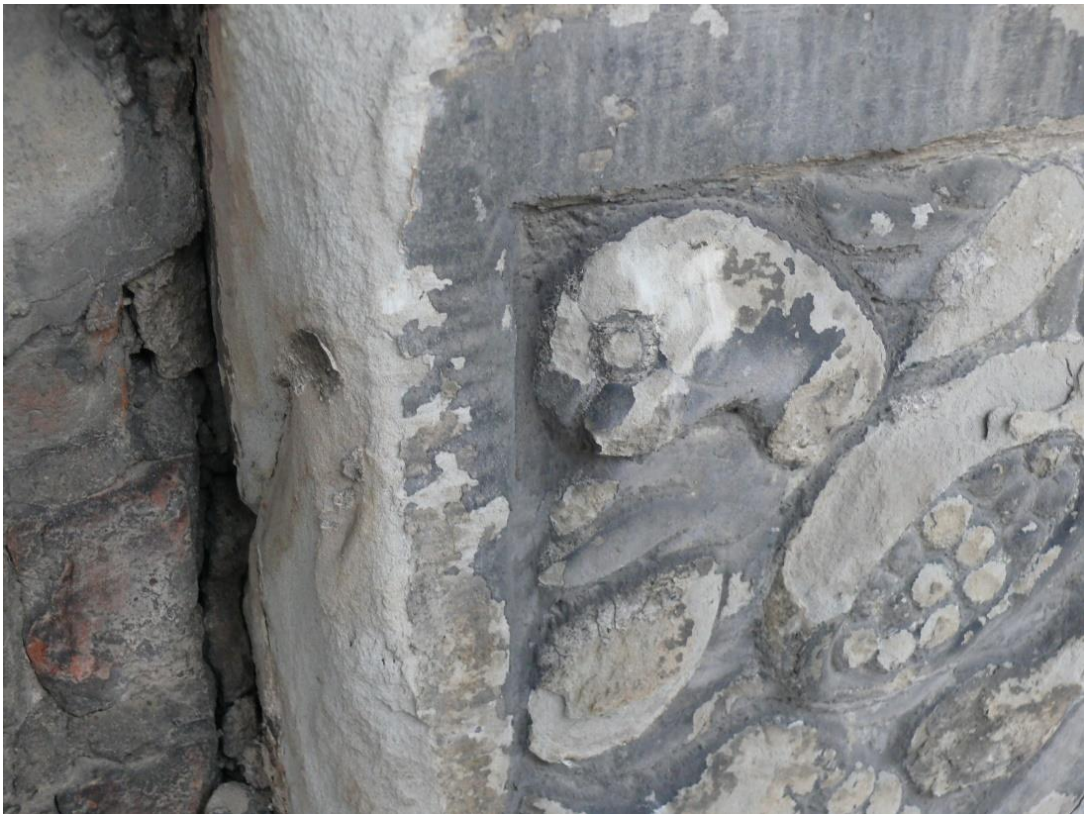
Widoczne ubytki i rozwarstwienia.

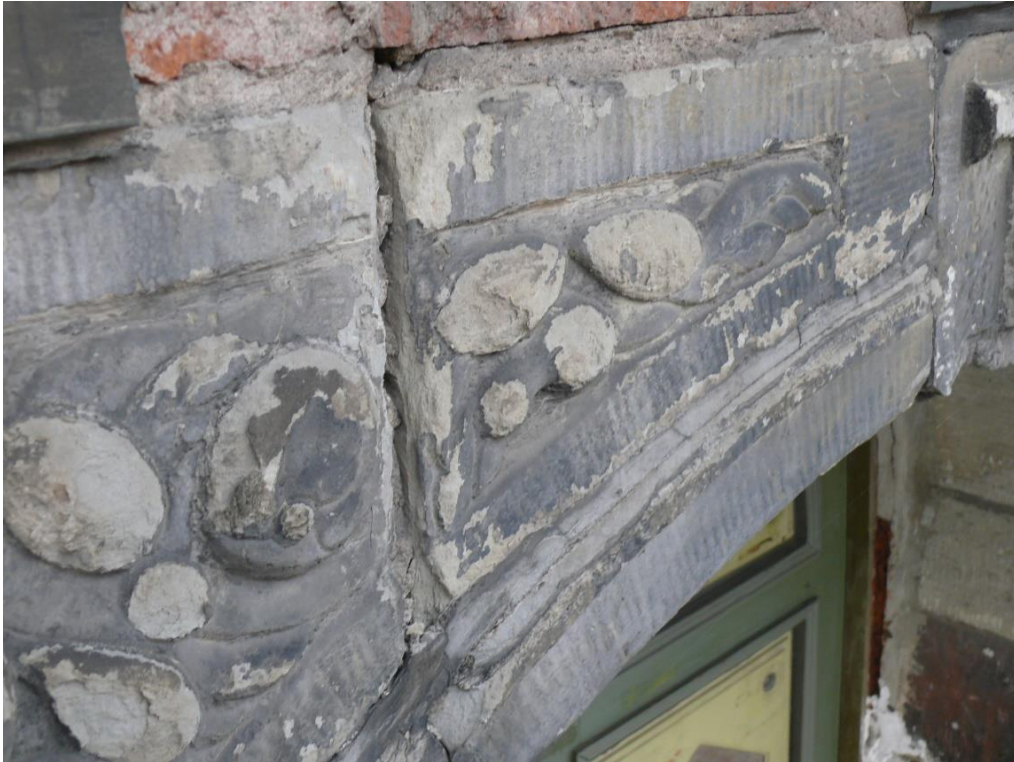
Ubytki w spoinie pomiędzy blokami kamienia, brak części architrawu wykonanego z zaprawy.

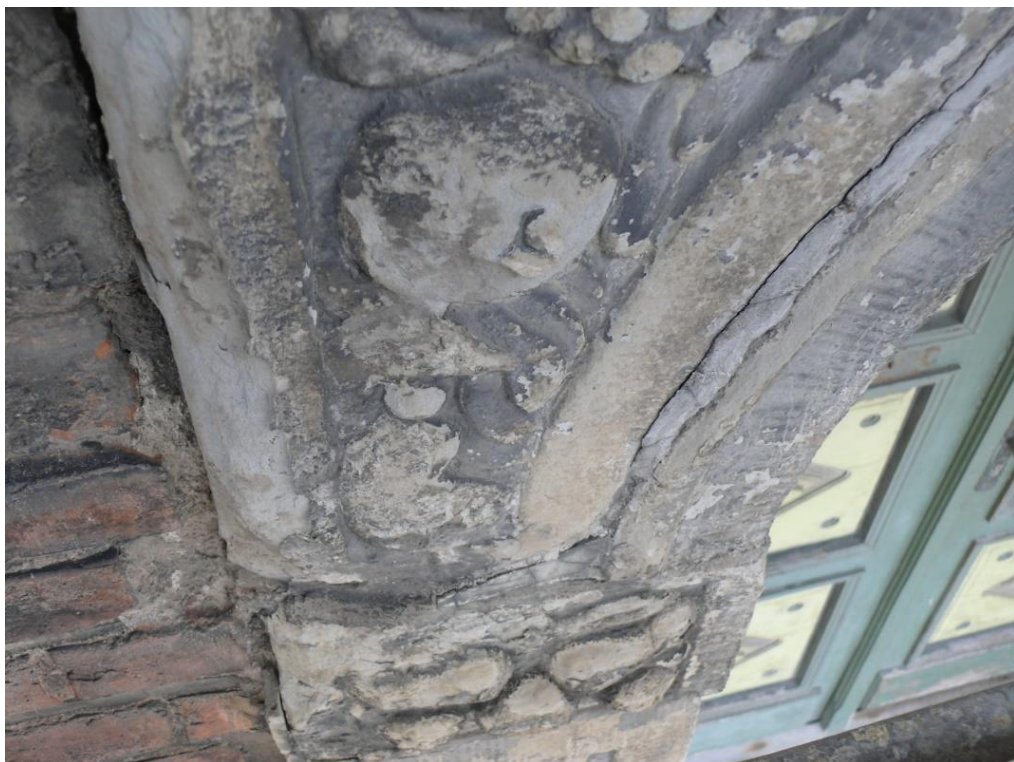
Płaskorzeźba z zatartym rysunkiem i formami.

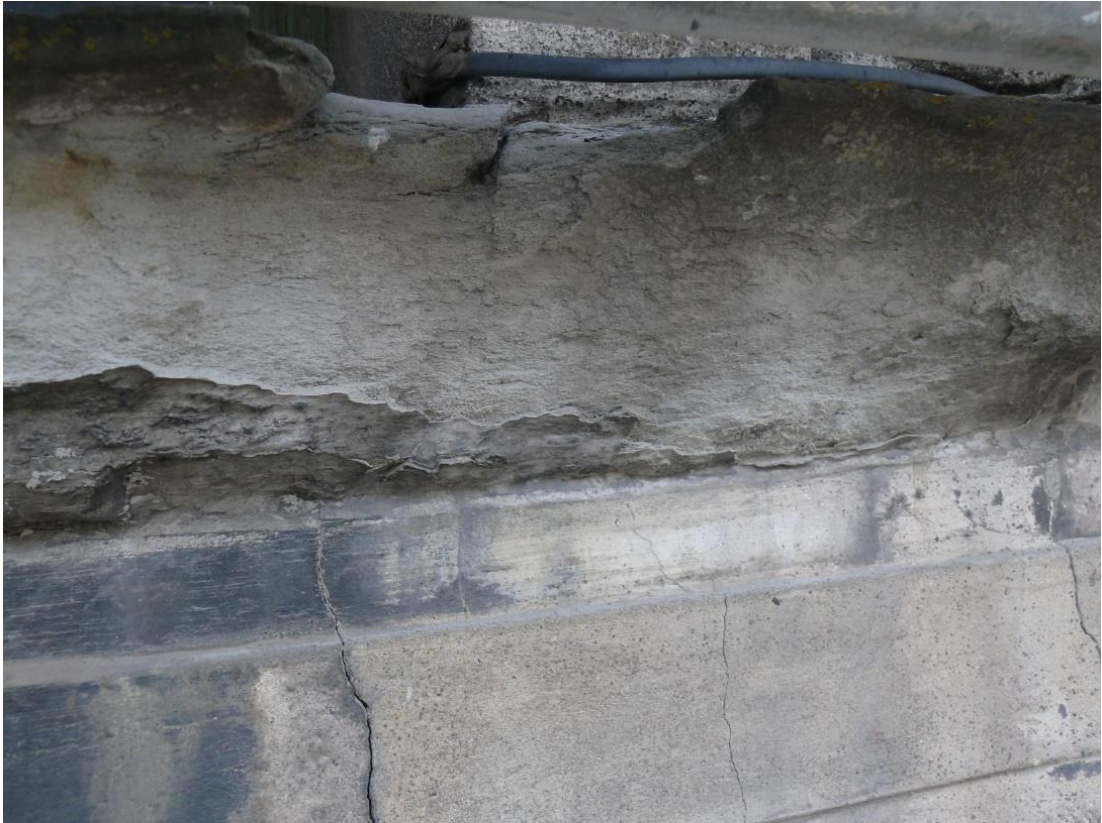
Gzyms zachowany w bardzo złym stanie- ubytki stanowiły 50% masy kamienia.

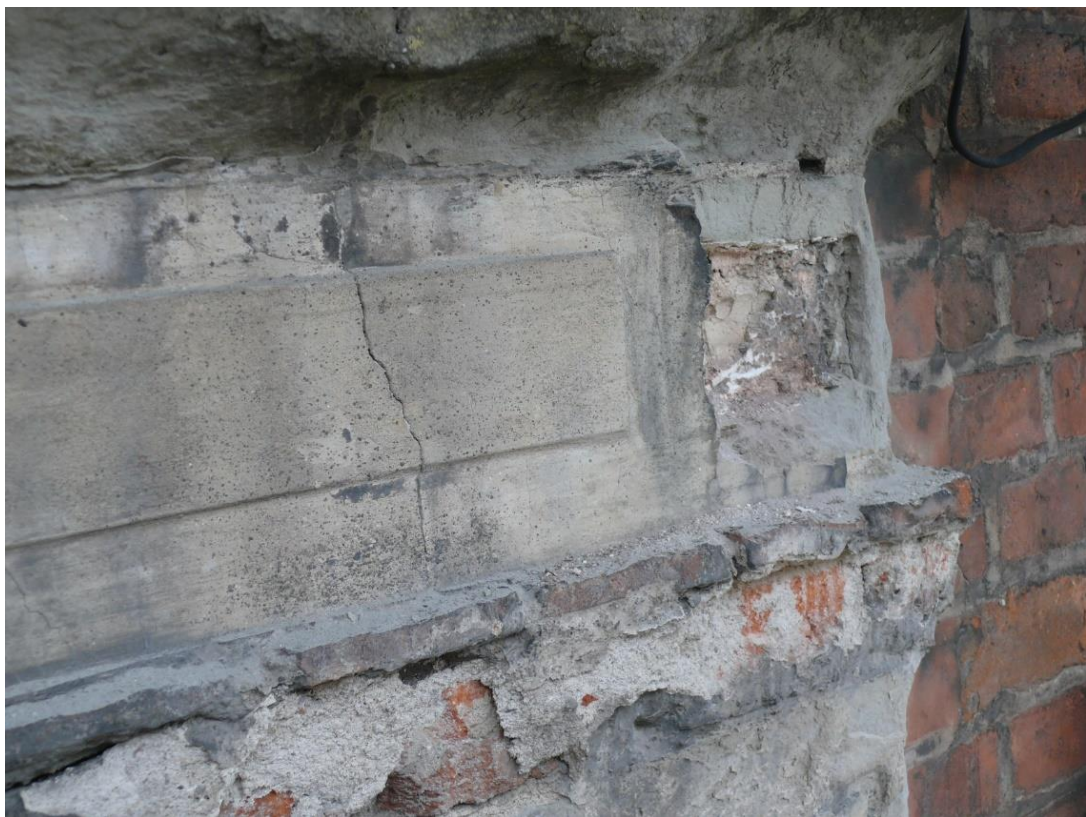
Widoczny brak dużego fragmentu architrawu oraz marmurowego prostokątnego kaboszonu.

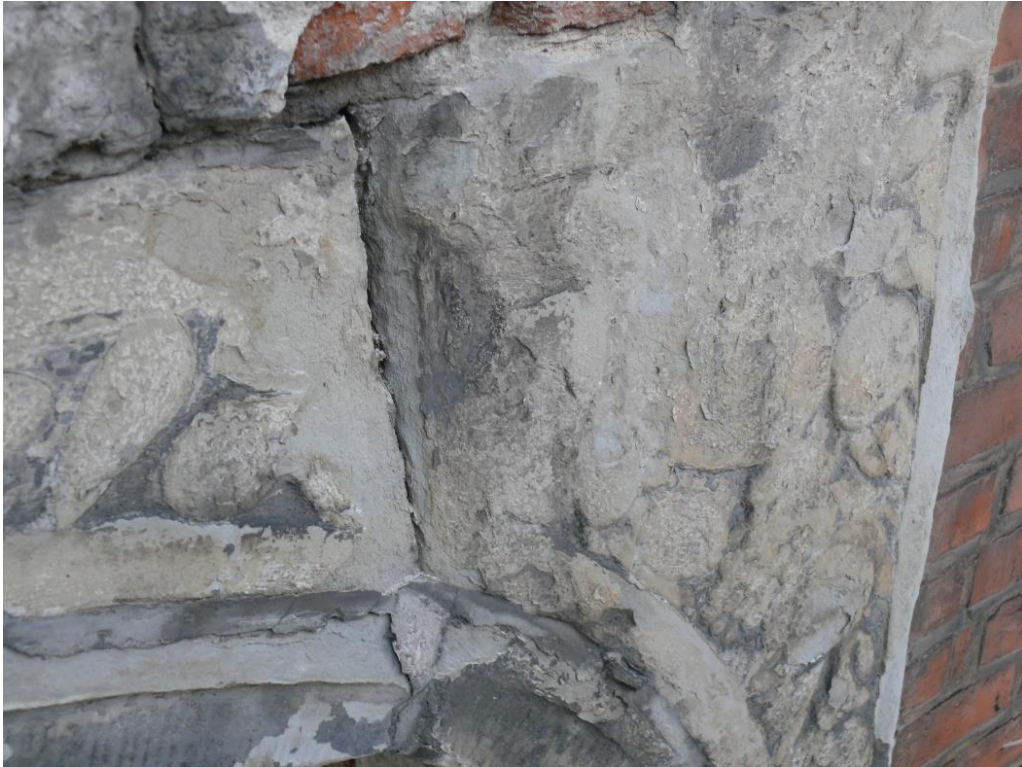
Głęboki ubytek w masie kamienia oraz złuszczenia postępujące od powierzchni.

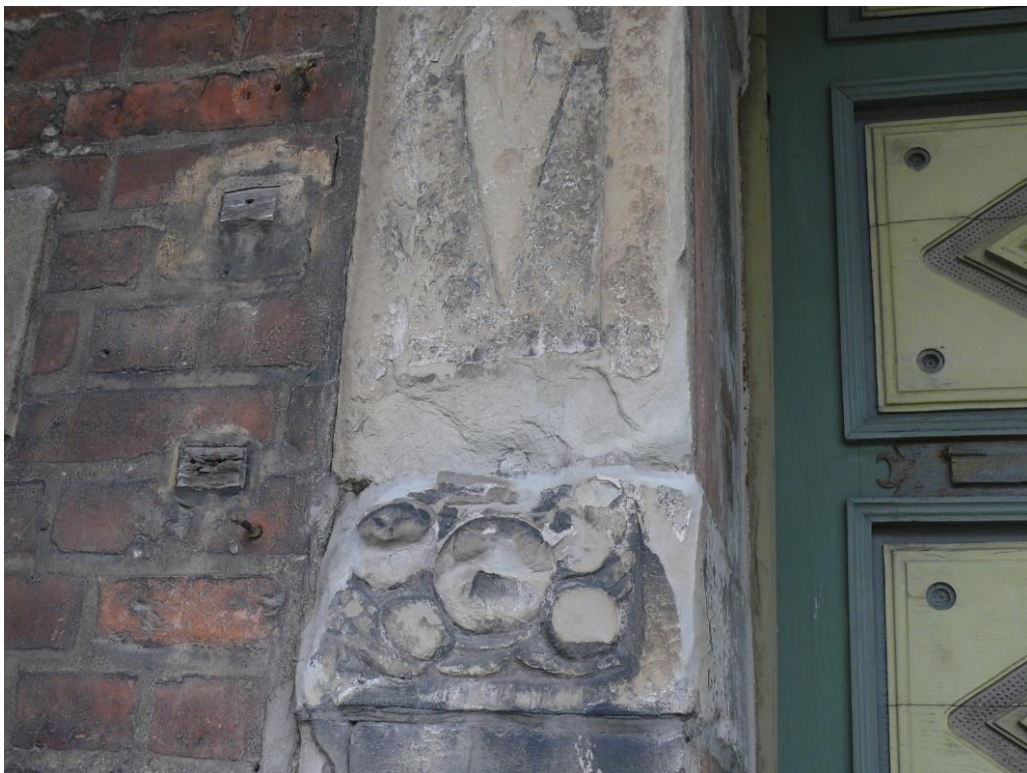
W górnej płycinie głęboki ubytek w krawędzi dolnej. Kostka z dekoracją z owoców ma wypłukane i zaokrąglone krawędzie.
