**DOKUMENTACJA ZABEZPIECZAJĄCYCH PRAC KONSERWATORSKICH
ELEWACJI ZESPOŁU DOMÓW KARMELITÓW
PRZY UL. PODMŁYŃSKIEJ 10-11 W GDAŃSKU**

**Prace zrealizowane przy pomocy dotacji Gminy Miasta Gdańska
Umowa nr: RWB-W/ 1986 /BAM/58/U.-W.Bież./2023 z dnia 24.05.2023r.**

GDAŃSK, LISTOPAD 2023

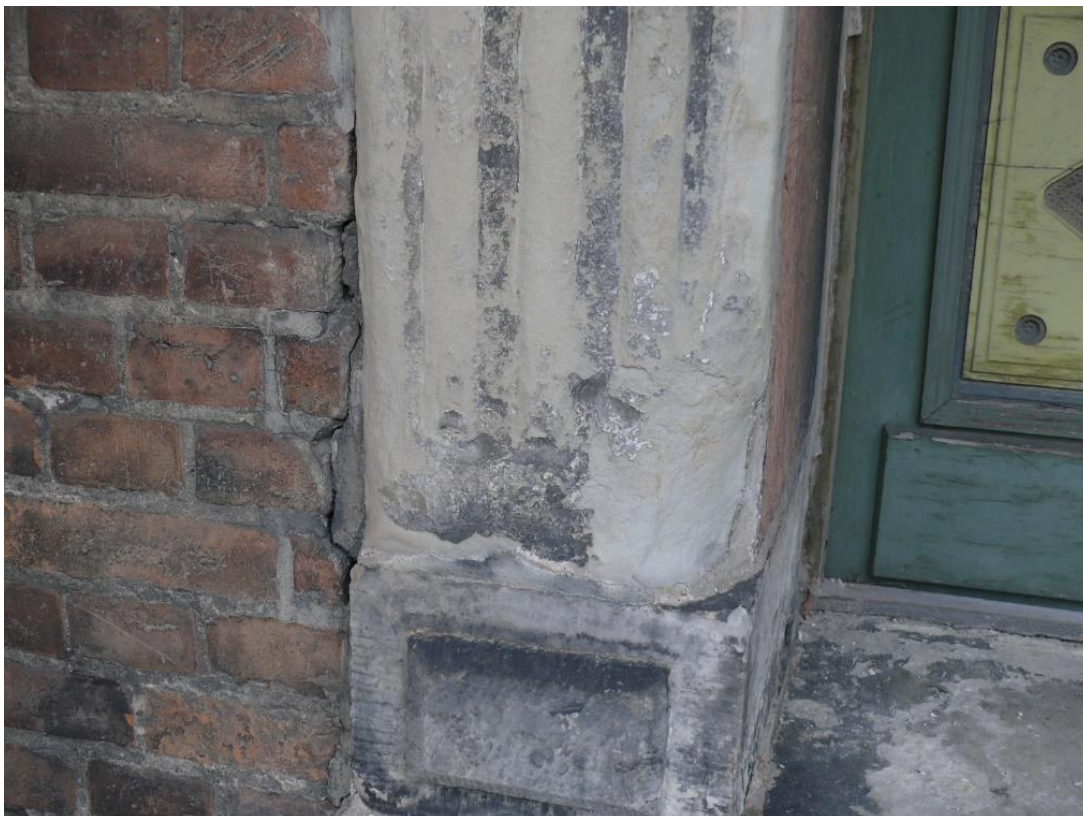
Widoczny głęboki ubytek na krawędzi płyciny górnej.

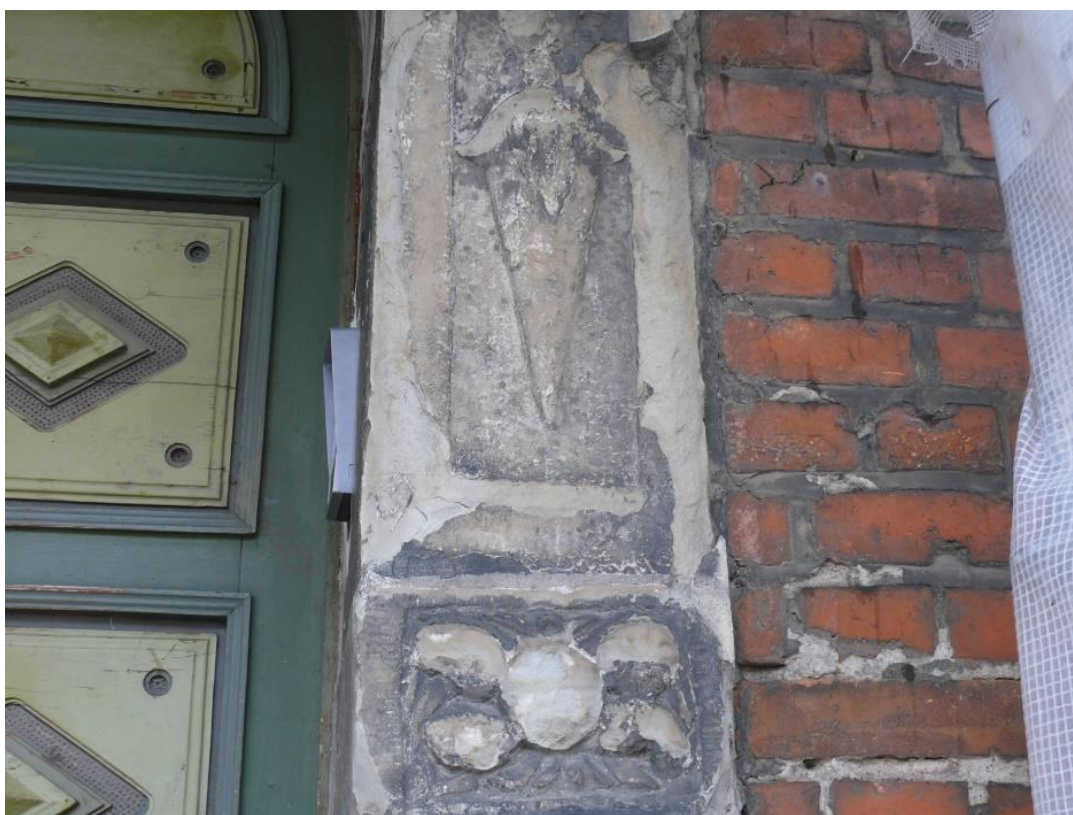
Płycina górna z obu stron pozbawiona krawędzi, motyw złożony z owoców zatarty i nie czytelny.

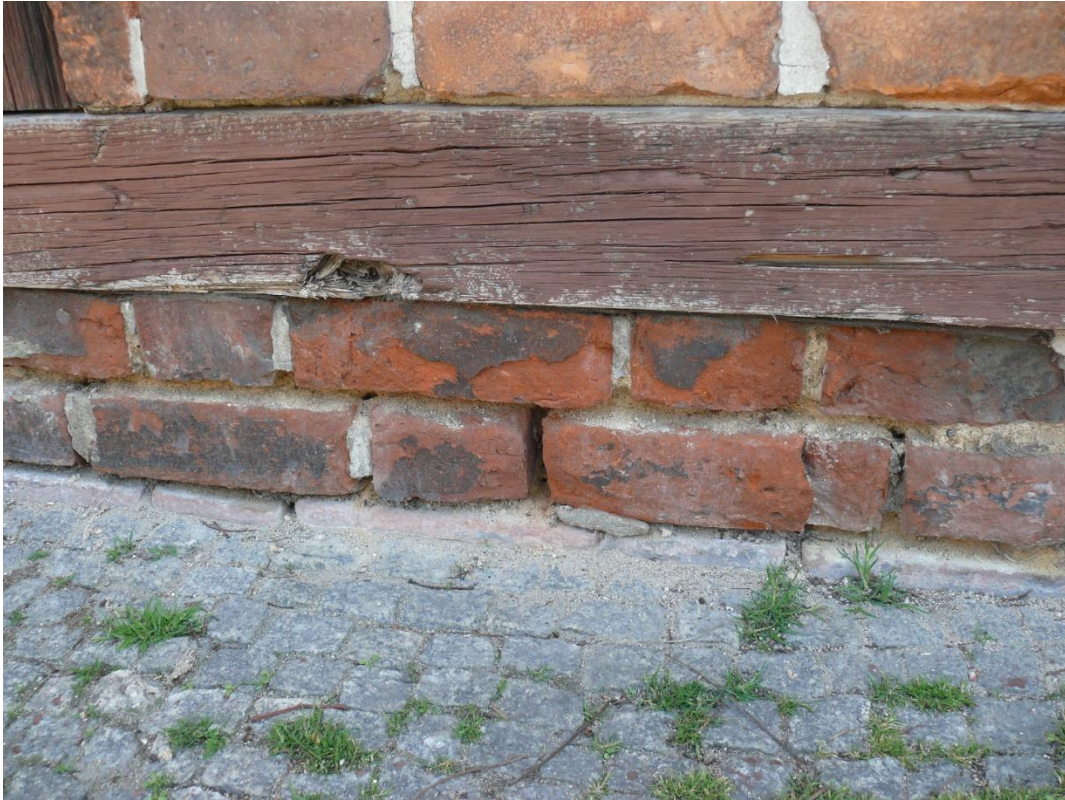
Brak zapraw w spoinach.

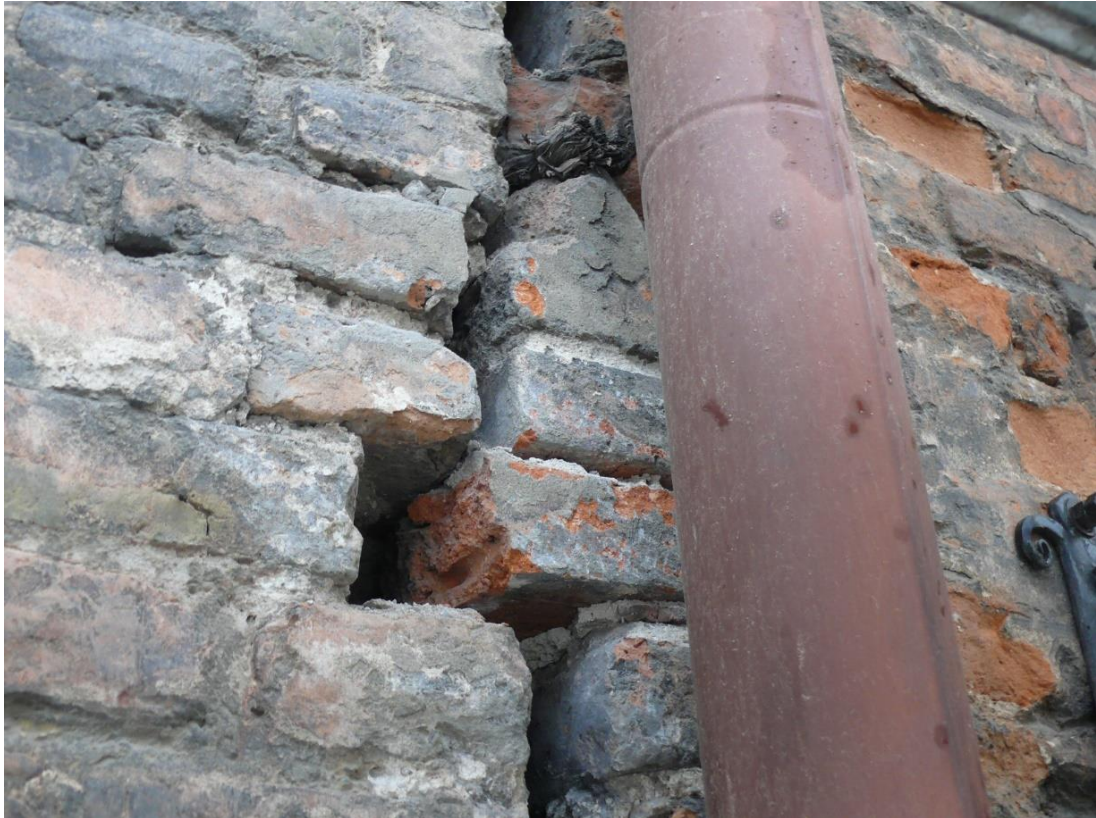
Rozwarstwienie w miejscu łączenia dwóch budynków po usunięciu zaprawy betonowej.

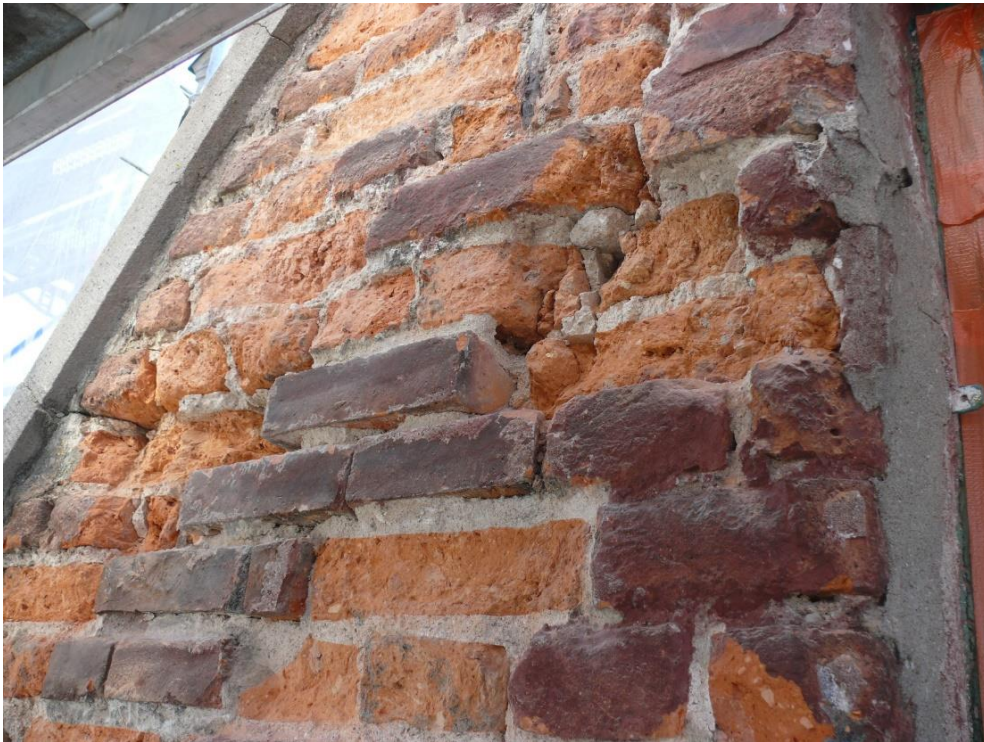
Ubytki w miejscach w których znajdowała się zaprawa betonowa.

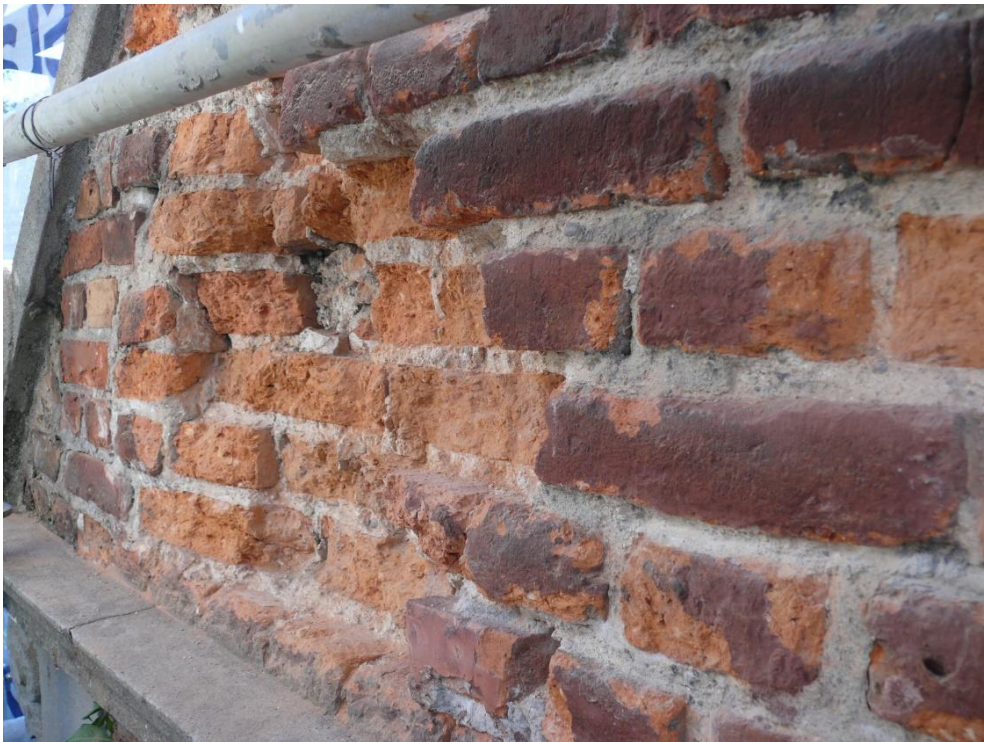
Duży ubytek przeznaczony do przemurowania nowymi cegłami.
