**DOKUMENTACJA PRAC KONSERWATORSKICH
PRZY ELEMENTACH BAPTYSTERIUM
W BAZYLICE KONKATEDRALNEJ PW.
WNIEBOWZIĘCIA NAJŚWIĘTSZEJ MARYI PANNY W GDAŃSKU**

**Prace zrealizowane przy pomocy dotacji Gminy Miasta Gdańska
Umowa nr RWB-W/1991/BAM/62/U-W. Bież./2023 z dnia 18.05.2023**

GDAŃSK, PAŹDZIERNIK 2023

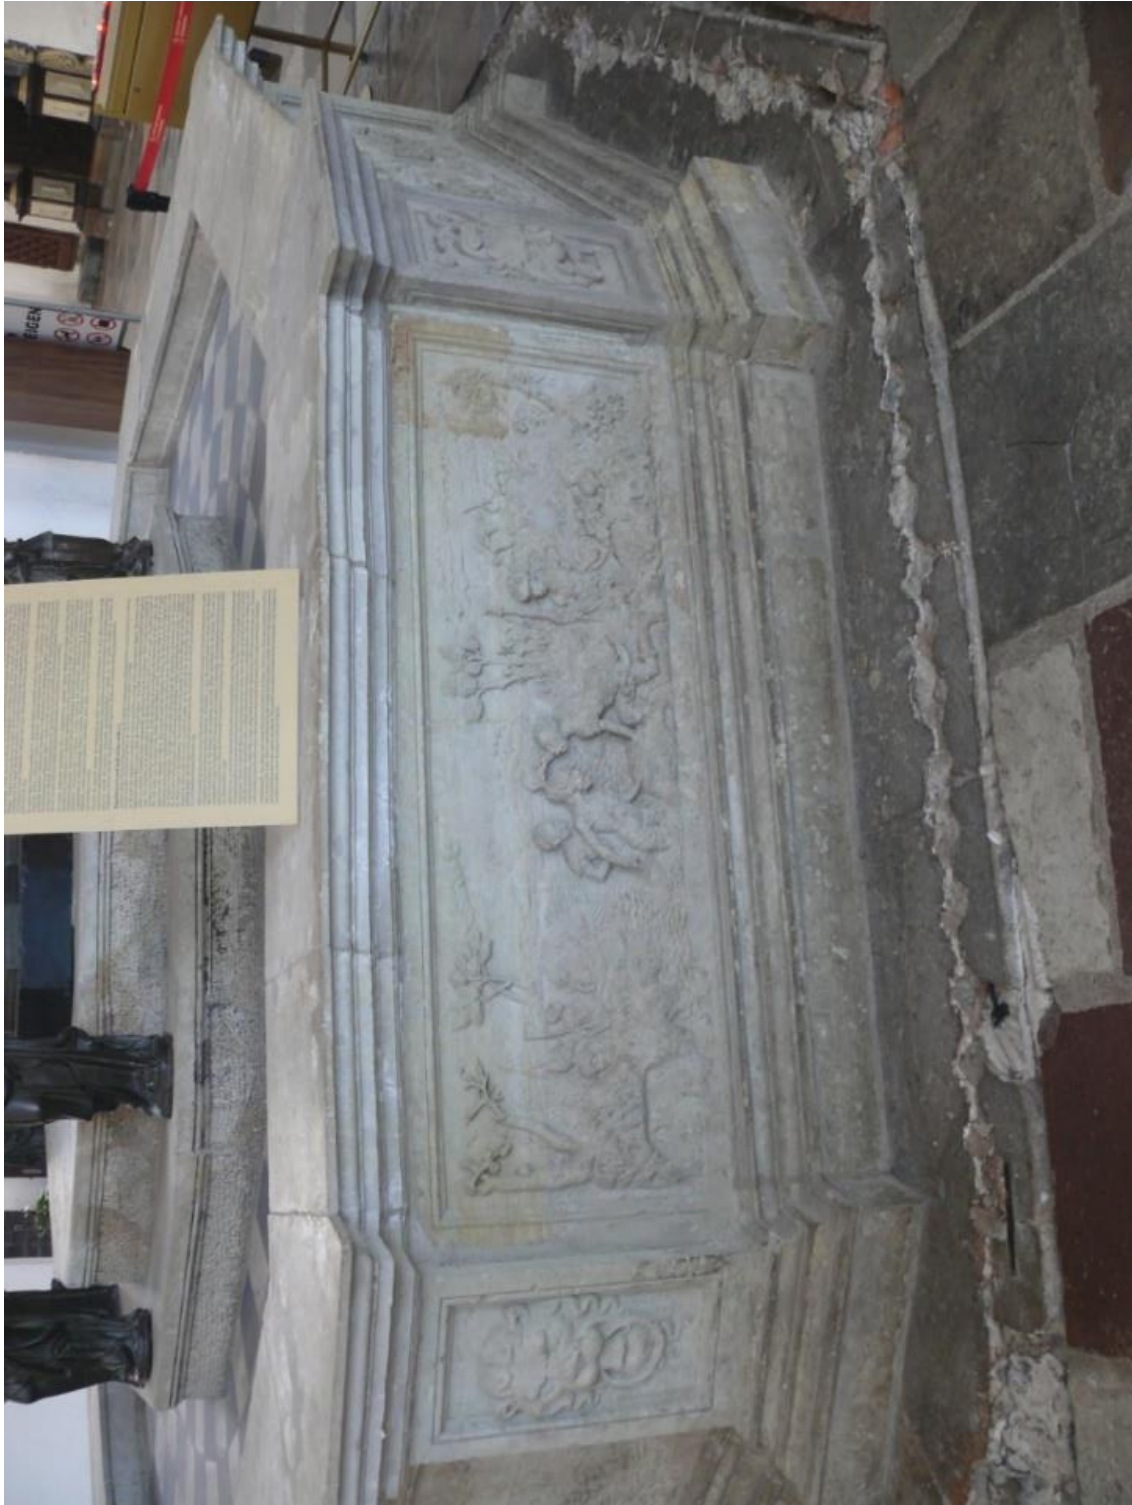
5.

Płycina od strony północnej- w prawym górnym rogu widoczny flek o żelazistym przebarwieniu, był on wstawiony w trakcie wykonywania reliefu, przedstawienie na fleku jest jednorodne z przedstawieniem na całej płycie.

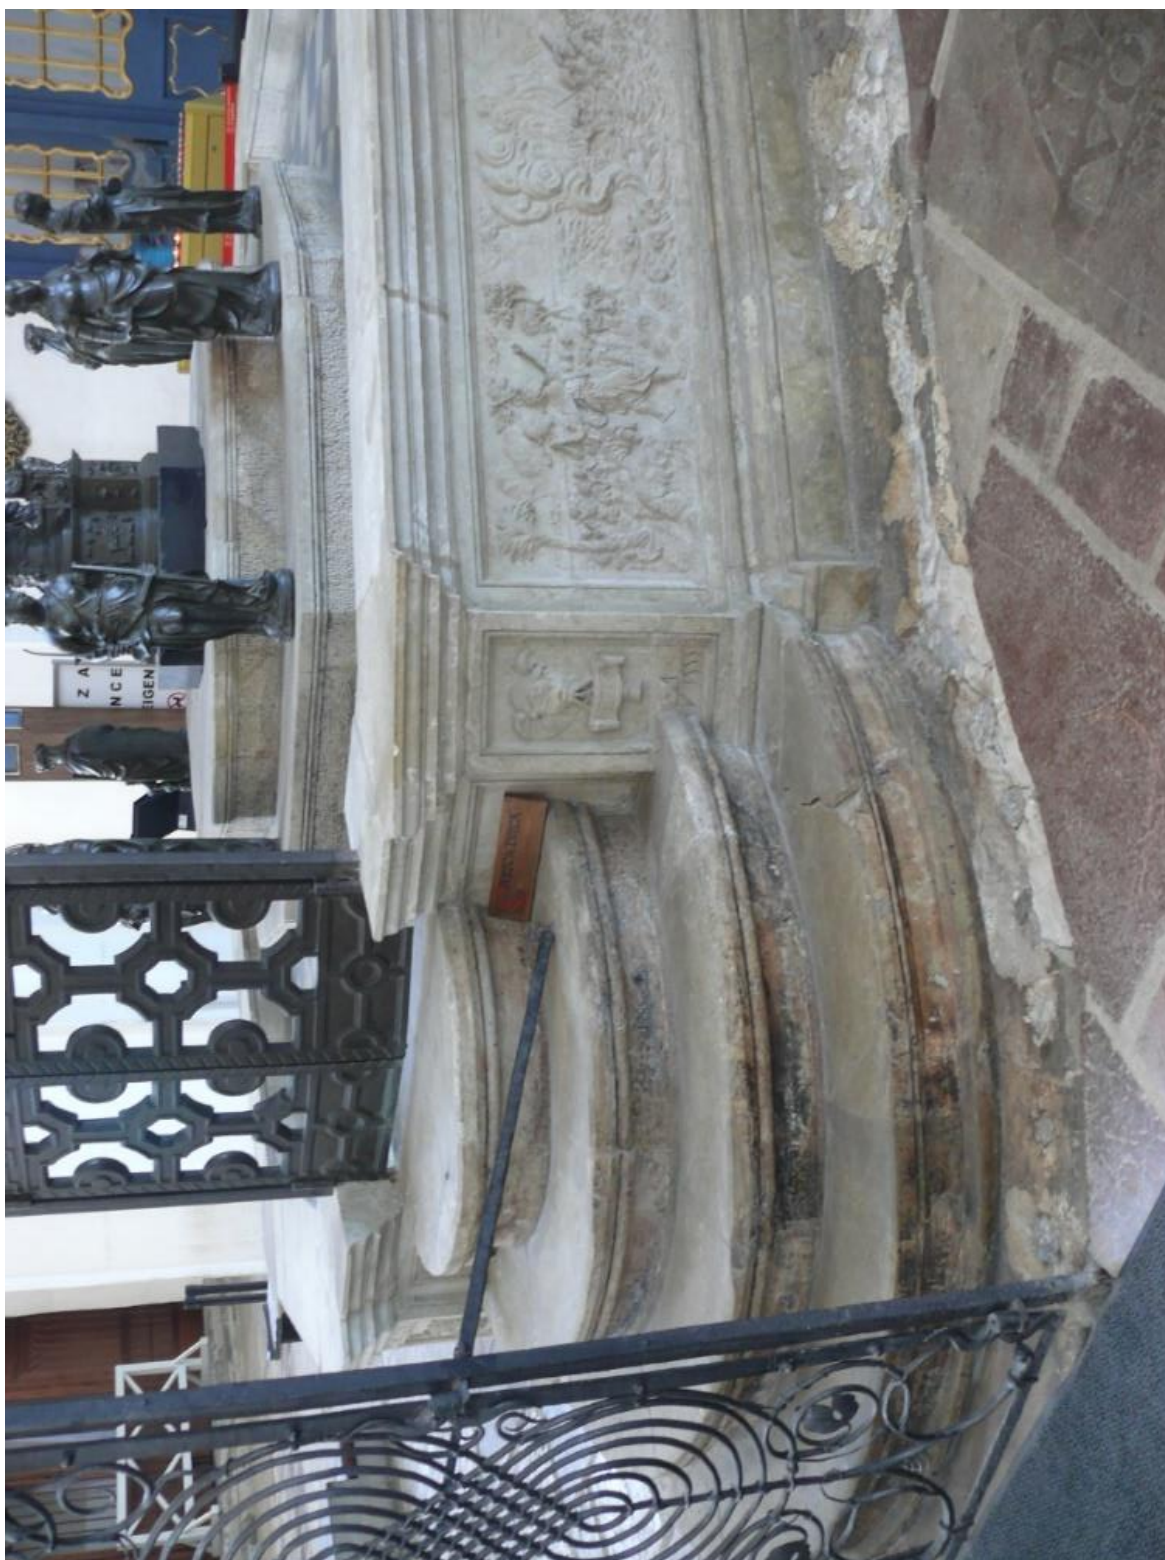
6.

Fragment schodów od strony północnej. W posadzce widoczne duże ubytki powstałe przy usuwaniu żelaznego ogrodzenia.

- Wypełniono ubytki w spoinach zaprawą KEIM Restauro Naturstein.
- Wypełniono ubytki w obrębie posadzki otaczającej podstawę baptysterium. Użyto zaprawę mineralną KEIM Restauro Naturstein. Pozostawiono gniazda montażowe- ślady po żelaznym ogrodzeniu.

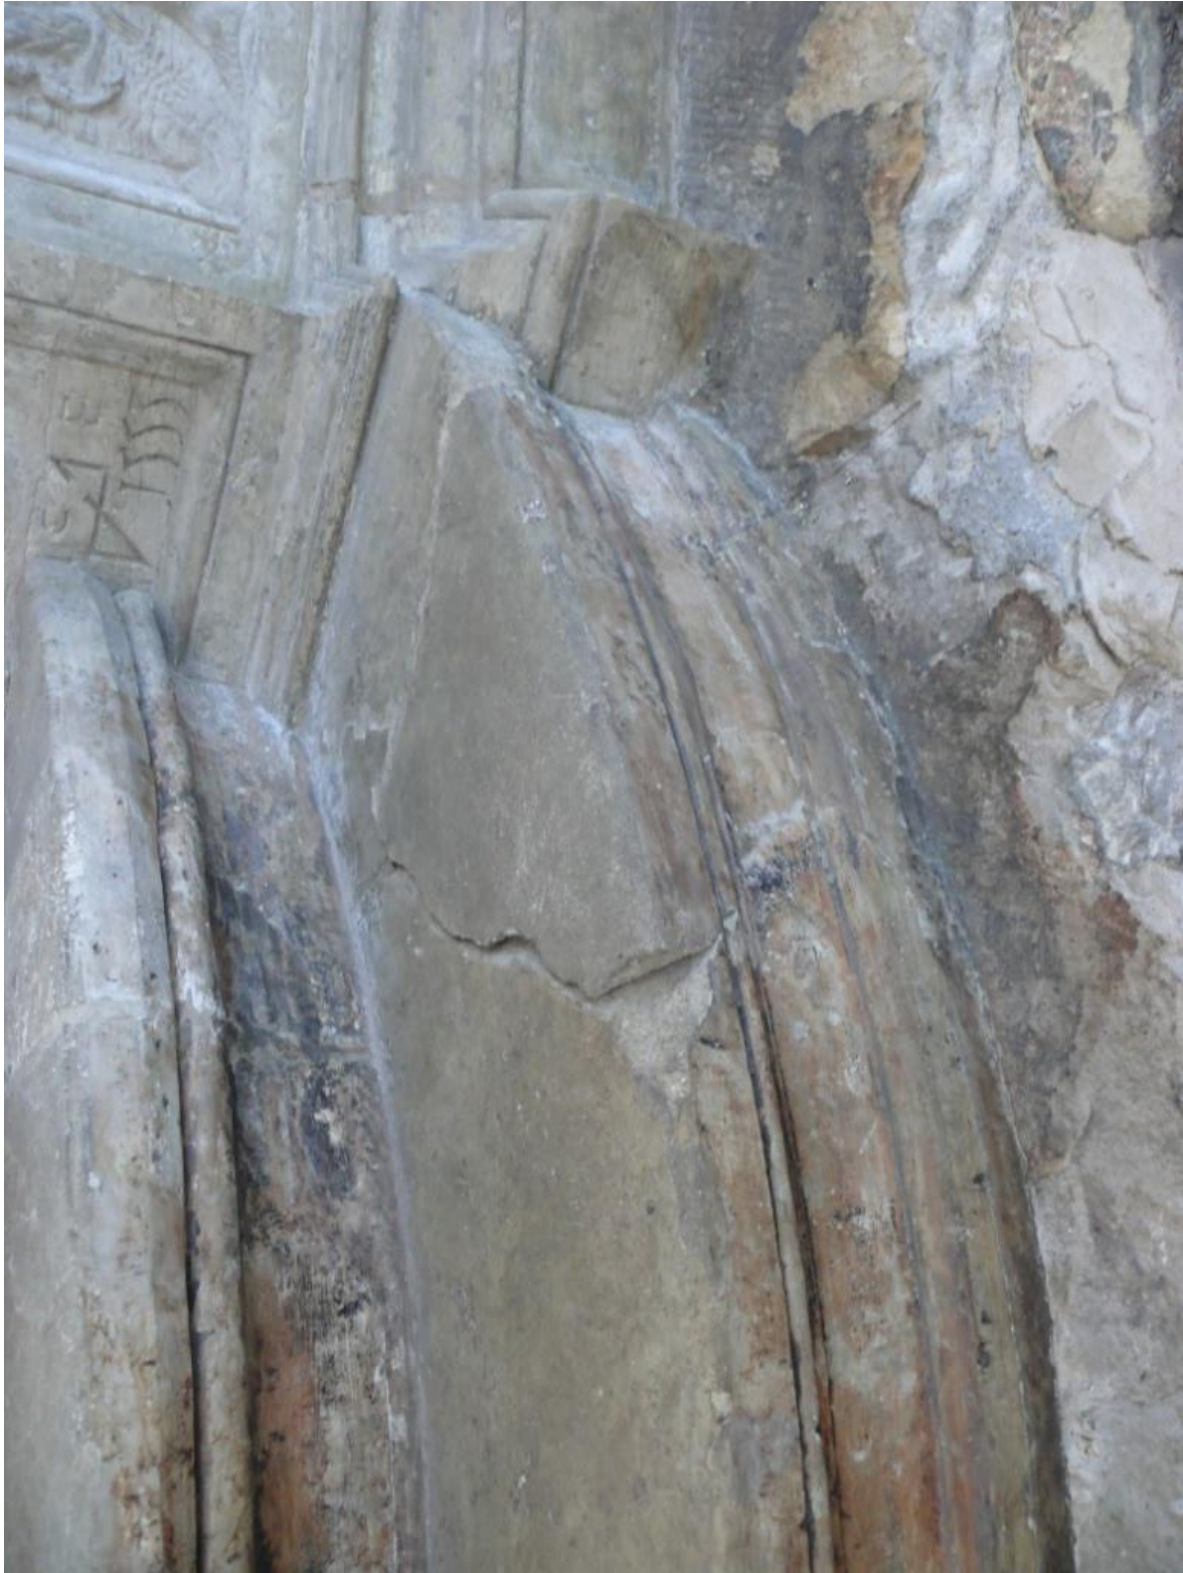
7.

Odspojona zaprawa wypełniająca ubytek w dolnym stopniu.

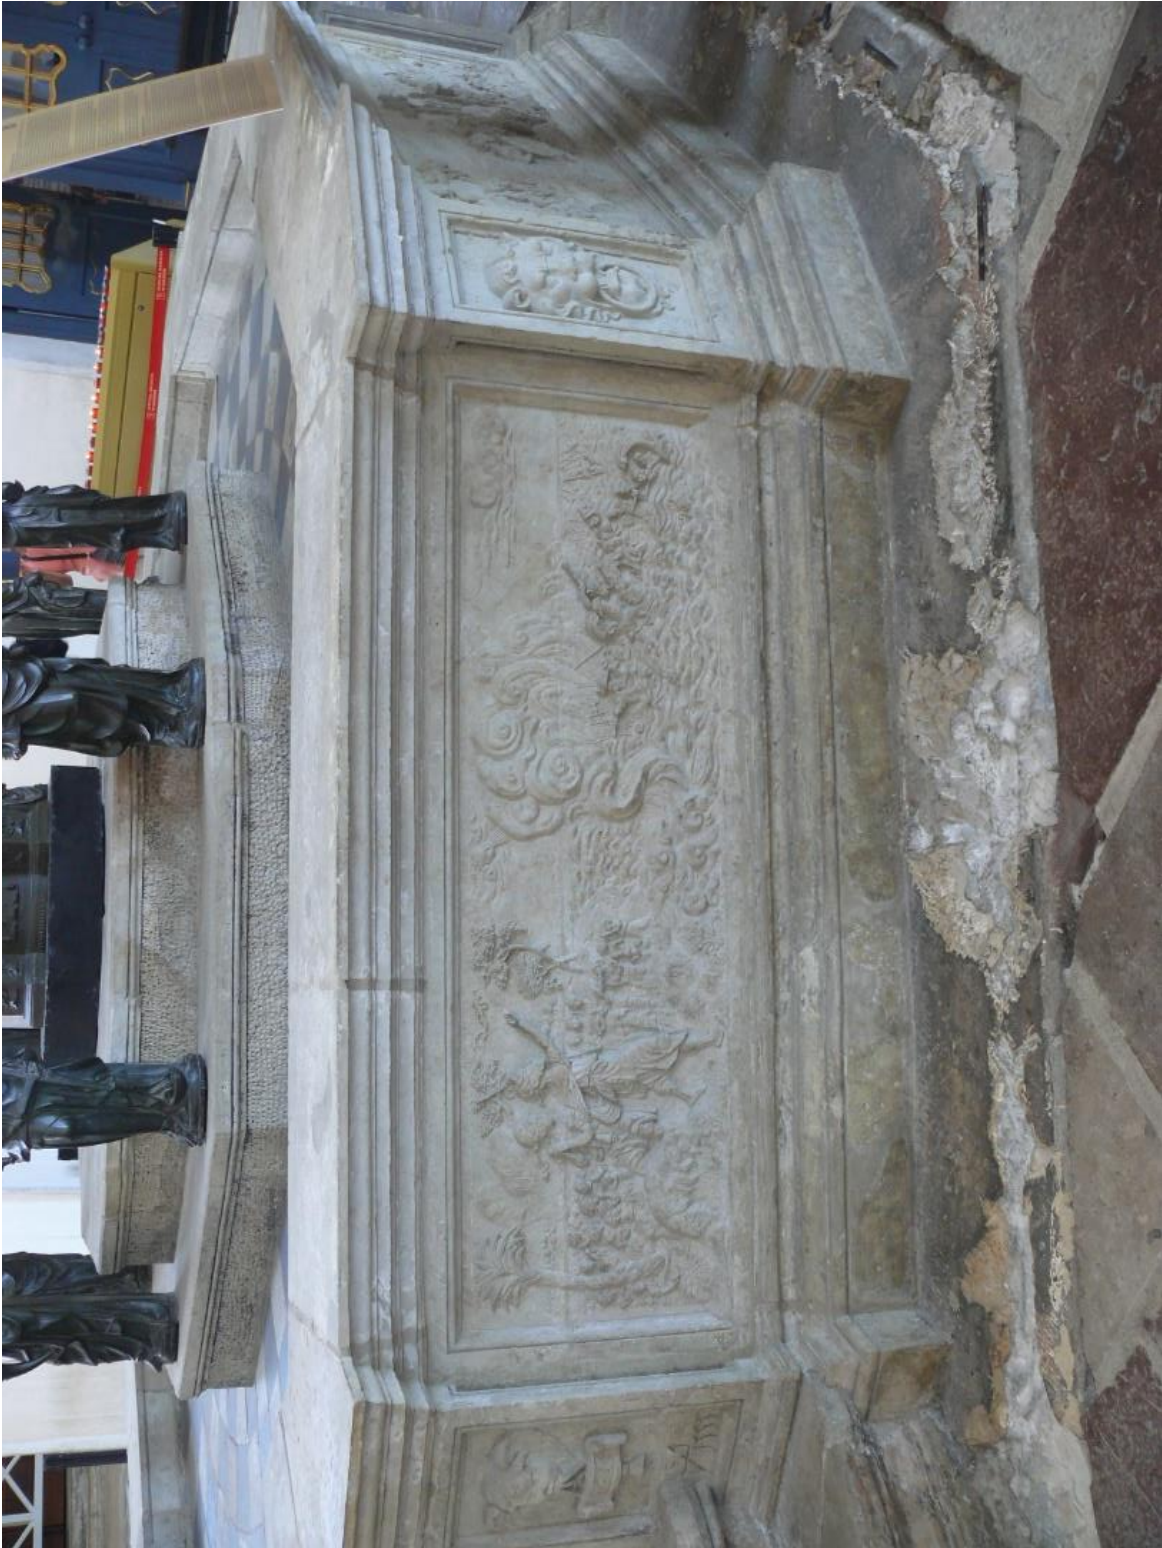
8.

Strona północna- widoczny duży ubytek w posadzce otaczającej chrzcielnicę oraz ciemne zaprawy w spoinach.

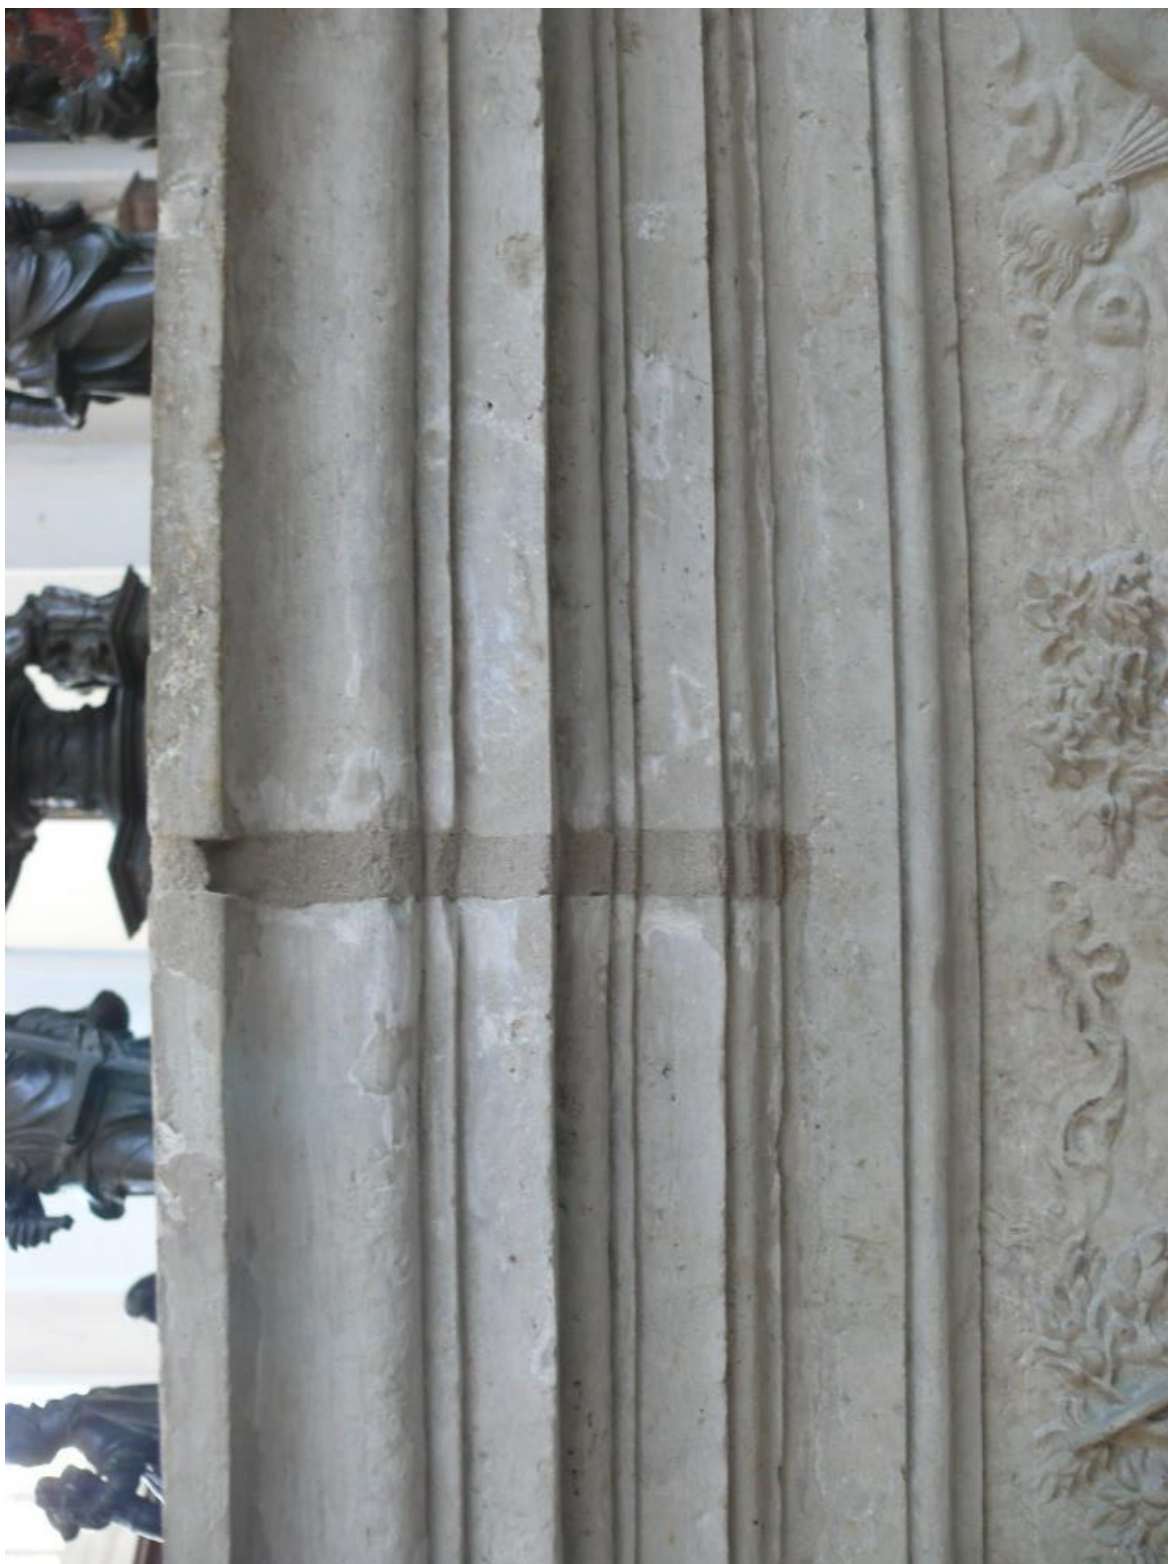
9.

Spoina wypełniona zaprawą, która zmieniła barwę pod wpływem dodatków akrylowych.

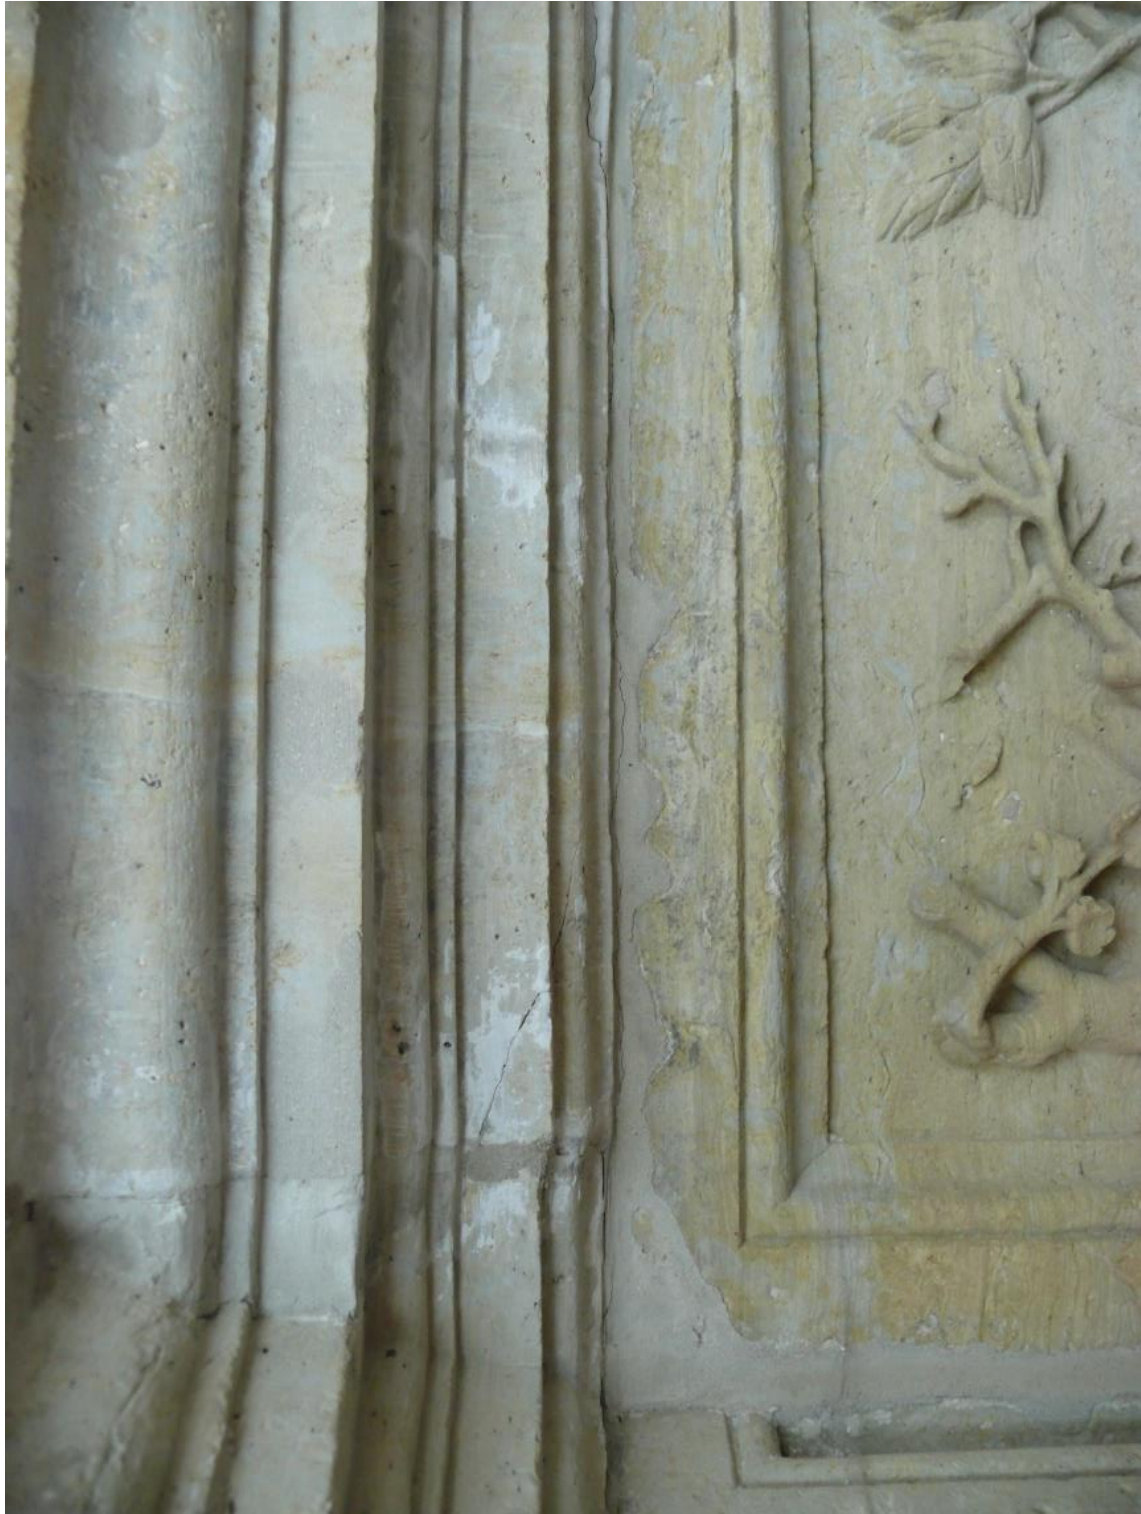
10.

Płycina przebarwiona związkami żelazistymi, zaprawa wypełniająca spoiny i ubytki była w kolorze szarym. Na profilowaniu nakrywy widoczne pęknięcie i zabielenia będące pozostałością farb służących do scalania kolorystycznego w trakcie poprzedniej konserwacji.

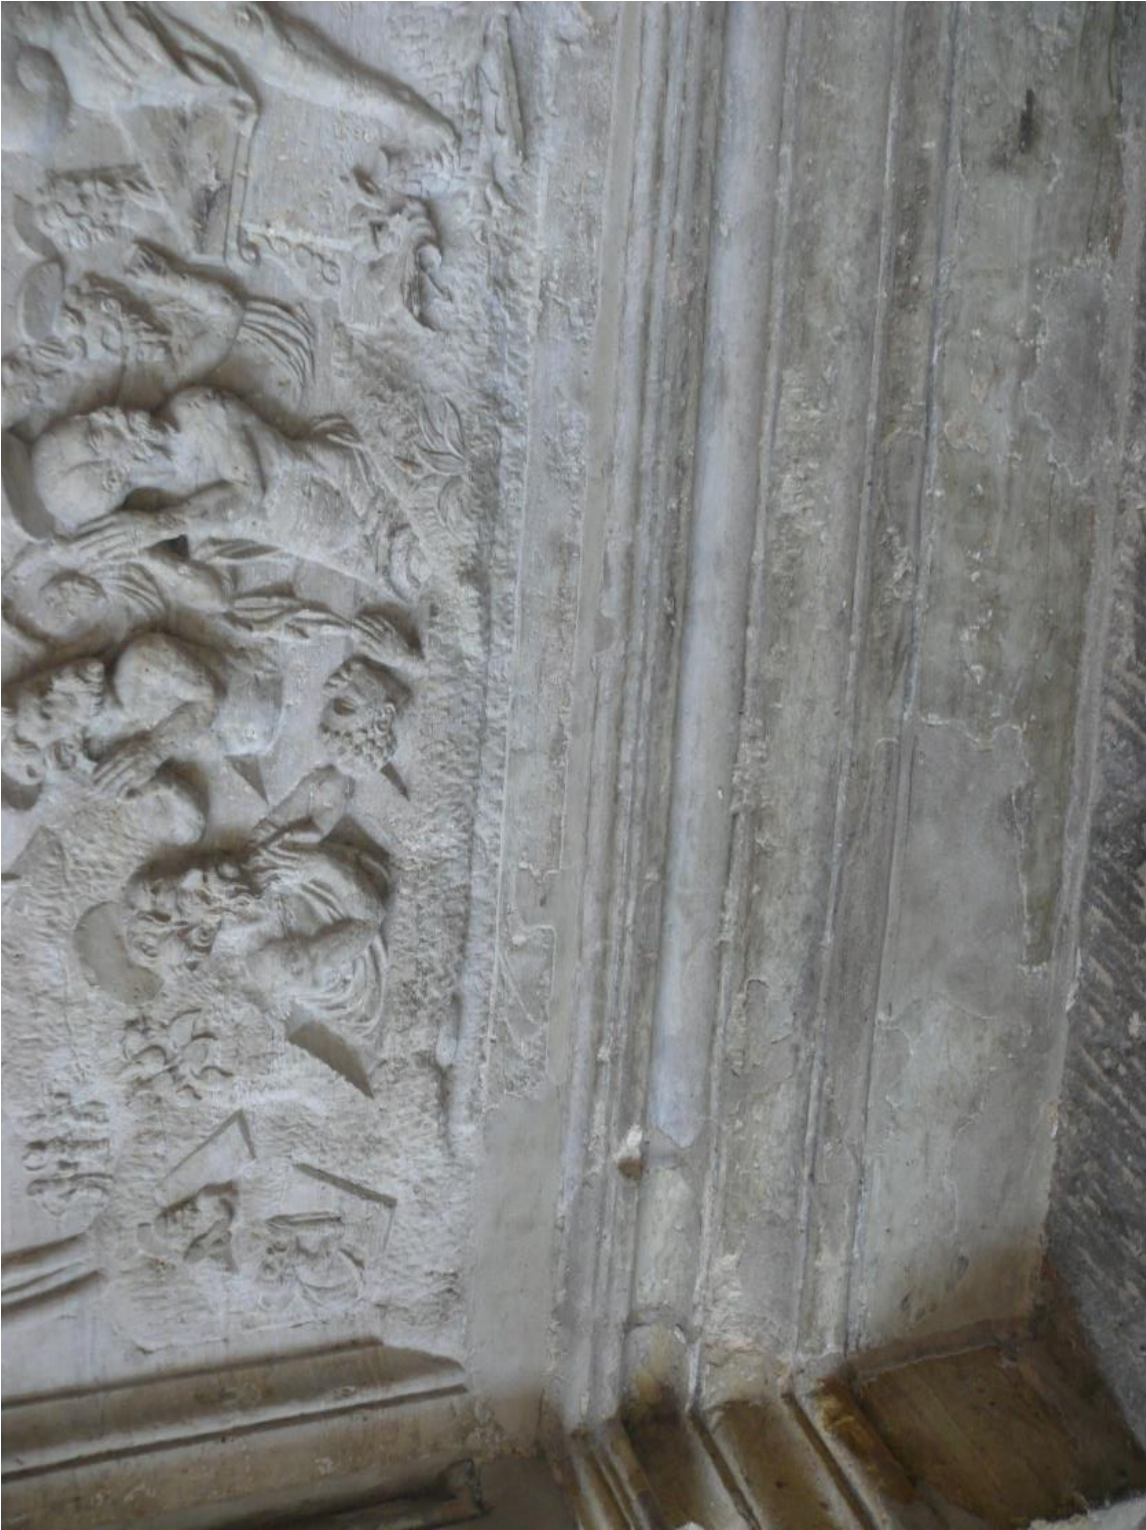
12.

Fragment sceny Zmartwychwstania, na cokole widoczne przebarwienia i ubytki.

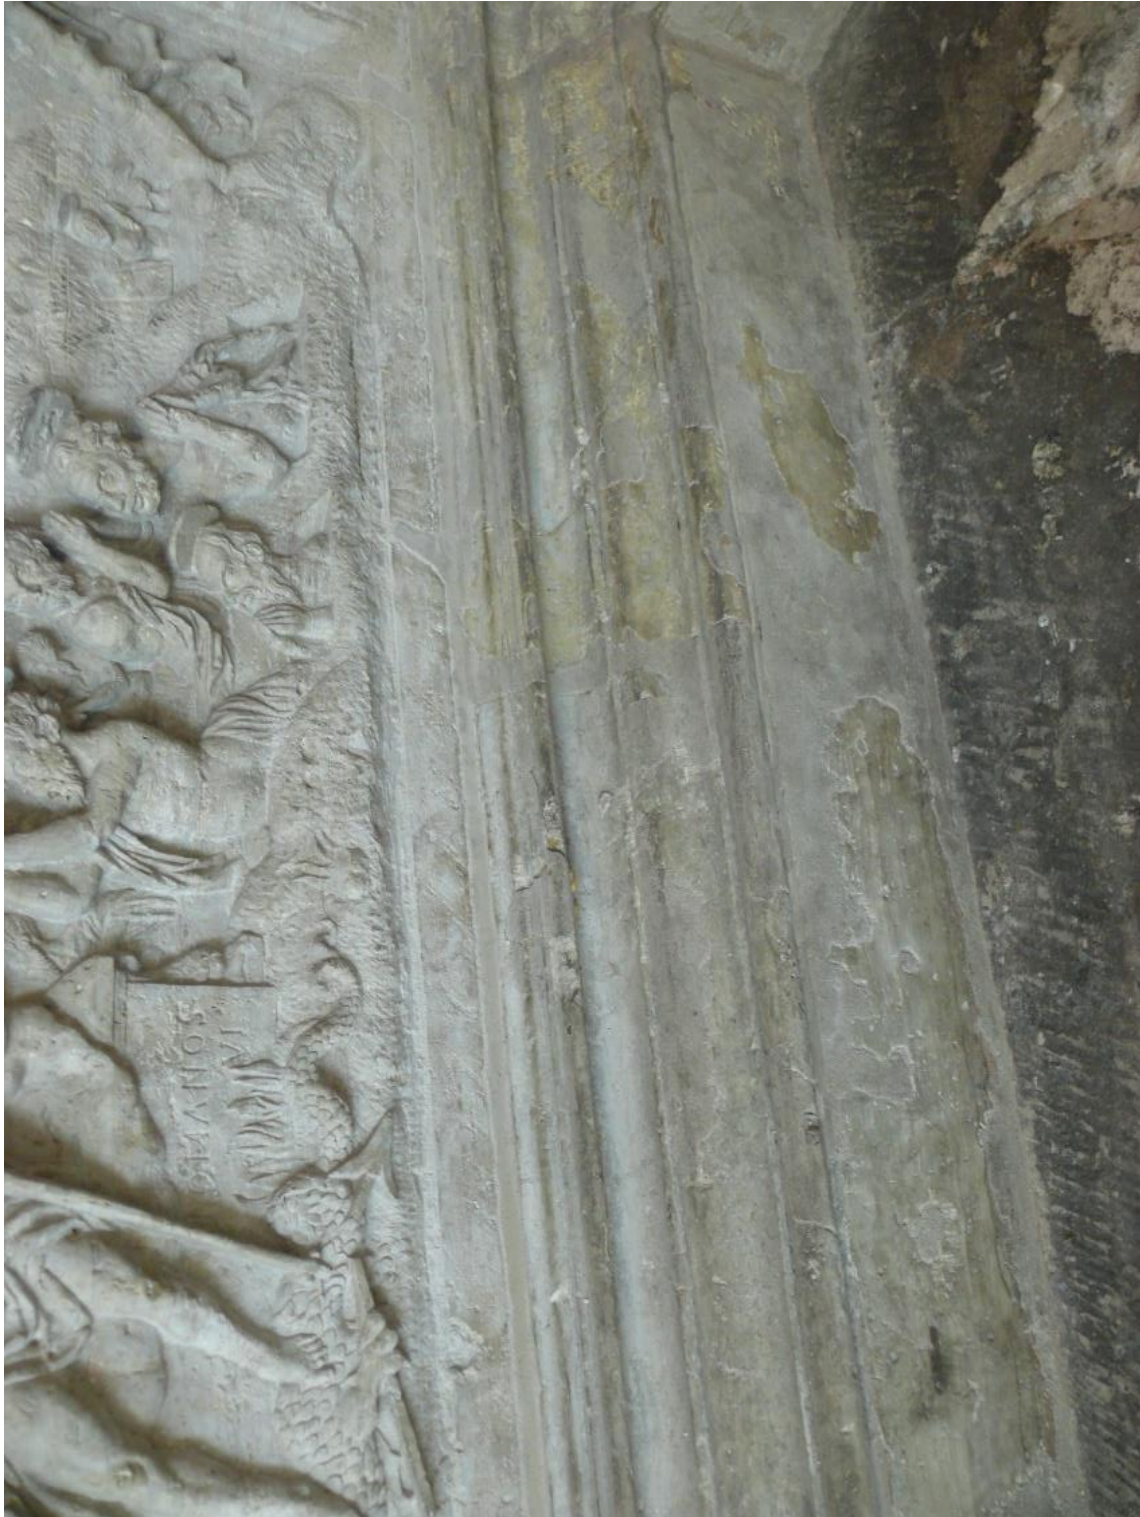
13.

Fragment sceny Zmartwychwstania, na cokole widoczny duży zakres wypełnień wykonanych z zaprawy mineralnej w trakcie poprzedniej konserwacji.

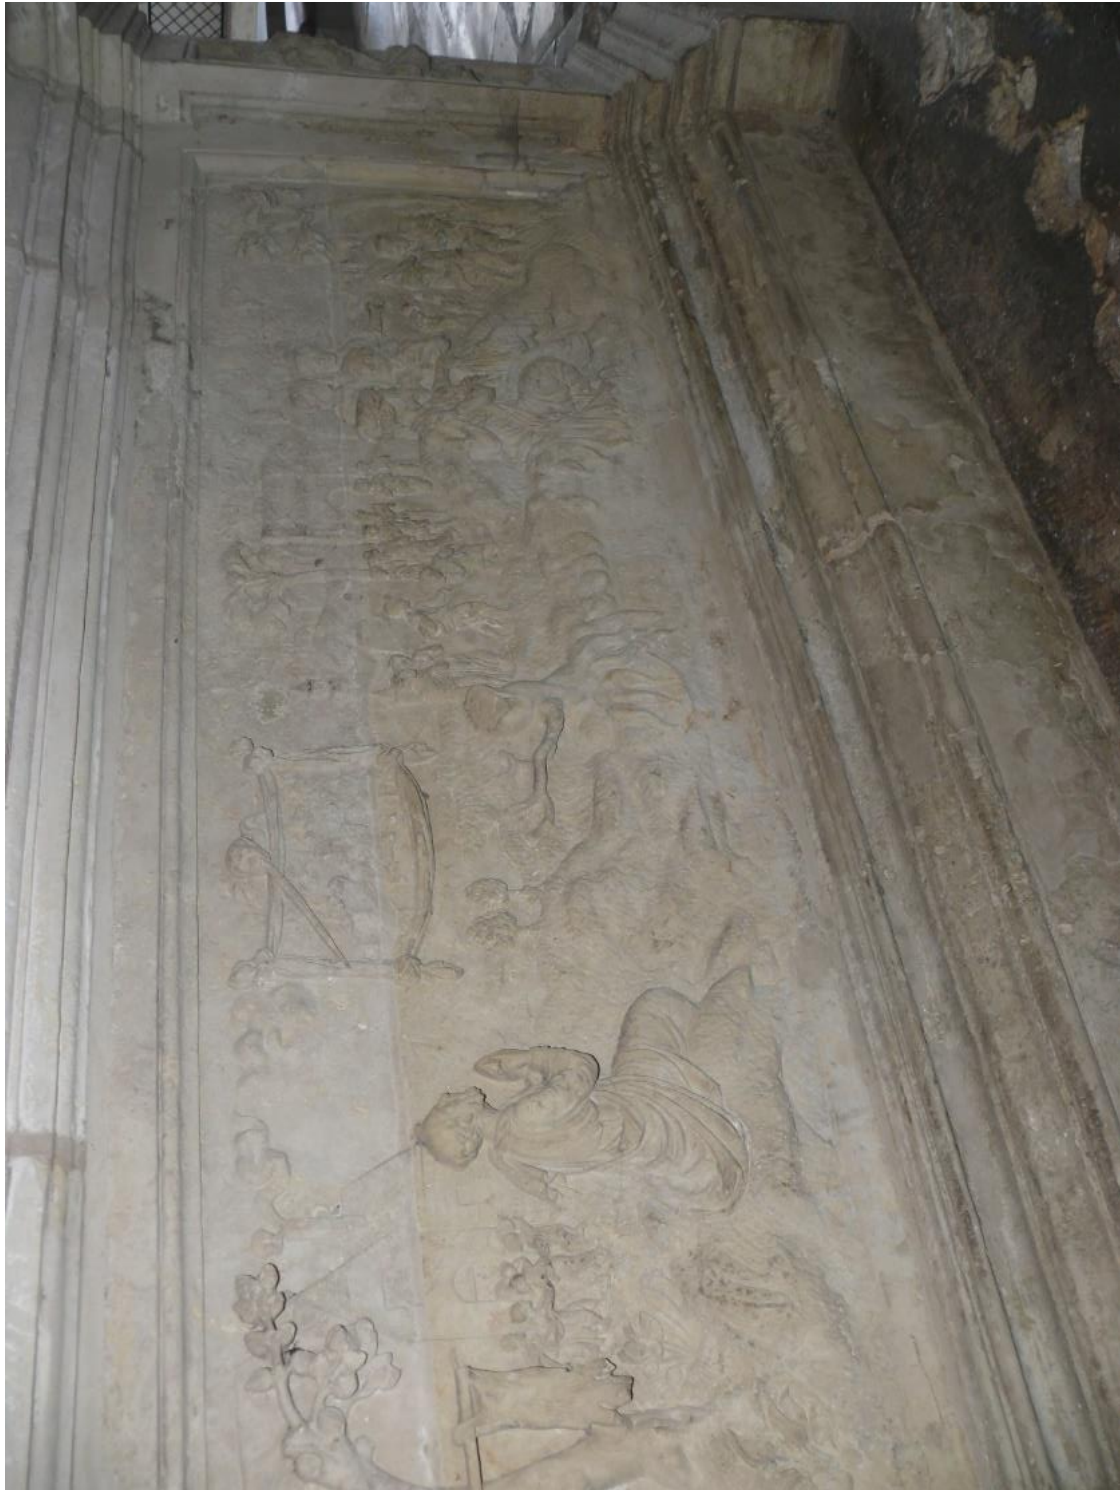
14.

Płycina złożona z dwóch części- wyżej jest wapień o jasnym zabarwieniu poniżej o barwie żółtawej.
Cokół przebarwiony i zanieczyszczony.

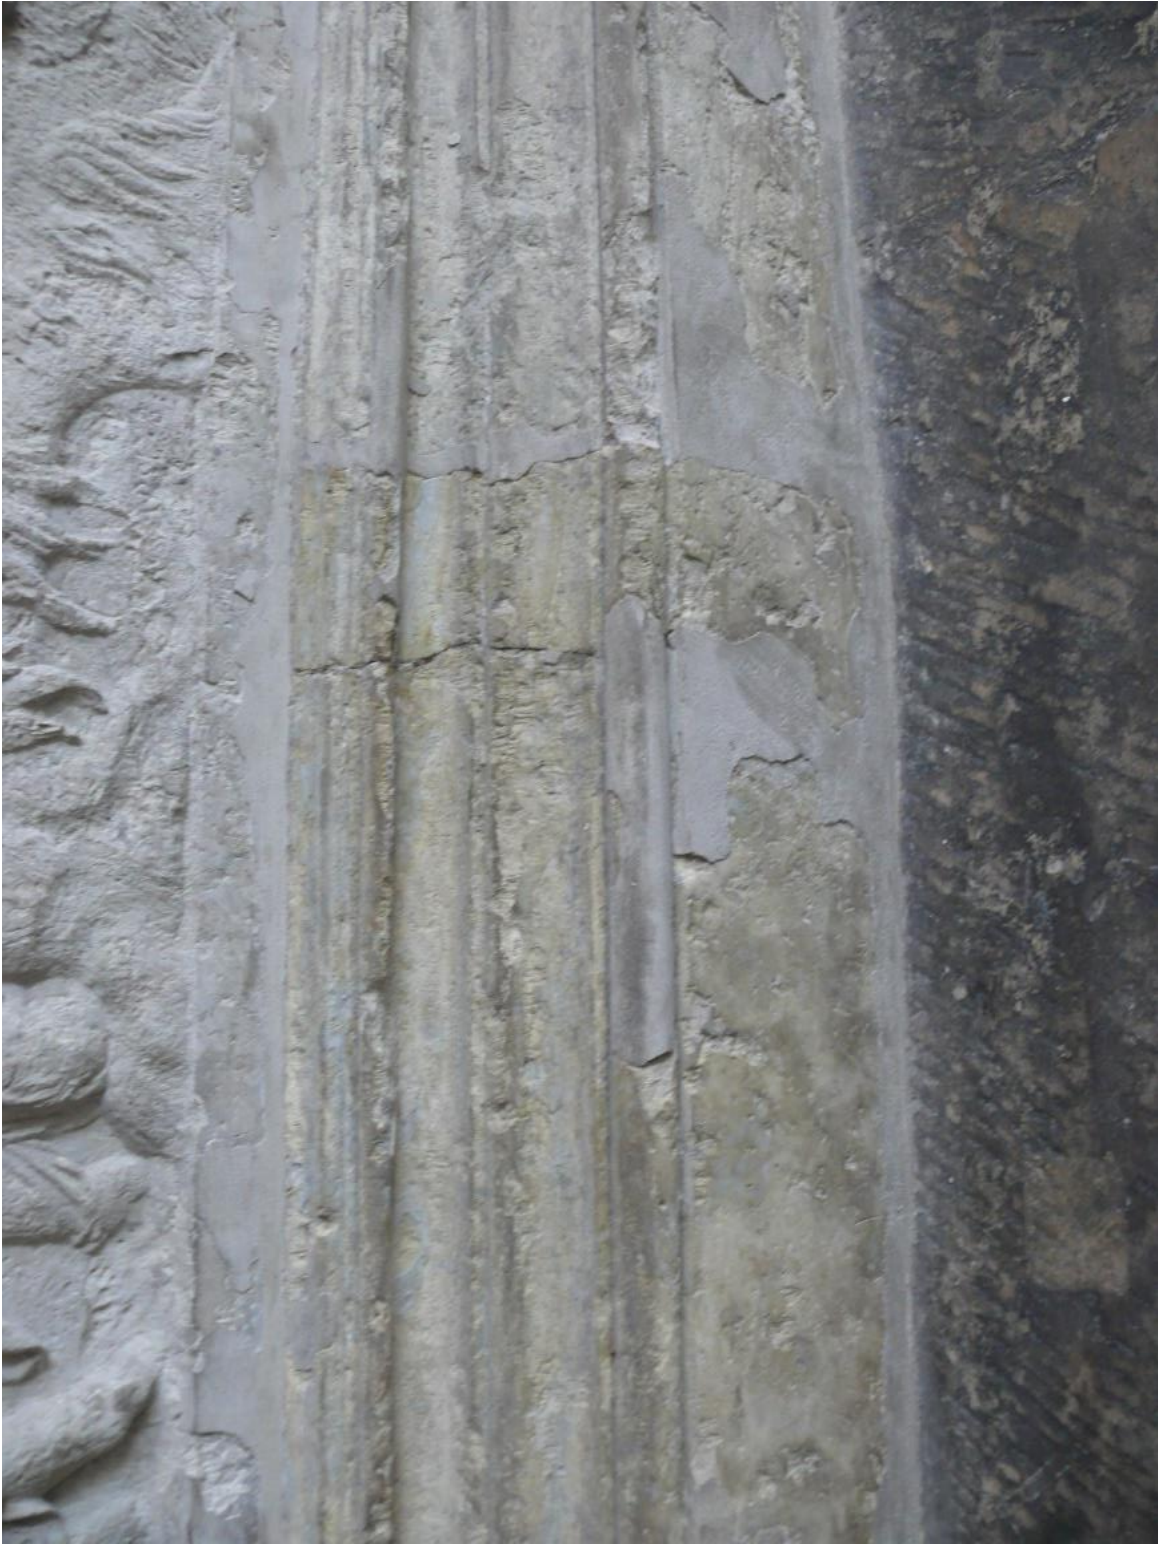
16.

Na cokole widoczne dwa pionowe pęknięcia i odspojone zaprawy wypełniające ubytki.

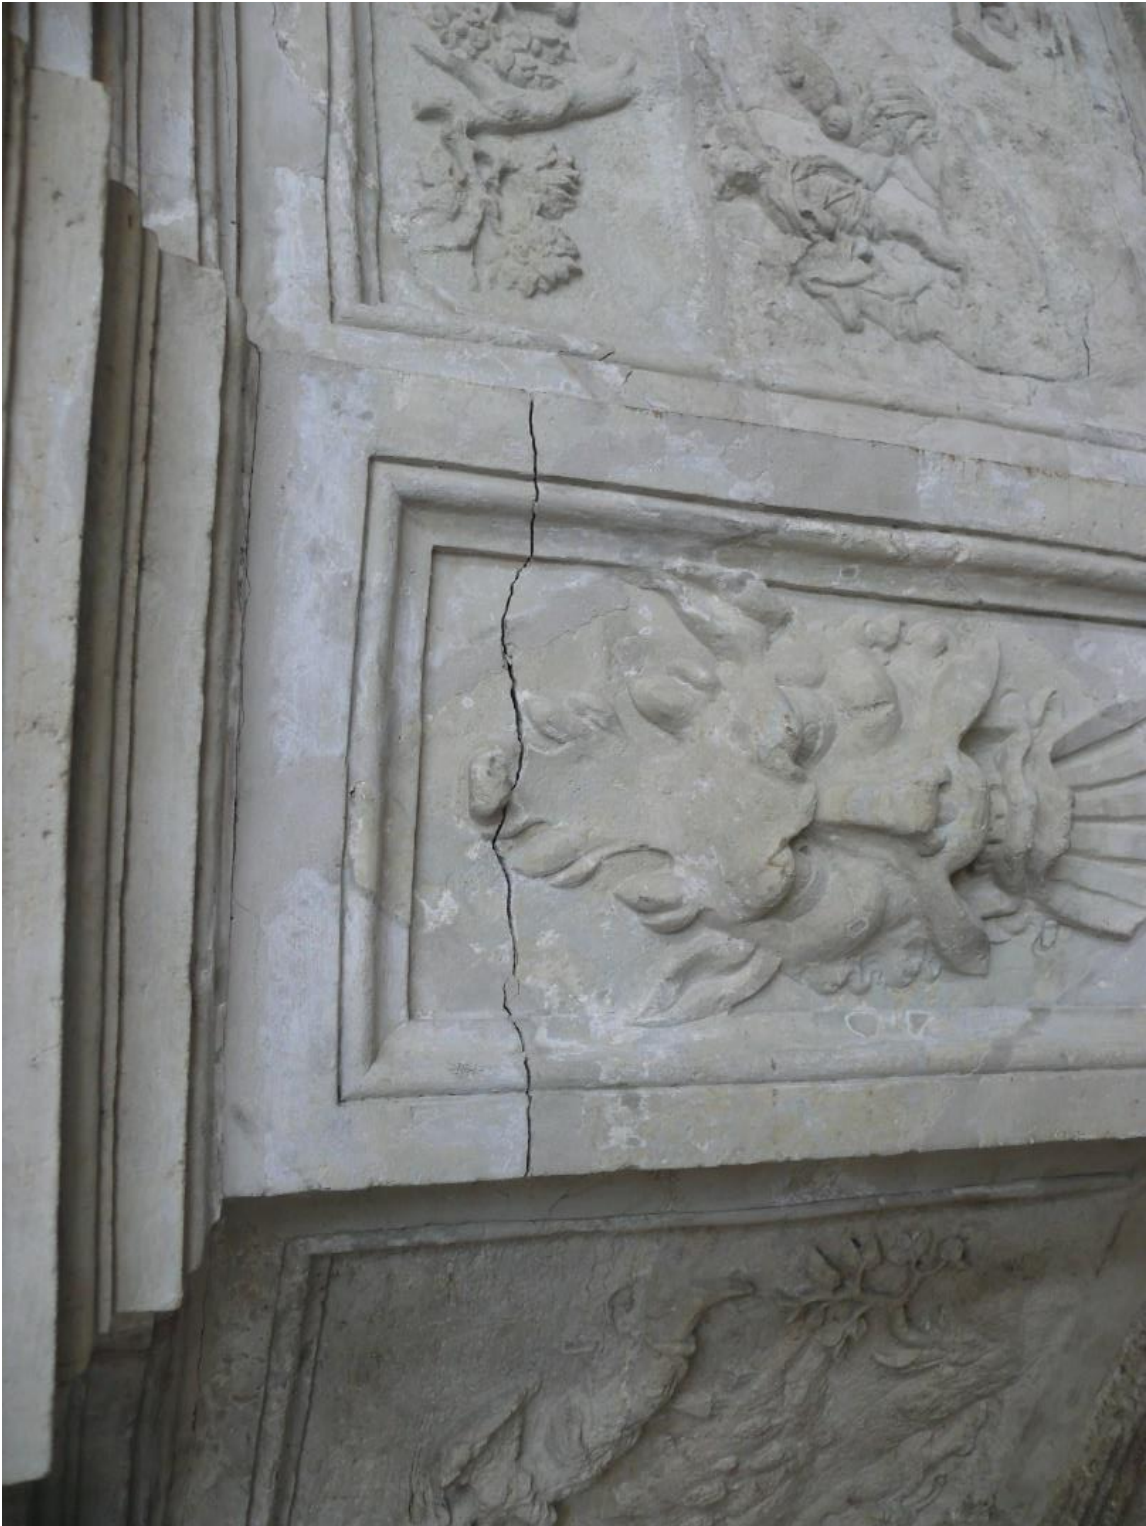
17.

- w masie kamienia, w obrębie słupków i nakrywy występują poziome i skośne pęknięcia, które powstały z powodu niestabilnego podłoża. Wyklucza się jako przyczynę uszkodzenia mechaniczne;

Słupek z poziomym pęknięciem, z prawej strony na płycinie widoczne skośne pęknięcia, które zaczyna się na wysokości pęknięcia słupka.

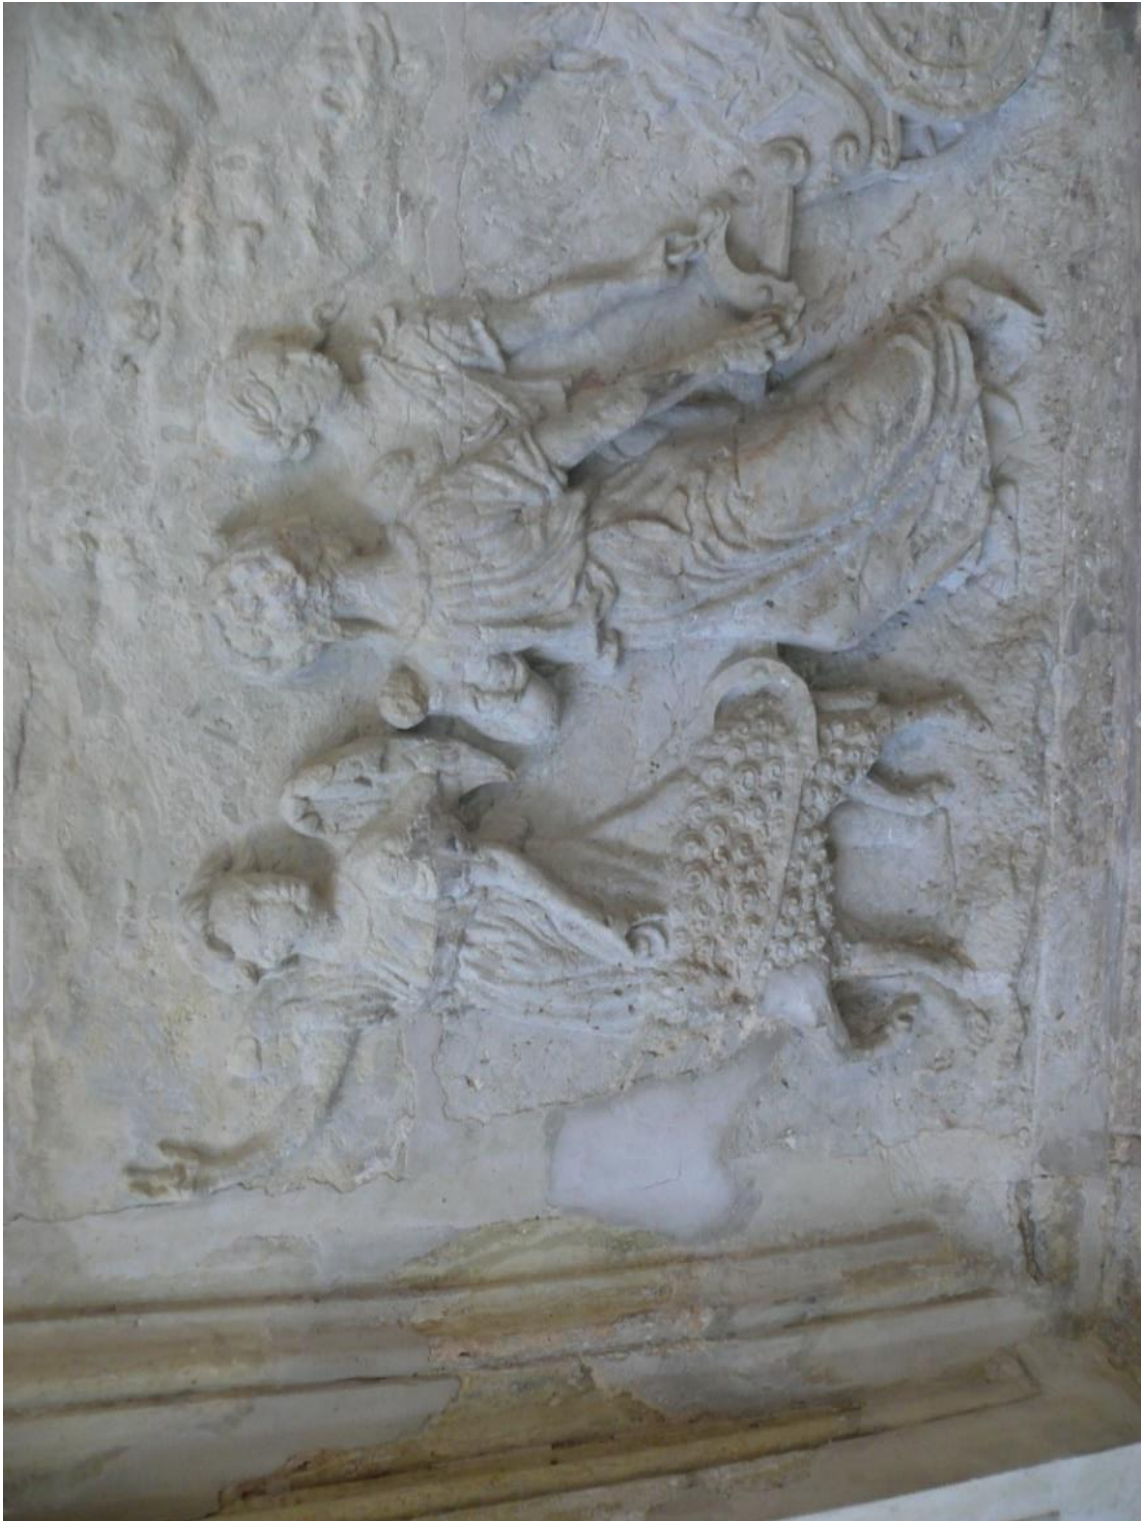
18.

Z lewej strony płyciny wypełnienie ubytku odspojone i przebarwione.
