**DOKUMENTACJA PRAC KONSERWATORSKICH
PRZY ELEMENTACH BAPTYSTERIUM
W BAZYLICE KONKATEDRALNEJ PW.
WNIEBOWZIĘCIA NAJŚWIĘTSZEJ MARYI PANNY W GDAŃSKU**

**Prace zrealizowane przy pomocy dotacji Gminy Miasta Gdańska
Umowa nr RWB-W/1991/BAM/62/U-W. Bież./2023 z dnia 18.05.2023**

GDAŃSK, PAŹDZIERNIK 2023

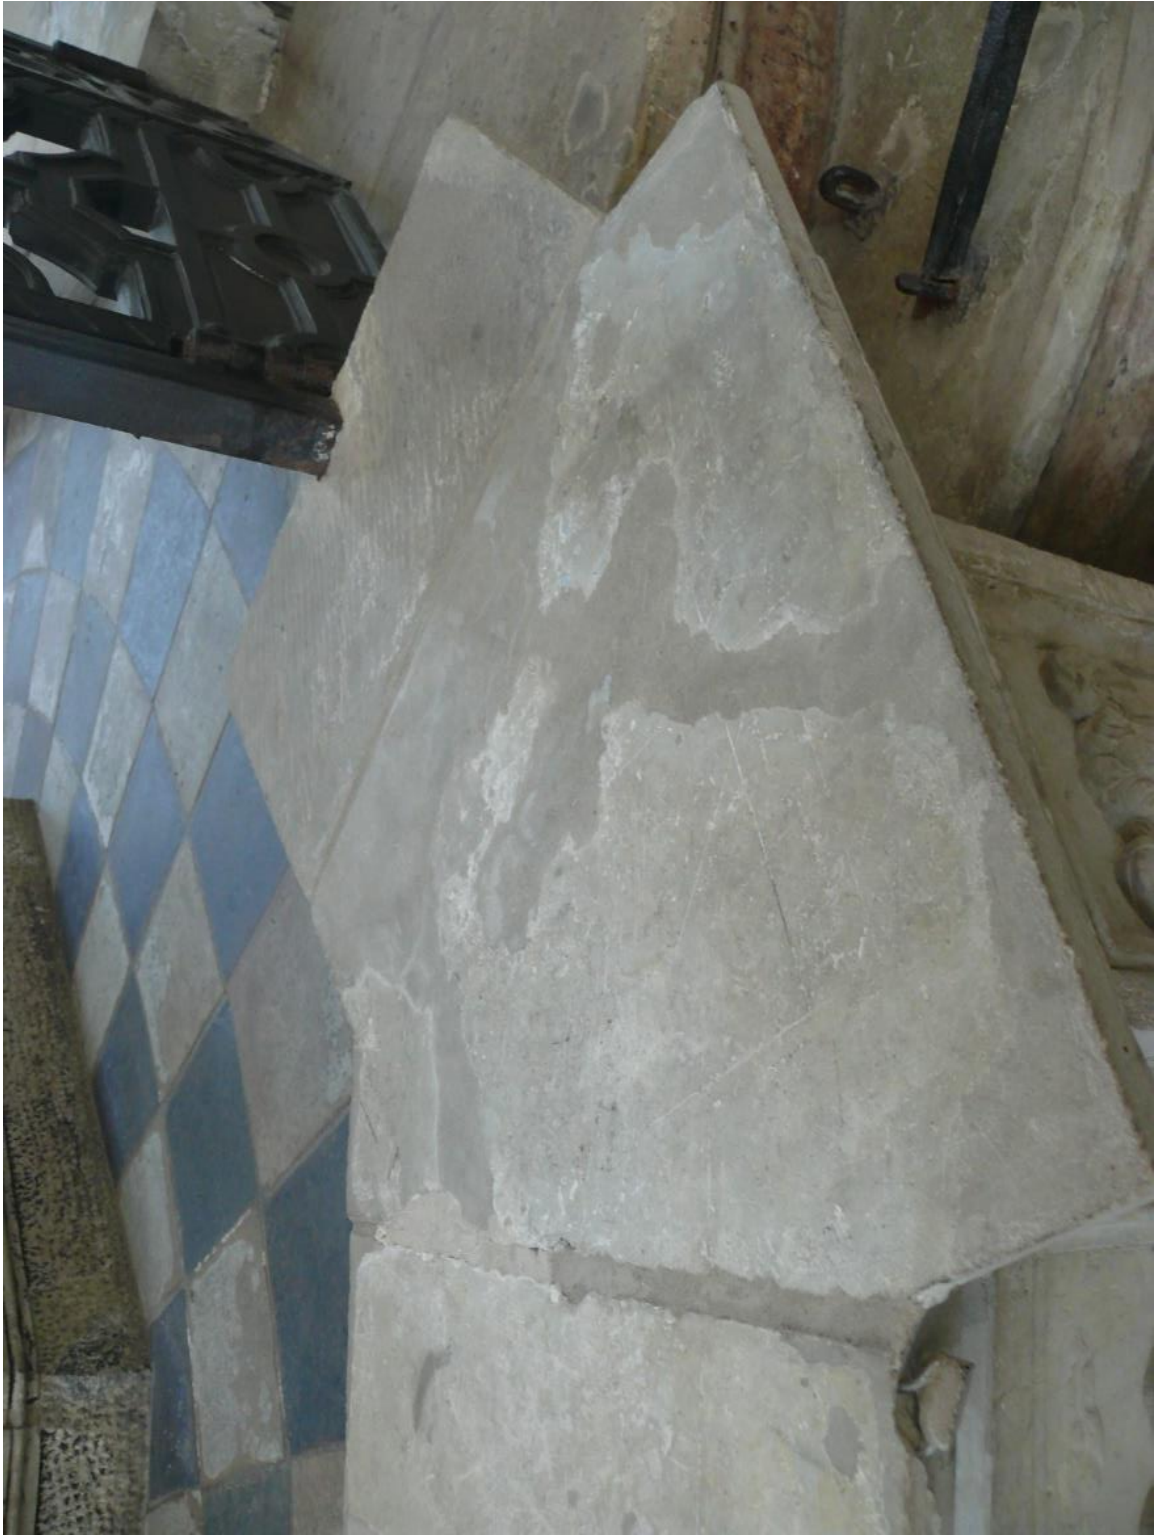
19.

Wypełnienia ubytków zaprawą, która z czasem zmieniła barwę na ciemno szarą.

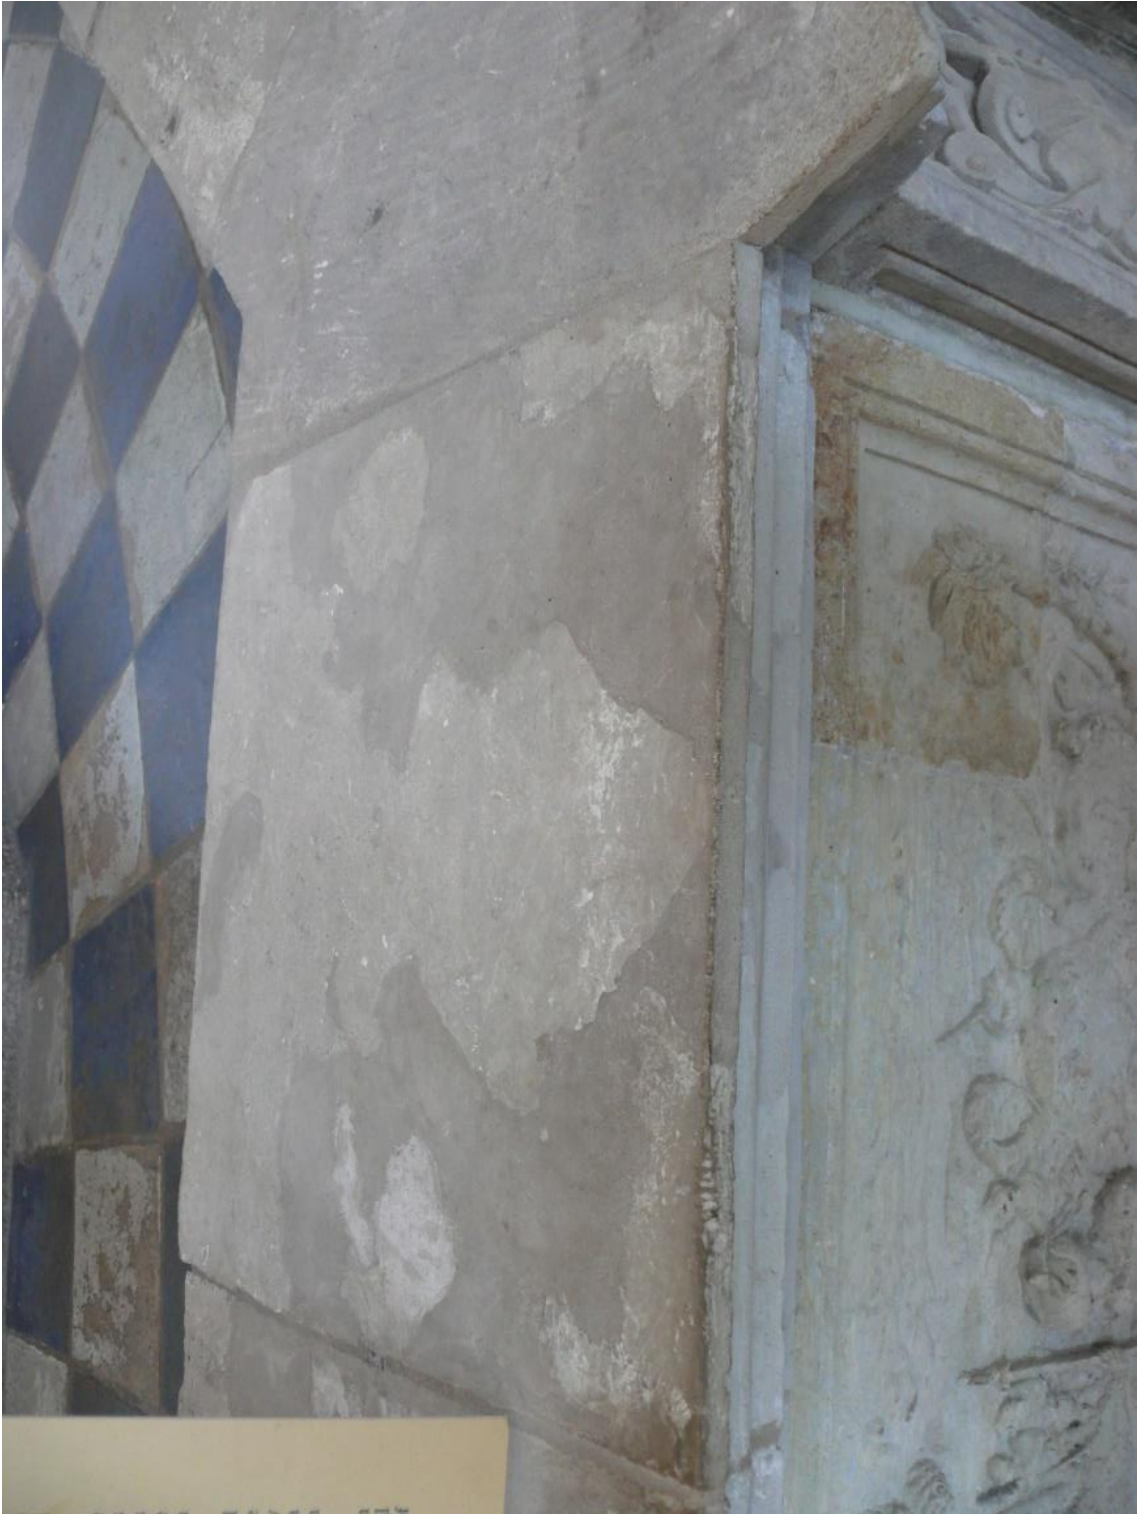
20.

Powierzchnia nakrywy w dużym stopniu zrekonstruowana z zaprawy.

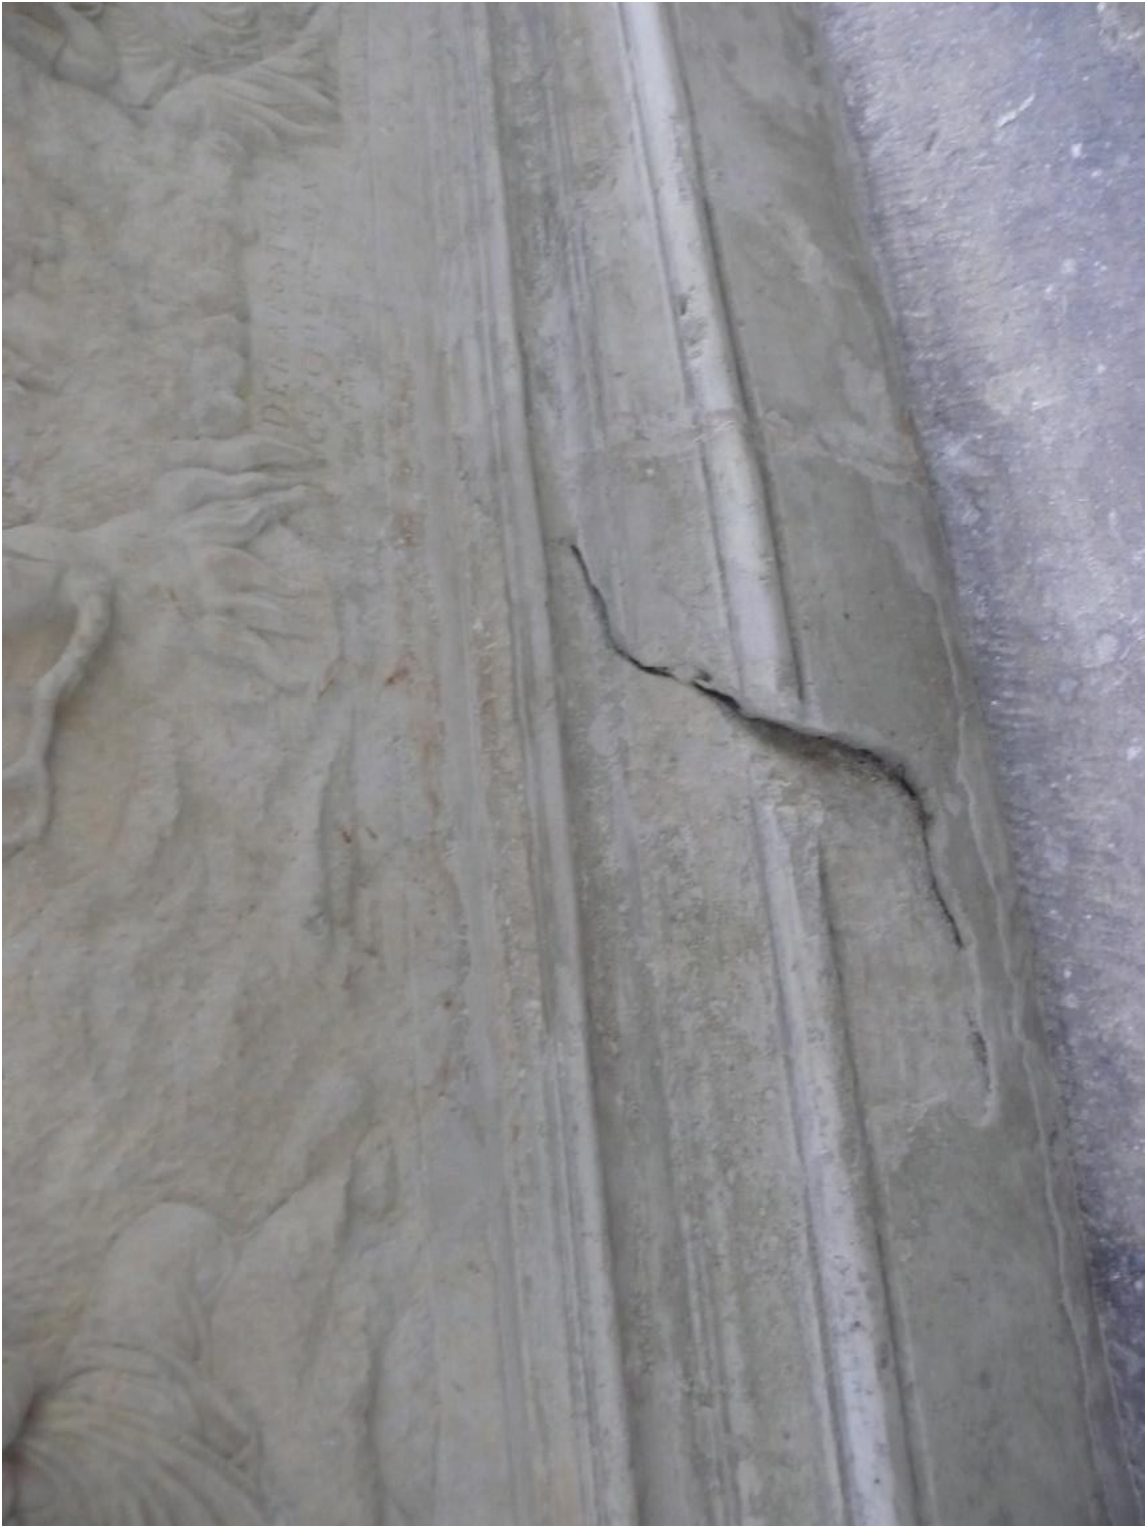
23.

Pęknięcie i rozwarstwienie w cokole od strony zachodniej.

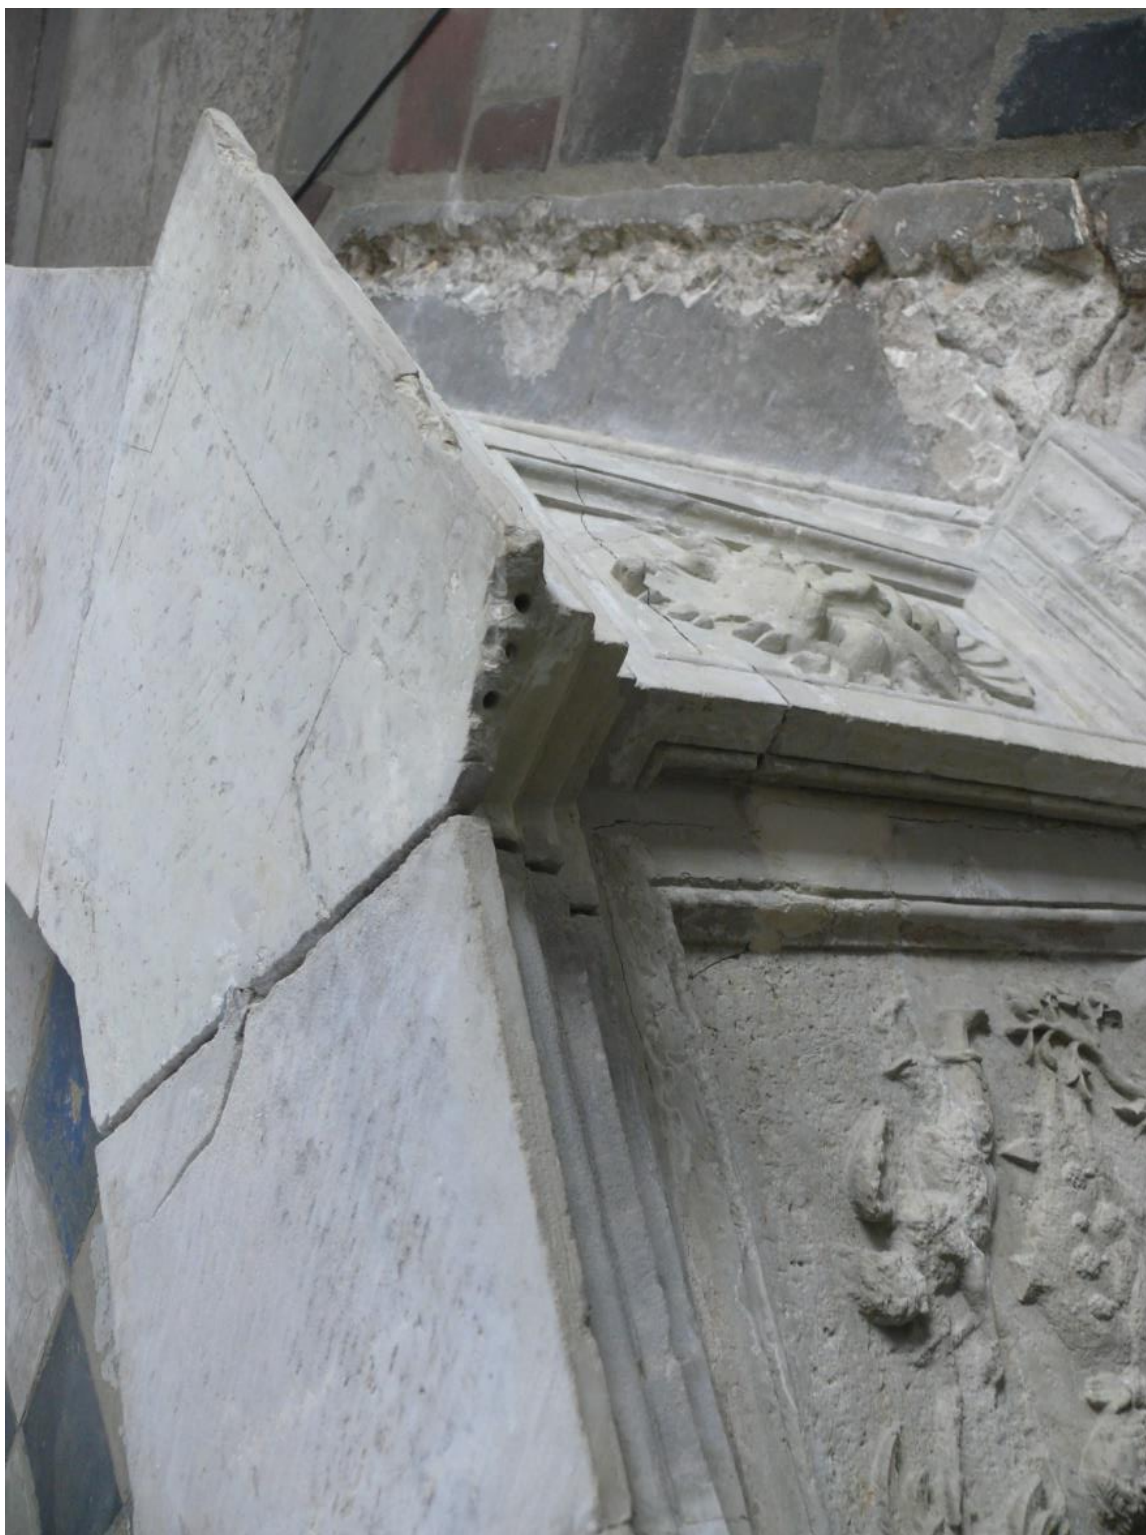
24.

Ubytek z trzema otworami po metalowych prętach, które służyły za zbrojenie do wypełnienia ubytku w czasie poprzedniej konserwacji.

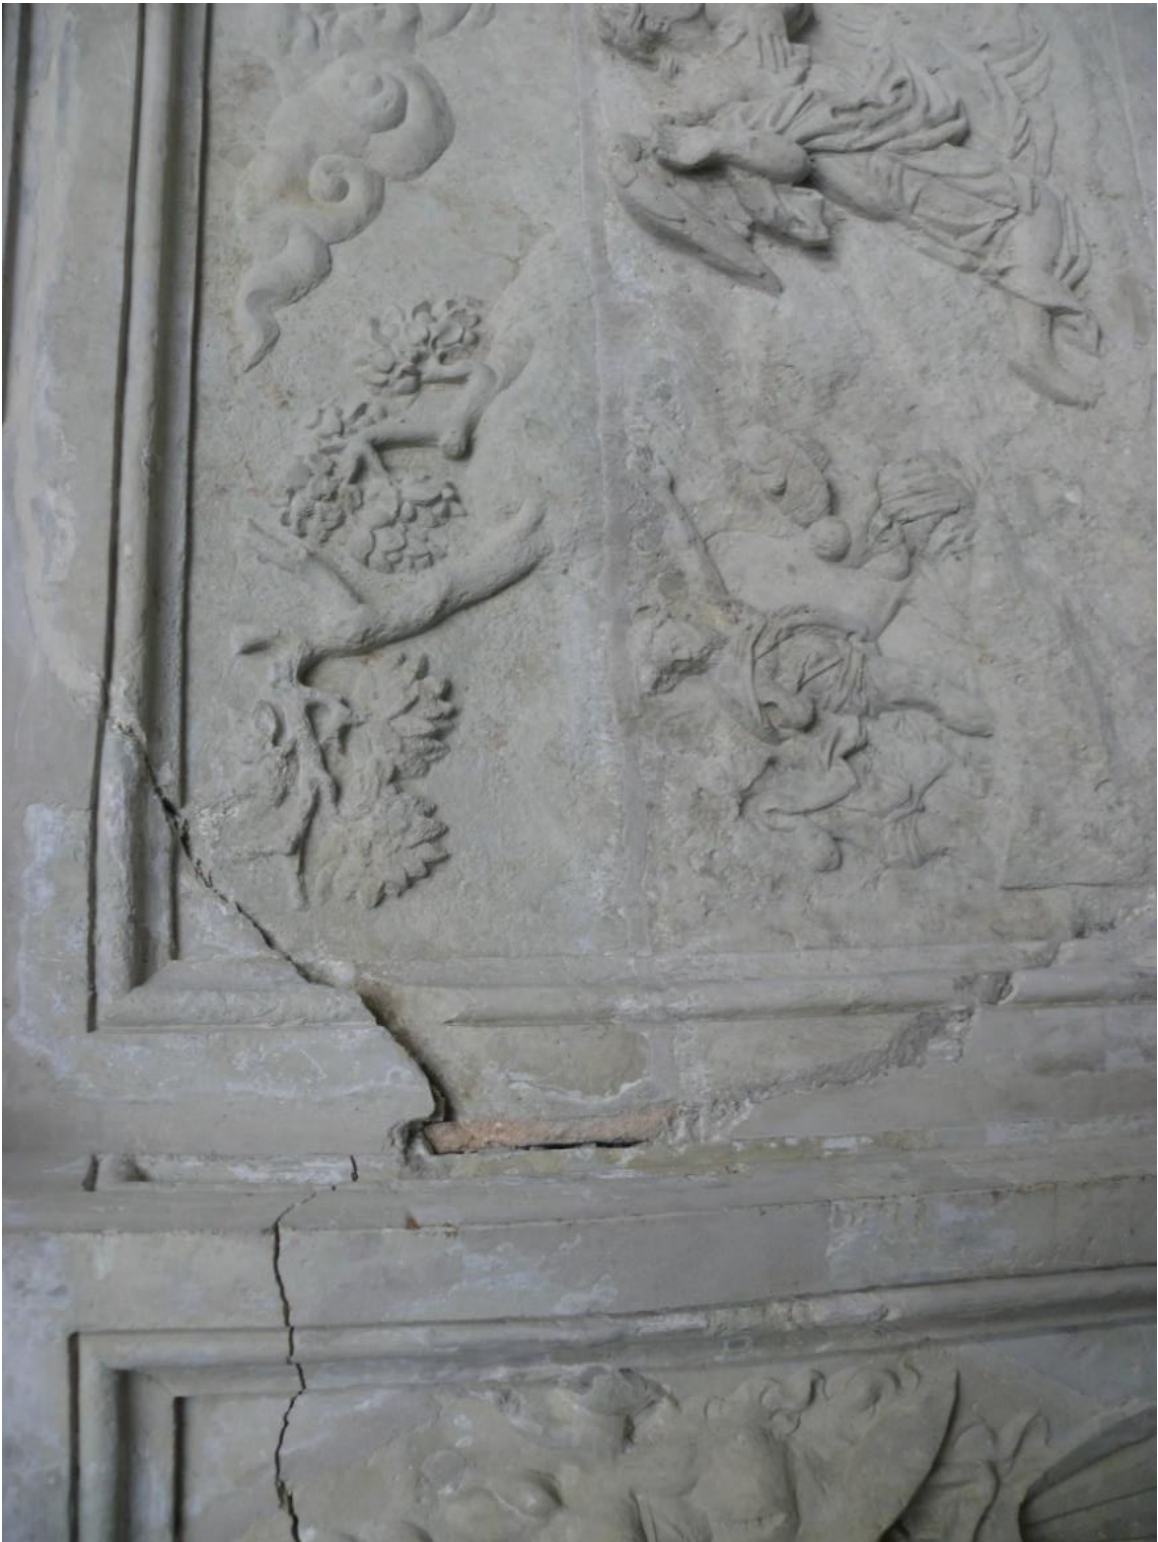
25.

Miejsce przedstawione na zdjęciu nr 17- po usunięciu zaprawy z pęknięcia płyciny. Pęknięcia słupka i płyciny łączą się.

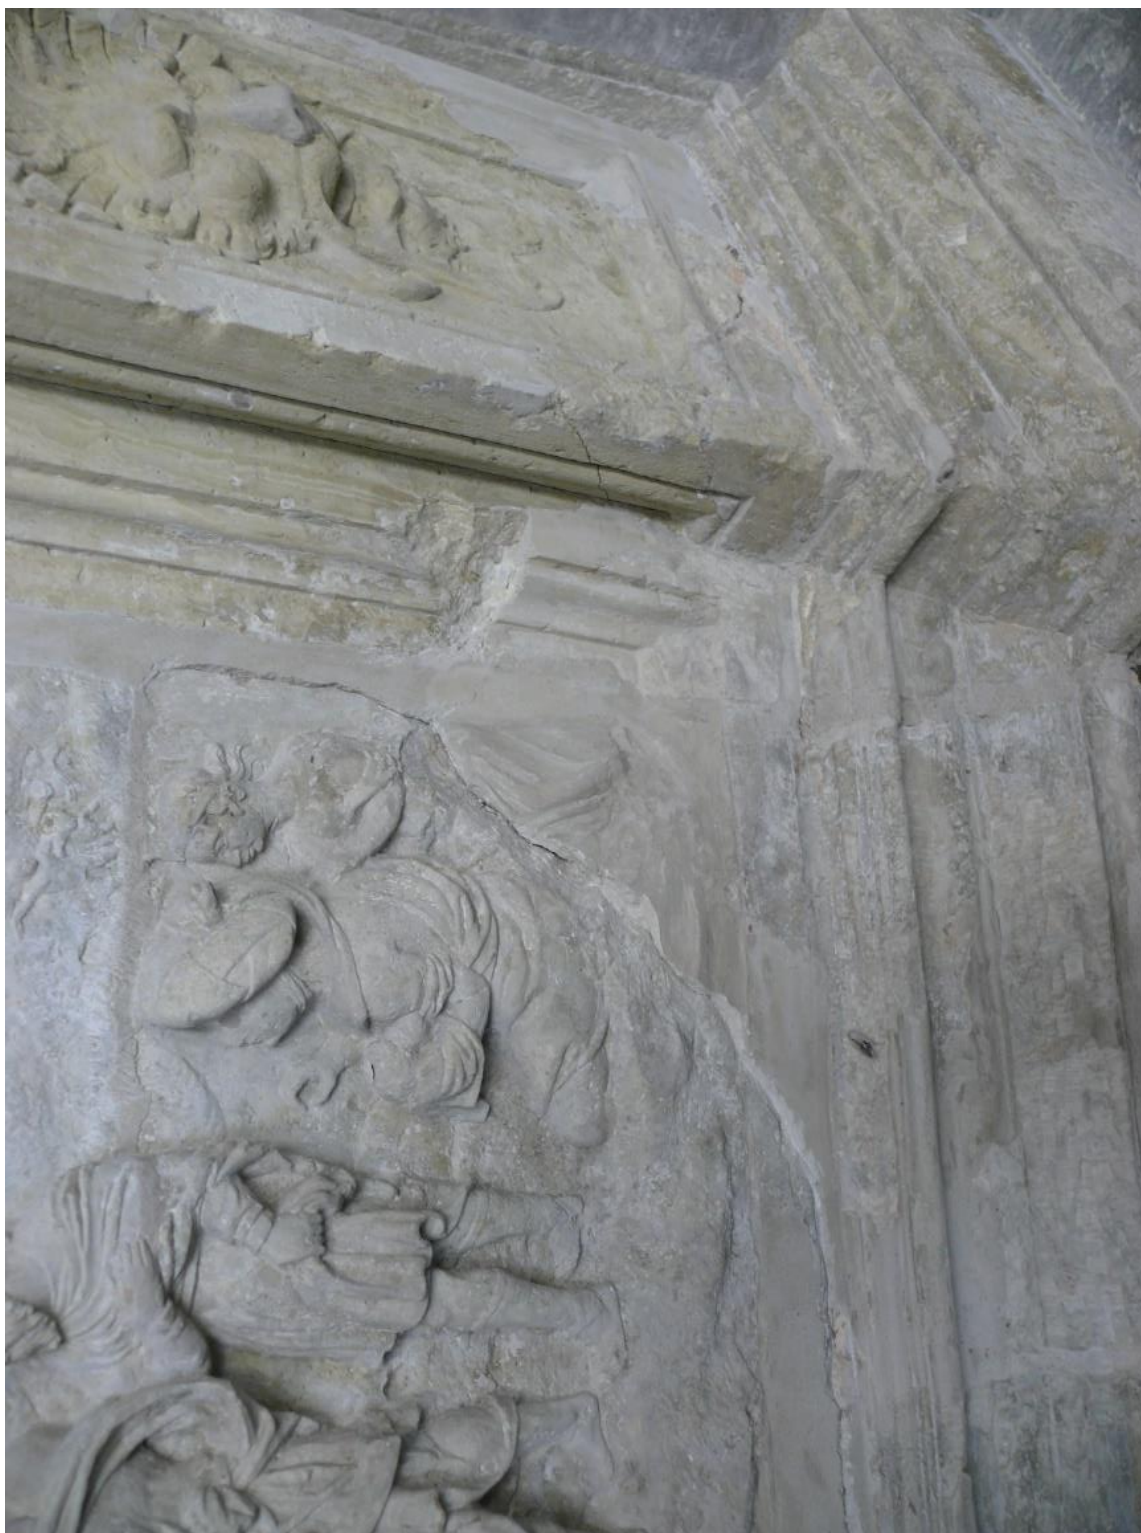
28.

Prawy narożnik wykonany jest z zaprawy w trakcie poprzedniej konserwacji, usunięto odspojoną krawędź, resztę w dobrym stanie zachowano.

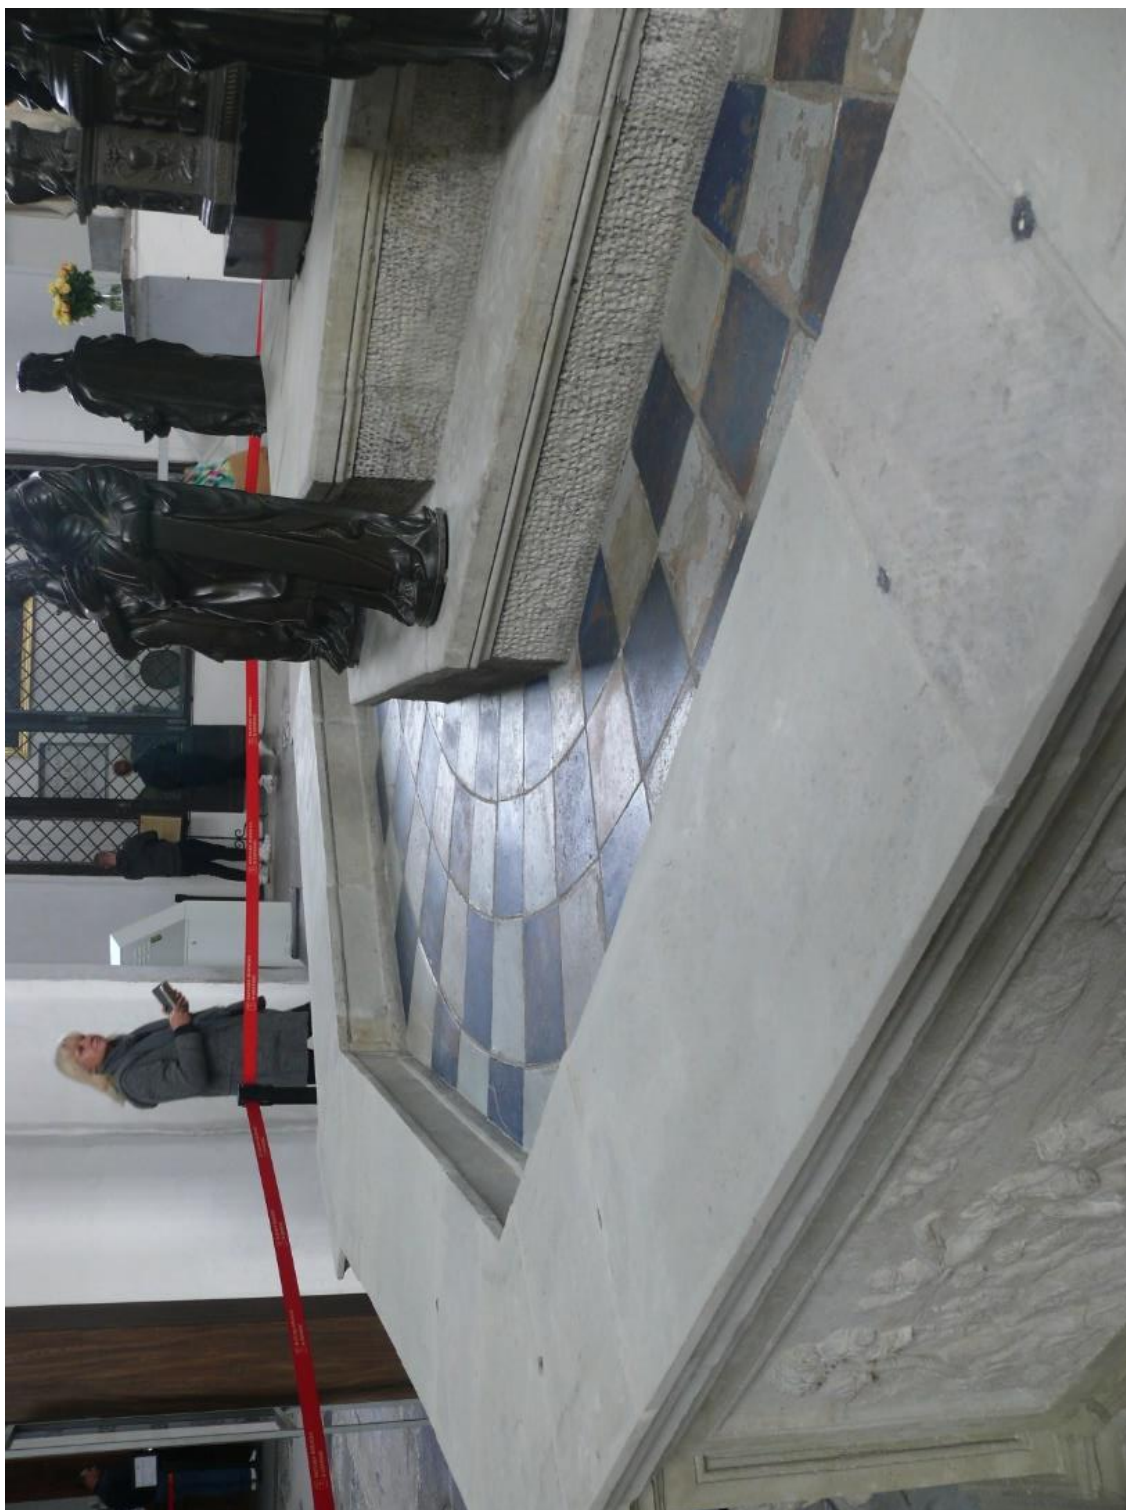
36.

W nakrywie w spoinach odsonięto ołów, w którym była zamontowana krata ogrodzenia.

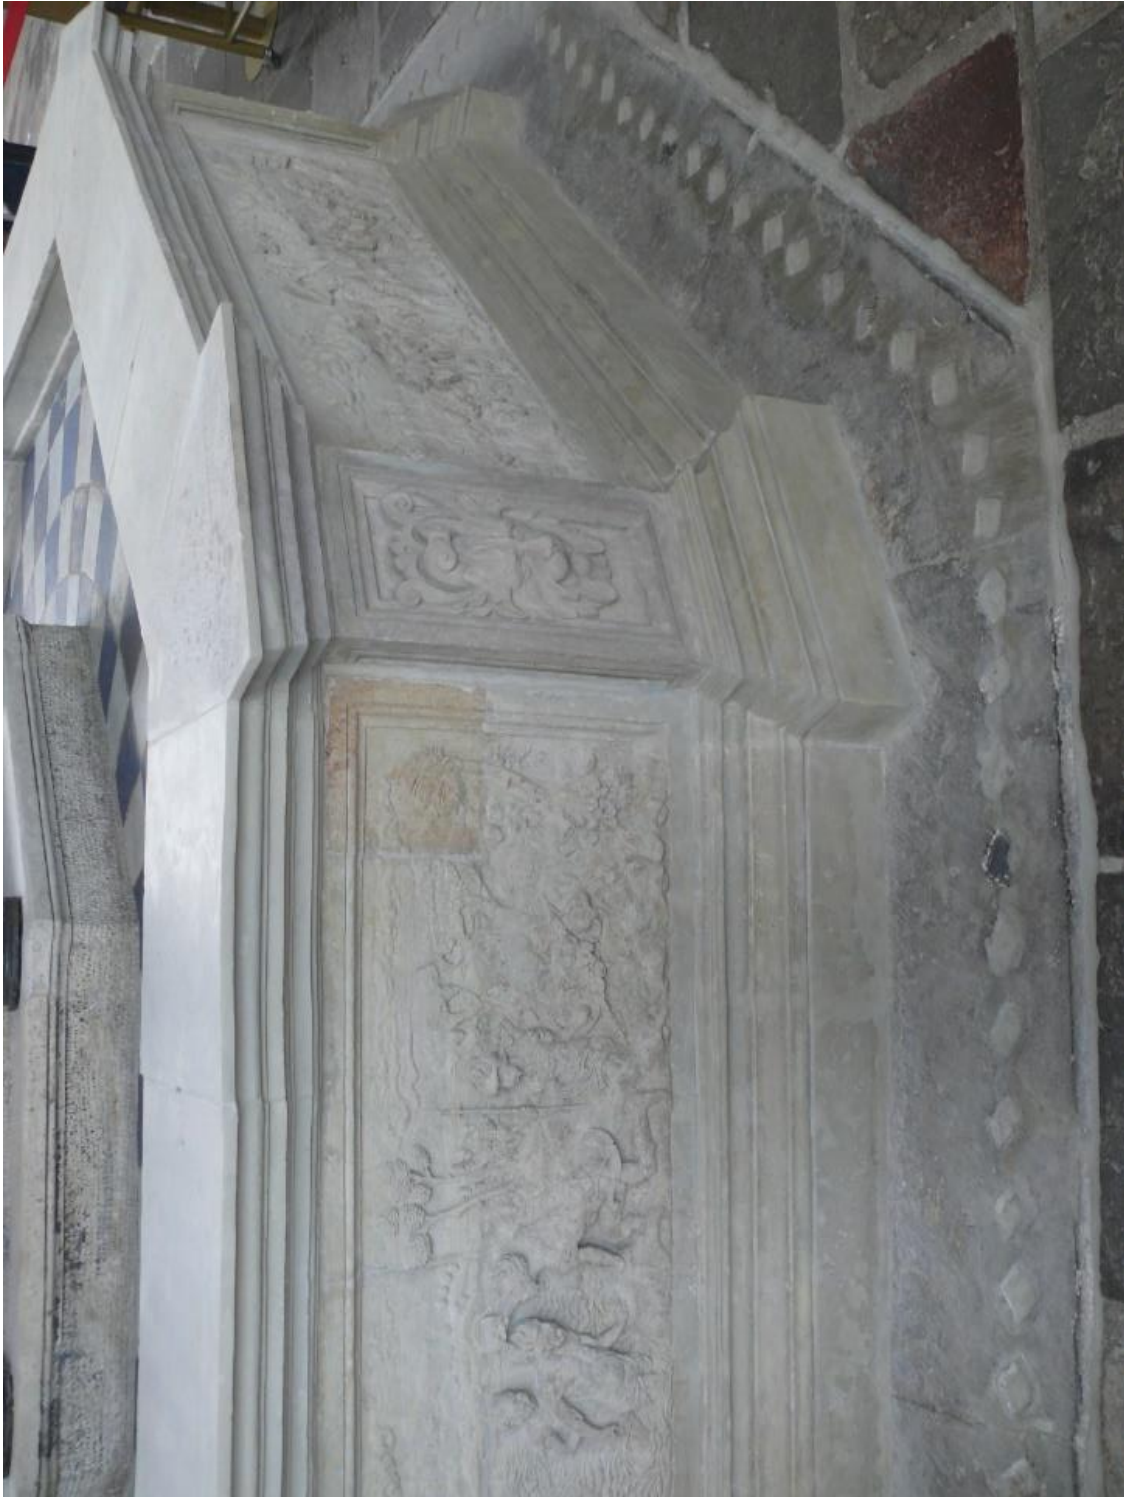
40.

W posadze w jednym z otworów po ogrodzeniu (widoczny na środku) pozostała reszta ołowiu, na który montowano ogrodzenie.

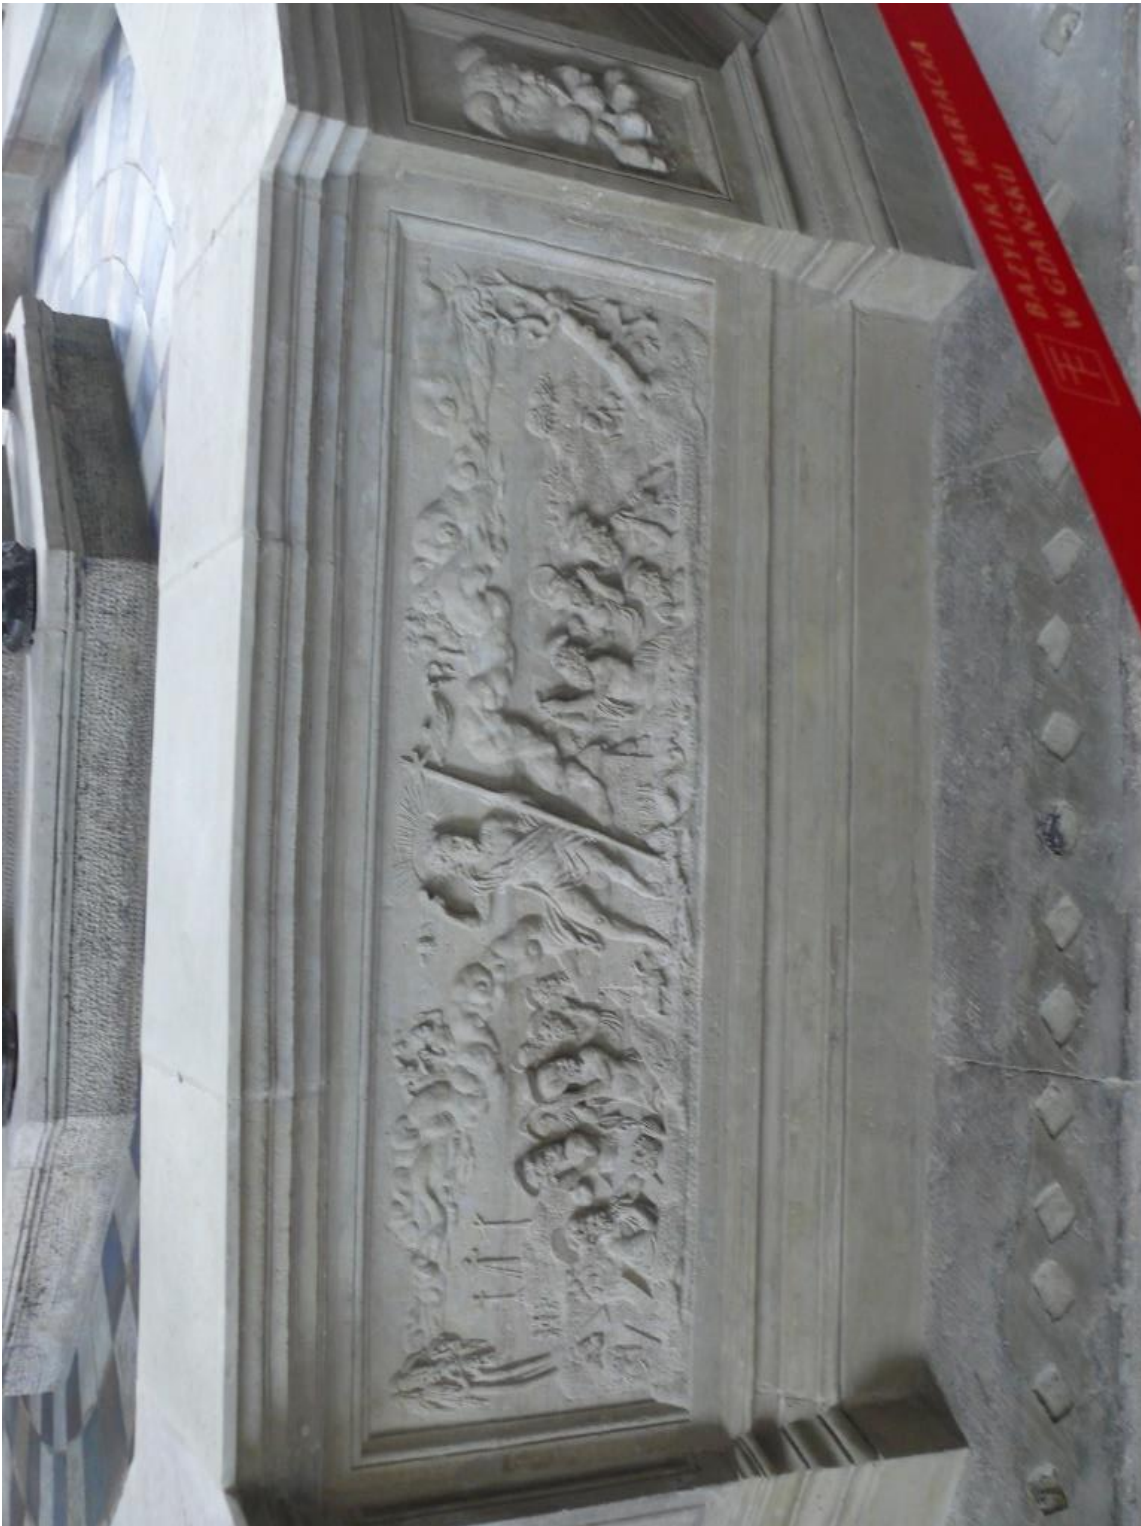
41.

Cokół oczyszczony i scalony kolorystycznie pozostał w ciemniejszej tonacji ze względu na impregnaty stosowane w celu zabezpieczenia go przed zabrudzeniem.

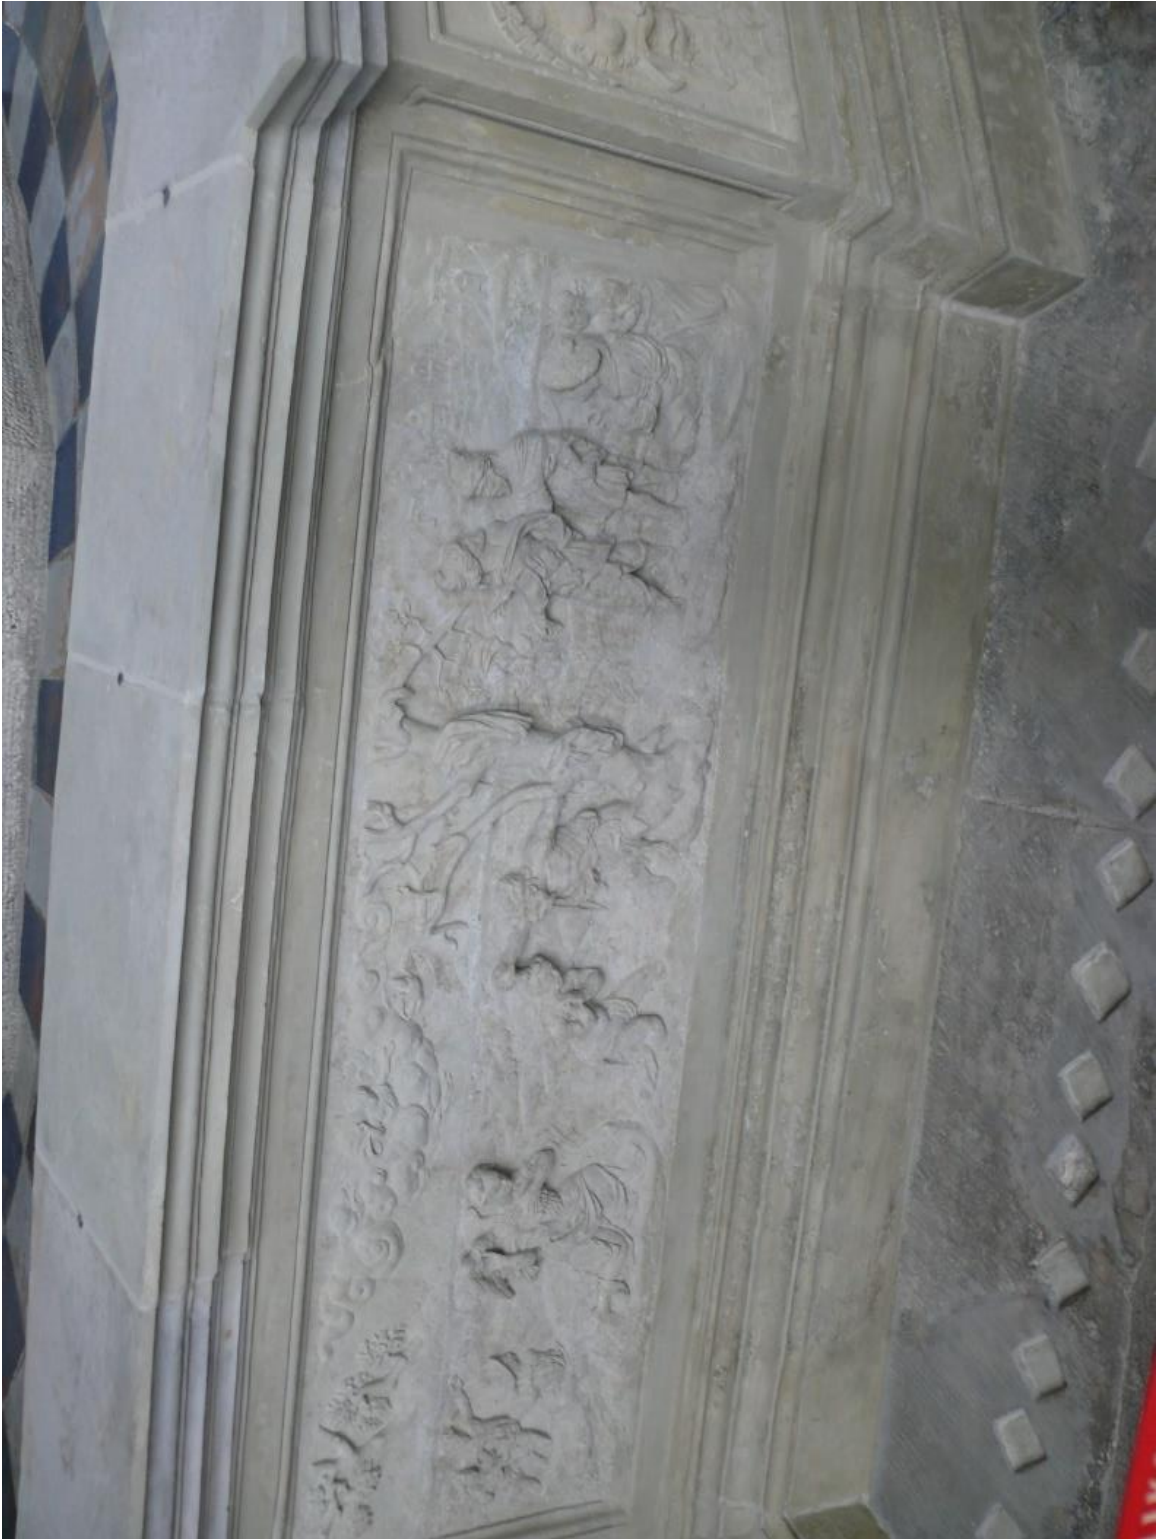
45.

Widok od strony południowej- odcinek cokołu z najsilniejszymi ciemnymi przebarwieniami.

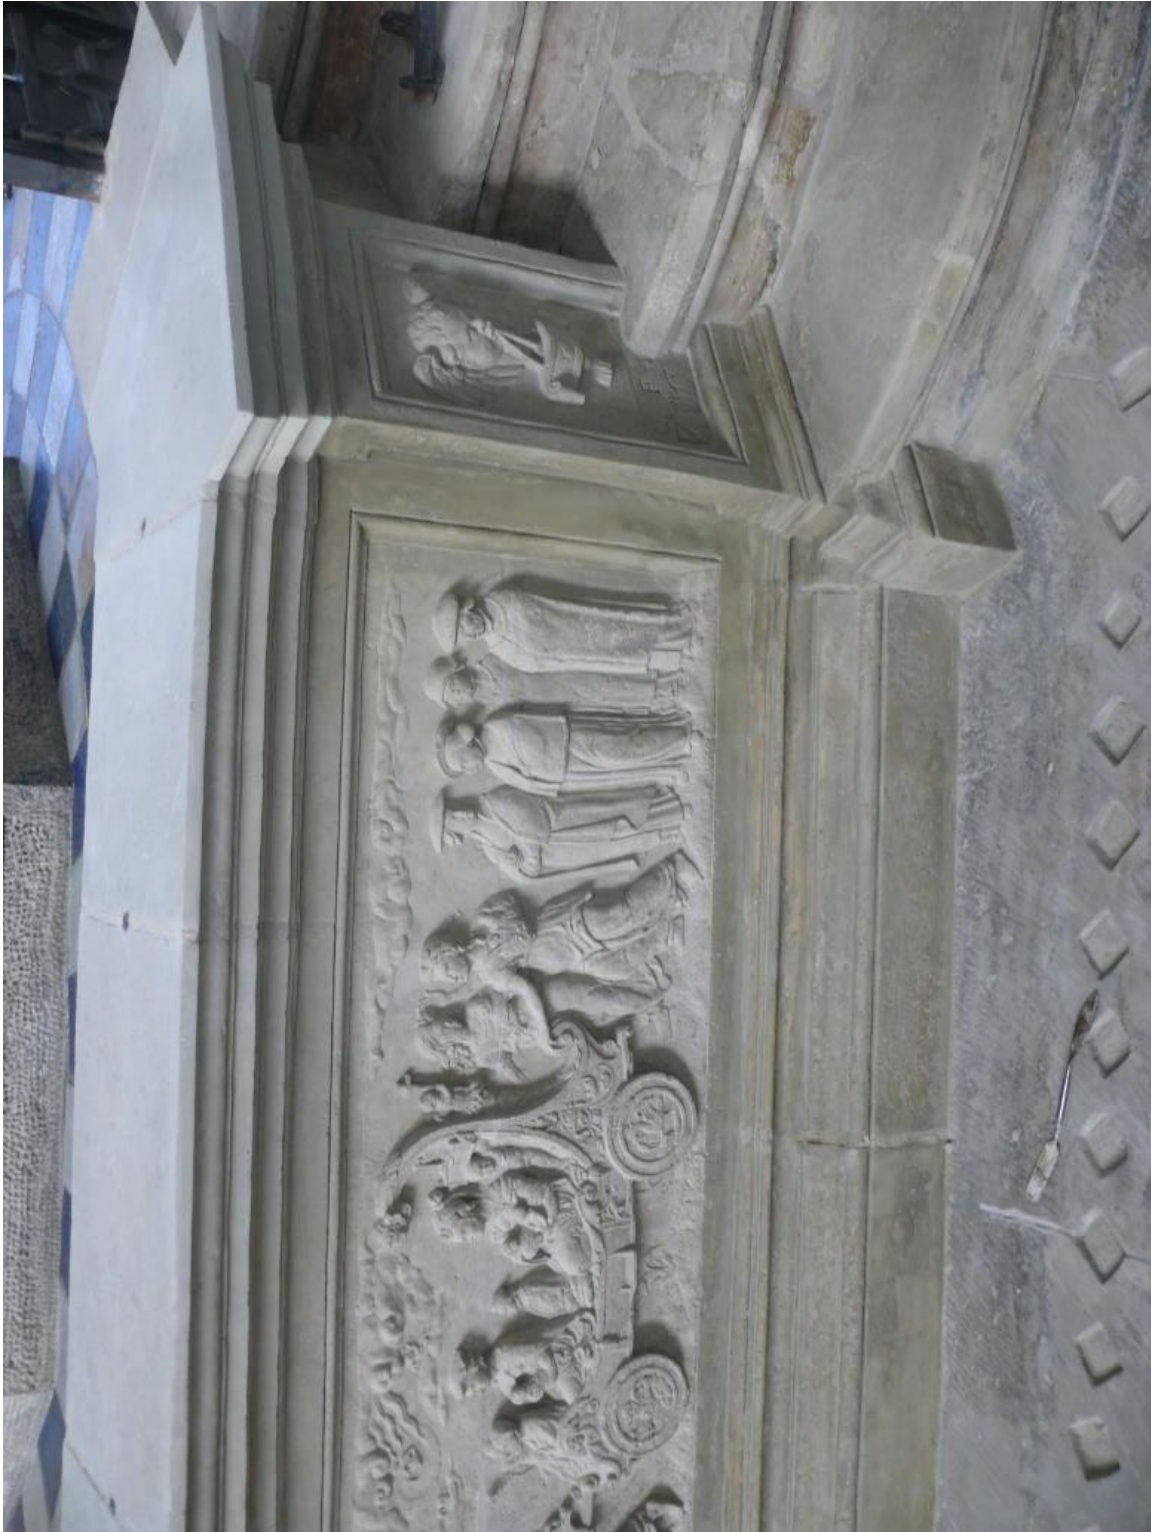
47.

Na powierzchni reliefu pozostawiono drobne ubytki i ślady zwiętrzenia wapienia.
