## **DOKUMENTACJA KONSERWATORSKA POWYKONAWCZA**

**PRAC ZWIĄZANYCH  
Z REMONTEM DACHU WRAZ Z WIĘŻBĄ DACHOWĄ  
SPICHLERZA ŻUŁAWSKIEJ ZAGRODY GBURSKIEJ PRZY  
UL. ŚWIBNIĘSKIEJ 204**

Elbląg, GRUDZIEŃ 2023 rok

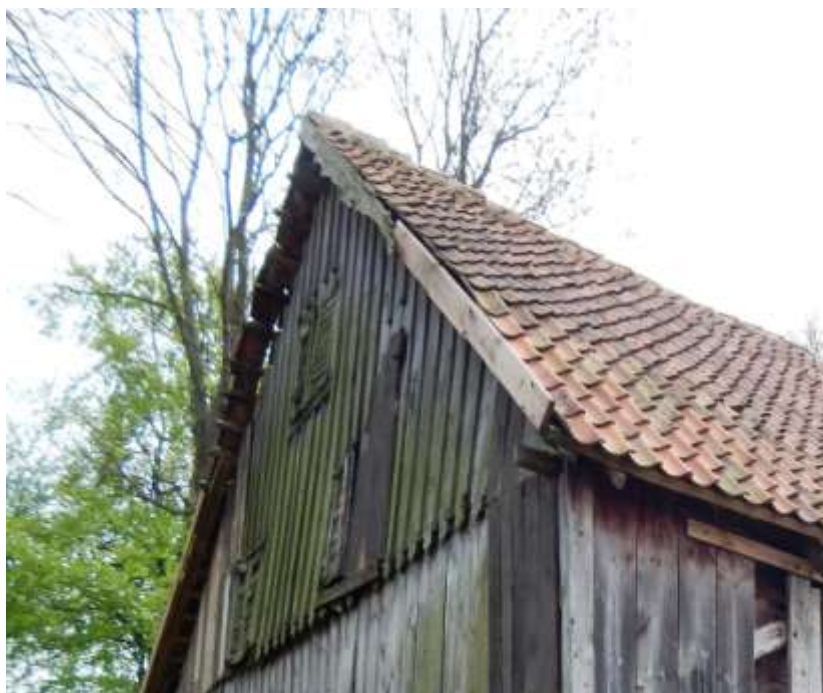
Pokrycie dachowe wykonane z dachówki ceramicznej jest w złym i dostatecznym stanie technicznym. Dachówka jest silnie skorodowana, a na jej powierzchni widoczne są porażenia biologiczne – glony.

*Fot. 2 Połacie dachu - widoczne porażenia biologiczne (mchy, glony i porosty)  
i skorodowane wiatrownice*

Wykonano dezynfekcję wstępną pokrycia dachu. Następnie zdemontowano ostrożnie dachówki i wykonano ich selekcję w celu zakwalifikowania do ponownego montażu. W kolejności zdemontowano powierzchnię deskowaną wraz z łątami.

Z powierzchni dachówki usunięto mechanicznie mchy i porosty oraz wykonano dezynfekcję docelową środkiem „Algat” i „Boramon”. W następnym kroku oczyszczono powierzchnię dachówki parą wodną i 4 % roztworem kwasu fluowodorowego. Przystąpiono do naprawy więźby dachowej poprzez dezynfekcję wstępną i docelową wraz z oczyszczeniem mechanicznym. Część powierzchni dachówki wzmocniono środkiem FUNCOSIL KSE 300E.

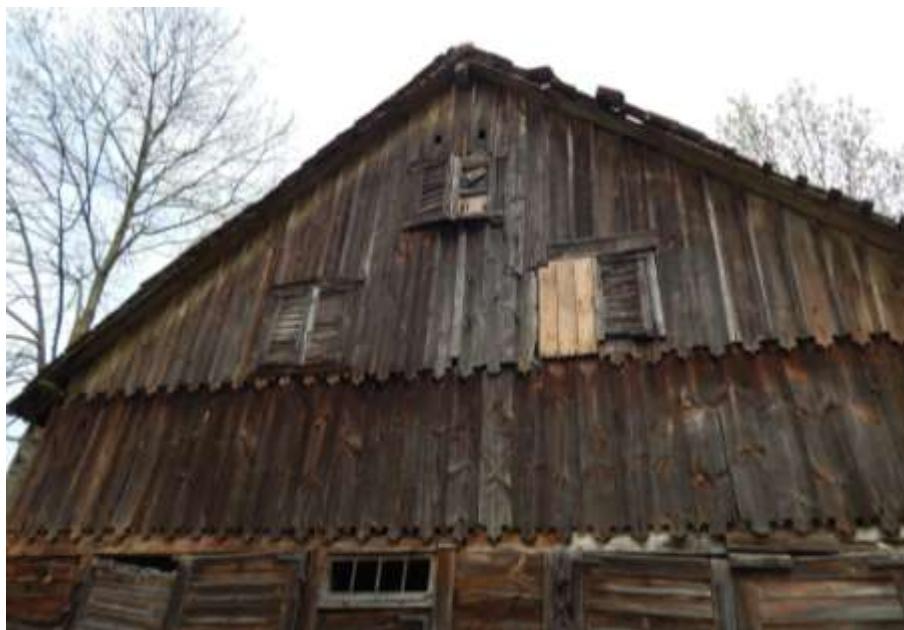
Deskowanie zawilgocone oraz porażone przez glony. Deski wiatrowe na szczycie budynku w części skorodowane przez ksylofagi i glony, braki w odeskowaniu konstrukcji szkieletowych piętra.

*Fot. 3 Ściana szczytowa skorodowana przez czynniki atmosferyczne –wyplukanie powierzchniowo części bielastych, pociemniałe powierzchnie desek od słońca i opadów deszczu i śniegu*

Wymieniono deski czołowe w budynku. Ułożono nowe deskowanie, na które została zamontowana membrana. Na niej ułożono kontr łąty i łąty. Zamontowano pasy nadrynnowe z blachy tytan ocynk patyna. Zamontowano haki oraz rynny i rury spustowe z blach tytan ocynk patyna. Ułożono dachówki na połąci dachu.

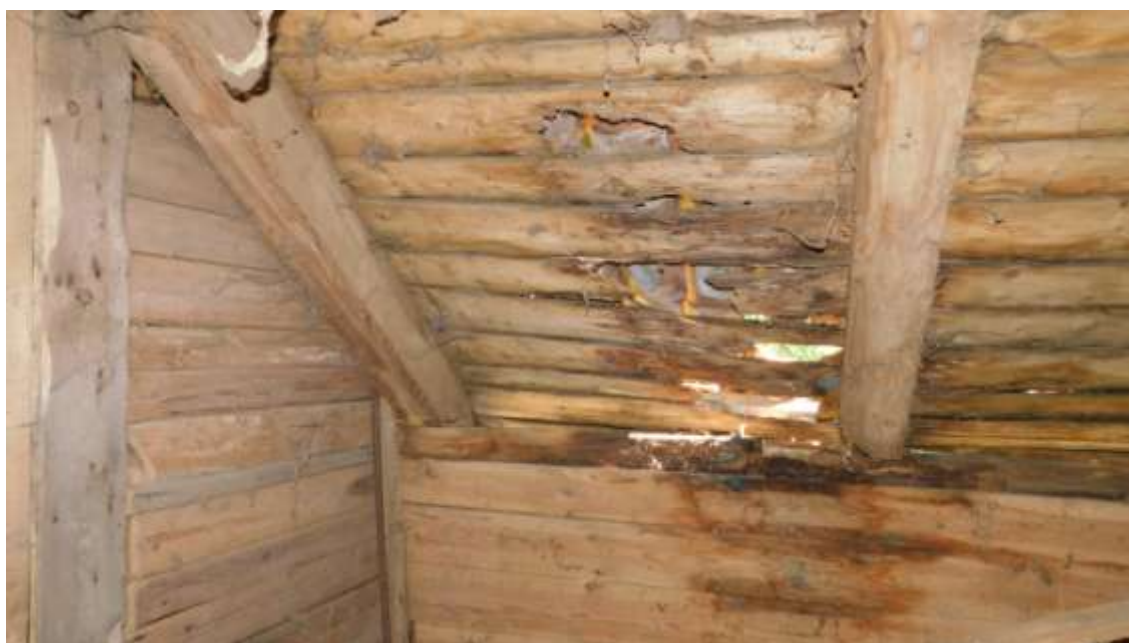
*Fot. 4 Skorodowany fragment ściany i odeskowania dachu*

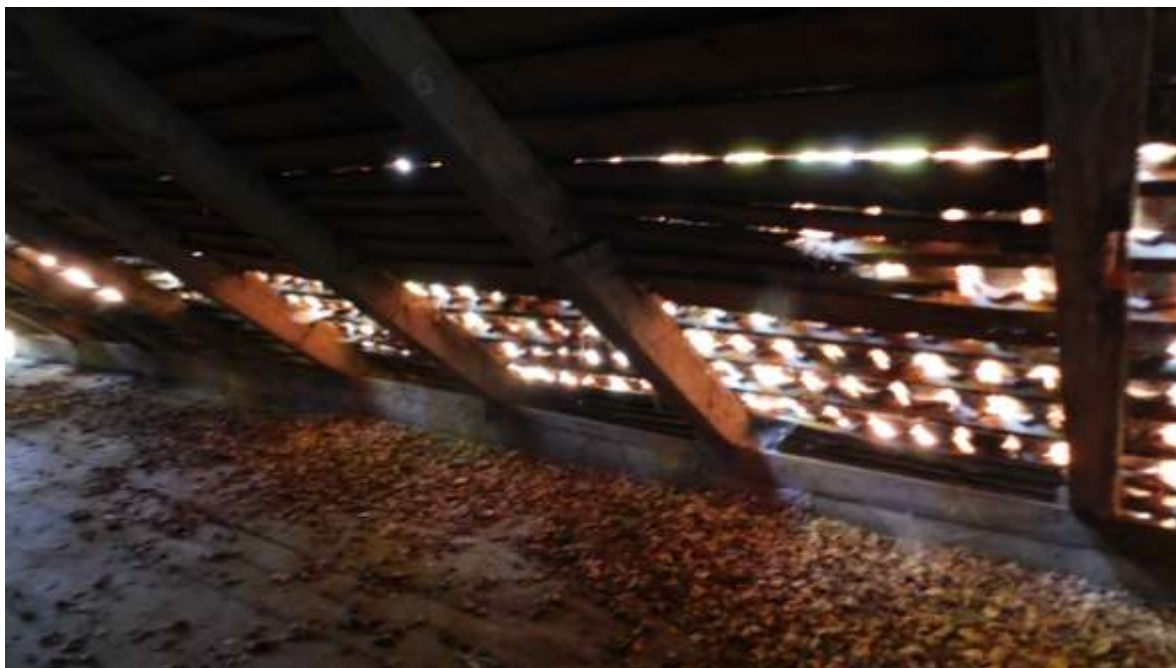
*Fot. 5 Nieszczelności w pokryciu dachu*

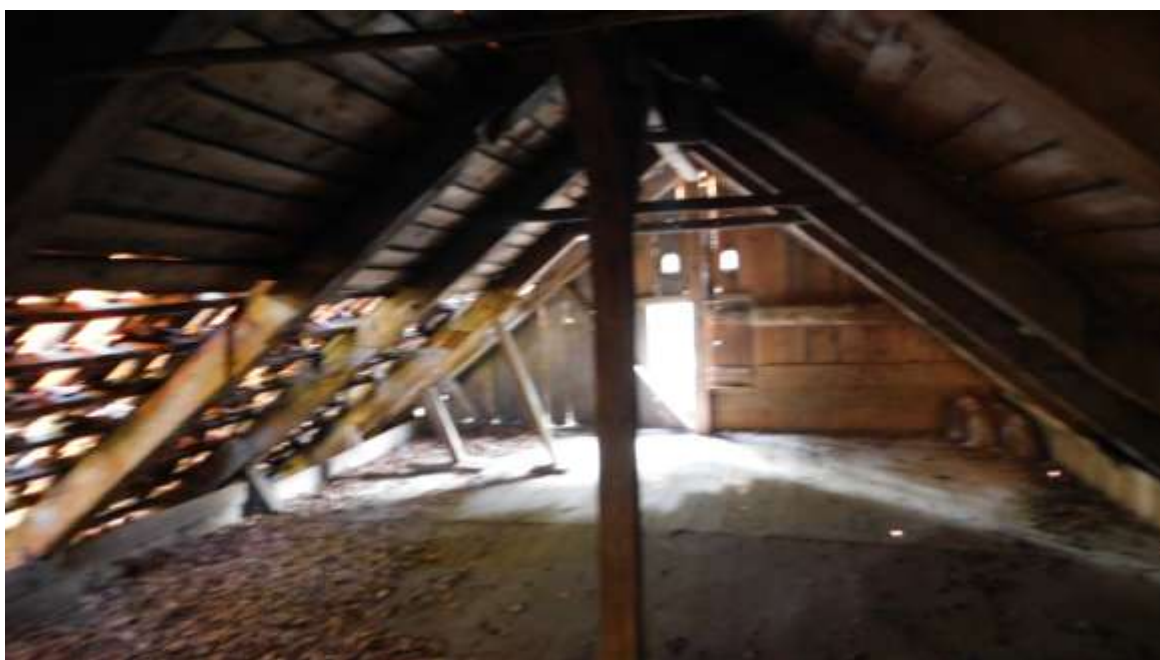
*Fot. 6 Nieszczelności w pokryciu dachu*

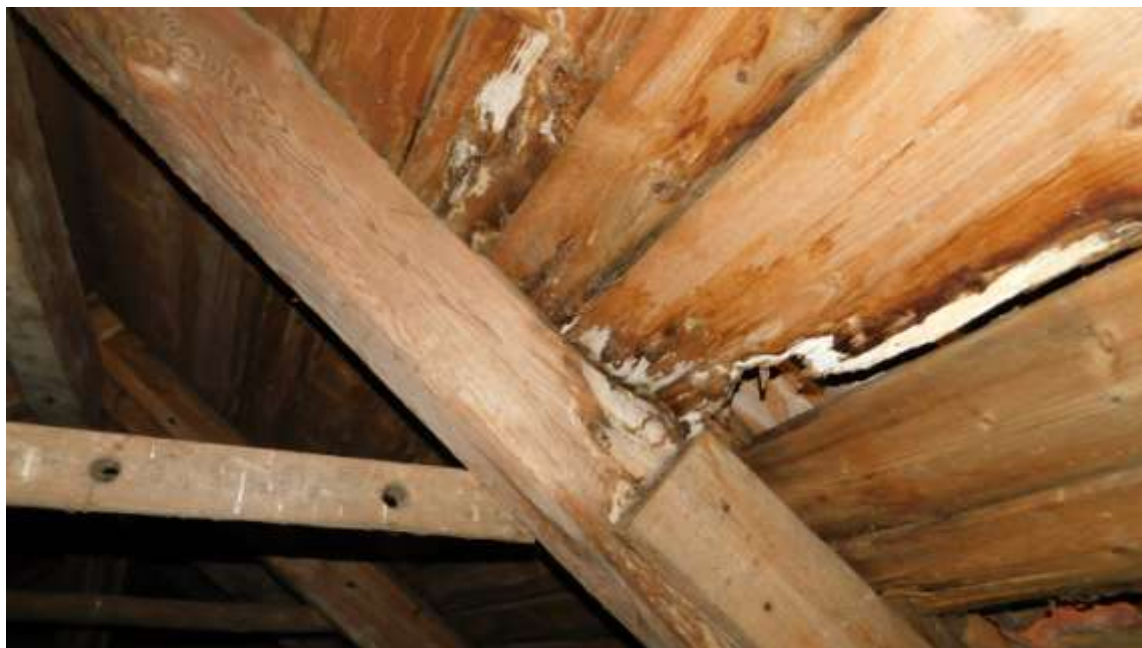
*Fot. 7 Grzybnia na deskowaniu dachu*

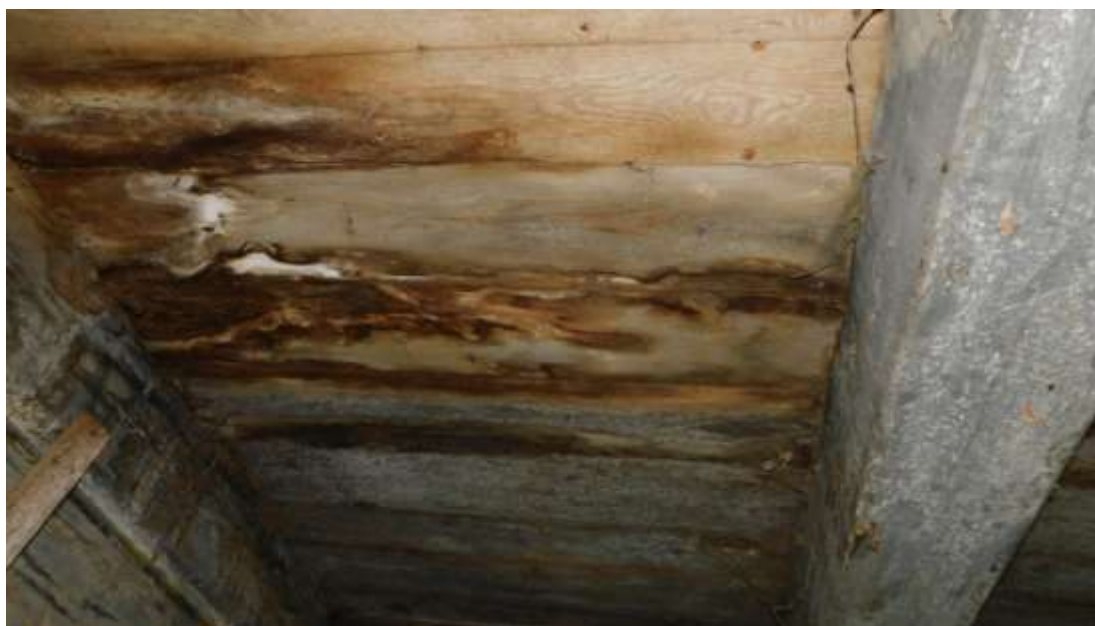
*Fot. 8 Porażona biologicznie przez grzyby powierzchnia stropu nad parterem*

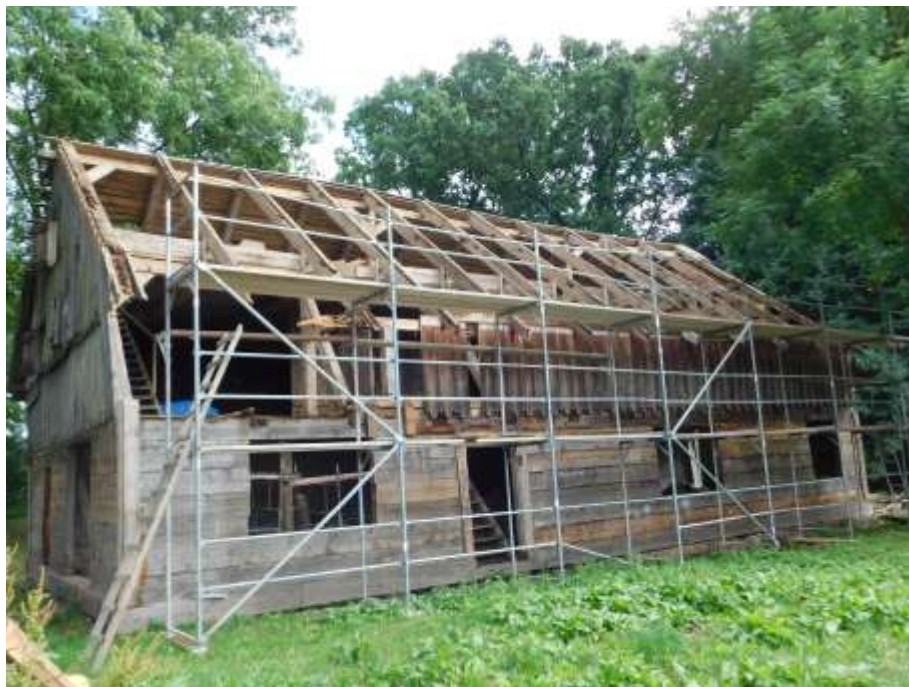
*Fot. 9 Zdemontowano dachówki wraz z odeskowaniem od strony zachodniej. Widoczny zły stan konstrukcji drewnianej więźby i konstrukcji ścian szkieletowych.*

Usunięto elementy konstrukcji dachu porażone biologicznie nie nadające się do zachowania i wymieniono je na nowe z drewna nowego i historycznego. Istniejące fragmenty elementów konstrukcyjnych, w tym krokwi, wzmocniono miejscowo żywicą poliuretanową do drewna PU-Holzferfestigung. W części miejsc wzmocnionych żywicą w płynie wykonano naprawy konstrukcji żywicą w masie PU Holzersatmasse.

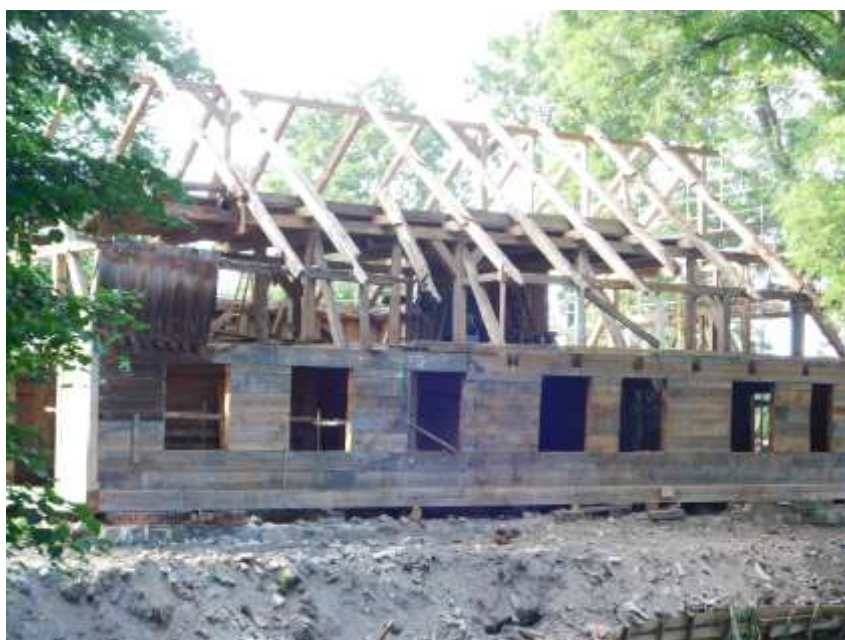
*Fot. 10 Zdemontowano dachówki od strony wschodniej wraz z odeskowaniem i latami. Widoczny zły stan konstrukcji drewnianej więźby i konstrukcji ścian szkieletowych.*

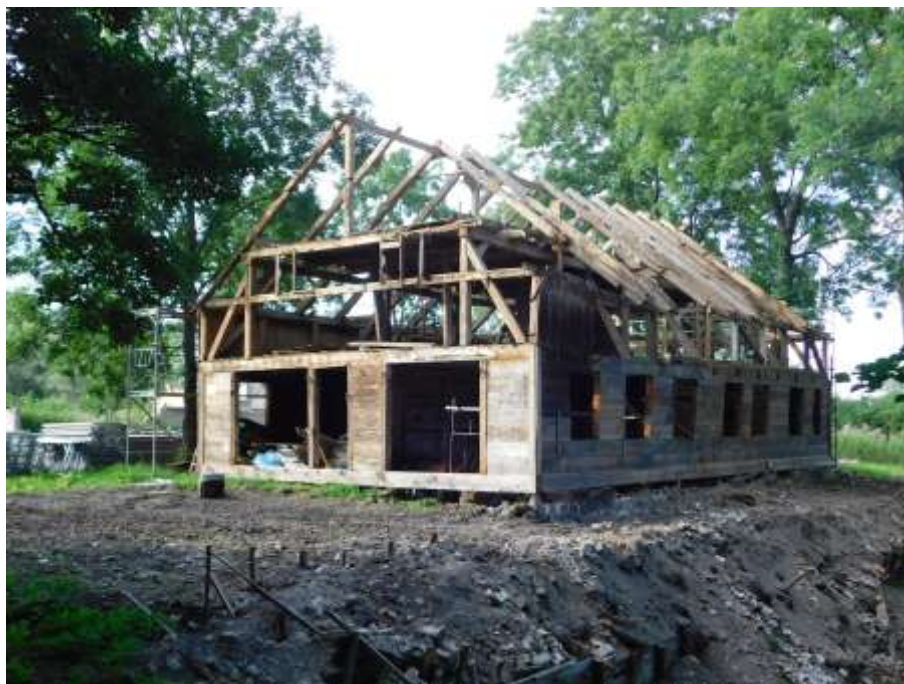
*Fot. 11 Widoczny stan techniczny konstrukcji szkieletowej i więźby dachowej od strony południowej.  
Zdemontowano oszalowanie konstrukcji szkieletowej.*
