**DOKUMENTACJA POWYKONAWCZA
PRAC KONSERWATORSKICH**

**przy drewnianym, polichromowanym stropie
z kaplicy św. Anny przy kościele św. Trójcy w Gdańsku**

Gdańsk 2023

Prace konserwatorskie prowadzone były na podniebiu empory i prospektu organowego w Kaplicy Św. Anny przy kościele p.w. Św. Trójcy w Gdańsku

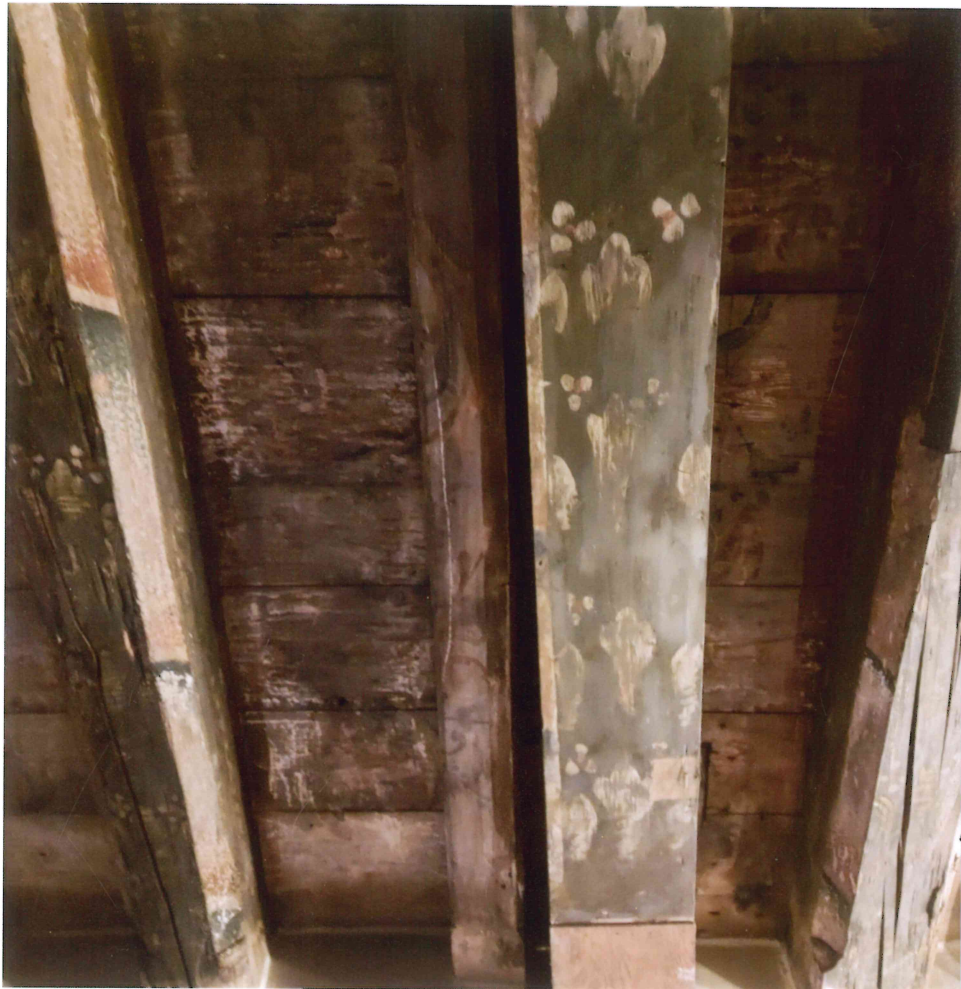
Strop drewniany malowany w technice temperowej, całość bardzo brudna i zakurzona.

Liczne ubytki warstwy malarskiej do drewna.

Cała kompozycja trudna fragmentami do odczytania ze względu na dużą ilość drobnych ubytków, które powodują zagubienie kompozycji.

Widok stropu przed przystąpieniem do prac

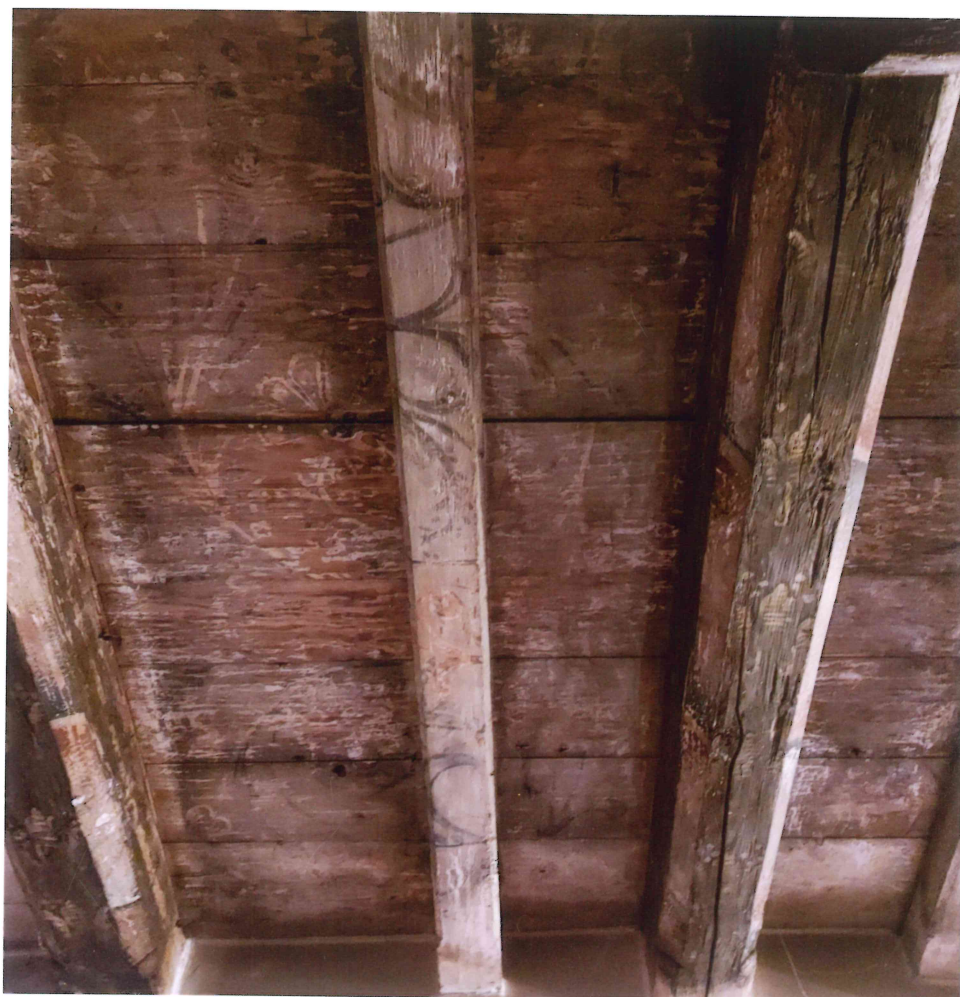
Widok stropu przed przystąpieniem do prac

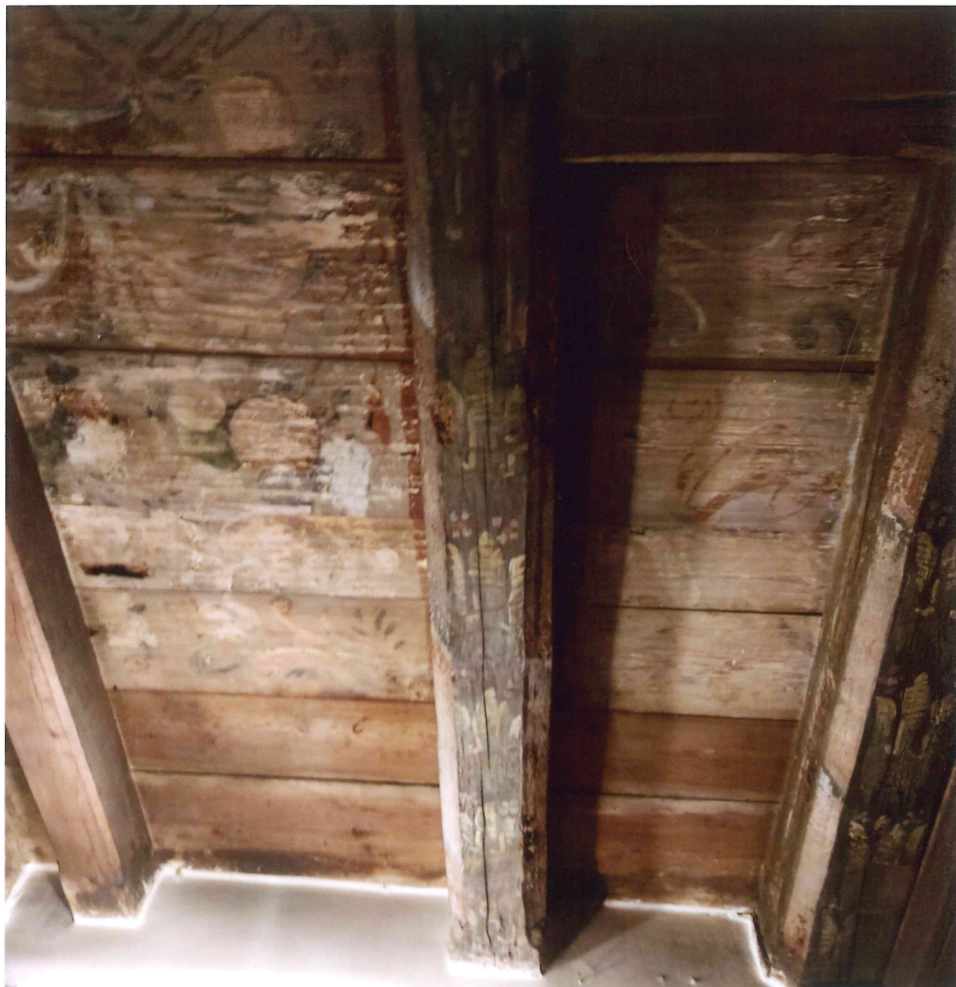
Widok stropu przed przystąpieniem do prac

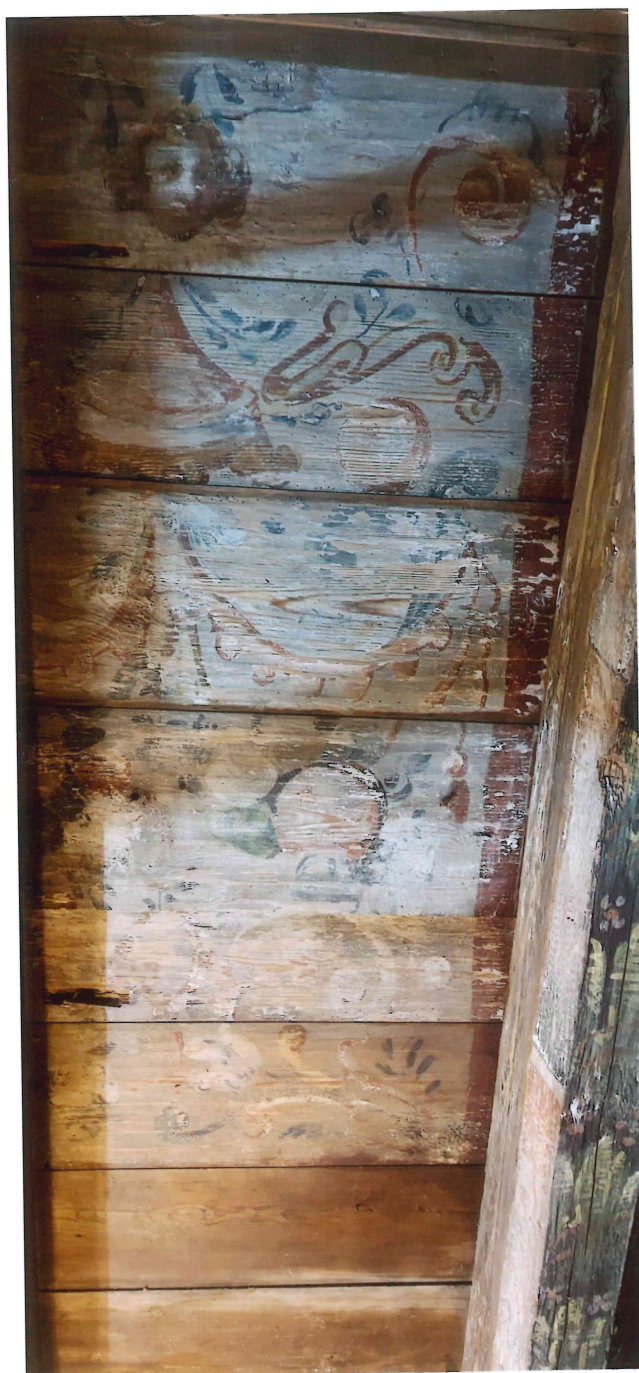
Strop w trakcie oczyszczania powierzchni

Oczyszczenie mechaniczne polegało na odkurzeniu całej powierzchni na sucho przy użyciu miękkiego pędzla i suchej gąbki. Miejsca bardziej brudne starano się doczyszczać przy użyciu gumki chlebowej.

Następnie bardzo ostrożnie doczyszczano całą powierzchnię stropu wraz z belkami chemicznie. Do tego zbiegu zastosowano słaby roztwór preparatu Contrad nakładając go na powierzchnię pędzlem i zmywając wodą a następnie starano się powierzchnię wysuszyć przy pomocy tamponów z waty.

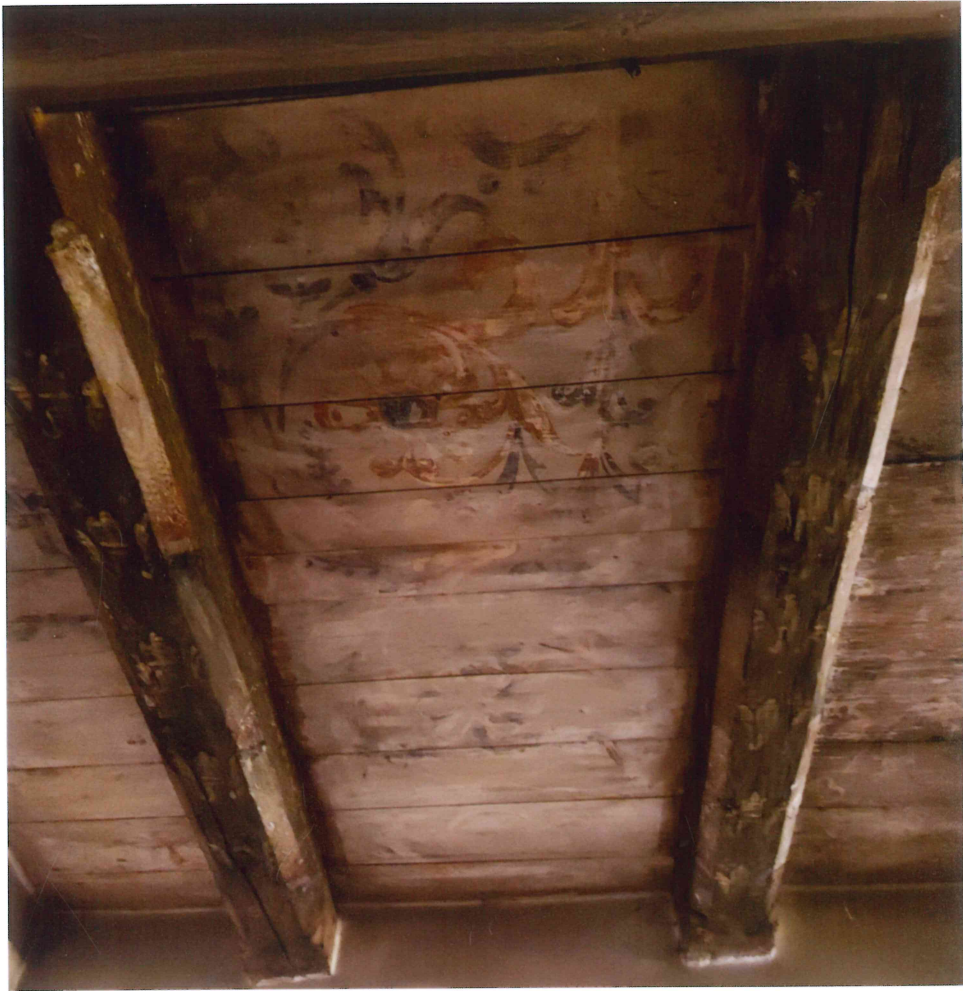
Strop w trakcie oczyszczania powierzchni

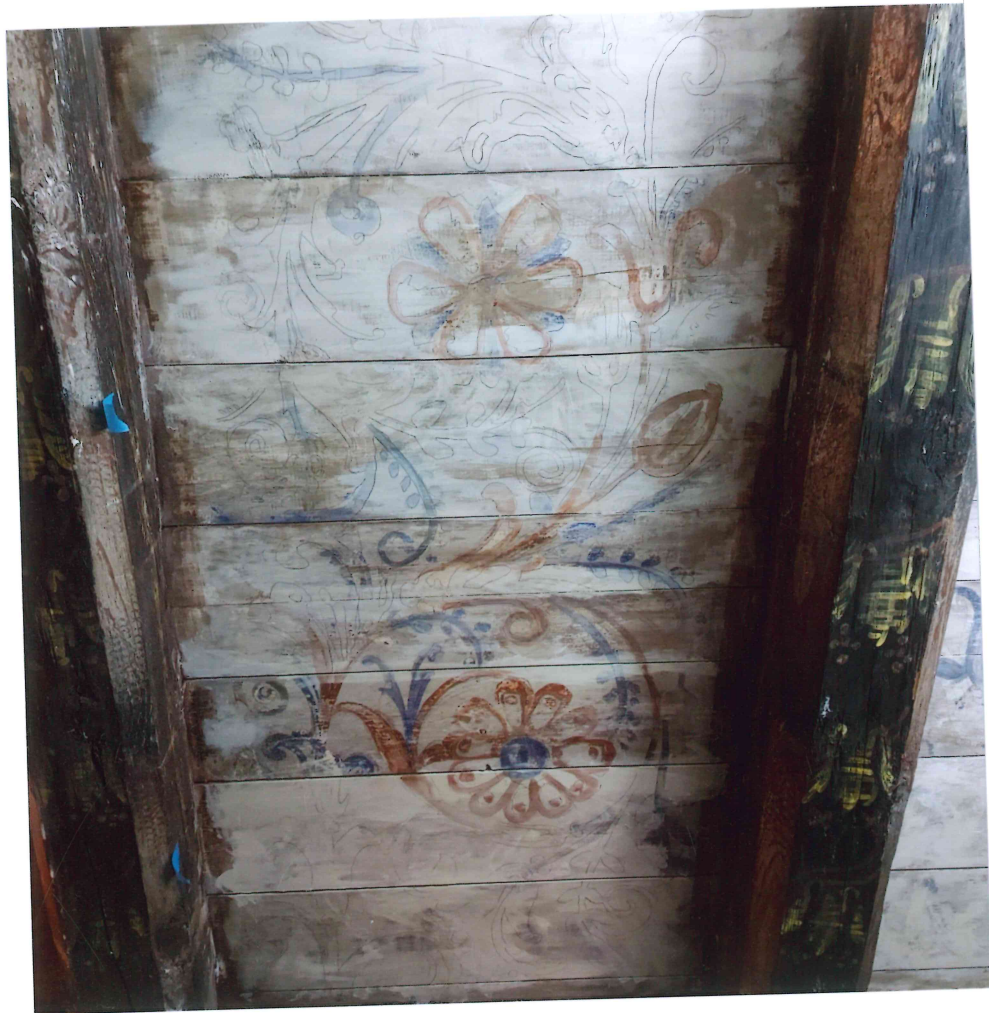
Strop po podklejeniu powierzchni i zakitowaniu ubytków

Głębsze ubytki drewna wypełniono kitem do drewna. Przy użyciu tego kitu wykitowano też otwory po owadach.

Po wstępnym opracowaniu tych kitów zastosowano kit kredowo klejowy który zakładano w kilku warstwach żeby osiągnąć jednolitą powierzchnię z oryginalną powierzchnią.

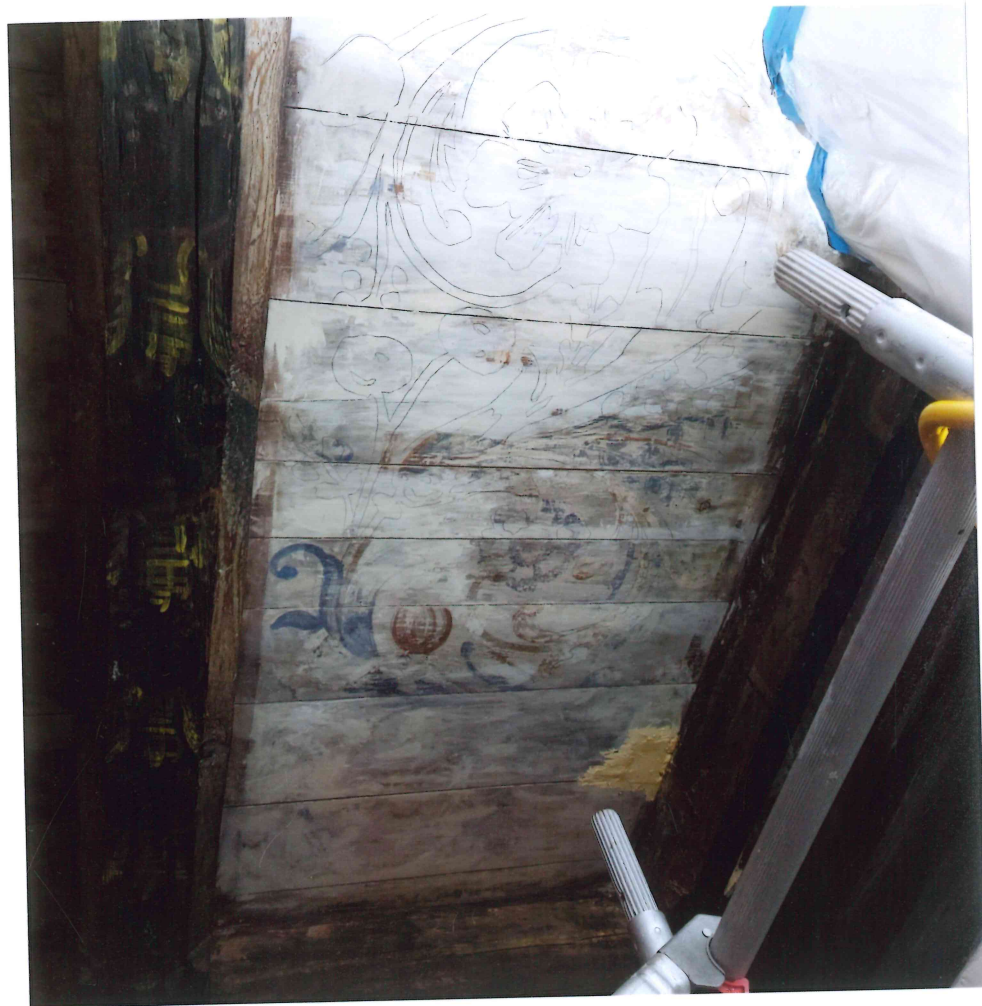
Strop po podklejeniu powierzchni i zakitowaniu ubytków

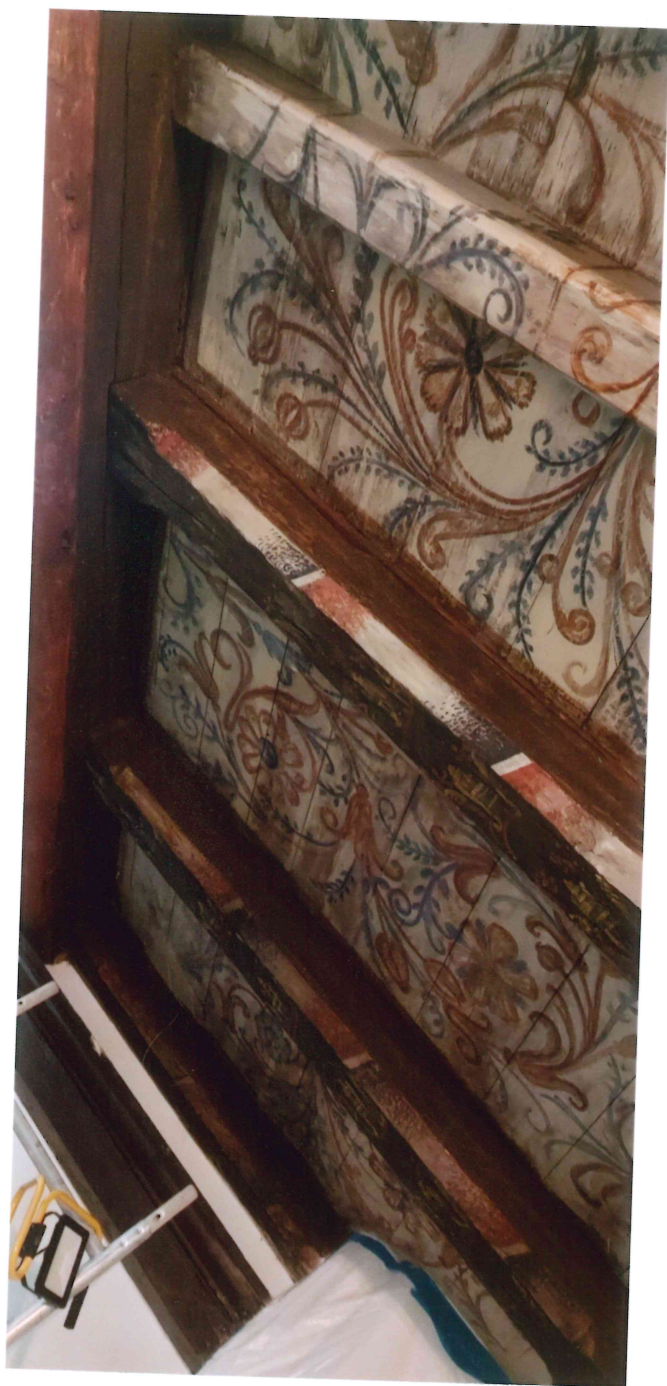
Widok stropu po scaleniu kompozycji i punktowaniu ubytków

Punktowanie ubytków przeprowadzono farbą temperową. Całość została scalona kolorystycznie i delikatnie wypolerowana.

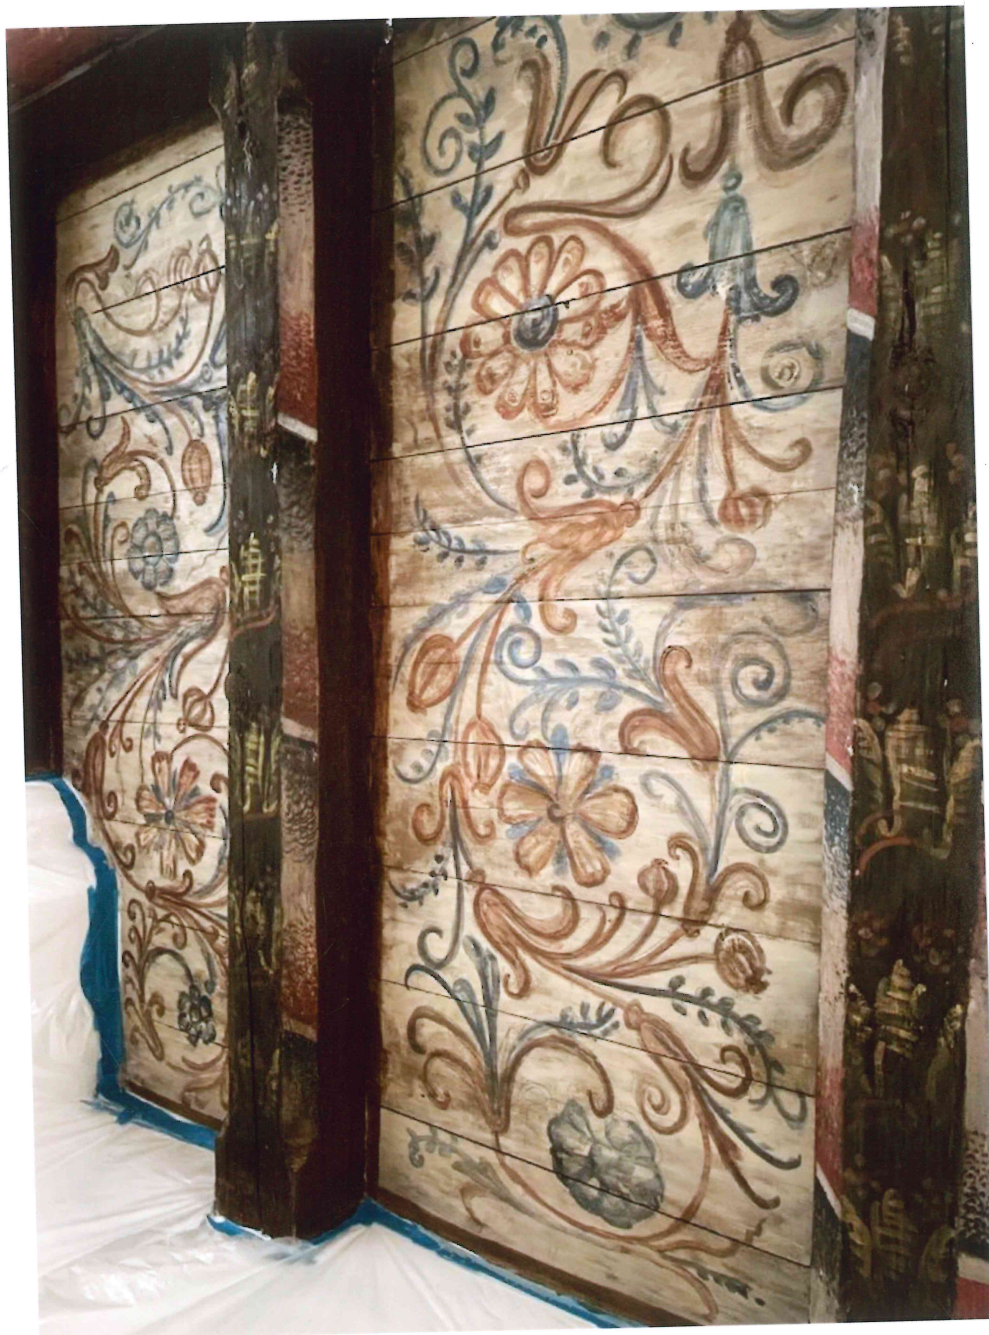
Widok stropu po scaleniu kompozycji i punktowaniu ubytków

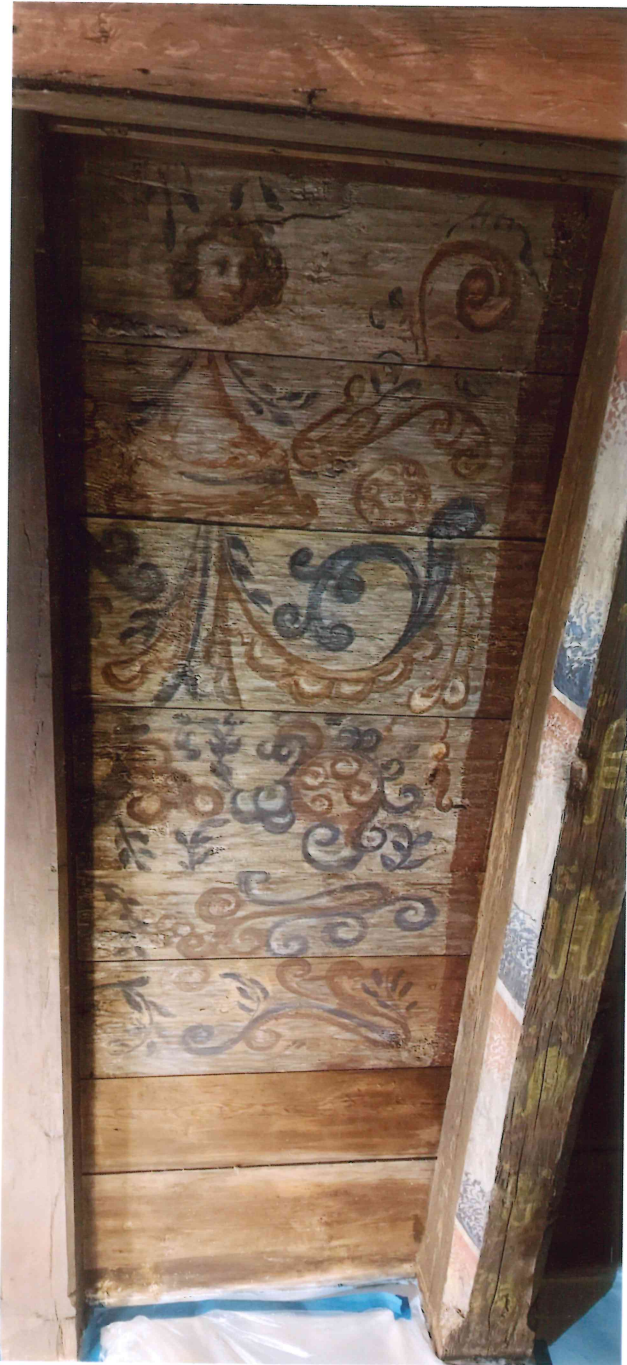
Widok stropu po scaleniu kompozycji i punktowaniu ubytków
