**POWYKONAWCZA DOKUMENTACJA PRAC KONSERWATORSKICH I  
RESTAURATORSKICH PRZY STALLACH W KOŚCIELE P.W. ŚW. MIKOŁAJA**

**W GDAŃSKU**

**Dokumentacja prac wykonanych w roku 2024 przy ¼ całości zespołu, południowo-wschodni  
fragment.**

**Gdańsk, listopad 2024**

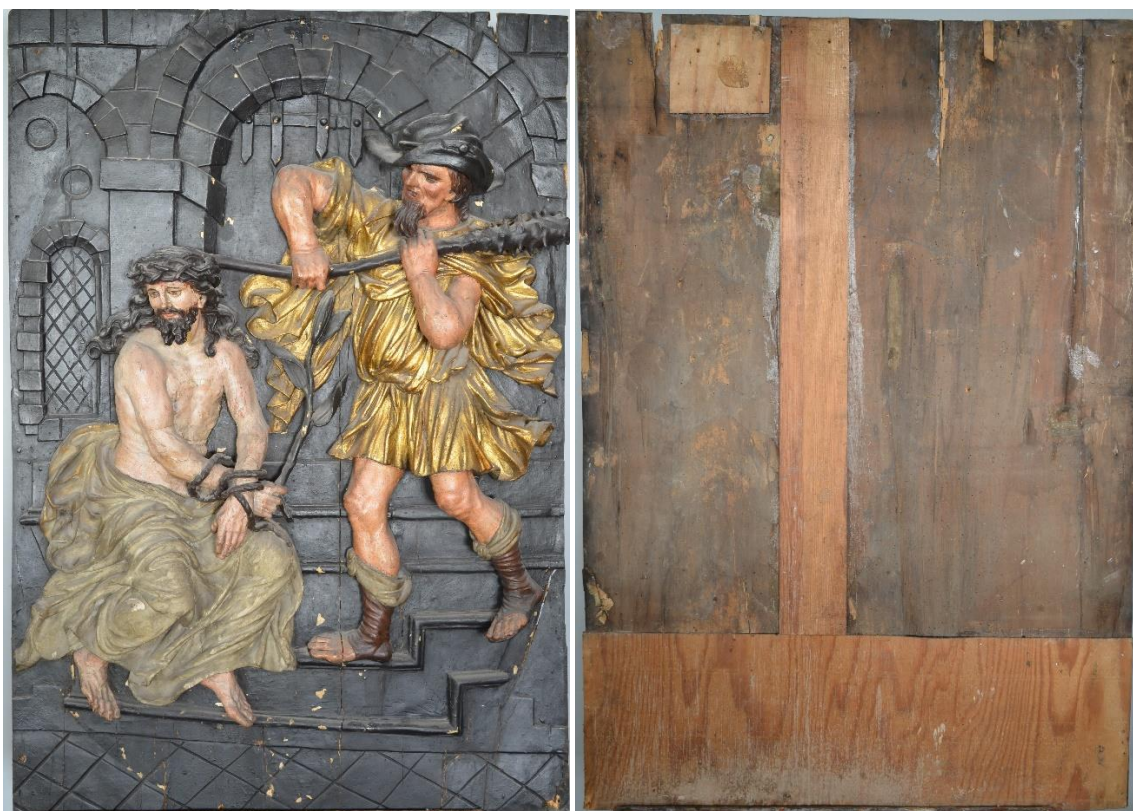
„Św. Cierniem koronowanie”, , stan przed konserwacją, rok 2024, wtórne partie złożone-szlagmetal, partie polichromowane 2 poł XIX w. W prawym górnym narożniku widoczny łuk krawędzi eliptycznej kompozycji I i II fazy chronologicznej -XVIII wiecznej. Odwrocie kwatery , zabrudzone, widoczne wzmocnienie desek pasem sklejk i drewnianymi listwami

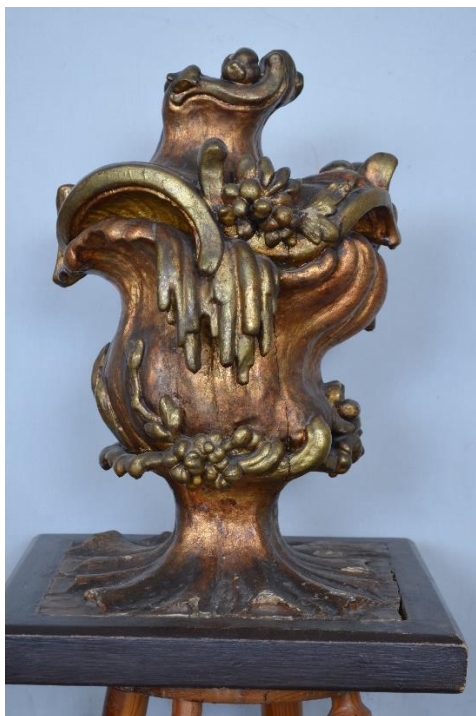
Wykonane w 2 poł. XVIII wieku, z jednego kawałka drewna. To wpłynęło na powstanie charakterystycznych pionowych spękań desorbcyjnych. Pierwsza warstwa opracowania pozłotniczego silnie zniszczona – poprzecierana. Ubytki zaprawy zostały w przeszłości uzupełnione zaprawą klejowo-kredową. Złocenia wtórne XIX wieczne wykonane szlagmetalem. Prawdopodobnie po 1945 roku, w trakcie prac konserwatorskich, zniszczenia powierzchni złożonych uzupełniono brązą. Całość pokryta grubą warstwą szelaku.

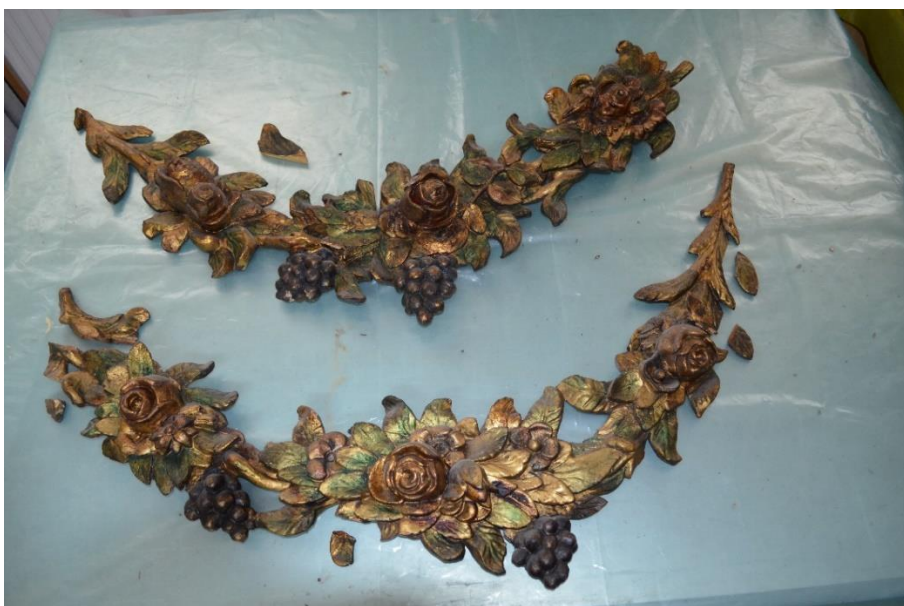
Na tych dwóch girlandach widoczne kolorowe laserunki nawiązujące do XVIII wiecznej polichromii ornamentów

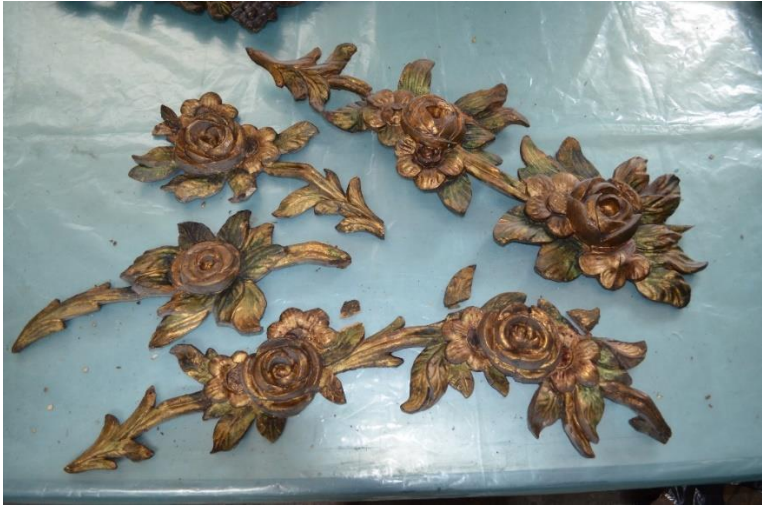
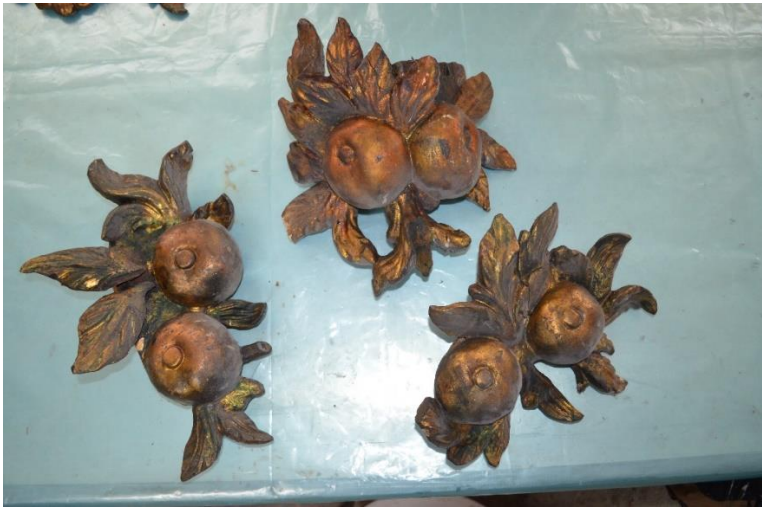
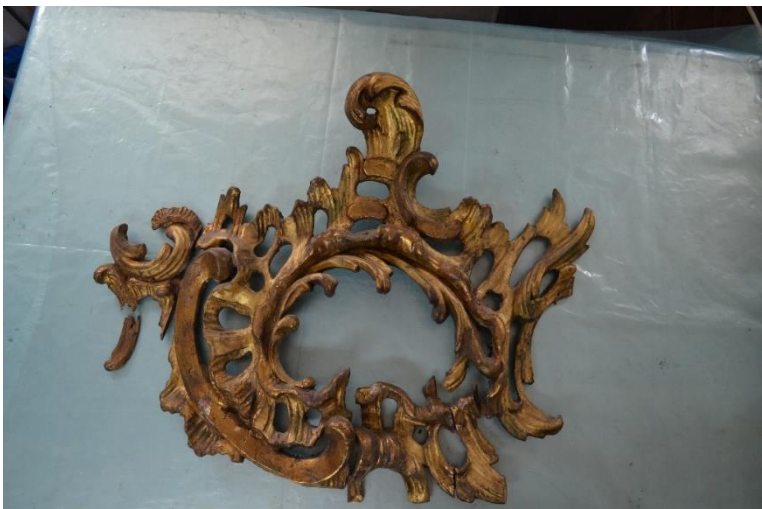
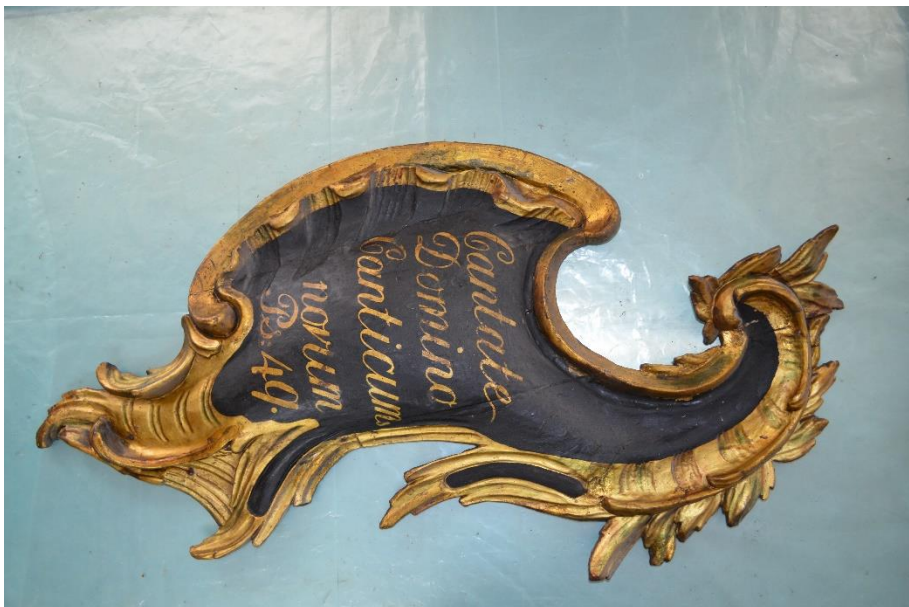
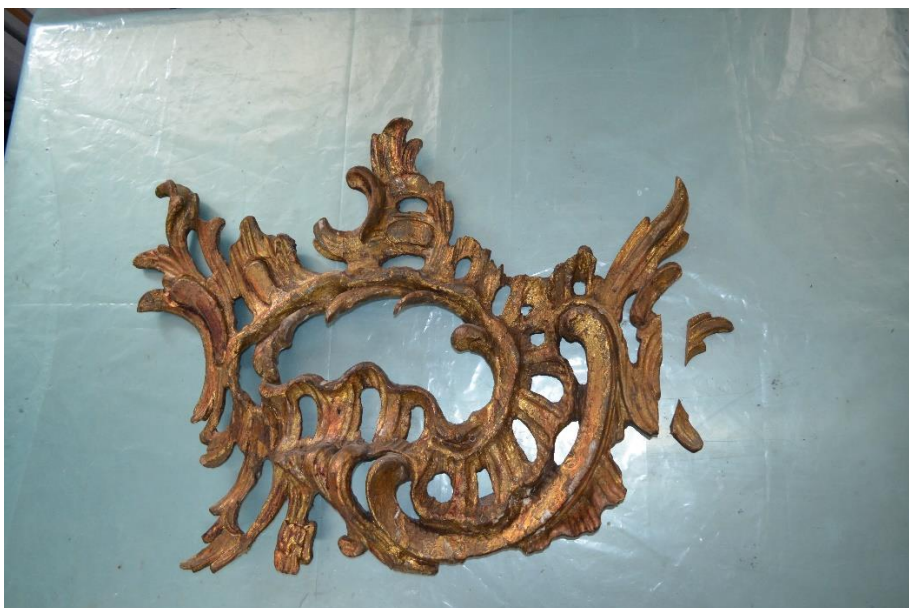
Drewno ornamentów uszkodzone, głównie mechanicznie, spękanie. Widoczne wcześniejsze naprawy-spękania podklejone drewnianymi listwami, pozbijane gwoździami Obecne ubytki zaprawy klejowo-kredowej. Pierwotne opracowanie pozłotnicze na poler i mat zachowane w ok 30%. Wszystkie ornamenty pozłoczone wtórnie szlagmetałem, pokryte grubą warstwą szelaku.

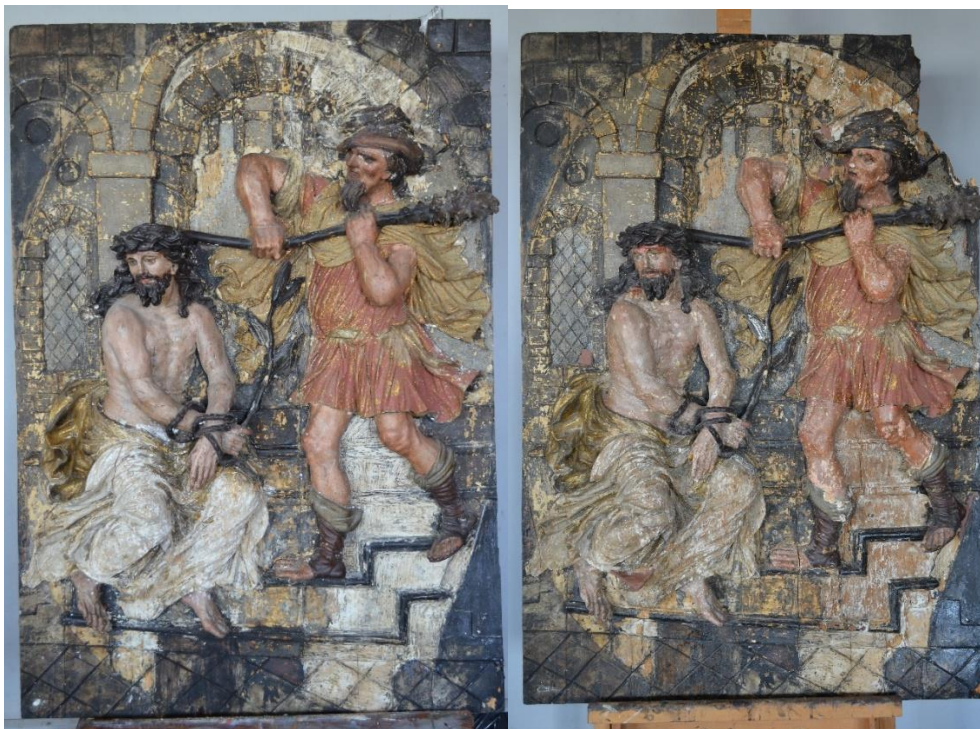
### **Cierniem koronowanie**

*Najbardziej zniszczona kwatera przez owady. Narożniki w scenie pochodzą z wcześniejszych napraw.*

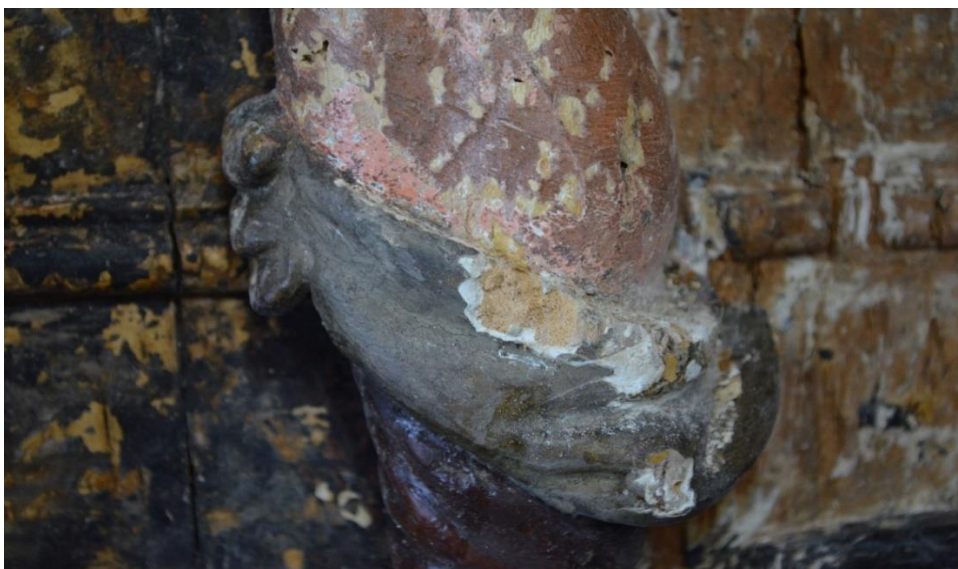
*Ilustracja stopnia zniszczenia drewna przez owady. Po usunięciu wtórnych zapraw z wnętrza form rzeźbiarskich wysypywa się mączka drzewna*

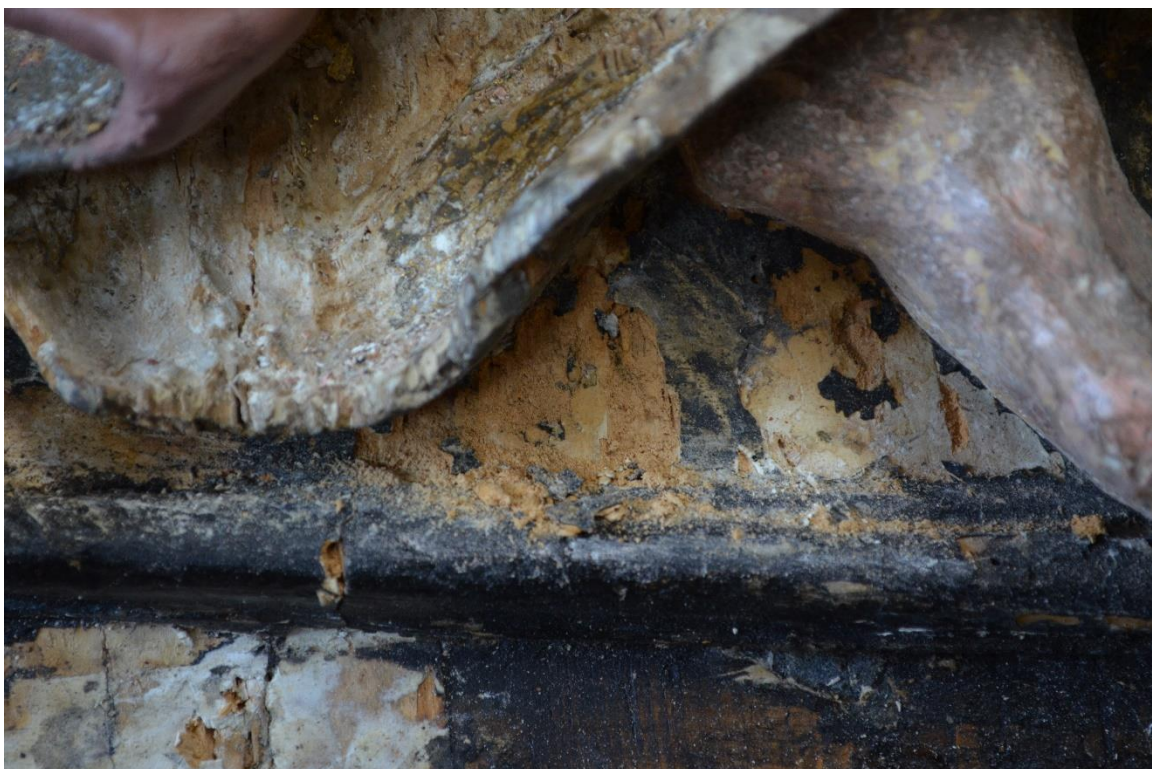
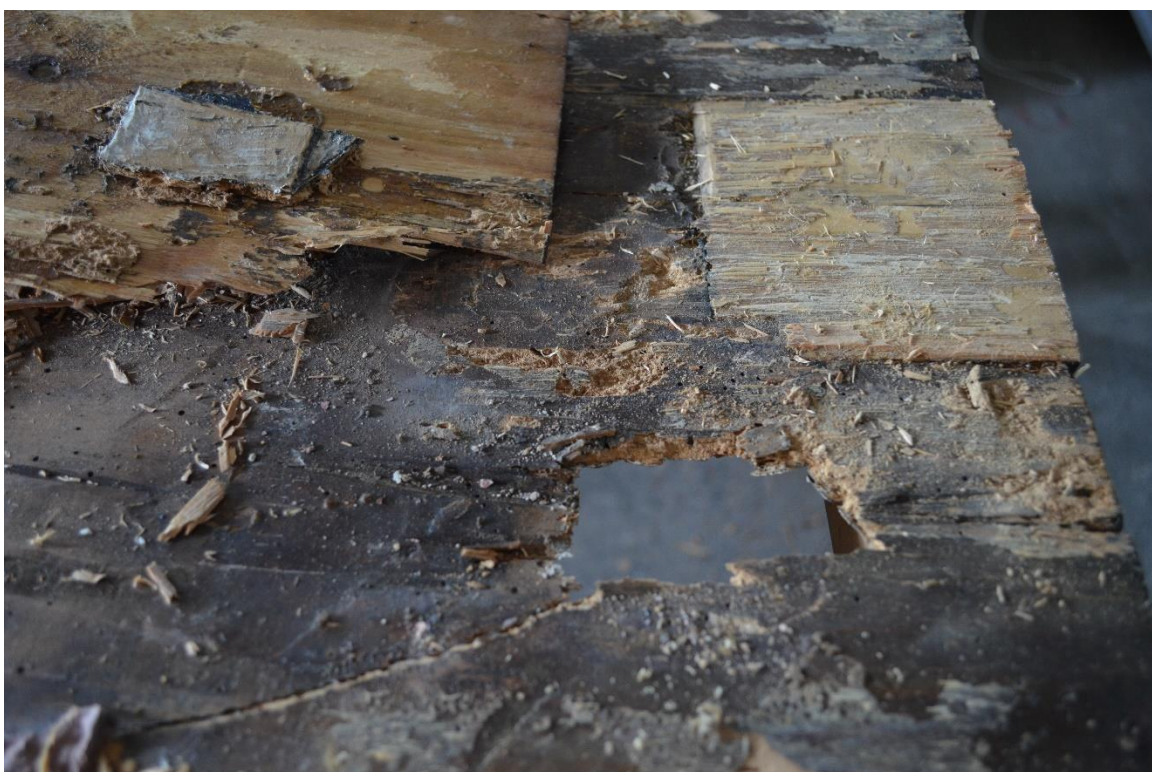
*W trakcie usuwania listew wzmacniających odwrocie. Drewno rozpadające się przy niewielkim nacisku.*

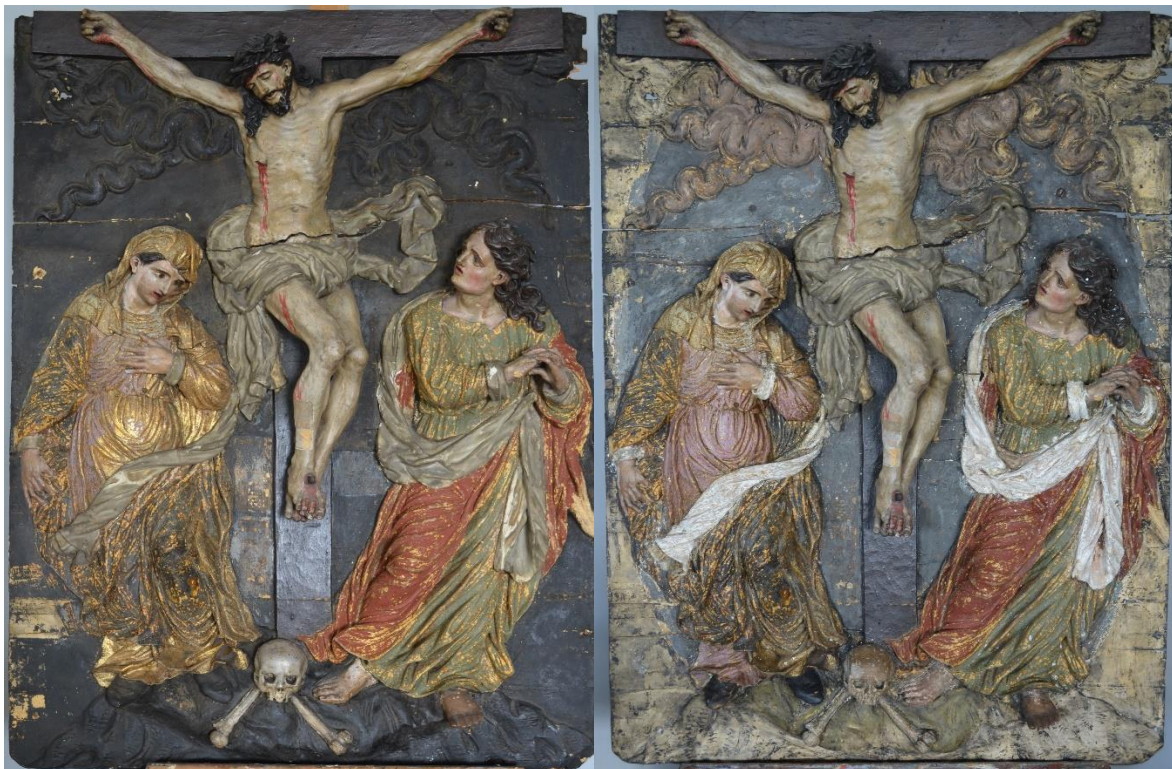
## Ukrzyżowanie

*W tej kwadracie panel został sklejony z desek ułożonych poziomo, co ujawniają poziome spękania na całej szerokości . Stan po wstępnym*

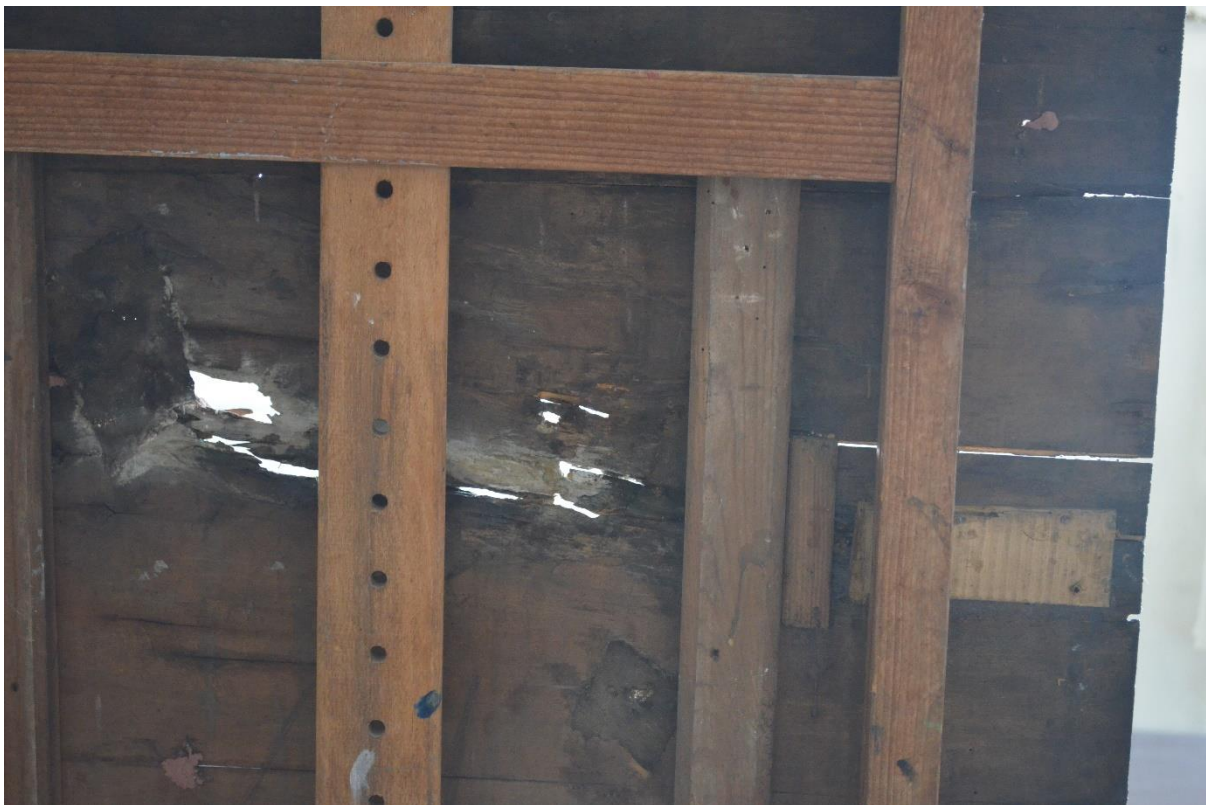
*Spektakularna ilustracja stanu zachowania drewnianego panelu. Widoczne szczeliny desorbcyjne między poziomymi deskami. W miejscach ubytków drewna , w poprzednich pracach naprawczo-renowacyjnych, od odwroci naklejono płótna i cienkie listewki. Mniejsze ubytki wypełniono kitem kredowo-klejowym.*

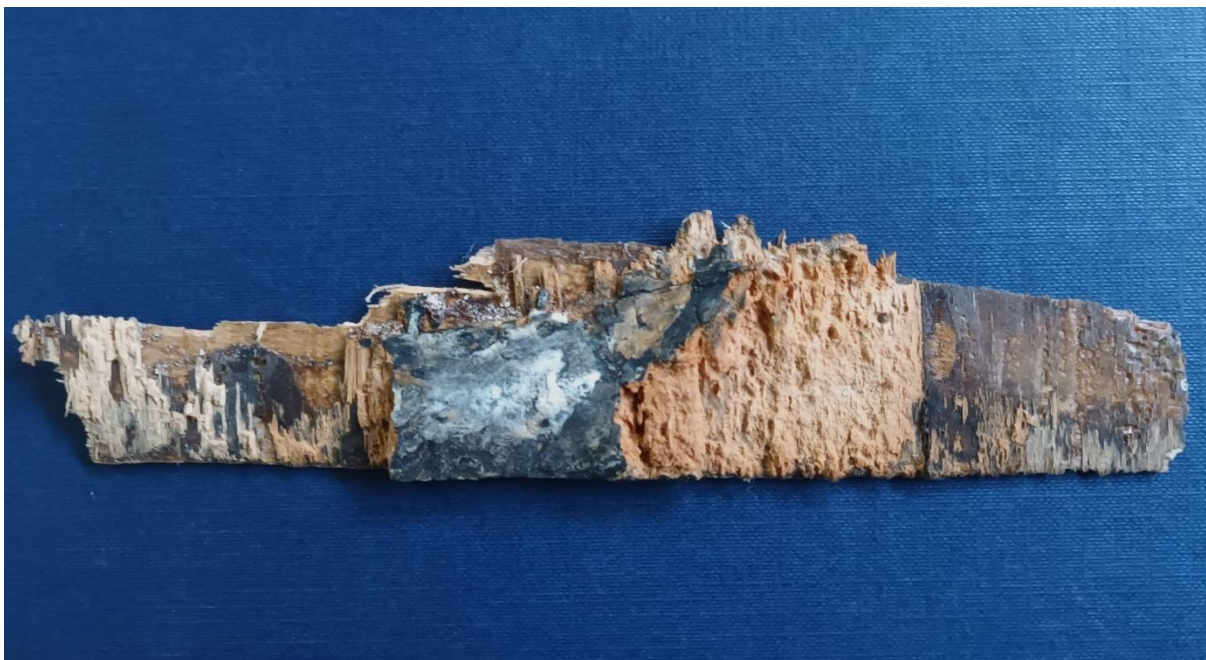
*W trakcie obecnych prac zdecydowano pozostawić część listew wzmacniających odwrocia kwater, pochodzących z poprzednich prac, w miejscach mocno zniszczonych przez owady. Usuwanie listew skutkowało wyrywaniem perforowanych fragmentów drewna*

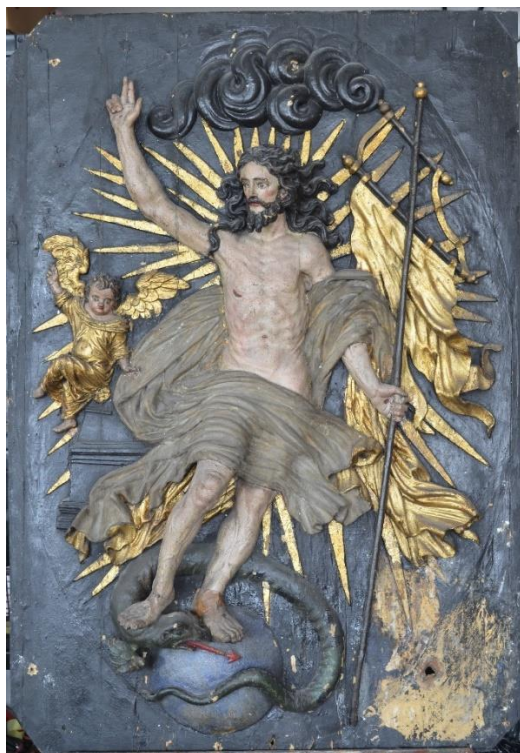
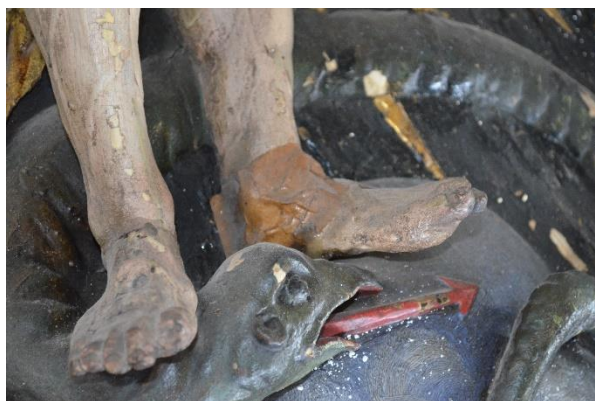
*Na prawym zdjęciu widoczna „naprawa” poluzowanej stopy Chrystusa*

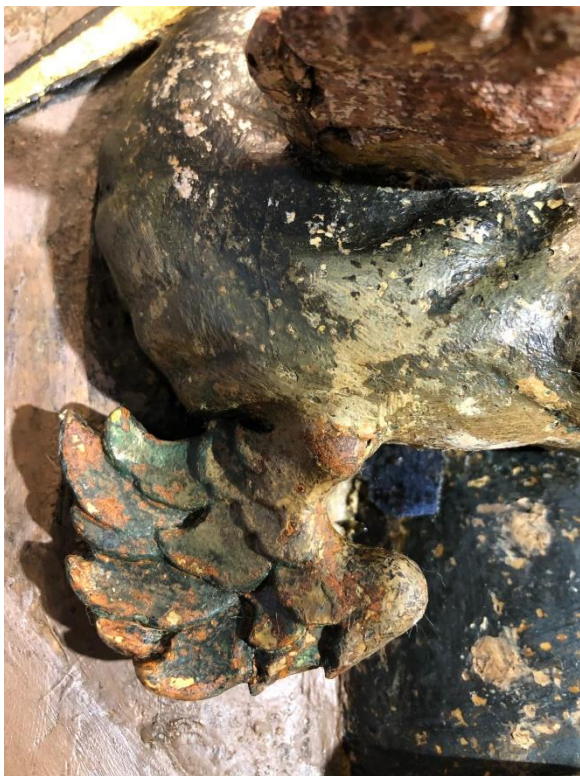
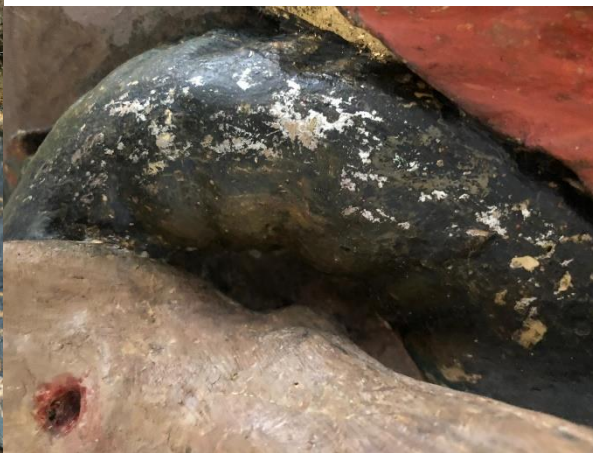
*Jedyny fragment opracowany z użyciem srebra(l warstwa chronologiczna)- wąż pod stopami Chrystusa*

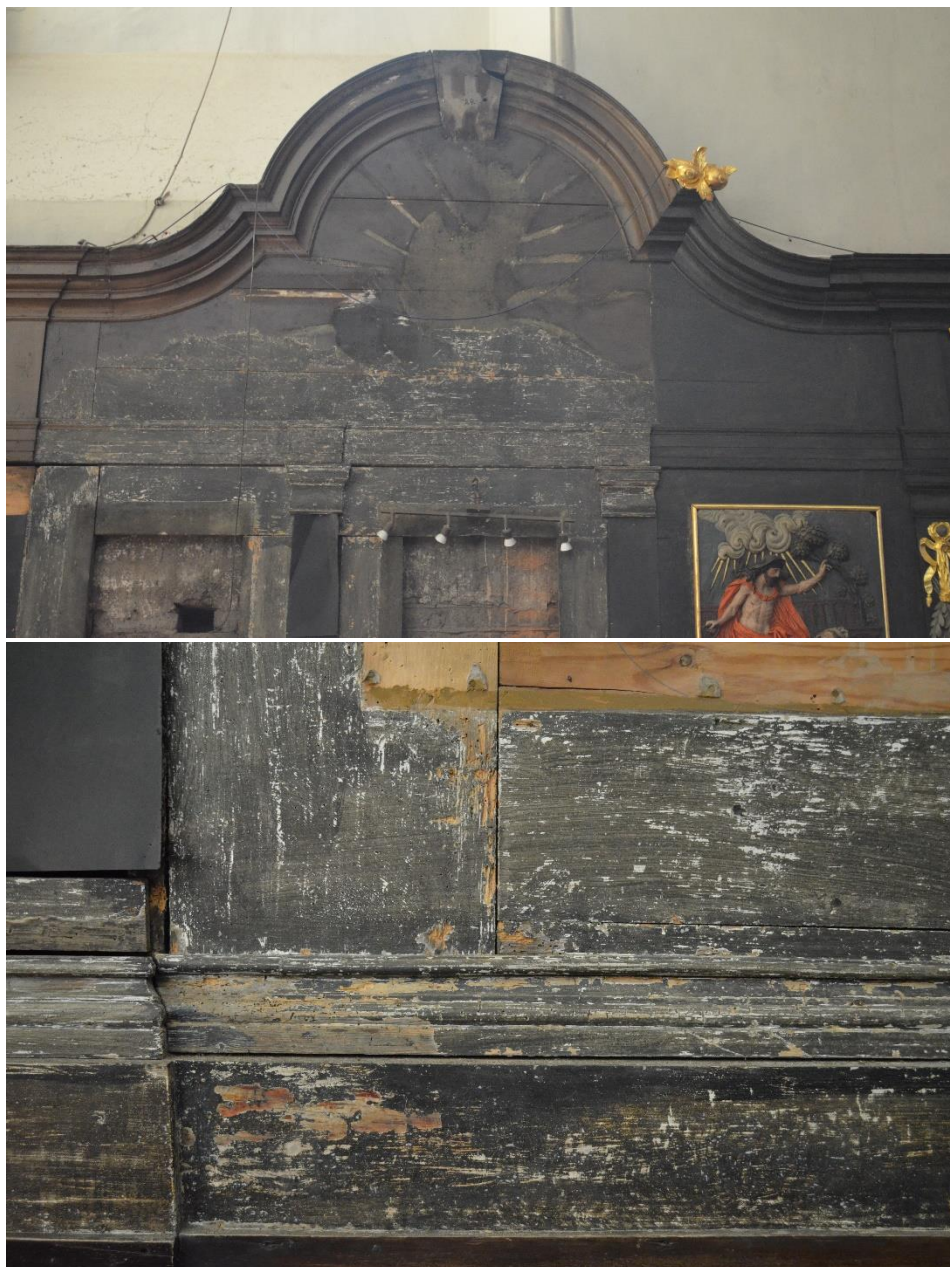
*Stan w trakcie usuwania brązowej warstwy olejnej leżącej na czarnej XVIII wiecznej monochromii temperowej*

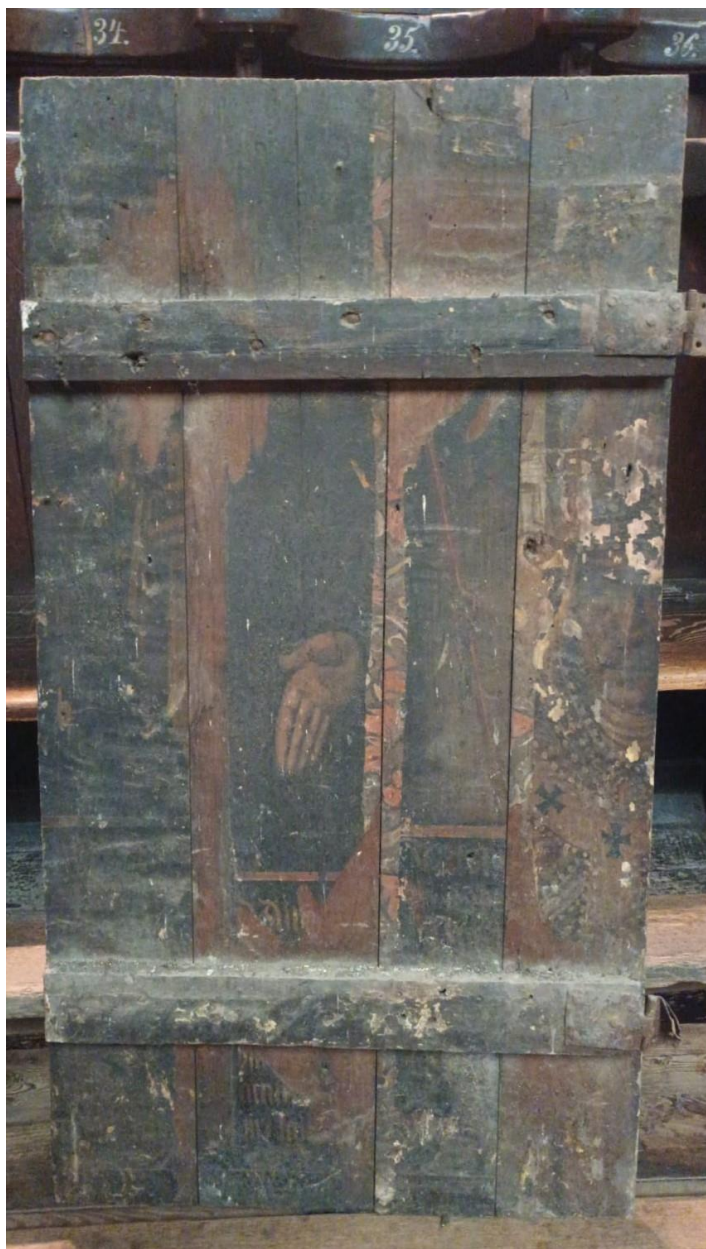
*Ciekawostką obecnych prac okazały się deski zaplecków siedziska, przez które wchodziło się do niewielkiej przestrzeni służącej w przeszłości jako magazynek. Na odwrociu ukazały się fragmenty obrazu – fragmenty postaci mężczyzny (3/4 twarzy, prawa ręka, fragment torsu) prawdopodobnie biskupa, o czym świadczy paliusz. Widoczna jest również tablica inskrypcyjna z tekstem napisanym frakturą. Mogła to być tablica epitafijna lub wotywna. Rzecz warta szerszego zbadania*

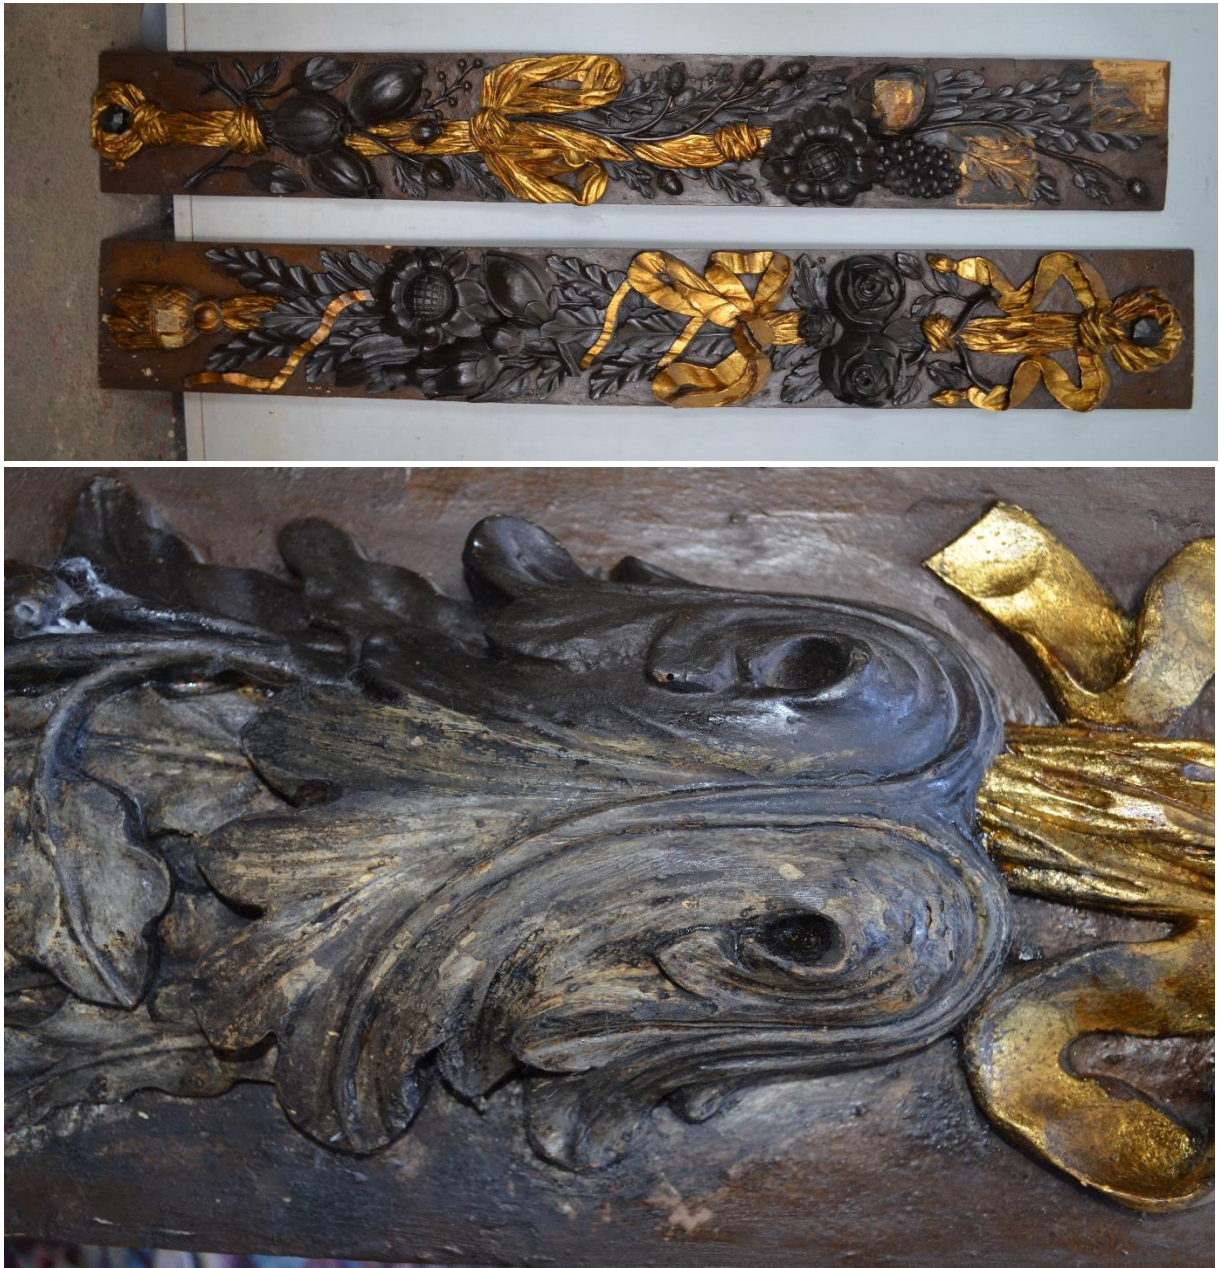
*Spod czarnej warstwy bitumicznego zamalowania wyłaniała się szara temperowa warstwa, mocno poprzecierana*
