**DOKUMENTACJA POWYKONAWCZA**

**PRAC KONSERWATORKICH PRZY  
OŁTARZU BOCZNYM „NIEPOKALANEGO POCZĘCIA”  
Z KOŚCIOŁA P.W. ŚW. MIKOŁAJA W GDAŃSKU**

**1.1.1. Ołtarz boczny „Niepokalanego Poczęcia” z kościoła p.w. Św. Mikołaja w Gdańsku  
ul. Świętojańska 72.**

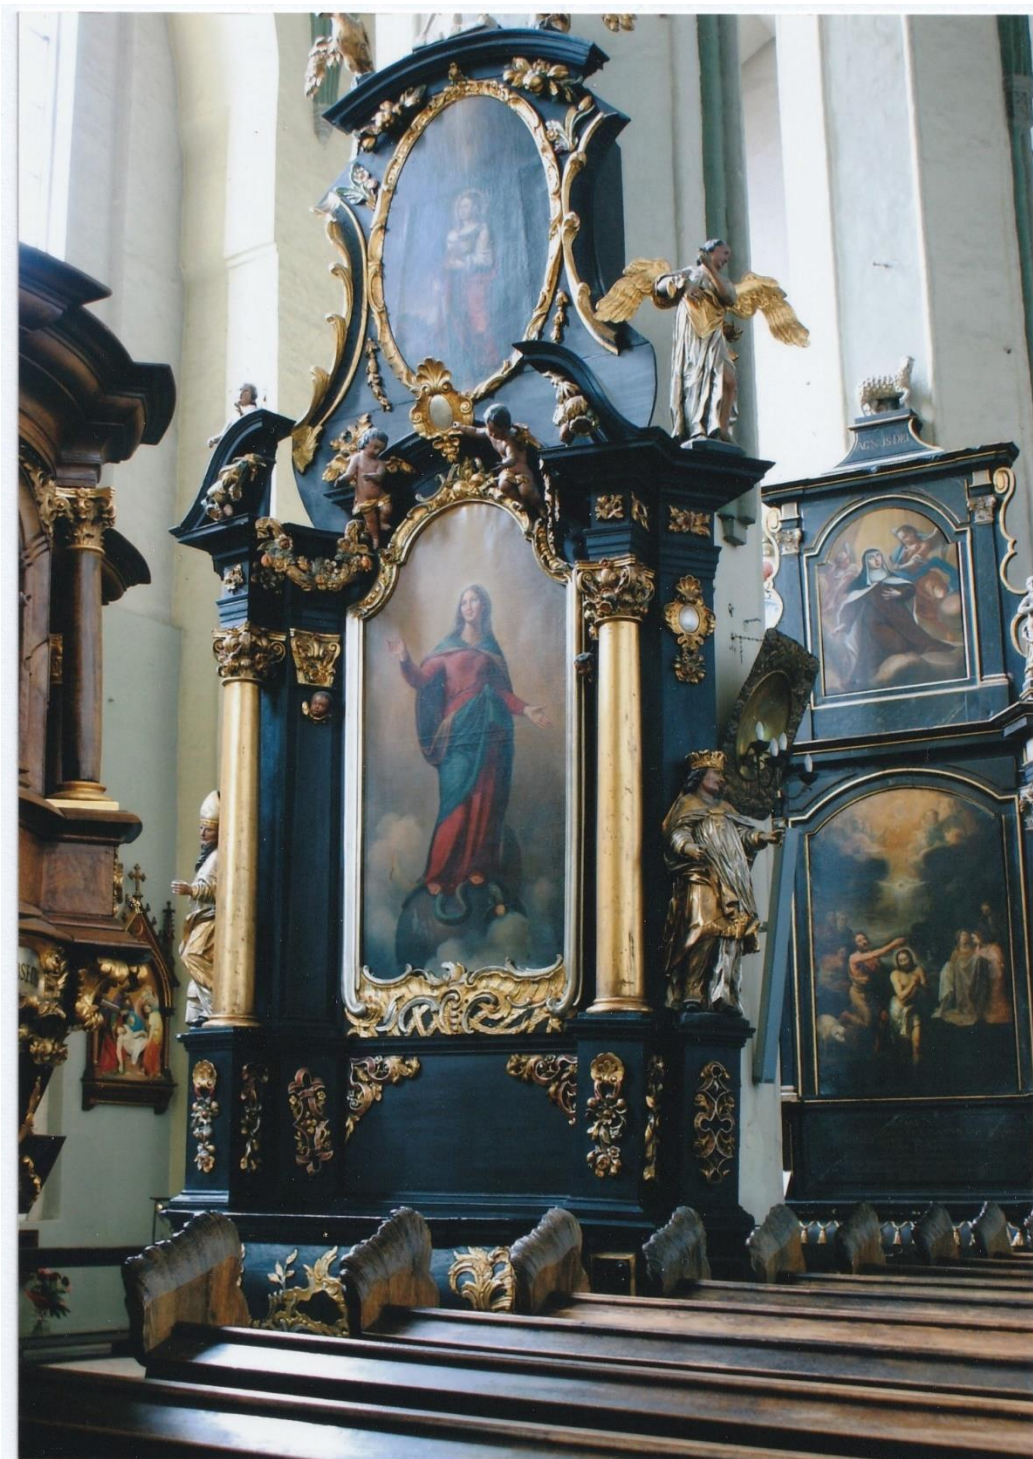
Foto.1.

Stan – przed konserwacją. Widok ogólny, zniszczone pozłoty i laserunki na srebrze.

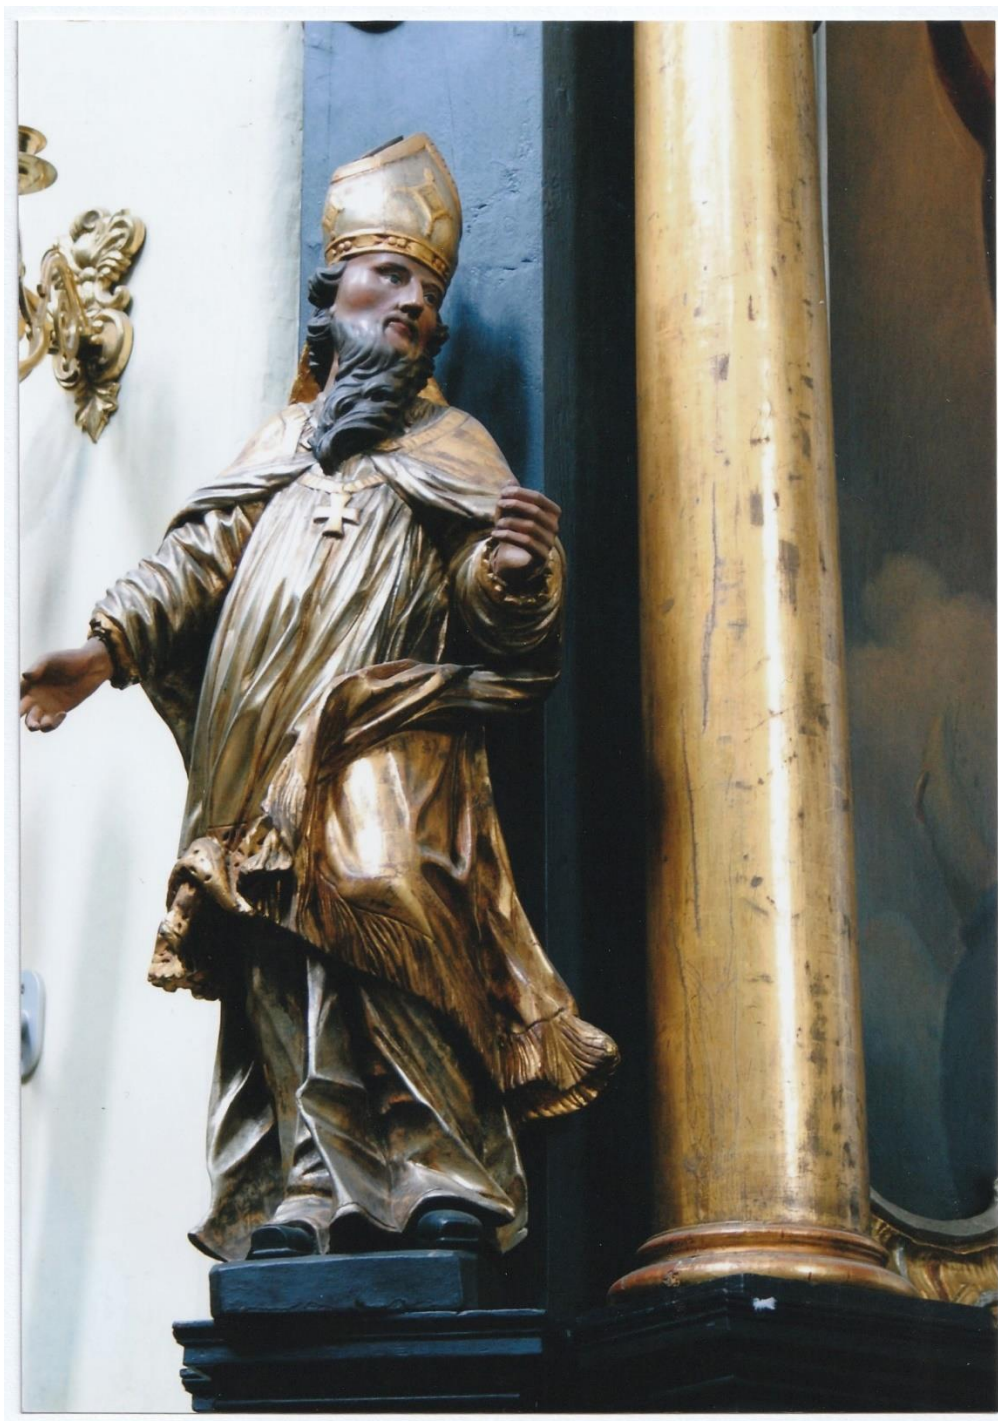
Foto.2.

Widoczne: przetarte złocenia, powierzchnie polichromii i złocień znieczyszczone.

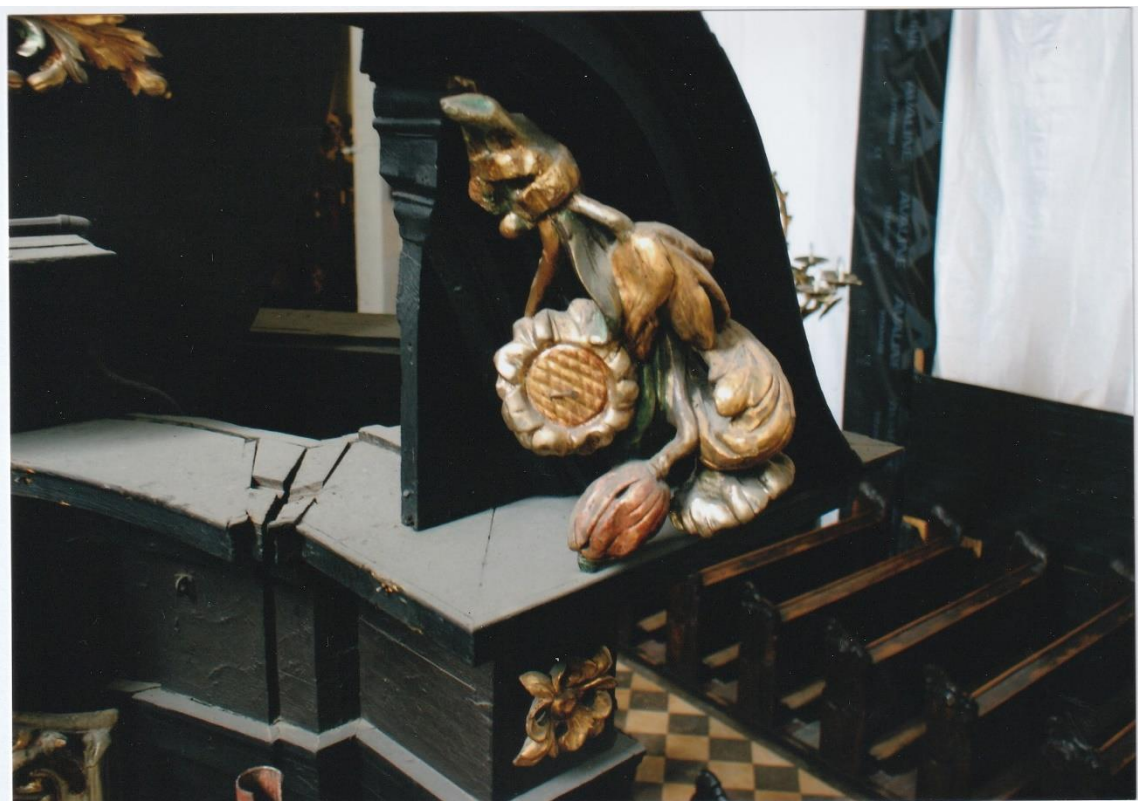
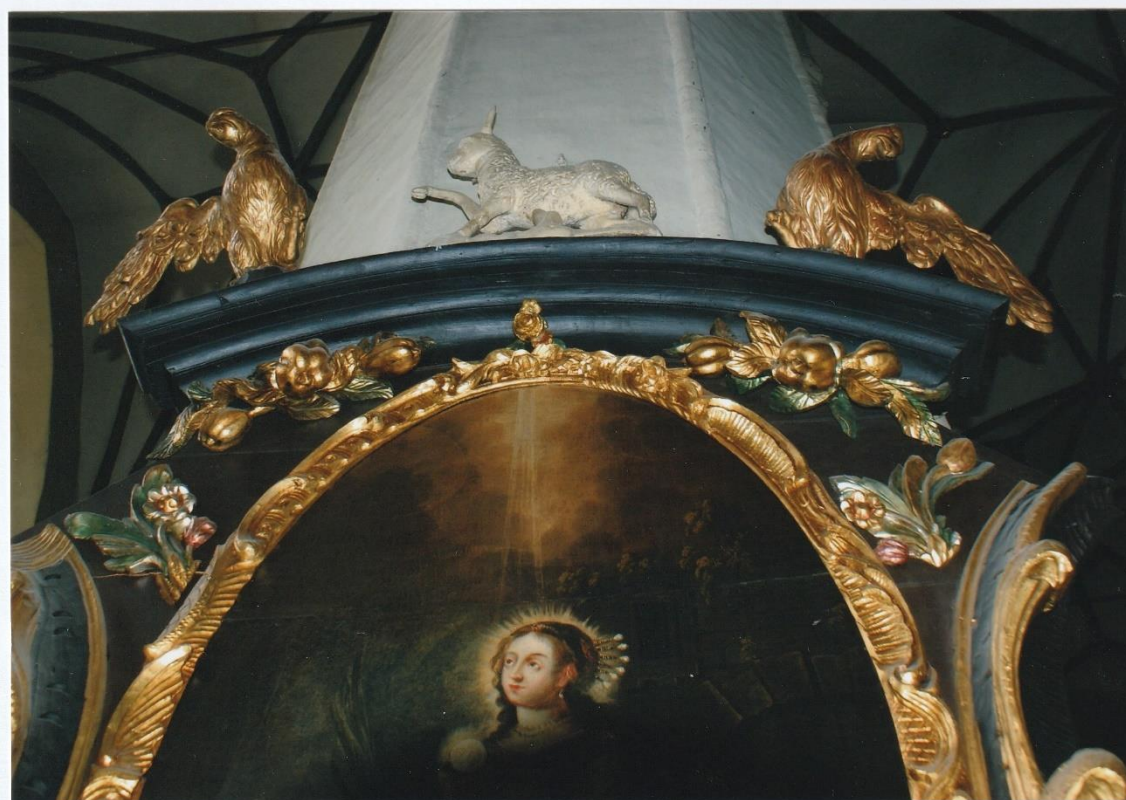
Foto.3.4.

Stan – przed konserwacją. Widoczne: ołtarz powyżej gzymsu, powierzchnie mocno zanieczyszczone, szczeliny w połączeniach elementów konstrukcyjnych, rama i ornamenty wtórnie złożone szlagmetałem.

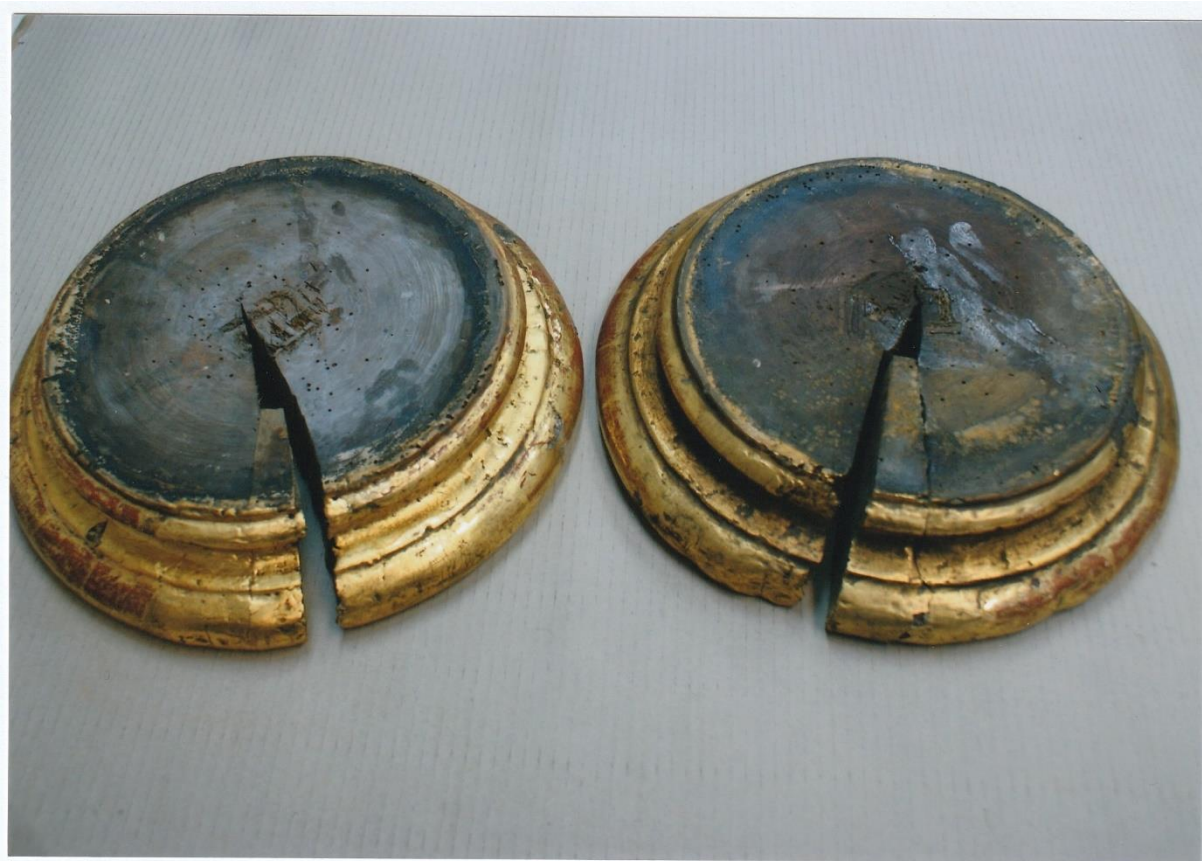
Foto.5.

Stan – w trakcie konserwacji. Widoczne: bazy kolumn po demontażu z dużymi ubytkami drewna, złączenia wtórne – nieszlachetne.

- Zawerniksowano zachowaną polichromię werniksem satynowym Maimeri.
- Uzupełniono drobne ubytki snycerki i ubytki stolarskie wstawkami z drewna lipowego i sosnowego , a w podeście z dębiny. Sklejono klejem POV.

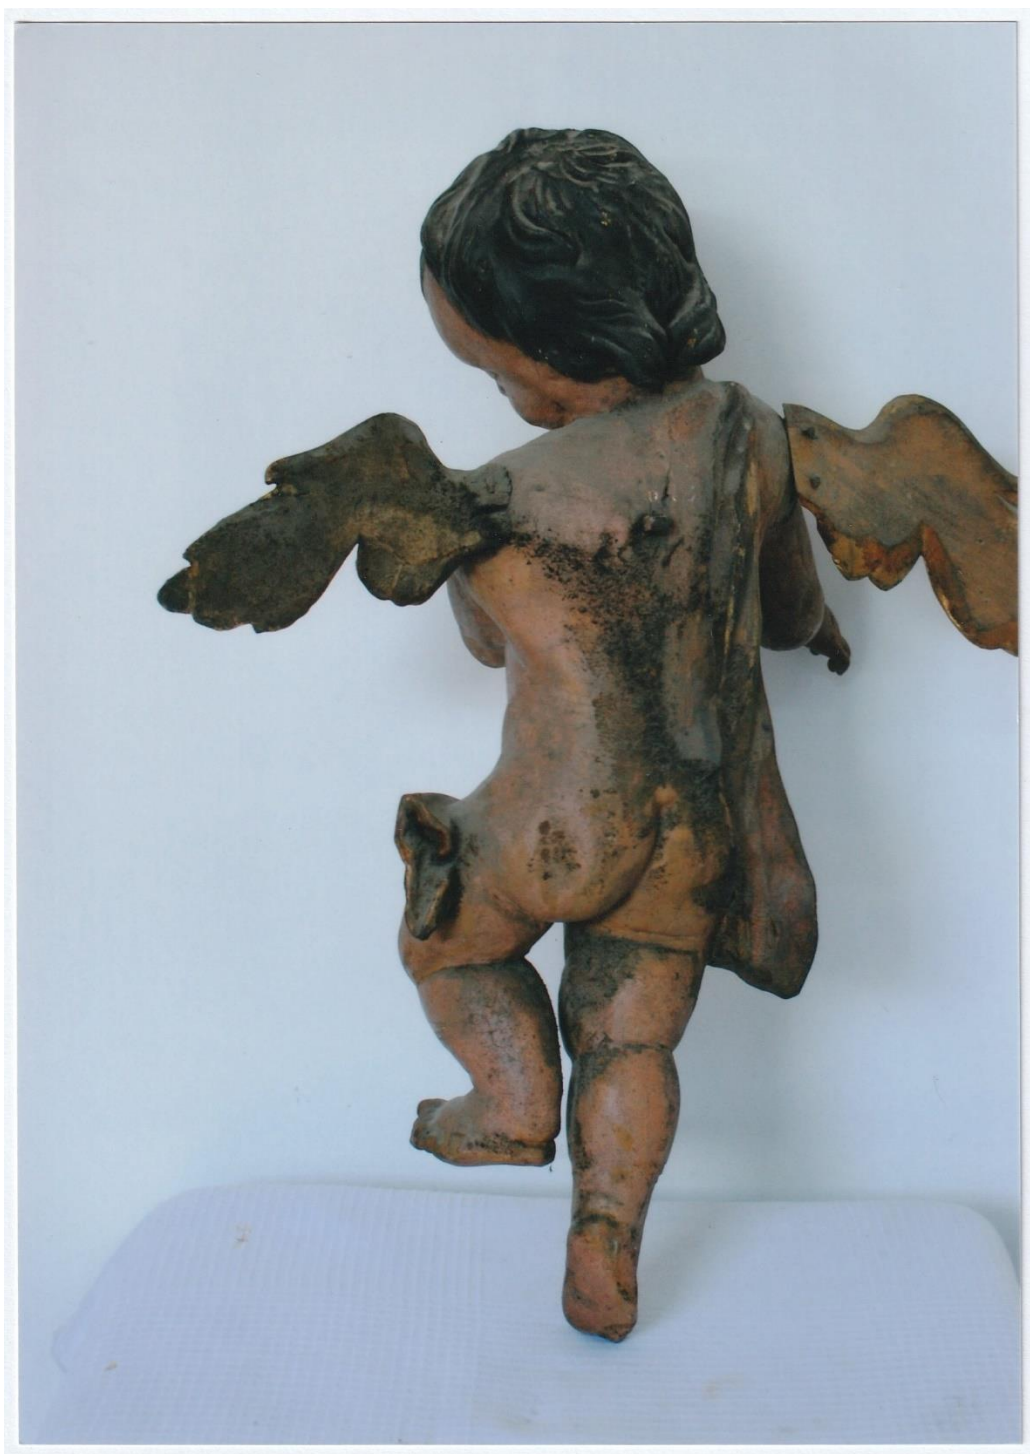
Foto.6.

Stan – w trakcie konserwacji. Widoczne: rzeźba anioła po demontażu mocno zanieczyszczona.

- Większość elementów dekoracyjnych zdemontowano i przewieziono do pracowni konserwatorskiej,
- Pędzlem i watą bawełnianą z zastosowaniem odkurzacza oczyszczono powierzchnie z luźnych zanieczyszczeń,

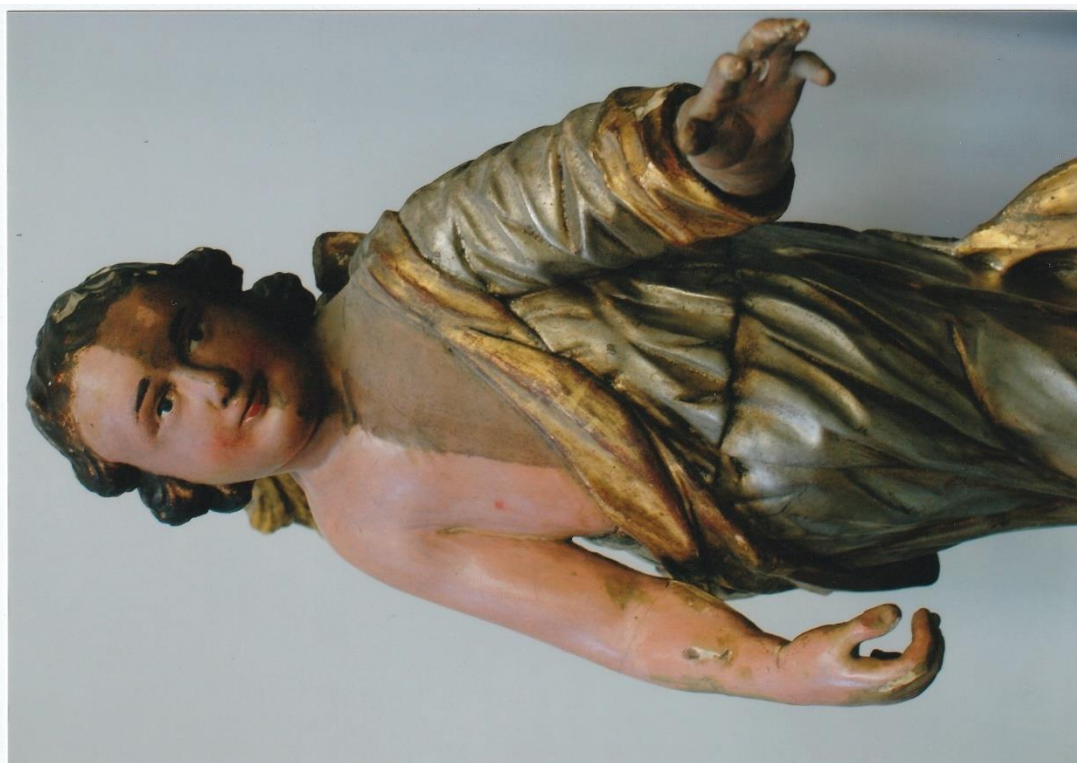
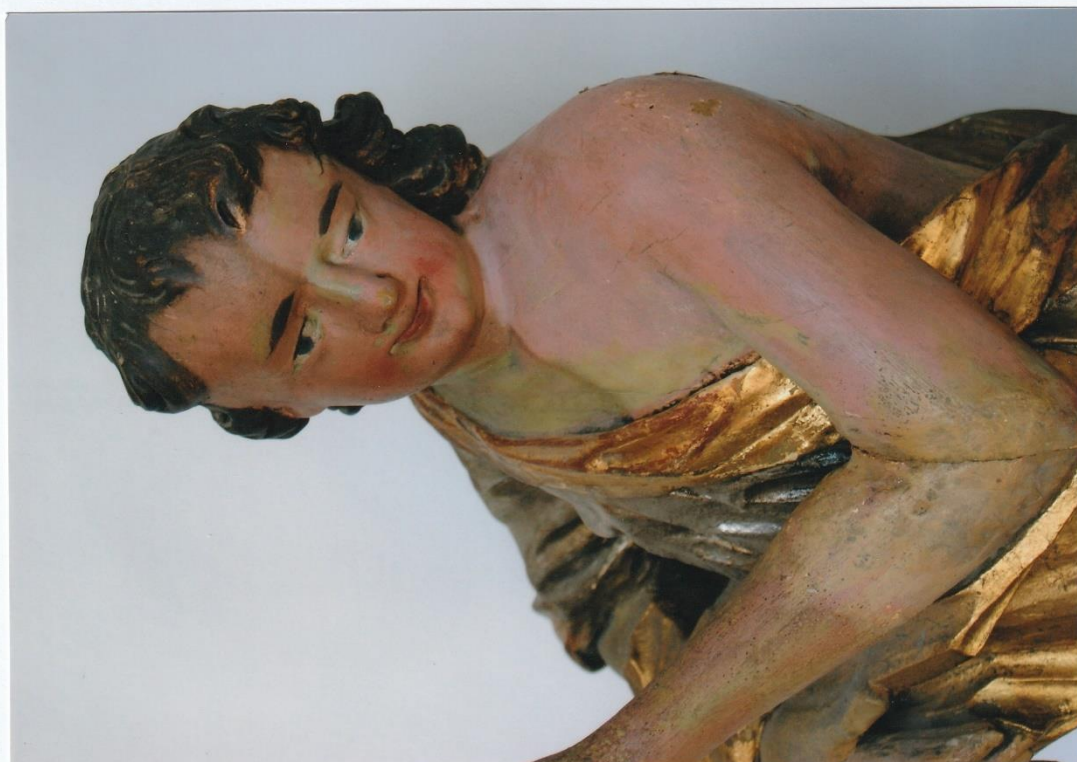
Foto.7.8.

Stan – w trakcie konserwacji. Widoczne: rzeźby aniołów w trakcie usuwania zanieczyszczeń z polichromii, przemalowania i wtórne retusze na karnacji.

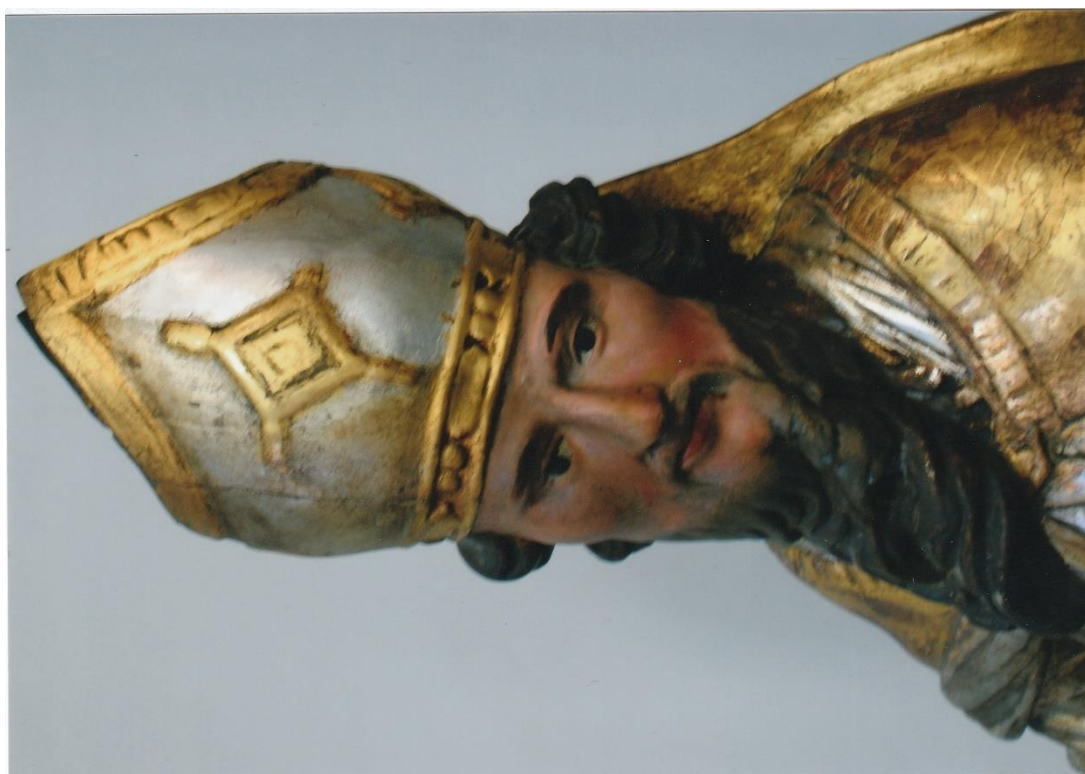
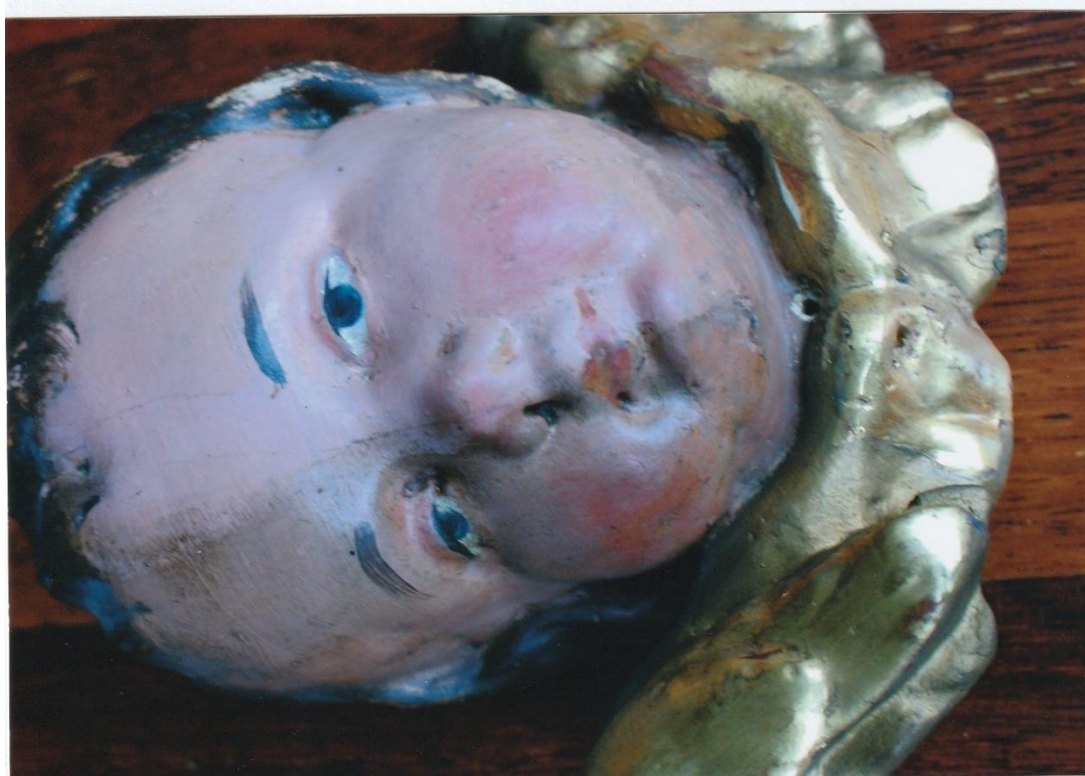
Foto.9.10.  
Stan – w trakcie konserwacji. Widoczne: czyszczenie powierzchni polichromii rzeźb.

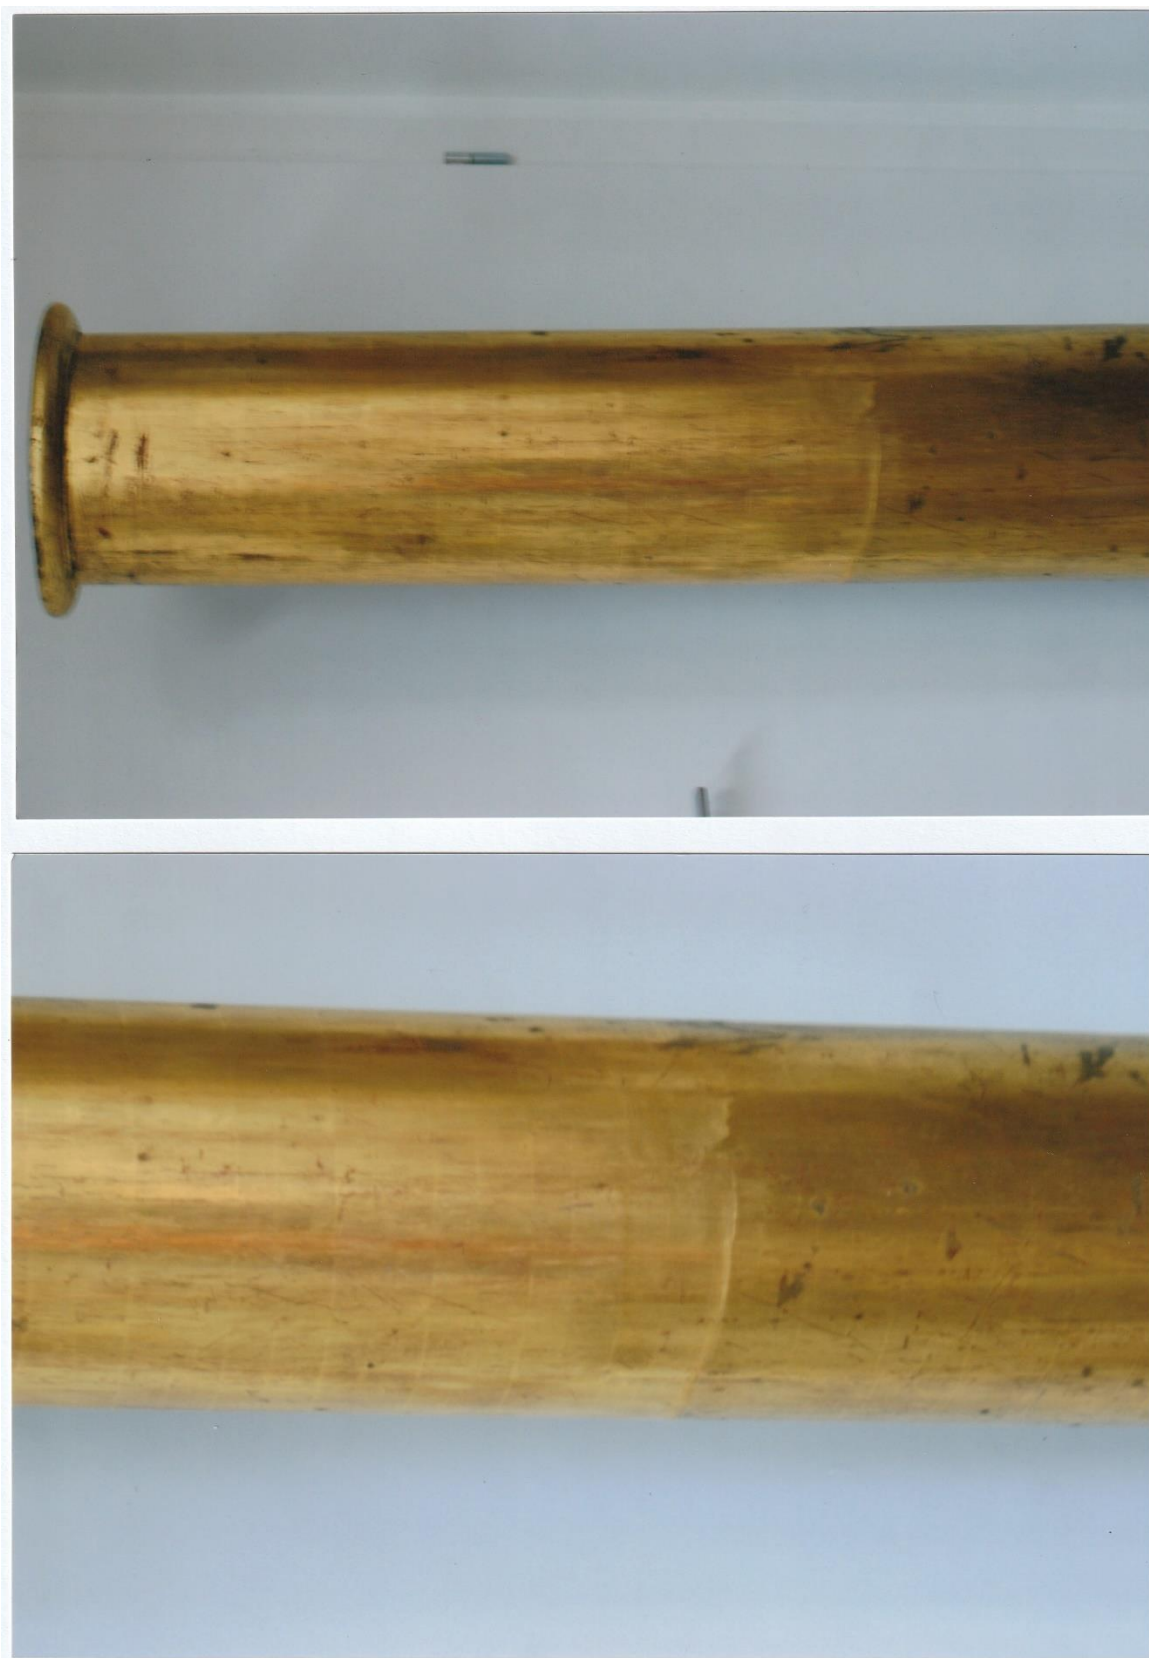
Foto.11.12.

Stan – w trakcie konserwacji. Widoczne: oczyszczanie złoconej powierzchni kolumny z zabrudzeń.

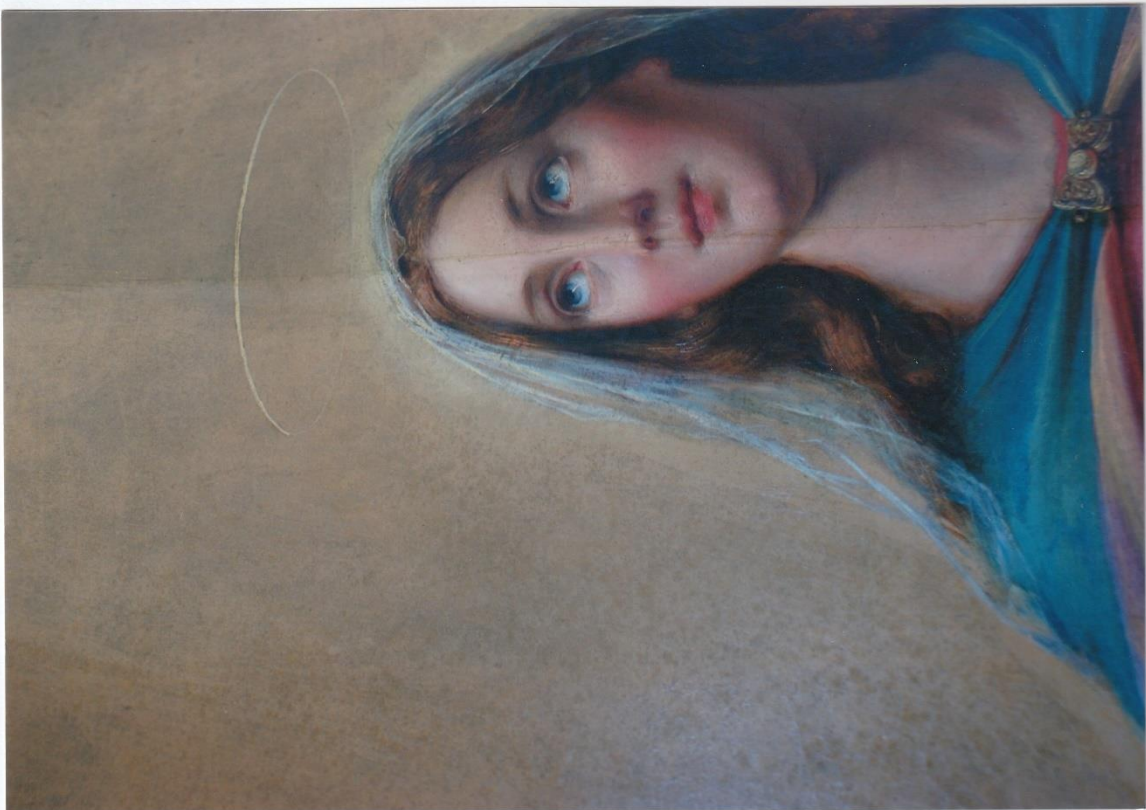
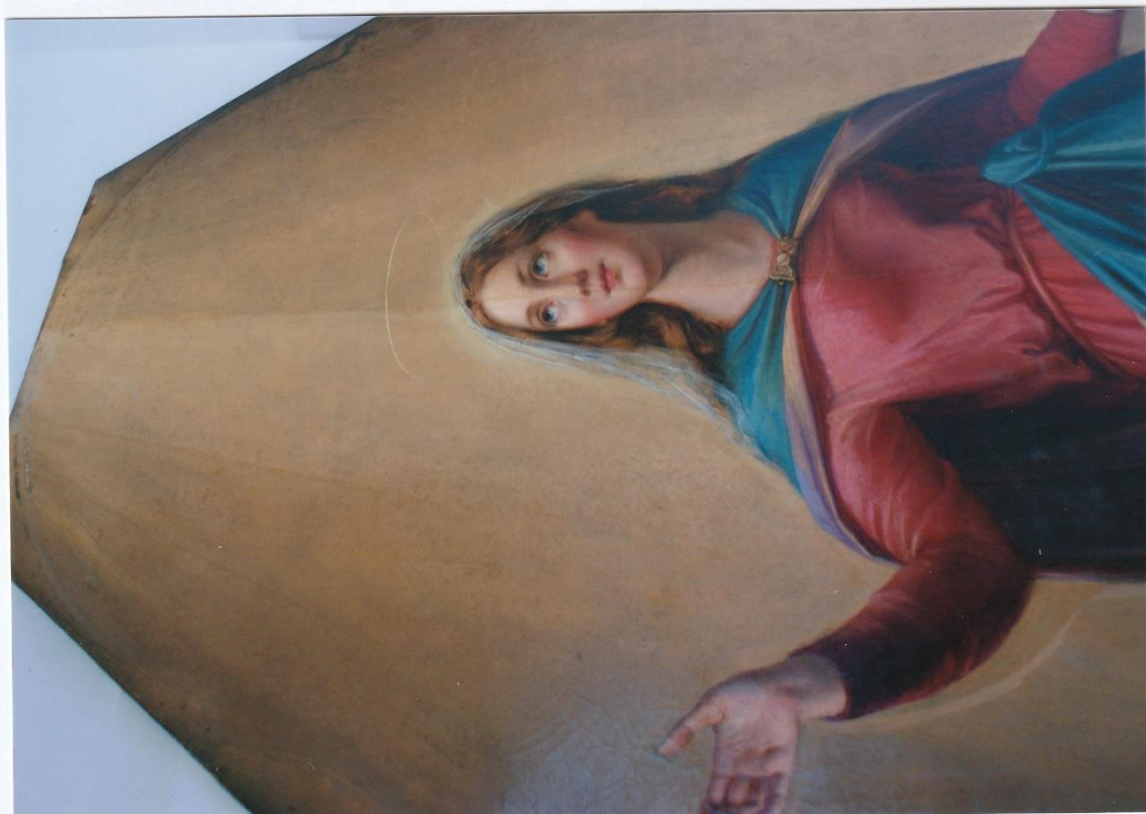
Foto.13.14

Stan – w trakcie konserwacji. Widoczne: czyszczenie obrazu głównego z zanieczyszczeń.

- Zdemonutowano płótna z podłoży.
- Wodnym roztworem mydła niejonowego „Contrad” oczyszczono powierzchnie z zanieczyszczeń.
- Zmatowiałe i pożółkłe werniksy usunięto mieszaniną terpentyny i alkoholu etylowego.

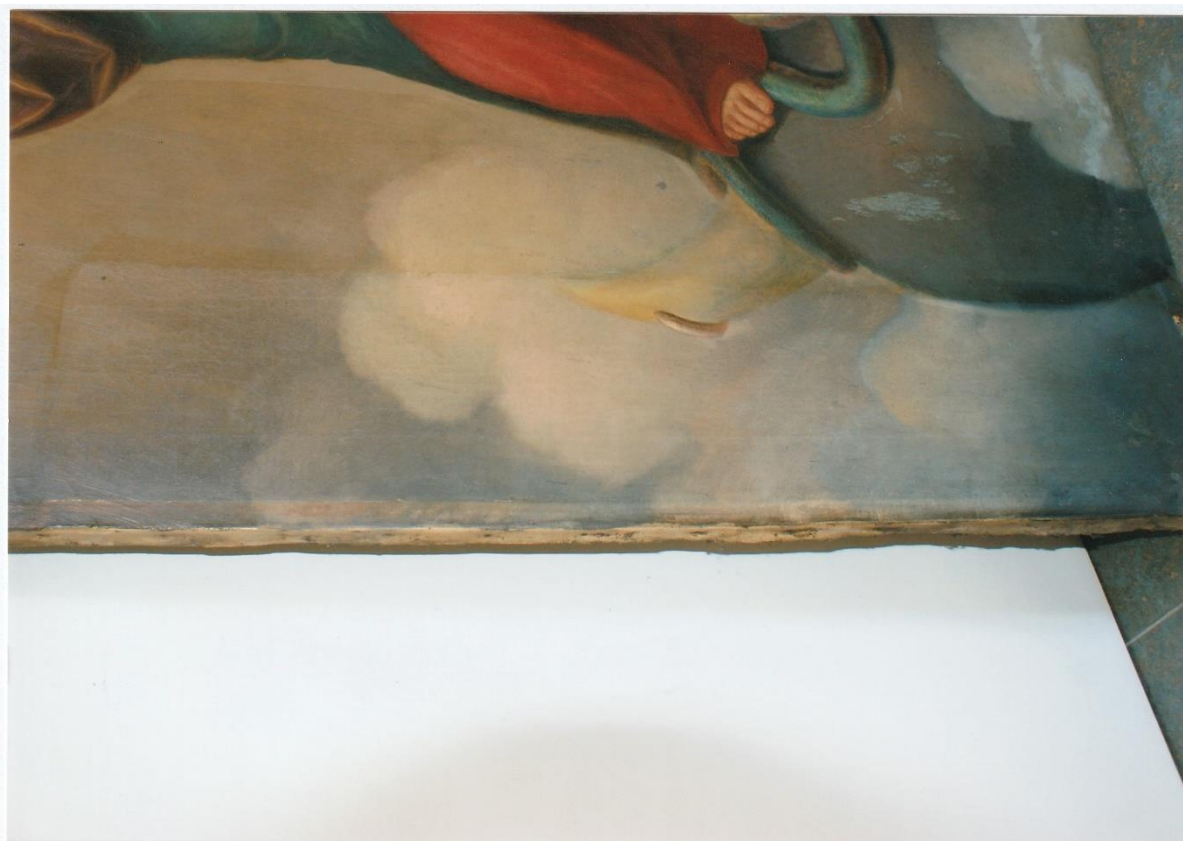
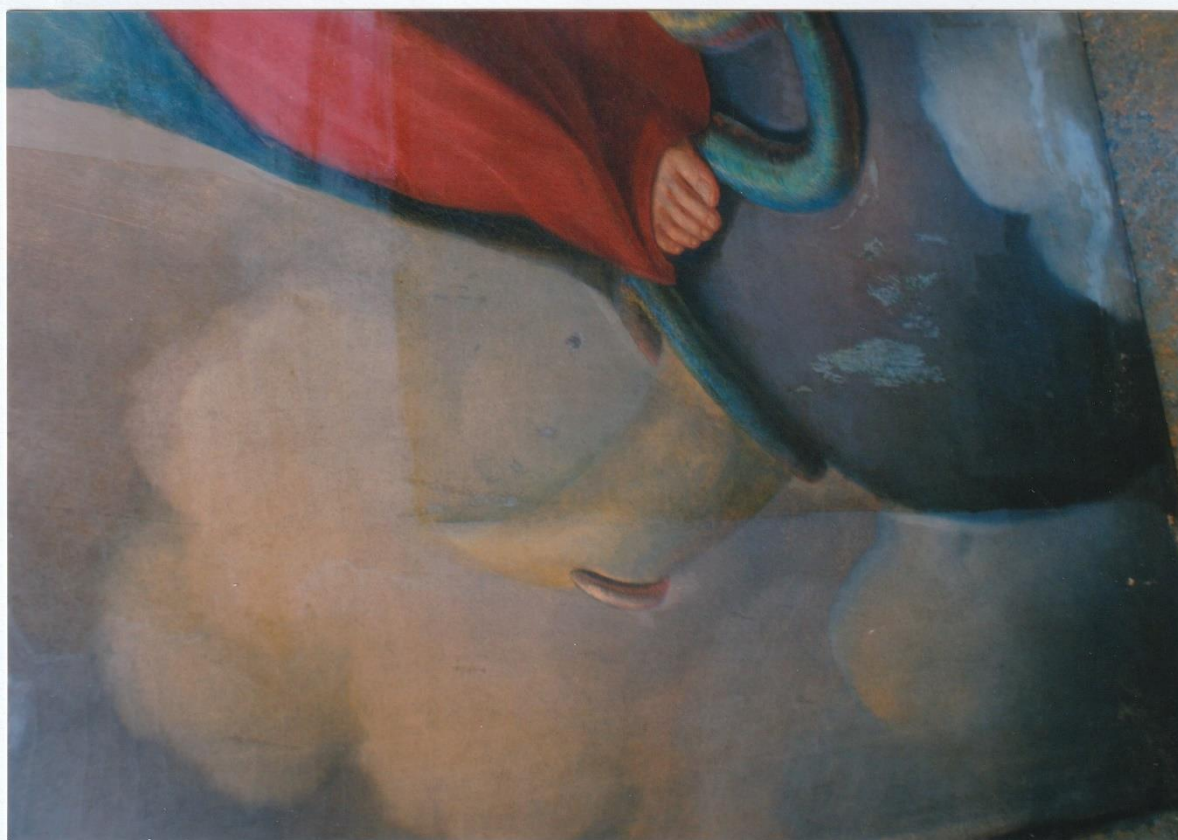
Foto.15.16

Stan – w trakcie konserwacji. Widoczne: efekt usuwania zabrudzeń z powierzchni głównego obrazu.

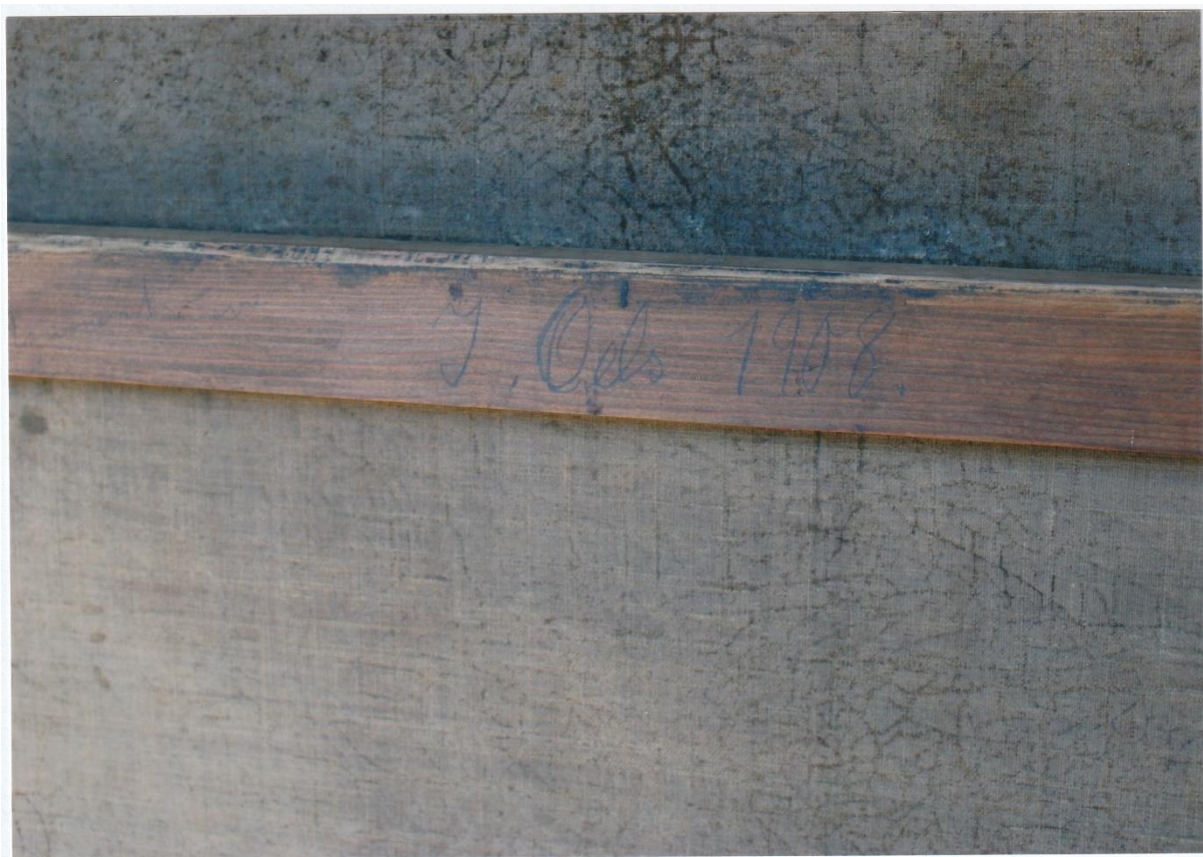
Foto.17.

Stan – w trakcie konserwacji. Widoczne: inskrypcja na krośnie głównego obrazu.

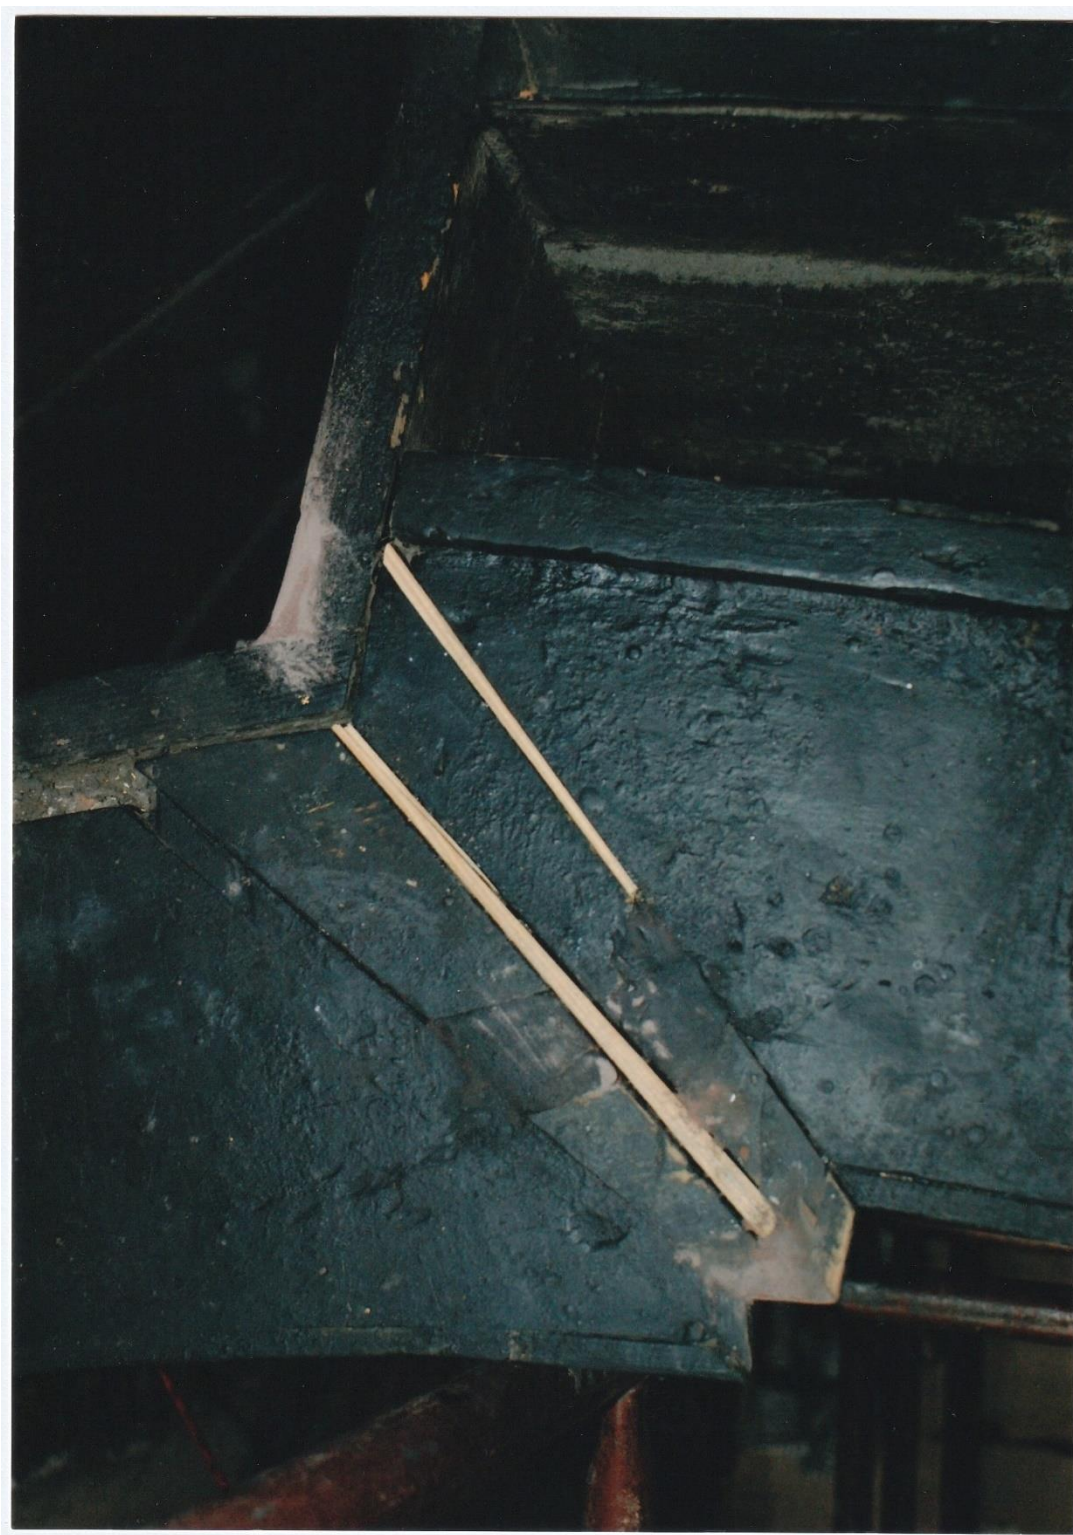
Foto.18.

Stan – w trakcie konserwacji. Widoczne: uzupełnianie wstawkami rozklejów drewnianego gzymsu.

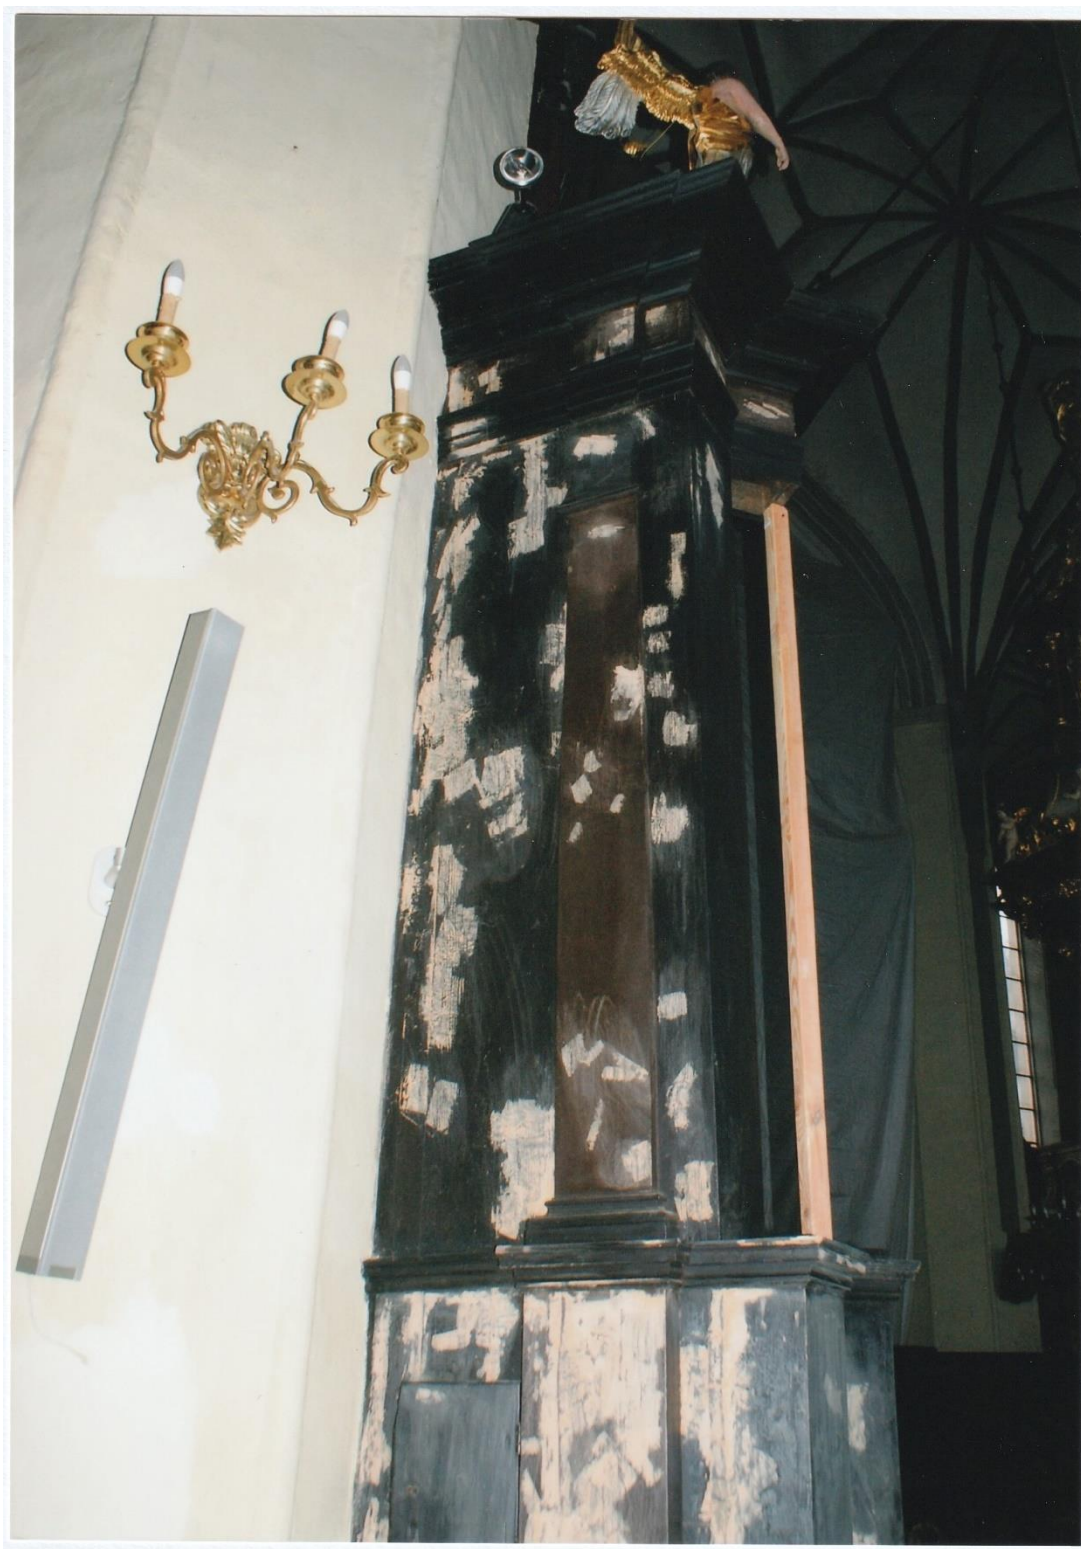
Foto.19.

Stan – w trakcie konserwacji. Widoczne: wypełnianie nierówności architektury ołtarza kitami.

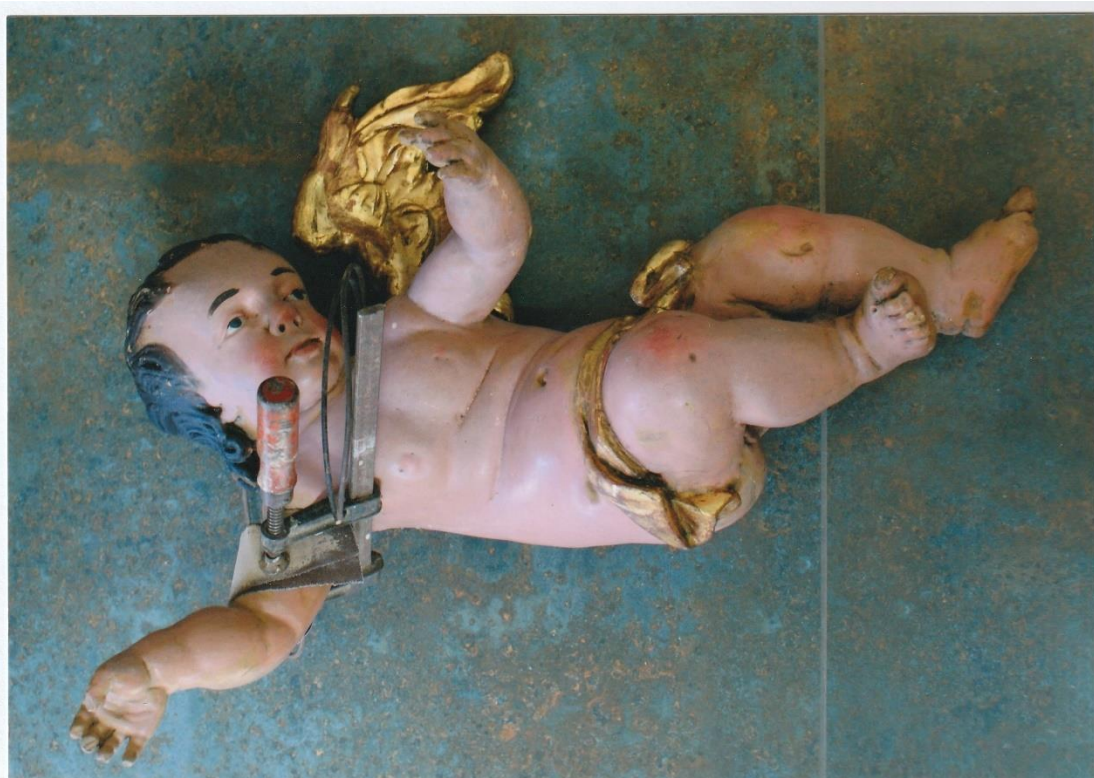
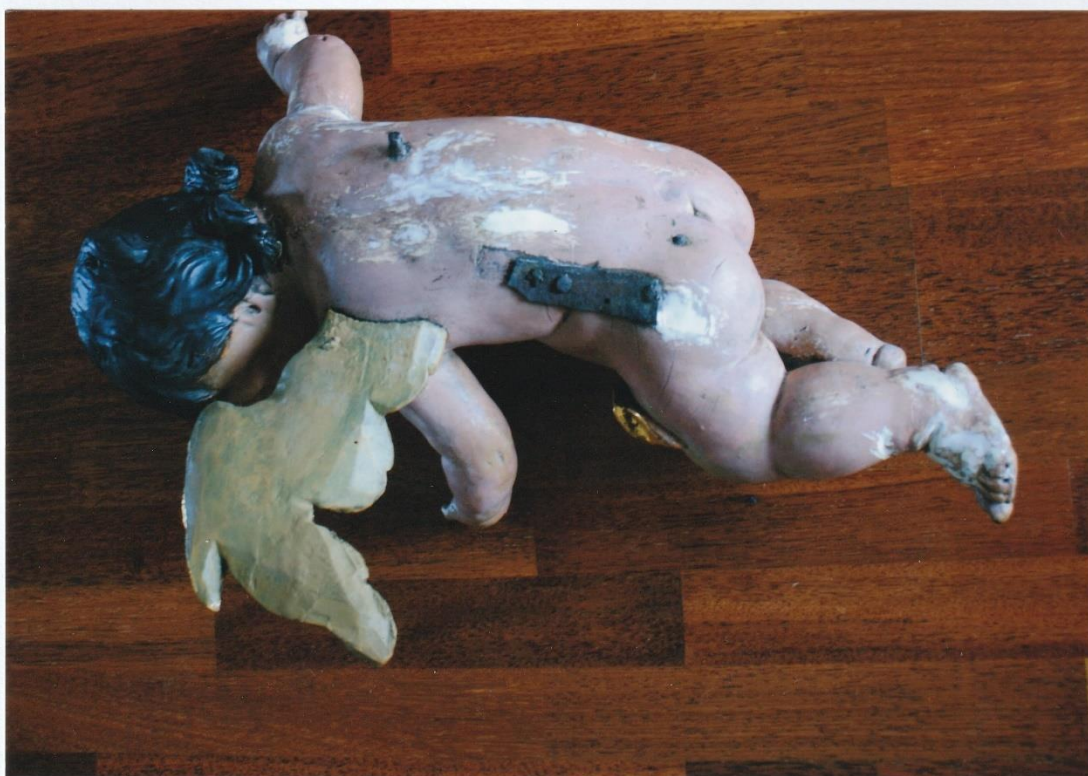
Foto.20.21

Stan – w trakcie konserwacji. Widoczne: klejenie pęknięć i uzupełnianie zapraw.
