**DOKUMENTACJA POWYKONAWCZA**

**PRAC KONSERWATORKICH PRZY  
OŁTARZU BOCZNYM „NIEPOKALANEGO POCZĘCIA”  
Z KOŚCIOŁA P.W. ŚW. MIKOŁAJA W GDAŃSKU**

**1.1.1. Ołtarz boczny „Niepokalanego Poczęcia” z kościoła p.w. Św. Mikołaja w Gdańsku  
ul. Świętojańska 72.**

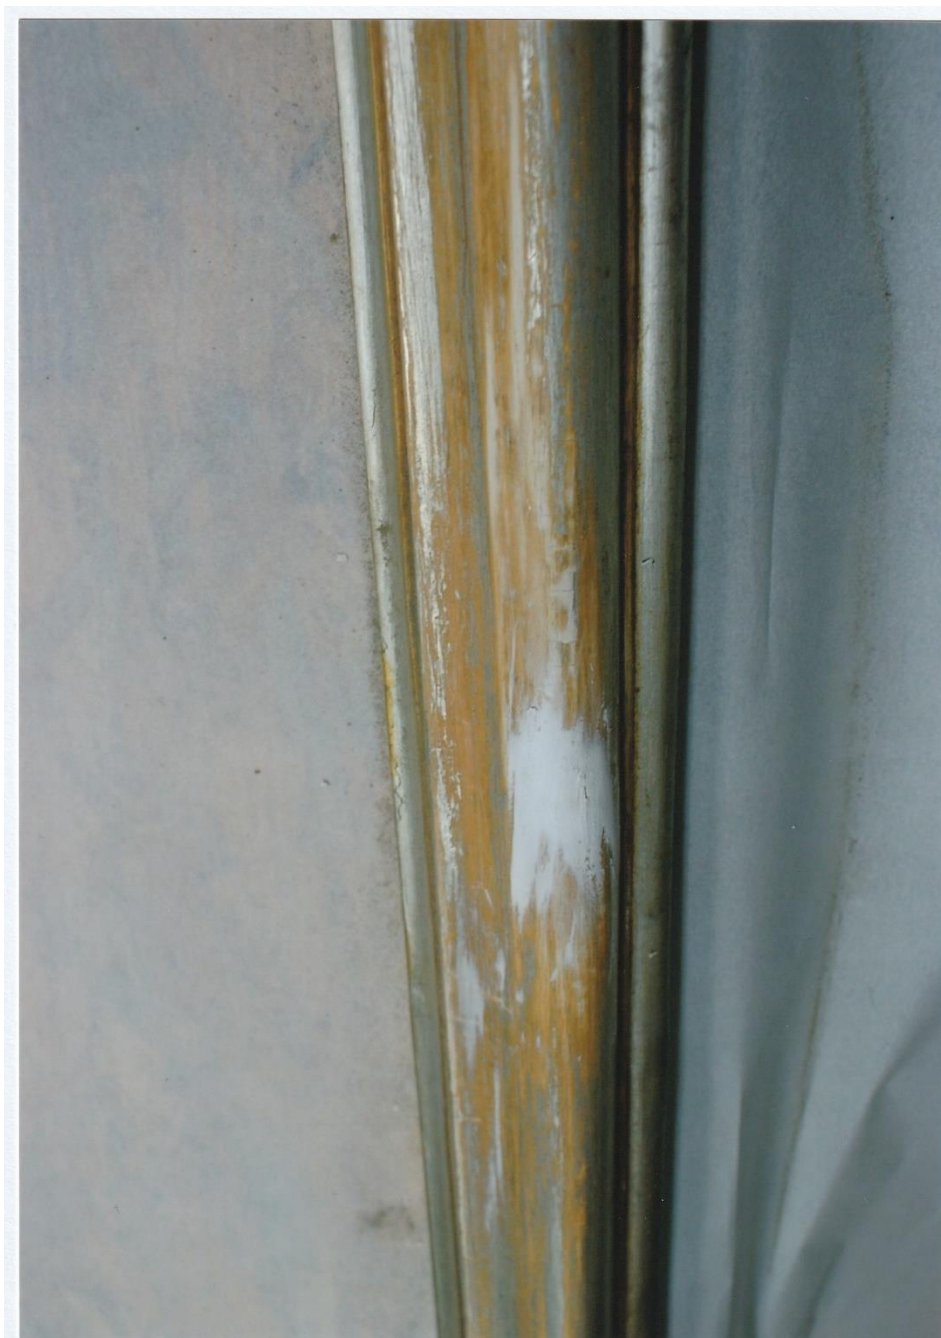
Foto.22.

Stan – w trakcie konserwacji. Widoczne: uzupełnianie zapraw na ramie głównej obrazu, po usunięciu wtórnej powłoki aluminium.

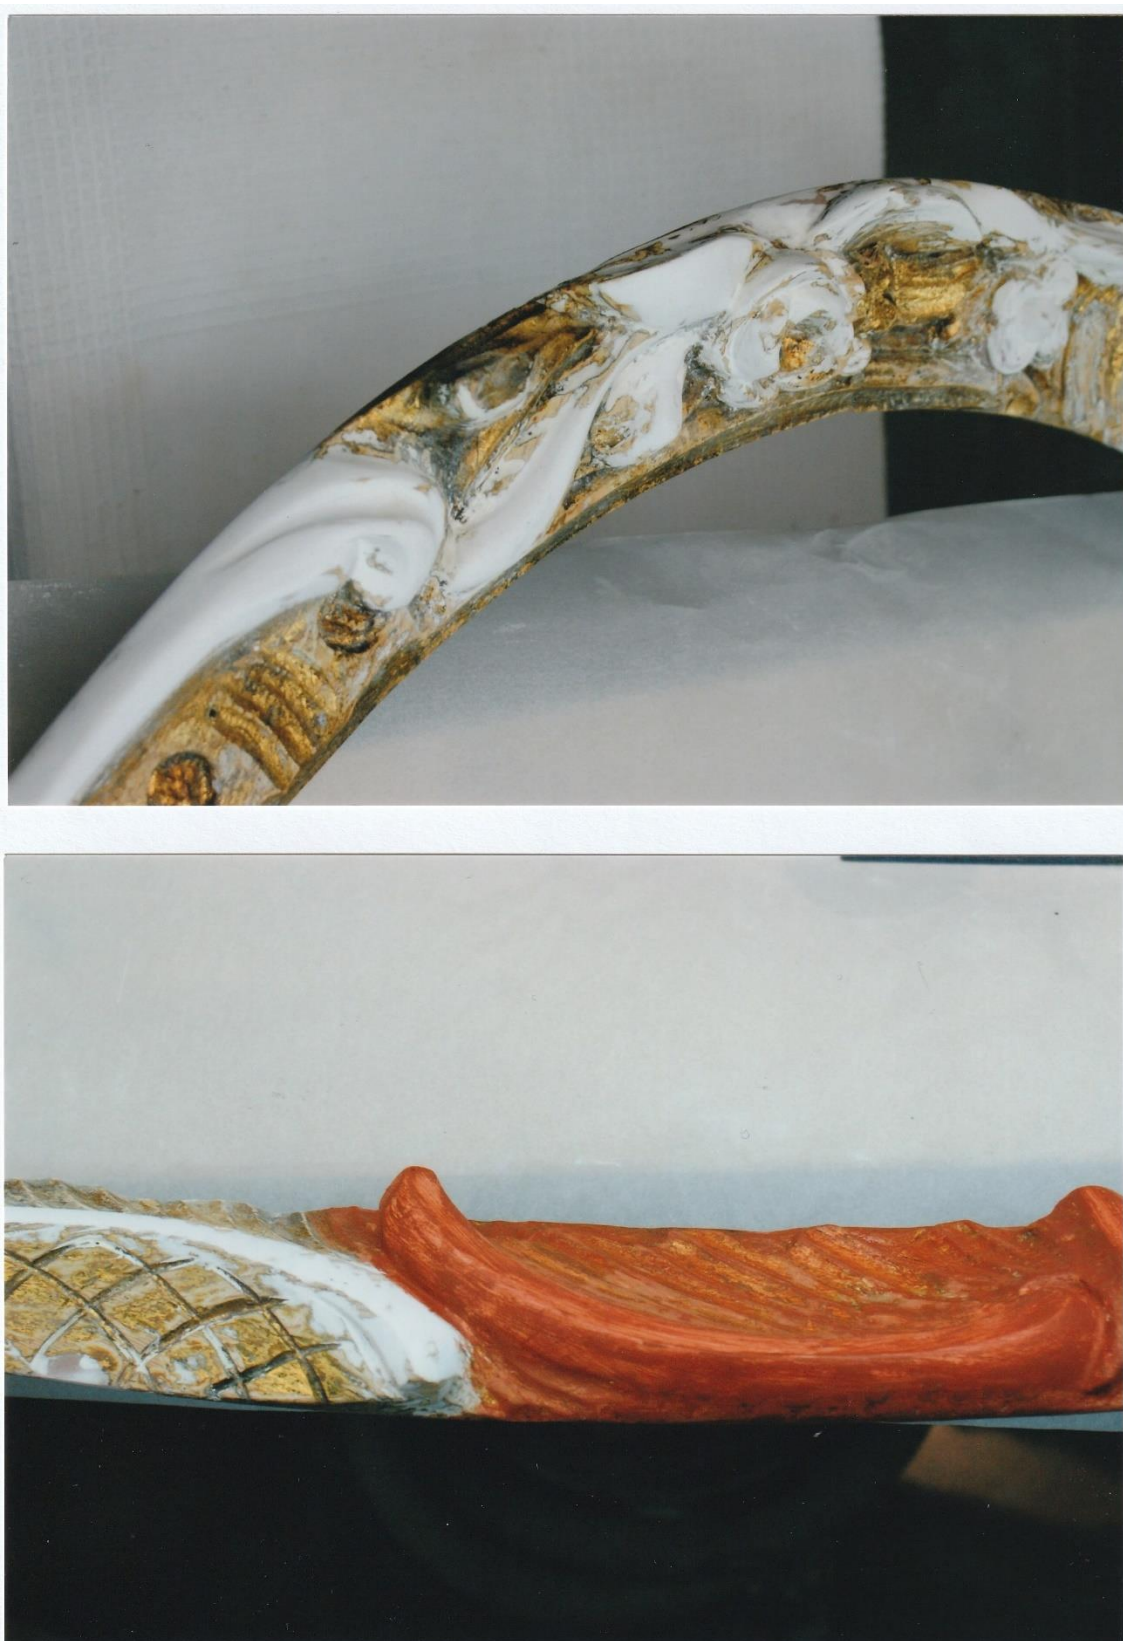
Foto.23.24.

Stan – w trakcie konserwacji. Widoczne: uzupełnianie zapraw i pulmentu na ramie górnego obrazu.

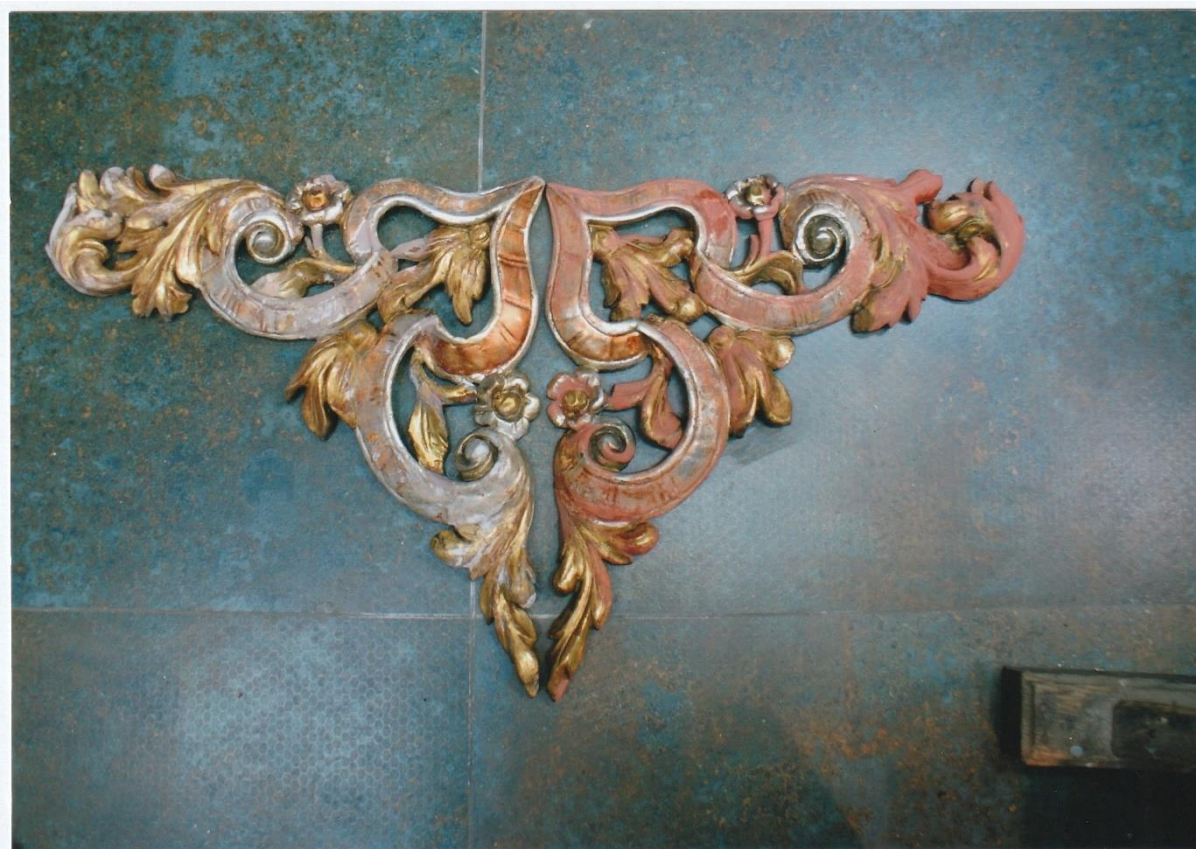
Foto.25.

Stan – w trakcie konserwacji. Widoczne: ornamenty po oczyszczeniu, uzupełnieniu ubytków i położeniu pulmentu.

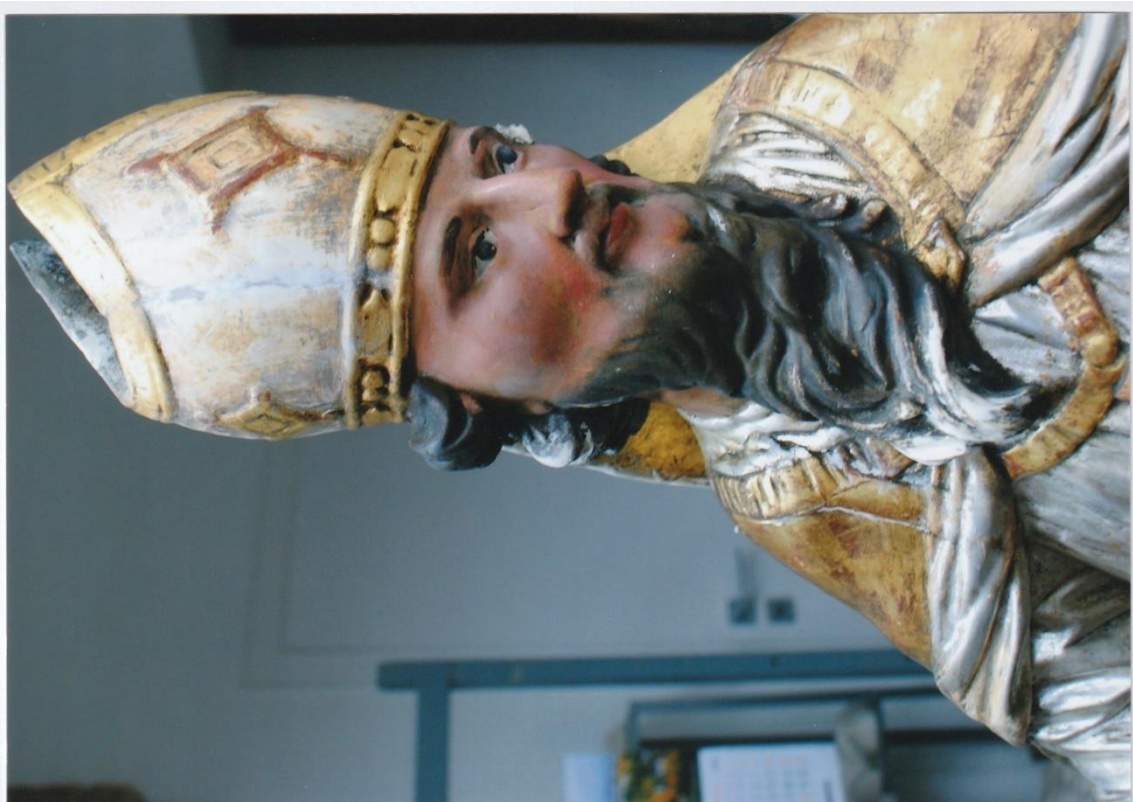
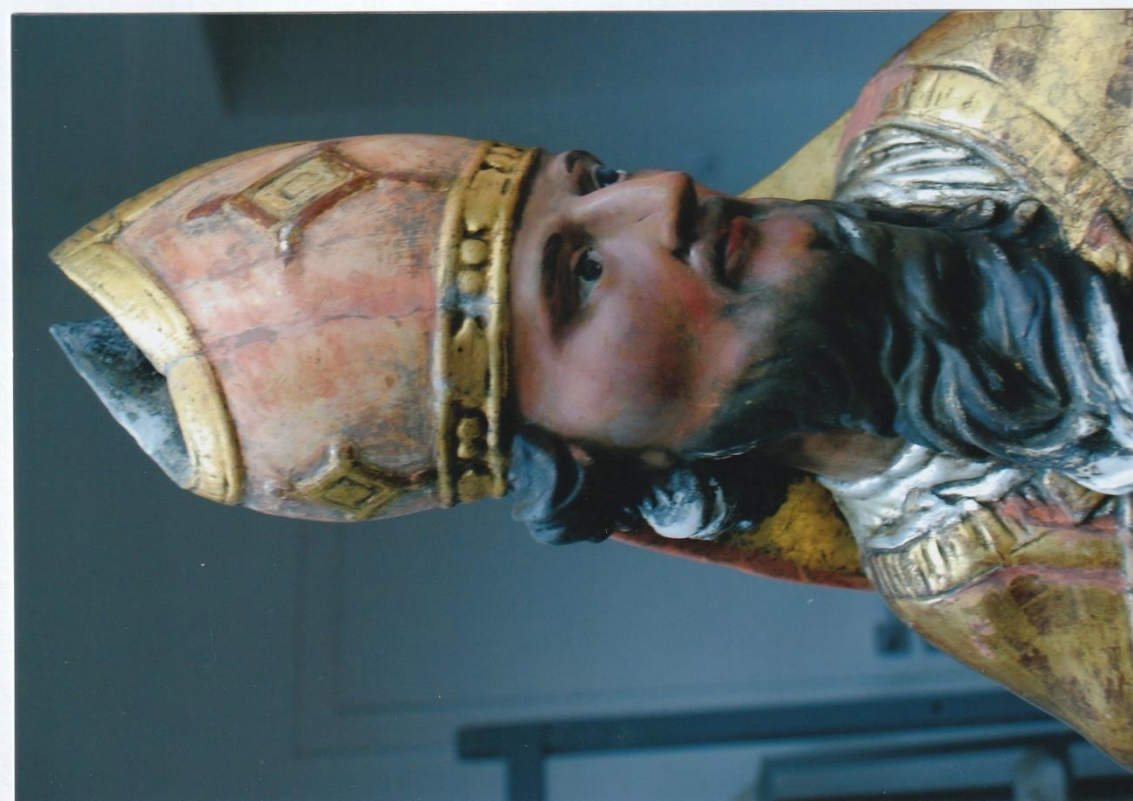
Foto.26.27.

Stan – w trakcie konserwacji. Widoczne: fragment rzeźby po oczyszczeniu, w trakcie uzupełnienia zapraw i pulmentu.

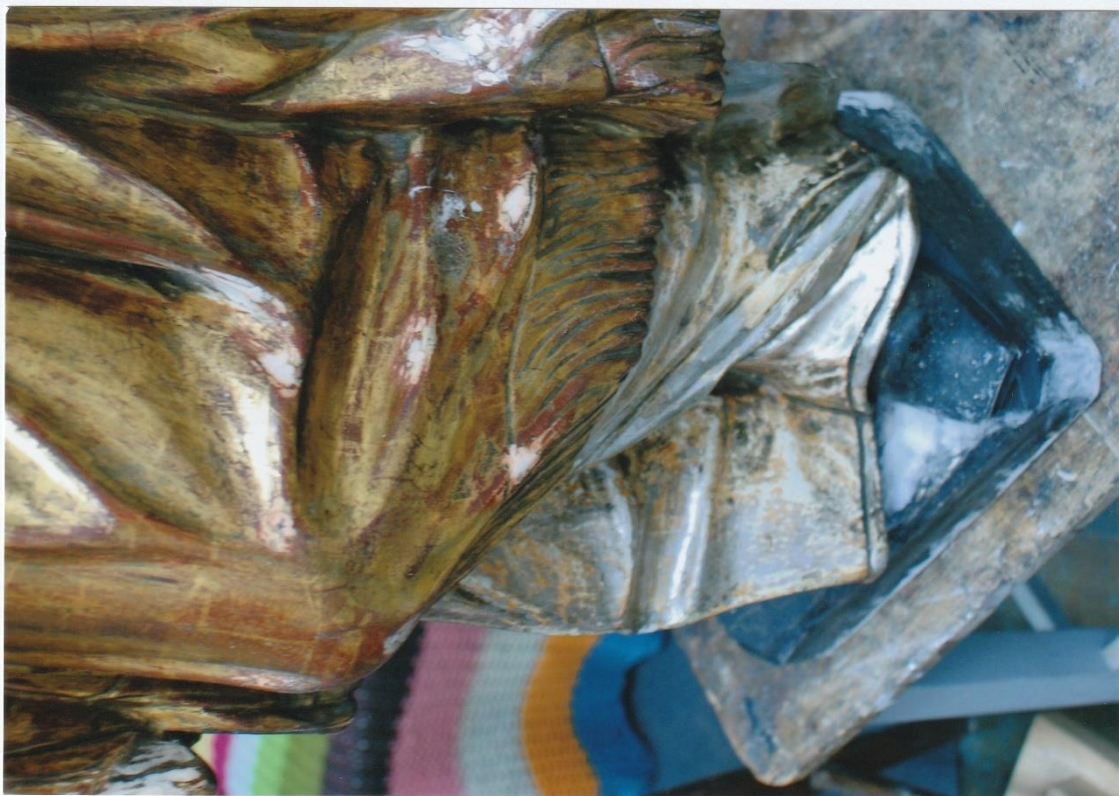
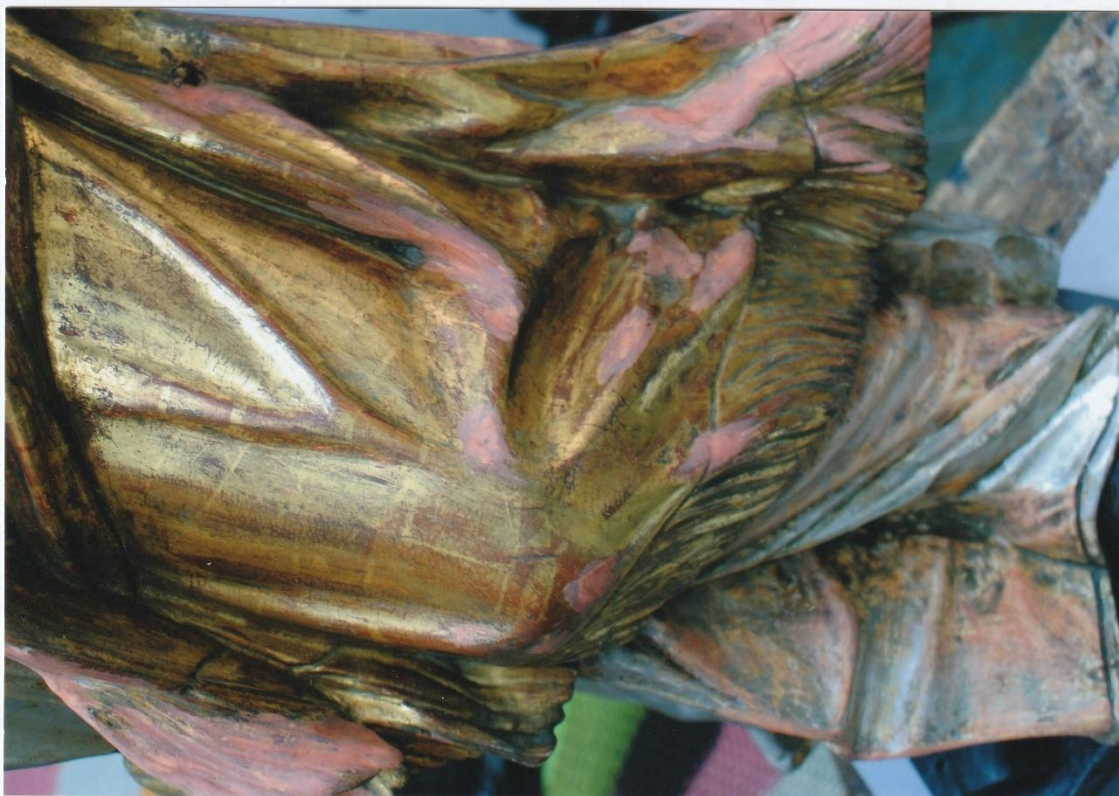
Foto.28.29.

Stan – w trakcie konserwacji. Widoczne: fragment szat rzeźby po oczyszczeniu z zabrudzeń, uzupełnieniu zapraw i pulmentu.

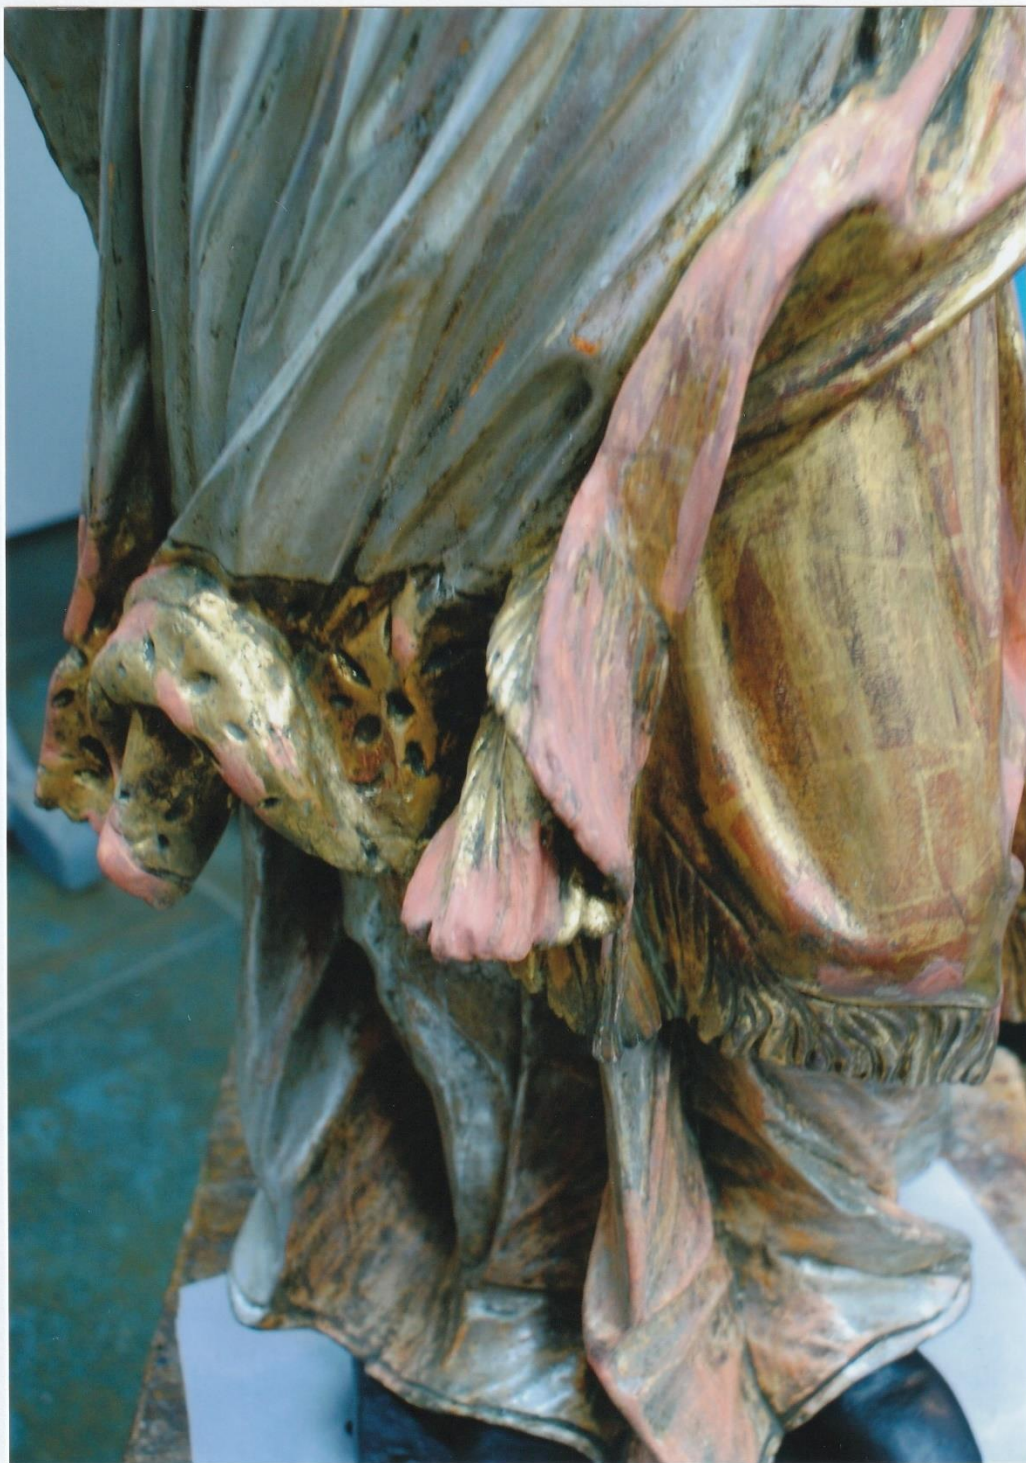
Foto.30.

Stan w trakcie konserwacji. Widoczne: fragment rzeźby po oczyszczeniu z zabrudzeń i uzupełnieniu pulmentu.

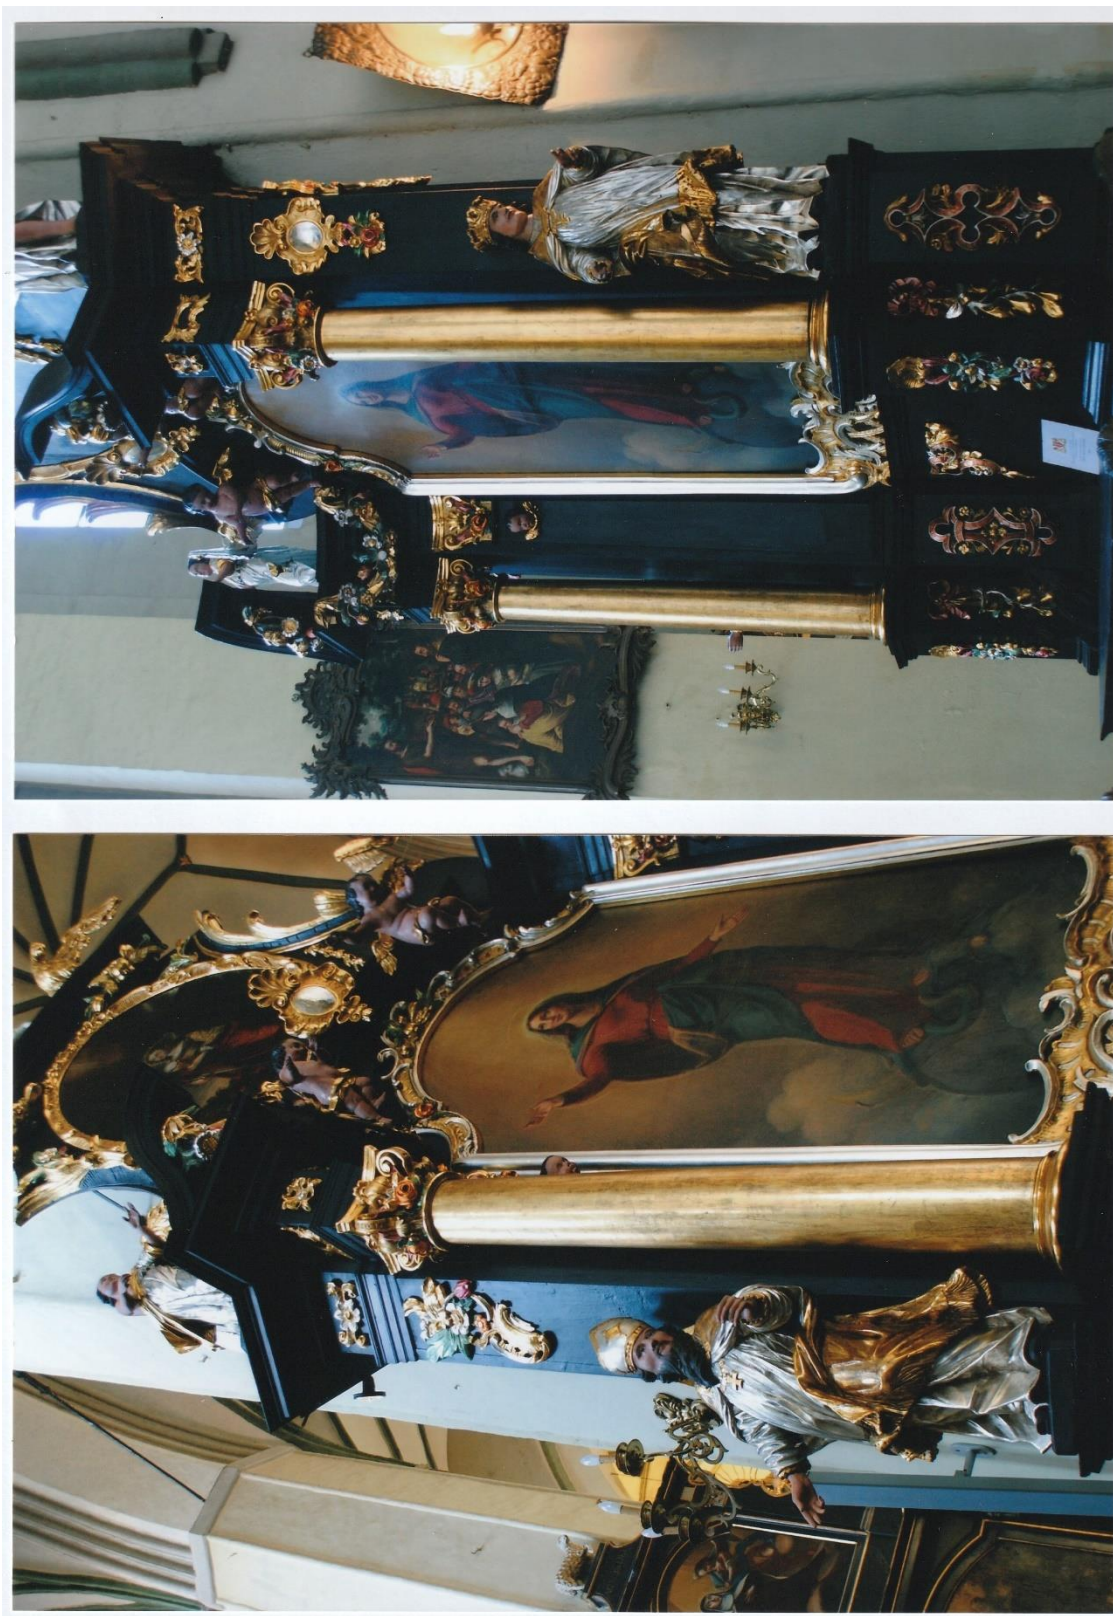
Foto.31.32.

Stan – po konserwacji. Widoczne: powierzchnie elementów ołtarza oczyszczone, z uzupełnionymi złoceniami, polichromią i malaturą.

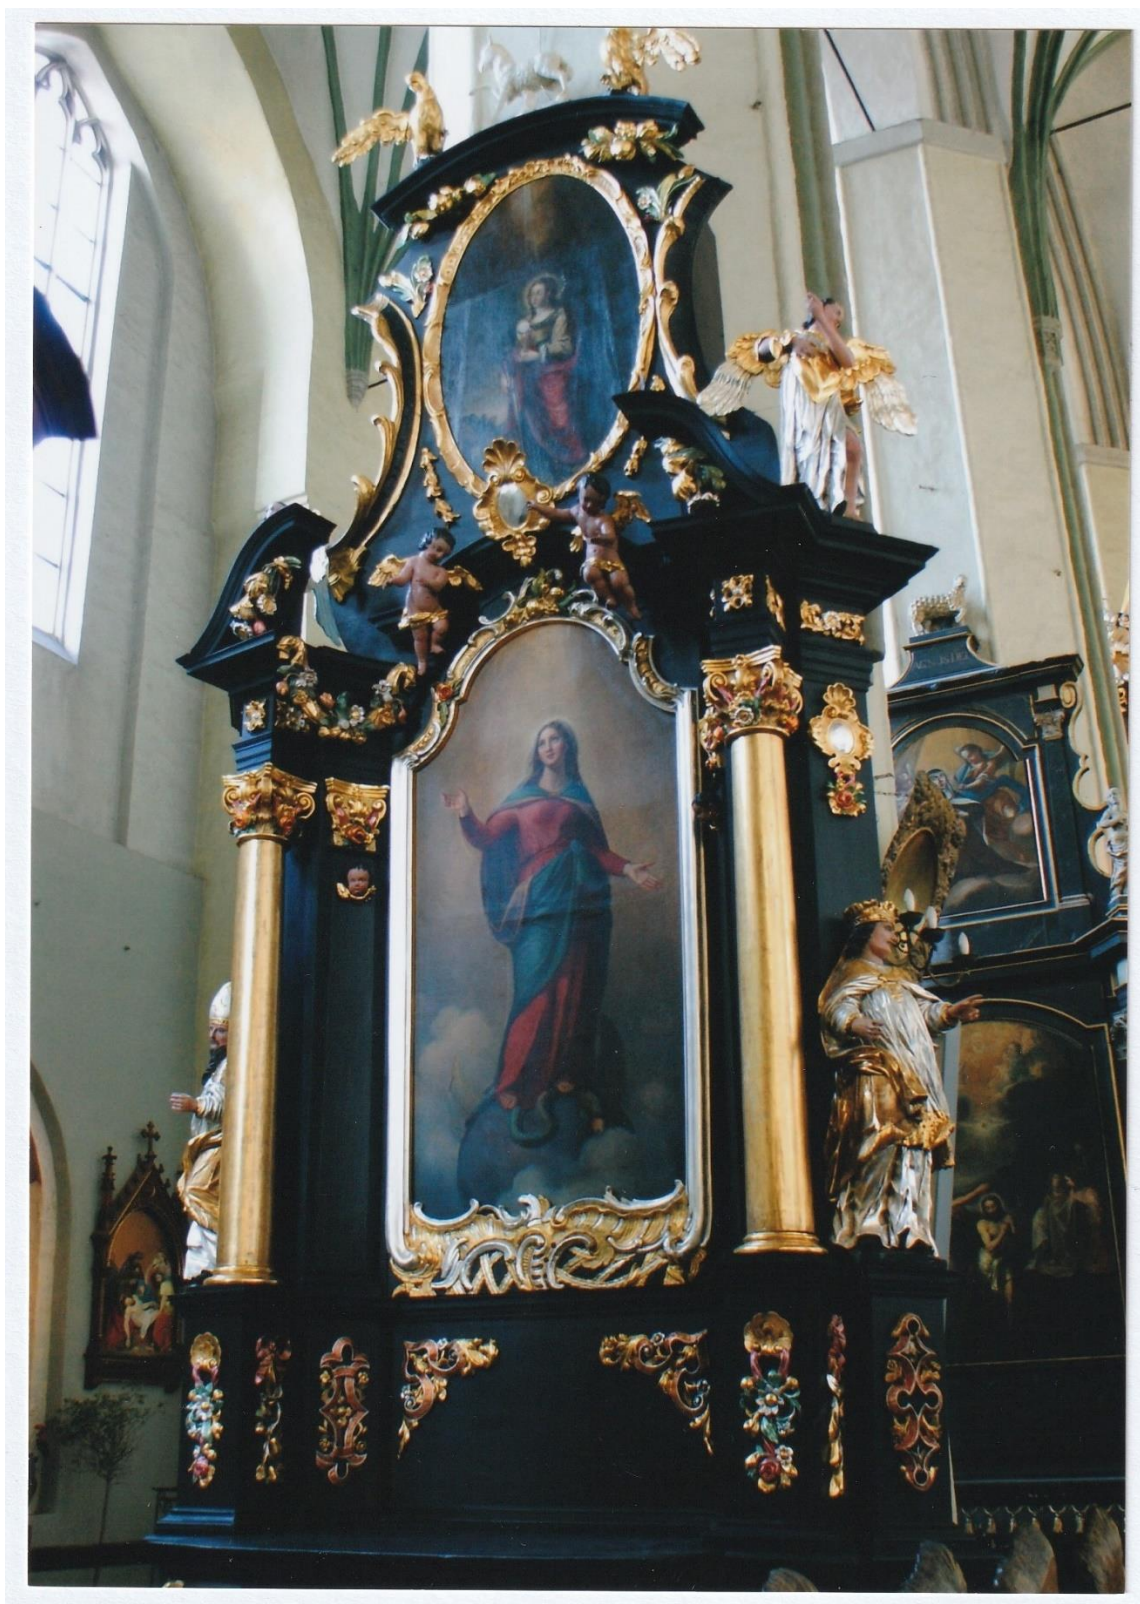
Foto.33.

Stan po konserwacji. Widoczne: widok ogólny, z wyretuszowanymi złoceniami, polichromią i laserunkami na srebrze.
