**DOKUMENTACJA POWYKONAWCZA**

**IZOLACJA PRZECIWWILGOCIOWA POZIOMA MURÓW KOŚCIOŁA**

**PW. ŚW. BARTŁOMIEJA W GDAŃSKU (ETAP III)**

**Gdańsk 2024**

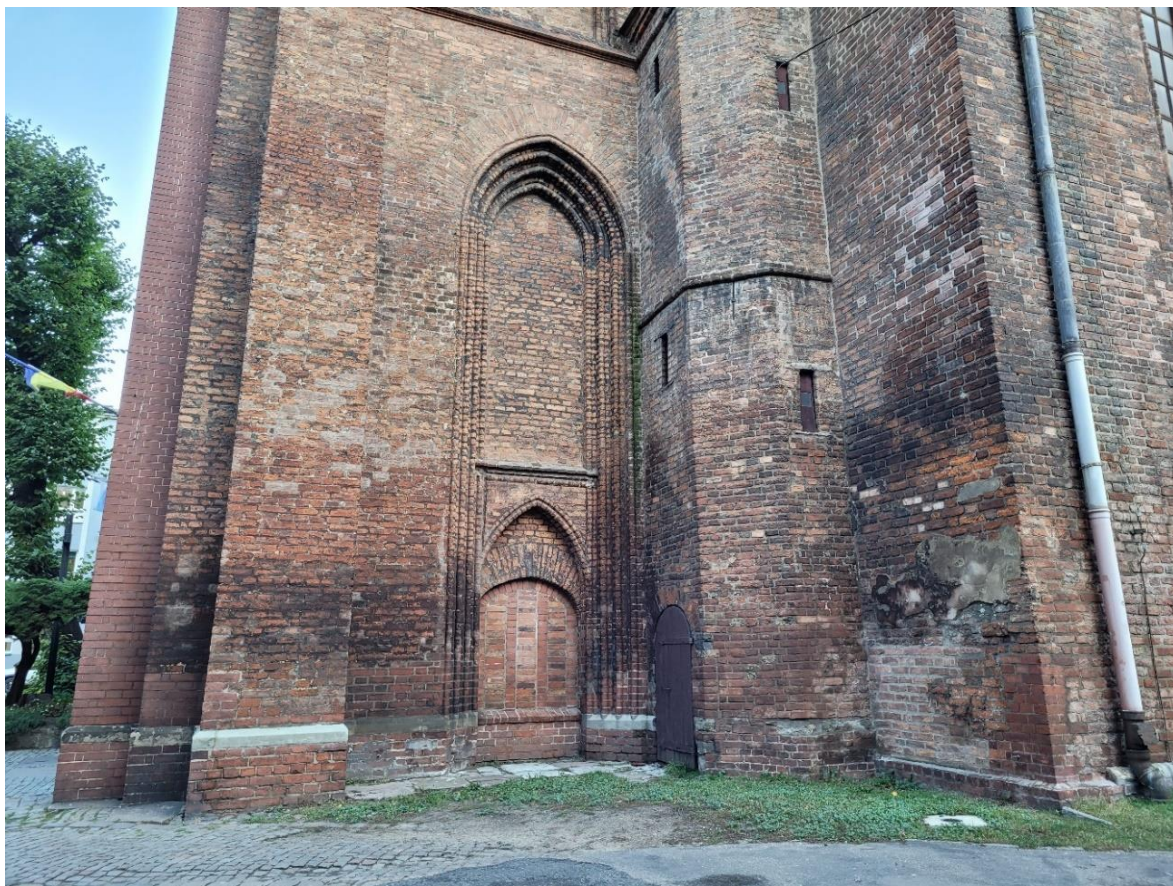
*Ilustracja 10. Plamy wilgoci na murach wieży kościoła*

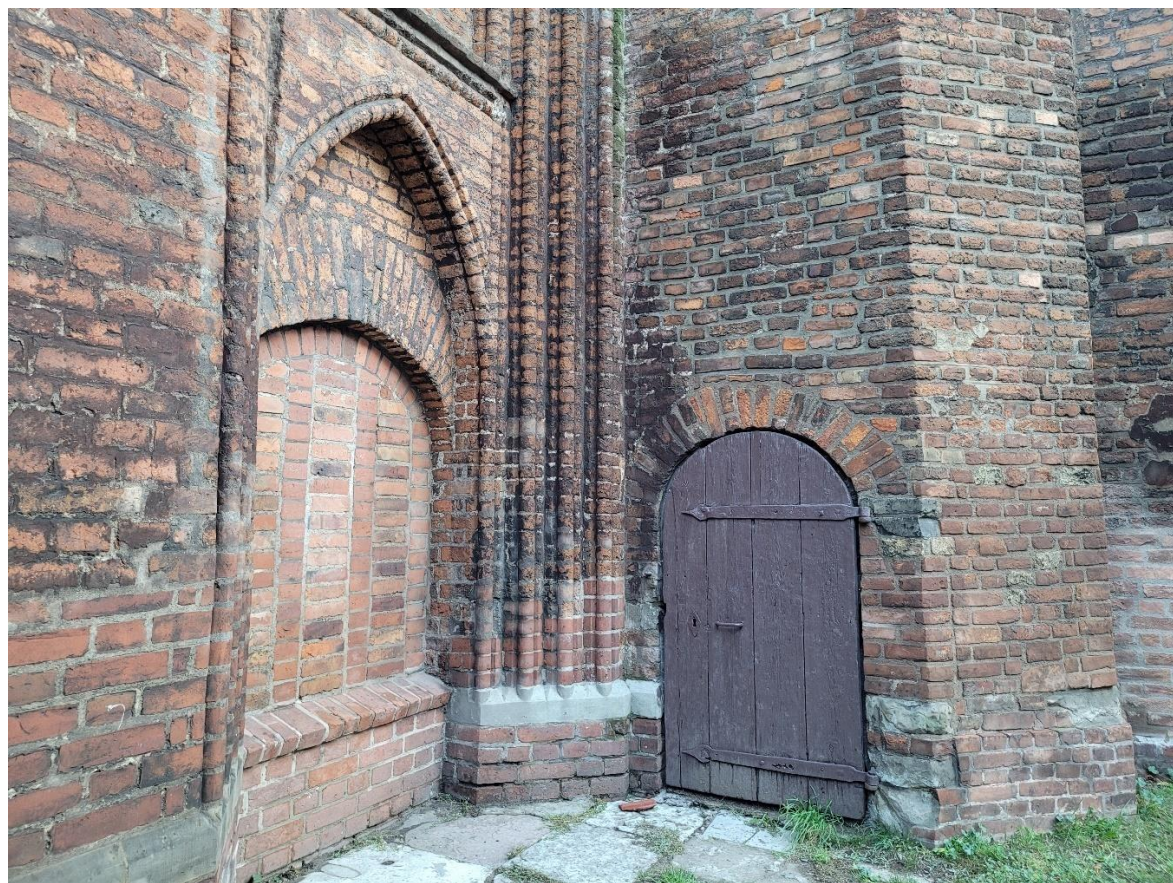
*Ilustracja 11. Zniszczenia spowodowane zawilgoceniem muru*

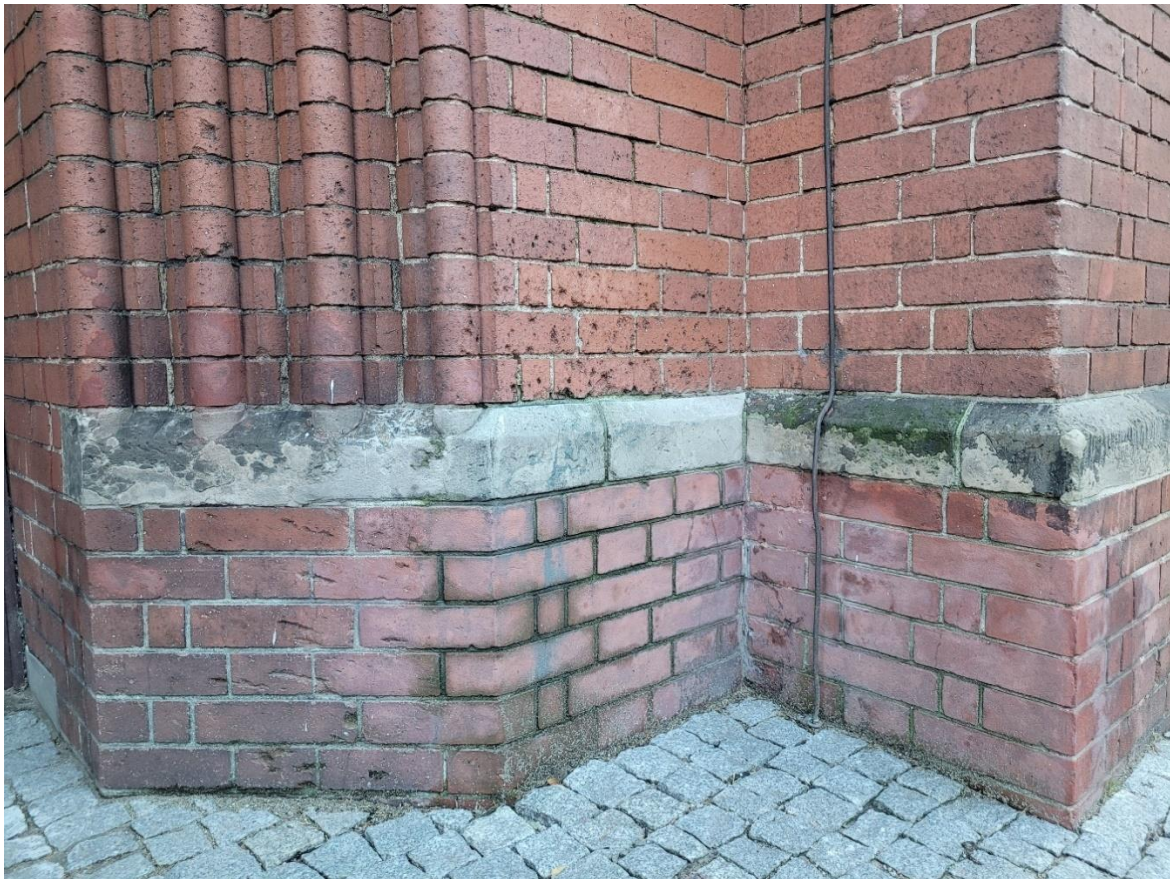
*Ilustracja 12. Zachodni mur wieży kościoła. Skutki zawilgocenia*

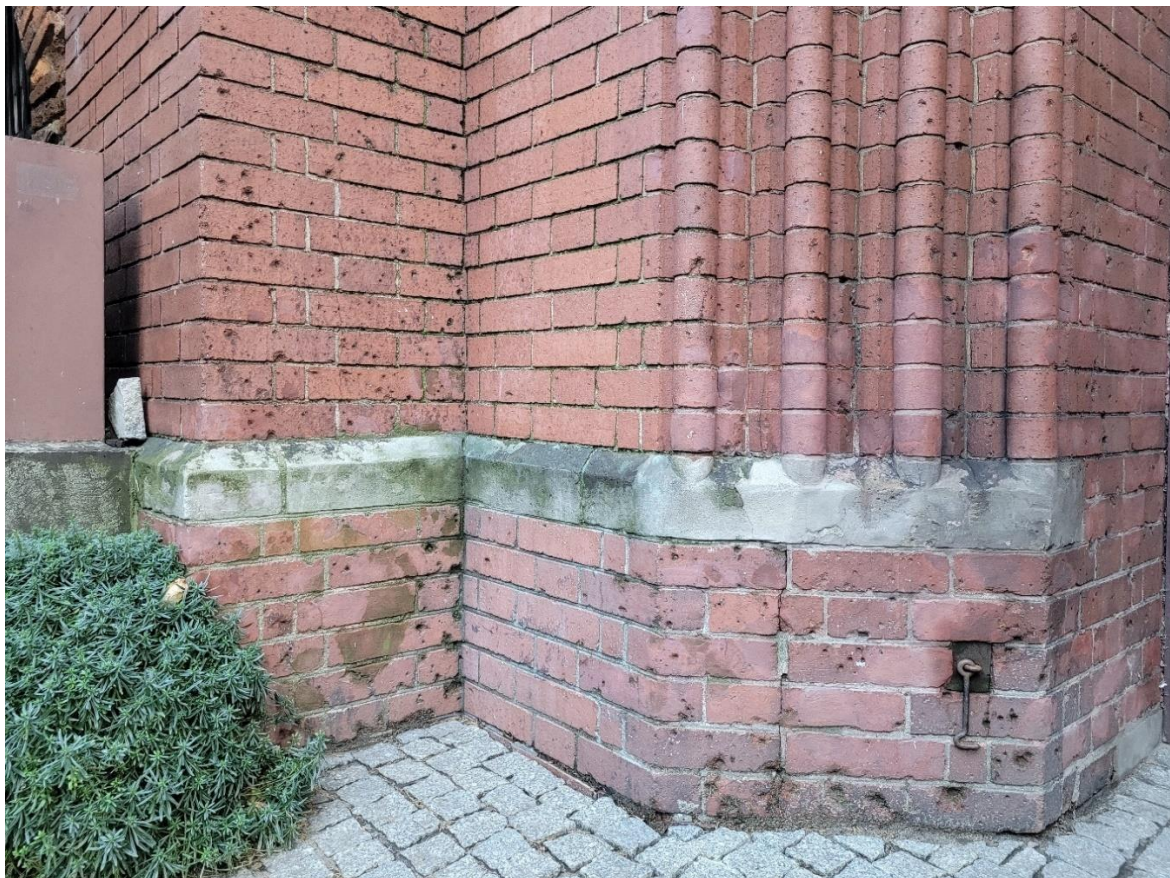
*Ilustracja 13. Zachodni mur wieży kościoła. Skutki zawilgocenia*

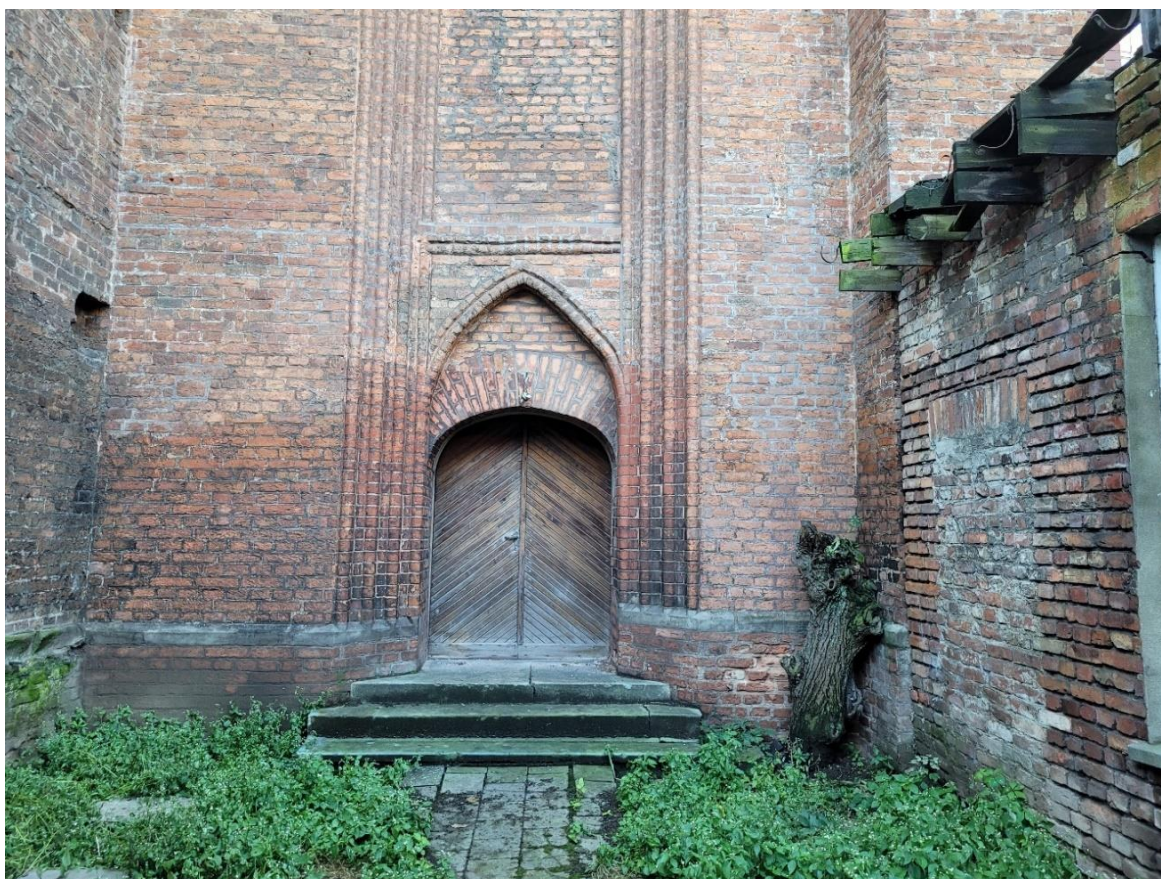
*Ilustracja 14. Plamy wilgoci na murach wieży kościoła. Widok od północy*

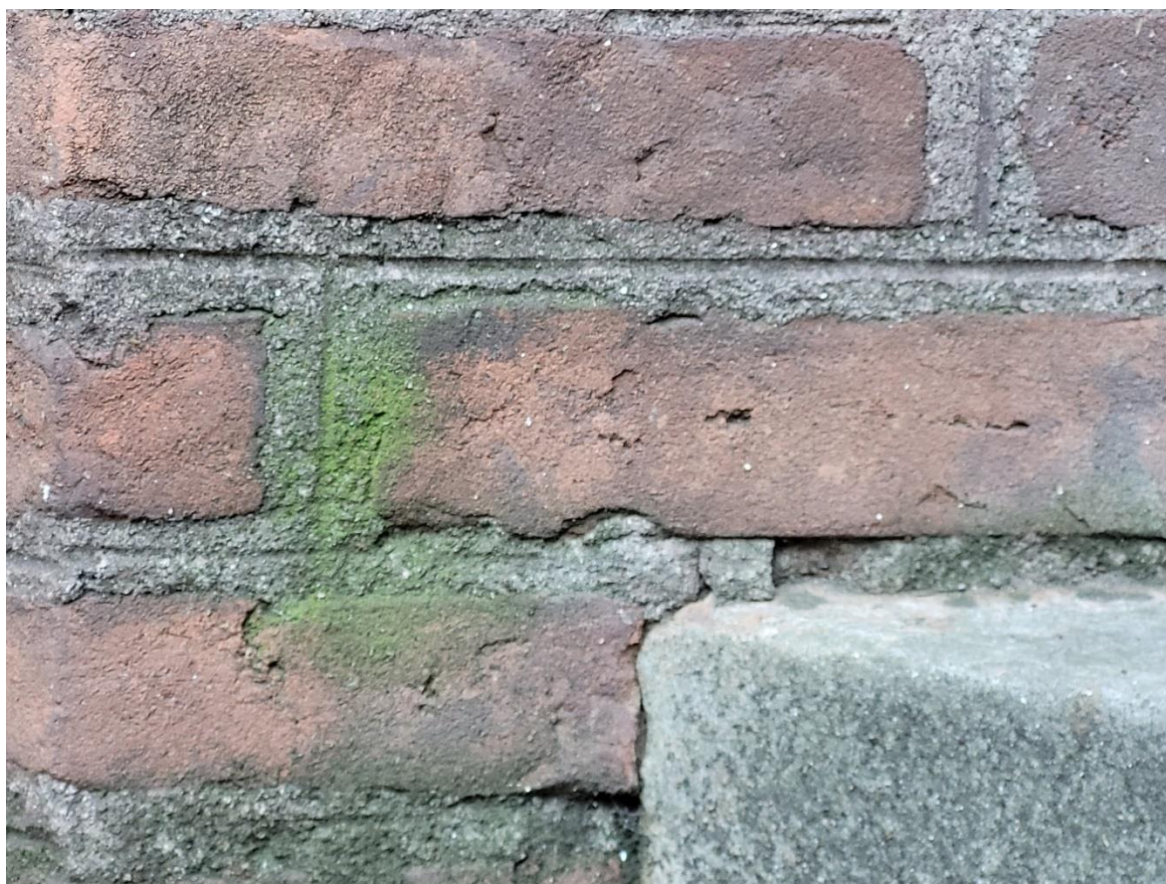
*Ilustracja 15. Północny mur wieży kościoła. Skutki zawilgocenia*

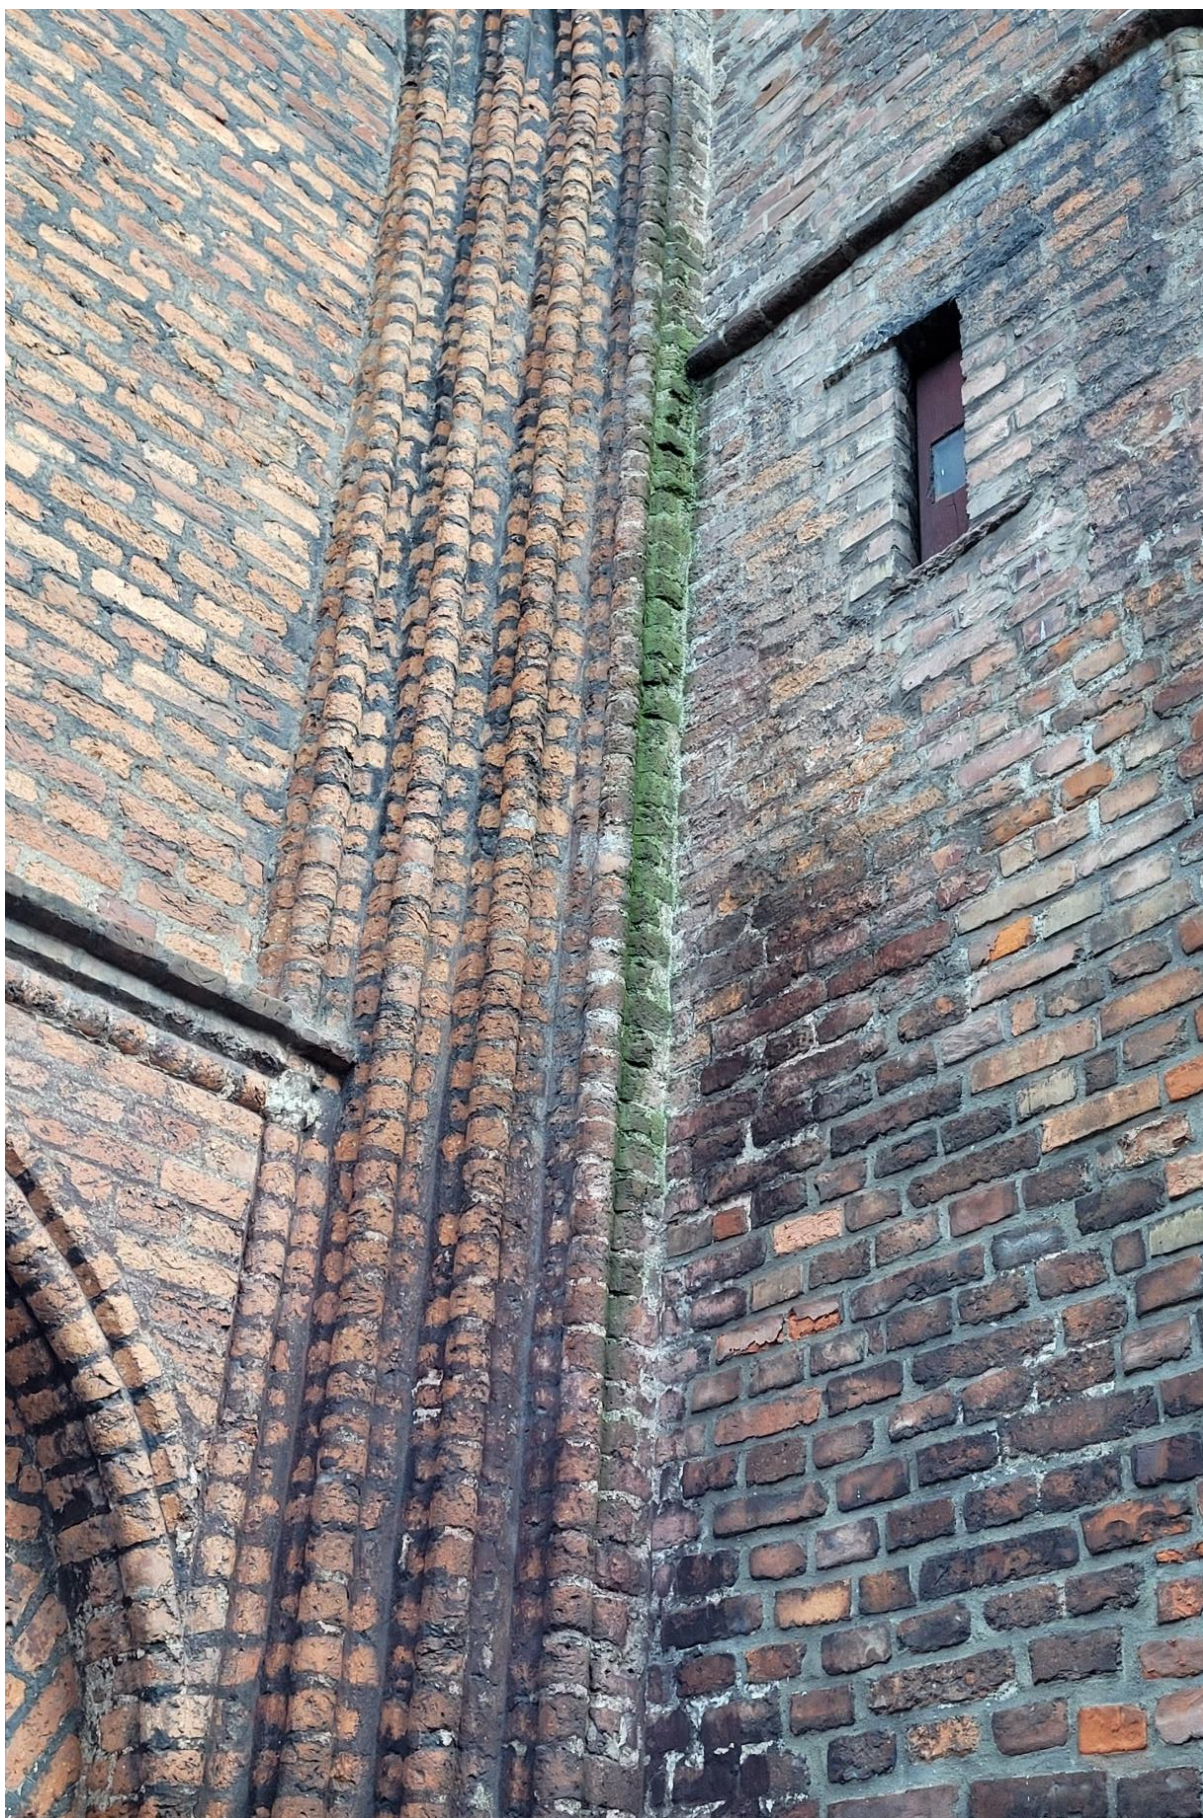
*Ilustracja 16. Południowy mur wieży kościoła. Skutki zawilgocenia*

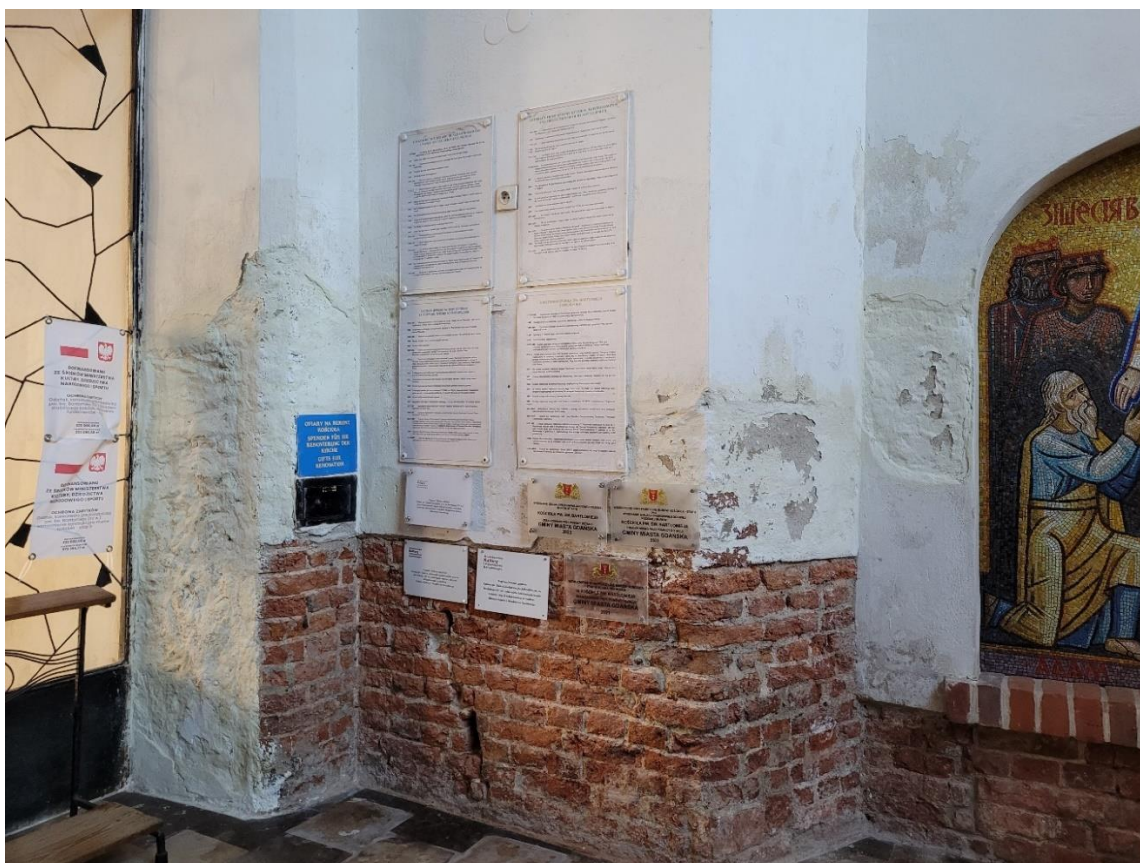
*Ilustracja 17. Skutki zawilgocenia na ścianach: plamy wilgoci i odpajający się tynk*

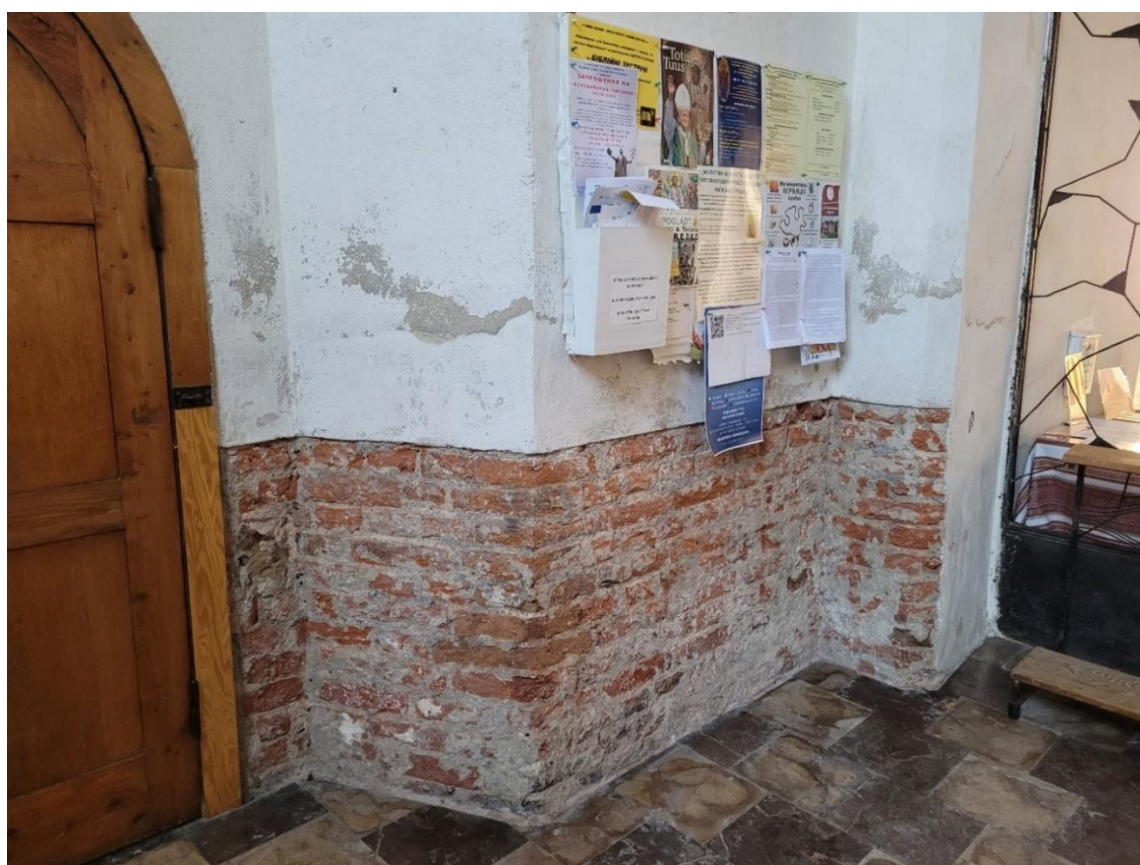
*Ilustracja 18. Skutki zawilgocenia na ścianach: plamy wilgoci i odpajający się tynk.*
