**KOŚCIÓŁ PW. ŚW. BARBARY W GDAŃSKU**

## **DOKUMENTACJA POWYKONAWCZA**

**PRAC KONSERWATORSKICH PÓŁNOCNEJ ELEWACJI WIEŻY KOŚCIOŁA  
(ETAP VI)**

**Gdańsk 2024**

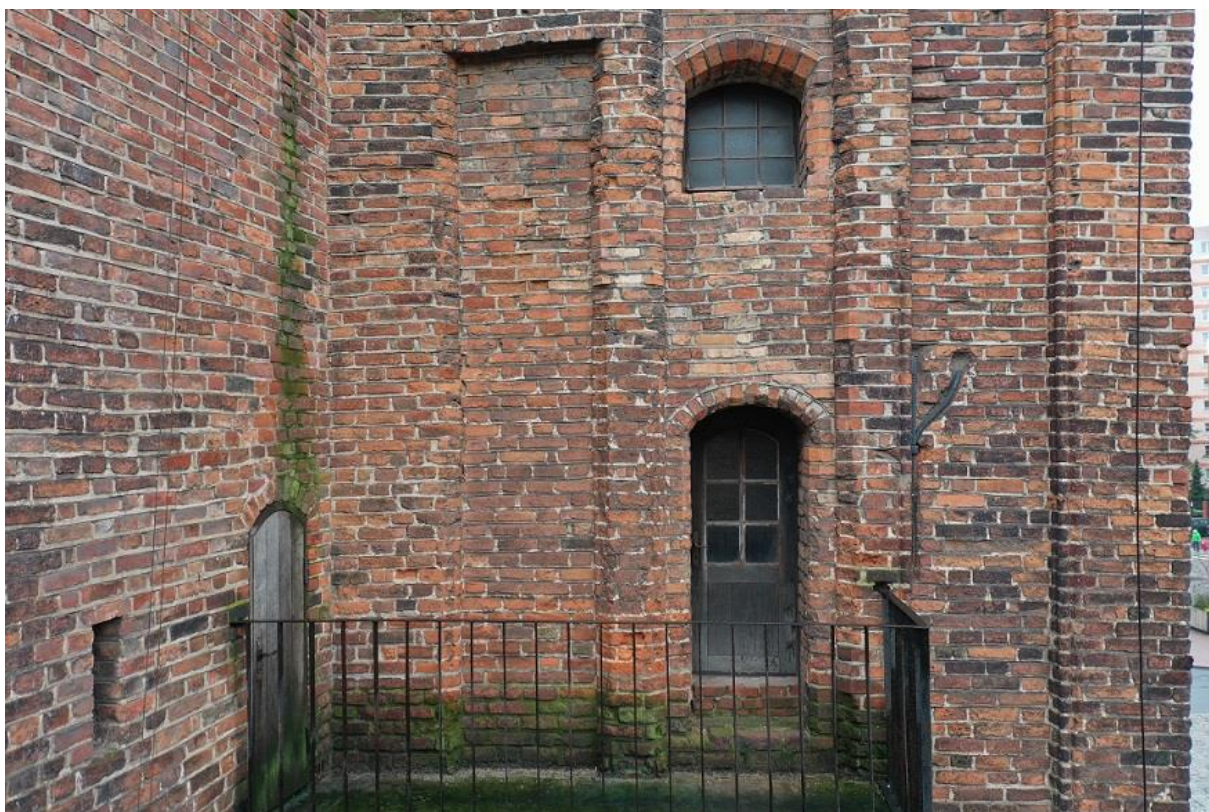
W obrębie elementów najbardziej narażonych na działanie wody zaobserwowano mikroorganizmy. Obecność mikroorganizmów prowadzi do stałego utrzymywania się zawilgocenia, które w okresie zimowym, w związku z działaniem niskich temperatur, skutkuje systematycznym niszczeniem struktury muru.

*Ilustracja 12. Elewacja północna wieży. Mchy i porosty*

Przed rozpoczęciem prac konserwatorskich wykonano dokumentację stanu zachowania obiektu. Następnie usunięto wszystkie luźne elementy stanowiące zagrożenie. Wykonano wstępną dezynfekcję elewacji środkami grzybobójczymi metodą opryskiwania. Do zabiegu wykorzystano preparat biobójczy Pufas, będącym roztworem podchlorynu sodu. Opryskiwanie połączono z doczyszczaniem mechanicznym przy użyciu szczotek z włosia syntetycznego. Zabieg powtórzono po 24 godzinach zgodnie z zaleceniami producenta.

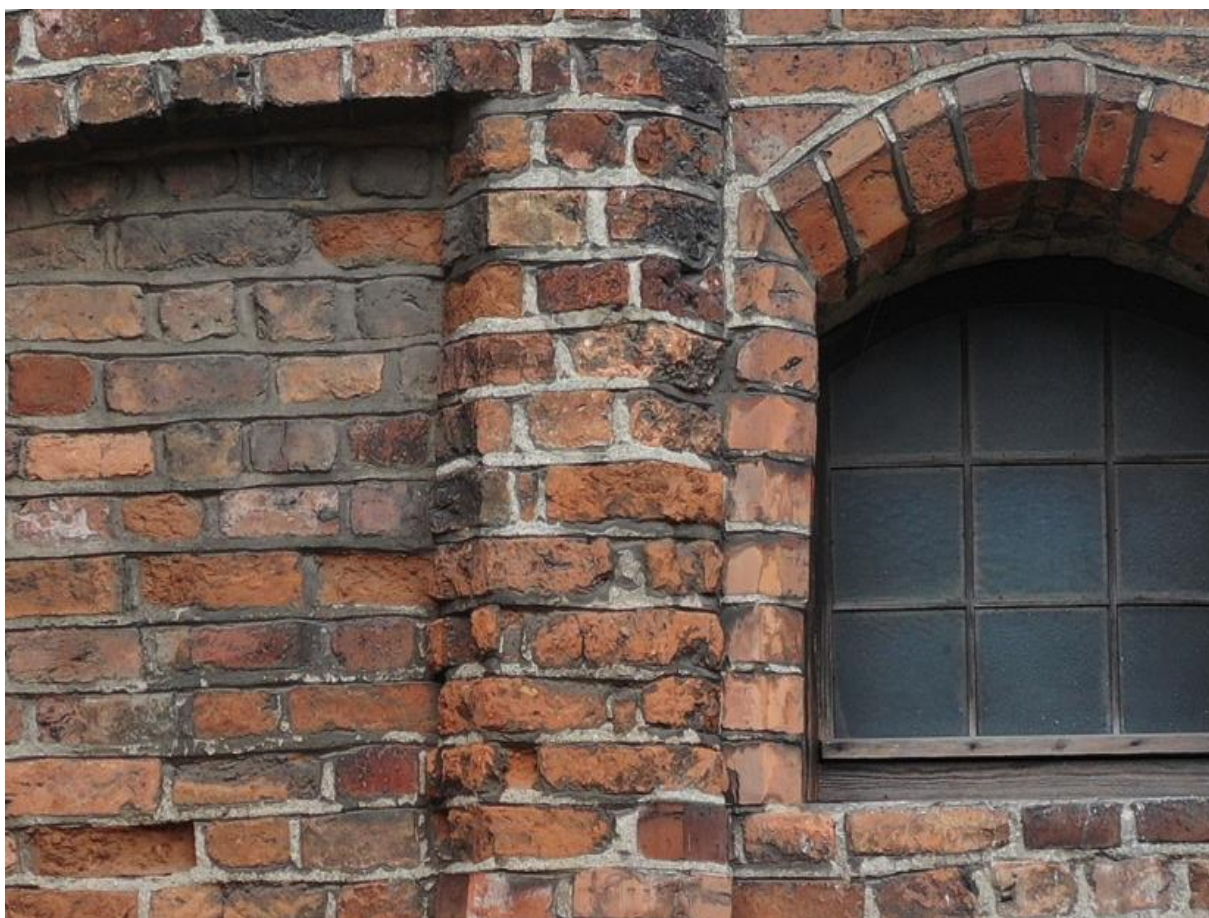
Na elewacjach wieży kościoła zaobserwowano liczne spękania o charakterze konstrukcyjnym. W złym stanie zachowania były zarówno cegły, jak i zaprawy oraz elementy kamienne. Niektóre cegły osypywały się lub całkowicie odpadały od powierzchni elewacji. Detale kamienne zostały częściowo zdemontowane z uwagi na całkowitą korozję elementów kotwiących. Niektóre z kamiennych obelisków rozpadły się na kilka części. Tego rodzaju zniszczenia składowych części muru mogły powodować zagrożenie dla osób znajdujących się w najbliższym otoczeniu obiektu.

*Ilustracja 13. Uszkodzenia i ubytki cegieł*

Następnie w sposób mechaniczny usunięto wtórne spoiny cementowe i cementowo-wapienne, które wpływały negatywnie na odbiór estetyczny obiektu. Mechanicznie usunięto również silnie zdeintegrowane cegły, których ubytki powstały w wyniku działania soli oraz bakterii nitryfikacyjnych i przekraczały 50% objętości, a pozostała część pod względem technicznym nie dawała możliwości wzmocnienia strukturalnego preparatami krzemoorganicznymi.

ubytków cegieł oraz kamiennych detali nakładano na uprzednio przygotowane zbrojenia wykonane z drutu aluminiowego lub ze stali nierdzewnej, w zależności od rodzaju i wielkości ubytku. Zbrojenie wklejono w materiał zabytkowy na żywicę epoksydową Epidian 5 z utwardzaczem Z-1. Takie same postępowanie przyjęto w przypadku klejenia uszkodzonych elementów oraz osadzania ich ponownie w obrębie elewacji. W trakcie tego zabiegu użyto prętów karbowanych ze stali nierdzewnej. Do uzupełnienia ubytków w ceglach oraz kamieniu wykorzystano zaprawę mineralną Restauriermortel firmy Remmers. W przypadku ubytków w obrębie spoin wykorzystano zaprawę Fugenmortel TK firmy Remmers. Stopień wypełnienia zaprawy odpowiednim kruszywem dostosowano do uziarnienia zaprawy oryginalnej.

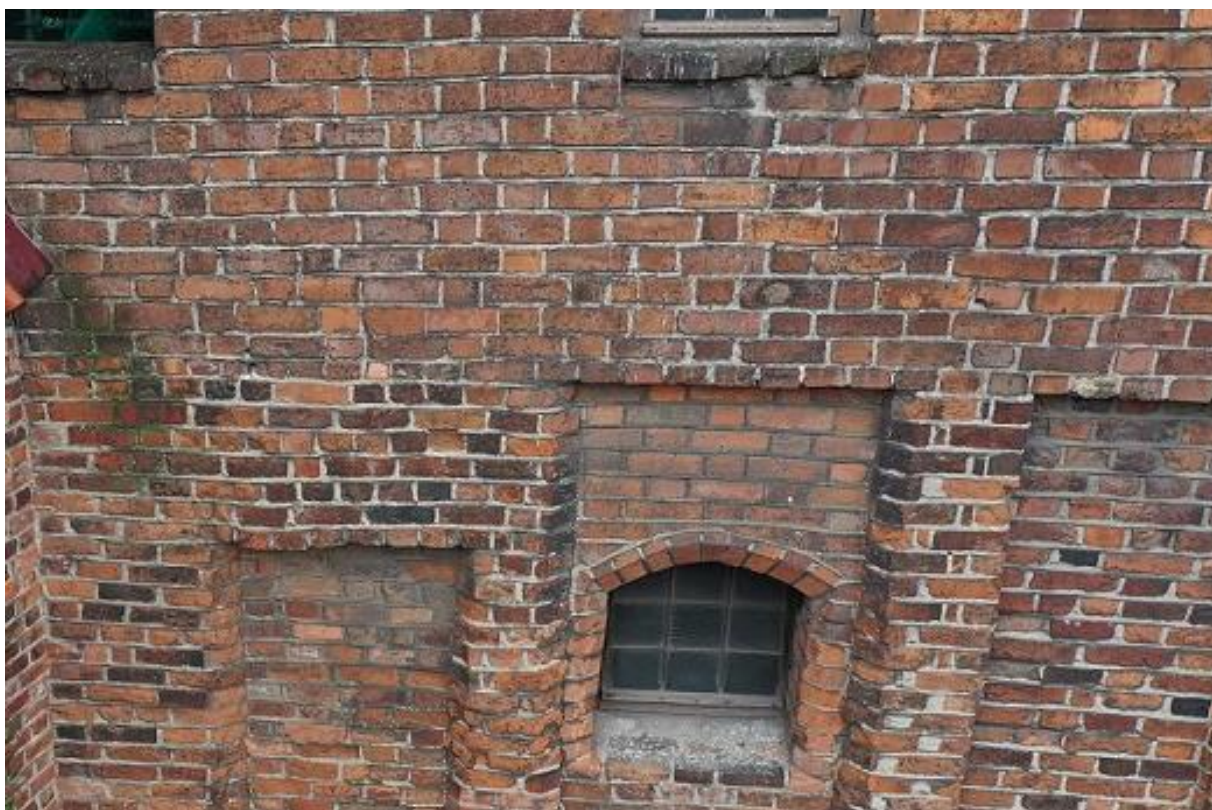
*Ilustracja 14. Porosty, uszkodzenia i ubytki cegieł*

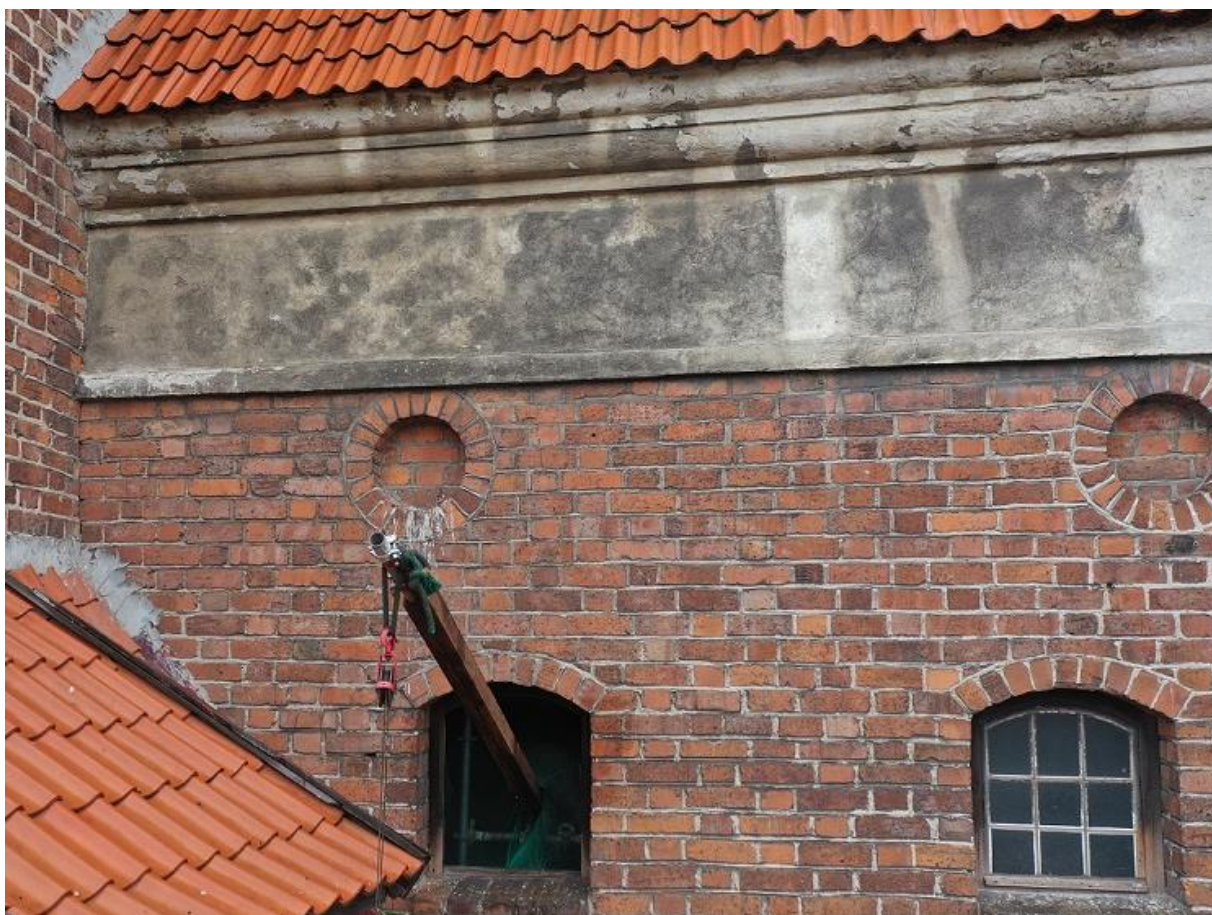
Bardzo zniszczona była również strefa cokołowa, która przez działanie wody gruntowej oraz wody opadowej ulegała powolnej degradacji. Widoczne były liczne spękania, a pudrująca się powierzchnia cegieł i odpadające od ściany fragmenty stanowiły bardzo poważne zagrożenie. Na stan gzymsu w dużej mierze negatywnie wpłynęły nieszczelności w pokryciu dachowym.

*Ilustracja 15. Uszkodzony gzyms*

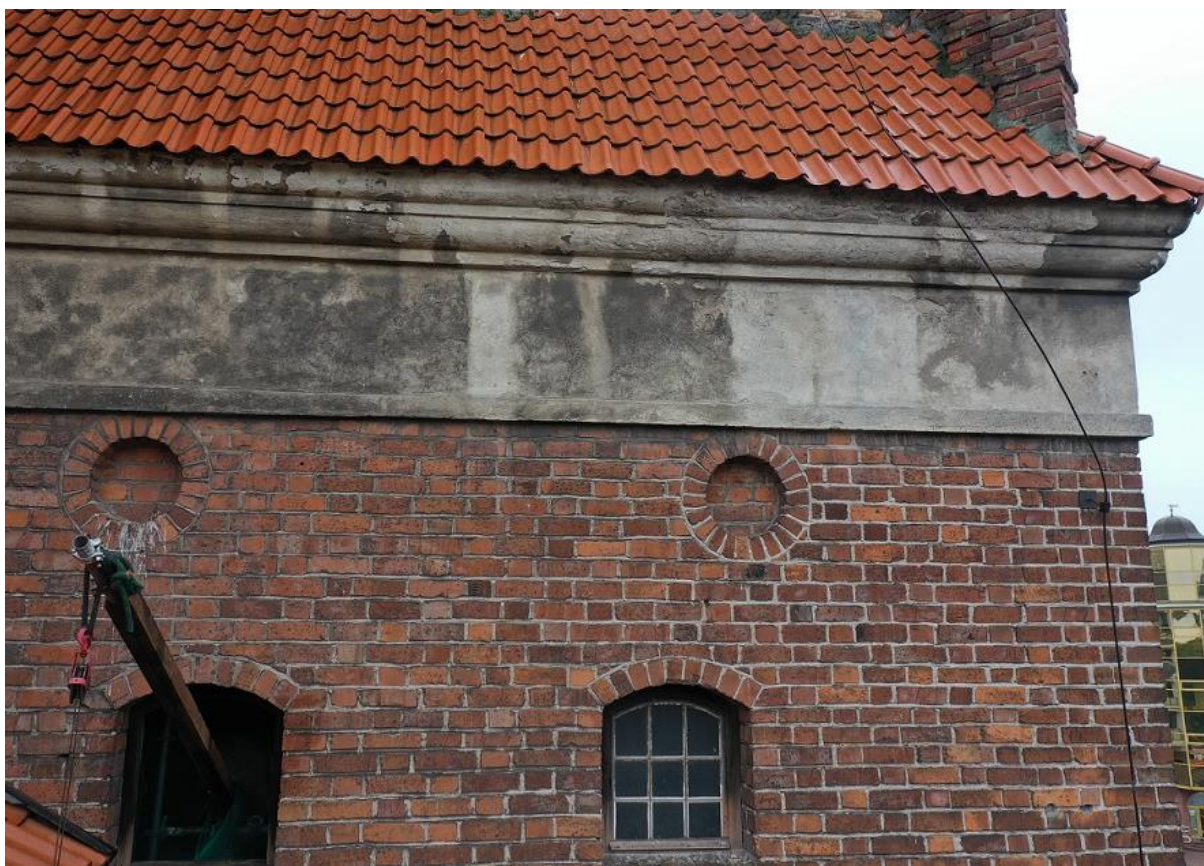
*Ilustracja 16. Uszkodzony gzyms*

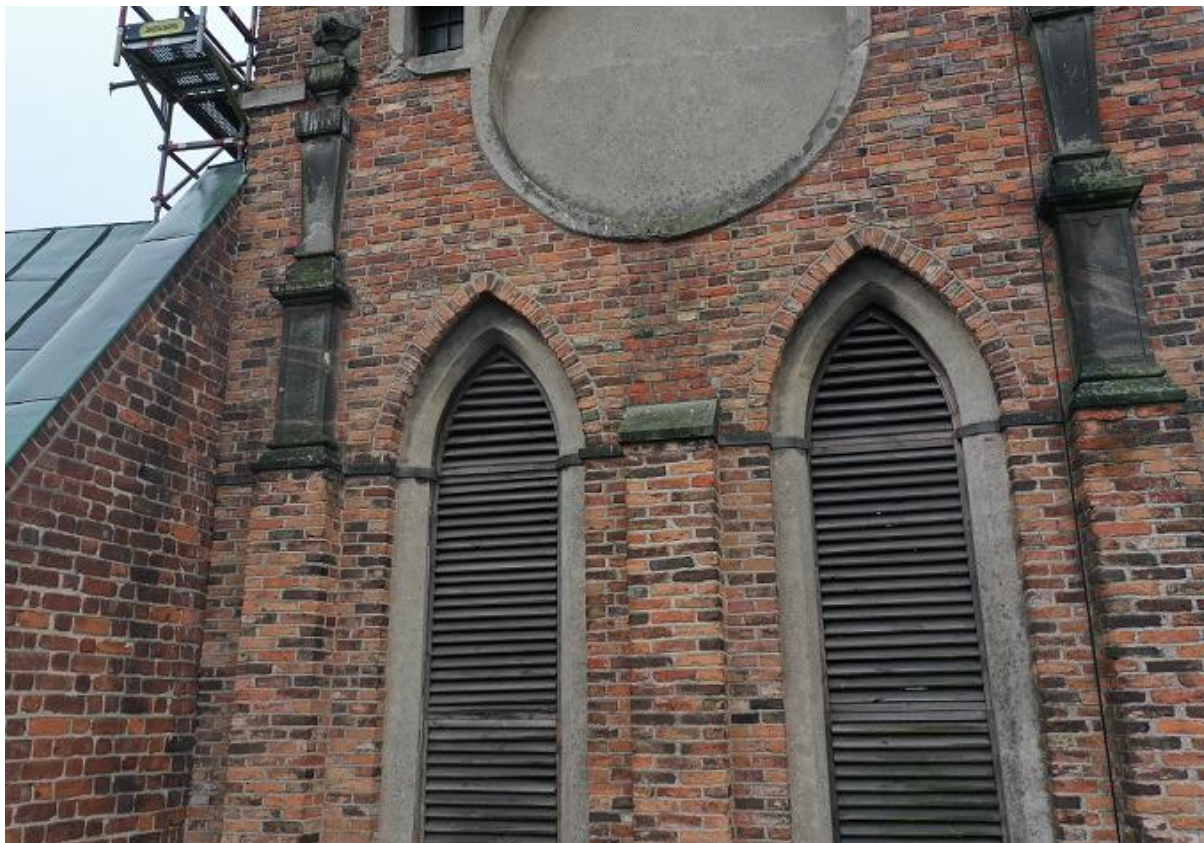
*Ilustracja 17. Porosty, zabrudzone cegły i elementy kamienne*

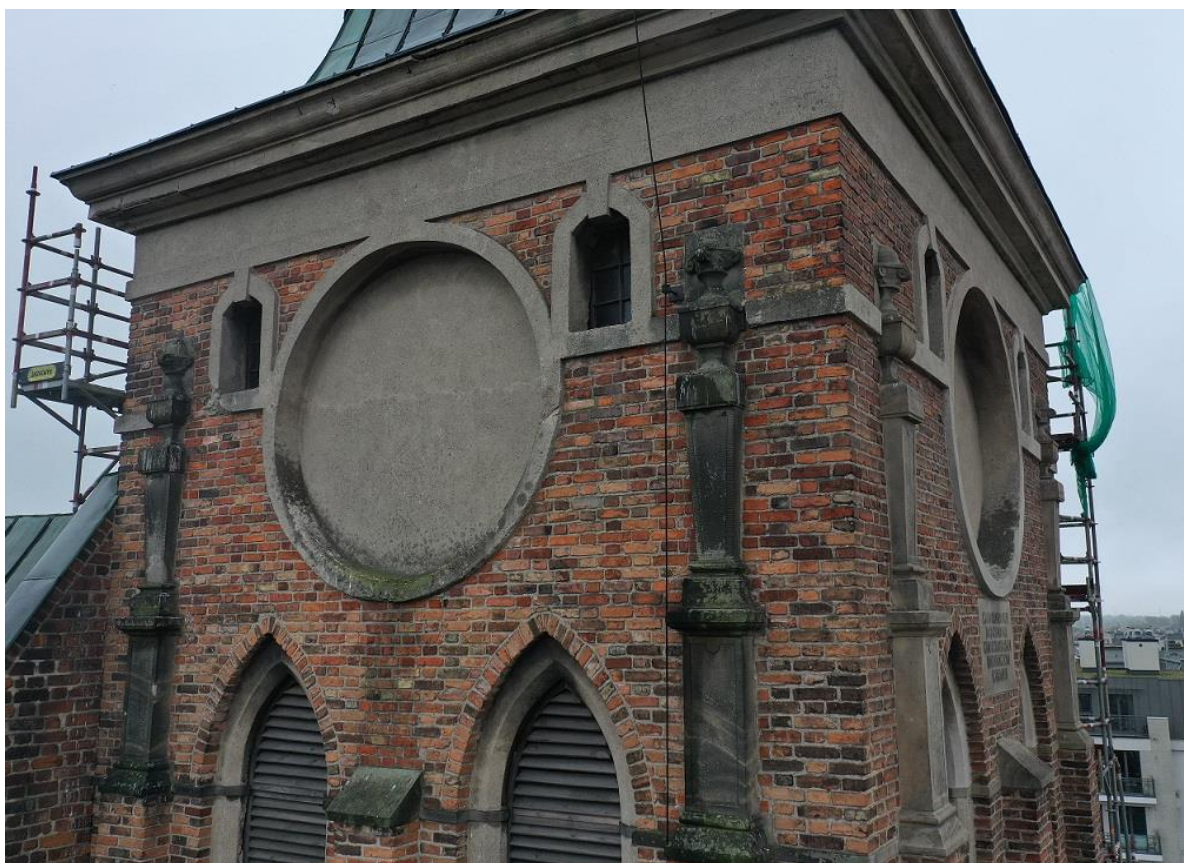
*Ilustracja 18. Porosty, zabrudzone cegły i elementy kamienne*

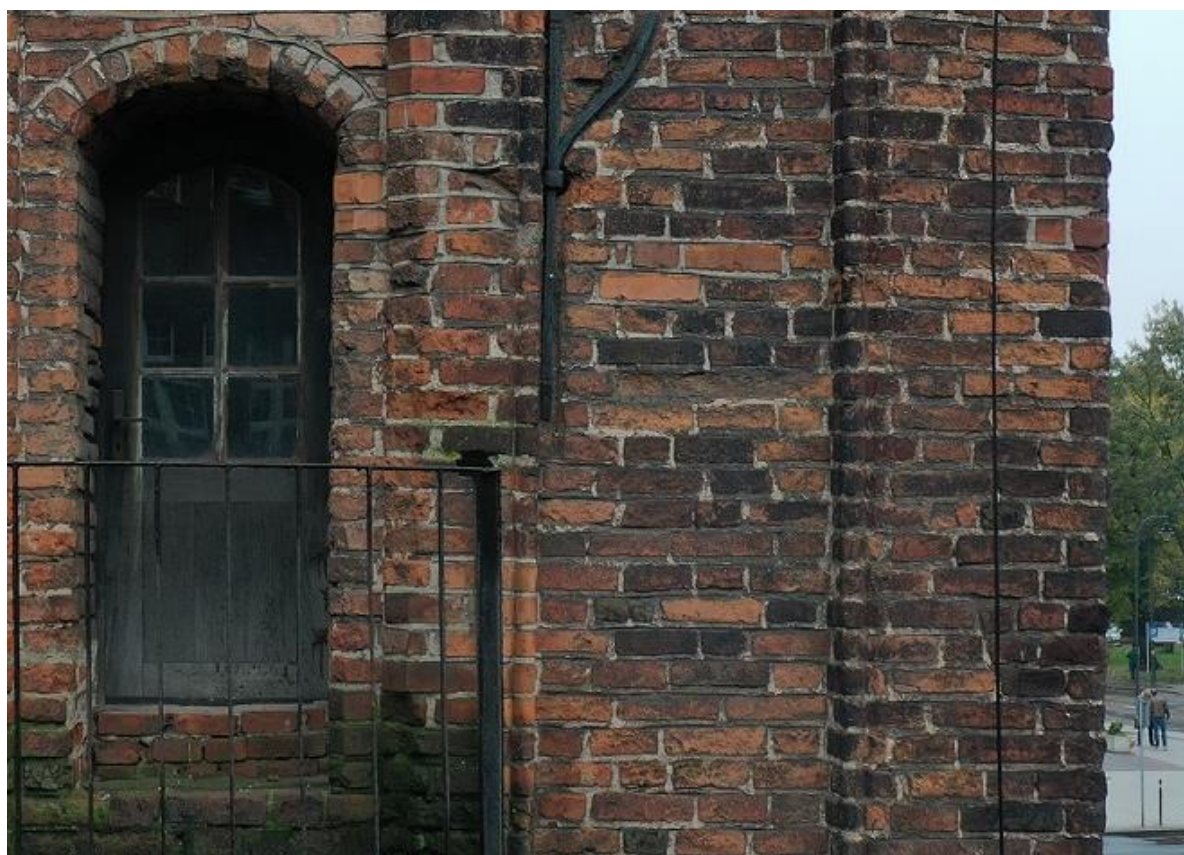
*Ilustracja 19. Porosty, uszkodzenia cegieł i zapraw*

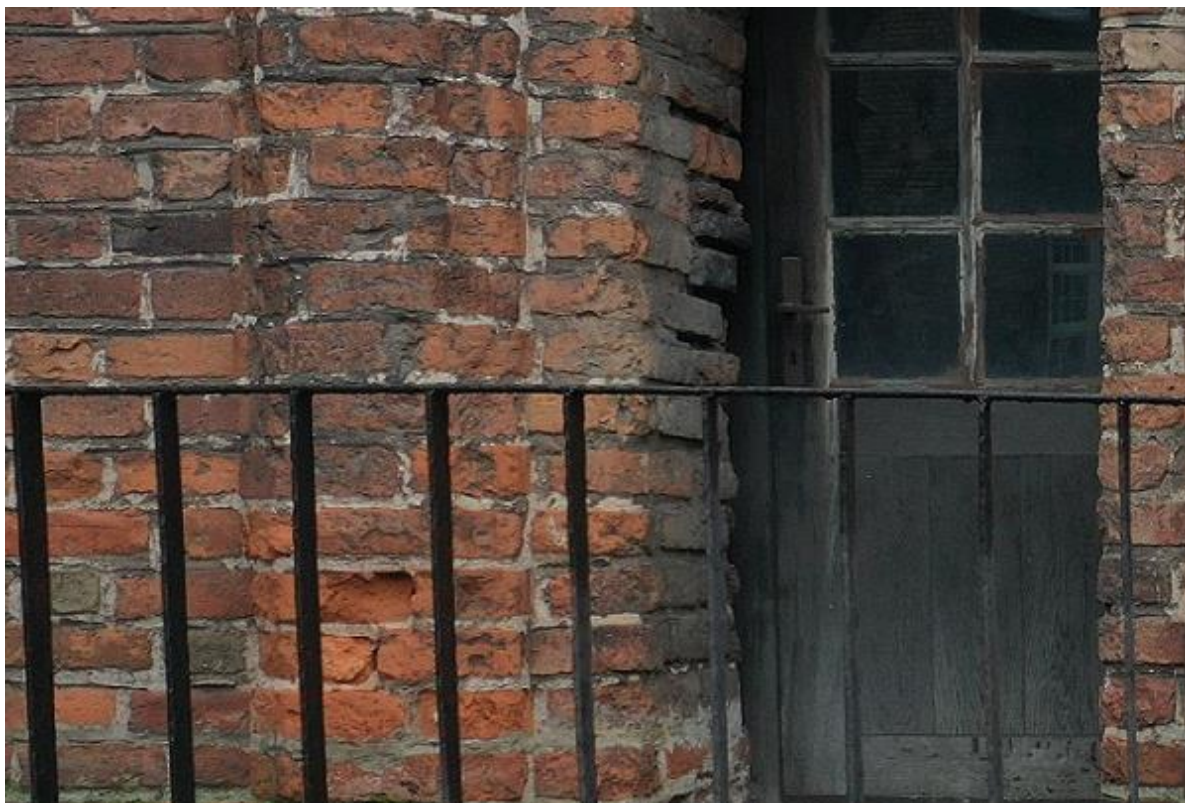
*Ilustracja 20. Ubytki cegieł i zapraw*

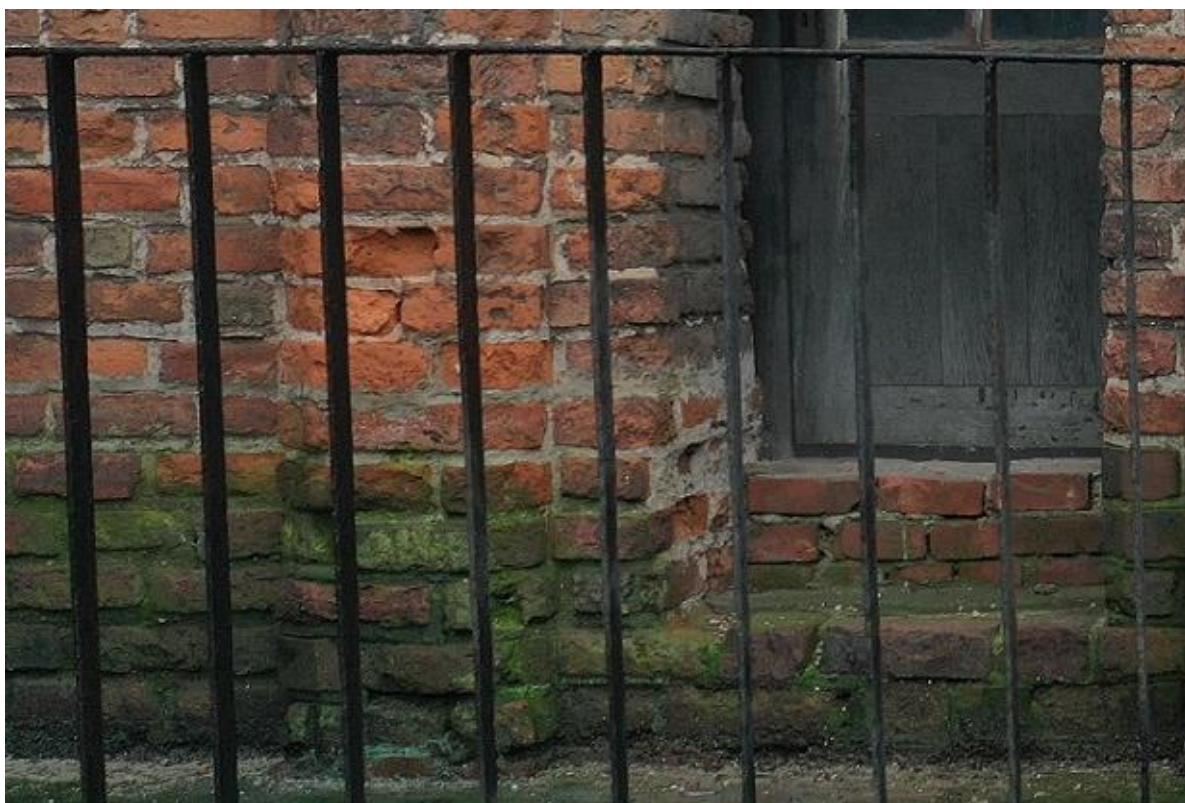
*Ilustracja 21. Porosty oraz ubytki cegieł i zapraw*
