# **DOKUMENTACJA POWYKONAWCZA**

**KOŚCIÓŁ PW. BOŻEGO CIAŁA W GDAŃSKU**

**PRACE KONSERWATORSKIE PRZY MALOWIDŁACH ŚCIENNYCH**

**Gdańsk 2024**

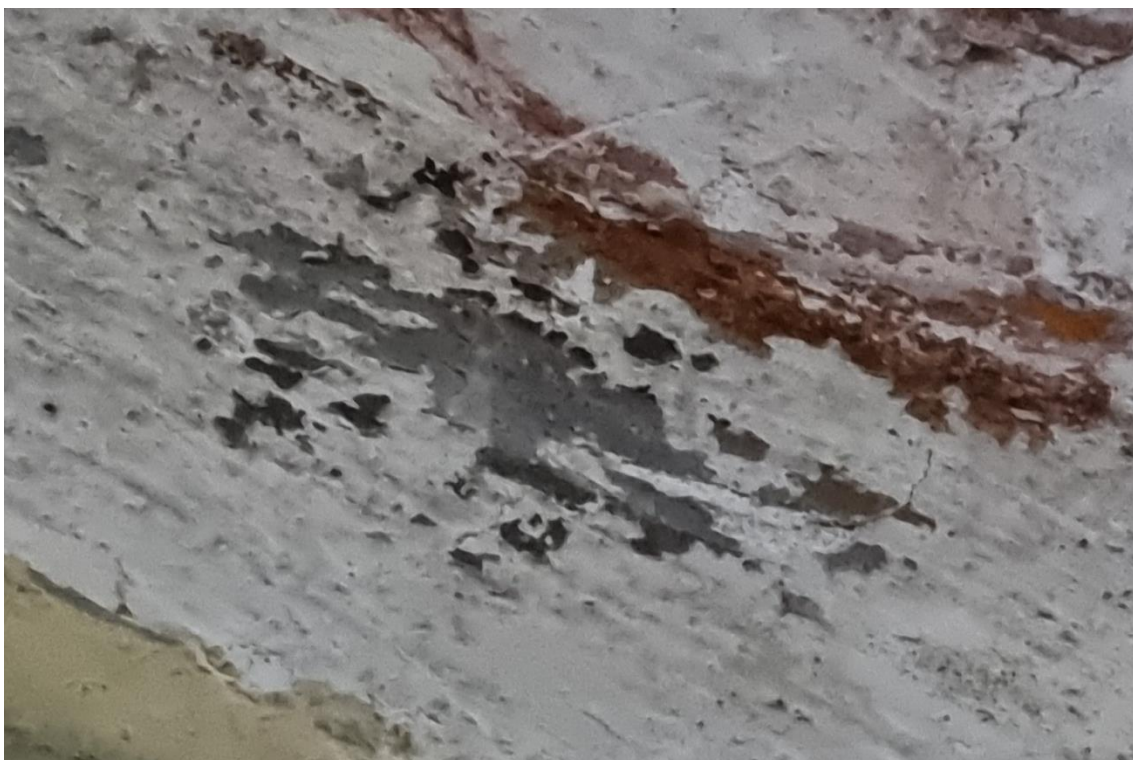
*Ilustracja 23. Zbliżenie na fragment odkrywki. Widoczna pudrująca się warstwa malarska*

Do konsolidacji łuszczących się i pudrujących powierzchni zastosowano 2% i 3% roztwór PAW nakładany pędzlem przez bibułę. Konsolidację przeprowadzono na całości powierzchni i powtórzono na osłabionych miejscach.

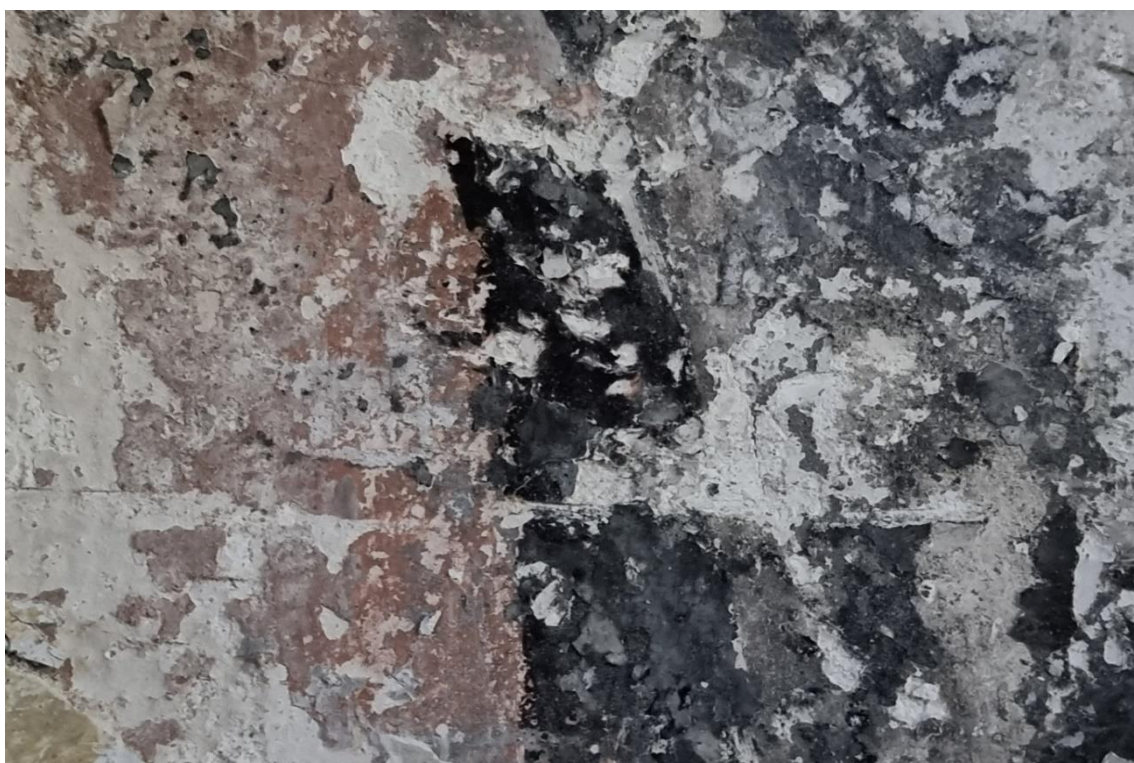
*Ilustracja 26. Zbliżenie na fragment odkrywki. Widoczna pudrująca się warstwa malarska*

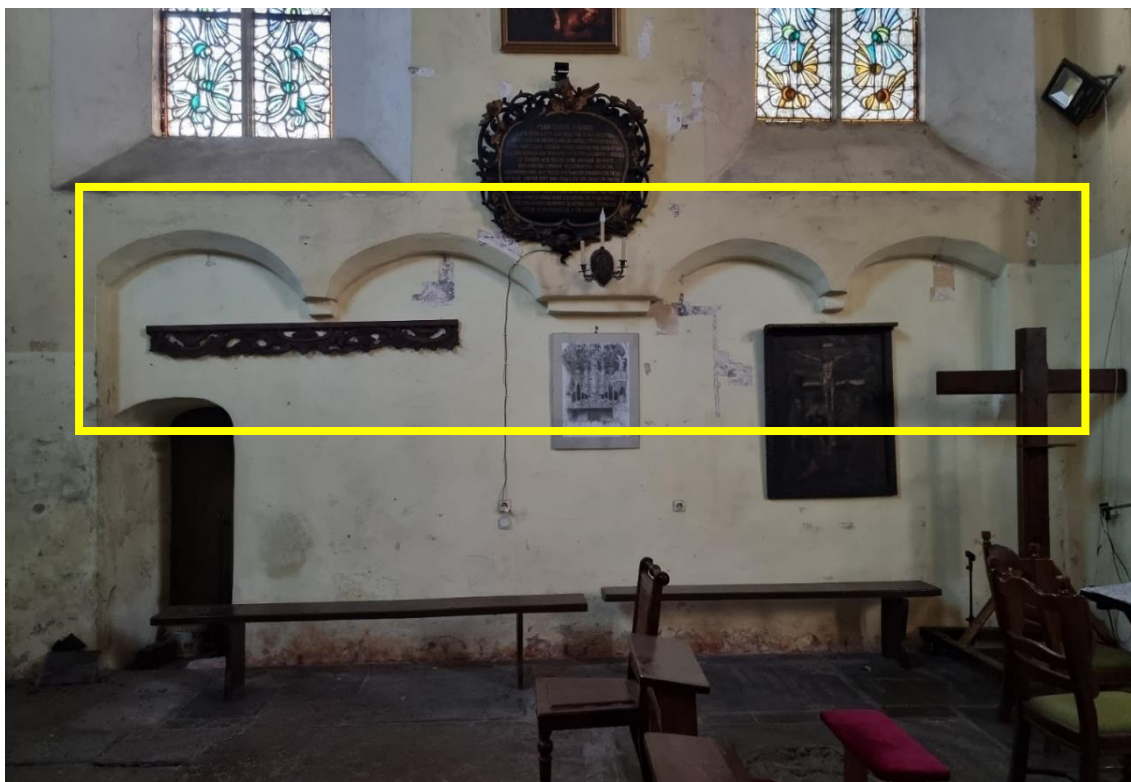
*Ilustracja 29. Zakres prac konserwatorskich wykonanych w 2024 roku przy pomocy finansowej Gminy Miasta Gdańska – południowa ściana gotyckiego prezbiterium kościoła, górna część w której występują malowidła potwierdzone badaniami*
