# **DOKUMENTACJA POWYKONAWCZA**

## **REMONT DACHÓW ZESPOŁU BUDYNKÓW KLASZTORNÝCH (ETAP IV) FRAGMENT GÓRNEJ CZĘŚCI DACHU USKOKOWEGO SKRZYDŁA ZACHODNIEGO**

**Gdańskie Seminarium Duchowne**

**Gdańsk 2024**

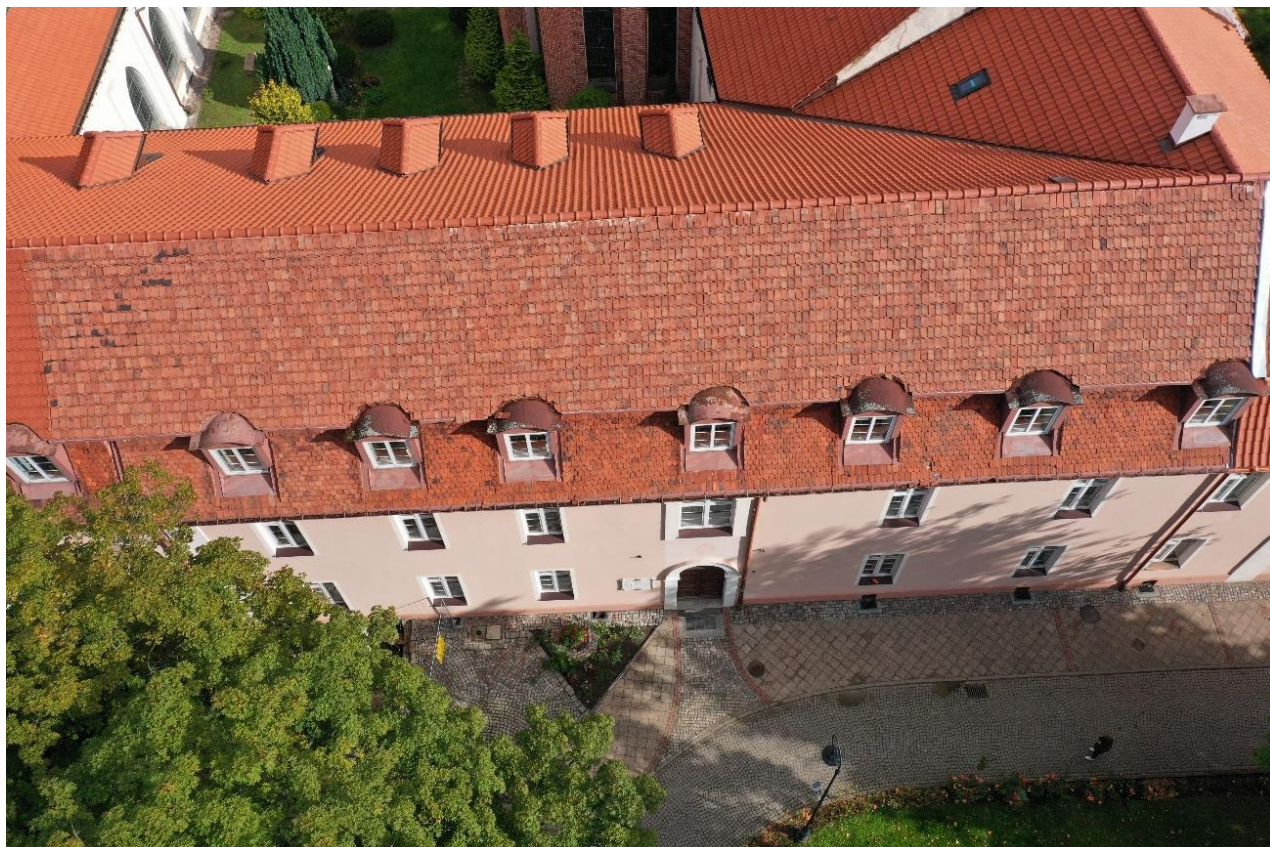
*Ilustracja 8. Fragment połaci zachodniej skrzydła zachodniego przed pracami*

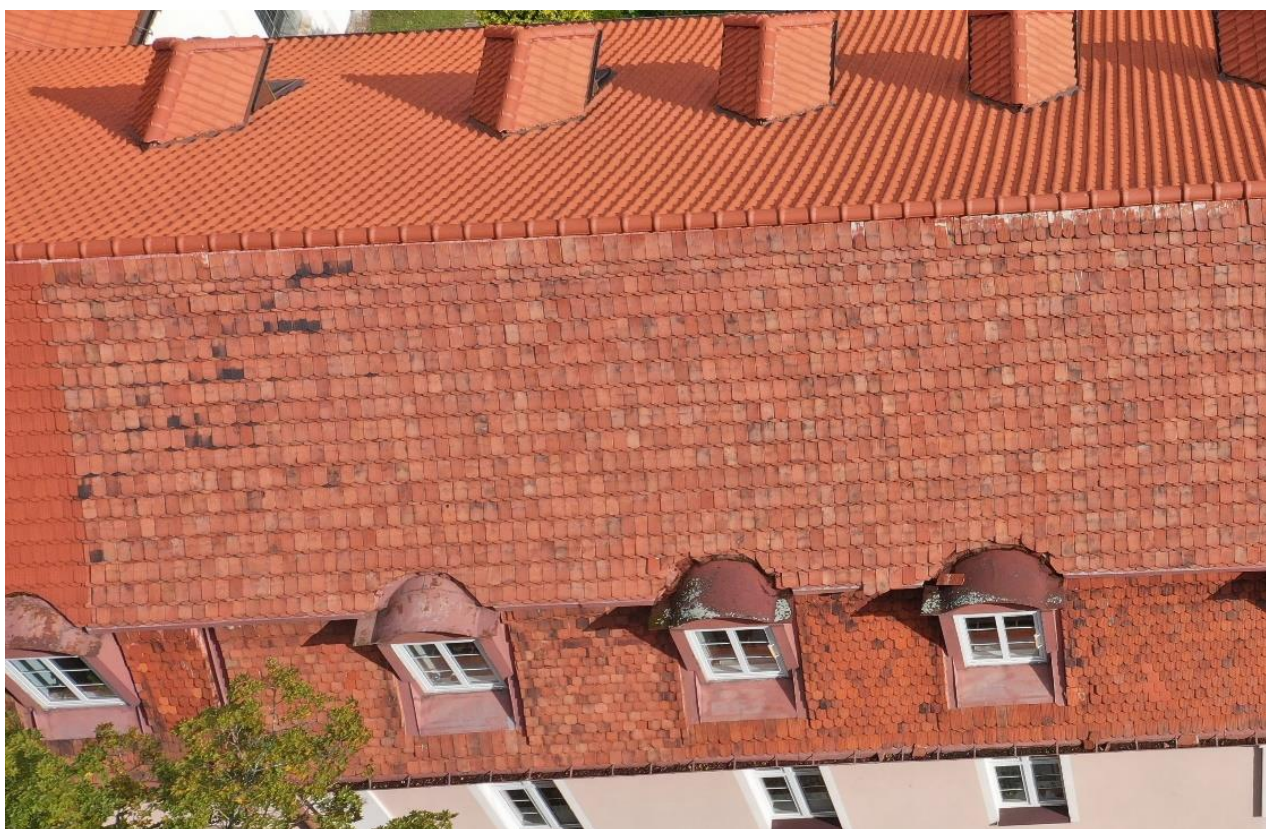
*Ilustracja 9. Fragment połaci zachodniej skrzydła zachodniego przed pracami*

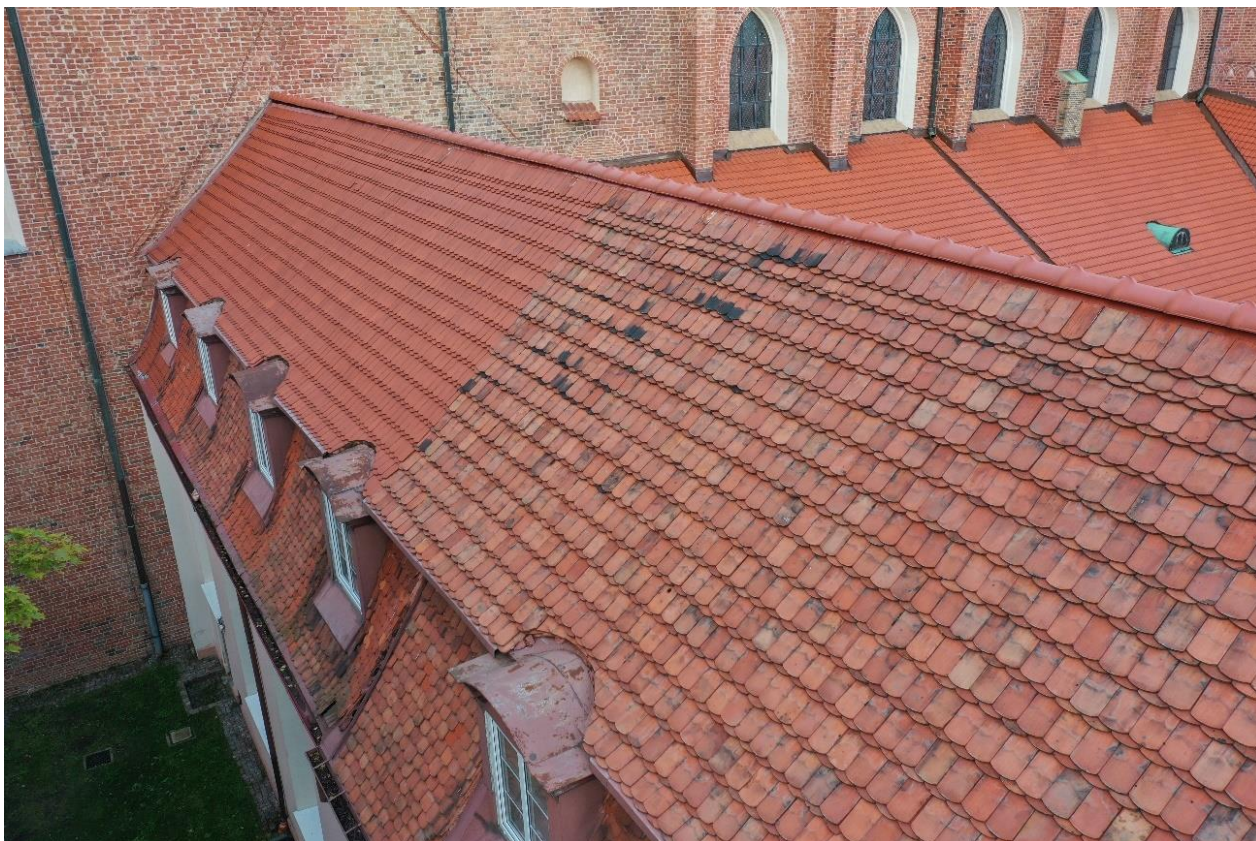
*Ilustracja 10. Fragment połaci zachodniej skrzydła zachodniego przed pracami*

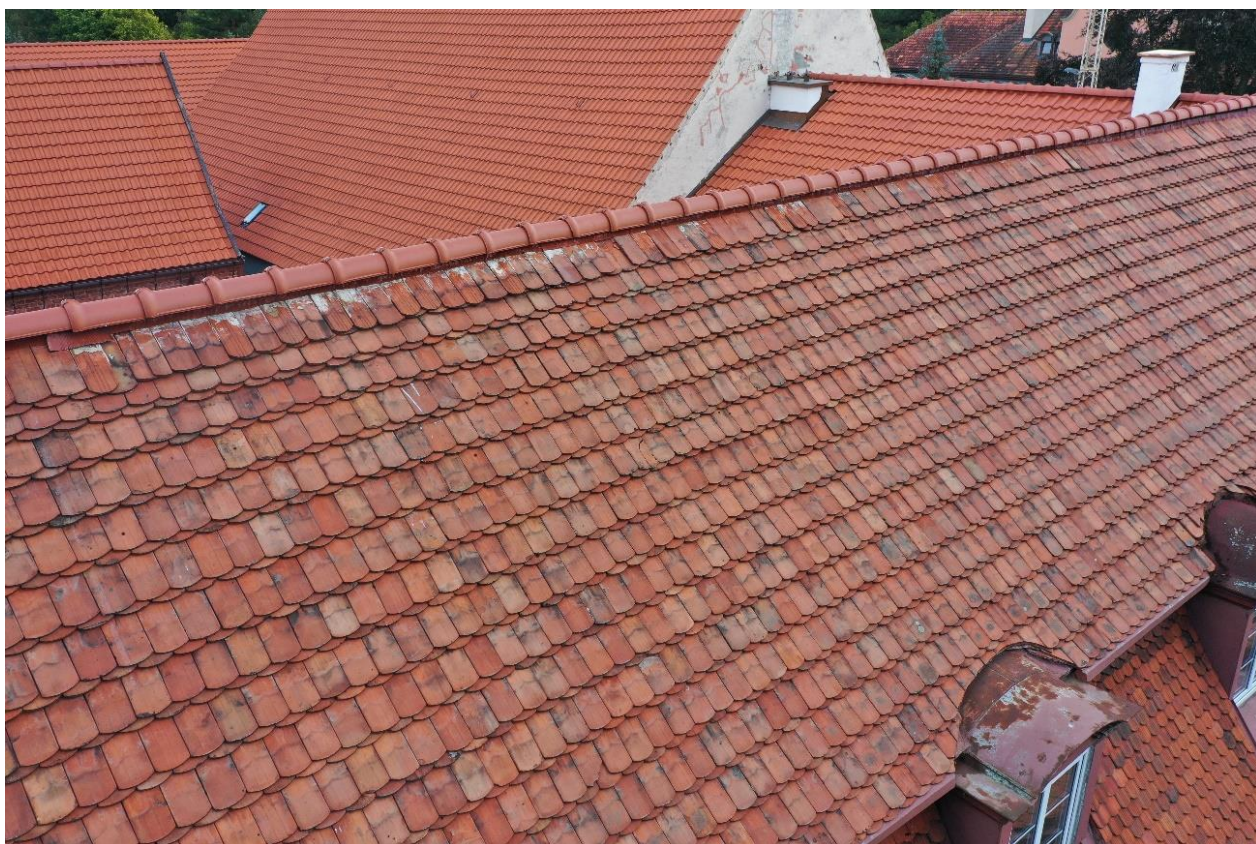
*Ilustracja 11. Fragment połaci zachodniej skrzydła zachodniego przed pracami*

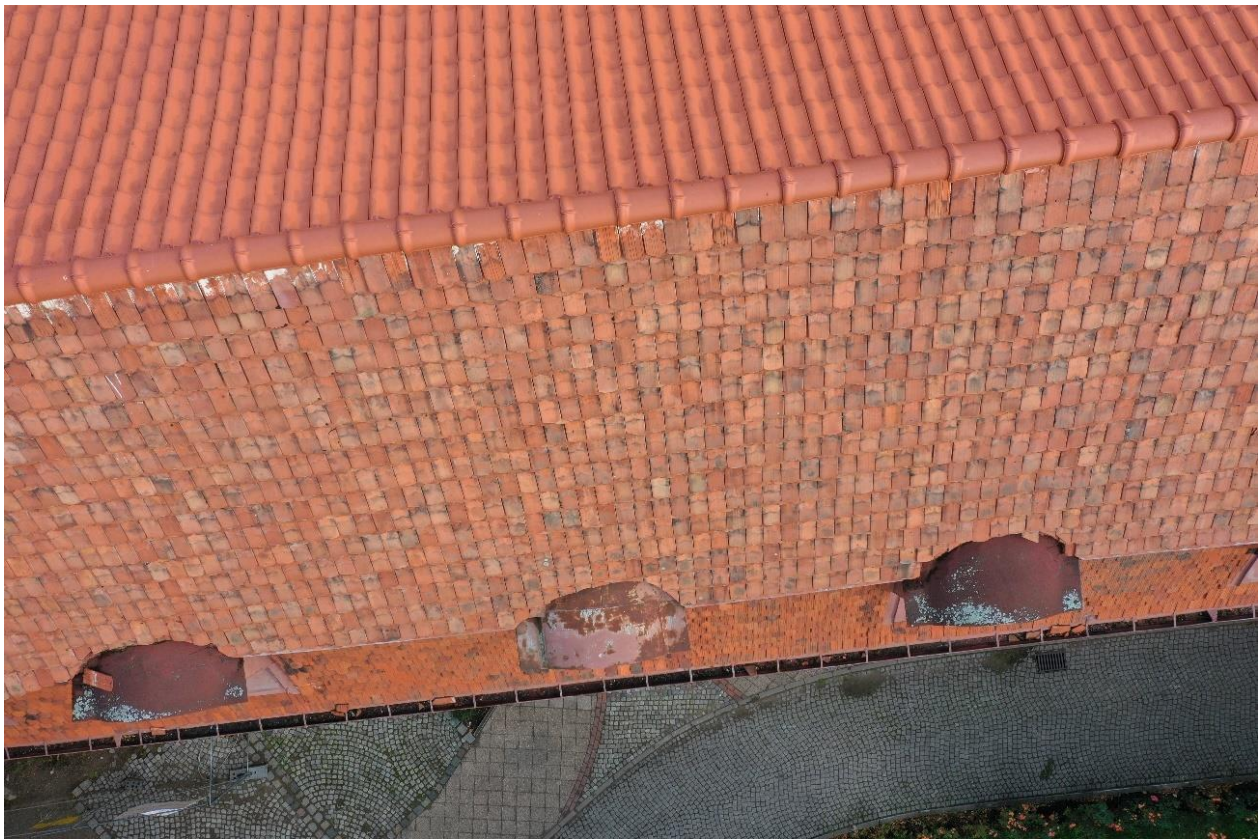
*Ilustracja 12. Fragment połaci zachodniej skrzydła zachodniego przed pracami*

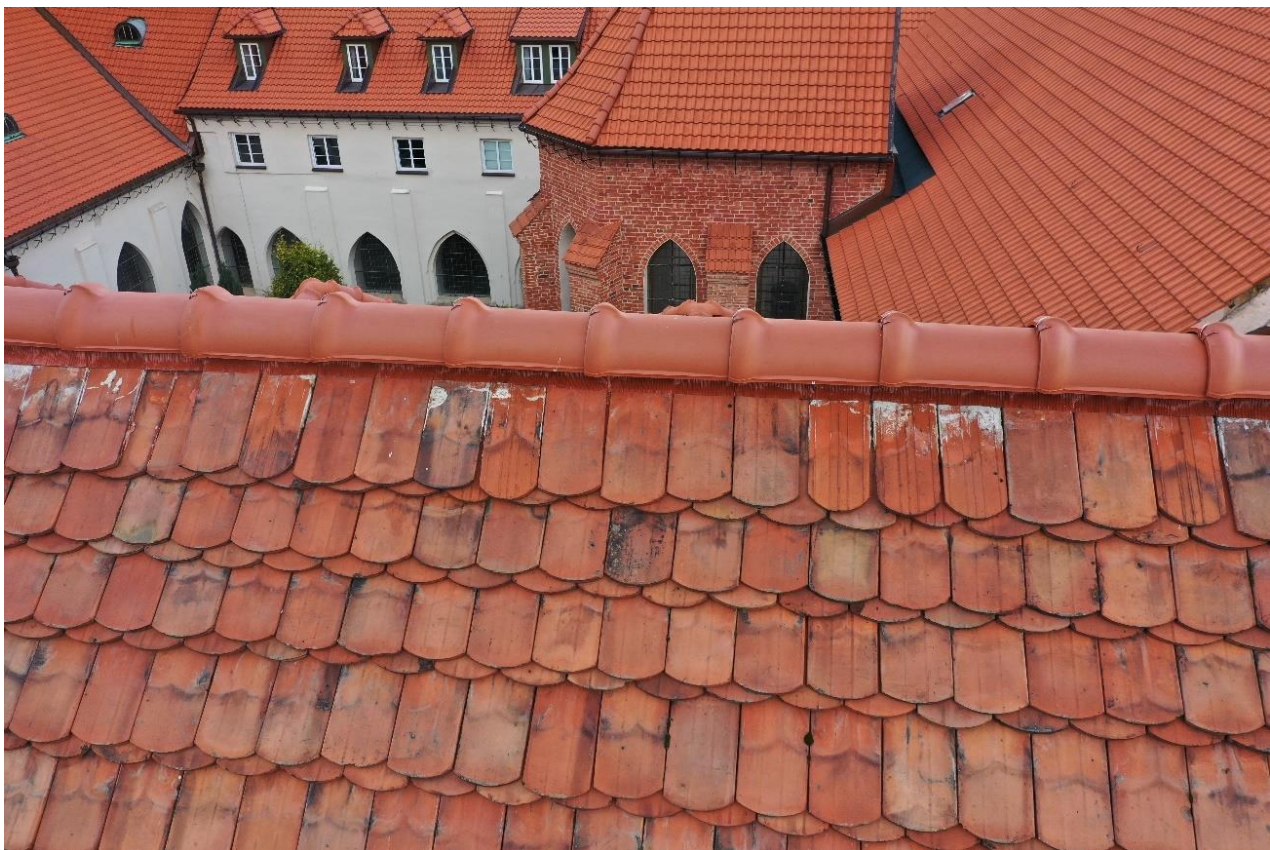
*Ilustracja 13. Fragment połaci zachodniej skrzydła zachodniego przed pracami*

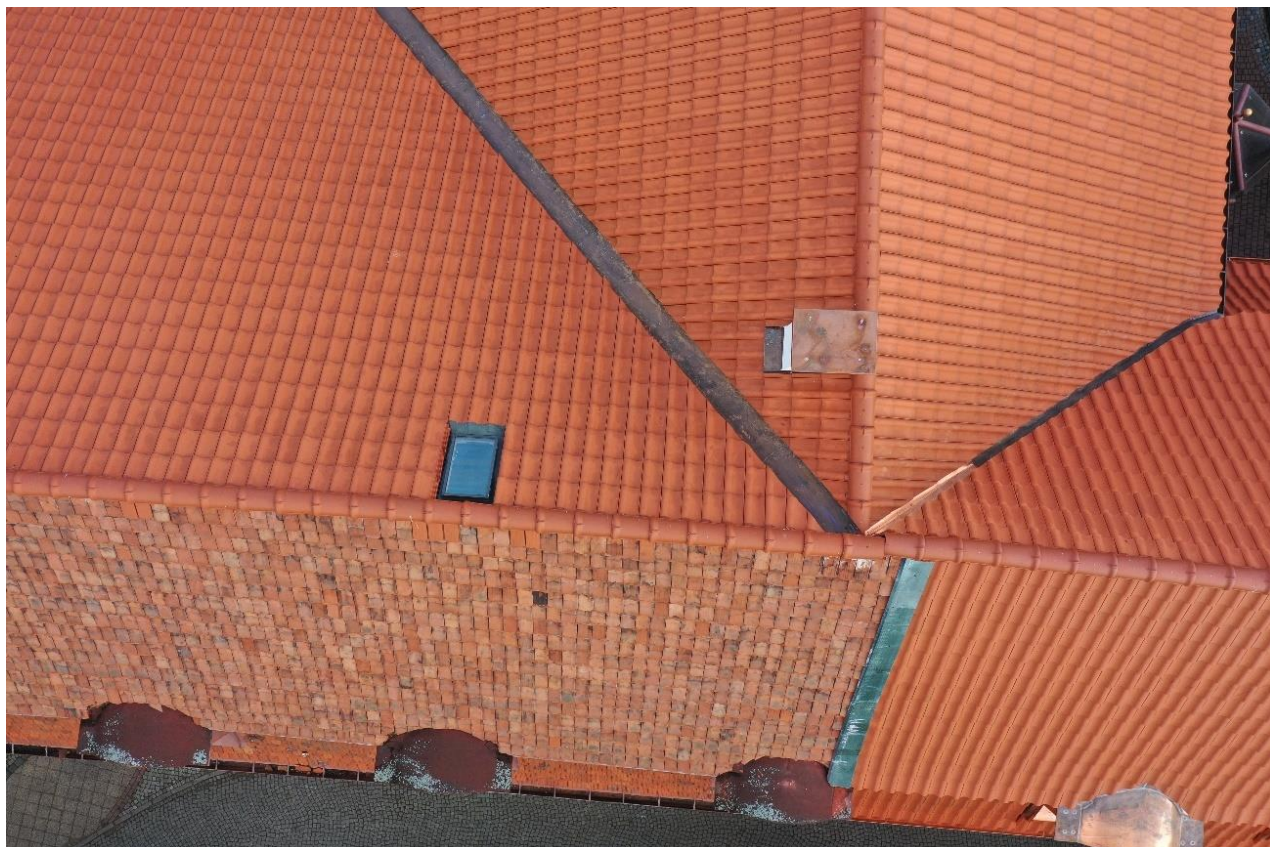
*Ilustracja 14. Fragment połaci zachodniej skrzydła zachodniego przed pracami*

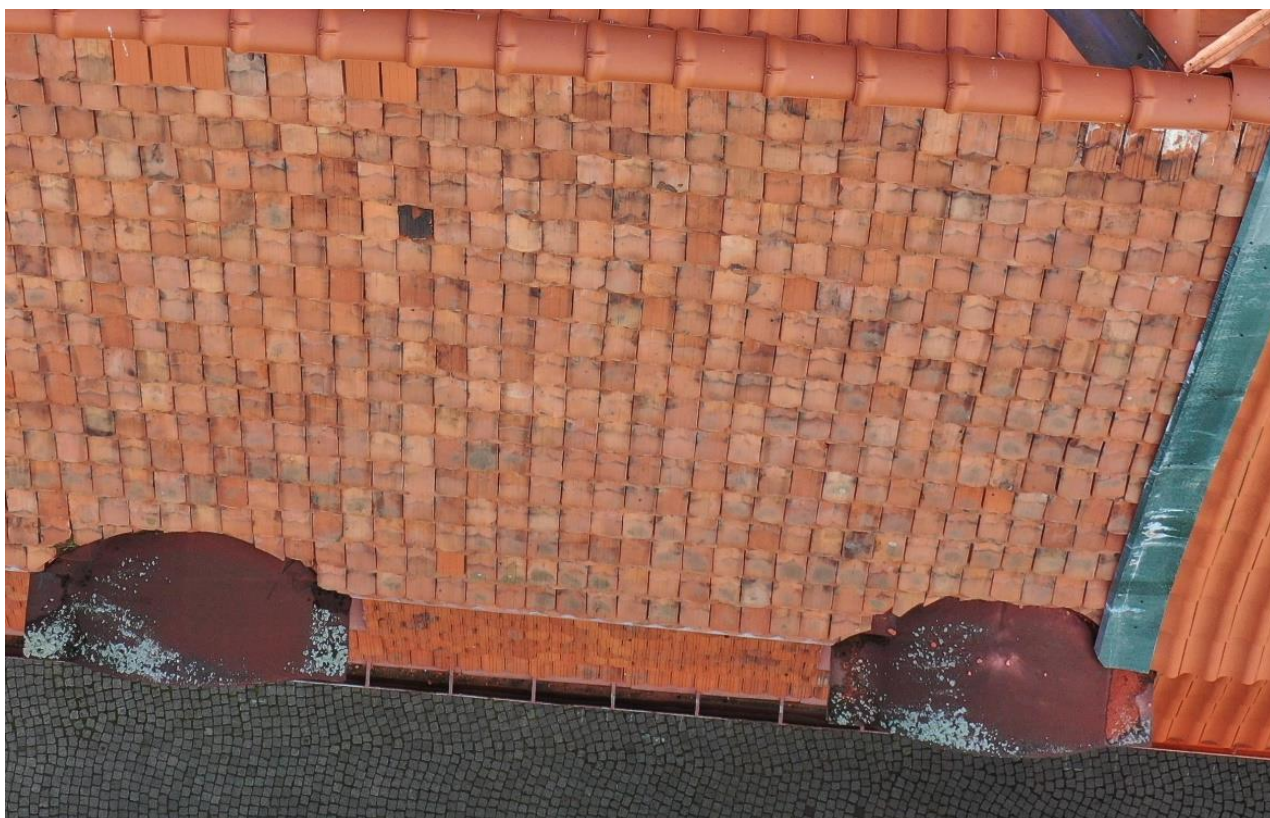
*Ilustracja 15. Fragment połaci zachodniej skrzydła zachodniego przed pracami*

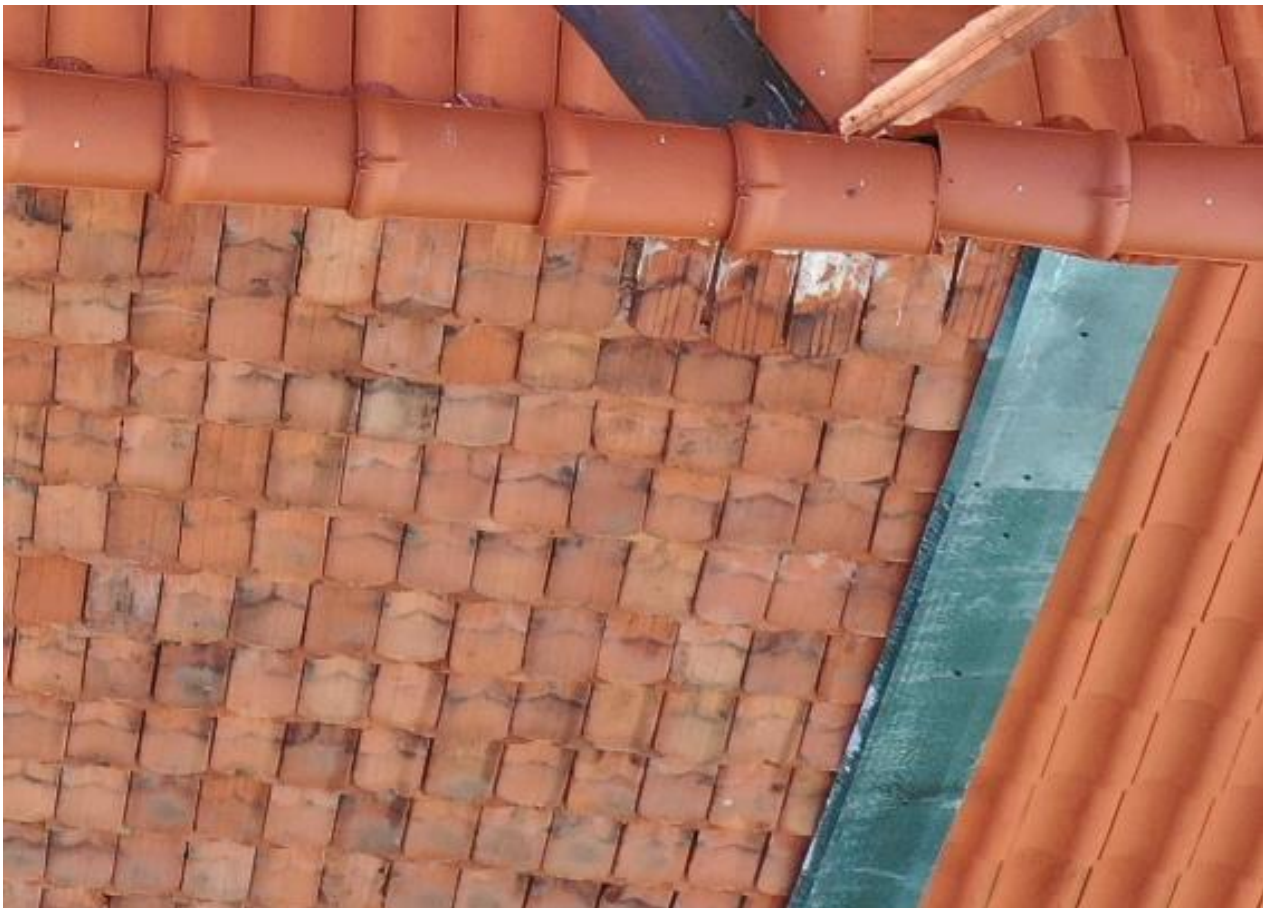
*Ilustracja 16. Fragment połaci zachodniej skrzydła zachodniego przed pracami*

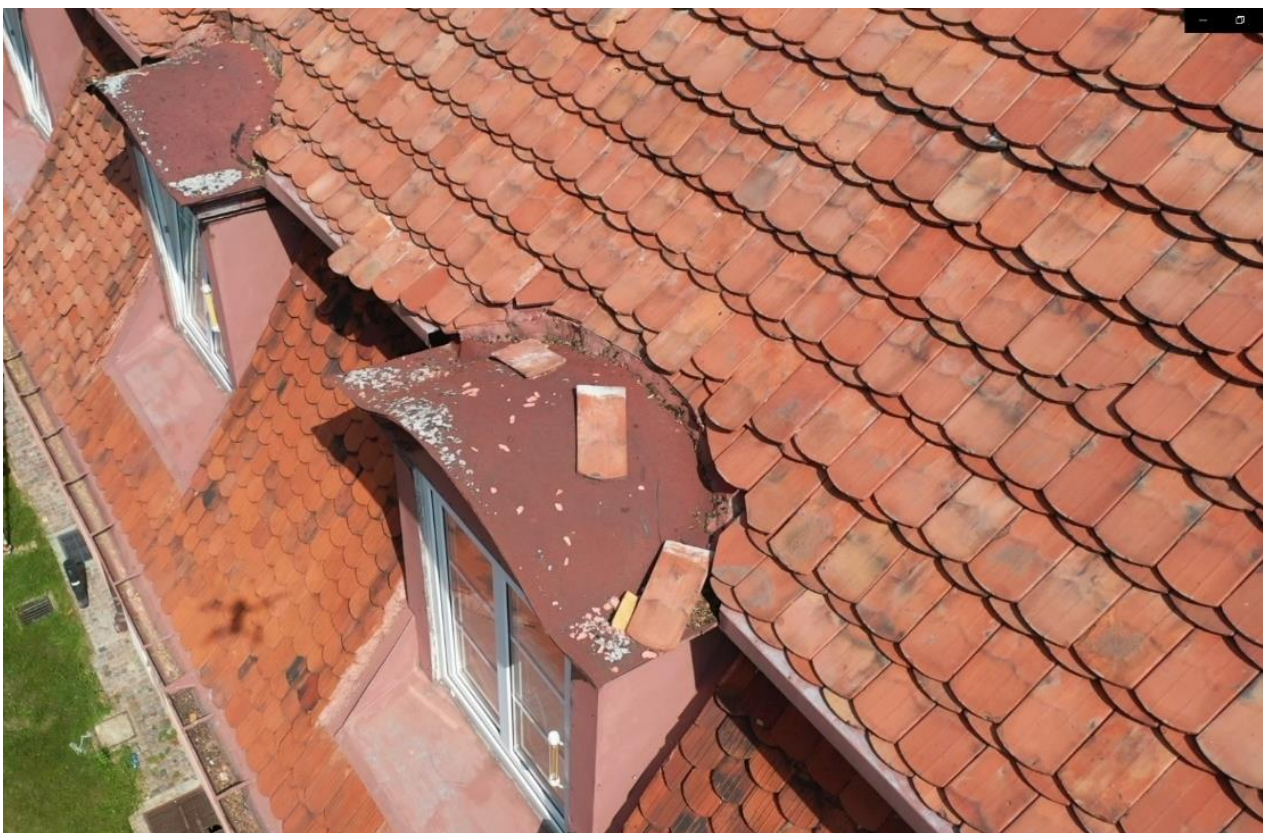
*Ilustracja 17. Fragment połaci zachodniej skrzydła zachodniego przed pracami*

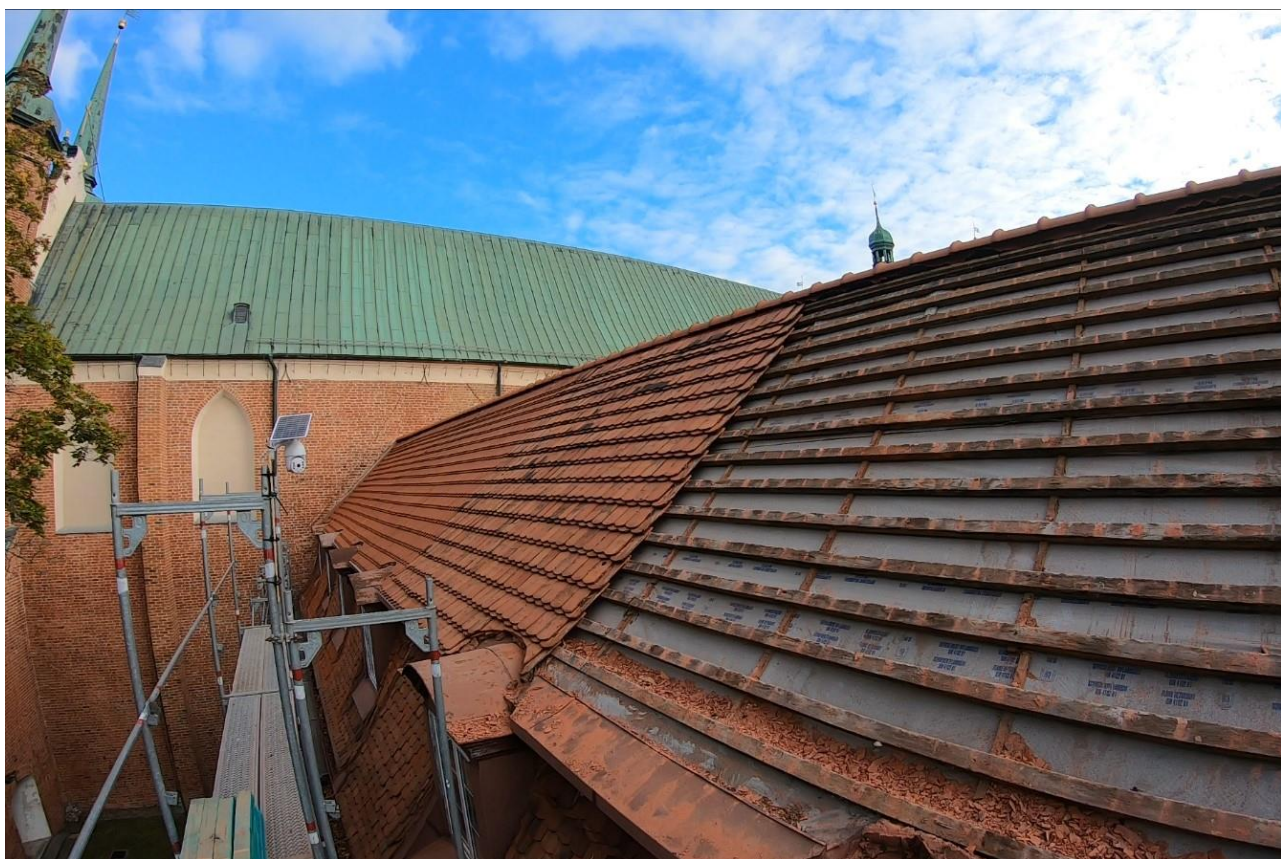
*Ilustracja 18. Stan po demontażu dachówek*

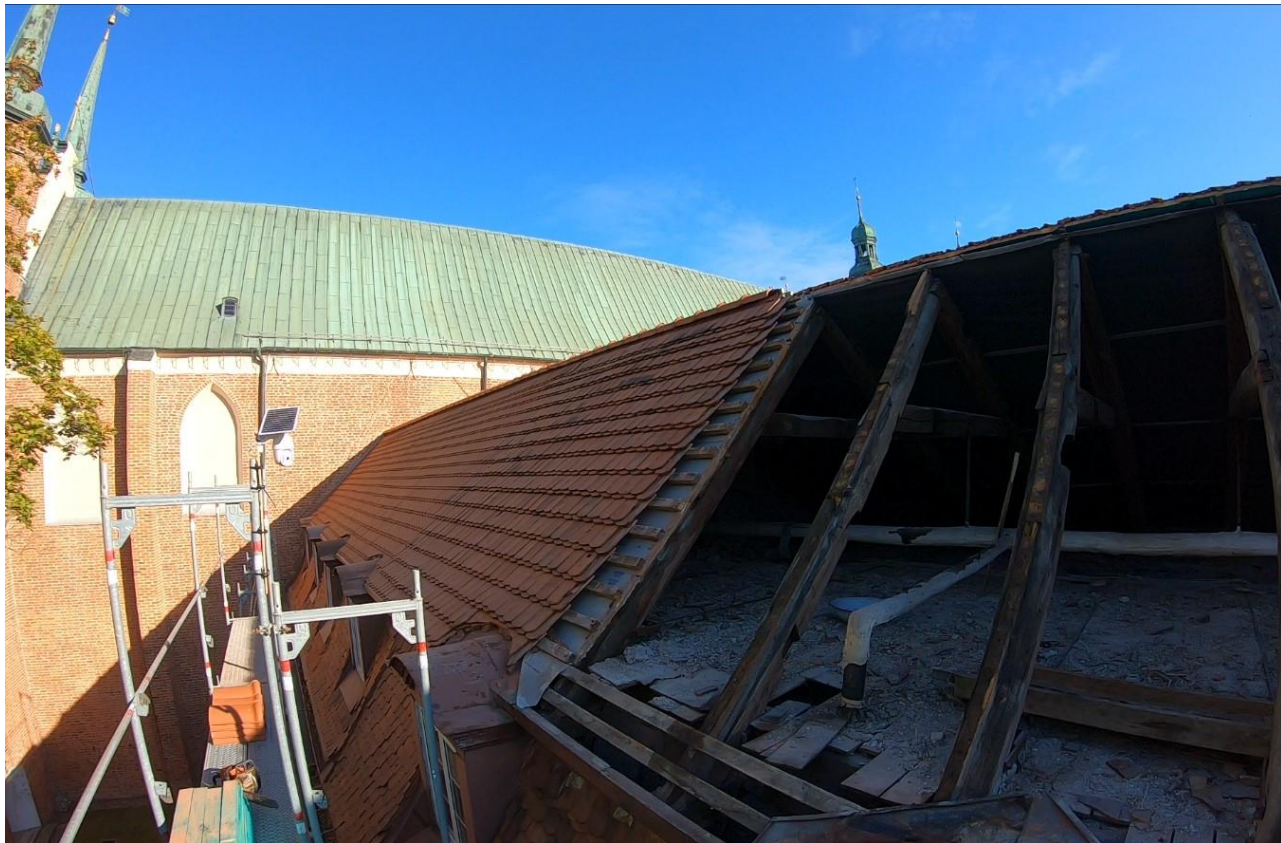
*Ilustracja 19. Stan po demontażu łacenia i membrany paroprzepuszczalnej*

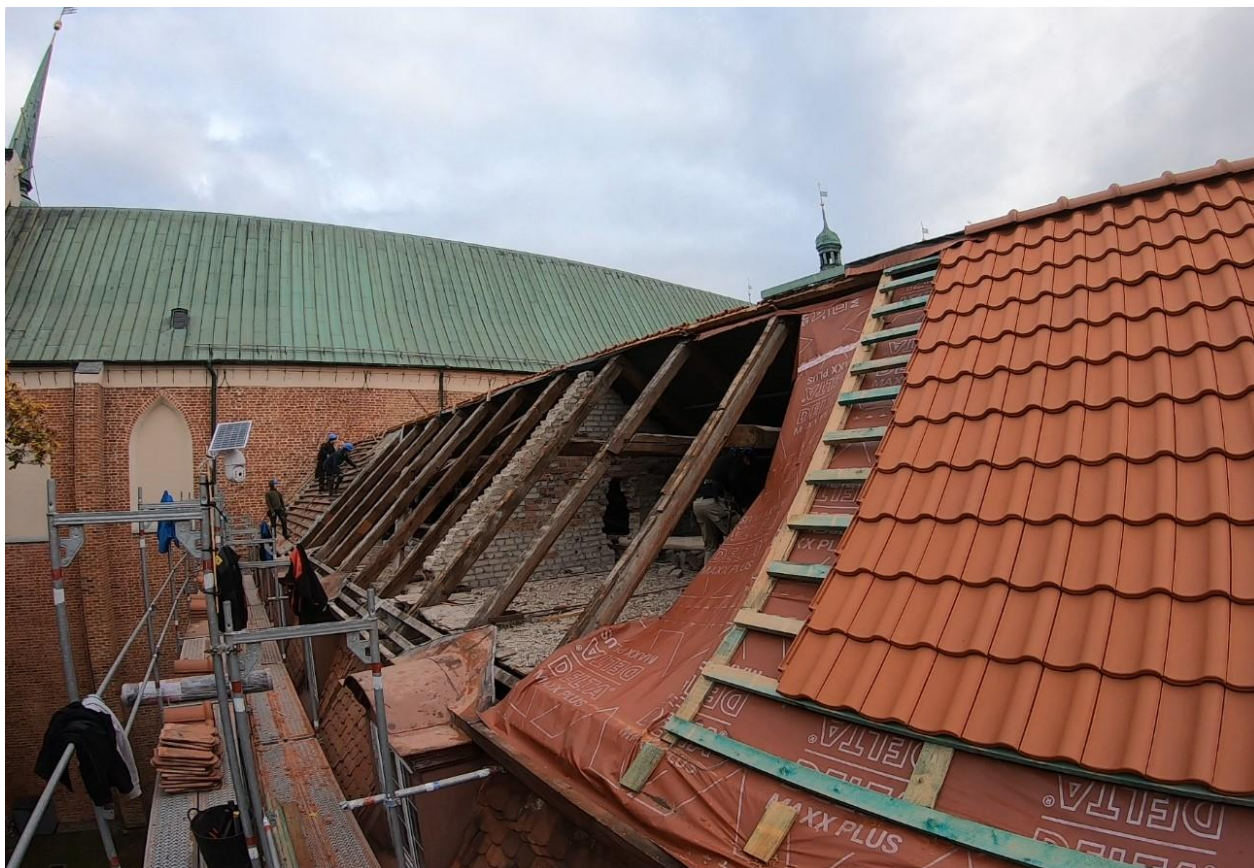
*Ilustracja 24. Stan po demontażu łączenia i membrany paroprzepuszczalnej*
