# **DOKUMENTACJA POWYKONAWCZA**

## **MAŁY MŁYN W GDAŃSKU PRACE KONSERWATORSKE ZACHODNIEJ CZĘŚCI ELEWACJI PÓŁNOCNEJ WRAZ Z PRZYPORĄ**

Autor prac konserwatorskich i dokumentacji:  
mgr Tomasz Korzeniowski

**Gdańsk 2024**

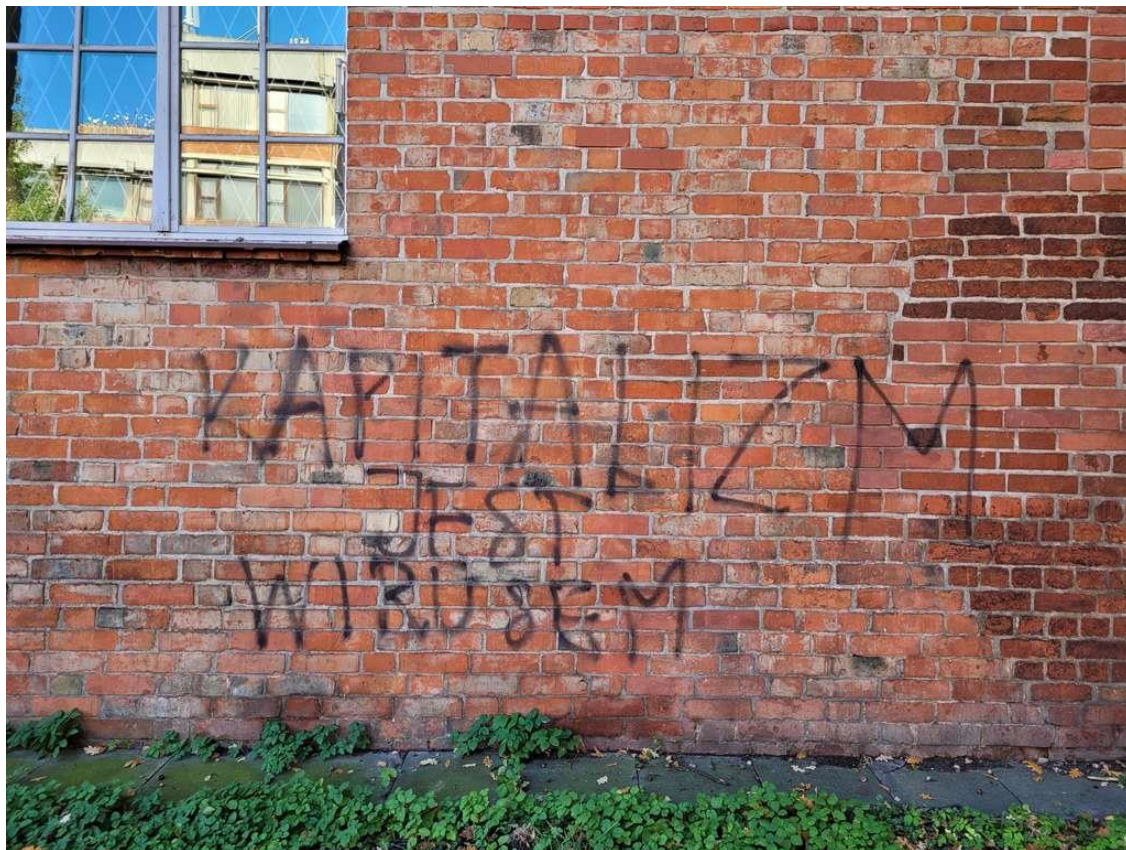
*Ilustracja 9. Stan elewacji przed podjęciem prac konserwatorskich*

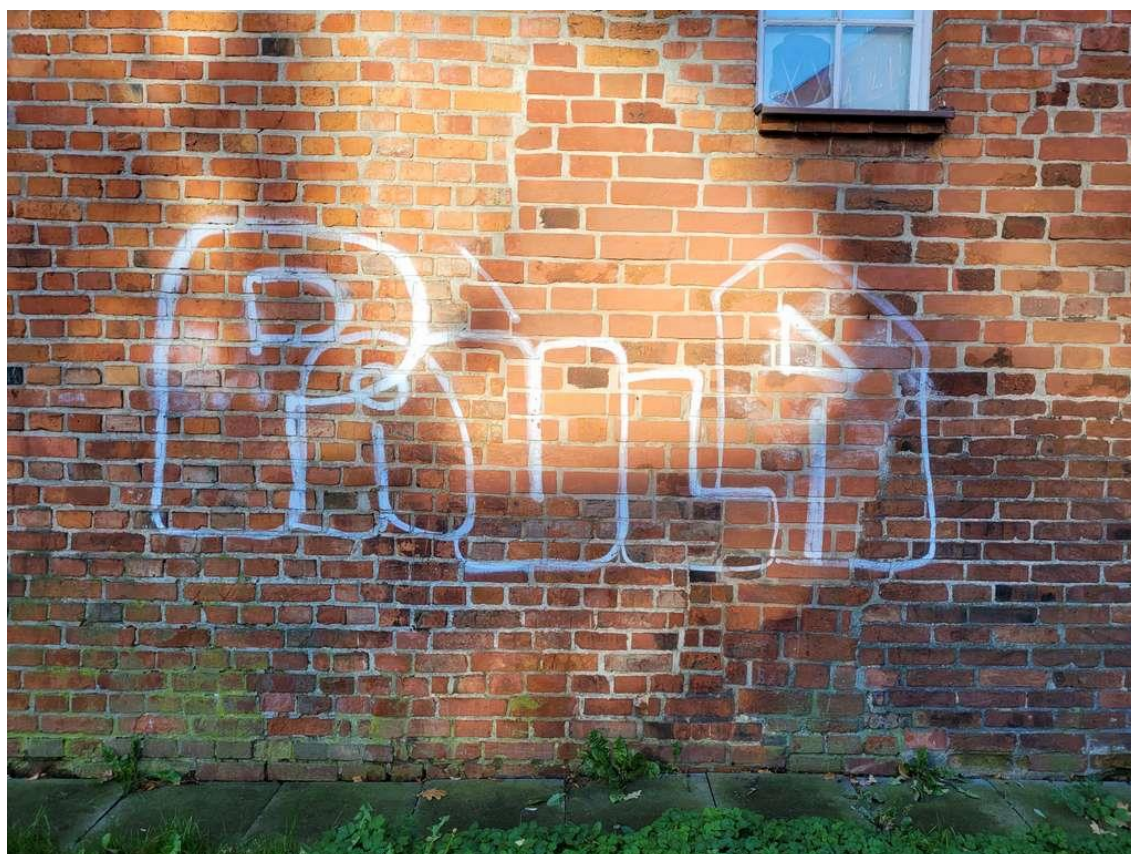
*Ilustracja 10. Stan elewacji przed podjęciem prac konserwatorskich*

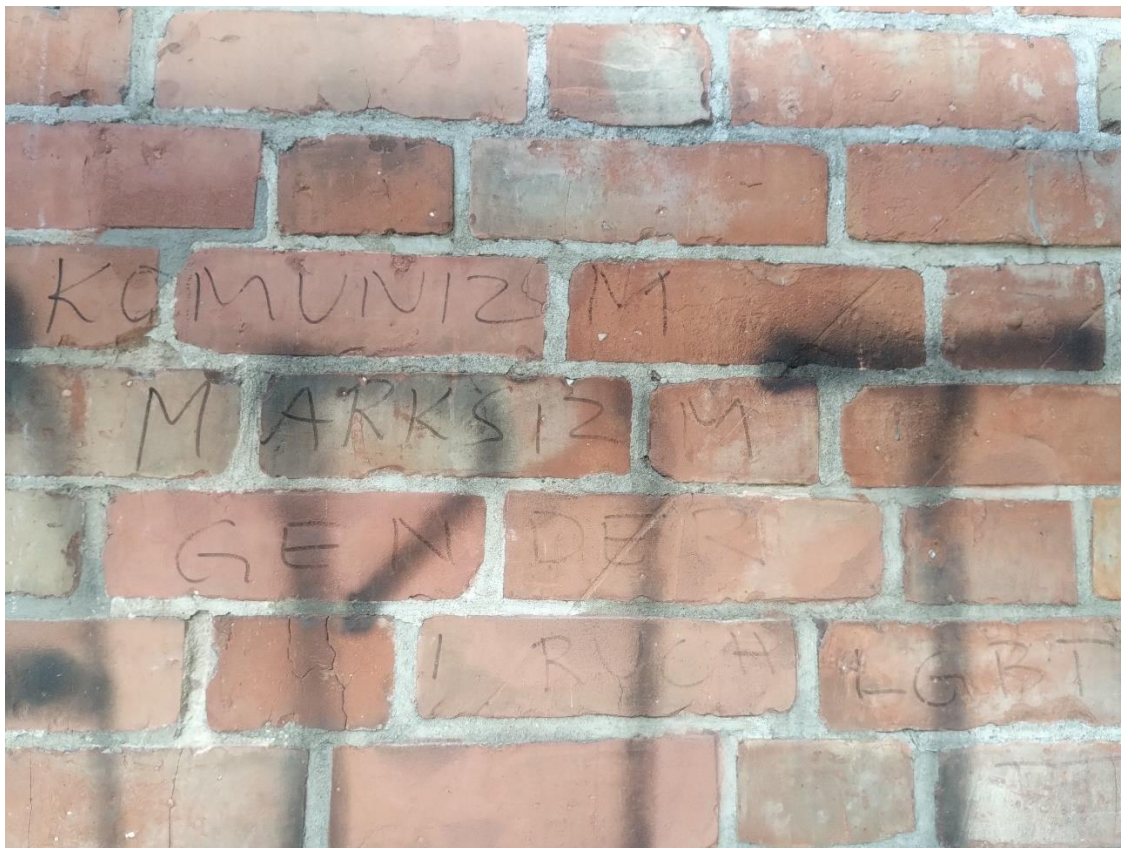
*Ilustracja 11. Stan elewacji przed podjęciem prac konserwatorskich*

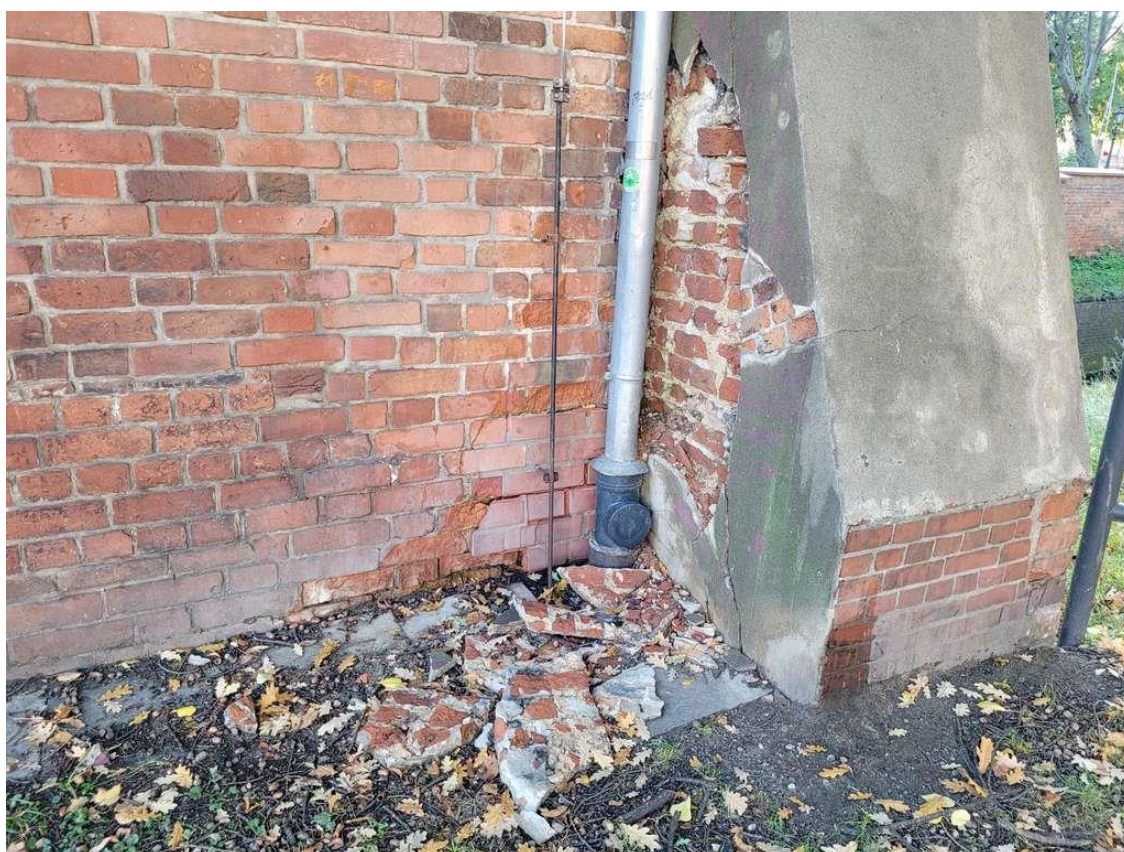
*Ilustracja 12. Stan elewacji i przypora przed podjęciem prac konserwatorskich*

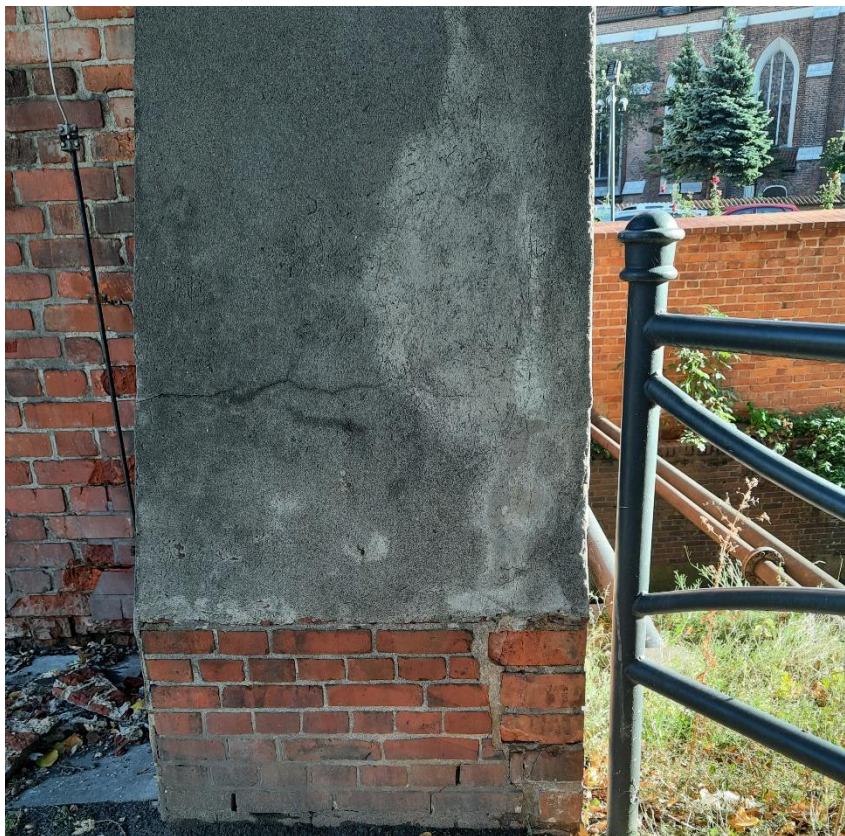
*Ilustracja 13. Przypora przed podjęciem prac konserwatorskich*

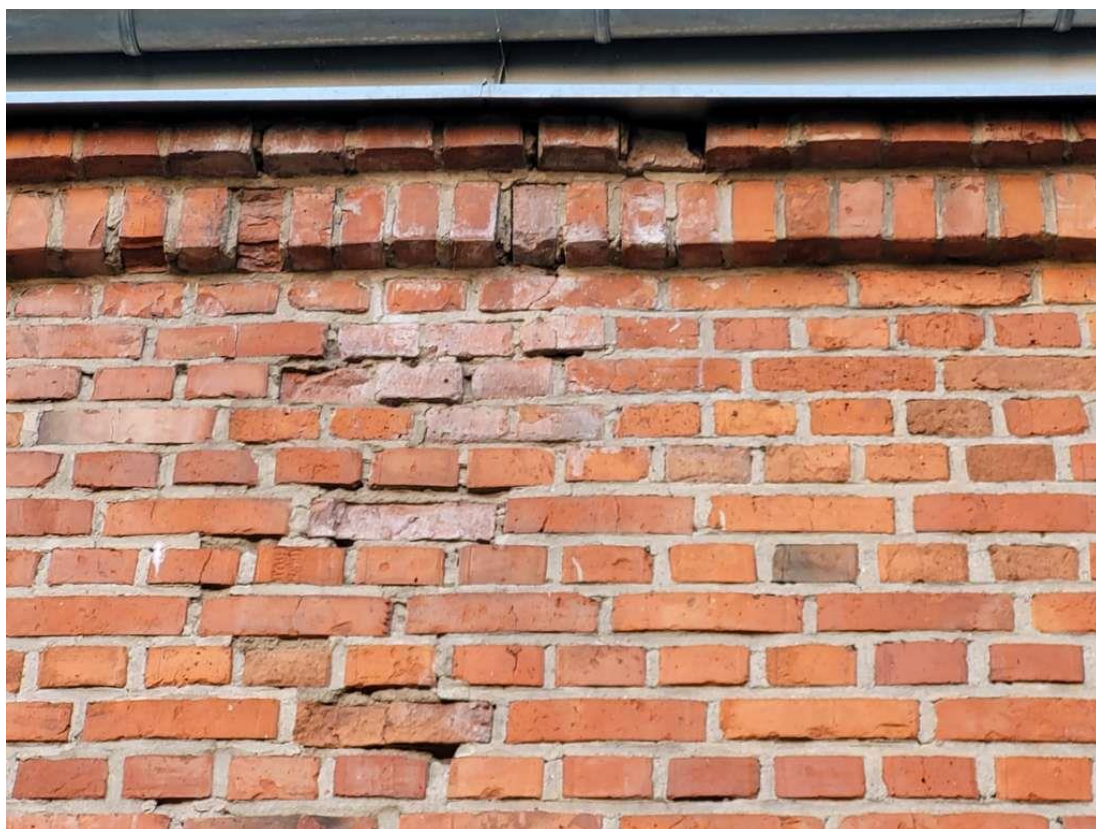
*Ilustracja 14. Stan elewacji przed podjęciem prac konserwatorskich*

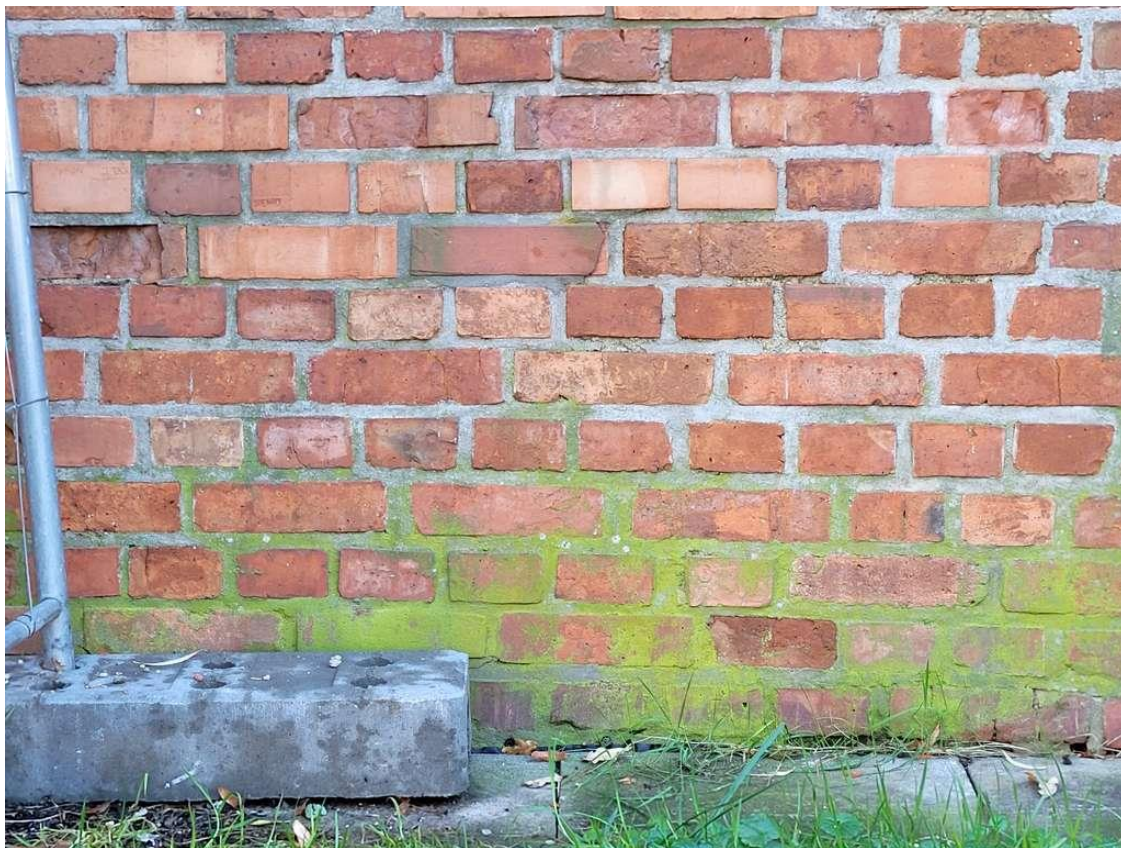
*Ilustracja 15. Stan elewacji w strefie przyziemia przed podjęciem prac konserwatorskich*

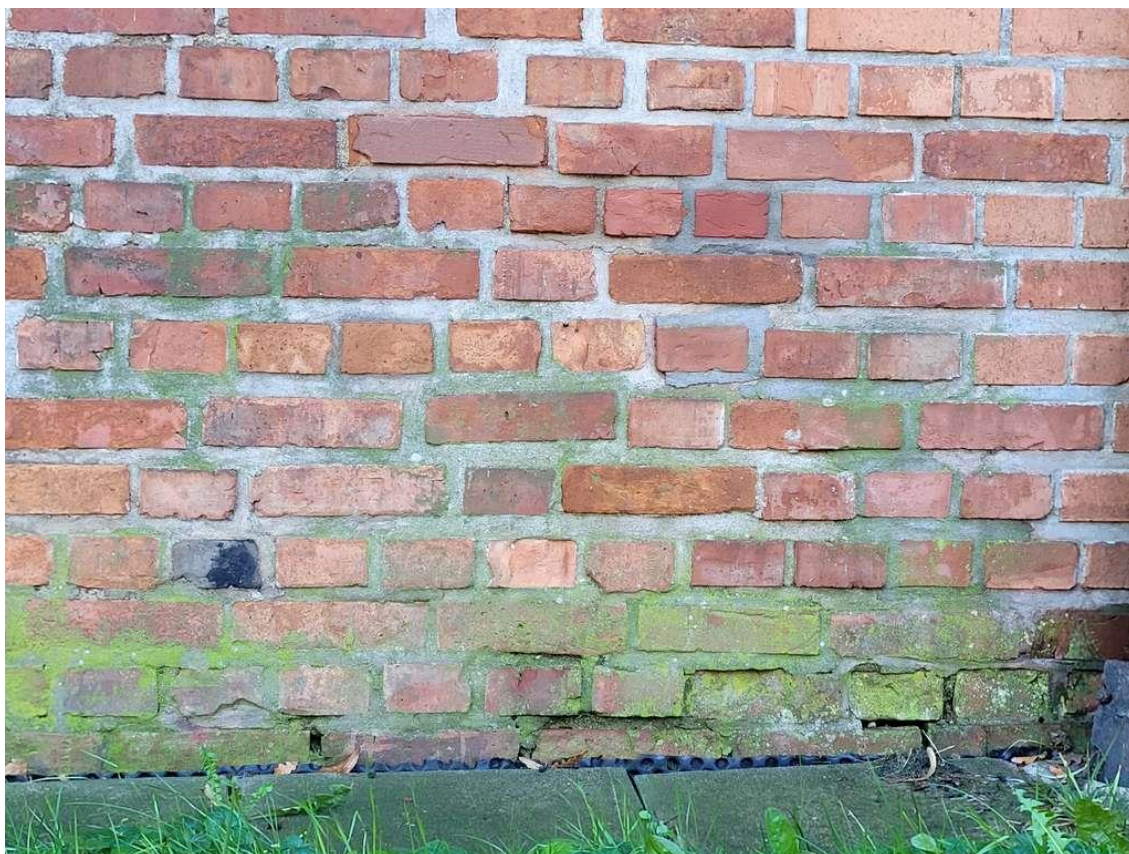
*Ilustracja 16. Stan elewacji w strefie przyziemia przed podjęciem prac konserwatorskich*

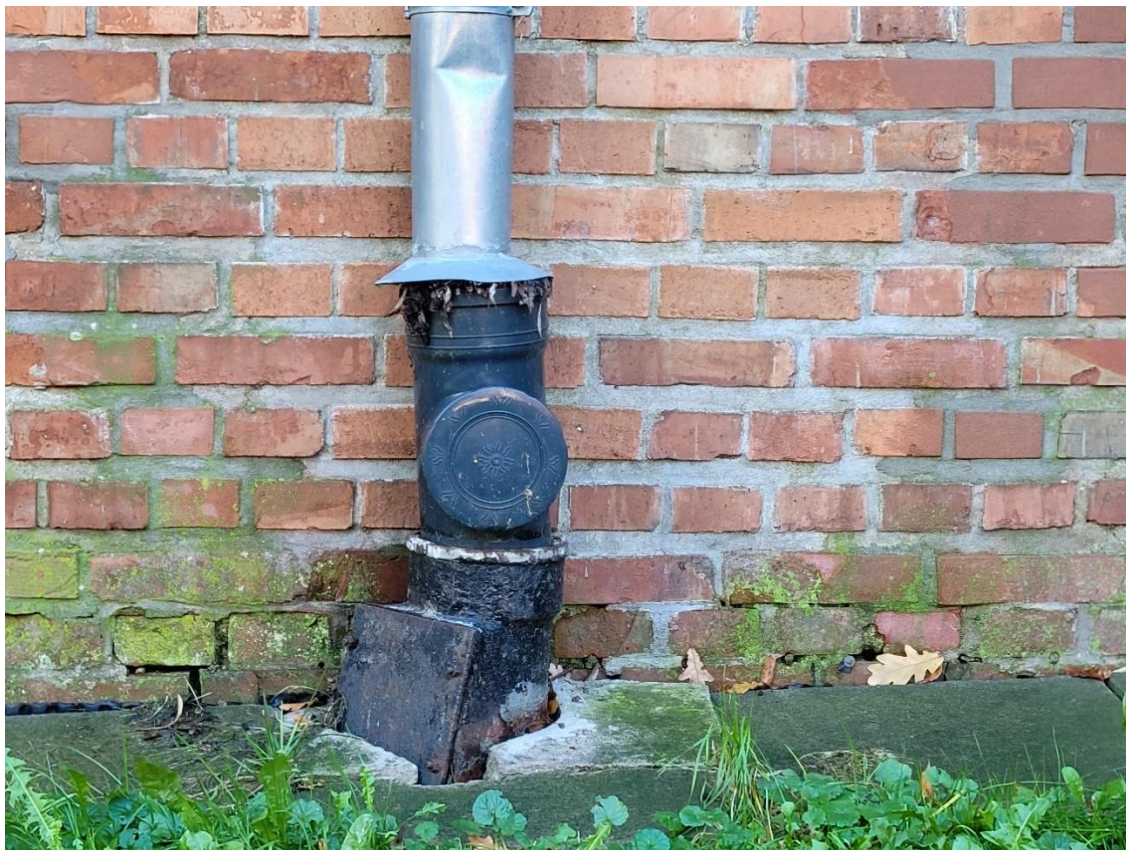
*Ilustracja 17. Stan elewacji w strefie przyziemia przed podjęciem prac konserwatorskich*

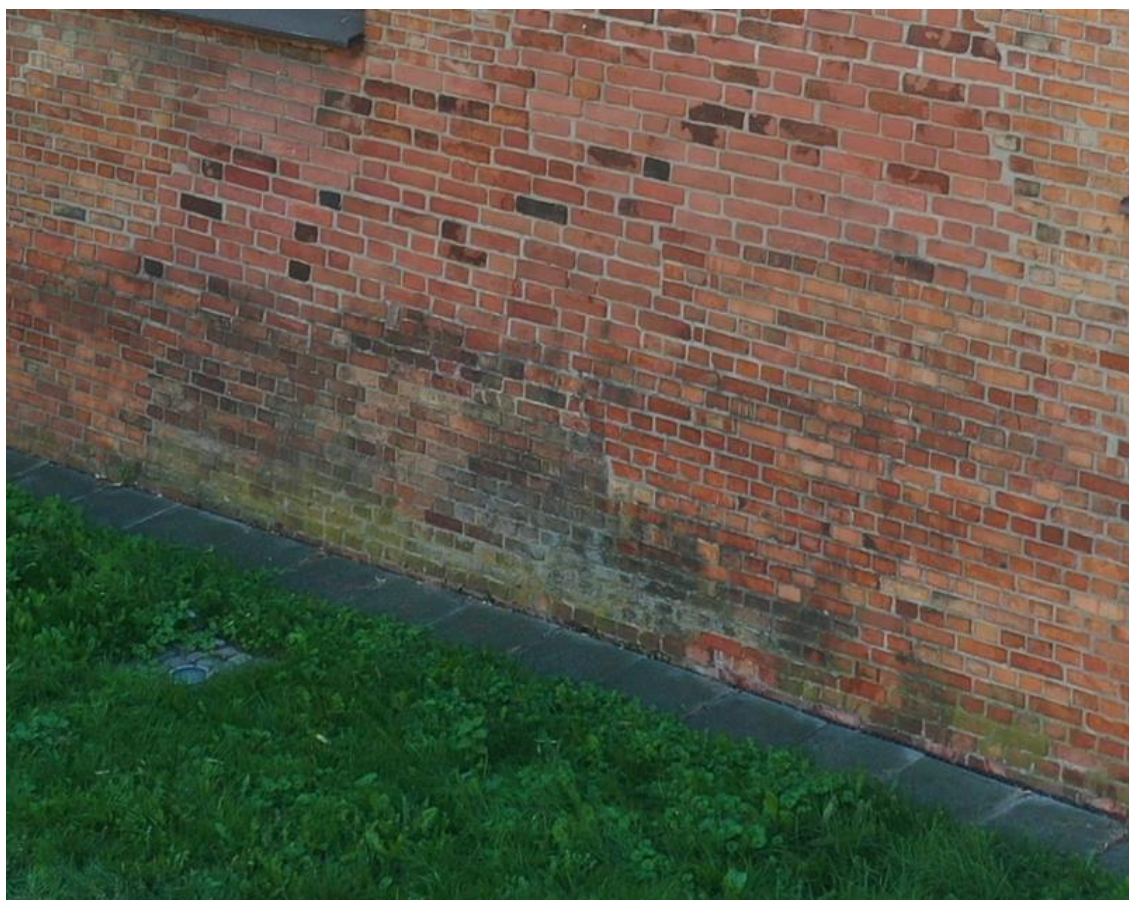
*Ilustracja 18. Stan elewacji w strefie przyziemia przed podjęciem prac konserwatorskich*
