# **DOKUMENTACJA POWYKONAWCZA**

**KOŚCIÓŁ PW. ŚW. JAKUBA W GDAŃSKU**

**WYKONANIE IZOLACJI PRZECIWWILGOCIOWEJ POZIOMEJ MURÓW  
KOŚCIOŁA (ETAP II)**

**Gdańsk 2024**

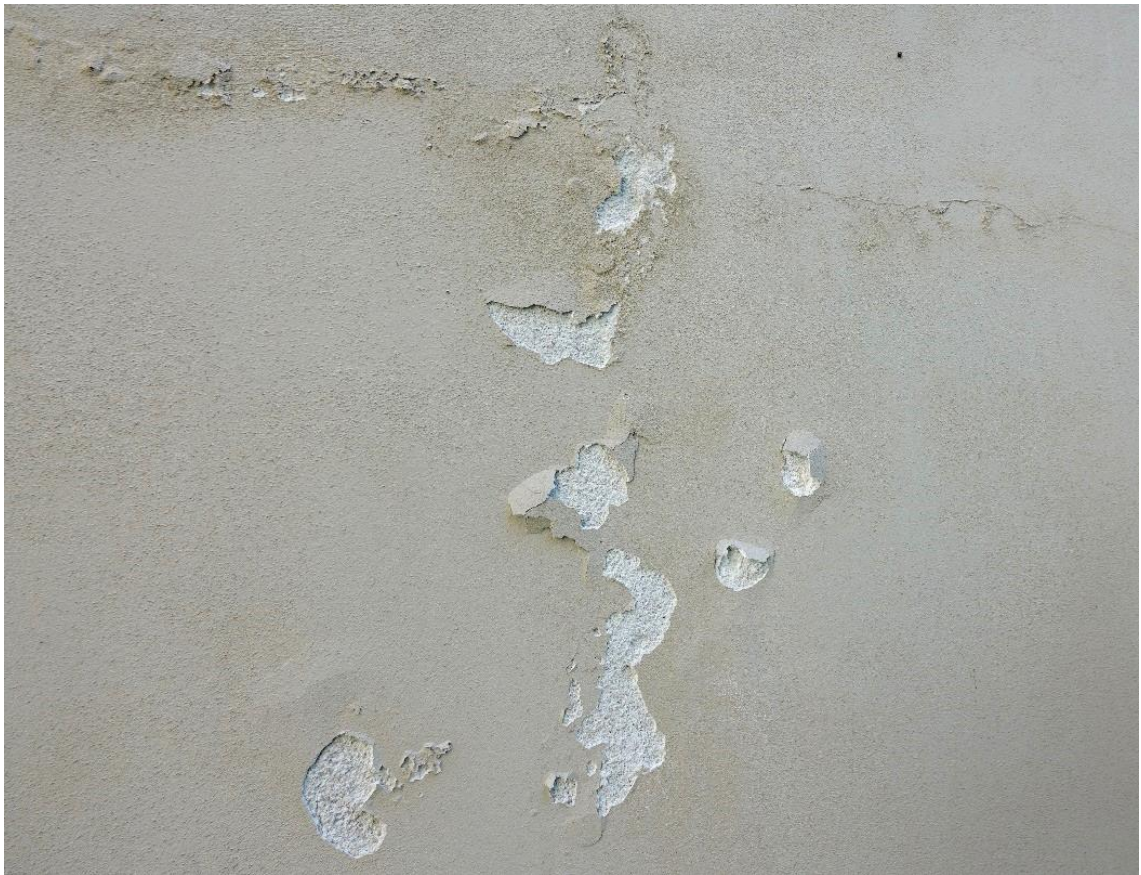
Przed podjęciem prac mury kościoła pw. św. Jakuba były silnie zawilgocone. Widoczne były ciemne plamy wilgoci na elewacji, głównie w strefie przyziemia. Podciągana kapilarnie woda była głównym czynnikiem destrukcyjnym, powodującym osłabienie murów i ich stopniowe niszczenie poprzez krystalizację soli pochodzących z gruntu oraz procesy zamarzania wody obecnej w murze. Woda, migrująca w głąb ścian poprzez pory, była także przyczyną odspajania się tynku, zwłaszcza po stronie północnej kościoła, obniżając w znacznym stopniu jego walory estetyczne. Długotrwałe zawilgocenie sprzyjało rozwojowi mchów, porostów oraz grzybów i pleśni, w wielu miejscach pojawiły się także mchy i porosty. W 2023 roku wykonano izolację przeciwwilgociową w przyziemiu zachodniej i północnej części korpusu kościoła. Prace te pozwoliły na zatrzymanie podciągania wilgoci w tych strefach, jednak problem nadal występował na pozostałych elewacjach – wschodniej i południowej. Przeprowadzenie prac było konieczne dla zachowania substancji zabytku.

*Ilustracja 9. Skutki zawilgocenia murów w postaci odspajającego się tynku*

Przeciwwilgociową izolację poziomą ścian fundamentowych w kościele pw. św. Jakuba wykonano metodą iniekcji żywicą poliuretanową. Do wykonania izolacji przeciwwilgociowej zastosowano żywicę poliuretanową WEBAC 1403P, tworzącą równomierną, wodoszczelną strukturę zamkniętą, o zwiększonej rozciągliwości i odporności na występujące w murze sole. Prace wykonano zgodnie z instrukcją techniczną producenta.

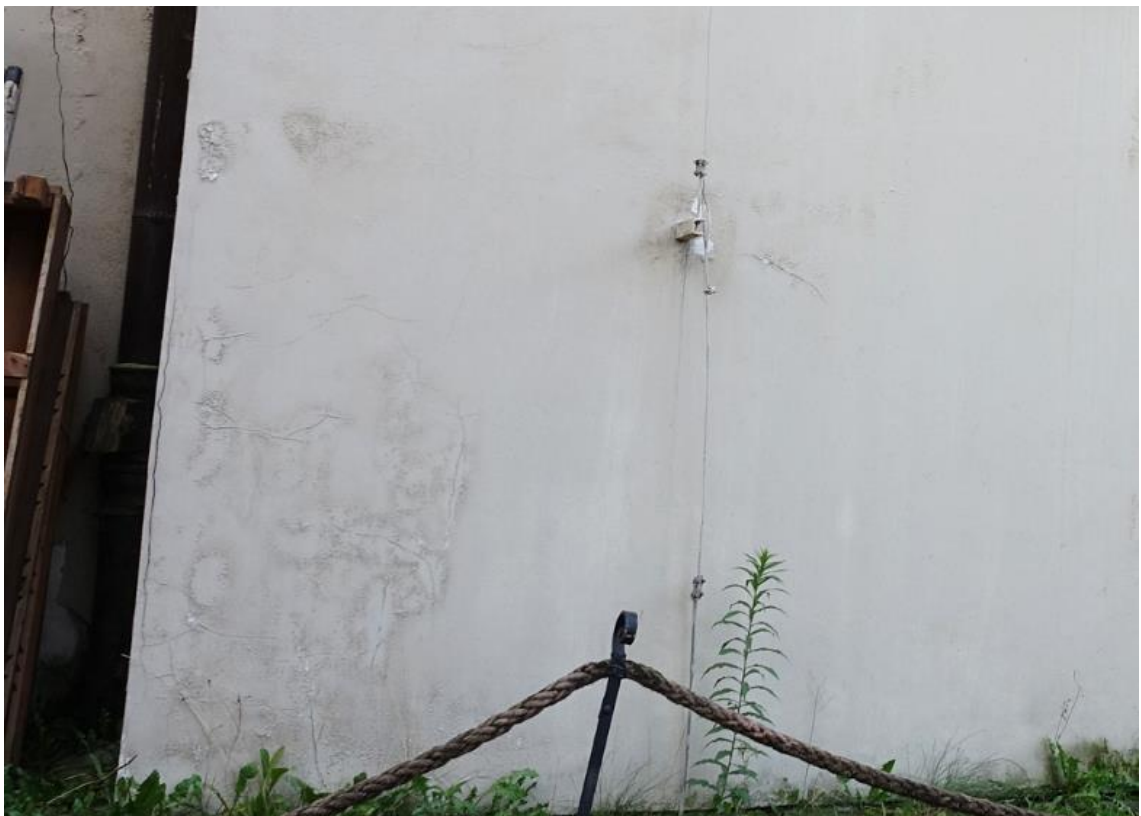
*Ilustracja 10. Skutki zawilgocenia*

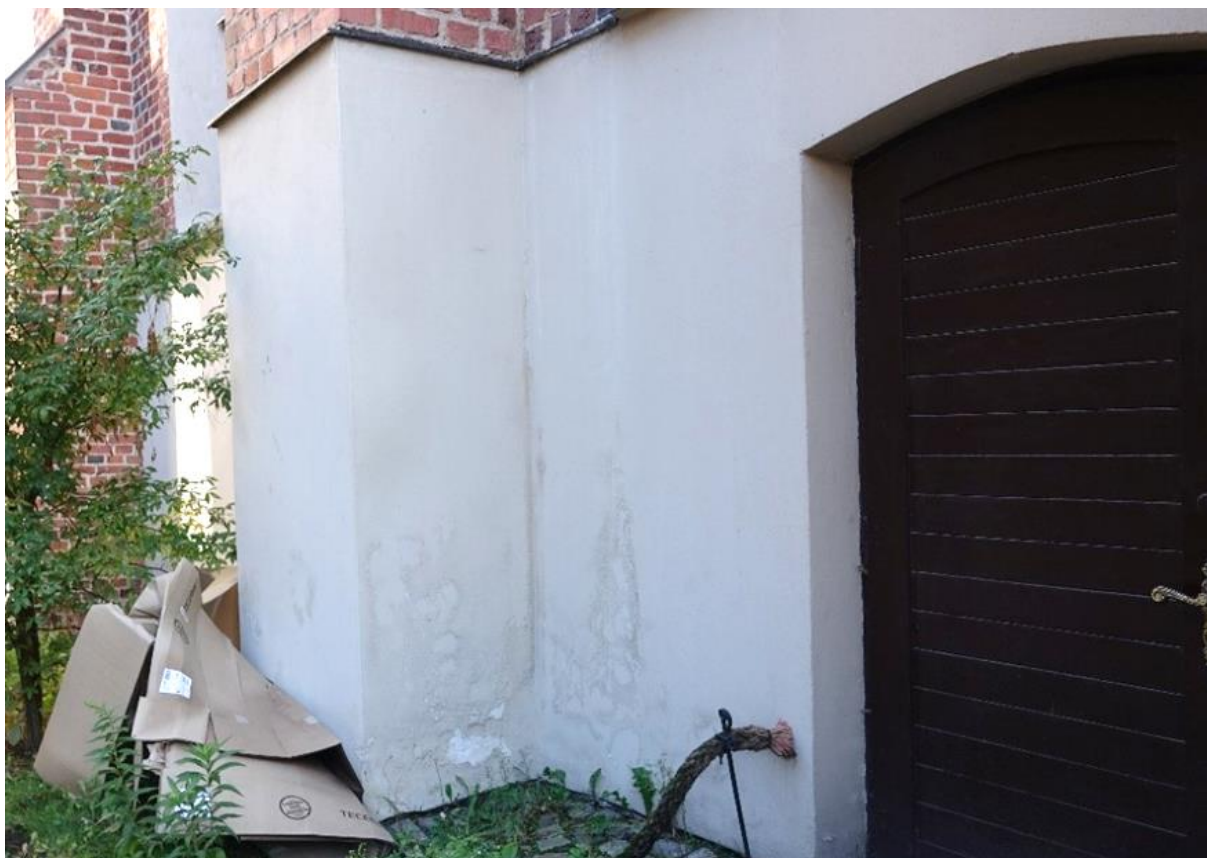
*Ilustracja 11. Skutki zawilgocenia*

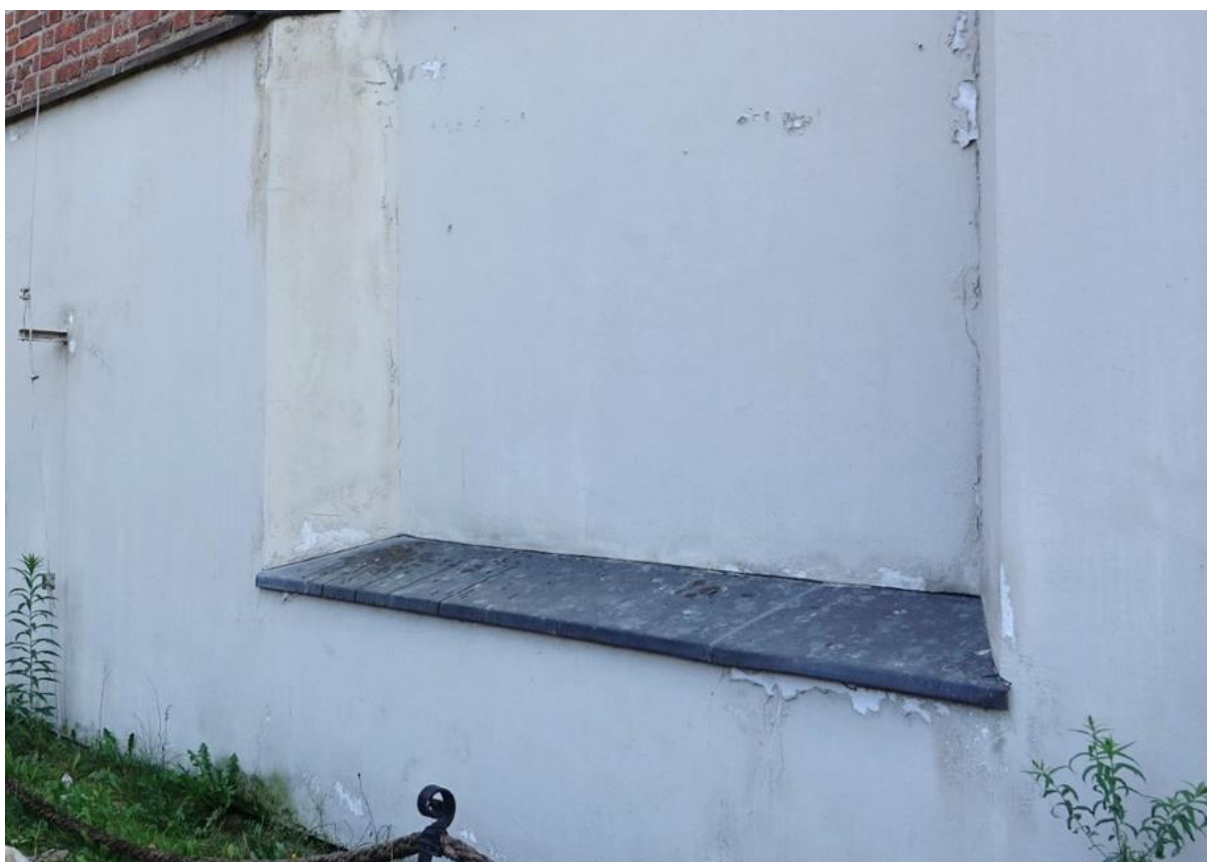
*Ilustracja 12. Skutki zawilgocenia*

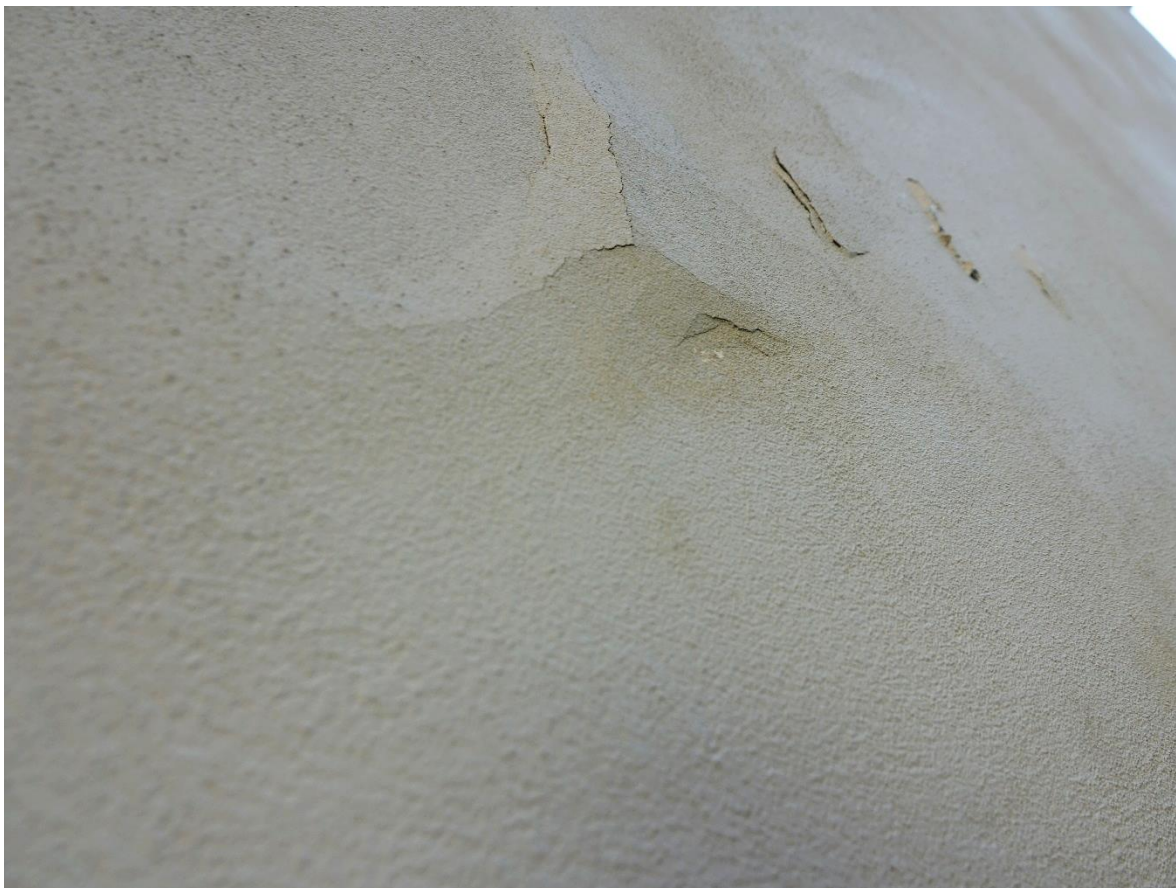
*Ilustracja 13. Skutki zawilgocenia wewnątrz zabytku*
