**DOKUMENTACJA POWYKONAWCZA**

**IZOLACJA PRZECIWWILGOCIOWA POZIOMA**

**POŁUDNIOWEJ CZĘŚCI BRAMY STRAGANIARSKIEJ**

Brama Straganiarska, ul. Straganiarska 37 A i B, 80-837 Gdańsk

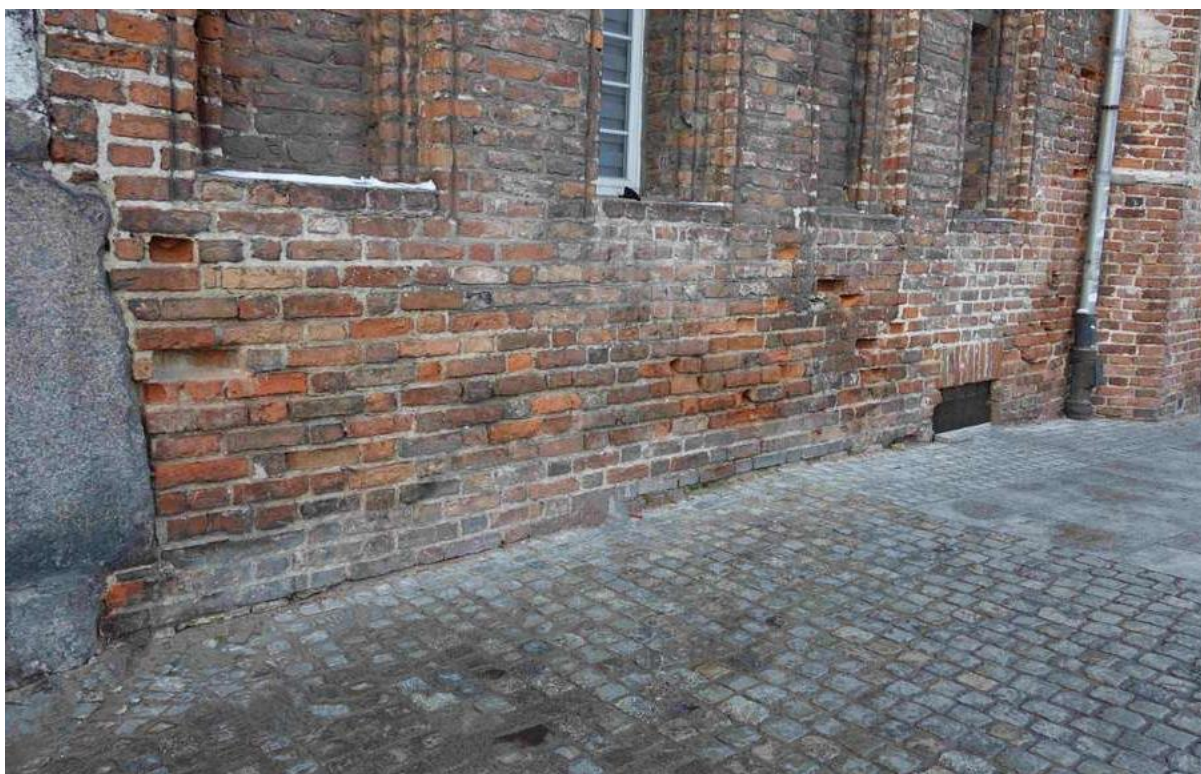
Woda gruntowa, podciągana kapilarnie od niezabezpieczonych fundamentów, zawilgaca ceglana elewację, pozostając zarówno na powierzchni cegieł, jak i w ich wnętrzu. Dowodem na to są widoczne na zewnątrz i wewnątrz plamy wilgoci na murze i wyczuwalna wilgoć we wnętrzu budynku. W okresie jesiennozimowym woda, zwiększając swoją objętość wskutek zamarzania, wyjątkowo destrukcyjnie działa na zabytek. Zamarzając, prowadzi m.in. do powstawania spękań cegieł oraz do wykruszania się zapraw, co z kolei zwiększa ryzyko wypadania fragmentów cegieł z elewacji i może stwarzać zagrożenie dla zdrowia przechodniów. Poza tym zabytek stanowi ważny element panoramy Gdańska od strony Motławy, a powyższe zjawiska walnie przyczyniają się do obniżenia jego walorów estetycznych.

*Ilustracja 14. Zawilgocenie przyziemia. Plamy wilgoci na elewacji wschodniej*

Przeciwwilgociową izolację poziomą wykonano metodą iniekcji żywicą poliuretanową.

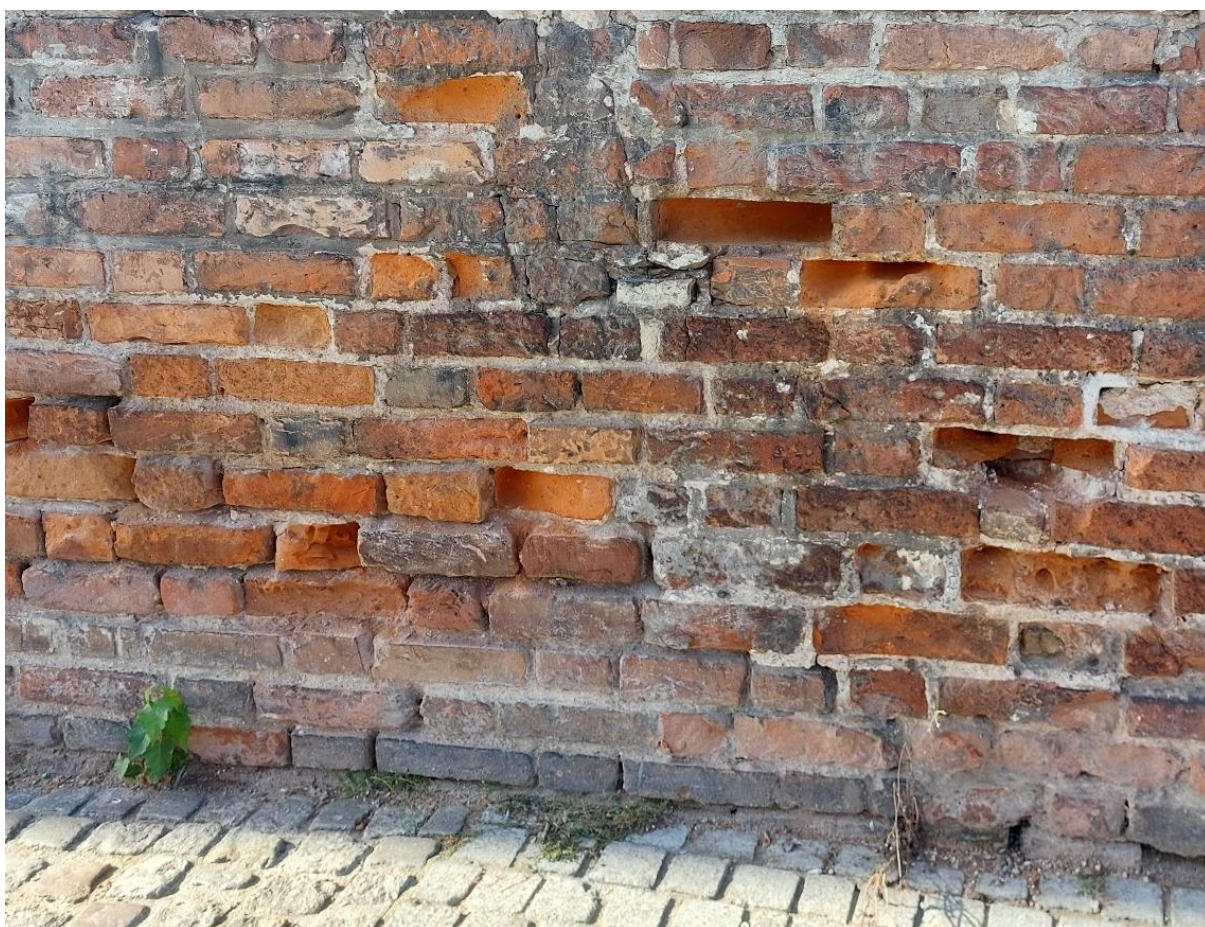
*Ilustracja 15. Skutki zawilgocenia w postaci zniszczenia elewacji ceglanej*

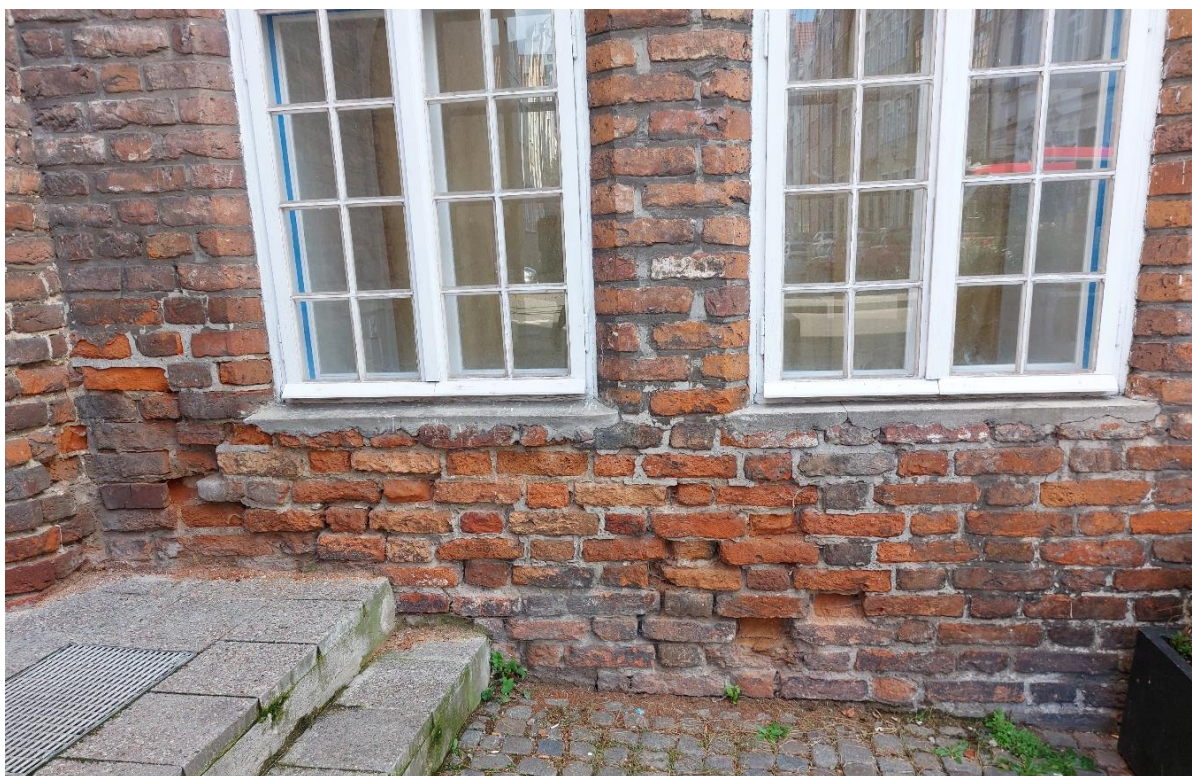
*Ilustracja 16. Skutki zawilgocenia*

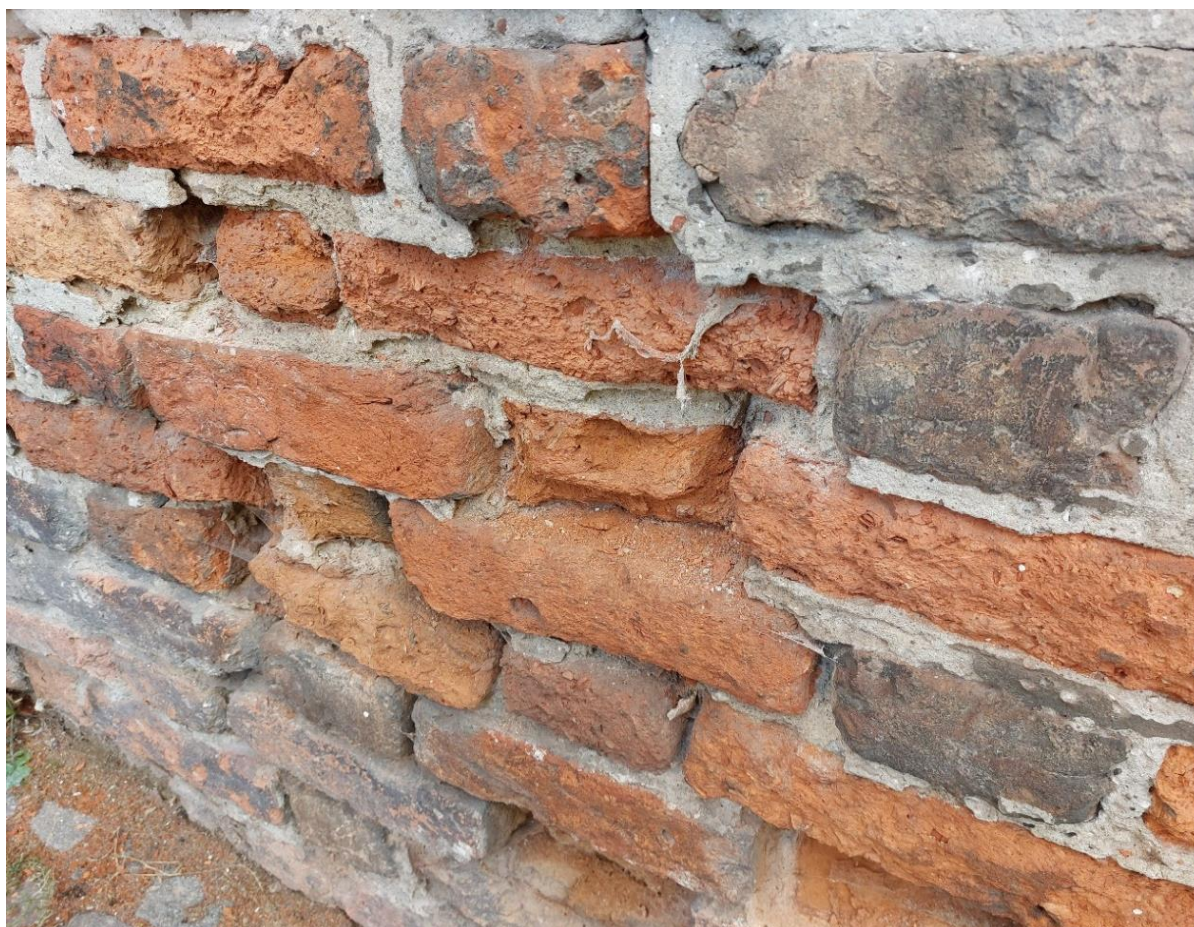
*Ilustracja 17. Skutki zawilgocenia*

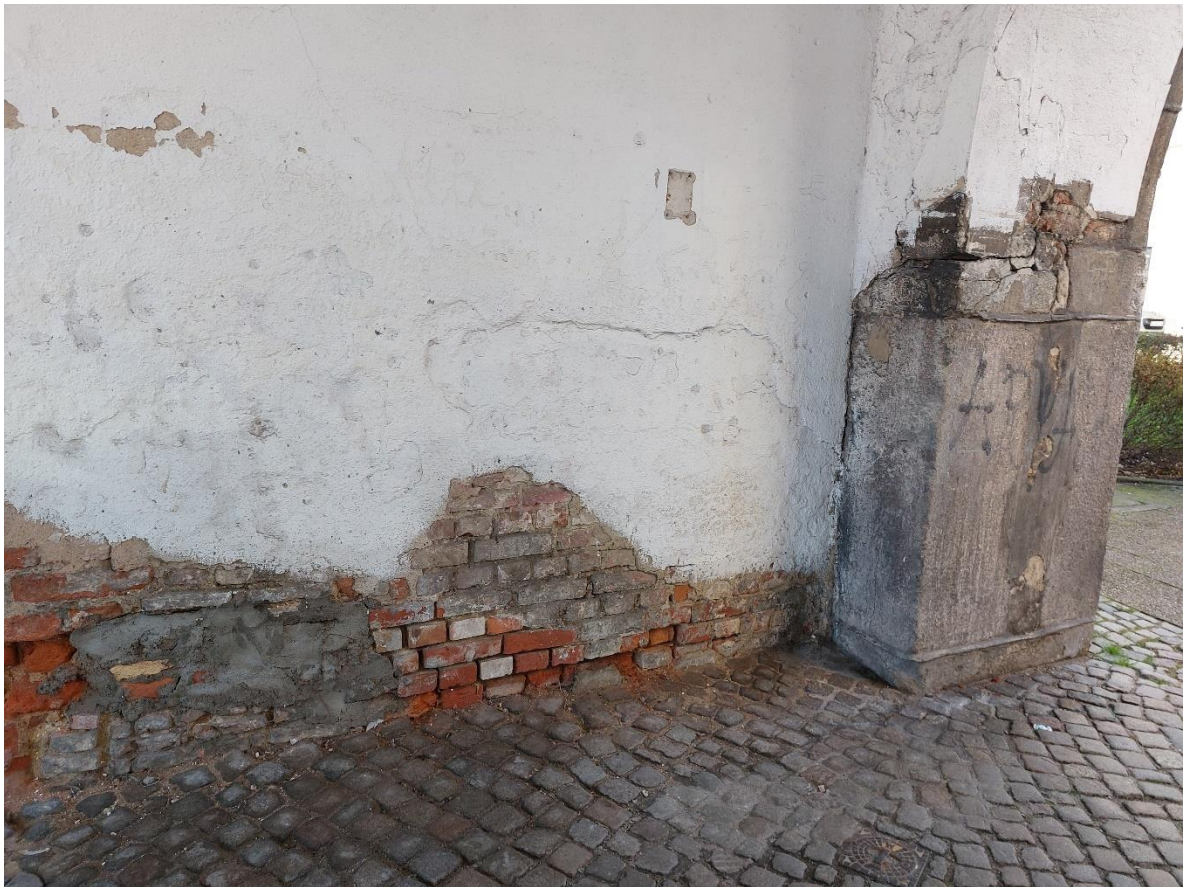
*Ilustracja 18. Skutki zawilgocenia. Tynk odspajający się od ścian w przyziemiu przejazdu bramnego*

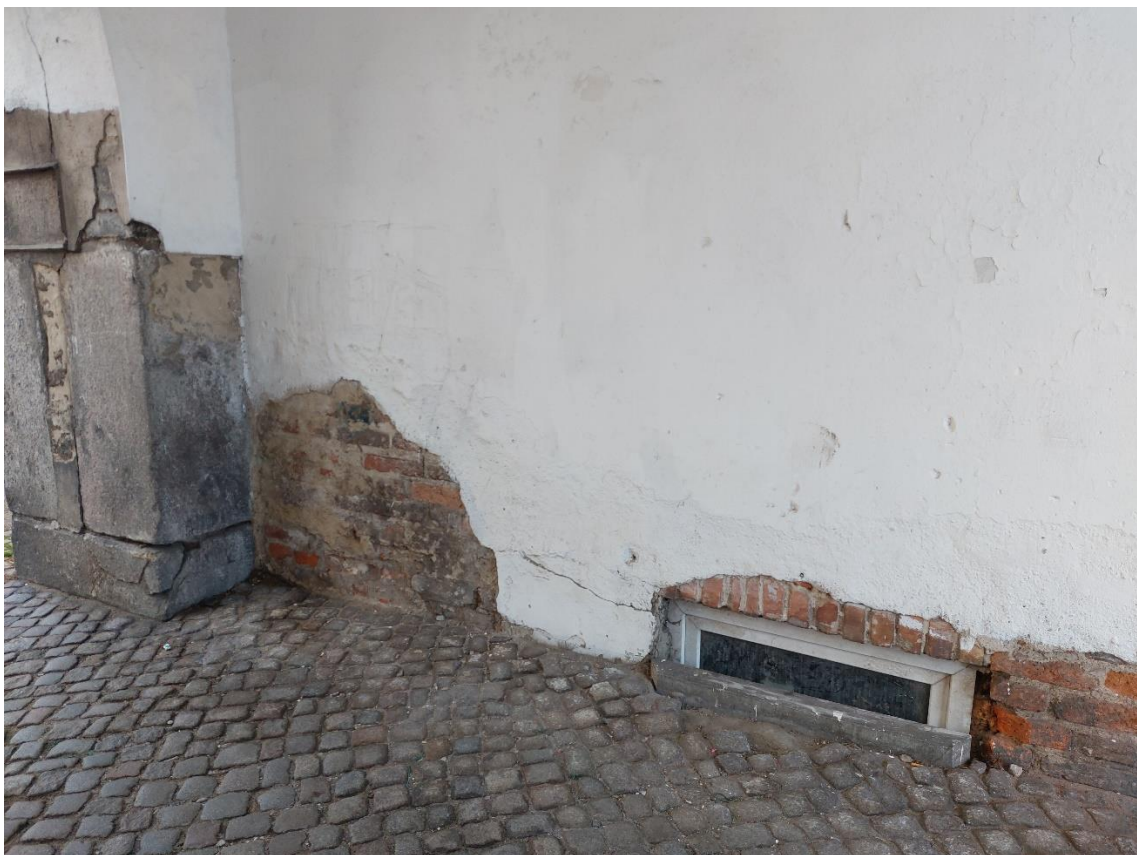
*Ilustracja 19. Skutki zawilgocenia. Tynk odspajający się od ścian w przyziemiu przejazdu bramnego*

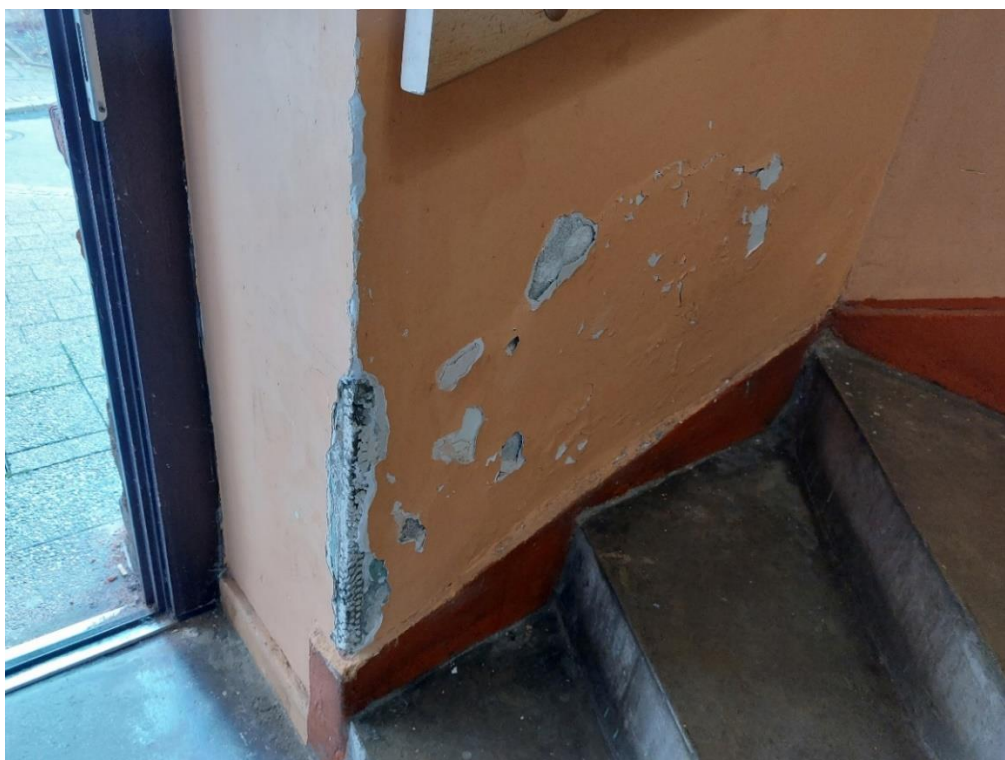
*Ilustracja 20. Skutki zawilgocenia wewnątrz zabytku. Tynk odspajający się od ścian*

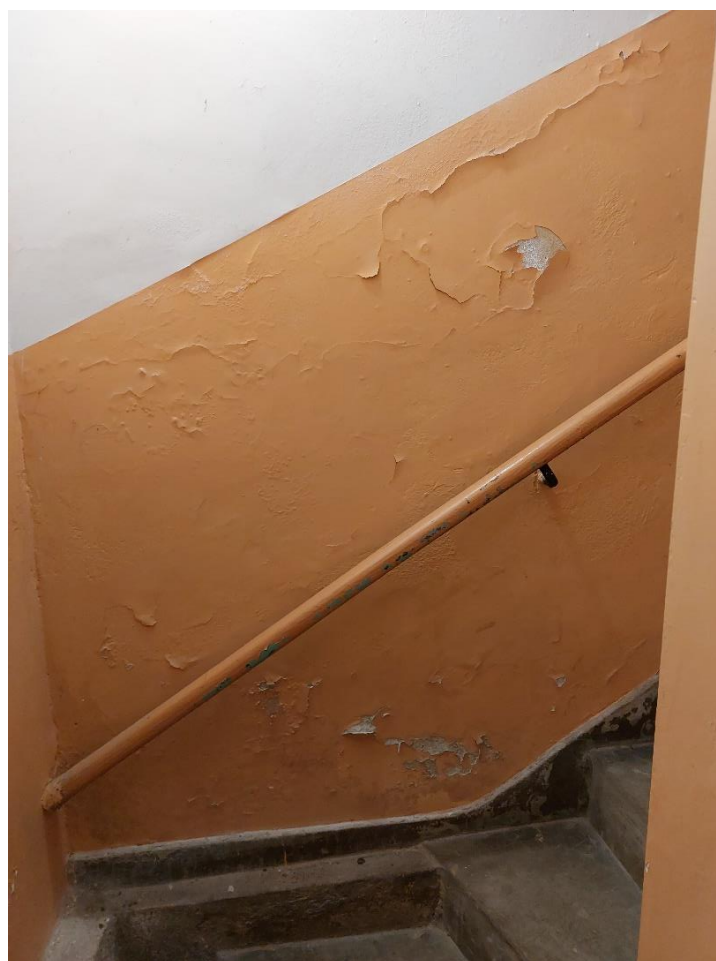
*Ilustracja 21. Skutki zawilgocenia*
